# Compte rendu d'activités DPSM Année 2012 / Lorraine

BRGM/RP-62060-FR  
avril 2013

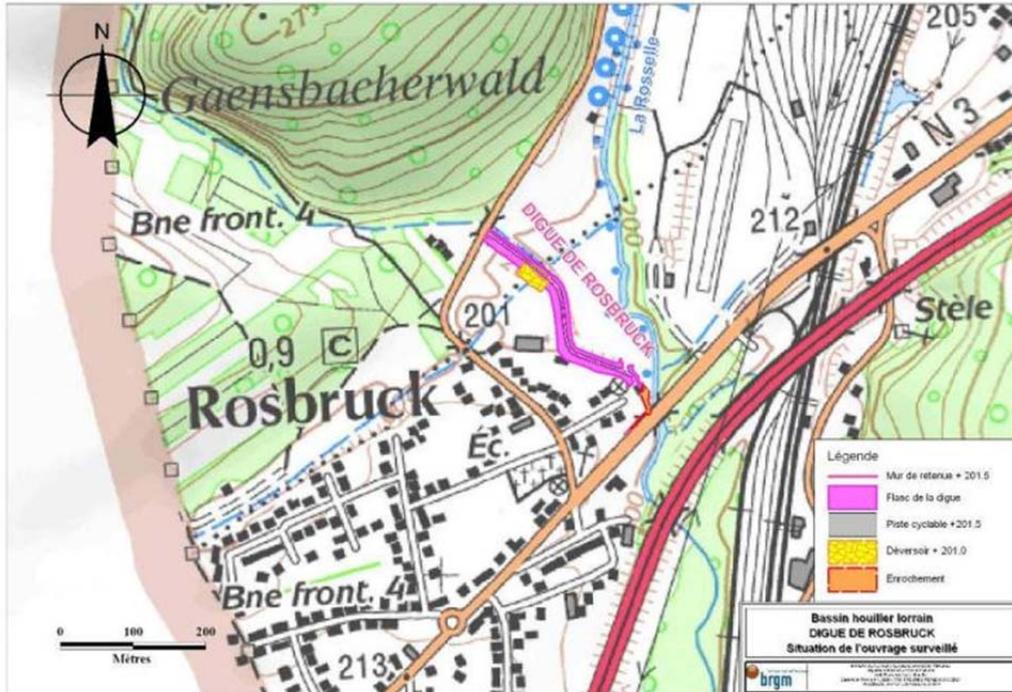
Illustration 4 - Situation de la digue de Rosbruck.

L'inspection visuelle de la digue a été réalisée le 25 octobre 2012. Cette inspection n'a révélé aucun désordre de surface sur les talus amont et aval de la digue.

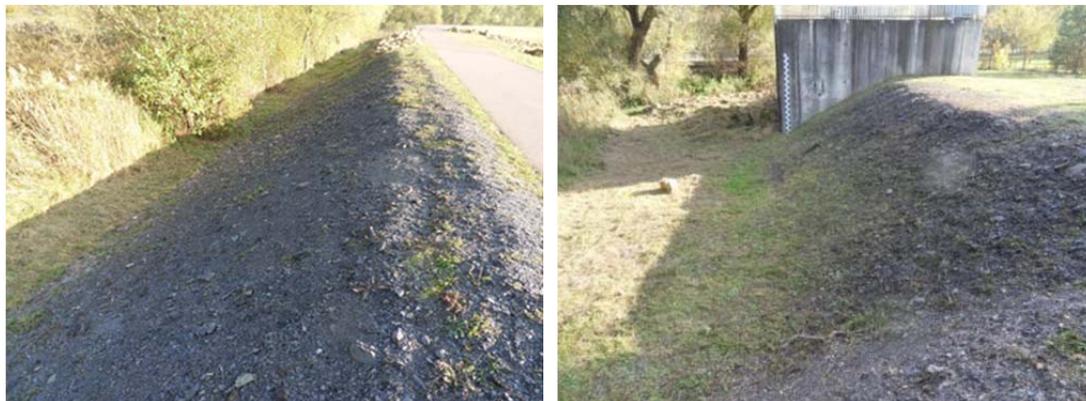
Après chaque crue importante de la Rosselle (cote supérieure ou égale à + 199 m NGF), une inspection de l'état du corps de digue est réalisée par des agents du BRGM/DRP/DPSM. Pour cela, un dispositif d'alerte en cas de crue de la Rosselle a été installé en 2010, dispositif comprenant une sonde piézométrique implantée au droit du poste anti-crue. Cette sonde est raccordée à l'automate de gestion du poste anti-crue qui avertit le sous-traitant de la station de relevage des eaux pour les années 2012 et 2013.

*Illustration 5 - La zone du déversoir – Le dispositif d'alerte.*

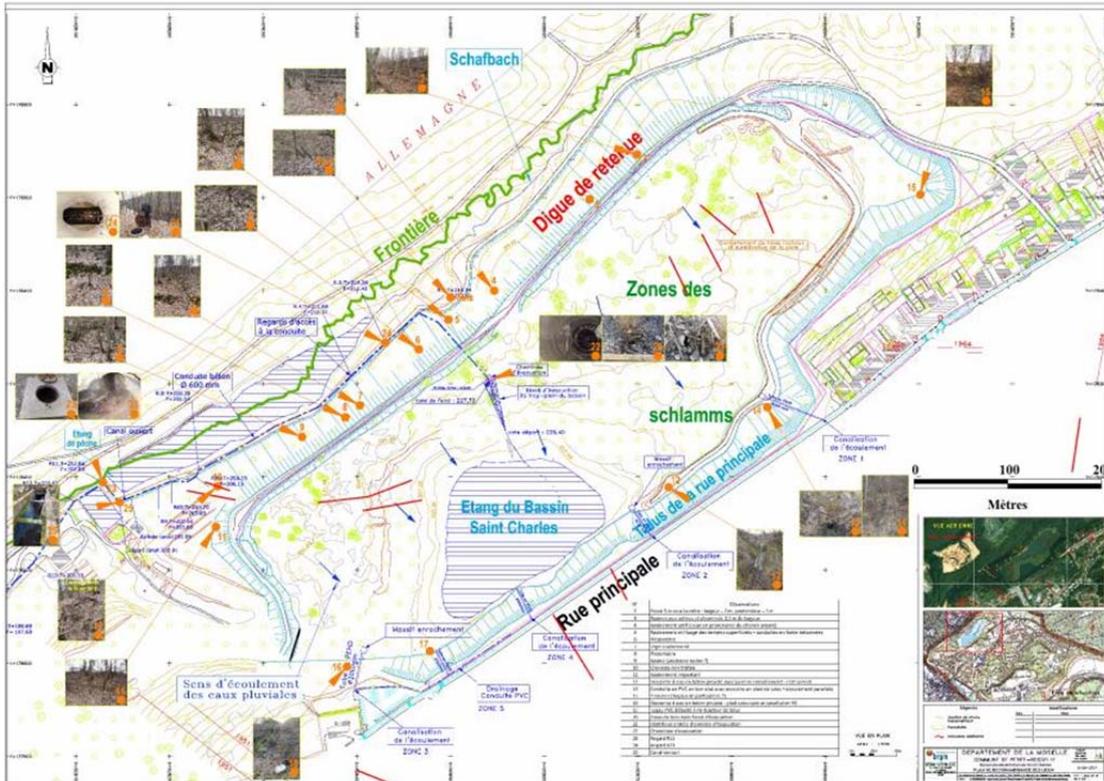
Illustration 6 - Plan d'ensemble du bassin Saint-Charles.

Afin de surveiller le talus entre le bassin et la rue principale, cinq points ont été installés en juin 2012 et sont relevés mensuellement en altimétrie et en translation. Aucun mouvement n'a été constaté durant l'année. Ce talus est également surveillé au moyen de reportages photographiques réguliers.

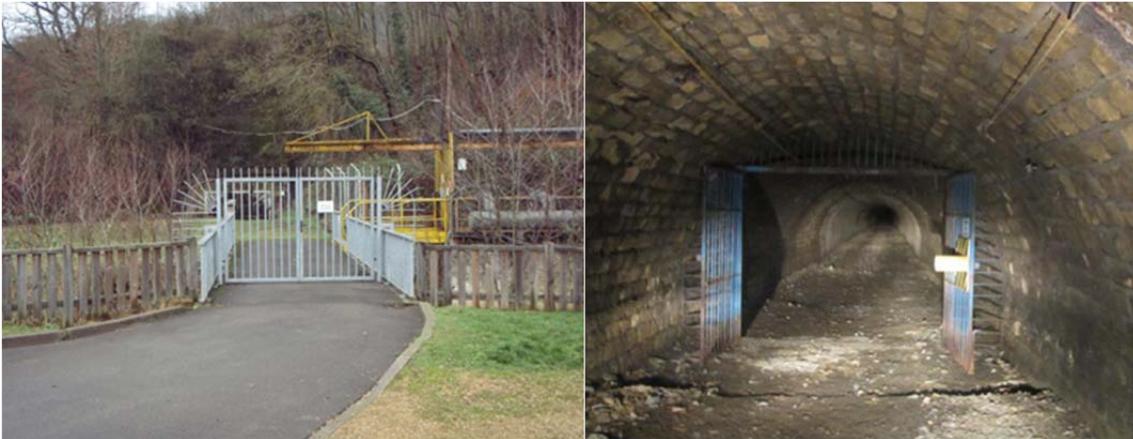
*Illustration 8 - Accès au site – La galerie de la Paix.*

En 2011, lors de l'inspection de la galerie de la Paix, des dégradations de l'ouvrage ont été observées entre les cotes 2 365 et 2 415 m à partir de l'entrée ainsi qu'une chute de la partie centrale du soutènement en brique voutée avec amorce de fontis située à la cote 2 208 m. Le BRGM/DRP/DPSM a rédigé un cahier des charges pour consolider cette portion de galerie et les travaux ont pu être effectués au second semestre 2012.

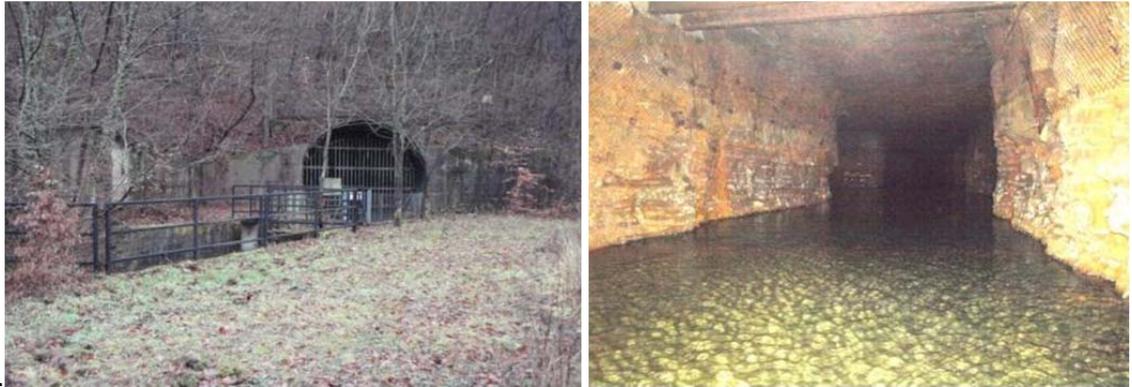
La galerie du Bois d'Avril, située sur le carreau de l'ancienne mine du Conroy, assure le déversement des hautes eaux du réservoir minier Centre. Les écoulements de la galerie du Bois d'Avril ont repris le 6 janvier 2012 et se sont arrêtés le 28 février 2012. Le débordement enregistré sur cette période montre un comportement intermittent assez atypique comparativement aux années antérieures. Ce phénomène pourrait être lié à l'influence de pompages de soutien de cours d'eau. En 2012, l'écoulement de l'eau vers la rivière « le Conroy » s'est effectué sans problème particulier.

*Illustration 9 - Point de rejet dans le Conroy – Vue de la galerie en période de hautes eaux.*

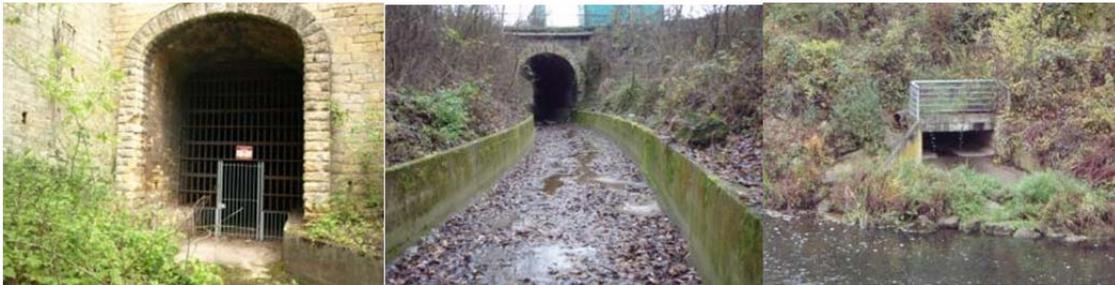
L'ancienne galerie de Moyeuivre-Grande était le seul exutoire du réservoir minier Sud jusqu'à la mise en service de la galerie de Moyeuivre et de son ouvrage vanné en 2003, situé plus en aval sur la rive opposée de l'Orne. Son déversoir est situé à la cote + 172,40 m NGF, soit environ 3 m au-dessus du nouvel exutoire. Cette galerie sert aujourd'hui d'exutoire de secours en cas de fermeture de l'ouvrage vanné.

Illustration 11 - Le portillon d'accès – Le chenal d'évacuation – Le point de rejet.

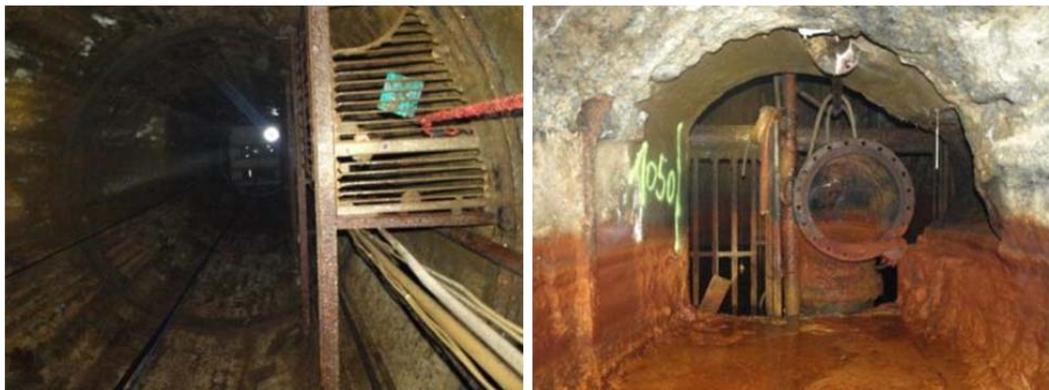
Cette galerie bétonnée de section 1,80 m x 1,80 m avec une pente de 0,5 mm/m, amène les eaux du réservoir minier centre sur 1 km, depuis le puits Saint-Pierremont 2 jusqu'à la rivière « le Woigot ». L'entrée de cette galerie est condamnée par deux grilles fixes et deux portillons cadenassés. Néanmoins, il subsiste une ouverture située devant la grille, donnant accès dans le canal de liaison et pouvant ainsi générer un risque de noyade pour les personnes. Le BRGM/DRP/DPSM a proposé de faire poser courant 2013 une grille amovible de manière à supprimer ce risque.

Les écoulements à la galerie du Woigot ont repris le 19 décembre 2011 pour atteindre très rapidement un maximum de 470 l/s au 7 janvier 2012. Après une diminution progressive des débits, un second pic de 384 l/s est atteint le 9 mai 2012. Ce phénomène pourrait être consécutif à l'excédent pluviométrique constaté à partir du mois d'avril.

*Illustration 13 - Puits Saint-Pierremont - Point de débordement.*

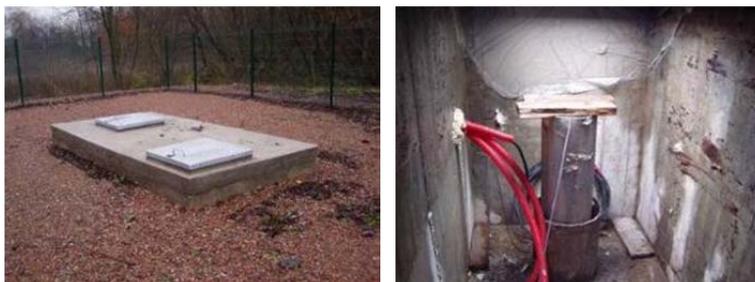
Un seul forage est réalisé à Varsberg sur les seize ouvrages prévus par l'arrêté préfectoral. Il n'est pas équipé et sa mise en service est conditionnée au résultat de la surveillance du piézomètre associé (voir chapitre piézomètres).

Illustration 15 - La fosse du forage Varsberg – La tête du forage.

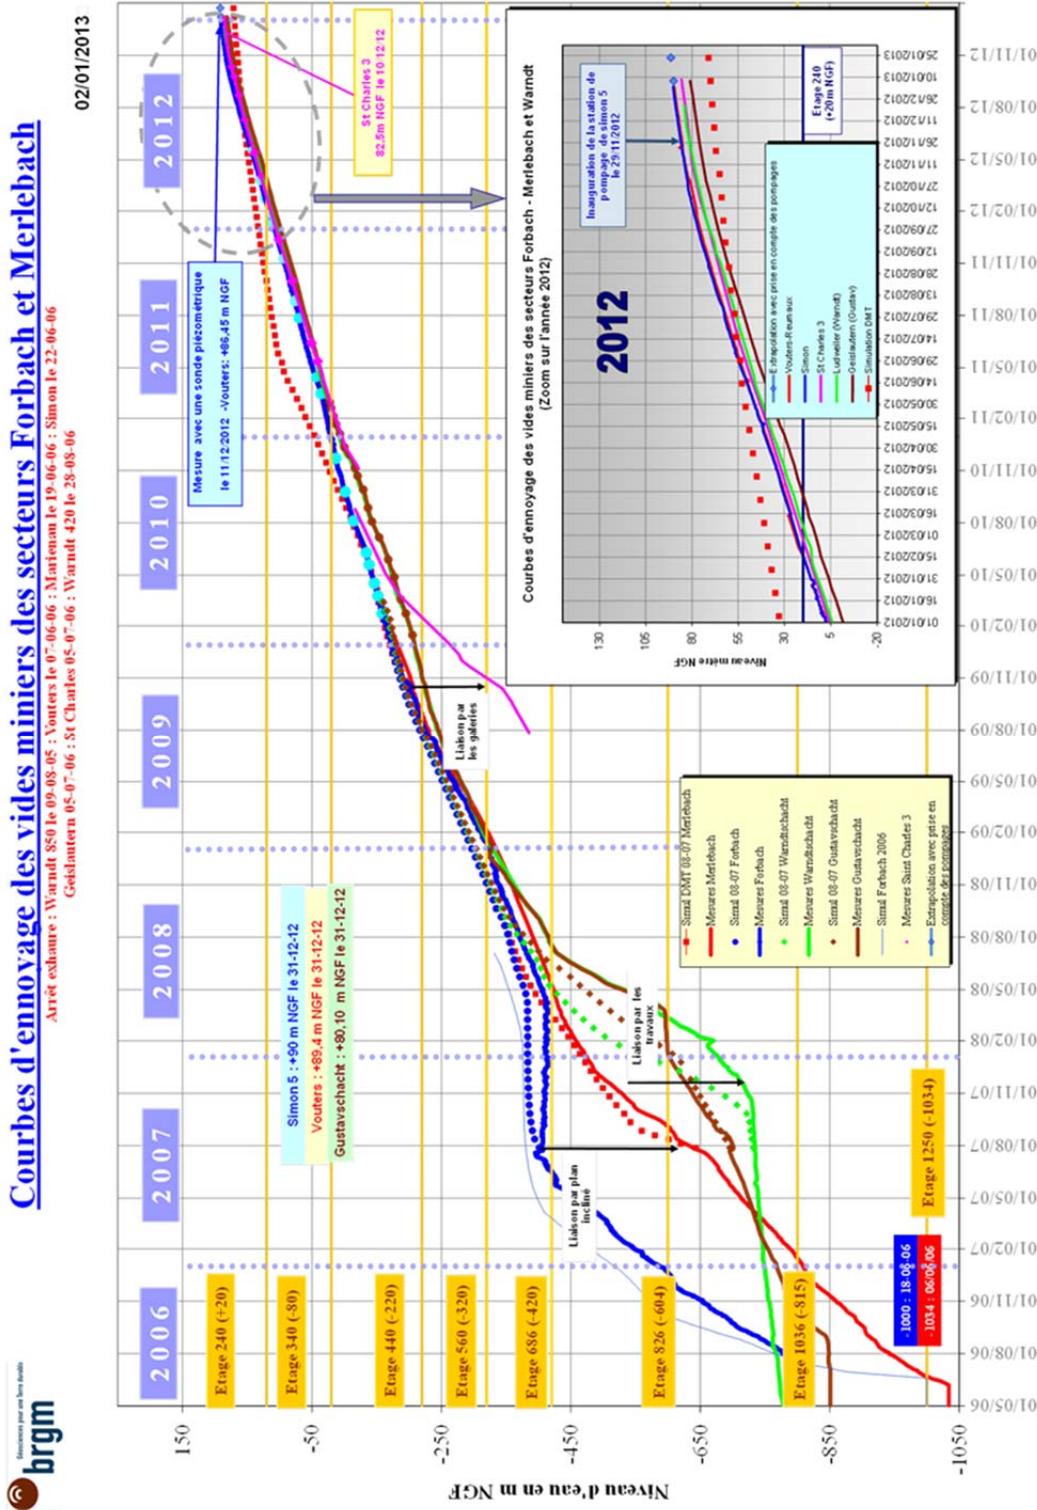
Illustration 16 - Graphe d'envoyage secteurs Centre et Est.

Les exhaures du puits Vouters ont été arrêtées le 7 juin 2006. Dès juillet 2007, les eaux du secteur Est ont contribué, par surverse, à l'ennoyage du secteur Centre.

À partir d'octobre 2007, une partie de l'ensemble des eaux s'est dirigée vers les secteurs allemands (Warndt) de Lauterbach, Ludweiler et Geislautern, également en cours d'ennoyage depuis juillet-août 2006. Les niveaux des secteurs Centre et Warndt ont rejoint celui du secteur Est en avril 2008. En Juillet 2009, le niveau du réservoir minier atteint l'étage 490 au Puits 2 à L'Hôpital (cote - 243 m NGF) et marque le début de l'ennoyage des travaux amont de ce secteur. Au 31 décembre 2011, l'ensemble des compartiments du secteur Centre-Est est en équilibre hydrostatique aux pertes de charges près.

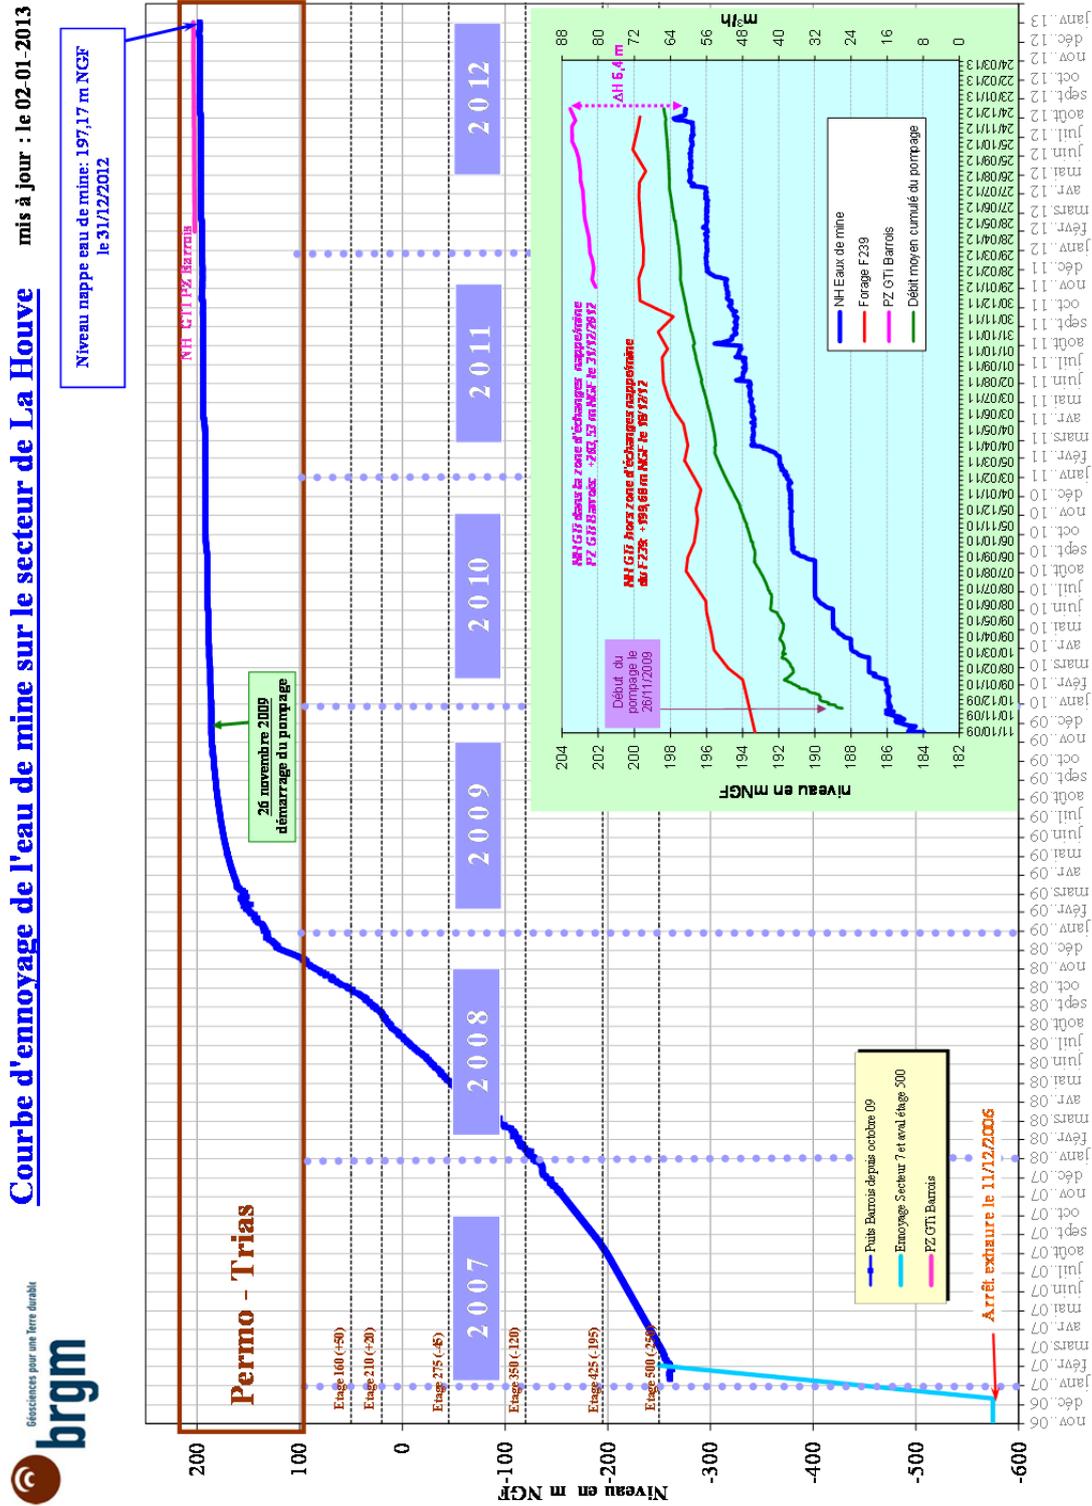
Illustration 17 - Graphe d'ennoyage du secteur Ouest.

Depuis le 26 novembre 2009, la mise en charge hydraulique du réservoir minier est ralentie par le pompage d'eau de mine au puits 1 de La Houve. Au 31 décembre 2012, le niveau de l'eau de mine était maintenu proche de la cote + 197,2 m NGF, soit 6,4 m sous le niveau du point bas de la nappe phréatique mesuré dans le piézomètre PZ GTI BARROIS (réalisé fin 2011) au droit des échanges nappe-mine (secteur Barrois).

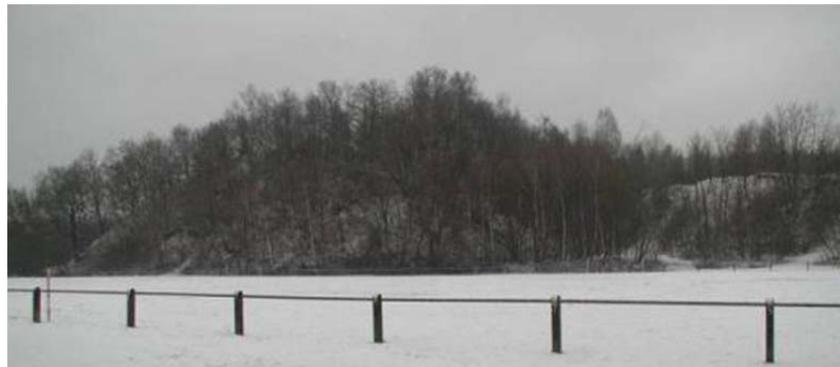
Illustration 25 - Le terril du siège 1 à Creutzwald.

Le sens d'écoulement de la nappe est orienté au sud-est, et le niveau de la nappe se situe 10 m sous la base du terril. La comparaison des résultats d'analyses entre les quatre ouvrages montre un impact en sulfates (420 mg/L en amont à 620 mg/L en aval), manganèse (0,02 mg/L en amont à 1,5 mg/L en aval). Il est à noter également la présence de COHV (36 µg/L de tri et tétra chloroéthylène pour un seuil de qualité à 10 µg/L). Les concentrations sont légèrement supérieures aux valeurs limites de qualité pour le cadmium (jusqu'à 0,08 mg/L pour une valeur limite de 0,05 mg/L) et pour le nickel (jusqu'à 0,03 mg/L pour une valeur limite de 0,02 mg/L).

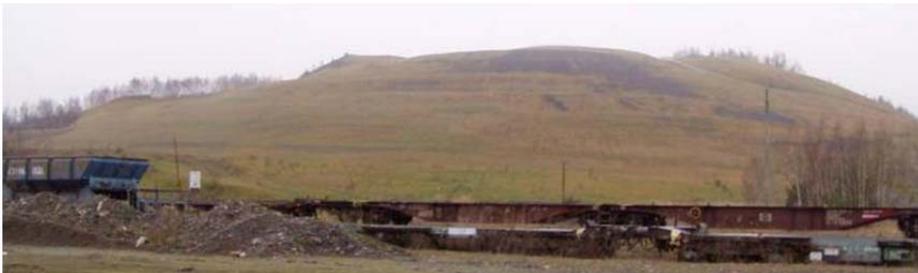
Des prélèvements ont été réalisés en mars, juin, septembre et décembre 2012. Le prélèvement de septembre comprend une analyse annuelle plus complète. Le sens d'écoulement de la nappe est inchangé par rapport aux années précédentes (vers le nord-est) et le niveau d'eau se situe à 6 m sous la base du terril. La comparaison des résultats d'analyses entre les deux ouvrages montre un impact en sulfates (40 mg/L en amont à plus de 1 100 mg/L en aval) et en COHV (10 µg/L de tri et tétra chloroéthylène pour un seuil de qualité à 10 µg/L).

*Illustration 26 - Le terril du siège 2 à Creutzwald.*

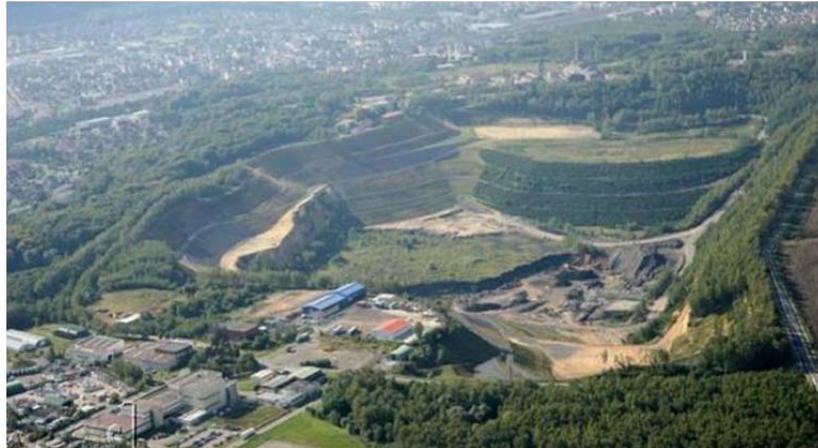
Deux piézomètres (P50 et SP 2007 01), attachés à la surveillance du terril de la carrière de Simon font l'objet d'un suivi semestriel en niveau et en qualité. Les prélèvements ont été effectués en avril et octobre 2012. Le sens d'écoulement de la nappe est transverse par rapport à l'alignement des piézomètres amont et aval, du fait de la présence actuelle de l'entonnoir piézométrique de Marienau. Le niveau d'eau se situait 25 m sous la base du schistier et 20 m sous le bassin de décantation.

Les résultats des analyses sur l'ouvrage aval (SP 2007 01) en 2012 montrent une augmentation très nette des concentrations en sulfates, en fer, en manganèse, en arsenic, en cadmium, en plomb, en nickel et en chrome. L'origine de cette évolution n'est pas encore bien définie, des résultats sont en cours d'analyse détaillée afin de déterminer si ces valeurs sont bien à relier à cet ouvrage ou s'il s'agit d'une contribution d'autres zones polluées.

*Illustration 27 - Le schistier de Simon, adossé au flanc Sud de la carrière de Simon.*

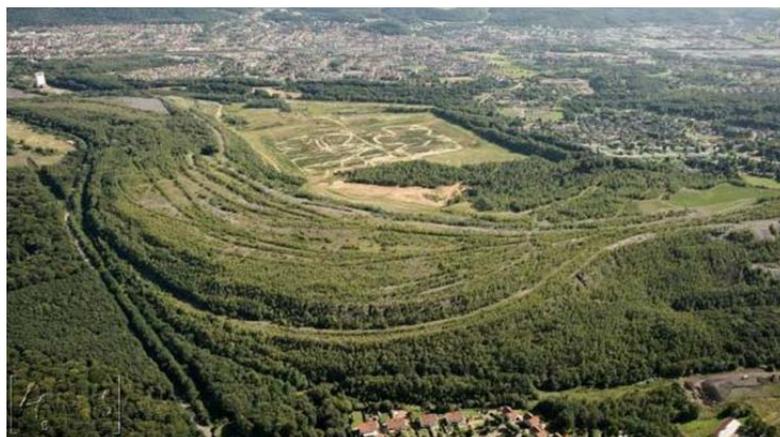
Deux piézomètres (SP 2003 04 et SP 2003 06), attachés à la surveillance du terril de Wendel font l'objet d'un suivi semestriel en niveau et en qualité. Les mesures ont été réalisées en avril et octobre 2012. Le piézomètre amont est ensablé à sa base au-dessus du niveau piézométrique, suite à un acte de vandalisme en 2008. Les valeurs de référence sont celles de 2007 en attendant une remontée de la piézométrie dans le secteur. Le sens d'écoulement de la nappe est conforme (vers l'entonnoir de Marienau) et le niveau d'eau se situe entre 50 et 120 m sous la base du terril.

En 2012, les concentrations en sulfates (< 20 mg/L), chlorures (< 20 mg/L), sodium (30 mg/L), magnésium (35 mg/L), calcium (45 mg/L) et en fer (< 0,1 mg/L) dans le piézomètre aval SP 2003 06 sont en baisse et inférieures aux valeurs de référence. Seules les concentrations en manganèse dépassent cette limite (1,18 mg/L en avril 2012). En comparaison, les résultats de décembre 2007 dans le piézomètre amont SP2003-04 situaient le fer à < 0,03 mg/L et le manganèse 0,07 mg/L.

*Illustration 28 - Le terril de Wendel, étendu et plat, édifié par voies ferrées.*

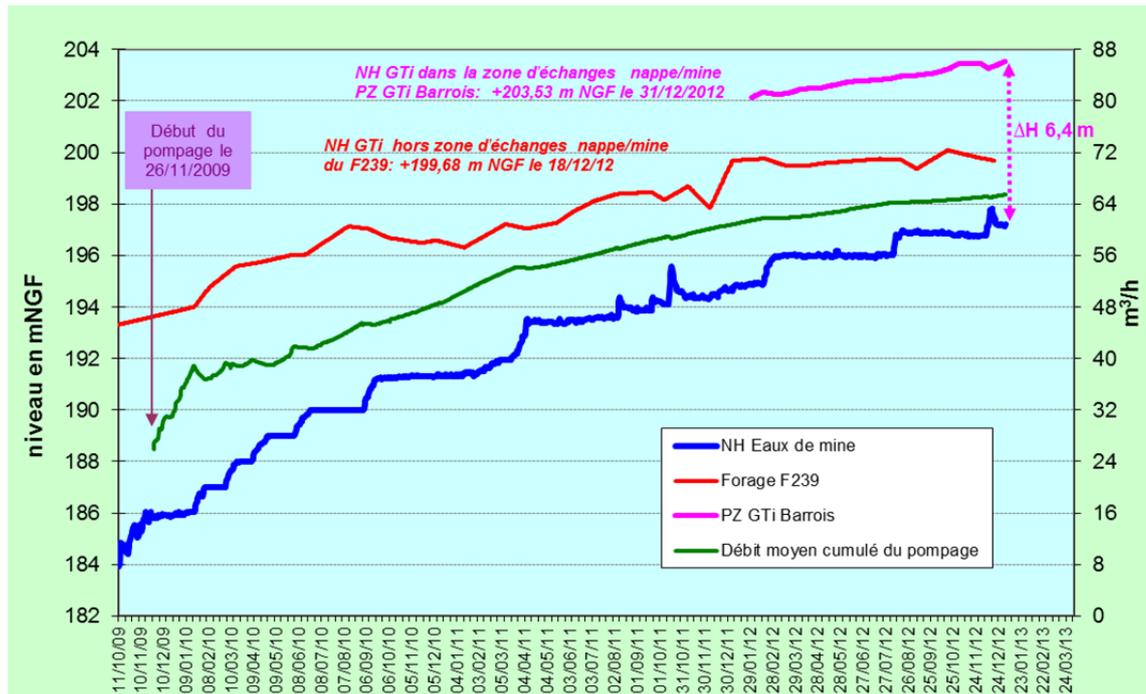
Illustration 30 - Niveaux comparatifs de la nappe des grès et du réservoir minier depuis le pompage.

Le niveau de maintien du réservoir minier était fixé à + 186 m NGF au 31 décembre 2009, cette cote est adaptée en fonction du niveau mesuré de la nappe des GTi dans le secteur de Barrois au droit des échanges nappe/mine, elle est réglée à + 197 m NGF depuis août 2012. Le niveau de la nappe des GTi est mesuré depuis février 2012 dans le piézomètre GTi Barrois situé au Breckelberg à Creutzwald. Cet ouvrage a été réalisé à la demande de la DREAL, suite au constat de sous-estimation de niveau mesuré dans le forage F239.

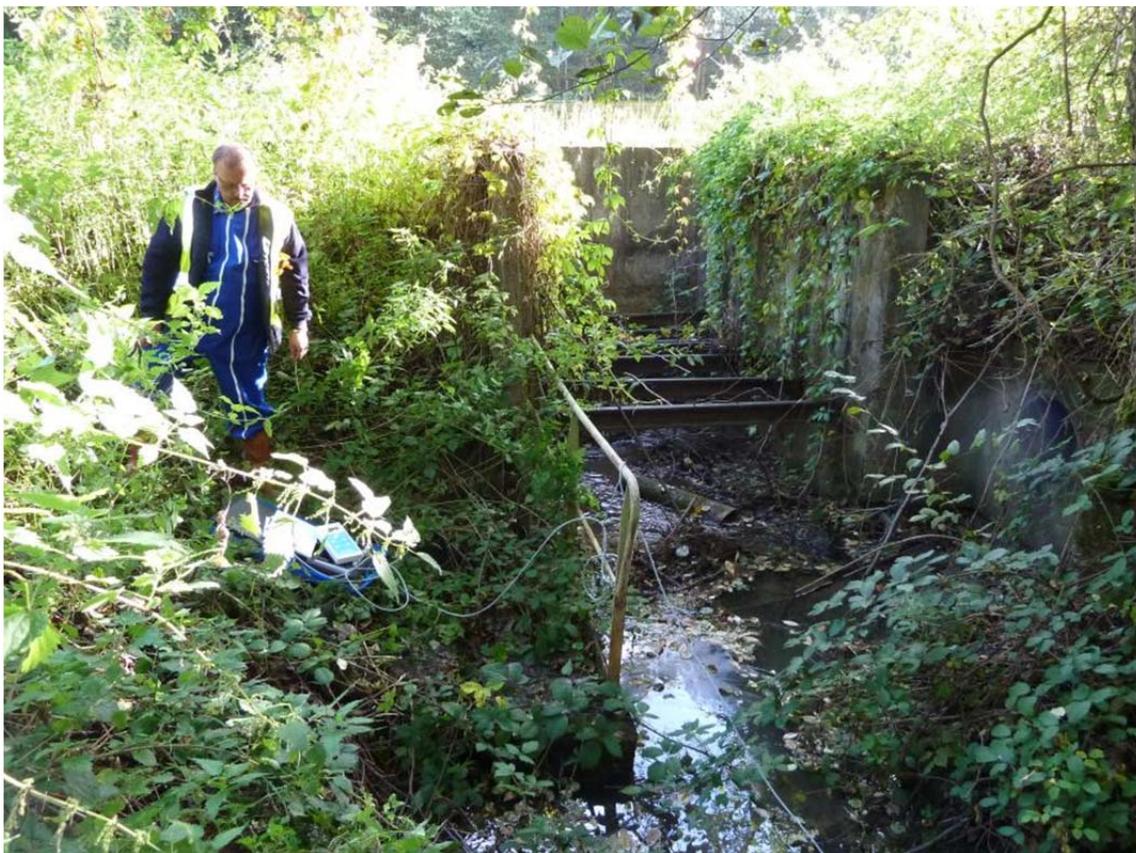
Lieu de la mesure (distance en m, par rapport au point de rejet du F28 dans la rivière)	Débit mesuré en septembre 2011 (en l/s)	Débit mesuré en octobre 2012 (en l/s)
Pont de Falck (90)	18,5	13,8
Entrée ovoïde (1 415)	6,2	6,1
Station de traitement du Siège 1 (2 673)	6,7	16

Illustration 32 - Mesure de débit du Leibsbach au niveau du pont de Falck.

Le forage F28 a atteint ses objectifs : il a fourni en 2012 un débit moyen annuel de 30,5 m<sup>3</sup>/h. Des mesures de débits dans le Leibsbach ont démontré l'efficacité du rejet du pompage.

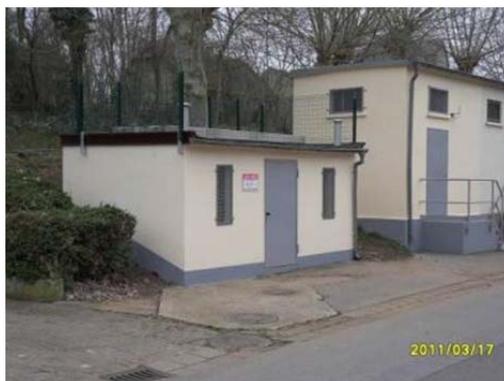
Cette station située en Allemagne relève les eaux pluviales du quartier de la gare à Grande-Rosselle. Depuis sa remise en état en 2010, aucune anomalie de fonctionnement n'a été constatée.

*Illustration 34 - La station de relevage de Grande-Rosselle.*

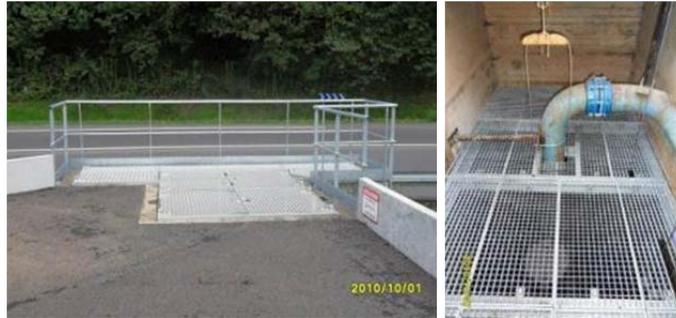
Cette station relève les eaux pluviales au niveau de l'échangeur Forbach-Ouest de l'autoroute A320. Aucune anomalie n'a été constatée en 2012.

*Illustration 36 - La station de relevage « Sortie autoroute ».*

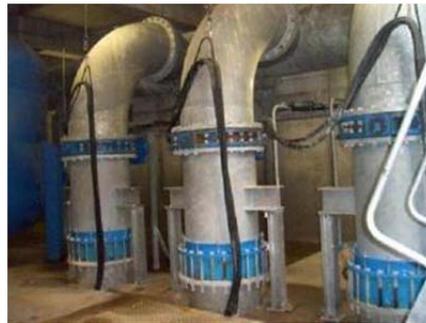
Cette station relève les eaux pluviales et les eaux usées d'un quartier situé dans le vallon du Weihergaben à Rosbruck, ainsi que des eaux du réseau unitaire de la commune de Nassweiler en Allemagne.

*Illustration 37 - L'intérieur de la station Weihergaben.*

Dans la nuit du 4 au 5 janvier 2012, la station de relevage des eaux du Weihergaben a fonctionné sur ses groupes électrogènes pendant 55 minutes, en raison d'une coupure sur le réseau d'alimentation 20 kV (ERDF), certainement due à un orage. L'opérateur d'astreinte n'a constaté aucun dysfonctionnement et a naturellement rebasculé la station sur l'alimentation ERDF.

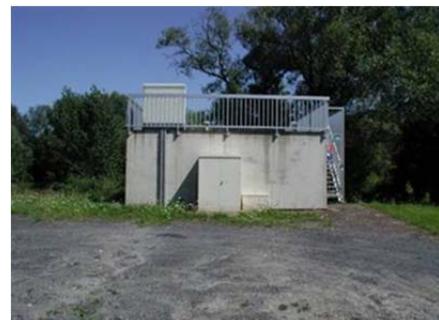
Cette installation relève les eaux pluviales d'un quartier de la commune de Cocheren en cas de crue de la Rosselle. Aucune anomalie n'a été constatée en 2012.

*Illustration 38 - Le poste anti-crués de Rosbruck.*

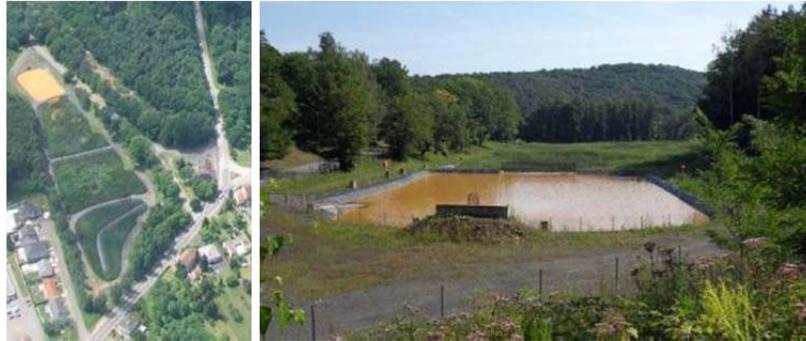
L'abattement du fer et du manganèse sur la période du 1<sup>er</sup> novembre 2011 au 31 octobre 2012 est respectivement de 98 % et de 80,6 % ce qui correspond à une masse de fer estimée à 23 717 kg et à une masse de manganèse estimée à 1 560 kg.

*Illustration 40 - Les lagunes – Le bassin de décantation de la station de Creutzwald.*

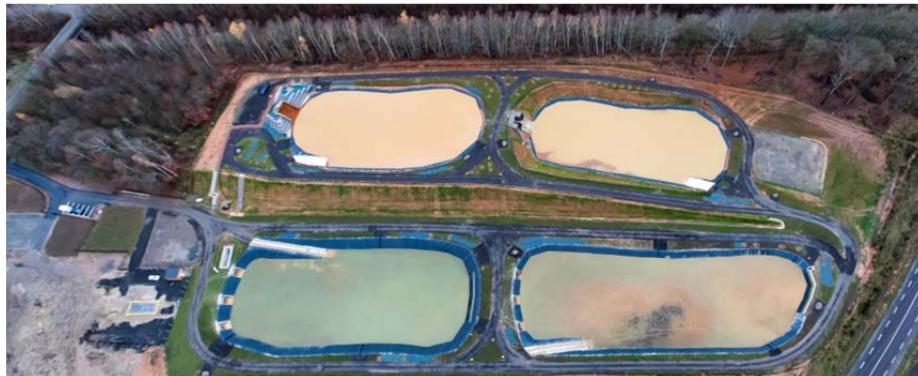
La station a été inaugurée le 29 novembre 2012, avec un traitement de type passif elle permet de traiter le fer contenu dans l'eau pompée dans le réservoir minier du secteur Est au puits Simon 5. L'installation se compose de deux cascades d'oxygénation, de deux bassins de décantation suivis de deux lagunes à macrophytes et d'un dispositif de contrôle avant le rejet dans le milieu naturel. Sa surface totale de traitement est de 13 170 m<sup>2</sup>. Elle a été mise en service avec la station de pompage au puits Simon 5 le 19 novembre 2012. Le volume d'eau pompé depuis la mise en service est de 59 867 m<sup>3</sup>.

*Illustration 41 - Station de pompage et de traitement Simon.*

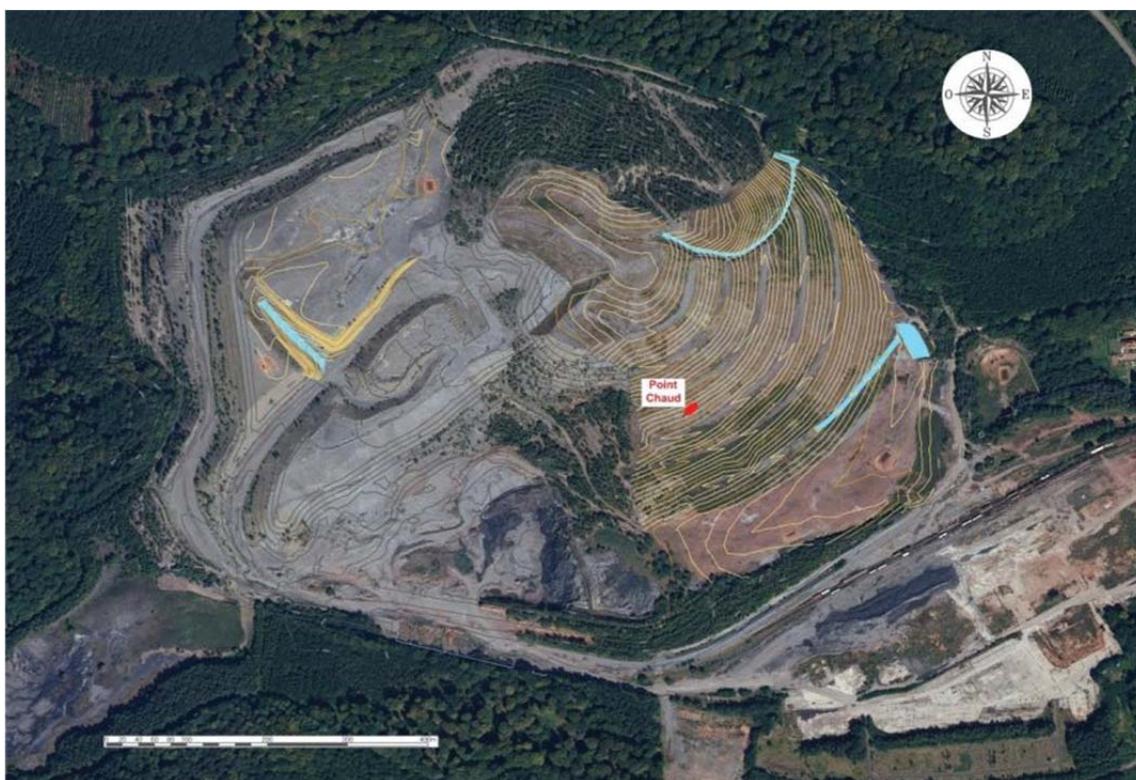
*Illustration 43 - Vue aérienne du terril du siège 2 (IGN).*

Lors de l'inspection, il a été constaté de nombreuses traces d'engins motorisés tout-terrain sur l'ensemble du terril et des problèmes de stabilité des banquettes et des talus, accentués par une mauvaise gestion des eaux météoriques. Ces dégradations pourraient entraîner ultérieurement les eaux pluviales au niveau du fossé est vers la forêt de La Houve. En mai 2012, un motocycliste accidenté a dû être évacué en hélicoptère par les services de secours.

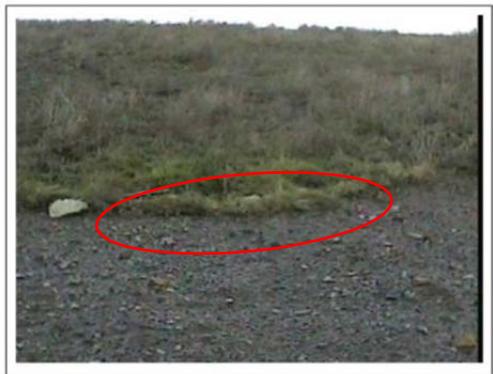
Paramètres objet	Value
Température atmosphérique	7.0 °C
Emissivité	0.95
Distance du sujet	5.0 m
Etiquette	Value
Image Type de caméra	P60 PAL
Image Objectif de la caméra	FOV 24
Image Date	20/01/2012
Image Heure	11:05:40
Image Température max.	18.4 °C
Image Température min.	-5.6 °C
Sp1 Température	3.9 °C
Li1 Température curseur	18.4 °C

Illustration 44 - Détail du point chaud.

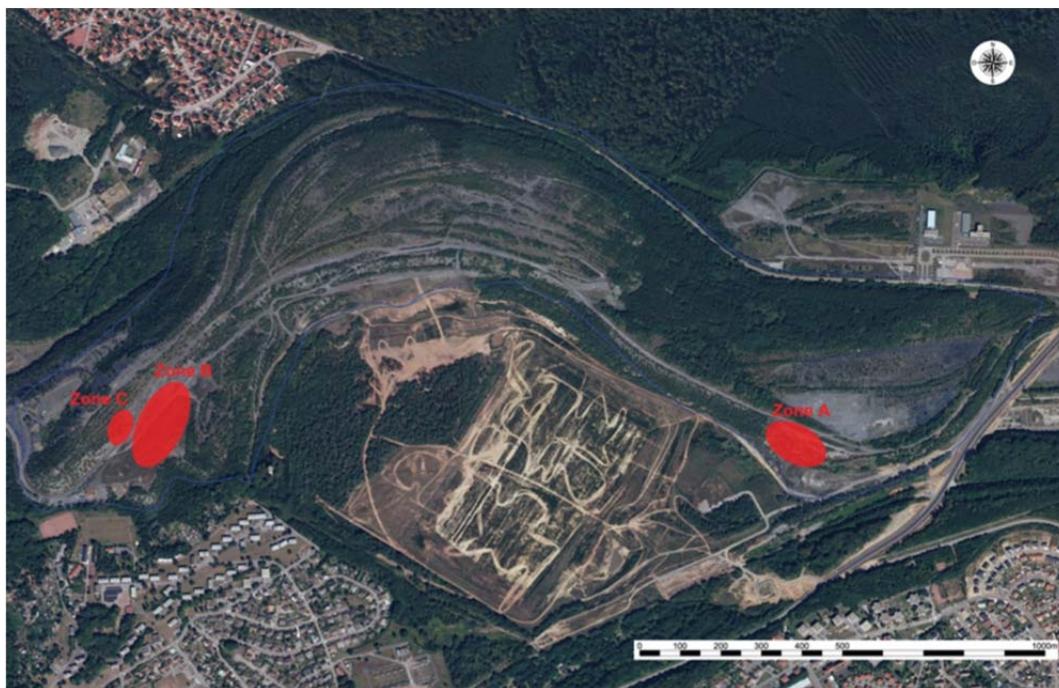
*Illustration 46 - Zones surveillées sur le terril Wendel (source IGN).*

La zone chaude A à l'est du terril Wendel fait l'objet de mesures thermiques internes. La surveillance semestrielle des six forages tubés pour le contrôle de la température en profondeur a été réalisée en avril et en septembre 2012. Elle confirme la persistance de la zone chaude. Le graphique ci-après, précisant l'évolution des températures maximales relevées dans les six forages, montre une stabilisation (W4 et W5) voire une légère baisse (W6) pour les forages qui avaient une pente positive en 2011. Pour les forages W1, W2 et W3, la pente reste négative, ce qui confirme le refroidissement du secteur où l'échauffement avait débuté.

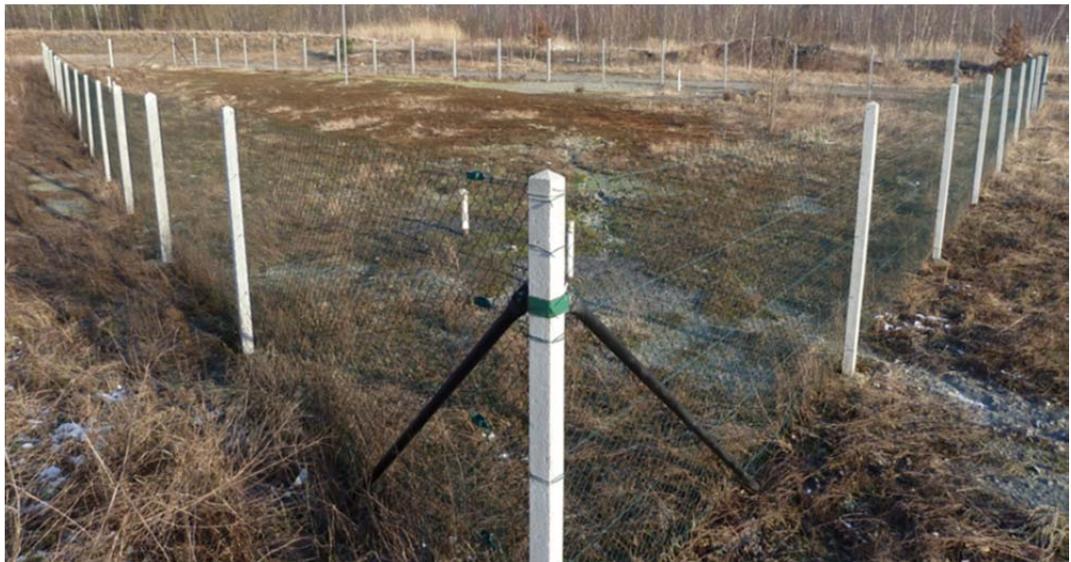
Illustration 48 - Vue de la zone A clôturée.

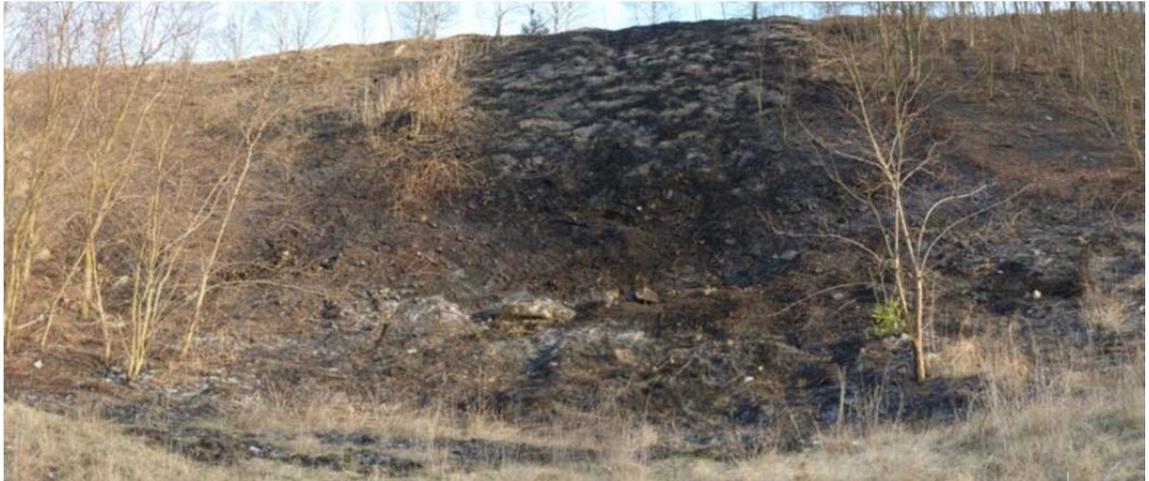
Un feu de broussailles s'est déclaré sur un talus du versant sud en mars 2012. Il se situe à environ 200 m de la zone clôturée sous surveillance (Zone A). Après l'intervention du SDIS 57 assisté par le BRGM, l'inspection thermographique du secteur incendié a confirmé l'absence d'échauffement du terril.

Illustration 52 - Vue de la zone incendiée le 17 mars 2012.

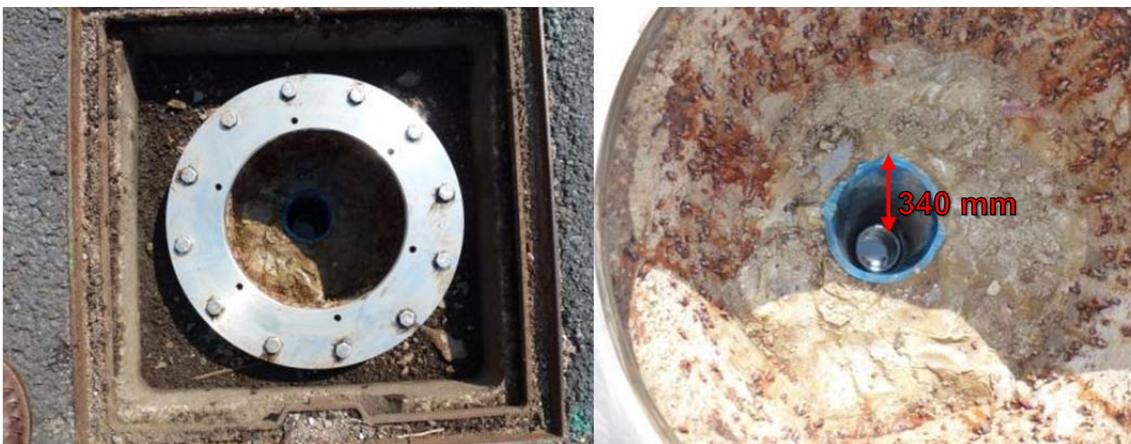
L'étanchéification de la tête du forage réalisée en 2011 semble remplir pleinement sa fonction puisqu'aucun apport d'eau ne semble s'être produit depuis la mise en place de ce dispositif. Le niveau d'eau se stabilise à environ 340 mm de l'extrémité supérieure du tubage.

Illustration 56 - La tête du forage avec indication de mesure du niveau d'eau.

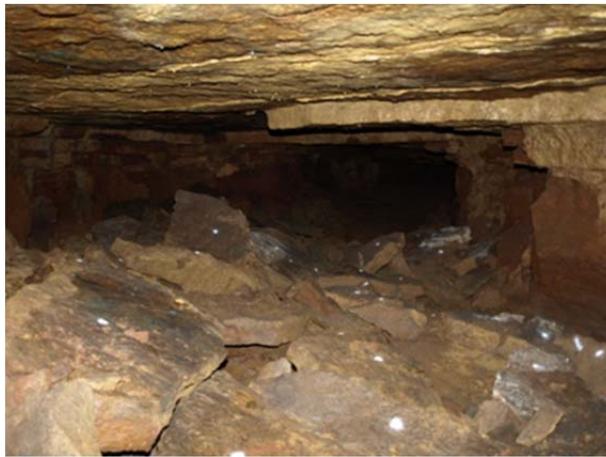
*Illustration 61 -Thil Petit Bois, zone de risque R019Y2(1).*

Aucune évolution remettant en cause la stabilité des terrains n'a été remarquée dans les zones visitées en 2012.

Concernant la zone R019Y2(1), le BRGM/DRP/DPSM fera réaliser en 2013 une étude technico-économique visant à mieux reconnaître l'étendue de la cavité à traiter, afin de limiter les volumes de coulis à mettre en place. Cette étude comprend la réalisation de six forages de reconnaissance.

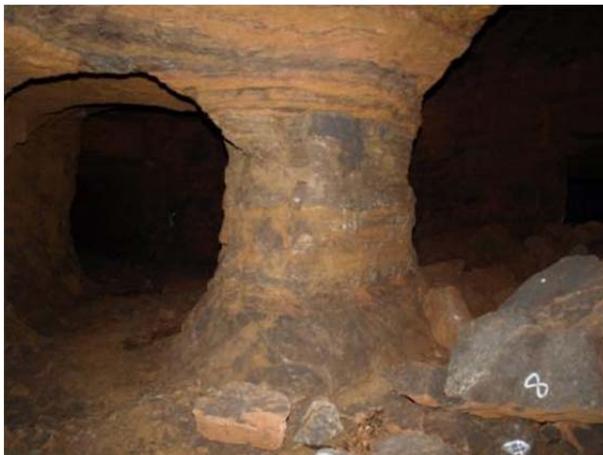
Un pilier fortement dégradé et fissuré en zone R020C3 situé à l'aplomb du bâti nécessite des travaux de consolidation. Une proposition de travaux de confortement du pilier a été faite auprès de la DREAL en décembre 2011. La DREAL Lorraine, via une saisine datée du 27 avril 2012, demande au BRGM/DRP/DPSM, d'évaluer le coût du traitement pérenne et temporaire de cette zone et leurs délais de réalisation.

*Illustration 62 - Hussigny DW, zone de risque R020C3.*

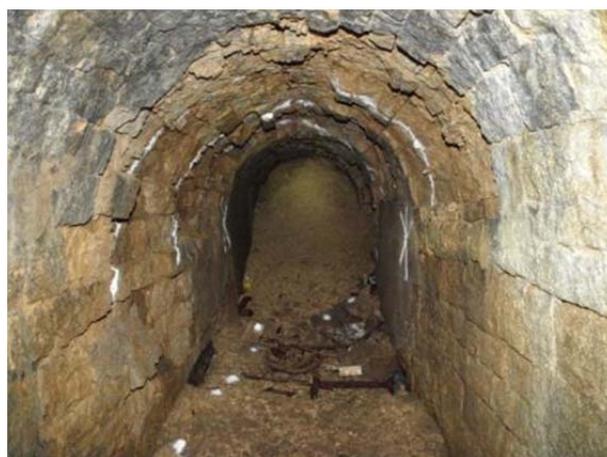
*Illustration 63 - Liverdun mine d'Hazotte, zone de risque R306A1.*

La visite au fond de la zone R306A1 a été effectuée le 26 mars 2012. Aucun désordre n'a été remarqué sur la zone visitée en 2012, notamment le fontis déclaré sous l'habitation.

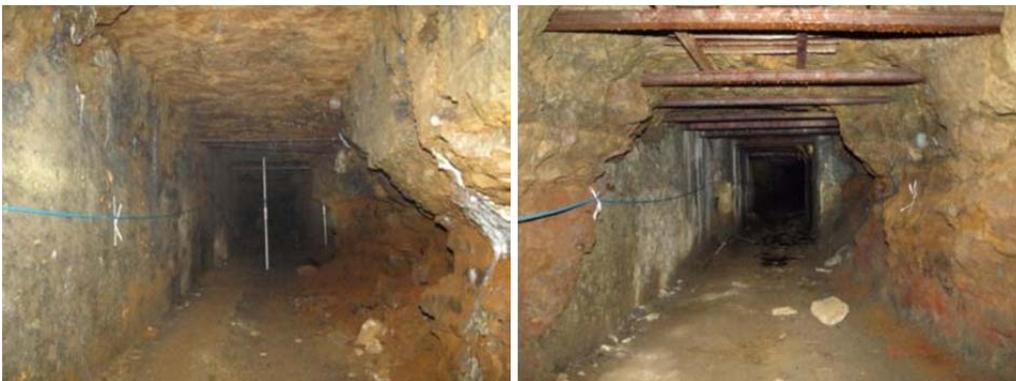
*Illustration 64 - Les zones à risque R156QB1 et R156QC1 à Hayange.*

Hormis la partie ouest de la zone R156IV8 (côte Dupont) et la zone R143G (Mine Victor), la majeure partie des travaux miniers à surveiller est accessible par le fond. L'inspection visuelle n'a pas relevé de dégradation des travaux miniers dans les zones visitées.

Sur les secteurs de la Côte Dupont et de la Côte d'Hayange, les visites par le fond des zones référencées (R156QD2) (R156QD3) (R156IV8)-(156IV6-4)-(R156IV6-2) ont été suspendues pour des raisons de sécurité. La zone de risque fort R156QD2 sera traitée par comblement en 2013. Le sondage prévu pour surveiller la zone de risque R156QD3 ne sera pas réalisé suite au refus du propriétaire de la parcelle concernée. Le BRGM/DRP/DPSM a proposé à la DREAL des solutions alternatives aux surveillances par le fond qui consistent à réaliser des sondages permettant d'effectuer des inspections par sonde laser depuis la surface.

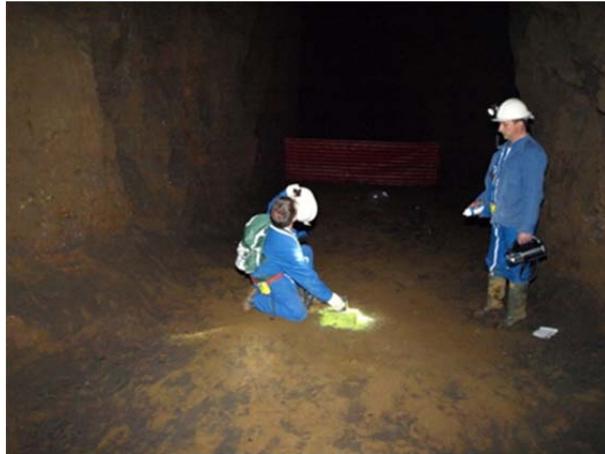
Illustration 65 - Surveillances télémétriques à Ottange.

Aucune évolution remettant en cause la stabilité des terrains n'a été remarquée sur les zones visitées. Compte tenu des grandes hauteurs de certaines galeries, l'état du toit est difficile à évaluer depuis le mur. Afin de disposer d'une base de travail solide, des mesures télémétriques au laser du toit ont été réalisées en 2012. La comparaison des résultats avec les mesures des prochaines années devraient ainsi permettre de donner des éléments d'appréciation supplémentaire de l'évolution des voutes.

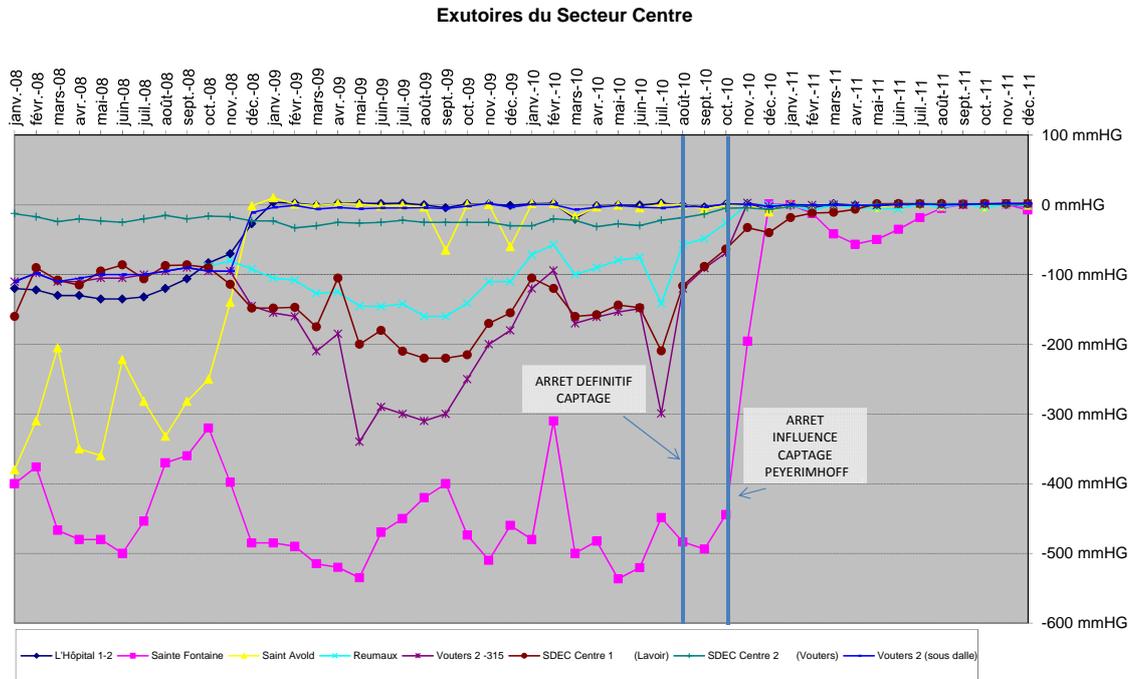
*Illustration 73 - Graphe des pressions mensuelles relevées sur les exutoires du secteur Centre.*

L'exhaure des eaux de mine a été arrêtée le 7 juin 2006. La désorption de gaz par le charbon et l'envoyage progressif des vides miniers entraînent une chasse du gaz de mine vers le jour et créent sur certaines zones au droit des exploitations minières un risque « gaz de mine ».

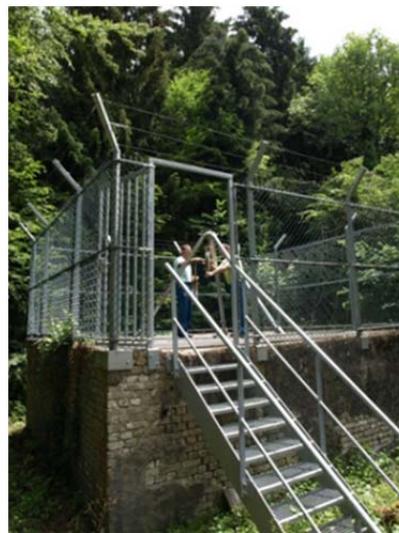
Illustration 75 - L'accès sur la tête du puits François.

La tête du puits est fermée par un plancher métallique. Un grillage est fixé sur la périphérie du plancher. Les dispositifs de sécurité sont en place et en bon état. Il n'y a pas de désordres observés en surface.
