# Compte rendu d'activités DPSM Année 2012 / Lorraine

BRGM/RP-62060-FR  
avril 2013

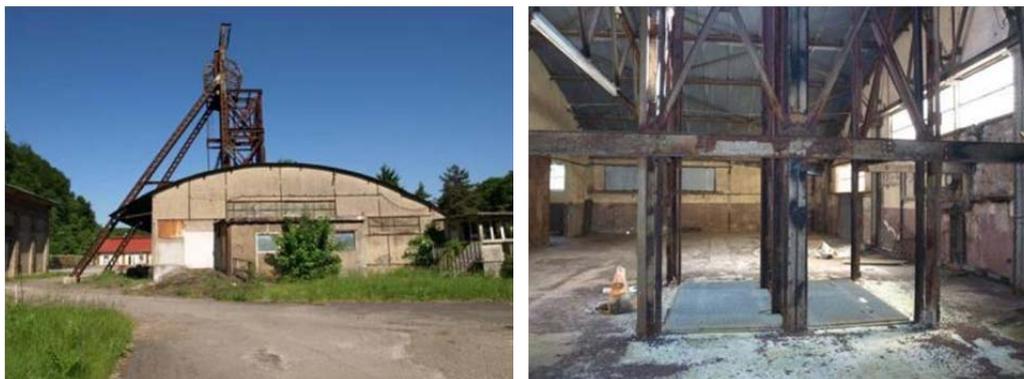
Les dispositifs de sécurité sont en place et en bon état. Il n'y a pas de désordres observés en surface.

La profondeur du puits 2 de Saint-Michel est de 89 m avec 2 m d'eau en fond de puits. Plusieurs départs de galeries à des profondeurs diverses ont été relevés.

Illustration 76 - Le puits 2 de Saint-Michel – La grille en tête de puits.

La prochaine inspection caméra aura lieu en 2016.

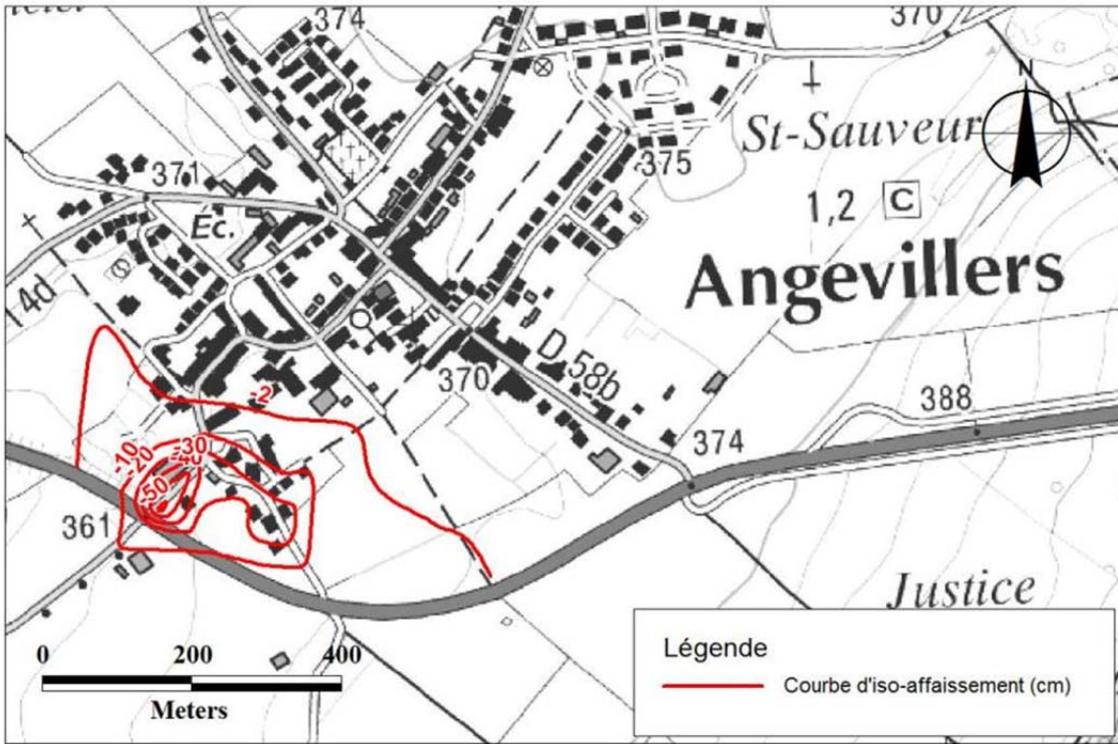
Illustration 79 - Situation de l'affaissement sur la commune d'Angevillers.

Suite au signalement de désordres sur le bâti, des mesures de nivellement ont été réalisées le 3 novembre 2009. Elles ont montré des mouvements de 5 et 10 cm sur deux points. Un relevé de l'ensemble du réseau, complété d'un nouveau point, implanté à proximité des bâtiments affectés, a été réalisé le 9 novembre 2009.

Des écarts significatifs atteignant jusqu'à 32 cm étaient relevés. Suite à ces événements, le nivellement de l'ensemble du réseau, complété de dix-huit points supplémentaires placés dans la zone des désordres, soit 162 points, était levé tous les débuts du mois. Le réseau partiel, représentant 54 points au sud de la commune, était levé tous les 15 du mois. Fin 2011, la commune d'Angevillers a entrepris d'importants travaux d'infrastructure entraînant la disparition et l'absence d'information sur une partie du réseau. Un redécoupage du réseau a été mis en place en fonction des zones d'aléas du secteur. Les nouvelles mesures appliquées en 2012 consistent à effectuer un levé partiel à fréquence bimensuelle et un levé total à fréquence semestrielle (124 repères).

Sur la période 2010-2011, les mesures révèlent la poursuite de l'affaissement au rythme de 1 à 2 cm par mois sur certains points à l'exception du mois d'août 2011, où ces mesures ont mis en évidence des mouvements plus marqués de l'ordre de 10 cm en un mois. L'affaissement maximal mesuré au sud de la commune a atteint 65 cm en

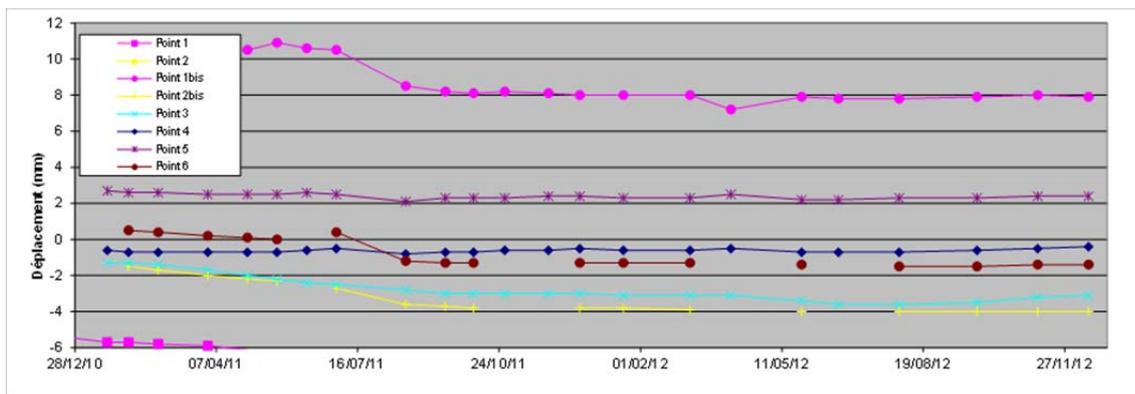
Illustration 80 - Évolution de la fissuration sur bâti à Angevillers.

Une campagne de mesure de la fissurométrie de bâtiments et de chaussée a débuté en décembre 2009 (six fissuromètres en façade et un entraxe clous sur route). Elle est réalisée par le BRGM/DRP/DPSM. Les fissures n'ont pas évolué en 2012.

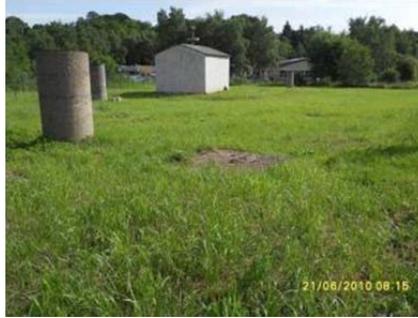
*Illustration 84 - Les abords des puits Gargan 1-2.*

deux puits permet néanmoins de constater l'absence d'affaissement significatif des têtes d'ouvrage par rapport aux différents levés réalisés depuis 2009. Les désordres minimes de sol constatés dans les périmètres géotechniques ne paraissent pas avoir pour origine un fontis au niveau des puits.

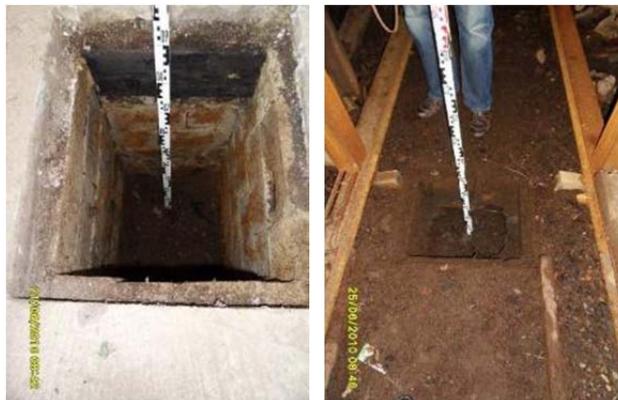
Pour les puits Vuillemin 1 et 2, l'intégralité du remblai a été retrouvé sous les dalles en tête des ouvrages le 8 juin 2012. Trois désordres de sol constatés dans le périmètre géotechnique semblent dus pour l'un, à la dégradation des gouttières du bâtiment de la recette du puits Vuillemin 2, pour le deuxième à la réalisation récente d'une tranchée insuffisamment compactée, et pour la troisième, à un ravinement vers un réseau souterrain, probablement ancien.

*Illustration 85 - La trappe du puits Vuillemin 1 – La trappe du puits Vuillemin 2.*

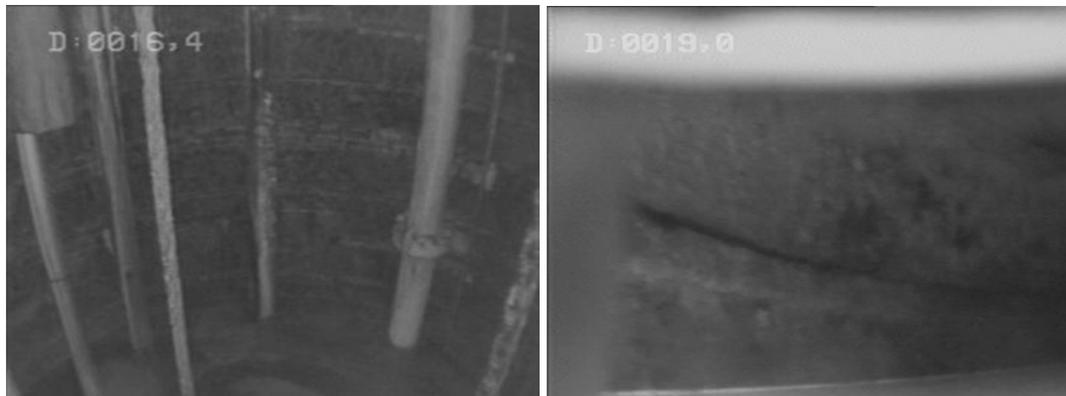
Illustration 86 - Le cuvelage des puits La Houve 1 et 2.

Pour les puits La Houve 1 et 2 du siège 1, il s'agit de vérifier tous les cinq ans l'intégrité du cuvelage sur lequel reposent les bouchons. Un nivellement des repères en tête des deux puits est réalisé annuellement. À Sainte-Marie-aux-Chênes, dans le bassin ferrifère, le puits P2 a été comblé sur toute sa hauteur. Un contrôle du niveau du remblai en tête de puits par nivellement des repères est réalisé. Une recherche visuelle de désordres à l'intérieur des zones d'aléa est également réalisée sur les sites.

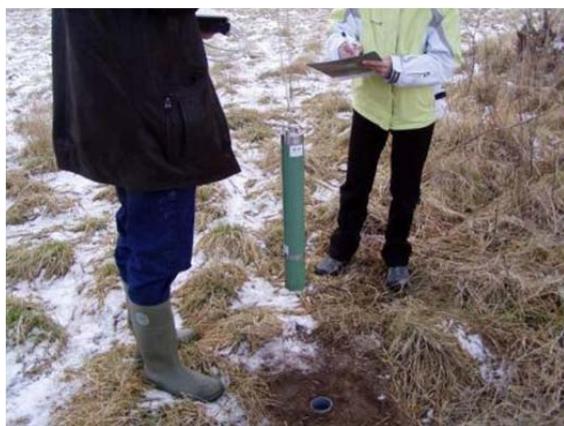
Elles concernaient quatre types de points de mesure, trois situés sur l'emprise des travaux miniers (un exutoire de puits, un point de contrôle en surface et une zone affectée par des crevasses minières) et un situé hors zone d'influence des exploitations minières. Sur le secteur Centre, un drain aménagé à l'intérieur même d'une crevasse minière complète le dispositif. Les mesures ont été réalisées en continu au moyen de sondes « BARASOL », hormis pour les exutoires de gaz de mine où des fioles scintillantes ont été utilisées.

Illustration 89 - Mise en place de la sonde BARASOL dans le point « RAD Porcellette ».

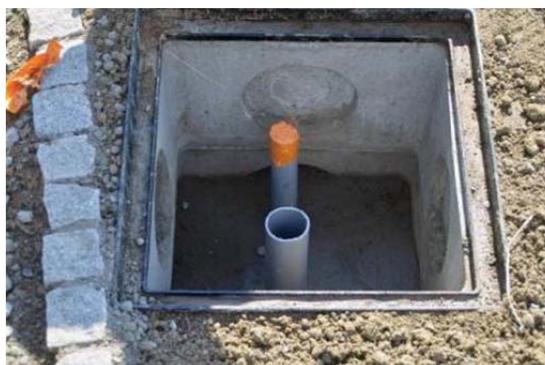
Illustration 90 - Le regard de la sonde à Belle-Roche.

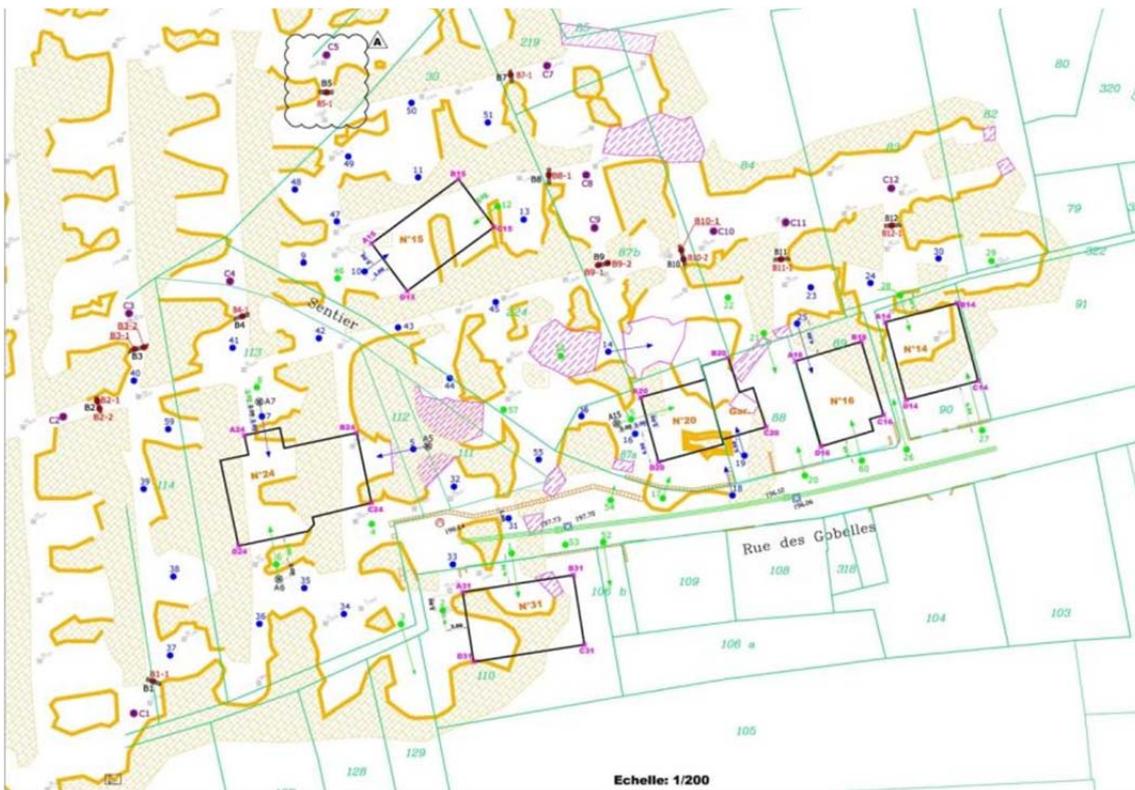
Le BRGM/DRP/DPSM a été saisi par la DREAL le 17 août 2011 pour la mise en sécurité d'une zone sous six habitations à Franchepré. Une étude a été réalisée et la proposition de traitement soumise à la DREAL a été validée par celle-ci le 20 décembre 2011.

Illustration 92 - Vue en plan de la zone de risque R158J1(1), dite de Franchepré, à Moyeuve-Grande.

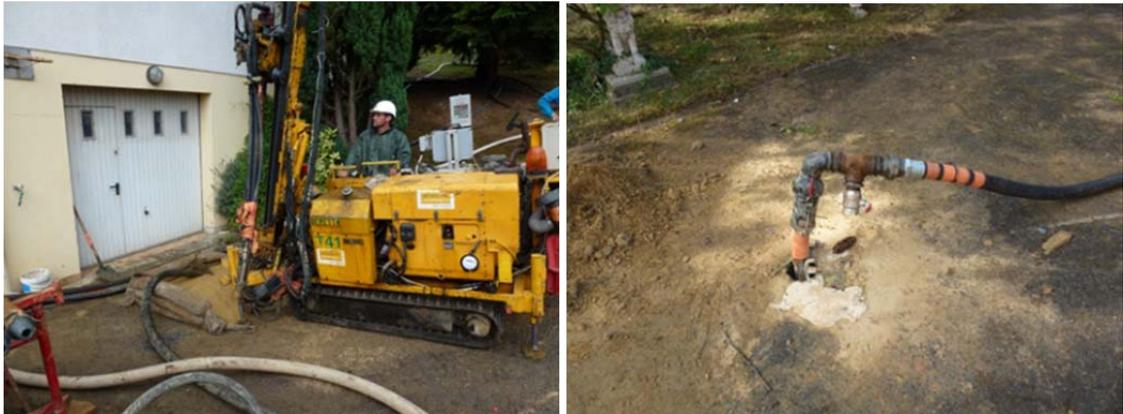
*Illustration 93 - Mise en place d'une foreuse – Injection de coulis par le trou de forage.*

Au total, 102 forages ont été réalisés pour la réalisation des barrages de confinement, les contrôles par vidéo ainsi que les injections de comblement. Environ 500 m<sup>3</sup> de coulis ont été nécessaire pour la réalisation des 12 barrages de confinement.

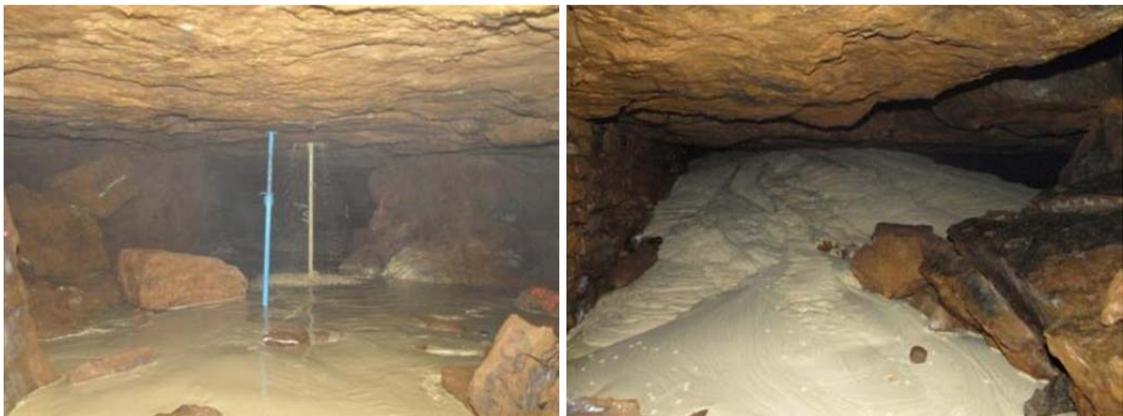
*Illustration 94 - Remplissage des vides miniers par coulis.*

Lors des travaux de forage dans le sud de la zone à combler, des vides non-reconnus à partir du fond (car inaccessibles) ont été découverts. Le volume total de coulis de comblement et de clavage utilisé est d'environ 11 000 m<sup>3</sup>.

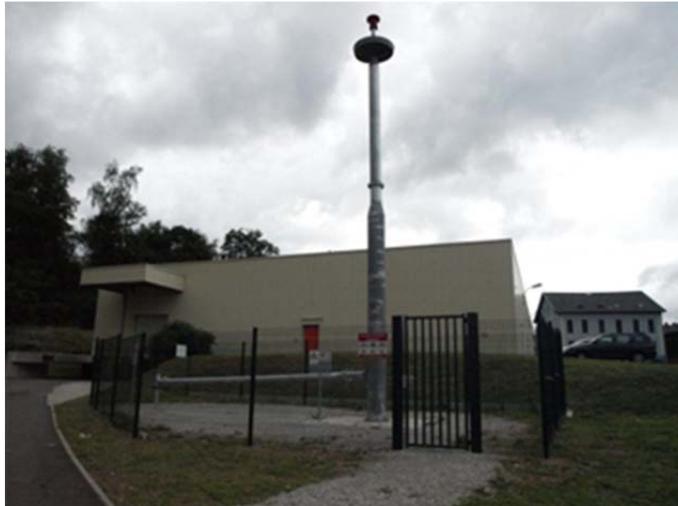
Les contrôles réalisés par le BRGM/DRP/DPSM dans le cadre des mesures de surveillance prescrites par l'arrêté de police des mines n° 02006DEDD/4-6 du 20 octobre 2006, ont mis en évidence la présence de méthane au sein du puits (cf. § 4.2.8).

*Illustration 95 - Puits Max, vue de l'exutoire après réalisation des travaux.*

de long, posé en tête du cuvelage en fonte. Les galeries de subsurface mises à jour à l'occasion de ces travaux ont été comblées par du béton.

La DREAL a saisi le BRGM/DRP/DPSM pour rédiger le cahier des charges et lancer la procédure de consultation des entreprises. Les travaux se sont déroulés du 5 au 23 mars 2012.

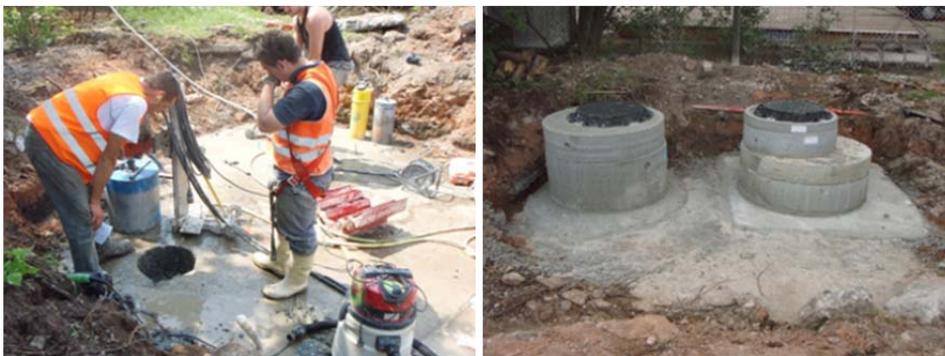
La présence de deux dalles au niveau du puits Alexandre Dreux II, une en surface et l'autre à -10 m, a nécessité la mise en place de deux dispositifs de surveillance pour chaque compartiment remblayé. Ces dispositifs de surveillance sont constitués d'un premier tubage en acier de diamètre 200 mm allant de la surface jusqu'au-dessus de la dalle inférieure, puis d'un second tube en acier inox placé dans le premier allant de la surface jusque sous la dalle inférieure.

Ainsi ces deux tubes sont ancrés aux deux extrémités. L'espace annulaire entre les anneaux béton et le tube de diamètre 200 mm a été comblé par du sable. Le second tube en acier inox a été rempli de gravier d'une granulométrie 8/16.

*Illustration 97 - Travaux sur les puits Alexandre Dreux 1 et 2.*

Ces aménagements permettent ainsi le contrôle aisé du niveau de remblai et de suivre son évolution.

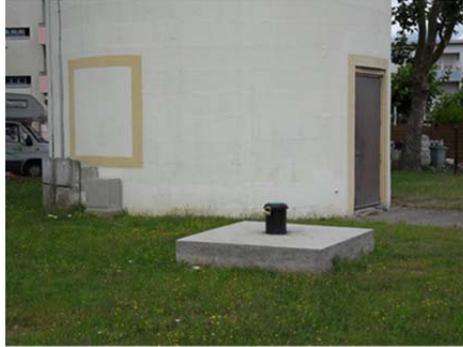
*Illustration 98 - Piézomètre PZ GTi Barrois.*

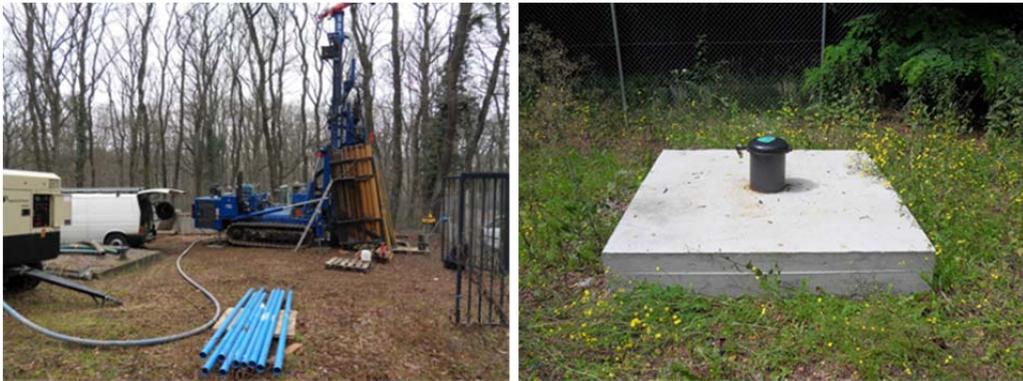
Le deuxième piézomètre, dénommé PZ GTi Lac Creutzwald, permet un suivi de la remontée de la nappe des GTi et de sa position par rapport au fond du lac de Creutzwald, dans le cadre de la gestion des quatre forages P1, P2, P3 et P4bis en soutien d'étiage de la Bisten et pour l'alimentation du lac de Creutzwald.

*Illustration 99 - Piézomètre PZ GTi Lac Creutzwald.*

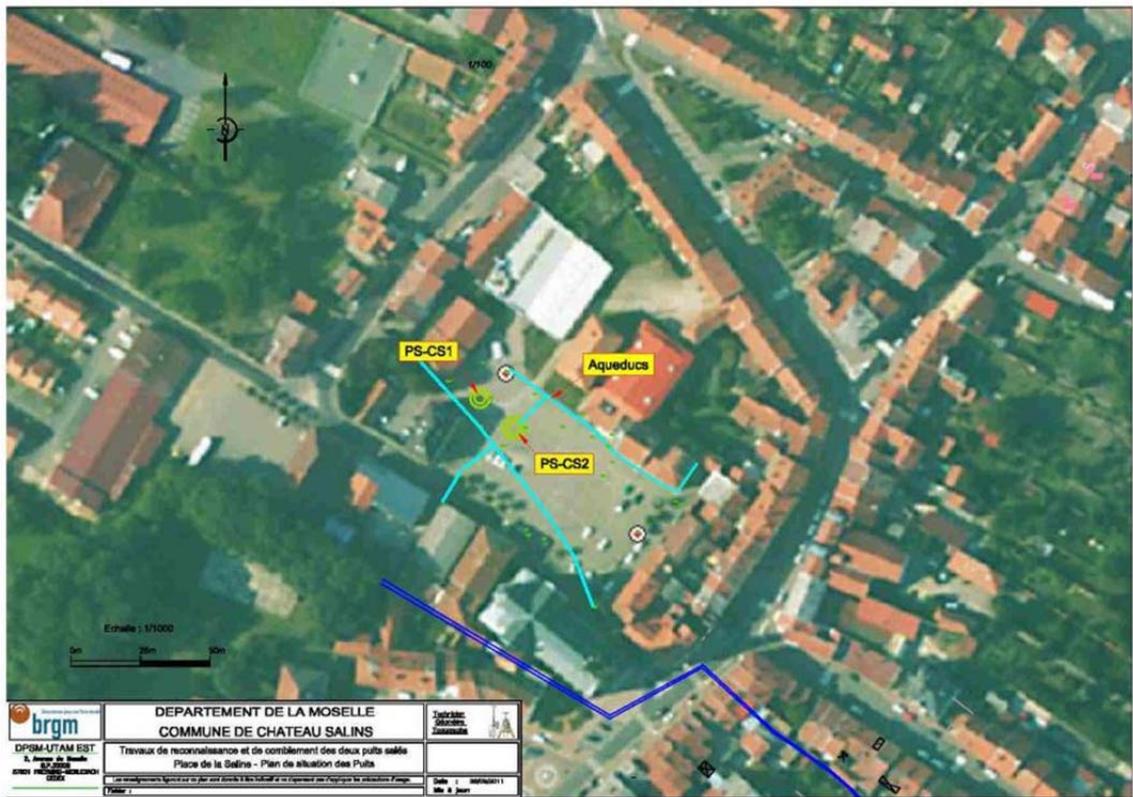
La saline de Château-Salins se situait sur l'actuelle place de la Saline où se localisent les deux anciens puits salés :

- le premier puits circulaire de 3,40 m de diamètre et d'une profondeur de 13 m et dénommé PS-CS1 ;
- le second puits, appelé puisard, de forme hexagonale (le diamètre du cercle inscrit est de 3,50 m) et d'une profondeur de 6,80 m est appelé PS-CS2. Au fond de ce puits avait été creusé un réservoir d'une capacité de 4 m<sup>3</sup> sur 1,10 m de profondeur.

Illustration 100 - Localisation des puits salés et du réseau d'aqueducs.

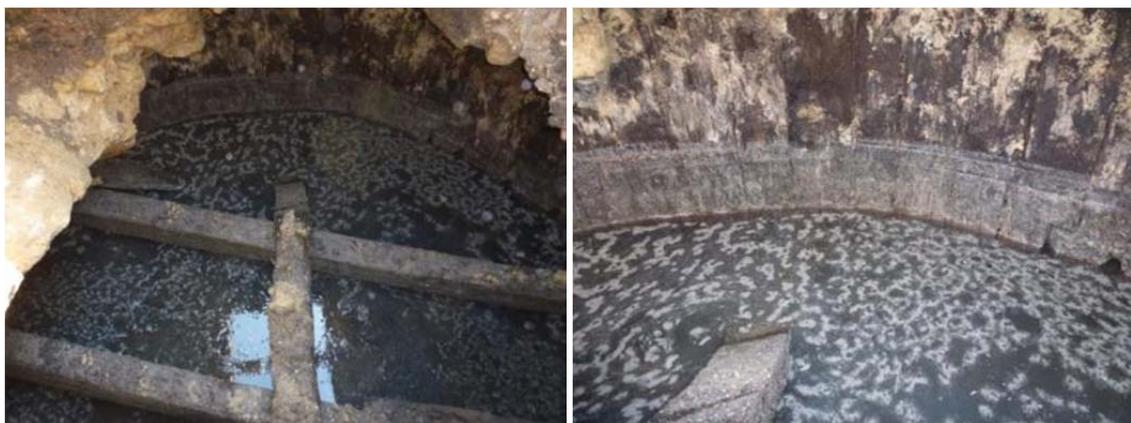
En 1865, un rapport d'expert établit que les deux puits ont été fermés par une voûte en maçonnerie.

Illustration 101 - Vue de l'intérieur du Puits PS-CS1.

Ces deux puits avaient déjà fait l'objet de travaux de mise en sécurité en 1929. Ceux-ci avaient consisté en la pose d'une dalle en béton de 15 cm d'épaisseur posée sur des plaques de ciment armé reposant sur des profilés en acier de 15 cm d'épaisseur.

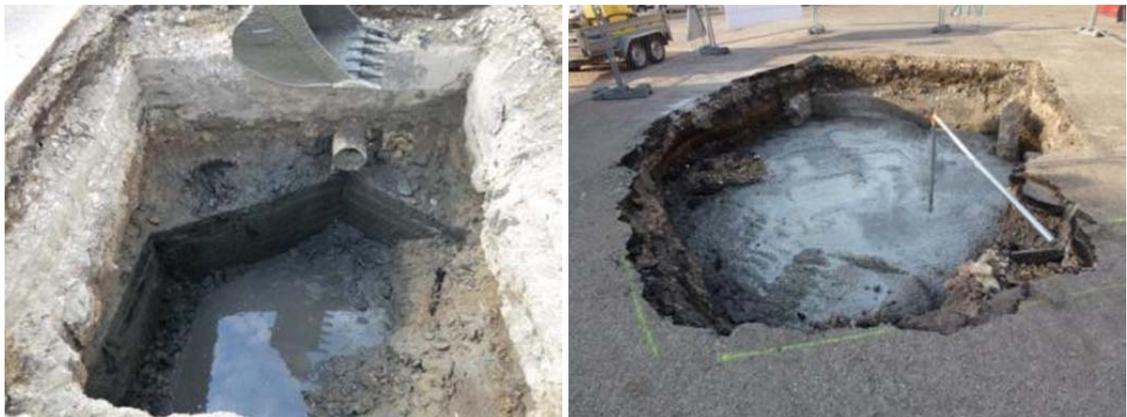
Après excavation des remblais en place sur une profondeur de quatre mètres, le puits PS-CS2 a été comblé définitivement avec 30 m<sup>3</sup> de béton et environ 10 m<sup>3</sup> de laitier de route.

*Illustration 102 - Comblement du puits PS-CS2.*

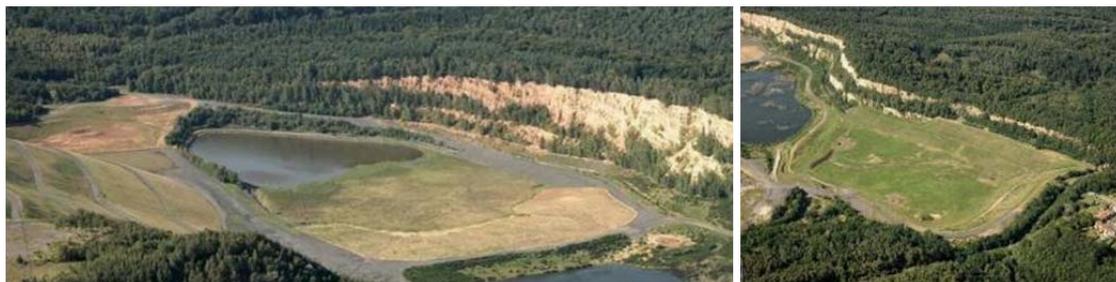
Les analyses montrent un impact du schistier – bassin sur les sulfates ( $> 2\,000$  mg/L), les chlorures ( $> 500$  mg/L en aval), le sodium ( $> 500$  mg/L en aval), le manganèse ( $> 0,07$  mg/L en aval) et le nickel (autour de 0,03 mg/L en aval).

Illustration 107 - Le bassin de décantation et le schistier du Warndt.

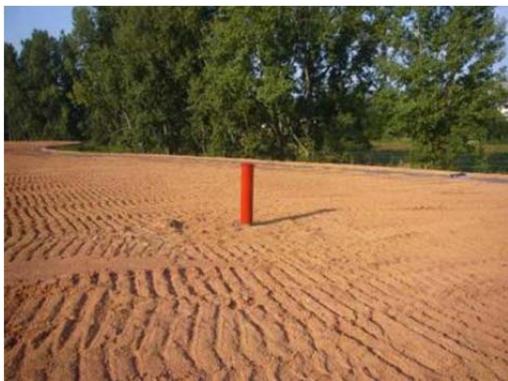
Pour 2012, les relevés ont été effectués en mars, juin, septembre et décembre. Du fait du rabattement complet de la nappe et de la grande perméabilité des alluvions de la Rosselle dans le secteur, les piézomètres sont secs, sauf le T GTI 1 qui subit, depuis sa réalisation, une venue d'eaux d'infiltration dans sa partie supérieure. Une hypothèse de fractures en liaison avec une nappe suspendue dans l'aquifère des grès vosgiens est envisagée. Des analyses ont été effectuées en mars et en septembre 2012 sur ce piézomètre. Les concentrations mesurées sur les 16 HAP sont toutes inférieures à la limite de quantification du laboratoire et en dessous des valeurs limites de qualité des eaux brutes quand elles existent. Les sulfates atteignent 410 mg/L en mars (norme de potabilité en vigueur : 250 mg/L).

Illustration 109 - Le piézomètre TGTi1 sur le triangle de Marienau.

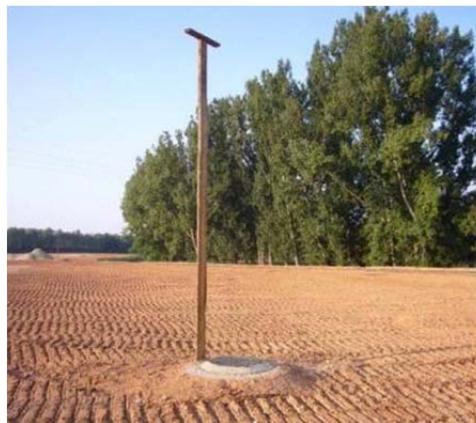
Illustration 110 - Un puits de surveillance de la nappe perchée sur le triangle de Marienau.

Dix puits (TNP 1 à 10) d'une profondeur de 4 m ont été aménagés, afin de surveiller la nappe perchée polluée et confinée qui se situe entre 2 et 3 m de profondeur. Ces puits sont surmontés d'un mât à rapaces afin d'éviter la colonisation du site par les rongeurs dont la présence pourrait attirer des hardes de sangliers pouvant créer des dégâts sur

le dispositif de confinement. Le niveau de la nappe perchée, qui n'est désormais plus alimentée par les eaux météoriques, montre une relative stabilité, sauf sur le TNP 3 qui présente d'importantes fluctuations (sur 2 m) mais avec un niveau toujours inférieur aux autres puits.

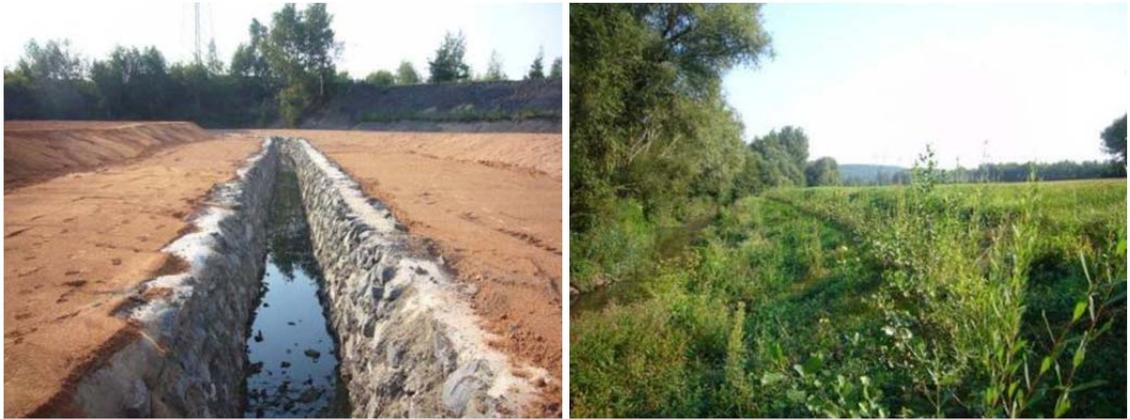
*Illustration 111 - Le Morsbach – La Rosselle.*

Afin d'évaluer l'efficacité du confinement, les deux cours d'eau en contact avec lui font l'objet de prélèvements en amont et en aval du site. Il s'agit du Morsbach, qui coule sur le confinement, et la Rosselle, qui le longe dans sa partie est et nord. La première campagne de mesures a été réalisée en décembre 2009. Pour 2012, les prélèvements ont été effectués en mars et en septembre. Les résultats des analyses de septembre indiquent la présence de HAP en amont du cours d'eau « Morsbach », qui altère la qualité de la Rosselle dans lequel il se rejette. Les deux campagnes démontrent l'absence d'impact des terres confinées sur les cours d'eau.

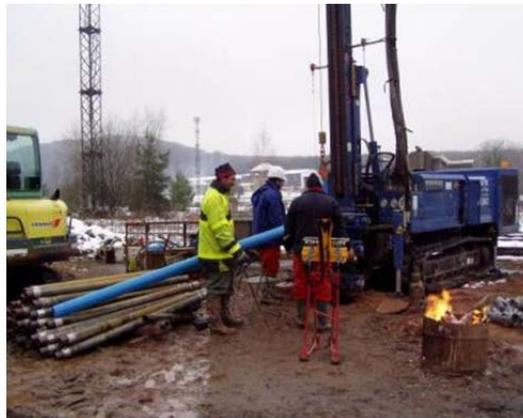
Pour le piézomètre Pz Gazomètre amont, le prélèvement annuel a été effectué en novembre, au tube Bailer. En effet, la présence de ferro-bactéries dans l'ouvrage interdit tout pompage. Les résultats d'analyses montrent des concentrations en sulfates et chlorures faibles (< 50 mg/L) par rapport aux mesures de 2011 (950 mg/L) et jettent un doute sur la représentativité de l'échantillon d'eau.

*Illustration 112 - Forage du nouveau piézomètre PZ Gazomètre Amont.*

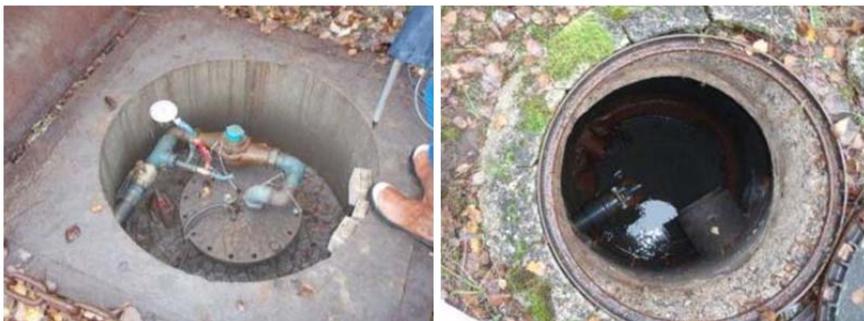
Le forage du Gazomètre fait l'objet de prélèvements semestriels par pompage. Les mesures ont été réalisées en avril et en septembre 2012. La comparaison des résultats avec ceux du piézomètre amont de 2011 montrent un impact sur les concentrations en ammonium, en benzène (BTEX) et sur quelques paramètres HAP.

*Illustration 113 - Les regards de pompage et de prélèvement du forage gazomètre.*

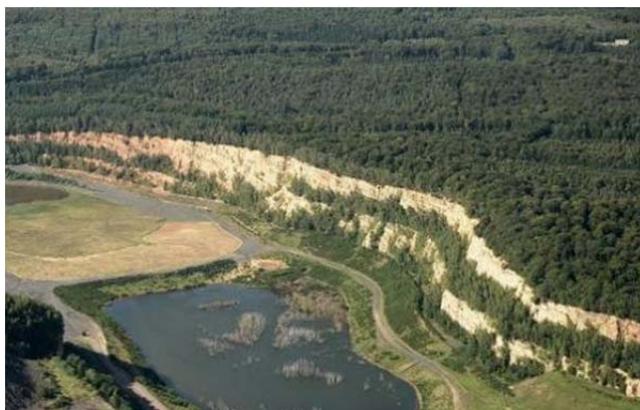
Illustration 115 - La falaise de la carrière de Merlebach.

Afin de surveiller la falaise, douze mires scellées à flanc de falaise sont mesurées annuellement depuis une base au sol. Le contrôle a été réalisé en juin 2012. Les écarts constatés lors des mesures annuelles sont aux limites de la précision des appareils de mesure et ne sont pas significatifs.

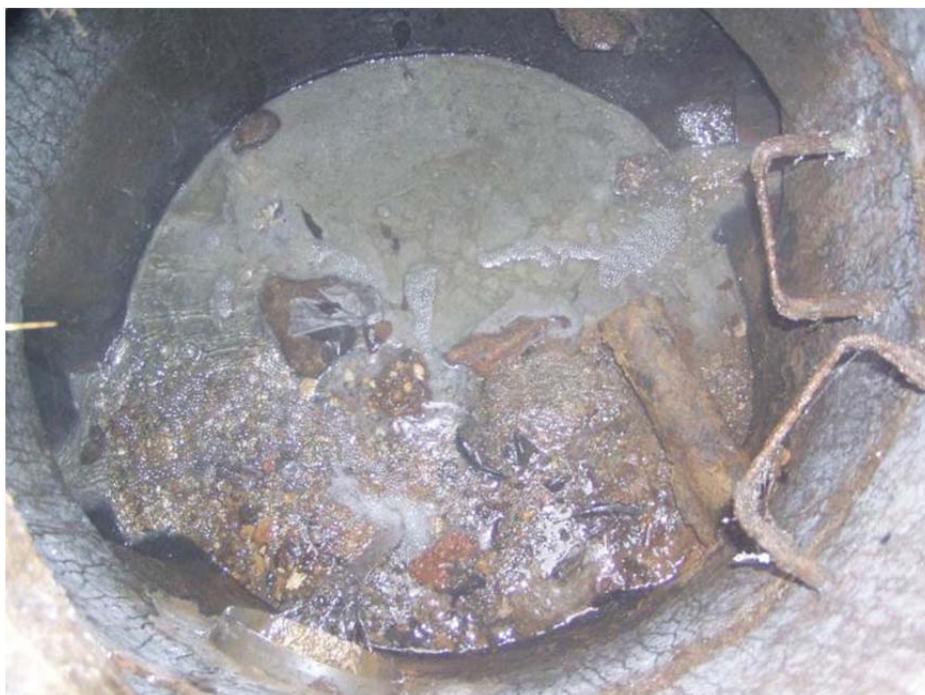
Illustration 119 - Le regard d'arrivée du probable drain gazomètre (en bas à gauche).

Un contrôle visuel du bon fonctionnement du système d'évacuation des eaux pluviales (drains, regards, conduites) a été réalisé en novembre 2012. Le réseau semble fonctionnel, mais le tracé et l'état du drain périphérique enfoui ne sont pas connus. Cependant, une inspection visuelle, réalisée par temps pluvieux, au niveau du regard « A » (voir illustration 124) en sortie du drain périphérique montre un écoulement provenant du côté du gazomètre.

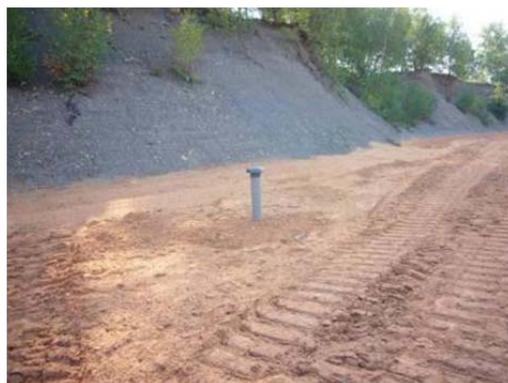
Afin de drainer les éventuelles émanations des terres polluées, une géo-grille connectée à dix événements a été placée sous la membrane étanche. Ces événements, répartis le long de la limite supérieure du site, font l'objet de prélèvements gazeux semestriels (BTEX et Naphtalène). Une campagne servant d'état zéro a été réalisée en décembre 2009.

La campagne 2012 a été réalisée en mars et en septembre. Au regard du risque d'exposition, un prélèvement supplémentaire est réalisé dans l'air ambiant. Les mesures réalisées dans l'enceinte de confinement indiquent des traces de BTEX, styrène et naphtalène, celles réalisées en air ambiant sont inférieures aux limites quantifiables à l'exception du Toluène ( $4,01 \text{ mg/m}^3$ ).

Illustration 120 - Un événement de surveillance sur le triangle de Marienau.

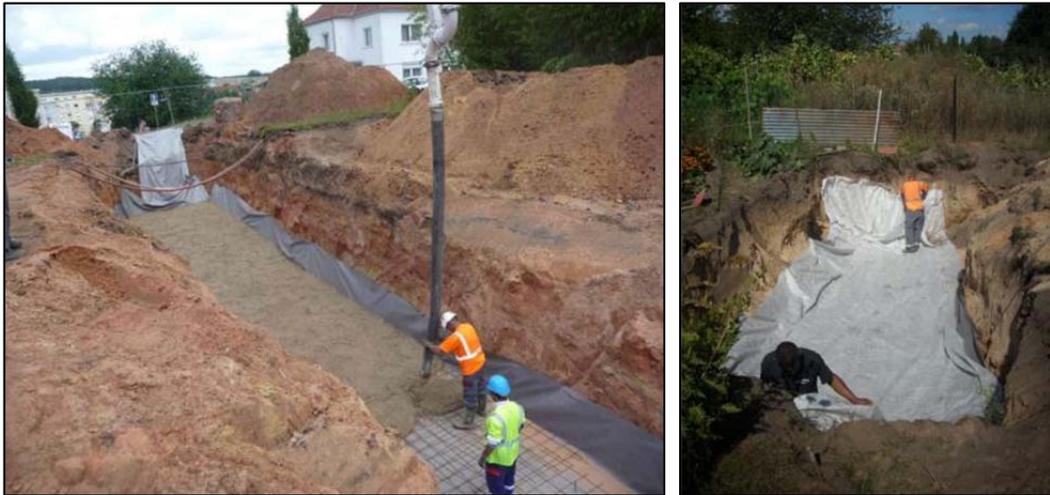
Sur le bassin houiller lorrain, les dommages constatés en 2012 sont liés aux anciens affaissements et à d'anciennes crevasses minières. Les crevasses minières ont été générées par des phénomènes de traction sur la couche des grès sus-jacente au

houiller, à l'époque des affaissements de quelques zones exploitées. Elles sont mises fortuitement en communication avec la surface par écroulement dans la crevasse des terres superficielles. Elles peuvent aussi être découvertes lors de travaux de terrassement.

*Illustration 121 - Traitement de crevasse par radier béton à Freyming-Merlebach en juin 2012, et par mise en œuvre d'un géotextile à Rosbruck en août 2012.*

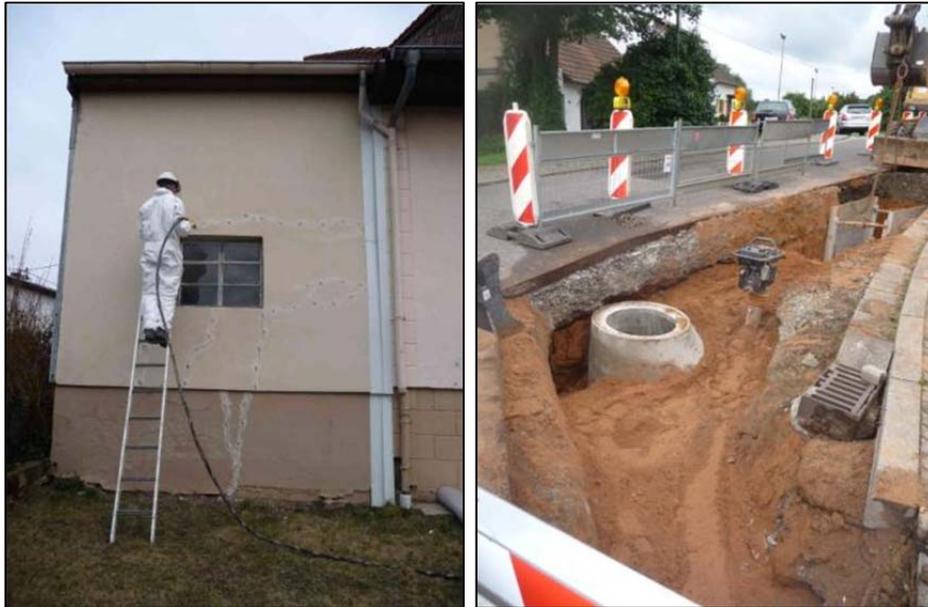
*Illustration 122 - Traitement de fissures en mars 2012 et réparation du réseau d'assainissement en juin 2012 à Nassweiler (Allemagne).*

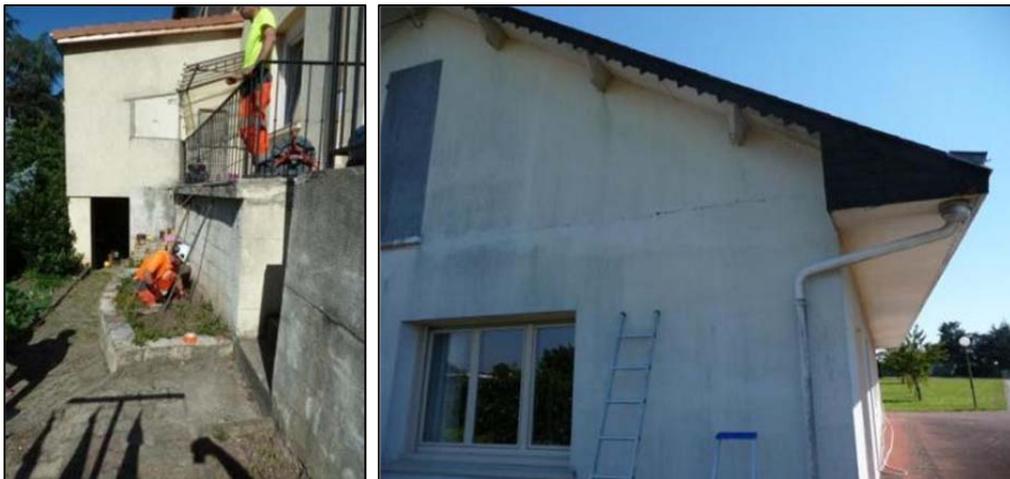
*Illustration 123 - Inspection télévisuelle d'un réseau d'assainissement d'un immeuble à Saint-Étienne en juillet 2012, et mise en place de fissuromètres à Chazé-Henry.*

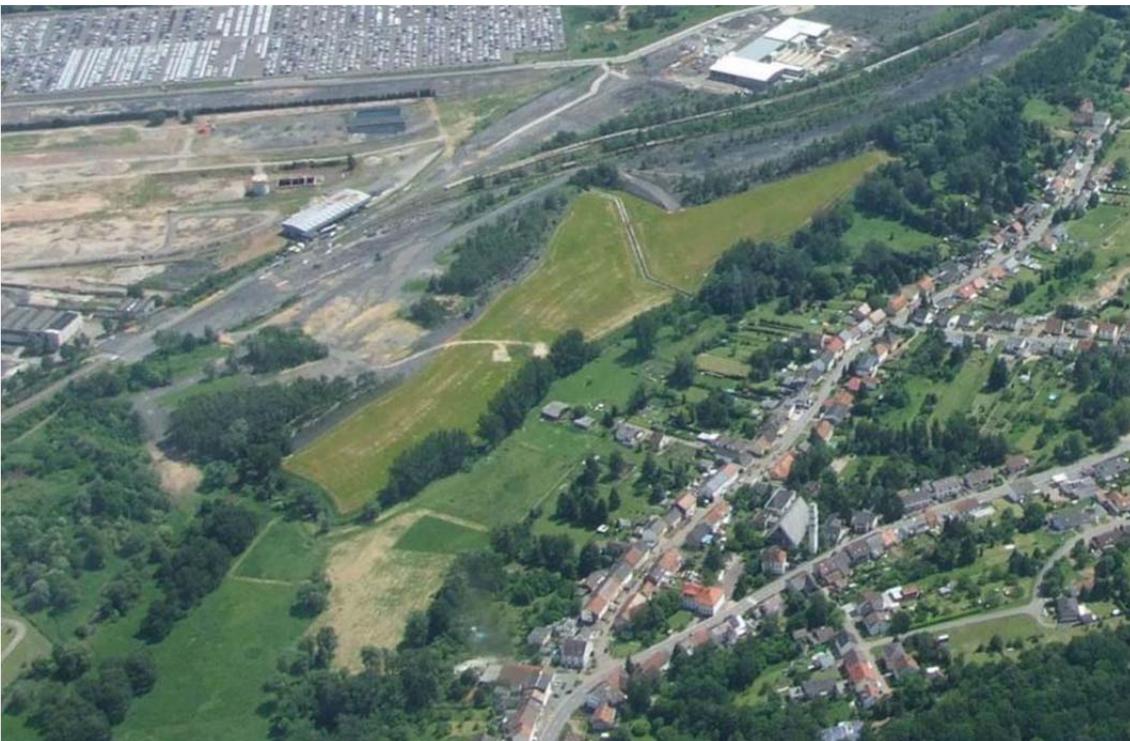
Il s'agit d'un ancien site ICPE de traitement des eaux de « process » de la cokerie de Marienau. Le chantier s'est ouvert le 5 septembre 2007. Les sources de pollution ont été confinées afin d'éviter l'infiltration des eaux de pluie ainsi que les contacts hydrauliques entre les sols et les cours d'eau. Les travaux ont été terminés en décembre 2009. Le marché pour l'entretien et l'aménagement paysager du site s'est achevé en octobre 2012. Le dossier de transfert de la surveillance a été rédigé et transmis à CdFI en novembre 2012.

*Illustration 124 - Le triangle de Marienau en juin 2010.*

Dans le cadre de l'arrêté prescrit à CdF pour ce site, une Analyse de Risques Résiduels (A.R.R.) a été remise à la DREAL par CdFI en 2010. Les calculs de risques sanitaires effectués montrent que l'état du site apparaît compatible avec un usage d'espace vert sans restriction d'accès au public, sous réserve de la mise en sécurité

des abords du site (talus coté façade est) et du Morsbach à définir à l'issue d'une étude spécifique à mener, de la mise en place de servitudes adaptées et d'un suivi de la qualité de l'air ambiant. L'analyse conclut également que le confinement réalisé a permis de répondre aux objectifs fixés par l'arrêté préfectoral, sur lesquels les études ont pu être achevées. En ce qui concerne la remontée de la nappe des GTi à moyen terme (15/20 ans), l'étude hydrogéologique complémentaire permettra de déterminer les mesures de surveillance et/ou éventuellement de protection à mettre en œuvre afin de limiter voire de supprimer l'impact du site sur les eaux souterraines et superficielles et les usages associés actuels ou futurs, notamment à l'extérieur du site (habitations proches, éventuelles remises en service de captages AEP, etc.). Par ailleurs, afin de conserver la mémoire du site et reprendre l'ensemble des restrictions d'usage qui lui sont liées, un dossier de servitudes a été rédigé et remis à CdFI en novembre 2012.
