# Plan d'actions pour la réhabilitation du ruisseau des Marvis Étude historique et documentaire Z.I. de Vitry-Marolles, Vitry-le-François (51)

Rapport final

BRGM/RP-62753-FR  
Septembre 2013

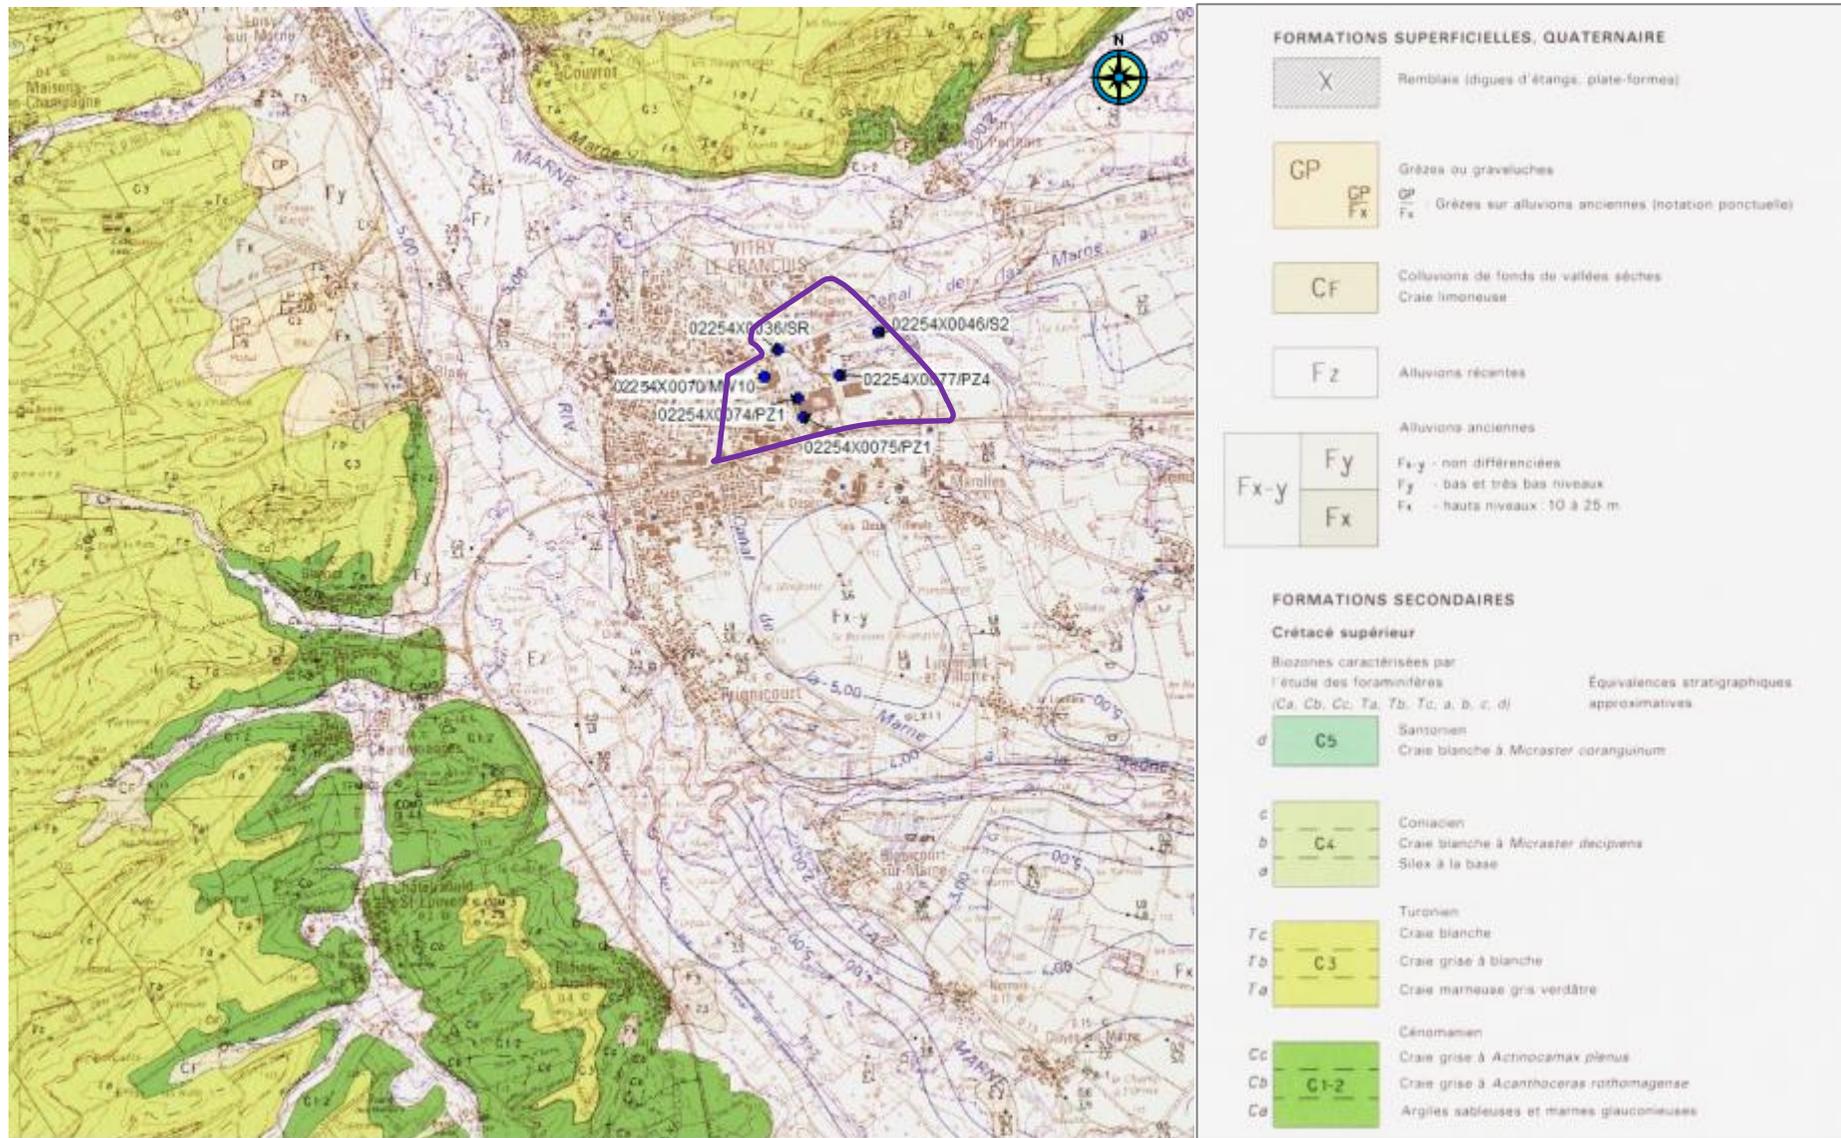
Figure 4 : Contexte géologique de la Z.I. de Vitry-Marolles (Source : carte géologique à l'échelle 1/50 000 de Vitry-le-François n° 225 - BRGM).

- En partie centrale et sud de la Z.I. (BSS n° 02254X0074/PZ1, 02254X0075/PZ1 et 02254X0077/PZ4) :
  - o Remblai limoneux, mêlé de graviers, sur une épaisseur de 40 à 80 cm ;
  - o Marnes sableuses, sur une épaisseur de 1,6 à 2,0 m ;
  - o Graves sableuses beiges, sur une épaisseur de 1.6 à 2.6 m.
- En partie nord de la Z.I. (BSS n° 02254X0070/MW10, 02254X0036/SR et 02254X0046/S2) :
  - o Remblais, sur 30 cm d'épaisseur environ,
  - o Graviers silteux et argileux sur une épaisseur comprise entre 4,0 à 5,4 m,
  - o Marne grise, sur une épaisseur de 10 m environ.

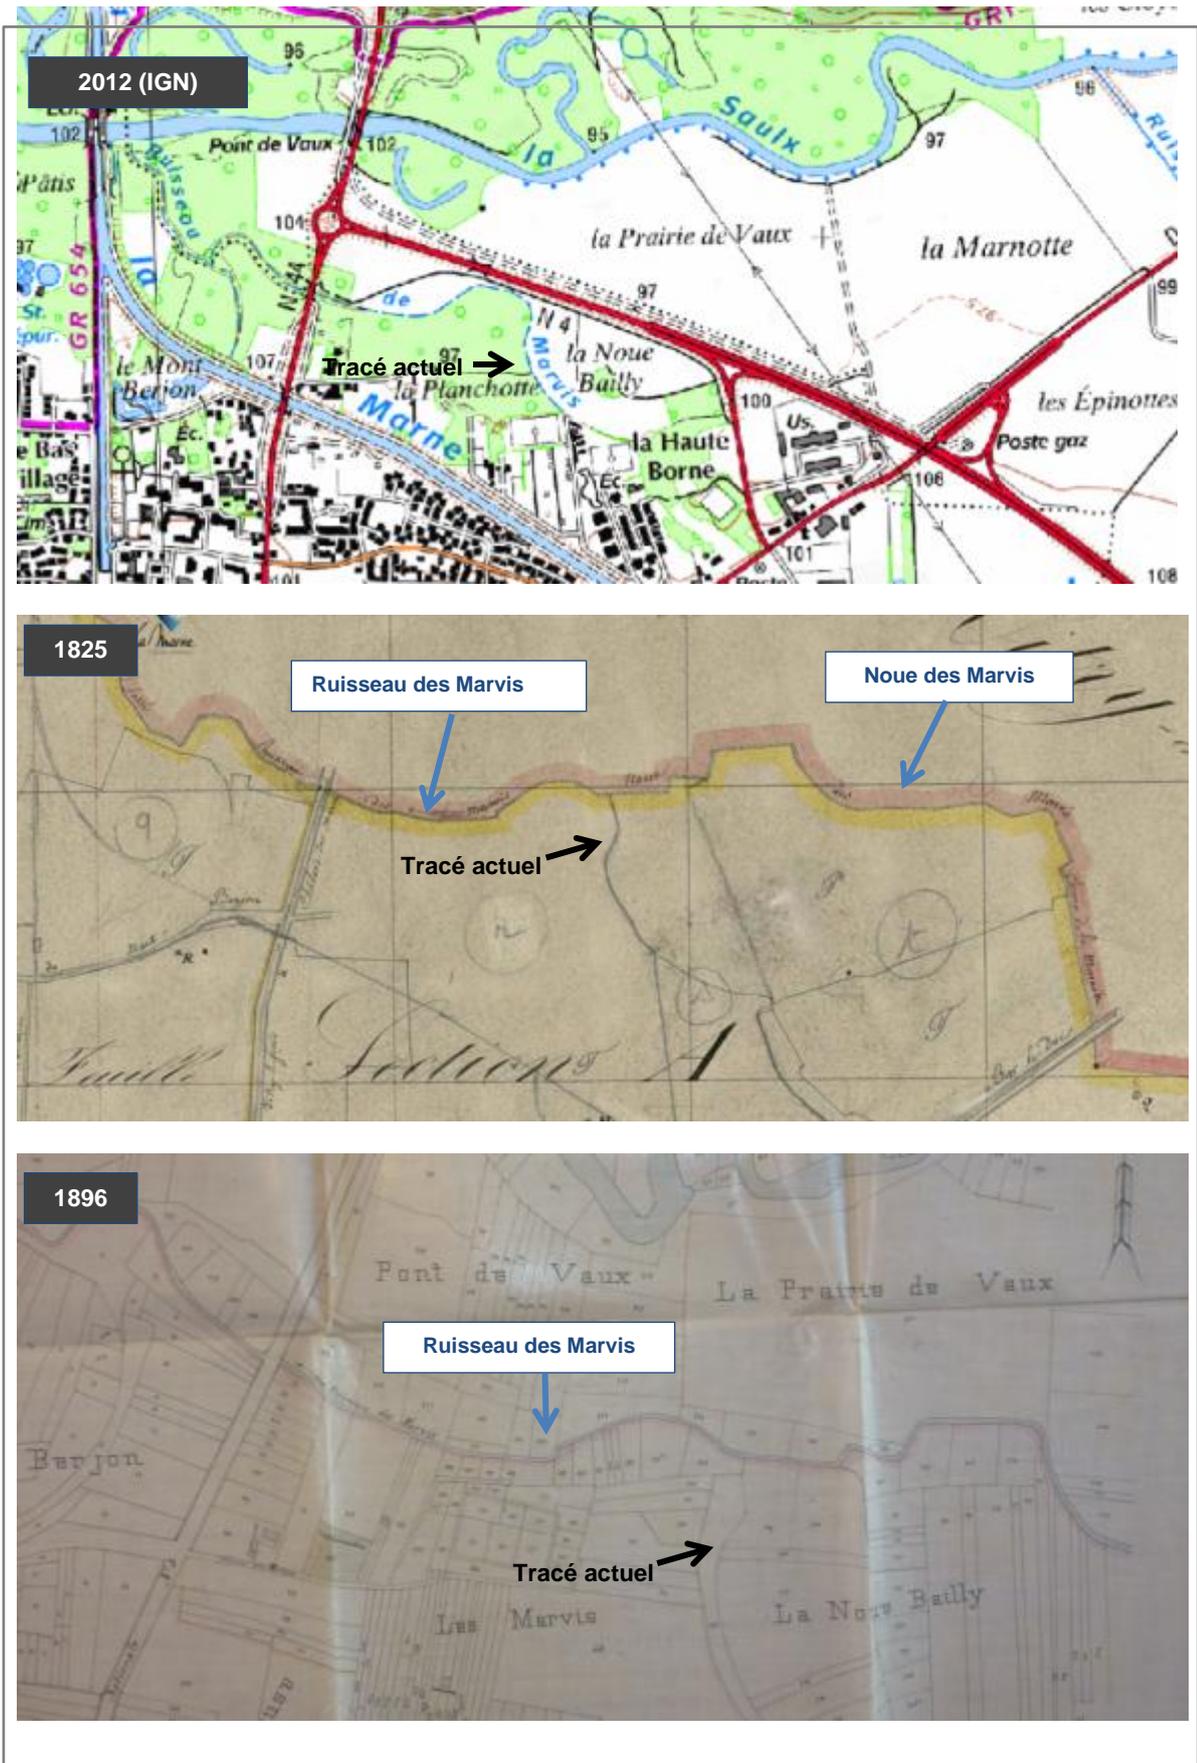
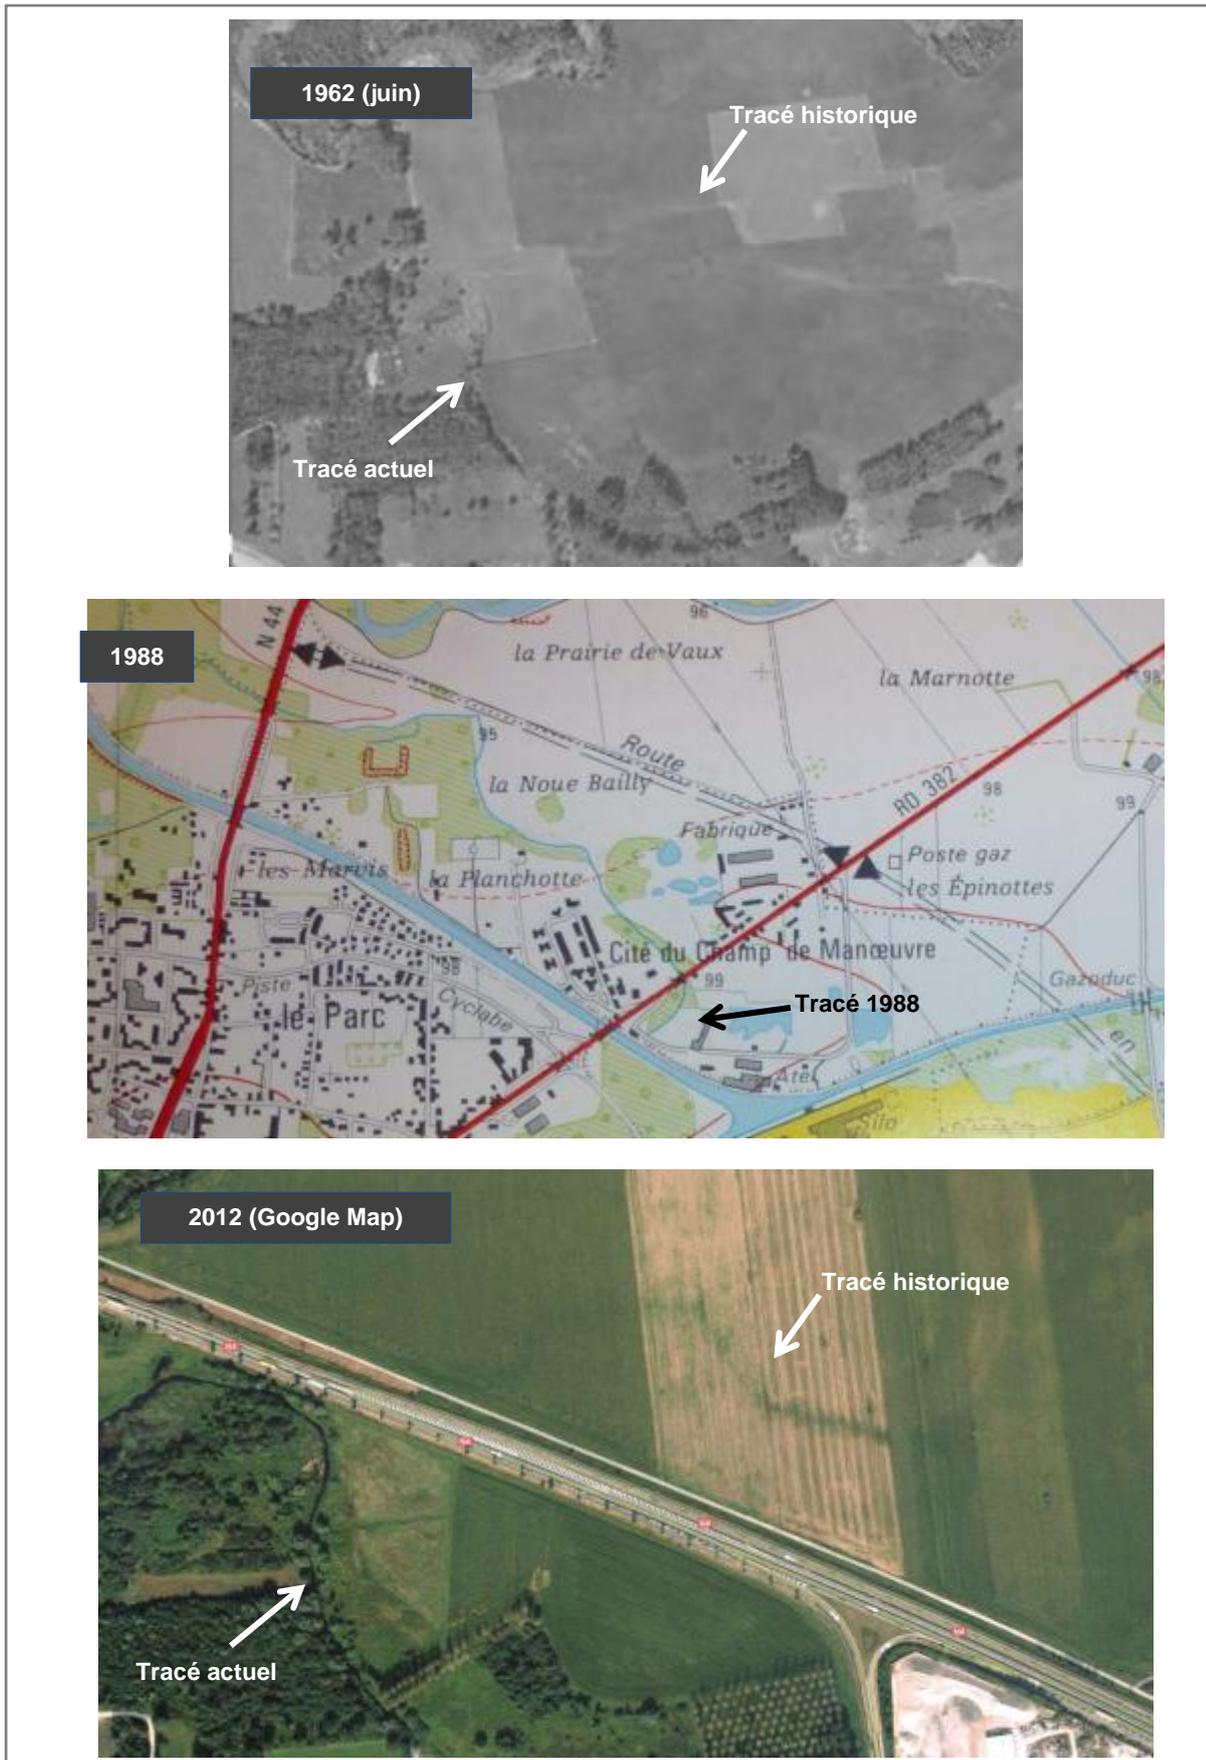
Figure 7 : Recherches sur l'origine du ruisseau des Marvis.

Les résultats de ces recherches sont synthétisés en Figure 7.

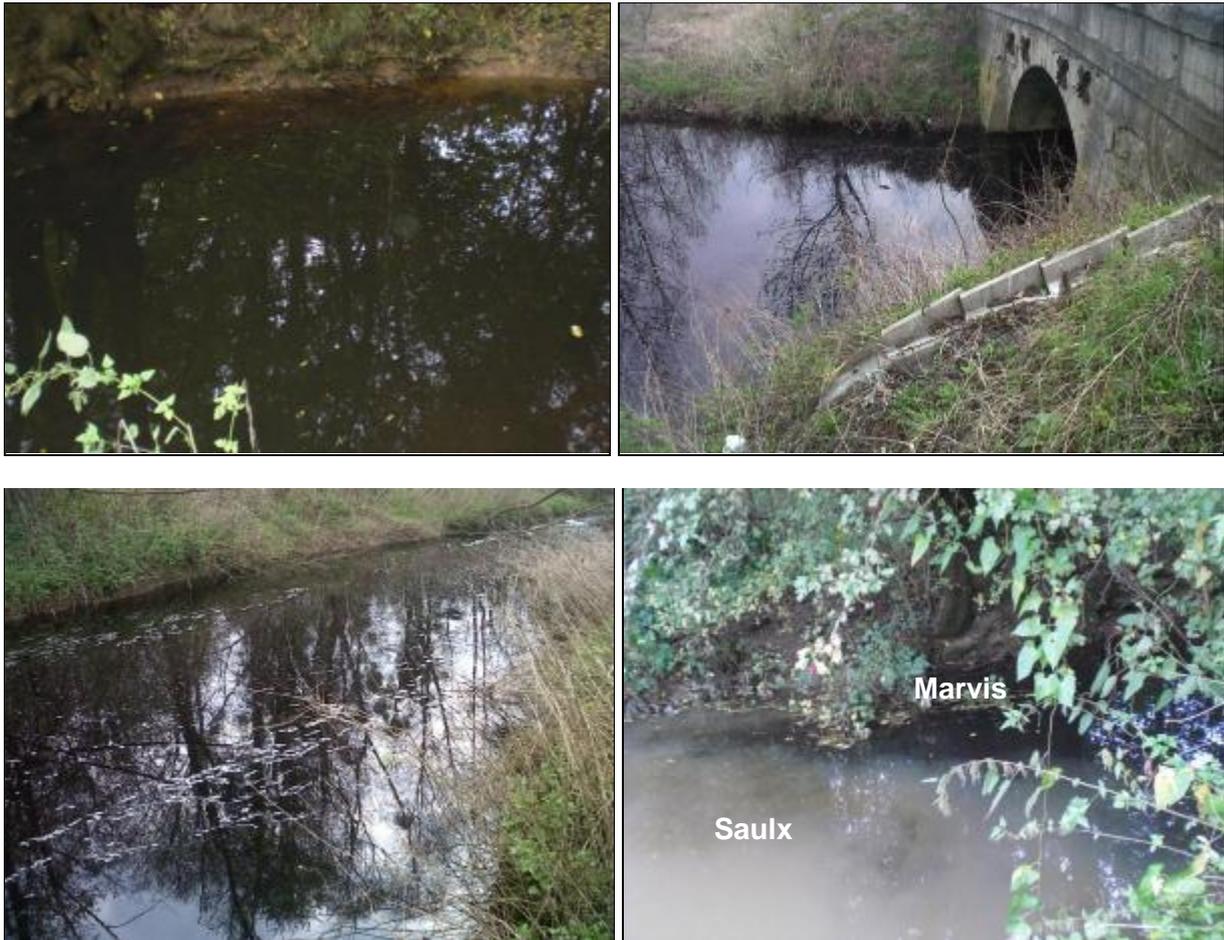
Figure 8 : Photographies du ruisseau des Marvis (2012).

Lors de la visite de la Z.I., il a été constaté que le ruisseau présente actuellement une couleur noirâtre avec très peu d'écoulement, signe d'une forte eutrophisation du ruisseau. Les photographies suivantes présentent le ruisseau dans son état actuel, dont une photographie à la confluence avec la Saulx. Cette dernière permet d'apprécier la différence de couleur des deux cours d'eau.

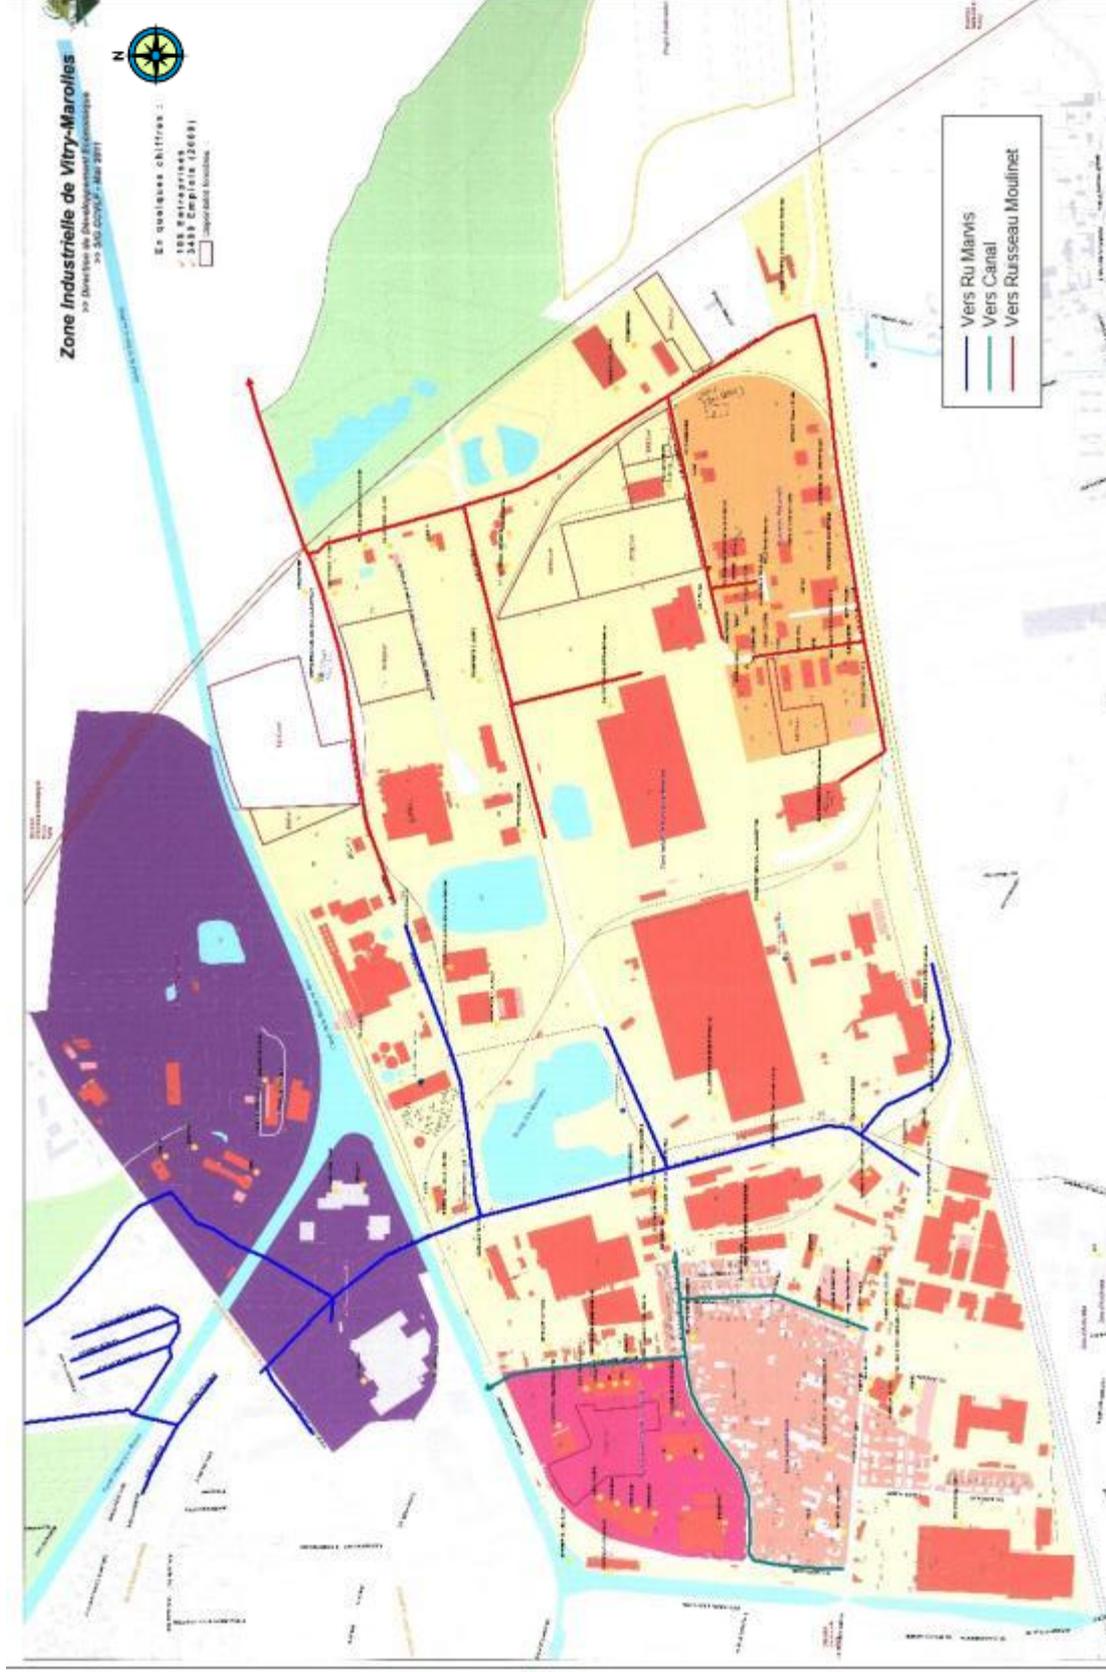
Figure 9 : Localisation des réseaux d'eau pluviale au droit de la Z.I.

Le tracé du réseau est présenté en page suivante sur un plan schématique.

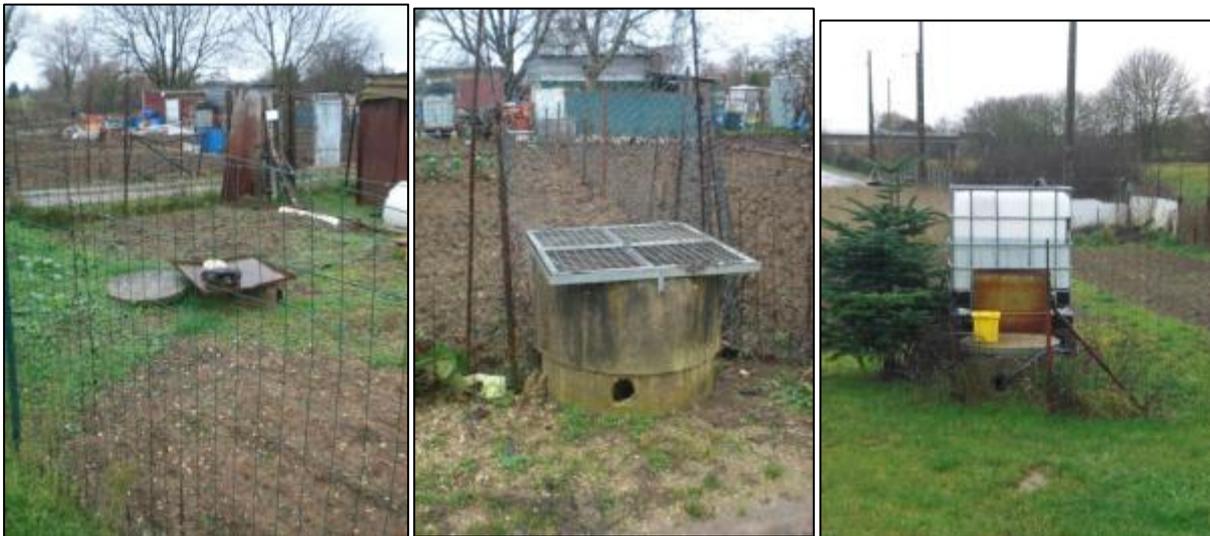
Figure 13 : Puits localisés au niveau des jardins ouvriers du quartier de la Haute Borne.

- 1 puits à usage industriel au droit des abattoirs BIGARD. Ce puits de faible profondeur est utilisé pour le nettoyage des bouvieries ;
- 1 puits à usage industriel sur le site ELIVIA. Il n'est plus utilisé depuis plusieurs années, mais servait auparavant comme complément pour l'alimentation des tours aéroréfrigérantes ;
- plusieurs puits à usage industriel sur la Malterie MALTEUROP. Ces derniers ne sont plus utilisés depuis 2008 ;
- des puits privés au droit des jardins ouvriers situés entre le canal et le quartier de la Haute Borne (cf. carte ci-dessous). Les usages de ces puits ne sont pas connus (absence de personne présente le jour de la visite). Ces puits ne sont pas déclarés et à usages non maîtrisés. Ils sont a priori utilisés a minima pour l'arrosage des jardins. Les quantités d'eau utilisées ne sont pas connues.

***Remarque : Compte tenu de la faible profondeur de la nappe, la présence de puits de particuliers non référencés n'est pas à exclure (arrosage), notamment au sein même de la Z.I. sur le quartier résidentiel du Mont Vierge, et en dehors, sur les quartiers résidentiels positionnés en aval hydraulique proche (Le Grand Parc notamment). Ces puits seraient alors vulnérables à une pollution de la nappe provenant de la Z.I.***

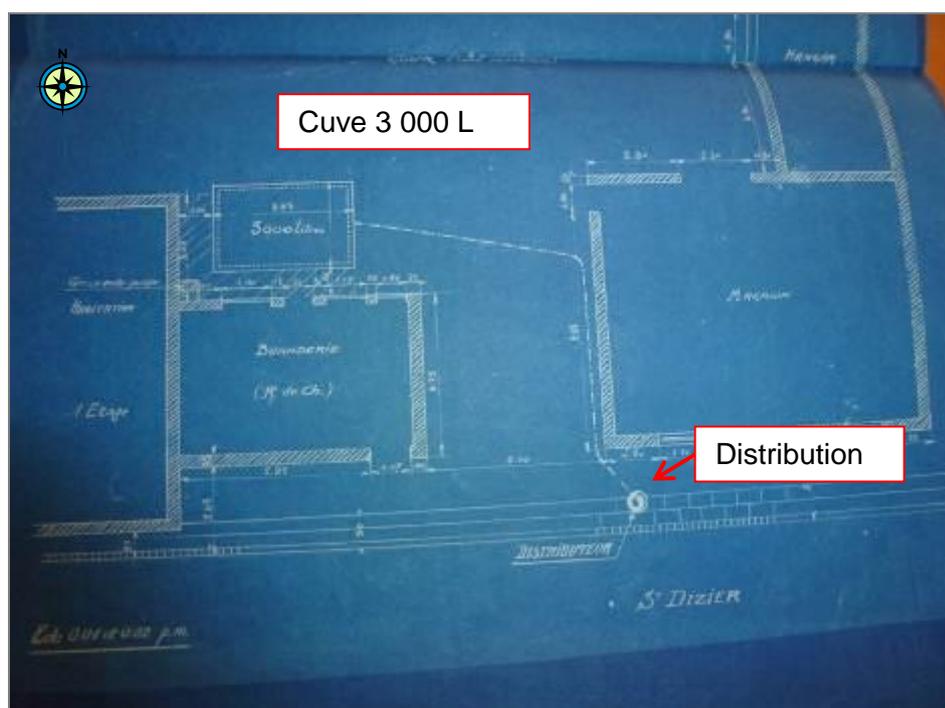
Figure 35 : Localisation des installations (Ets Greux).

- 1921** Mr Greux mécanicien situé au 11 fg St-Dizier à Vitry-le-François demande l'autorisation d'installer dans un atelier une fosse de soudure autogène (poste de soudure autogène) ;
- 1924** Mlle Greux demande l'autorisation d'installer un dépôt de 3 000 L d'essence en réservoir souterrain. La cuve est positionnée dans une fosse en béton armé.

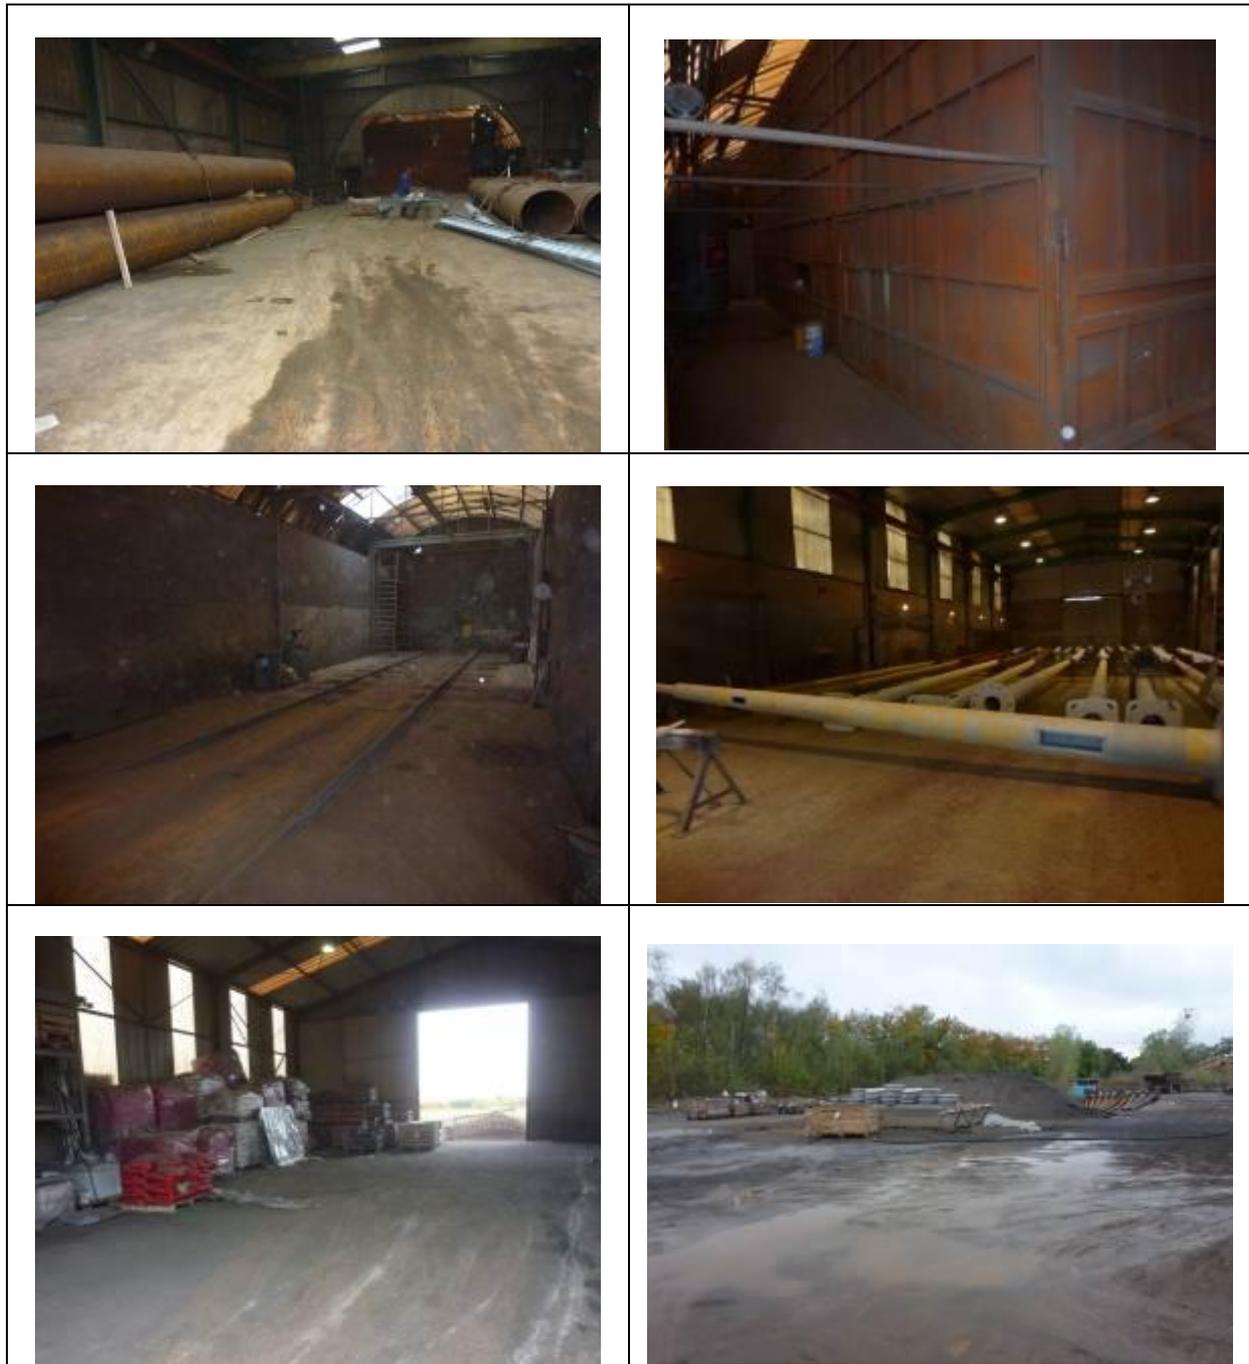
Figure 40 : Installations du site CTS.

La métallisation correspond à une étape de traitement des métaux contre la corrosion, par projection de zinc à chaud. Enfin, les éléments métalliques ainsi préparés et traités sont peints directement au pistolet.

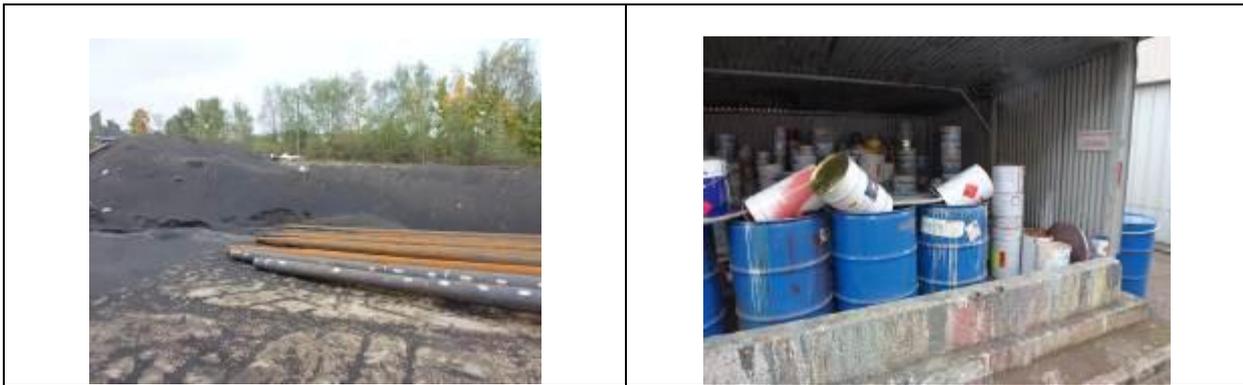
Figure 41 : Stockages extérieurs (CTS).

- sable, repris par entreprise de la zone ou enlevé par une société spécialisée,
- la grenaille (ferraille en poudre sableuse), également enlevée par une société spécialisée,
- peinture : un abri stockant les pots de peinture vides est situé entre le bâtiment central et le bâtiment est. Ces pots sont stockés sur rétention et enlevés par une société agréée.

Lors de la visite, les tas de sable et de grenaille étaient stockés en extérieur.

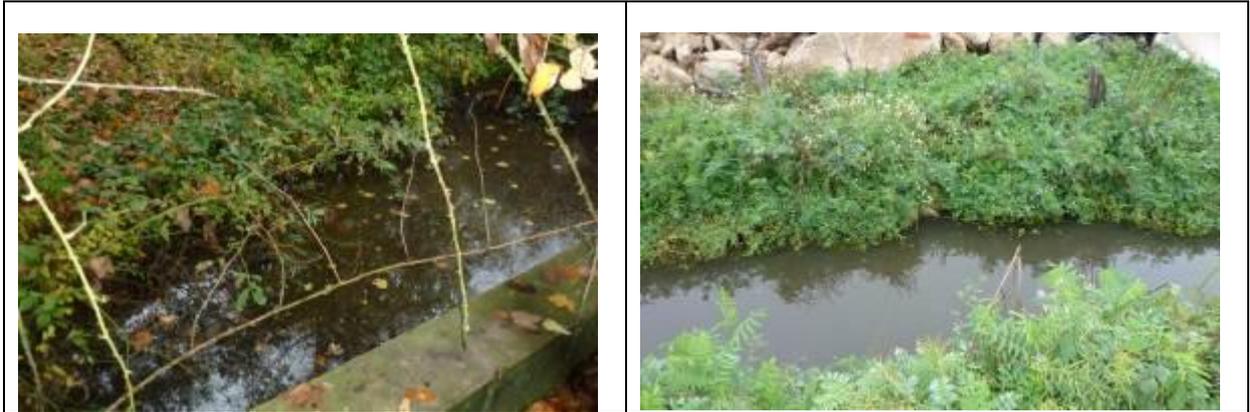
Figure 42 : Fossé relié au ruisseau des Marvis.

Le procédé de traitement de surface se fait à sec, sans utilisation d'eau. Seules les eaux pluviales sont dirigées vers le Marvis. Les eaux de ruissellement des espaces extérieurs sont collectées et orientées directement vers un fossé en bordure nord du site. Ce fossé reçoit les eaux du réseau EP de la Z.I. depuis le sud, des eaux naturelles depuis un étang (trop plein) à l'est, puis l'ensemble des eaux repartent dans un réseau busé jusqu'au ruisseau des Marvis.

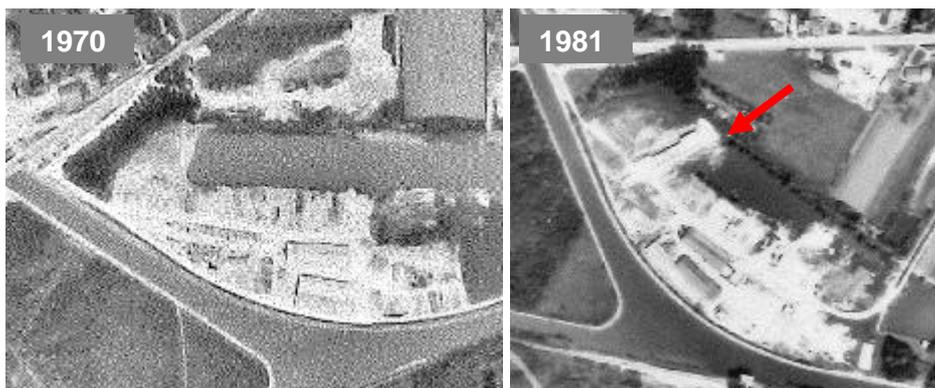
Figure 44 : Vues aériennes de 1970 et 1981 (CTS).

**1981** Construction du premier bâtiment du site (bâtiment central, correspondant au bâtiment B du projet initial). Le bâtiment A ne sera finalement pas construit.

Le premier bâtiment est construit sur un étang remblayé, au droit de l'ancien terrain Bernardi (entreprise T.P ayant péréclité vers 1975)

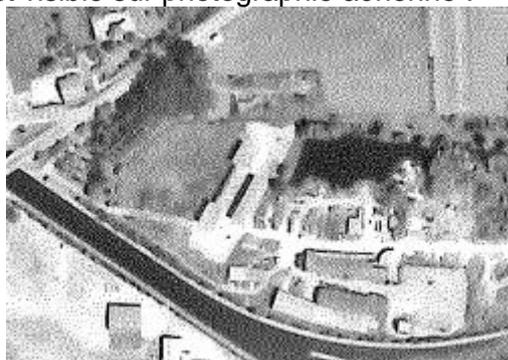
Figure 45 : Vue de 1990 (CTS).

**1990** Le second bâtiment est visible sur photographie aérienne :

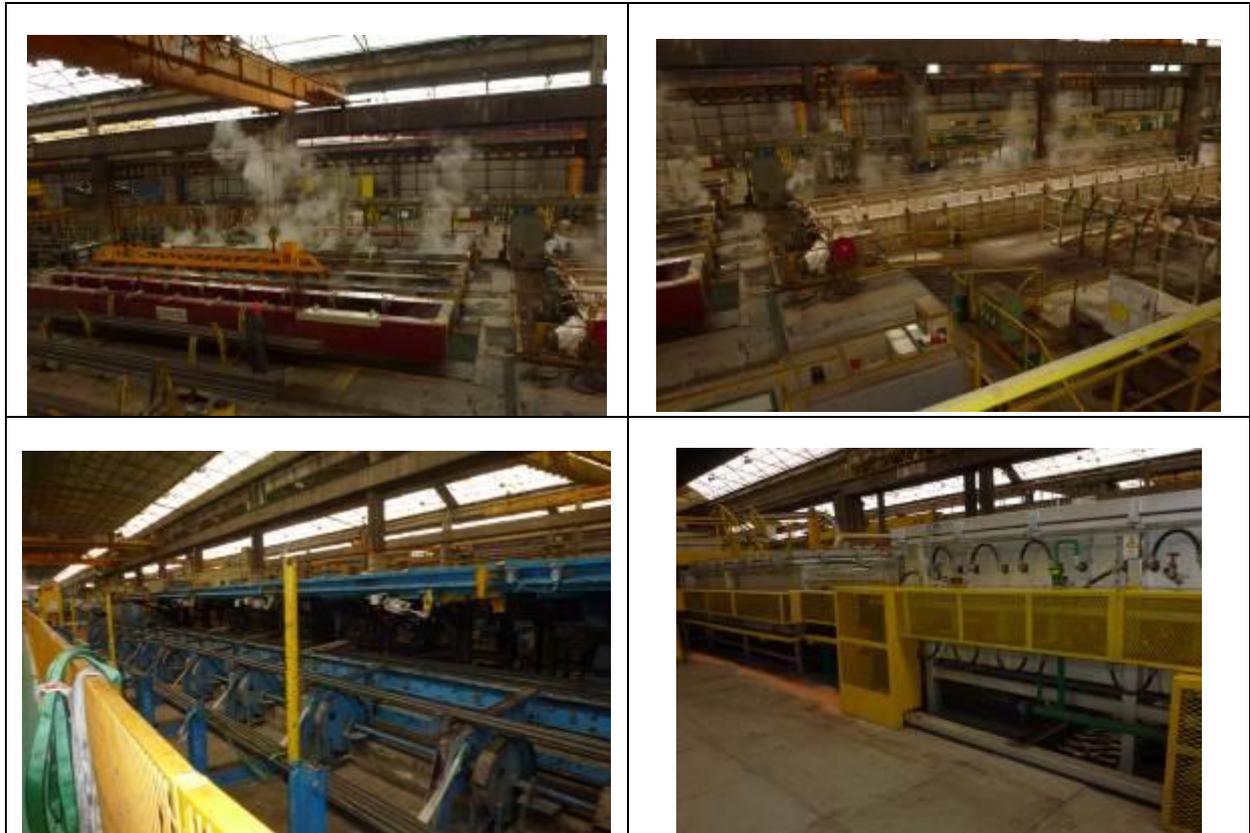
Figure 48 : Vues sur les installations de l'usine A du site Salzgitter Mannesmann.

- Réception et stockage des matières premières (aussi appelées ébauches) ;
- Soyage (l'extrémité du tube est restreinte pour permettre l'accrochage du tube et le démarrage de l'opération d'étirage). Le soyage est réalisé à chaud ou à froid ;
- dégraissage ;
- Traitement de surface (décapage et lubrification par bains chimiques de 26 à 30 m<sup>3</sup> comprenant un bain d'acide sulfurique, rinçage chaud, rinçage froid, phosphatation, rinçage neutralisant et lubrification au savon) ;
- Dépôt sur aires d'égouttage ;
- Etirage (sur bancs d'étirage à froid) ;
- Traitement thermique (permet d'obtenir des caractéristiques et des états de surface garantis) ;
- Finition des tubes (graissage notamment pour les protéger de la corrosion) ;
- Conditionnement, stockage et expédition des produits finis .

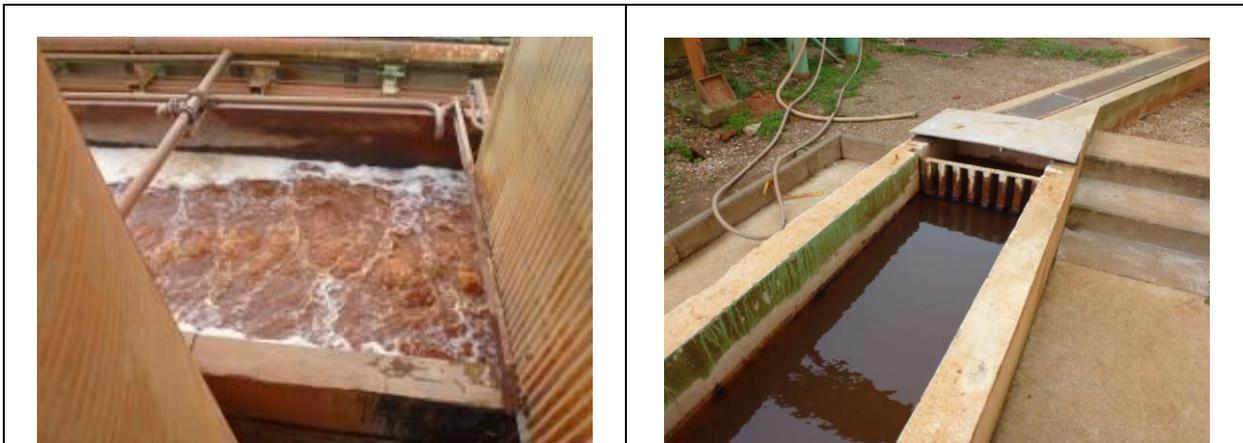
Figure 49 : Vue sur la STEP interne (Salzgitter Mannesmann).

- Oxygénation ;
- correction du pH à l'aide d'un traitement à la chaux ;
- isolement du fer et du **zinc** à l'aide de flocculants ;
- passage dans un décanteur/clarificateur.

Les boues sont envoyées en décharge de classe 1 ou en cimenterie après passage dans un filtre presse. Un contrôle continu du pH est effectué en sortie de station.

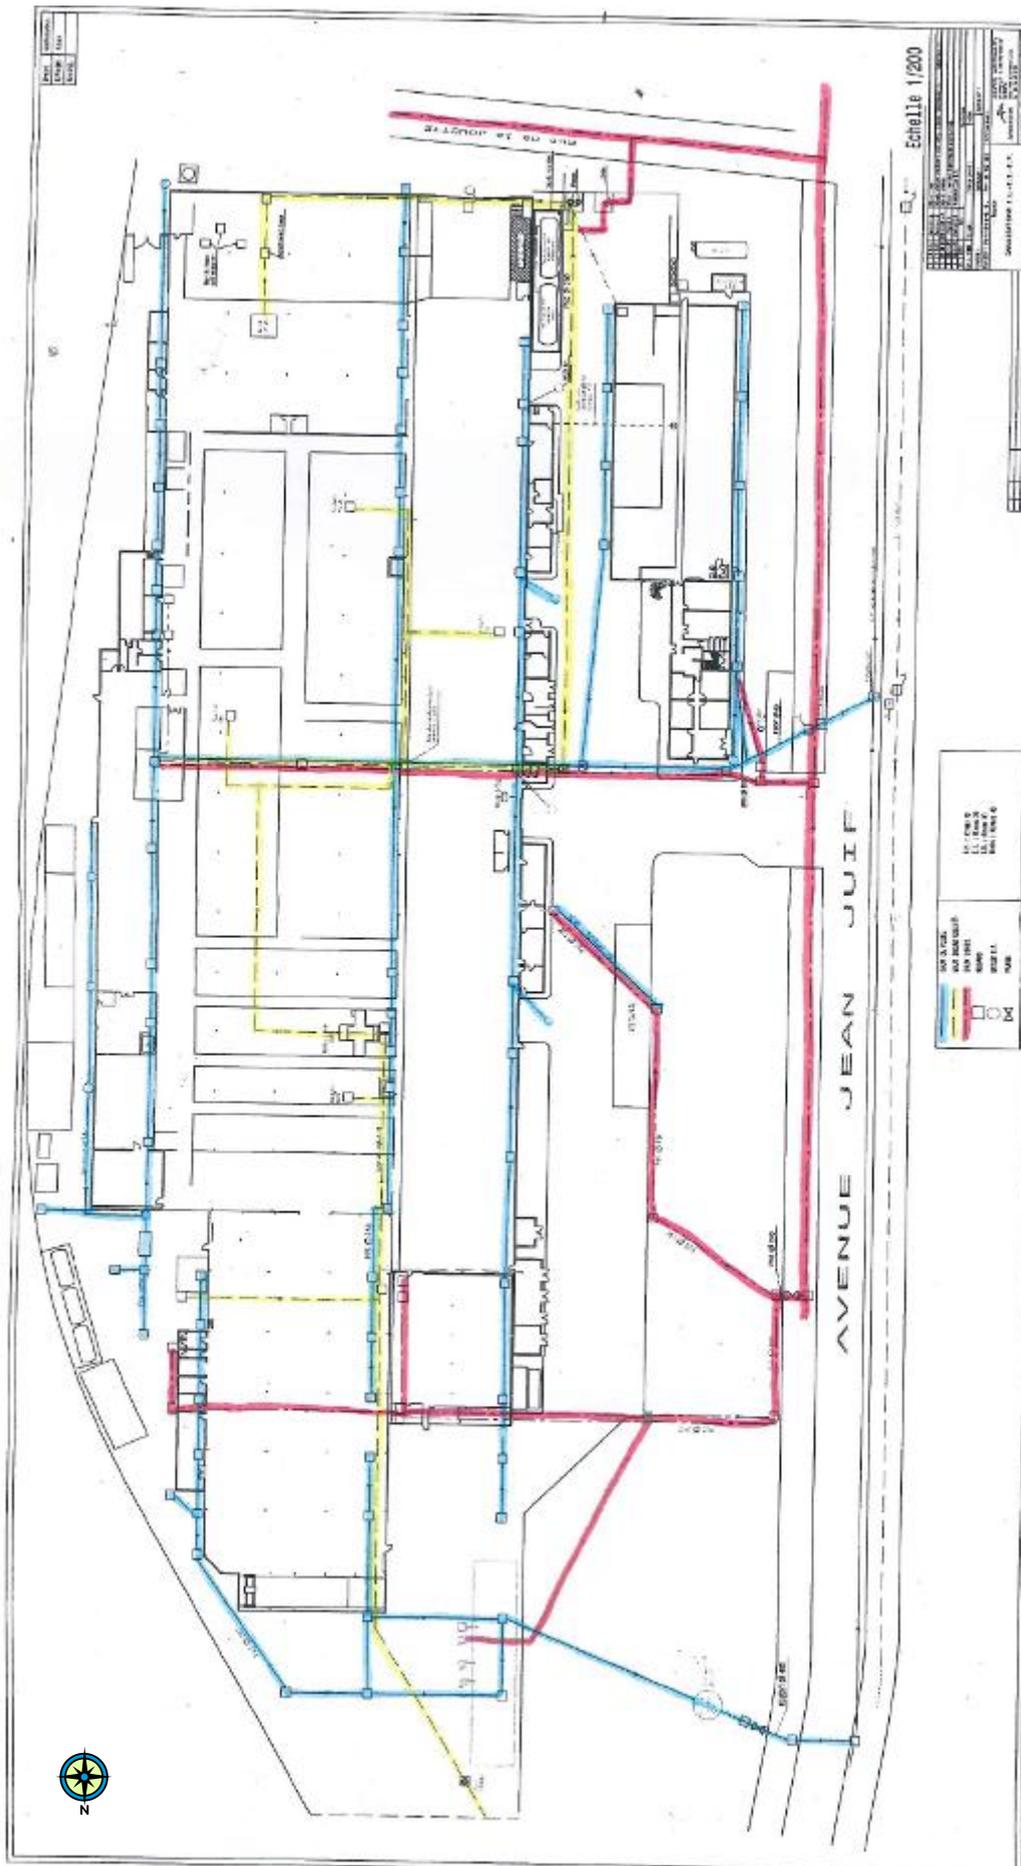
Figure 53 : Plan de raccordement du site Arcelor Mittal.

A noter également la présence de 3 puisards au droit du parking qui recueillent les eaux pluviales.

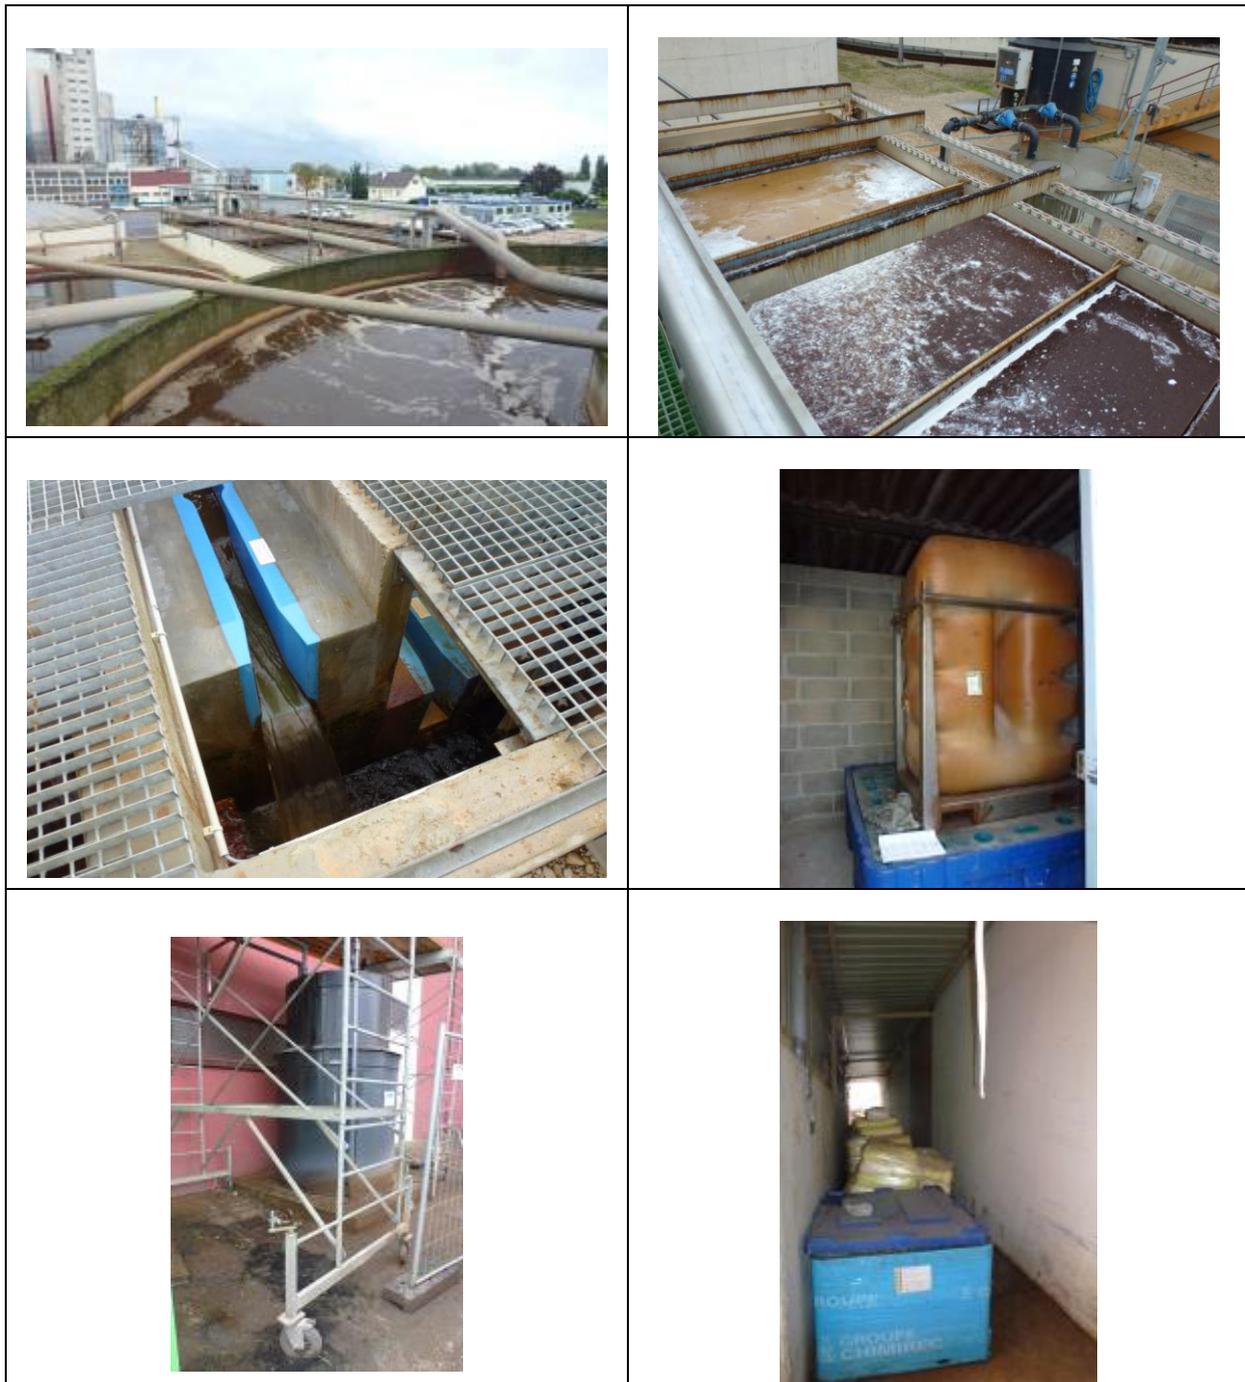
Figure 61 : Vue des installations (Malteurop).

La malterie possède également une STEP interne pour le traitement des eaux, et les boues issues de ce traitement sont valorisées en épandage agricole.

Le site possède une petite cuve de fioul de 1 000 L aérienne pour l'alimentation de la locomotive.

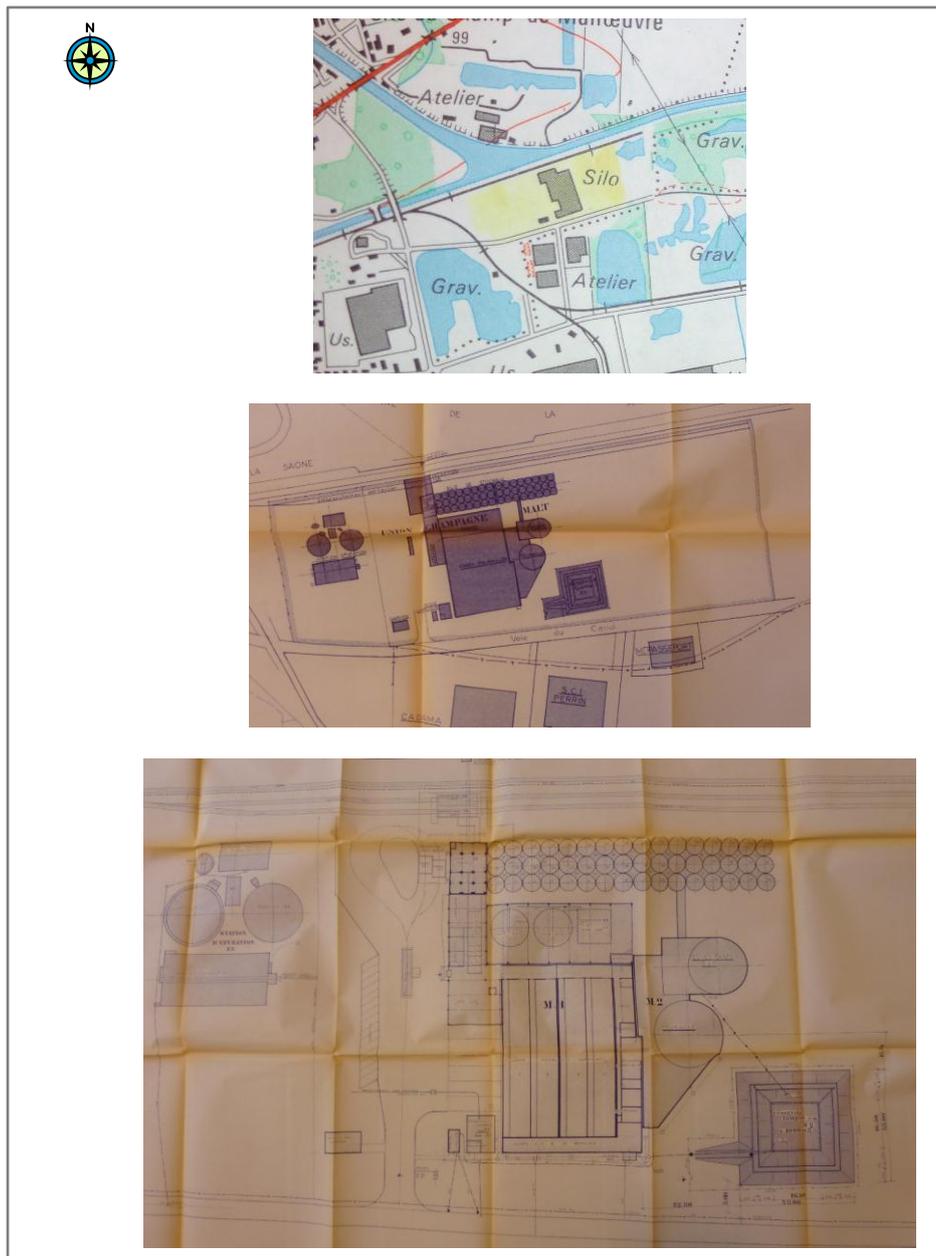
Figure 62 : Vues générales du site Malteurop en 1980.

**1980** Dossier d'autorisation d'exploiter. A cette époque, la malterie a une capacité de 97 000 T/an. L'eau utilisée provient de l'eau de ville.

A cette époque, la STEP comprend uniquement les éléments suivants : une opération de dégrillage (enlèvement des gros déchets -grains, enveloppe, rachis, etc.), un bassin d'aération rectangulaire (ou l'eau est brassée et oxygénée), un clarificateur circulaire (où les boues décantent, et un ultime bassin d'aération (ozonation).

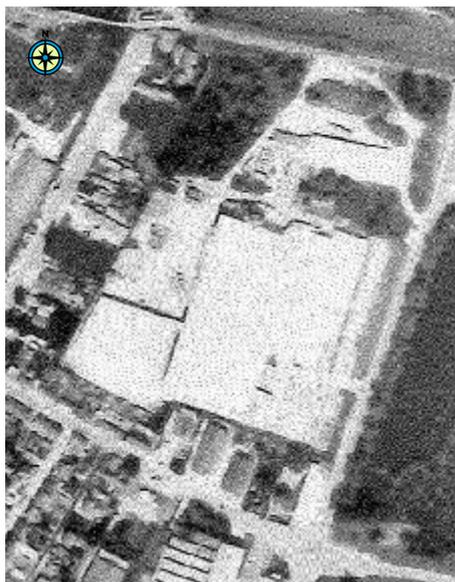
Figure 69 : Vue aérienne du site en 1981.

**1981** La photographie aérienne de 1981 permet de constater l'apparition de l'atelier de régénération au nord, et de l'extension du bâtiment vers l'ouest (magasin de produits finis). Dans cette zone, une partie des stockages reste toujours en extérieur.
