# Plan d'actions pour la réhabilitation du ruisseau des Marvis Étude historique et documentaire Z.I. de Vitry-Marolles, Vitry-le-François (51)

Rapport final

BRGM/RP-62753-FR  
Septembre 2013

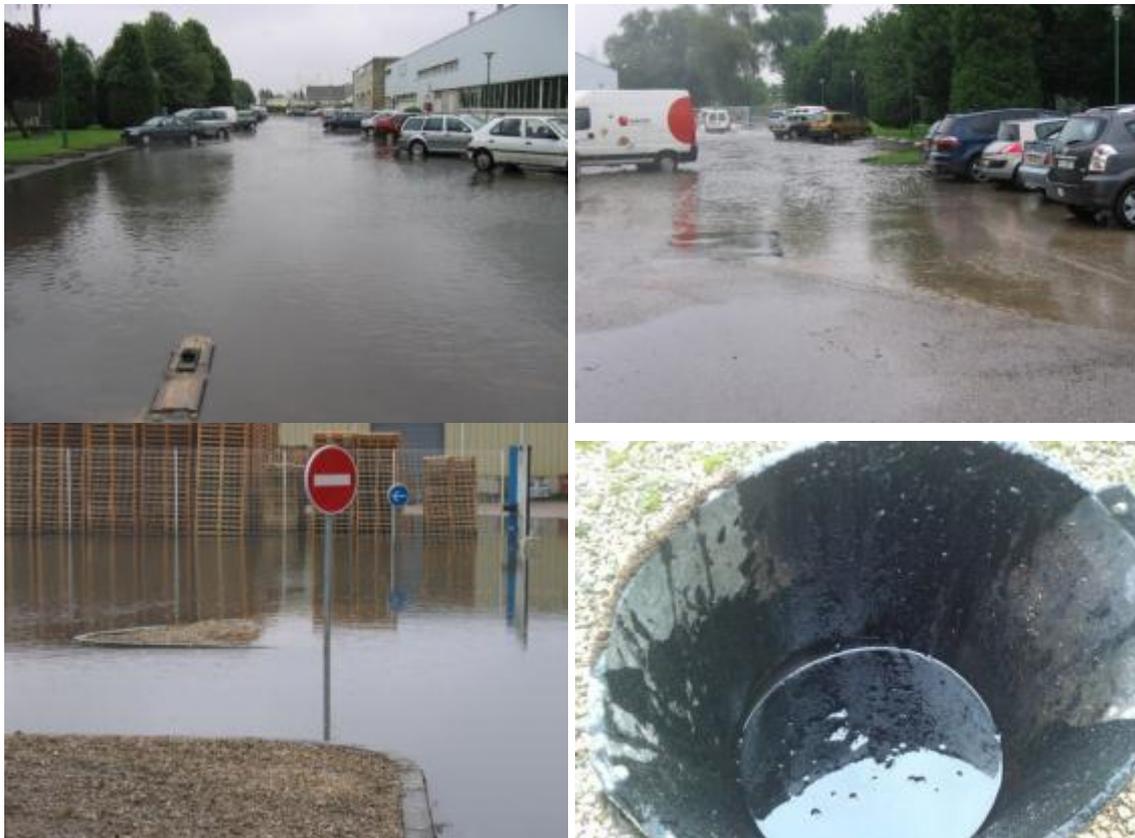
Figure 72 : Inondations récurrentes sur le site Hozelock-Tricoflex.

Depuis une dizaine d'année, lors de fortes pluies, la société HOZELOCK TRICOFLEX est régulièrement impactée par des inondations (parking voire bâtiments) dues aux remontées d'eau par le réseau EP (Figure 72). Ce dernier se comporte alors comme s'il était saturé et ne pouvait plus jouer son rôle d'évacuation des eaux.

Selon les témoignages recueillis, ces inondations amèneraient parfois des pollutions externes depuis les canalisations jusqu'au site HOZELOCK TRICOFLEX (forte odeur d'hydrocarbures et irisations).

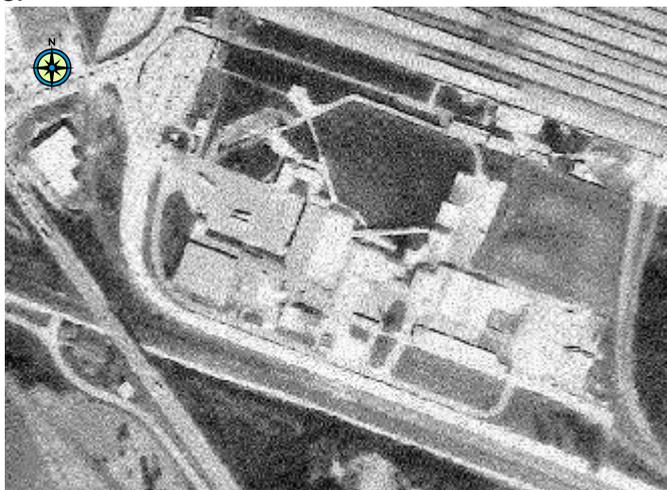
Figure 78 : Vue aérienne du site en 1981 (Bigard abattoirs).

**1981** Le site a évolué depuis 1970. Une partie de l'entrepôt frigorifique est construite à l'ouest. Création d'un parking sur l'actuelle parcelle Bolloré Energie. Les bouveries ont été agrandies.

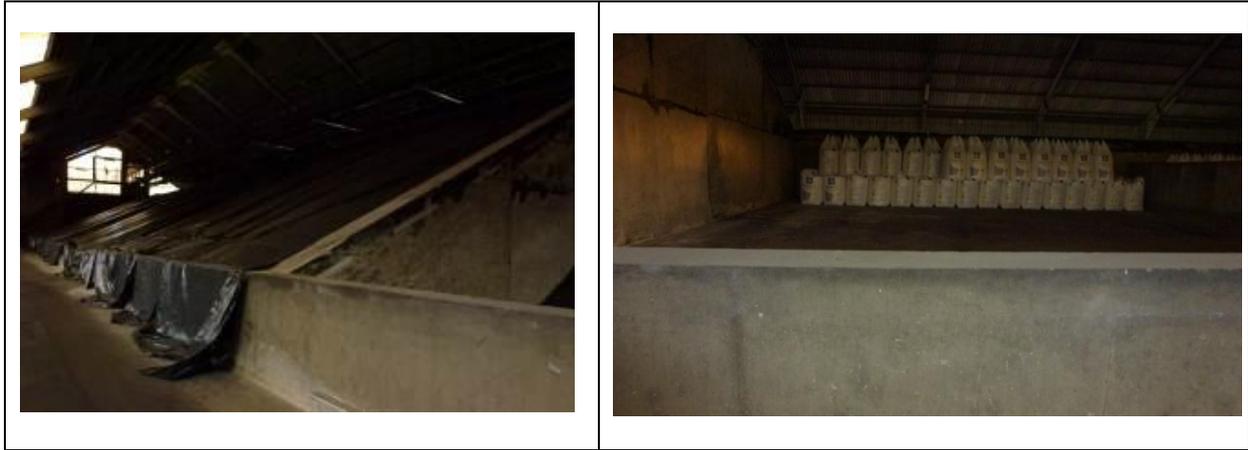
Figure 82 : Vue des stockages d'engrais solides.

Les engrais solides sont pour l'essentiel stockés en vrac (dans 4 grandes cases) et une partie est conditionnée sur site (en sac ou en big bag) à concurrence de 800 tonnes au maximum, et conservée à l'intérieur du bâtiment de stockage, dans une case spécifique.

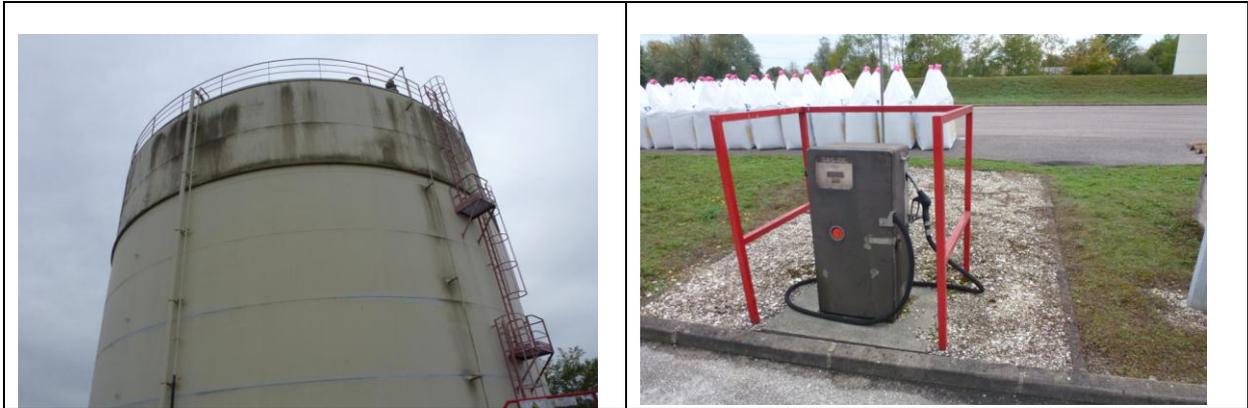
Figure 83 : Cuve d'engrais liquide et poste de distribution.

Un transformateur est également présent (ne fonctionnant pas au PCB). Aucune trace visuelle de coulure, ou de fuite n'a été constatée lors de la visite.

Enfin, il existe sur site une cuve enterrée de 2 000 L de fioul (double enveloppe), pour le chariot transporteur, ainsi qu'un poste de distribution.

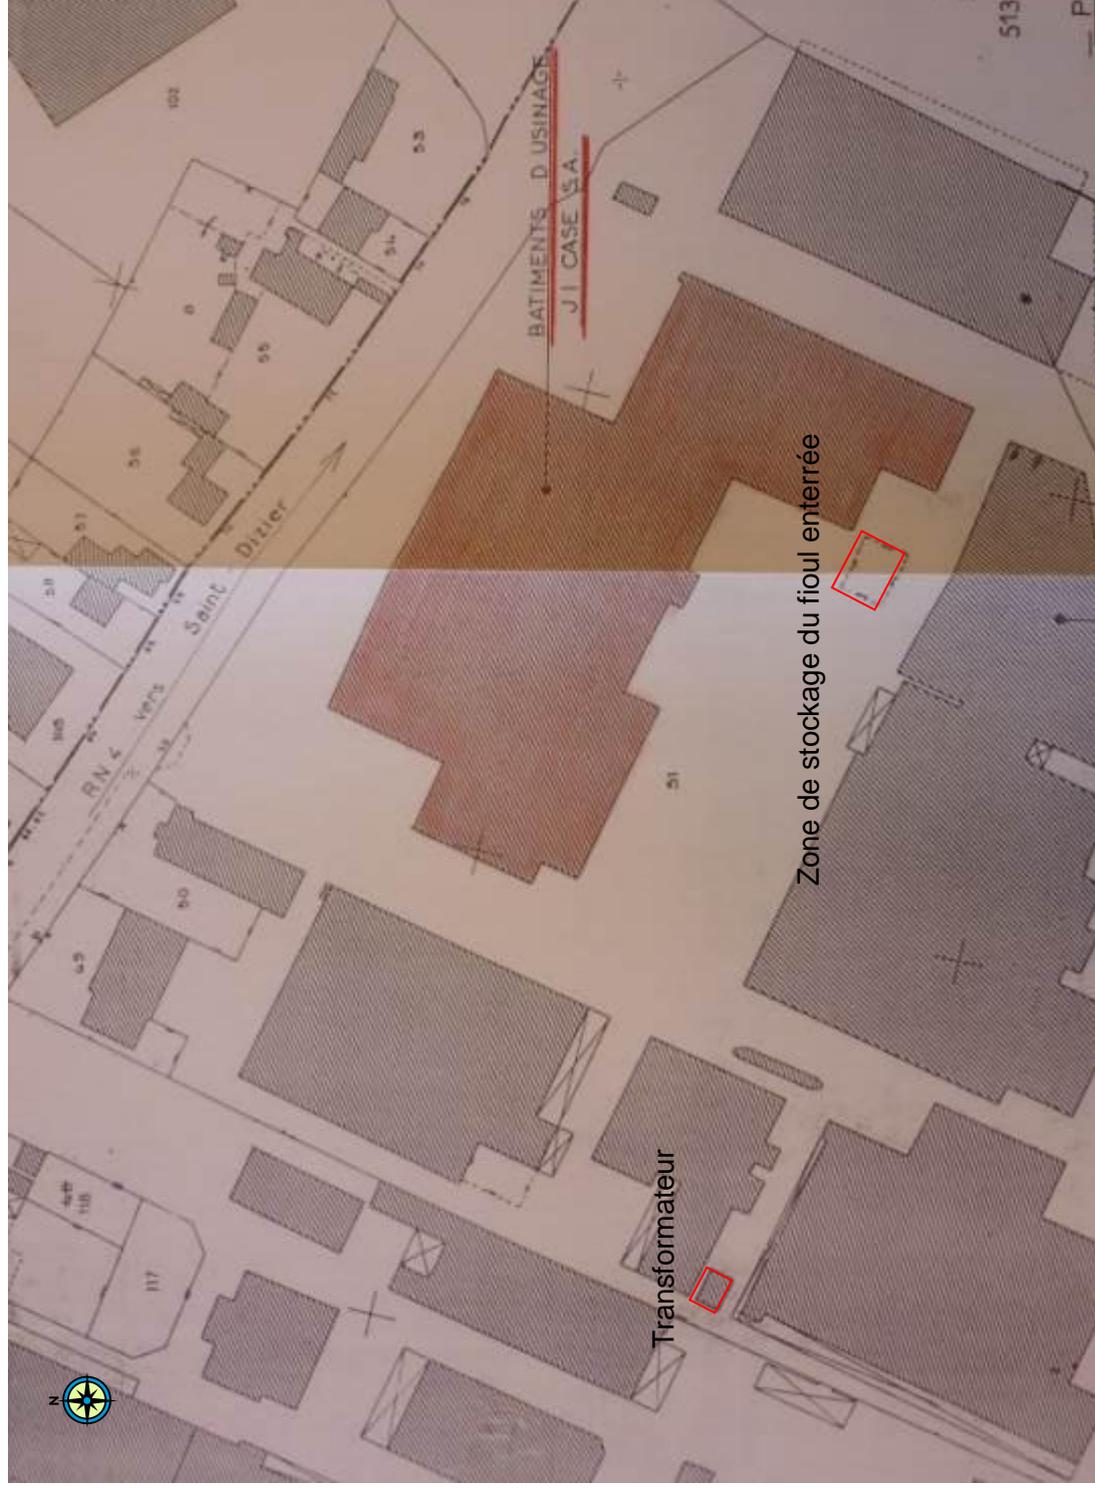
Figure 91 : Localisation des installations en 1986 (VFE).

Un stockage de fioul est localisé (150 m<sup>3</sup> de fioul lourd et 7,8 m<sup>3</sup> de fioul léger) entre les deux bâtiments principaux (Figure 91)

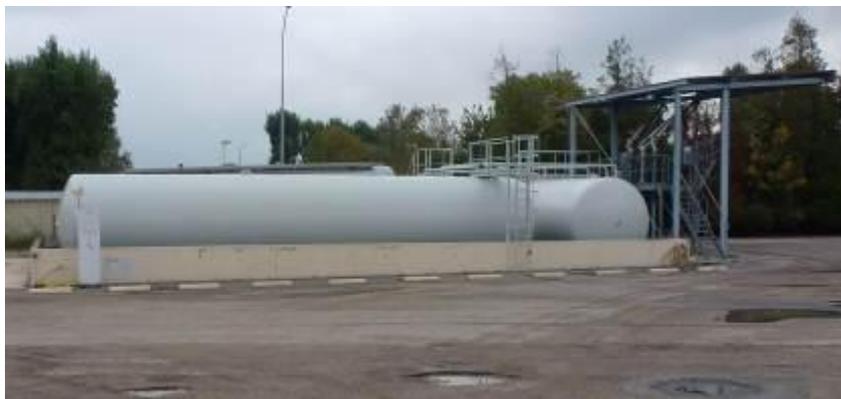
Figure 93 : Vue du dépôt de fioul et de gasoil (Bolloré énergie).

Il s'agit d'une activité de dépôt de fioul et de gasoil en cuves aériennes (au nombre de 3, stockage de 100 m<sup>3</sup>), avec aire de remplissage sous auvent. Les cuves aériennes sont sur rétention.

Les eaux de pluie sont évacuées dans le réseau EP après passage dans un séparateur.

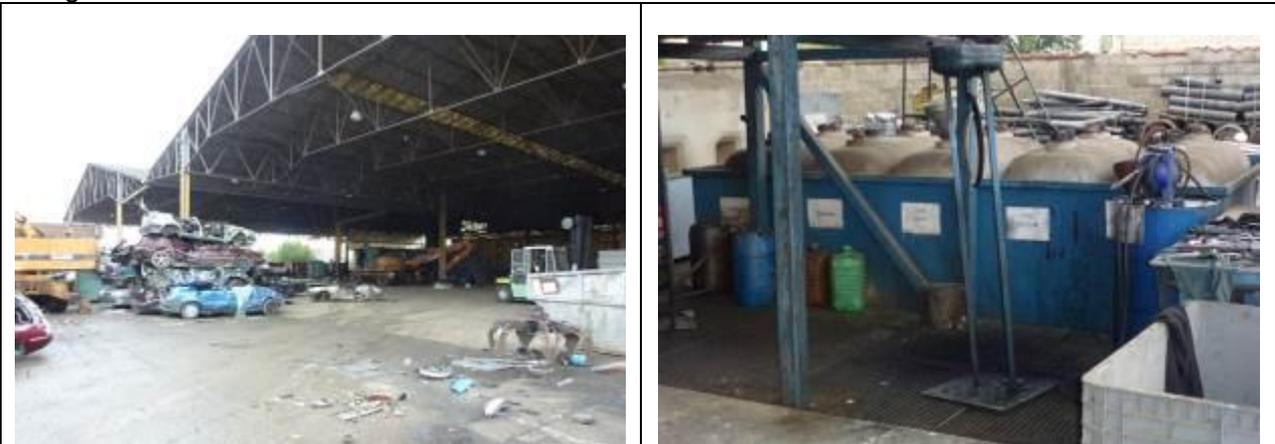
*Figure 98 : Dépollution des VHU (Bruhat).*

Ces éléments sont triés et stockés dans des cuves ou bennes spécifiques avec rétention (Figure 98). Une aire de lavage pour les camions est également présente en bordure nord du hangar.

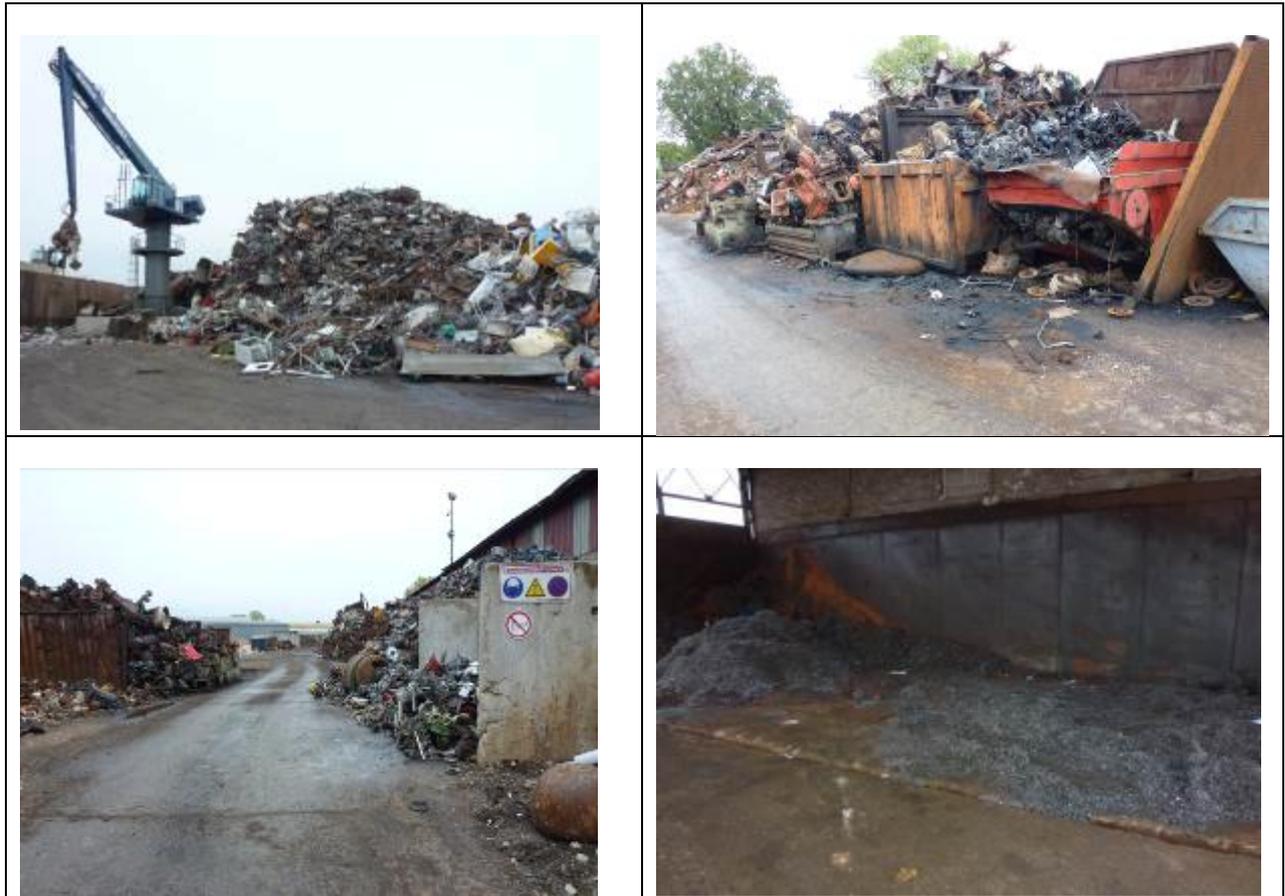
Figure 99 : Stockage et récupération de déchets métalliques (Bruhat).

Les métaux sont ensuite envoyés à la presse et cisailés.

Les pièces de petite taille sont triées et stockées dans des casiers en extérieurs (zinc, inox, fonte, alu) de part et d'autre du bâtiment central. En sortie de site, les camions repassent par la zone de pesée.

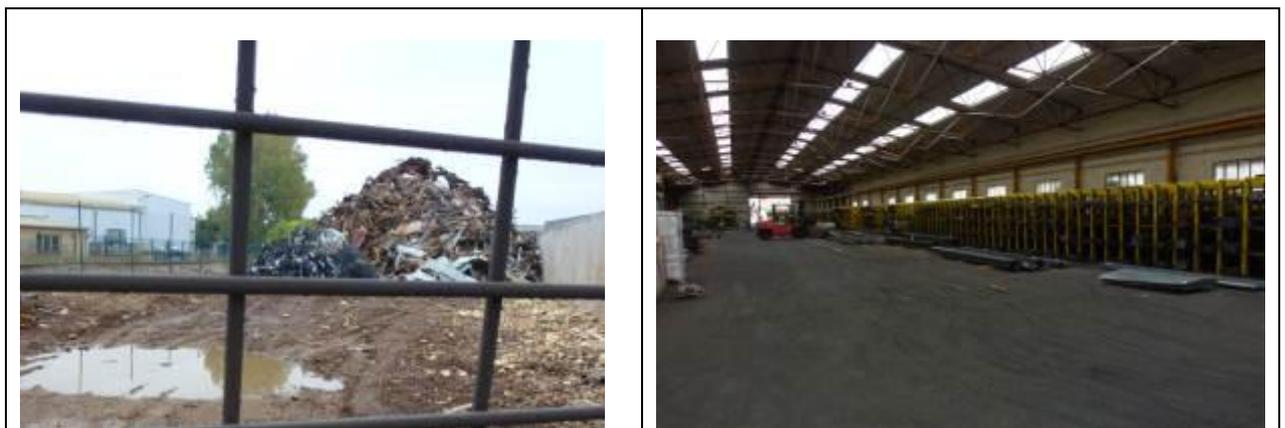
Figure 100 : Stockage de fer neuf en extérieur et magasin de fer neuf (Bruhat).

La pointe Est du site accueille le fer neuf stocké en extérieur, et le bâtiment nord accueille les bureaux, la quincaillerie ainsi que le magasin de fer neuf.

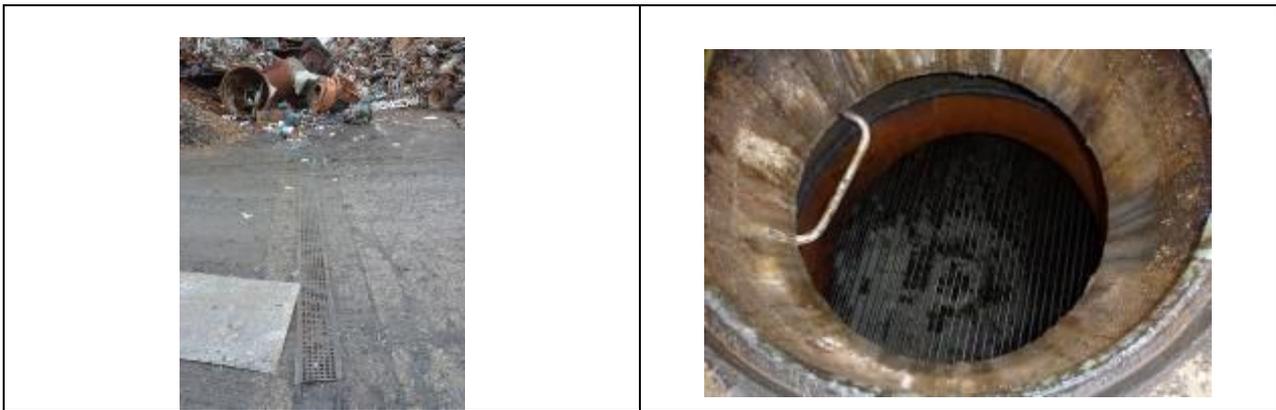
*Figure 101 : Récupération des eaux pluviales (Bruhat).*

L'ensemble des eaux de ruissellement des parties extérieures Sud et centrale (stockage des métaux, des VHU dépollués ainsi que l'aire de lavage) est récupéré et dirigé vers deux cuves de retentions enterrées puis un séparateur situé à l'entrée du site. En effet, compte tenu des activités sur site, ces eaux sont susceptibles de contenir un faible pourcentage de liquides de type hydrocarbures/huiles. Ces séparateurs sont régulièrement nettoyés et entretenus (2 fois par an). De plus l'entreprise a récemment fait nettoyer toutes les canalisations du site. Lors de la visite, le séparateur était propre et ne présentait aucune odeur particulière.

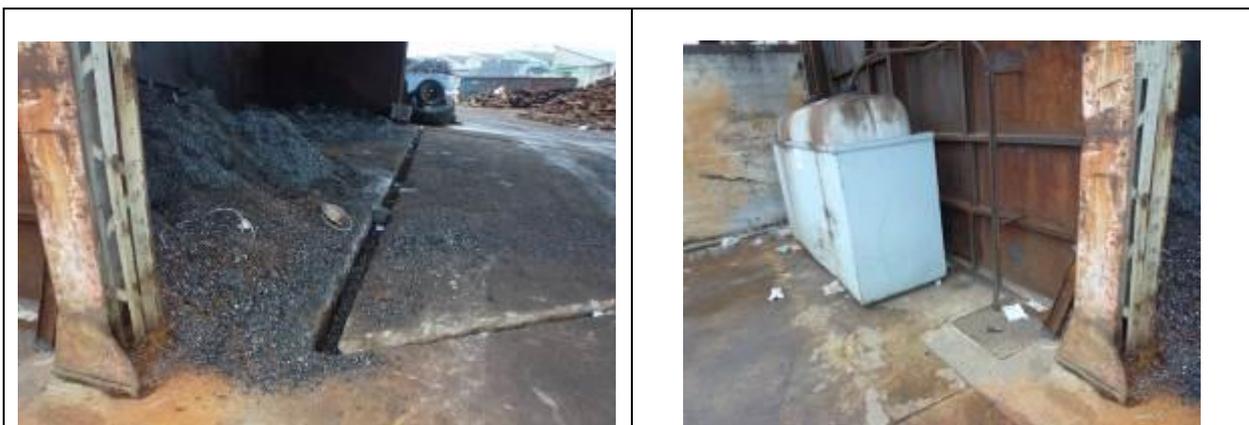
*Figure 102 : Eau récupérée par relevage (Bruhat).*

Une exception est faite sur l'un des casiers, réservé aux tournures acier, pour lequel des goulettes existent pour récupérer l'eau mêlée de solvant (qui passerait à travers le séparateur). L'eau est ensuite pompée par relevage vers une cuve aérienne, enlevée par une société agréée.

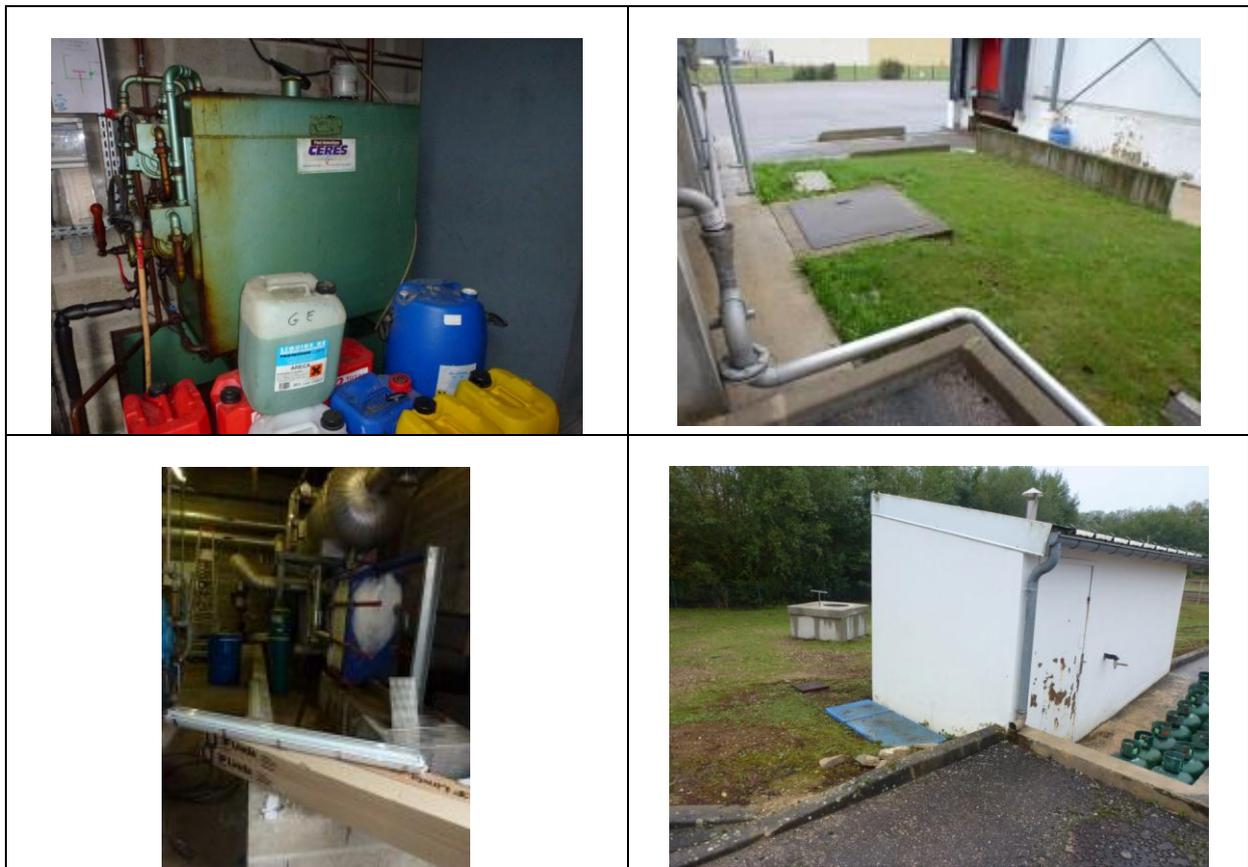
Figure 107 : Vues des installations (Elivia).

Un transformateur est présent sur le site. Il fonctionne à l'« huile minérale » selon l'opérateur de maintenance. Aucun accident ou fuite n'a été recensé sur cette installation. Un rapport de contrôle précise que l'« huile minérale est en bon état ».

Enfin un ancien séparateur hydrocarbures est présent sur le site, au droit de l'ancienne aire de lavage des camions. Cette aire n'est plus utilisée depuis plusieurs années. Lors de la visite, le séparateur ne présentait aucun indice (odeur, constat visuel) de pollution.

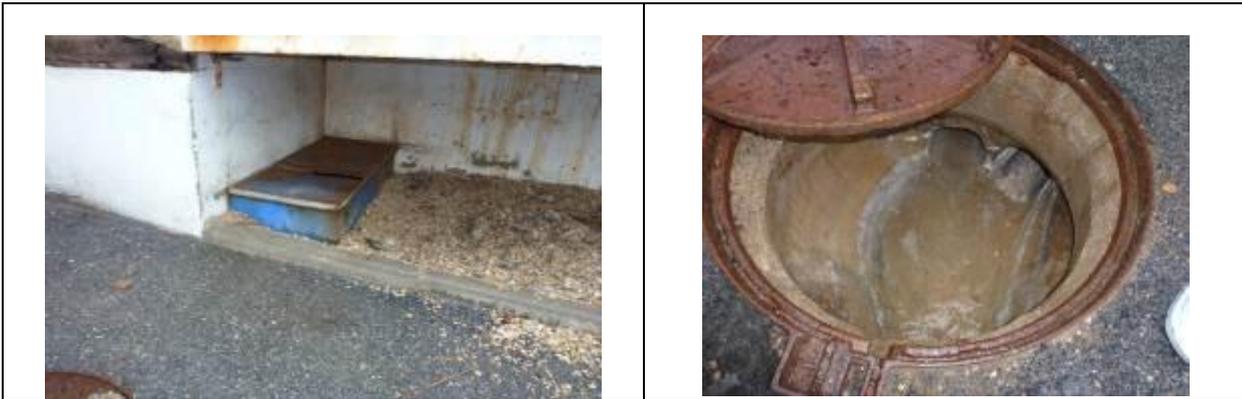
Figure 108 : Bac à graisse et tampon en sortie de cette installation.

Les eaux de lavage passent par un petit bac dégraisseur. Elles se dirigent ensuite vers le réseau EU.

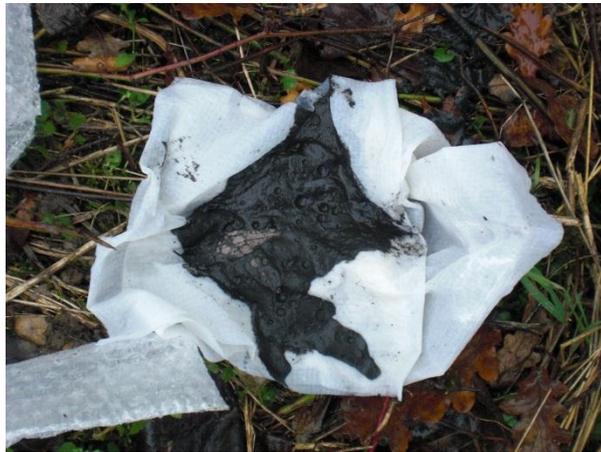
Les teneurs en carbone organique sont relativement élevées (12 et 17 %). Cela conforte les observations de terrain. En effet, lors des prélèvements, les échantillons prélevés présentaient une couleur noirâtre et de nombreuses feuilles en décomposition. Il s'agissait de la matière végétale déposée lors de l'automne précédent (cf. photographie ci-dessous).

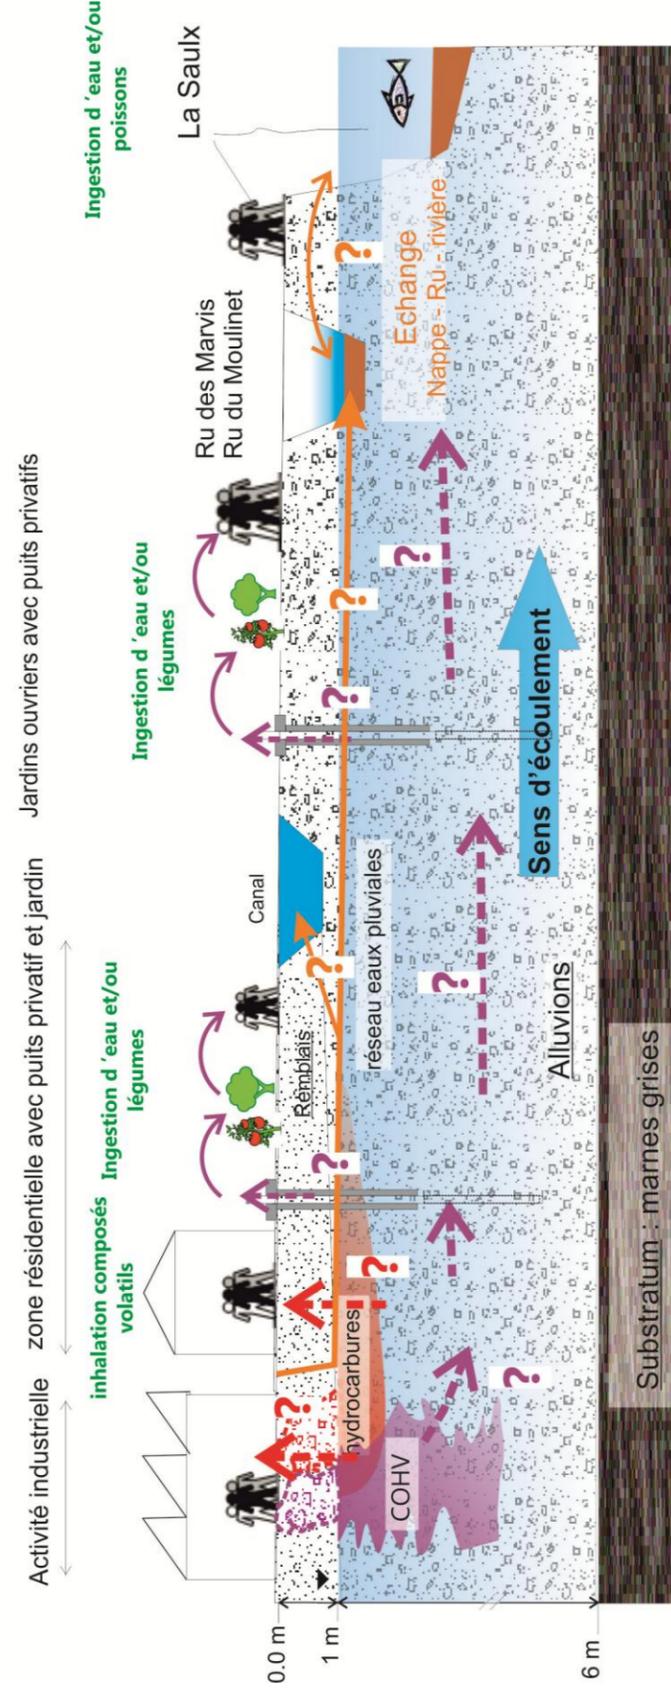
- ➔ Transfert potentiel via le réseau eaux pluviales et les eaux superficielles : hydrocarbures, DCO, MES, DBO5, etc.
- ⋯ Transfert potentiel via les eaux souterraines : COHV, hydrocarbures?, etc.
- ⋯ Transfert potentiel via les gaz du sol : COHV, hydrocarbures?, etc.
- inhalation** Voie d'exposition potentielle
