Rapport d'expertise :

Avis hydrogéologique suite aux inondations par remontée de nappe dans le cadre d'une demande de reconnaissance de l'état de catastrophe naturelle sur la commune de Tréflaouénan (29)

BRGM/RP-63239-FR

Février 2014

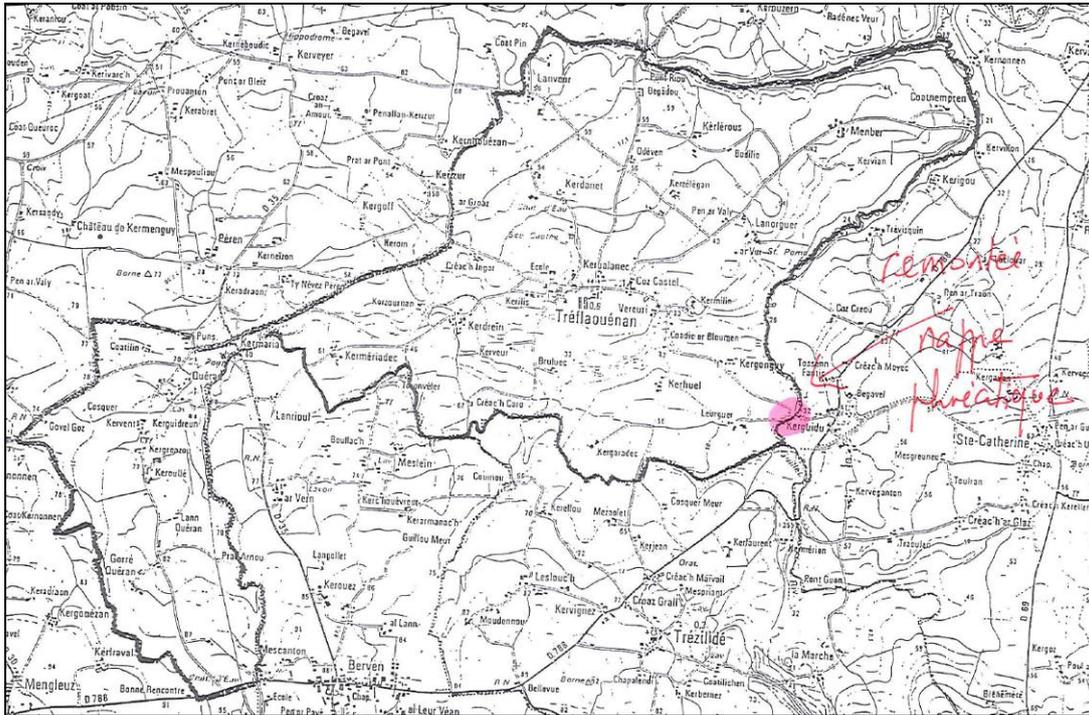
Illustration 2 : Localisation des dégâts (carte fournie par la commune de Tréflaouénan)

Le Moulin de Kerguidu se trouve en bordure du Guillec. Il s'agit d'un ancien moulin reconverti en restaurant. La cave du bâtiment a été inondée sur une hauteur de 5 cm. Le secteur est peu urbanisé

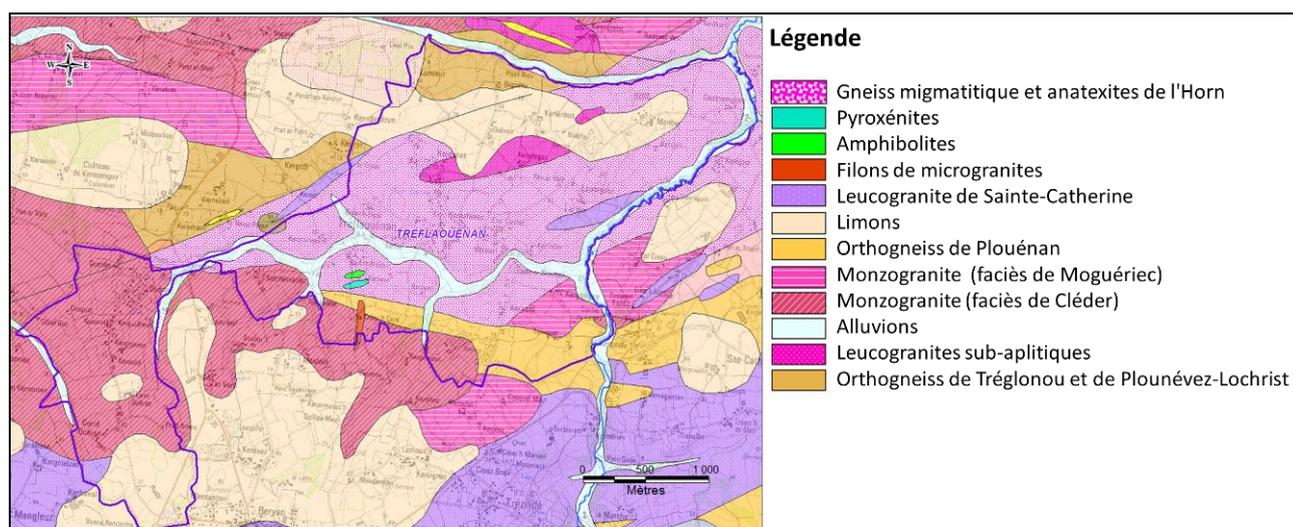
Illustration 3 : Extrait de la carte géologique harmonisée (1/50 000) du secteur de Tréflaouénan

Le Moulin est construit sur les alluvions du Guillec, qui surmontent du granite (faciès de Moguériec). Aucun forage à proximité immédiate du secteur étudié et comportant des informations (coupe géologique, arrivées d'eau, ...) n'est recensé dans la Banque de données du Sous-Sol (BSS) du BRGM.

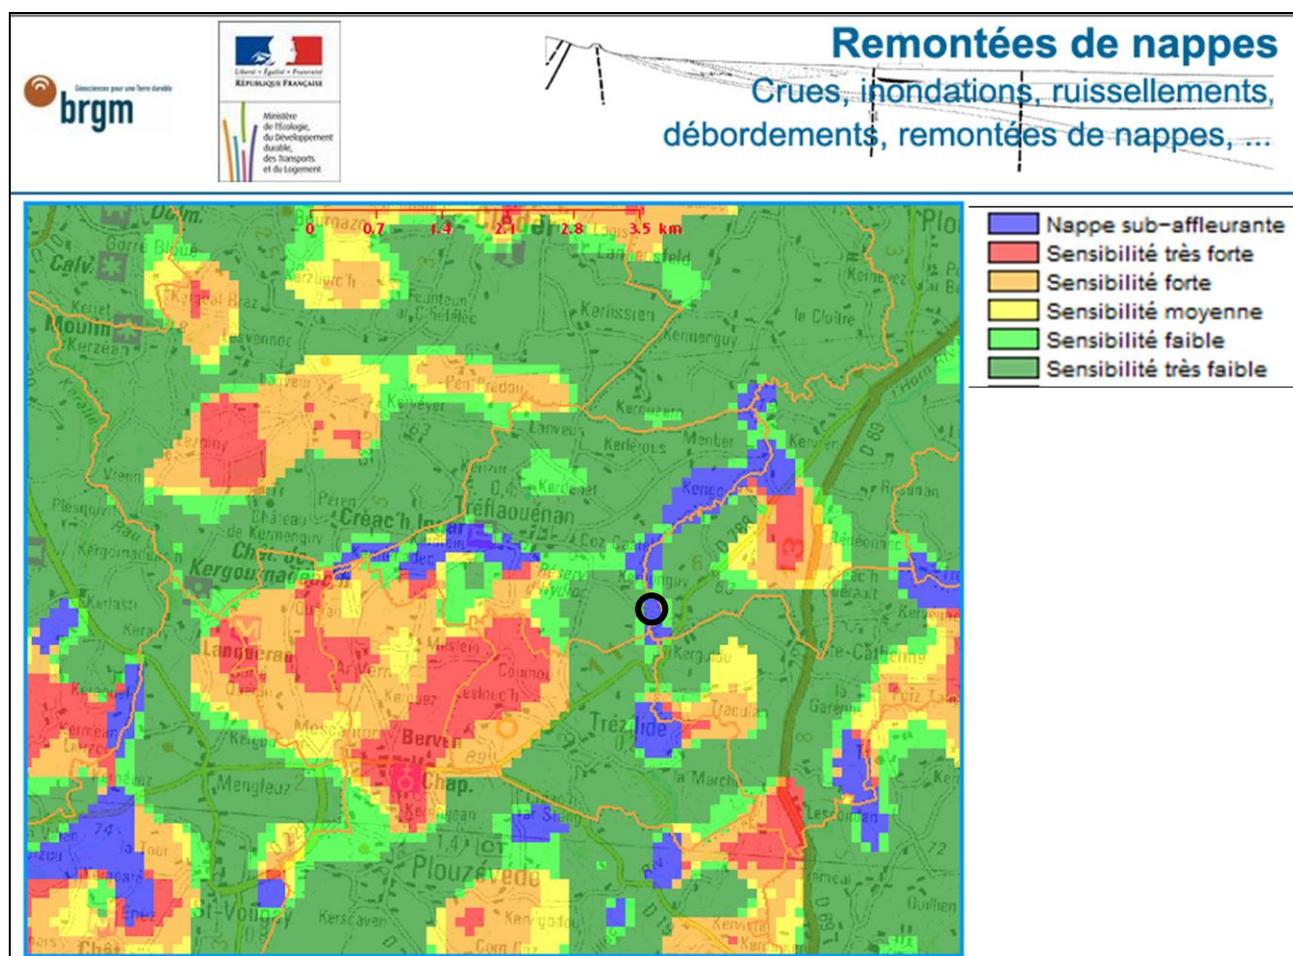
Illustration 4 : Extrait de la carte remontée de nappes du secteur de Tréflaouéan (www.inondationsnappes.fr, source BRGM) et localisation du secteur touché (en noir)

Plusieurs secteurs de la commune de Tréflaouéan sont vulnérables aux phénomènes de remontée de nappe (Illustration 4), notamment à proximité du Guillec et de ses affluents (nombreuses sources). La sensibilité est très forte dans ces secteurs où la nappe peut même être sub-affleurante.

En particulier, la nappe est sub-affleurante au lieu-dit Kerguidu.

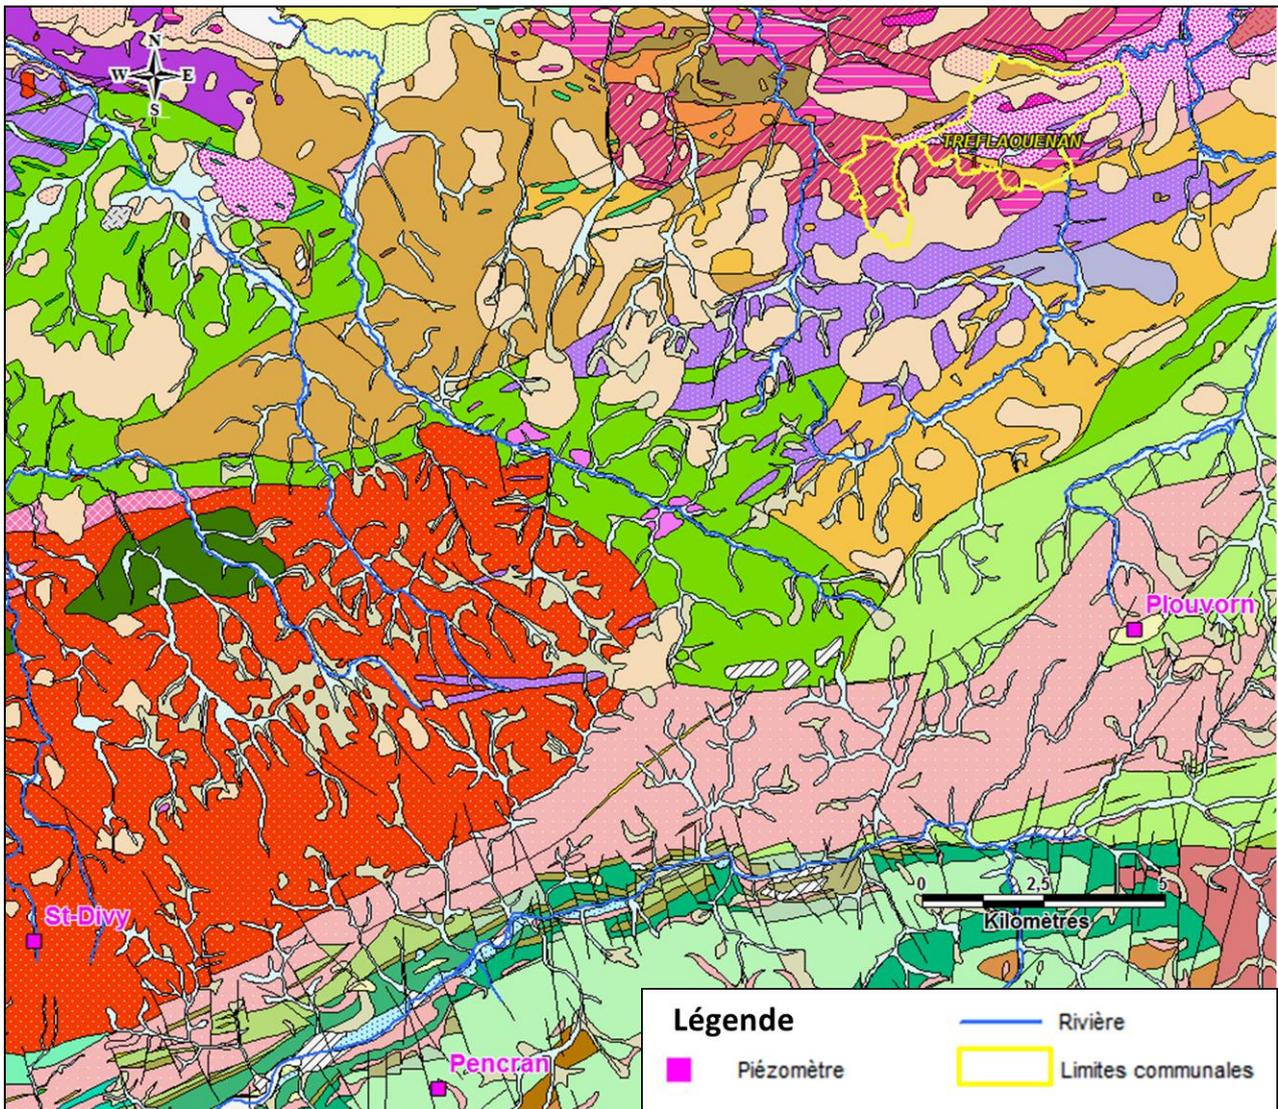
Illustration 5 : Localisation des piézomètres à proximité de Tréflaouénan sur fond de carte géologique harmonisée au 1/50 000

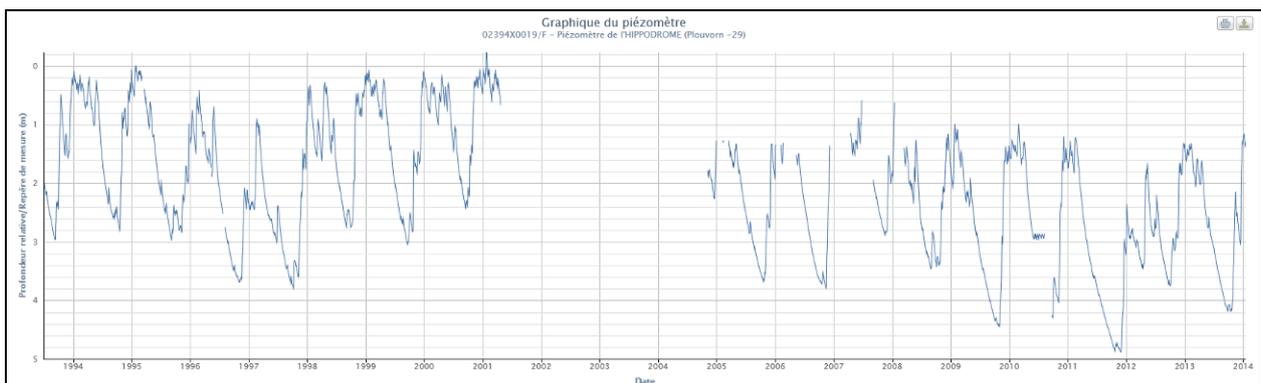
Illustration 6 : Chronique du piézomètre de Plouvorn (02394X0019/F) entre 1993 et 2014 (source : ades.eaufrance.fr)

Au niveau de ces 3 piézomètres, la nappe suit un battement annuel (cycles annuels de recharge-décharge). La vidange de la nappe s'effectue chaque année progressivement sur plusieurs mois (janvier à octobre) alors que la recharge a lieu entre octobre et décembre.

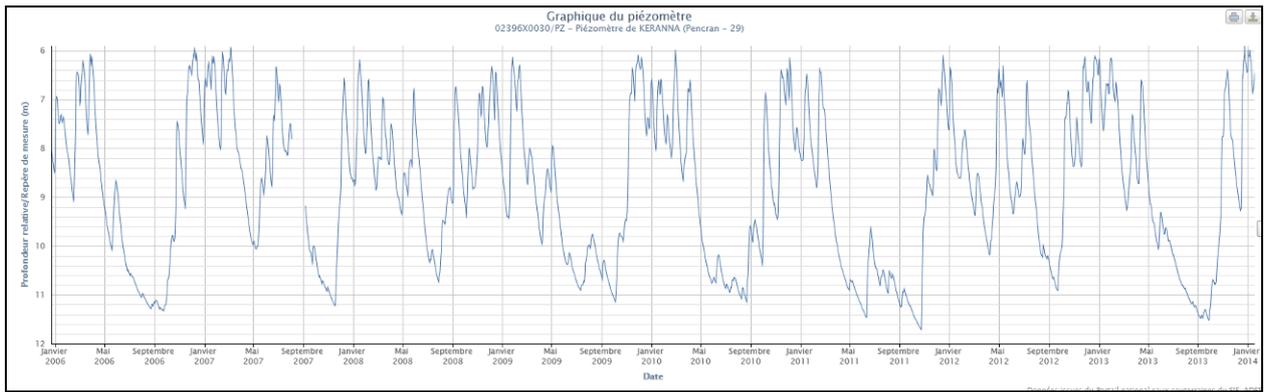
Chronique du piézomètre de Pencran (02396X0030/PZ) entre 2006 et 2014 (source : ades.eaufrance.fr)

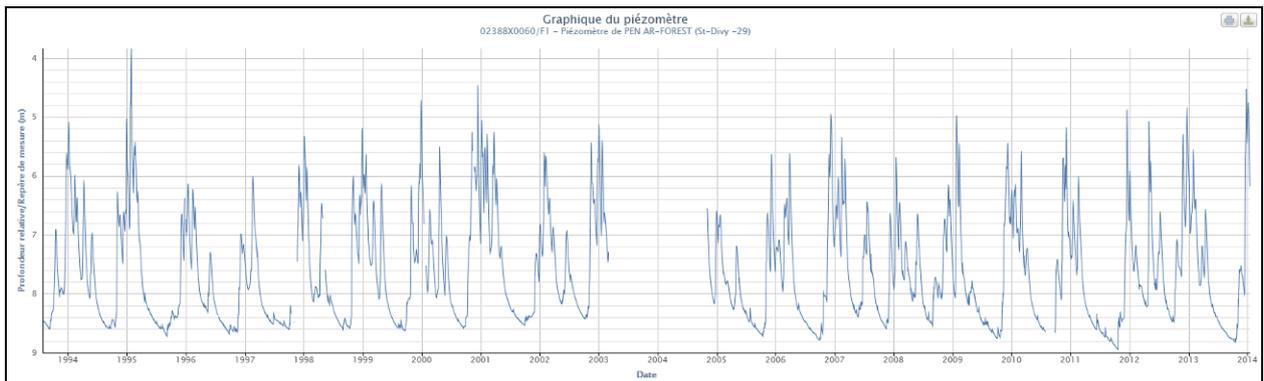
Chronique du piézomètre de Saint-Divy (02388X0060/F1) entre 1993 et 2014 (source : ades.eaufrance.fr)

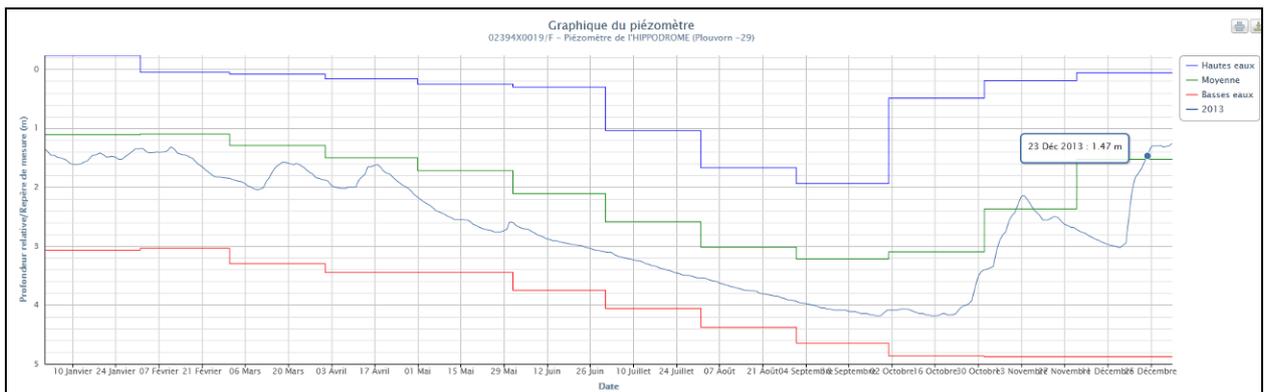
Illustration 7 : Chronique 2013 du piézomètre de Plouvorn et comparaison avec les valeurs statistiques par mois des basses eaux, de la moyenne et des hautes eaux (source : ades.eaufrance.fr)

La recharge de la nappe en 2013 a débuté en octobre au niveau des 3 piézomètres, s'est interrompue en novembre puis s'est fortement accélérée en décembre. L'épisode pluvieux qui s'est produit à partir du 23 décembre s'est situé pendant cette recharge de la nappe, alors que les niveaux piézométriques étaient conformes (à Plouvorn - Illustration 7) ou supérieurs à la moyenne de décembre (à Pencran -Illustration 8- et Saint-Divy-Illustration 9).

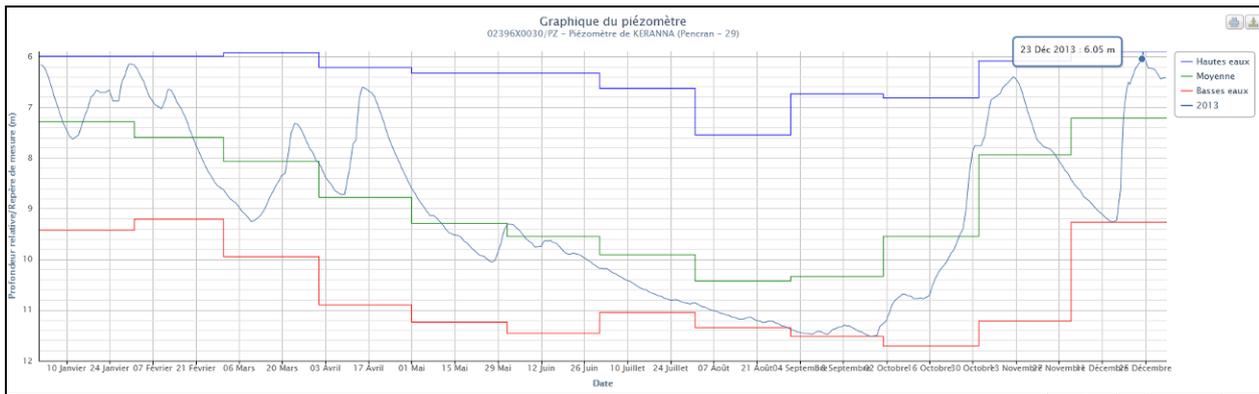
Illustration 8 : Chronique 2013 du piézomètre de Pencran et comparaison avec les valeurs statistiques par mois des basses eaux, de la moyenne et des hautes eaux (source : ades.eaufrance.fr)

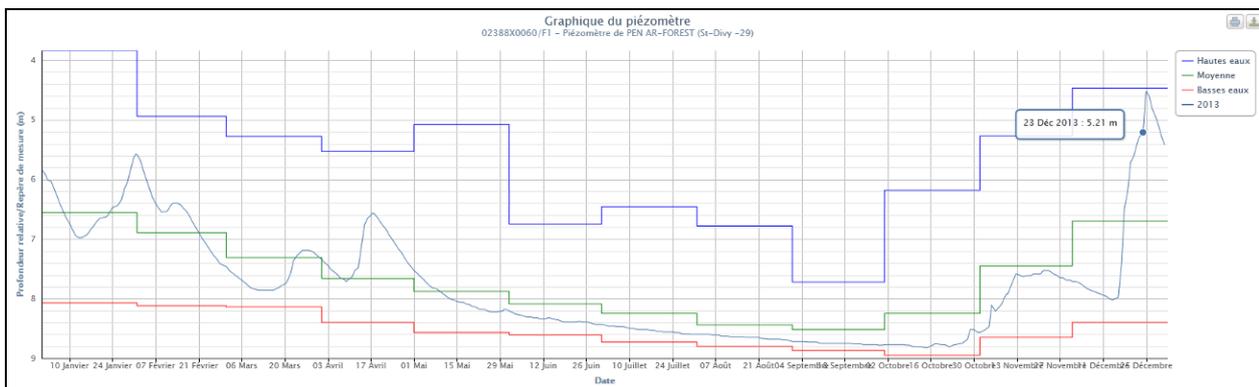
Illustration 9 : Illustration 7Chronique 2013 du piézomètre de Saint-Divy et comparaison avec les valeurs statistiques par mois des basses eaux, de la moyenne et des hautes eaux (source : ades.eaufrance.fr)

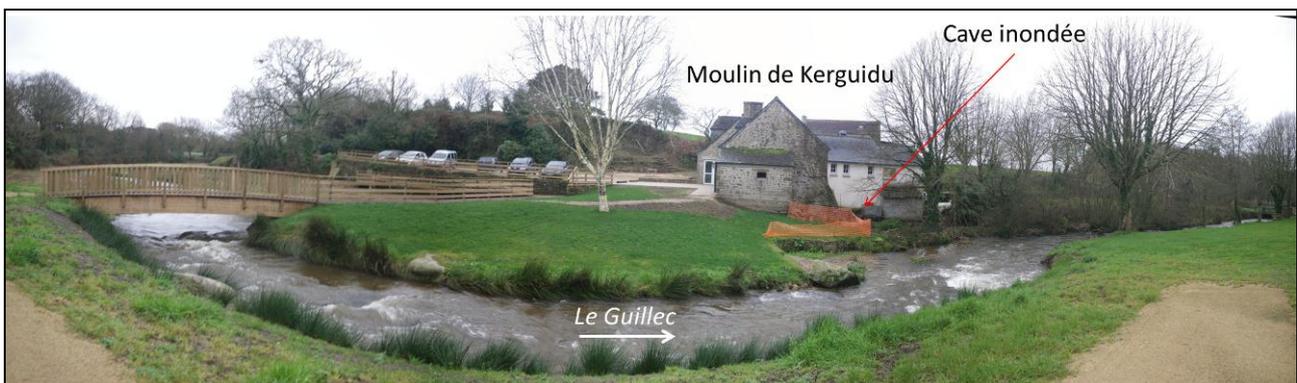
Lors de l'épisode pluvieux du 23 au 24 décembre 2013, le Guillec avait envahi son lit majeur (ancien étang en bordure du moulin), son niveau atteignant la passerelle en bois et le Moulin (vidéo réalisée par le propriétaire le 24 décembre au matin). Seule la cave a été touchée (5 cm d'eau).

Illustration 12 : Localisation de la cave inondée en bordure du Guillec (photo BRGM, 31/01/2014)

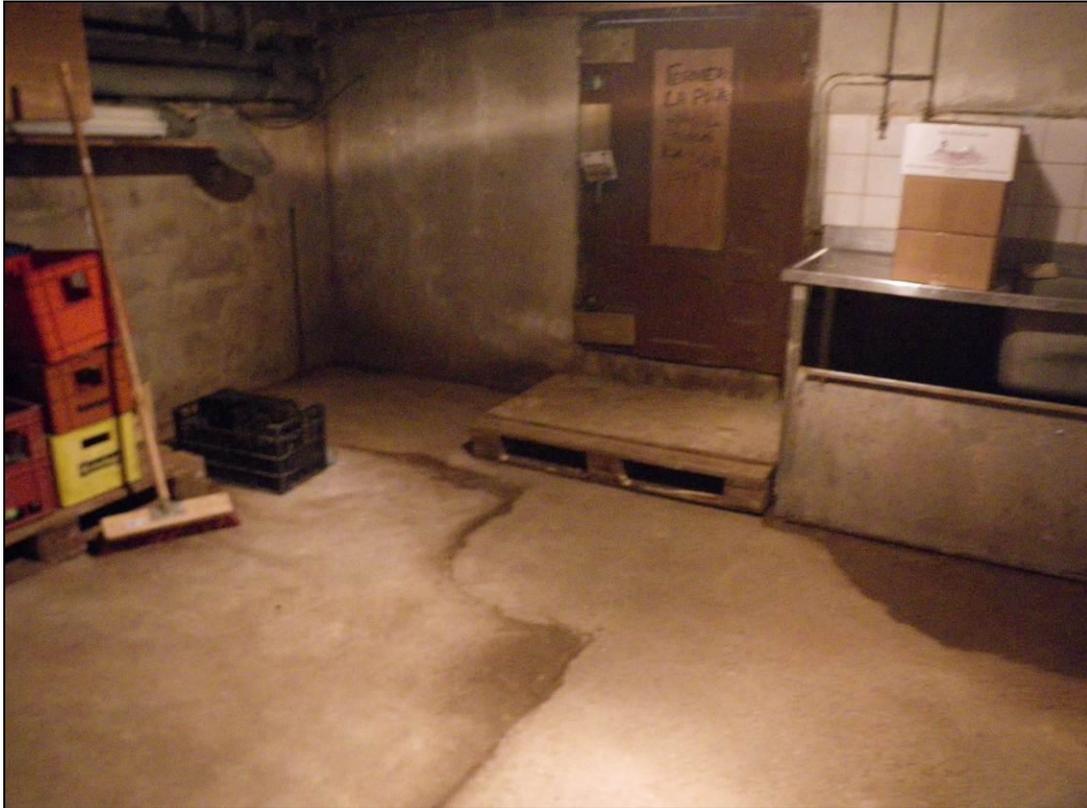
D'après la mairie, aucune inondation de ce type ne s'était produite auparavant. En revanche, la cave inondée le 24 décembre 2013 (Illustration 13) est humide en permanence. Le plancher de la cave se trouvait sous le niveau du Guillec lors de l'inondation.

Illustration 13 : Cave du Moulin de Kerguidu inondée les 23 et 24 décembre 2013

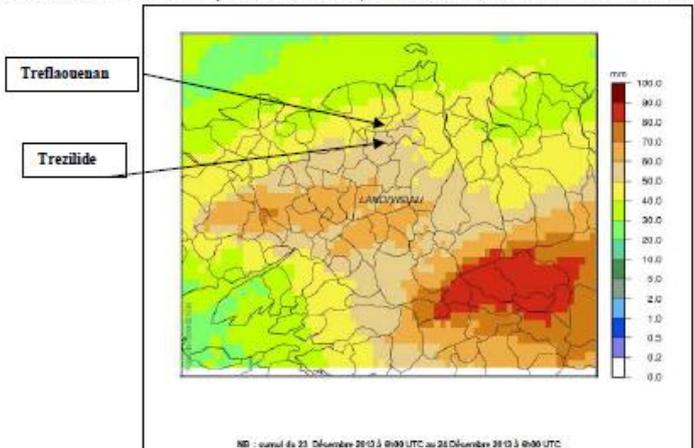
Le pluviomètre du poste de Landivisiau à proximité de ces communes donne des précipitations cumulées de 63.0mm, validant ainsi les mesures du radar de Flabennec. Ainsi, au vu du cumul observé, les communes de Trézilidé et Tréflaouéan ont recueilli des quantités comprises entre 40mm et 50mm pendant 24 heures, localement de 50 à 60mm sur le sud de Tréflaouéan et sur Trézilidé.

NB : cumul du 23 Décembre 2013 à 06:00 UTC au 24 Décembre 2013 à 06:00 UTC.
