Réseau d'Observation du Littoral de la Corse – Sites sensibles à évolution forte et problématique

Sites de Tavignano et Porticciolo

Année 2014

BRGM/RP-64049-FR
novembre 2014

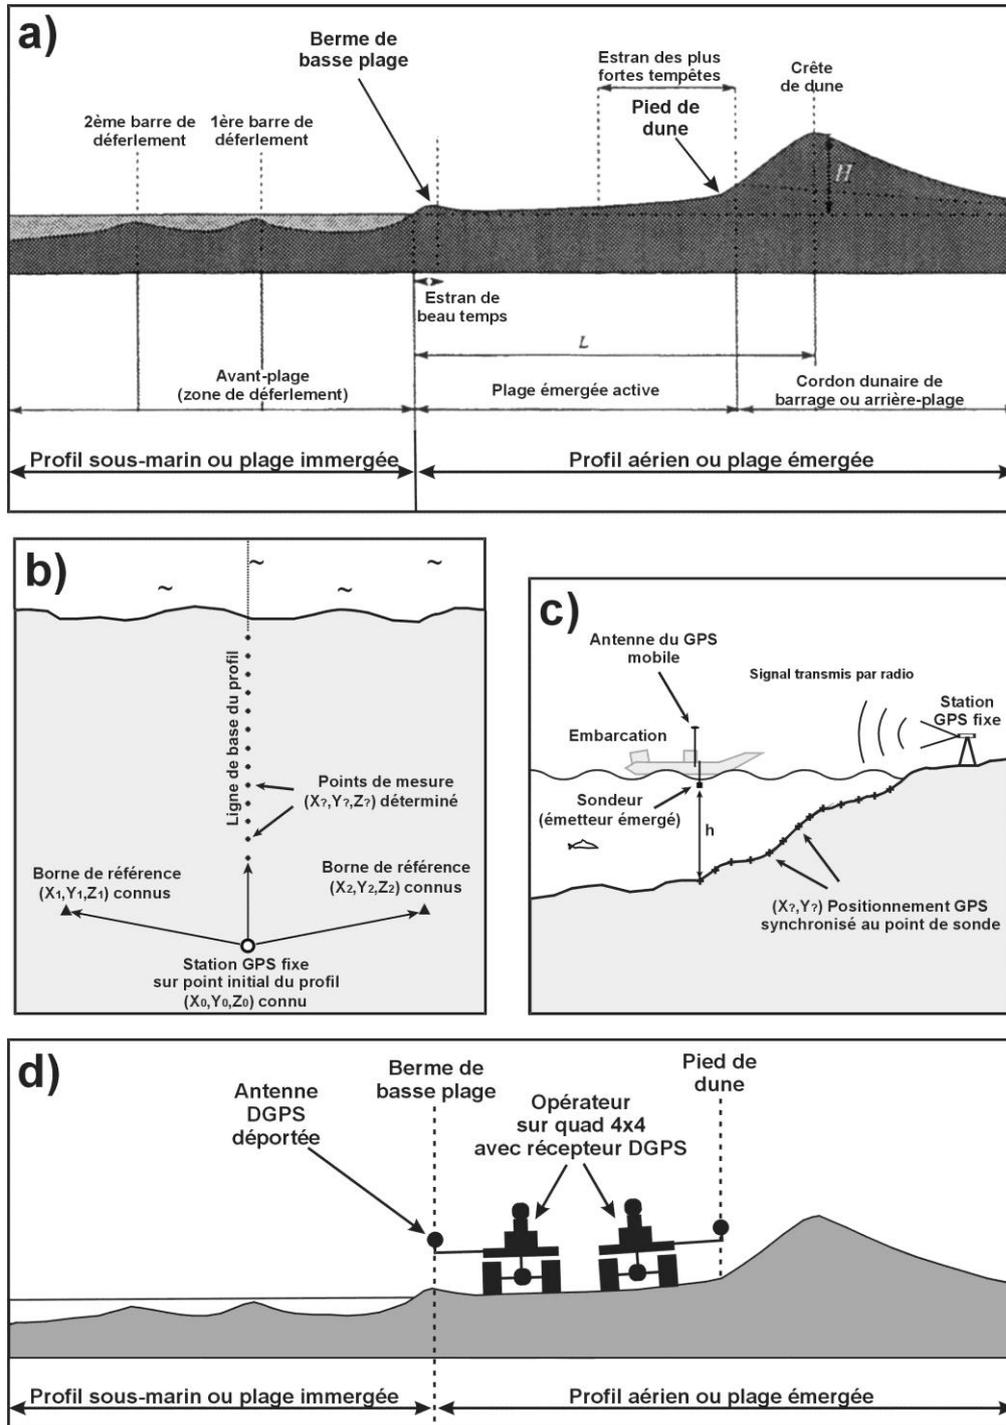
Illustration 2 - Méthodologies des mesures réalisées dans le cadre du ROL. a : Schéma type d'un profil de plage méditerranéen ; b : Principe d'acquisition du profil aérien ; c : Principe d'acquisition du profil sous-marin ; d : Technique utilisée pour le levé du trait de côte.

Le suivi réalisé sur les deux sites comprend des levés transversaux de profils topobathymétrique de la plage ainsi que le relevé de la position du trait de côte (cf. Illustration 2).

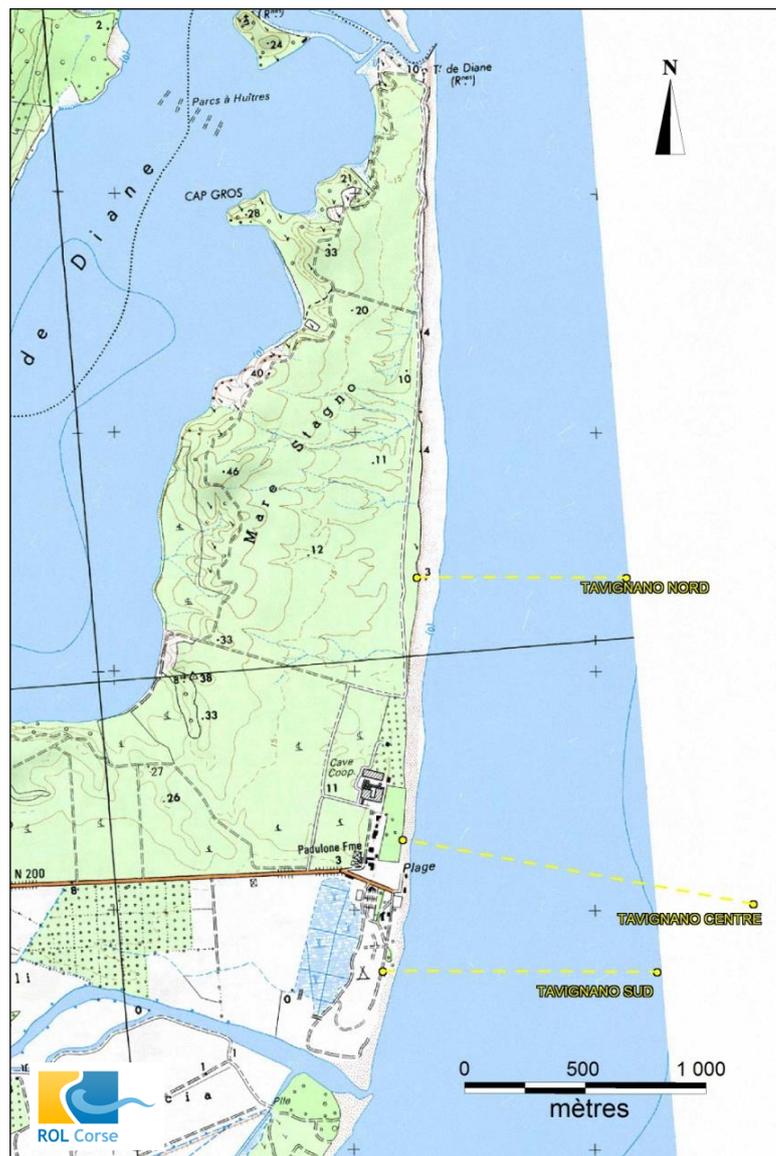
Illustration 4 – Localisation des profils topo-bathymétriques réalisés sur le site de Padulone – Embouchure du Tavignano (© IGN SCAN 25).

Trois profils ont été levés le 03 juillet 2014 (Illustration 4) :

- un profil au Nord, le long de la flèche sableuse qui barre le grau de l'étang de Diane ;
- un profil central au niveau de la plage de Padulone ;
- un profil au Sud à proximité de l'embouchure du Tavignano.

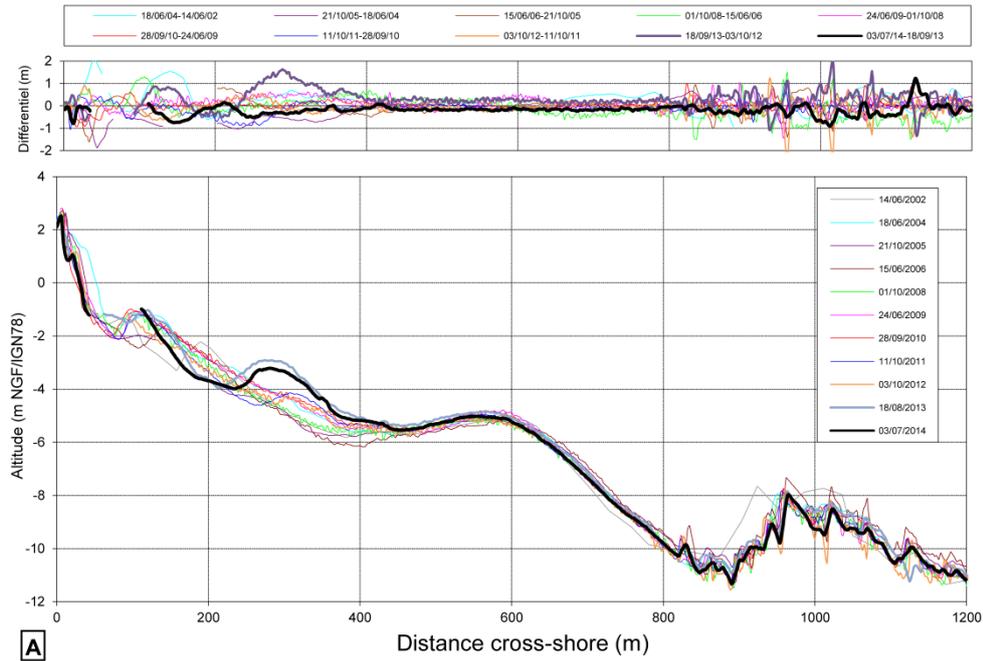
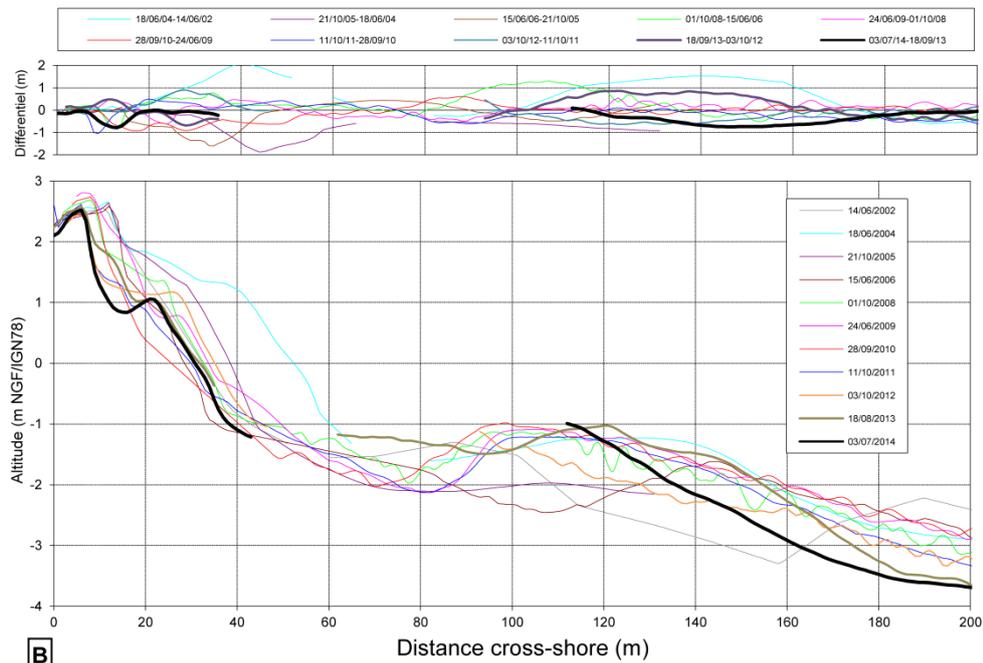
Variations de volume 2013-2014	
Profil total :	-224 (m ³ /m)
Profil immergé :	-219 (m ³ /m)
Profil émergé :	-5 (m ³ /m)
Evolution de la ligne de rivage : 0 m

Illustration 5 – Tavignano, profil Centre. 2002-2014.

Le profil transversal est constitué de trois zones morphologiques distinctes (Illustration 5) :

- la partie émergée où l'on observe un front dunaire bombé avec une pente de plage convexe et une berme bien marquée à la cote +1 m ;
- la zone d'avant-côte où l'on observe généralement plusieurs barres sous-marines. Cette zone va du trait de côte jusqu'à des profondeurs de -10 m. Tout comme en 2013, trois barres sont présentes en 2014 : une barre interne qui n'a pas pu être entièrement relevée en raison des conditions hydrodynamiques, une barre externe à -5 m, et une barre bien formée qui se développe en position intermédiaire aux alentours de -3 m ;

- la partie au large de 850 à 1450 m où l'on observe depuis le début des suivis une morphologie complexe qui correspond probablement à une ride sableuse sur laquelle sont fixées des mattes de posidonies. L'évolution des herbiers entraîne une grande variabilité du signal bathymétrique dans ce secteur, qui n'est toutefois pas liée à la mobilité des fonds.

L'évolution des profils entre 2002 et 2014 (Illustration 5) montre que la partie marine et la zone intermédiaire, au niveau de la barre externe, sont relativement stables. Le profil conserve ainsi sa morphologie générale avec une barre externe peu mobile et une barre interne plus sensible aux variations de climat hydrodynamique.

Entre 2013 et 2014, l'évolution principale du profil se concentre sur la dynamique de la barre intermédiaire qui perd de son amplitude mais qui reste tout de même marquée. La barre interne semble s'avancer vers la plage avec une crête à minima similaire à celle de 2013.

Sur la plage, le front dunaire escarpé, constaté en 2012 et qui s'était atténué en 2013, retrouve sa position antérieure avec un creusement marqué du haut de plage de près de 80 cm, ce qui accentue la berme de bas de plage. En revanche, cette tendance négative ne se traduit pas au niveau de la ligne de rivage qui garde sa position. Une perte de $-5 \text{ m}^3/\text{m}$ de volume sédimentaire est estimée sur la partie émergée (Illustration 6).

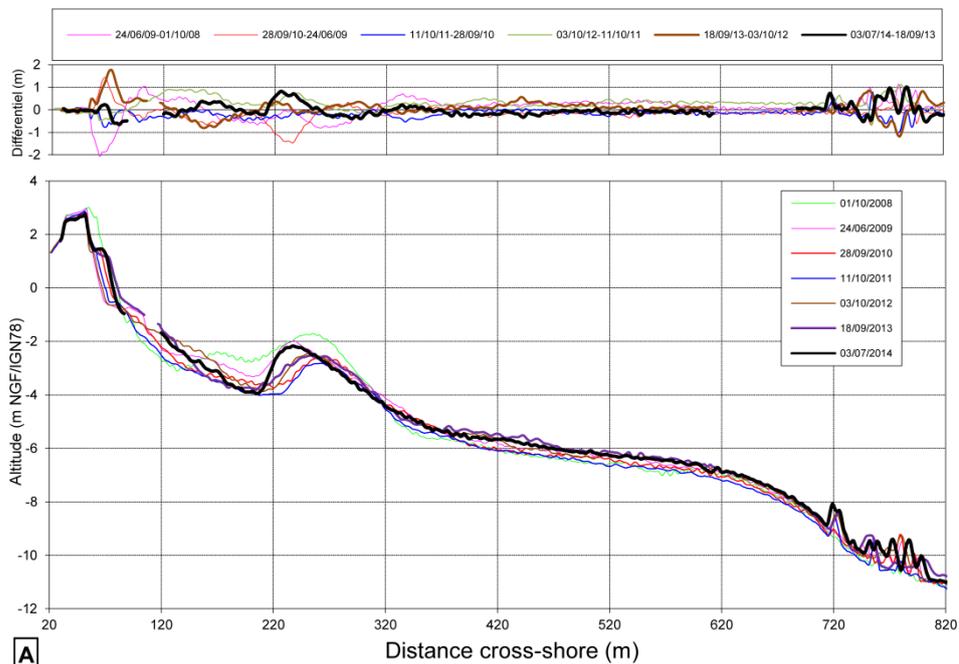
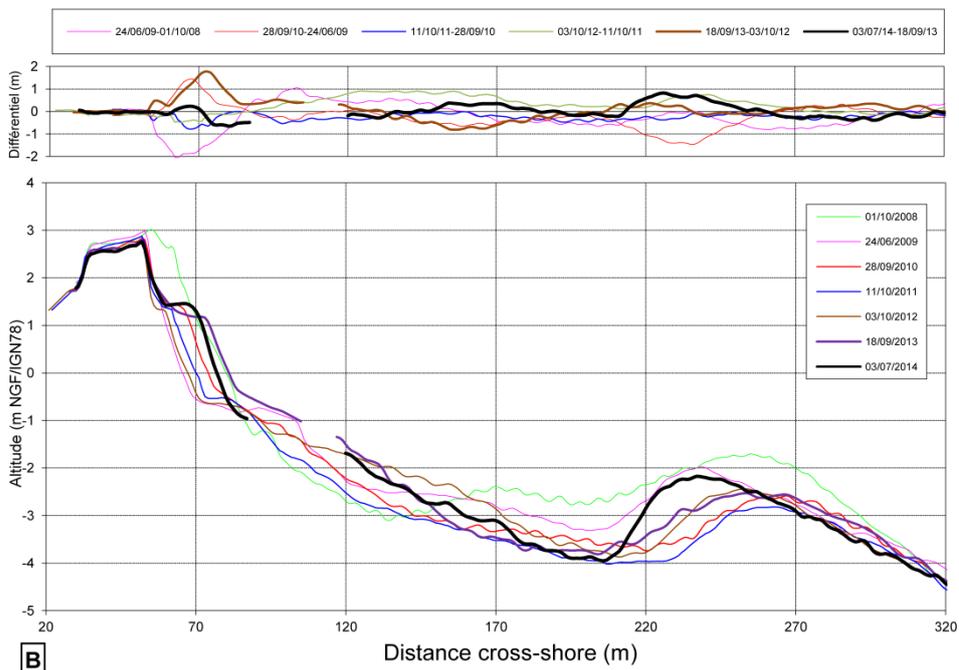
Variations de volume 2013-2014	
Profil total :	-3 (m ³ /m)
Profil immergé :	-1 (m ³ /m)
Profil émergé :	-2 (m ³ /m)
Evolution de la ligne de rivage : -4 m

Illustration 7 – Tavignano, profil Nord – 2008-2014.

Il est composé de quatre zones principales (Illustration 7) :

- la partie émergée où l'on observe un front dunaire abrupt, et une berme à la cote +1.45 m, avec une pente forte ;
- la zone d'avant-côte où l'on observe une barre interne bien développée à environ 250 m de l'origine du profil, et qui peut se dédoubler (2008) ;
- une zone intermédiaire de -5 à -10 m (de 300 à 700 m de la tête de profil) constituée d'un replat en pente douce puis d'une morphologie de barre externe similaire à celle du profil Tavignano Centre, mais d'amplitude et de volume beaucoup plus restreints, aux alentours de -7 m ;
- la partie marine au-delà de 750 m qui présente une pente relativement douce de 1.6 %, où les variations brutales du signal bathymétrique indiquent la présence de fonds rocheux et/ou d'herbiers.

Entre 2008 et 2009, l'évolution du profil Tavignano Nord était marquée par une érosion importante de la plage aérienne, et une grande mobilité de la zone sous-marine au niveau de la zone de barre externe, suite à la succession de fortes tempêtes (en particulier celle de décembre 2008) qui a réorganisé les masses sédimentaires. En 2010, la tendance s'inversait avec une accrétion très marquée et une avancée de la ligne de rivage de l'ordre de 10 m (Illustration 8). Après un recul ponctuel de 4 m et 2 m constaté en 2011 et 2012, l'accrétion forte reprend en 2013, avec une avancée de +14 m de la ligne de rivage qui entraîne un gain de +20 m³/m sur la plage aérienne.

En 2014, la tendance s'inverse à nouveau avec un recul de -4 m du trait de côte et une perte de -2 m³/m sur la plage aérienne. La berme reste bien marquée et atteint la côte de +1.45 m significatif d'un dépôt sédimentaire en haut de plage et donc d'un transport sédimentaire cross-shore, de la mer vers la plage, puisqu'aucune évolution n'est constatée sur la partie dunaire.

La crête de la barre interne montre quant à elle une accrétion de près de 30 cm, devient plus asymétrique et se déplace de vers la plage d'une trentaine de mètres et retrouve une position proche de celle de 2009.

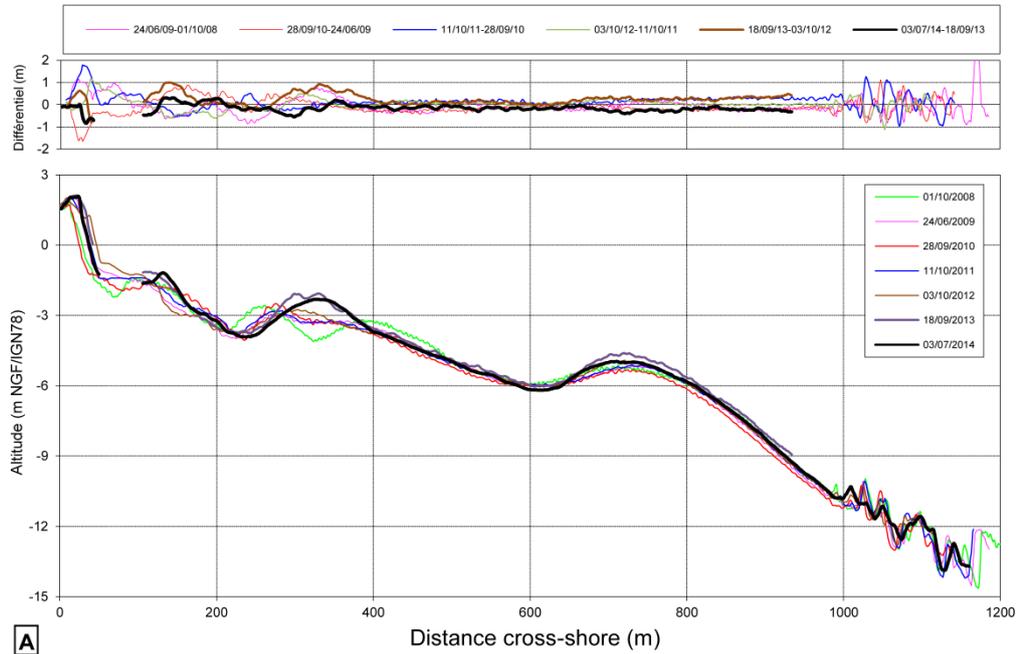
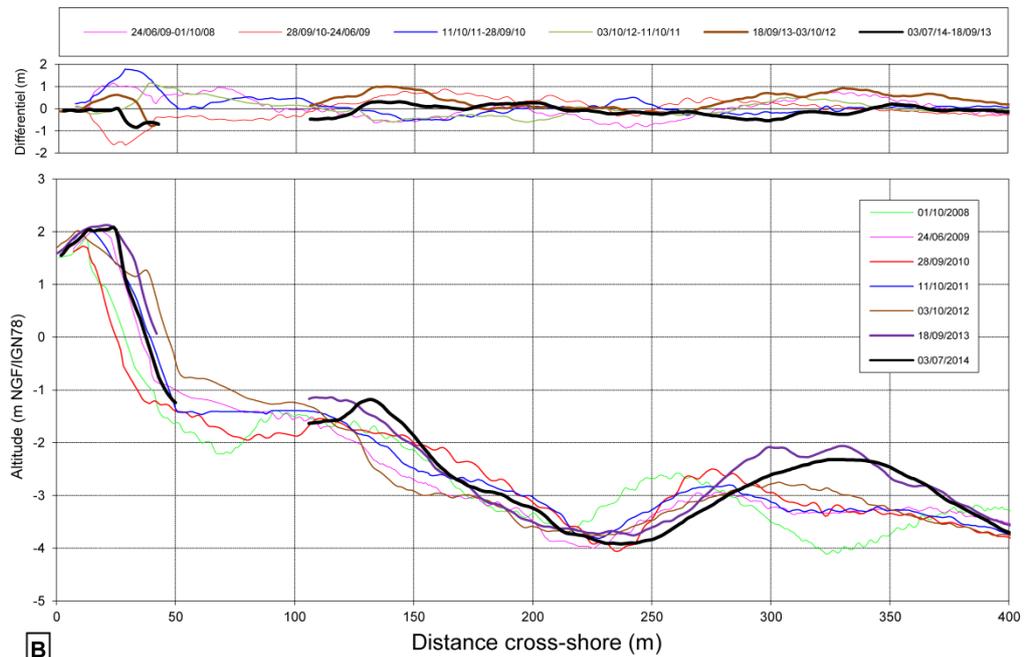
Variations de volume 2013-2014		
Profil total :	-143	(m ³ /m)
Profil immergé :	-136	(m ³ /m)
Profil émergé :	-7	(m ³ /m)
Evolution de la ligne de rivage :		-4 m

Illustration 9 – Tavignano, profil Sud – 2008-2014.

Le profil est situé sur le delta d'embouchure du Tavignano. Sa morphologie est complexe et trois parties peuvent être distinguées (Illustration 9) :

- la partie émergée est constituée par un cordon dunaire de faible amplitude (1,5 à 2 m), avec les installations du camping « La Marina d'Aléria ». La plage est étroite avec une forte pente ;
- l'avant-côte est caractérisée par une succession de barres sous-marines de faibles amplitudes (inférieures à 1,5 m), la barre la plus au large est la barre externe qui est observée sur les autres profils du secteur. Les barres dites internes ont une amplitude moyenne et des longueurs d'onde de l'ordre de 100-150 m. La barre externe, comme sur les autres profils est beaucoup plus massive et s'étend de 600 à 1000 m de la tête de profil ;
- la partie marine au-delà de 1000 m présente un profil chaotique, synonyme de la présence de roches et/ou d'herbiers de posidonies.

Depuis 2008, l'évolution du profil a montré une évolution contrastée (Illustration 9, et 10). Sur le profil sous-marin, la morphologie à deux barres reste pérenne, bien que ces dernières réagissent rapidement aux changements de conditions hydrodynamiques, avec un aplanissement important au cours de l'hiver 2008-2009, et une accrétion significative depuis 2010, avec un comblement de la fosse de la barre interne en 2011. En 2013, les principales évolutions se concentrent sur l'accrétion des deux barres internes, de l'ordre de 1 m chacune au niveau des crêtes.

En 2014, la morphologie du profil sous-marin reste identique à celle de 2013 avec toute de même une perte de volume au niveau des barres sous-marines : la crête de la barre externe s'est abaissée de l'ordre de 30 cm et les deux autres barres sont légèrement plus étroites.

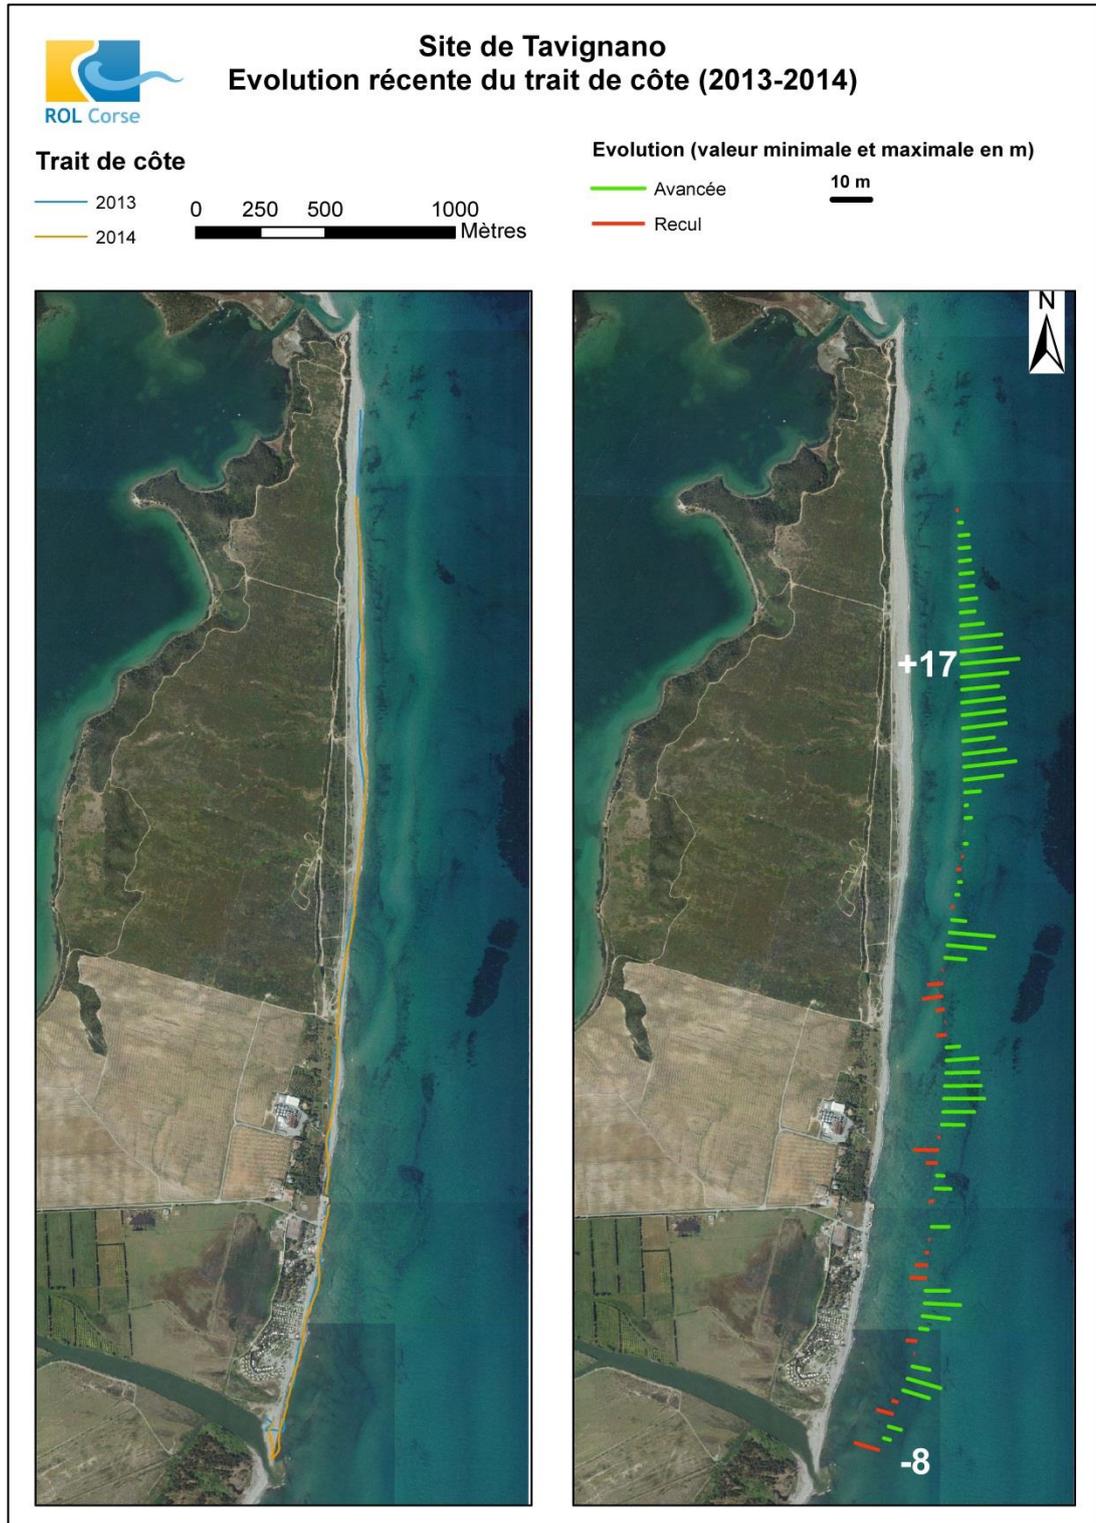
Illustration 11 – Evolution récente de la position du trait de côte sur le secteur de Tavignano entre 2013 et 2014.

L'évolution récente de la position du trait de côte entre 2013 et 2014 est caractérisée par une avancée généralisée de l'ordre de 4 m en moyenne. Il est cependant clairement identifiable que le trait de côte subit de manière oscillatoire tantôt des avancées et des reculs qui sont certainement intimement liés à la morphologie sous-marine des barres d'avant-côte en réaction aux conditions hydrodynamiques.

Le nord de la plage est le secteur qui bénéficie de la plus forte avancée du trait de côte avec un gain de +17 m alors que le plus fort recul (-8 m) est mesuré très localement sur la flèche sableuse au niveau de l'embouchure du Tavignano (Illustration 11).

Ces observations montrent le caractère contrasté et complexe de l'évolution du trait de côte avec des amplitudes très importantes d'une année à l'autre.

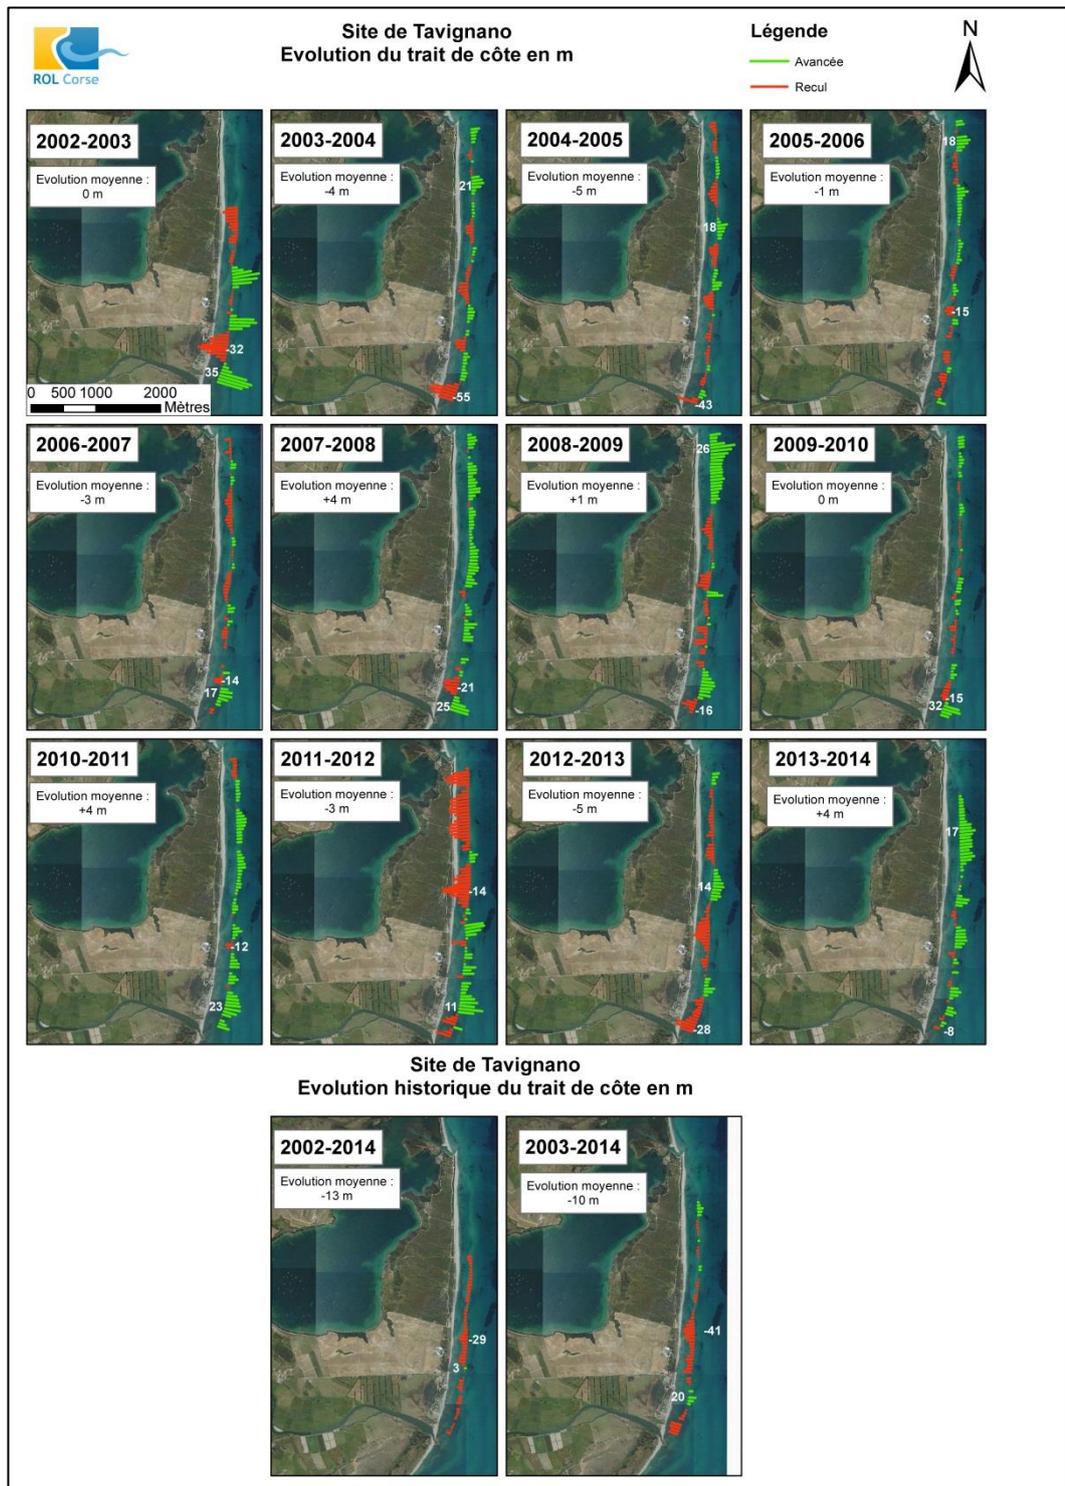
Illustration 12 – Synthèse des évolutions de la position du trait de côte entre 2002 et 2014 sur le site de Tavignano (fond BD-ORTHO IGN, 2007).

Les levés annuels réalisés depuis 2002 ont permis de dégager un schéma conceptuel d'évolution du site de Tavignano, avec sur le secteur nord une évolution marquée par des oscillations du trait de côte au niveau de secteurs « nœuds » où l'érosion reste modérée et des secteurs « ventres » où l'on observe des alternances d'érosion et d'accrétion (Stépanian *et al*, 2011, 2012). Les mesures réalisées récemment, sortent de ce modèle, qui est caractéristique des plages à barres sous-marines festonnées, tel que le recul quasi-général du trait de côte constaté en 2012, et l'avancée quasi-générale en 2014 (Illustration 12).

Au sud, l'évolution naturelle est perturbée d'une part par l'embouchure du Tavignano, et d'autre part, par la présence de restaurants et d'infrastructures localisés sur le trait de côte. Contrairement, à 2013 où un recul important affectait cette partie de la plage, on retrouve en 2014 un constat plus contrasté avec une tendance plutôt marquée à l'avancée du trait de côte.

Même si les évolutions interannuelles montrent des alternances de phases d'avancée et de recul du trait de côte d'amplitude pouvant être importante d'une année à l'autre, l'ensemble de ce secteur est tout de même soumis à un recul généralisé globalement important au cours de cette dernière décennie.

Ce recul est probablement structurel en raison de sa position au niveau d'une divergence des transits sédimentaires généraux avec une dérive littorale vers le Nord et l'étang de Diane et une autre vers le Sud qui participe à l'édification de la flèche sableuse de l'embouchure du Tavignano, très évolutive (Illustration 12). Il s'aggrave de manière conjoncturelle lors de l'impact d'évènements de tempête sur ce littoral déjà très vulnérable. Sur le littoral du Camping de la Marina d'Aléria, ce recul chronique est géré par des travaux d'aménagement (boudins en géotextiles installés en 2010, reprofilages mécaniques du bourrelet dunaire, voire rechargement) en particulier au niveau de la zone centrale du camping.

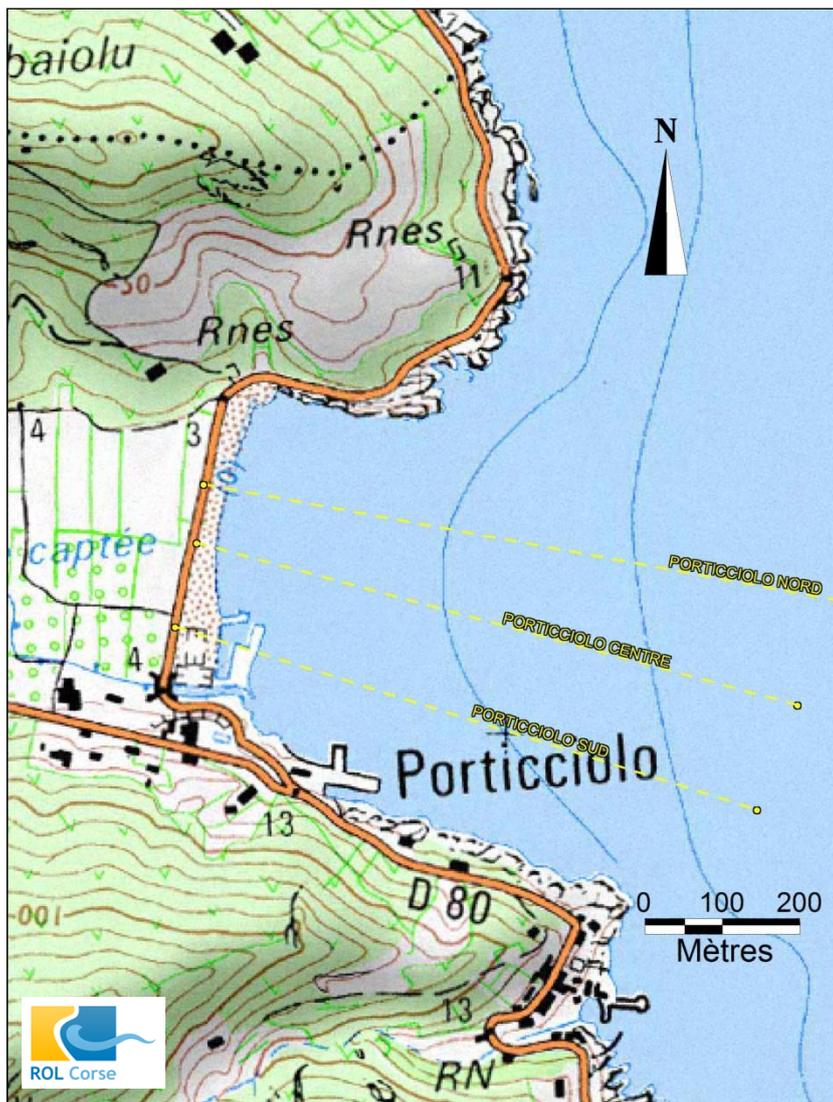
Illustration 13 – Localisation des profils levés en 2014. Les profils Centre et Sud sont suivis depuis 2008, le profil Nord depuis 2001.

Sur le secteur de Porticciolo, un profil situé au Nord de la baie est suivi depuis 2001. Depuis 2008, deux nouveaux profils ont été implantés : l'un au centre de la baie, l'autre dans la partie sud au niveau de l'ancienne zone portuaire (Illustration 13).

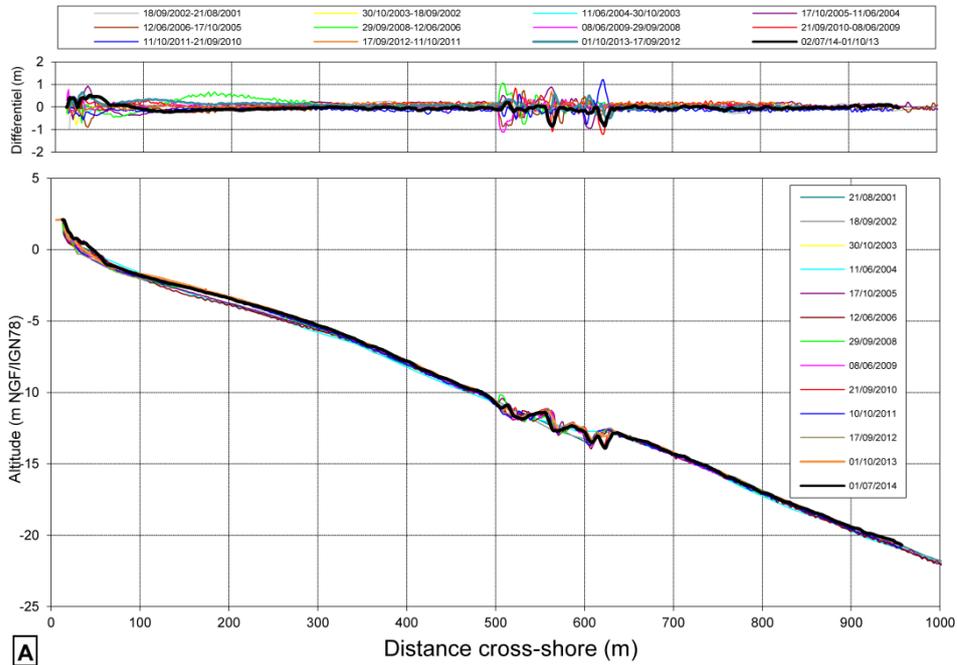
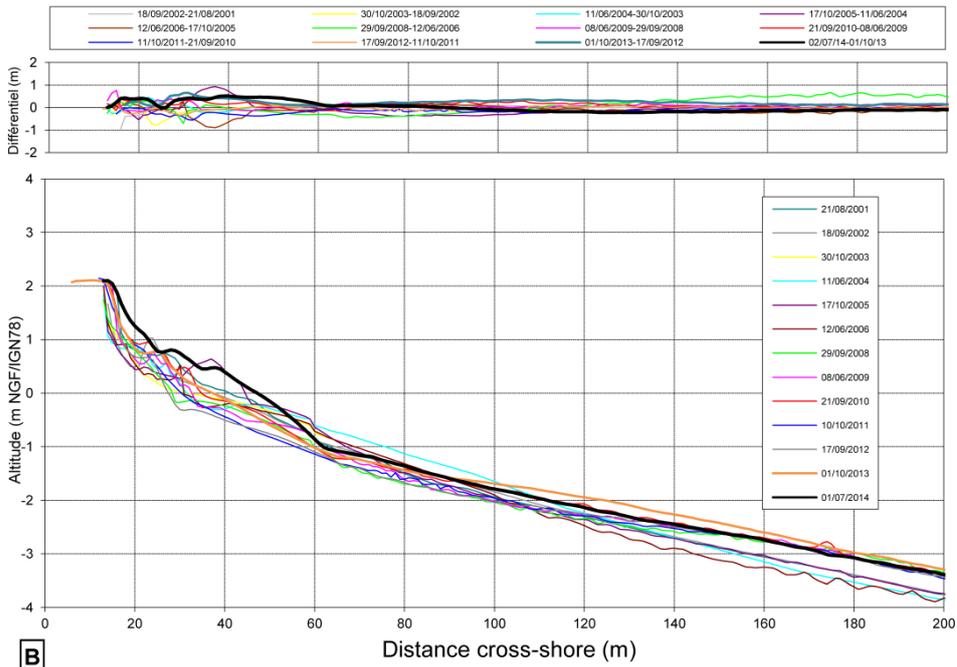
Variations de volume 2013-2014	
Profil total :	-43 (m ³ /m)
Profil immergé :	-52 (m ³ /m)
Profil émergé :	+9 (m ³ /m)
Evolution de la ligne de rivage : +10 m

Illustration 14 – Porticcio, profil Nord – 2001 à 2014.

Sur ce site, la plage émergée reste très étroite avec une largeur de plage inférieure à 20 m (Illustration 14). La partie marine présente une pente quasi-constante de l'ordre de 2%. De 500 à 600 m de l'origine du profil, on note la présence d'une surface irrégulière qui correspond à un affleurement rocheux ou plus vraisemblablement à un herbier de posidonies. Vers le large, le profil redevient rectiligne avec une pente moyenne de 2%.

Depuis 2011, l'évolution morphologique générale du profil de plage est faible, les grands traits morphologiques étant conservés. Les principales évolutions se concentrent au niveau de la plage aérienne : elle est en 2014 tout comme en 2013, en accretion assez forte avec une avancée de +10 m de la ligne de rivage vers la mer, et un gain de +9 m³/m pour la partie émergée.

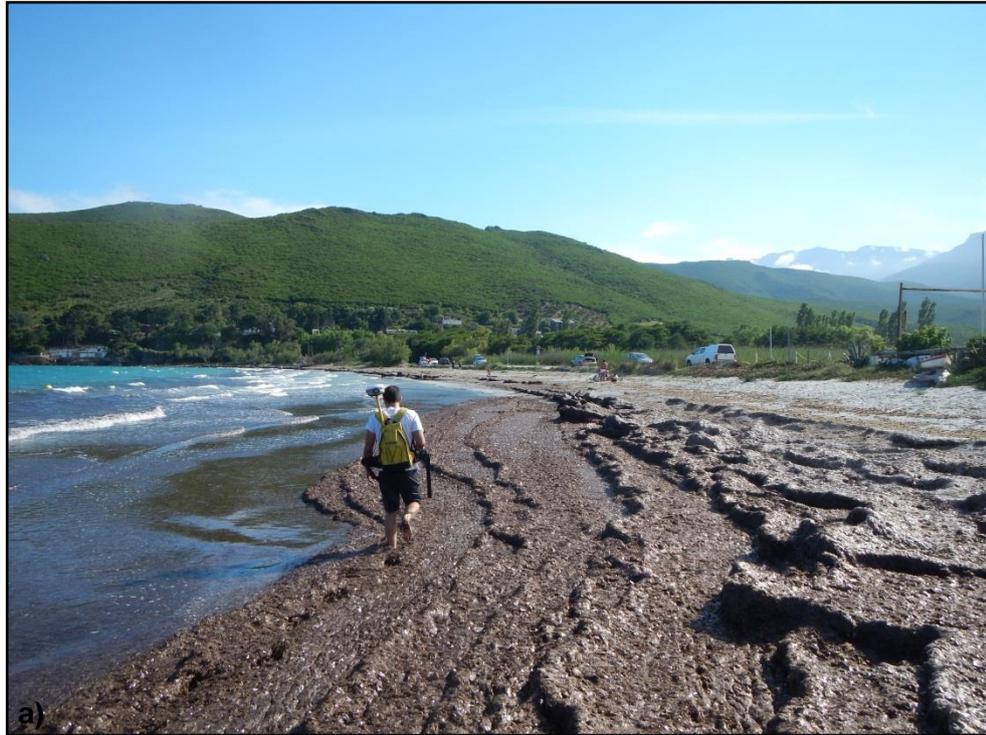
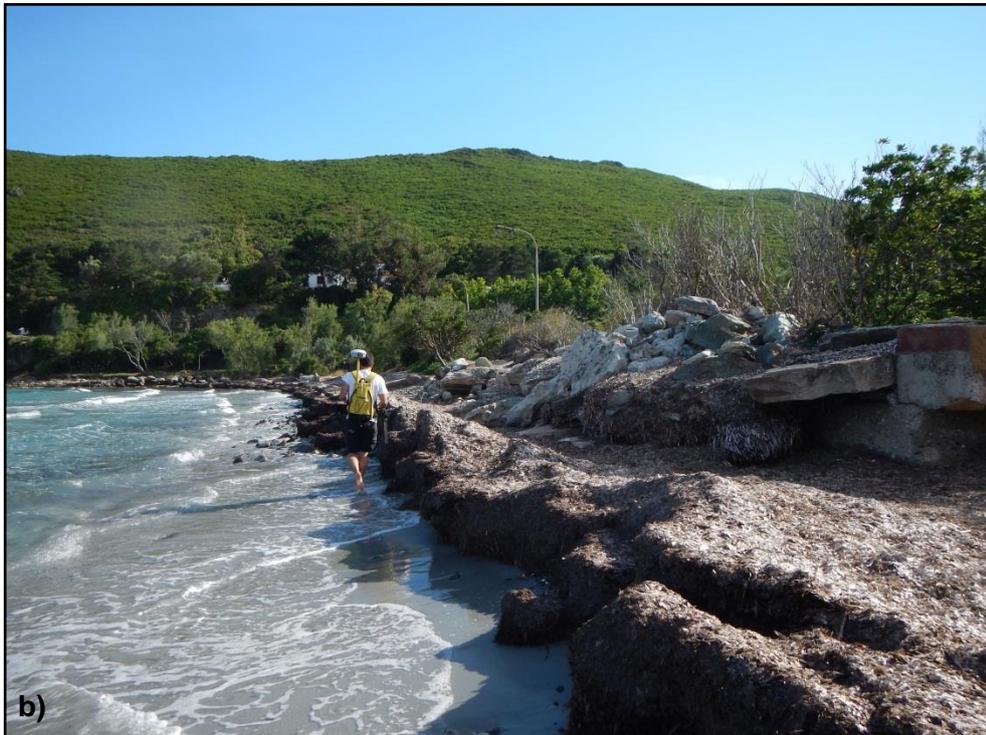
Illustration 15 – Porticciolo le 02/07/2014 (a) partie nord de la plage, vue vers le Sud et (b) partie sud vue vers le Sud.

Au niveau de ce profil, les évolutions sont dans la variabilité naturelle de la dynamique de la plage, et comme les années précédentes, les débris de posidonies sont bien présents sur la plage sous forme de banquettes (Illustration 15).

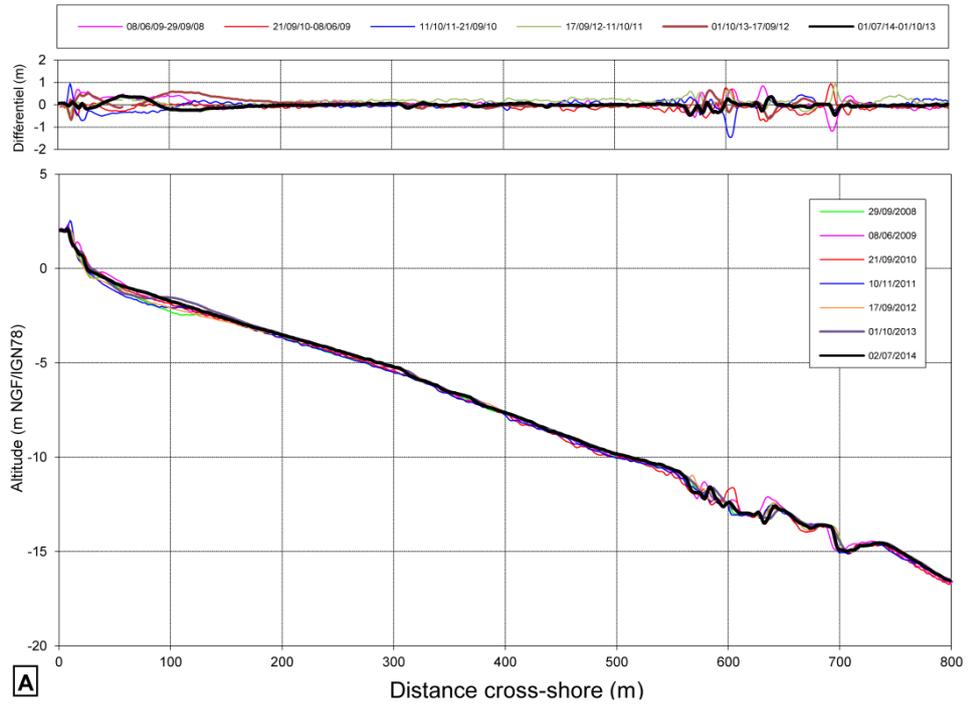
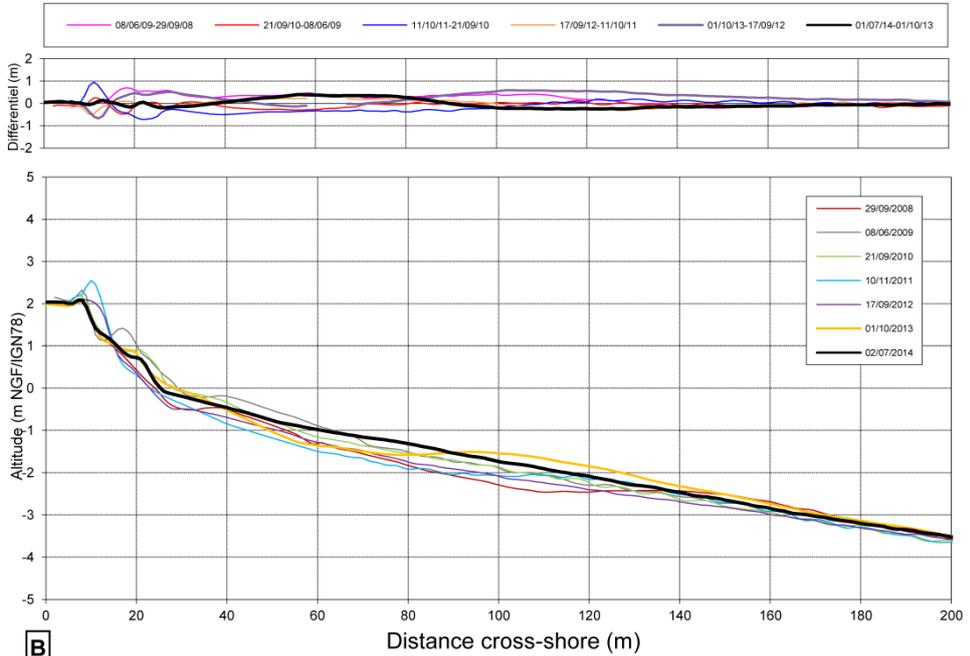
Variations de volume 2013-2014	
Profil total :	-17 (m ³ /m)
Profil immergé :	-17 (m ³ /m)
Profil émergé :	0 (m ³ /m)
Evolution de la ligne de rivage :	-4 m

Illustration 16 – Porticciolo, profil Centre - 2008 à 2014.

Ce profil, implanté au centre de la baie, peut être découpé en 3 portions (Illustration 16) :

- le profil émergé est en pente douce avec une pseudo-berme à +1 m, et une partie marine avec une barre sous-marine de faible amplitude plus ou moins marquée au contact avec l'avant-côte ;
- l'avant-côte de -2 à -12 m est très régulière en pente douce (de l'ordre de 2%) jusqu'à 550 m depuis l'origine du profil ;
- au-delà, et comme dans le nord de la baie, ce profil est interrompu par une morphologie chaotique d'herbiers ou de roches dans les profondeurs comprises entre -10 et -14 m.

L'évolution entre 2013 et 2014 est caractérisée par une relative stabilité du profil, avec une conservation de la morphologie générale sur la partie externe marine. Sur la partie terrestre les évolutions morphologiques restent faibles avec tout de même un recul de la ligne de rivage de -4 m mais un bilan en terme de volume sédimentaire montre bien la stabilité de la partie émergée de la plage sur ce secteur.

En revanche, sur le proche avant-côte, l'évolution est plus importante avec un lissage de la barre sous-marine qui tend à disparaître en 2014.

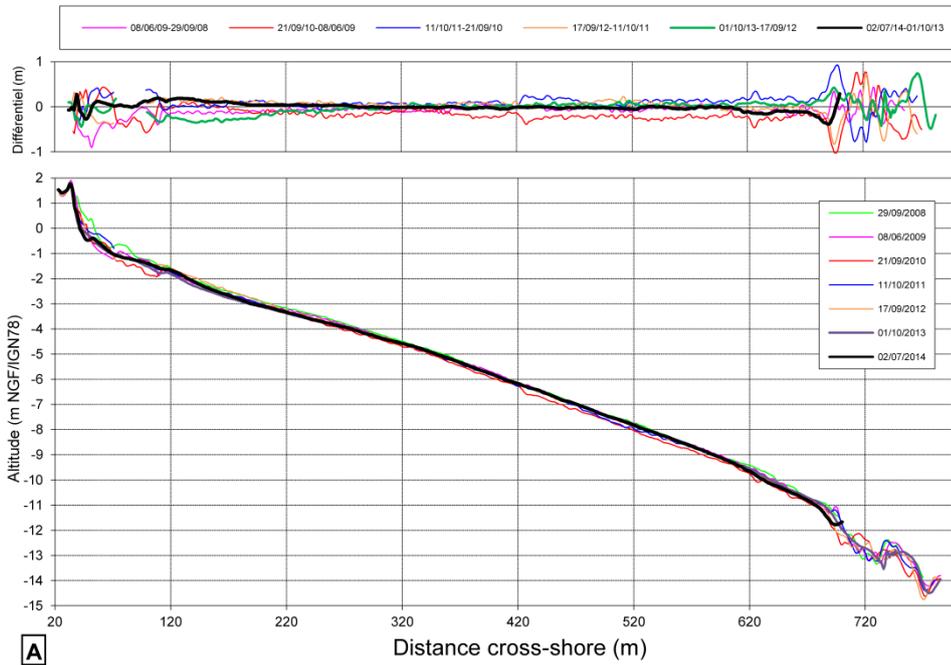
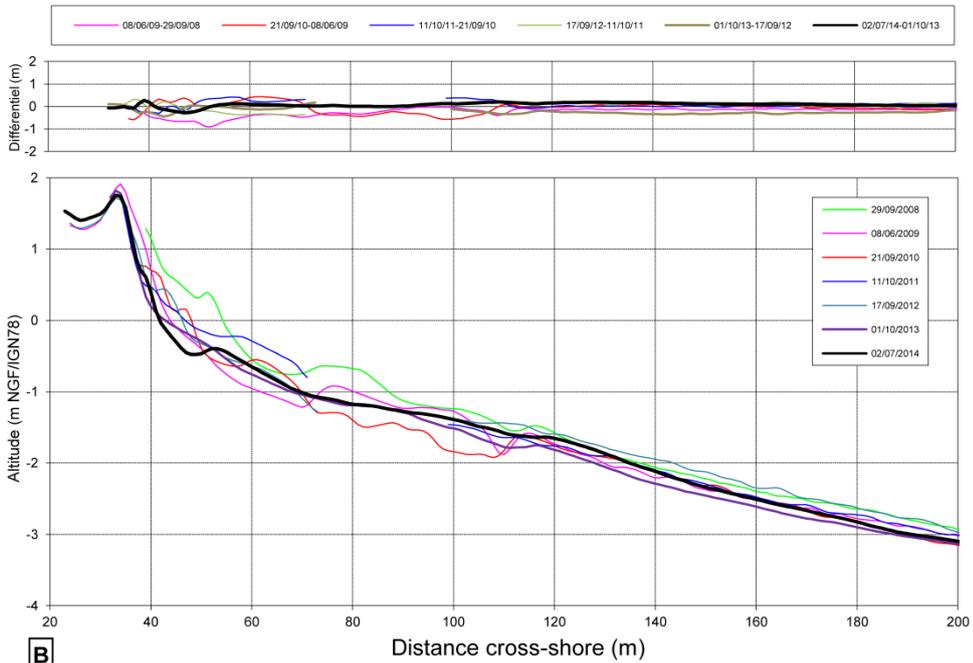
ROL CG2B/BRGM	2014
Site	Porticciole
Profil	Sud
Levé du :	02/07/2014

La plage émergée est large d'une vingtaine de mètres (Illustration 17). On note la présence d'une petite barre d'avant-côte de très faible amplitude dans les petits fonds (-1 à -2 m) à proximité de la ligne de rivage.

Les évolutions de ce profil topo-bathymétrique entre 2013 et 2014 sont peu significatives à l'exception d'un rehaussement généralisé des fonds entre -1,5 et -3,5 m de l'ordre de -0,1 à -0,2 m et de la présence d'une petite barre d'avant-côte à une profondeur de 40 cm beaucoup plus proche du rivage. On observe également le creusement d'une fosse pré-littorale (Illustration 17). La plage émergée voit sa ligne de rivage avancer de 1 m tout en restant à un volume constant.

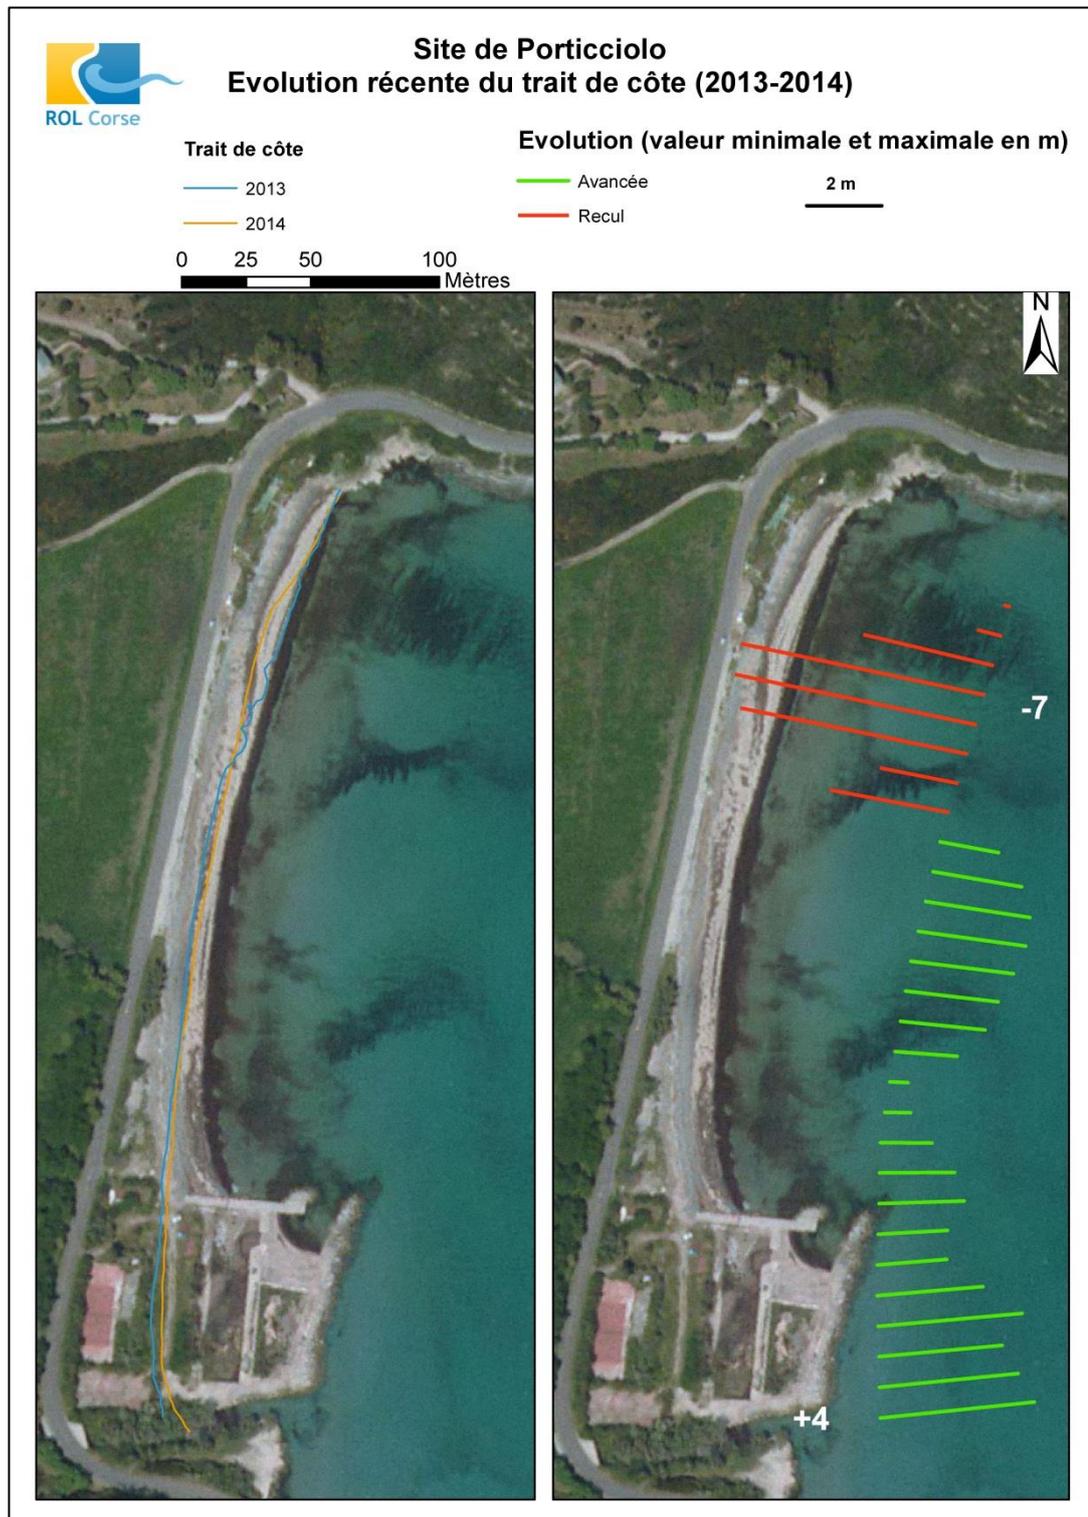
Illustration 18 – Site de Porticcio, levé DGPS – Comparaison des levés 2013 et 2014

Après une période stable en 2012 et un recul inédit de la partie sud en 2013, la situation s'améliore avec une avancée prépondérante de la plage en 2014. Cependant, le secteur nord qui était dans un état plutôt favorable vis-à-vis du risque d'érosion recule de -7 m au maximum.
