Réseau d'Observation du Littoral de la Corse – Sites sensibles à évolution forte et problématique

Sites de Tavignano et Porticciolo

Année 2014

BRGM/RP-64049-FR
novembre 2014

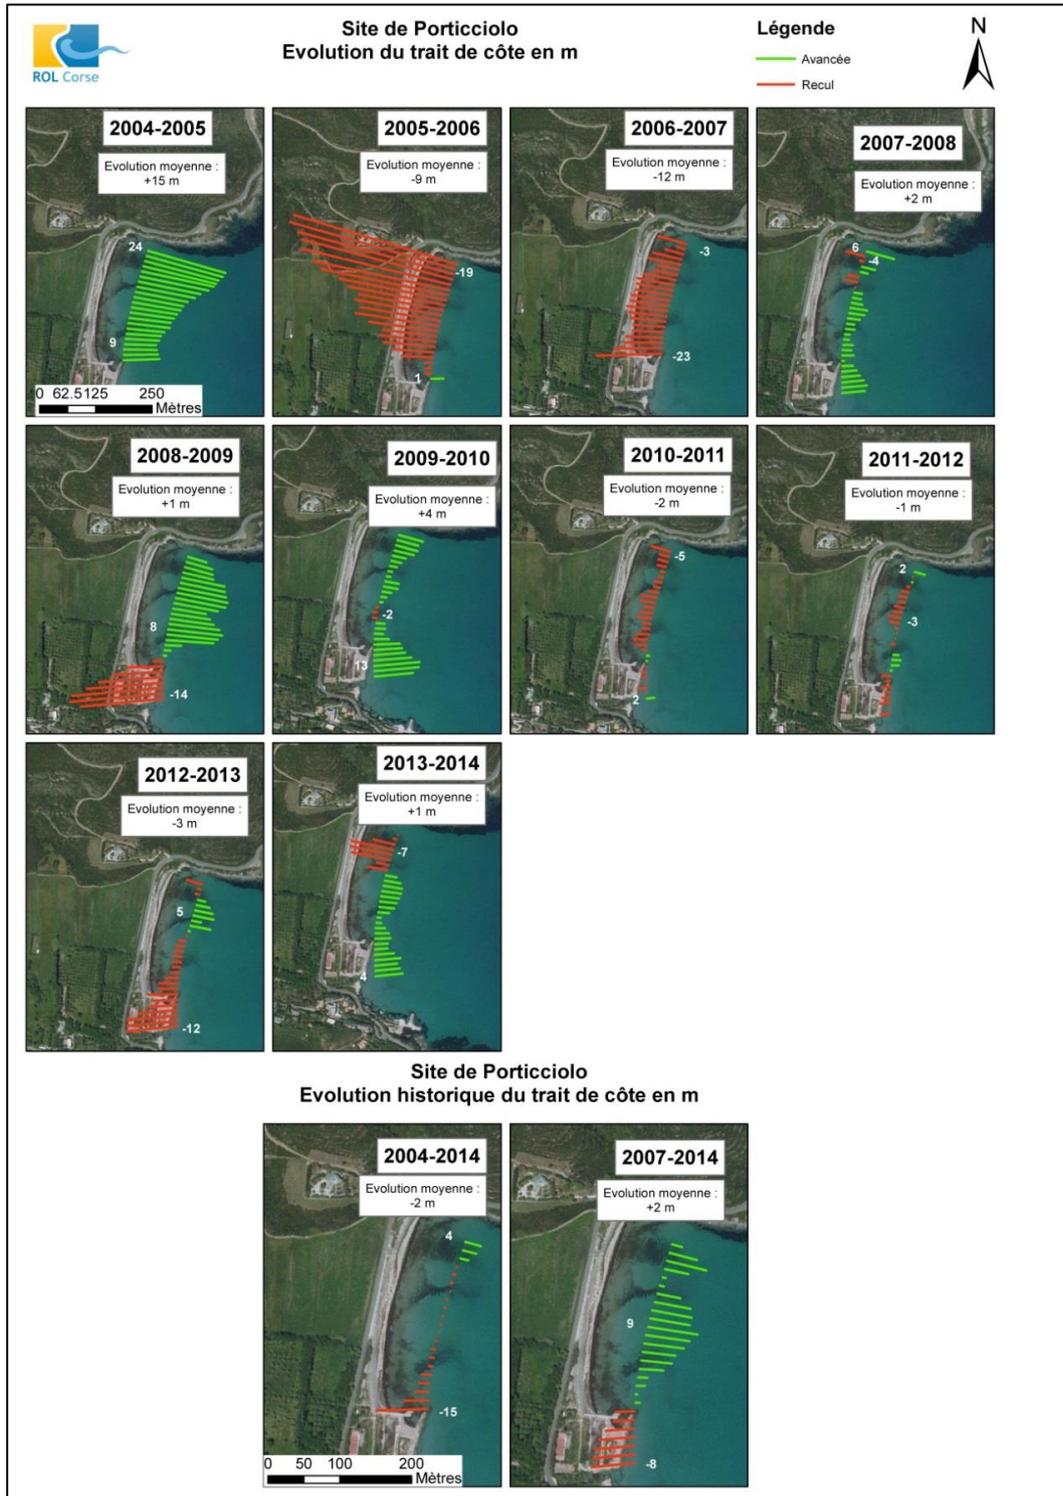
Illustration 19 – Site de Porticcio, évolution interannuelle du trait de côte entre 2004 et 2014 (fond BD-ORTHO IGN, 2007).

Ces dernières années, on a assisté à une disparition progressive de ce stock de posidonies qui jouent un rôle protecteur particulièrement important pour la stabilité de la route (*Illustration 19*). Depuis la très forte érosion en 2003, ayant entraîné la construction d'un enrochement de protection de la route, la plage s'est progressivement engraisée, et a connu un apport massif de feuilles de posidonies. Depuis 2006, cette tendance semble s'inverser. Le trait de côte a fortement reculé en 2007, atteignant presque la situation de 2003, et l'accrétion modérée observée en 2008 était négligeable. En 2009, l'accrétion marquée de la plage sur la partie centrale et nord est probablement due à des arrivées sableuses issues de l'érosion de la partie sud, mais elle est largement favorisée par la présence des banquettes de posidonies. Cette évolution s'est poursuivie en 2010 sur la partie sud de la baie, avec une arrivée importante de feuilles de posidonies et des travaux de ramassage effectués sur la partie haute de la plage. En 2011, son évolution concordait également avec la « dynamique des posidonies », qui sont enlevées de la plage (zone centre et nord) et accumulées au Sud, et la situation en termes d'exposition au risque érosion de la RD80, était relativement éloignée de la situation critique de 2003 (*Illustration 19*).
