# Actualisation de l'inventaire des sites de stockage des déchets de marées noires

## Côtes d'Armor (22) et Finistère (29)

**Tâche 4**

**BRGM/RP-64207-FR**  
Mars 2015

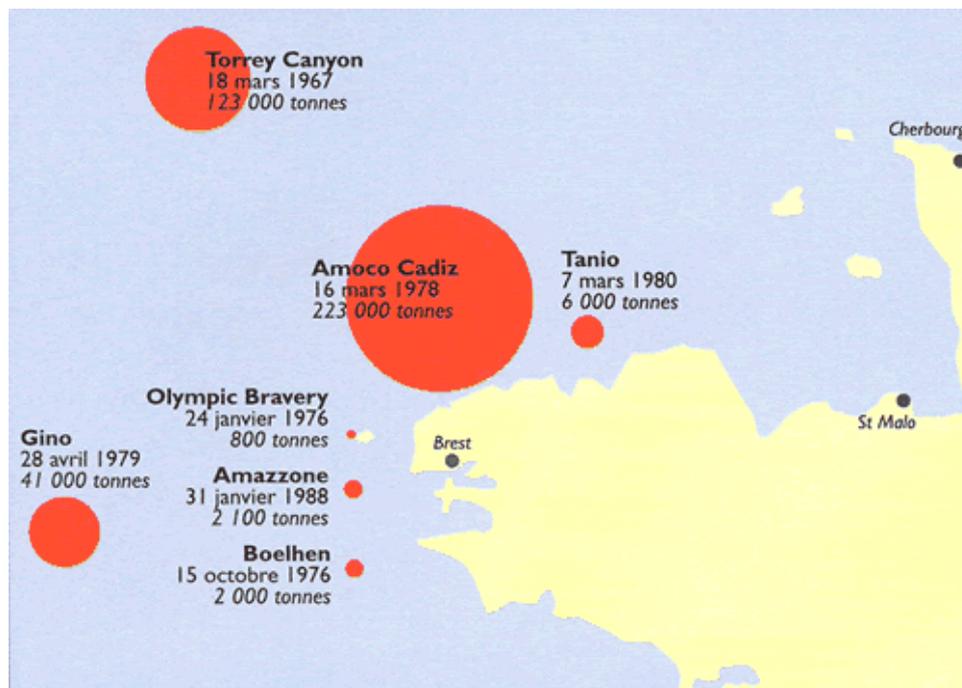
Figure 1 - Localisation des accidents maritimes ayant causé des marées noires au niveau des Côtes d'Armor (22) et du Finistère (29).

Les figures ci-après présentent sous une forme synthétique les principales données relatives aux accidents maritimes qui ont été à l'origine de marées noires ayant affecté le littoral des Côtes d'Armor et du Finistère entre 1967 et 1978.

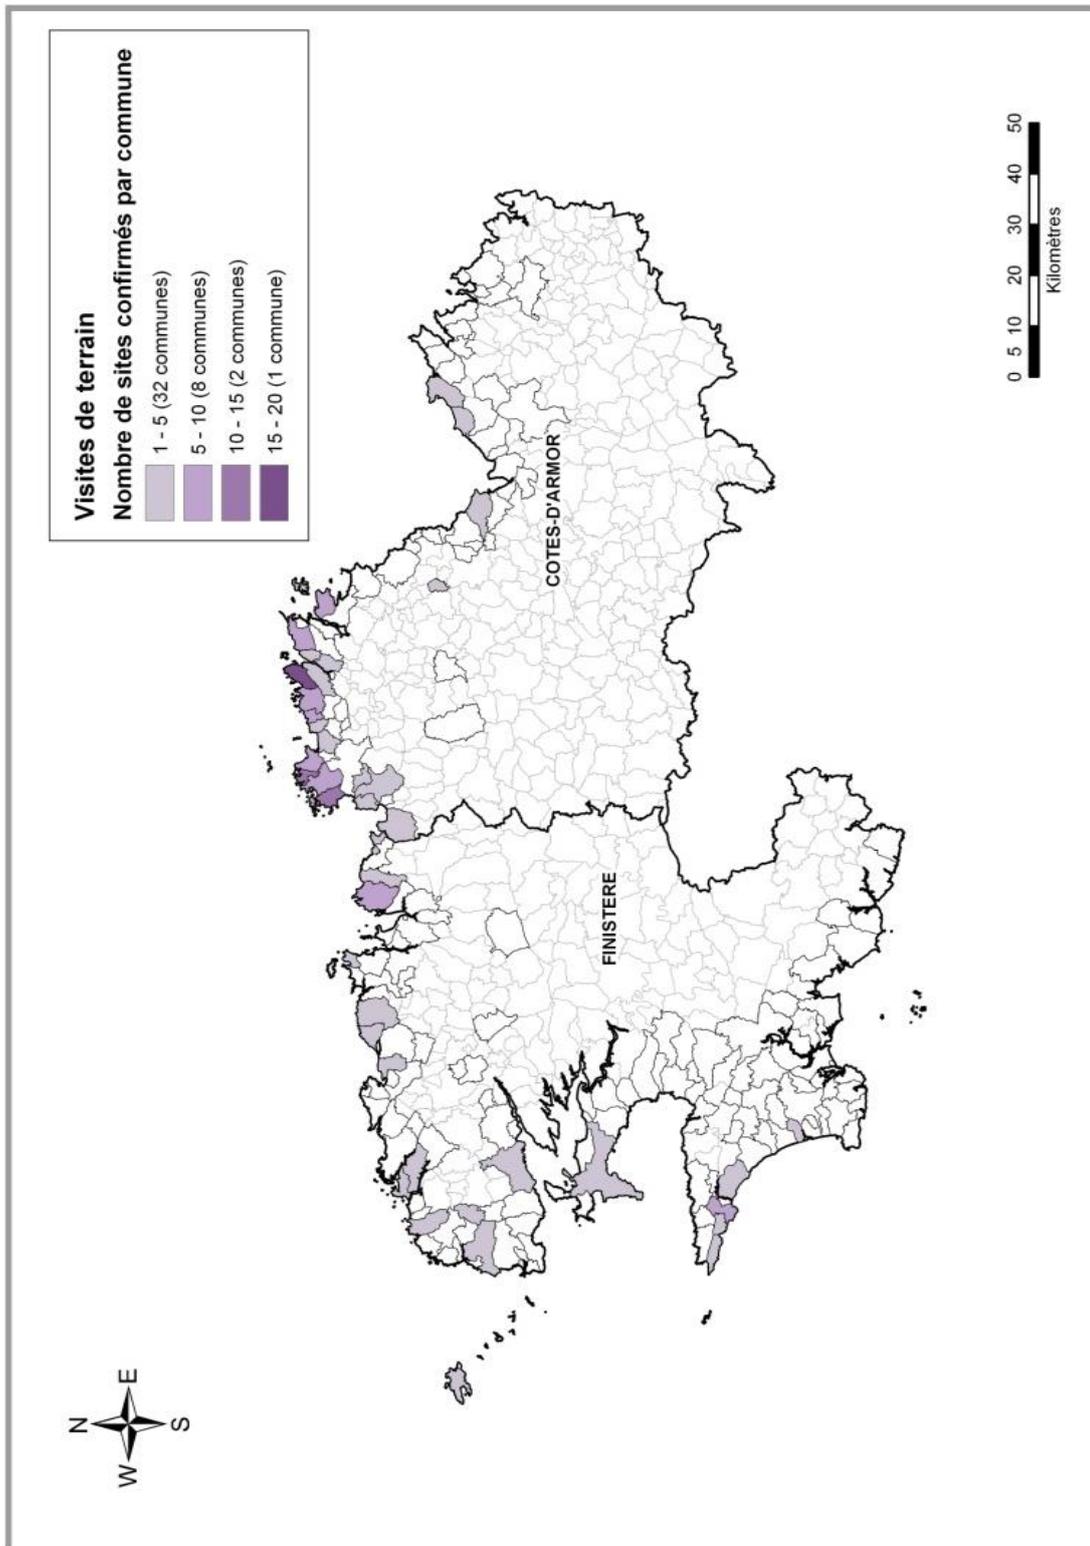
Figure 4 : Localisation et répartition par commune des sites répertoriés après visites.

La Figure 4 montre une cartographie, réalisée à l'issue des visites, des sites dont l'usage semble avéré. Compte tenu du caractère innovant et pionnier de l'inventaire, il faut rappeler ici que, bien que cette étude ait été menée avec un objectif d'exhaustivité maximale, les résultats dépendent dans une large mesure de la qualité des informations recueillies. Il est donc possible que certains sites, utilisés pour le stockage de déchets de marées noires lors de ces événements, n'aient pas été retrouvés dans les archives consultées et aient été oubliés en l'absence de témoignage fiable.

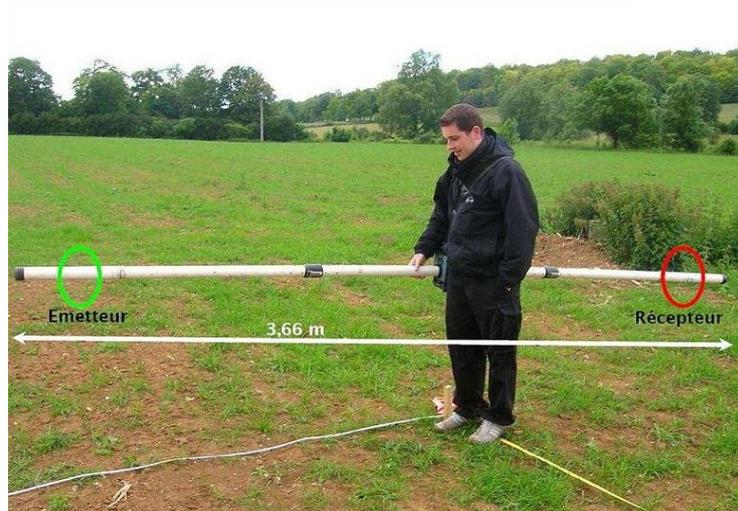
Figure 9 - Géonics EM31 (source Polytech'Paris-UPMC).

Principe: une bobine émettrice génère un champ magnétique primaire qui pénètre le sous-sol et y induit de faibles courants. Ces courants génèrent un champ secondaire qui est capté par la bobine réceptrice. Le rapport des champs est proportionnel à la conductivité du sol.

Cette méthode permet de dresser des cartes (plans) de conductivité d'une parcelle. Compte tenu des spécificités de l'étude, un appareil de type EM31 de Geonics Ltd (ou équivalent) est le plus approprié. Manipulable par un opérateur seul (voir Figure 9), couplé à un GPS, il permet la mesure en continu de plusieurs centaines de points par jour et sa profondeur d'investigation se situe dans la tranche 0-6 m.

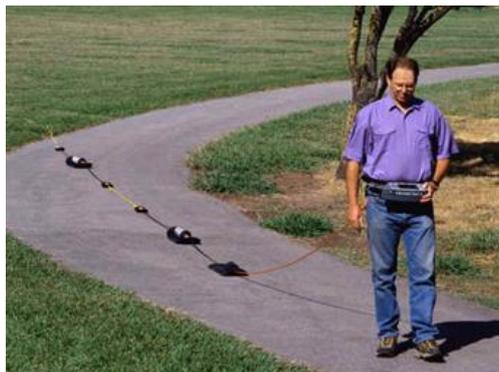
Figure 10 - OhmMapper (source Géometrics).

Principe: cette technique permet une mesure de la résistivité du sol analogue à celle réalisée par panneaux électriques, tout en s'affranchissant des électrodes plantées dans le sol. Un train d'électrodes capacitives émettrices et réceptrices est trainé sur le sol par l'opérateur (ou un véhicule). La mesure de résistivité est réalisée en continu : l'électrode émettrice injecte un courant continu dans le sol. Le signal est reçu par le train d'électrodes réceptrices. La résistivité mesurée est fonction du rapport des signaux émis et reçus.

Cette méthode permet de dresser des cartes et des profils de résistivité sur 6,25 mètres de profondeur dans la configuration adoptée pour l'étude. Le matériel de type OhmMapper de Geometrics est adapté aux objectifs de l'étude (voir Figure 10). Les rendements sont semblables aux mesures électromagnétiques.

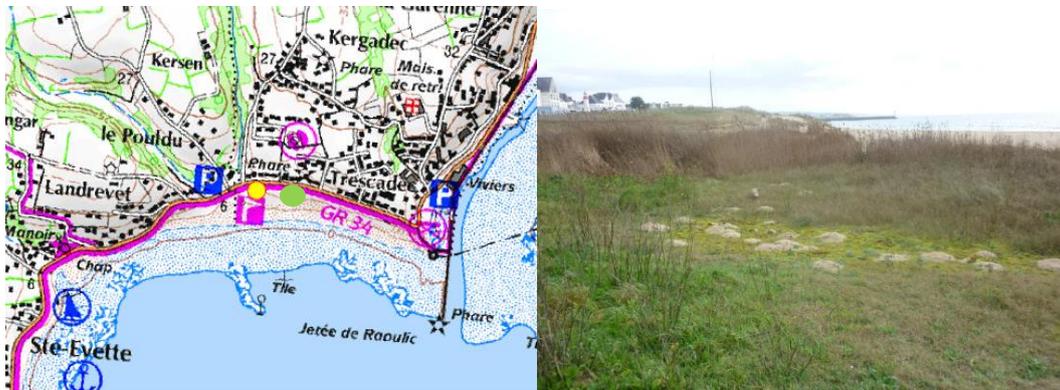
Figure 12 - Localisation et aperçu du site du Pouldu.

Le site du Pouldu est localisé au sud-est de la commune d'Esquibien, à la limite avec la commune d'Audierné. Il se situe en haut de plage, et est encadré par deux ruisseaux non pérennes. Il aurait accueilli 50 m<sup>3</sup> de déchets de marées noires lors du naufrage du Boelhen (1976).

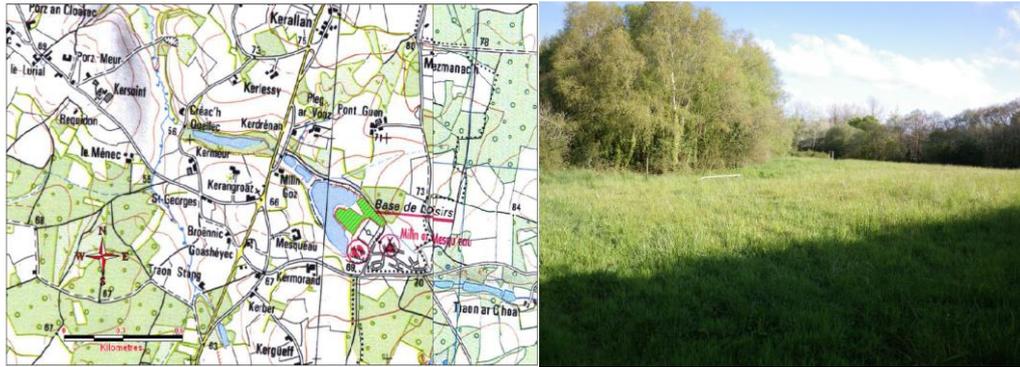
Figure 13 - Localisation et aperçu du site de Mesqueau.

Selon les sources documentaires, le remblaiement a été effectué, pour partie, avec des déchets de marée noire de l'Amoco Cadiz (1978) : algues et coquillages souillés. Ces déchets seraient toujours en place.

À ce jour, les abords du site sont utilisés par une aire de jeux et un camping, situés au sud-est.

Les mesures géophysiques ont été réalisées sur le site de Mesqueau avec le Ohmmapper. Les investigations mettent en évidence des résistivités faibles sur la plus grande partie de la zone couverte (voir Annexe 2). Il n'a pas été possible de s'éloigner suffisamment de cette zone conductrice afin de la circonscrire.

Dans ces conditions, il n'est pas possible de caractériser une anomalie de résistivité ni de conclure sur l'éventuelle présence de déchets par les seules mesures géophysiques.

Une campagne de 6 sondages (Mes01 à Mes06) à la pelle mécanique a été menée sur le site de Mesqueau (voir Annexe 2). Ces sondages ont notamment atteint l'ancien fond de l'étang à trois reprises (Mes01 à Mes03). Sous une épaisseur de 0,60 à 1,30 m de remblais argileux à limoneux, on retrouve une couche argileuse noire, riche en matière organique, qui semble avoir été rapportée. De plus, au droit du sondage Mes03, une couche d'un mélange de limon bruns-noirs, contenant des coquilles d'huîtres, a été identifiée sur une épaisseur d'au-moins 0,40 cm (voir Figure 14). Ce constat corrobore les informations des sources documentaires quant à l'usage du site pour le stockage de déchets de marées noires.

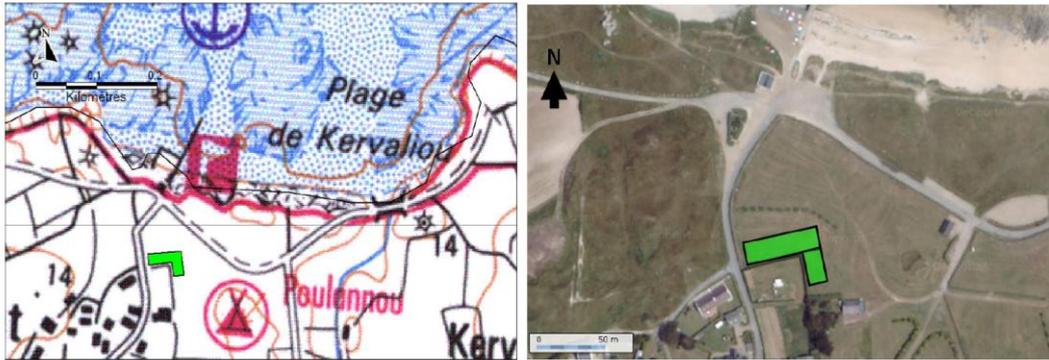
Figure 16 - Localisation du site de Kervaliou.

Le site de Kervaliou est localisé au nord de la commune de Cleder, en retrait de la plage de Kervaliou (voir Figure 16). Il est implanté actuellement au sein du camping municipal, qui n'existait pas à l'époque.

Selon l'étude documentaire (BRGM/RP-60255-FR), il aurait accueilli environ 600 m<sup>3</sup> de sable souillé lors du Naufrage de l'Amoco Cadiz. La présence de ces déchets est incertaine.

Ces investigations n'ont pas révélé la présence de déchets de marées noires au droit du site (voir Annexe 3). Les matériaux en place sont des sables fins, plus humides et argileux avec la profondeur. Par contre des indices de remblaiement (gravats) ont été observés au droit des sondages Ker4 et Ker7, entre 0,40 et 0,50 m de profondeur, qui tendent à confirmer l'usage du site pour le stockage de déchets de marées noires.

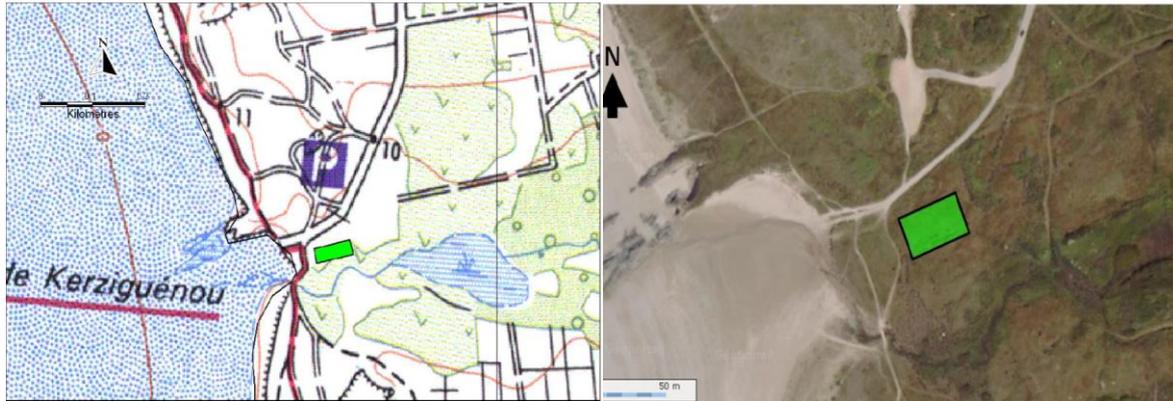
Figure 17 - Localisation du site de Kersiguénoù.

Le site de Kersiguénou est localisé au nord-ouest de la commune de Crozon, au niveau de l'anse de Dinan, dans les dunes de haut de la plage de Goulien. Selon l'étude documentaire (BRGM/RP-60255-RP), il aurait été utilisé pour implanter une fosse de stockage d'une capacité de 175 à 737 m<sup>3</sup>, lors d'un naufrage non précisé. Les déchets auraient ensuite été dirigés vers la plate-forme du port de Brest.

Du pétrole sous forme de boulettes a été retrouvé sur ce site lors de la construction d'une passerelle piéton.

Les mesures ont été réalisées sur le site de Kersiguénoù-Goulien avec le Ohmmapper. En raison de la dispersion des mesures, celles-ci ne peuvent être interpolées, c'est pourquoi la cartographie des résultats ne présente les variations de résistivité apparente que le long des lignes de mesures (voir Annexe 3). Pour permettre leur interprétation, ces données sont également présentées sous forme de coupes de résistivité inversée pour chaque profil.

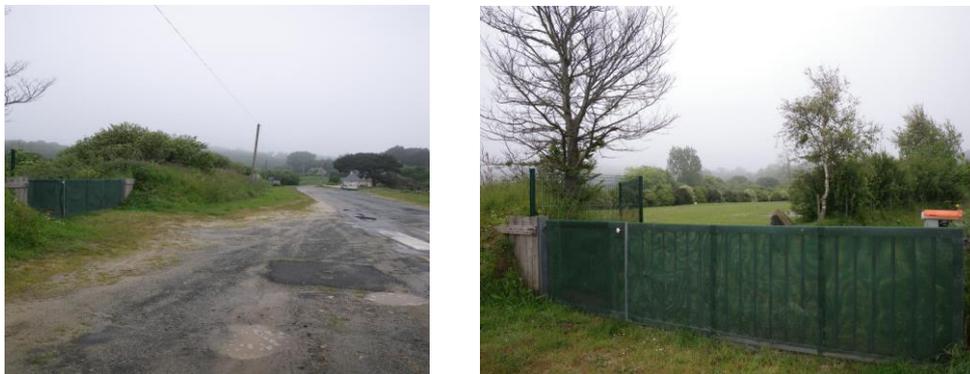
Figure 20 - Vues extérieures du site de Gouvermel - Les fosses sont situées entre la route et la clôture du centre aéré.

La prospection géophysique, réalisée avec un EM31, montre 4 anomalies de résistivité situées sur le chemin interne du centre aéré (voir Annexe 6).

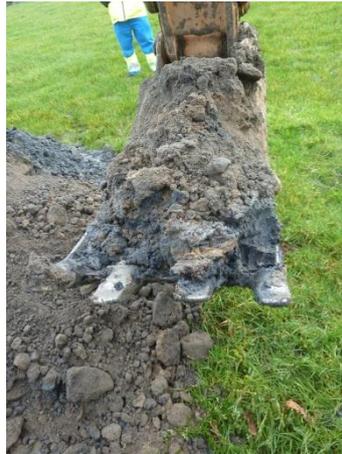
- une zone externe au centre aéré, en bordure de voirie, où les sondages Gou01 et Gou02 ont révélé la présence de déchets de marées noires. Ces déchets se présentent sous la forme d'un sable noir à gris, argileux, à légère odeur d'hydrocarbures. Une bâche plastique, vestige de l'imperméabilisation des fosses, a été retrouvée à la base de ces déchets. Ils sont recouverts d'une épaisseur de 0,60 à 0,80 m de terre végétale et de remblais sableux (voir Figure 21).
- une zone interne au centre aéré. Les sondages qui y ont été réalisés (Gou03 et Gou04) montrent la présence de déchets *a priori* inertes, dans une matrice terreuse, recouverts d'une épaisseur de 0,10 à 0,20 m de terre végétale, et de 0,40 à 1,10 m de remblais limoneux à argileux.

Figure 21 - Matériaux extraits de la fosse Gou02.

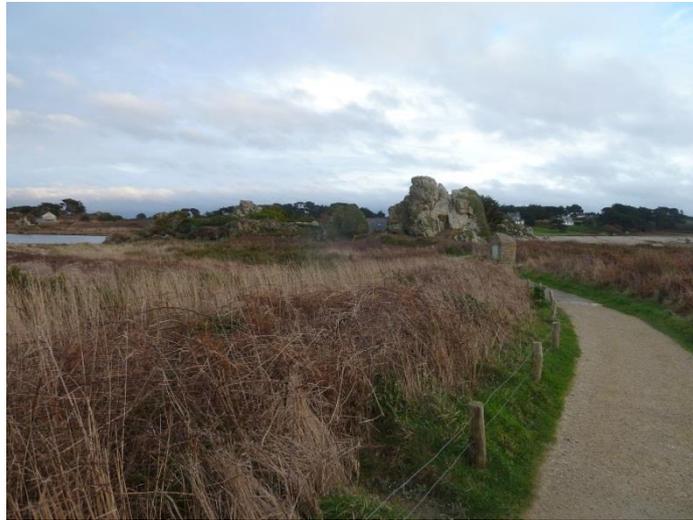
Figure 23 - Végétation de landes sur le site du Gouffre « 3 fosses ».

Lors des investigations géophysique, la végétation du site, constituée d'ajoncs et de ronces, ne permettaient pas l'accès à la parcelle concernée (voir Figure 23). Un défrichage aurait été nécessaire.

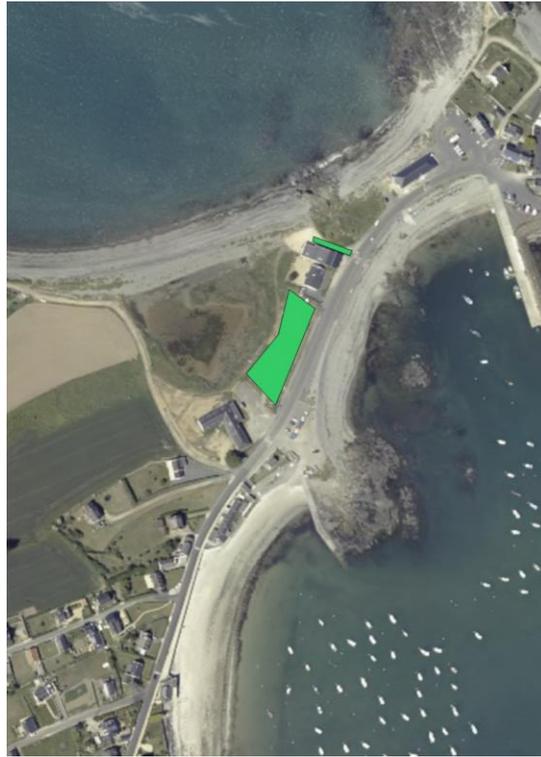
Figure 25 - Localisation du site de Locquemeau Port.

Le site de Port Locquémeau est localisé sur l'isthme séparant le port de Locquémeau de la Manche. Il a accueilli des déchets de marées noires lors des naufrages du Torrey Canyon (1967) et de l'Amoco Cadiz (1978). Ces déchets sont répartis en 5 fosses : 1 fosse à proximité de la Maison de la Pêche (au nord-ouest, voir Figure 25), 4 fosses au droit du parking à proximité de l'école de voile. Actuellement, les emplacements des fosses sont utilisés comme voirie goudronnée (fosse à proximité de la Maison de la Pêche) et comme parking en terre.

L'ensemble de ces sondages montrent que le parking a été remblayé sur 1,50 à 2,10 m d'épaisseur.

Les sondages Tre01 et Tre02, situées au sud du parking, montrent la présence de déchets de marées noires (mélange de sable et de pétrole, noir, à forte odeur d'hydrocarbure) sur une épaisseur de 0,20 à 1,30 m, recouvert par une couche de remblais graveleux à limoneux de 0,80 à 1,20 m d'épaisseur. Ces matériaux ont également été identifiés par les services de la commune de Tredrez-Locquemeau lors de la réalisation de conteneurs à déchets enterrés en bordure sud du parking.

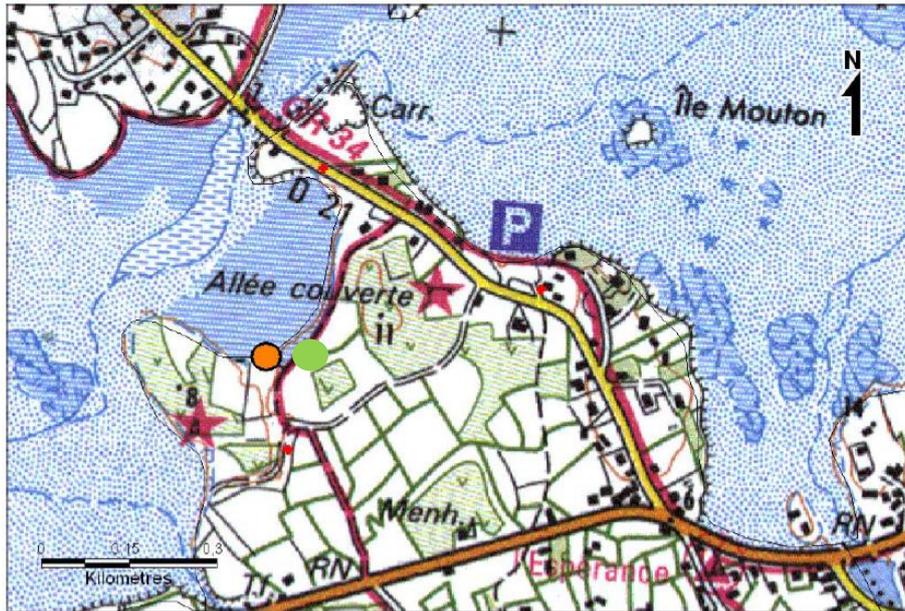
Figure 27 - Localisation du site du Marais Notenno.

L'épaisseur des déchets est croissante du sud vers le nord (de 0,20 à 0,90 m), ainsi que l'épaisseur de la couche de couverture de ces déchets (0,25 à 0,90 m), constituée de remblais sableux contenant des gravats.

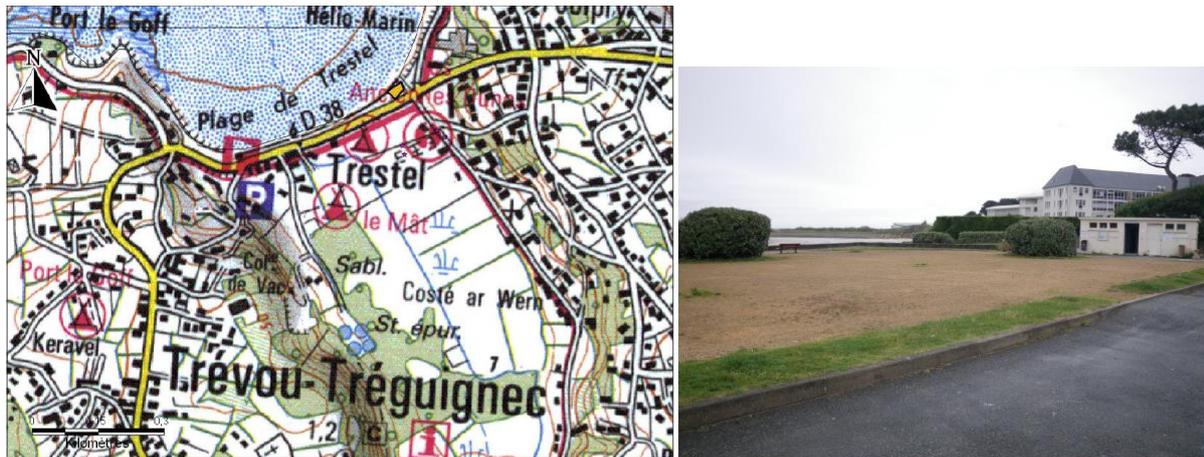
Figure 30 - Localisation et aperçu du site de Trestel plage.

Le site de Trestel plage est localisé au nord de la commune de Trévou-Tréguinnec. Il s'agit d'une zone de remblais surplombant la plage, actuellement utilisée comme terrain de boules (terre-plein). S'y trouve également, à l'est, le local des sauveteurs secouristes.

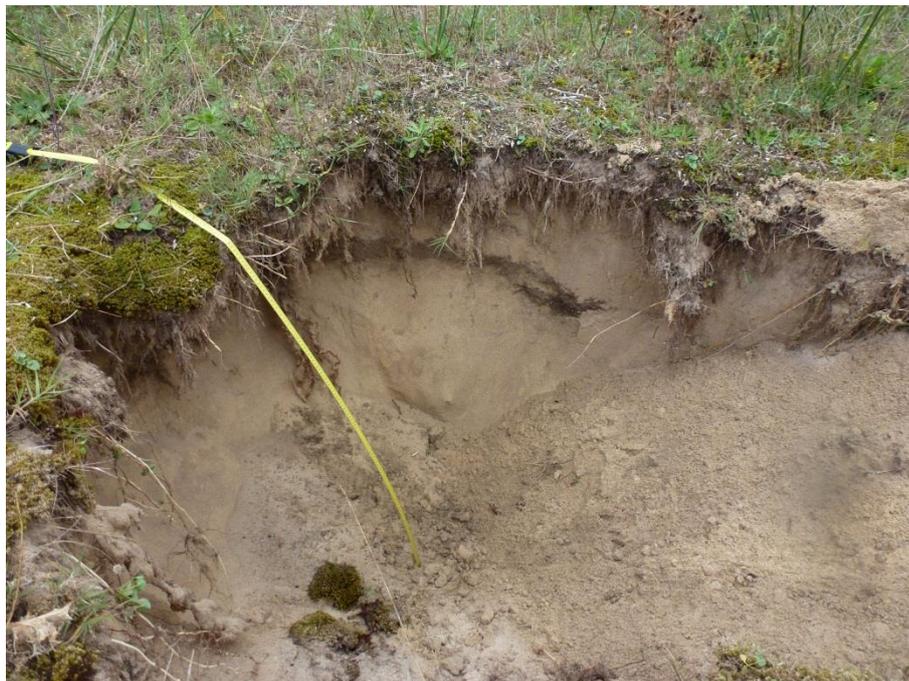
Poul1						
Date réalisation:	15/10/2013					
Coordonnées:	48,01220 N	4,54872 O				
Prof	Coupe géotechnique	Observation	Méthode	Tubage	Prélèvement	Piézomètre
0,00 à 0,05 m	Terre Végétale sableuse					
0,05 à 1,50 m	Sable	Eboulement	Pelle mécanique	nc	non	nc

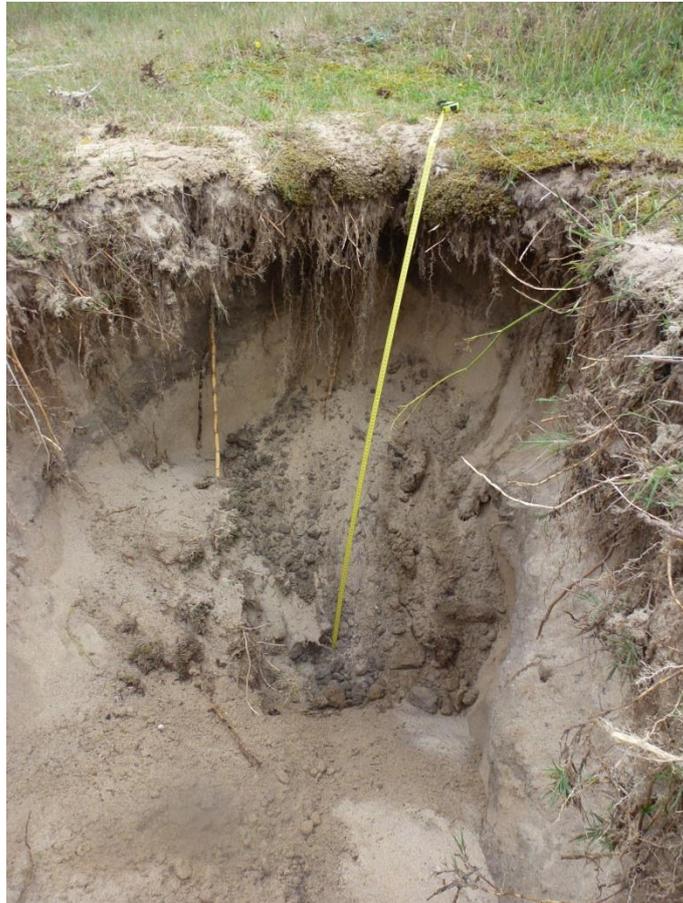
Poul2						
Date réalisation:	15/10/2013					
Coordonnées:	48,01214 N	4,54877 O				
Prof	Coupe geotechnique	Observation	Méthode	Tubage	Prélèvement	Piézomètre
0,00 à 0,05 m	Terre Végétale sableuse					
0,05 à 1,60 m	Sable	Eboulement	Pelle mécanique	nc	non	nc

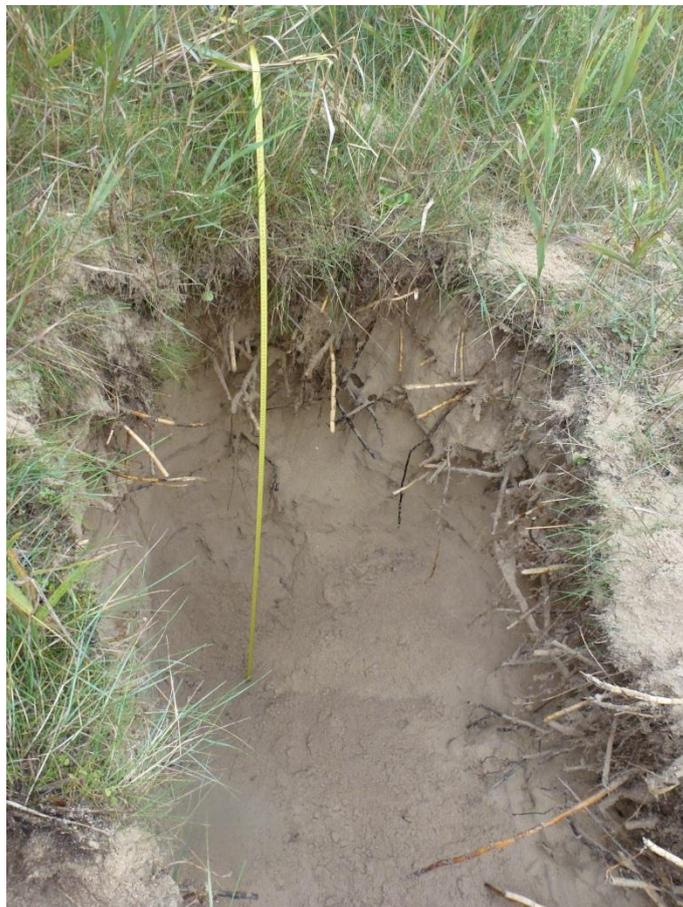
Poul3						
Date réalisation:	15/10/2013					
Coordonnées:	48,01214 N	4,54877 O				
Prof	Coupe geotechnique	Observation	Méthode	Tubage	Prélèvement	Piézomètre
0,00 à 0,10 m	Terre Végétale sableuse					
0,05 à 1,80 m	Sable	Eboulement	Pelle mécanique	nc	non	nc

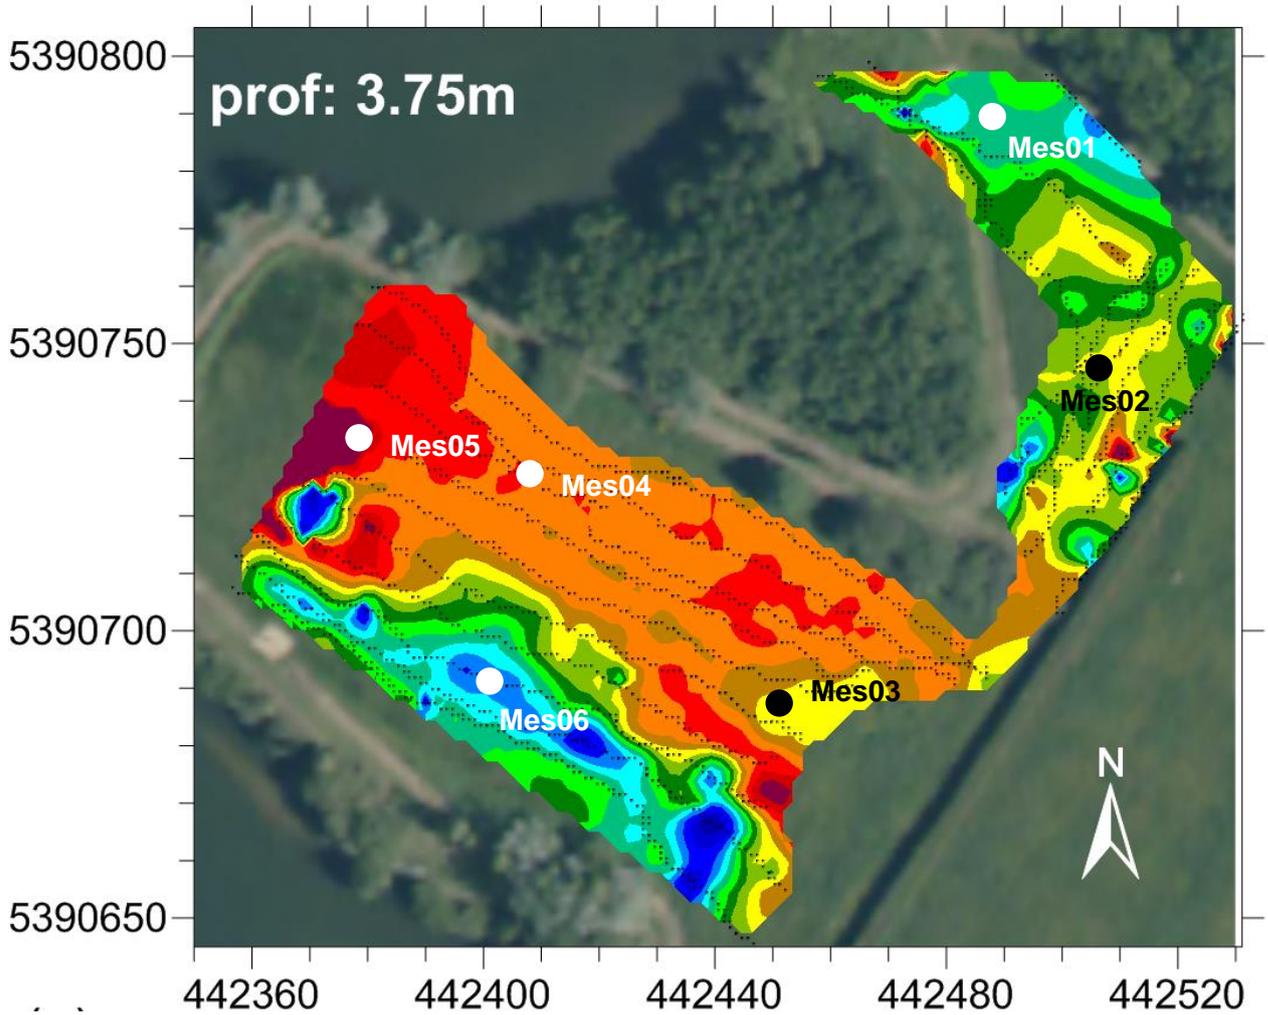
### Site de Mesqueau - Implantation des sondages

Les trois autres sondages (Mes04 à Mes06) ne montrent pas d'indices de remblaiement.

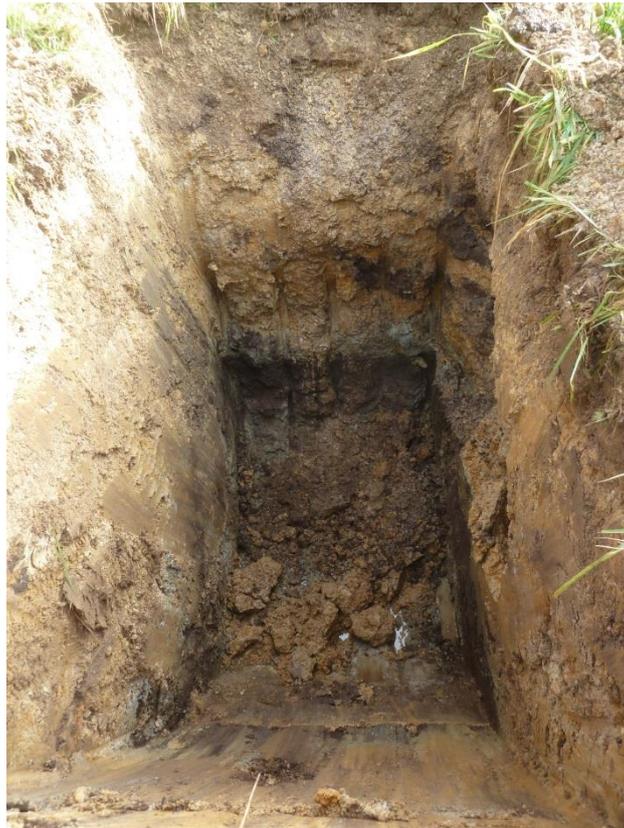
Mes01						
Date réalisation:	22/01/2014					
Coordonnées:	48,66762 N	3,77998 O				
Prof	Coupe géotechnique	Observation	Méthode	Tubage	Prélèvement	Piézomètre
0,00 à 0,20 m	Terre végétale limoneuse		Pelle mécanique	nc		nc
0,20 à 1,10 m	Argile limoneuse grise à ocre					
1,10 à 1,30 m	Argile gris-bleu	Venue d'eau à 1,10 m				
1,30 à 2,10 m	Argile limoneuse noire, riche en MO	Ancien fond de l'étang			MES01

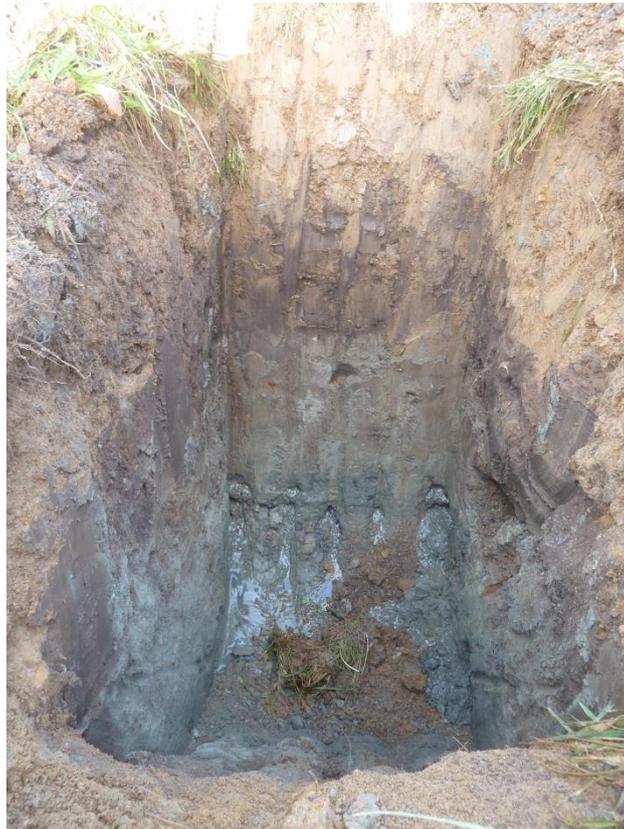
Mes02						
Date réalisation:	22/01/2014					
Coordonnées:	48,66717 N	3,77988 O				
Prof	Coupe geotechnique	Observation	Méthode	Tubage	Prélèvement	Piézomètre
0,00 à 0,20 m	Terre végétale limoneuse		Pelle mécanique	nc		nc
0,20 à 0,60 m	Argile limoneuse brune					
0,60 à 1,20 m	Argile limoneuse brun-noire riche en MO (ligneux)					
1,20 à 2,10 m	Sable fin, légèrement argileux, bleu-gris, présence de débris végétaux					
		Veneu d'eau à 2,00 m

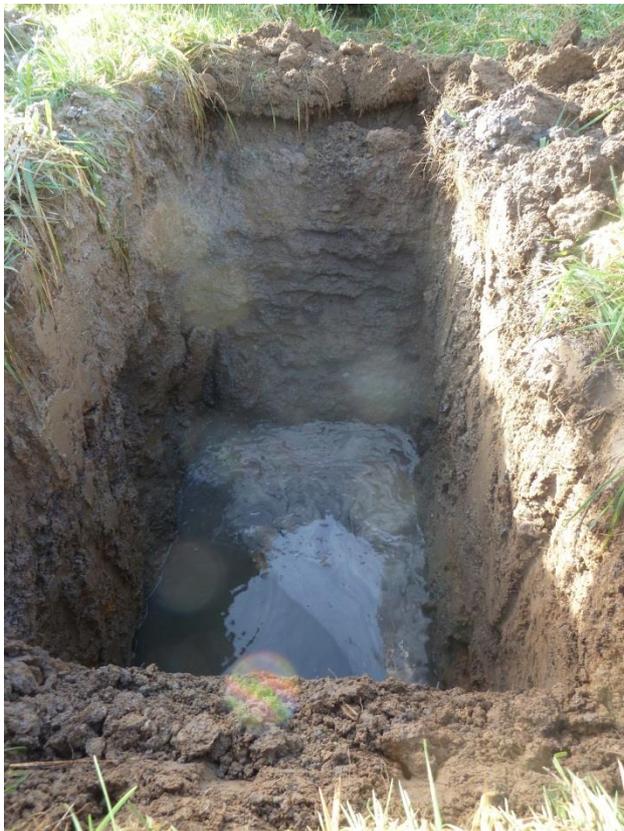
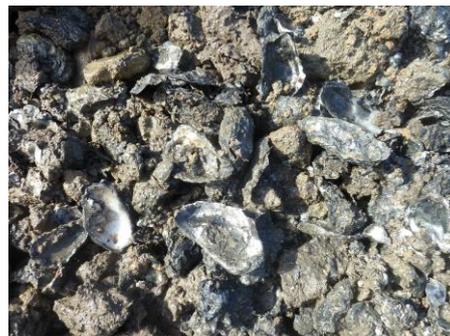
Mes03						
Date réalisation:	22/01/2014					
Coordonnées:	48,66665 N	3,78048 O				
Prof	Coupe géotechnique	Observation	Méthode	Tubage	Prélèvement	Piézomètre
0,00 à 0,20 m	Terre végétale limoneuse		Pelle mécanique	nc		nc
0,20 à 1,50 m	Argile limoneuse brune					
1,50 à 1,90 m	Limon argileux brun-noir avec coquilles d'huîtres	Arrivée d'eau à 1,50 m			MES03

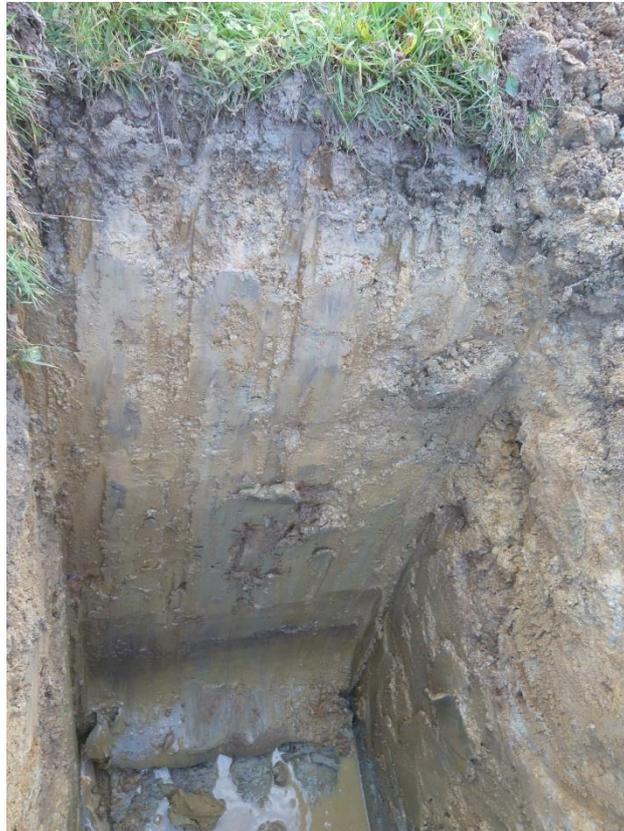
Mes04						
Date réalisation:	22/01/2014					
Coordonnées:	48,66693 N	3,78092 O				
Prof	Coupe geotechnique	Observation	Méthode	Tubage	Prélèvement	Piézomètre
0,00 à 0,20 m	Terre végétale limoneuse					
0,20 à 1,00 m	Argile limoneuse brune		Pelle mécanique	nc	Non	nc
1,00 à 1,70 m	Argile brune					
1,70 à 2,00 m	Sable fon légèrement argileux, bleu-gris	Arrivée d'eau à 1,50 m

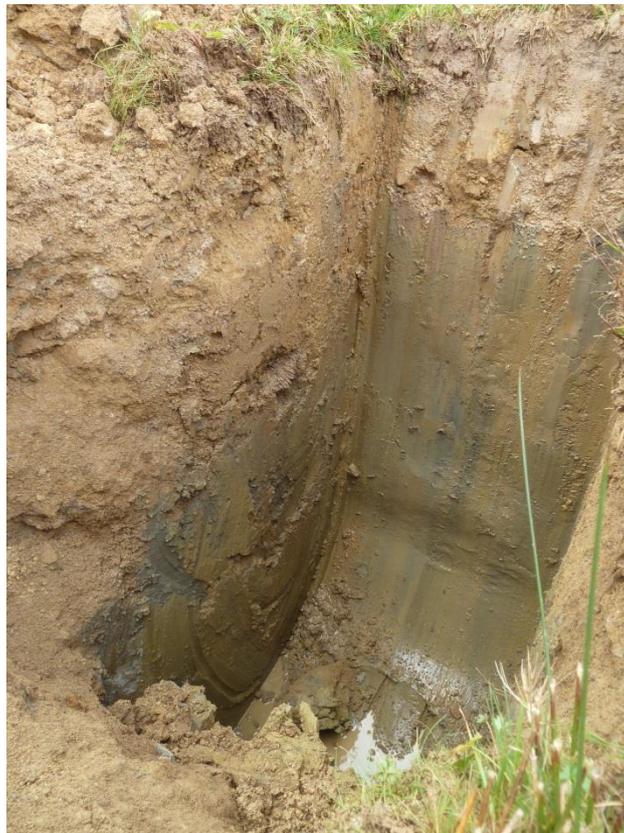
Mes05						
Date réalisation:	22/01/2014					
Coordonnées:	48,66708 N	3,78142 O				
Prof	Coupe géotechnique	Observation	Méthode	Tubage	Prélèvement	Piézomètre
0,00 à 0,20 m	Terre végétale limoneuse		Pelle mécanique	nc	Non	nc
0,20 à 1,30 m	Argile limoneuse brun/ocre à grise					
1,30 à 2,10 m	Argile brune	Arrivée d'eau à 1,30 m

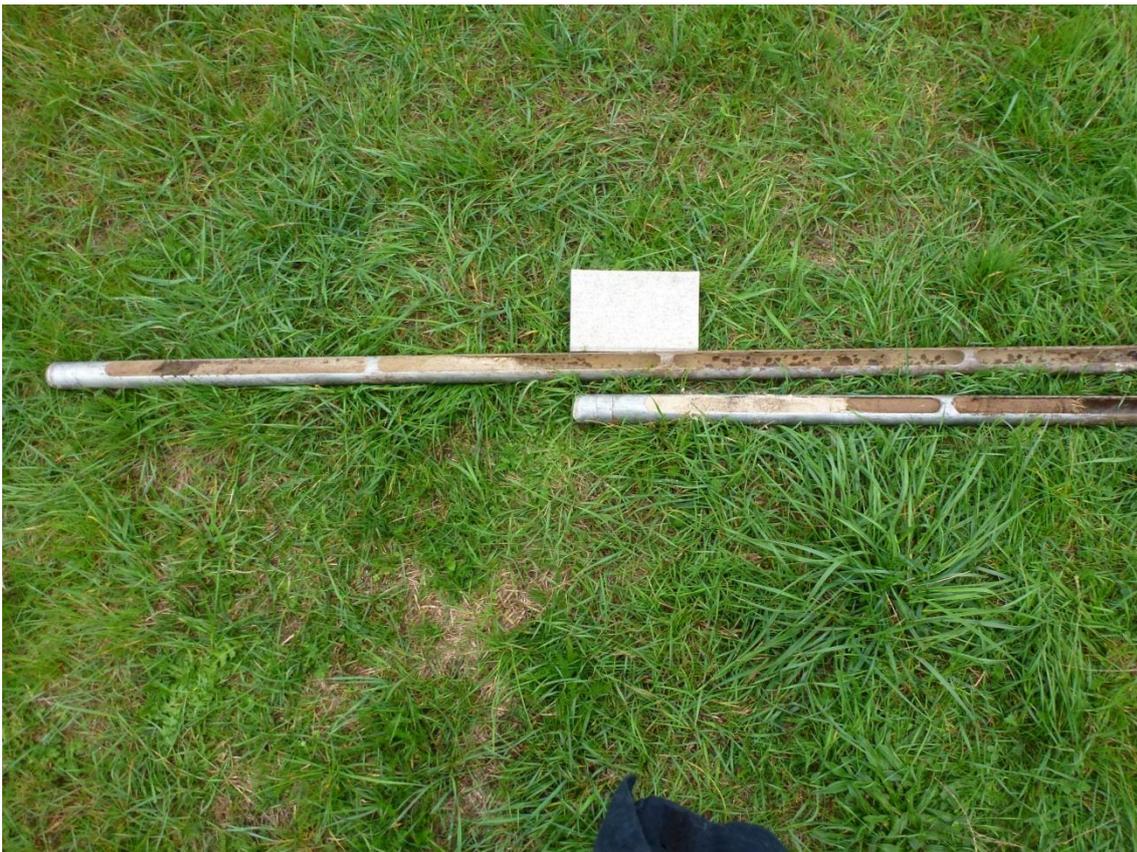
Ker 1						
Date réalisation:	15/10/2013					
Coordonnées:	48,69220 N	4,12113 O				
Prof	Coupe géotechnique	Observation	Méthode	Tubage	Prélèvement	Piézomètre
0,00 à 0,40 m	Terre Végétale sableuse					
0,40 à 0,85 m	Sable blond, sec	Humus à 0,85 m	Carottier à percussion 35 mm	nc	non	nc
0,85 à 2,00 m	Sable humide

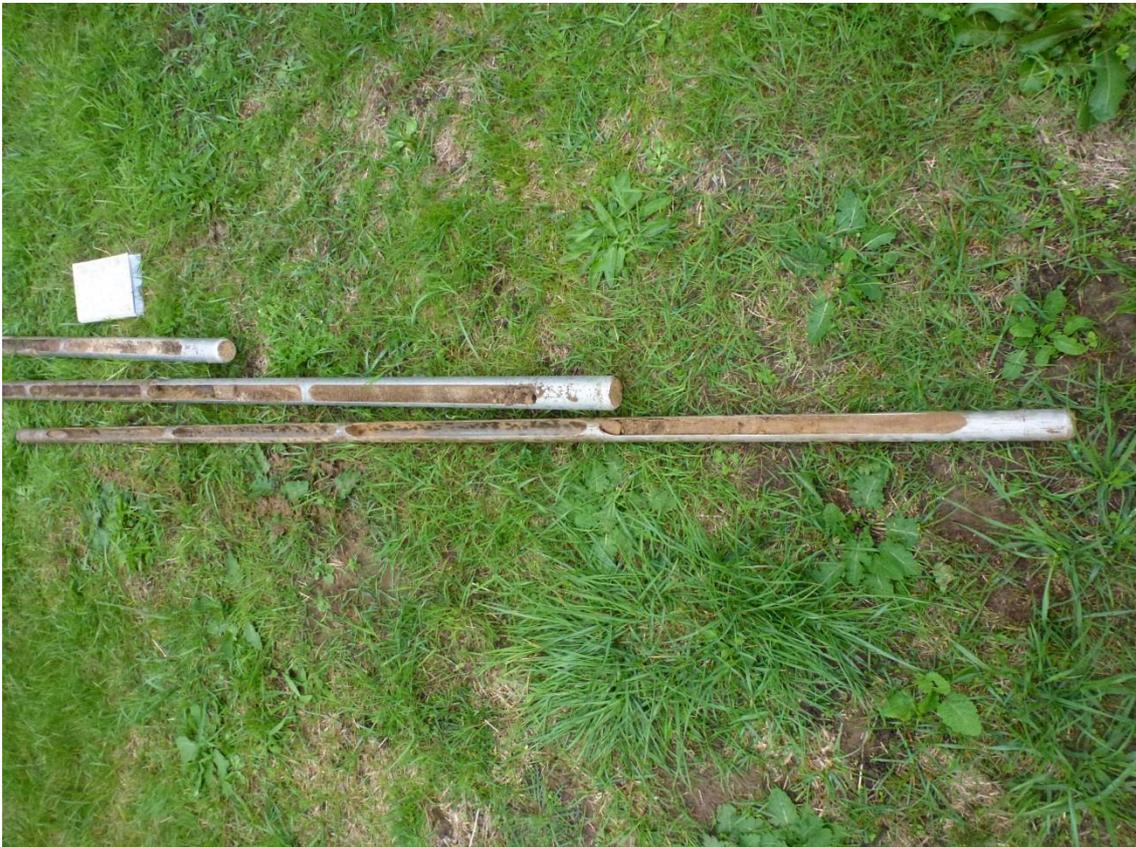
Ker 2						
Date réalisation:	15/10/2013					
Coordonnées:	48,69225 N	4,12120 O				
Prof	Coupe géotechnique	Observation	Méthode	Tubage	Prélèvement	Piézomètre
0,00 à 0,20 m	Terre Végétale sableuse		Carottier à percussion 35 mm	nc	non	nc
0,20 à 2,40 m	Sable, de + en + humide					
2,40 à 3,00 m	Sable argileux, humide

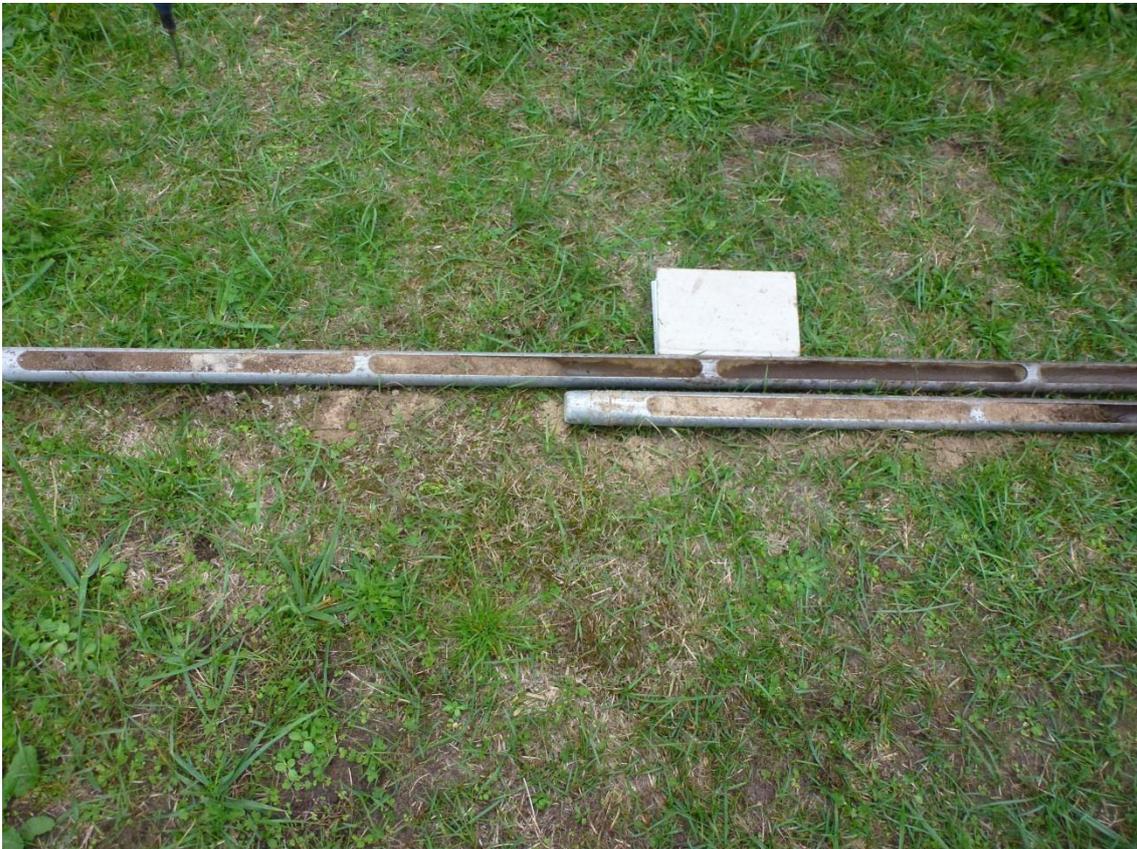
Ker 3						
Date réalisation:	15/10/2013					
Coordonnées:	48,69226 N	4,12115 O				
Prof	Coupe géotechnique	Observation	Méthode	Tubage	Prélèvement	Piézomètre
0,00 à 0,10 m	Terre Végétale sableuse					
0,10 à 2,00 m	Sable blond		Carottier à percussion 35 mm	nc	non	nc

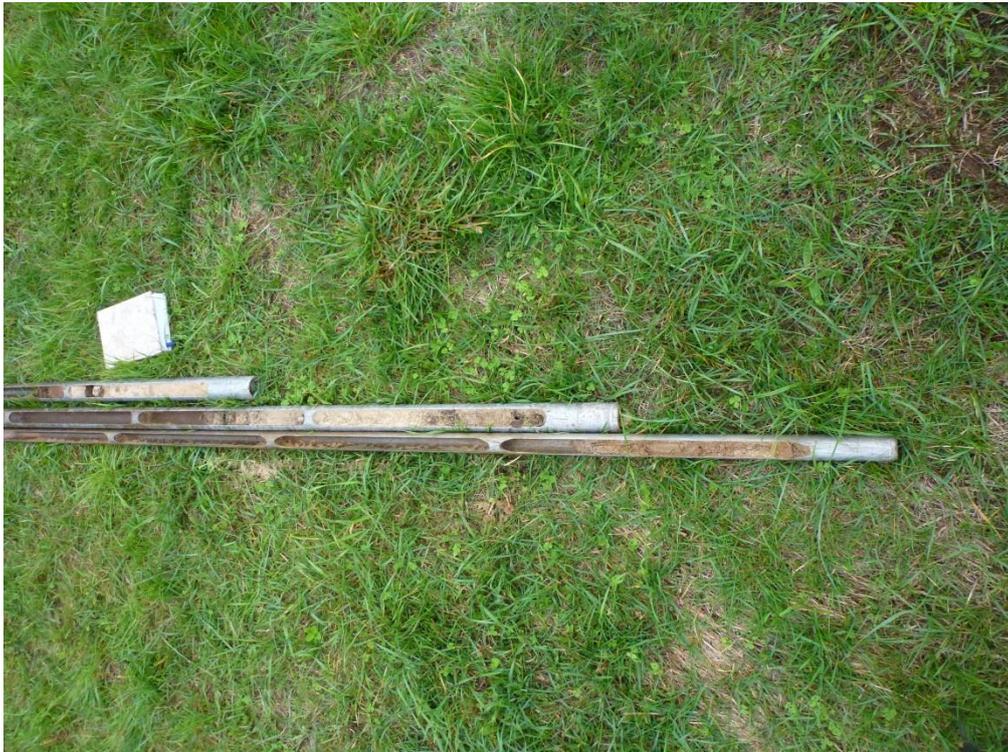
Ker 4						
Date réalisation:	15/10/2013					
Coordonnées:	48,69232 N	4,12127 O				
Prof	Coupe géotechnique	Observation	Méthode	Tubage	Prélèvement	Piézomètre
0,00 à 0,15 m	Terre Végétale sableuse		Carottier à percussion 35 mm	nc	non	nc
0,15 à 0,40 m	Sable blond					
0,40 à 0,50 m	Sables et gravats (béton, enrobé)	Remblais				
0,50 à 2,50 m	Sable blond, de + en + humide					
2,50 à 3,00 m	Sable argileux, humide

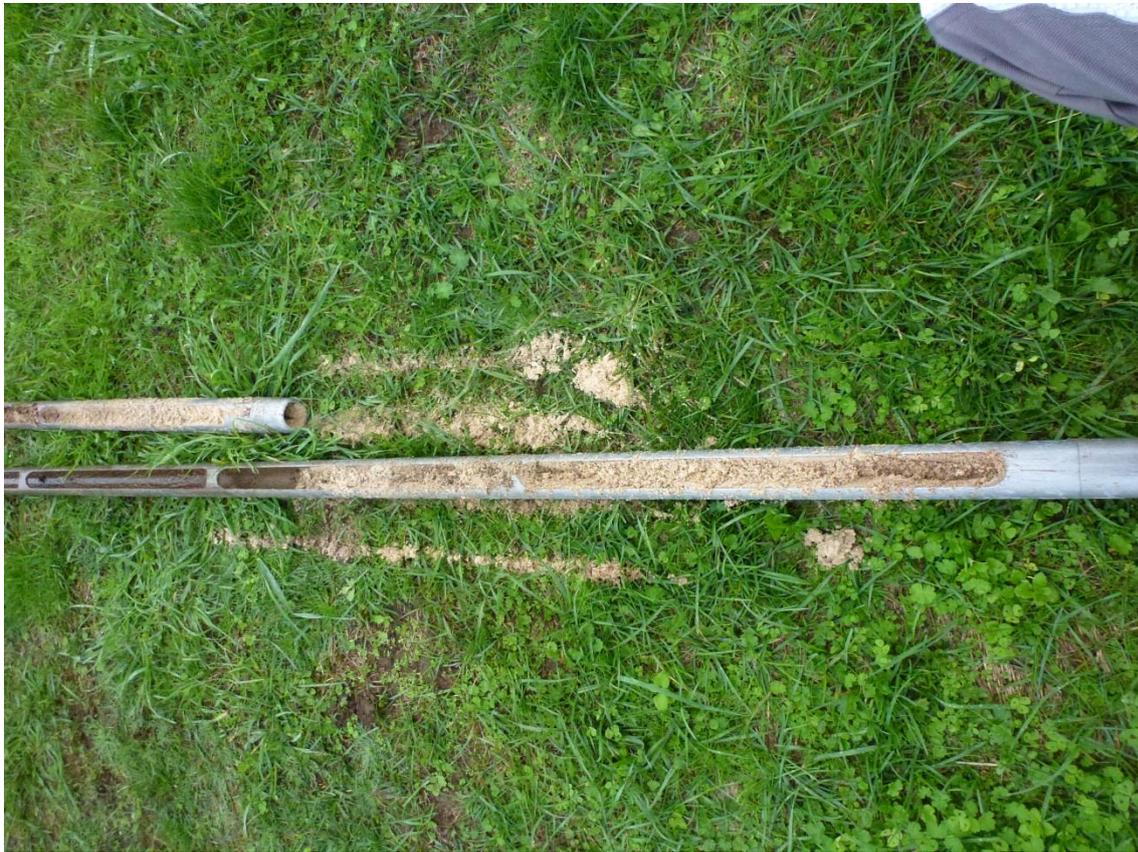
Ker 5						
Date réalisation:	15/10/2013					
Coordonnées:	48,69236 N	4,12127 O				
Prof	Coupe géotechnique	Observation	Méthode	Tubage	Prélèvement	Piézomètre
0,00 à 0,15 m	Terre Végétale sableuse					
0,10 à 2,00 m	Sable blond, de + en + humide		Carottier à percussion 35 mm	nc	non	nc

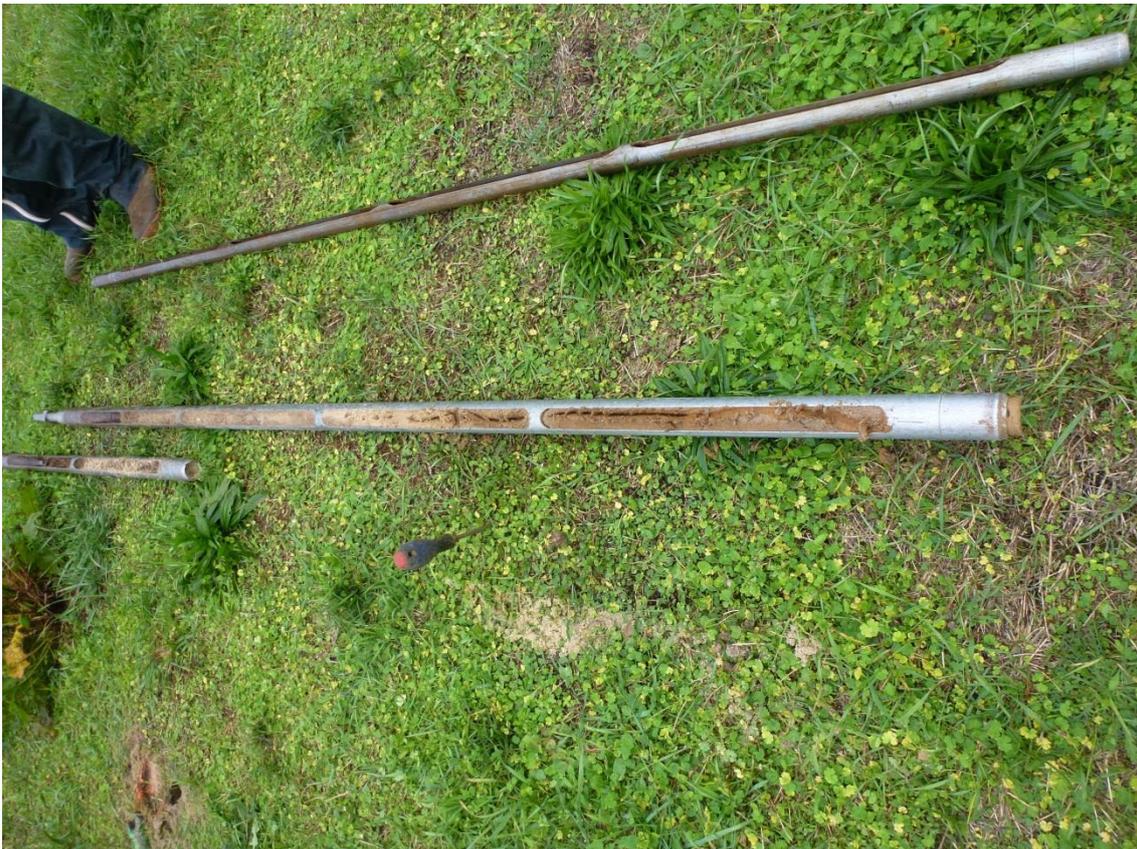
Ker 6						
Date réalisation:	15/10/2013					
Coordonnées:	48,69227 N	4,12148 O				
Prof	Coupe géotechnique	Observation	Méthode	Tubage	Prélèvement	Piézomètre
0,00 à 0,08 m	Terre Végétale sableuse		Carottier à percussion 35 mm	nc	non	nc
0,08 à 1,70 m	Sable blond					
2,40 à 3,00 m	Sable argileux
