# Actualisation de l'inventaire des sites de stockage des déchets de marées noires

## Côtes d'Armor (22) et Finistère (29)

**Tâche 4**

**BRGM/RP-64207-FR**  
Mars 2015

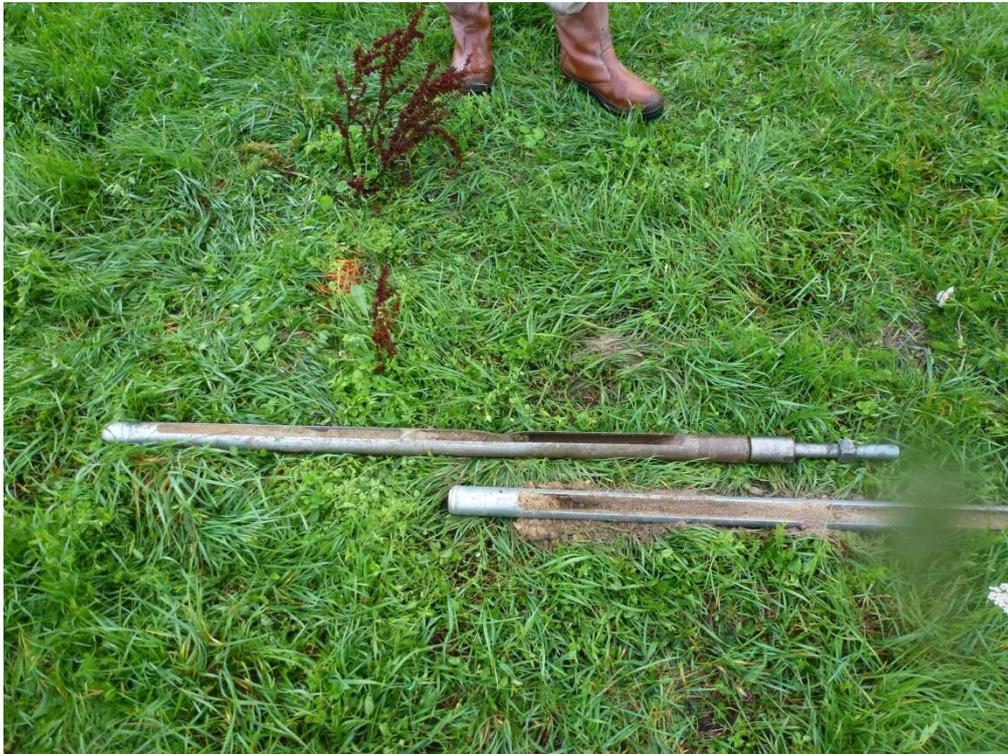
Ker 7						
Date réalisation:	15/10/2013					
Coordonnées:	48,69237 N	4,12158 O				
Prof	Coupe géotechnique	Observation	Méthode	Tubage	Prélèvement	Piézomètre
0,00 à 0,15 m	Terre Végétale sableuse		Carottier à percussion 35 mm	nc	non	nc
0,15 à 0,40 m	Sable blond					
0,40 à 0,45 m	Sables et gravats (béton, enrobé)	Remblais				
0,45 à 2,20 m	Sable blond, de + en + humide					
2,20 à 3,00 m	Sable argileux, humide

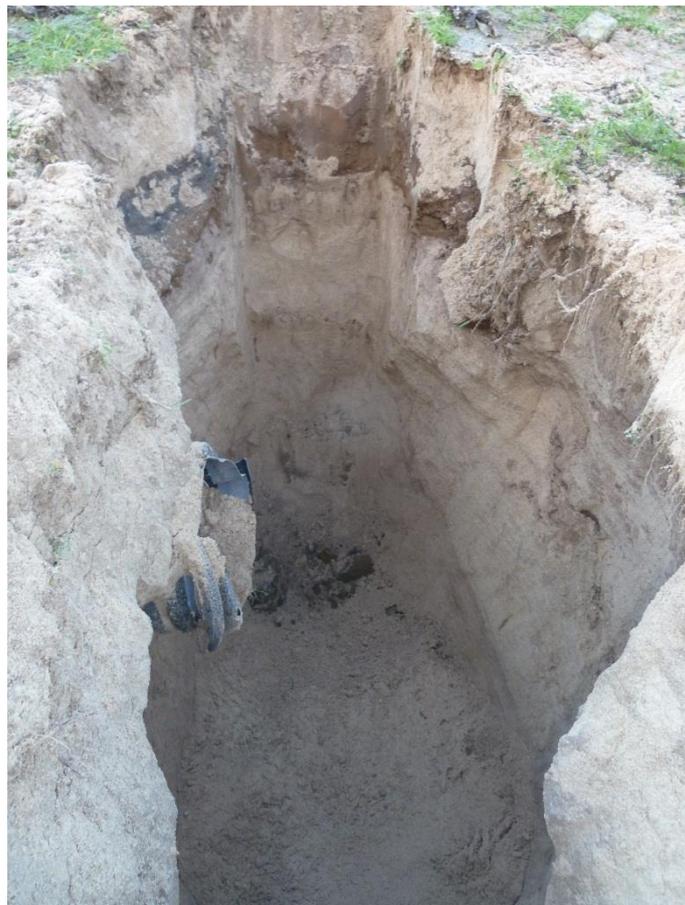
Por01						
Date réalisation:	22/01/2014					
Coordonnées:	48,65871 N	4,21633 O				
Prof	Coupe géotechnique	Observation	Méthode	Tubage	Prélèvement	Piézomètre
0,00 à 0,20 m	Sable jaune	Remblais	Pelle mécanique	nc	Non	nc
0,20 à 0,40 m	Terre végétale limoneuse	Surface de l'ancien terrain de football				
0,40 à 1,80 m	Sable jaune

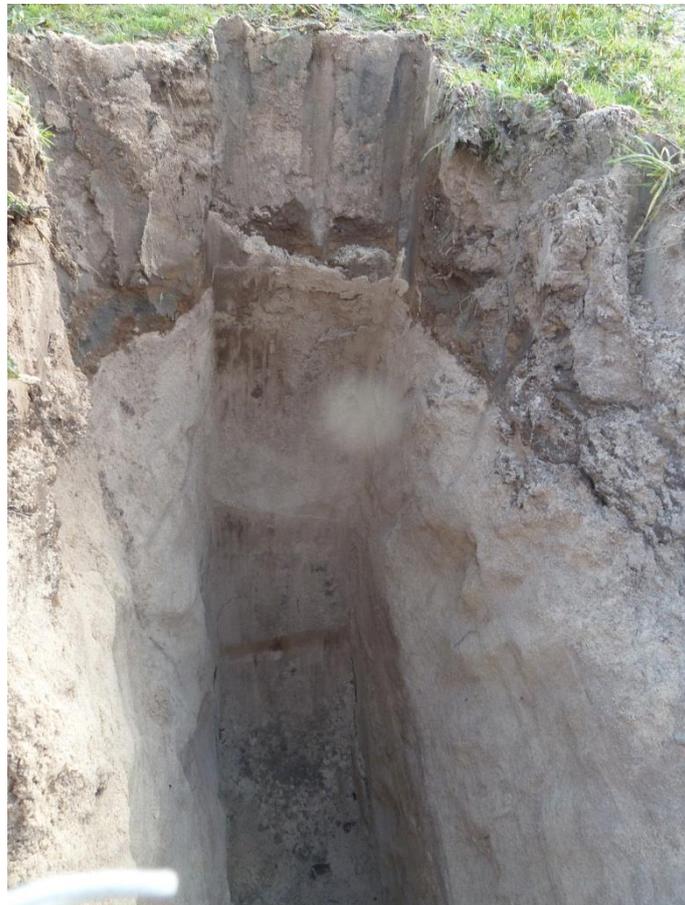
Por02						
Date réalisation:	22/01/2014					
Coordonnées:	48,65862 N	4,21625 O				
Prof	Coupe géotechnique	Observation	Méthode	Tubage	Prélèvement	Piézomètre
0,00 à 0,20 m	Sable jaune	Remblais				
0,20 à 0,40 m	Terre végétale limoneuse	Surface de l'ancien terrain de football	Pelle mécanique	nc	Non	nc
0,40 à 1,90 m	Sable jaune

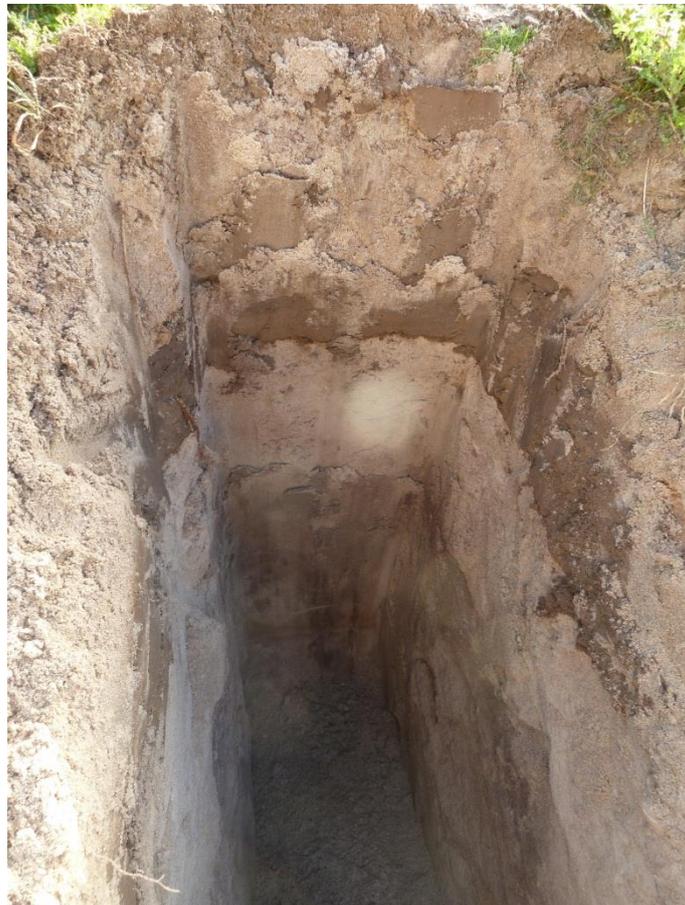
Por03						
Date réalisation:	22/01/2014					
Coordonnées:	48,65878 N	4,21577 O				
Prof	Coupe géotechnique	Observation	Méthode	Tubage	Prélèvement	Piézomètre
0,00 à 0,15 m	Sable jaune	Remblais	Pelle mécanique	nc	Non	nc
0,15 à 0,40 m	Terre végétale limoneuse	Surface de l'ancien terrain de football				
0,40 à 1,80 m	Sable jaune

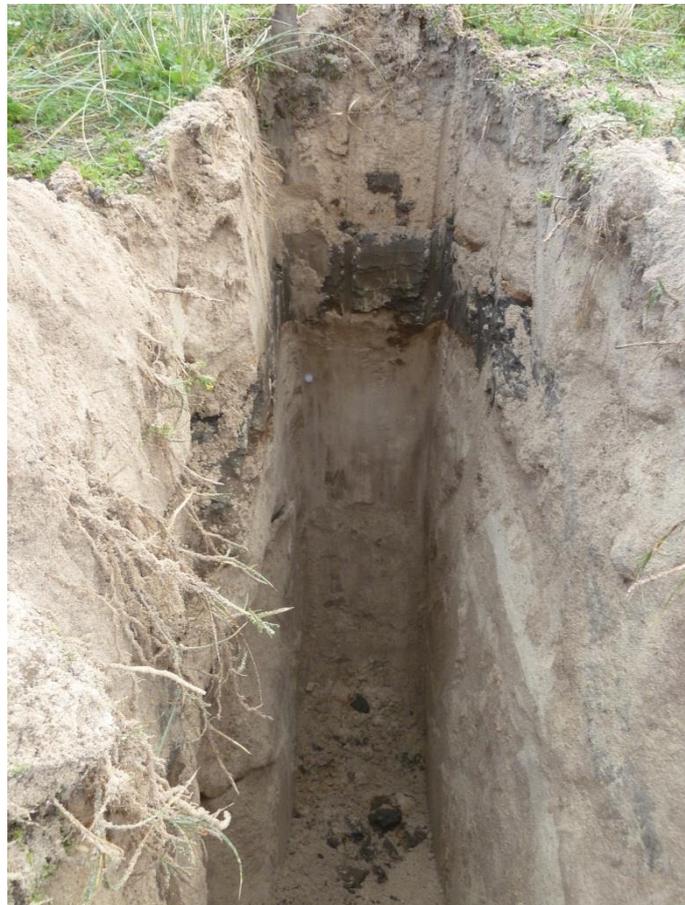
Por04						
Date réalisation:	22/01/2014					
Coordonnées:	48,65859 N	4,21565 O				
Prof	Coupe géotechnique	Observation	Méthode	Tubage	Prélèvement	Piézomètre
0,00 à 0,50 m	Sable jaune	Remblais	Pelle mécanique	nc	Non	nc
0,50 à 0,70 m	Terre végétale limoneuse	Surface de l'ancien terrain de football				
0,70 à 1,90 m	Sable jaune

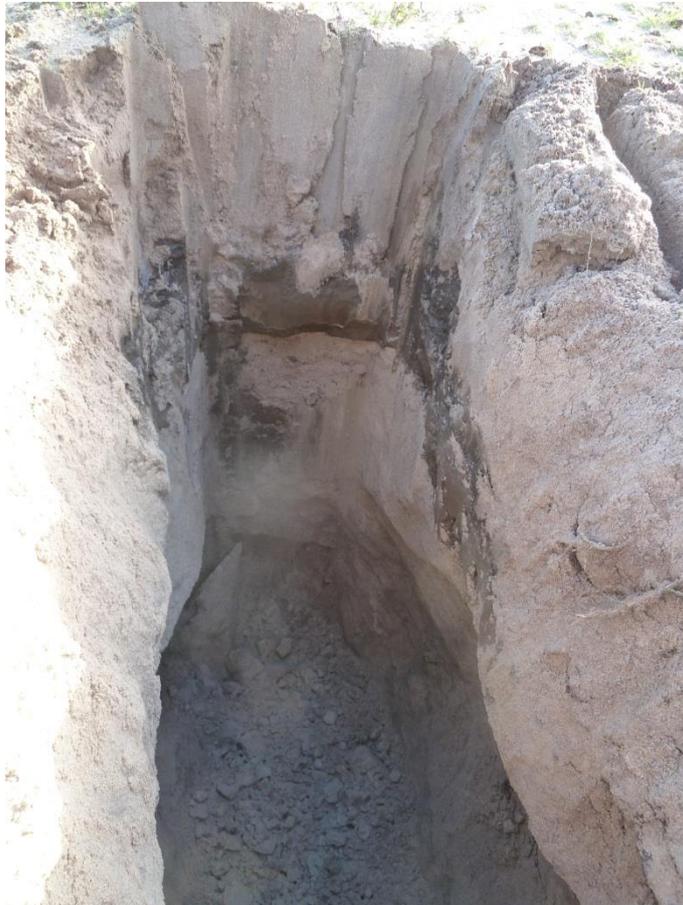
Por05						
Date réalisation:	22/01/2014					
Coordonnées:	48,65843 N	4,21579 O				
Prof	Coupe géotechnique	Observation	Méthode	Tubage	Prélèvement	Piézomètre
0,00 à 0,30 m	Sable jaune	Remblais				
0,30 à 0,60 m	Terre végétale limoneuse	Surface de l'ancien terrain de football	Pelle mécanique	nc	Non	nc
0,60 à 1,80 m	Sable jaune

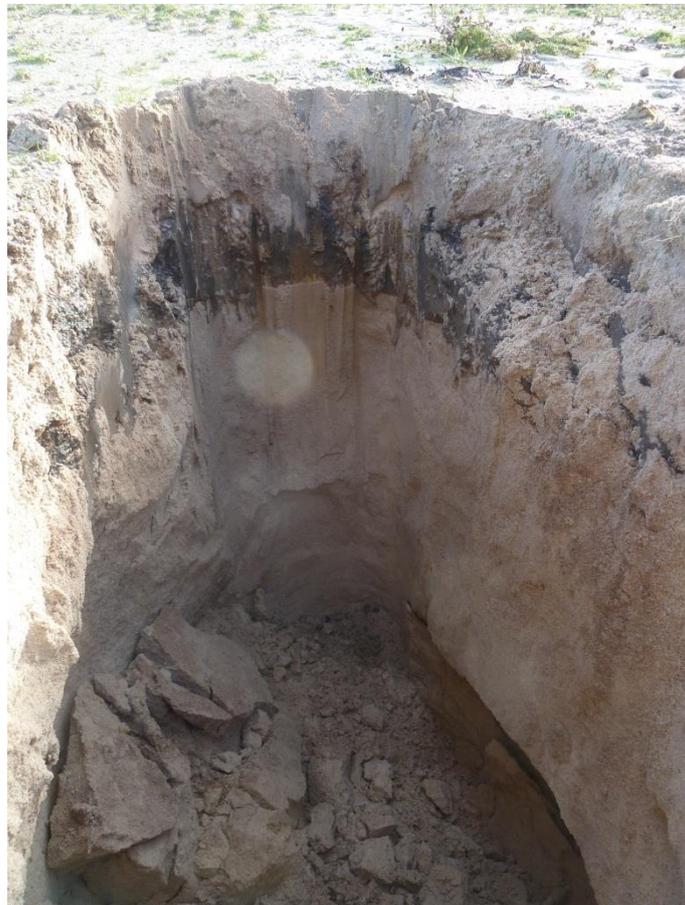
Por06						
Date réalisation:	22/01/2014					
Coordonnées:	48,65837 N	4,21598 O				
Prof	Coupe géotechnique	Observation	Méthode	Tubage	Prélèvement	Piézomètre
0,00 à 0,20 m	Sable jaune	Remblais				
0,20 à 0,40 m	Terre végétale limoneuse	Surface de l'ancien terrain de football	Pelle mécanique	nc	Non	nc
0,40 à 1,60 m	Sable jaune

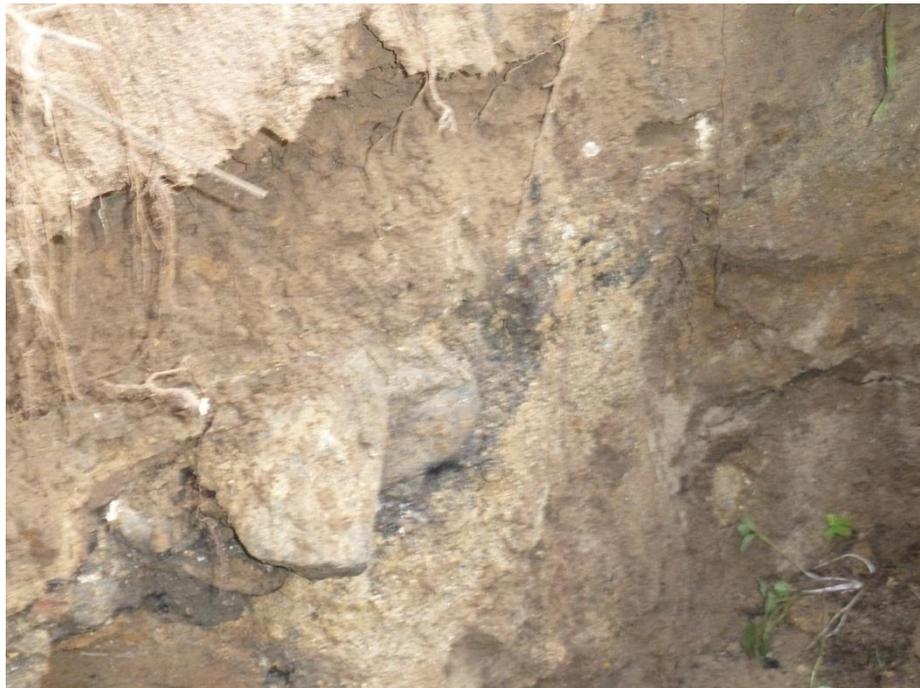
Gou 01						
Date réalisation:	21/01/2014					
Coordonnées:	48,83382 N	3,26760 O				
Prof	Coupe géotechnique	Observation	Méthode	Tubage	Prélèvement	Piézomètre
0,00 à 0,60 m	Terre végétale					
0,60 à 0,80 m	Remblais sableux noir, pas d'odeur	Bâche plastique à 0,80 m	Pelle mécanique	nc	GOU01	nc
0,80 m à 1,60 m	Limons sableux bruns, blocs centimétriques					
1,60 à 1,80 m	Sable jaune clair

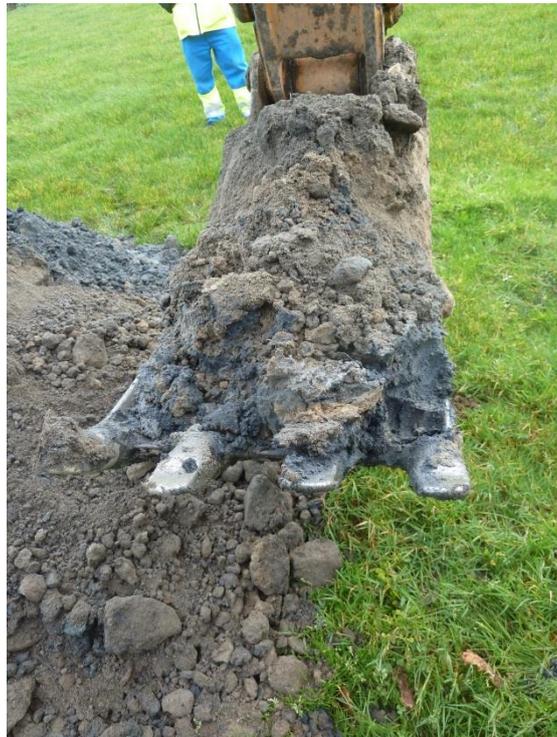
Gou 02						
Date réalisation:	21/01/2014					
Coordonnées:	48,83378 N	3,26747 O				
Prof	Coupe géotechnique	Observation	Méthode	Tubage	Prélèvement	Piézomètre
0,00 à 0,20 m	Terre végétale		Pelle mécanique	nc		
0,20 à 0,80 m	Limons sableux bruns					nc
0,80 m à 2,00 m	Sable noir à gris, odeur de HC	Bâche plastique à 1,10 m				GOU02

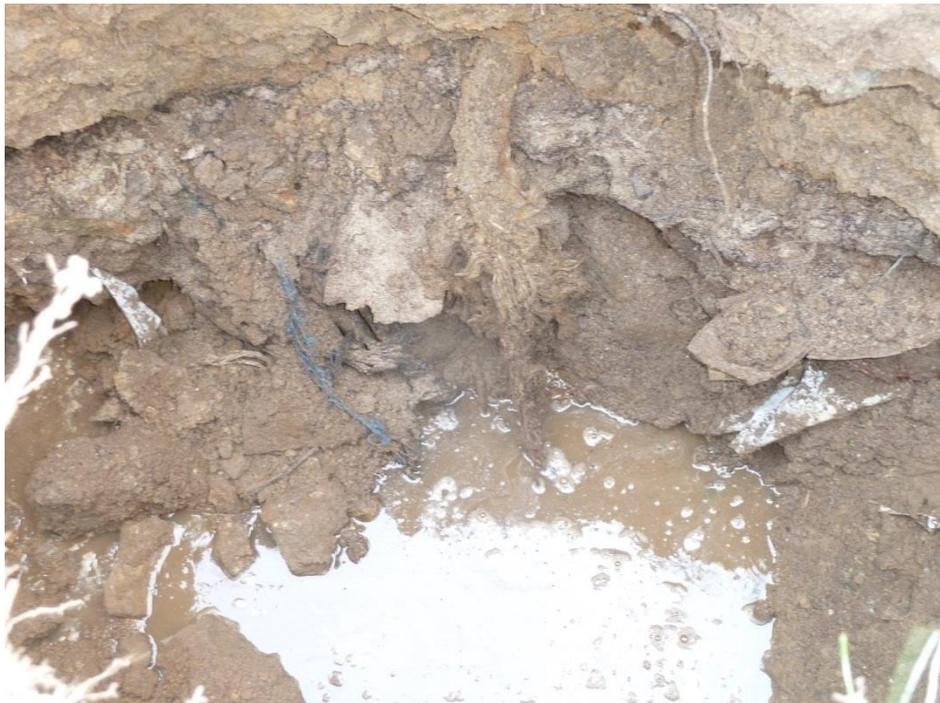
Gou 03						
Date réalisation:	21/01/2014					
Coordonnées:	48,83346 N	3,26762 O				
Prof	Coupe géotechnique	Observation	Méthode	Tubage	Prélèvement	Piézomètre
0,00 à 0,20 m	Terre végétale		Pelle mécanique	nc	Non	nc
0,20 à 0,60 m	Limons bruns					
0,60 à 1,00 m	Argile ocre					
1,00 à 1,80 m	Déchets inertes: plastiques, grillages, cordages					
1,80 m à 2,00 m	Limon argileux et gravelaux bruns	Venue d'eau à 1,80m

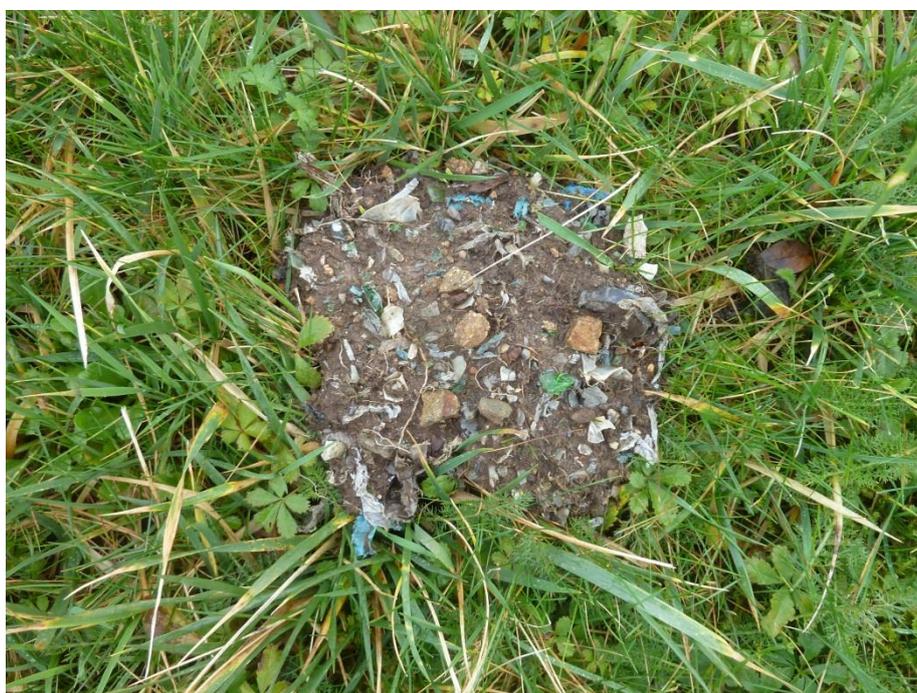
Gou 04						
Date réalisation:	21/01/2014					
Coordonnées:	48,83346 N	3,26762 O				
Prof	Coupe géotechnique	Observation	Méthode	Tubage	Prélèvement	Piézomètre
0,00 à 0,10 m	Terre végétale					
0,10 à 1,30 m	Limons bruns		Pelle mécanique	nc	Non	nc
1,30 m à 2,00 m	Limons noirâtre, odeur de MO en décomposition	Venue d'eau à 1,80m

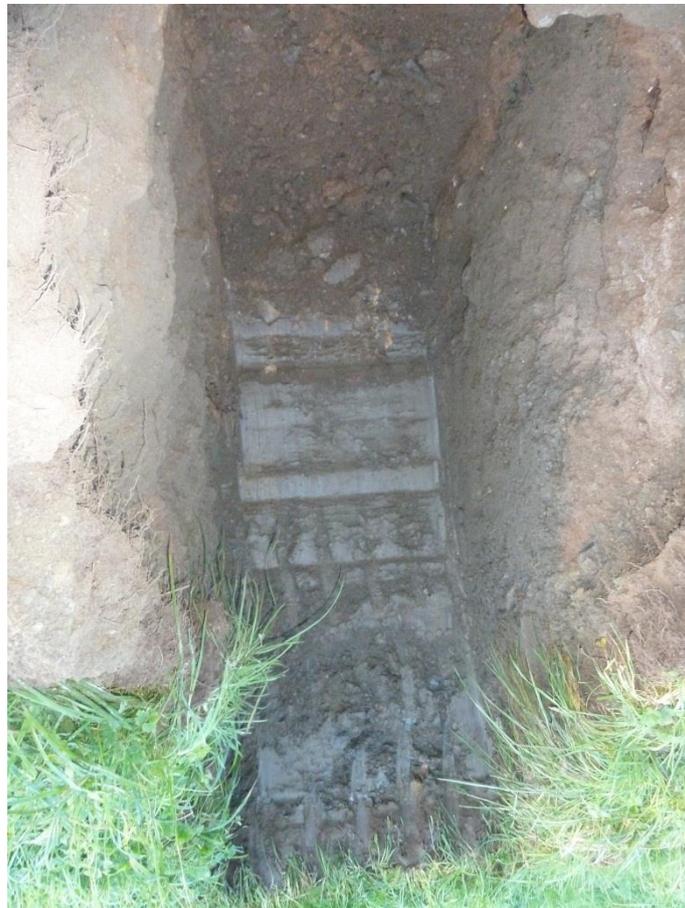
Tou 01						
Date réalisation:	21/01/2014					
Coordonnées:	48,66976 N	3,64284 O				
Prof	Coupe géotechnique	Observation	Méthode	Tubage	Prélèvement	Piézomètre
0,00 à 0,20 m	Terre végétale					
0,20 à 2,00 m	Remblais: blocs centimétriques, quelques gravats, dans matrice limoneuse brune		Pelle mécanique	nc	Non	nc

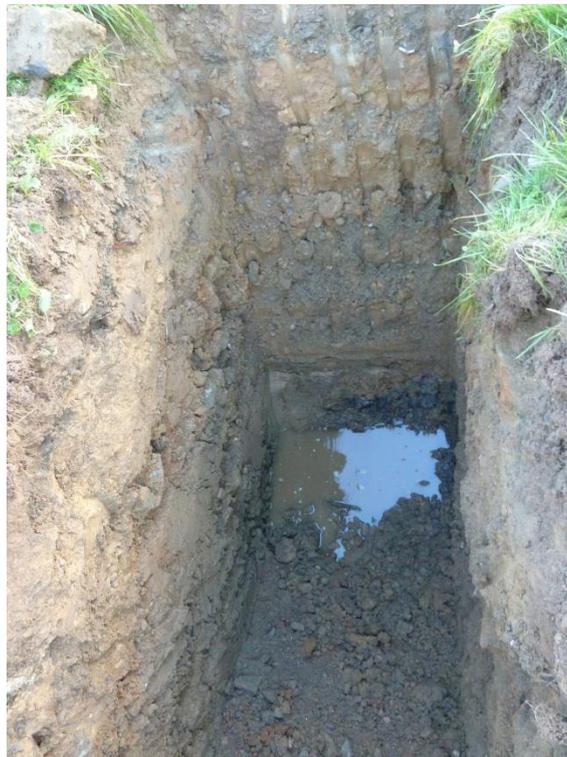
Tou 02						
Date réalisation:	21/01/2014					
Coordonnées:	48,66980 N	3,64237 O				
Prof	Coupe géotechnique	Observation	Méthode	Tubage	Prélèvement	Piézomètre
0,00 à 0,20 m	Terre végétale					
0,20 à 2,20 m	Remblais: blocs centimétriques, quelques gravats, dans matrice limoneuse brune		Pelle mécanique	nc	Non	nc
		Venue d'eau à 2,10m

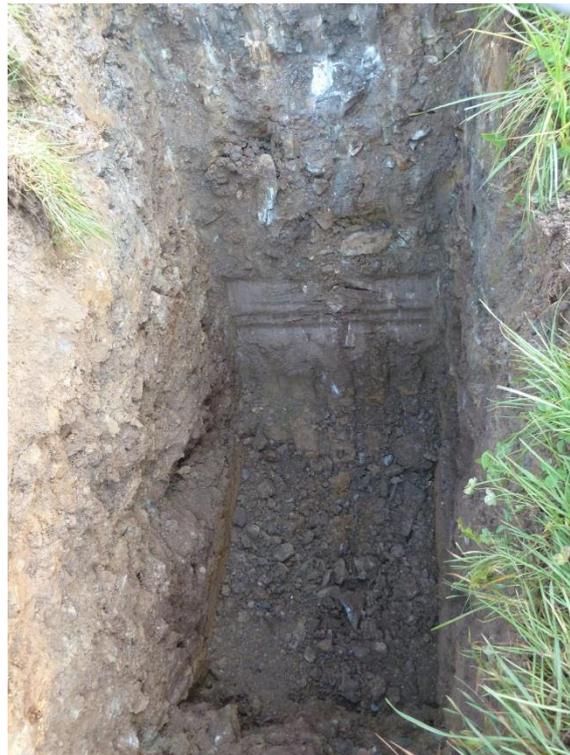
Tou 03						
Date réalisation:	21/01/2014					
Coordonnées:	48,66962 N	3,64293 O				
Prof	Coupe geotechnique	Observation	Méthode	Tubage	Prélèvement	Piézomètre
0,00 à 0,20 m	Terre végétale					
0,20 à 2,00 m	Remblais: blocs centimétriques dans matrice limoneuse brune		Pelle mécanique	nc	Non	nc

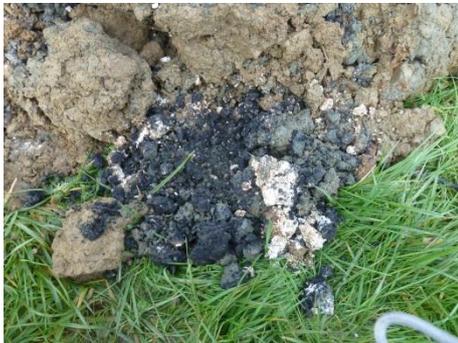
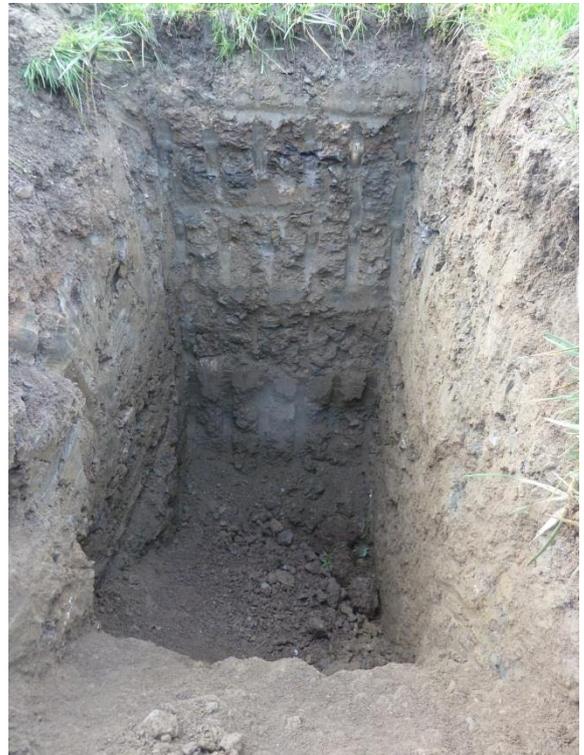
Tou 04						
Date réalisation:	21/01/2014					
Coordonnées:	48,66899 N	3,64361 O				
Prof	Coupe géotechnique	Observation	Méthode	Tubage	Prélèvement	Piézomètre
0,00 à 0,20 m	Terre végétale					
0,20 à 2,10 m	Remblais: blocs centimétriques dans matrice limoneuse brune	Quelques traces noires + blocs calcaires (cm) sur 1 paroi de la fosse	Pelle mécanique	nc	Non	nc

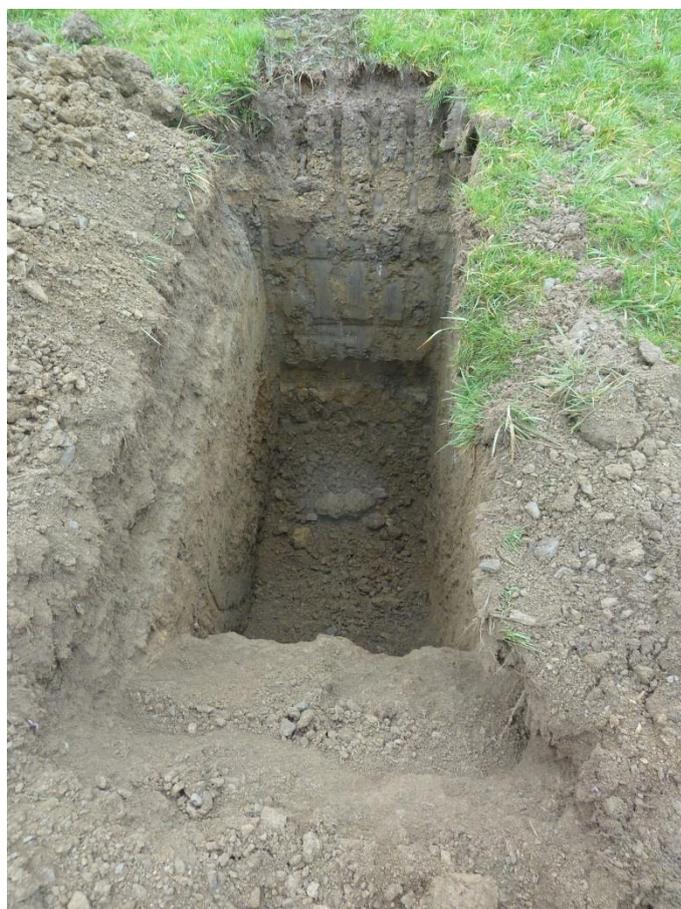
Tou 05						
Date réalisation:	21/01/2014					
Coordonnées:	48,66935 N	3,64337 O				
Prof	Coupe géotechnique	Observation	Méthode	Tubage	Prélèvement	Piézomètre
0,00 à 0,20 m	Terre végétale					
0,20 à 2,00 m	Remblais: blocs centimétriques dans matrice limoneuse brune		Pelle mécanique	nc	Non	nc

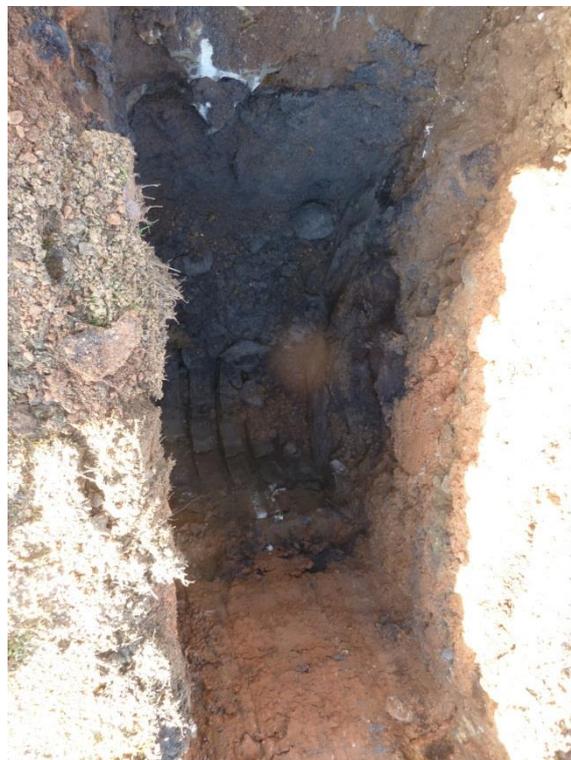
Tre 01						
Date réalisation:	20/01/2014					
Coordonnées:	48,72350 N	3,57909 O				
Prof	Coupe géotechnique	Observation	Méthode	Tubage	Prélèvement	Piézomètre
0,00 à 0,80 m	Remblais limono-argileux ocres, blocs centimétriques		Pelle mécanique	nc	TRE01	nc
0,80 à 2,10 m	Mélange sable et hydrocarbures, noir, forte odeur

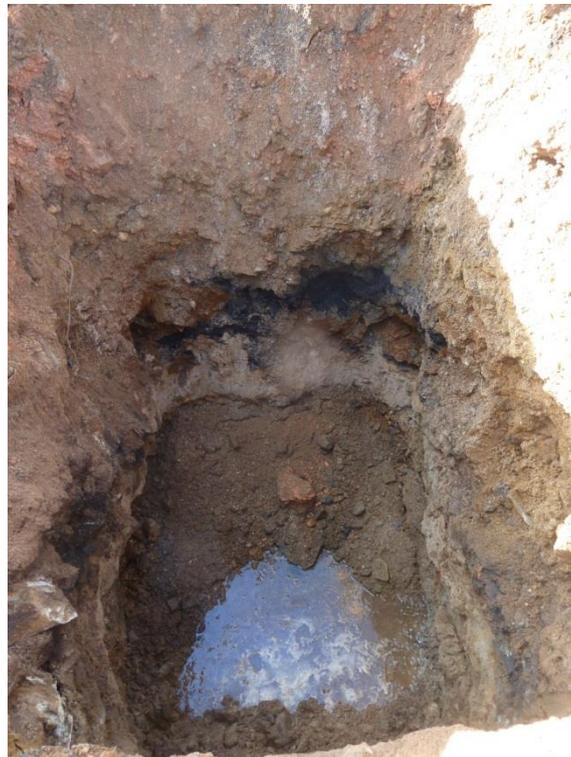
Tre 02						
Date réalisation:	20/01/2014					
Coordonnées:	48,72366 N	3,57914 O				
Prof	Coupe géotechnique	Observation	Méthode	Tubage	Prélèvement	Piézomètre
0,00 à 0,20 m	Remblais graveleux, ocres		Pelle mécanique	nc	TRE02	nc
0,20 à 1,20 m	Remblais limono-argileux, ocres, blocs décimétriques					
1,20 à 1,40 m	Mélange sable et hydrocarbure, noir, odeur					
1,40 à 2,00 m	Sable et galets, humide, légère odeur de HC	Venue d'eau à 1,80 m

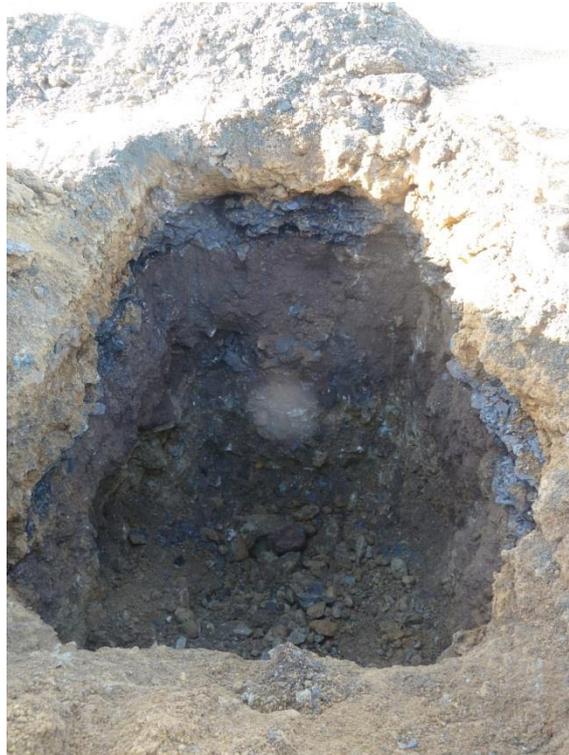
Tre 03						
Date réalisation:	20/01/2014					
Coordonnées:	48,7269 N	3,57945 O				
Prof	Coupe géotechnique	Observation	Méthode	Tubage	Prélèvement	Piézomètre
0,00 à 0,10 m	Remblais graveleux, bruns					
0,10 à 0,70 m	Remblais limono-argileux, bruns, blocs décimétriques, gravats (ardoises, agglomérés)		Pelle mécanique	nc	Non	nc
0,70 à 1,80 m	Blocs de granite décimétriques dans matrice limoneuse (remblais)

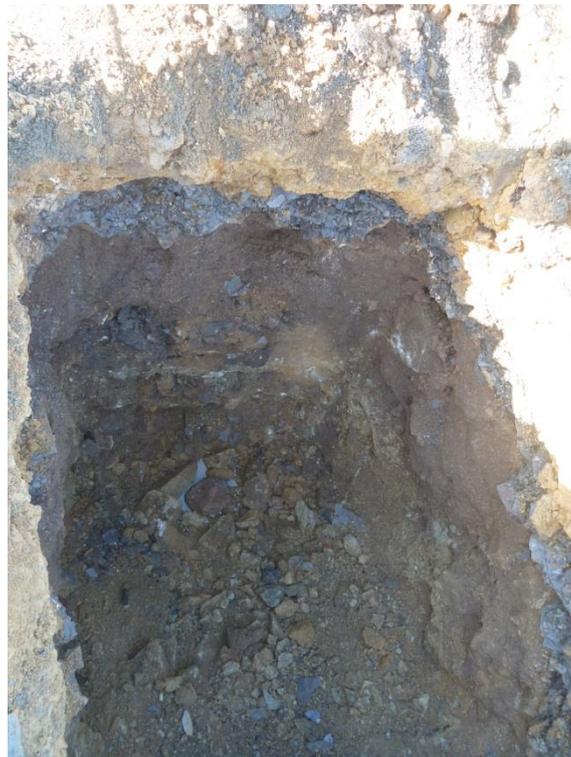
Tre 04						
Date réalisation:	20/01/2014					
Coordonnées:	48,72319 N	3,57961 O				
Prof	Coupe géotechnique	Observation	Méthode	Tubage	Prélèvement	Piézomètre
0,00 à 0,20 m	Remblais graveleux, bruns		Pelle mécanique	nc	Non	nc
0,20 à 1,50 m	Blocs de granite décimétriques dans matrice limoneuse (remblais)

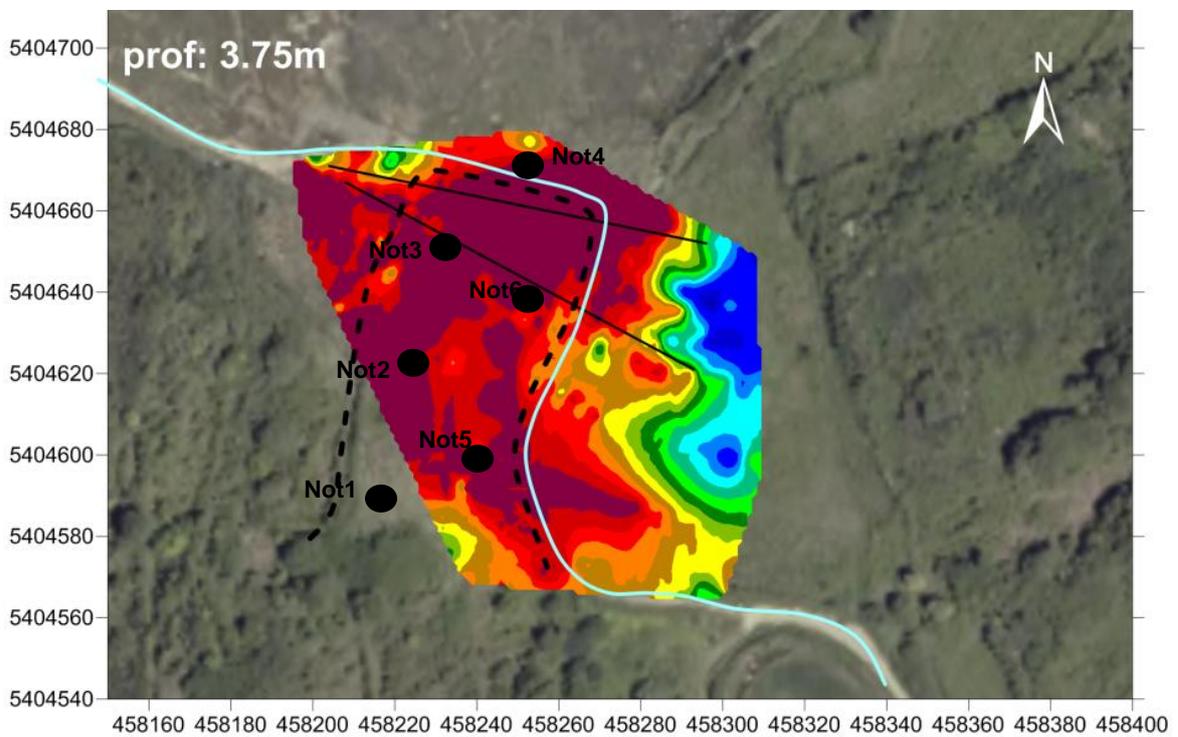
**Site du Marais Notenno- Implantation des sondages**

L'épaisseur des déchets est croissante du sud vers le nord (de 0,20 à 0,90 m), ainsi que l'épaisseur de la couche de couverture de ces déchets (0,25 à 0,90 m), constituée de remblais sableux contenant des gravats.

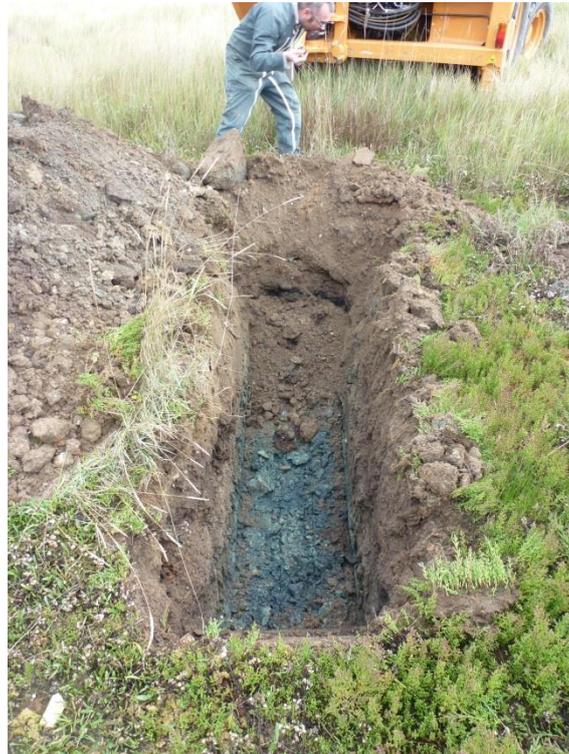
Not 1						
Date réalisation:	14/10/2013					
Coordonnées:	48,79316 N	3,56841 O				
Prof	Coupe géotechnique	Observation	Méthode	Tubage	Prélèvement	Piézomètre
0,05 à 0,50 m	Remblais (qq morceaux de briques)		Pelle mécanique	nc	Non	nc
0,55 à 0,65 m	Horizon noir, organique	Surface de l'ancien marais				
0,65 à 1,00 m	Loess					
0,85 à 2,00 m	Bloc bleu-vert altéré	Vestige archéologique

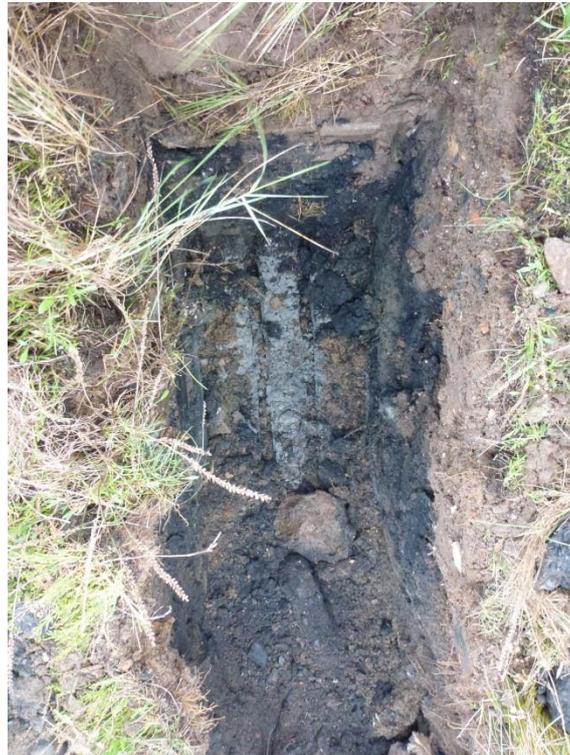
Not 2						
Date réalisation:	14/10/2013					
Coordonnées:	48,79332 N	3,56772 O				
Prof	Coupe géotechnique	Observation	Méthode	Tubage	Prélèvement	Piézomètre
0,00 à 0,40 m	Remblais		Pelle mécanique	nc	NOT2	nc
0,40 à 1,00 m	Mélange sable et hydrocarbures, forte odeur, blocs indurés					
1,00 à 1,10 m	Loess gris	Surface de l'ancien marais

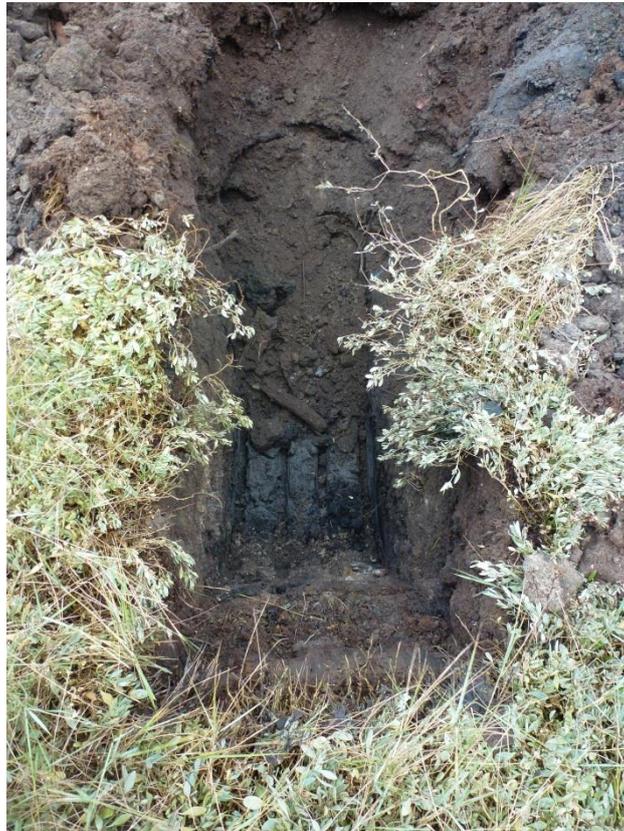
Not 3						
Date réalisation:	14/10/2013					
Coordonnées:	48,79354 N	3,56758 O				
Prof	Coupe géotechnique	Observation	Méthode	Tubage	Prélèvement	Piézomètre
0,00 à 0,90 m	Remblais (gravats)					
0,90 à 1,40 m	Mélange sable et hydrocarbures, forte odeur, blocs indurés		Pelle mécanique	nc	NOT3	nc
1,00 à 1,10 m	Loess gris	Surface de l'ancien marais

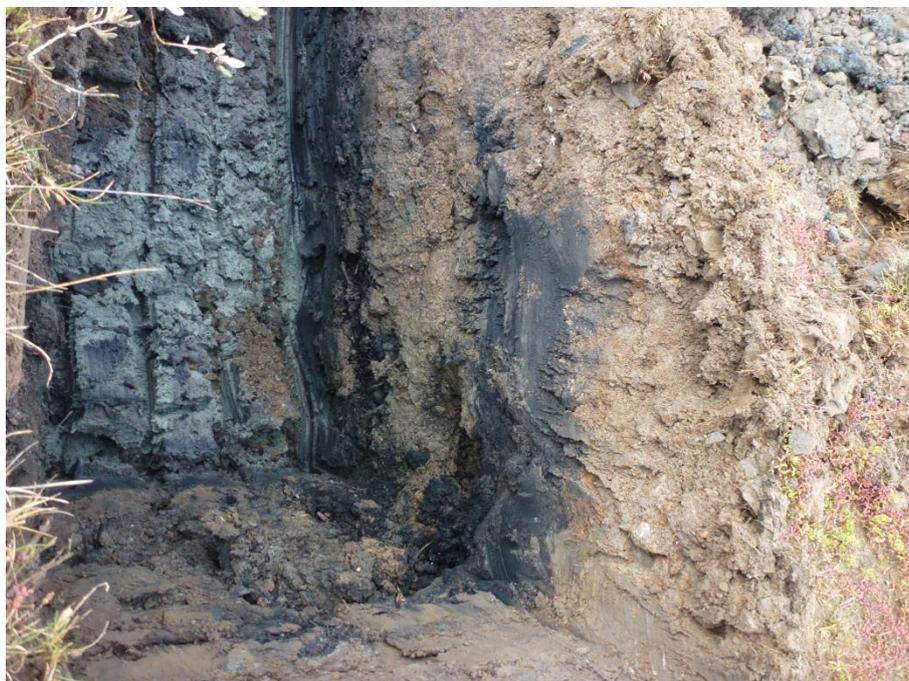
Not 4						
Date réalisation:	14/10/2013					
Coordonnées:	48,79376 N	3,56746 O				
Prof	Coupe géotechnique	Observation	Méthode	Tubage	Prélèvement	Piézomètre
0,00 à 0,25 m	Remblais (gravats)					
0,90 à 1,25 m	Mélange sable et hydrocarbures, forte odeur, blocs indurés		Pelle mécanique	nc	NOT4	nc
1,25 à 1,35 m	Loess gris	Surface de l'ancien marais

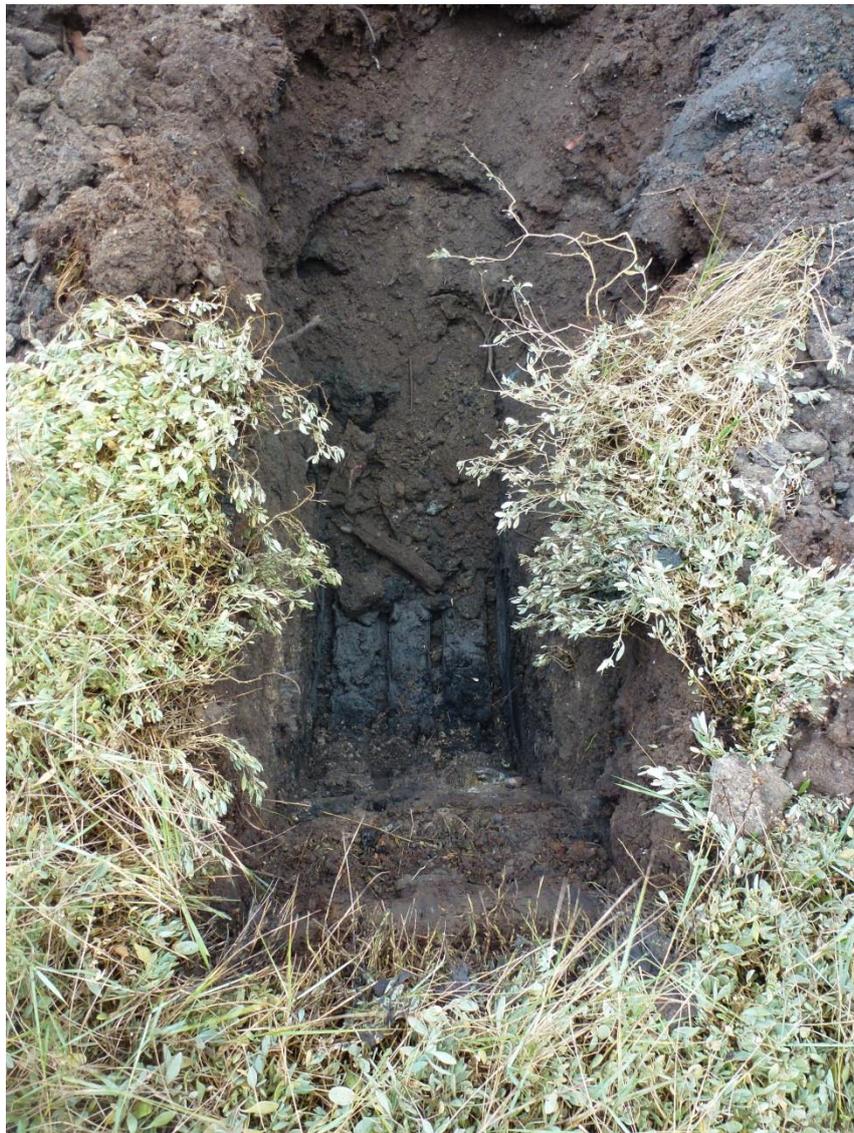
Not 5						
Date réalisation:	14/10/2013					
Coordonnées:	48,79336 N	3,56758 O				
Prof	Coupe géotechnique	Observation	Méthode	Tubage	Prélèvement	Piézomètre
0,00 à 0,35 m	Remblais (gravats)					
0,35 à 0,85 m	Mélange sable et hydrocarbures, forte odeur, blocs indurés		Pelle mécanique	nc	Non	nc
0,85 à 1,00 m	Loess gris	Surface de l'ancien marais

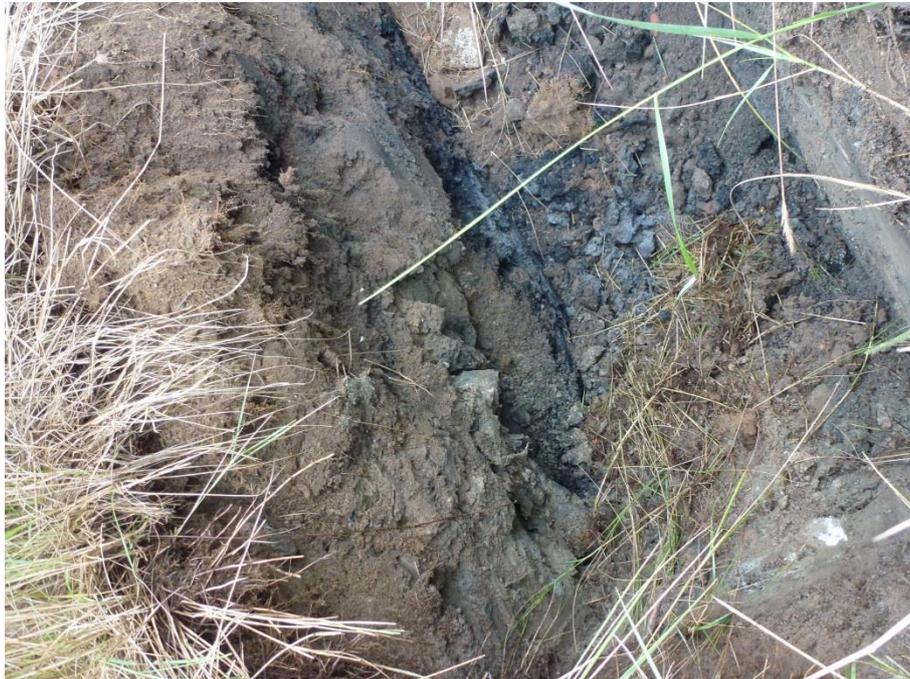
Not 6						
Date réalisation:	14/10/2013					
Coordonnées:	48,79352 N	3,56742 O				
Prof	Coupe géotechnique	Observation	Méthode	Tubage	Prélèvement	Piézomètre
0,00 à 0,80 m	Remblais (gravats)					
0,80 à 1,00 m	Mélange sable et hydrocarbures, forte odeur, blocs indurés		Pelle mécanique	nc	NOT6	nc
1,00 à 1,20 m	Loess gris	Surface de l'ancien marais
