Suivi des plages de la presqu'île de Cayenne de 2011 à 2014

Rapport final

BRGM/RP- 64243-FR
Décembre 2014

Étude réalisée dans le cadre du projet
de Service public du BRGM 2012-PSP12GUY37

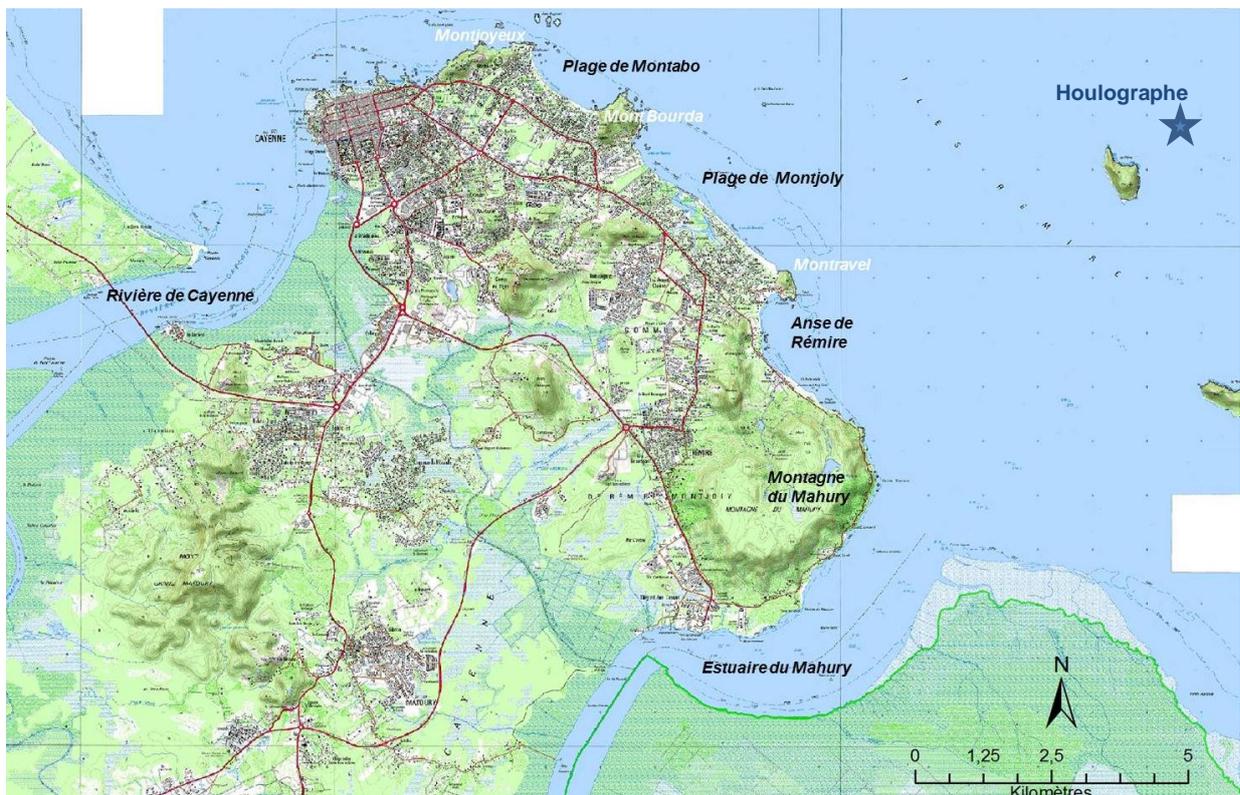
Illustration 1 : Presqu'île de Cayenne et de ses principales anses sableuses (source IGN ©SCAN25)

La morphologie côtière de la presqu'île de Cayenne est presque unique sur la côte guyanaise. C'est la seule portion où des avancées rocheuses des anses dans lesquelles on retrouve des plages sableuses permanentes (Illustration 1). Le reste du littoral est constitué d'une côte basse et argileuse, issue des apports réguliers du fleuve Amazone sous forme de vastes bancs de vase plurikilométriques et largement colonisé par la mangrove.

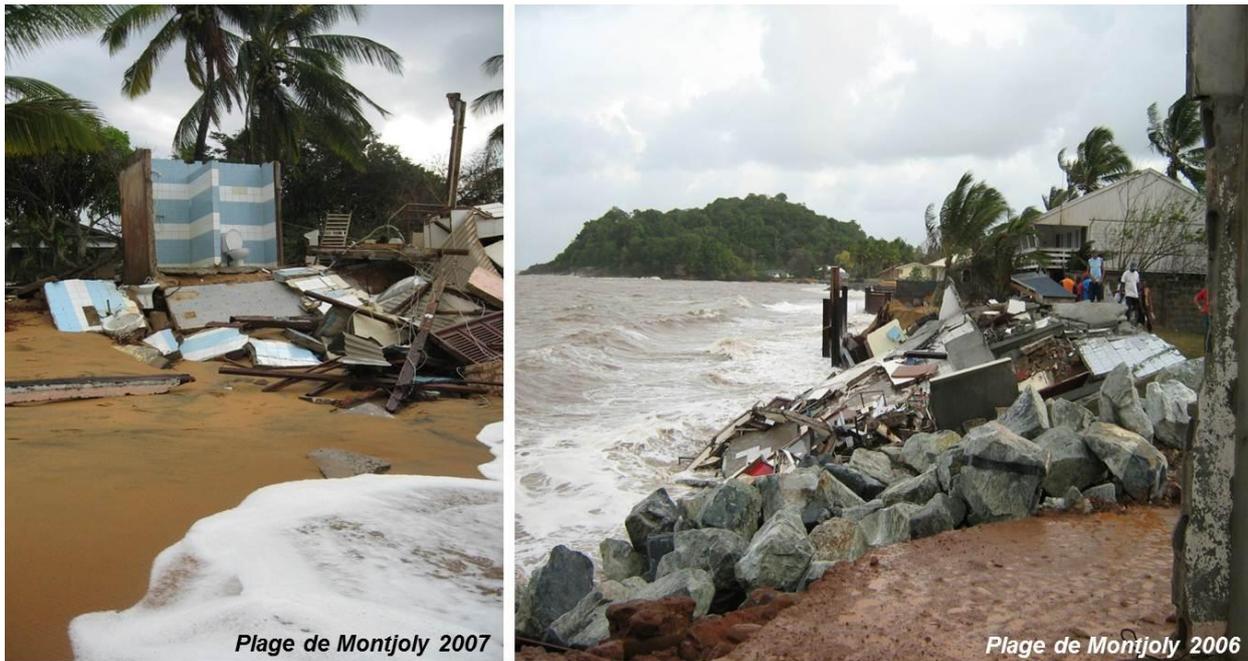
Illustration 2 - Dégâts générés par l'érosion littoral sur la plage de Montjoly entre 2006 et 2007 (BRGM)

Les plages sableuses de la presqu'île de Cayenne subissent des transformations morphologiques considérables sous l'influence du passage de ces bancs de vase au large de la presqu'île et sous l'action la houle en période d'inter-bancs, où la côte n'est plus protégée par la présence de fonds vaseux fluides qui amortissent fortement les houles du large (Anthony et Dolique, 2004). Les impacts en termes d'érosion et de dégâts sont, dans cette configuration, considérables (Illustration 2).

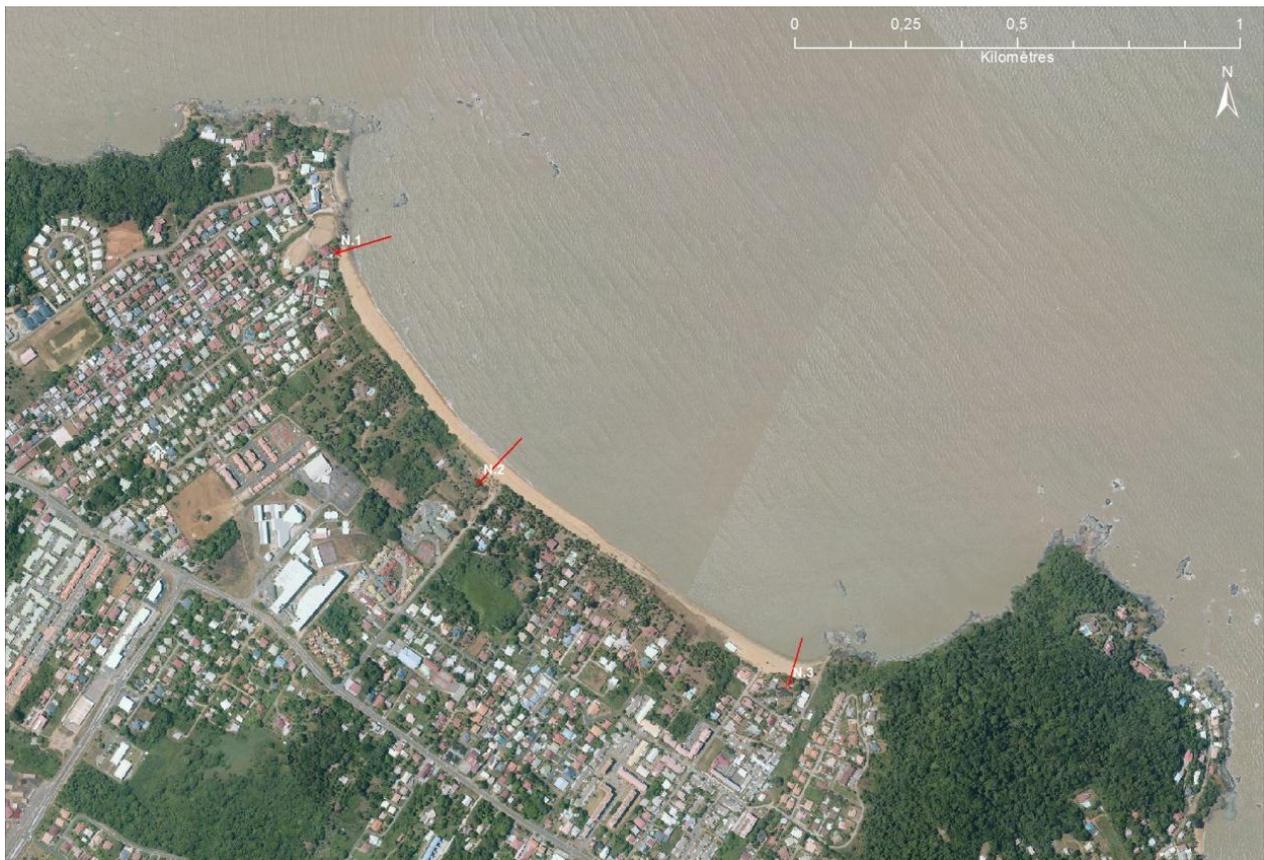
Illustration 3 : Position des profils sur la plage de Montabo (IGN ©BD-ORTHO 2006)

Pour l'anse de **Montabo**, trois profils ont été respectivement sélectionnés, un au centre et deux aux extrémités (Illustration 3), pour évaluer la direction générale du transit sédimentaire, notamment en cas de phénomène de rotation de plage.

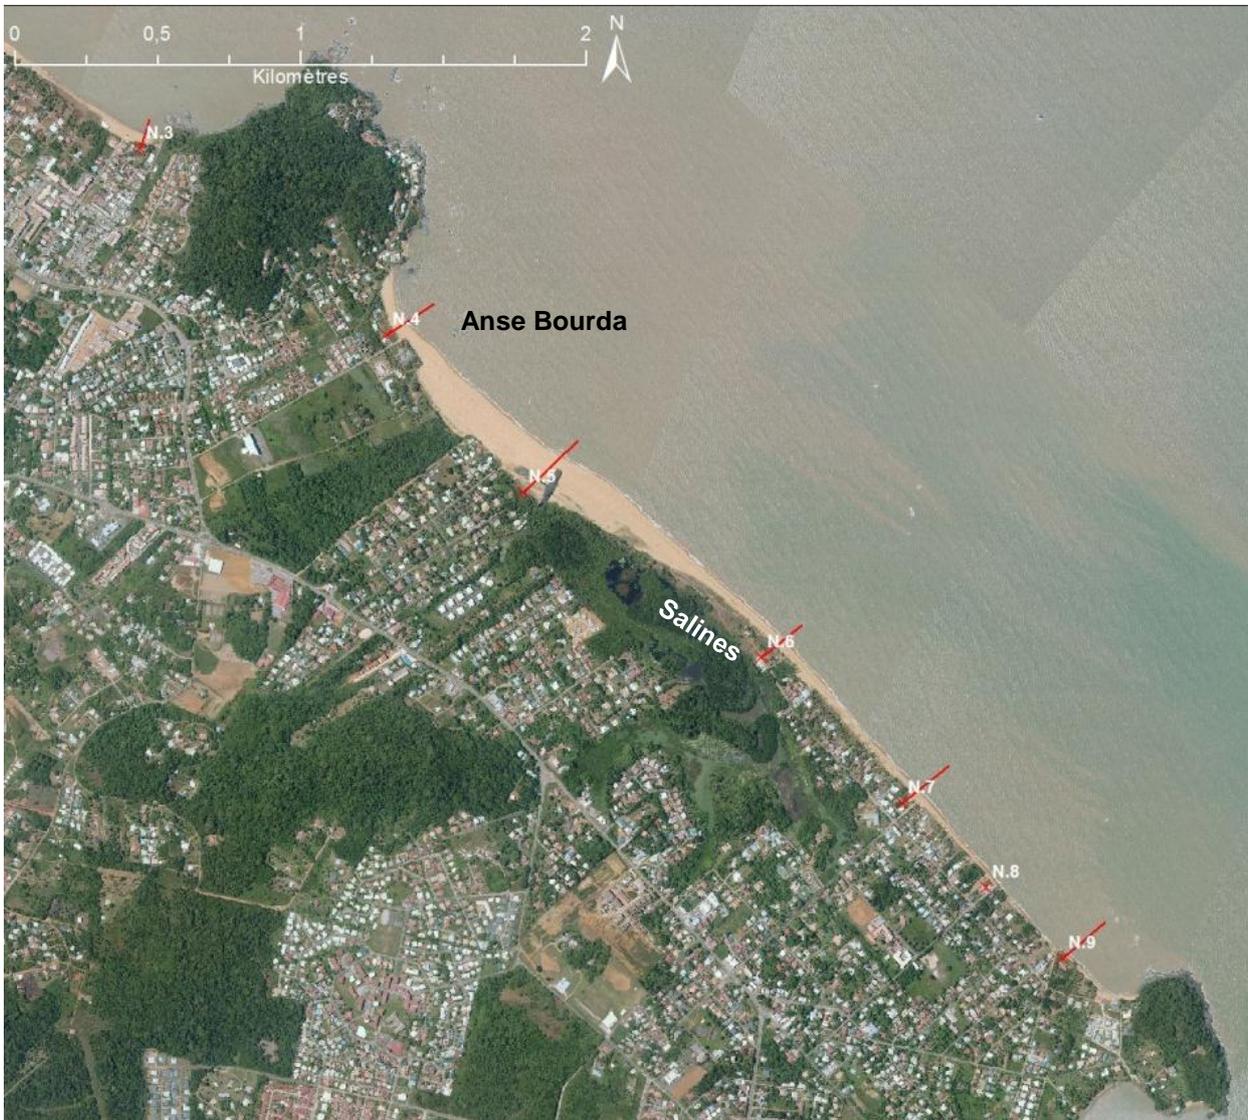
Illustration 4 : Position des profils sur la plage de Montjoly (BD Orthophoto IGN 2006)

Pour la plage de **Montjoly**, la plus grande, six profils ont été implantés (Illustration 4), répartis uniformément sur toute sa longueur. Le plus grand nombre de profils suivis vise à mieux quantifier les évolutions morphologiques rapides de cette plage qui concentre un nombre important d'enjeux (nombreuses habitations en front de plage) ayant subi des dégâts importants lors d'événements extrêmes dans un passé récent en 1998, 2000, 2005, 2007.

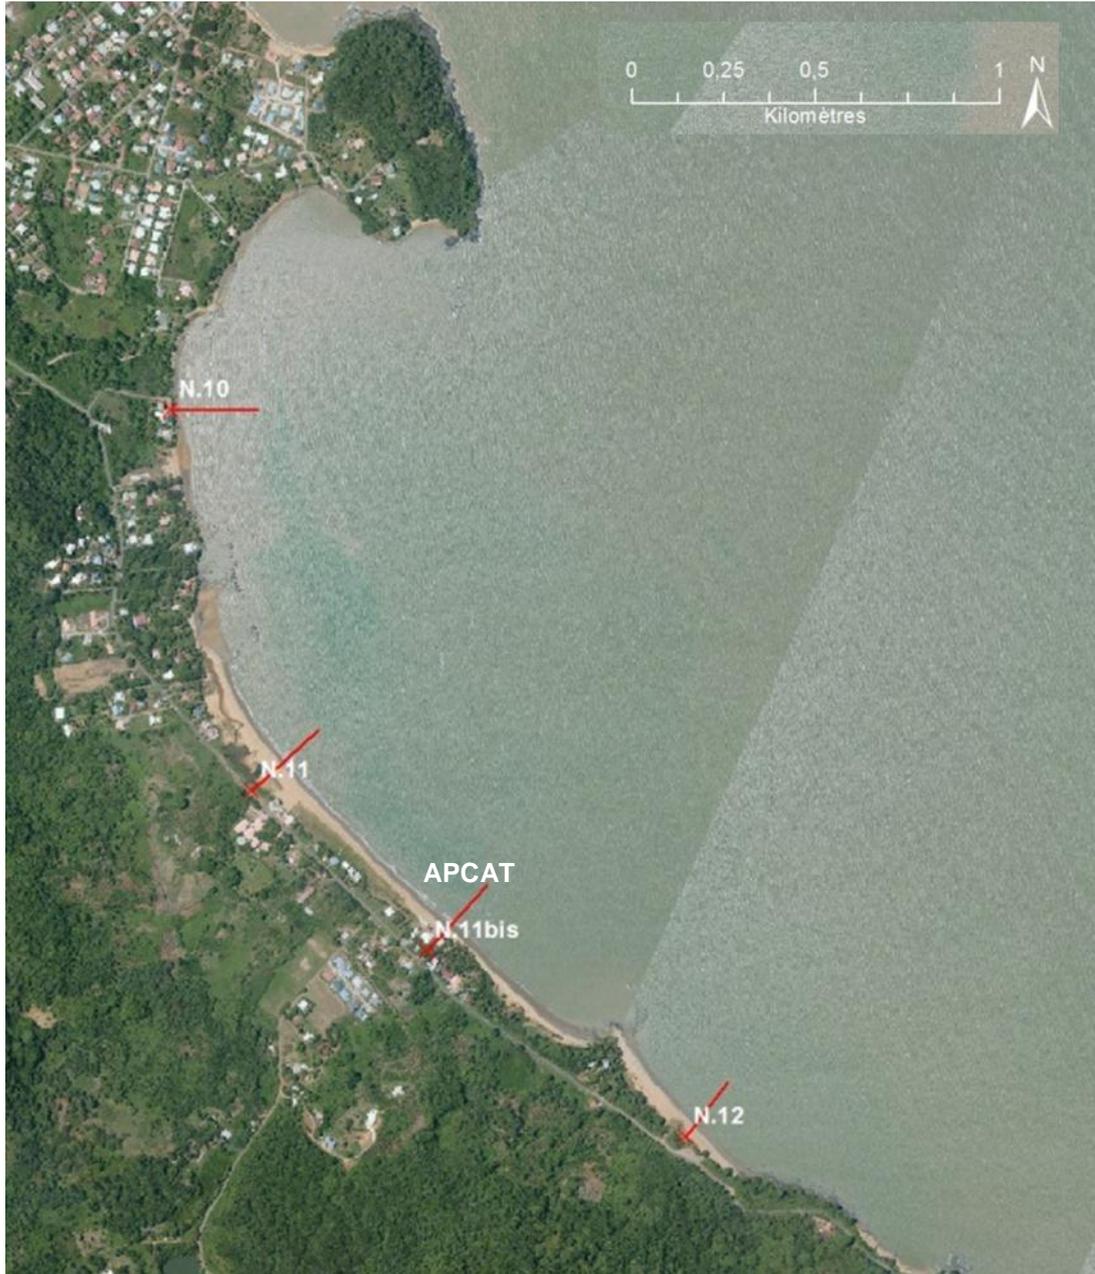
Illustration 5 : Position des profils sur la plage de Rémire (IGN©BD ORTHO 2006)

Pour l'anse de **Rémire**, selon la même logique que Montabo 3 profils ont été initialement implantés puis un quatrième en 2013, soit 4 profils au total (Illustration 5).

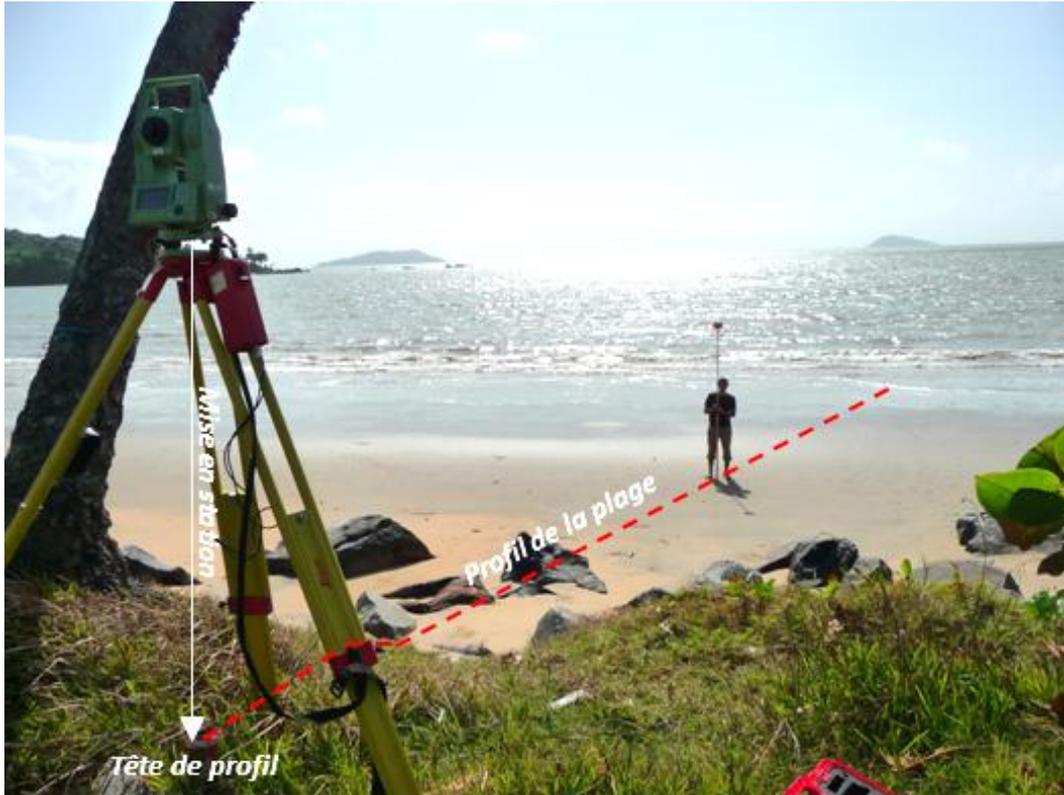
Illustration 7 : Exemple d'un levé de profil de plage au tachéomètre laser

Pour les profils de plage, le tachéomètre est positionné à la verticale de la tête de profil, en prenant soin de s'assurer de l'horizontalité de la plateforme de mesure (bullage) ; de définir le système de référence et de paramétrer les coordonnées du point de mise en station (si connues ou à défaut en 0 relatif), ainsi que la hauteur de l'instrument et du réflecteur. Le levé consiste ensuite à mesurer la topographie de l'estran le long d'un profil perpendiculaire au trait de côte, depuis le haut de plage jusqu'à la ligne de rivage (Illustration 7).

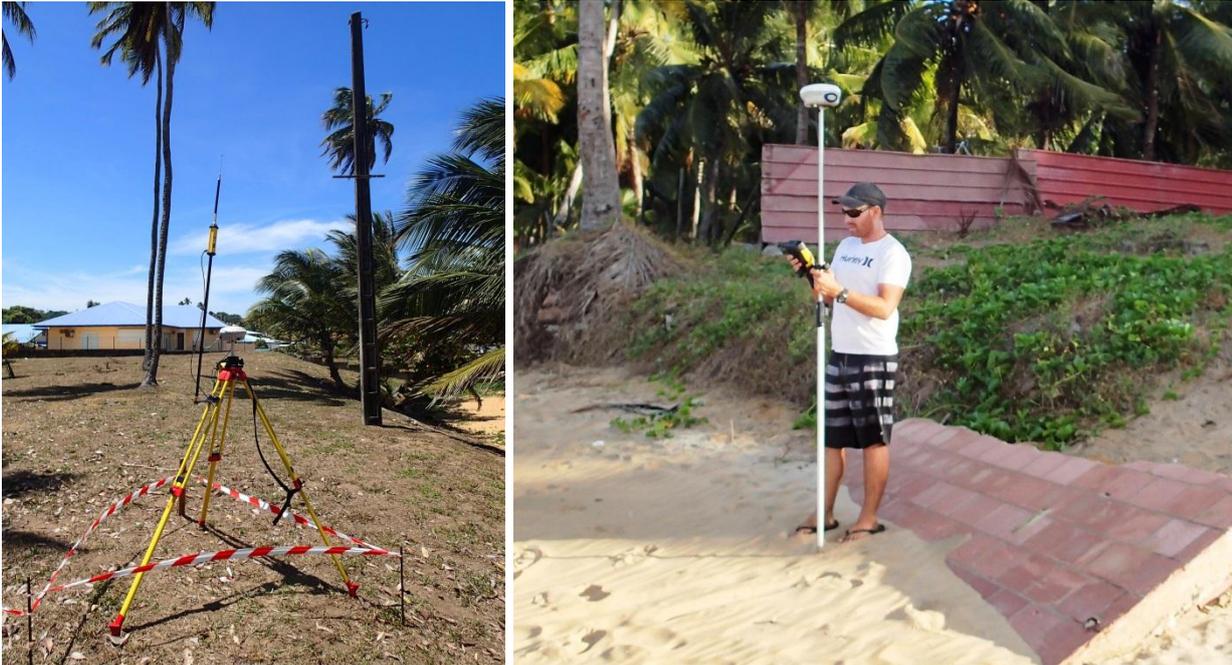
Illustration 8 : Dispositif GPS différentiel, avec la station fixe à gauche et la station mobile à droite, pour le levé d'un profil de plage

La dernière campagne de mesure d'octobre 2014 a été réalisée au moyen d'un GPS² différentiel. Le principe général du système est de disposer de deux récepteurs GPS (Illustration 8). Le premier, en station fixe, est positionné sur un point connu et corrige sa position donnée par les satellites au moment du levé par rapport à ses coordonnées réelles. La correction différentielle est communiquée par radio en temps réel à la station mobile qui enregistre dès lors des points avec une précision d'ordre centimétrique.

Sur le terrain pour les profils de plage, contrairement au tachéomètre, la station fixe n'a pas à être positionnée sur la tête de profil. Sa position doit tout de même être matérialisée au sol afin de faciliter la répétitivité de l'opération et être dégagée d'arbres ou de bâtiments afin d'avoir une bonne couverture de satellites et de ne pas masquer les émissions radio avec la station mobile. Comme pour le tachéomètre, la hauteur des appareils doit être renseignée afin de ramener la mesure au niveau du sol (soustraction de la hauteur pour obtenir l'altitude au sol).

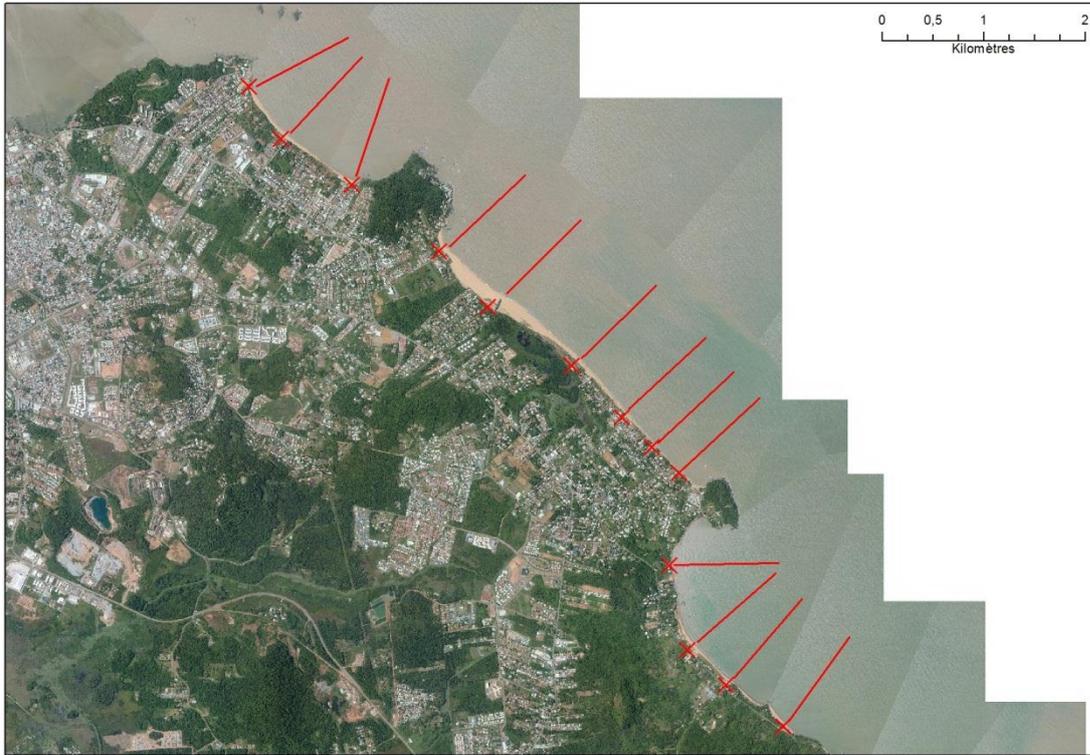
Illustration 9 : Emplacement des profils bathymétriques envisagés (Bd Ortho, IGN 2006)

La mesure des profils bathymétriques a été réalisée les 26 et 27 novembre 2013 par le bureau d'études CREOCEAN à la demande de la DEAL Guyane. Au total, ce sont 13 profils de 1 km de long perpendiculairement aux anses sableuses et d'une longueur d'un kilomètre qui ont été levés (Illustration 9).

Le sondeur utilisé est un sondeur bi-fréquence de type *NAVITRONIC NAVISOUND 620* avec des fréquences de 33 et 200 kHz. La résolution théorique de l'équipement est de 10 cm en Z. Le positionnement a été assuré par un système GPS de type *PROFILEX 800* assurant un positionnement en X et Y de l'ordre de 20 à 30 cm. Ces équipements ont été installés à bord d'une embarcation mise à disposition par le service FLAG (Fluviale, Littoral, Aménagement et Gestion) de la DEAL Guyane.

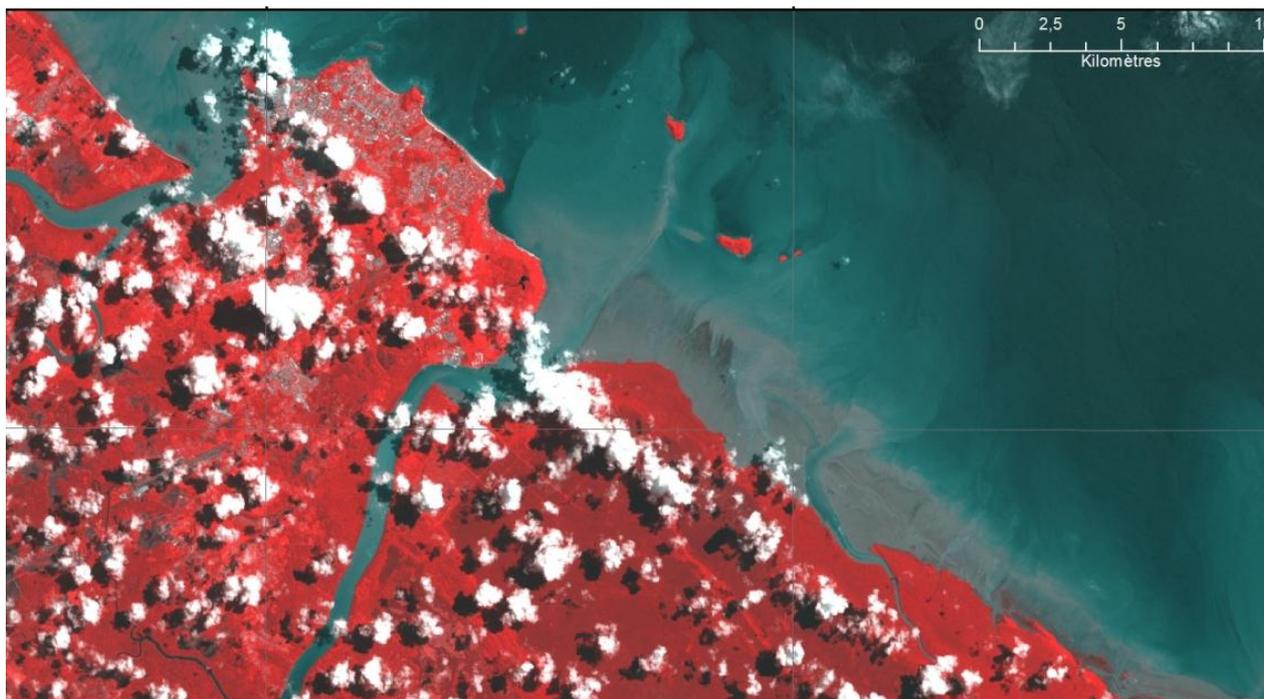
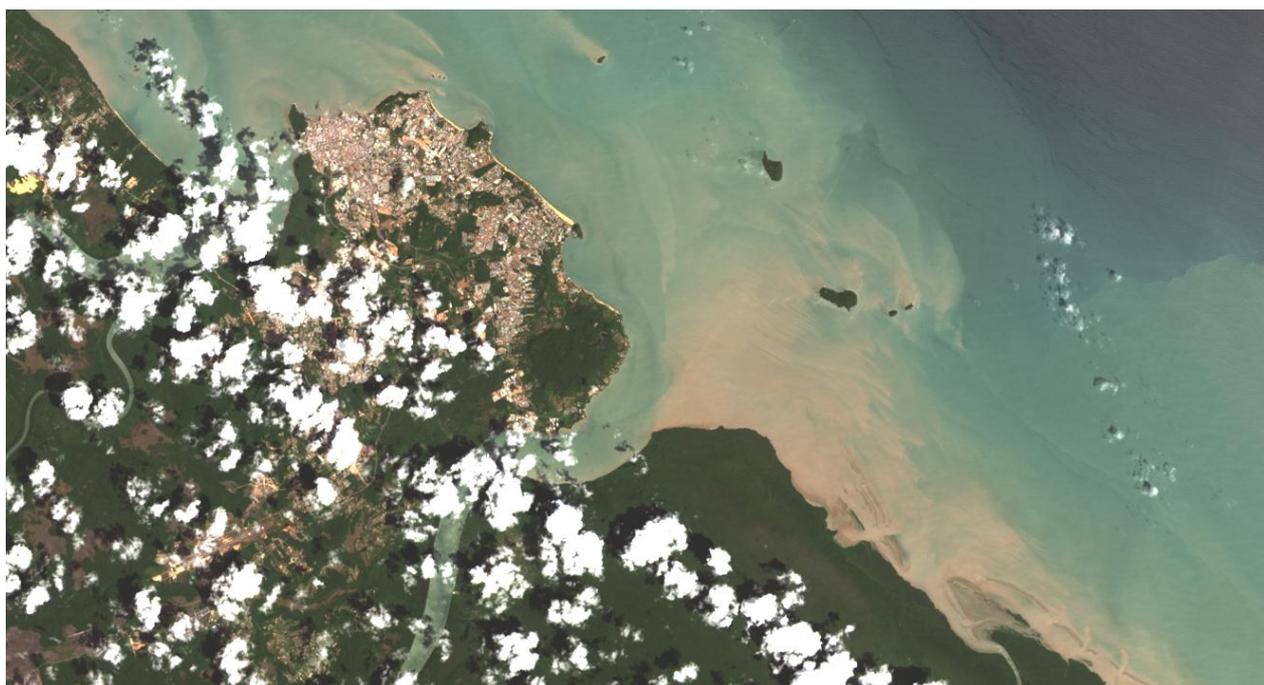
Illustration 10 : Banc de vase à proximité de la presqu'île de Cayenne observé à partir d'une image satellite Landsat 8 de juillet 2013 en haut (banc en gris) et d'octobre 2014 en bas (banc en marron clair) – source USGS

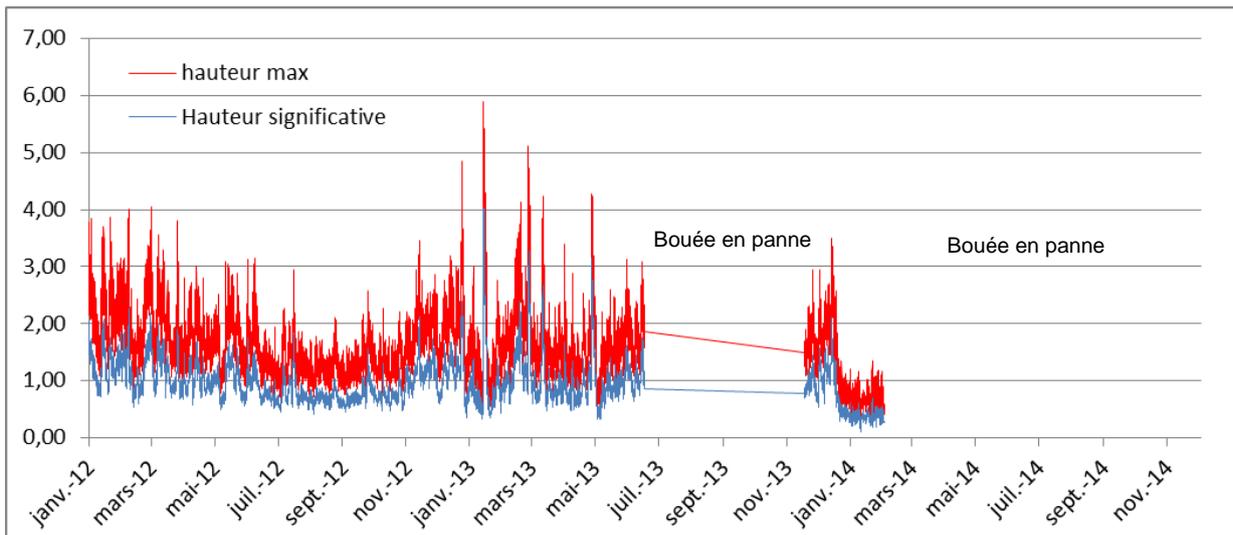
Illustration 11 : Hauteurs significatives et maximales de houle de la bouée 97302 entre janvier 2012 et novembre 2014 – source CANDHIS

La saisonnalité des houles apparaît clairement sur ce graphique avec des houles moins importantes en été qu'en hiver. Sur la période de mesure, l'hiver 2013 apparaît comme le plus intense, avec une succession d'événements tempétueux, la plus importante étant celle de janvier 2013 avec des hauteurs maximales de quasiment 6 m.

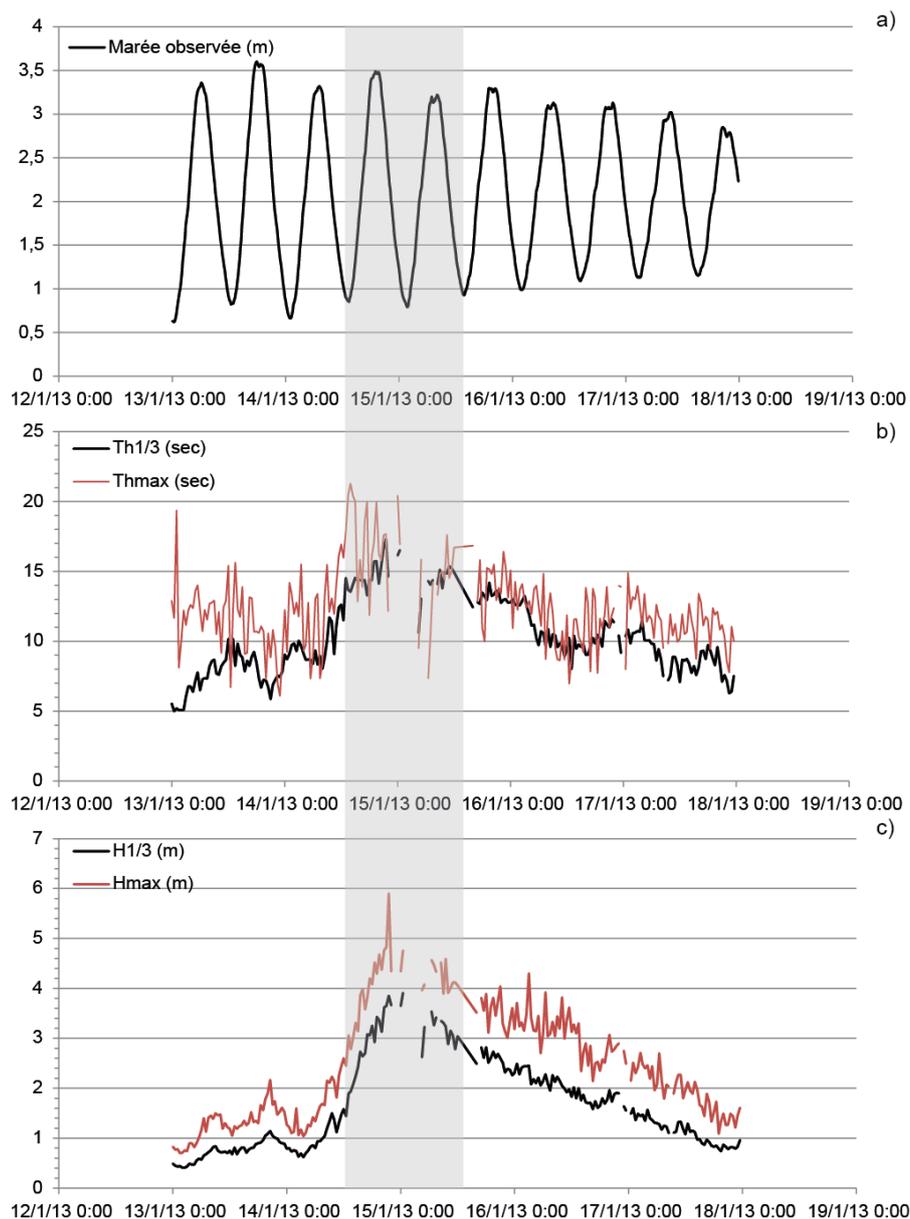
Illustration 12 : Conditions météo-marines enregistrées par le houlographe au large de la presqu'île de Cayenne entre le 13 et le 17 janvier 2013. a) Marée observée à Dégrad des Cannes en mètre côte marine, b) Période associée à la houle significative ($Th_{1/3}$) et maximum (Th_{max}) en seconde, c) hauteur significative de la houle ($H_{1/3}$) et maximum (H_{max}) en mètre. En grisé sur le graphique apparaît le pic d'intensité de la houle.

Il est à noter que cet événement était concomitant d'une marée de vive-eau importante avec une hauteur d'eau prédite à marée haute de 3,50 m (Illustration 12).

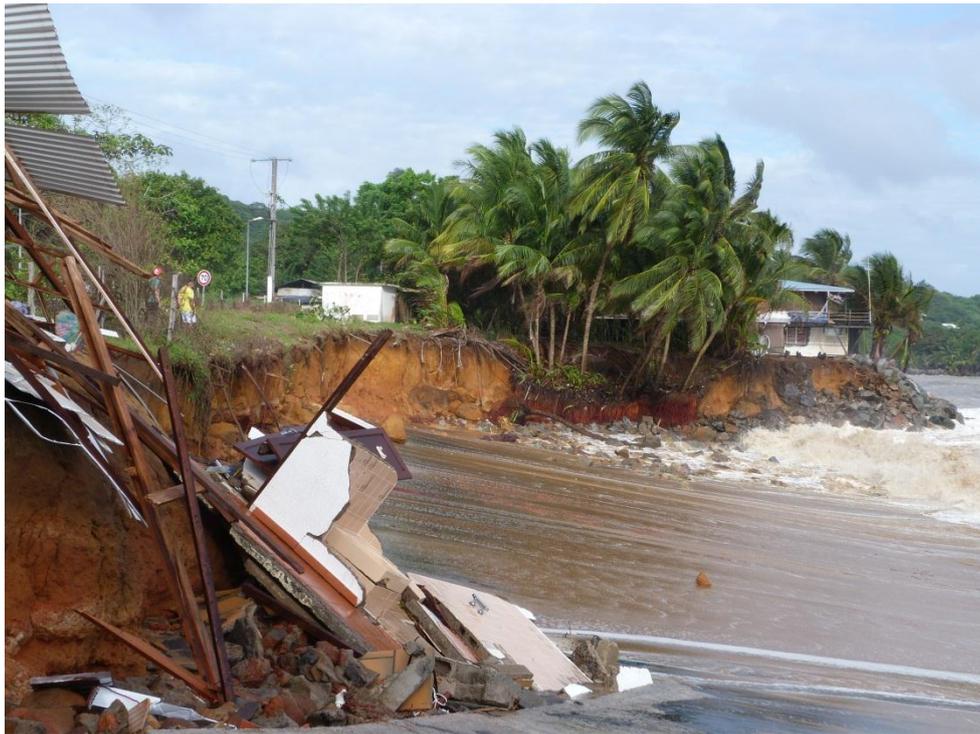
Illustration 13 : Erosion au niveau de la rhumerie beach dans l'anse de Rémire en janvier 2013

(déficit sédimentaire local). La partie de l'anse située au niveau de l'APCAT et l'ancienne « rhumerie beach » a été la plus touchée (Illustration 13). Une maison et un hangar ont été détruits et un talus d'érosion de plusieurs mètres a entaillé les formations argileuses quaternaires, menaçant à court terme la route des plages située en arrière. Par ailleurs, des reculs de plusieurs dizaines de mètres ont été observés sur les parties ouest et centrales des plages de Montjoly et Montabo, alors que les parties est se sont engraisées (15 à 30 mètres pour la plage de Montjoly et 15 mètres pour la plage de Montabo). Localement, le littoral a également été submergé par la mer (route des plages, Avenue Sainte-Rita et parking des Salines à Montjoly, accès de plage au niveau du Novotel à Montabo).

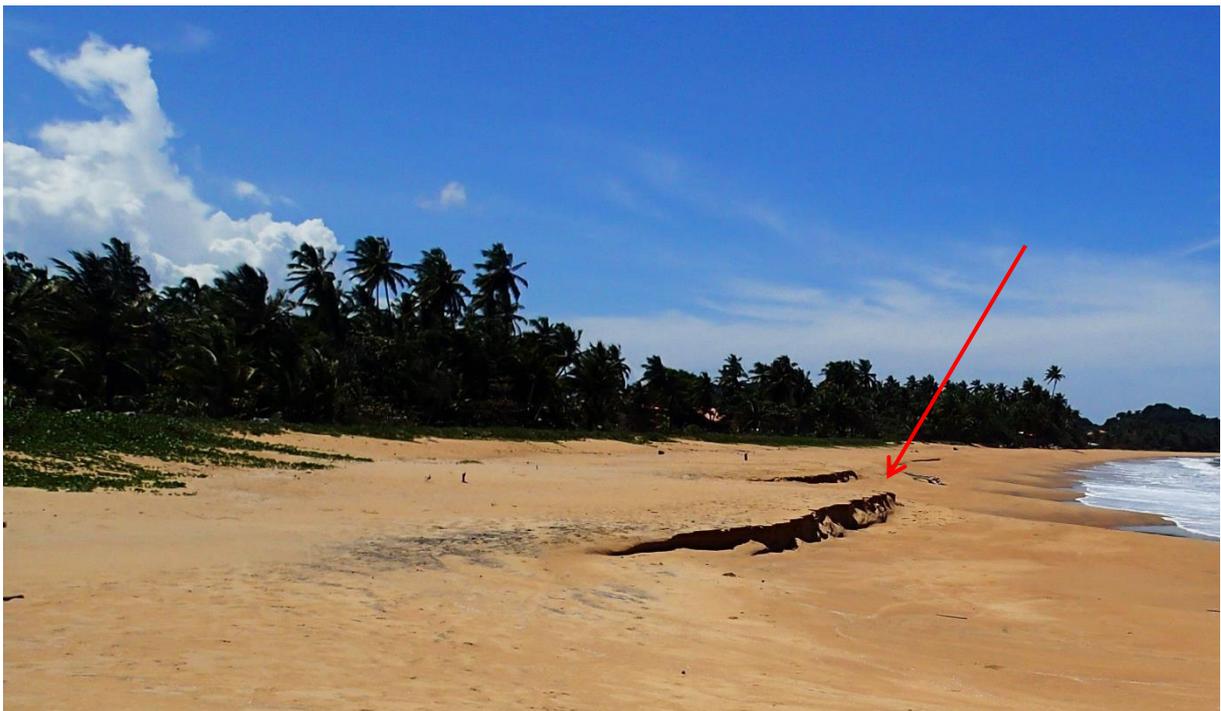
Illustration 14 : Grandes croissants de plage dont les cornes sont entaillées en micro-falaises (oct. 2014)

En octobre 2014, date de la dernière campagne, la plage de Montabo faisait apparaître une morphologie marquée par la présence d'importants croissants de plage en limite de haute mer dont les cornes étaient localement entaillées en microfalaises (Illustration 14). Ces figures sédimentaires témoignent d'une agitation importante peu avant les mesures. Elles sont surtout marquées à l'Est de l'anse.

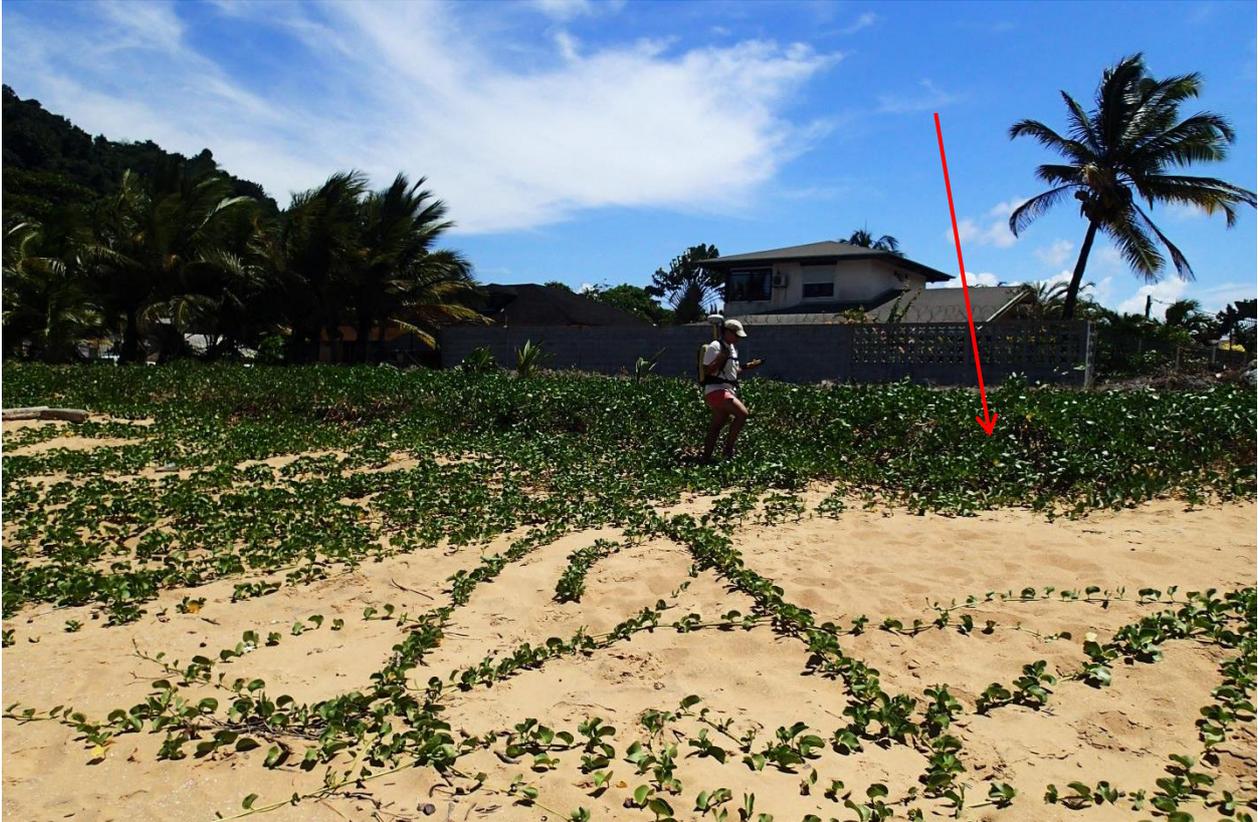
Illustration 15 : Haut de plage marqué par une microfaisle végétalisée (oct. 2014)

D'autres traces d'évènements énergétiques sont également observables sur le haut de plage avec, également du côté Est de la plage, une microfalaise métrique à sub-métrique (Illustration 15). Cette microfalaise est plus ancienne car elle est recouverte d'ipomées et date vraisemblablement de la tempête de janvier 2013.

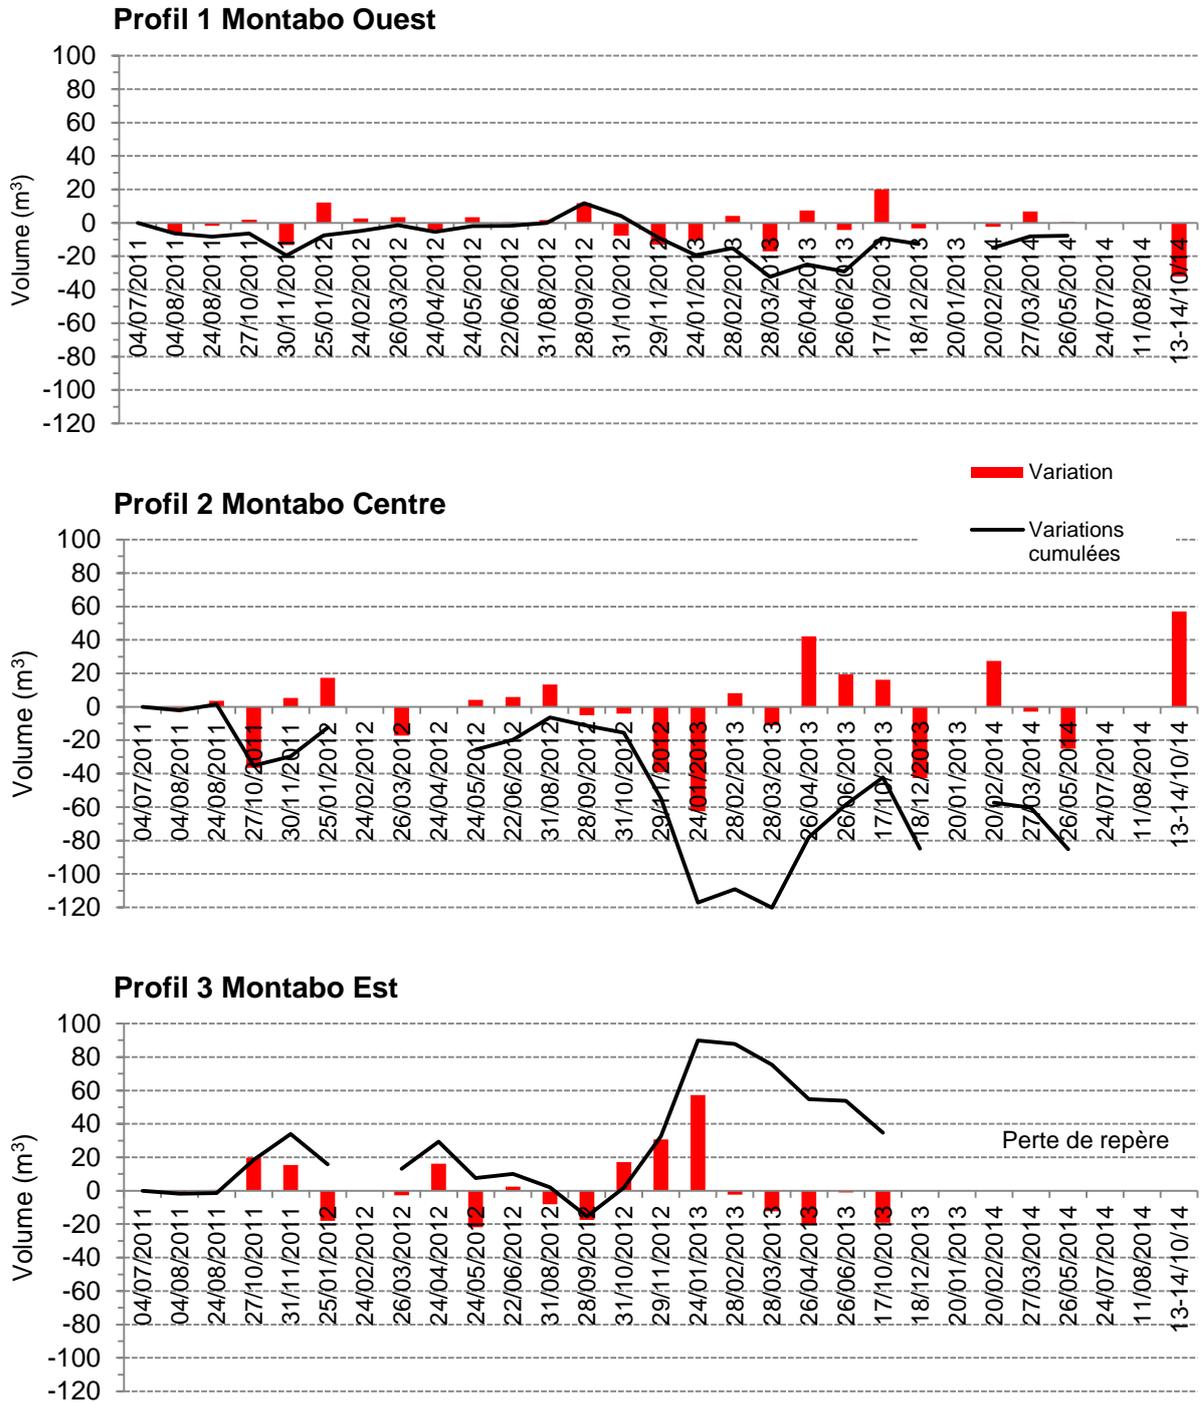
Illustration 17 – Evolution interannuelle des profils de Montabo depuis 2011
 (en rouge variation nette par rapport au premier levé, en noir variation cumulée par rapport au levé précédent)

L'évènement le plus marquant reste la tempête de janvier 2013 avec des variations importantes au centre et à l'Est. Ces variations sont toutefois opposées (-120 m^3 de volume cumulé au centre et $+90 \text{ m}^3$ à l'est). Ces observations mettent en exergue la forte dérive littorale (transit sédimentaire longitudinal) générée par la tempête de début 2013 vers l'est en raison de l'incidence N-NE de la houle. Les mois suivants voient un retour progressif du sable vers le centre sans que les volumes transportés n'ait été totalement compensés : sur le profil centre, le volume est toujours de -30 m^3 par rapport à 2011 malgré des apports réguliers ($+56 \text{ m}^3$ entre mai et octobre 2014).

Le profil ouest varie peu car il a été relativement abrité des évènements de début 2013 par le cap rocheux Montjoyeux. Sur ce profil, un semblant de rythmicité semble apparaitre avec une alternance de phase d'érosion et d'accrétion mais l'échantillon de donnée est trop limité pour en tirer des conclusions plus avancées.

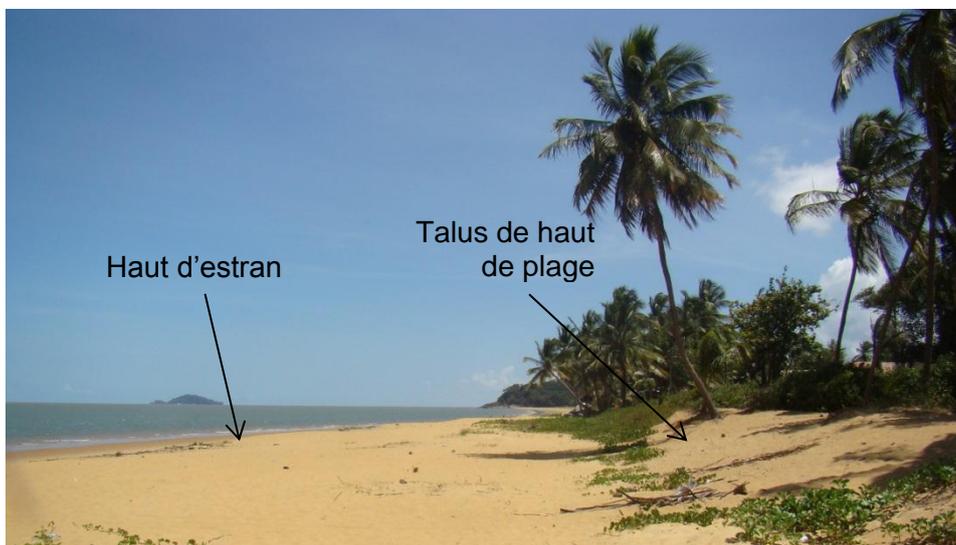
Illustration 18 – Morphologie globale de la plage de Montjoly en octobre 2014

Le reste de la plage suit une pente relativement douce et homogène marquée localement par une inflexion marquant la berme de haut d'estran (Illustration 18).

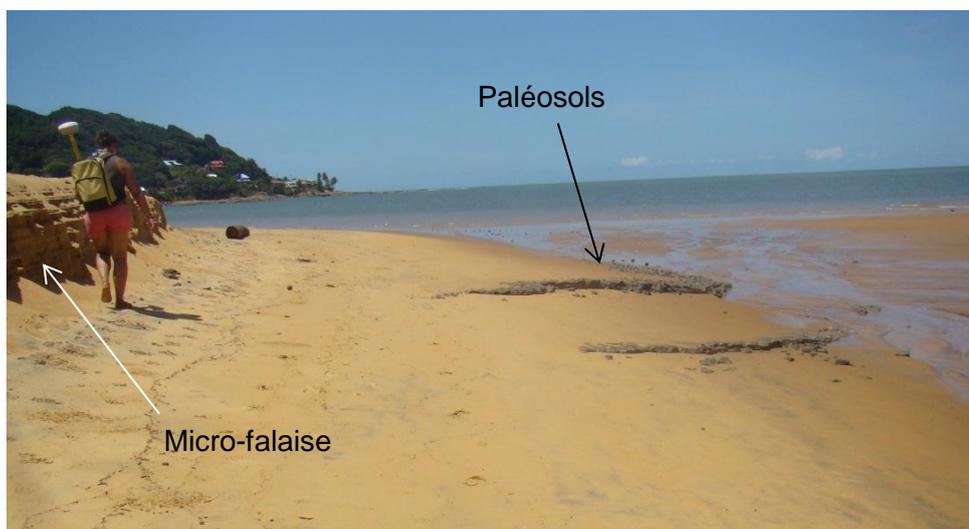
Illustration 19 – Micro-falaise et paléo-sols à l'exutoire des salines en octobre 2014

Une dépression creusée de l'exutoire des salines permet d'observer l'affleurement de paléosols argileux correspondant aux dernières phases d'envasement de l'anse.

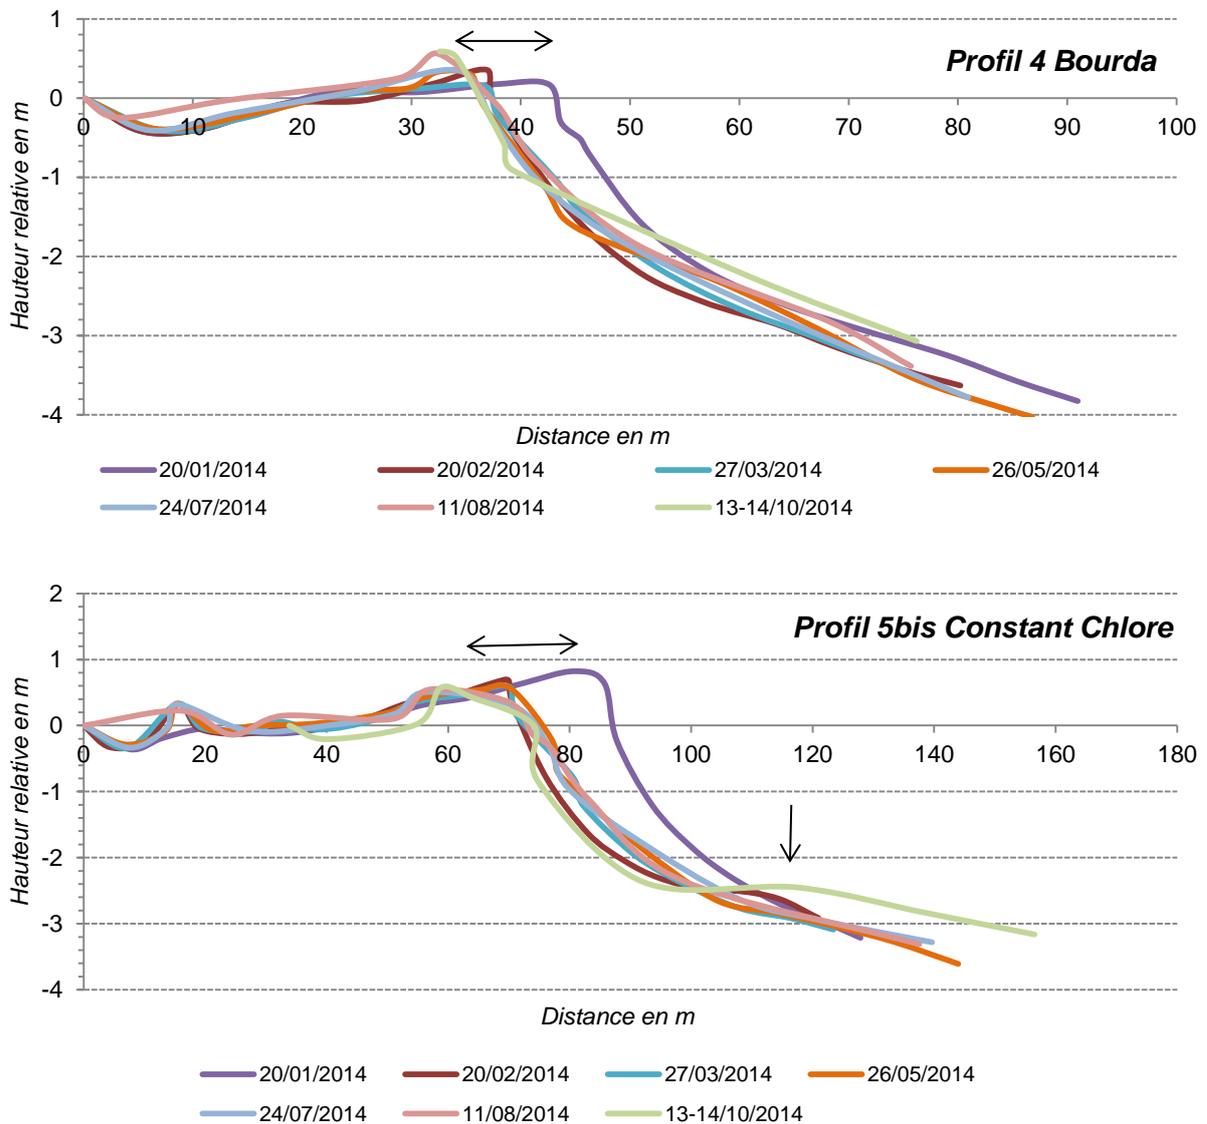
Illustration 20 – Profils au niveau de l'anse Bourda, à l'ouest de la plage de Montjoly

Au niveau de l'anse Bourda, à l'ouest de la plage de Montjoly, les profils de plage montrent en 2014 une variation importante entre janvier et les mois suivants (Illustration 20). En effet, le haut de plage recule de quasiment 10 m. Le sable semble donc avoir été transporté soit vers l'Est de la plage de Montjoly, soit vers le large.

Sur le profil 5, un bombement en bas de plage est observé en octobre, ce qui peut être le début d'un retour du sable dans le secteur.

En octobre 2014, la tendance semble s'inverser avec des pertes de l'ordre de 60 à 100 m³ sur les profils 8 et 9. Un retour du sable vers l'est semble donc s'initier si l'on en croit les gains de sédiments dans le profil 5 (Illustration 20).

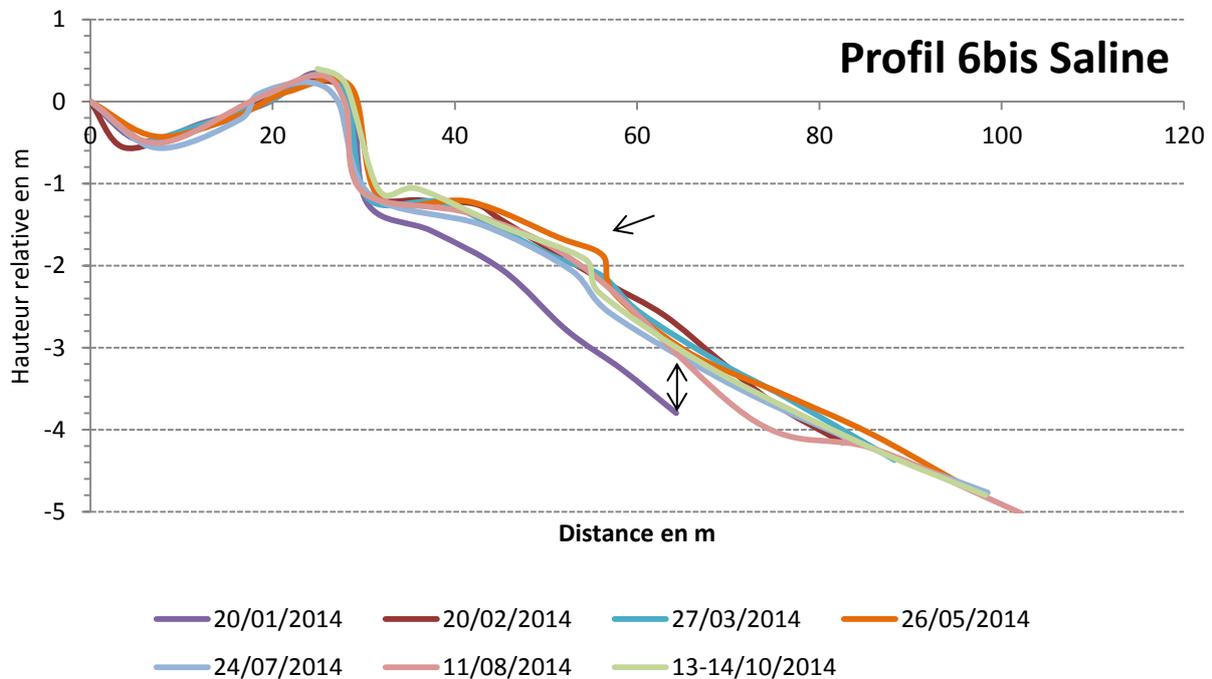
Illustration 21 – Profil au niveau des salines au centre de la plage de Montjoly

Au niveau des salines, au centre de la plage de Montjoly, au contraire, la zone d'estran s'est considérablement engraisée entre janvier et février, sans doute avec le sable en provenance de l'anse Bourda (Illustration 21).

Une berme est également observable en haut d'estran à partir de mai 2014.
