Suivi des plages de la presqu'île de Cayenne de 2011 à 2014

Rapport final

BRGM/RP- 64243-FR
Décembre 2014

Étude réalisée dans le cadre du projet
de Service public du BRGM 2012-PSP12GUY37

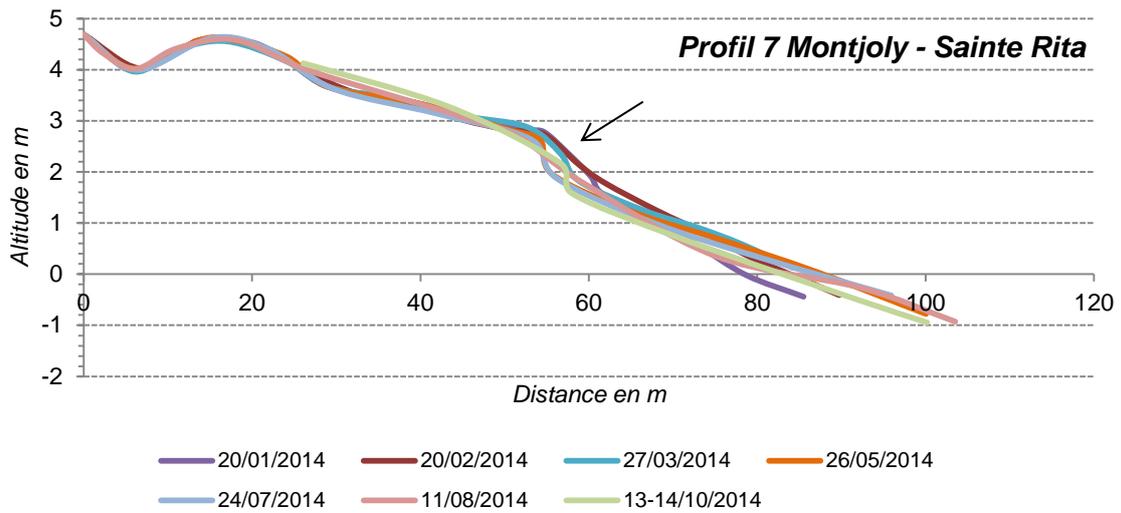
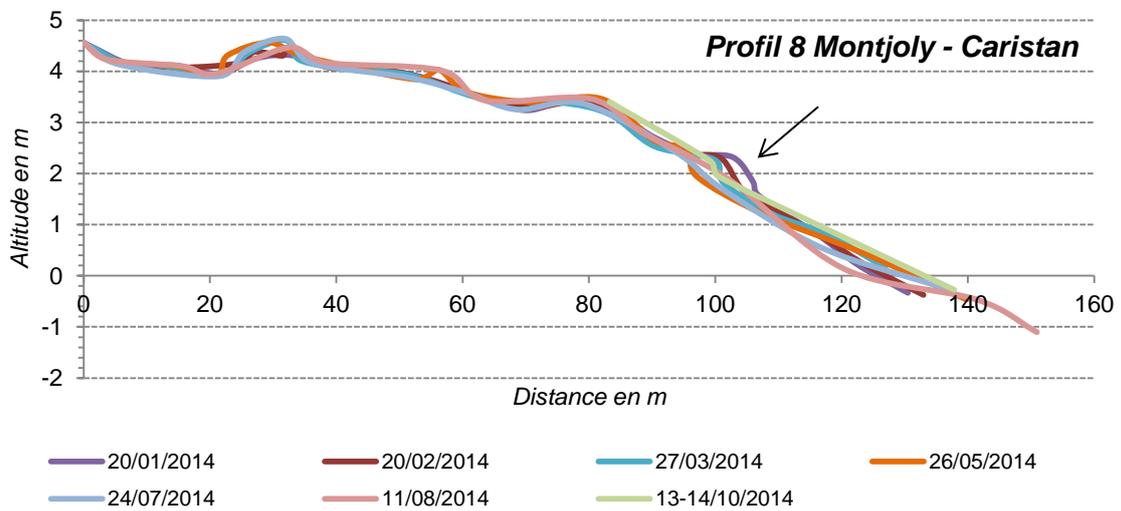
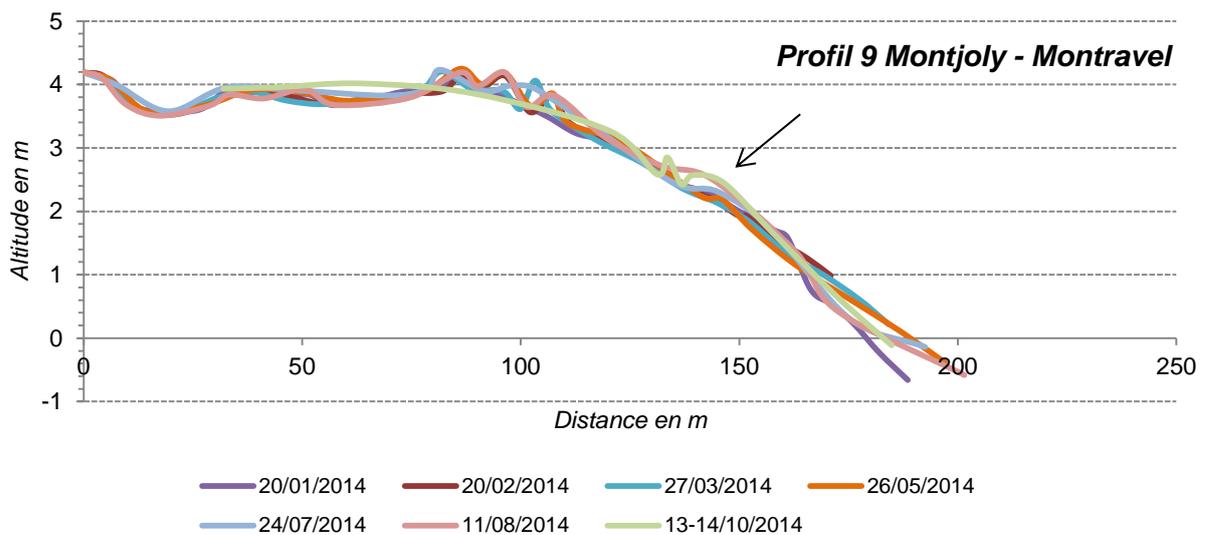
Illustration 22 – Profils sur la partie Est de la plage de Montjoly

Dans le secteur Est de la plage de Montjoly, les variations sont moins significatives (Illustration 22). Il n'y a pas d'écart important entre janvier et les mois suivant. Les profils conservent leur forme globale initiale, avec une berme de haut d'estran bien marquée toute l'année.

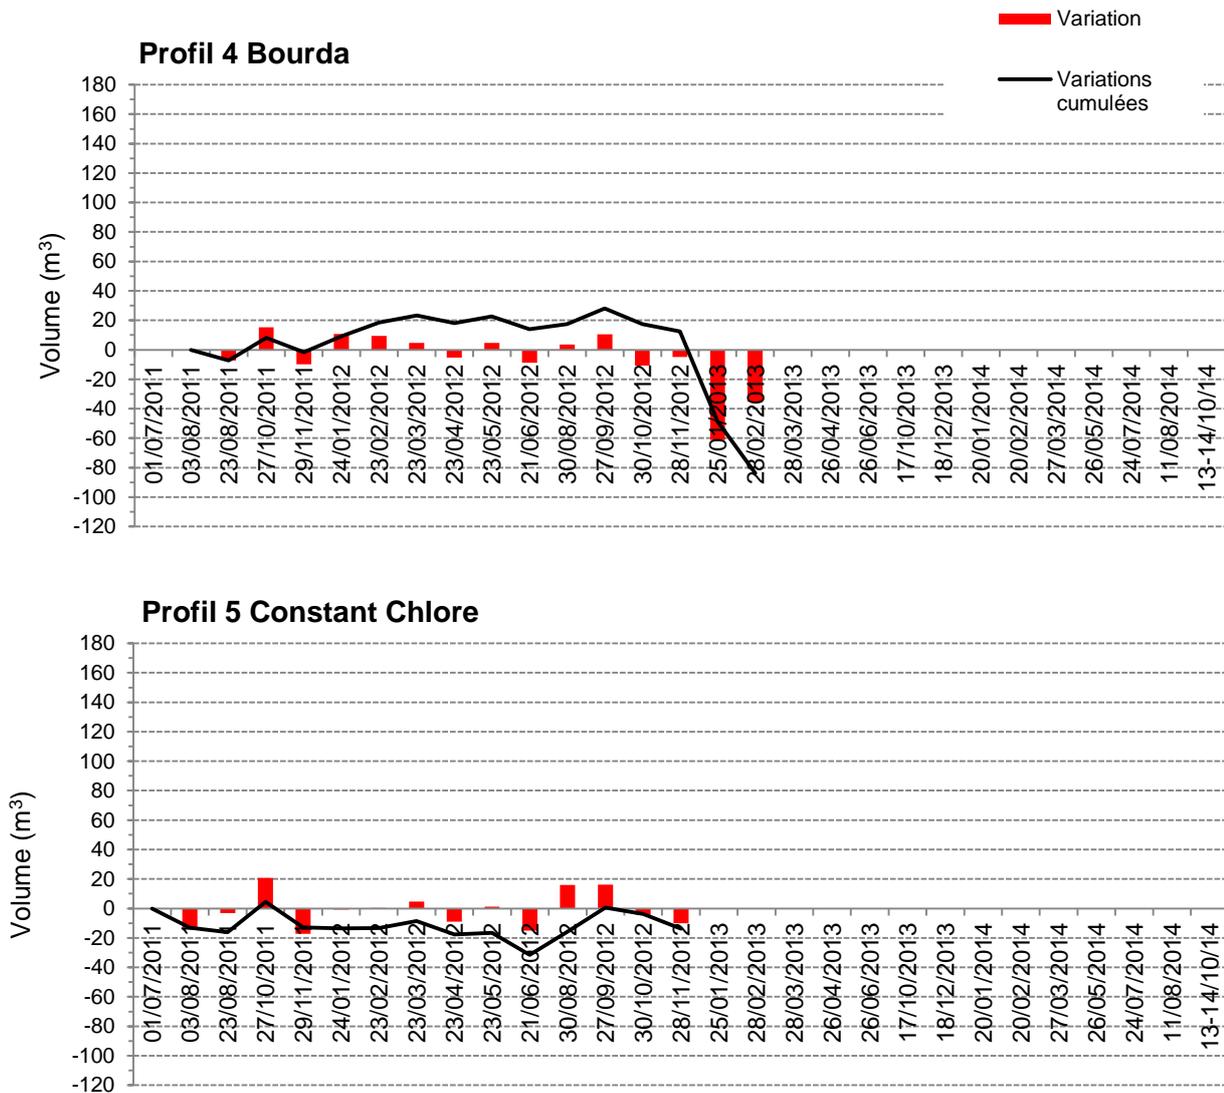
Illustration 23 - Evolution interannuelle des profils de l'anse Bourda à l'ouest de la plage de Montjoly depuis 2011 (en rouge variation nette par rapport au premier levé, en noir variation cumulée par rapport au levé précédent)

L'évolution volumétrique interannuelle indique de la même manière qu'à Montabo une perte importante de sédiment dans le secteur ouest de la plage à l'occasion de la tempête de janvier 2013 (Illustration 23). Par rapport à 2011 la perte correspond à environ 80m³ sur le profil 4.

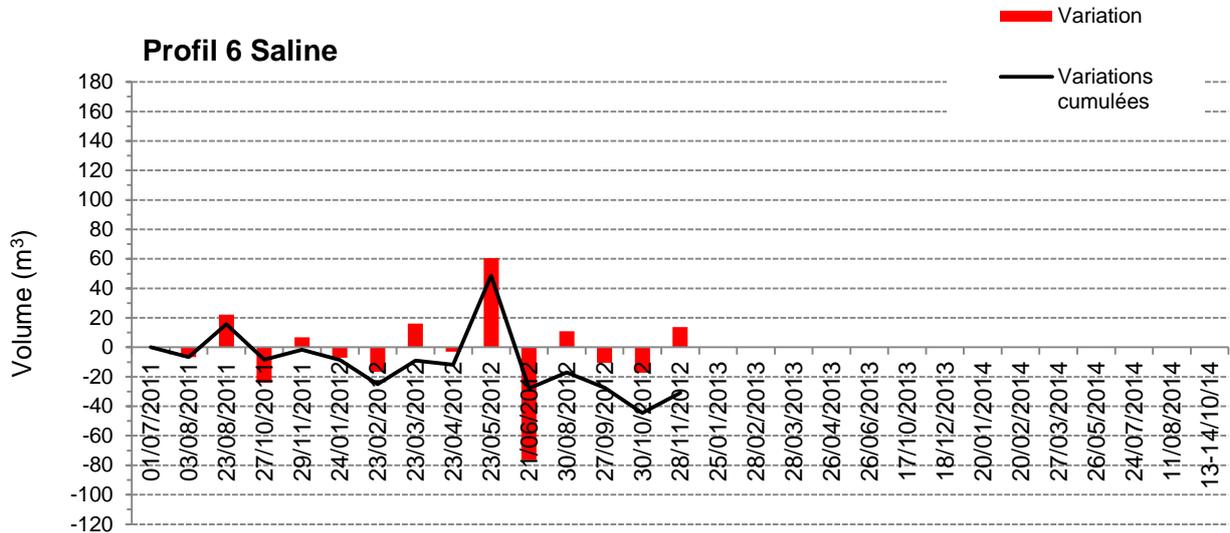
Illustration 24 - Evolution interannuelle du profil des salines au centre de la plage de Montjoly depuis 2011 (en rouge variation nette par rapport au premier levé, en noir variation cumulée par rapport au levé précédent)

Sur le profil des salines au centre de la plage, hormis une variation ponctuelle de gain/perte de volume en mai/juin 2012, l'impact de la tempête de 2013 n'est pas observable en raison de la perte de repère de la tête de profil (Illustration 24).

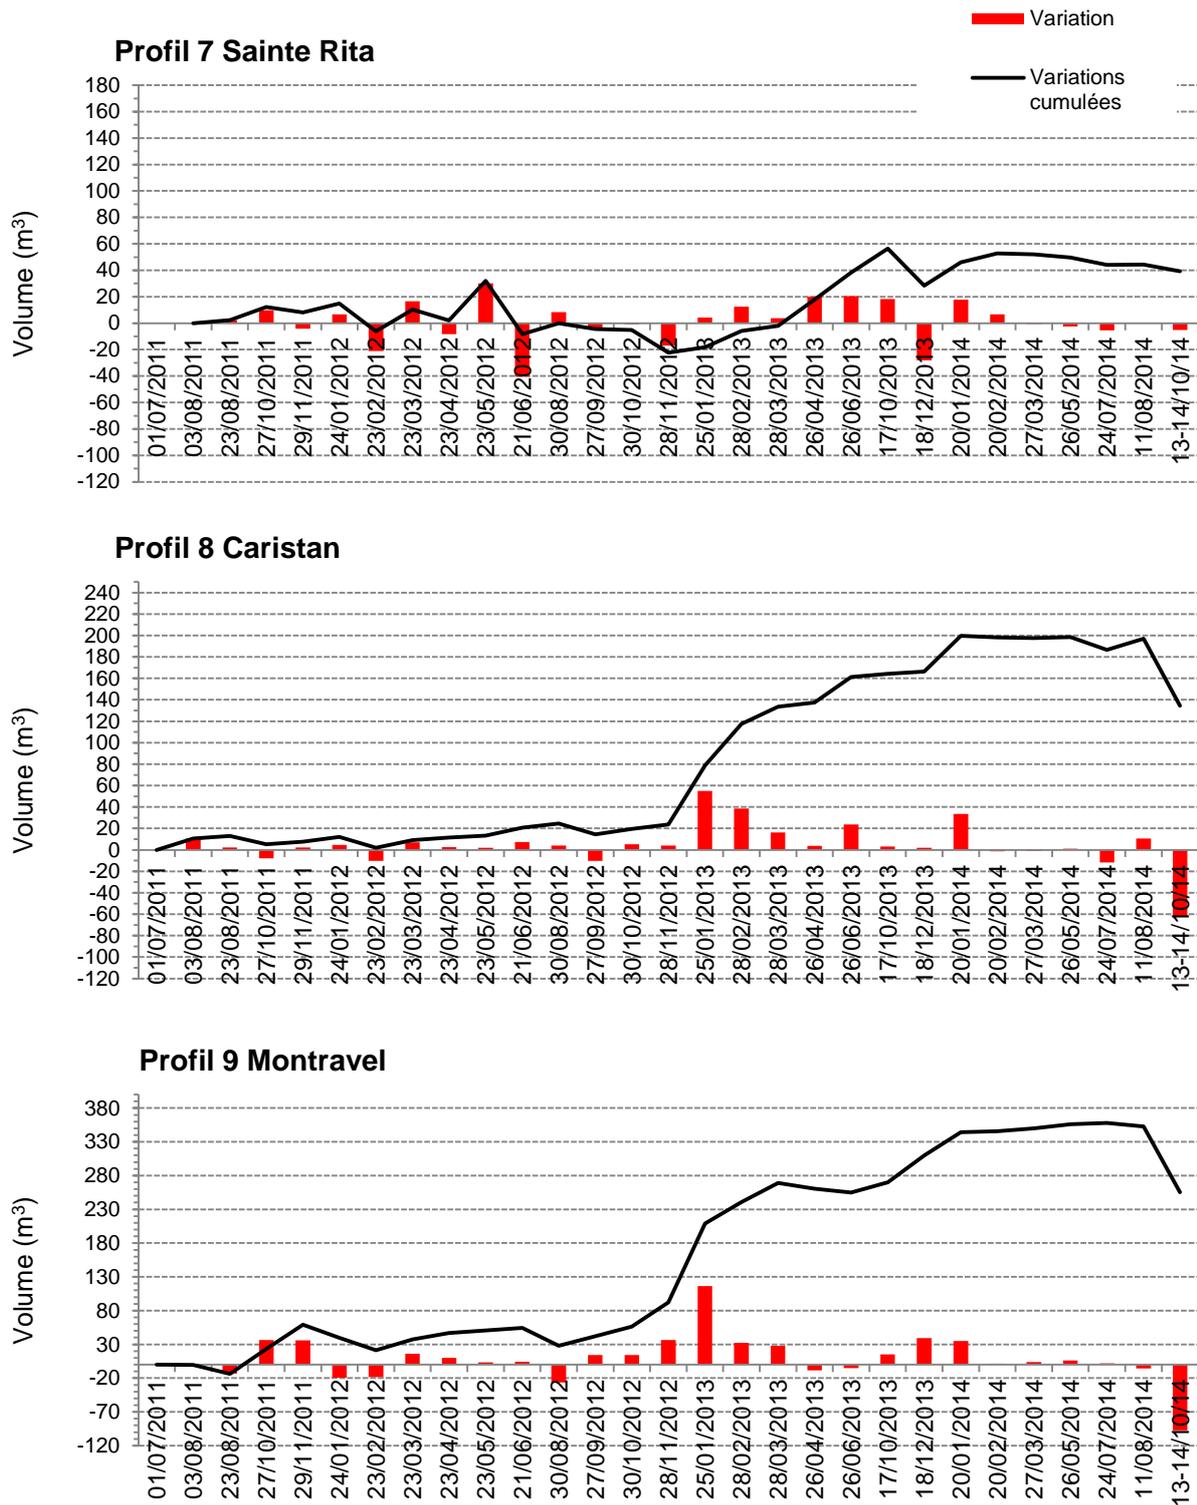
Illustration 25 : Evolution interannuelle des profils à l'est de la plage de Montjoly depuis 2011 (en rouge variation nette par rapport au premier levé, en noir variation cumulée par rapport au levé précédent)

En octobre 2014, la tendance semble s'inverser avec des pertes de l'ordre de 60 à 100 m³ sur les profils 8 et 9. Un retour du sable vers l'est semble donc s'initier si l'on en croit les gains de sédiments dans le profil 5 (Illustration 20).

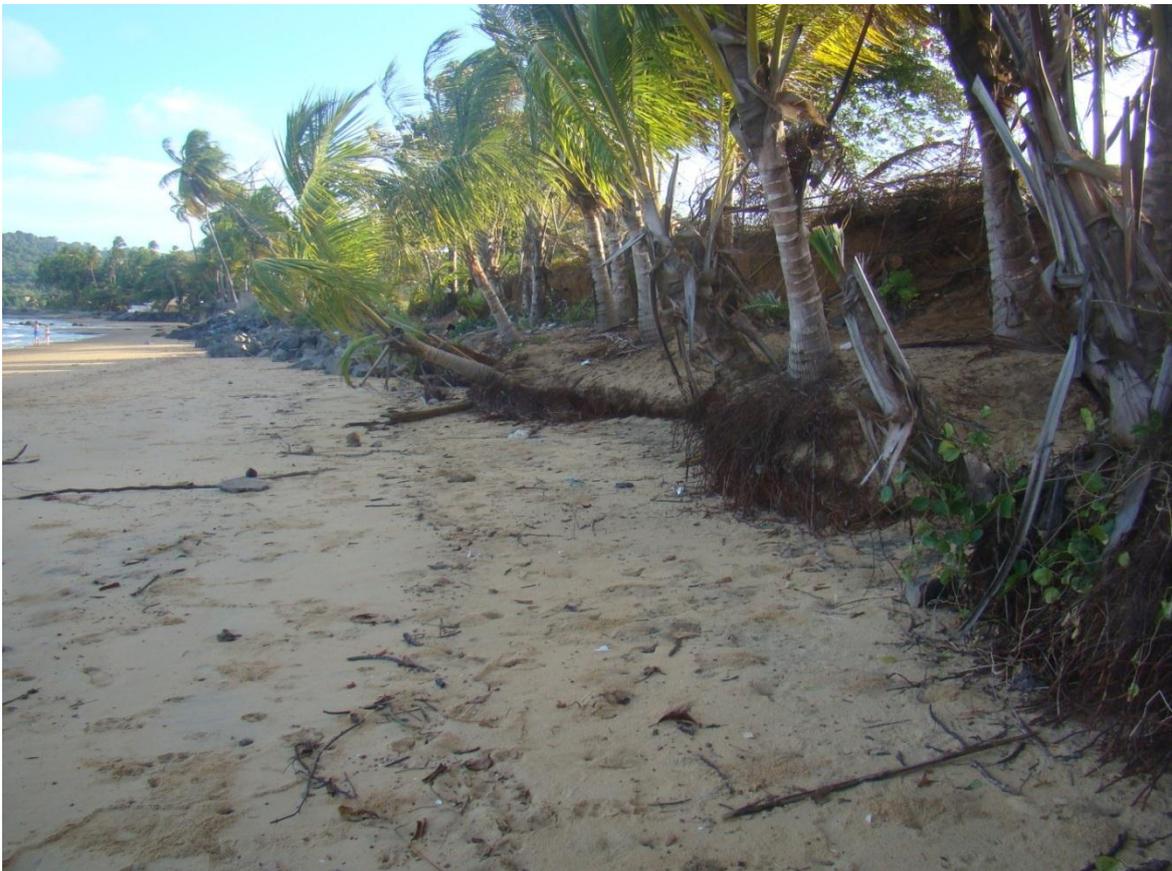
Illustration 26 : Micro-falaise du haut de plage de l'anse de Rémire en octobre 2013

La morphologie est fortement impactée en haut de plage par les tempêtes, ce qui se traduit par le creusement d'une micro-falaise (Illustration 26) sur les parties non-aménagées.

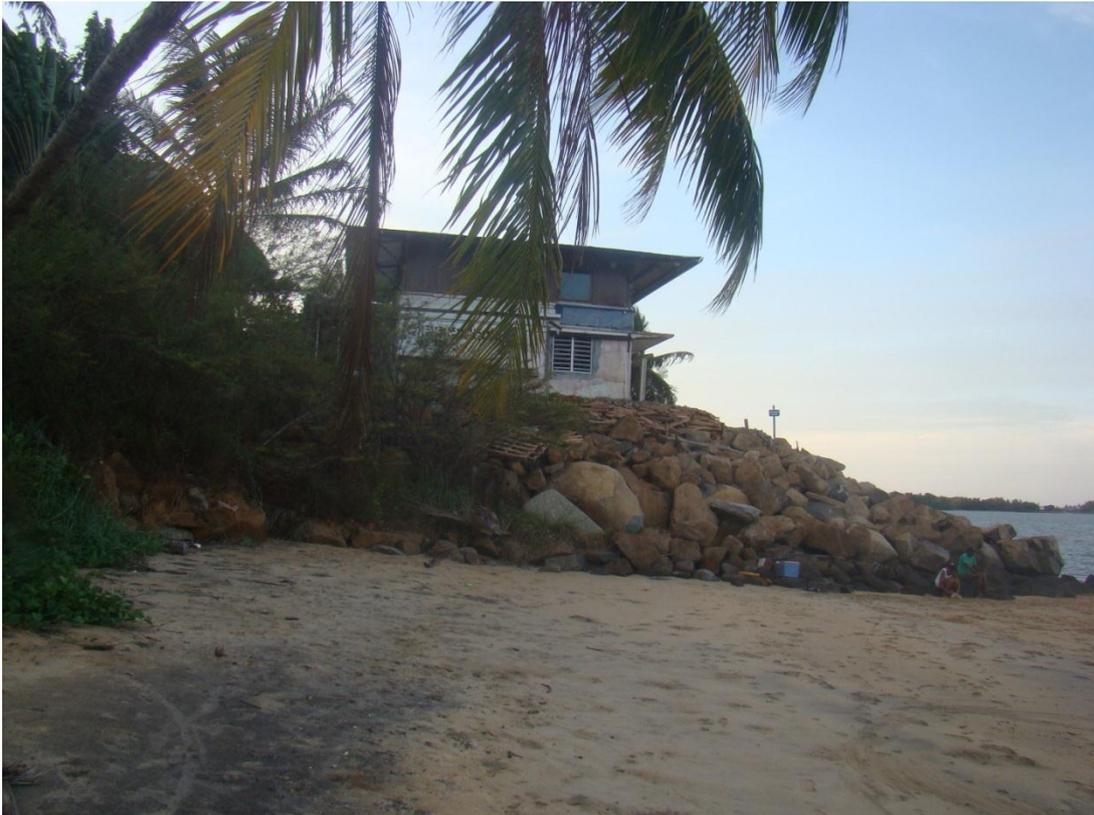
Illustration 27 : Enrochements et constructions sur l'estran de l'anse de Rémire en octobre 2013

L'anse est par ailleurs très aménagée avec des habitations et constructions en haut de plage. Ces enjeux, parfois en contact direct avec l'estran, ont subi des dégâts importants et font l'objet de protections au moyen de murs maçonnés ou d'enrochement.

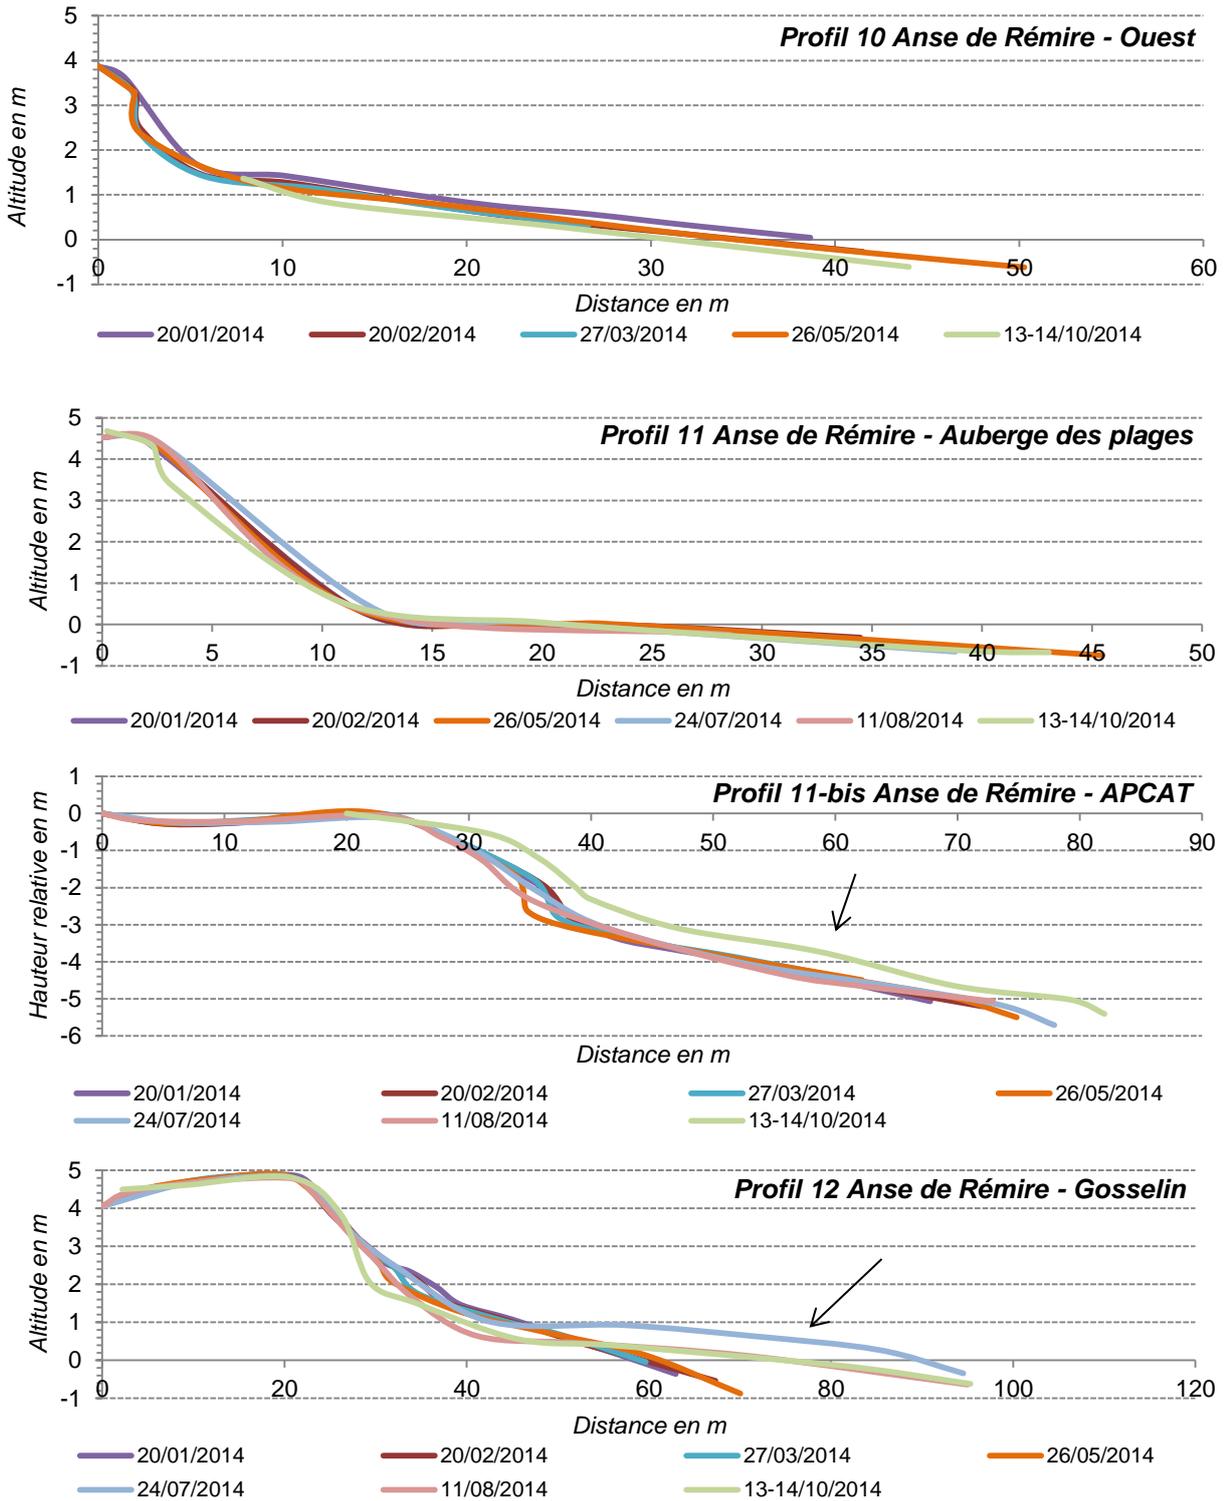
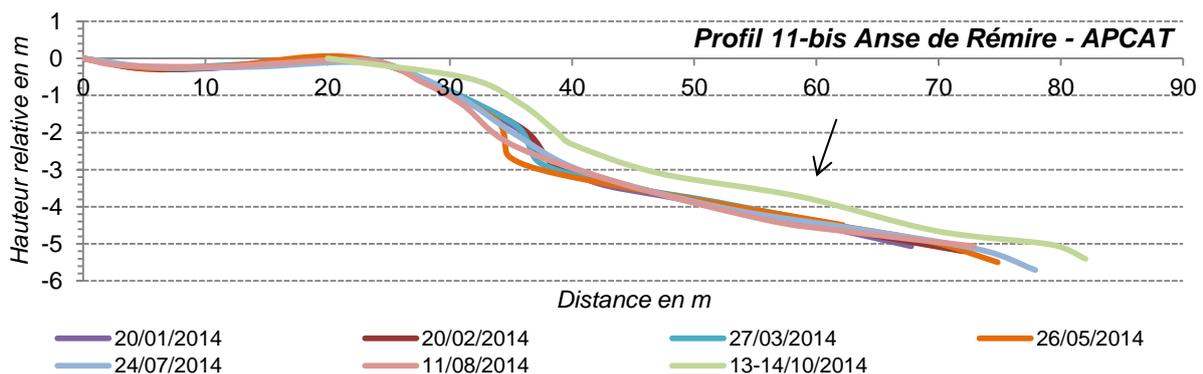
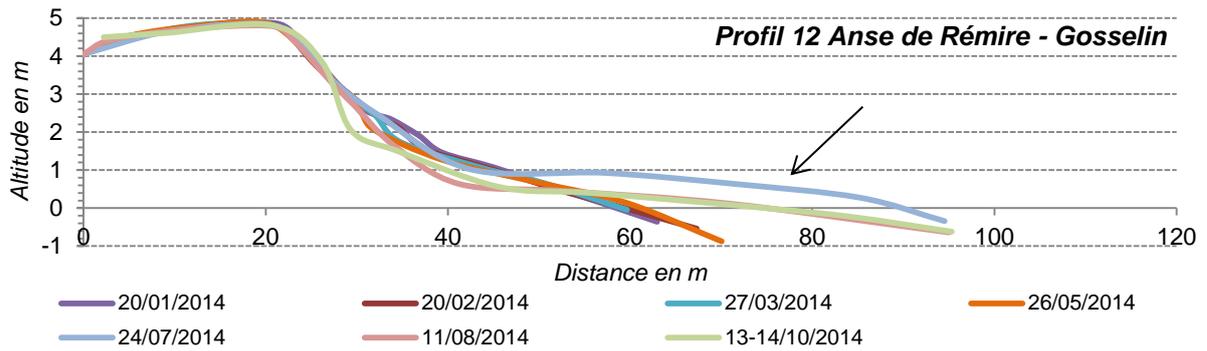
Illustration 28 – Profils de l'anse de Rémire en 2014

Les profils de l'anse de Rémire font apparaitre une morphologie assez homogène de la pente avec d'une part un talus de haut de plage bien marqué et plus ou moins raide suivant les secteurs, et d'autre part un estran relativement plat (

Le profil 11 montre peu de variations car il s'agit d'une zone de transit du sable d'une extrémité à l'autre de la plage.

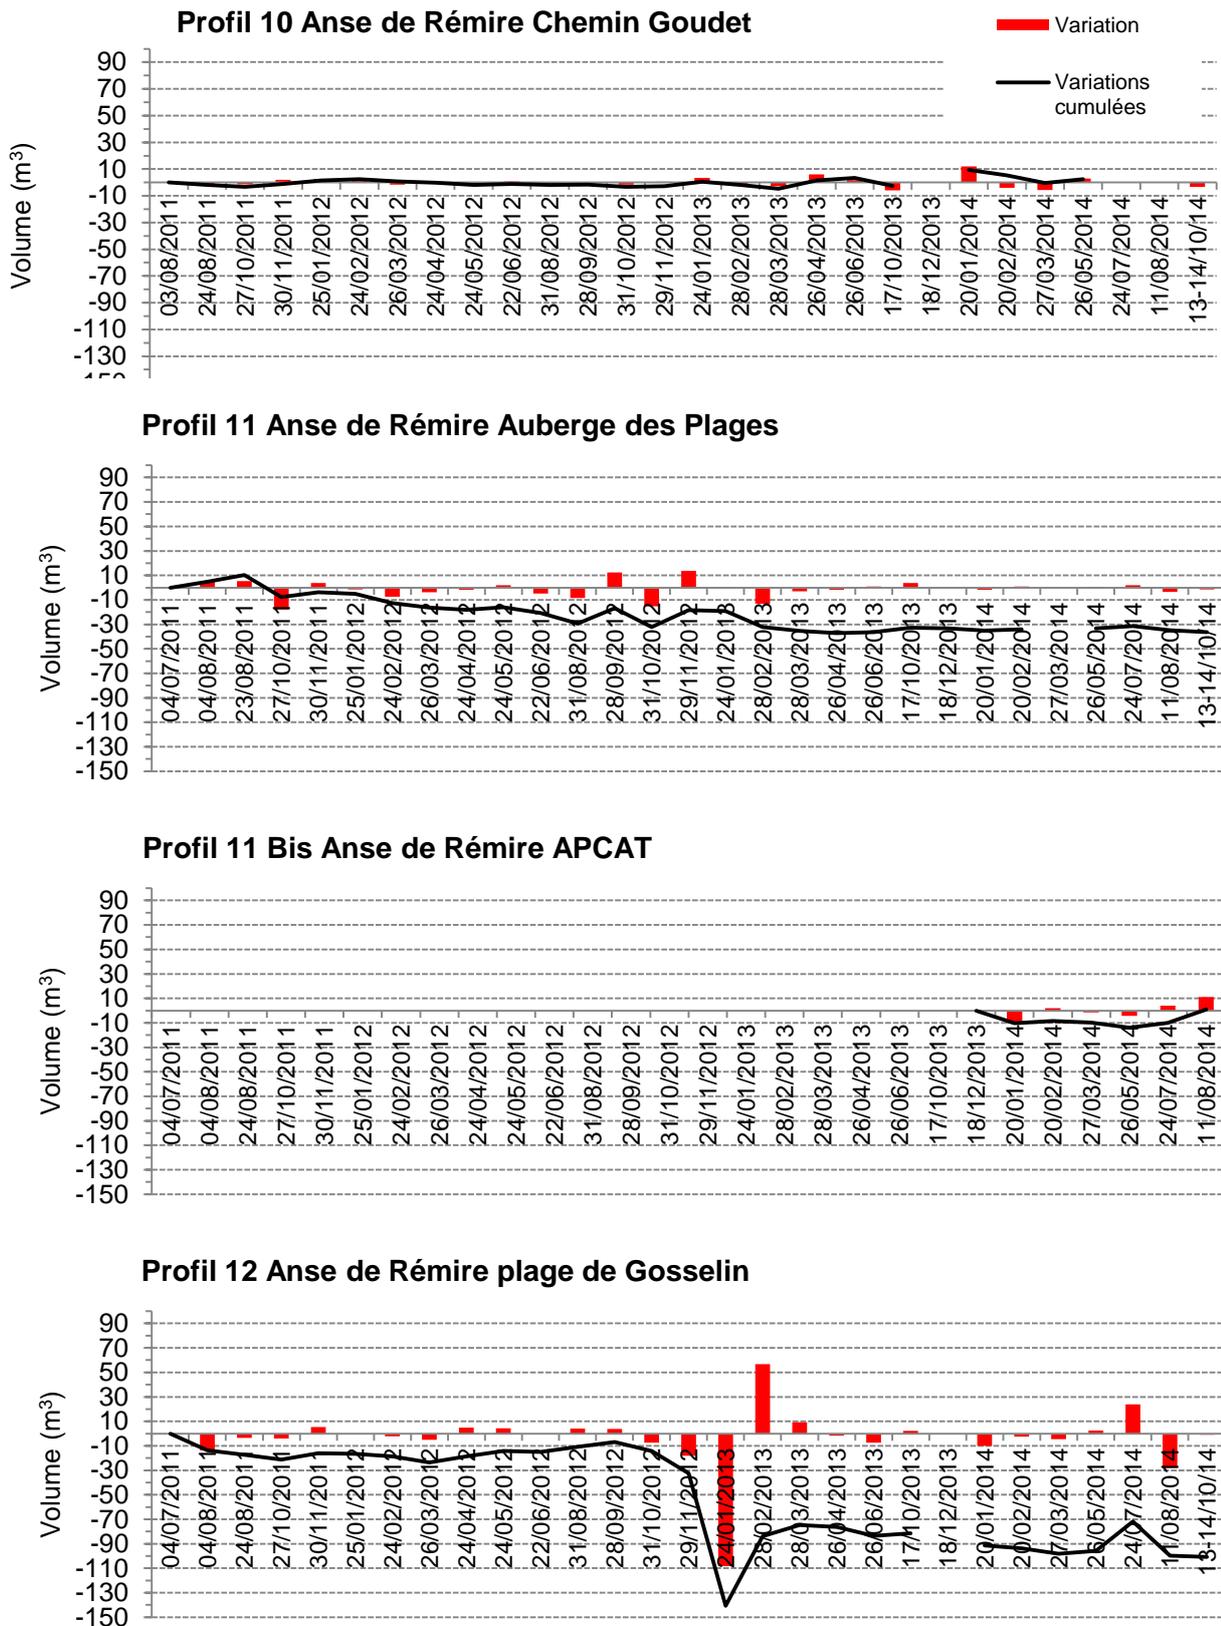
Illustration 29 : Evolution interannuelle des profils à l'est de la plage de Montjoly depuis 2011 (en rouge variation nette par rapport au premier levé, en noir variation cumulée par rapport au levé précédent)

Le secteur de Montravel (profil 10) subit également peu de variations sans doute du fait de son caractère abrité (forme incurvée). Début 2014, un léger engraissement est observable (+10m³), mais dans des proportions bien moindres qu'au niveau de l'Auberge des plages. La perte de sédiment mesurée en 2014 reste somme toute minimale et peu significative sur l'ensemble de la période de mesure.
