# Projet i-Fontis : vers une méthodologie de surveillance de l'apparition de fontis dans le Val d'Orléans

Rapport intermédiaire

BRGM/RP- 64298-FR Février 2015

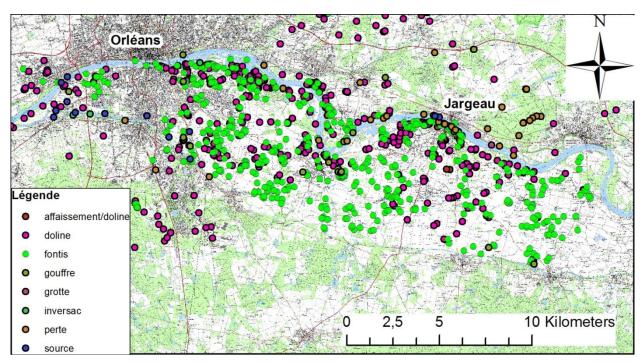
Illustration 1 – Compilation des données de Desprez 1976, 1977, BD-cavités, Donsimoni 2008, CETE, carte géologique 1/50 000

L'apparition de fontis dans le Val d'Orléans est un phénomène récurrent (Illustration 1) qui peut avoir des conséquences économiques et sociétales significatives (p.ex. villa à St-Pryvé en 2010 - Illustration 2, chaussée de l'autoroute A71 en novembre 2012, etc.). L'occurrence de fontis sous les digues de Loire fait craindre une déstabilisation/rupture locale de celles-ci avec les risques d'inondation qui pourraient en découler.

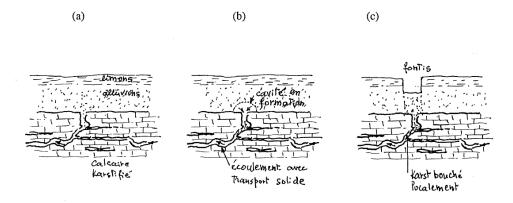
Illustration 3 – Schéma illustrant la formation d'un fontis par soutirage/suffosion des particules fines vers les conduits karstiques puis effondrement de la cloche de fontis dans le contexte du val d'Orléans (Maurin 2012)

- 1) le soutirage de sédiments meubles des alluvions dans les conduits karstiques entraîne une perte de matière dans la couverture qui peut résulter en la déstabilisation de celle-ci jusqu'en surface pour former un fontis (Illustration 3) ;
- 2) la rupture du toit calcaire d'un conduit naturel et l'effondrement des terrains meubles susjacent (Illustration 4).

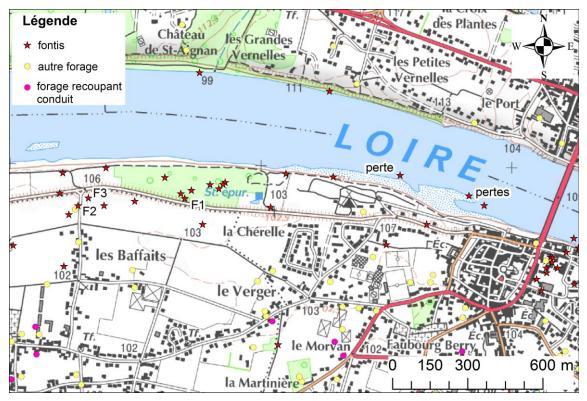
Illustration 6 – Carte indiquant les fontis connus et les forages dans les environs du site expérimental potentiel de Jargeau/Darvoy

Ce site est situé à l'ouest de la ville de Jargeau le long de la levée à proximité du village de Darvoy. Dans ce secteur, la levée est à une distance d'environ 200 m de la Loire. La formation alluviale, d'une épaisseur de 8-12 m, recouvre les calcaires de Beauce réputés très karstifiés dans le secteur (pertes de Loire au niveau et en aval de la plage de Jargeau, plusieurs forages agricoles recoupant des conduits karstiques, Illustration 6). Le site présente un nombre significatif de fontis récents dont un fontis en pied de digue qui s'est réactivé à l'automne 2013 (fontis F1, Illustration 6) et un nouveau fontis apparu dans un champ agricole en décembre 2013 (F2). A proximité de ce deuxième fontis, un autre fontis (F3), désormais rebouché, était apparu en novembre 2008 (Illustration 7).

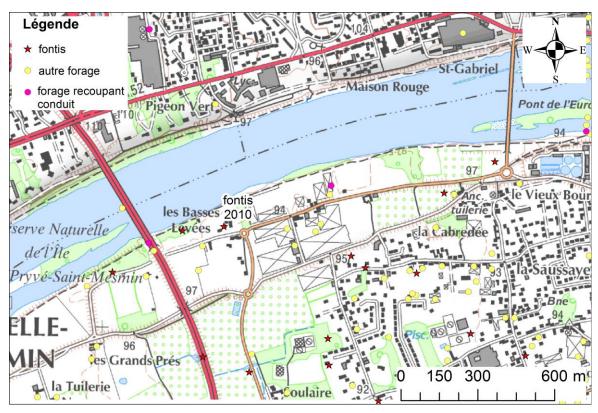
Illustration 8 – Carte indiquant les fontis connus et les forages dans les environs du site expérimental potentiel de Saint-Pryvé Saint-Mesmin.

Ce site est situé au nord de la ville de Saint-Pryvé Saint-Mesmin à proximité de la Loire (moins de 100 m, Illustration 8). Le contexte géologique est une couche d'alluvions d'une épaisseur de 6-12 m coiffant les calcaires de Beauce. Quelques fontis sont apparus au cours des dernières années, le plus spectaculaire étant celui qui a englouti une villa en mai 2010 (Illustration 2).

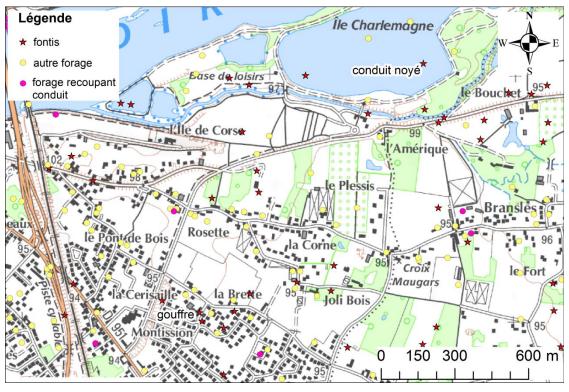
Illustration 9 – Carte indiquant les fontis connus et les forages dans les environs du site expérimental potentiel de l'île Charlemagne

Ce site est situé au nord de la commune de Saint-Denis en Val à proximité immédiate de la base de loisirs de l'île Charlemagne (Illustration 9). Une couche d'alluvions de 3-8 m d'épaisseur recouvre les calcaires de Beauce. Dans le secteur, les calcaires sont bien karstifiés comme indiqué par la présence de conduits noyés sous le plan d'eau de l'île Charlemagne et la présence du gouffre de Montission au sud. Un fontis s'était ouvert en pied de digue en août 2007 (rapport du CETE Blois). Des déformations de la chaussée en sommet de digue visibles en 2014 pourraient indiquer des mouvements de terrain lents liés au soutirage karstique (Illustration 10). Un inconvénient de ce site est l'absence de nappe dans les alluvions comme le prouvent les sondages réalisés dans le secteur. En outre il est situé dans un secteur très fréquenté (base de loisirs) et la sécurité des équipements peut être plus délicate à assurer.

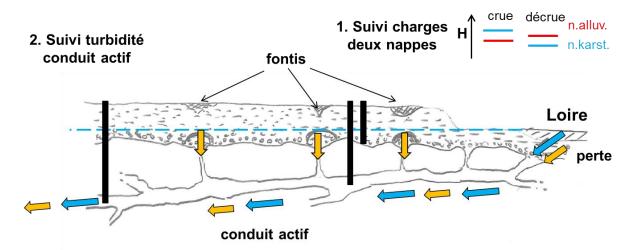
Illustration 12 - Schéma de fonctionnement fontis-aquifère karstique : flux d'eau (flèches bleues), flux de matière en suspension (flèches oranges)

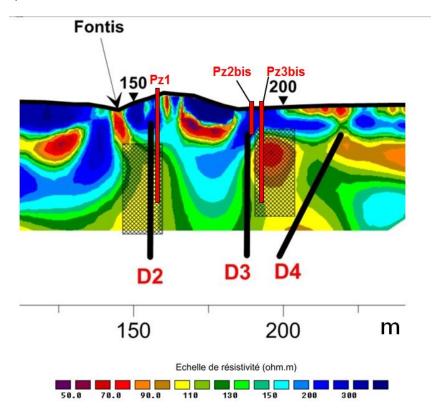
Illustration 13 – Détail du profil de tomographie électrique avec localisation des trois piézomètres prévus (barres rouges)

Le deuxième profil montre les résultats les plus intéressants avec en particulier l'enracinement du fontis actif dans les calcaires (anomalie plus conductrice, soit de plus faible résistivité sur l'Illustration 13) et la présence d'une anomalie conductrice au sein des calcaires côté sud de la digue et pouvant correspondre à un conduit (abscisse 200 environ). Sur la base de ces interprétations, il a été décidé de réaliser les forages le long de ce transect et en particulier forer les deux anomalies visibles dans les calcaires : celle dans la prolongation du fontis et celle au sud de la digue (Illustration 13).

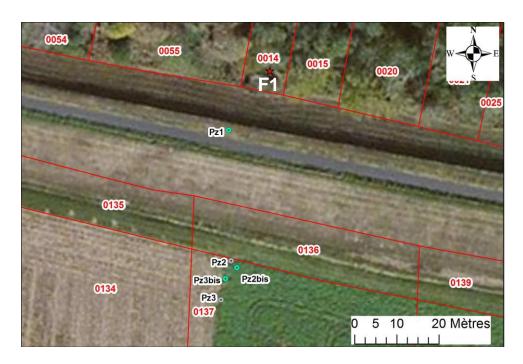
Illustration 14 – Carte de localisation des ouvrages finalisés (Pz1, Pz2bis et Pz3bis) et comblés (Pz2 et Pz3) (Source : IGN – extrait de carte au 1/25000 au-dessus, photo aérienne – BD Carto en-dessous)

Suite à l'échec des premières tentatives de forage de Pz2 et Pz3 qui se sont éboulés en cours de forage (actuellement rebouchés), de nouveaux ouvrages ont été réalisés par le foreur à quelques mètres des emplacements initialement prévus et renommés Pz2bis et Pz3bis.

Les deux forages au calcaire (Pz1 et Pz3bis) ont atteint la base des alluvions à une profondeur conforme aux interprétations géophysiques puis ont chacun recoupé un drain karstique actif (Annexe 2). De plus Pz3bis a recoupé au-dessous du drain actif une zone productive avec une eau très turbide qui est interprétée comme un conduit colmaté. Dès lors Pz3bis présente des turbidités relativement élevées.

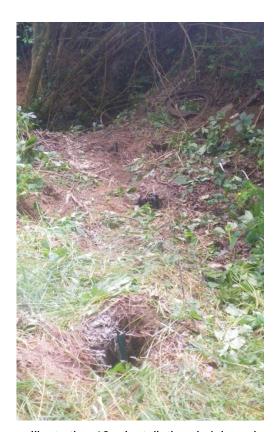
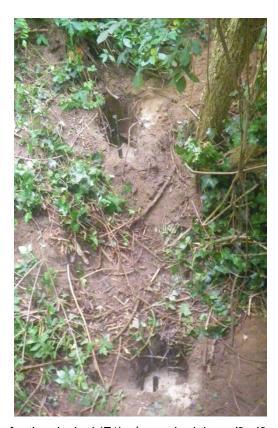
Illustration 16 – Installation de jalons dans le fontis principal (F1) : à gauche jalons J2, J3, J4 ; à droite jalons J5 & J6

En attendant la mise en place de capteurs de déformation, des jalons ont été installés dans l'axe du fontis. Au total 6 jalons métalliques (J1-J6) d'une longueur de 1 m ont été installés le 26 juin 2014 en réalisant un trou à la tarière d'1 m de profondeur et en cimentant l'espace annulaire entre le jalon et le trou (Illustration 16). Les deux jalons situés dans la partie la plus profonde (J5, J6) ont été recouverts de sédiments suite à l'essai de pompage du mois de septembre et ont été remplacés par un nouveau jalon métallique (J5n) enfoncé dans le sol (pas de cimentation). En outre le 18 décembre 2014, 5 jalons métalliques d'une longueur de 1 m ont été ajoutés au sud-ouest du fontis dans un secteur où deux petites dépressions sont visibles. Ces jalons (Ja-Je) ont été simplement enfoncés dans le sol.

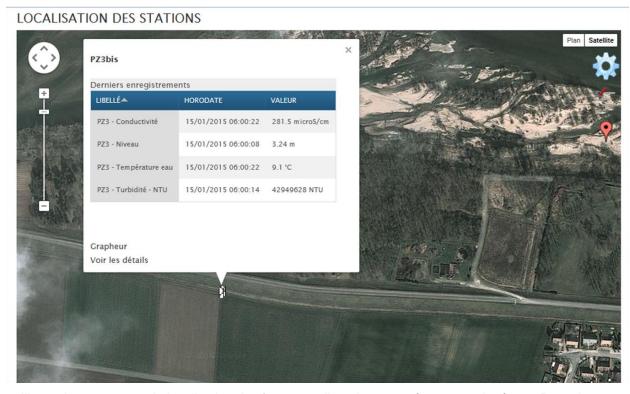
Illustration 17 – carte de localisation des forages et liste des paramètres enregistrés sur Pz3 tels que présentés sur la plateforme SIDEV

- carte de localisation des forages avec affichage des dernières valeurs (Illustration 17),
- fiches descriptives des stations avec coordonnées, matériel en place, vidéos, photos, tableaux récapitulatifs des forages, etc.,
- grapheur pour la création de profils de courbes avec export (Illustration 18),
- historique des variables avec export,
- prochainement, interface de saisie manuelle pour la saisie des mesures ponctuelles.

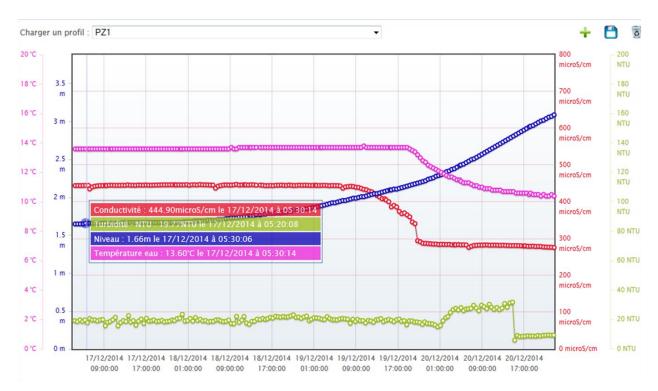
Illustration 18 – Exemple d'une chronique de mesures sur le piézomètres Pz1 tel que présentée sur la plateforme SIDEV

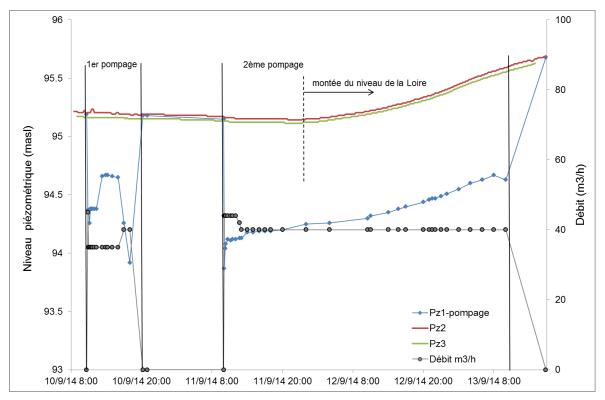
Illustration 19 - Résultats obtenus lors de l'essai de pompage (débits et niveaux d'eau observés)

L'essai de pompage a débuté à 10h38 le 10/09 à un débit stabilisé de 35 m³/h et un rabattement de 54 cm sur Pz1 (Illustration 19). Le pompage a dû être interrompu à 20h à cause de fuites importantes en tête d'ouvrage (détérioration d'un joint au raccord de tuyaux). Aucun rabattement n'a été mesuré sur Pz2bis et Pz3bis.

L'essai a repris le 11/09 dès 10h pour se dérouler normalement jusqu'au 13/09 à 10h30, soit une durée totale de pompage de 48h30. Le débit stabilisé a été de 40 m³/h et le rabattement sur Pz1 de 1 m. Aucun rabattement n'a été mesuré sur Pz2bis et Pz3bis. Vers 23h le 11/09, les niveaux piézométriques ont commencé à remonter sur les piézomètres (Pz2bis et Pz3bis) et également sur le forage pompé Pz1. Cette remontée des niveaux s'est poursuivie jusqu'à la fin du pompage et au-delà. En fin de pompage, elle a atteint 42 cm sur tous les ouvrages. Cette remontée est attribuée à la montée du niveau de la Loire qui s'est produite en parallèle (données DREAL).

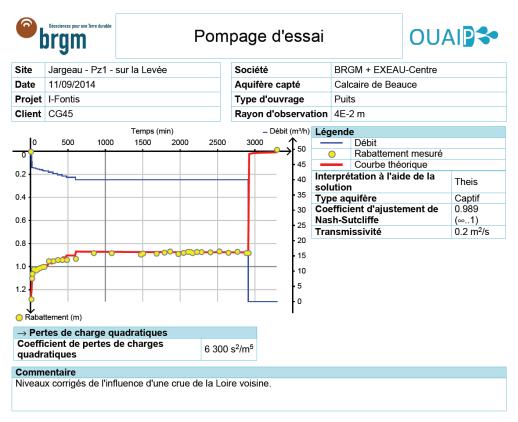
Illustration 20 - Interprétation du pompage d'essai à l'aide du logiciel Ouaip (BRGM).

Le débit de pompage décroit durant les 500 premières minutes pour se stabiliser autour de 40 m³/h. Une correction est apportée également au débit en début d'essai par interpolation entre les valeurs mesurées (Illustration 20).

Les résultats du pompage d'essai montrent une très forte transmissivité (0,2 m²/s). Les pertes de charges quadratiques, bien que relativement faibles, sont responsables de 90% du rabattement. Ce phénomène est typique des captages d'eau dans les aquifères karstiques, où la perméabilité de l'aquifère est bien plus importante que celle du dispositif de captage (crépine et pompe). Le coefficient d'emmagasinement ne peut être estimé par cet essai.

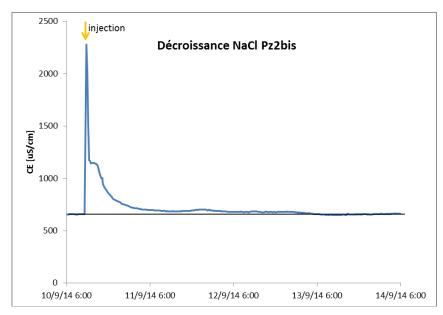
Illustration 21 - Courbe de décroissance des concentrations en chlorures au piézomètre Pz2bis (suivi conductimètre)

Les traçages réalisés à partir de ces deux ouvrages (NaCl au Pz2bis et sulforhodamine B au Pz3bis) n'ont donné lieu à aucune restitution de traceur à l'exhaure du forage, attestant l'absence de liaison hydraulique entre les points considérés (Annexe 4). La décroissance lente des concentrations des traceurs aux deux points d'injection (Illustration 21 & Illustration 22) est cohérente avec la non-connexion de ces points avec le forage, puisqu'elles montrent que les écoulements d'eau ne sont pas ou très peu affectés par le pompage.

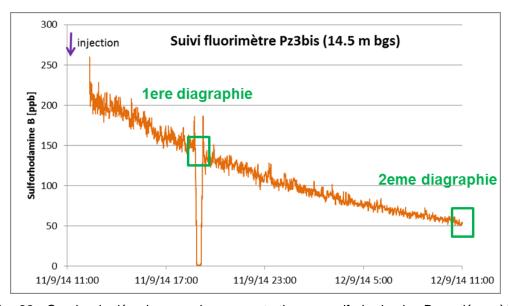
Illustration 22 - Courbe de décroissance des concentrations en sulforhodamine B au piézomètre Pz3bis (suivi fluorimètre de terrain GGUN FL-24)

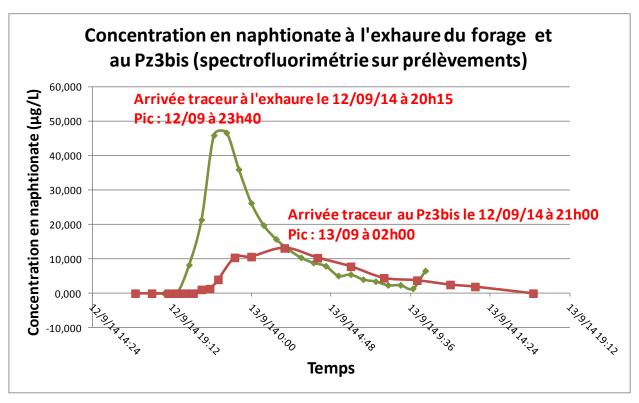
Illustration 23 - Courbes de restitution de naphtionate de sodiumà l'exhaure du Pz1 (courbe verte) et au piézomètre Pz3bis (courbe marron)

Le naphtionate de sodium injecté dans les pertes de la Loire à Jargeau a été retrouvé à la fois à l'exhaure du forage et au piézomètre Pz3bis. Le 12/09, lors de la seconde opération de traçage à partir d'une perte (la 1<sup>ère</sup> n'ayant pas donné de restitution complète en raison de l'arrêt accidentel du pompage), le traceur, injecté à 16h10, est arrivé à l'exhaure entre 19h30 et 20h15 le même jour (Illustration 23), le pic de concentration déterminé par le fluorimètre de terrain se situant à 23h40; il est arrivé au niveau du Pz3bis un peu plus tard, entre 20h30 et 21h, le pic de concentration se situant environ à 2h00 le 13/09 (Illustration 23).

Ces résultats montrent que les conduits karstiques recoupés par le forage Pz1 et le piézomètre au calcaire Pz3bis se situent bien sur l'axe principal de drainage pertes-Bouillon. Toutefois, les vitesses de transit et les formes des courbes de restitution, différentes aux deux points (Illustration 23), et l'absence de liaison hydraulique entre ces 2 points démontrée par l'opération de traçage à la sulforhodamine B (voir plus haut), semblent indiquer que le traceur suit des cheminements différents depuis l'injection vers les deux forages.

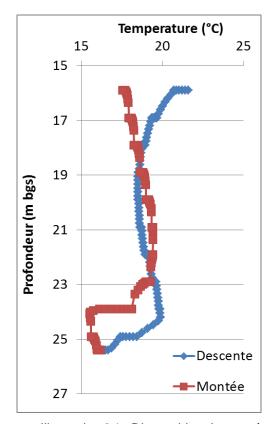
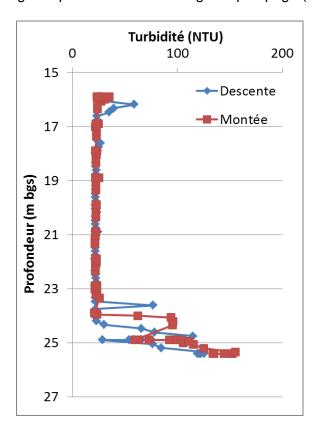
Illustration 24 - Diagraphies de température et de turbidité sur la partie trou nu de Pz1 (réalisées le 13/09/2014 16h00-16h40)

En parallèle des essais de traçage, des diagraphies de température, turbidité et traceurs fluorescents (uranine, sulforhodamine B, naphtionate) ont été réalisées avec un fluorimètre de terrain (modèle GGUN-FL24, Albillia Sarl). Les résultats sur Pz1 montrent une anomalie thermique chaude en face du conduit karstique accompagnée d'une augmentation substantielle de la turbidité (Illustration 24).

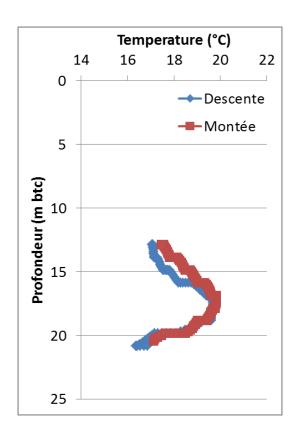
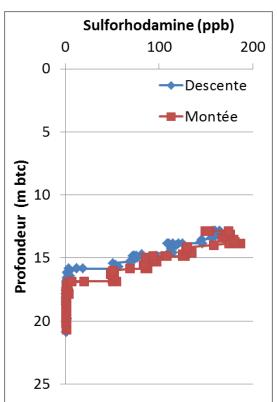
Illustration 25 – Diagraphies de température et de sulforhodamine sur la partie trou nu de Pz3bis (réalisées le 11/09/2014 18h45-19h15)

Sur Pz3bis on observe également une anomalie thermique chaude en face du conduit et on voit que le traceur injecté 33 heures auparavant en sommet de nappe (sulforhodamine B) est resté essentiellement piégé dans la colonne d'eau au-dessus du conduit (Illustration 25). Cela illustre bien l'absence d'influence du pompage sur le piézomètre Pz3bis. Si le piézomètre avait été influencé, la masse du traceur aurait été dirigée rapidement vers le forage en pompage (Pz1).

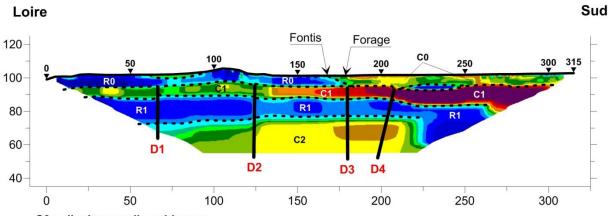
#### Profil: DA1\_ERT Coupe de résistivité inversée

C0 : alluvions argilo-sableuses

R0: alluvions sablo-graveleuses propres

C1 : calcaires altérés

R1 : calcaires sains (Calcaires de Pithivier) C2 : marno-calcaires (Molasse du Gatinais)

- DA1 abscisse 67m centrée sur la faille D1
- DA1 abscisse 185 m centrée sur la faille D3 et sur le forage mais décalée vers le Sud par rapport au fontis
- DA2 abscisse 65 m accolée à D1 côté nord
- DA2 abscisse 153 m centrée sur la faille D2, légèrement décalée vers le Sud par rapport au fontis et pratiquement sous la digue
- DA2 abscisse 197 m située entre les failles D3 et D4
- DA3 abscisse 162 m centré sur la faille D2
- DA3 abscisse 202 située entre les failles D3 et D4.

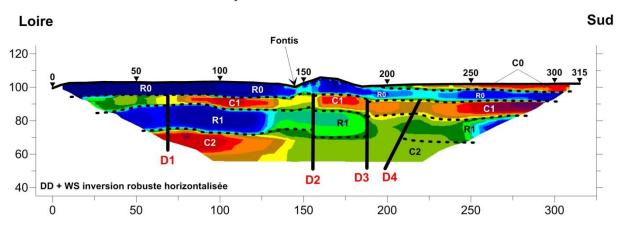
Profil: DA2\_ERT Coupe de résistivité inversée

C0: alluvions argilo-sableuses

R0: alluvions sablo-graveleuses propres

C1 : calcaires altérés

R1 : calcaires sains (Calcaires de Pithivier) C2 : marno-calcaires (Molasse du Gatinais)

- ➤ La seule signature géoélectrique évidente de la présence d'un karst est localisée sur le profil DA2 approximativement à l'aplomb du fontis (abscisse 145 m). Il s'agit d'une anomalie conductrice sub-verticale qui remonte jusqu'en surface.
- Sur le profil DA3, aucune anomalie conductrice corrélée au fontis (abscisse 90 m) n'a été mise en évidence.
- > Sur le profil DA1, pas d'anomalie en relation avec le fontis par contre on aurait une anomalie conductrice sub-verticale centrée sur la faille D3 et sur le forage.
- ➤ En conclusion, une anomalie conductrice sub-verticale associée à une discontinuité (faille) pourrait être en relation avec une éventuelle présence de karst.

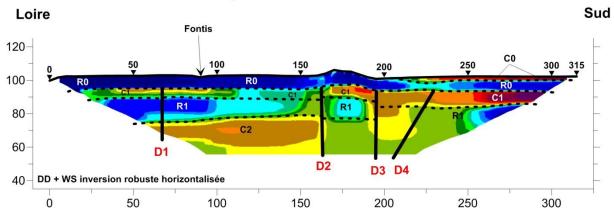
#### Profil: DA3\_ERT Coupe de résistivité inversée

C0: alluvions argilo-sableuses

R0: alluvions sablo-graveleuses propres

C1 : calcaires altérés

R1 : calcaires sains (Calcaires de Pithivier) C2 : marno-calcaires (Molasse du Gatinais)

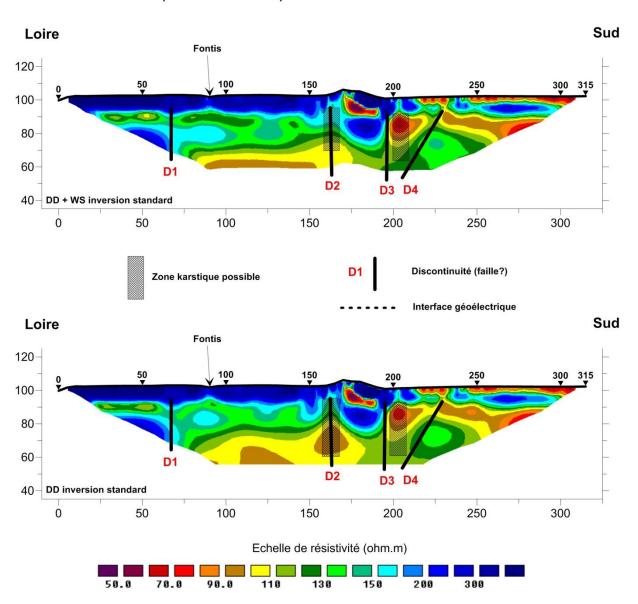
Spatialisation des résultats de l'interprétation des coupes géoélectriques

- Mise en évidence de 4 discontinuités sub-verticales pouvant correspondre à des failles. Ces discontinuités sont marquées par des décrochements des horizons géo-électriques et par des baisses de résistivité essentiellement au niveau de l'horizon résistant R1.
- ➤ Les rejets verticaux de ces failles sont faibles ( 2 à 3 m). Le compartiment sud est successivement affaissé ce qui donne une impression de pendage des couches vers le Sud.
- La faille D1 ne présente pas de rejet significatif.
- La faille D4 serait pentée vers le Nord (faille inverse ?).
- La spatialisation des interprétations met en évidence une direction globalement E-W pour les 4 failles.

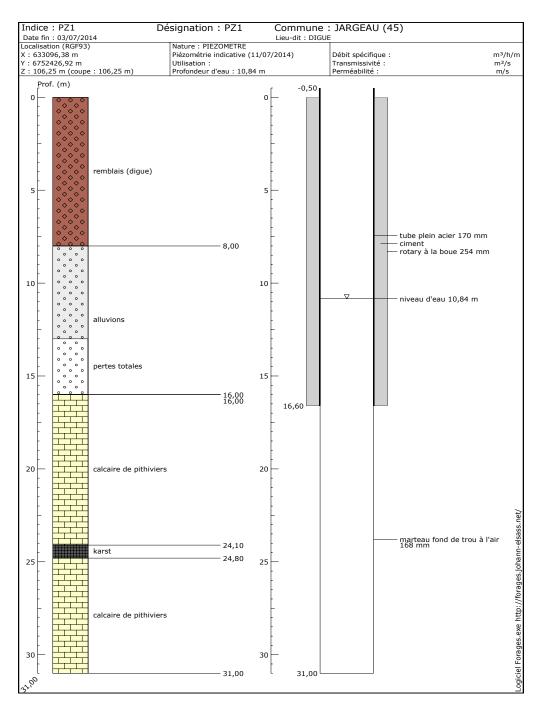
Logs géologique et technique du forage Pz1

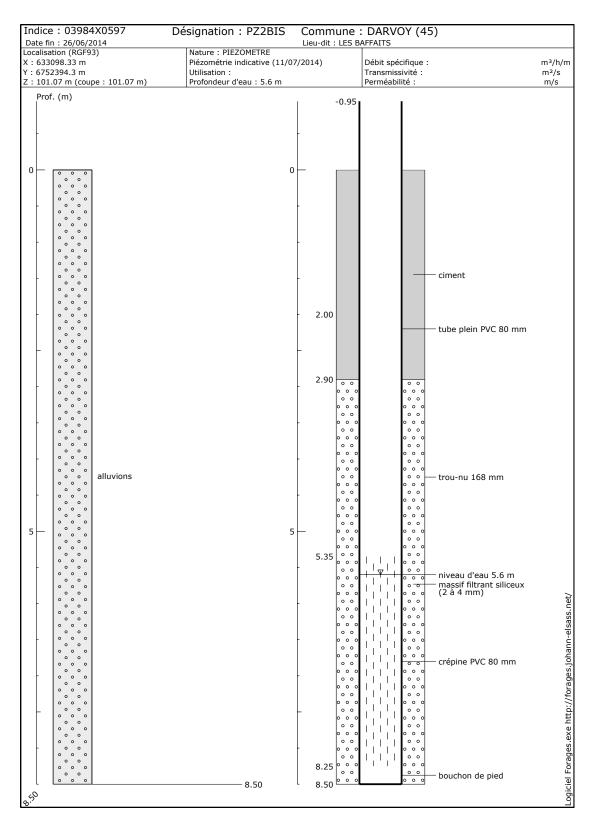
Logs géologique et technique du forage Pz2bis

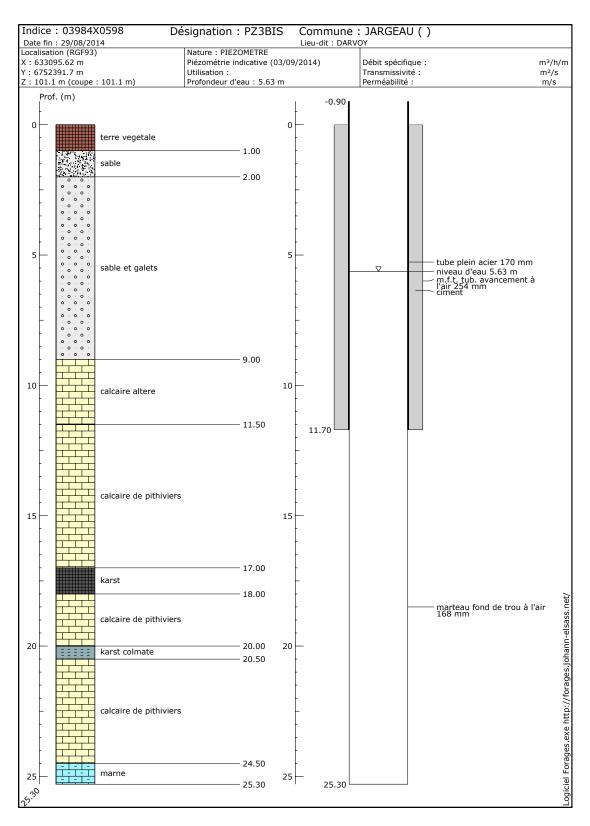
Logs géologique et technique du forage Pz3bis
