# Rapport d'expertise

## Origine de l'anomalie thermique observée sur le puits de la Préfecture du Lot-et-Garonne à Agen (47)

BRGM/RP-64791-FR  
Mai 2015

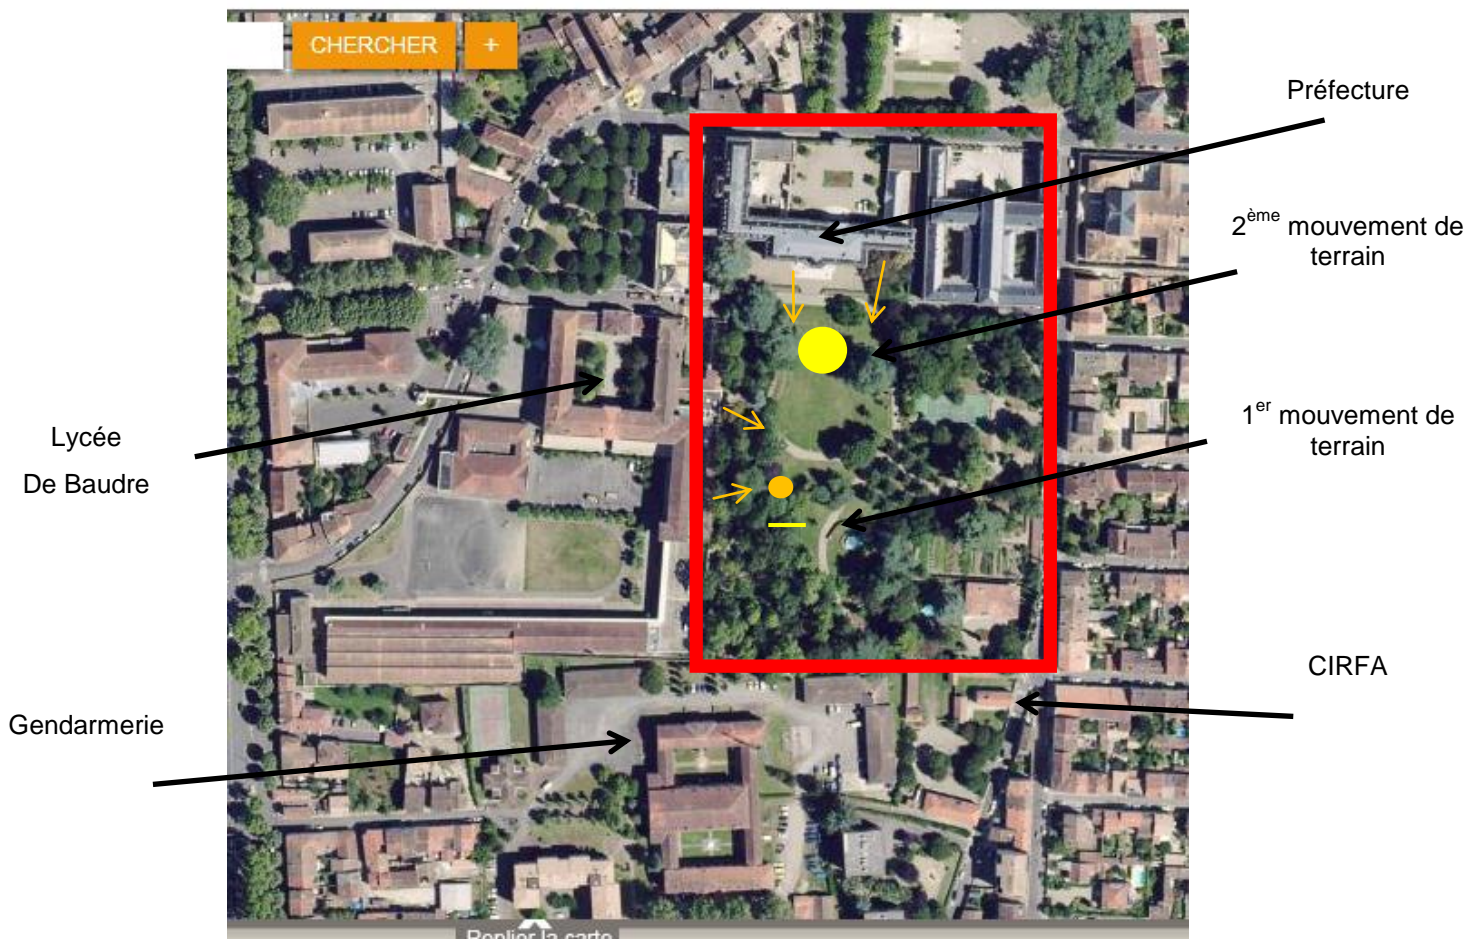
Illustration 2 : Localisation du forage dans le parc de la Préfecture (point orange)

D'un point de vue topographique, le forage se situe à une altitude approximative de 45 m dans une zone probable de convergence des écoulements (Lycée De Baudre et bâtiments de la Préfecture situés a priori plus hauts topographiquement). Sur l'illustration 2, les petites flèches de couleur orange matérialisent le sens supposé de la pente.

La visite de terrain a aussi été l'occasion de constater un léger mouvement de terrain à 20 m à l'aval du puits sur une largeur de 5 m environ (cf. illustration 2). Il s'agit d'une légère dépression matérialisée par les piquets de bois sur l'illustration 8. L'existence de cette dépression a été constatée quelques jours après l'anomalie de température mais elle aurait pu se former de façon préalable.

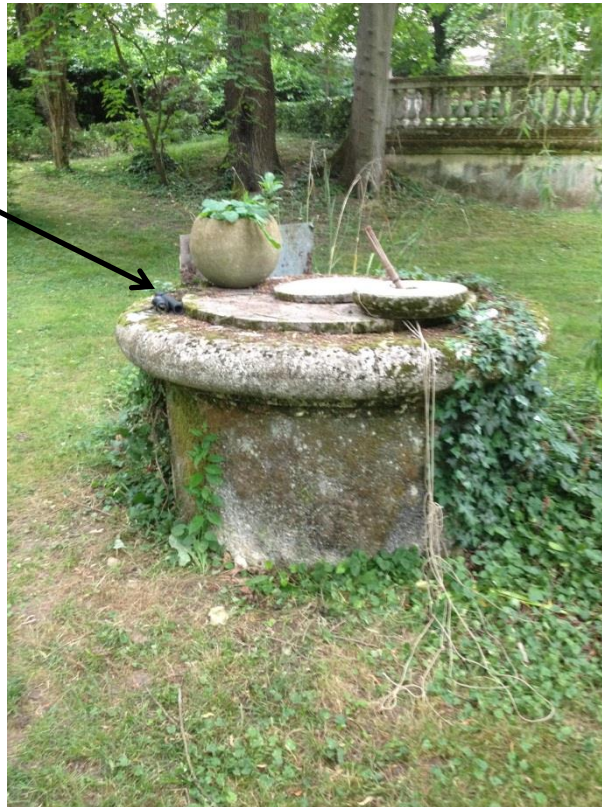
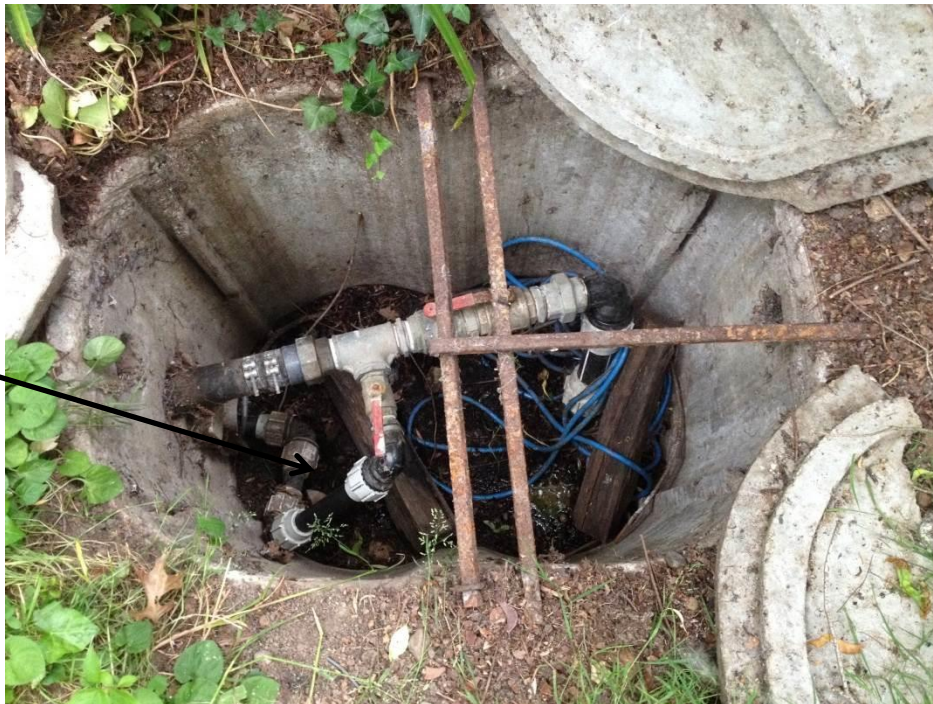
Illustration 3 : Photos de l'ouvrage et de la fosse technique située à proximité

Il est équipé d'un dispositif de pompage contrôlable depuis une fosse technique située dans son environnement immédiat. C'est au droit de cette fosse que le jardinier a découvert une canalisation endommagée (tordue et percée) le 6 mai dernier. Elle a depuis lors été remplacée.

Fosse technique

Canalisation endommagée et remplacée

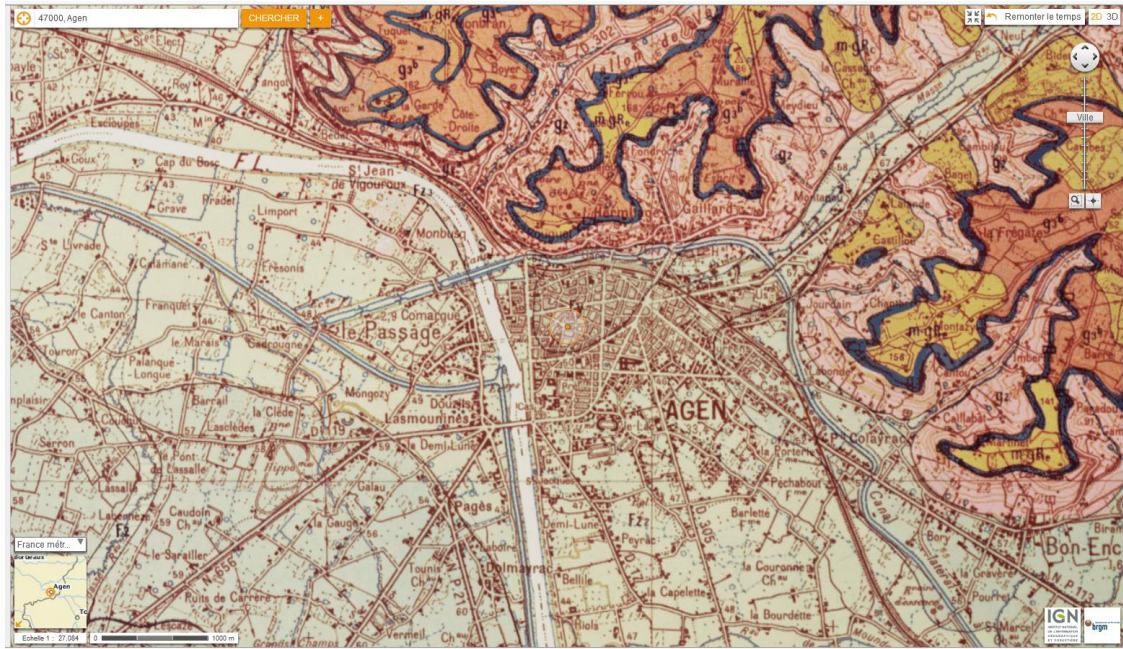
Illustration 4 : Contexte géologique dans les environs d'Agén d'après Géoportail

D'un point de vue géologique, le puits sollicite les alluvions récentes de la Garonne (notées Fz2 sur l'illustration 4). Ces dernières sont réputées présenter une épaisseur de l'ordre de 15 m au droit du centre-ville d'Agen. Elles surmontent les molasses de l'Agenais (notées g2, présentant une épaisseur de l'ordre de 300 m au droit d'Agen et constituées de molasses ou de sables à leur base et de marnes blanches très friables à leur sommet). Les calcaires du Jurassique constituent le substratum de ces 2 ensembles.

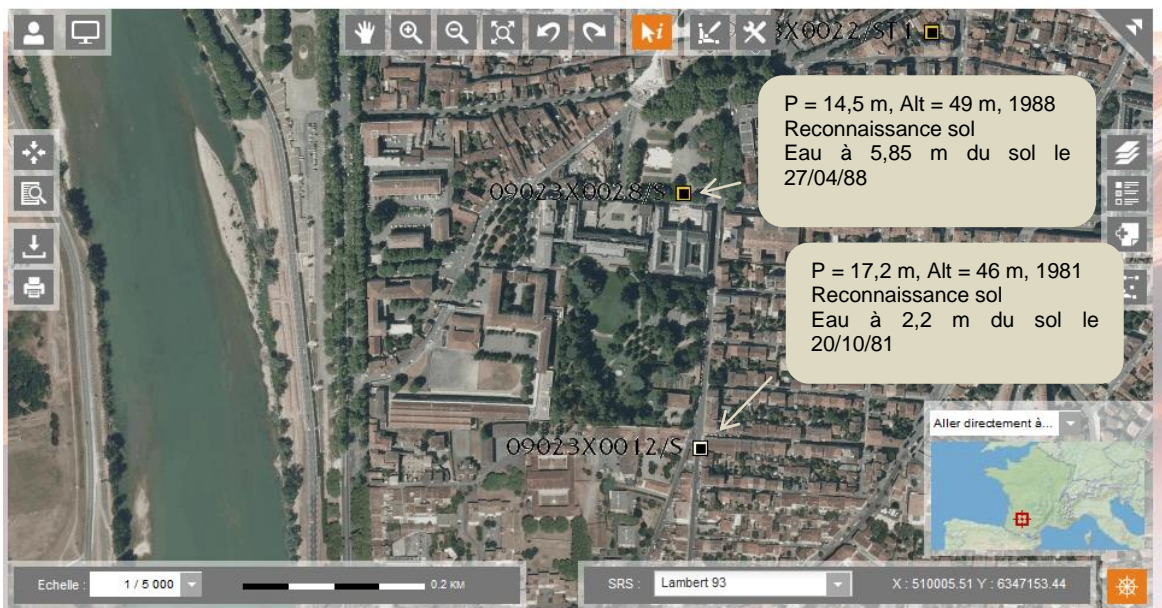
Illustration 5 : Ouvrages référencés en BSS d'après Infoterre

Le site Infoterre en lien direct avec la BSS mentionne la présence de 2 ouvrages dans les environs immédiats de la Préfecture. Les informations disponibles relatives à ces 2 ouvrages ont été mentionnées dans les encarts de l'illustration 5.

Pour l'ouvrage situé le plus au nord (09023X0028/S), les alluvions sont décrites comme des silts bruns sableux (de 0,6 à 8 m de profondeur) surmontant des graviers sableux (de 8 à 12,5 m d'épaisseur). Pour l'ouvrage situé au sud (09023X0012/S), les alluvions sont décrites comme une succession de niveaux argileux, sableux et graveleux sur une épaisseur de 15,4 m.

En complément de cette enquête, les ouvrages 09023X0028/S et 09023X0012/S représentés sur l'illustration 5 ont été recherchés afin de comparer les caractéristiques physico-chimiques de leurs eaux avec celles du puits de la Préfecture mais ils n'ont pas été retrouvés (possible rebouchage compte tenu de leur usage déclaré en BSS : « reconnaissance sol »).

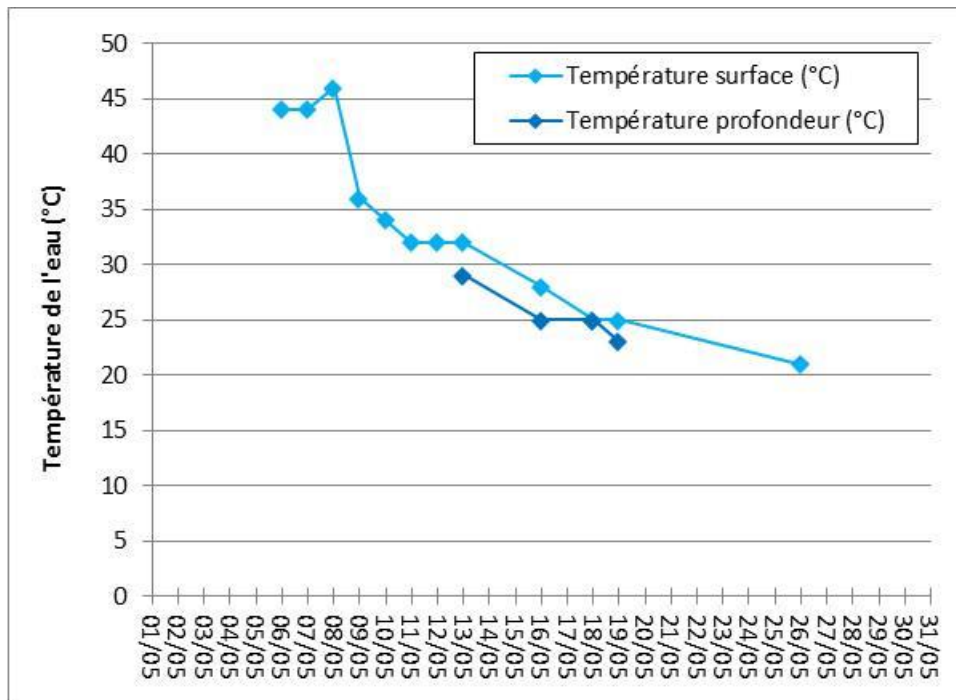
Illustration 6 : Evolution de la température de l'eau du puits au cours du mois de mai 2015

La mesure de température obtenue sur un prélèvement effectué au seau a été replacée dans la chronique mesurée par la Préfecture (données transmises par mail et reportées en Annexe 1) (cf. illustration 6). Il apparaît une décroissance de type exponentiel indiquant une diminution à un taux proportionnel à la valeur dans le temps (ex : baisse de 10 % observée tous les jours). Par ailleurs, on peut remarquer que la température en surface est légèrement supérieure à celle mesurée plus en profondeur.

Compte tenu du pouvoir de refroidissement de l'aquifère et de la persistance de températures anormalement élevées plus de 20 jours après la première observation, l'hypothèse d'un réchauffement lié à une arrivée d'eau chaude ponctuelle d'origine anthropique est peu probable.

Si à ce stade de l'étude, une remontée naturelle d'eau ne peut pas être complètement écartée, elle est aussi peu probable dans la mesure où le contexte géologique n'y est pas propice (les alluvions épaisses d'une quinzaine de mètres surmontent des formations molassiques sur une épaisseur de 300 mètres environ). Par ailleurs, il faudrait imaginer une remontée d'eau depuis des profondeurs extrêmes (1000 m environ) pour expliquer les températures mesurées du 6 au 8 mai (gradient de + 3°C/100 m).

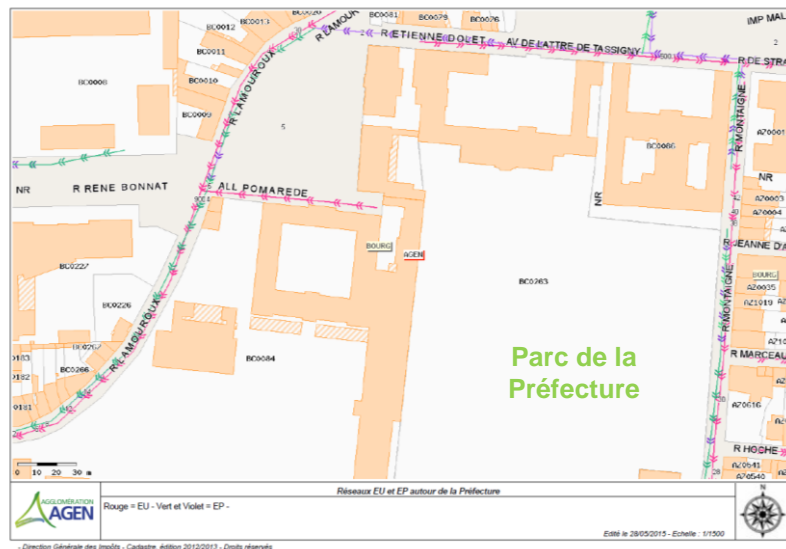
Illustration 9 : Implantation des réseaux d'eaux usées (en rouge) et d'eaux pluviales (en vert et en violet) dans l'environnement immédiat de la Préfecture

- il peut s'agir d'un dysfonctionnement du réseau public. Il est aussi possible que certaines parties des bâtiments de la Préfecture ou du lycée De Baudre soient encore connectées à des dispositifs de type fosse septique et que ces dispositifs ne soient plus efficaces,

- les services en charge de l'assainissement au sein de l'Agglomération d'Agen sont disposés à mandater la société VEOLIA pour effectuer des recherches sur le réseau public dont les canalisations sont reportées sur l'illustration suivante. La technique envisagée consiste en une exploration par caméra (pas d'écoute possible sur un réseau gravitaire). La température des effluents (environ 25 °C en tête de station d'épuration) n'est toutefois pas compatible avec les températures observées au droit du puits entre le 6 et le 8 mai (44 à 46 °C),

- des techniques de type « Radar géologique » peuvent aussi être mises en œuvre au droit du parc de façon à identifier la présence dans les 3 à 4 premiers mètres du sous-sol d'éventuelles canalisations ou fosses pouvant contenir des effluents. Des cas d'explosion de ces dispositifs en lien avec la production de méthane sont en effet relatés en bibliographie. Un évènement de ce type pourrait en particulier expliquer la rupture de la canalisation, la montée en température du puits, la présence de matières fécales dans l'eau, la perturbation du niveau piézométrique et les mouvements de terrain,
