Projet REMEDIA-FOR
Traitement de cas pratiques de travaux
de remédiation, développement et test sur site
de moyens instrumentaux d'investigation
dans les sondes géothermiques défectueuses

Rapport final

BRGM/RP-64904-FR

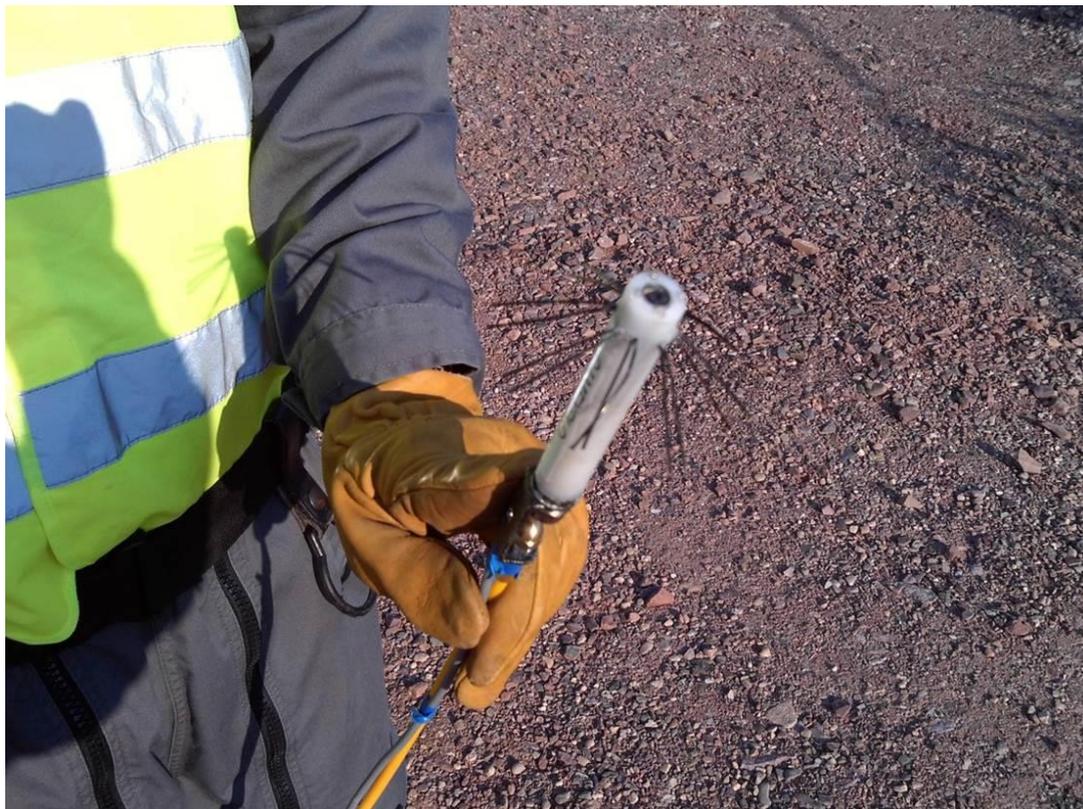
Figure 1 : Photographie de la tête du prototype de caméra non étanche constituée d'un corps en plastique, d'un verre en plexiglas de 8 mm de diamètre, de 4 leds périphériques et d'un anneau de fils de centrage. On aperçoit également le câble jaune qui permet de guider et de descendre la caméra à jusqu'à 200 m de profondeur.

- verre en plexiglas ;
- diamètre de la caméra : 8 mm de corps en plastique renforcé avec des fils de centrages ;
- corps en plastique d'une longueur de 10 cm se terminant par un presse-étoupe en laiton et par une bague de fixation pour accrocher le câble de poussée ;
- images en couleur et en haute définition ;
- éclairage additionnel : quatre leds haute luminosité sur le pourtour de la caméra ;
- fils de centrages.

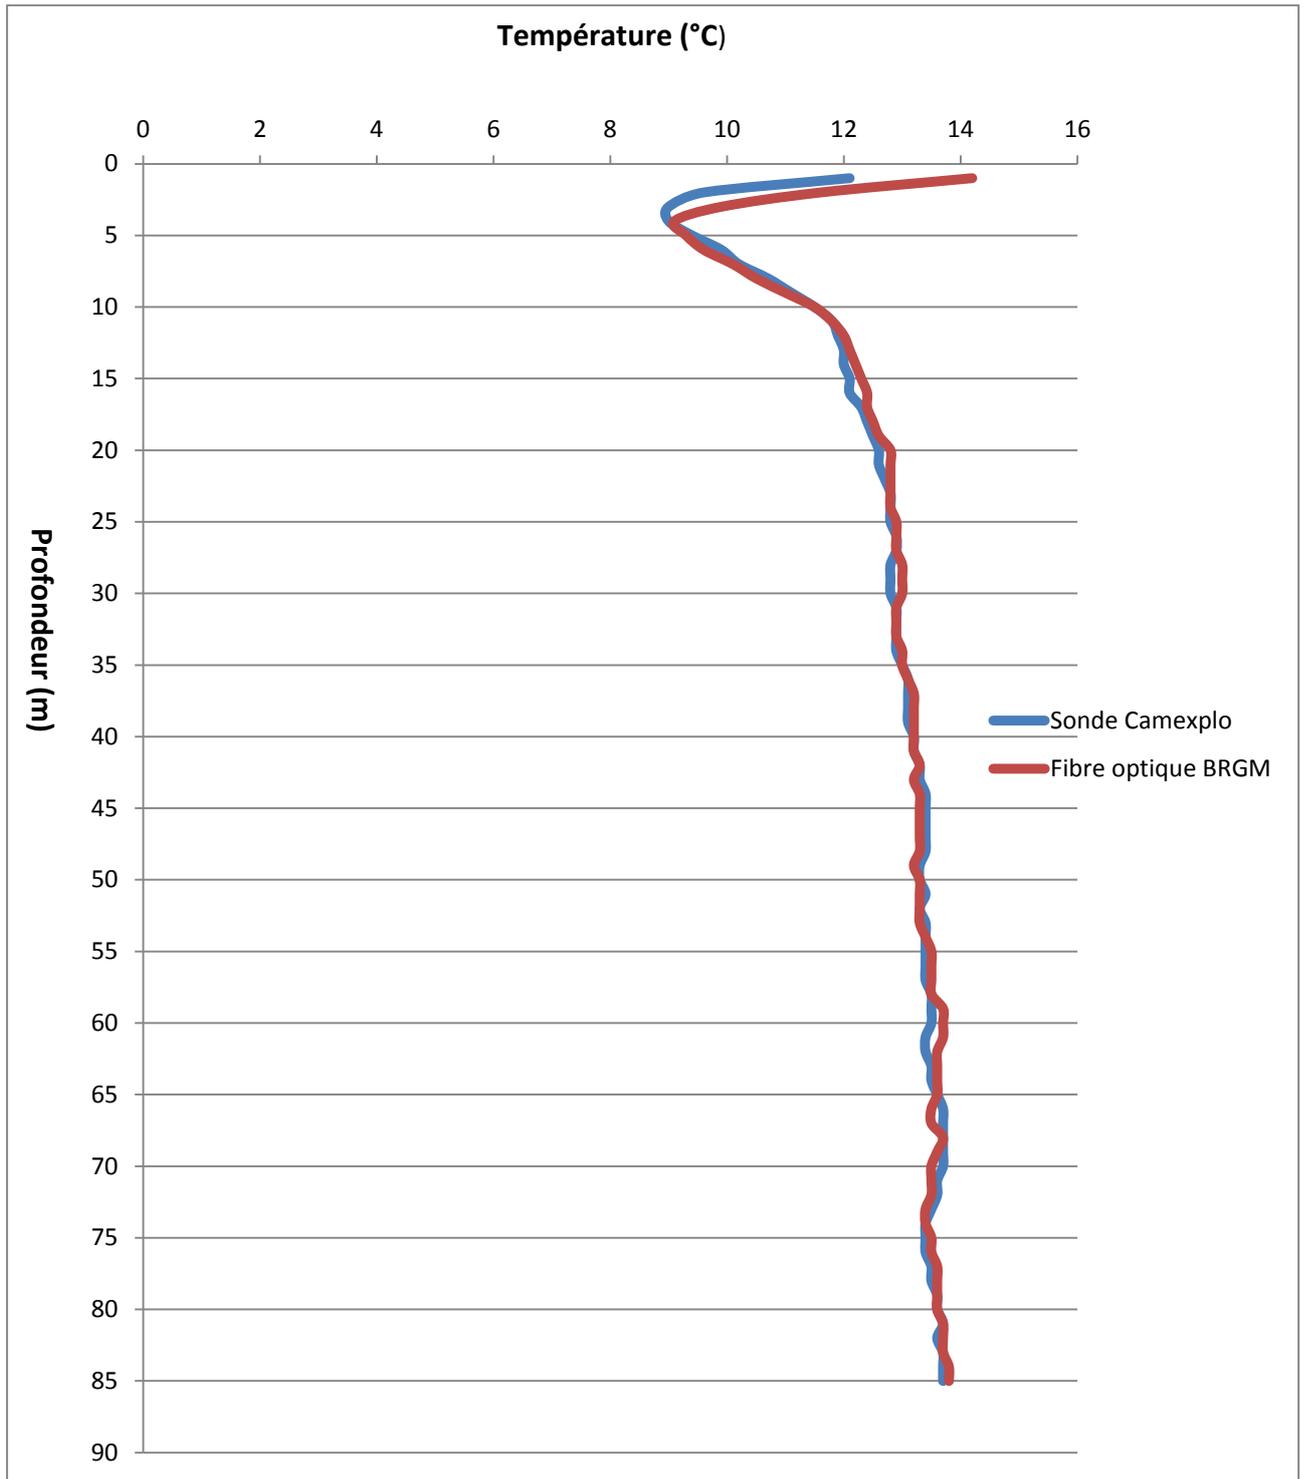
Figure 2 : Relevé de la température réalisé le 17 avril 2015 sur la plateforme expérimentale du BRGM dans un tube de sonde géothermique de 100 m de profondeur, avec la sonde développée par Camexplo. Mesures réalisées sur le **circuit d'eau froide** (mesure à la descente). Comparaison avec les valeurs mesurées avec les fibres optiques qui équipent la sonde géothermique de la plateforme.

transferts thermiques. Pour vérifier la qualité effective de la mesure de la sonde de température Camexplo avec davantage de précision et de certitude à différents niveaux de températures, il vaudrait mieux le faire dans un bain thermostaté avec des mesures à différents paliers de température. Cette expérience n'a pas été prise en compte dans le cadre du présent projet pour des raisons de coût et d'échéance. Elle pourrait faire l'objet des perspectives du développement et de l'optimisation de cet instrument de mesure.

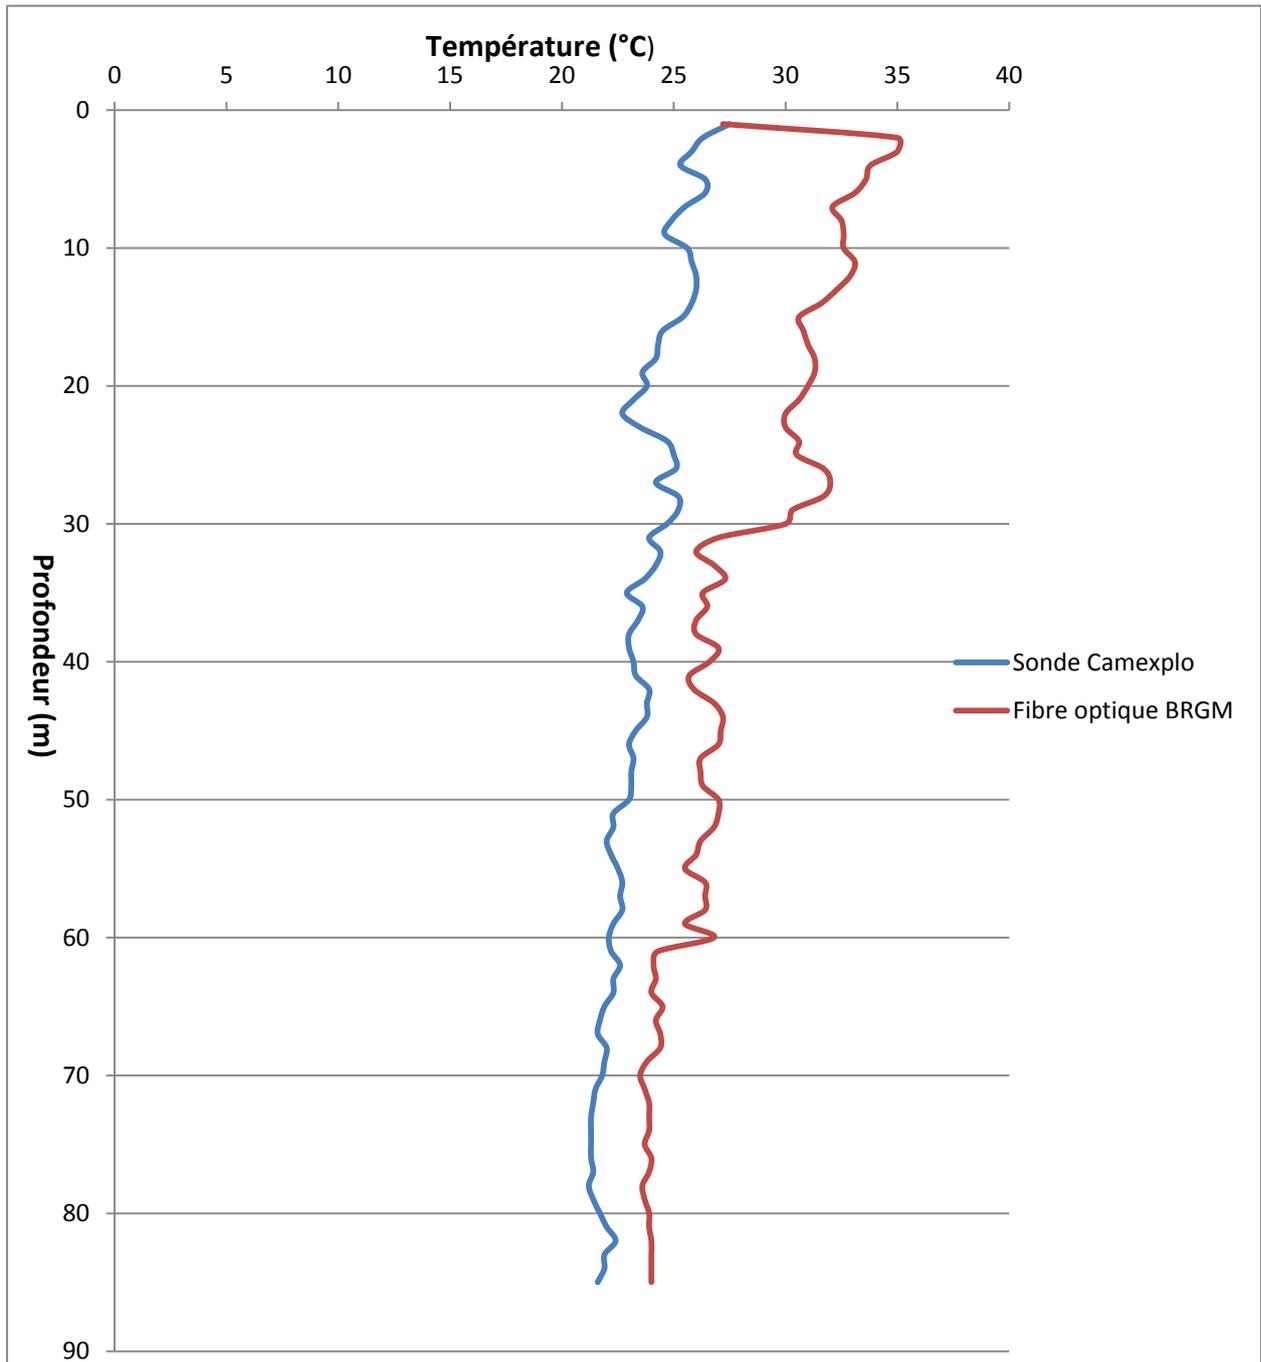
Figure 3 : Relevé de la température réalisé le 17 avril 2015 sur la plateforme expérimentale du BRGM dans un tube de sonde géothermique de 100 m de profondeur, avec la sonde développée par Camexplo. Mesures réalisées sur le **circuit d'eau chaude** (mesure à la descente). Comparaison avec les valeurs mesurées avec les fibres optiques qui équipent la sonde géothermique de la plateforme.

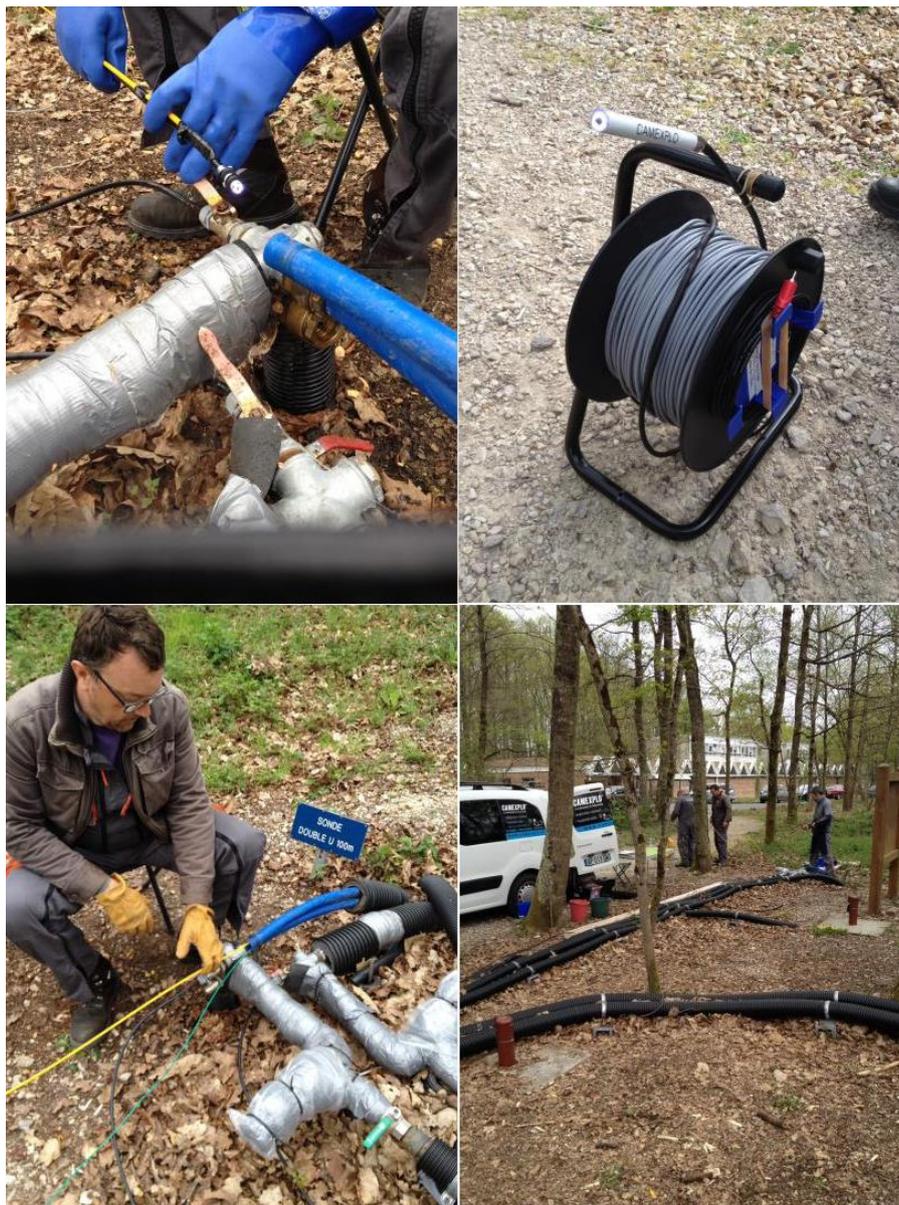
Figure 5 : Dispositif pour réaliser les inspections vidéo. En haut à gauche : caméra non étanche avec dispositif de centrage (anneaux en caoutchouc) et dispositif d'éclairage (leds) prête à être insérée dans le tube de sonde. En haut à droite : caméra étanche. En bas à gauche : insertion de la sonde de température avec le câble guide jaune. En bas à droite : vue d'ensemble sur les liaisons horizontales des sondes géothermiques (gaines calorifugées) de la plateforme expérimentale du BRGM.

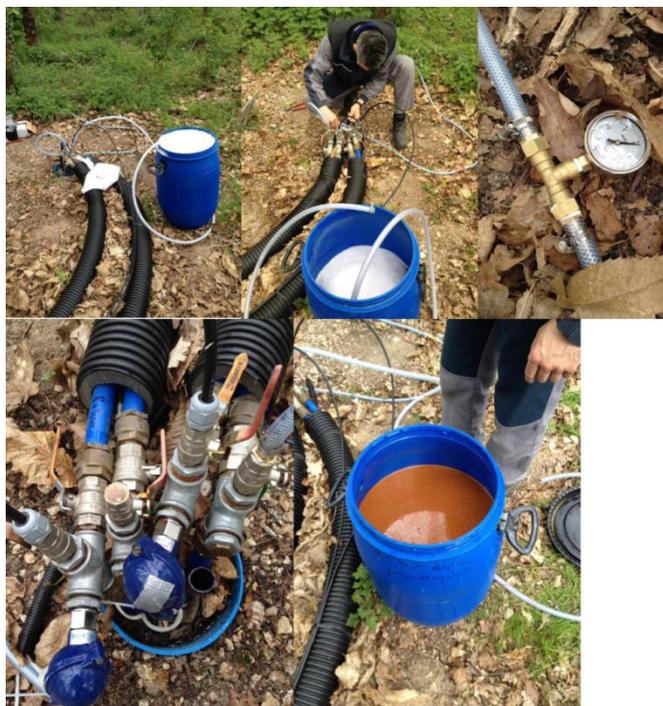
Figure 6 : Photographies du dispositif mis en place le 24 avril 2015 pour purger une sonde double U de 50 m de profondeur sur la plateforme expérimentale du BRGM.

- d'un compresseur permettant de souffler de l'air en continu avec une pression de 7 bars (pression suffisante pour une sonde de 50 m de profondeur) ;
- d'un dispositif permettant d'adapter la tête de sonde existante au système de purge (raccord de plomberie)
- de deux bidons de 60 l pour récupérer l'eau glycolée (quantité estimée à ~50 l).

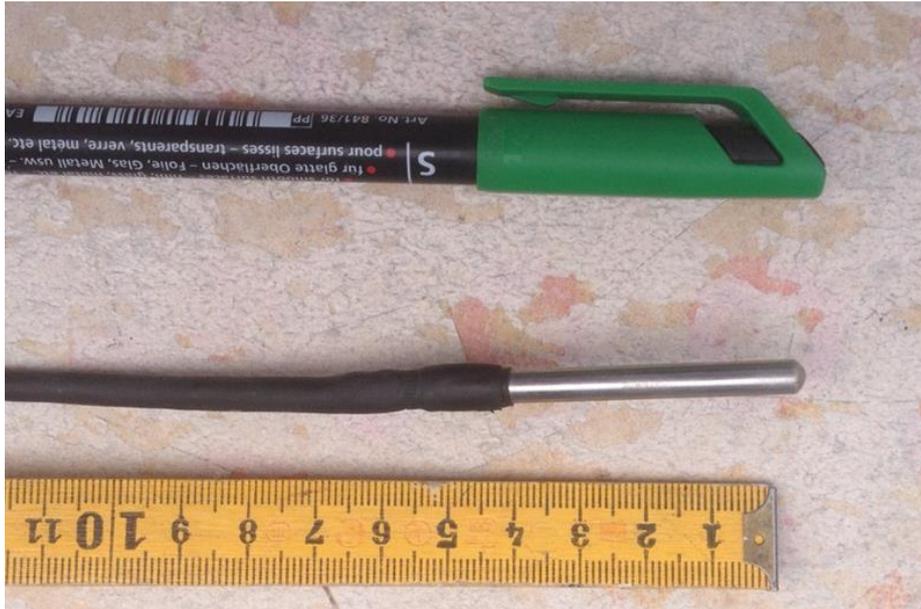
Figure 7 : Photographie de la sonde de température.

La sonde de température confectionnée par la société CAMEXPLO est constituée d'un câble compensé de type K en PVC blindé de 150 m de long et d'une sonde de température SET10 (Hanna Instrument) modifié par remplacement de son câble. Ce système possède la propriété de rester neutre jusqu'à une température de 80 °C. Le diamètre de la sonde de température est de 5 mm (Cf. fig.1).

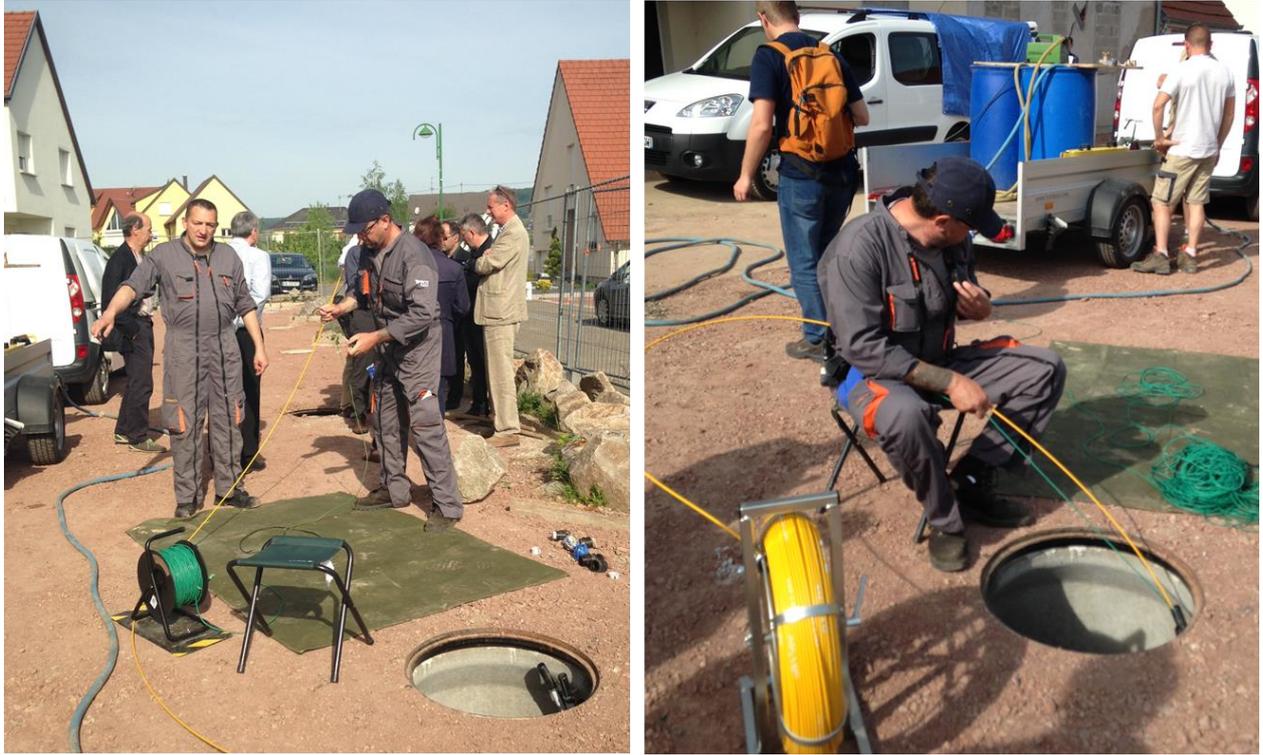
Figure 8 : La sonde de température est liée à un tire fil (à gauche) puis descendu dans la sonde géothermique (à droite).

Lors de la première acquisition (à 2 mètres de profondeur) la sonde nécessite un temps de mise à température. Cette première lecture nécessite 1 à 2 minutes d'attente pour lire une température stabilisée. Les acquisitions suivantes sont plus rapides, la lecture peut se faire après une vingtaine de seconde.

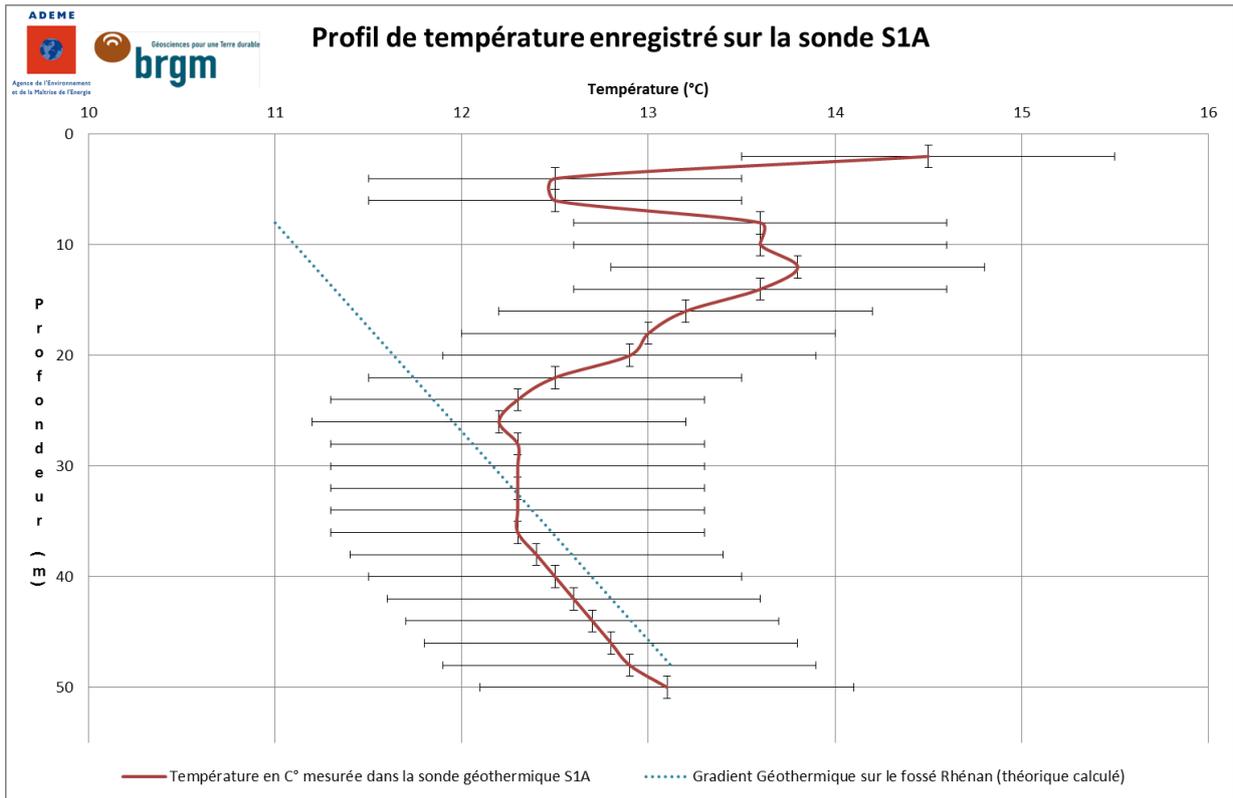
Figure 9 : Profil de température enregistré sur la sonde S1A.

La profondeur atteinte par la sonde de température sur la sonde S1A est de 50.5 mètres.

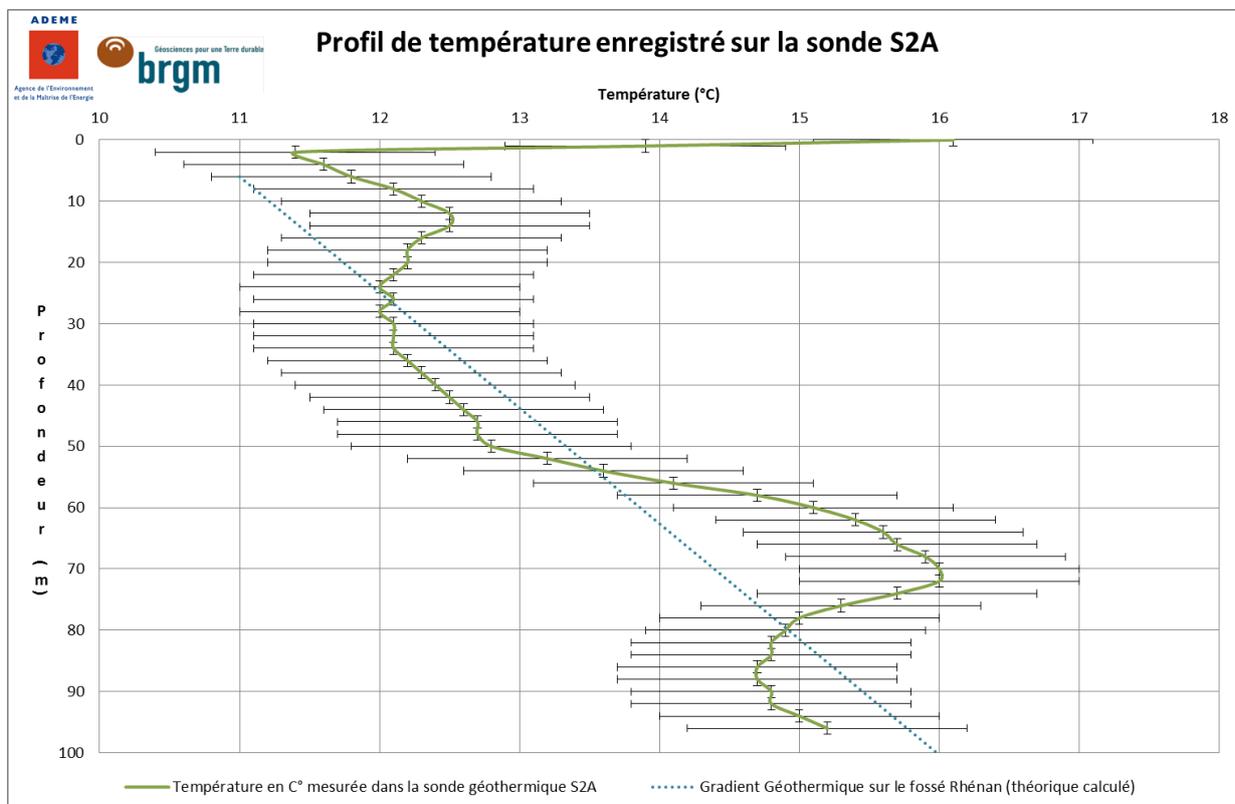
Figure 10 : Profil de température enregistré sur la sonde S2A.

La profondeur atteinte par la sonde de température sur la sonde S2A est de 98 mètres.

Une « anomalie » thermique est visible entre 55 et 75 mètres. Cela correspond aux données acquises lors de la réalisation du forage de reconnaissance en 2013 (Barras & Bruyère, 2013). Le relevé géologique de ce forage a mis en évidence, dans cette zone, la présence d'évaporites. Le gonflement des terrains observé en surface et à l'origine de la fissuration des bâtis est survenu suite à la réalisation des forages sur le site de Kirchheim. L'hypothèse évoquée d'associer ce phénomène à l'hydratation de ces évaporites, par le biais d'un défaut de cimentation, pourrait expliquer la réaction exothermique mesurée sur l'ensemble des sondages. En revanche, ces mesures ne permettent pas d'en déceler la source.

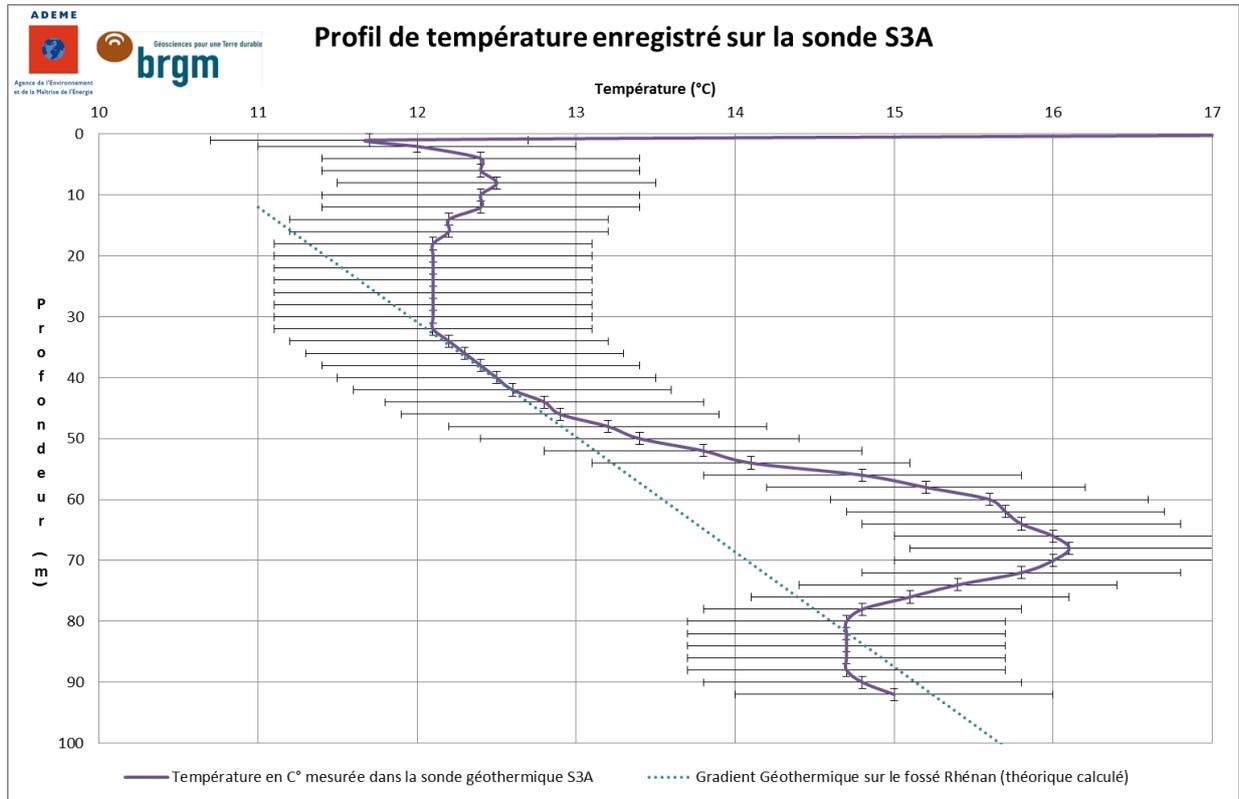
Figure 11 : Profil de température enregistré sur la sonde S3A.

La profondeur atteinte par la sonde de température sur la sonde S3A est de 96 mètres.

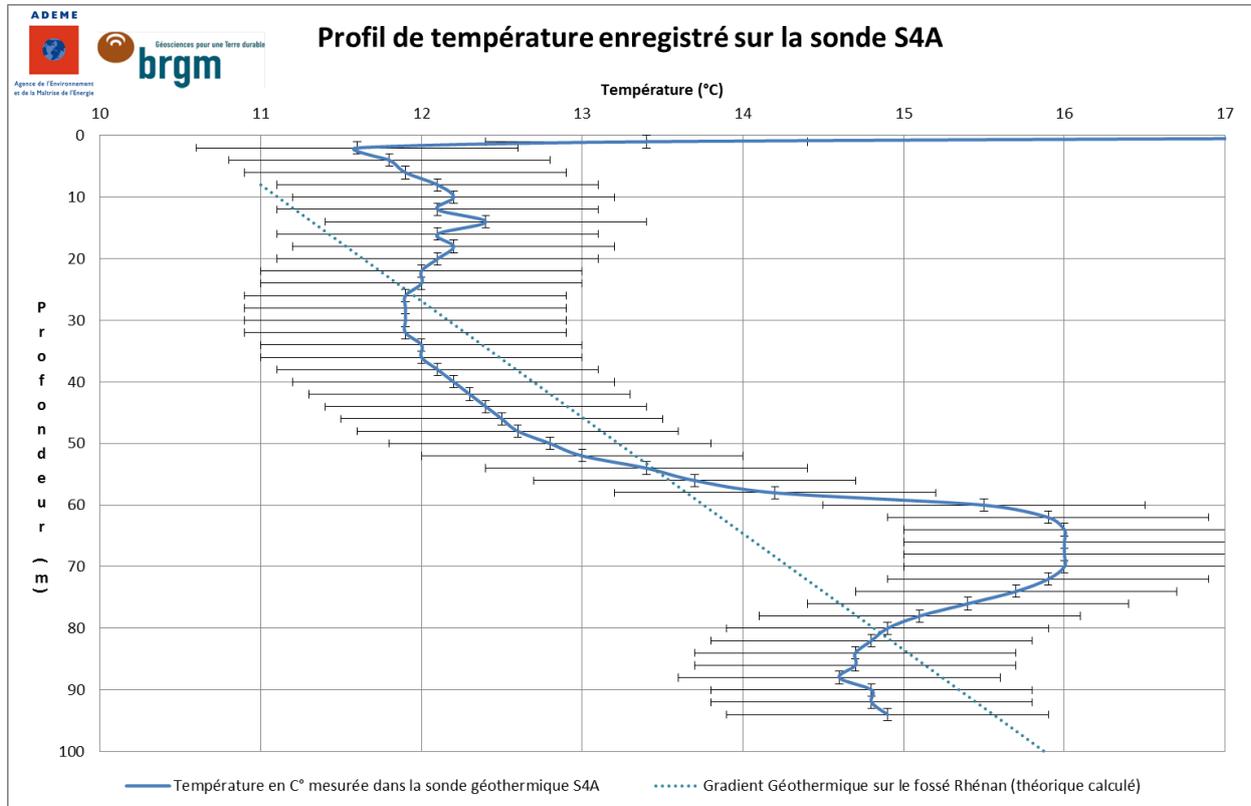
Figure 12 : Profil de température enregistré sur la sonde S4A.

La profondeur atteinte par la sonde de température sur la sonde S4A est de 96 mètres.

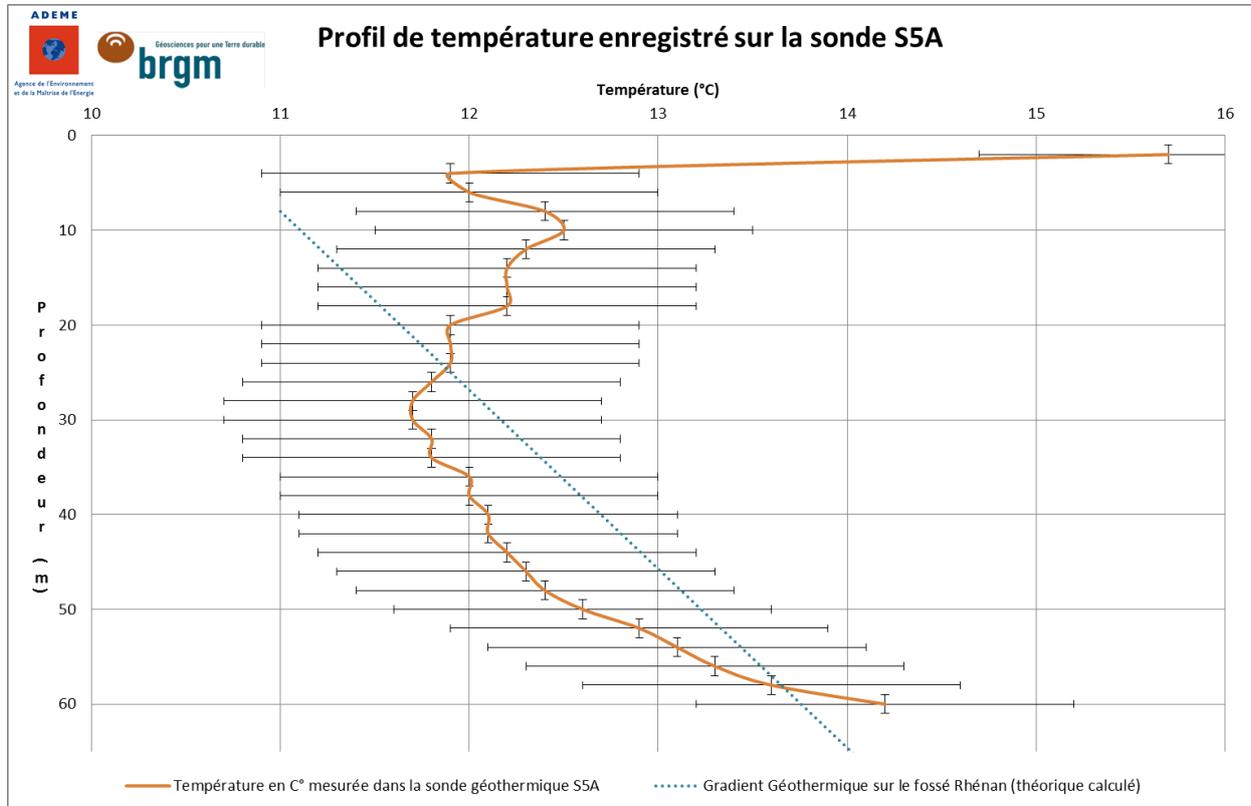
Figure 13 : Profil de température enregistré sur la sonde S5A.

La profondeur atteinte par la sonde de température sur la sonde S5A est de 60 mètres.

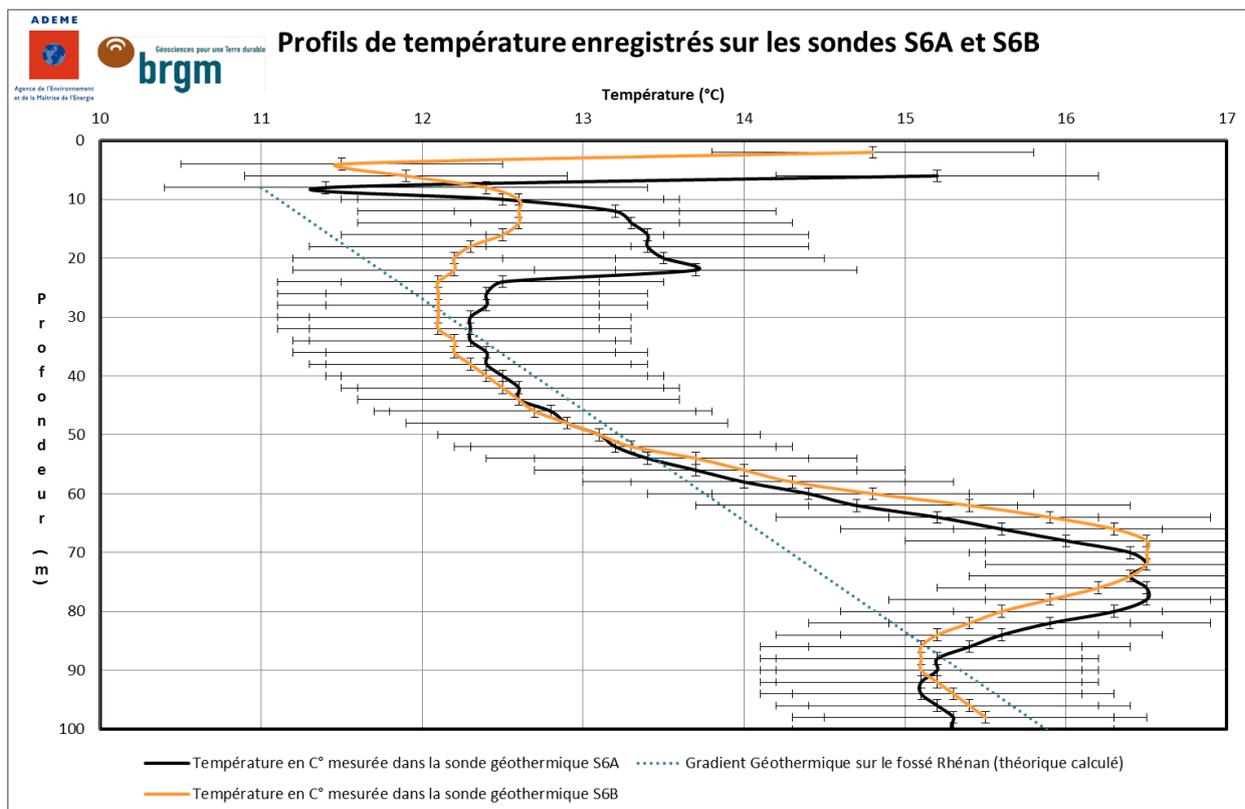
Figure 14 : Profils de température enregistrés sur les sondes S6A et S6B.

La sonde S6 a fait l'objet d'un double levé afin de vérifier la répétabilité des mesures de températures. Les deux sondes sur lesquelles l'acquisition a eu lieu sont les sondes S6A et S6B.

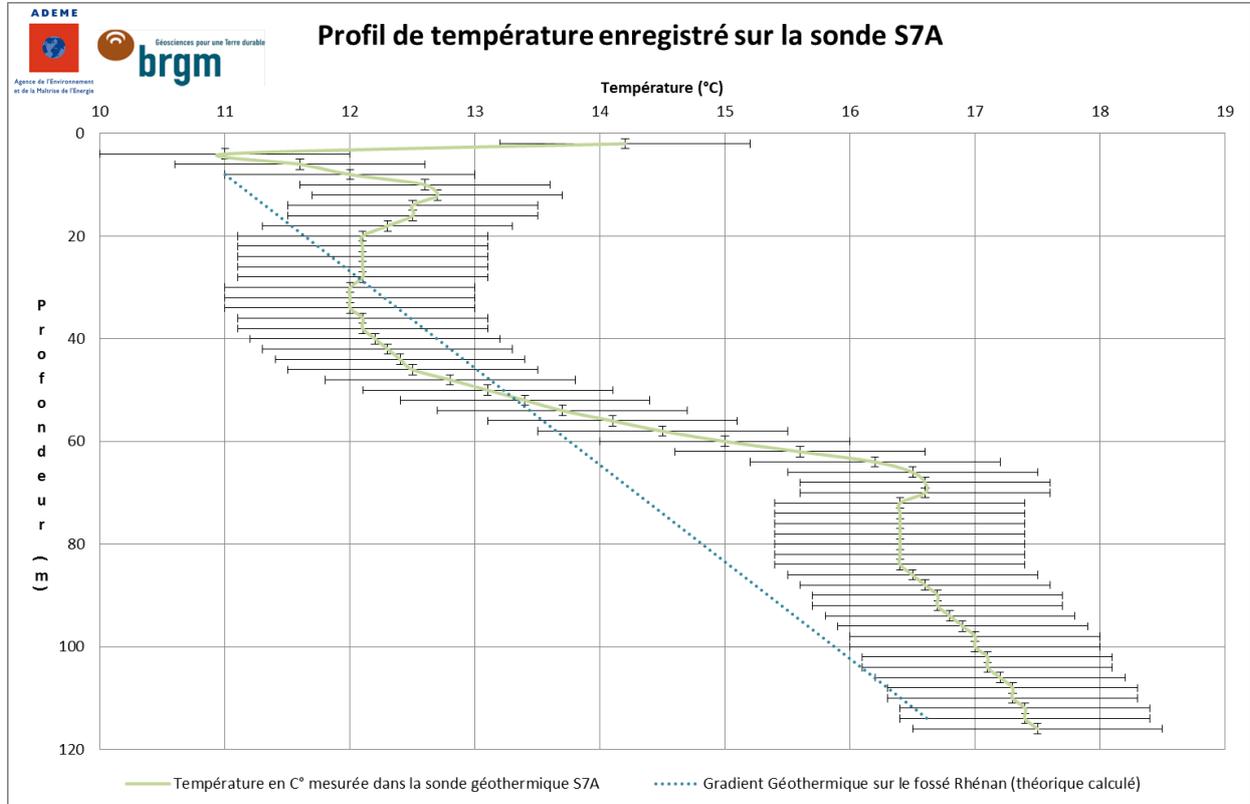
Figure 15 : Profil de température enregistré sur la sonde S7A.

Le profil S7A est le profil le plus long réalisé à l'aide de la sonde de température, qui a atteint une profondeur de 116 mètres.

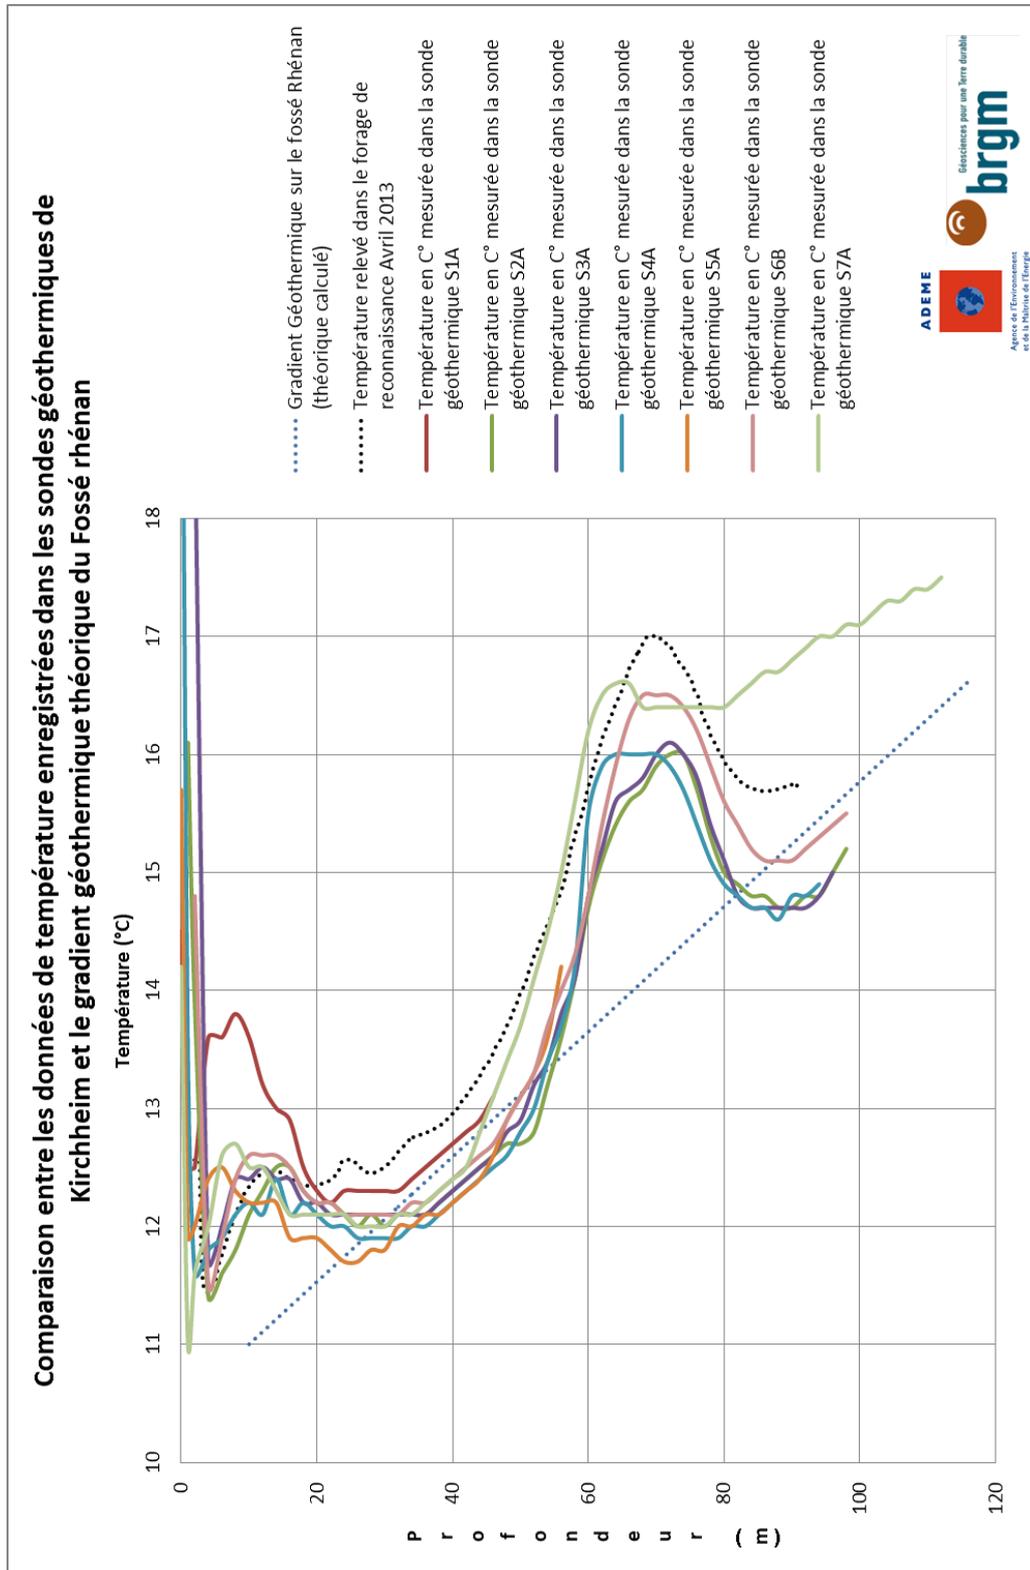
Figure 16 : Compilation de l'ensemble des profils de températures réalisés sur les sondes géothermiques à Kirchheim (67).

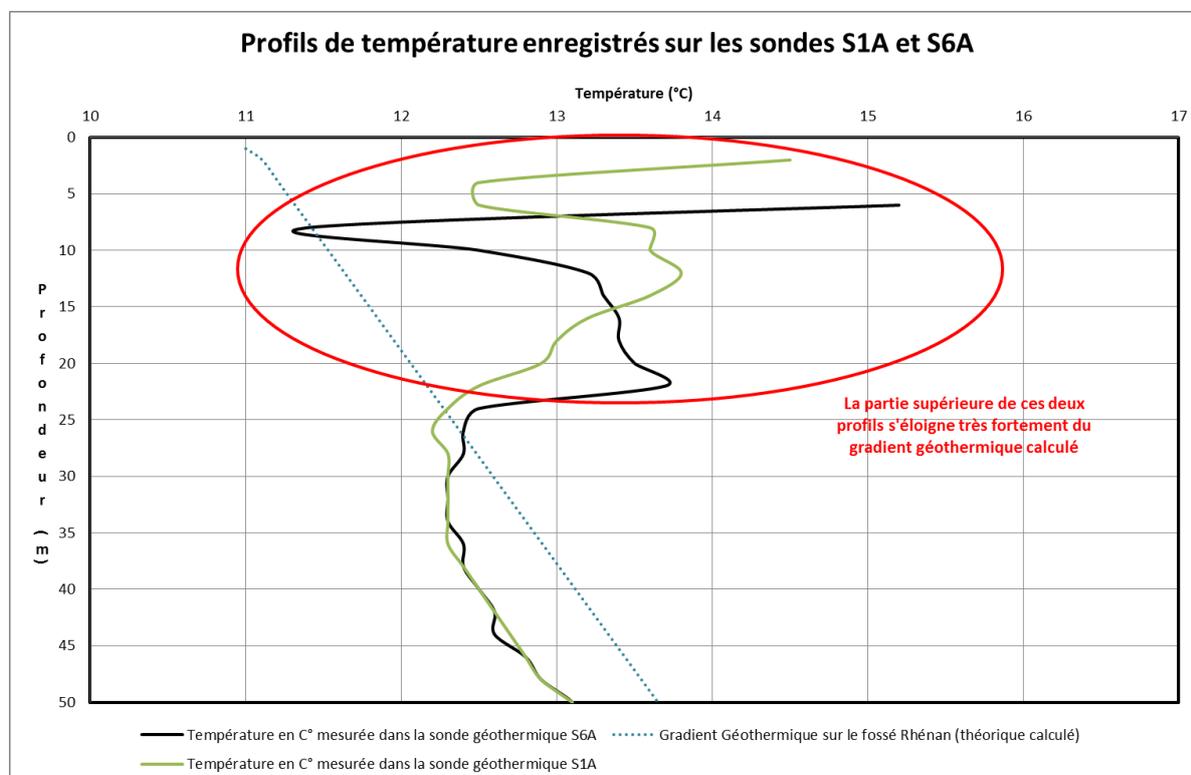
Figure 17 : Profils de température des sondes S1A et S6A qui présentent des variations importantes non cohérentes avec les autres profils enregistrés.

- le profil S1A présente le même type d'anomalie en partie supérieure que le profil S6A, non présenté sur la figure 11 (Cf. Fig. 12). Hors il s'agit là des deux profils qui ont été réalisés en premier lors des deux interventions sur sites. Il est probable que la sonde de température nécessite un temps d'acclimatation plus important lors du premier profil réalisé.

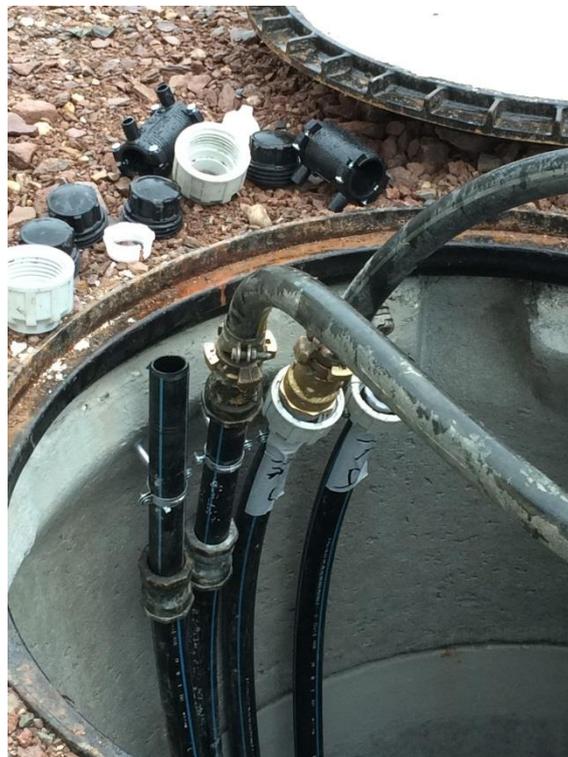
Figure 19 : Raccordement des tuyaux de purge sur la sonde S7.

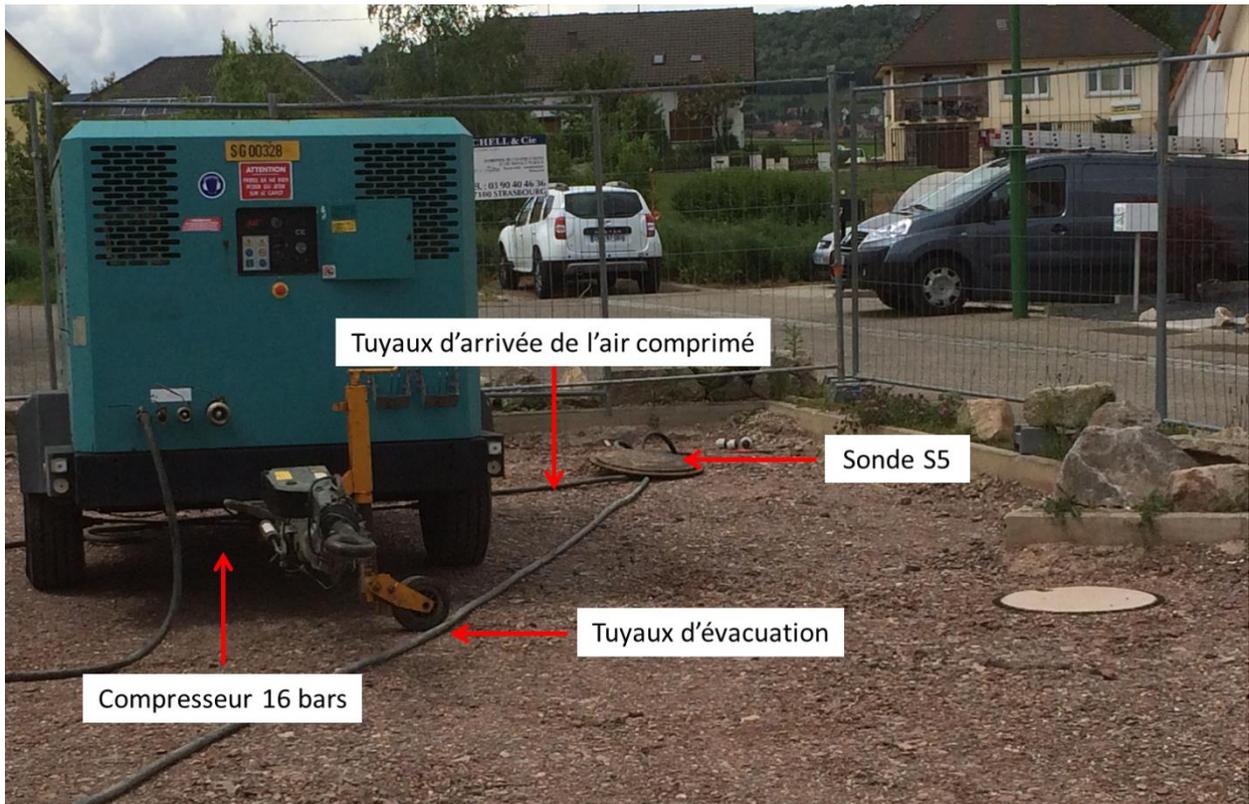
Figure 20 : Photographie de l'installation de purge sur la sonde S5.

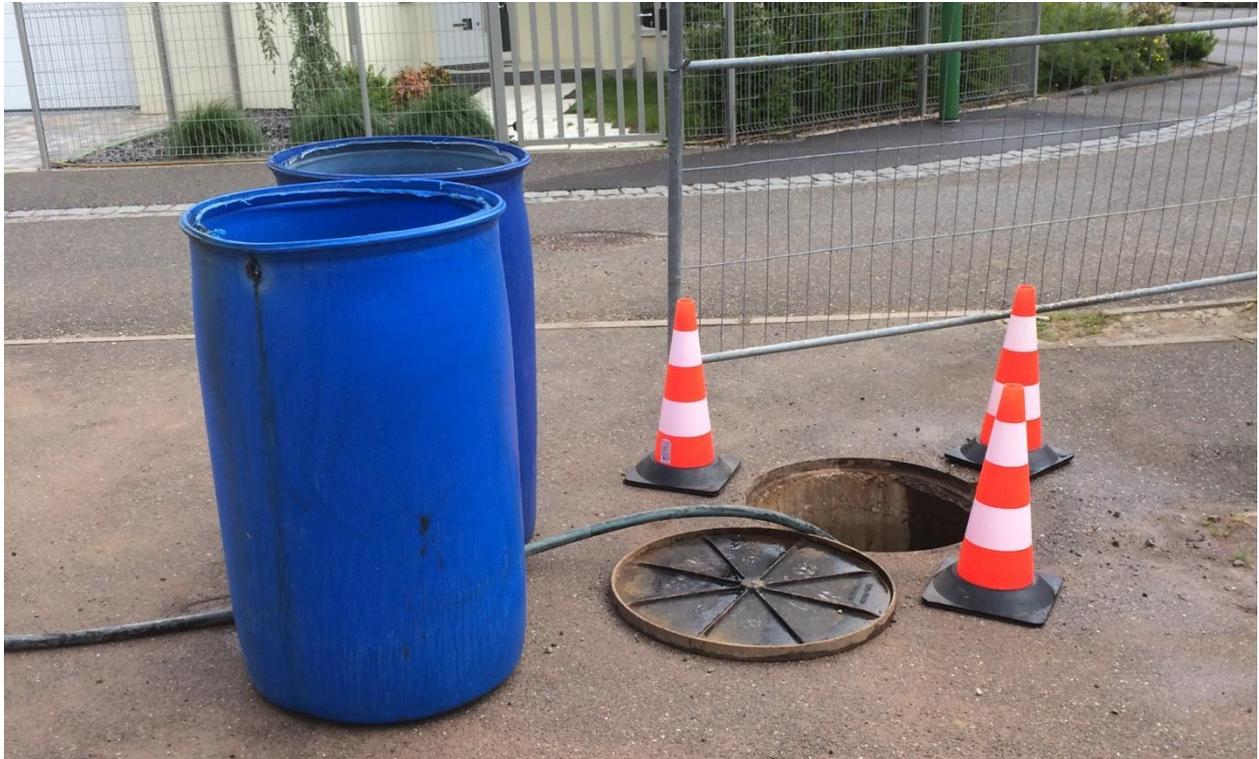
Figure 21 : Fûts permettant l'estimation du volume de glycol présent dans les sondes et évacuation dans le système des eaux usées.

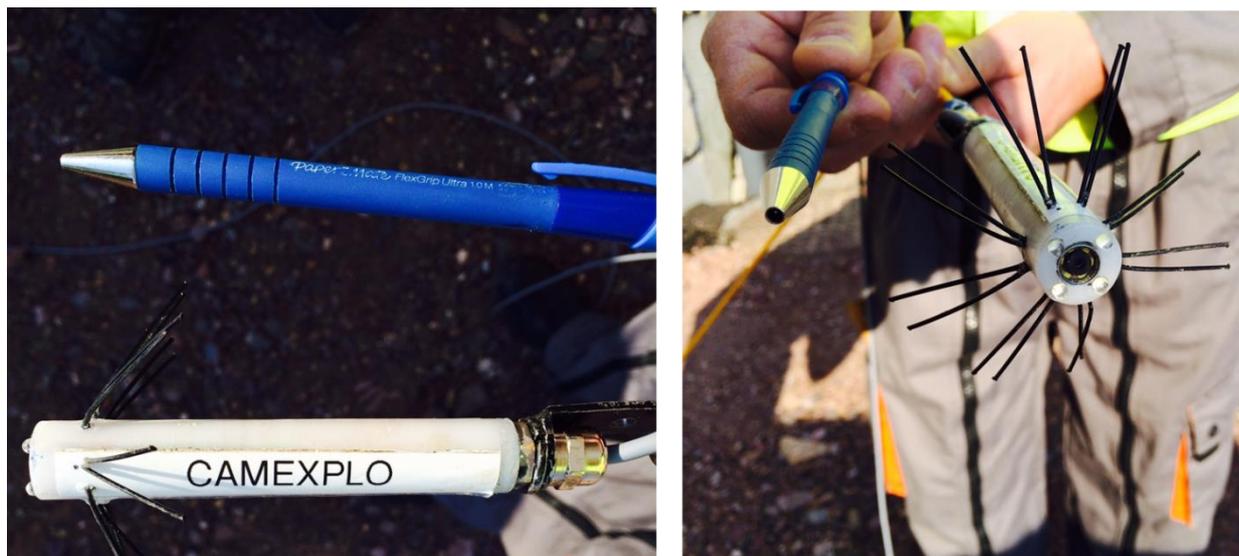
Figure 22 : Photographie de la caméra étanche 16mm avec les 4 leds supplémentaires et le centreur.

Un passage caméra a été réalisé dans la sonde S2A à l'aide de la caméra étanche de 16 mm sur laquelle un éclairage supplémentaire de 4 leds de 3mm en haute luminosité a été rajouté suite aux tests du 12 Mai 2015.

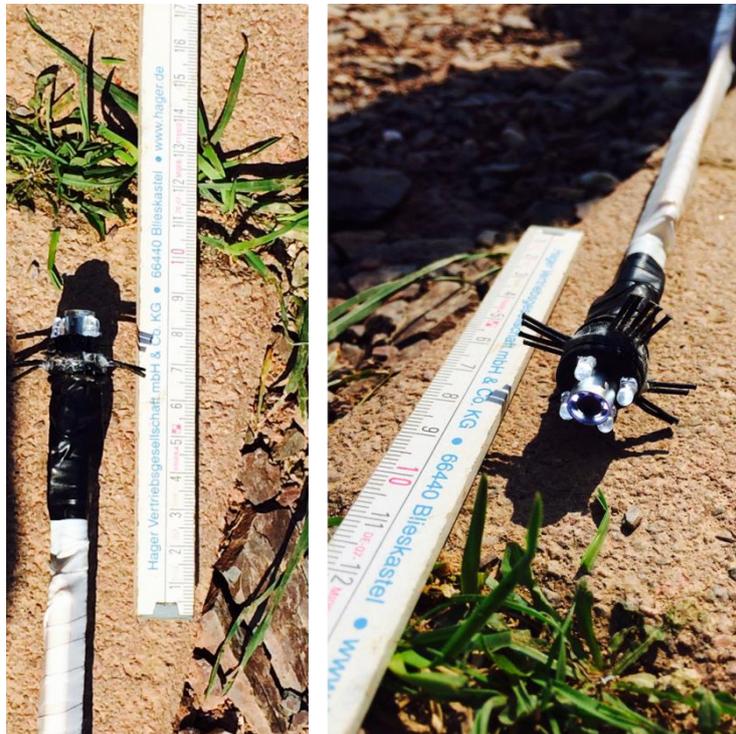
Figure 24 : Photographie de la caméra 12 mm.

Suite à l'incident de matériel rencontré sur la sonde S2A, un passage caméra a été réalisé sur la sonde S1A à l'aide de la caméra 12 mm sur laquelle un éclairage supplémentaire et un centreur avaient également été ajoutés (Cf. Fig. 19).
