Projet REMEDIA-FOR
Traitement de cas pratiques de travaux
de remédiation, développement et test sur site
de moyens instrumentaux d'investigation
dans les sondes géothermiques défectueuses

Rapport final

BRGM/RP-64904-FR

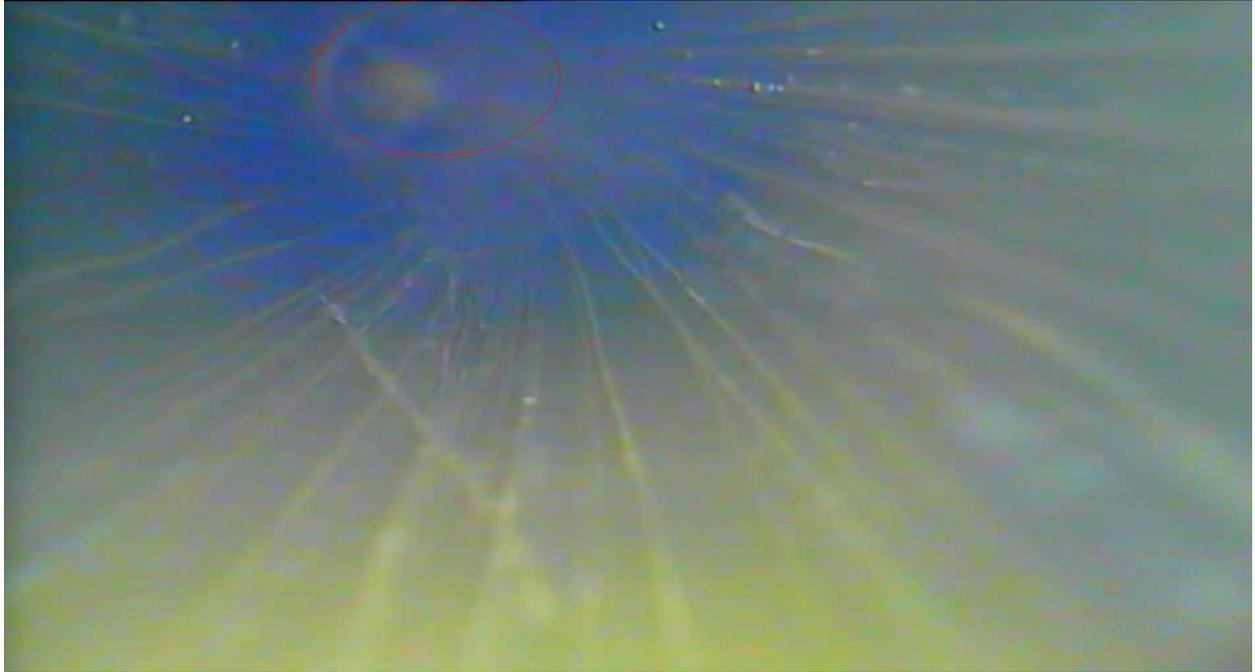
Figure 25 : Captures d'écran du tube en bon état et de la partie « ovalisée ».

De la même manière que sur la sonde S2A, la descente de la caméra s'est passée sans encombre. Il semble que le tube PE soit également vrillé. Les images ont montré que le tube **présente bien un défaut à l'endroit où la sonde de température avait été bloquée**. En effet, une « ovalisation » de la sonde géothermique est observable lors de la descente de la caméra et un dépôt dont l'origine et la composition sont difficilement définissables obture la sonde, empêchant de ce fait la progression de la caméra et, antérieurement, de la sonde de température.

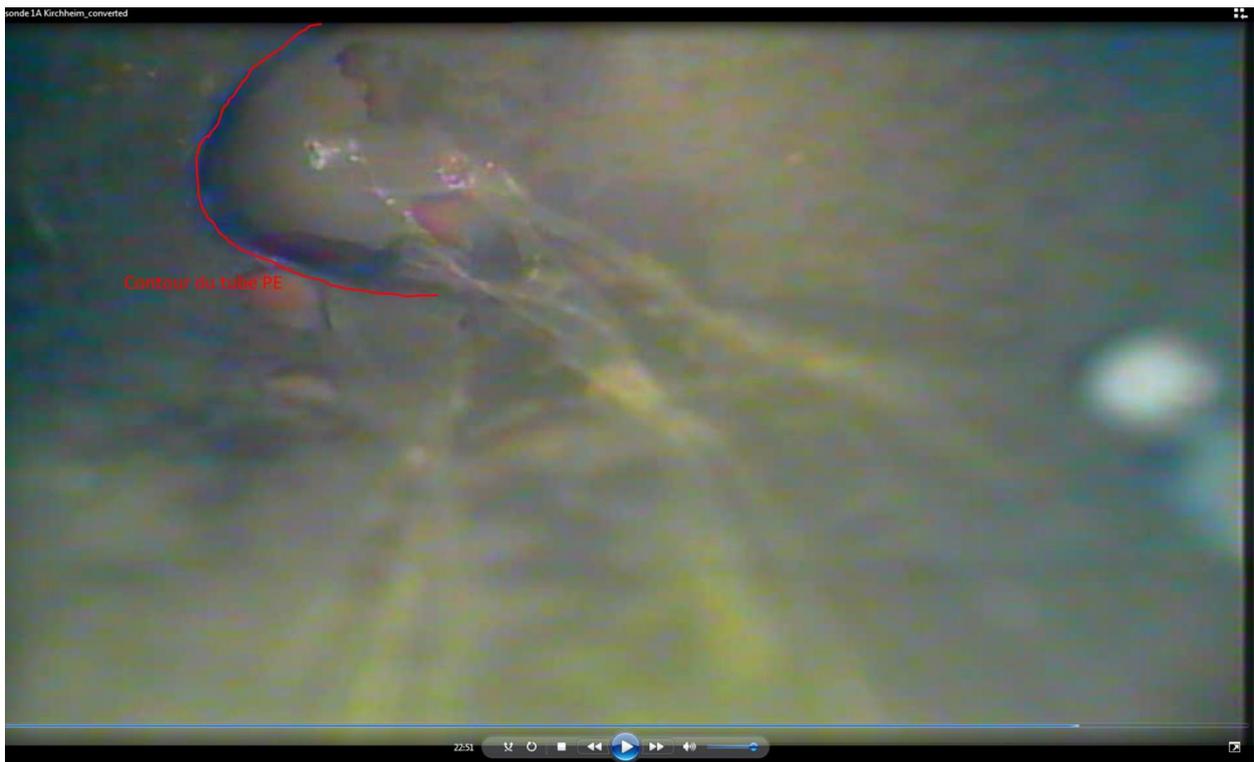
Figure 26 : Capture d'écran du dépôt obturant la sonde à une profondeur de 50,5 mètres.

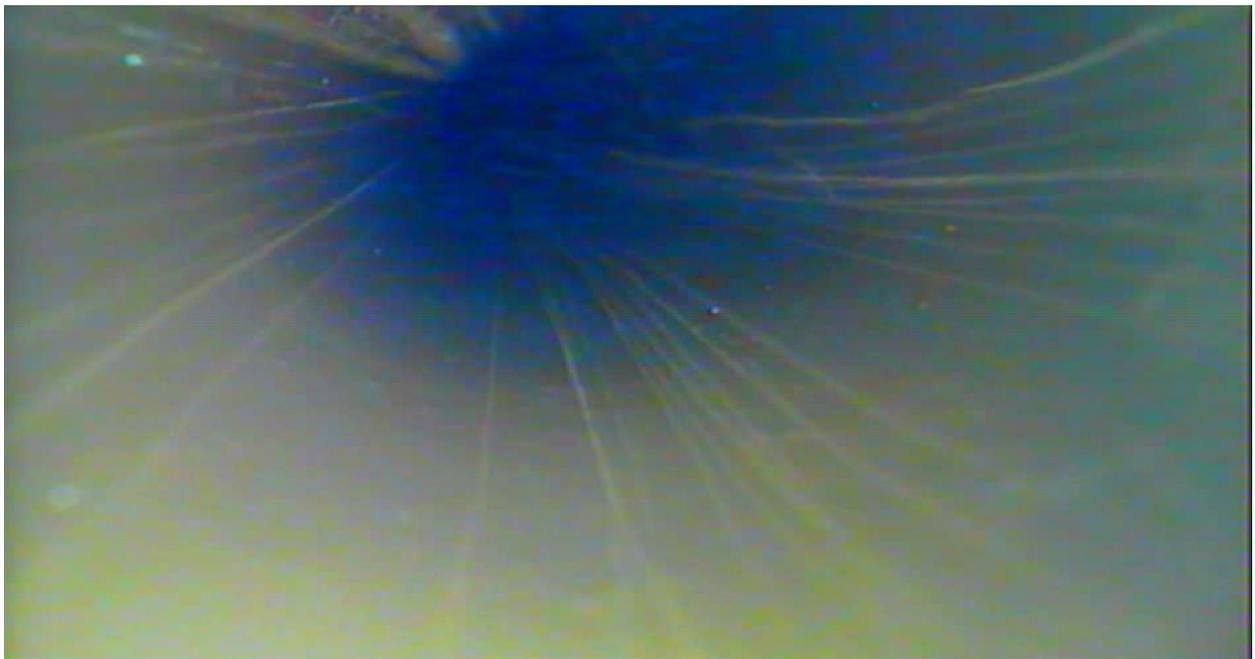
Figure 27 : Capture d'écran de la descente dans la sonde S1D à une profondeur approximative de 50 mètres.

La descente de la caméra s'est également passée sans encombre. Arrivée à la profondeur de 50 mètres, il apparaît que l'intégrité de la sonde n'est pas à remettre en question. Aucune modification de forme du tubage n'a été identifiée. Cependant, il a été constaté que le tube subit également des contraintes importantes car il apparaît très vrillé.

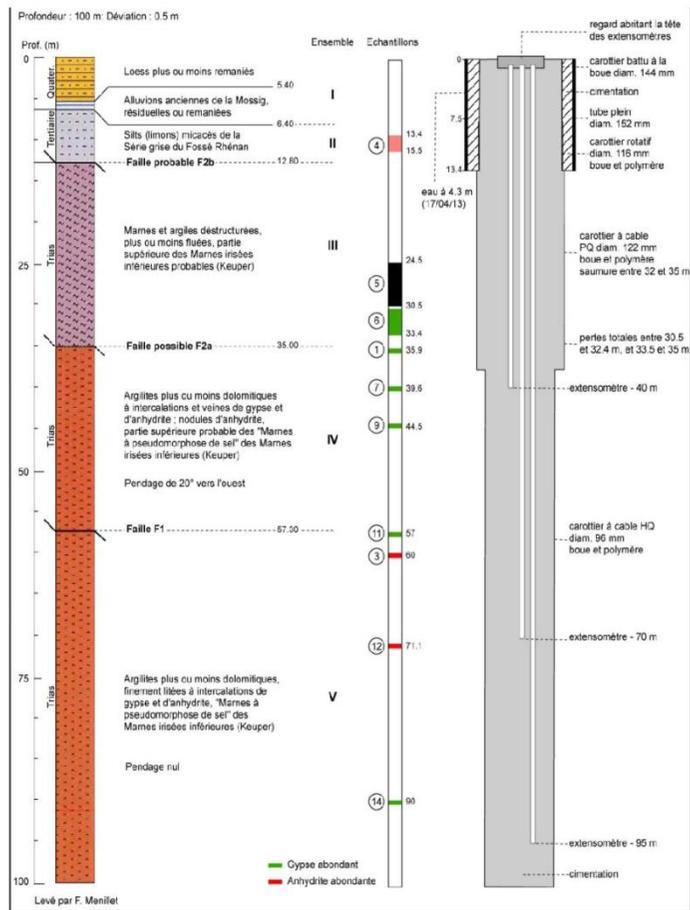
■ Forage de 100 m

Argiles déstructurées de 12 à 35 m

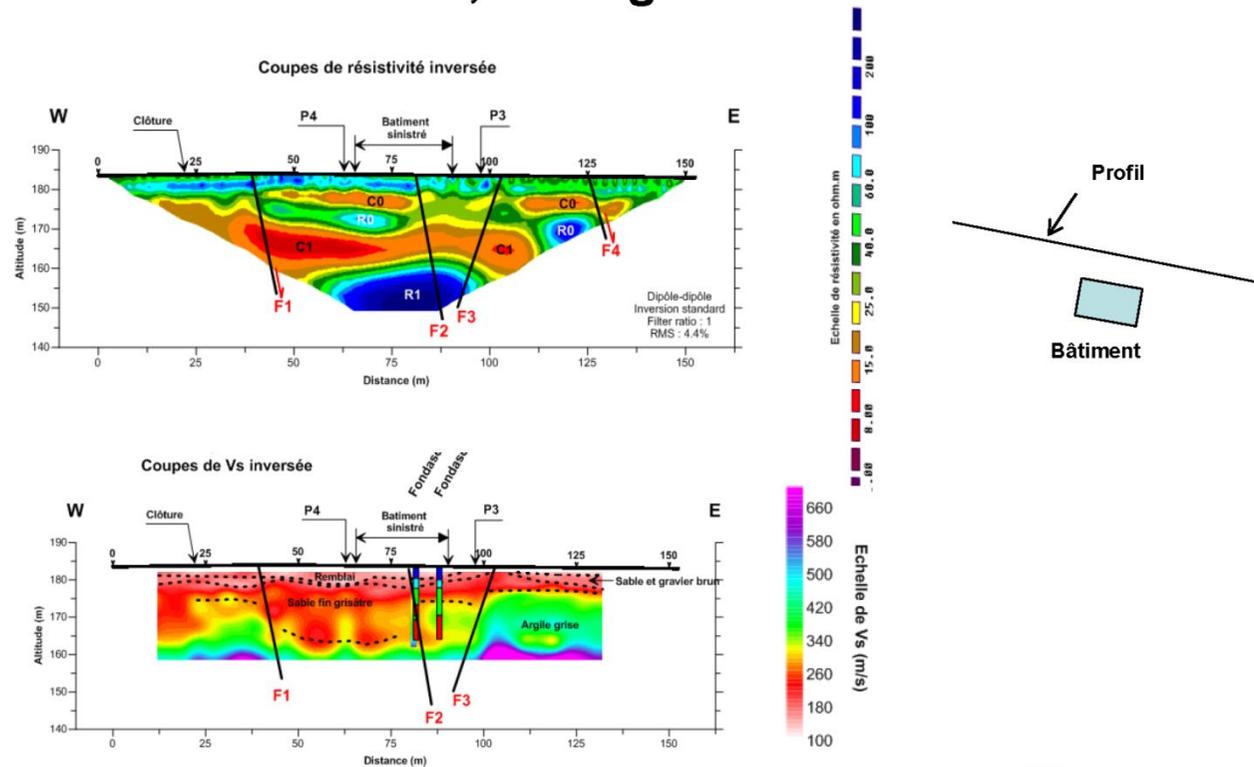
■ Investigations géophysiques à faible prof. E-W, devant le bâtiment, le long des sondes

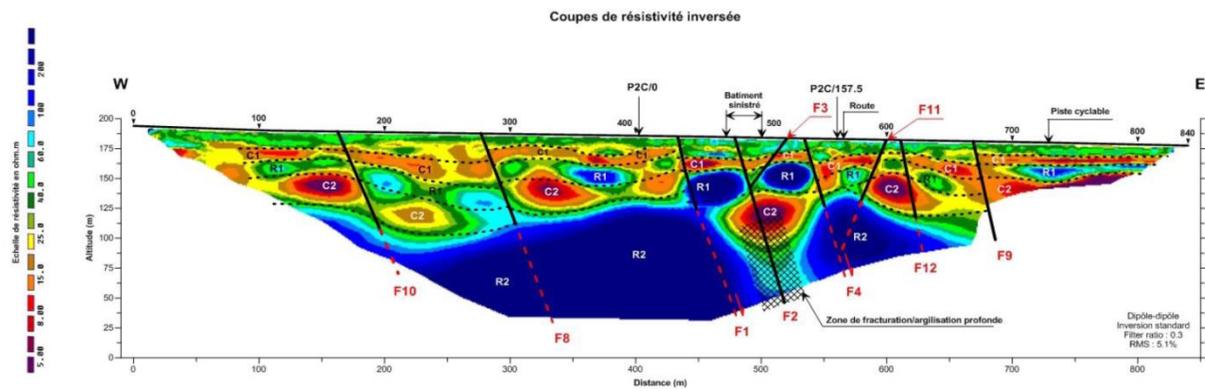
■ Investigations géophysiques à grande prof. E-W, derrière le bâtiment

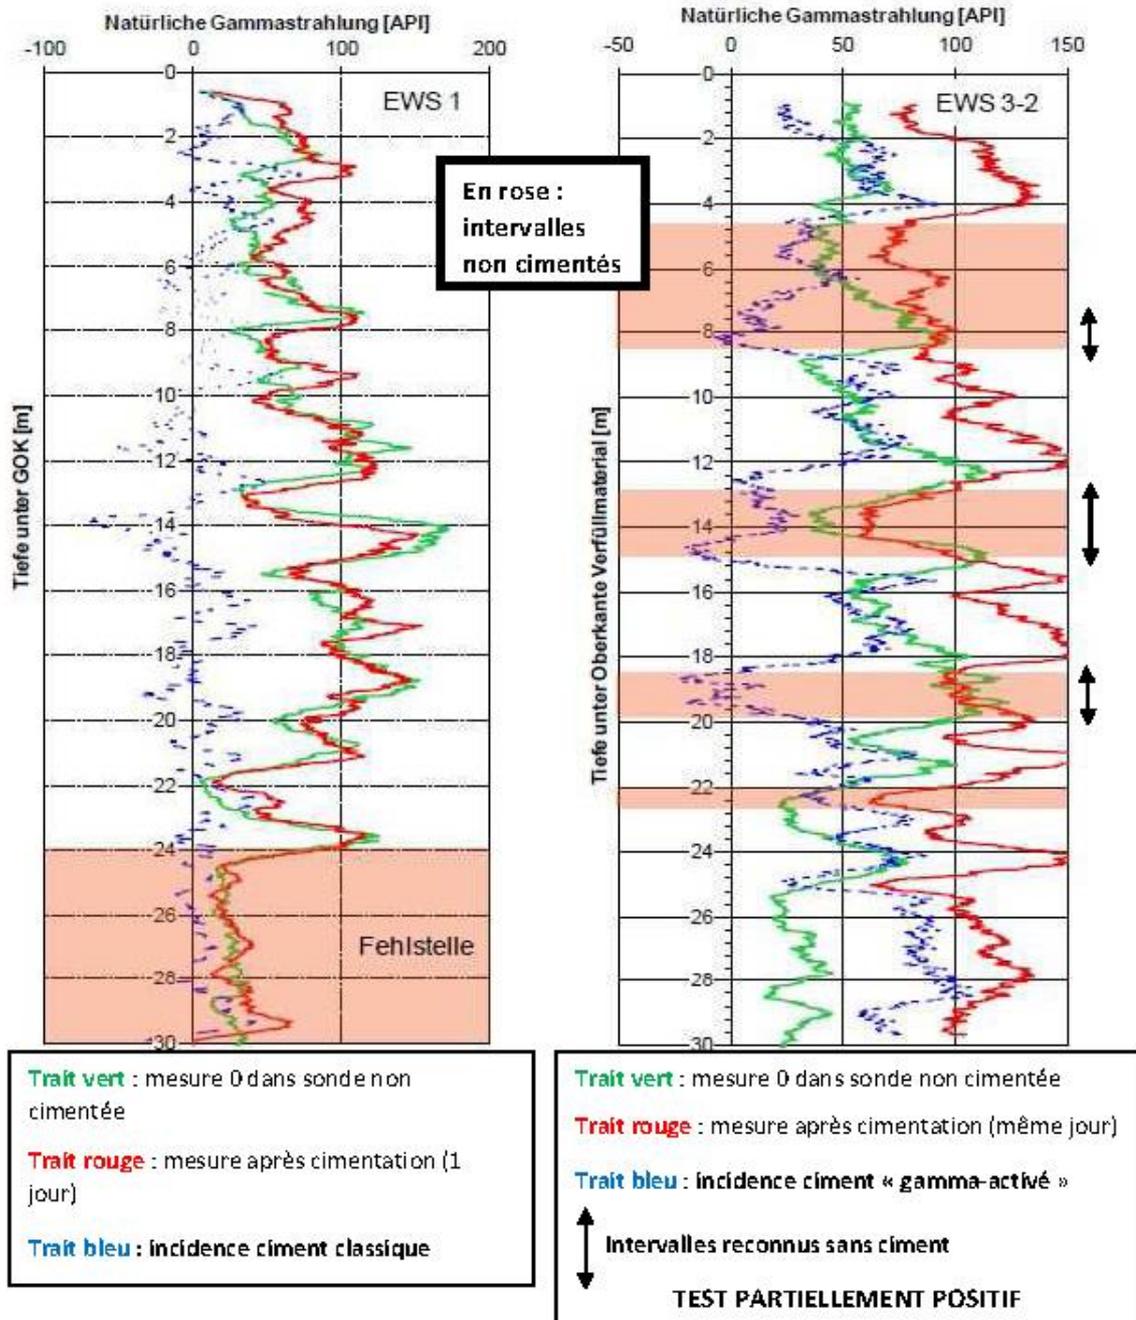
Figure 1 : Comparatif entre des mesures gamma-ray (d’après projet EWSPLUS-SOLITES)

Le comparatif entre deux logs avant et après cimentation (figures 1 et 2) peut permettre de détecter des niveaux non cimentés correspondants aux zones où les deux courbes se rapprochent et peuvent se superposer montrant ainsi l’influence du terrain seul.

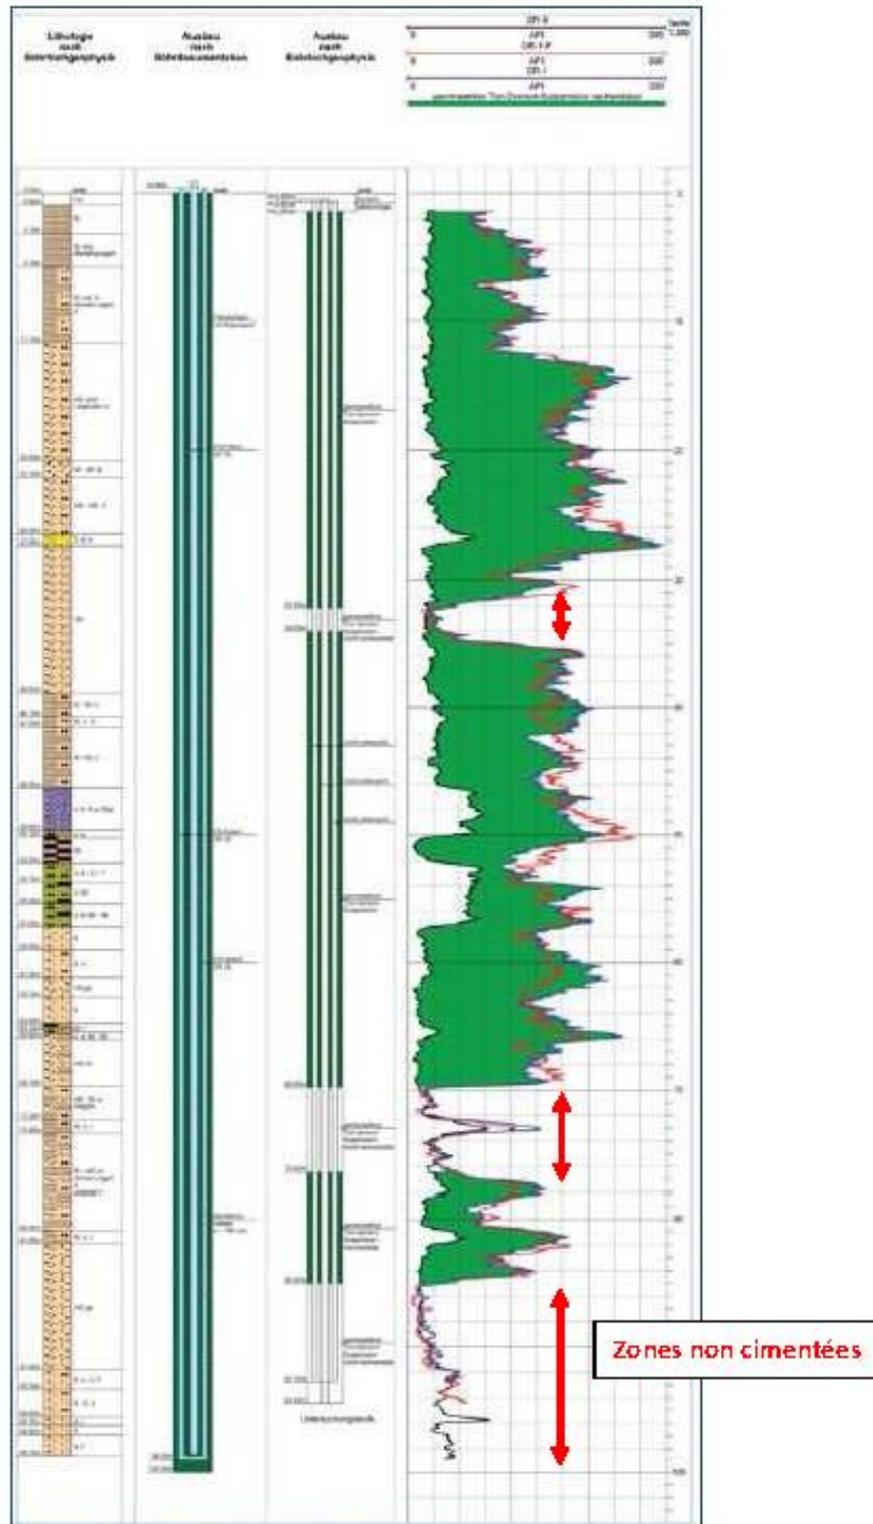
Figure 2 : Log gamma-ray d'une sonde avec ciment « gamma-activé »

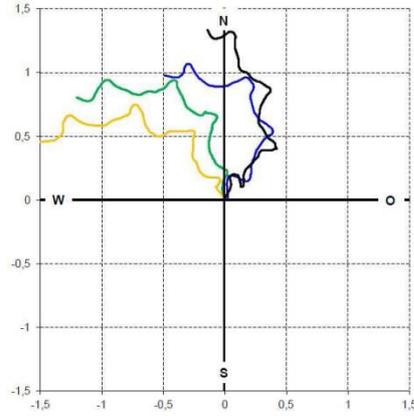
Figure 3 : Cible de mesures de déviation avec sonde courte

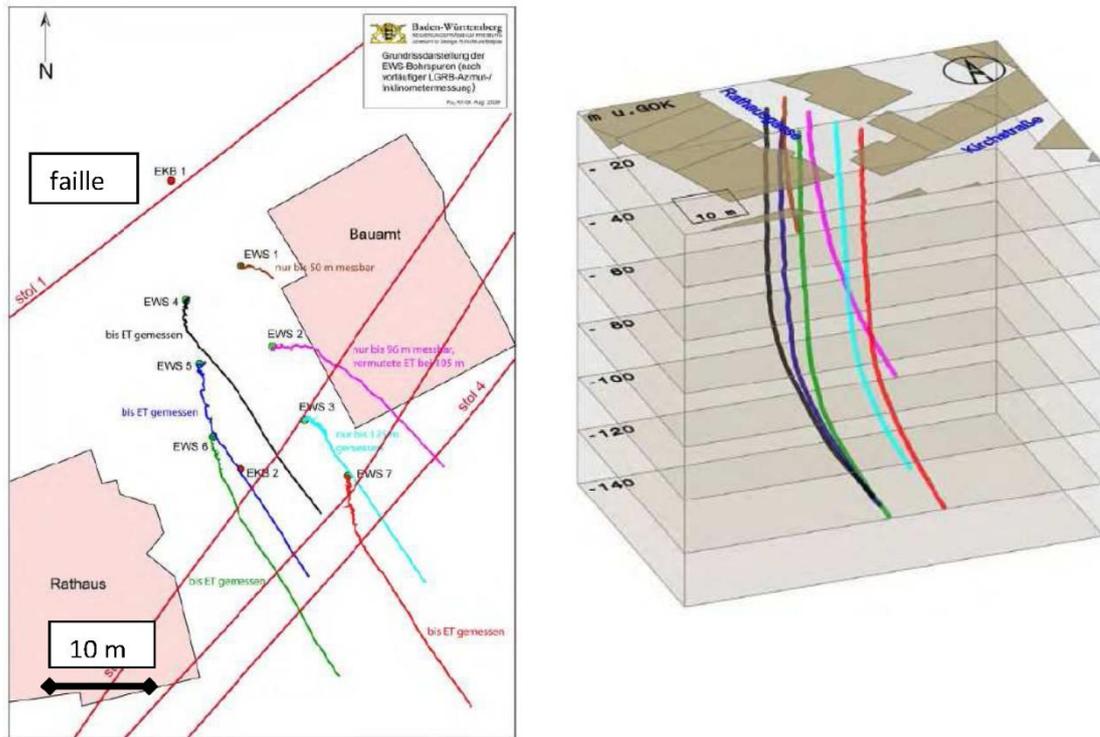
Figure 4 : Exemple de mesures faites à D-Stauffen, vue en plan et en 3D
(rapport LRGB Baden-Württemberg 94-4763//10-563)

A Stauffen (D) par exemple, les mesures de déviation montrent que les forages traversent divers compartiments décalés par des failles parallèles.

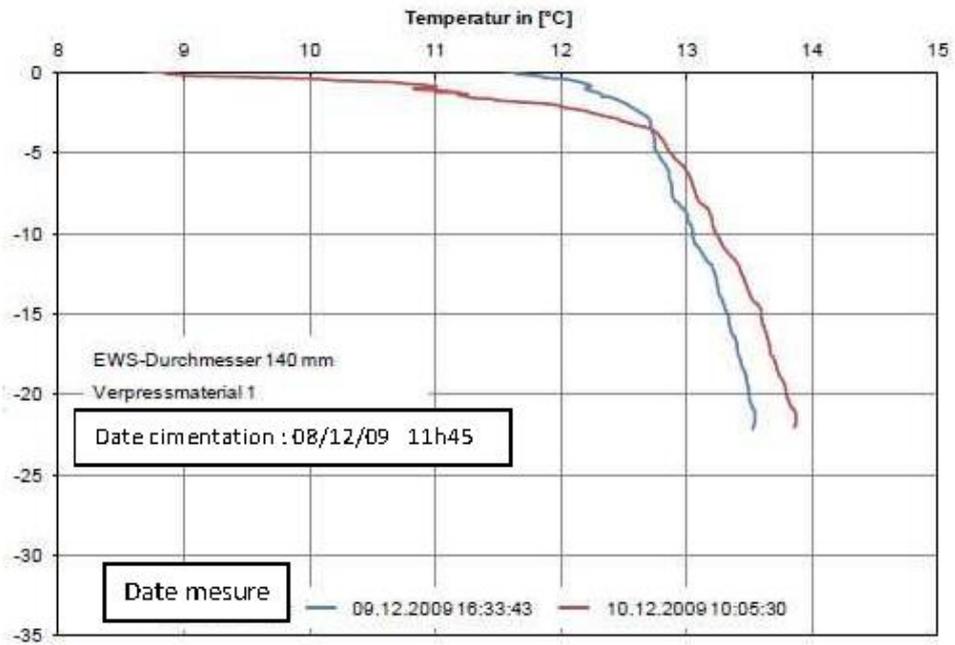
Figure 8a : Mesures dans forage 2.2, sonde jaune

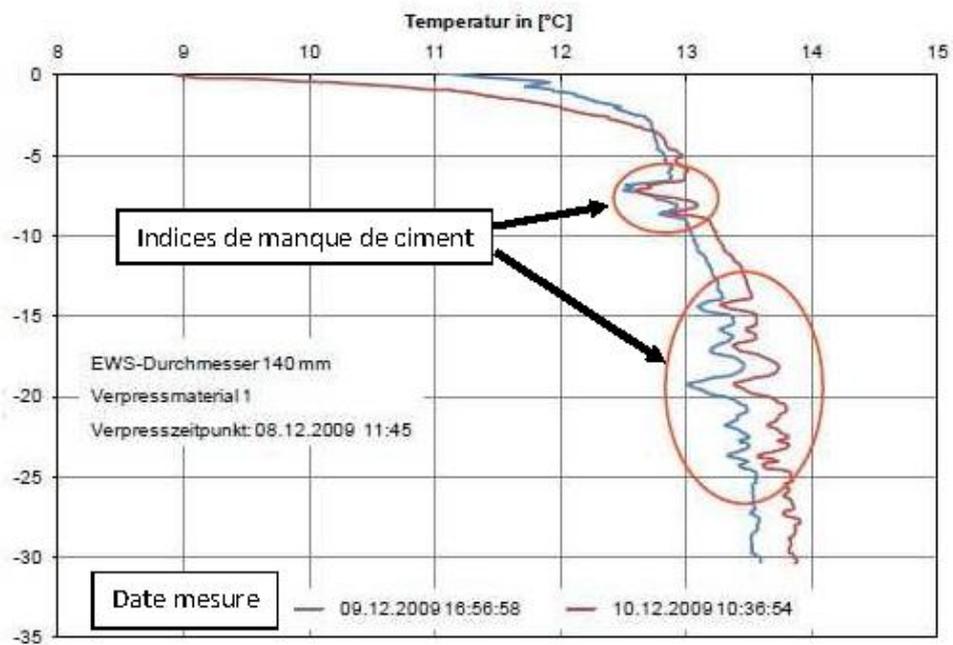
Figure 8b : Mesures dans forage 2.2, sonde bleue

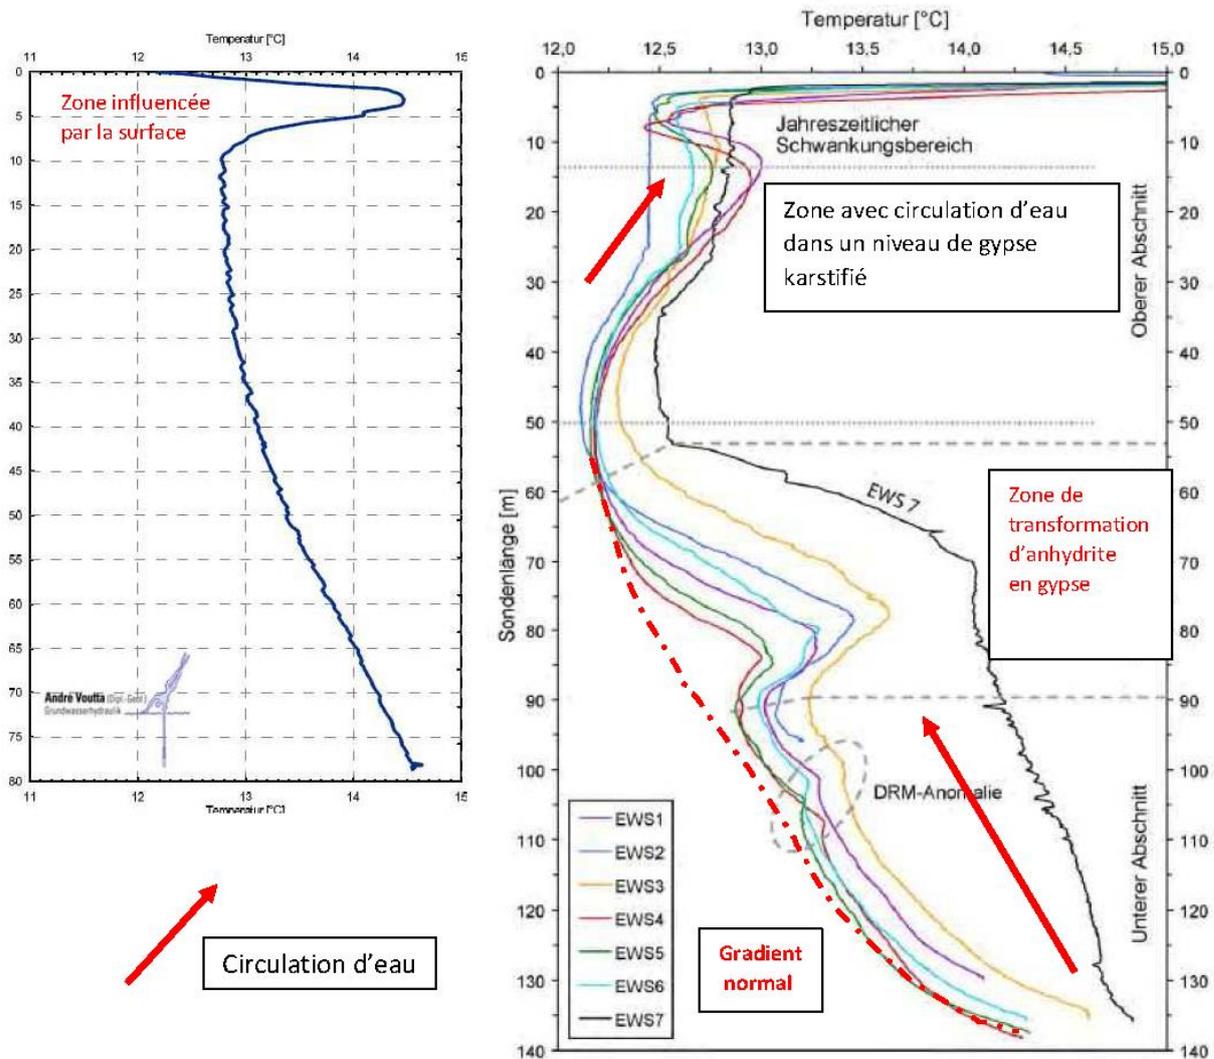
Fig. 9 : Gradient géothermique normal et influencé (Stauffen)

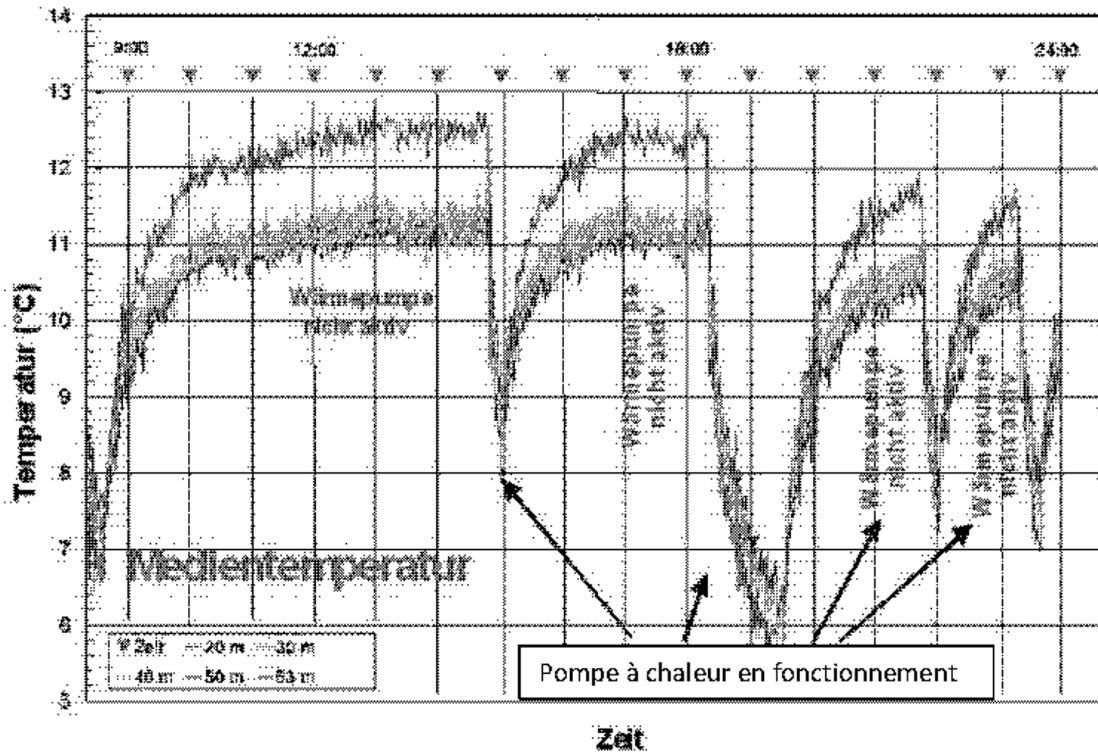
Figure 10 : Variation de la température le long d'une sonde d'exploitation en cours d'exploitation mesurée à diverses profondeurs à l'aide d'une fibre optique

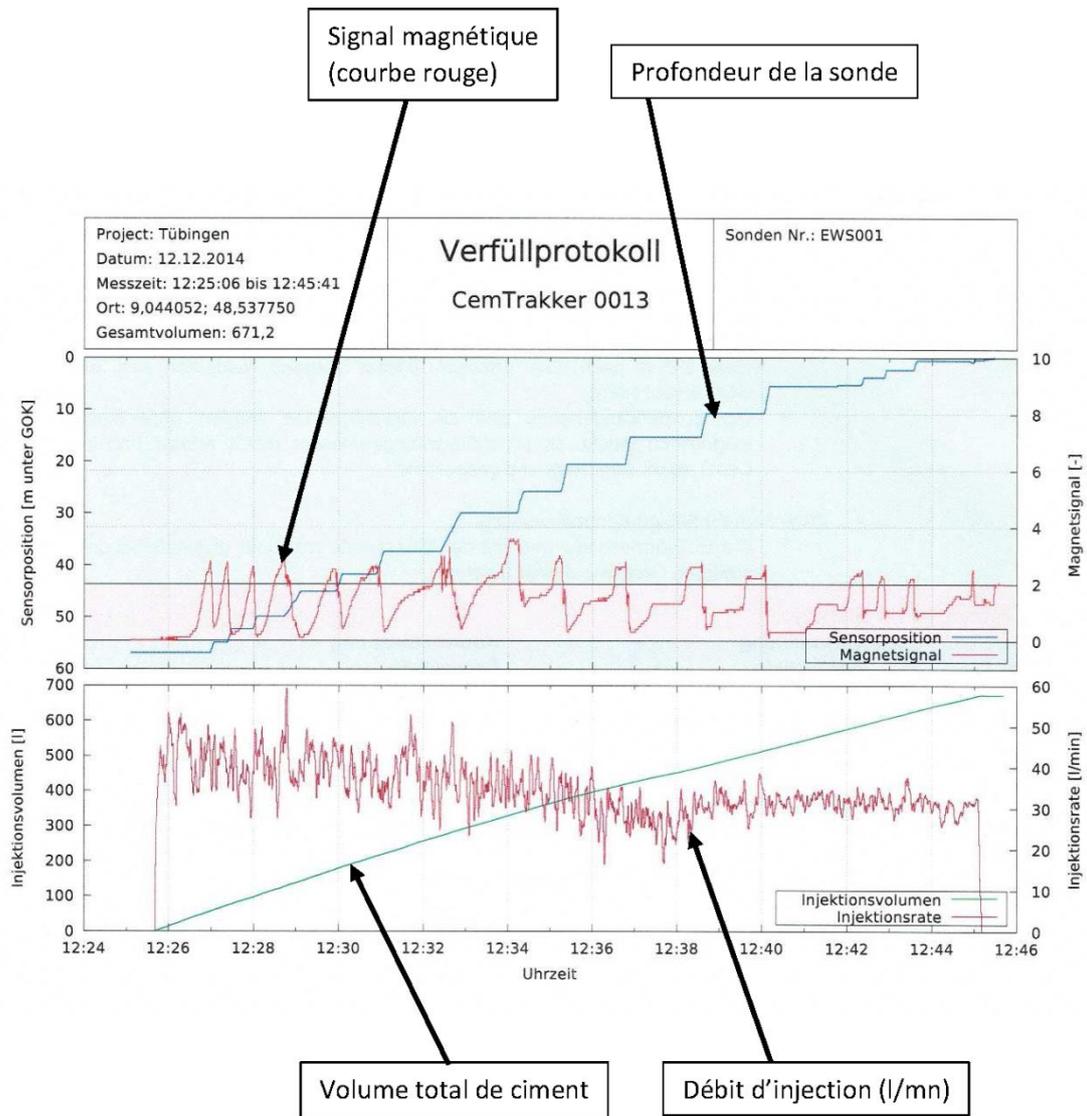
Figure 11 : Enregistrement du suivi de l'injection de ciment ferromagnétique (document CemTrakker)

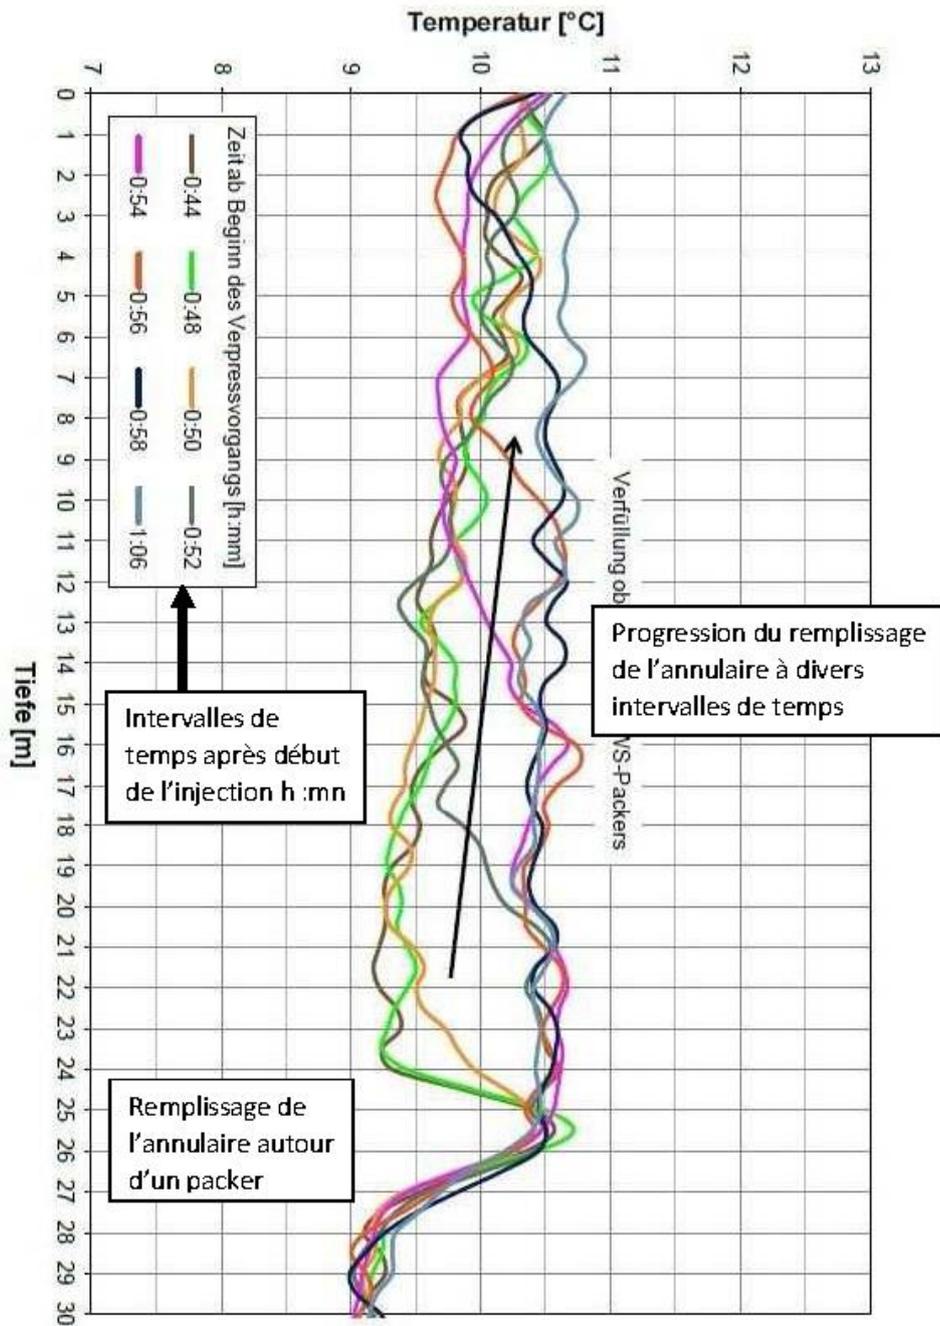
Figure 12 : Suivi de la remontée de ciment par fibre optique (projet EWSPLUS Solites)

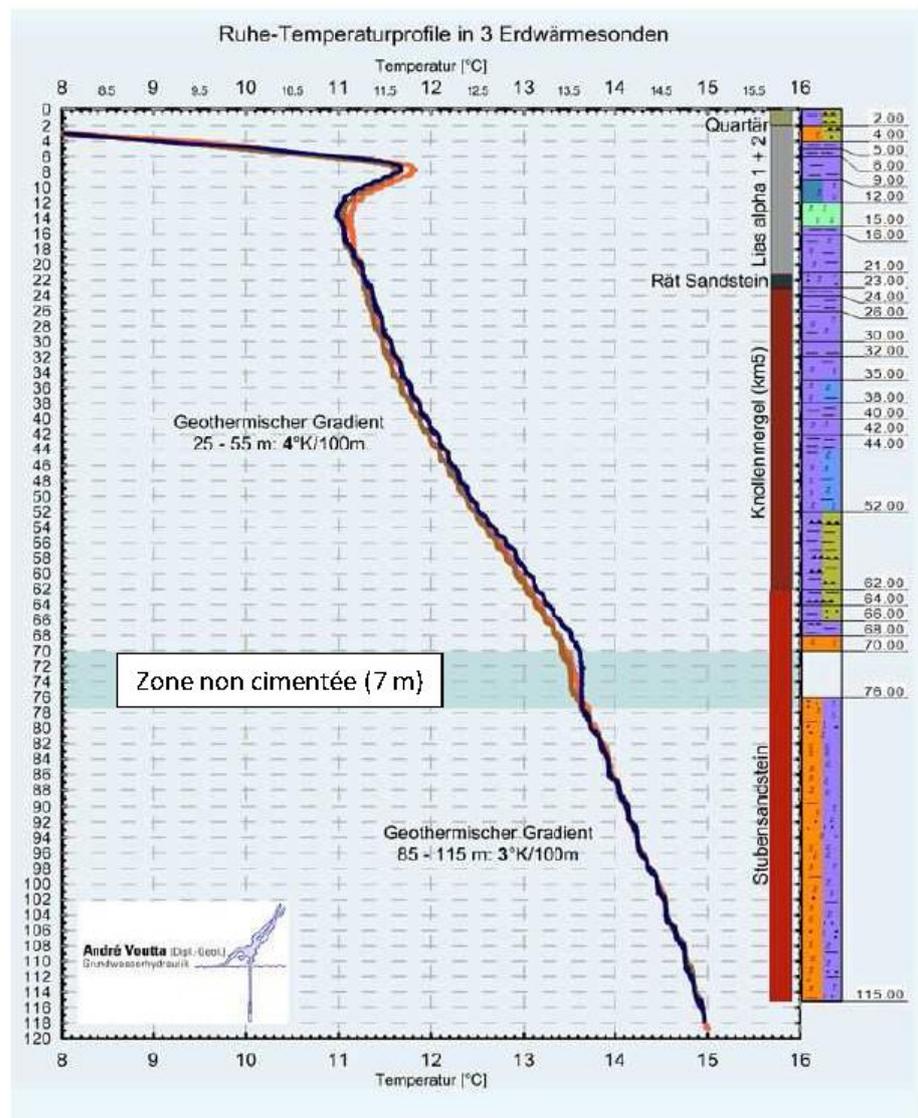
Figure 13 : Contrôle de la présence de ciment par fibre optique

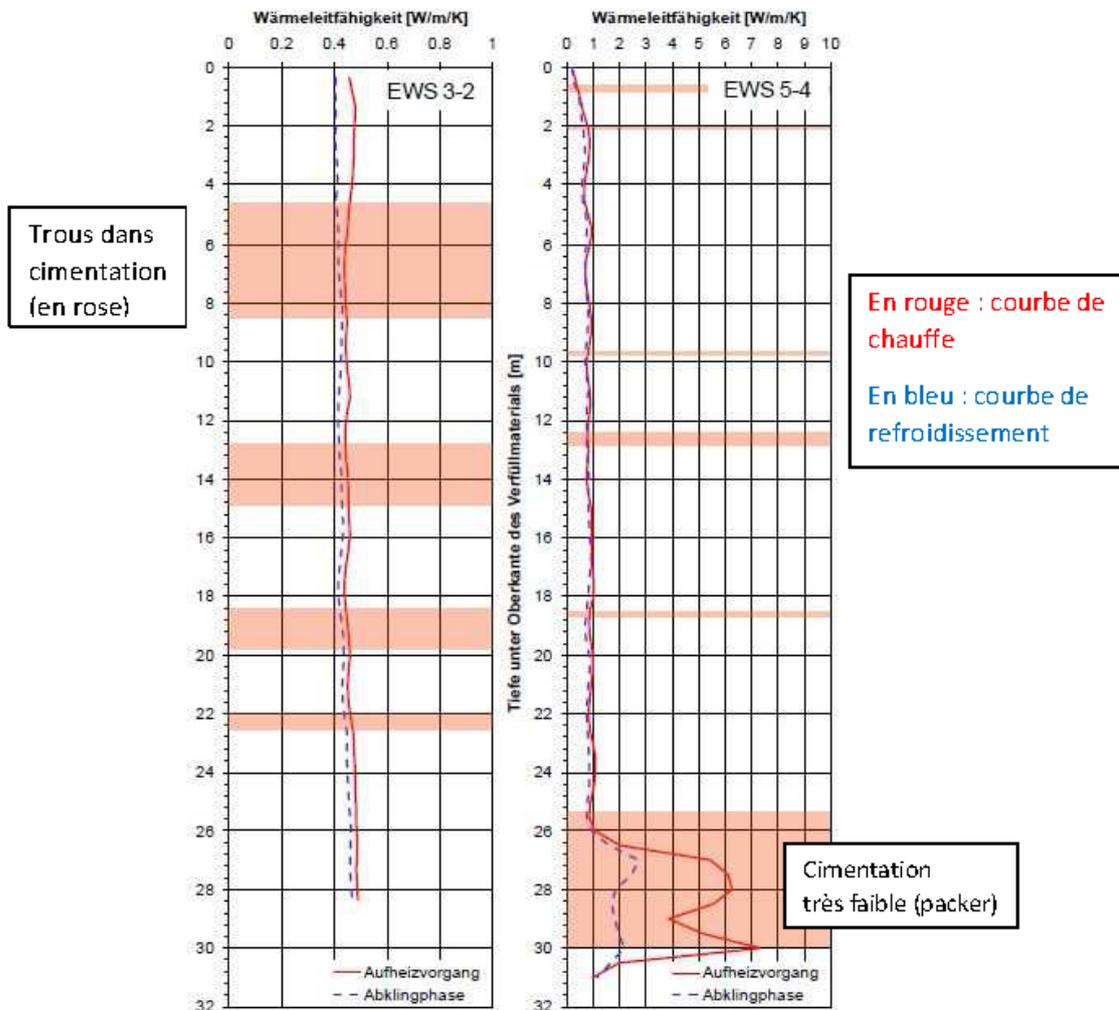
Figure 14 : Log température avec test EGRTs (projet EWSPLUS-Solites)

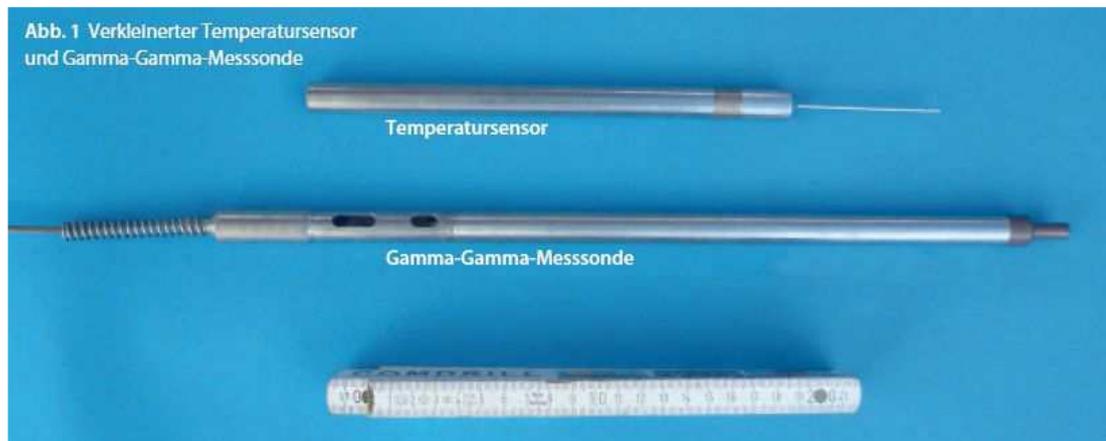
Figure 16 : Sonde température et sonde gamma—gamma Dr. Voutta

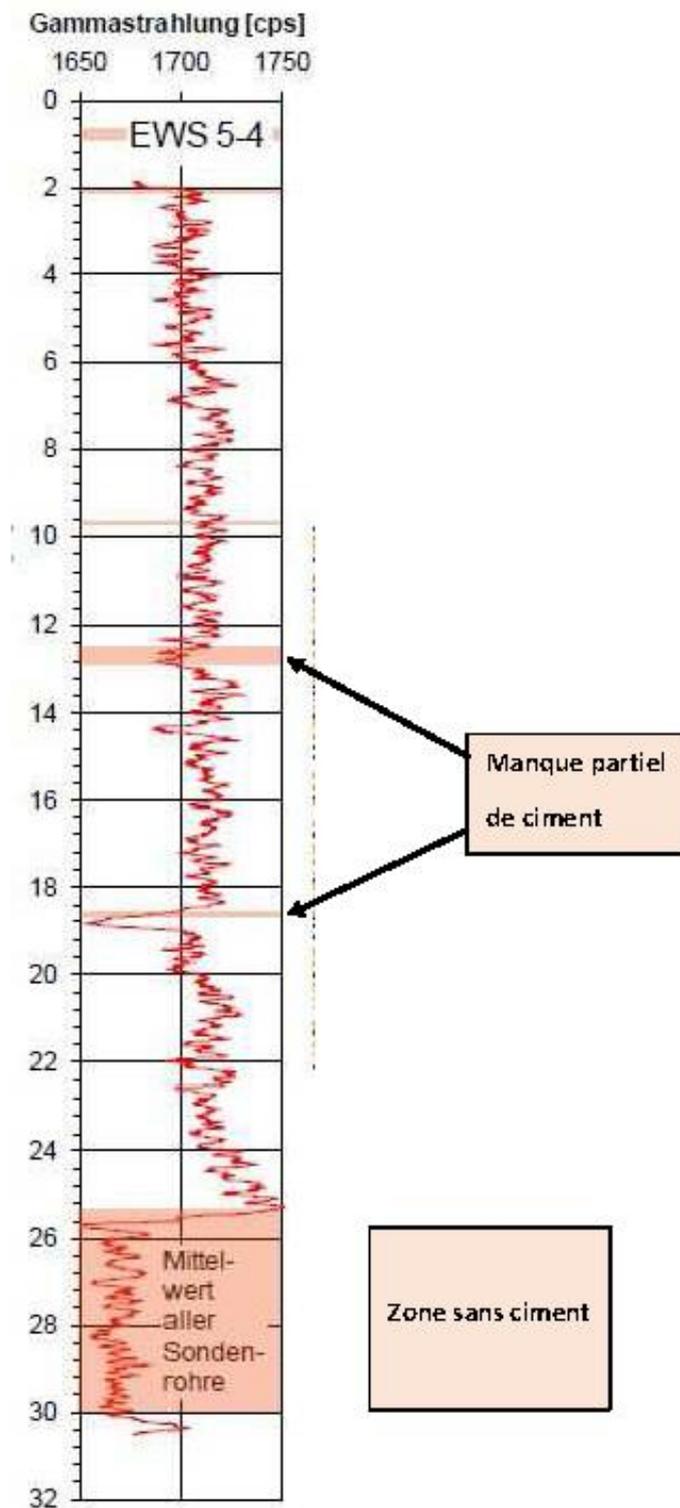
Figure 17 : Log gamma-gamma (Projet EWSPLUS-Solites)

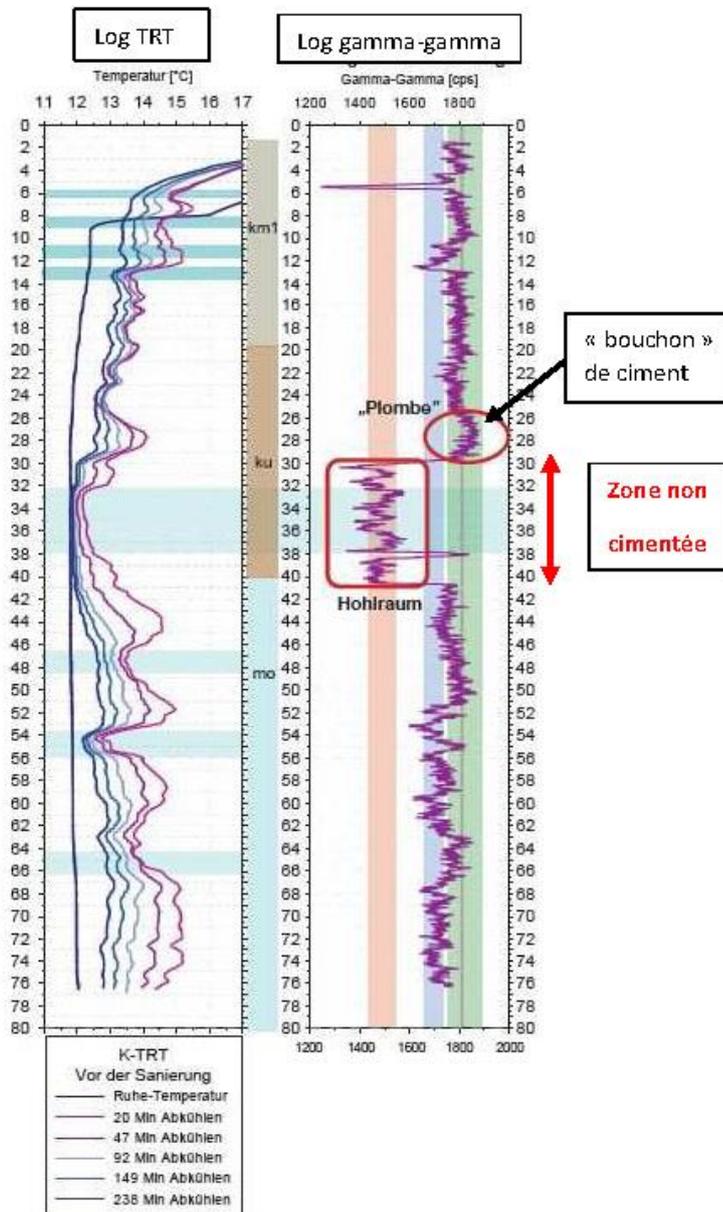
Figure 18 : Test TRT et log gamma-gamma (Dr. Voutta)

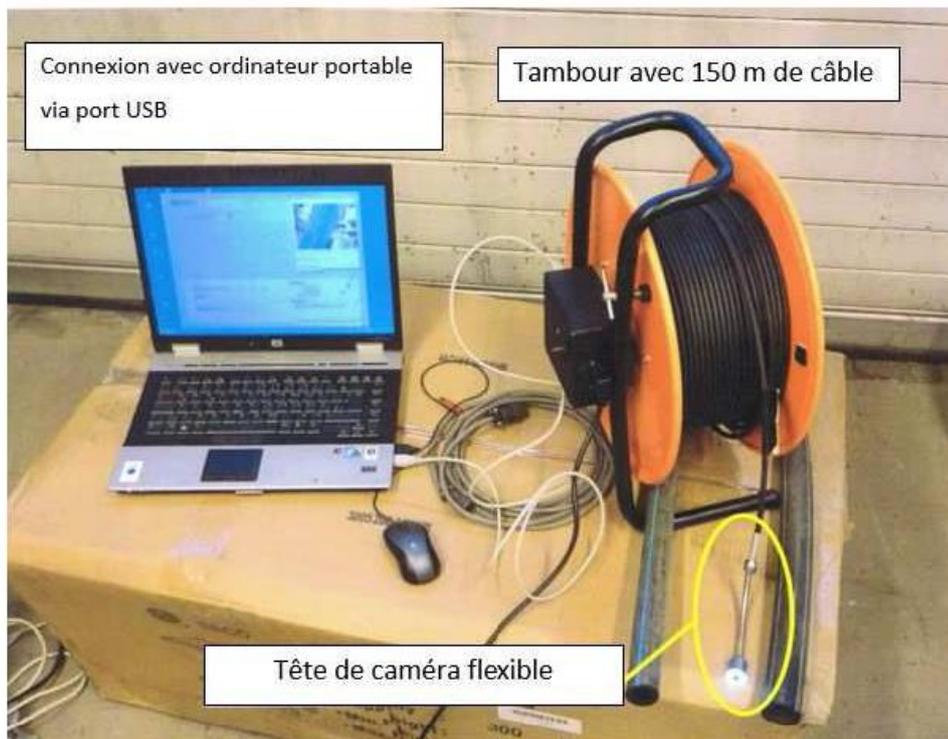
Figure 19 : Caméra DMT

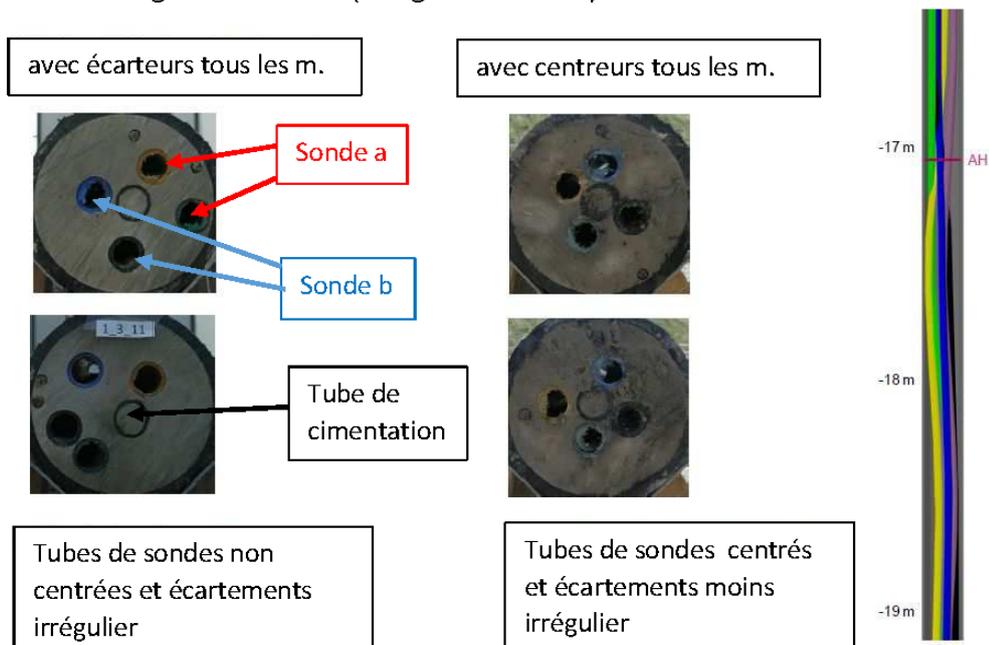
Figure 20 : Influence des équipements sur la position des tubes de sonde

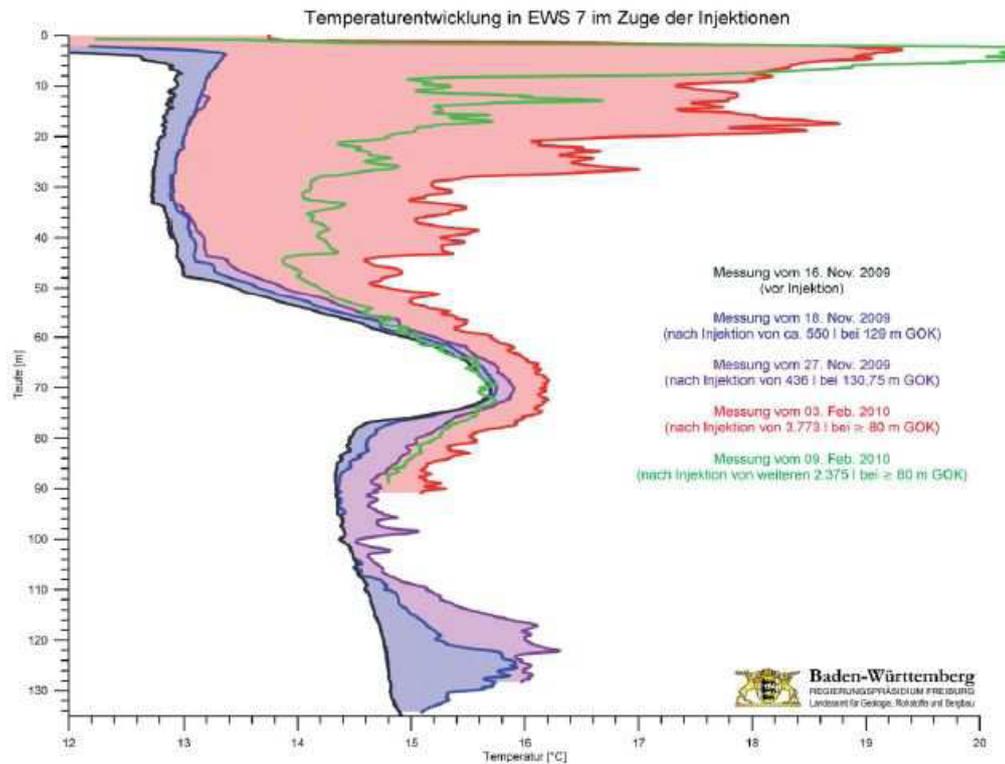
Figure 22 : Evolution de la température suite à l'injection de ciment (Staufen)

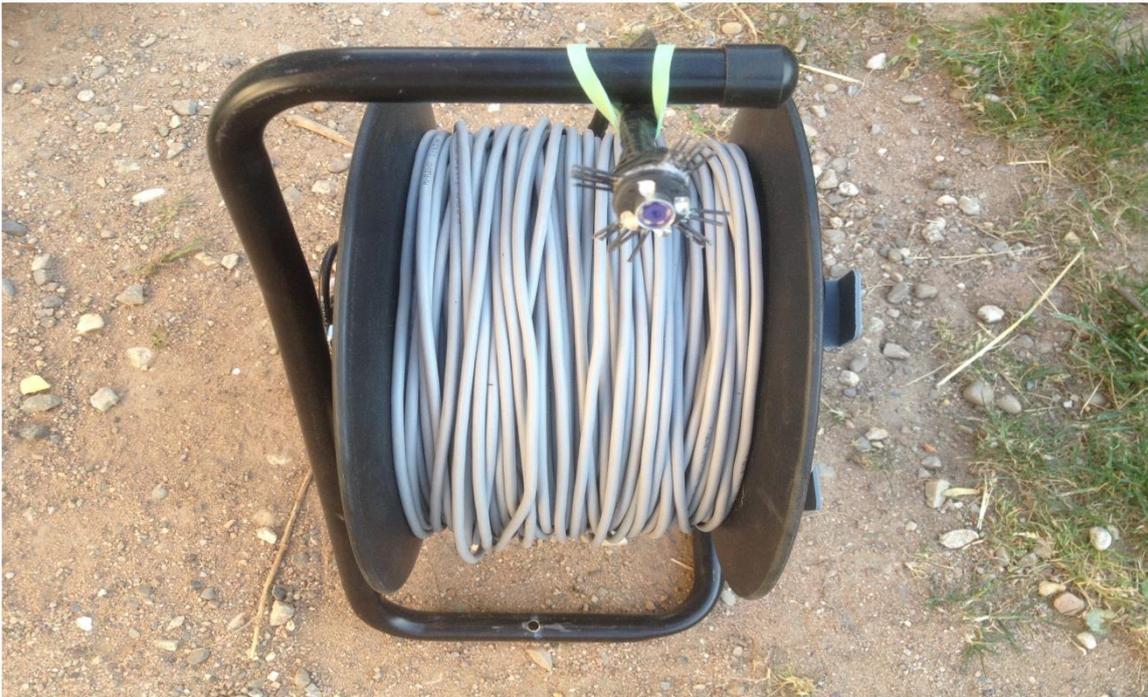
Caméra non étanche de 8 mm de diamètre, fixée sur la fibre de poussée.
