Projet REMEDIA-FOR
Traitement de cas pratiques de travaux
de remédiation, développement et test sur site
de moyens instrumentaux d'investigation
dans les sondes géothermiques défectueuses

Rapport final

BRGM/RP-64904-FR

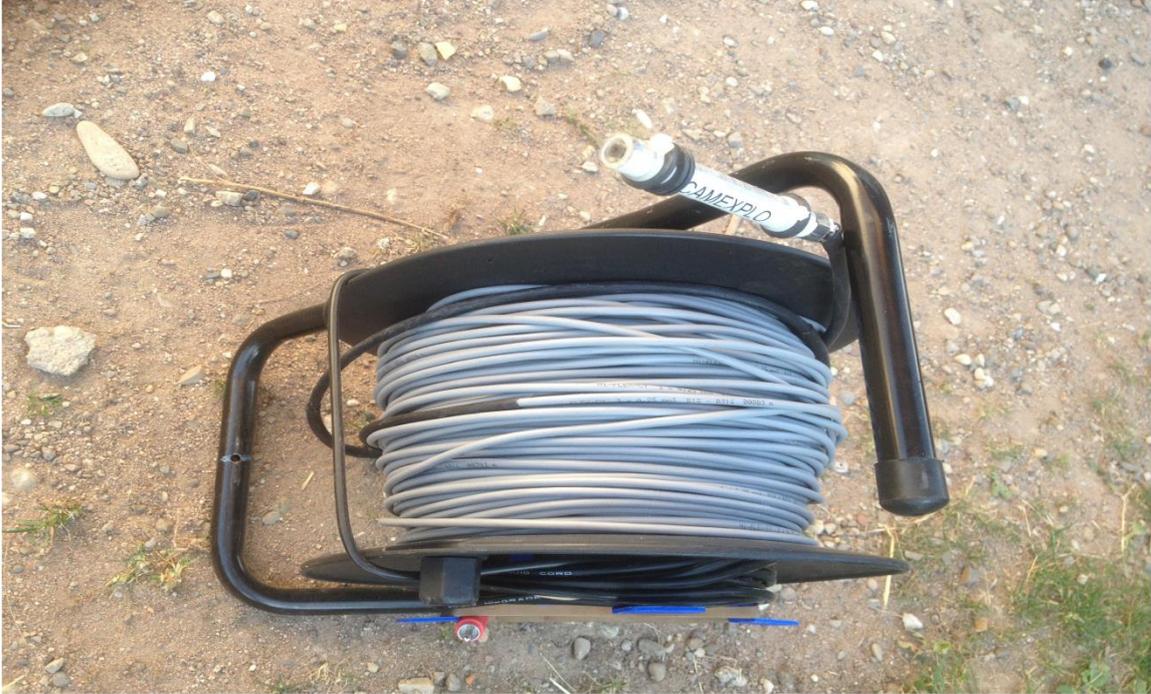
Caméra étanche de 16 mm de diamètre en plastique sur son dévidoir de 120m de câble.

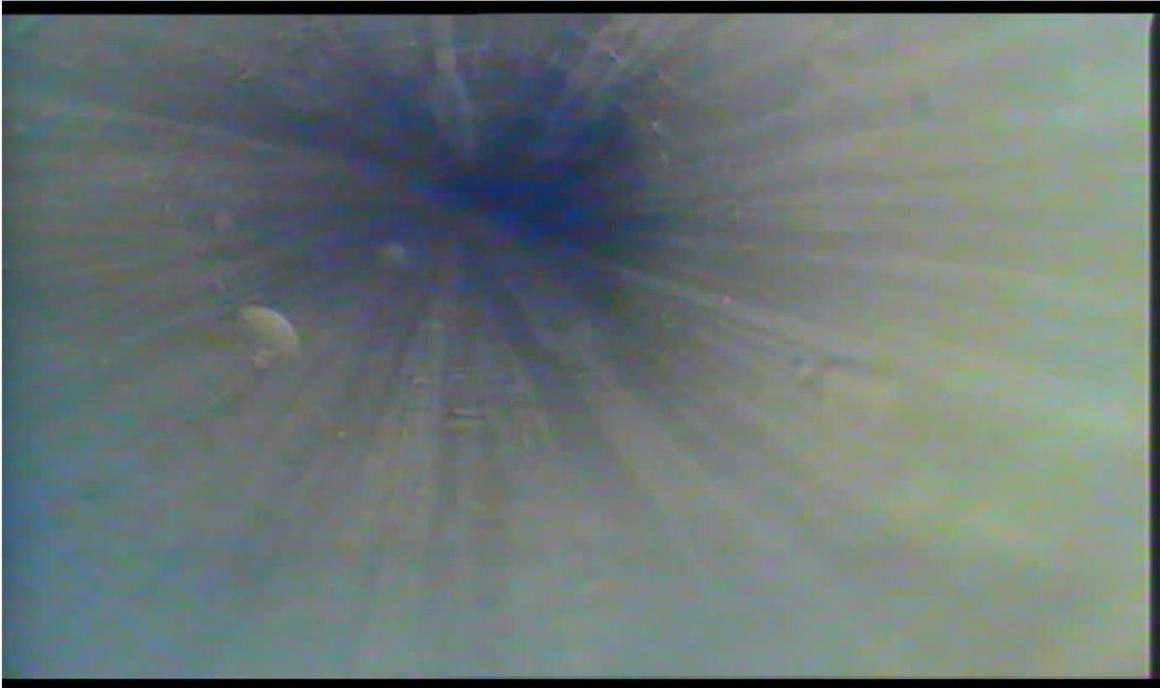
Nouvelle vue dans une sonde à Kirchheim avec la Camera non étanche munie de son éclairage additionnel. En approche d'un reste de glycol à 95 mètres.
