Détermination de l'aléa lié au recul de la falaise côtière. Application à la région dieppoise (76)

Rapport final

BRGM/RP-65008-FR

Septembre 2015

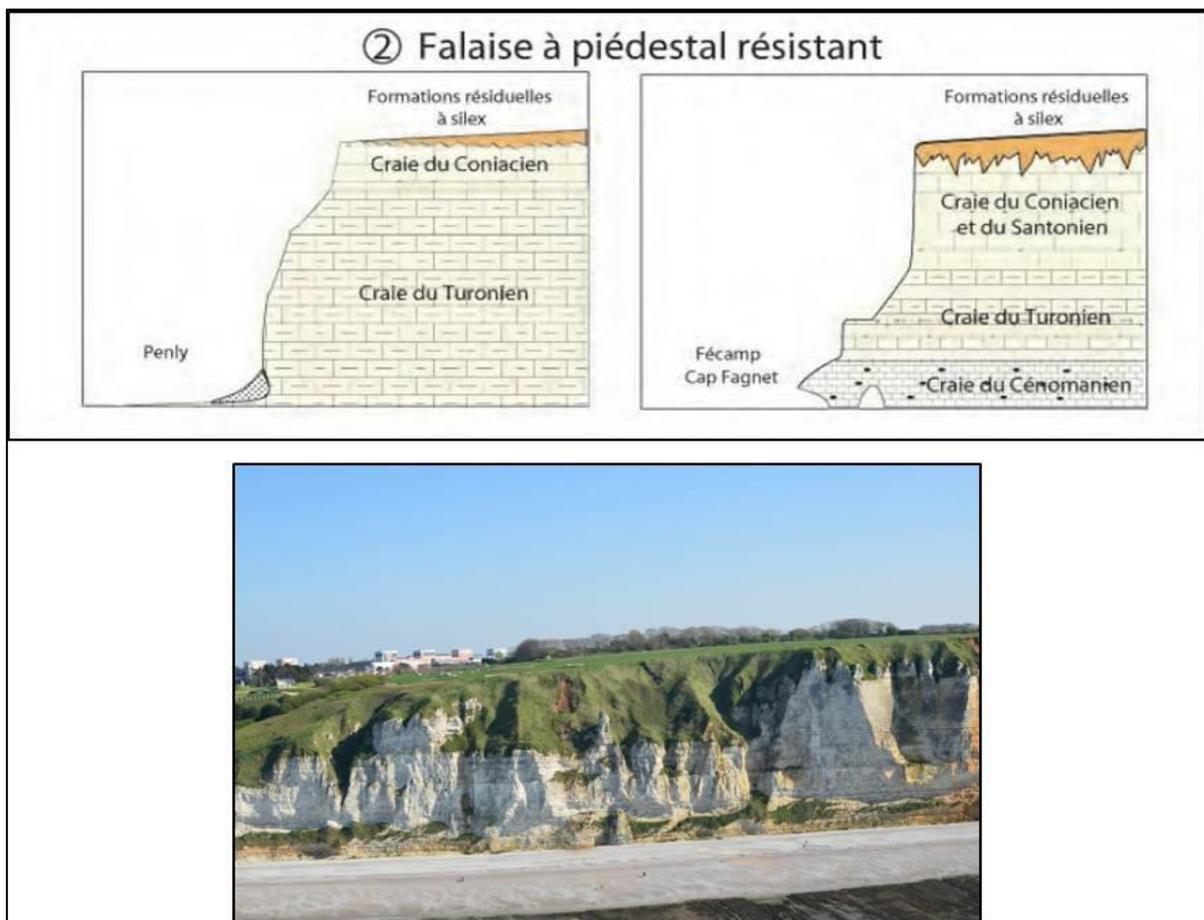
Les falaises à piédestal résistant : ces falaises sont formées par un niveau crayeux plus dur à la base (Cénomannien, Turonien, Illustration 7). Ce type de falaise s'observe par exemple entre le cap d'Antifer et Etretat, entre Yport et Senneville-sur-Fécamp, entre Belleville et Mesnil-en-Caux et au Tréport (Caspar *et al.*, 2007). A l'instar des falaises simples, le sommet de la falaise est entaillé de profonds entonnoirs de dissolution.

Illustration 7 : Schémas d'une falaise à piédestal résistant (Letortu, 2013, d'après Costa, 2005) et photographie de ce type de falaise à Fécamp (BRGM)

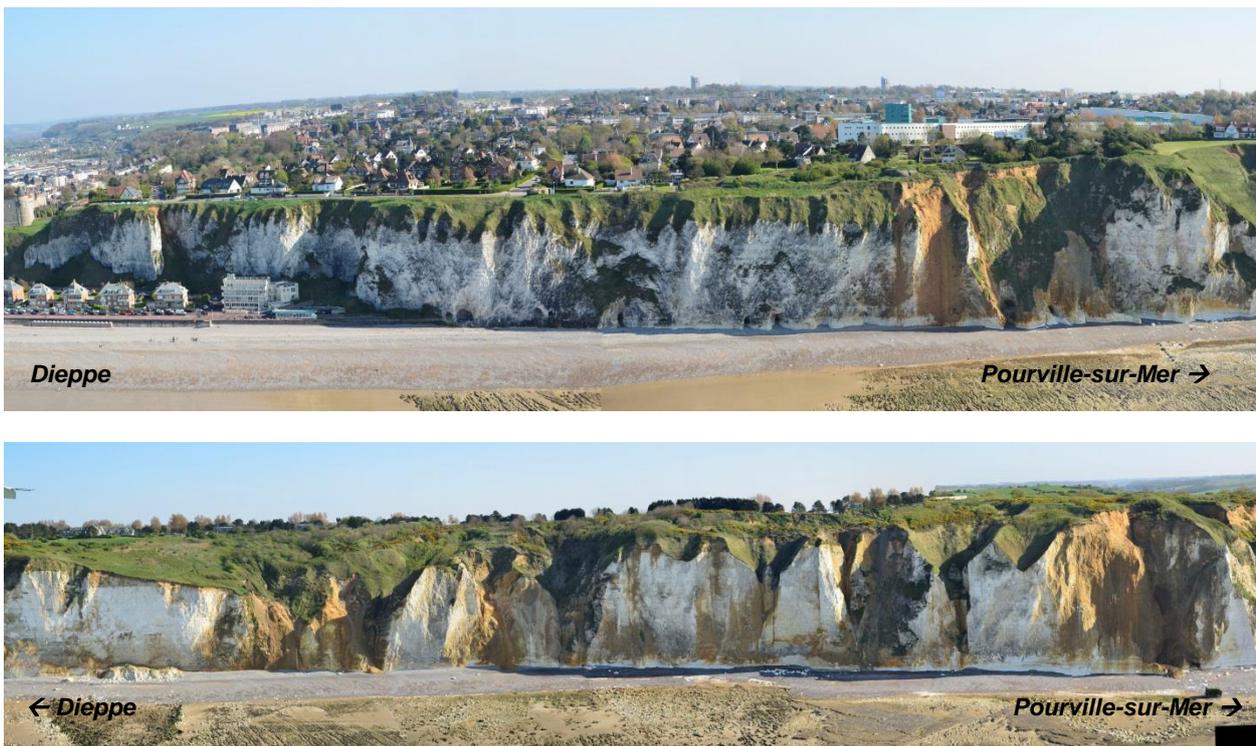
Entre la ville de Dieppe et la plage de Pourville-sur-Mer, les falaises présentent une géométrie particulière, unique sur le littoral Haut-Normand. La tête de falaise est en effet marquée par une succession de « poches » remplies de terrains sablo-argileux tertiaires, ce qui induit une alternance de falaises simples et complexes.

Illustration 9 : Illustration de la géométrie particulière des falaises étudiées, situées entre Dieppe et Pourville-sur-Mer, liée aux « poches » de matériaux tertiaires marron-ocre (BRGM 2014)

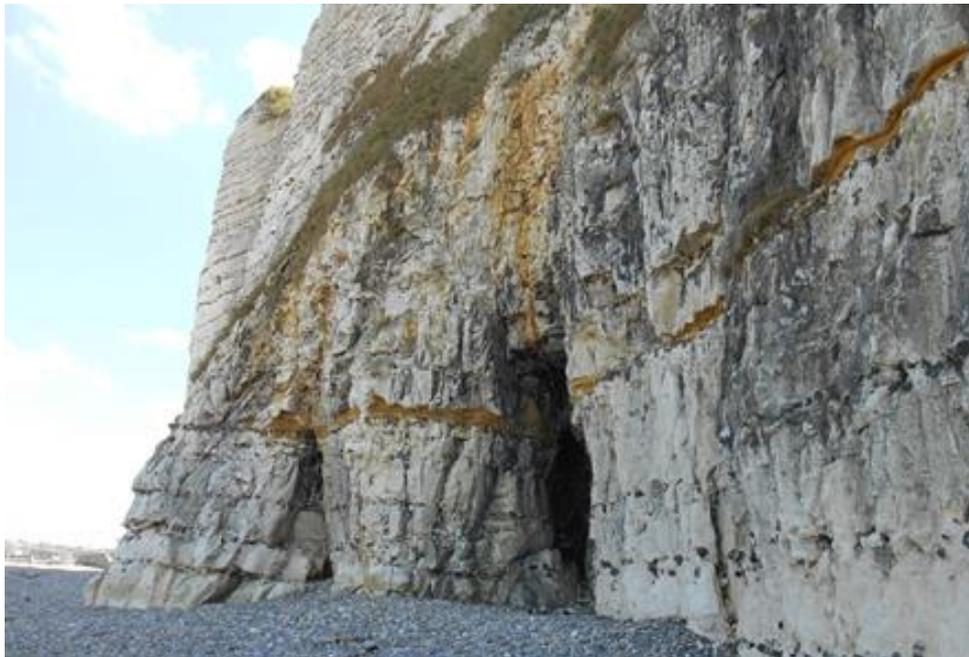
- Les conduits karstiques mis en place au niveau d'un banc imperméable sous-jacent (niveau marneux ou lit de silex) à un banc perméable ;
- Les conduits karstiques disposés le long des fractures tectoniques qui affectent la craie (failles, diaclases).

Ces conduits karstiques sont pour la plupart soulignés par des dépôts ocre (Illustration 10).

Illustration 10 : Exemple des deux types de conduits karstiques rencontrés sur la falaise étudiée : un conduit subhorizontal, calé sur la stratification, au niveau d'un banc imperméable (ici un lit de silex) et d'un conduit karstique vertical calé sur une discontinuité tectonique

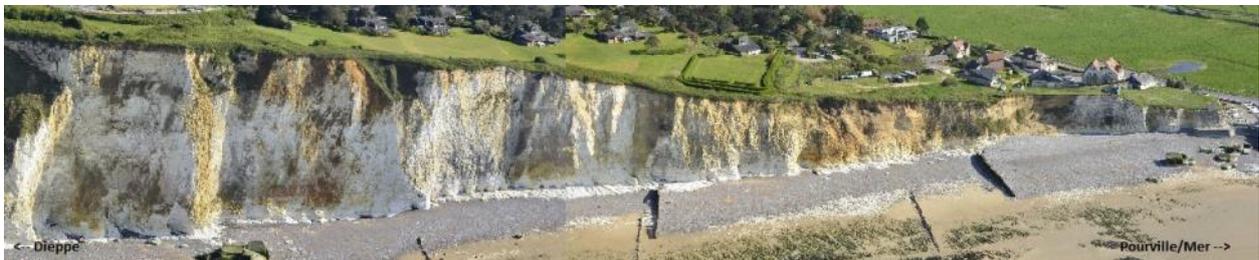
Illustration 12 : Vue du secteur 1 « falaise simple et vive de Pourville/Mer » (BRGM, 2014)

Ce secteur correspond aux 400 premiers mètres de falaises situées directement au nord de la plage de Pourville/Mer, en direction de Dieppe. Il s'agit de falaises simples, vives, marquées par une forte fracturation N110 souvent soulignée à leur base par la présence de sous-cavages métriques. Cette fracturation est particulièrement bien développée au niveau de la plage de Pourville. On y distingue quelques géométries de fractures en V ou W.

On constate une quasi-absence de formations superficielles en tête de falaise. Par ailleurs, la partie la plus proche de Pourville est particulièrement altérée, ce qui est souvent le cas à l'approche de valleuses (valleuses souvent callées sur un accident majeur + fracture de décompression facilitant les circulations d'eau).

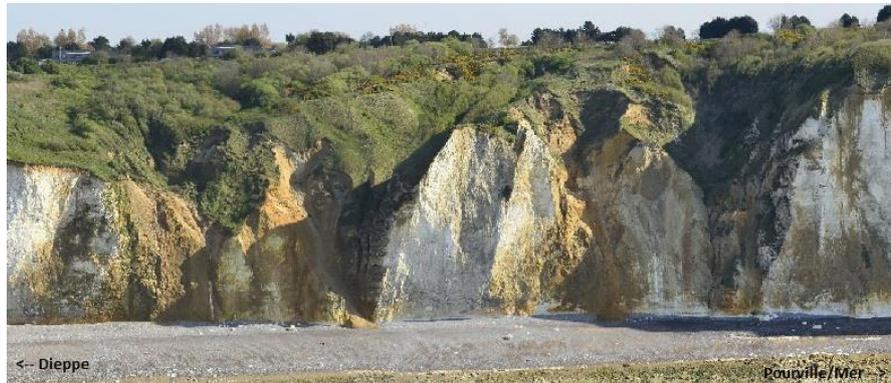
Ces secteurs sont impactés par une fracturation N110 relativement dense qui délimite parfois les différentes poches. En pied, cette fracturation est également marquée par la présence de

sous-cavages métriques, dont l'origine karstique est attestée pour certains d'entre eux par la présence de matériaux de comblement ocre.

Illustration 13 : Exemple d'un secteur de falaise complexe (ici le secteur 4) (BRGM, 2014)

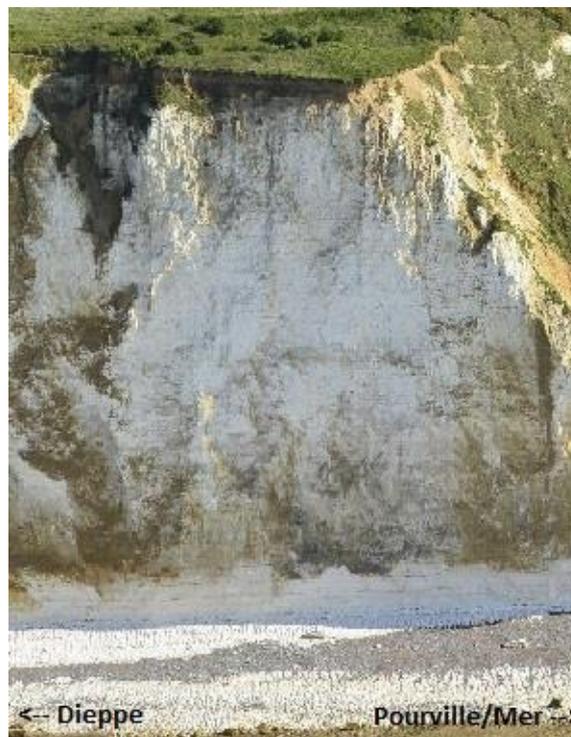
Ces secteurs ne sont pas ou peu concernés par la fracturation N110. Ils se distinguent des autres secteurs par des abrupts crayeux homogènes et non concernés en tête par la présence de cônes de dissolution. On notera toutefois, comme sur la quasi-totalité du linéaire, un banc à la base de la falaise fortement impacté par la houle, témoin d'une résistance relativement médiocre.

Illustration 14 : Exemple d'un secteur de falaise simple (ici le secteur 3) (BRGM, 2014)

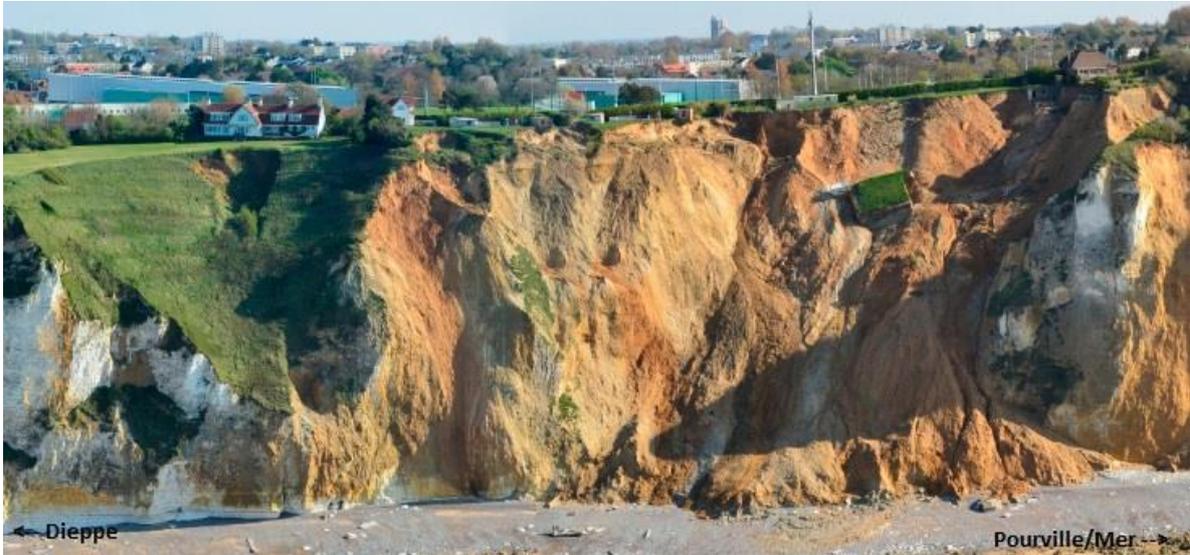
Il s'agit du secteur concerné par les événements de 2012 (éboulement et glissement de terrain, Illustration 15). La hauteur de la falaise est de l'ordre de 45 à 50 m et la longueur du secteur de 160 mètres. La falaise y est complexe. A sa base, le cordon de galets est relativement mince.

Illustration 15 : Vue du secteur 7 « zone du glissement », impacté par les événements de 2012 (BRGM, 2014)

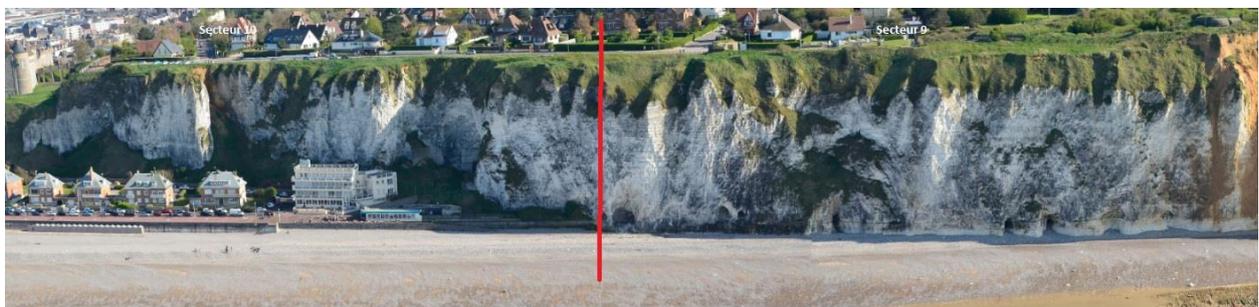
Il s'agit du prolongement nord du secteur 9. Cette section de falaise est protégée par la digue de Dieppe et ne subit donc plus les assauts de la mer.

Illustration 16 : Vue des secteurs 9 (à droite du trait rouge, falaise vive) et 10 (à gauche, falaise morte) (BRGM, 2014)

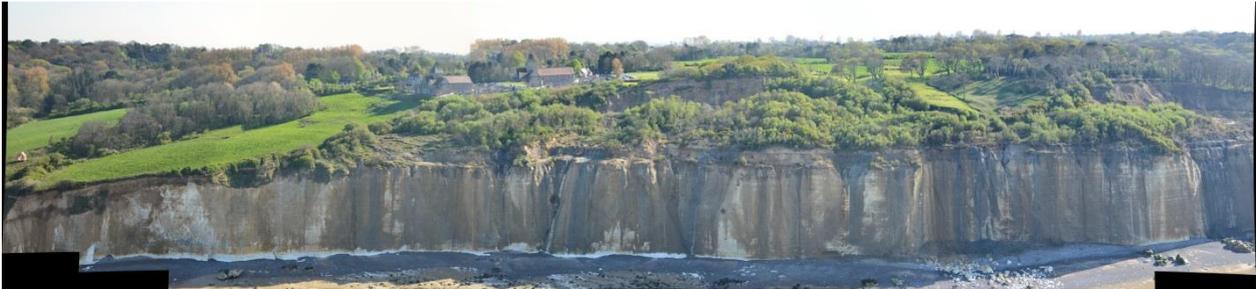
Le secteur de l'église de Varengéville est composé d'une falaise complexe, constituée d'un abrupt crayeux d'une cinquantaine de mètres de haut, recouvert par une épaisse couche de formations meubles tertiaires et quaternaires (Illustration 17). Le fluage de ces matériaux sablo-argileux sur l'abrupt crayeux donne une teinte ocre à la craie. Ce secteur présente une longueur de 630 mètres. On notera ici l'érosion régressive de la partie supérieure de la falaise sous forme d'une succession de glissements rotationnels.

Illustration 17 : Vue du secteur « église de Varengéville » (BRGM, 2014)

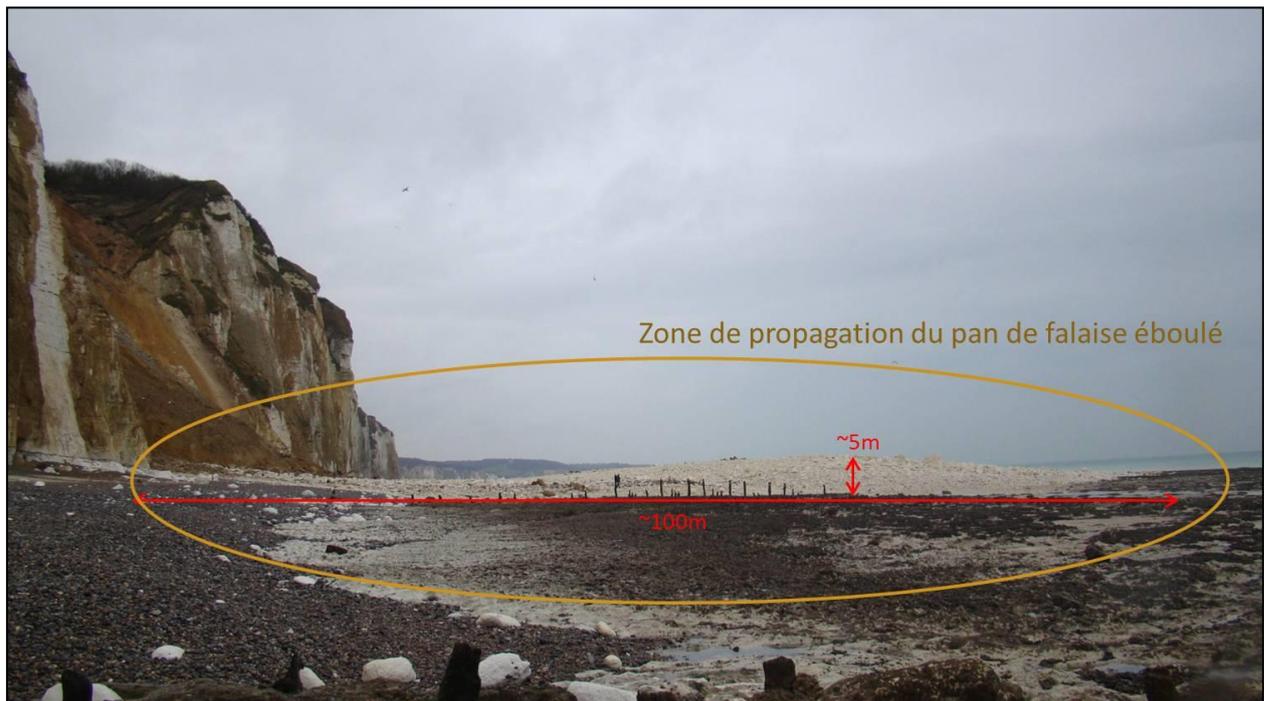
Le 20 décembre 2012, un éboulement impacte la falaise littorale située à quelques hectomètres au sud-ouest de Dieppe, en direction de Pourville-sur-Mer. Cet éboulement, d'un volume estimé entre 20 000 et 30 000 m³, a généré la formation d'un cône d'éboulis s'étalant sur une longueur de plus de 100 m en direction de la mer, pour une épaisseur maximale estimée à 5 m. A cet endroit, la falaise crayeuse présentait avant l'évènement une hauteur de 45 m environ. Les blocs de craie se sont propagés sur une distance plus de deux fois supérieure à la hauteur de la falaise, ce qui est exceptionnel. Cette géométrie originale du cône d'éboulis (Illustration 18) traduit une énergie considérable libérée lors de l'éboulement, qui a alerté sur l'origine du phénomène lors du premier constat.

Illustration 18 : Zone de propagation des éboulis, visible sur le platier en décembre 2012

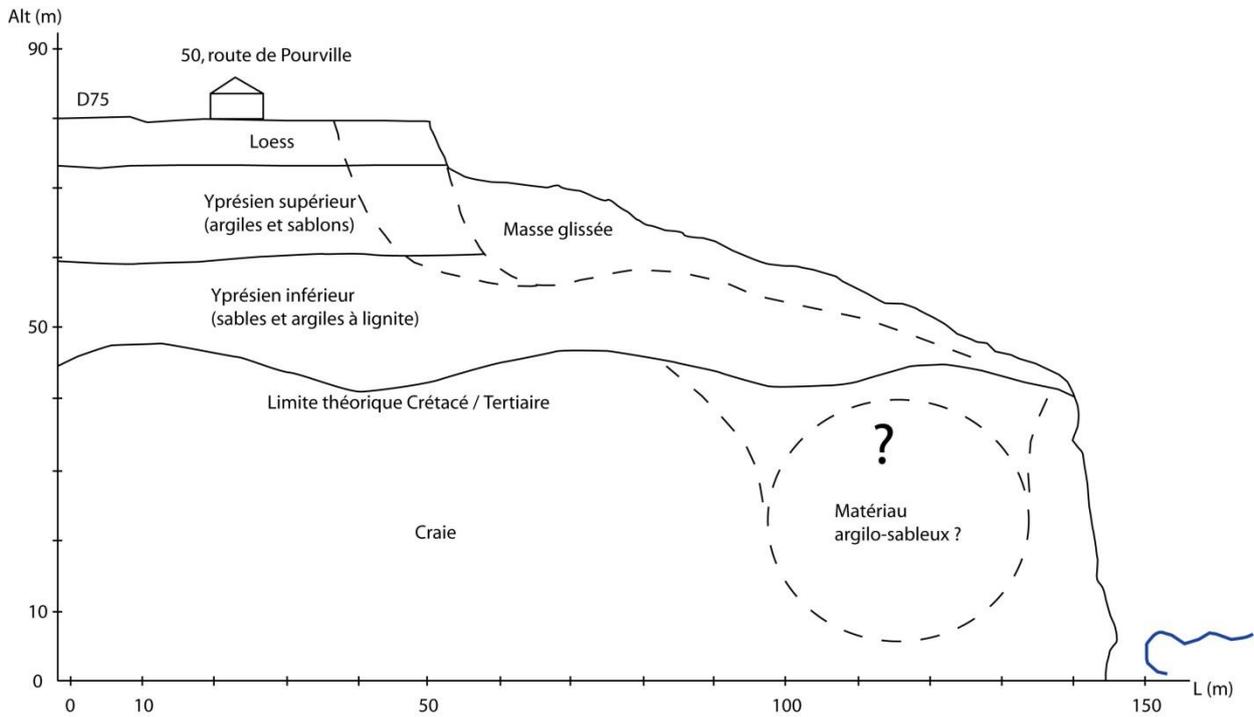
L'éboulement du 20 décembre 2012 a généré la mise en mouvement de matériaux sablo-argileux. Le 26 décembre 2012 a pu être observé la rupture d'un glissement de terrain de grande masse.

Illustration 19 : Coupe schématique simplifiée (SSW/NNE) du versant avant rupture (Pannet, 2013)

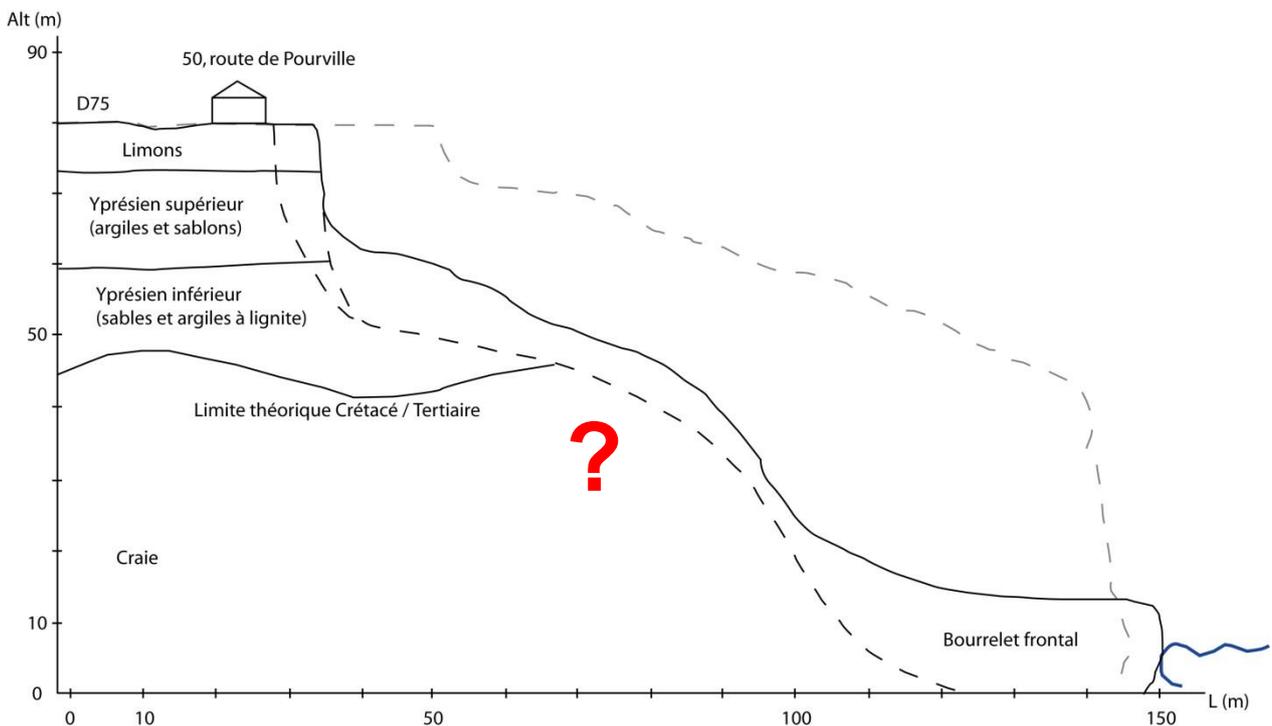
Illustration 20 : Coupe schématique simplifiée (SSW/NNE) du versant après rupture (Pannet, 2013)

Les volumes glissés sont actuellement supérieurs à 100.000 m³, ce qui est considérable. Entre décembre 2012 et avril 2014, le glissement de terrain a engendré un recul maximal du trait de côte dépassant 40 m. Ce glissement de terrain est en constante évolution puisque l'absence de butée de pied ne permet pas aux formations tertiaires de trouver un état d'équilibre.

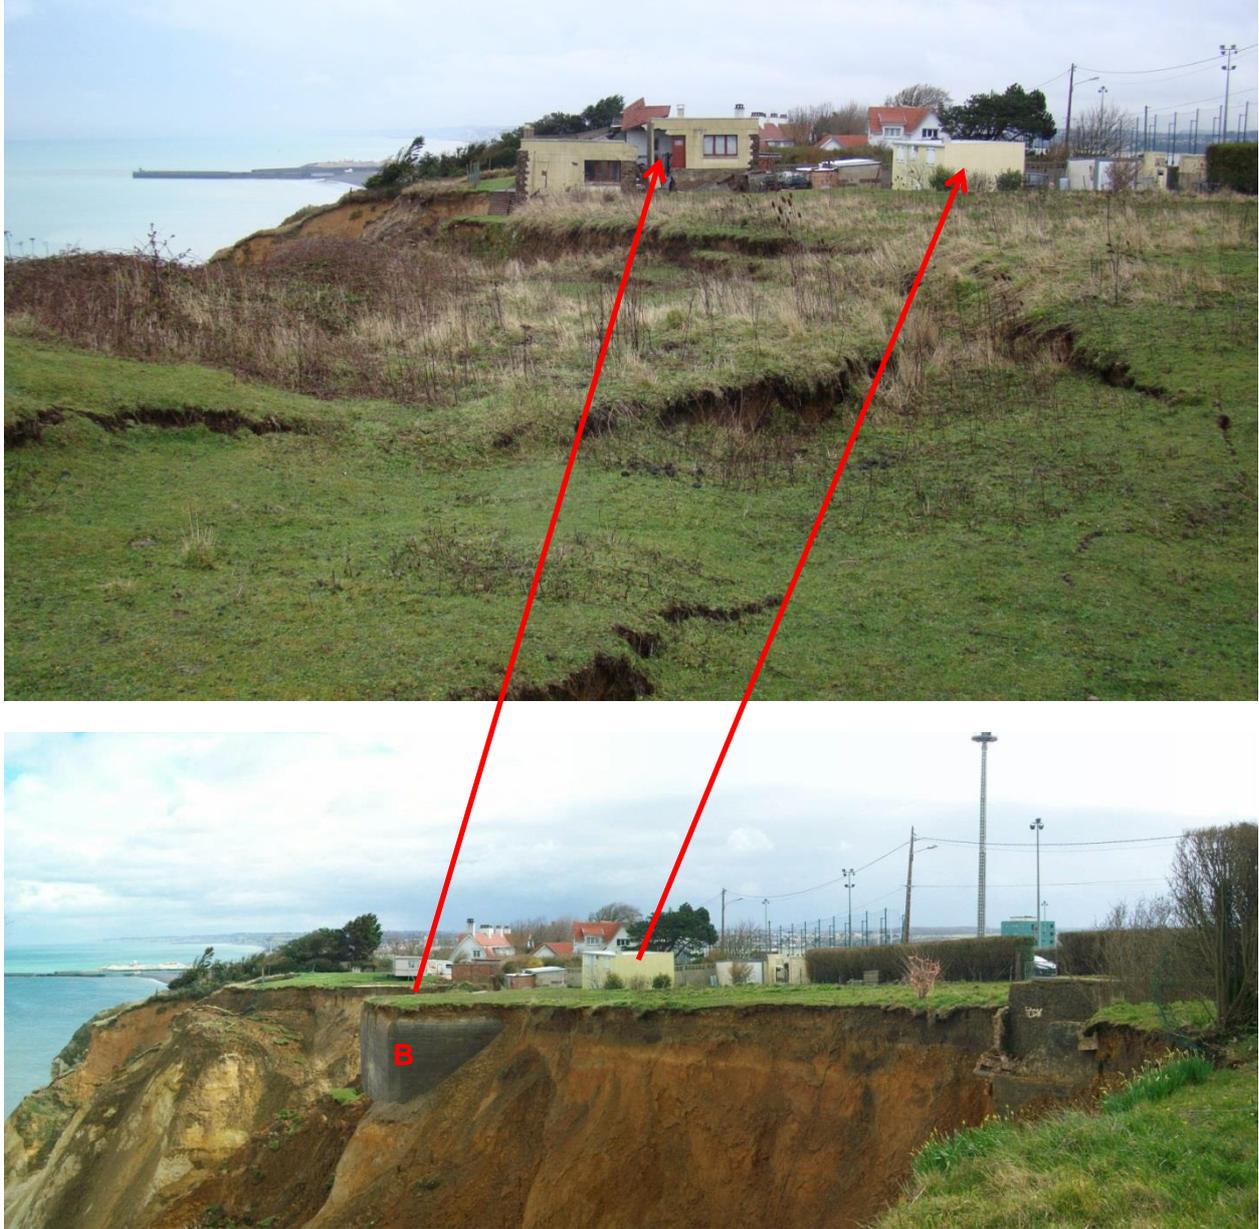
Illustration 21 : Comparaison du site entre le 20 décembre 2012 et avril 2013 (B : blockhaus de la seconde guerre mondiale)

Ce glissement, dont la rupture principale a eu lieu le 26 décembre 2012, a engendré ce jour-là la destruction totale de la maison d'habitation située au 44, route de Pourville (Illustration 21), qui avait été estimée en situation de péril grave et imminent par le BRGM en octobre 2010 (Pannet, 2010). Il a par la suite entraîné la chute d'un imposant blockhaus de la seconde guerre mondiale en février 2014 (Illustration 22). Deux maisons d'habitation se trouvent à proximité directe de la zone de rupture et sont en situation de péril, et aujourd'hui évacuées. Par ailleurs,

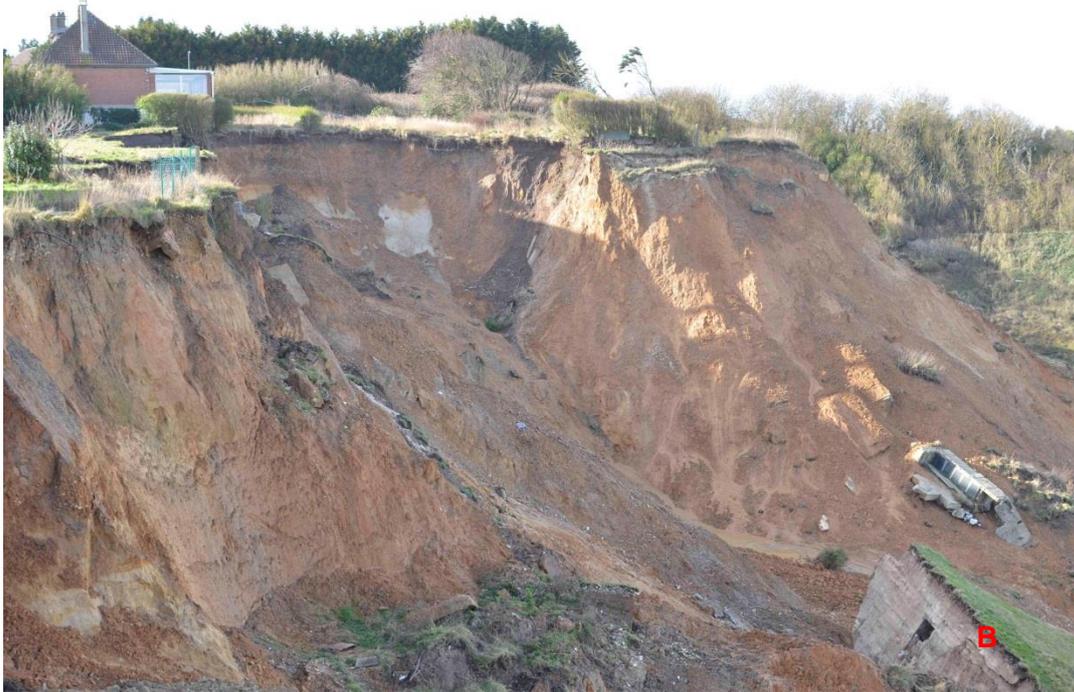
Illustration 22 : Situation du phénomène à l'été 2014 : blockhaus chuté (B) en bas à droite de la photo

Il faut noter que le phénomène évolue peu depuis mars 2014, sauf dans sa partie nord-est qui continue de reculer progressivement. Cela est notamment dû aux conditions climatiques clémentes et, en particulier, à l'absence de longues périodes humides depuis cette époque.

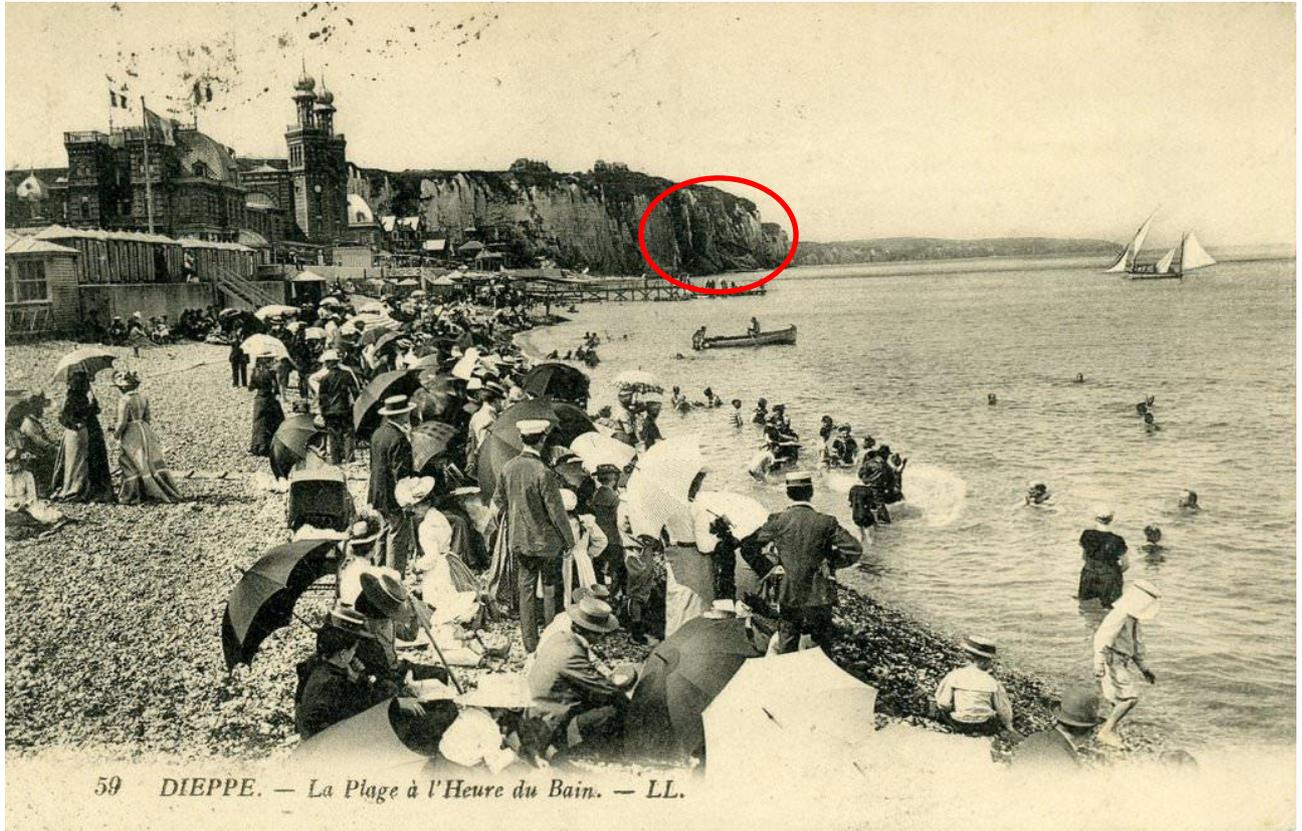
Des photos du début du XXe siècle montrent aussi la présence d'un volumineux cône d'éléments éboulés en arrière-plan, suggérant l'occurrence d'un évènement similaire à celui de fin 2012 (Illustration 24).

Illustration 24 : Carte postale de Dieppe en 1900. En arrière-plan (cercle rouge), les stigmates d'un phénomène similaire à celui observé en 2012

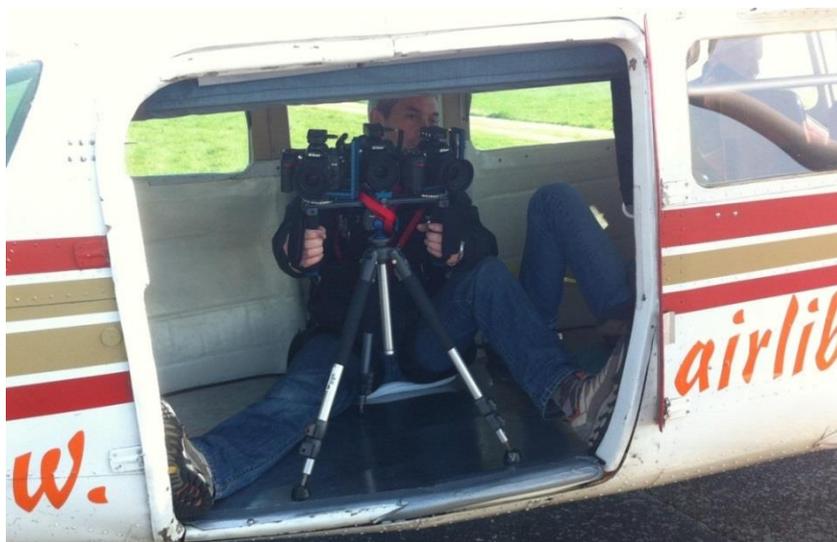
Illustration 25 : Vue du dispositif de prise de vue

Pour cela, il a été disposé durant le vol trois appareils photo de haute précision, orientés selon trois angles différents (triscopie, Illustration 25). Ces appareils étaient asservis au même déclencheur et possédaient chacun un GPS afin que les déclenchements soient simultanés et chaque photo géoréférencée (Illustration 25).

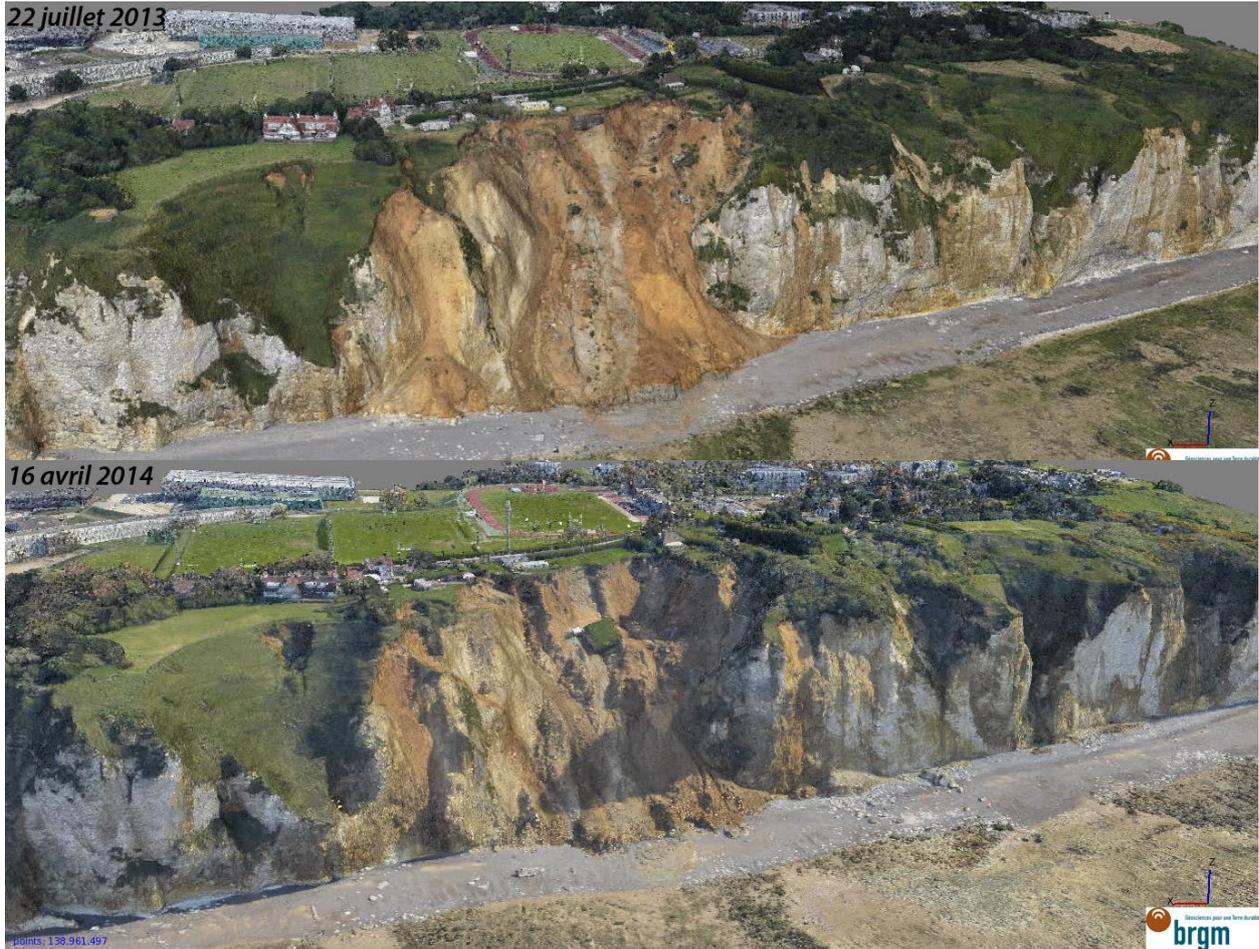
En parallèle, des cibles géoréférencées (type panneaux de signalisation routière ; géoréférencement via GPS centimétrique) avaient été placées au sol. Ce dispositif a ainsi permis un post-traitement photogrammétrique de précision. Le traitement d'images (Illustration 26) a en effet débouché sur un MNS dont la précision est de l'ordre de 20 cm.

Illustration 26 : Représentation 3D issue du traitement photogrammétrique de la falaise, comparaison entre le 22 juillet 2013 et le 16 avril 2014

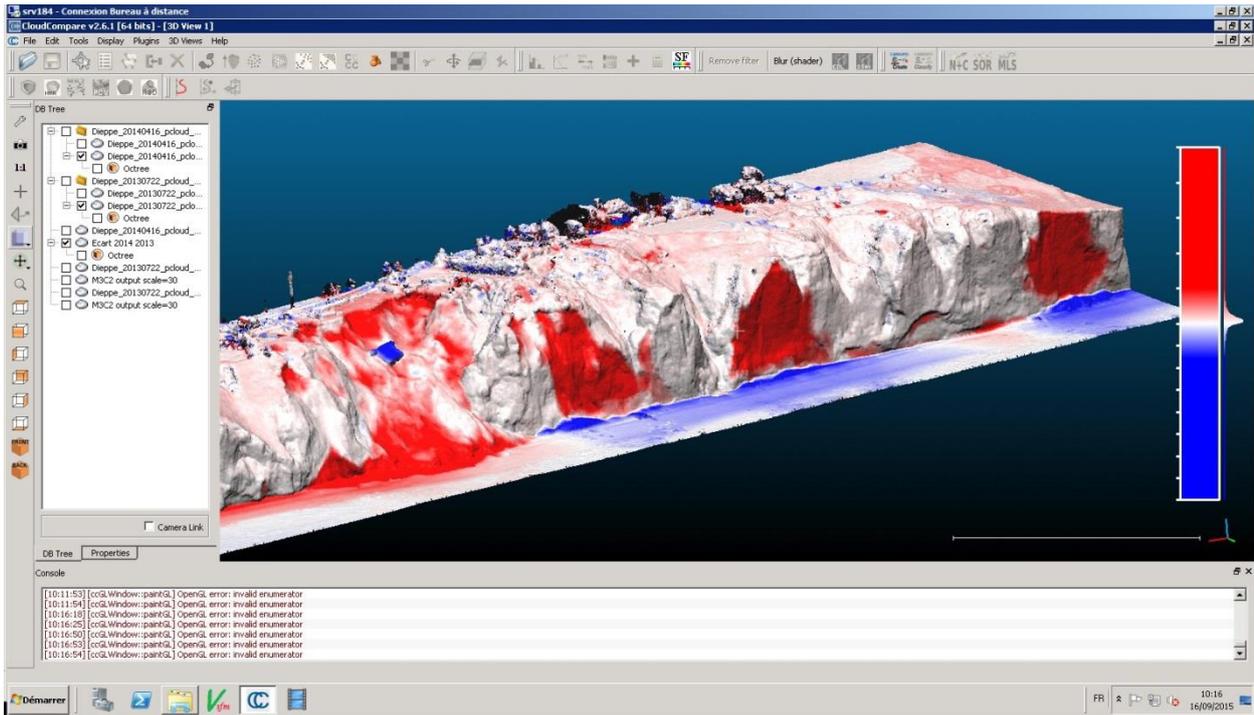
Les deux vols réalisés ont été assez rapprochés, puisque séparés de 9 mois seulement, mais ils ont permis de constater des évolutions rapides très marquées sur la portion de littoral considérée, probablement en partie dues à la succession de tempêtes, et surtout aux fortes houles associées de l'hiver 2013-2014. On constate notamment un impact érosif marqué sur le pied de falaise, et sur le cortège sédimentaire, mais aussi sur plusieurs pans de falaise à proximité du phénomène initié en 2012 (Illustration 27).

Illustration 27 : Comparaison des MNT issus du traitement photogrammétrique entre les vols de juillet 2013 et avril 2014 ; différentiel en Y (profondeur) : on remarque d'importantes zones d'érosion (en rouge), atteignant 10 m en plusieurs endroits

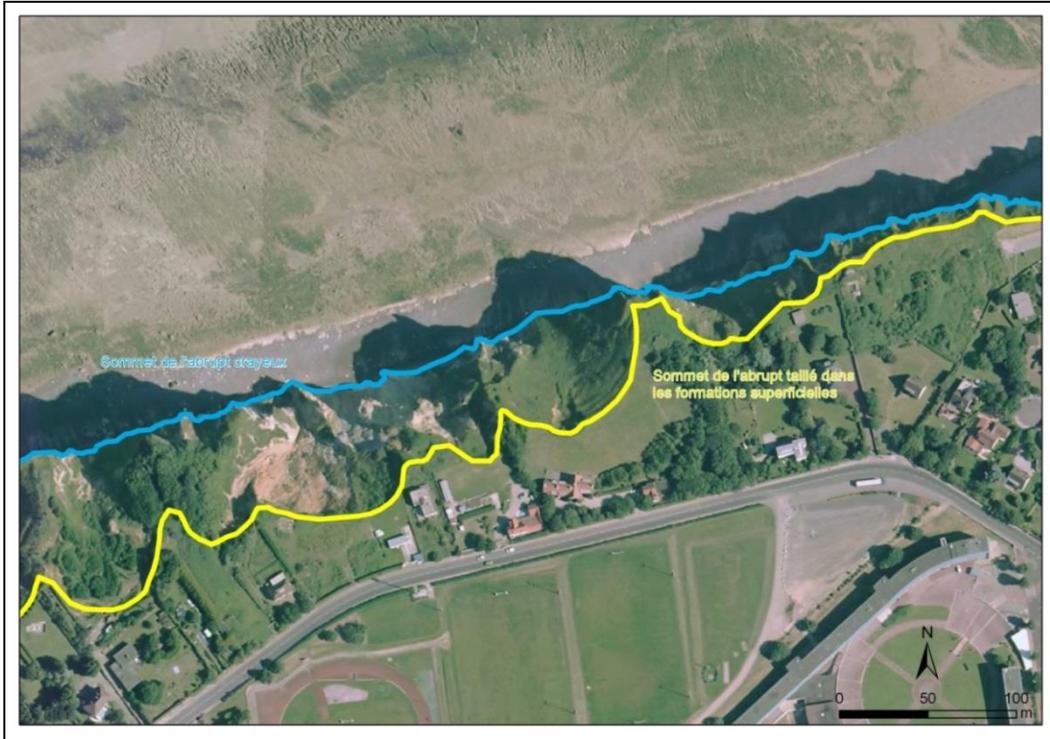
Suite aux travaux de géoréférencement des données des PVA IGN de 1947 et 1973, les traits de côtes correspondant à la tête de falaise de 1947, 1973, 2008 et 2012 ont été digitalisés sous SIG. La même opération a été réalisée pour la rupture de pente située dans les formations

superficielles.² Cette opération de digitalisation a permis d'obtenir, pour la tête de falaise et la rupture de pente des formations superficielles, quatre traits de côte, correspondant à 4 jeux de données, et qui seront analysés via l'outil DSAS. Notons que pour la digitalisation des traits de côte de 2012, le couplage avec le LIDAR leur confèrent une très bonne précision.

Illustration 28 : Illustration des deux traits de côte utilisés pour l'analyse DSAS : le sommet de l'abrupt crayeux (tête de falaise – trait bleu) et la rupture de pente dans les formations superficielles (trait jaune) sur fond orthorectifié 2012

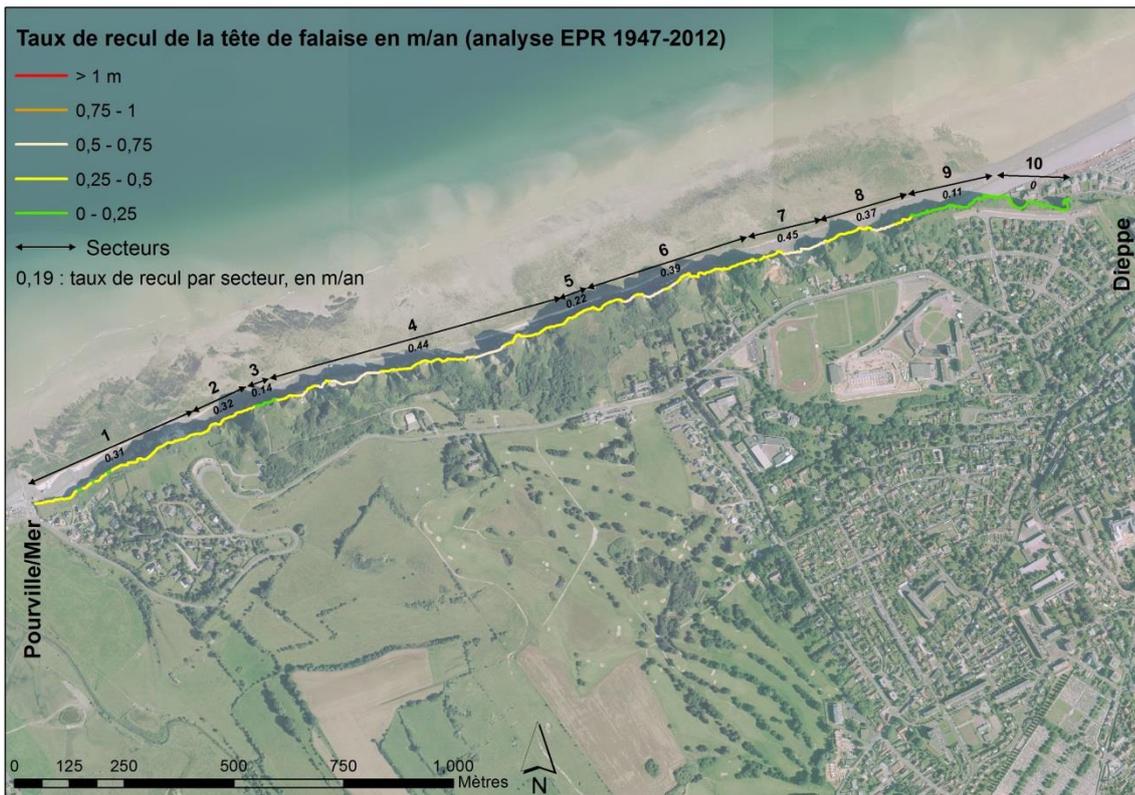
Illustration 30 : Taux de reculs de la tête de falaise pour la période 1947-2012

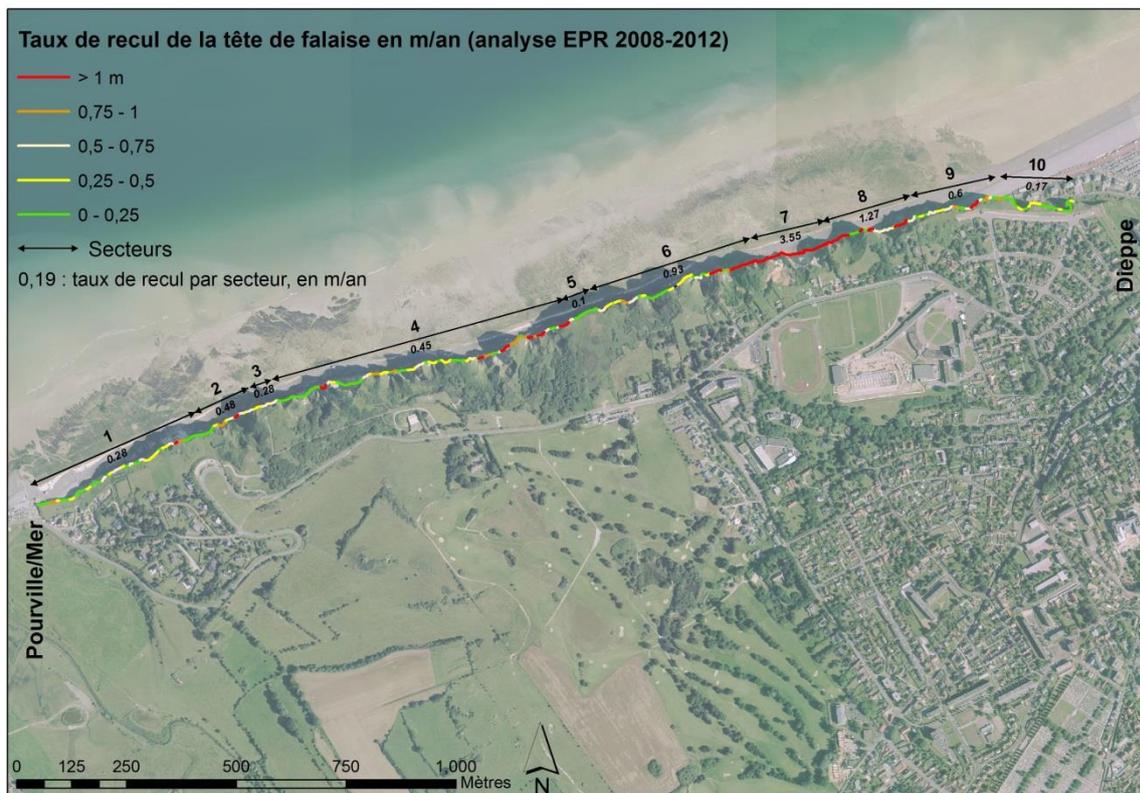
Illustration 31 : Taux de reculs de la tête de falaise pour la période 2008-2012

La zone du glissement (secteur 7) présente des taux de recul considérables pour la période 2008-2012, qui ne prend pourtant pas en compte les évènements de décembre 2012. Si on ajoute la période 2012-2014 (prise en compte du glissement), les taux de recul de la rupture des formations superficielles sont exceptionnellement élevés ;

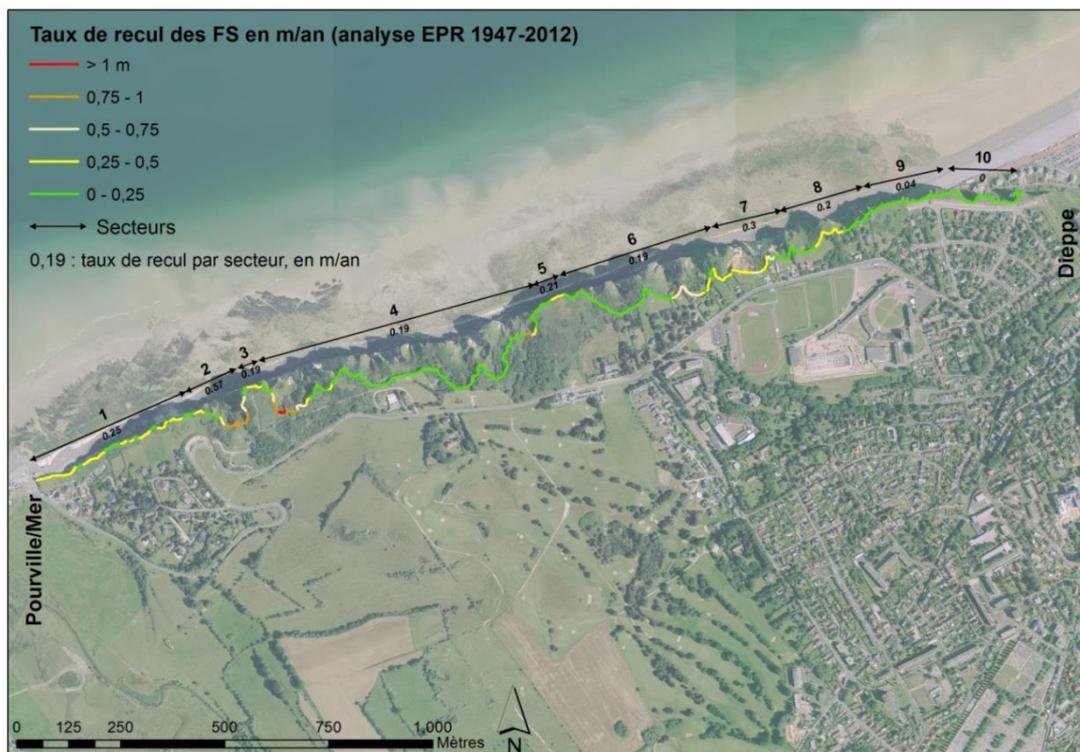
Illustration 32 : Taux de reculs de la rupture de pente des FS pour la période 1947-2012

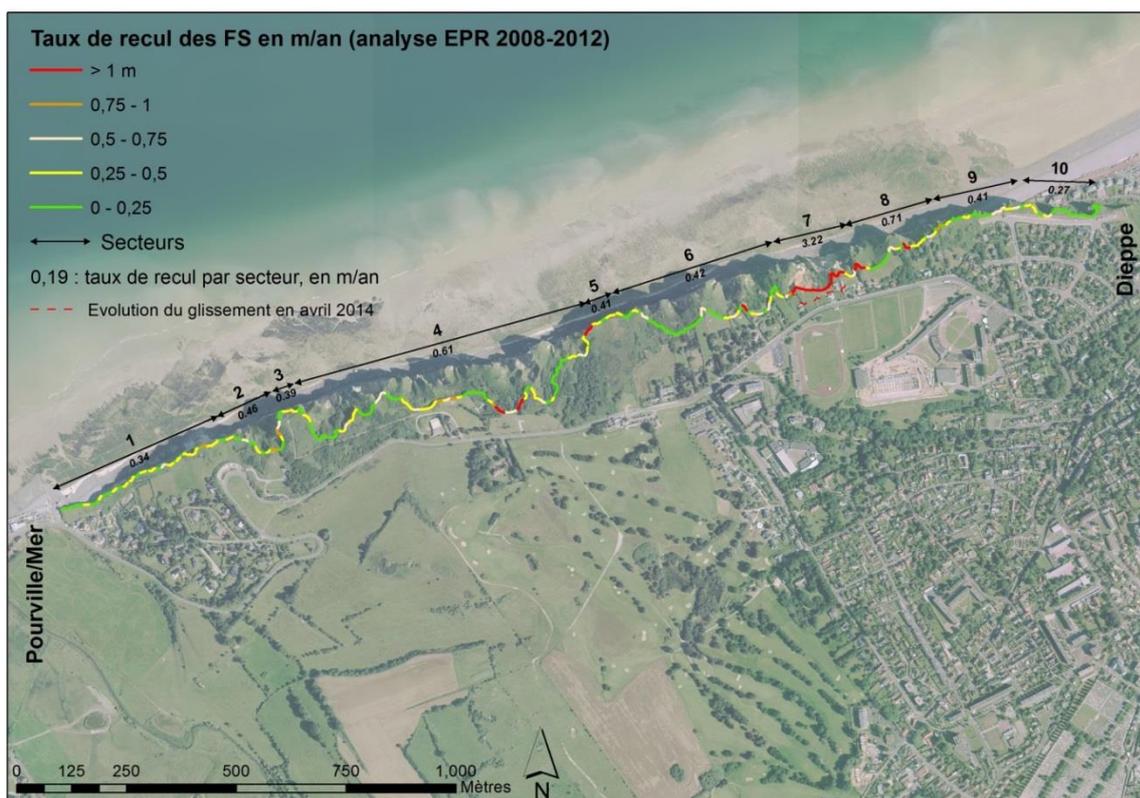
Illustration 33 : Taux de reculs de la rupture de pente des FS pour la période 2008-2012

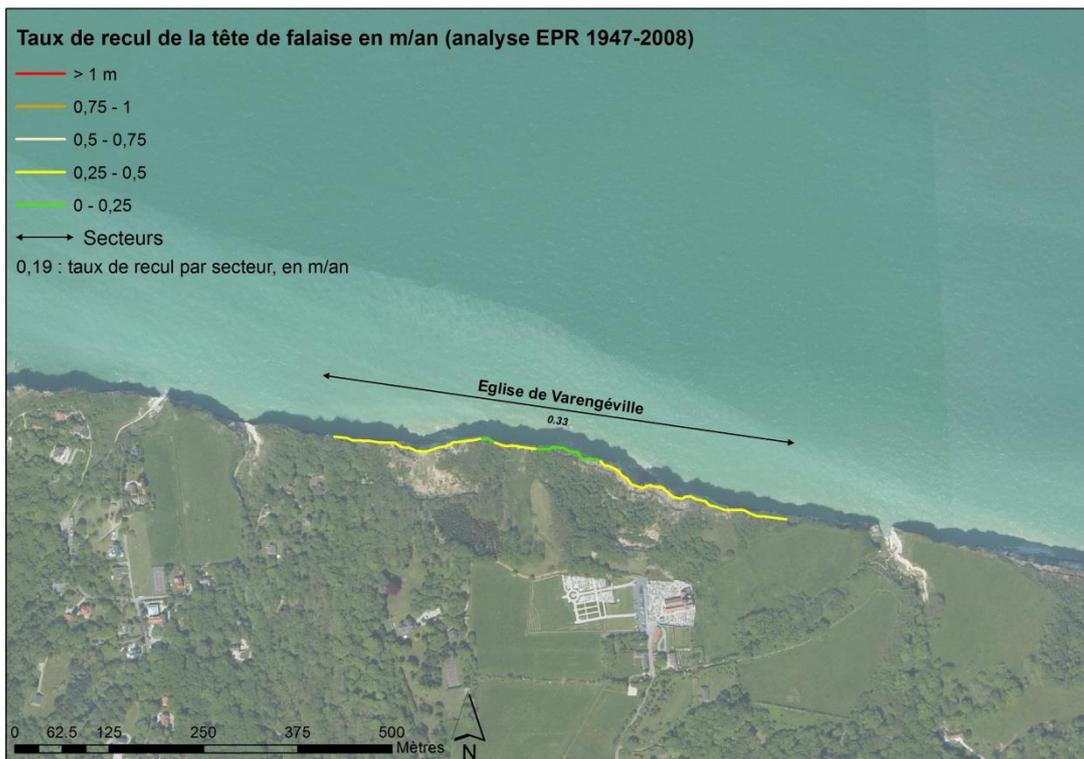
Illustration 34 : Taux de reculs pour la tête de falaise pour la période 1947-2008 (secteur « église de Varengéville »)

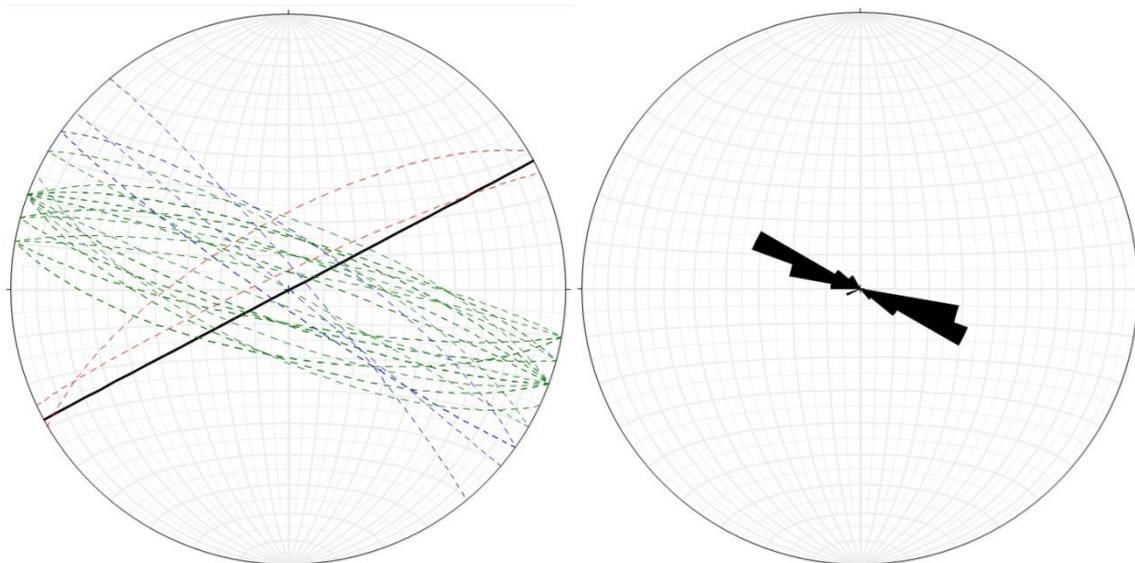
Illustration 38 : Report des relevés et rosace de distribution des mesures, mettant en évidence une famille de fracture principale orientée N110 à N120 (tirets verts), une famille N125-N140 (tirets bleus), et une fracturation de détente orientée N060 à N065 (tirets rouges). Le trait noir sur la figure de gauche représente l'orientation de la falaise. Diagramme de Schmidt – hémisphère inférieure
