Détermination de l'aléa lié au recul de la falaise côtière. Application à la région dieppoise (76)

Rapport final

BRGM/RP-65008-FR

Septembre 2015

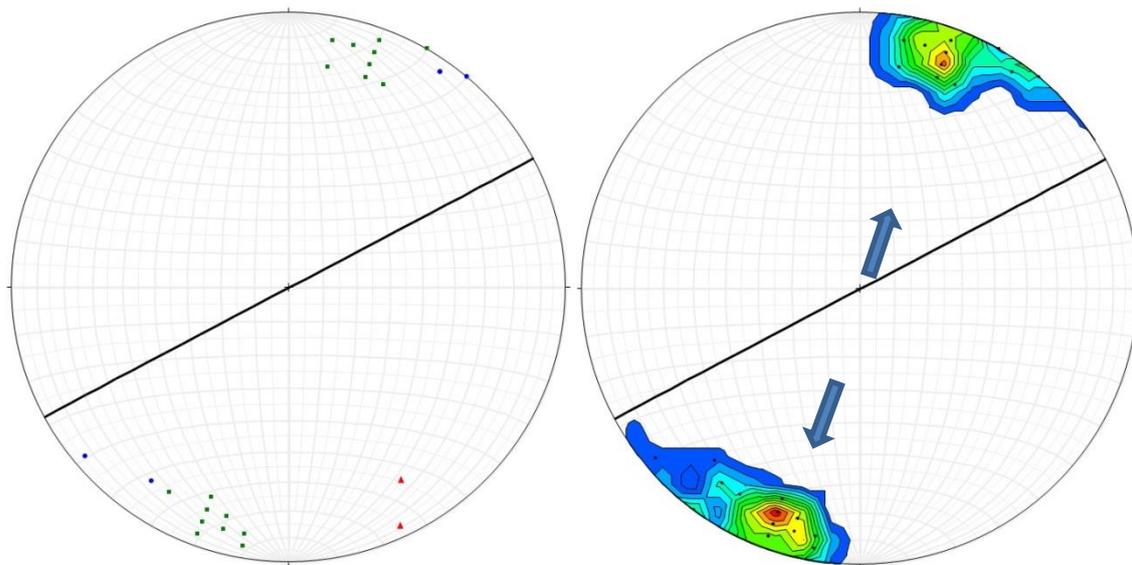
Illustration 39 : Pôle des plans de fractures et courbes d'iso-répartition des pôles mettant clairement en évidence une contrainte principale (extension) orientée NE-SO. Carrés verts : pôles de la famille N110-N120, points bleus : pôle de la famille N125-N140 et triangles rouges : pôle de la famille N060.
Diagramme de Schmidt – hémisphère inférieure

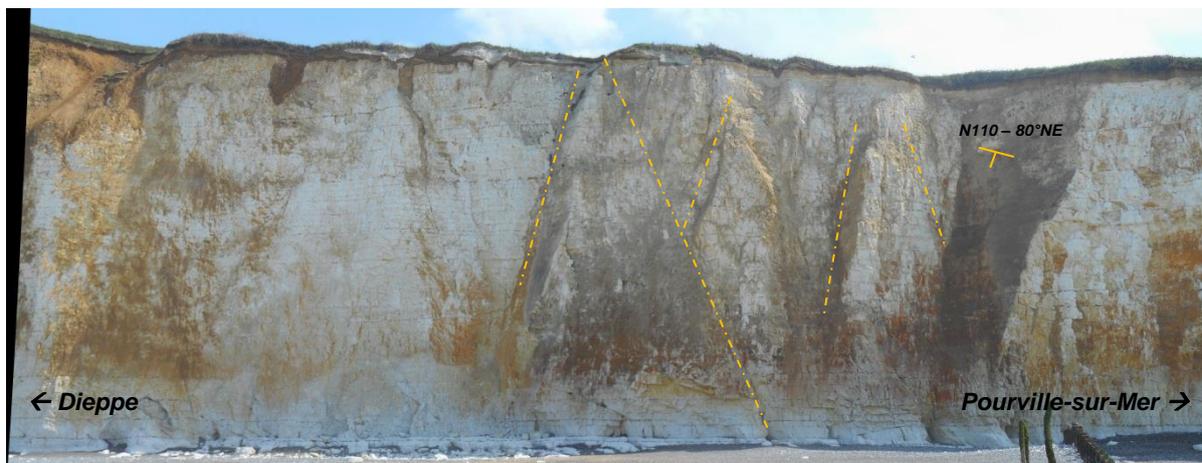
Illustration 40 : Densité de la fracturation de la famille N110-120 et plans de faille conjugués (structures en V ou en W) qui délimitent des dièdres volumineux

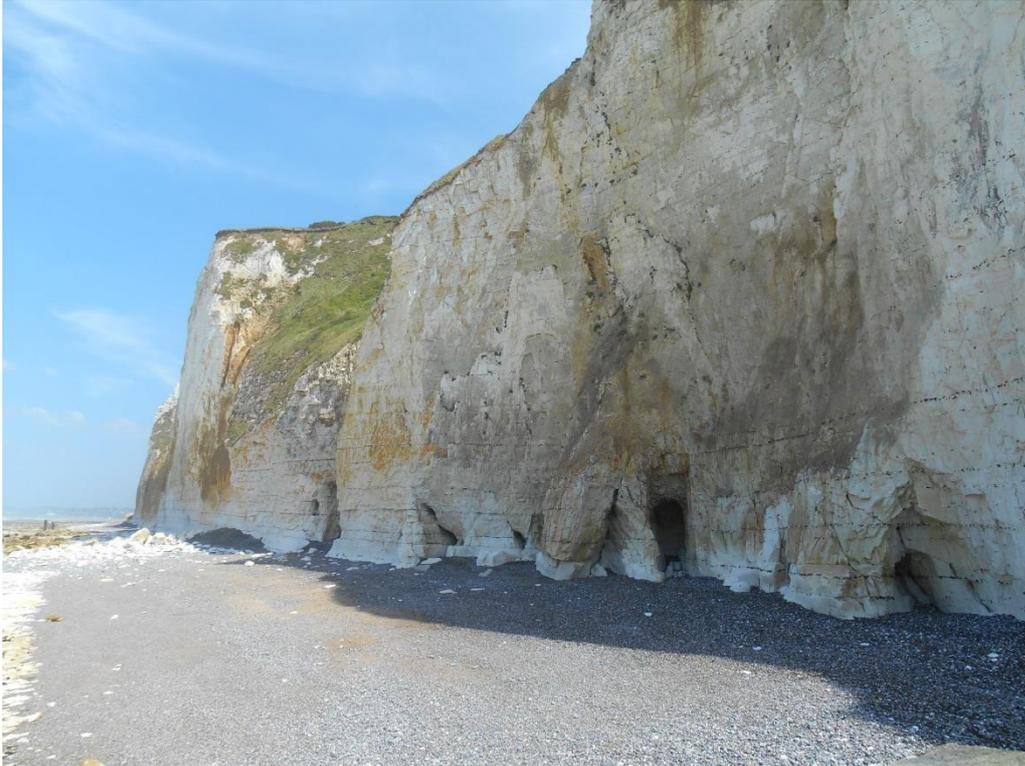
Illustration 41 : Exemple de sous-cavages observés en pied de falaise

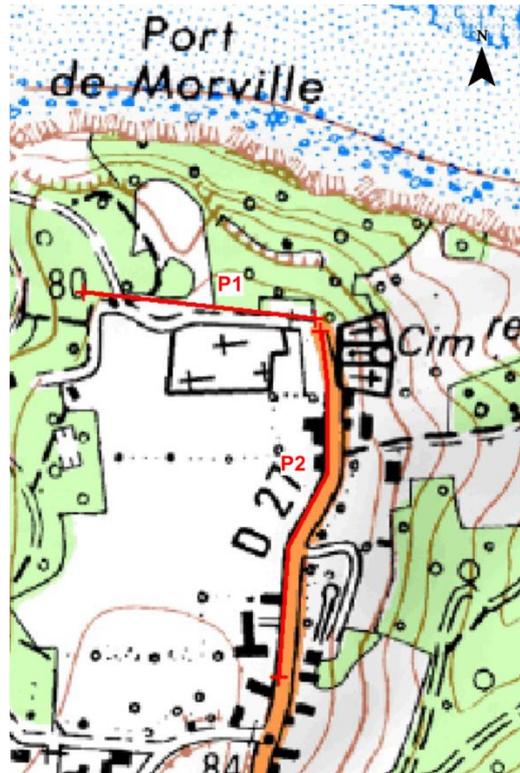
La campagne sismique s'est articulée sur la réalisation de 6 profils sur la zone d'étude entre Dieppe et Pourville, et de 2 profils sur la zone d'étude de Varangeville-sur-mer.

Illustration 42 : Carte d'implantation des profils sismiques sur le secteur de Varangeville-sur-mer. Les profils sismiques apparaissent en traits rouges pleins.

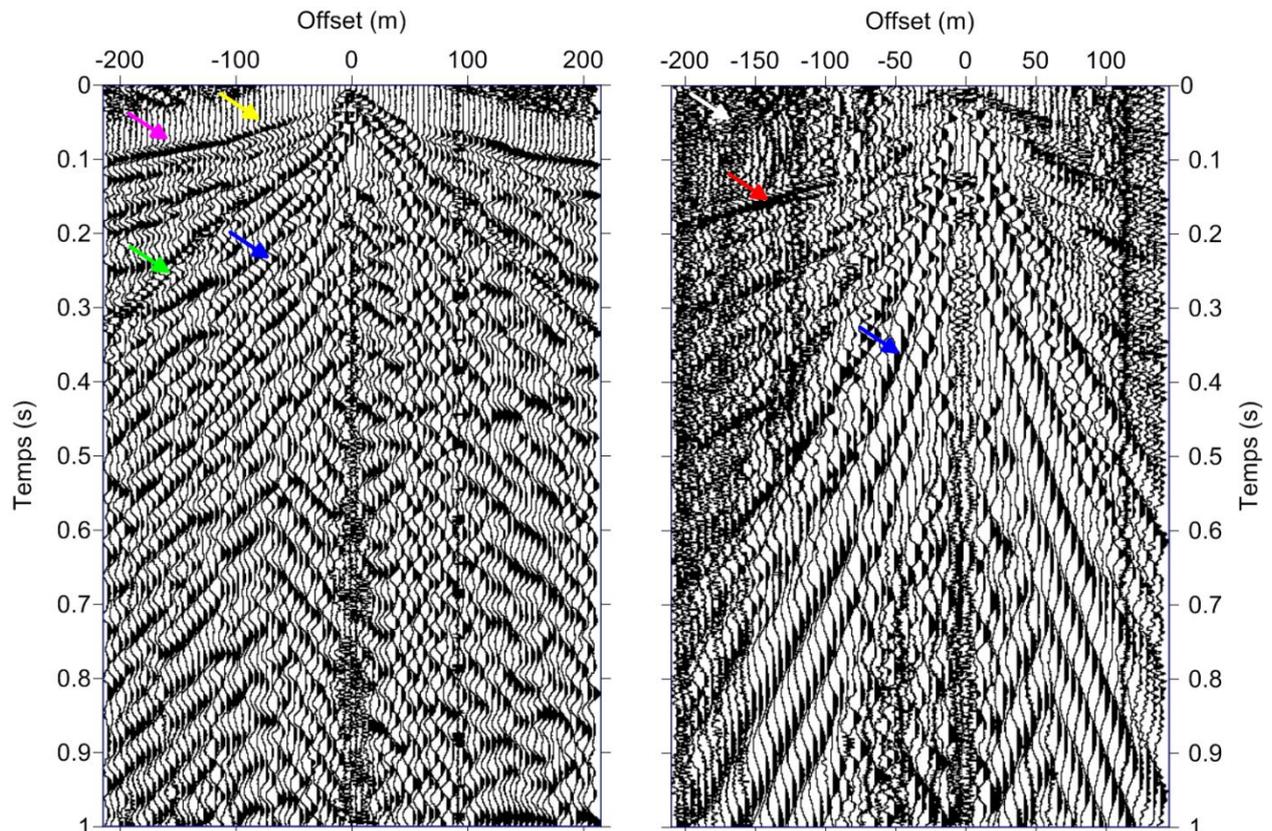
Illustration 44 : Exemples de tirs sismiques du profil P3 (gauche) et P2 (droite) avec application d'un gain de type AGC. Les flèches indiquent : jaune : les premières arrivées de l'onde P directe; magenta : les premières arrivées de l'onde P réfractée ; rouge : des réflexions des ondes P ; bleue : les ondes de surface ; blanche : du bruit ambiant et vert : l'onde aérienne. Notons que sur le profil P2, le niveau de bruit ambiant ne permet pas de distinguer clairement les premières arrivées des ondes P directes et réfractées, comparativement à l'exemple de tir du profil P3.

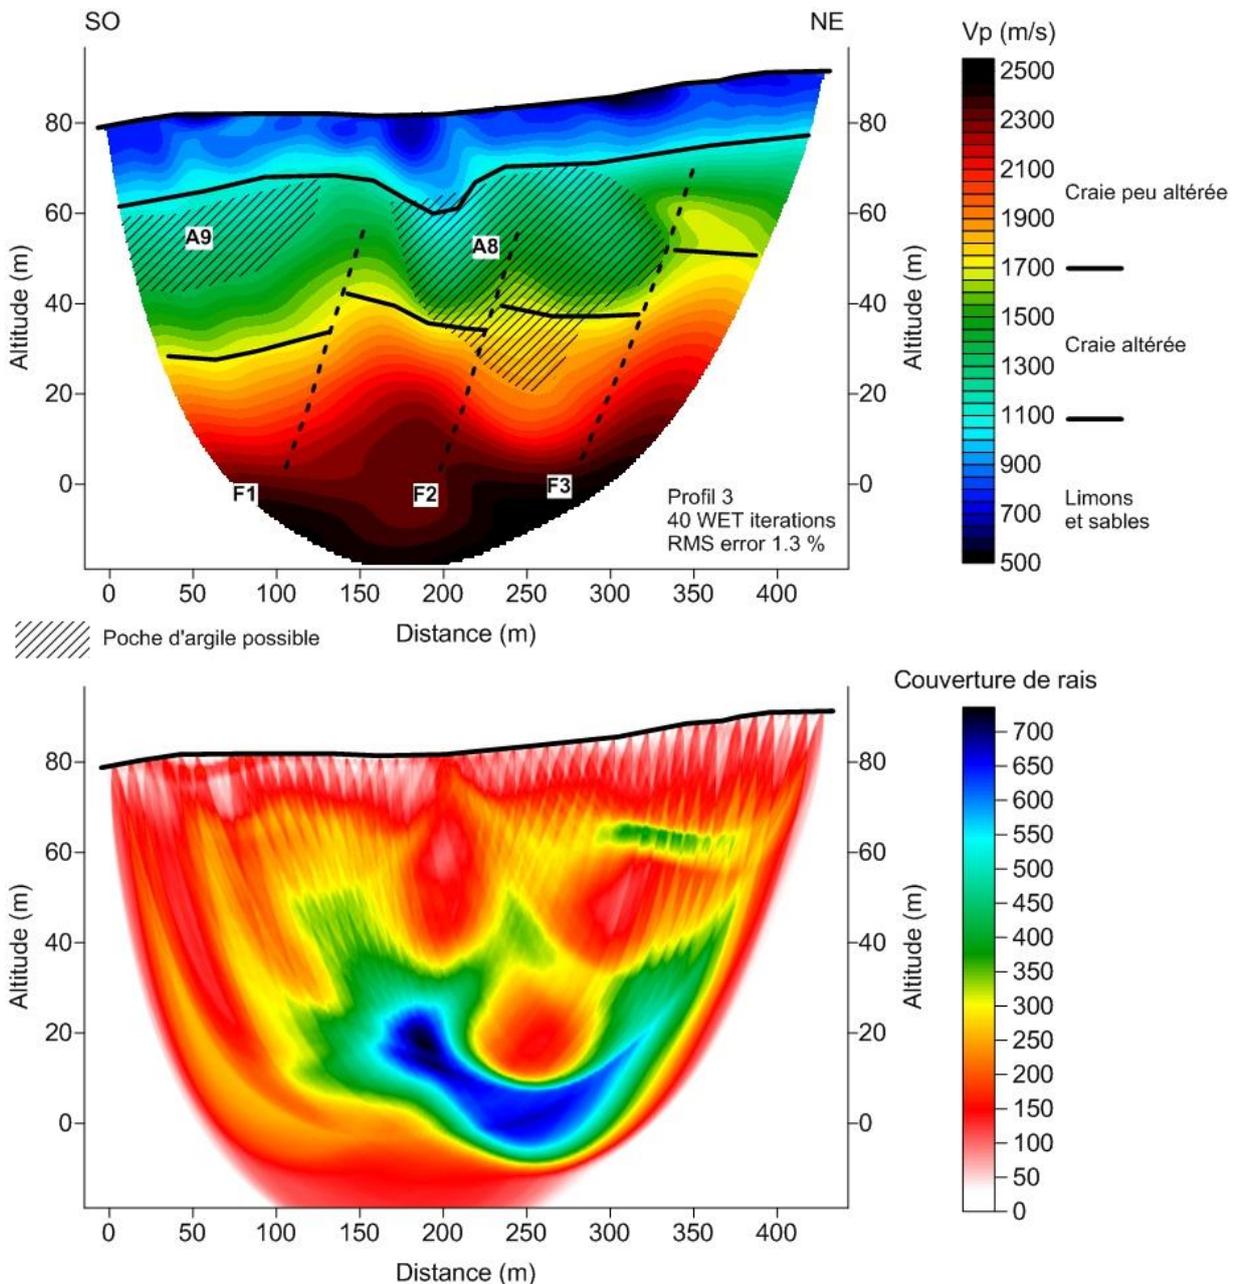
Illustration 45 : Modèle de Vp interprété du profil P3, obtenu par tomographie sismique réfraction

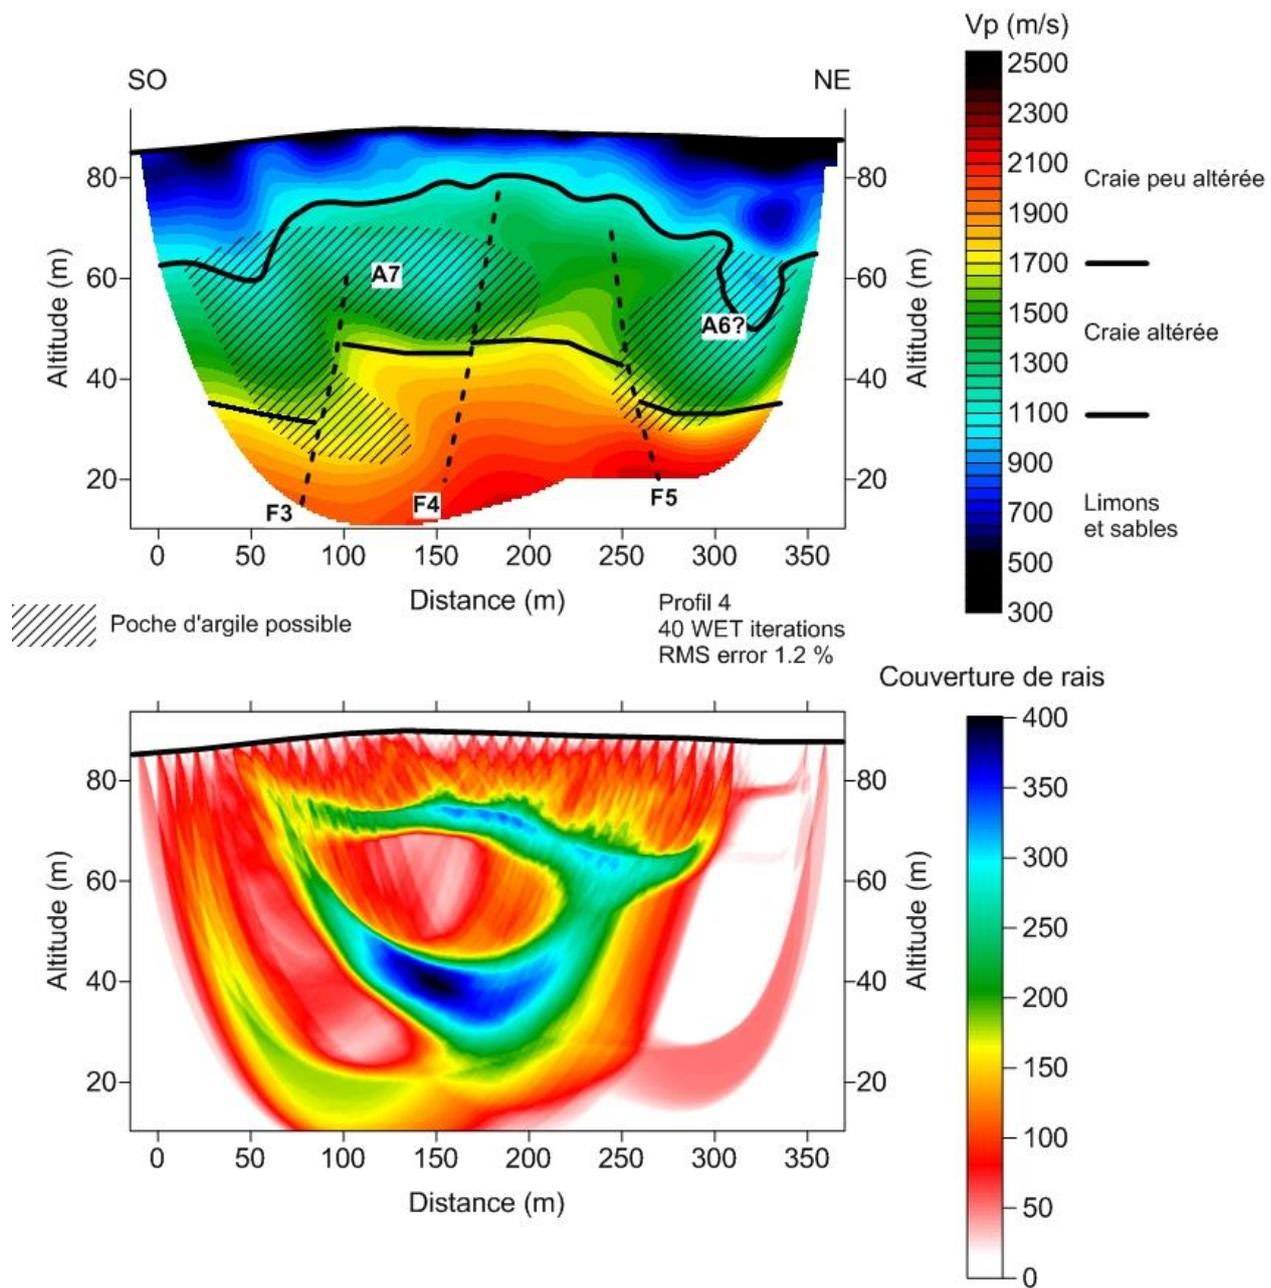
Illustration 46 : Modèle de Vp interprété du profil P4, obtenu par tomographie sismique réfraction

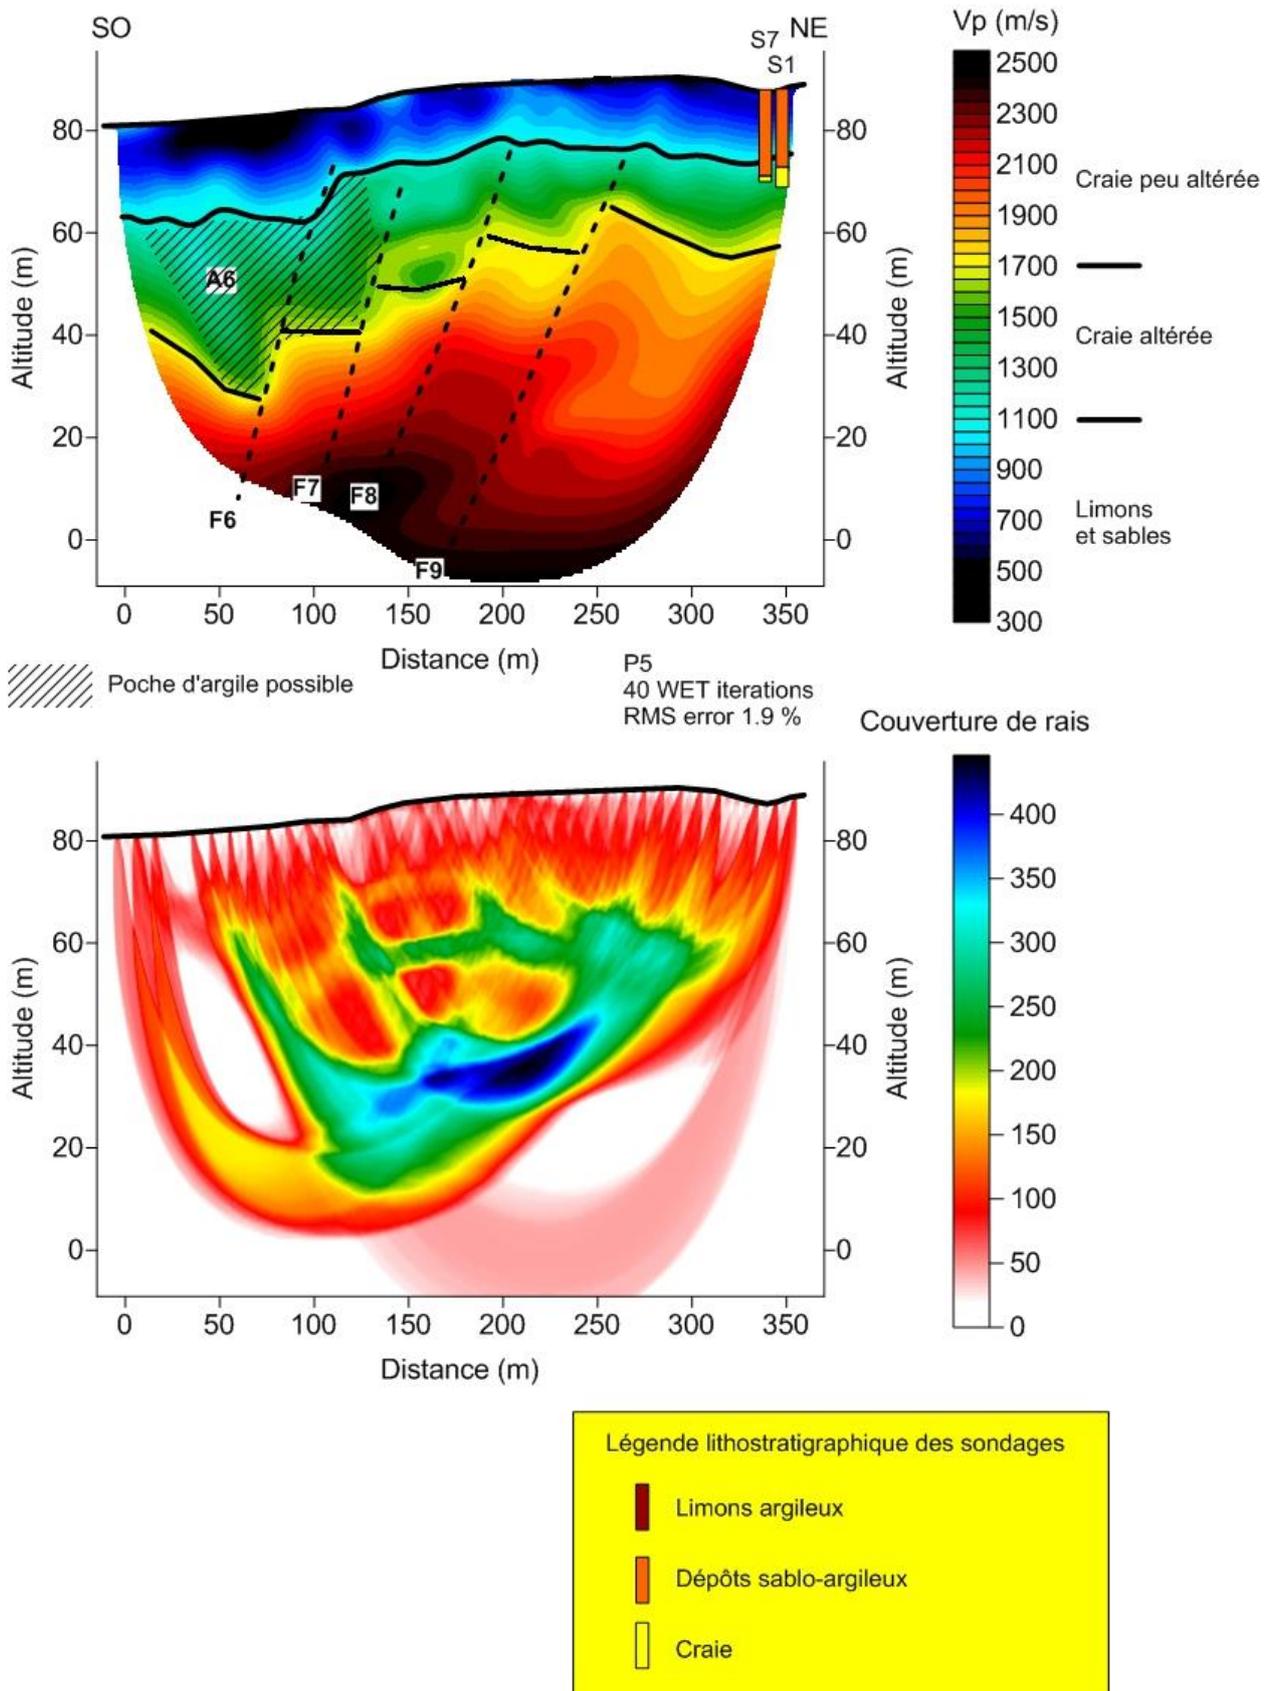
Illustration 47 : Modèle de Vp interprété du profil P5, obtenu par tomographie sismique réfraction

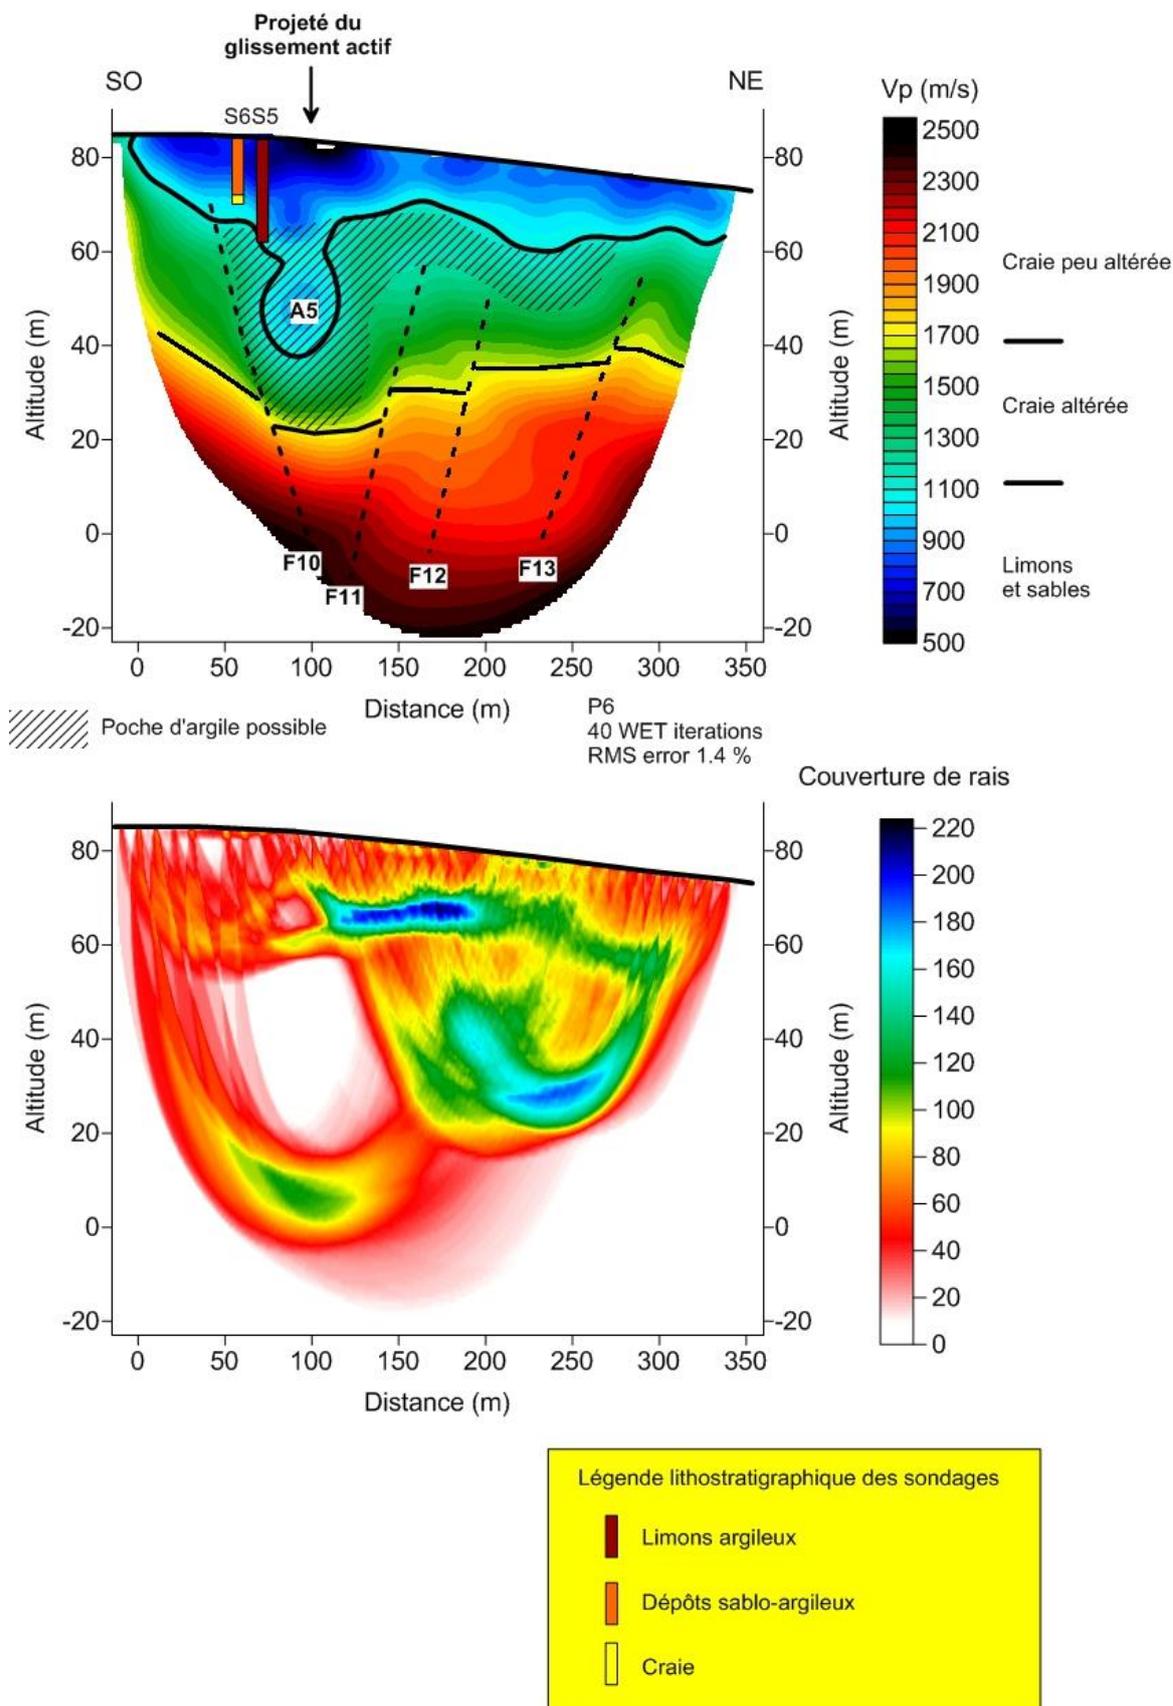
Illustration 48 : Modèle de Vp interprété du profil P6, obtenu par tomographie sismique réfraction ; localisation des forages existants en bibliographie (Masson, 1967)

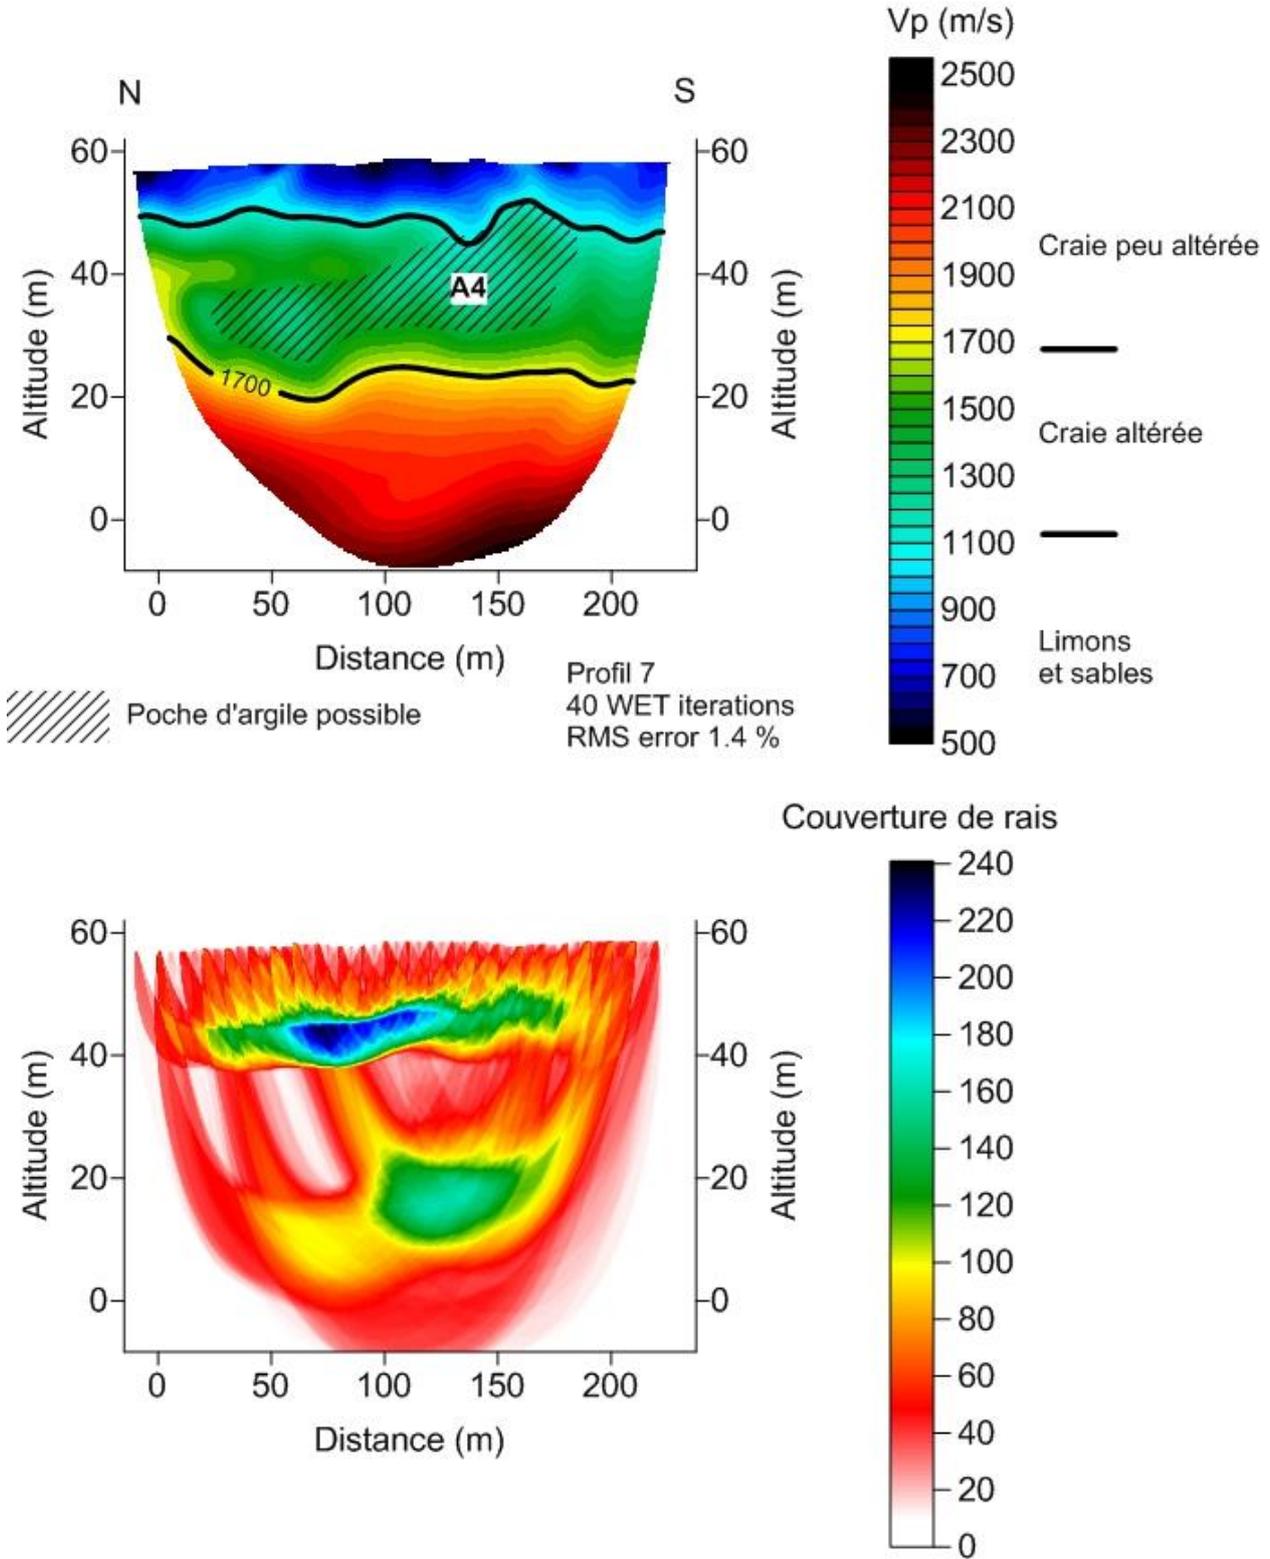
Illustration 49 : Modèle de Vp interprété du profil P7, obtenu par tomographie sismique réfraction

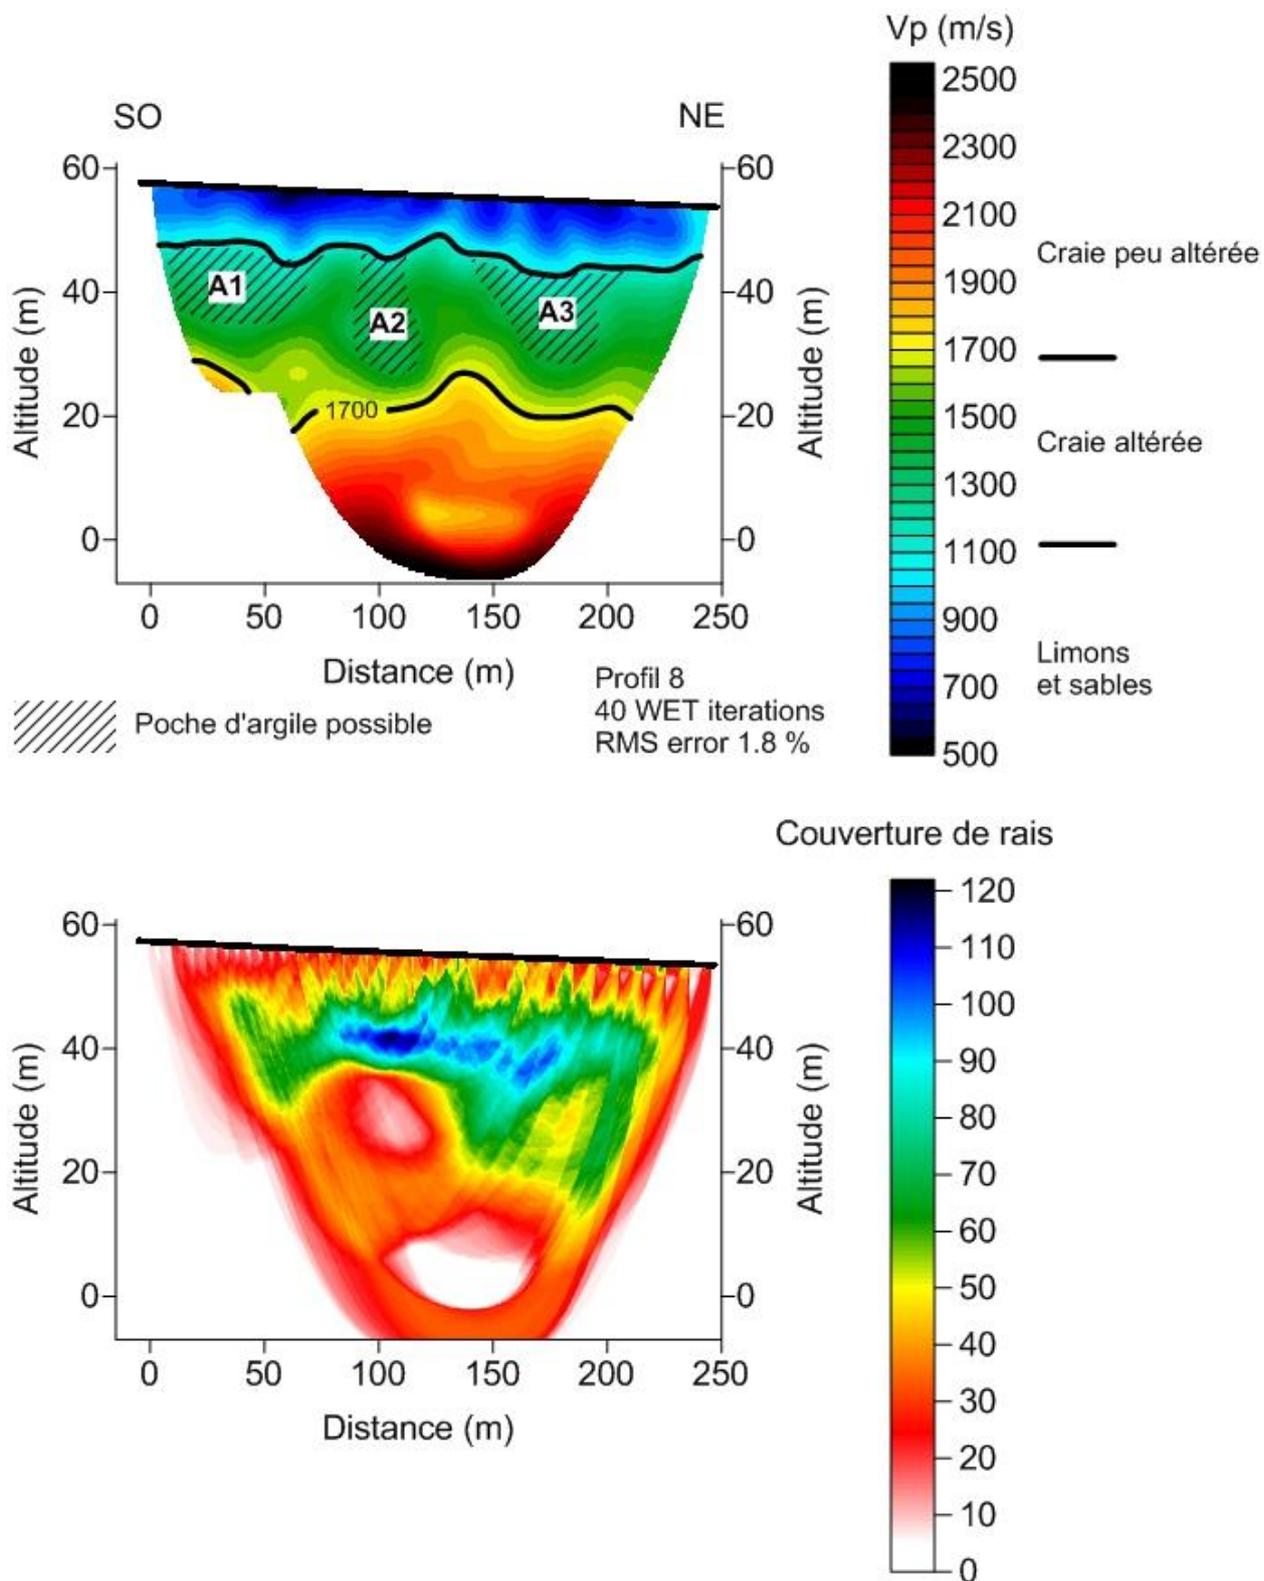
Illustration 50 : Modèle de Vp interprété du profil P8, obtenu par tomographie sismique réfraction

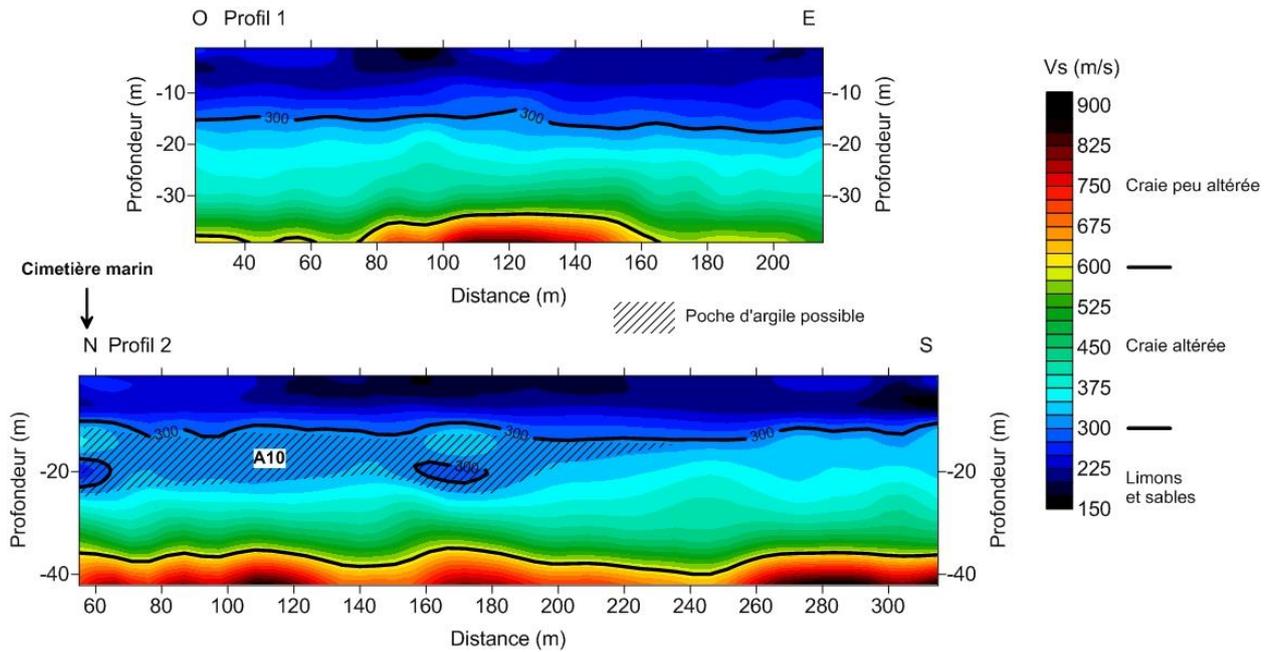
Illustration 51 : Modèles de Vs interprétés des profils P1 et P2, obtenus par MASW

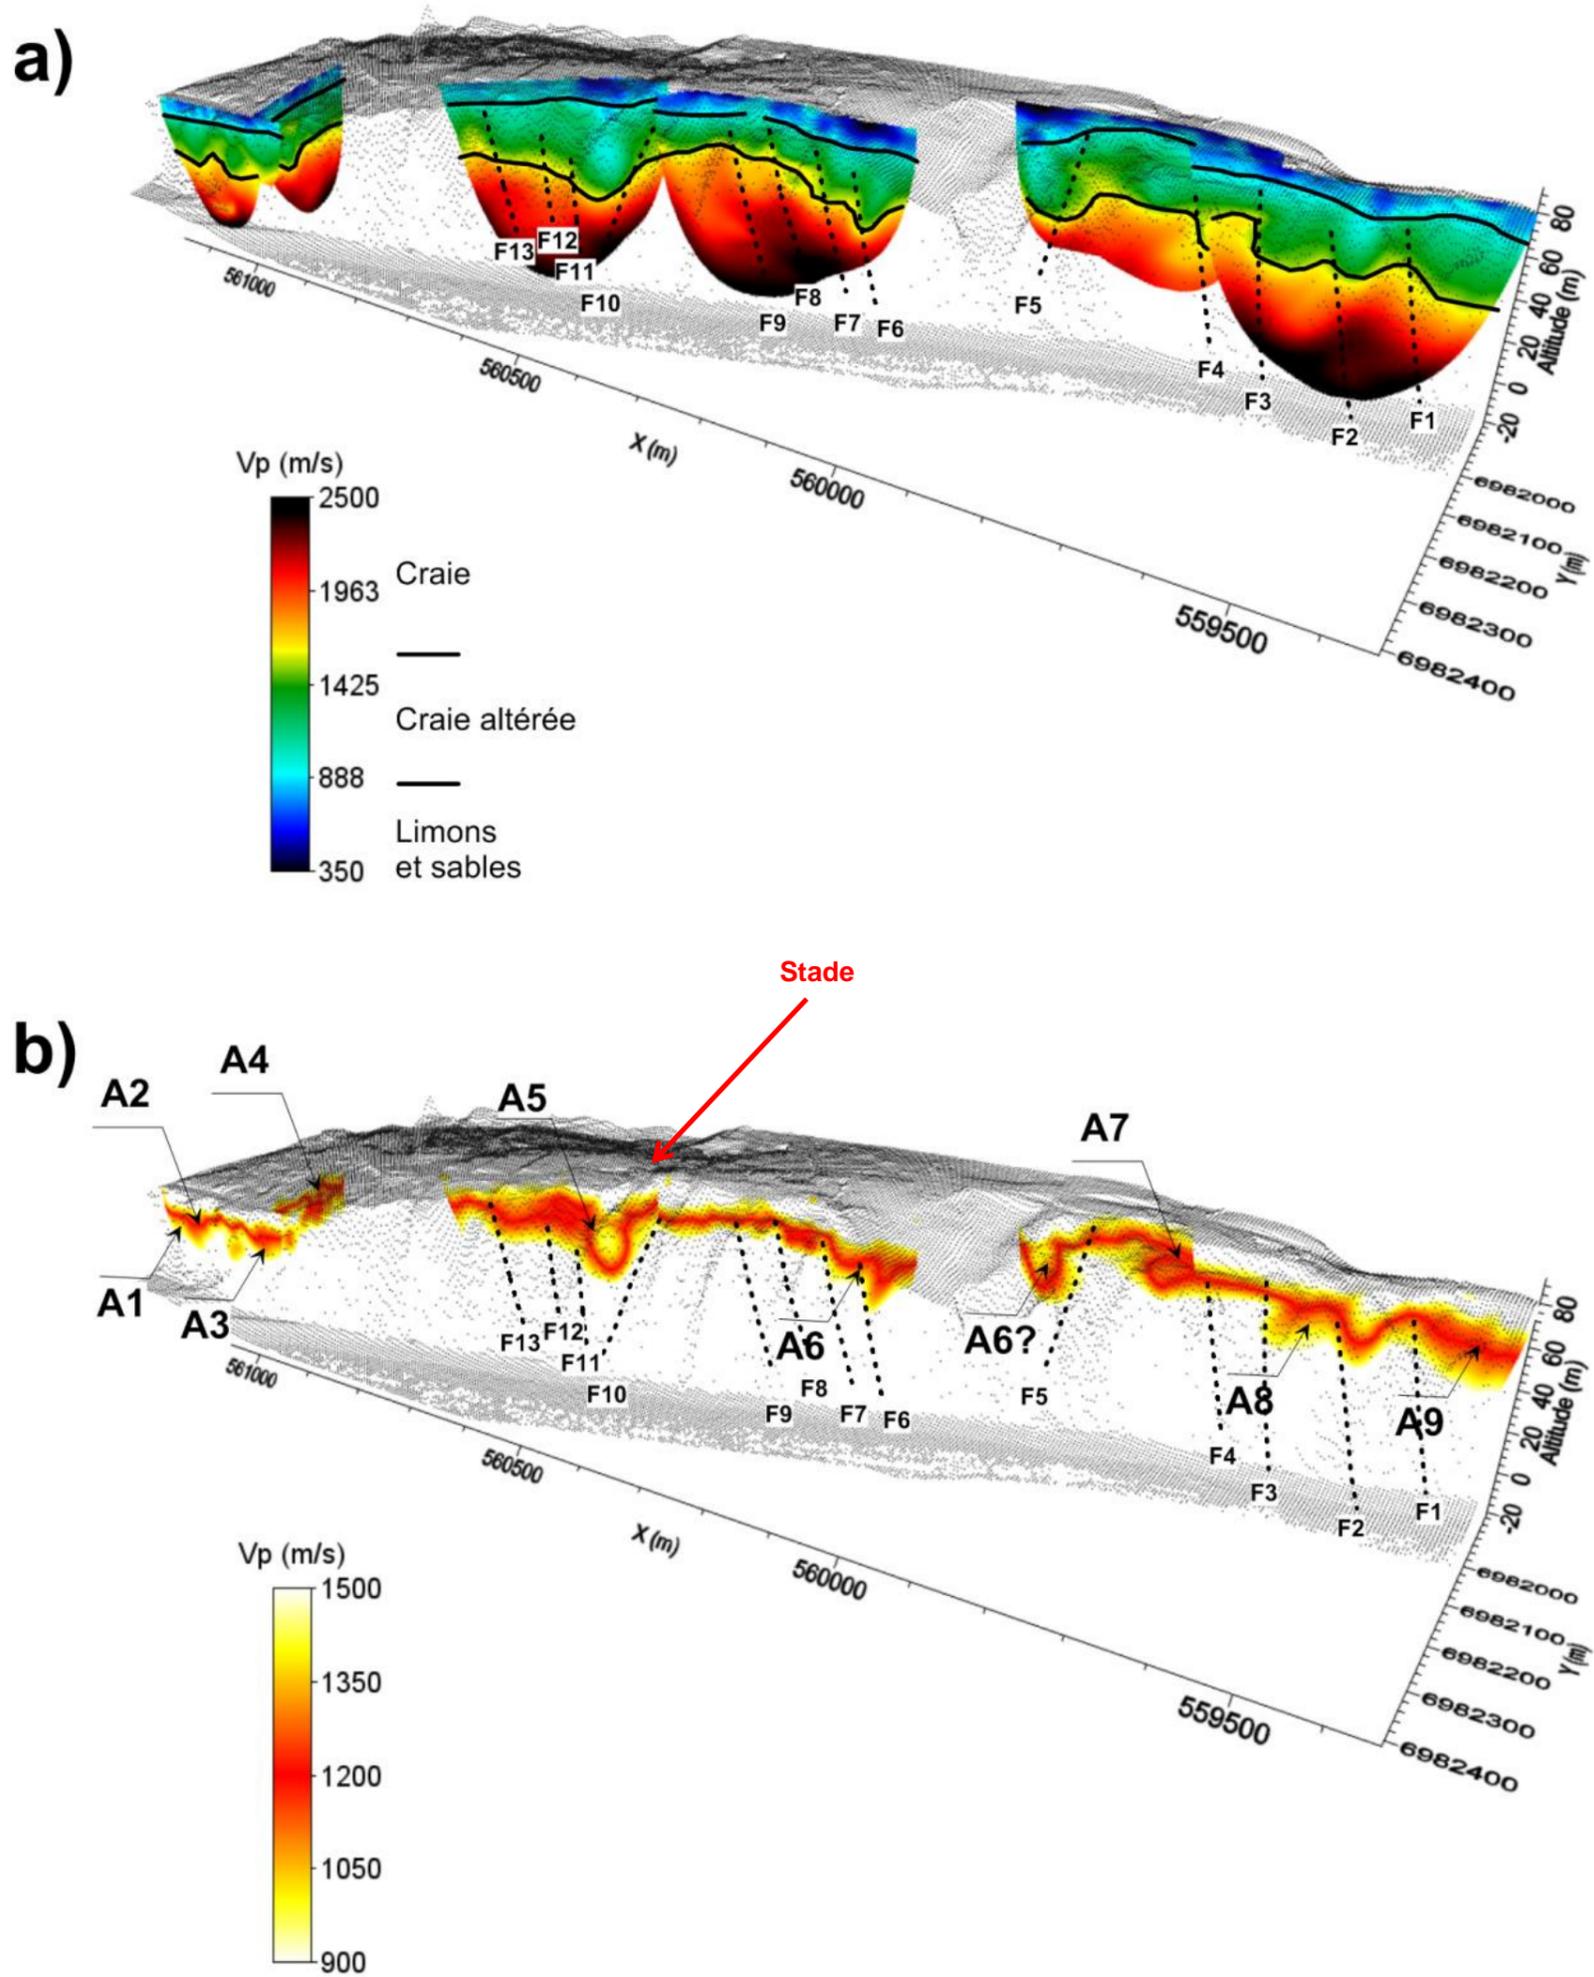
Illustration 52 : Représentation 3D des résultats interprétés des tomographies sismiques réfraction sur les profils P3 à P8 avec a) : une échelle de vitesse complète et b) : une échelle de vitesse entre 900 et 1500 m/s.

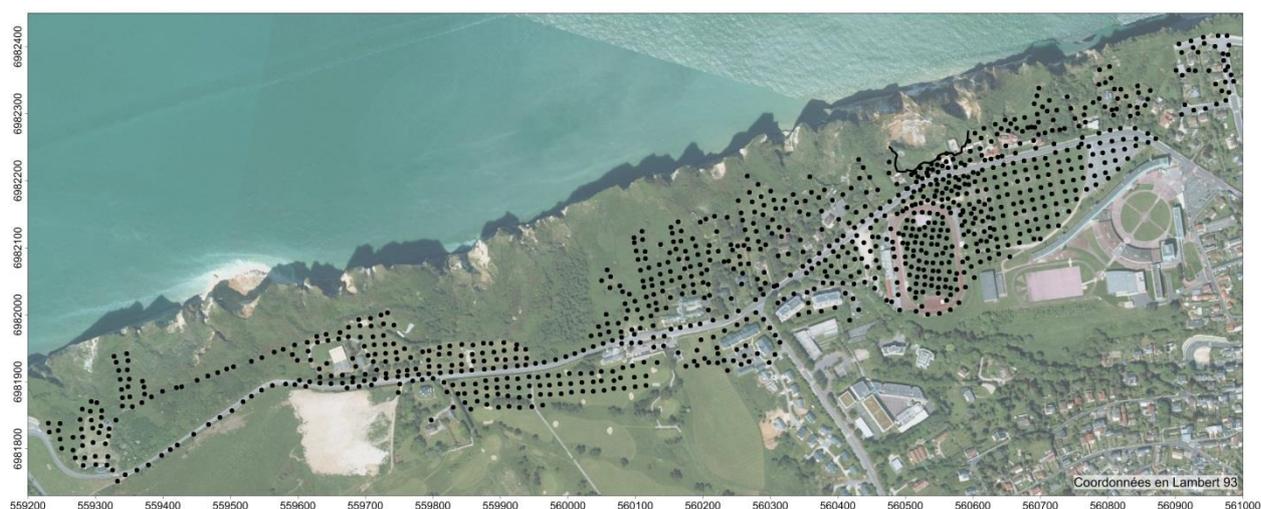
Un total de 1003 stations ont été implantées selon une maille de 15 m x 15 m (Illustration 533), maille qui a été ajustée selon les obstacles rencontrés sur le terrain. La maille a été resserrée au front de l'effondrement et au niveau du stade.

Illustration 53 : Carte de localisation des stations gravimétriques acquises. La photo aérienne est antérieure à l'effondrement, le front de falaise actuel, au niveau de l'effondrement, est marqué par un trait noir.

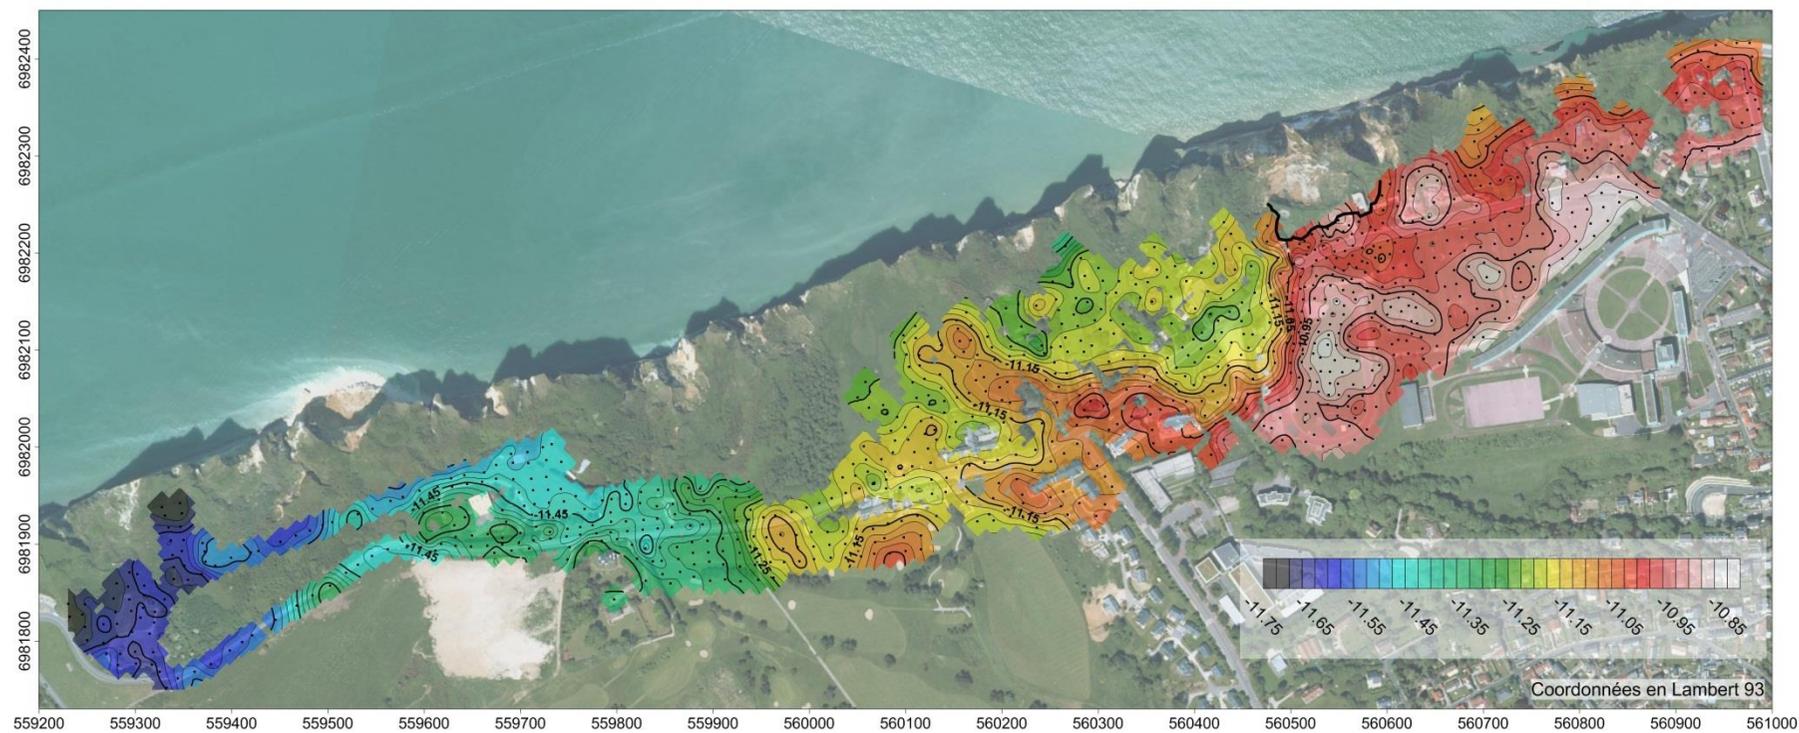
Illustration 58 : Anomalie de Bouguer (mGal), pour une densité de réduction de 1.7 g cm^{-3}

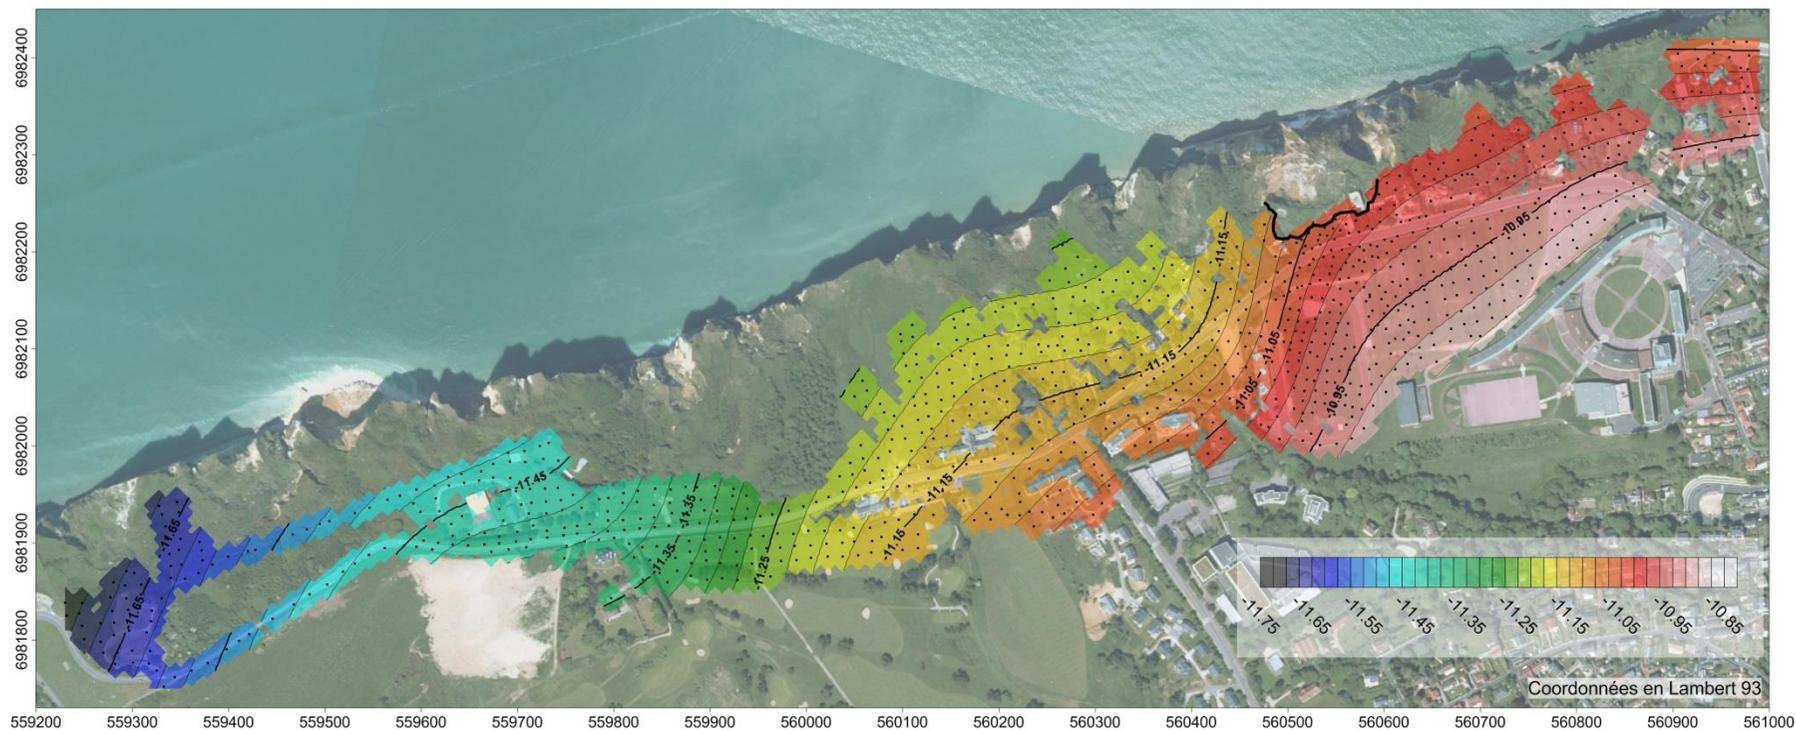
Illustration 59 : Anomalie régionale (mGal)
