Détermination de l'aléa lié au recul de la falaise côtière. Application à la région dieppoise (76)

Rapport final

BRGM/RP-65008-FR

Septembre 2015

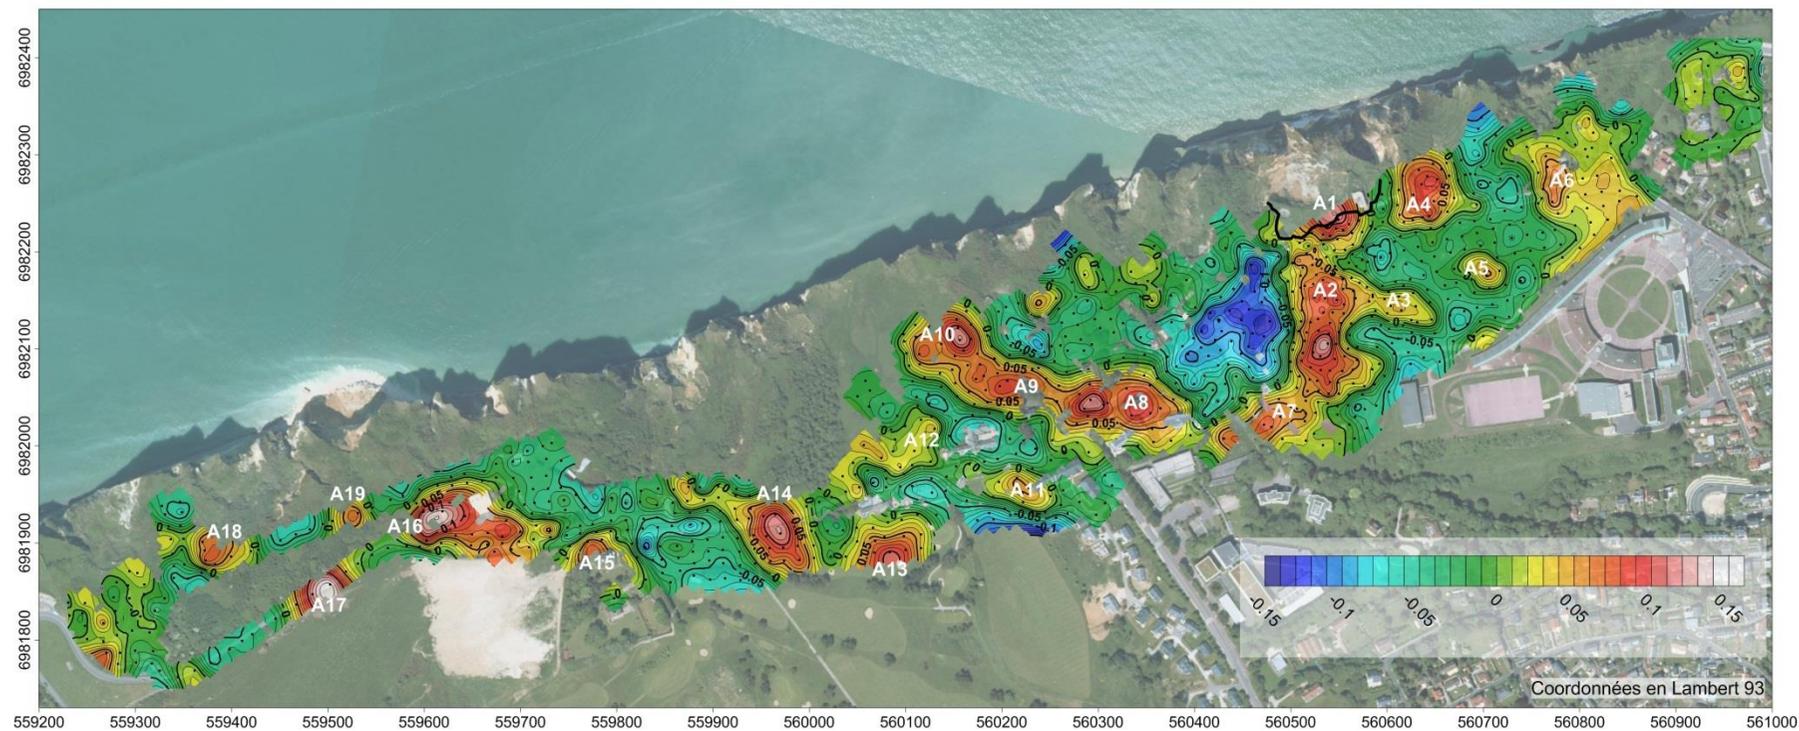
Illustration 60 : Anomalie résiduelle (mGal)

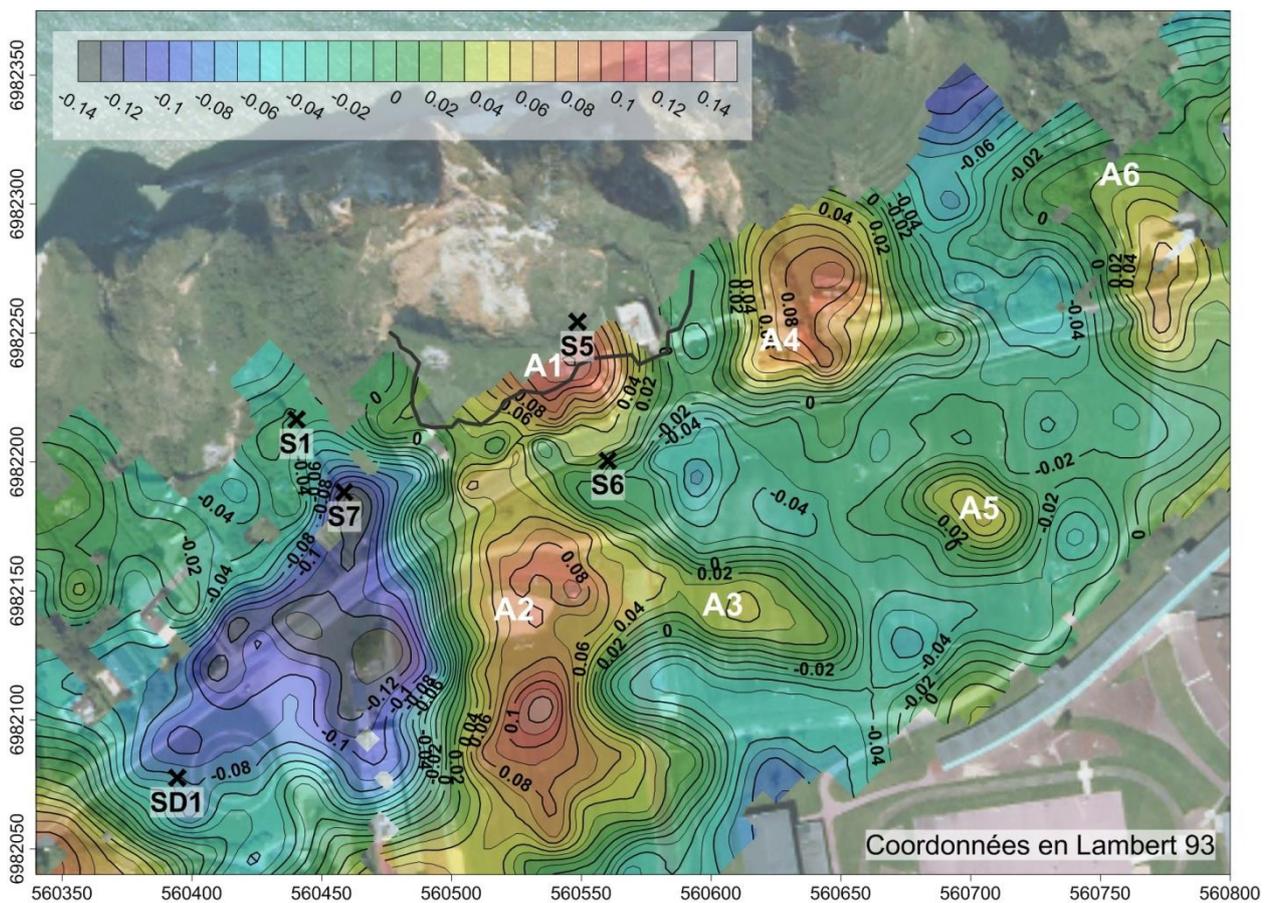
Illustration 61 : Anomalie résiduelle (m Gal) et localisation des sondages existants

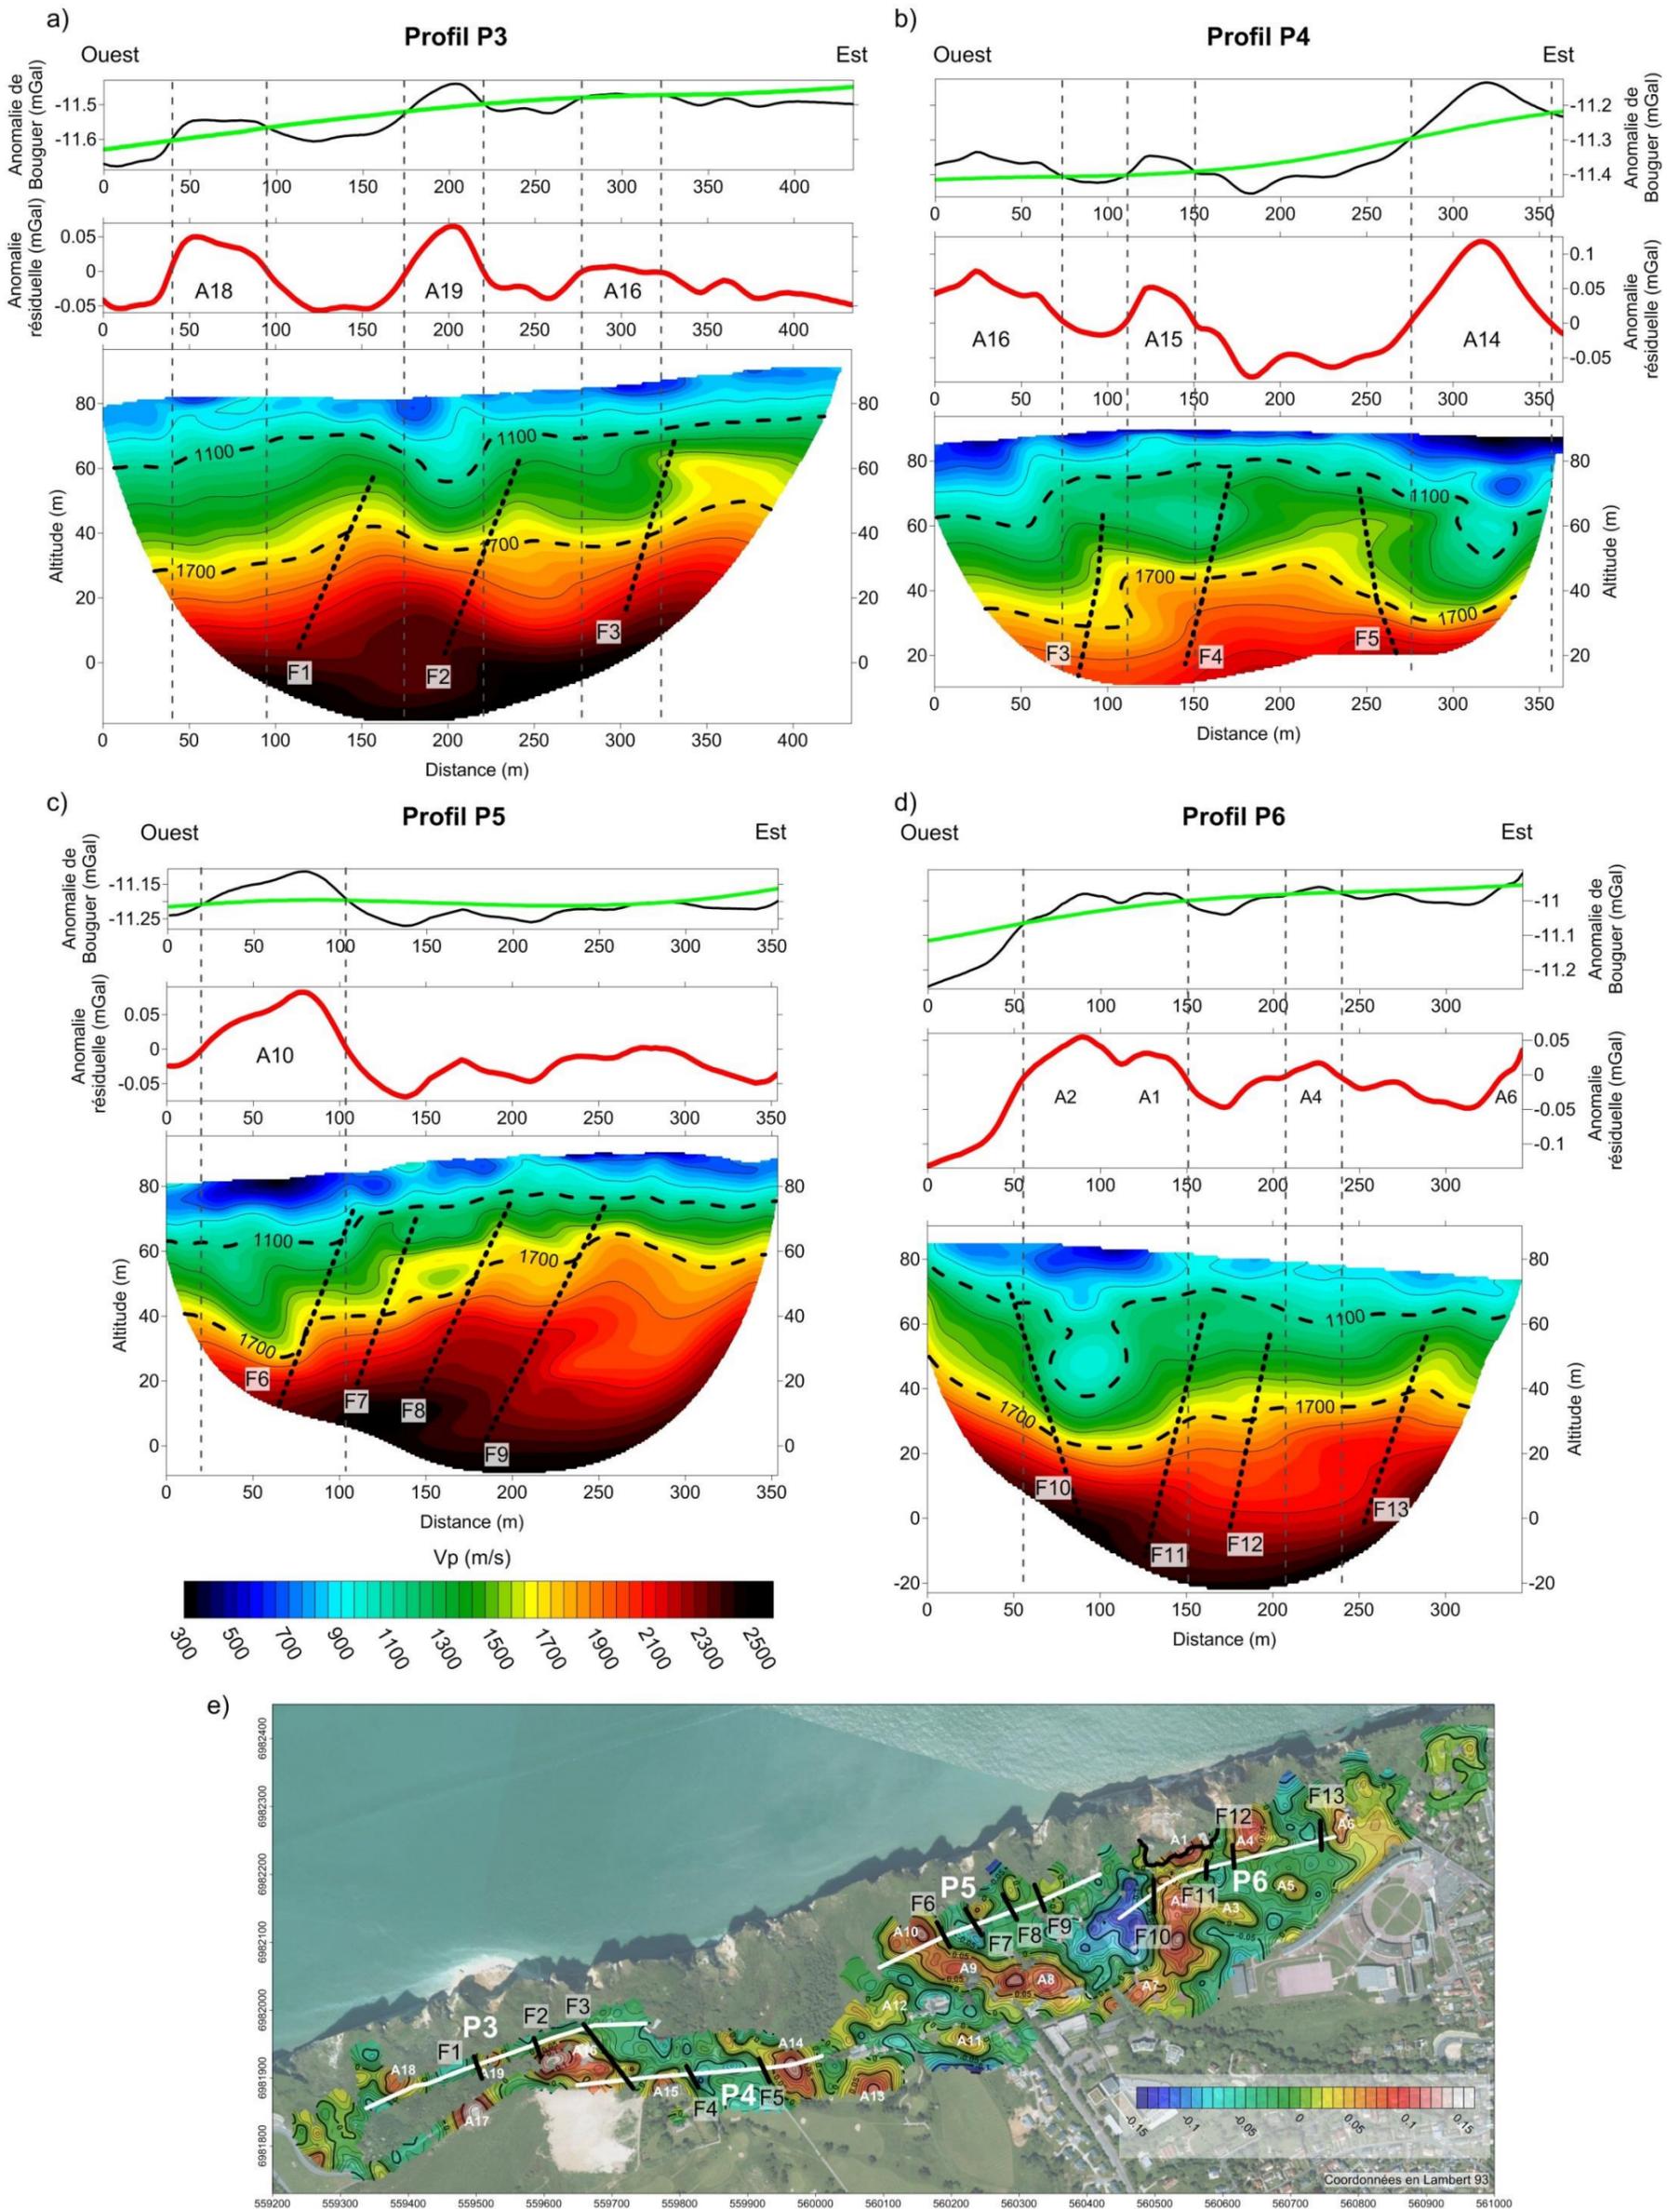
Illustration 62 : Anomalie de Bouguer (trait noir) et anomalie régionale (trait vert), anomalie résiduelle (trait rouge) et vitesses de ondes P selon le traitement en tomographie sismique réfraction pour les profils sismiques P3 (a), P4 (b), P5 (e), et P6 (d). La localisation des profils sur l'anomalie résiduelle est présente en e). Les failles localisées selon la sismique sont reportées

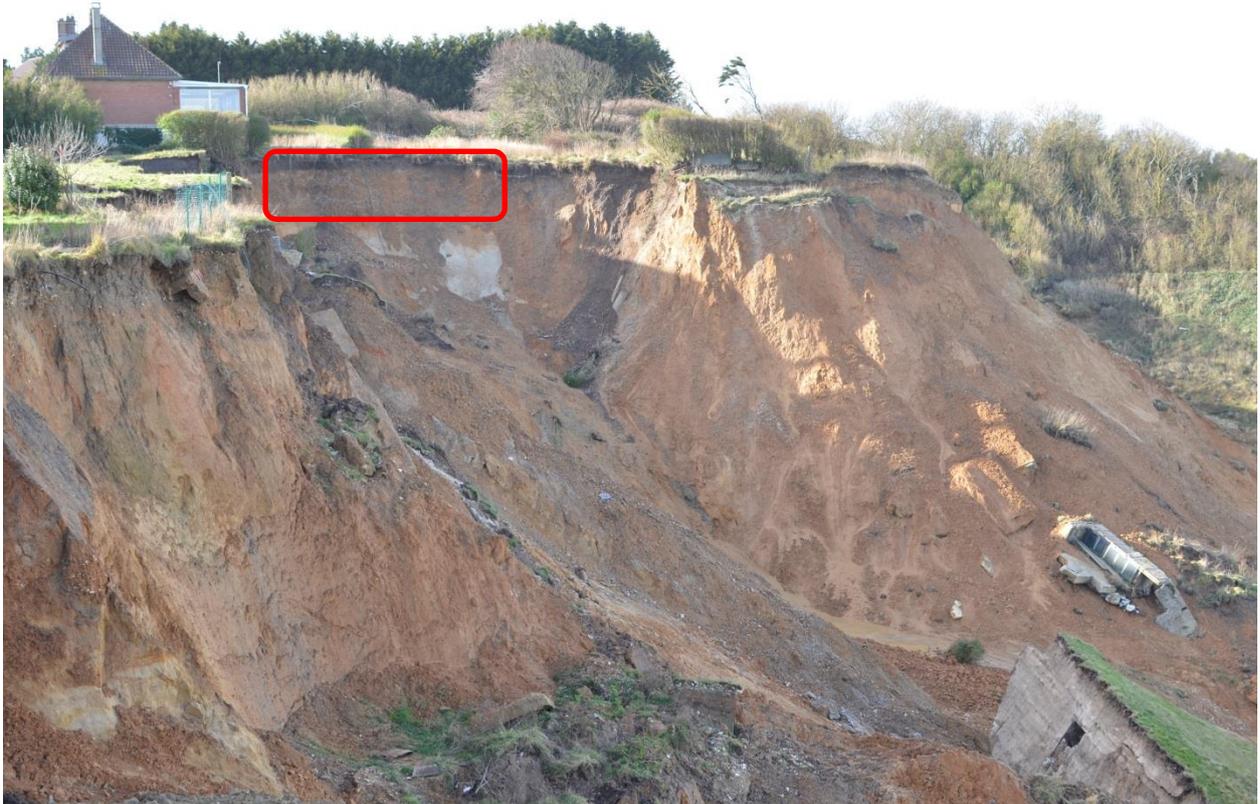
Illustration 64 : Présence de cailloutis roulés dans une matrice fine (matériaux de terrasse ancienne) coiffant les formations meubles au niveau de la cicatrice d'arrachement du phénomène actif

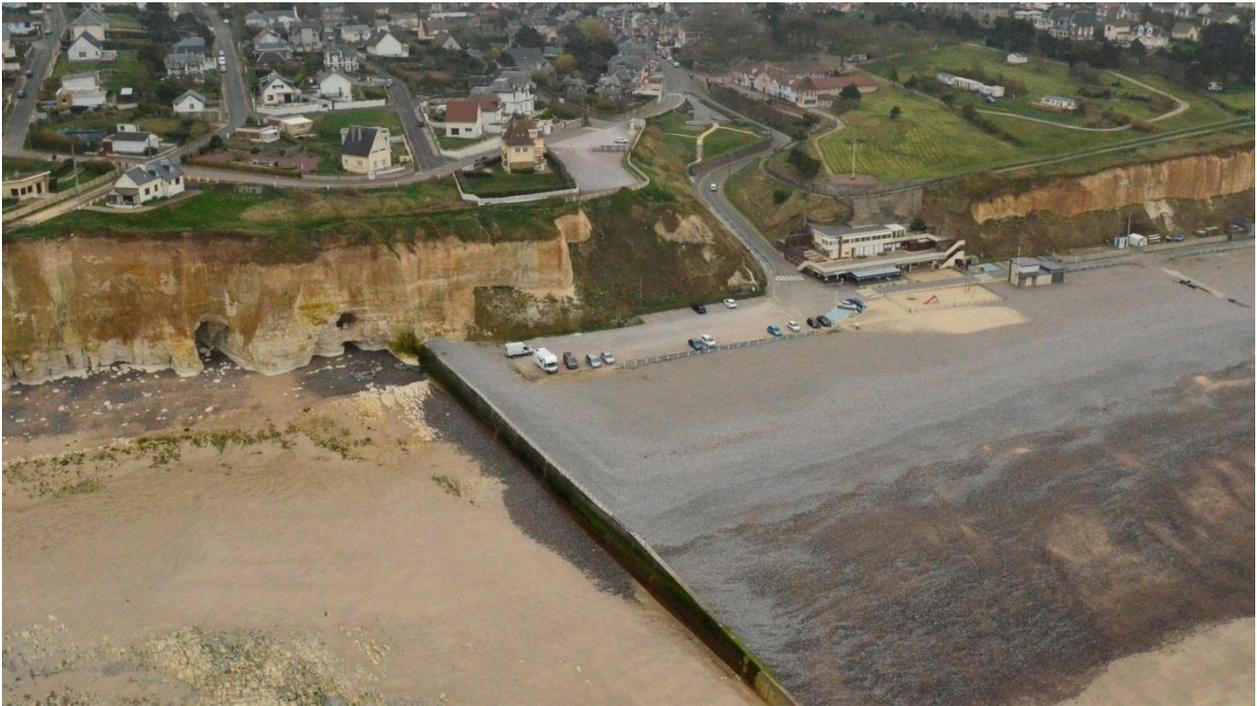
Illustration 65 : Exemple d'ouvrage transversal bloquant le cortège sédimentaire (Mesnil-Val - Criel-sur-Mer, mars 2014)

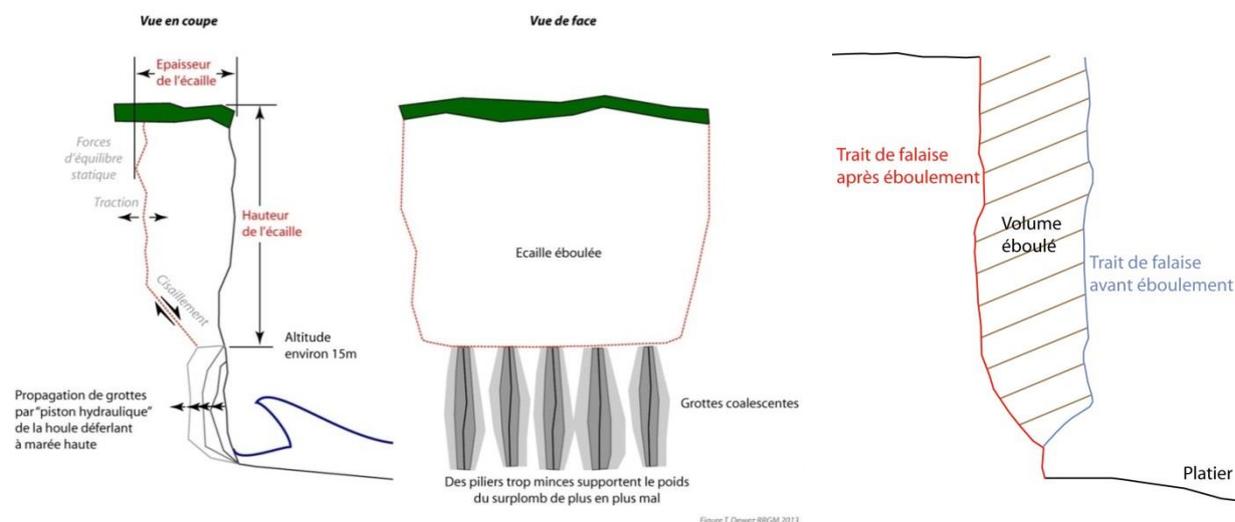
Illustration 67 : Schéma d'évolution d'une falaise vide érodée par néoformation de sous-cavages

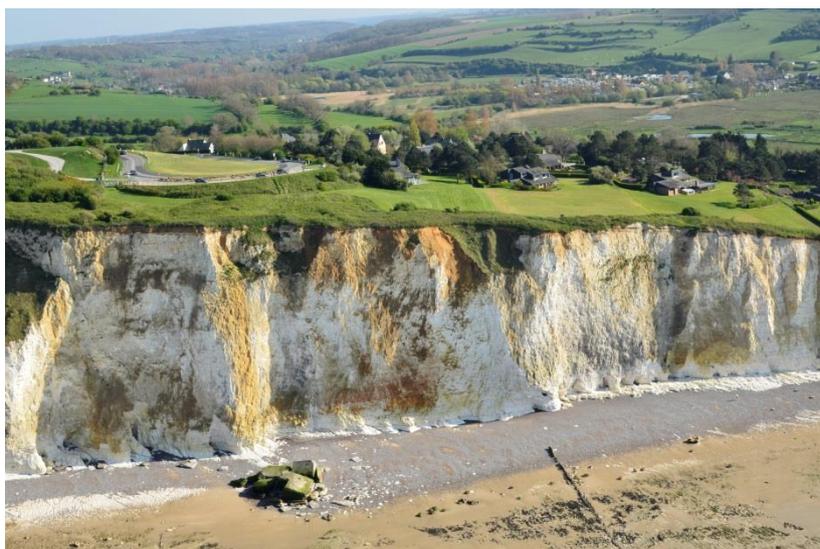
Illustration 68 : Portion de falaise proche de Pourville montrant de nombreux sous-cavages en pied et une prédisposition forte à ce type d'éboulement

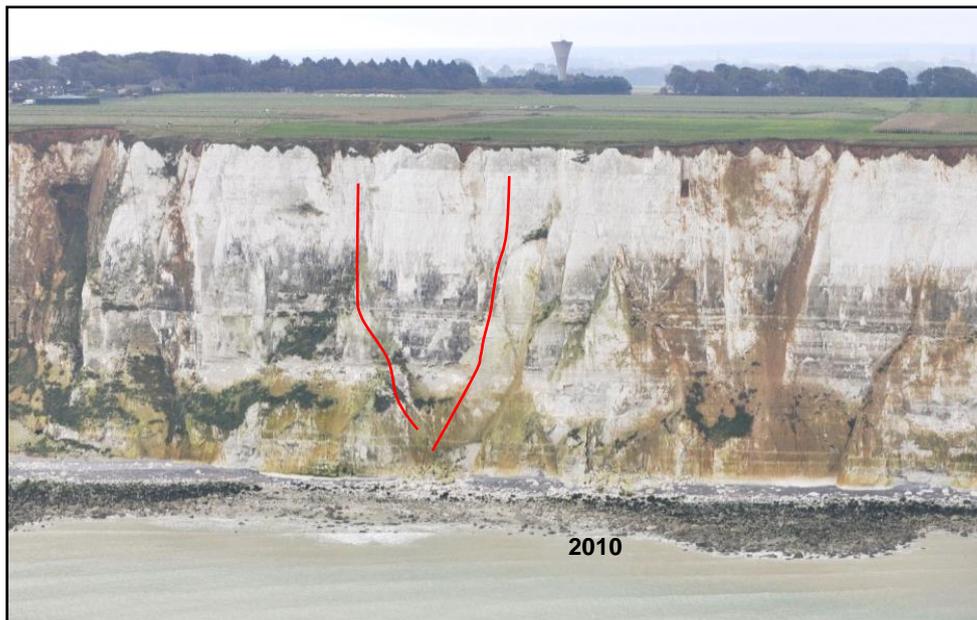
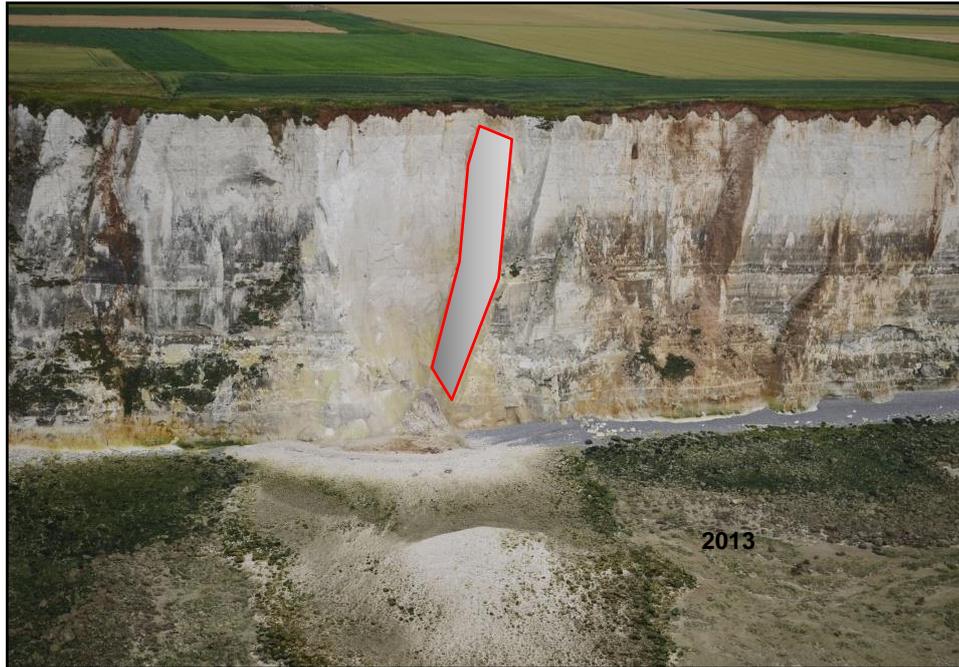
Illustration 69 : Vue d'une falaise marquée par un éboulement délimité par la fracturation, avant et après le phénomène

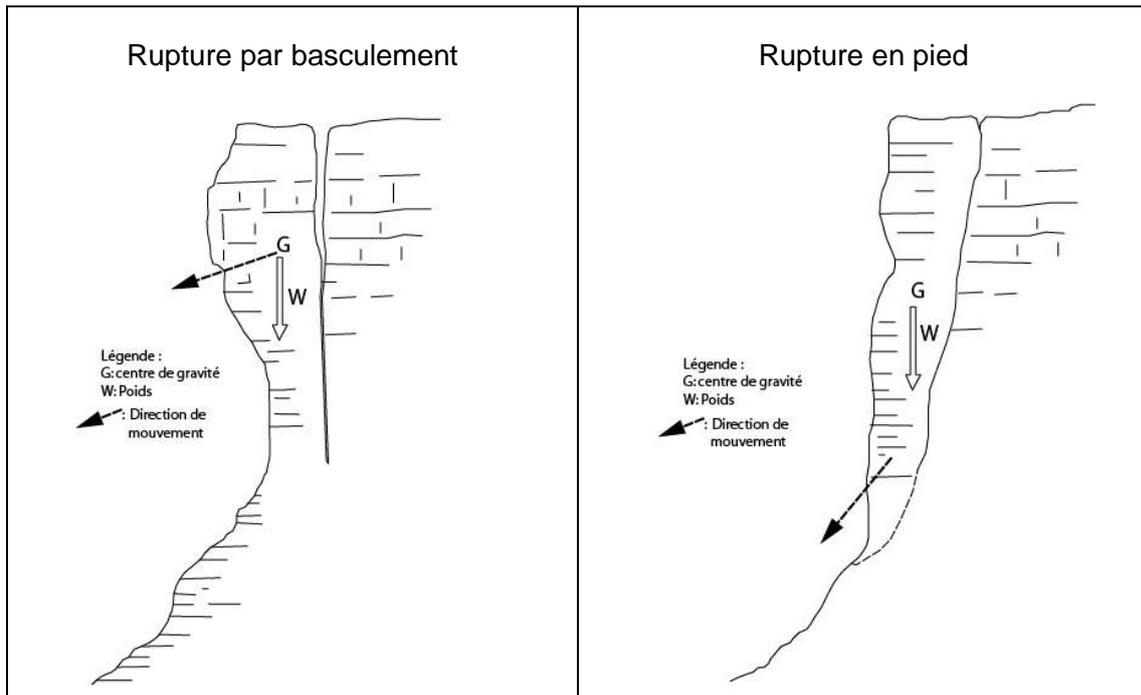
Illustration 70 : Représentation schématique des mécanismes de rupture d'écaillles (d'après LCPC)

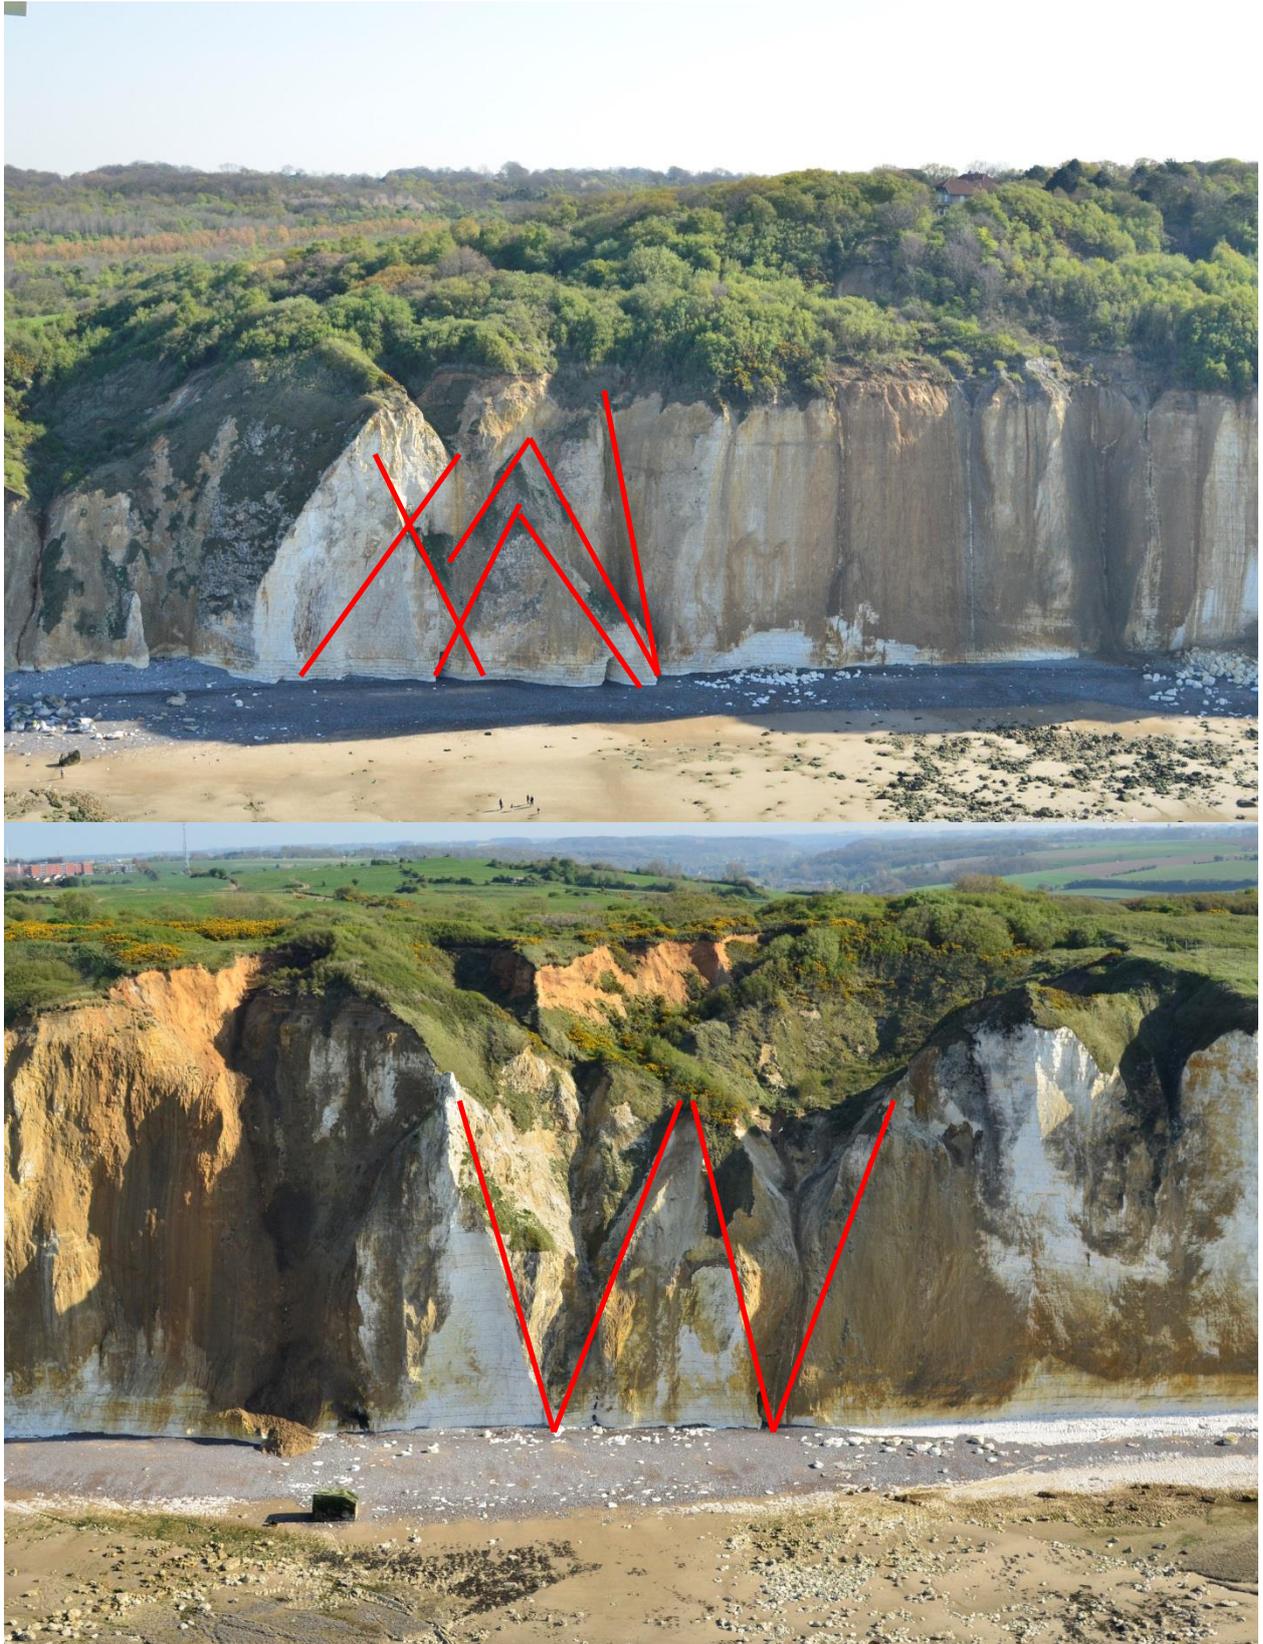
Illustration 71 : Exemple de fracturation complexe ; a) à Varengueville, à quelques centaines de mètres à l'ouest de l'église ; b) Route de Pourville, en limite des communes de Dieppe et Hautot-sur-Mer

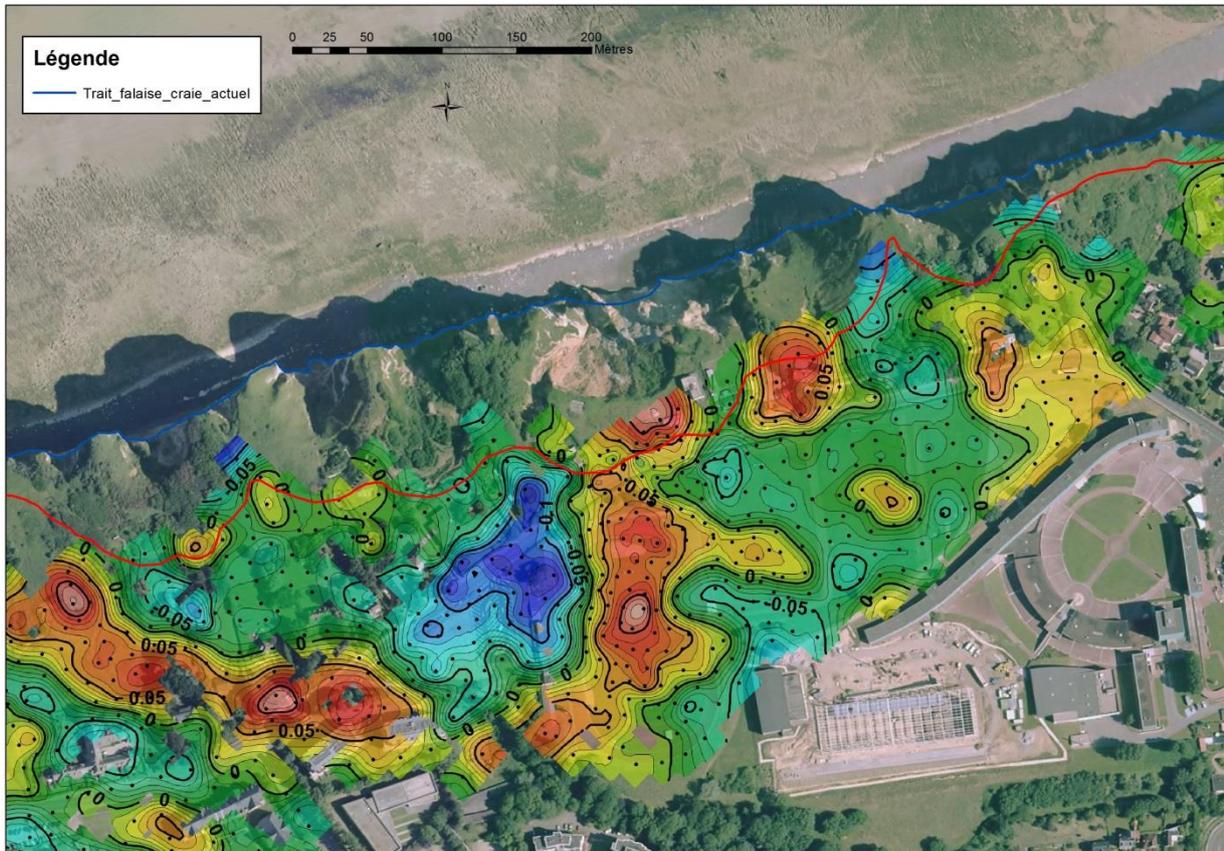
Illustration 72 : Représentation du zonage imminent, avec localisation des poches remplies de formations meubles en fond (couleur orange, rouge et gris)

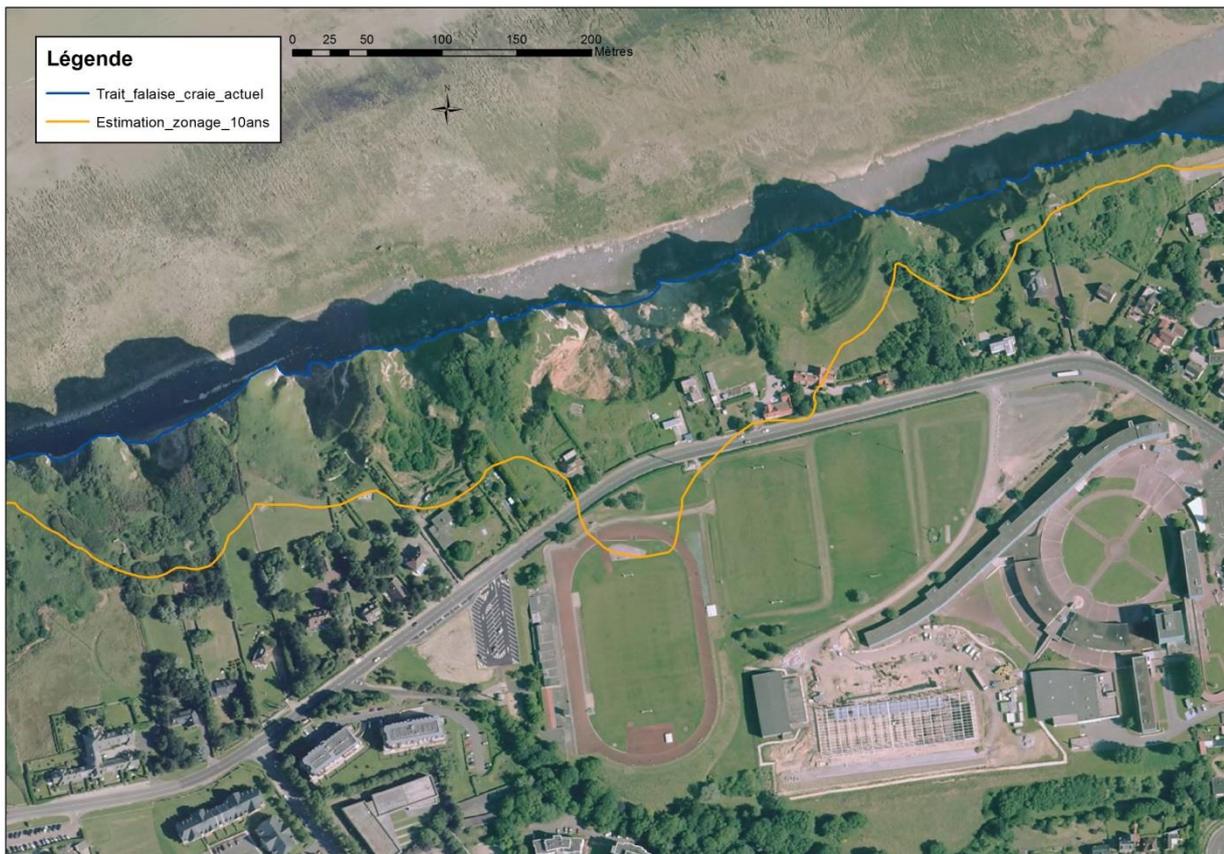
Illustration 73 : Représentation du zonage d'estimation de péril à court terme

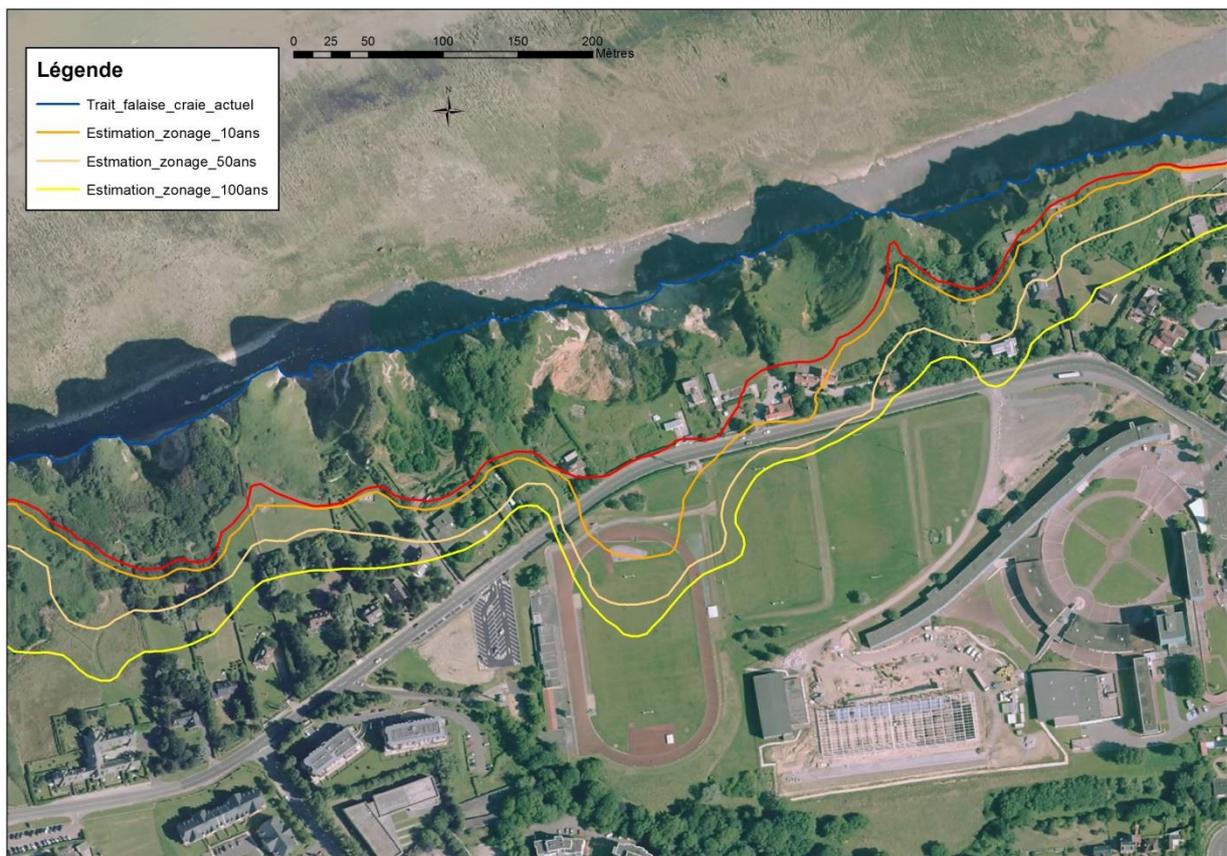
Illustration 74 : Représentation de l'aléa à différents termes

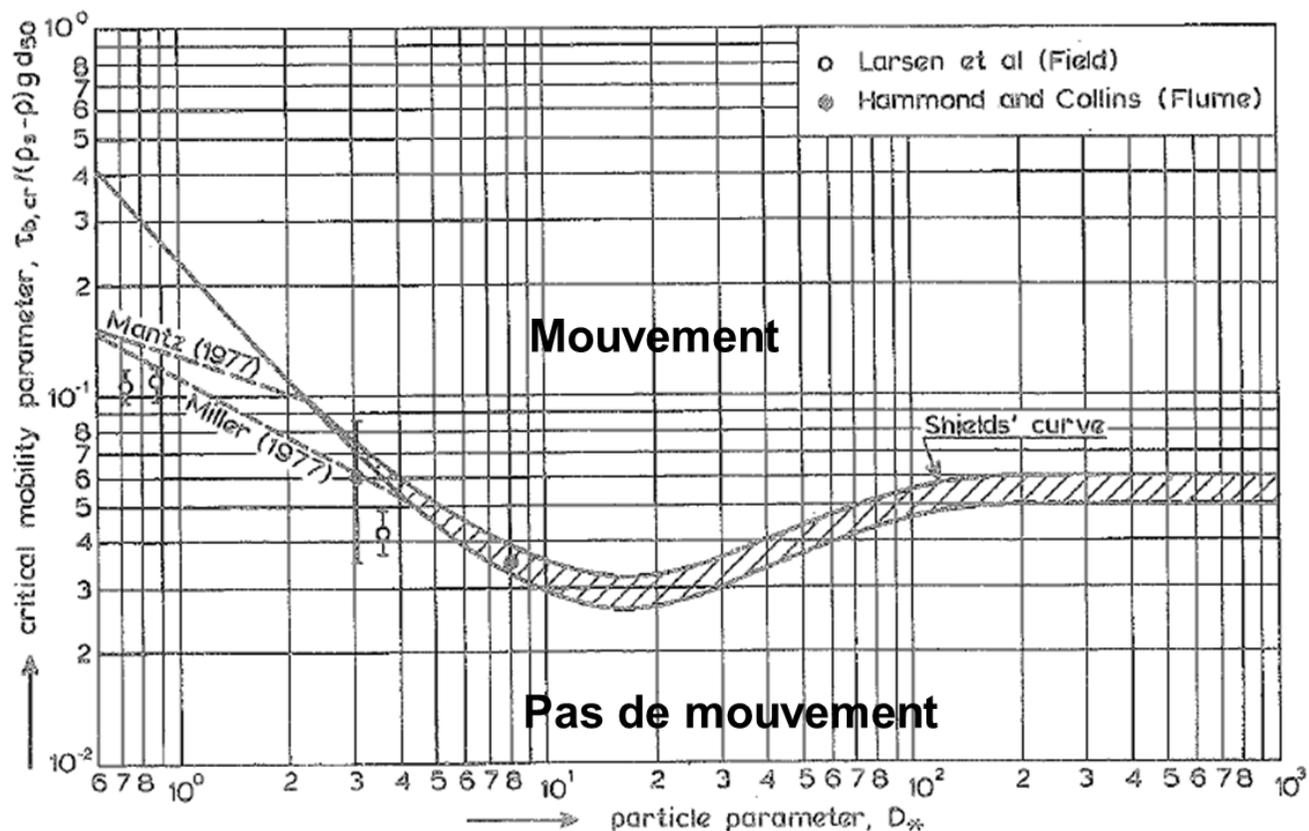
Figure 4.3.2 Initiation of motion for combined currents and waves over a plane bed,
 $\theta = f(D_{*})$

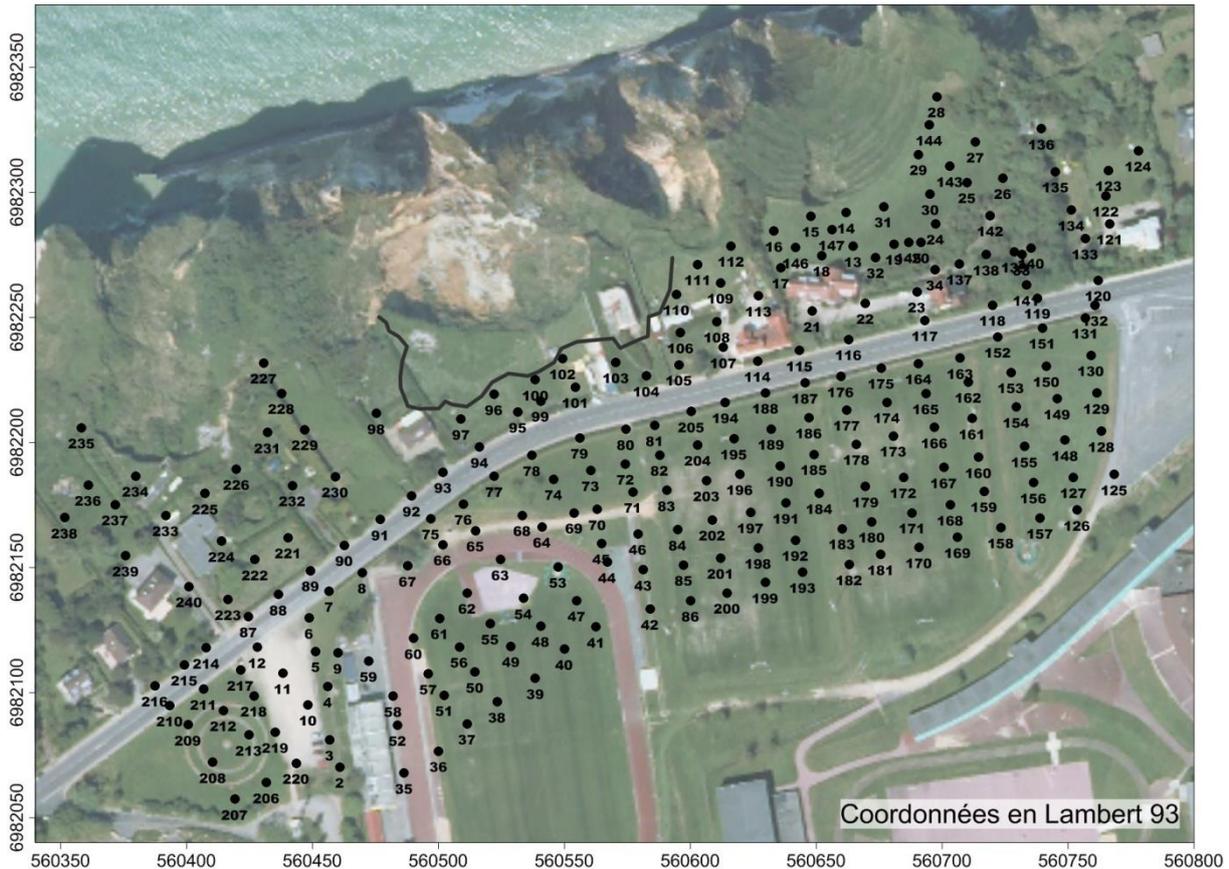
Le levé de terrain a été effectué du 12 au 16 mai 2014. Un total de 239 stations gravimétriques a été acquis (*Figure 1*) par Thomas Jacob, ingénieur géophysicien, et Marie Boulet, stagiaire. Les stations ont été implantées selon une maille de 15 m x 15 m.

Figure 1 : Carte de localisation des stations gravimétriques acquises. La photo aérienne est antérieure à l'effondrement, le front de falaise actuel, au niveau de l'effondrement, est marqué par un trait noir.

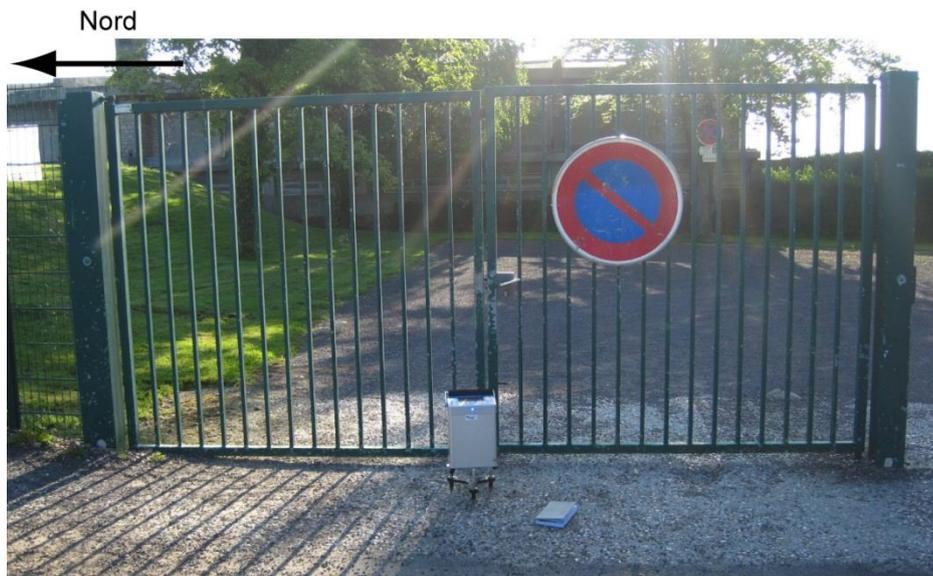
Une base gravimétrique opérationnelle a été établie devant la grille d'entrée du stade d'athlétisme (X = 560443.99 m, Y = 6982056.72 m, Z = 82.93 m, voir Figure 2). Cette base a été raccordée à la base absolue du réseau géodésique Français de l'IGN « DIEPPE A », par trois aller et retours gravimétriques.

Figure 2 : Positionnement de la base gravimétrique établie devant l'entrée du stade d'athlétisme

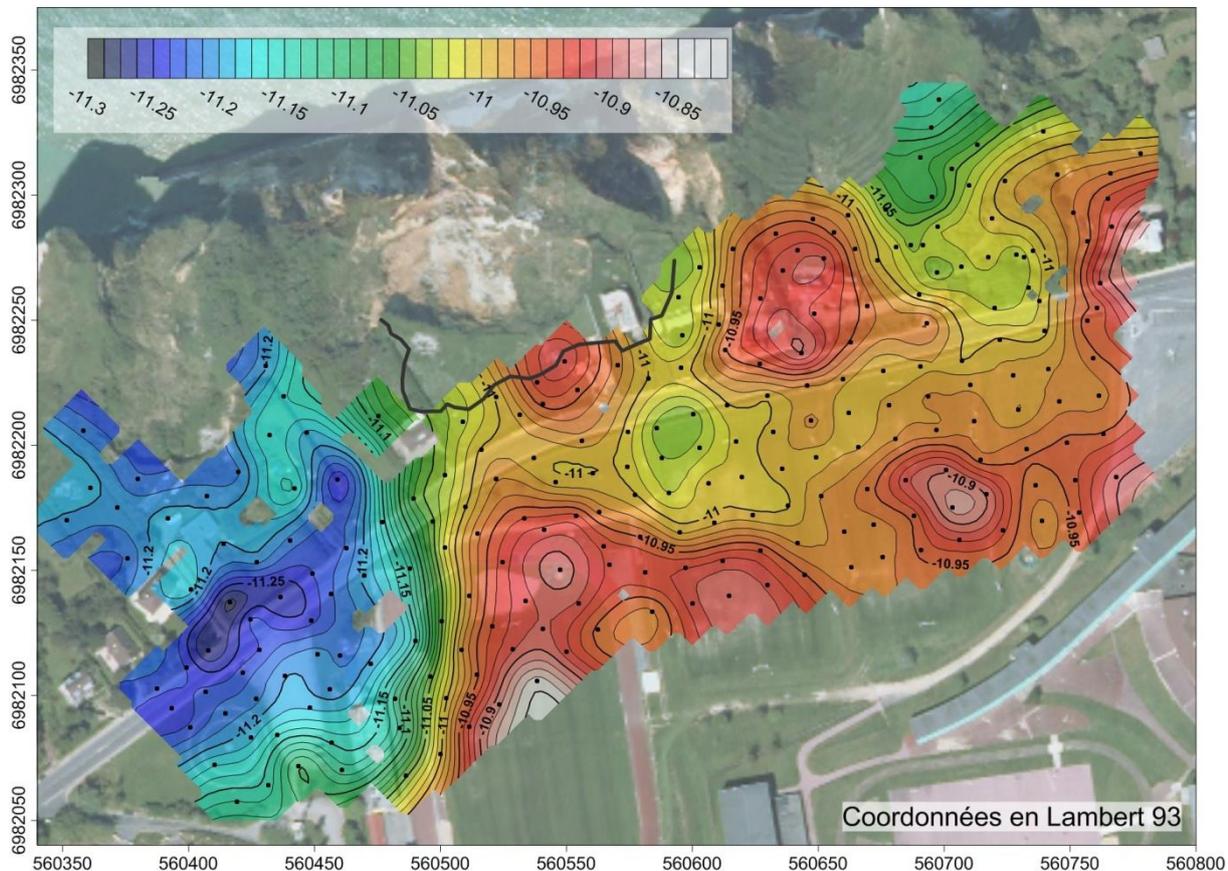
Figure 8 : Anomalie de Bouguer (mGal), pour une densité de réduction de 1.7 g cm^{-3}

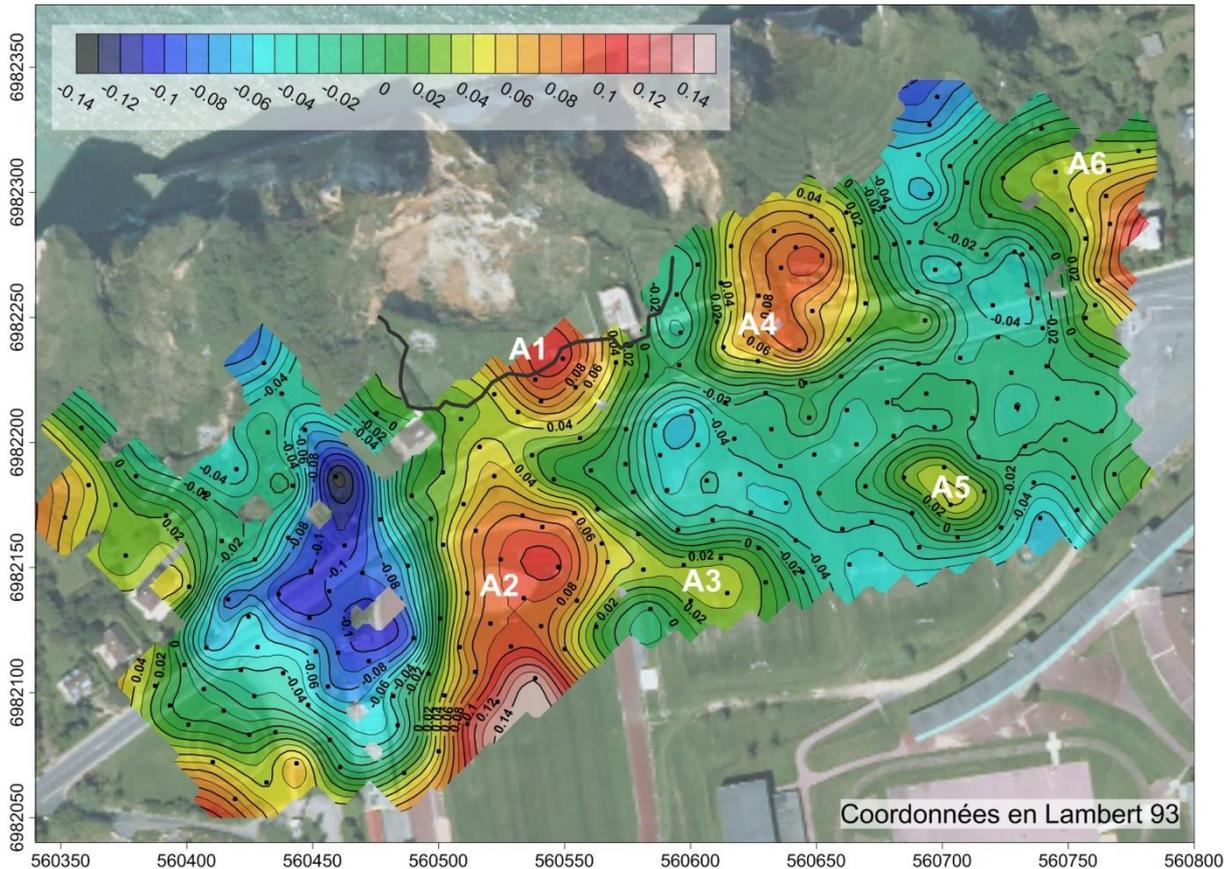
Figure 10: Anomalie résiduelle (mGal)

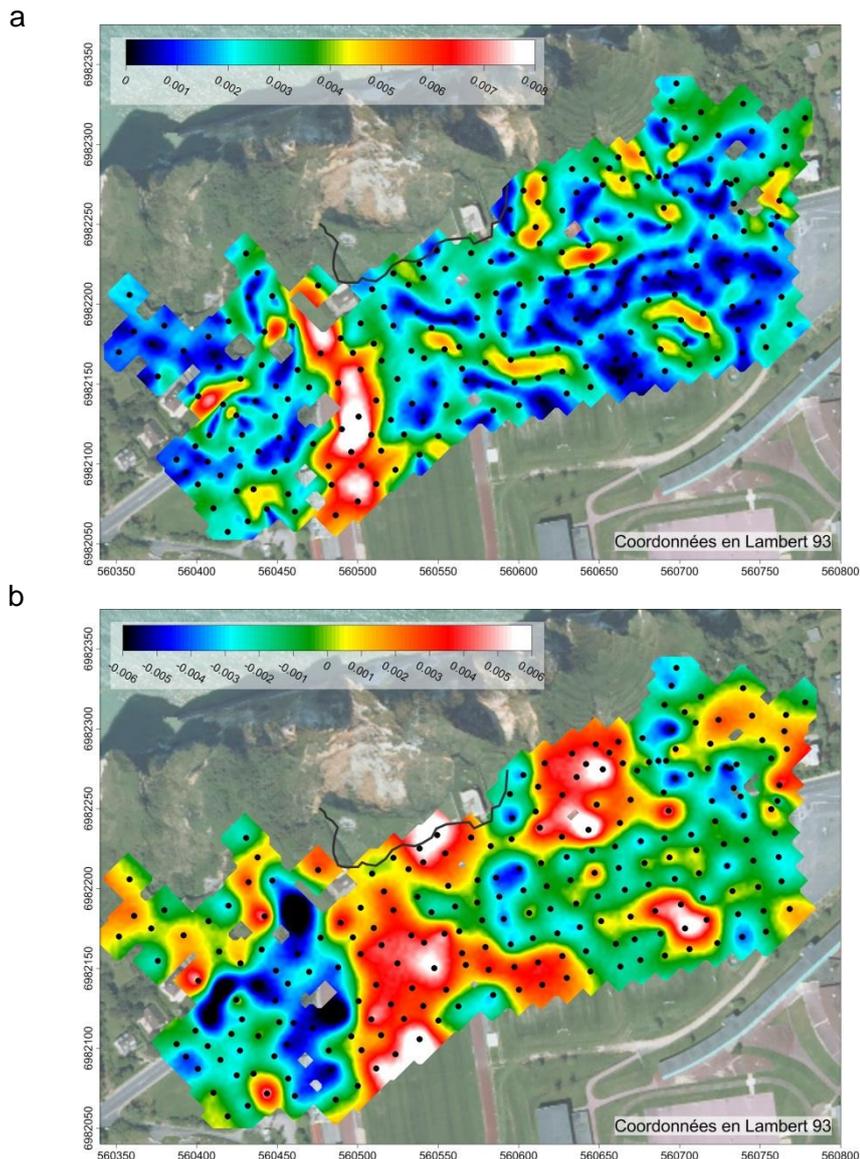
Figure 11 a : module du gradient horizontal de l'anomalie de Bouguer (mGal/m), et b: gradient vertical de l'anomalie de Bouguer (mGal/m).
