Détermination de l'aléa lié au recul de la falaise côtière. Application à la région dieppoise (76)

Rapport final

BRGM/RP-65008-FR

Septembre 2015

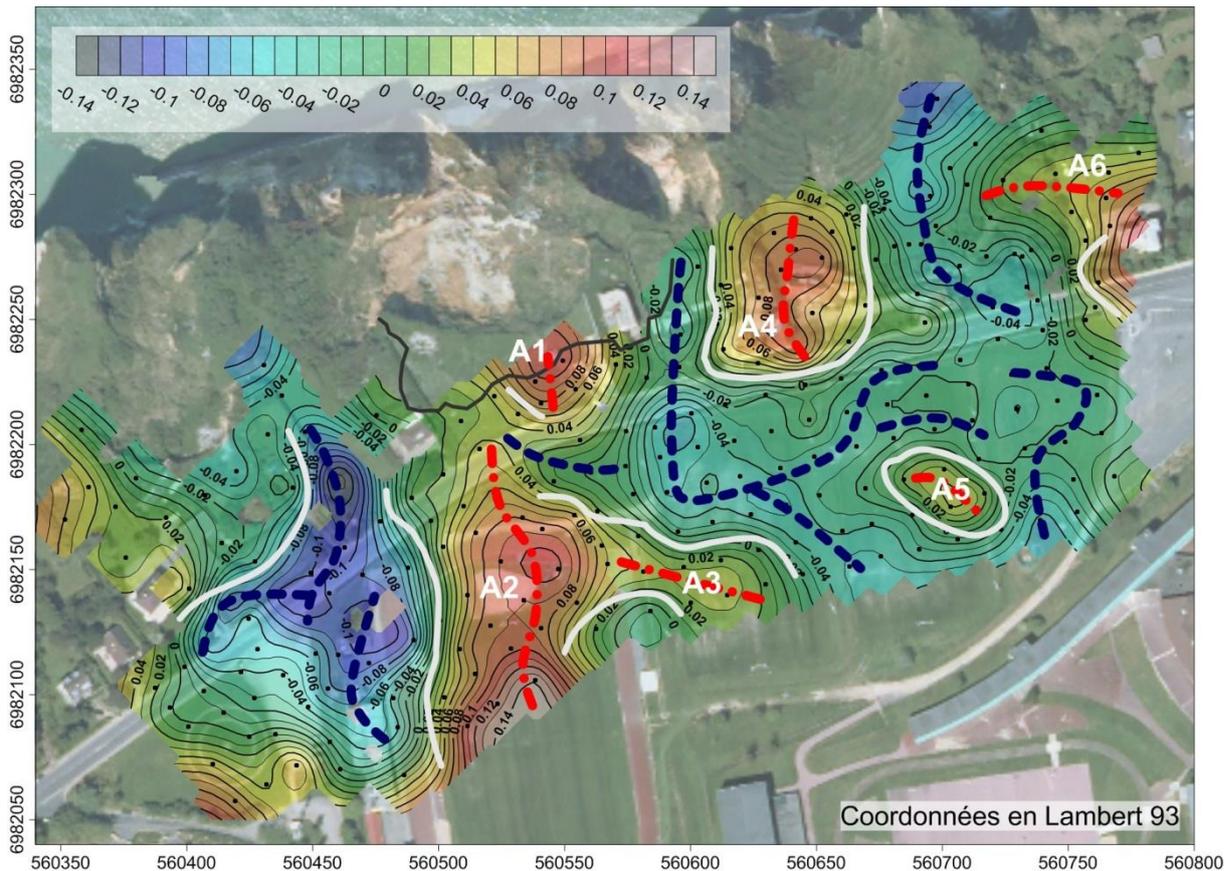
Figure 12 : anomalie résiduelle avec interprétation cartographique surimposée. Lignes blanches : discontinuités gravimétriques, tirets rouges : axes lourds, tirets bleus : axes légers

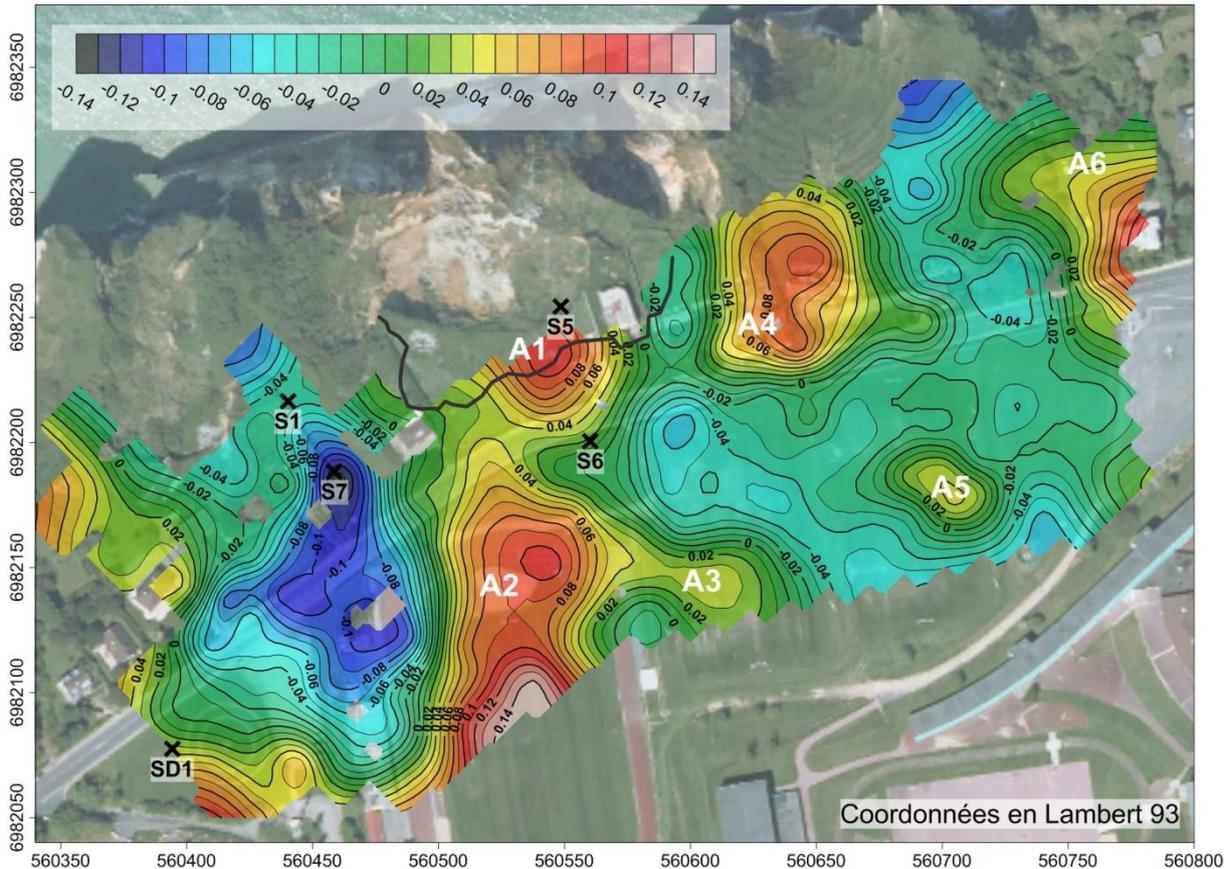
Figure 13 : Anomalie résiduelle (mGal) et localisation des sondages existants

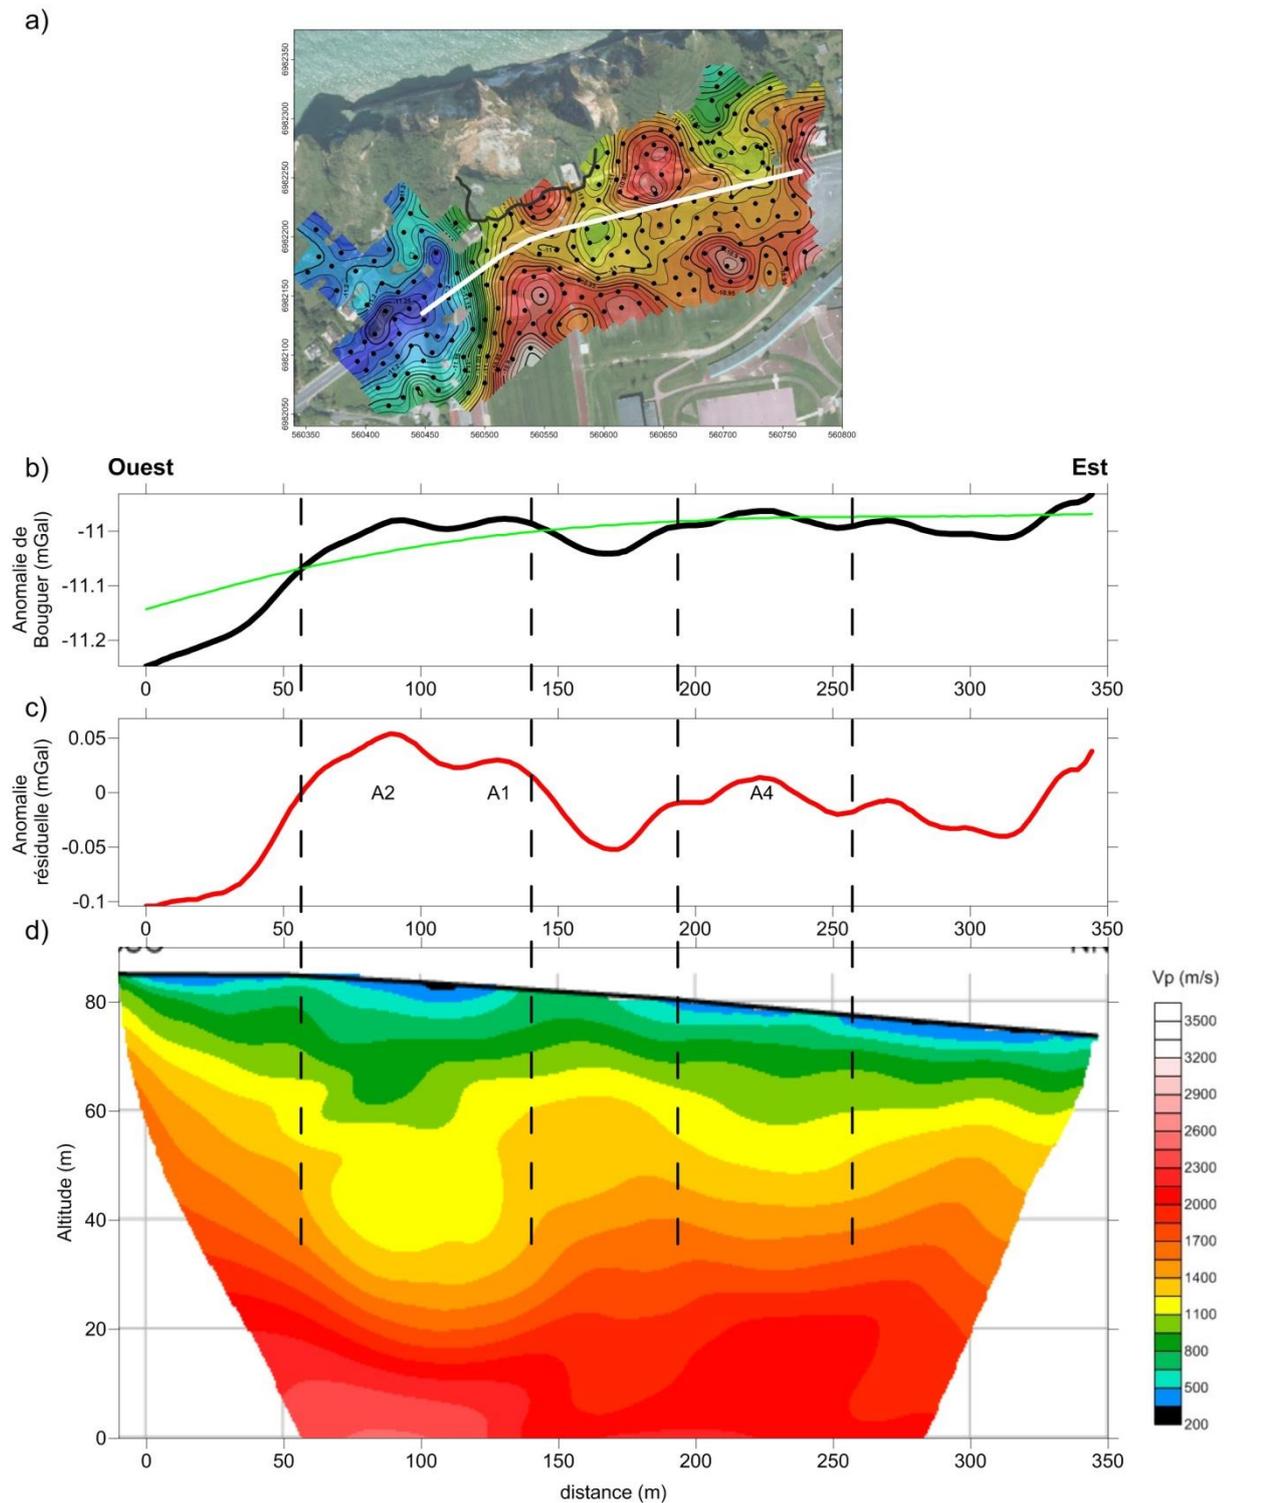
Figure 14 a) trace du profil sismique (trait blanc) sur l'anomalie de Bouguer, b) anomalie de Bouguer (trait noir) et anomalie régionale (trait vert) selon le profil, c) anomalie résiduelle selon le profil et d) vitesses de ondes P selon le traitement en tomographie sismique réfraction
