Rapport d'expertise CATNAT :

Avis hydrogéologique suite aux inondations par remontée de nappe survenues le 12 février 2014 sur la commune de Tréogat (Finistère), dans le cadre d'une demande de reconnaissance de l'état de catastrophe naturelle

BRGM/RP-65017-FR
Septembre 2015

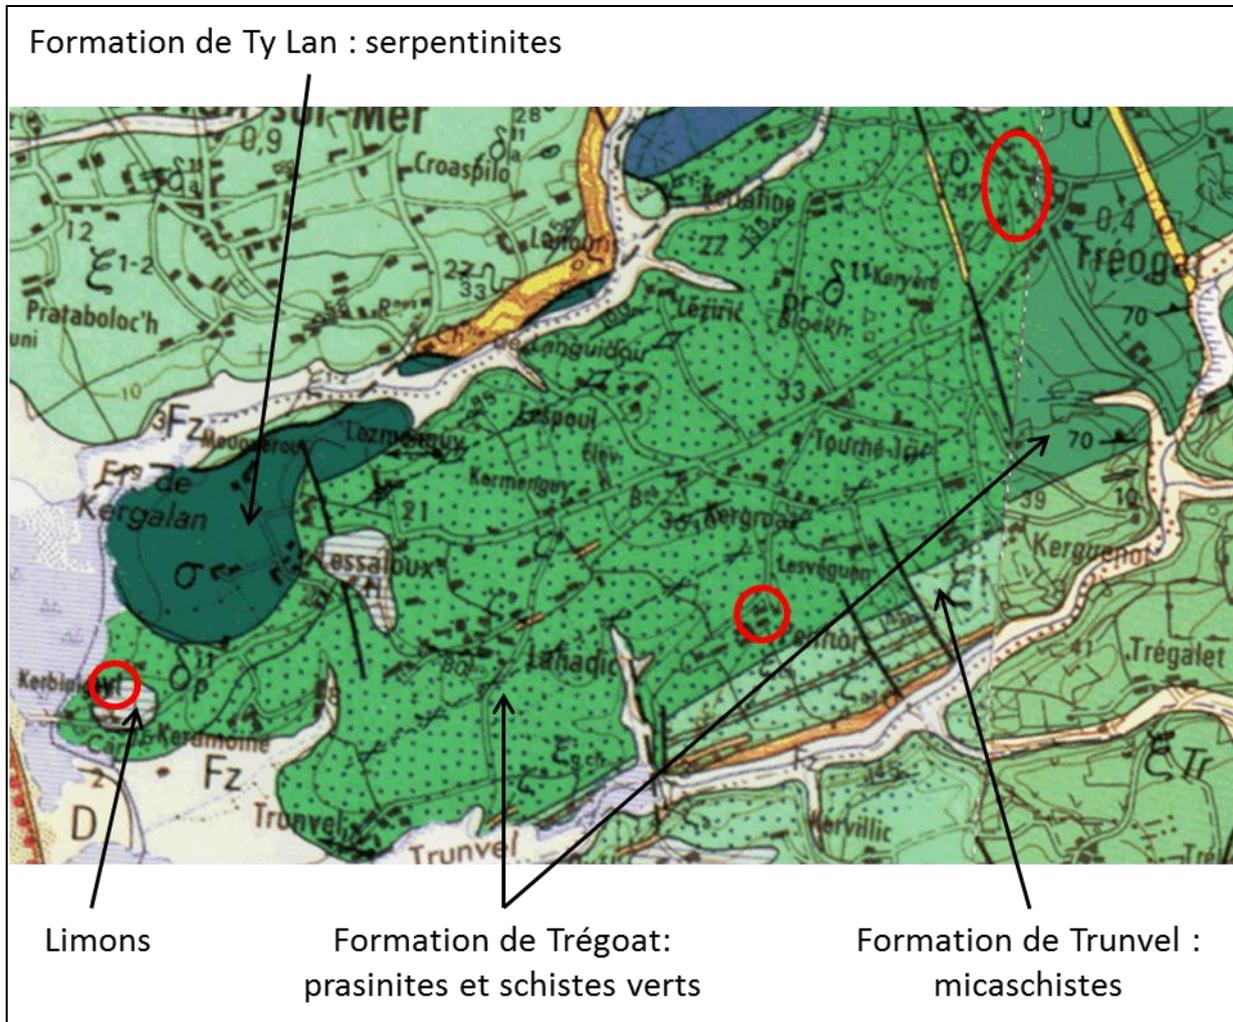
Illustration 5 – Extrait des cartes géologiques BRGM 1/50 000 (<http://infoterre.brgm.fr> – feuilles de Pont Croix (345) et de Quimper (346)) et localisation des secteurs touchés

La commune de Tréogat se situe dans l'Unité d'Audierne du Domaine Sud-armoricain breton. D'après la carte géologique au 1/50 000 du BRGM (Illustration 5), les secteurs touchés reposent sur la Formation de Tréogat, constituée de roches métamorphiques de type prasinites et schistes verts.

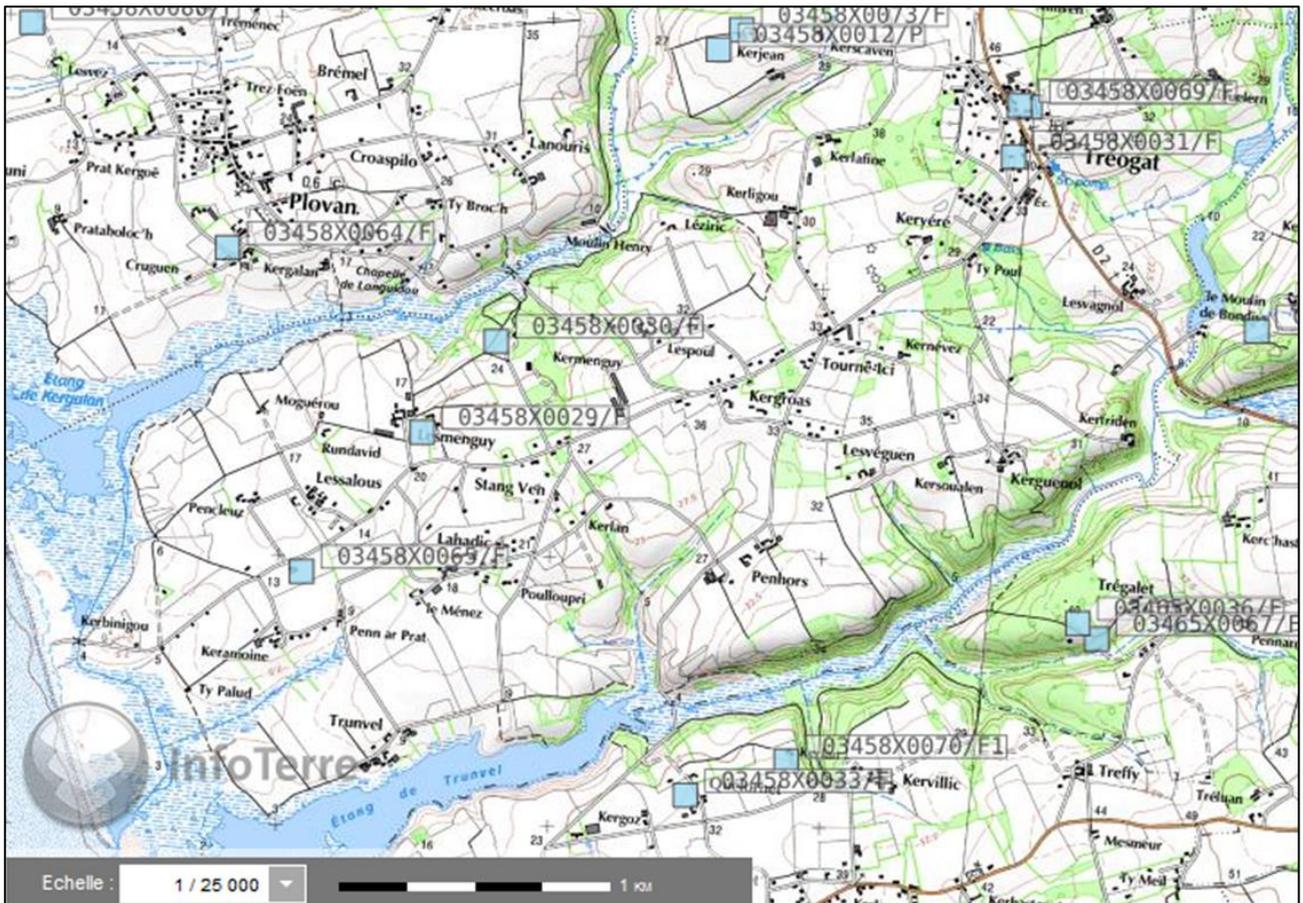
Illustration 6 - Points d'eau recensés en BSS sur la commune de Tréogat (<http://infoterre.brgm.fr>)

Les sondages extraits de la Banque des Données du Sous-sol (BSS) sur la commune de Tréogat sont peu nombreux et donnent peu d'informations sur les niveaux d'eau.

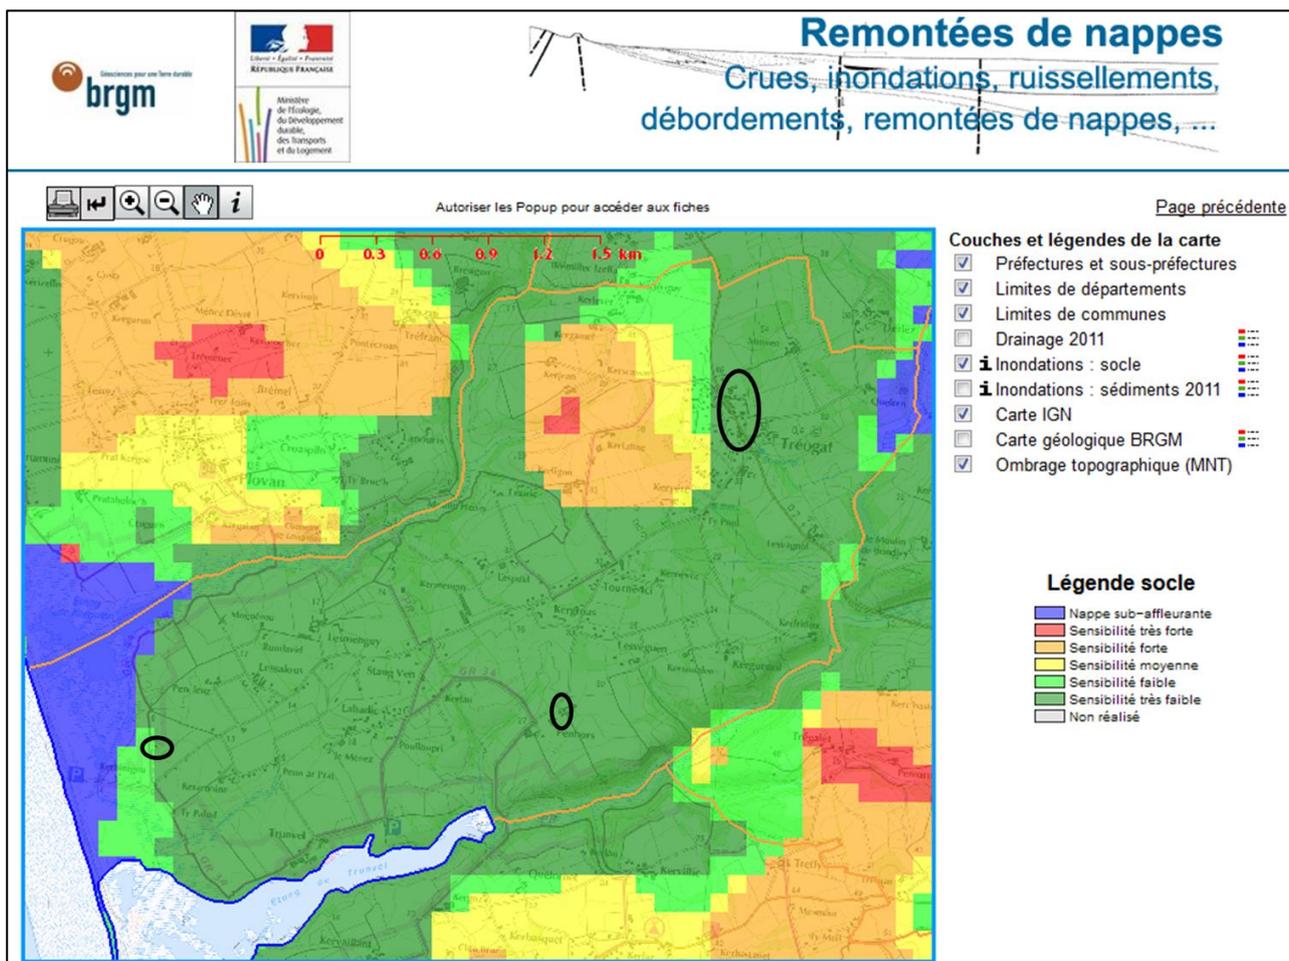
Illustration 7 - Extrait de la carte remontée de nappes en domaine de socle du secteur de Tréogat (www.inondationsnappes.fr, source BRGM) et localisation des secteurs touchés en noir

Plusieurs secteurs de la commune de Tréogat sont vulnérables aux phénomènes de remontée de nappe en domaine de socle (Illustration 7). Cependant, les secteurs touchés par les inondations ne se trouvent pas dans des zones cartographiées comme sensibles.

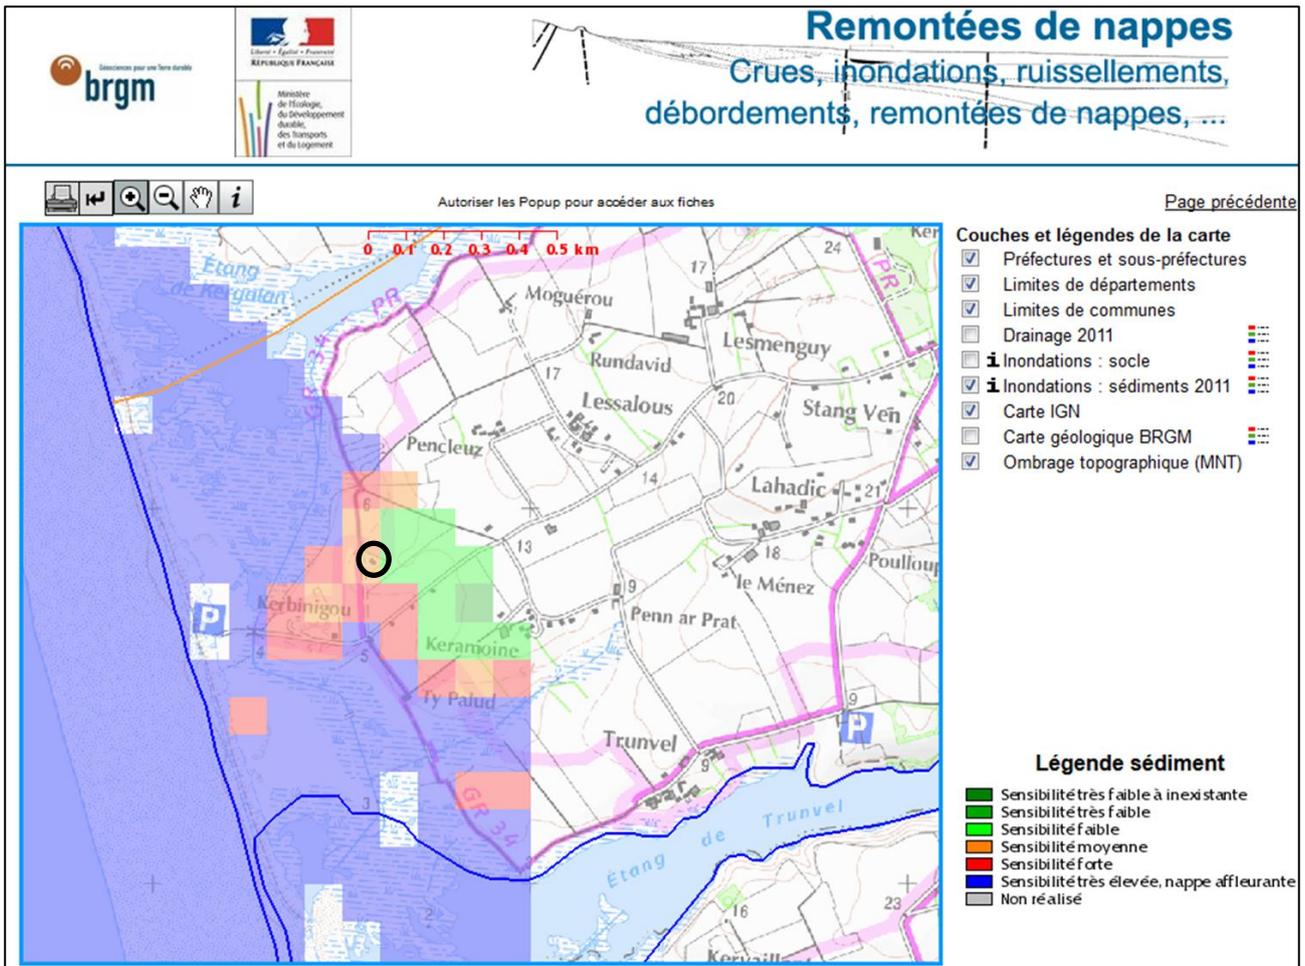
Illustration 8 - Extrait de la carte remontée de nappes en domaine sédimentaire du secteur de Tréogat (www.inondationsnappes.fr, source BRGM) et localisation du secteur de Kerbinigou en noir

Sur la carte de sensibilité aux remontées en domaine sédimentaire (Illustration 8), le secteur de Kerbinigou est classé en sensibilité moyenne, la nappe étant affleurante dans le marais maritime situé à proximité.

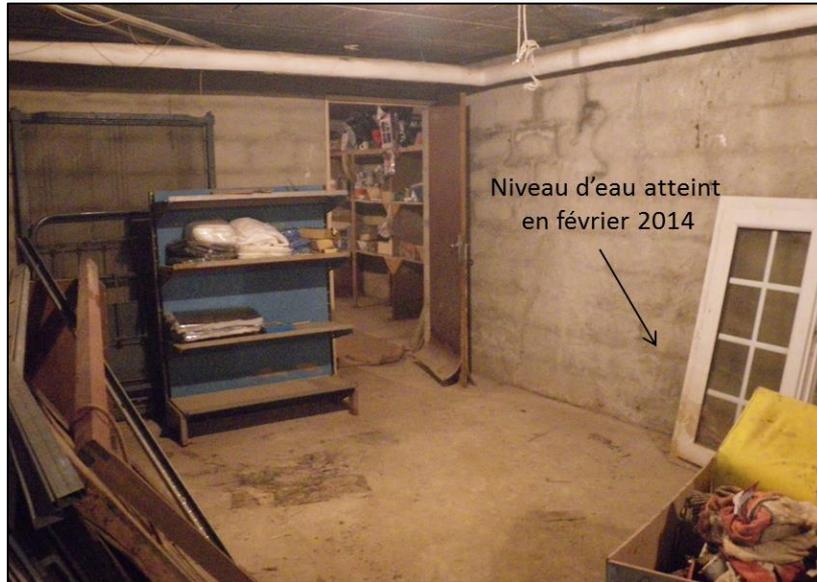
Illustration 10 - Photographie de la cave du 3 Grand Rue et niveau d'eau encore visible sur le mur (BRGM, 18/08/2015)

La maison située 3 Grand Rue, en contrebas de cette rue en pente mais en retrait par rapport à la route a vu sous-sol inondé sur 90 cm à partir du 12 février 2014 (niveau d'eau mesuré tous les jours par la propriétaire pendant les inondations et encore visible lors de la visite - Illustration 10). 3 pompes immergées ont été installées et ont fonctionné en continu pendant plus d'un mois, le niveau d'eau n'ayant pas baissé au début du pompage. Le sous-sol a été inondé une seule fois auparavant, il y a environ 35 ans. Les inondations ont causé de nombreux dégâts matériels (meubles anciens, livres, outillage, ...).

La dalle béton du sous-sol se trouve à 1,5 m de profondeur par rapport au terrain naturel. Le sous-sol est accessible par une allée en pente depuis le jardin. Pendant l'épisode pluvieux du 12 au 14 février 2014, de l'eau de ruissellement entrainait dans le sous-sol depuis cette allée. Par ailleurs, un petit « geyser » était visible au niveau d'un raccord de la dalle en béton pendant les inondations, laissant penser à une arrivée d'eau sous pression par le sol. Plusieurs sources sont présentes sur le terrain.

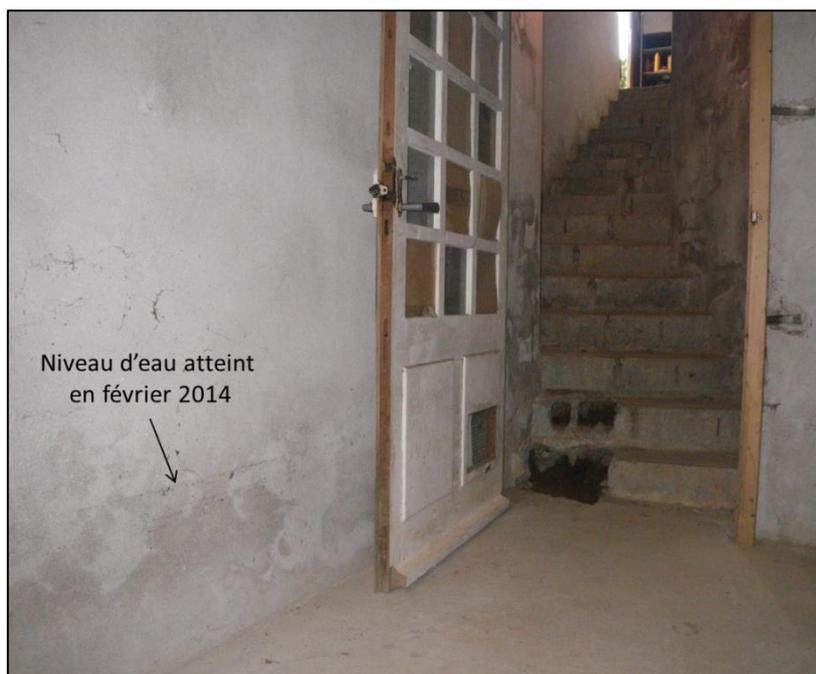
Illustration 11 – Photographie de la cave du 14 Grand Rue et niveau d'eau encore visible sur le mur (BRGM, 18/08/2015)

Située à mi-hauteur de la Grand Rue, l'habitation a subi une inondation de la cave à partir du 12 février 2014, ayant endommagé le congélateur. La cave a été construite en 1978 et n'a jamais été inondée auparavant. Le sol de la cave est situé environ 2,5 m en-dessous du terrain naturel.

Aucune entrée d'eau n'a eu lieu depuis l'escalier menant du garage à la cave (15 marches), l'eau s'est infiltrée par la dalle béton et les murs de la cave. Le terrain est plat devant l'entrée de la cave, le jardin était gorgé d'eau au moment de l'inondation mais le garage n'a pas été inondé.

L'évacuation de l'eau a nécessité un pompage en continu pendant 10 jours. Le niveau d'eau a continué à monter dans la cave pendant les trois premiers jours du pompage, pour atteindre un niveau de 50 cm au-dessus du sol de la cave (Illustration 11).

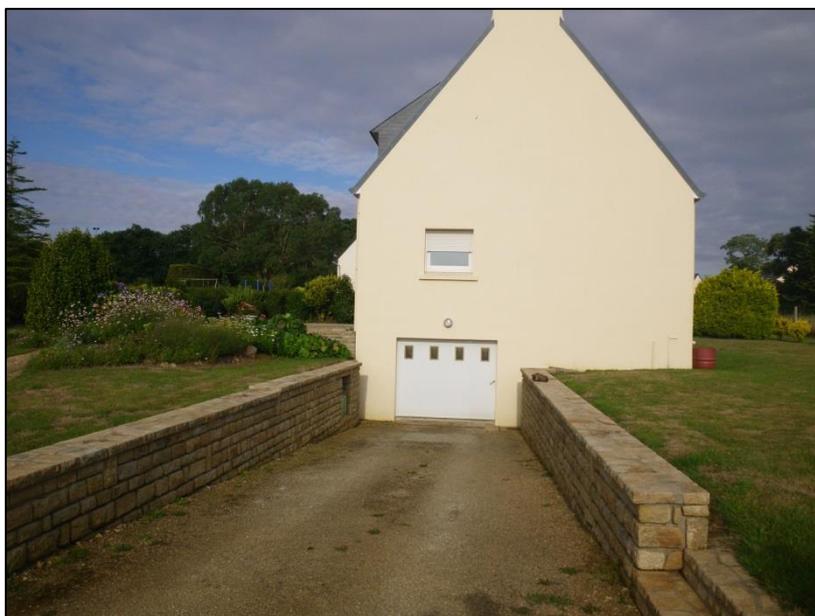
Illustration 12 – Photographie de l'entrée du sous-sol du 11 rue Abbadie (BRGM, 18/08/2015)

Le 12 février 2014, le sous-sol de la maison située 11 rue Abbadie a été inondé pour la première fois sur quelques centimètres, sans engendrer dégâts matériels. Le sous-sol est situé environ à 1,5 m sous le terrain naturel (terrain plat) et est accessible depuis la route par une allée en pente (Illustration 12). Lors des inondations, l'eau ne ruisselait pas depuis la route. Le caniveau situé devant la porte du sous-sol n'était pas bouché et n'a pas débordé.

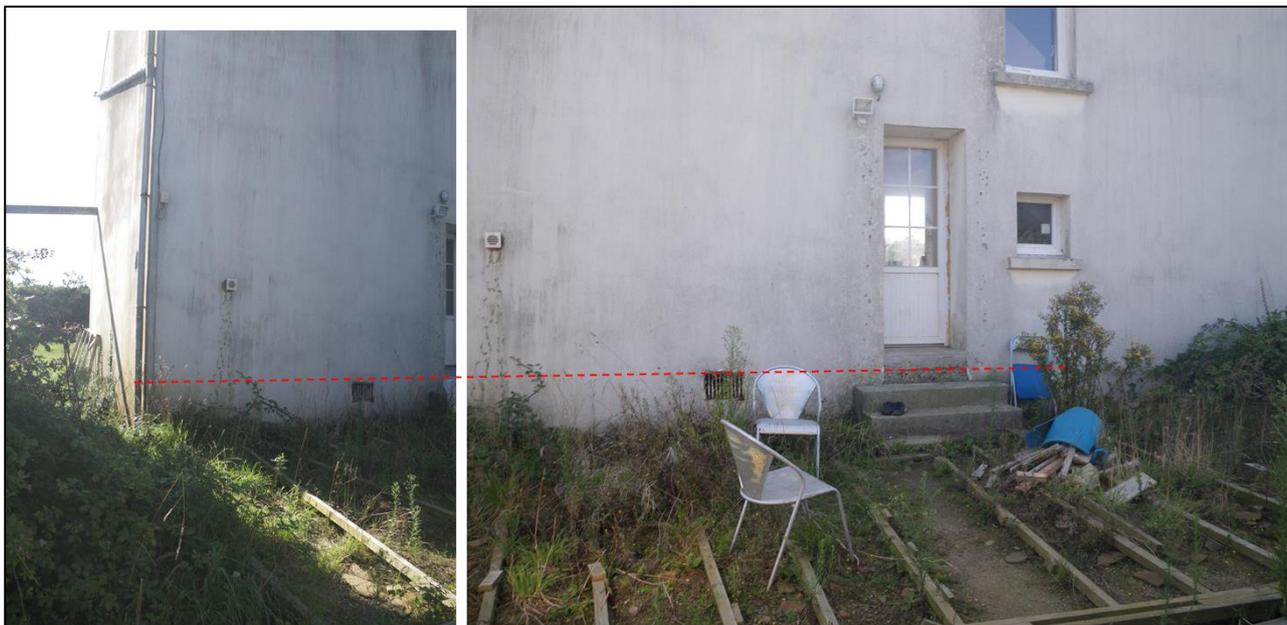
Illustration 13 - Photographie de l'habitation inondée à Penhors (BRGM, 18/08/2015)

La propriétaire était absente lors de la visite d'un intervenant de la Direction régionale Bretagne du BRGM le 18/08/2015. La mairie de Tréogat a indiqué que l'habitation comporte un sous-sol (Illustration 13), qui a été

inondé en février 2014. La durée des inondations et la fréquence d'occurrence de ce phénomène n'ont pas été communiquées au BRGM. La maison était en travaux et inoccupée au moment des inondations.

Le terrain autour de la maison est plat, il n'existe pas d'allée en pente menant au sous-sol, dont l'accès doit se faire par l'intérieur de la maison.

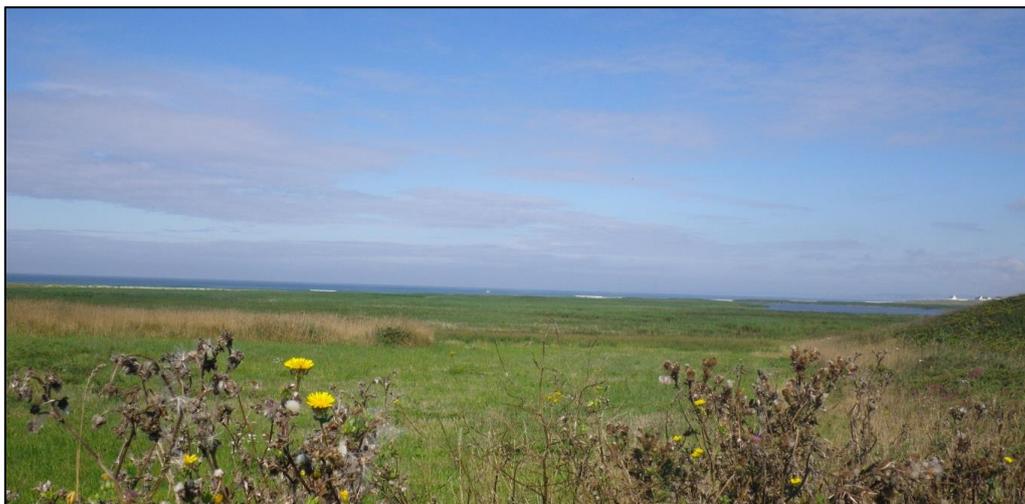
Illustration 14 – Photographie du marais maritime vu depuis l'entrée de l'habitation inondée à Kerbinigou (BRGM, 18/08/2015)

Le propriétaire était absent lors de la visite d'un intervenant de la Direction régionale Bretagne du BRGM le 18/08/2015. La mairie de Tréogat a indiqué que l'habitation ne comporte pas de sous-sol et que l'inondation a touché le rez-de-chaussée de la maison. Celle-ci a causé des dégâts matériels. La durée des inondations et la fréquence d'occurrence de ce phénomène n'ont pas été communiquées au BRGM.

Le terrain autour de la maison est plat, et se situe à 6 m d'altitude, en bordure du marais maritime, situé à une centaine de mètres de la maison.

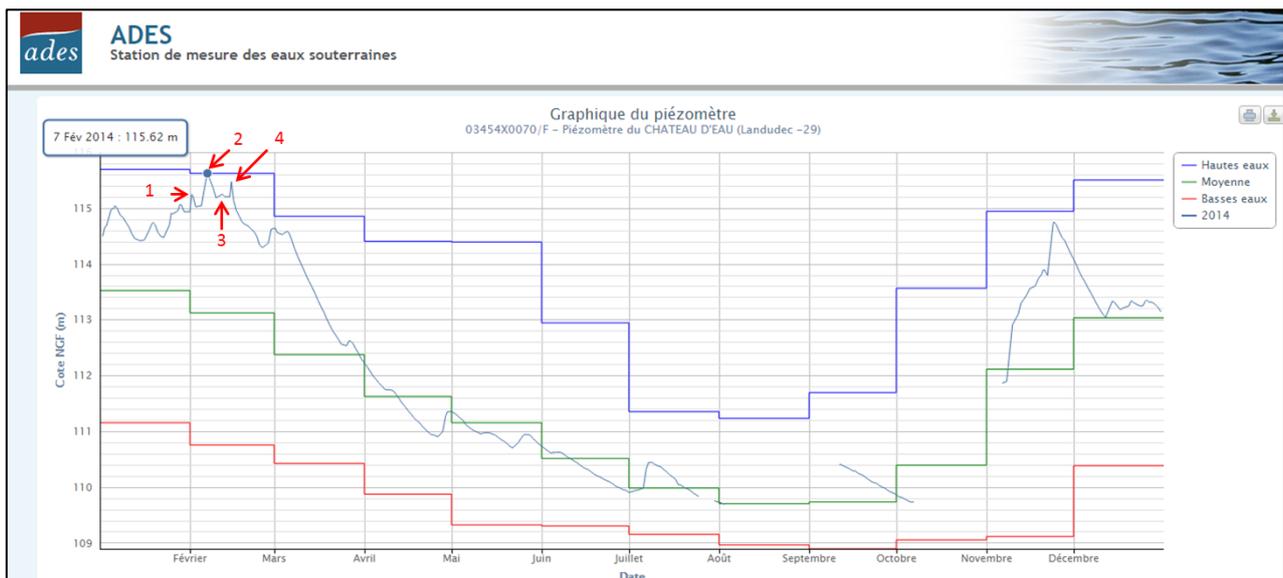
Illustration 15 - Zoom de la chronique piézométrique de l'ouvrage Landudec en 2014 permettant de faire lien entre pluie et niveau (source : <http://www.ades.eaufrance.fr/>)

La relation directe entre précipitations et niveau piézométrique de la nappe pour le premier trimestre 2014 a ainsi pu être mise en évidence par les mesures réalisées sur ce piézomètre.

Les 4 pics pointés par les flèches rouges correspondent aux dates suivantes :

- (1) 1^{er} février : le lendemain du pic de précipitation du 31 janvier,
- (2) 7 février : le lendemain du pic de précipitation du 6 février,
- (3) 12 février : date des inondations,
- (4) 15 février : 3 jours après l'épisode pluvieux des 11 et 12 février et le lendemain de la tempête Ulla.

La cote de la nappe a atteint 115,62 m NGF le 7 février 2014, cette cote constitue la 2^{ème} cote la plus élevée jamais observée sur ce piézomètre depuis le début de son suivi en 1993 (Illustration 15 et Illustration 16). Cette série piézométrique permet d'évaluer la période de retour de ce niveau comme étant **supérieure à la valeur décennale** (ajustement des niveaux maxima annuels suivant une loi de Gauss sur l'ensemble de la période disponible - Illustration 17).

Cependant, le 12 février 2014, la cote de la nappe s'était légèrement abaissée à Landudec (115,25 m NGF), tout en restant à une cote supérieure au niveau quinquennal humide (Illustration 17). Il existe généralement un décalage temporel entre les dates d'événements pluviométriques et les dates des niveaux piézométriques maximums des nappes (d'où un pic piézométrique le 15 février 2014). Le niveau de la nappe à Landudec étant plus élevé le 7 février que le 12, l'inondation aurait dû se produire dès le 7 février s'il s'agit bien d'une remontée de nappe. Cependant il convient de rappeler que le piézomètre de Landudec est situé à 9 km de Tréogat, dans un contexte géologique différent et sur un autre bassin versant, il est donc possible que l'intensité des précipitations et de la recharge ait été différente à Landudec et à Tréogat, entraînant des inondations à Tréogat à partir du 12 février.

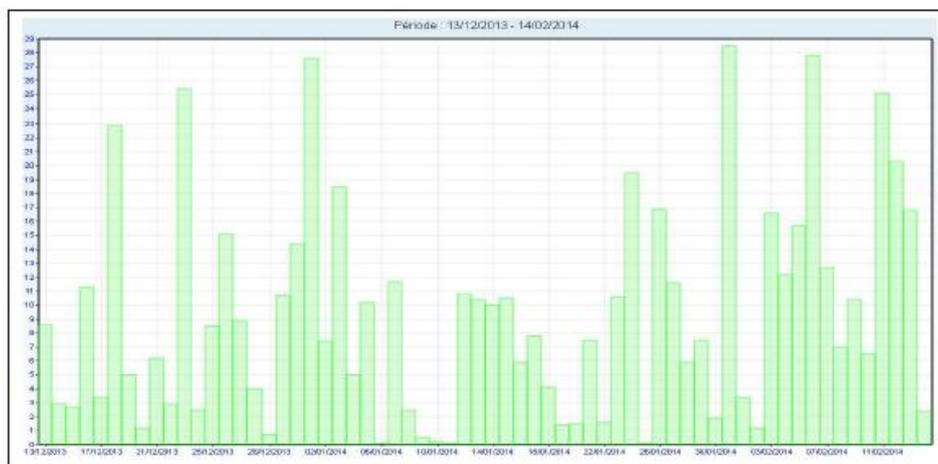
**Précipitations quotidiennes à PEUMERIT
du 13/12/2013 au 14/02/2014**

Les précipitations observées à Peumerit dans le nord immédiat de Tréogat sont représentatives des précipitations observées à Tréogat entre le 13 décembre 2013 et le 14 février 2014
