Rapport d'expertise CATNAT :

**Avis hydrogéologique suite
aux inondations par remontée
de nappe survenue les 06 et 13
février 2014 sur la commune de
Santec (Finistère), dans le
cadre d'une demande de
reconnaissance de l'état de
catastrophe naturelle**

BRGM/RP-65061-FR
Aout 2015

**Localisation géographique du sujet de l'expertise : Bretagne,
Finistère, commune de Santec**

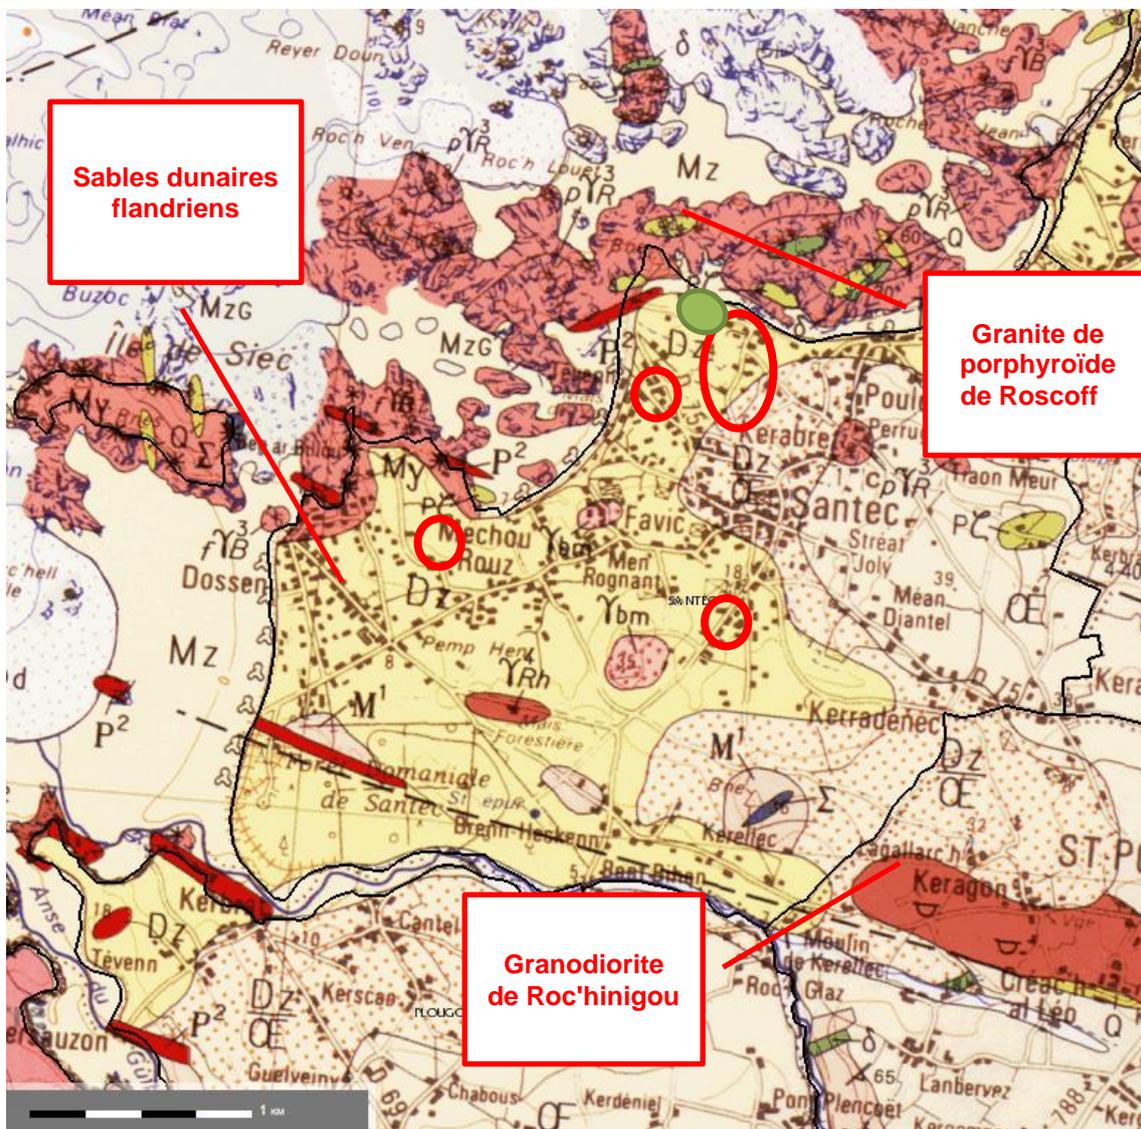
D'après la carte géologique au 1/50 000 du BRGM (Illustration 3), la zone concernée se situe à cheval sur une même formation géologique (plutonique) correspondant au Complexe plutonique de Roscoff, d'âge Carbonifère sup. à Permien inf. ?. Sur les secteurs impactés, ce complexe plutonique est composé de granodiorite de Roc'hinigou et de granite de porphyroïde de Roscoff (Illustration 3).

Une formation géologique manque cependant à l'appel sur la carte géologique au 1/50 000 du BRGM. Observée sur le terrain lors de la visite ; il s'agit de de petits marais littoraux, dont l'un est situé dans le secteur 1, avant l'exutoire du cours d'eau qui se jette dans la mer au niveau du « Prat » (point vert sur l'illustration 3).

Illustration 3 – Extrait de la carte géologique BRGM 1/50 000 (<http://infoterre.brgm.fr>) et localisation des sites et point vert : marais maritime.

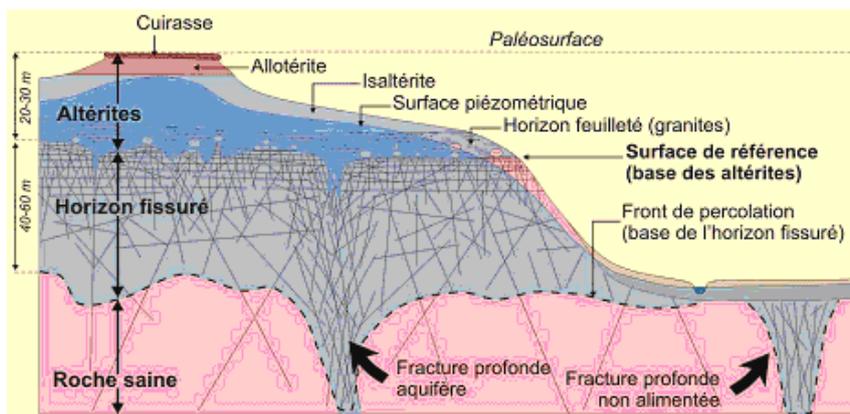
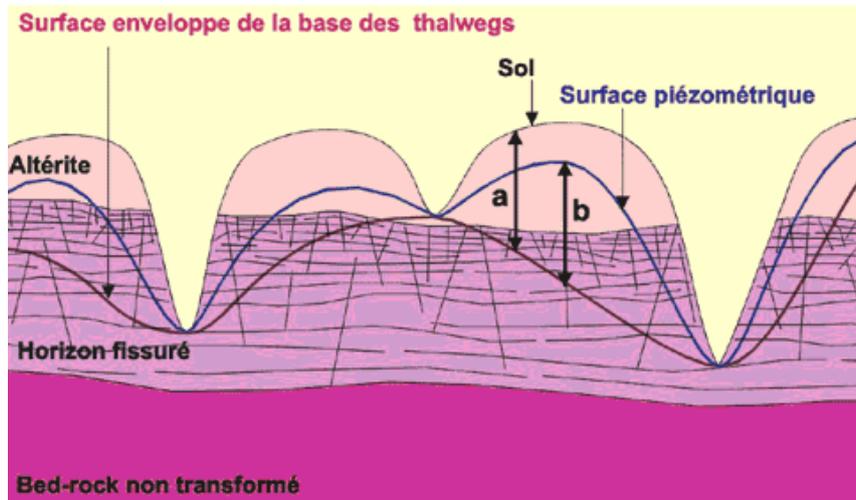
2.3.1 Systèmes aquifères et remontées de nappes

Illustration 4 – En haut, structure d'un aquifère de socle ((Wyns, Lachassagne & al) en Bas, Schéma d'évaluation du niveau moyen de la nappe de socle (<http://www.inondationsnappes.fr/>)

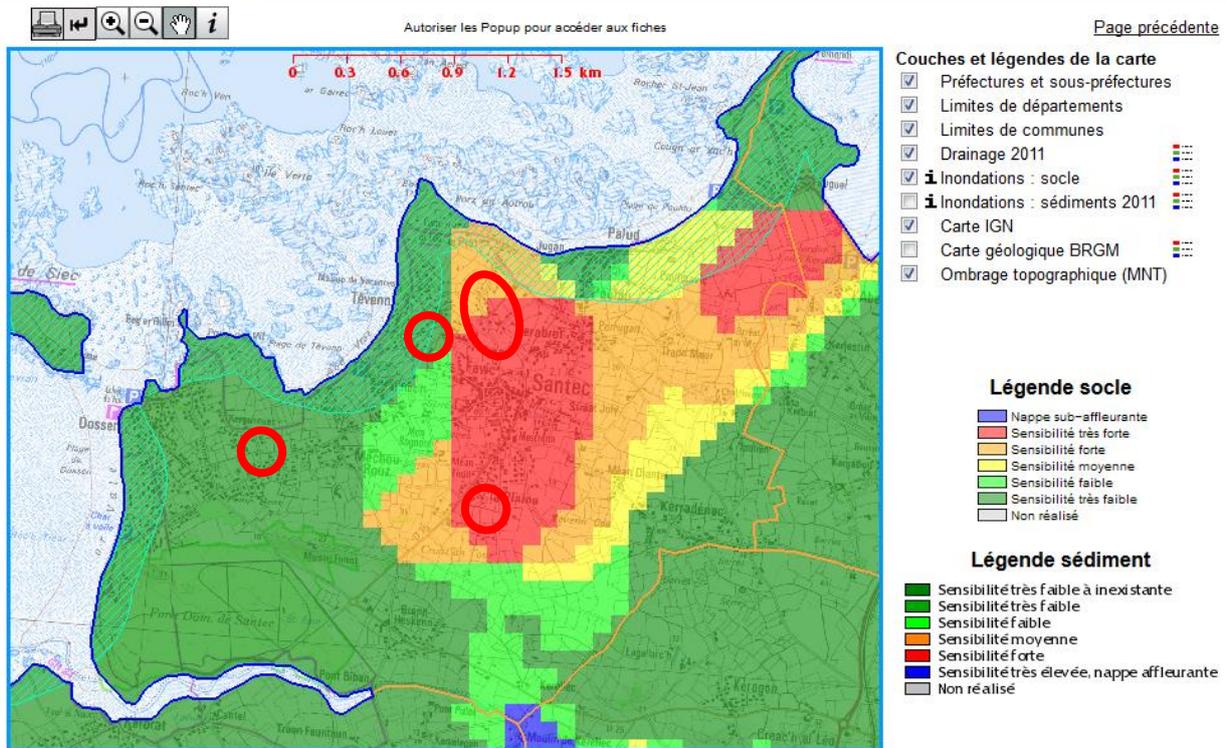
Pour le premier type de carte (remontée de nappe en domaine de socle), les sites 1 et 2 de l'évènement sont situés dans une zone considérée comme « sensibilité très forte (en rouge) ; alors que les sites 3 et 4 sont en zone « sensibilité très faible » (Illustration 5).

Illustration 5 - Extrait de la carte remontée de nappes en domaine de socle (www.inondationsnappes.fr, source BRGM) et localisation des secteurs touchés

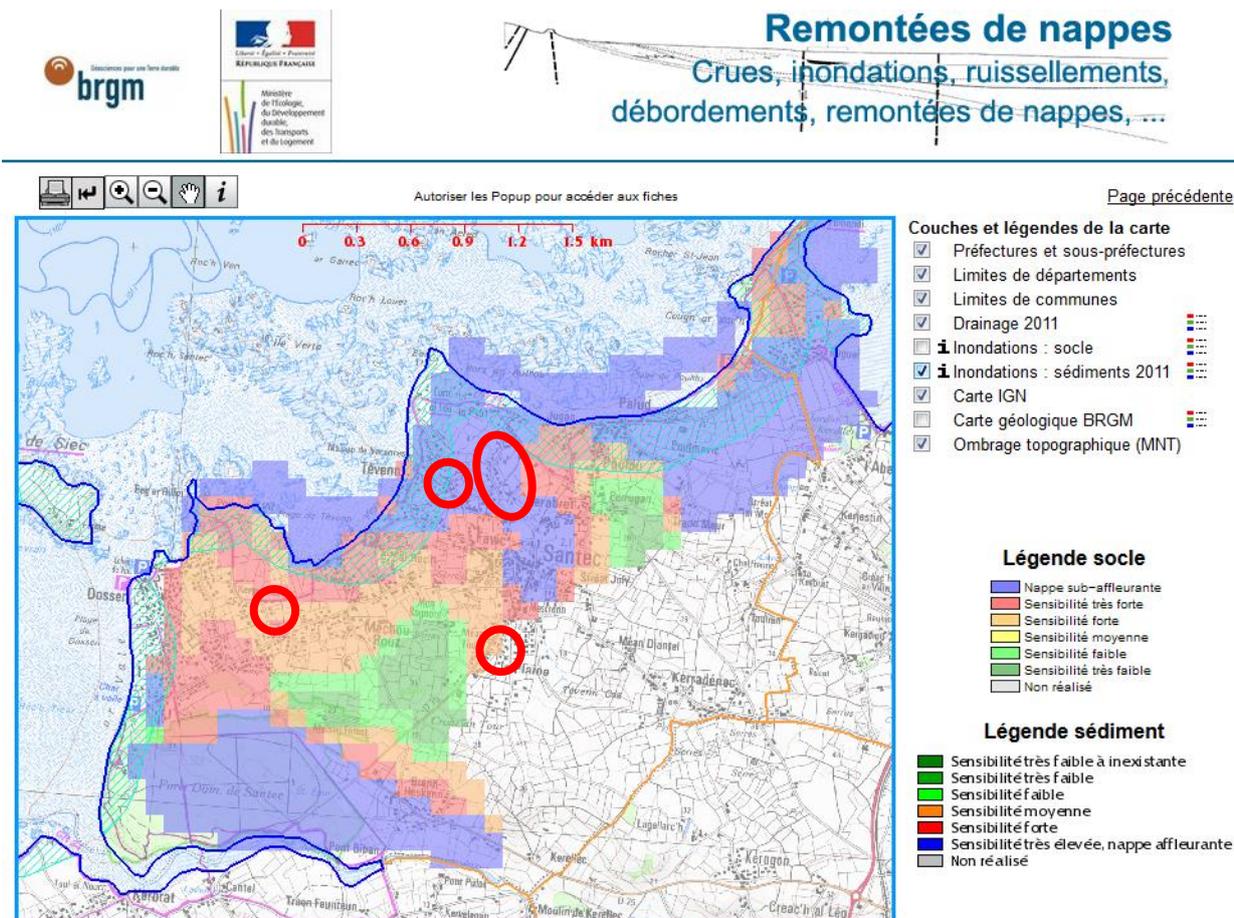
Sur la seconde carte de sensibilité aux remontées en domaine sédimentaire, les sites 1 et 3 sont en zone à sensibilité très élevée puisque la nappe est considérée comme affleurante alors que les sites 2 et 4 sont en zone à sensibilité moyenne (Illustration 6).

Illustration 6 : Extrait de la carte remontée de nappes en domaine sédimentaire (www.inondationsnappes.fr, source BRGM) et localisation des secteurs touchés

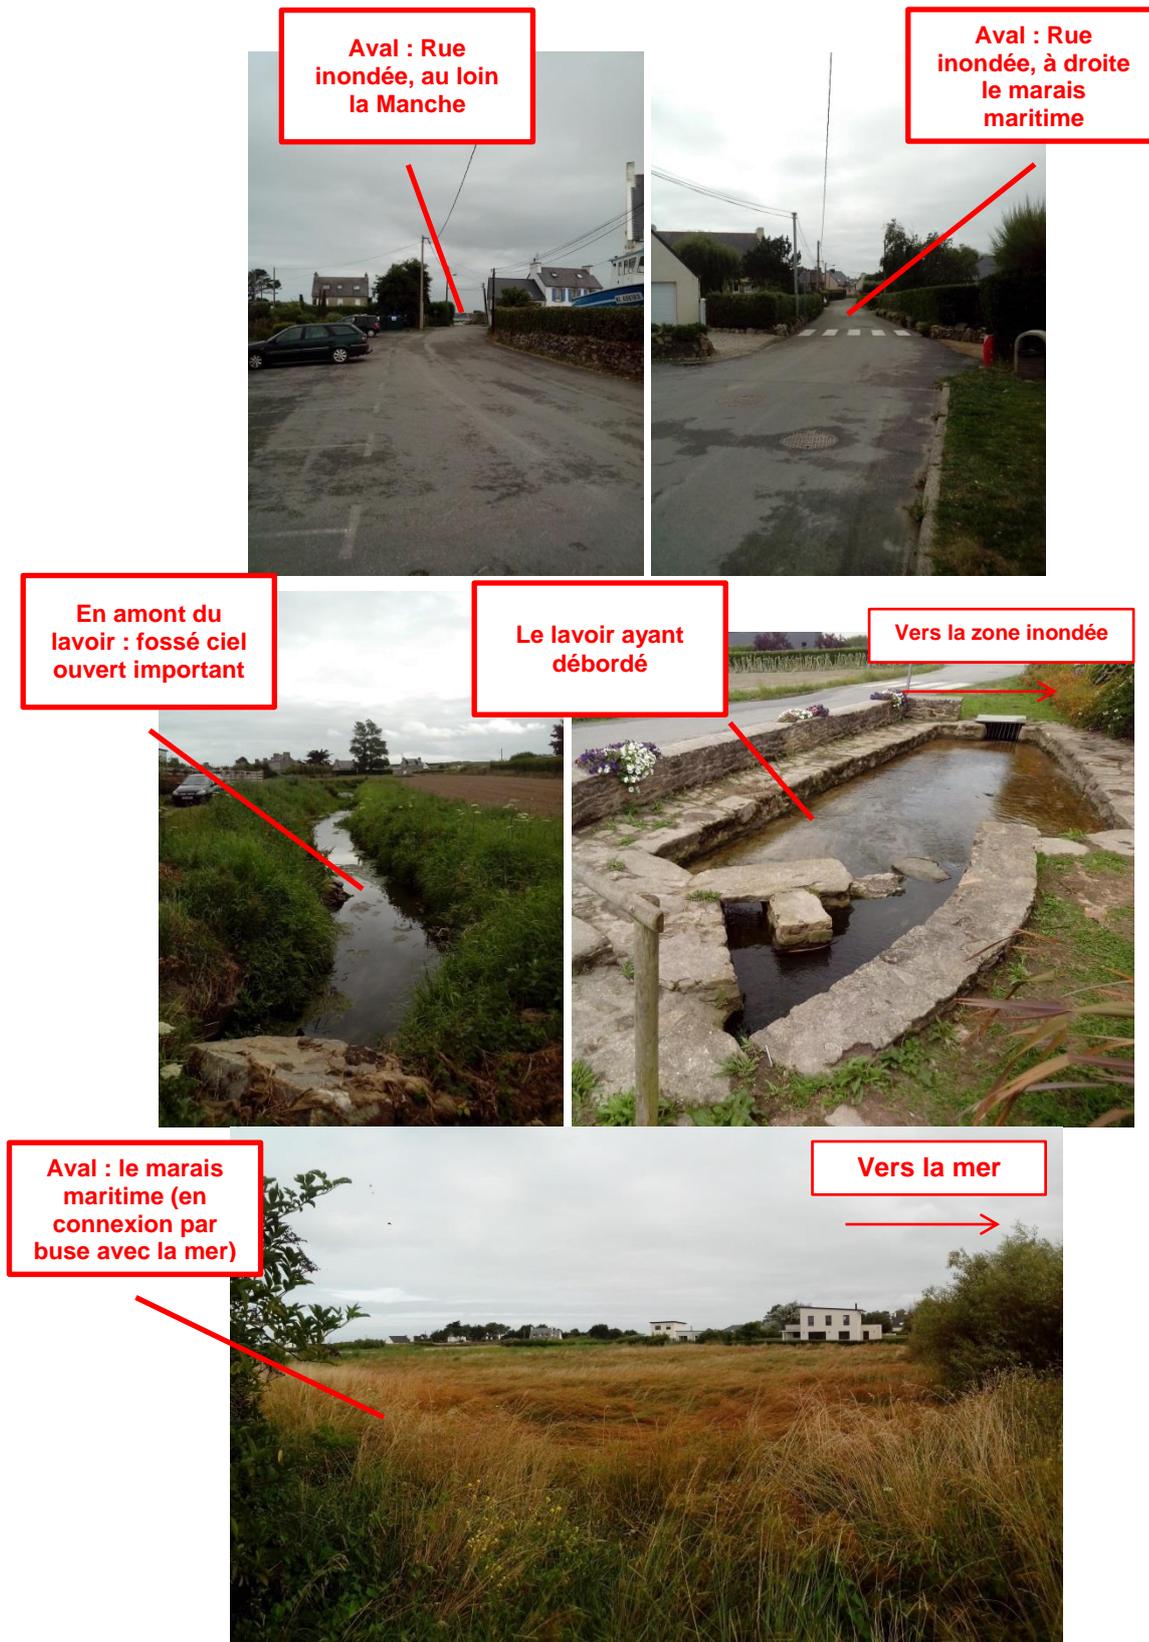
- *Type de phénomène ;*
- **Pour le site 1**, la description du phénomène et les observations de terrain du 3 août 2014, montrent qu'il s'agit d'une **inondation par débordement**. Le débordement semble être dû à la rupture du chemin hydraulique du cours d'eau par la création du lavoir. De plus le cours du ruisseau semble avoir été modifié par l'urbanisation. Alors qu'habituellement, le lit du cours d'eau est de plus en plus large vers l'aval, ici le lit semble être de plus en plus étroit quand on se rapproche de son exutoire. Hors, il existe bel et bien un marais maritime sur ce cours d'eau, assez réduit par l'anthropisation et où son exutoire à la mer est busé.

Illustration 8 – Photographies du secteur 1 inondé.

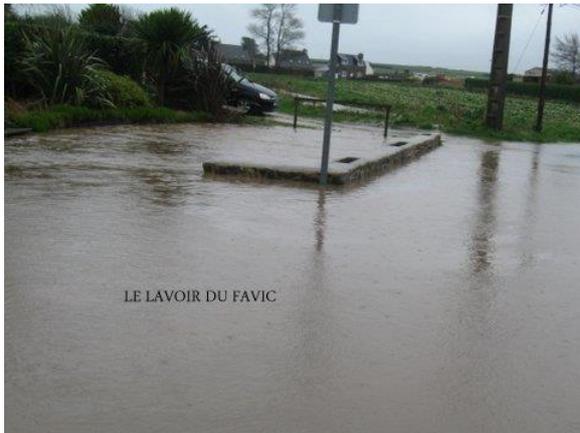
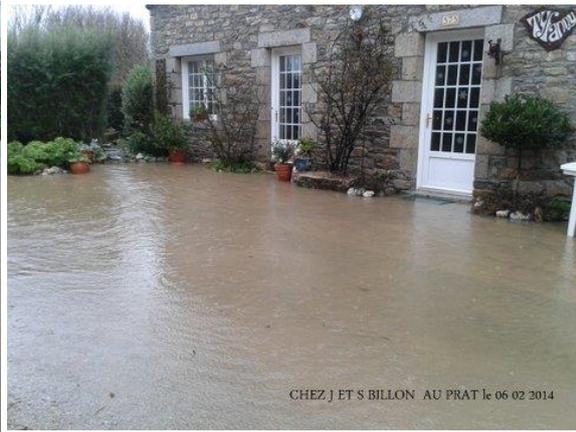
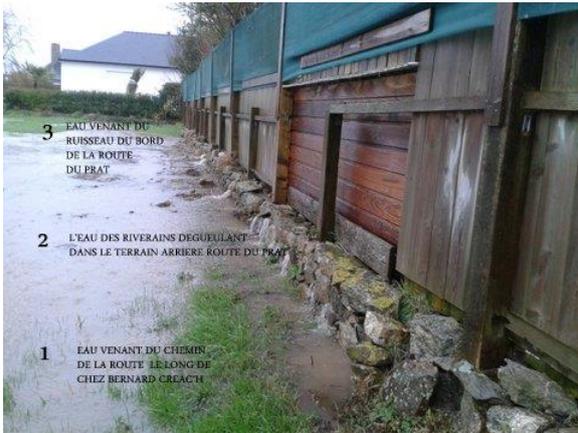
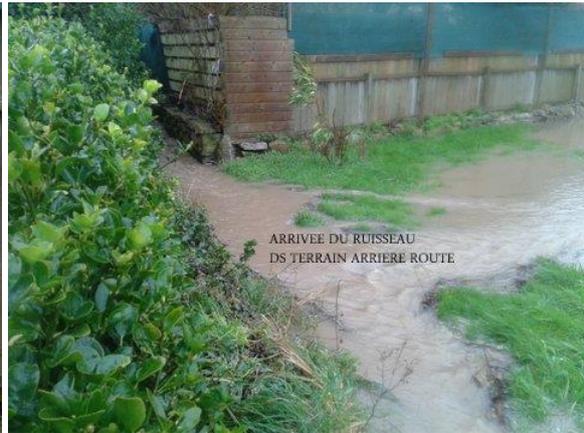
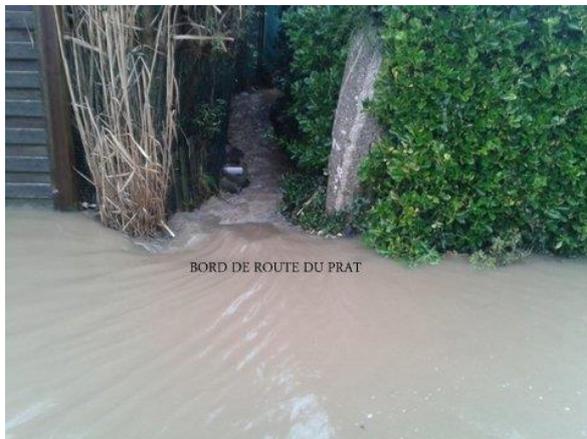
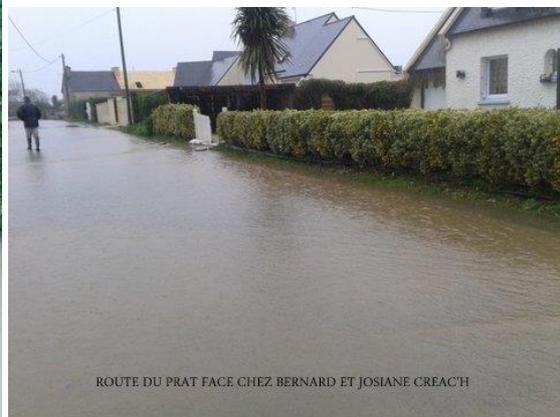
Pour le site 1, un article du Télégramme du 7 février 2014, relate le débordement du lavoir du Prat, sur la chaussée, [...] rendant la circulation très difficile. Les pluies abondantes de la journée d'hier (du 6 février 2014) ont provoqué des inondations dans plusieurs quartiers de la commune et, notamment, au Prat et rue de la Forge-Ty Pella, sans toutefois mettre en péril les habitations. Le débordement du bassin d'orage de Kéradennec a, en effet, eu pour conséquence de laisser l'eau dévaler jusqu'au bas du bourg, sur la place de Mescrenn autour de la supérette, où les rues d'accès ont été coupées. L'eau a ensuite continué son chemin en descendant vers le Prat jusqu'à la mer, mais le débit trop important n'a pas pu être absorbé par les buses d'évacuations d'eau pluviale.

Illustration 9 : Photographies de la crue du 6 et 13 février 2014 sur le secteur 1 (source d'un particulier)

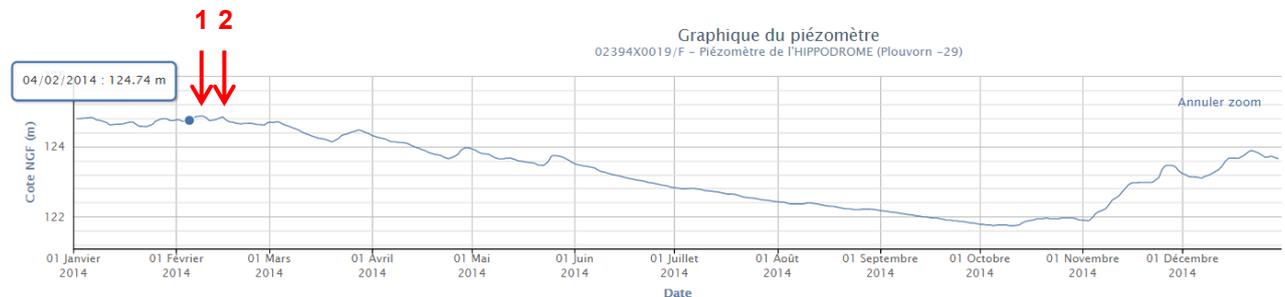
Au début du mois de février 2014, alors que le niveau piézométrique de la nappe phréatique est relativement haut, celui-ci continue de monter (à partir du 4), pour atteindre deux pics principaux pointés par les flèches rouges (illustration 10), et correspondant aux dates suivantes :

Illustration 10 - Zoom de la chronique piézométrique de l'ouvrage de 02394X0019/F pendant l'année 2014 (source : <http://www.adeseaufrance.fr/>)

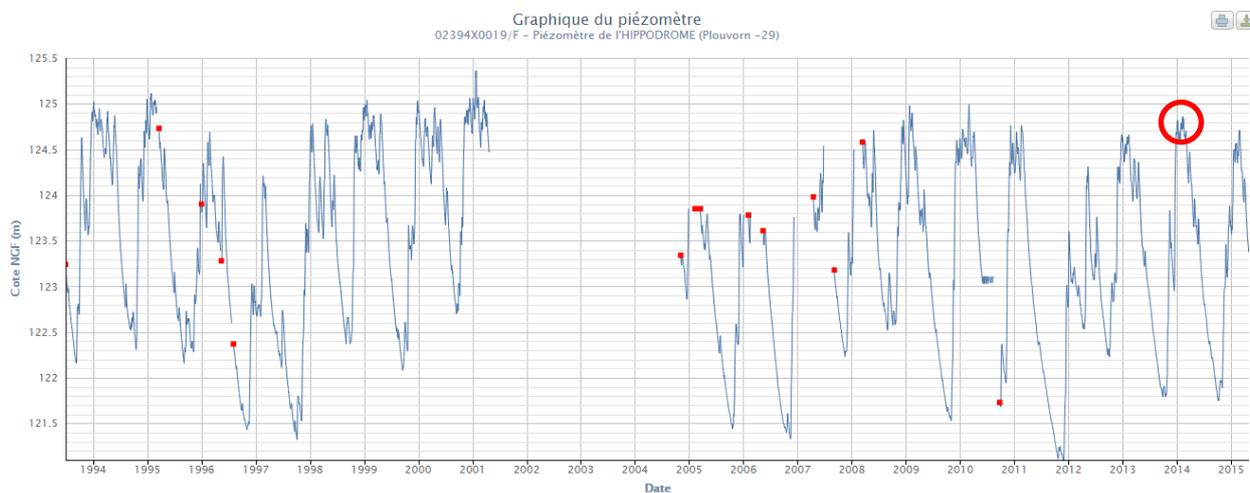
La cote piézométrique la plus élevée jamais observée sur ce piézomètre depuis le début de son suivi en 1994 (125,3 m NGF) s'est produite le 26 janvier 2011 (illustration 11).

La série piézométrique est un peu courte pour établir des statistiques fiables, permet toutefois d'évaluer la période de retour de ce niveau comme étant inférieure une période de retour de cinq ans humide, ce qui ne constitue donc pas un caractère exceptionnel

Illustration 11 - Chronique piézométrique de l'ouvrage de 02394X0019/F entre 1994 et 2015 (source : <http://www.adès.eaufrance.fr/>)

Au regard des données statistiques sur le piézomètre 02394X0019/F, le niveau des nappes au droit de cette ouvrage peut être caractérisé de « normal » avec comme période de retour, inférieure à cinq ans humide.

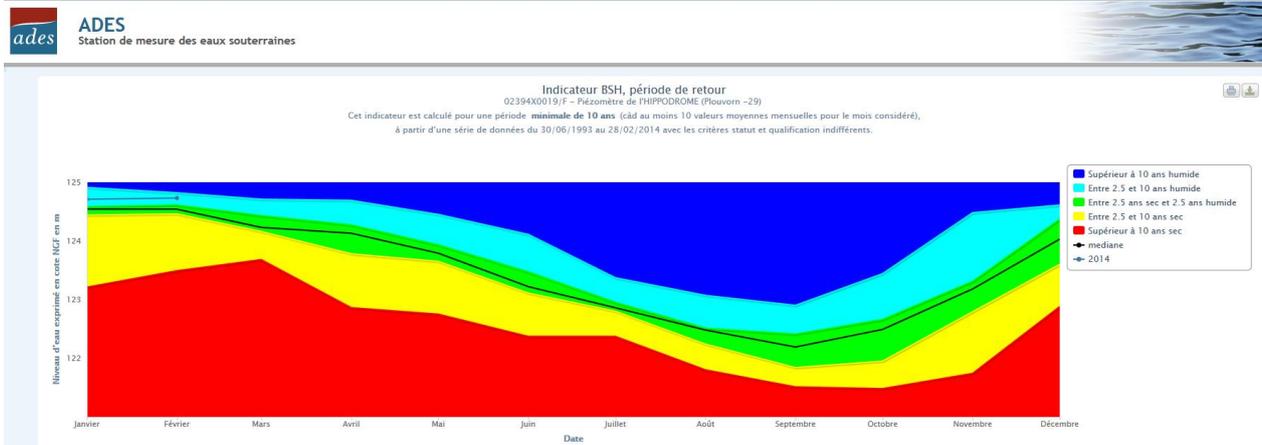
Attention : Si l'information dans l'encadré ci-dessous permet de montrer que la période est très humide, ces niveaux sont des niveaux moyens et ne sont donc pas, sauf cas spécifique, représentatifs des phénomènes de débordements et/ou d'inondations et la fréquence fournie n'est pas celle que l'on cherche.

Indicateur BSH (Bulletin de Situation Hydrologique) permettant de calculer la période de retour mensuelle des niveaux du piézomètre de 02394X0019/F (source : <http://www.adès.eaufrance.fr/>)

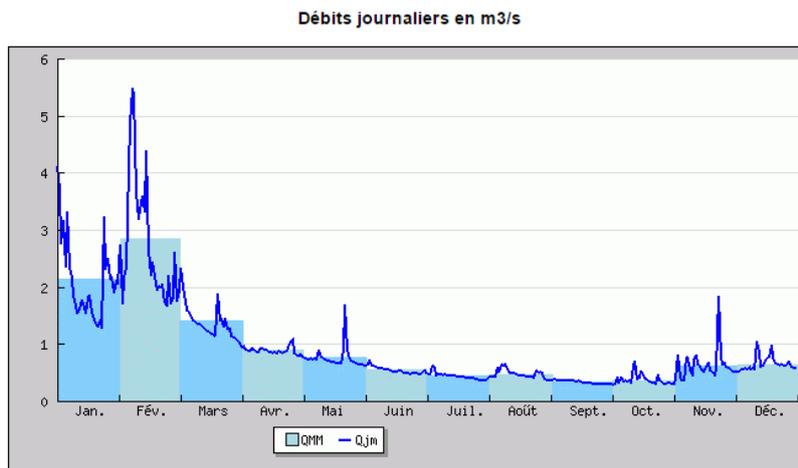
Les données figurant ci-dessous (illustration 12) sont fournies par la BANQUE HYDRO. Elles sont relatives aux mesures de débit effectuées sur la station J3014330 « L'Horn à Mespaul [Kertanguy] », située à moins de 20 km de la commune de Santec et du lieu impacté.

La figure suivante montre les débits journaliers mesurés en 2014 sur cette station. Un pic de $5,49 \text{ m}^3/\text{s}$ a été mesuré le 7 février 2014. Cette première valeur correspond, d'après la banque HYDRO, à une fréquence supérieure à une décennale ($4,8 \text{ m}^3/\text{s}$) et inférieure à une vicennale ($5,5 \text{ m}^3/\text{s}$).

Illustration 12 - Chronique hydrométrique enregistrée et débits moyens mensuels en 2014 sur la station J3014330 « L'Horn à Mespaul [Kertanguy] » (29).

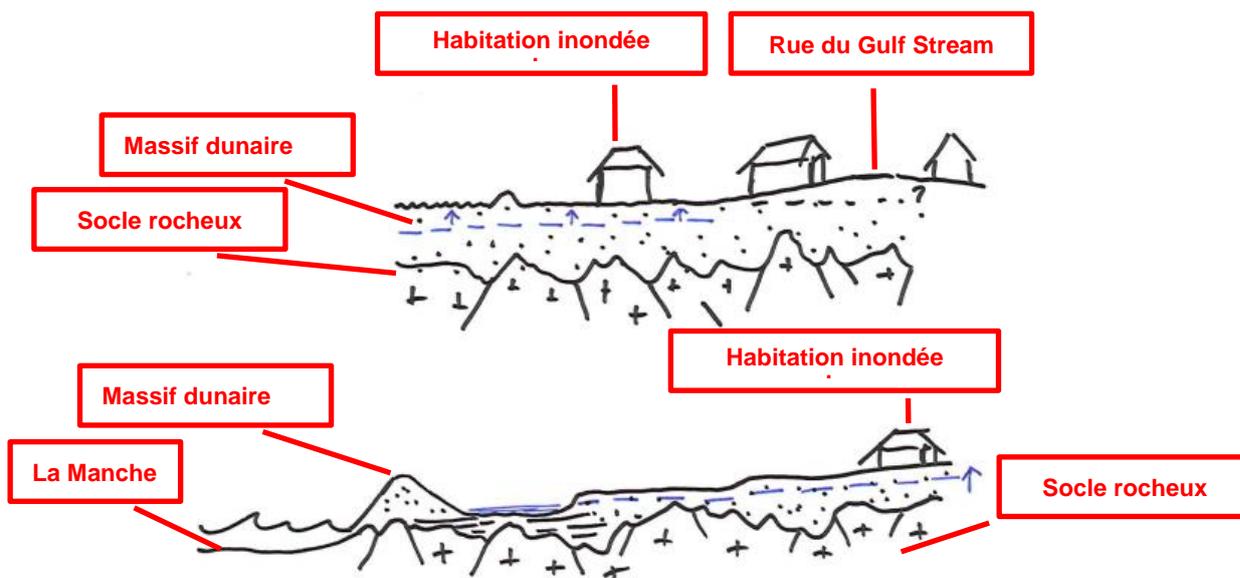
Les évènements du 6 et 13 février 2014, correspondent vraisemblablement à des phénomènes d'**inondation par remontée de nappe** pour les **sites 2, 3 et 4**. **En effet** pour ces trois sites inondés les causes sont la remontée d'eau à partir du sol, une eau qui mettra plusieurs semaines à s'évacuer malgré les pompes et dont le niveau continue à monter malgré la fin des intempéries.

Ces conclusions sont soutenues par le fait qu'il n'existe pas en amont hydraulique de ces habitations, de bassins versants et de cours d'eau susceptibles de pouvoir acheminer les eaux issues des fortes précipitations.

Illustration 14 : Coupes géomorphologiques schématiques des sites respectivement 3 et 4

Cependant, ces sites, hormis le site 2, se situent à des altitudes NGF de 7 m. Il est possible que les niveaux de mer élevés par le passage des tempêtes Petre, Ruth, Qumeira et Ulla, aient influencé les écoulements des eaux continentales vers la mer et qu'ainsi la répétition d'évènements pluvieux aient contribué à des inondations type remontée de nappe en bordure littorale.

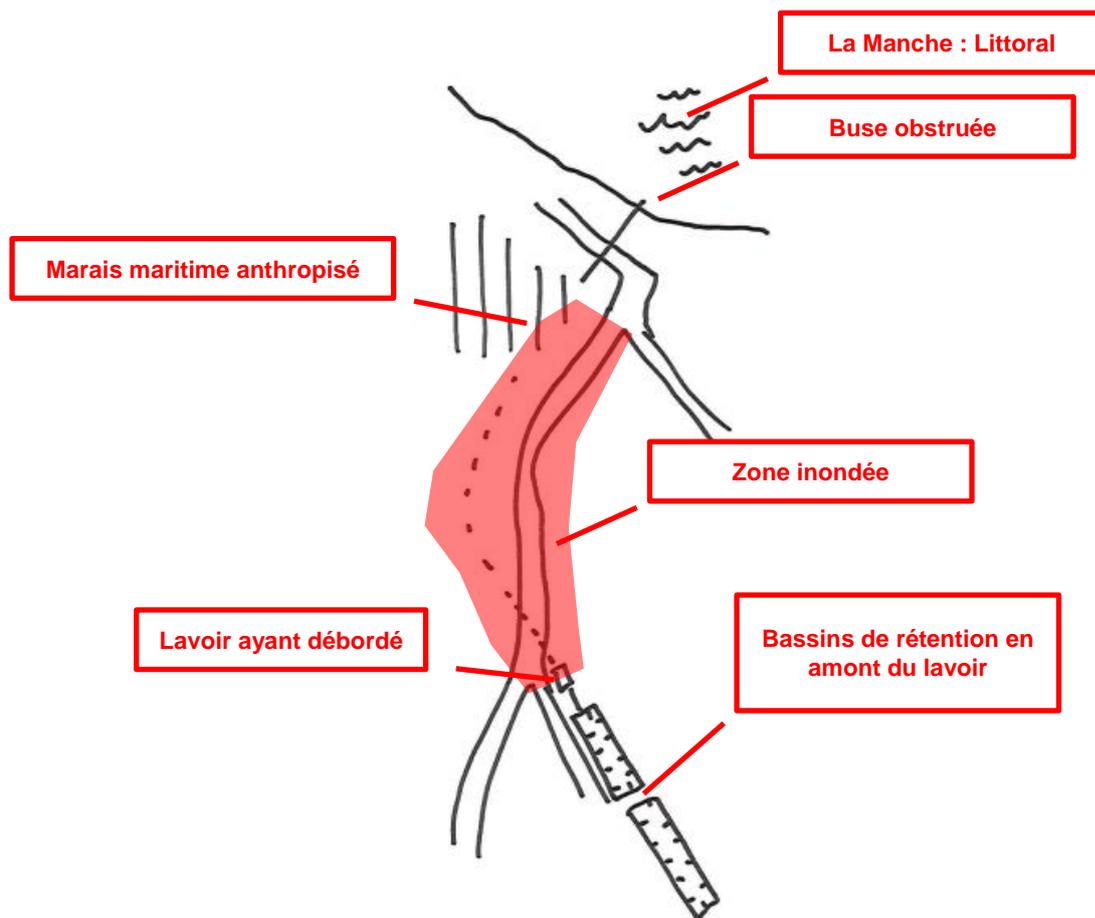
L'évènement qui a affecté le quartier du Prat, correspond à une **inondation par débordement**.

Ce débordement est la conséquence de diverses modifications du lit naturel du cours d'eau (fossés importants à ciel ouvert en amont d'un lavoir, passages en souterrain à la sortie du lavoir et au niveau de son exutoire à la mer), mais aussi de la présence d'un haut niveau marin résultant d'un hiver particulièrement tempétueux (succession des tempêtes Petre, Ruth Qumeira et Ulla).

Illustration 15 : Plan schématique du secteur 1 impacté

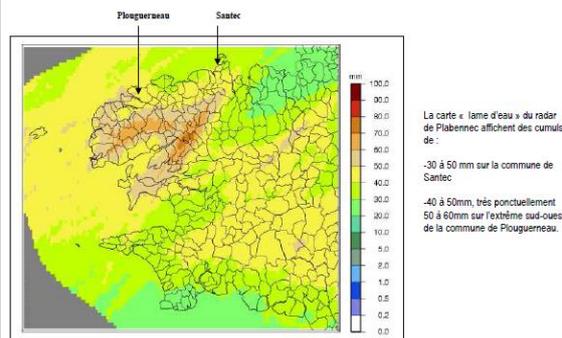
La dépression « Oumeira » remonte du sud-ouest depuis le nord des Açores où elle se situe le 5 février 2014 à 12UTC (pression au centre 985hPa) jusqu'au sud de la Cornouaille anglaise où elle se situe le 7 février à 00UTC (Pression au centre 978hPa). Un passage pluvieux assez intense associé à cette dépression est observé le 6 février 2014 en journée et la nuit suivante, soit essentiellement sur la période 06 février 2014 à 00UTC au 07 février 2014 à 00UTC. Quelques pluies seront également observées les 7 et 8 février mais elles sont moins significatives.

NB : cumul du 6 Février 2014 à 0000 UTC au 7 Février 2014 à 0000 UTC

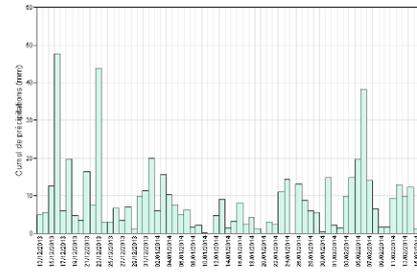
Précipitations quotidiennes à Santec du 13/12/2013 au 16/02/2014

Les précipitations observées à Santec sont représentatives des précipitations observées à Santec pour la période considérée
