Rapport d'expertise CATNAT :

**Avis hydrogéologique suite
aux inondations par remontée
de nappe survenues du 05 au
06 février 2014 sur la commune
de Plouescat (Finistère), dans
le cadre d'une demande de
reconnaissance de l'état de
catastrophe naturelle**

BRGM/RP-65062-FR
Aout 2015

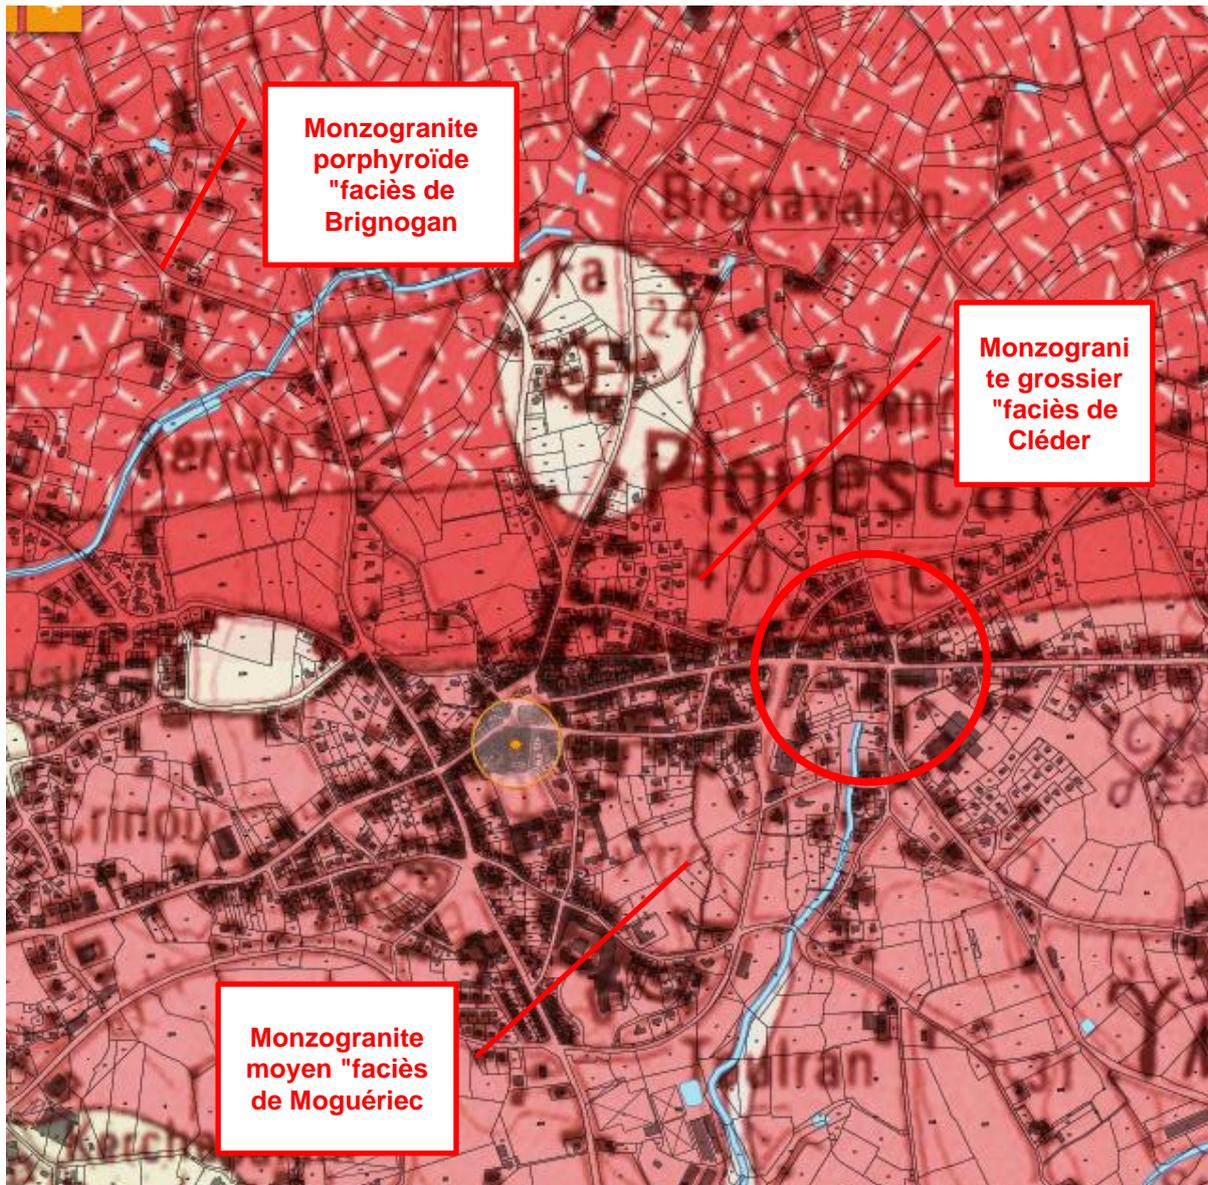
Illustration 3 – Extrait de la carte géologique BRGM 1/50 000 (<http://infoterre.brgm.fr>) et localisation du site

D'après la carte géologique au 1/50 000 du BRGM (Illustration 3), la zone concernée se situe à cheval sur un même complexe granitique dit « monzogranitique de Brignogan », mais présentant deux faciès distincts. Le monzogranite porphyroïde "faciès de Brignogan", de 292 +/- 15 Millions d'années et le monzogranite grossier "faciès de Cléder". Au sud de cette zone on retrouve un monzogranite mais à grains moyens, dit "faciès de Moguéric".

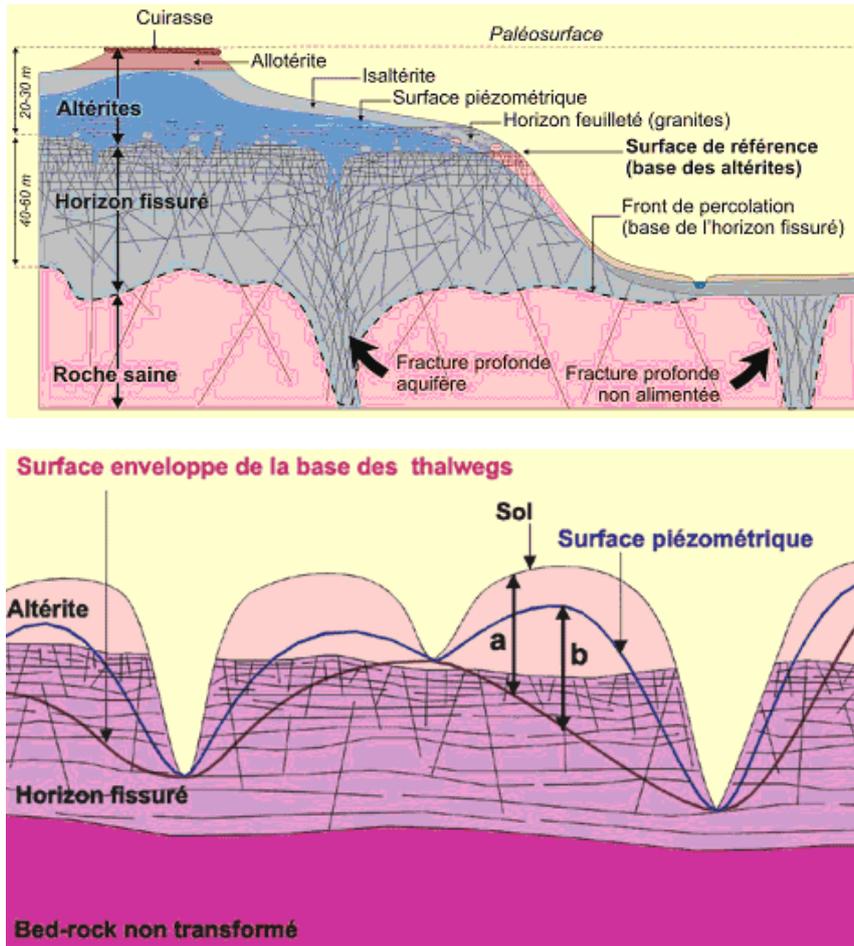
Illustration 4 – En haut, structure d'un aquifère de socle ((Wyns, Lachassagne & al) en Bas, Schéma d'évaluation du niveau moyen de la nappe de socle (<http://www.inondationsnappes.fr/>)

L'événement est situé au-dessus d'un aquifère dit « de socle » (Niveau 1 de la BD Lisa : référentiel hydrogéologique national). Cette aquifère est contenu dans les roches dites elles-aussi de « socle », qui ont pour particularité d'avoir acquise sous l'effet des contraintes tectoniques des fissures ayant généré une certaine porosité. A cette porosité, une seconde est venue se superposer à travers l'altération de ces roches

en arène, argiles ou limons d'altération. On parle alors de ressources en eau souterraine en domaine de socle ou d'aquifères de socle (Illustration 4).

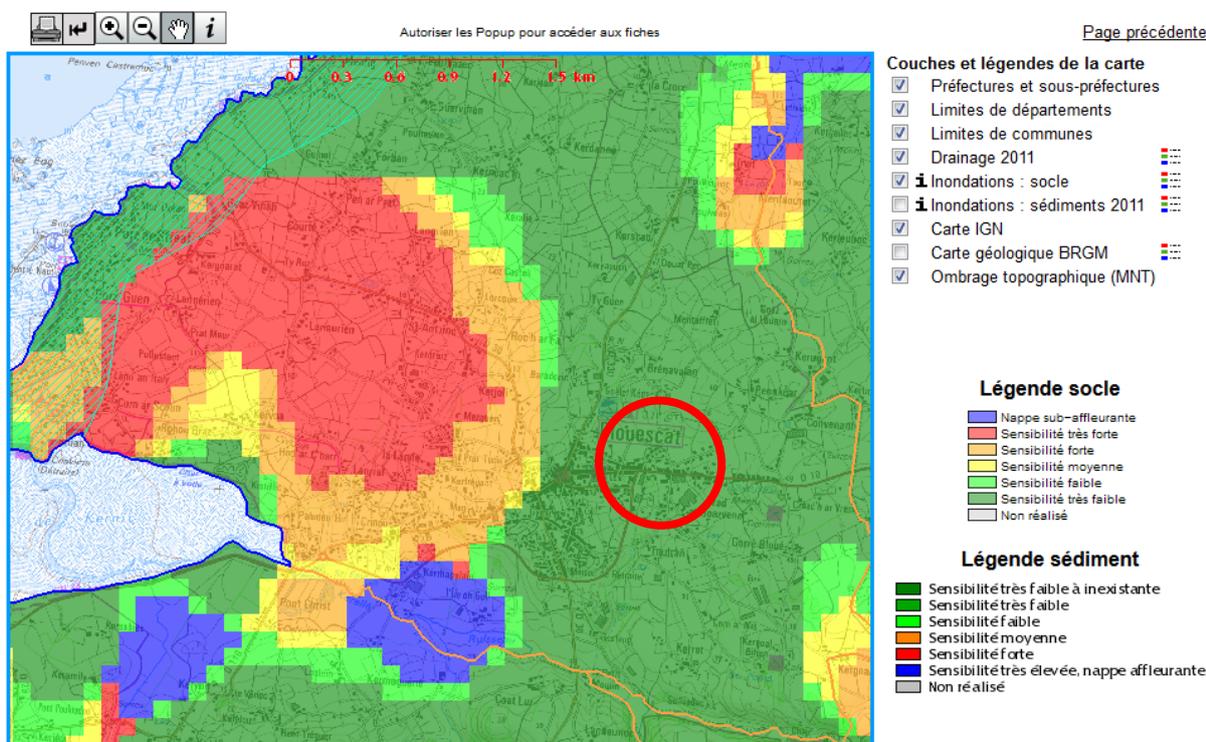
Illustration 5 - Extrait de la carte remontée de nappes (www.inondationsnappes.fr, source BRGM) et localisation des secteurs touchés

Le site de l'évènement est situé dans une zone qui d'après le site *inondations par remontée de nappe*, est considérée comme « sensibilité très faible (en vert foncé) (Illustration 5).

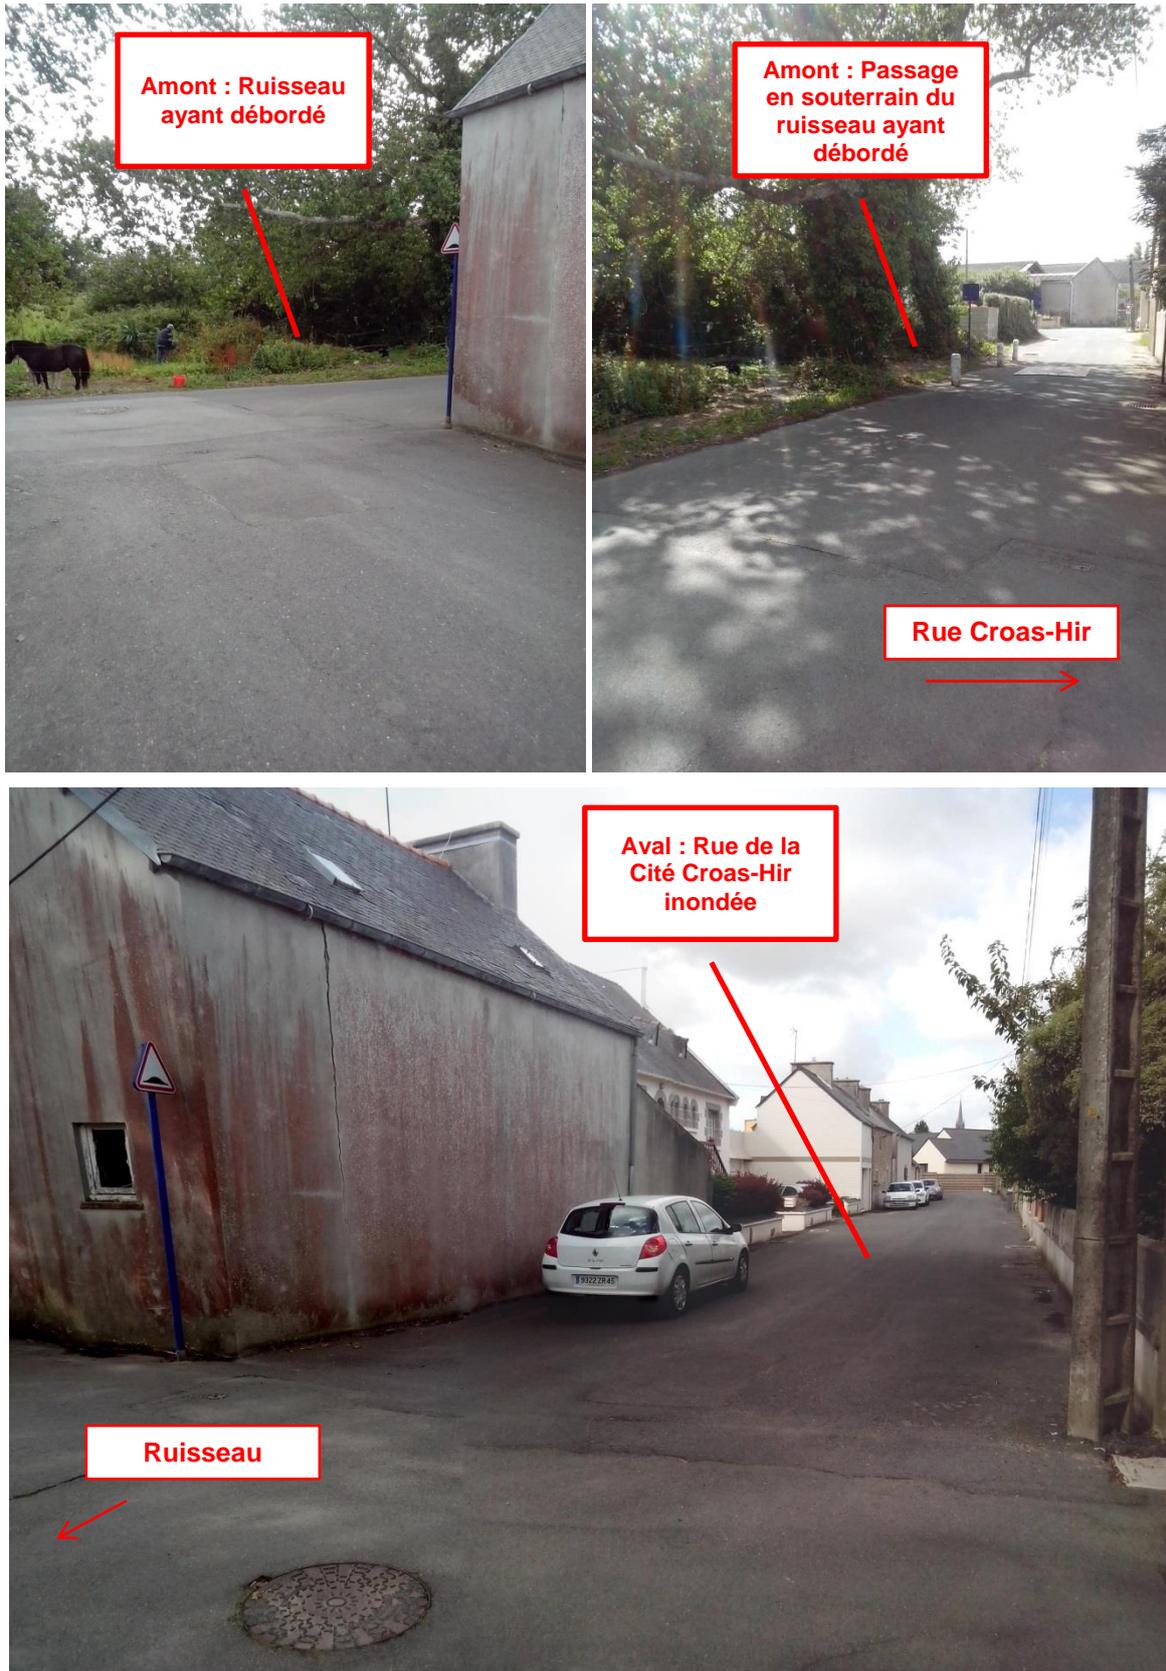
En amont de la zone inondée (en amont de Croas-Hir), le cours d'eau coule à l'air libre mais avec un lit peu entretenu ; puis passe en souterrain et traverse l'ensemble du quartier de Croas-Hir. Les eaux débordant de ce cours d'eau ont dans un premier temps envahi les prairies qui l'entourent, puis ont inondé la route et envahi le quartier de Croas-Hir.

- *Description* : Vers 19h00, le niveau d'eau dans la rue de Croas-Hir s'élevait à une vingtaine de centimètres dans les habitations, obligeant des deux des dix familles à quitter leur domicile pour la nuit et à se réfugier chez des proches.

Illustration 7 – En haut à gauche: Vue du ruisseau en amont de la cité Croas-Hir (voir illustrations 1&2) ; en haut à droite : Vue du ruisseau passant en souterrain. En bas : Rue de la cité Croas-Hir inondée

l'évènement qui a affecté le quartier de Craos-Hir, correspond au débordement d'un cours d'eau, celui situé en amont.

Deux raisons peuvent être à l'origine de ce débordement de cours d'eau. Premièrement le lit du cours d'eau est peu entretenu, et mériterait d'être mieux individualisé. Deuxièmement il est aussi possible que le dimensionnement du réseau souterrain qui lui permet de suivre son cours sous la partie urbanisée (le quartier de Craos-Hir), ne soit pas suffisant (à dimensionner pour une crue au moins « cinquantennale »).

Le fait que ce ruisseau en amont de la cité de Craos-Hir passe en souterrain et que le débordement ait eu lieu dans un premier temps dans les prairies qu'il traverse puis que celui-ci se soit propagé au-dessus de la chaussée et envahit la rue de Craos-Hir, montre que le phénomène est un phénomène d'eaux superficielles pouvant impliquer un sous dimensionnement de l'ouvrage souterrain ou un entretien défectueux.

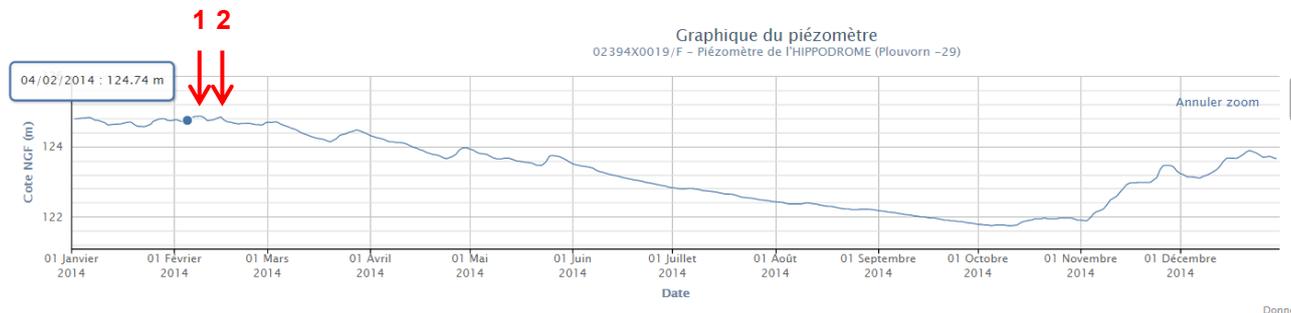
Illustration 8 - Zoom de la chronique piézométrique de l'ouvrage de 02394X0019/F en 2014 (source : <http://www.adeseaufrance.fr/>)

Au début du mois de février 2014, alors que le niveau piézométrique de la nappe phréatique est relativement haut, celui-ci continue de monter (à partir du 4), pour atteindre deux pics principaux pointés par les flèches rouges (illustration 8), et correspondant aux dates suivantes :

- (1) le 8 février 2014 (hauteur de 124,86 m NGF),
- (2) et le 16 février 2014 (hauteur de 124,84 m NGF).

Le jour du premier pic de la nappe, le 8 février 2014, la cote de la nappe atteint à 124,86 m NGF et le jour du second pic, le 16 février 2014, la cote de la nappe s'élève à 124,84 m NGF.

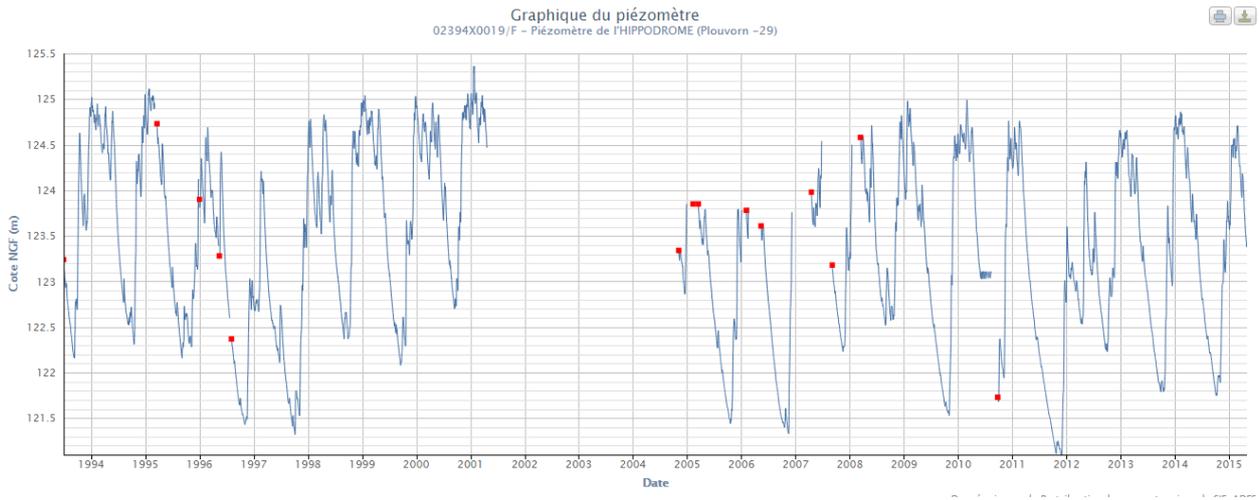
Illustration 9 - Chronique piézométrique de l'ouvrage de 02394X0019/F entre 1994 et 2015 (source : <http://www.adès.eaufrance.fr/>)

La cote piézométrique la plus élevée jamais observée sur ce piézomètre depuis le début de son suivi en 1994 (125.34 m NGF), s'est produite le 26 janvier 2011 (illustration 9).:

La série piézométrique un peu courte pour établir des statistiques fiables, permet toutefois d'évaluer la période de retour de ce niveau comme étant inférieure à une période de retour de cinq an humide, ce qui ne constitue donc pas un caractère exceptionnel ;

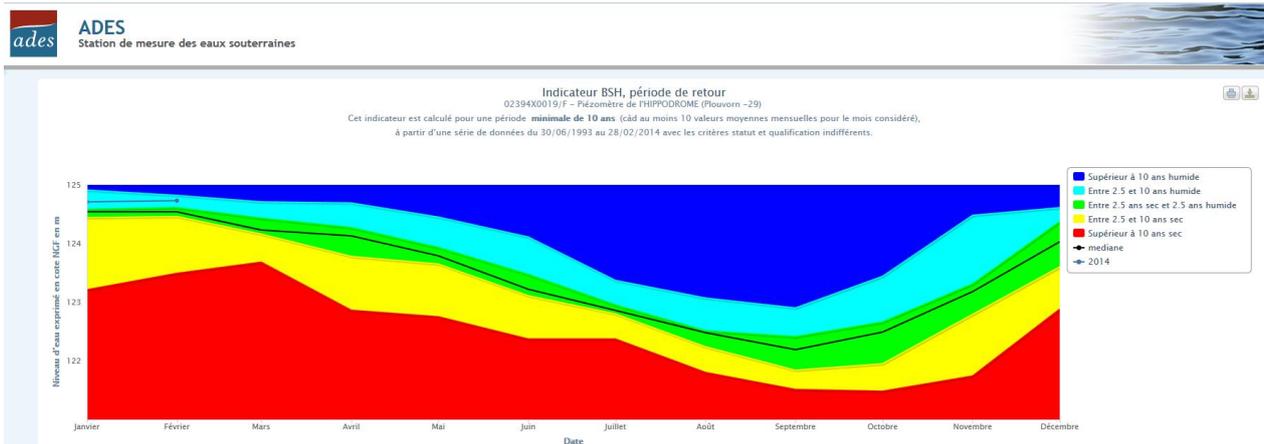
Attention : Si l'information dans l'encadré ci-dessous permet de montrer que la période est très humide, ces niveaux sont des niveaux moyens et ne sont donc pas, sauf cas spécifique, représentatifs des phénomènes de débordements et/ou d'inondations et la fréquence fournie n'est pas celle que l'on cherche.

Indicateur BSH (Bulletin de Situation Hydrologique) permettant de calculer la période de retour mensuelle des niveaux du piézomètre de 02394X0019/F (source : <http://www.adès.eaufrance.fr/>)

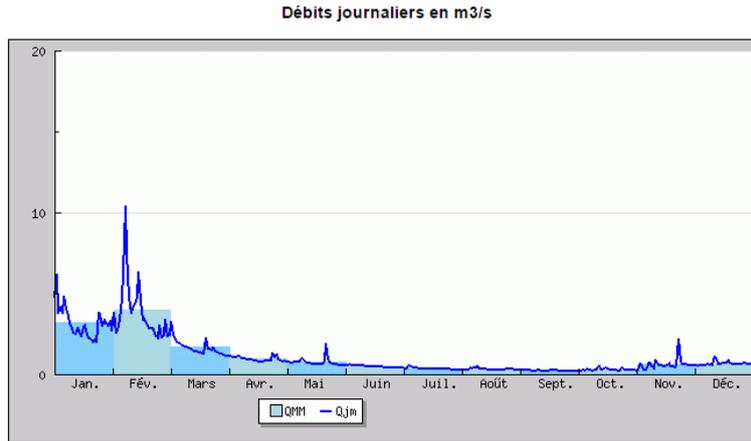
Illustration 10 - Chronique hydrométrique enregistrée en 2014 sur la station J3024010 « Le Guillec à Trézilidé » (29).

La figure suivante montre les débits journaliers mesurés en 2014 sur cette station. Un pic de 10,40 m³/s a été mesuré le 7 février 2014. Cette première valeur correspond, d'après la banque HYDRO, à une fréquence cinquantennale.

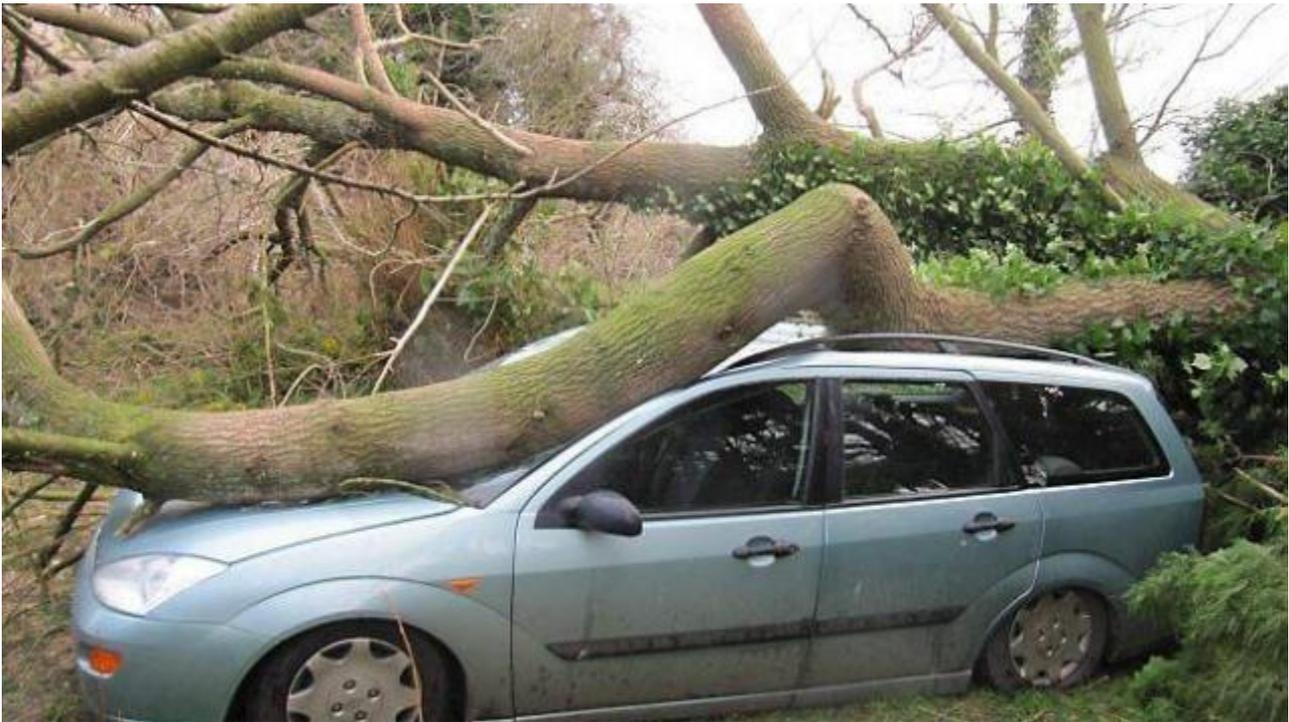
Ouest France : Tempête Ulla : 37 sorties des services de secours – Plouescat - 21 Février 2014

Une voiture en bien fâcheuse position dans une propriété privée.
