IMOCOR - Evaluation de l'Impact Morphodynamique des Ouvrages COTiers de La Réunion

Rapport final

BRGM/RP-65261-FR

Jun 2016

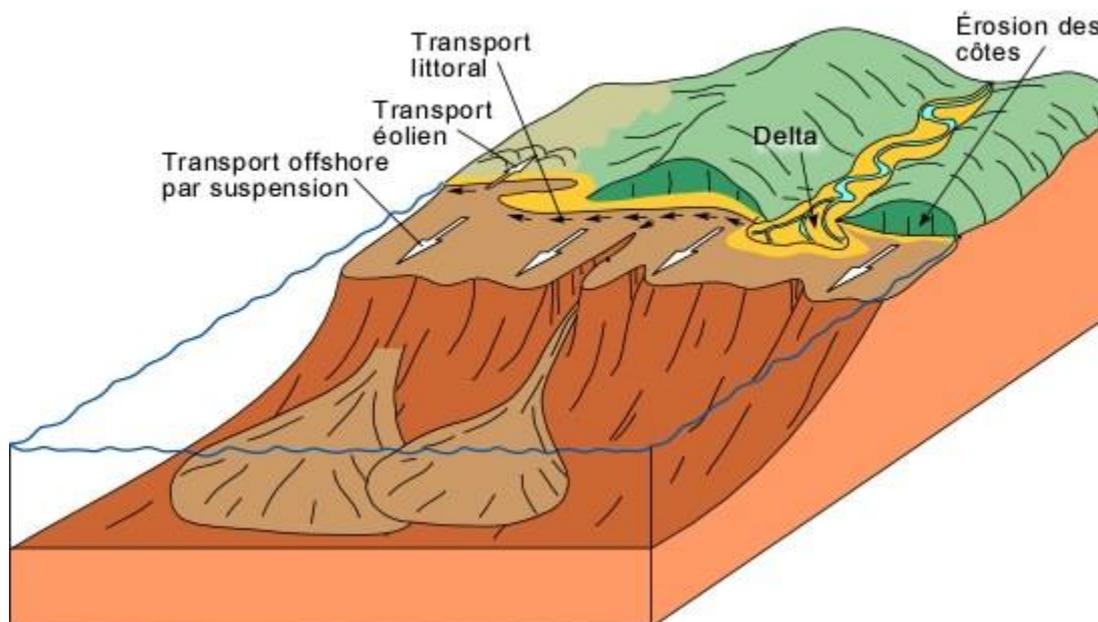
Figure 2 – Flux sédimentaires à l'origine de l'évolution morphologique naturelle du littoral (Université de Laval)

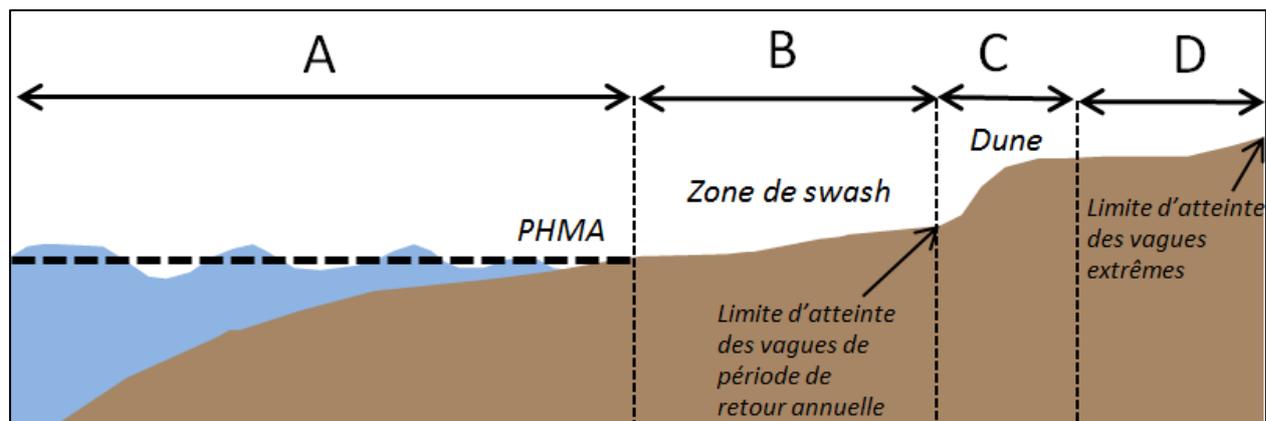
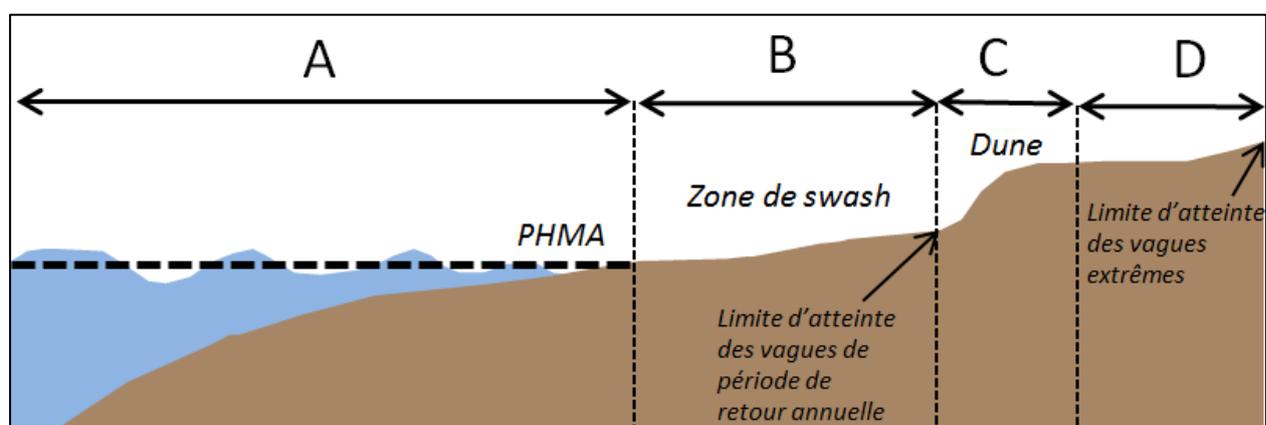
Figure 3 : Sectorisation du cordon littoral

Afin de pouvoir évaluer l'impact des aménagements sur les différentes typologies de transport sédimentaire définies (cf. Tableau 1), il est proposé de segmenter le *cordon littoral* en plusieurs zones représentatives des secteurs sur lesquelles ces processus prennent place. Chaque ouvrage sera décrit en termes d'implantation et d'envergure géométrique dans les 4 zones proposées suivantes (zones A, B, C, D,

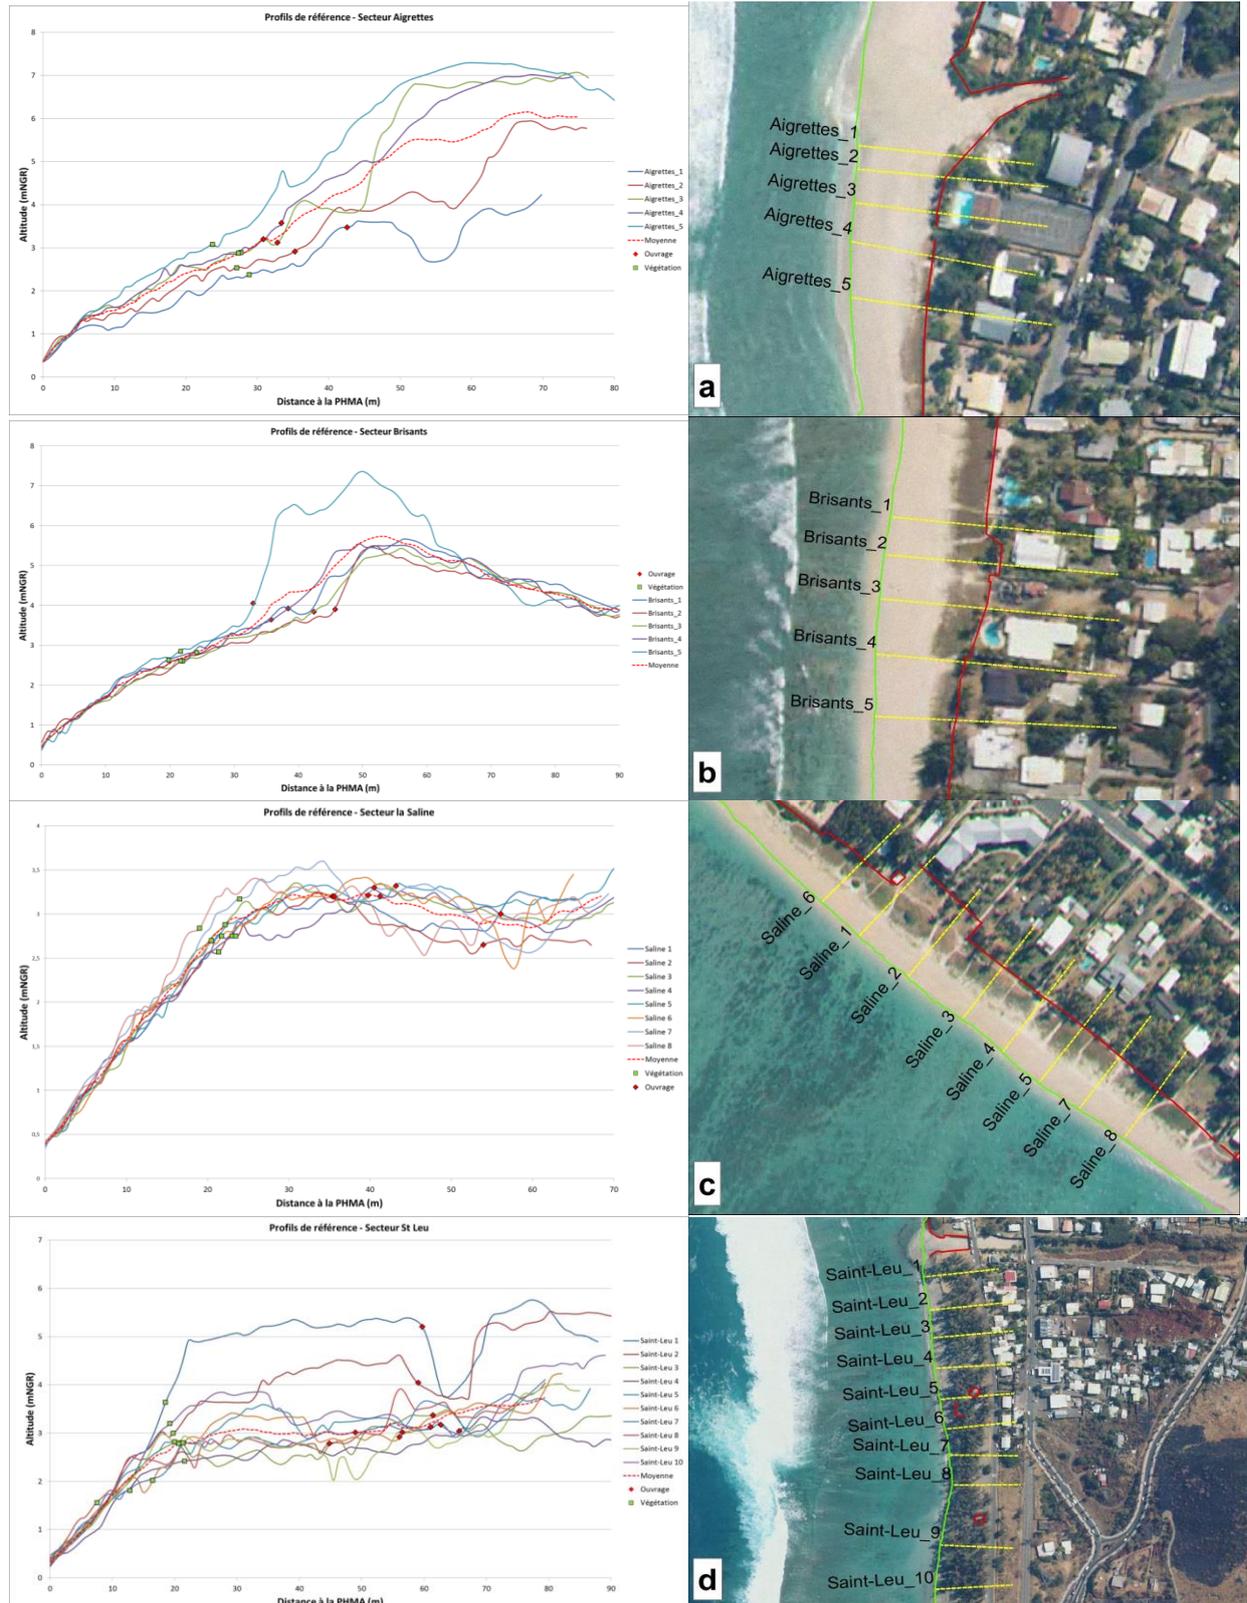
Figure 4 : A gauche, Profils de référence zones témoins - Secteurs Les Aigrettes, Les Brisants, La Saline et Saint-Leu ; A droite, Fond ortho 2012 ©IGN – Traits jaunes pointillés : profils de référence – Trait vert : PHMA – Trait rouge : Ouvrage

Les profils d'élévation sont présentés dans les figures pages suivantes (Figure 4 à Figure 5). On peut y repérer la présence des indicateurs de limite de végétation et du premier ouvrage, ainsi que le profil moyen représentatif du secteur.

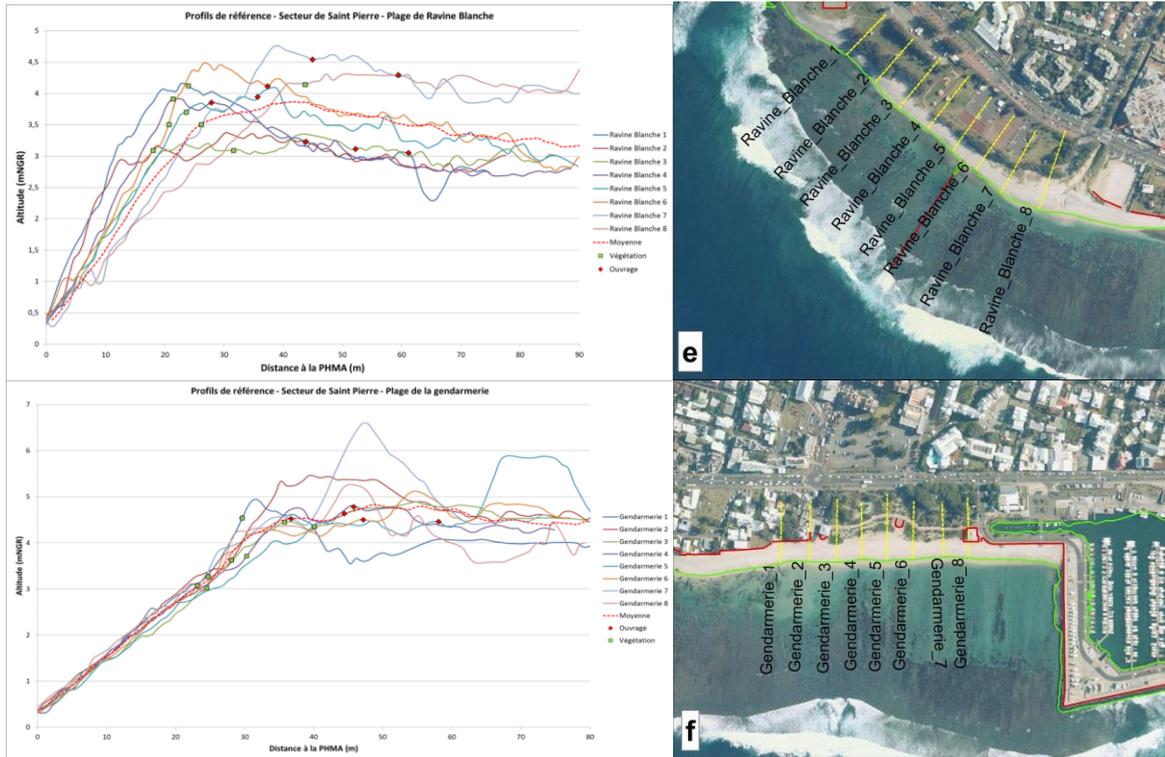
Figure 5 : A gauche, Profils de référence des secteurs - Secteurs Saint-Pierre Ravine Blanche et Saint-Pierre Centre ville (Gendarmerie) ; à droite, Fond ortho 2012 ©IGN – Traits jaunes pointillés : profils de référence – Trait vert : PHMA – Trait rouge : Ouvrage

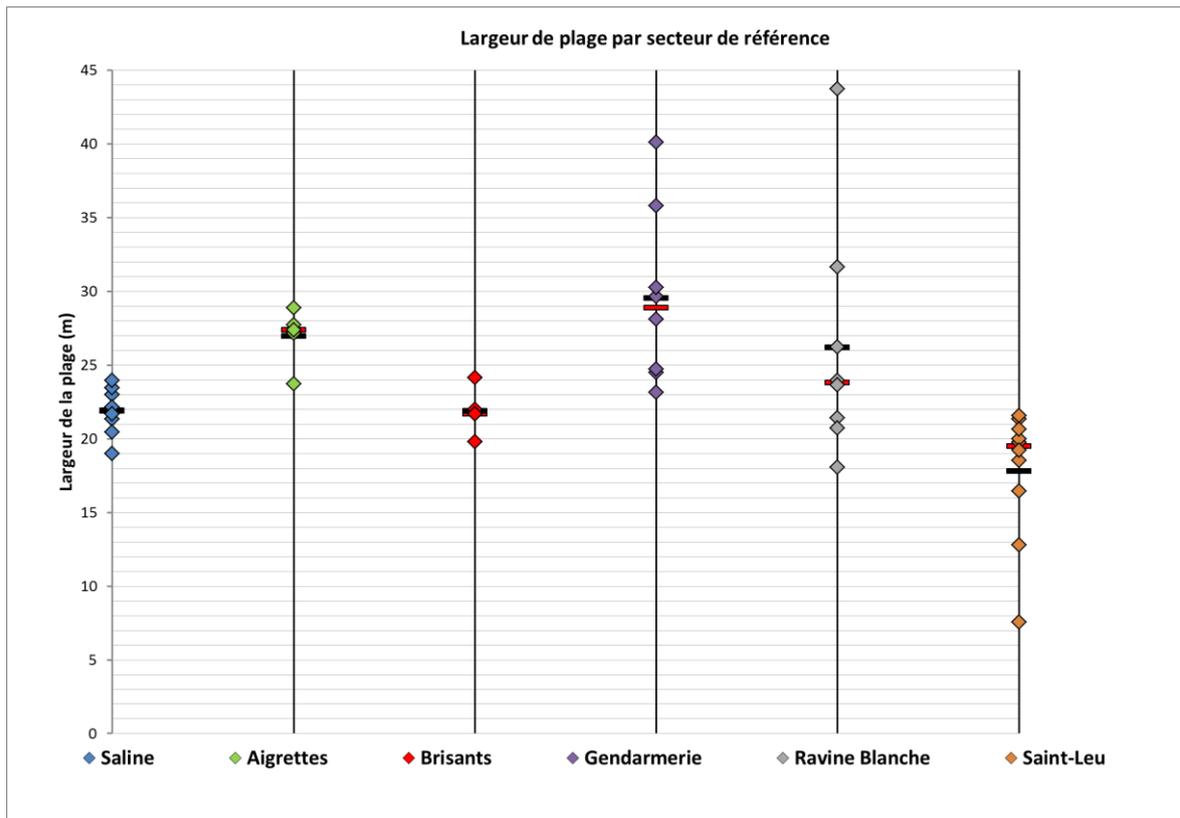
Figure 6 : Synthèse des largeurs de plage sur les zones témoins - Tiret noir = moyenne des valeurs ; Tiret rouge = médiane des valeurs

Pour chaque secteur et chaque profil, la largeur de plage a ainsi pu être déterminée comme la distance entre la PHMA et la limite de végétation. La synthèse des mesures réalisées sur l'ensemble des profils est présentée dans la Figure 6.

L'analyse de la Figure 6 montre :

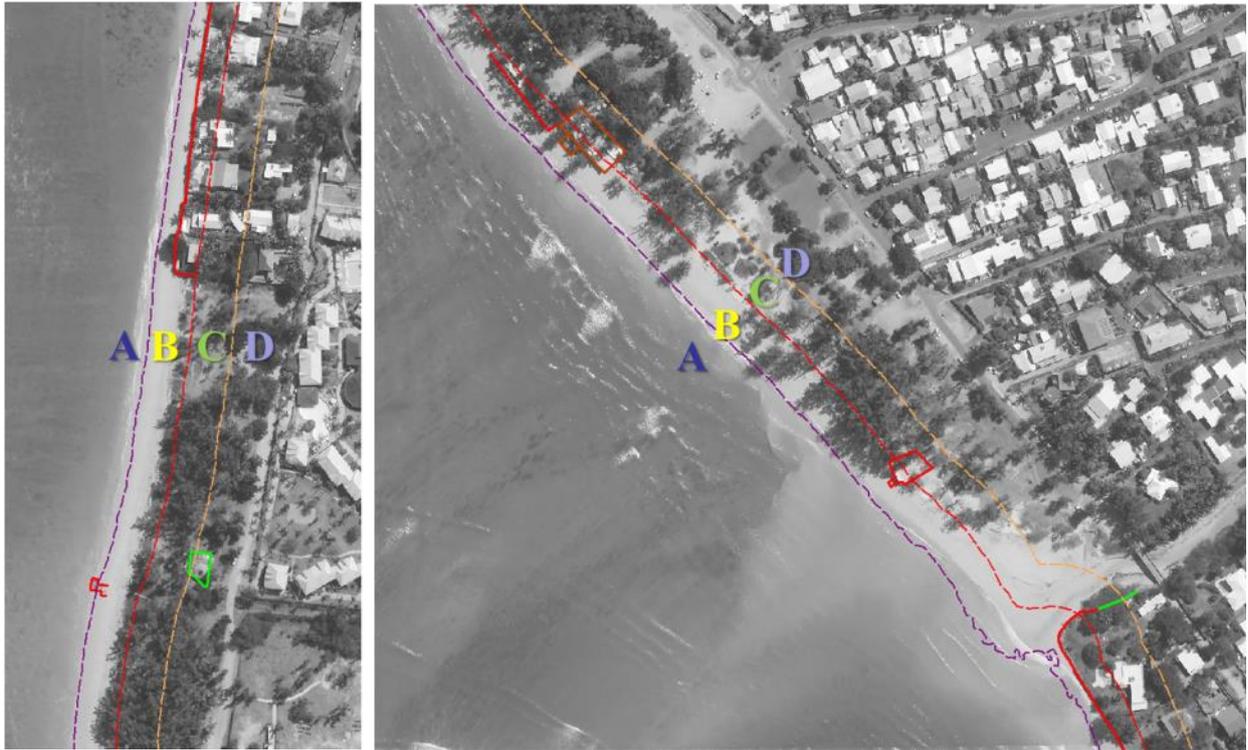
Figure 7 : Exemple de zonages sur les plages de l'Ermitage (à gauche) et de Ravine Blanche à Saint-Pierre (à droite) – Ouvrages signifiés en rouge et vert tiret plein.

La Figure 7 présente un cas d'école sur la plage de l'Ermitage où des habitations ont été construites sur la plage active et sur la *dune* en arrière. Sur la zone boisée, on peut constater que la limite de haut de plage se trouve 4 à 5 m en arrière par rapport à la ligne des premiers ouvrages qui servent de clôture aux habitations plus au Nord. De manière générale, on constate que la limite haute de la zone B coïncide bien avec la limite de végétation constituée soit de Filaos, soit de Patate à Durant (*Ipomoea pes-caprae*).

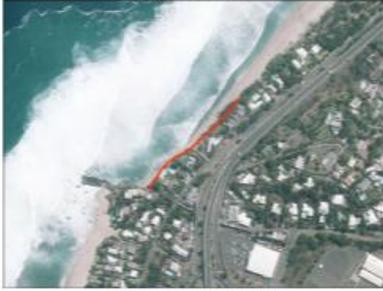
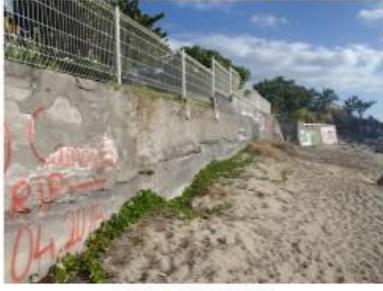
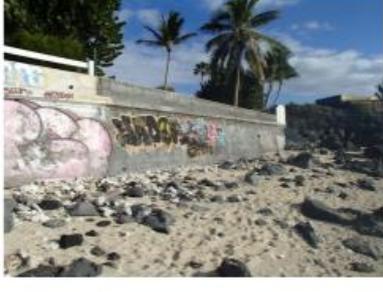
Figure 8 : Exemple de fiche ouvrage issue de la base Microsoft Access® 2010

Un exemple de fiche est présenté Figure 8.

Pour chaque fiche réalisée, et afin d'illustrer la base de donnée et d'appréhender l'environnement de chaque ouvrage, trois pièces jointes viennent compléter cette description :

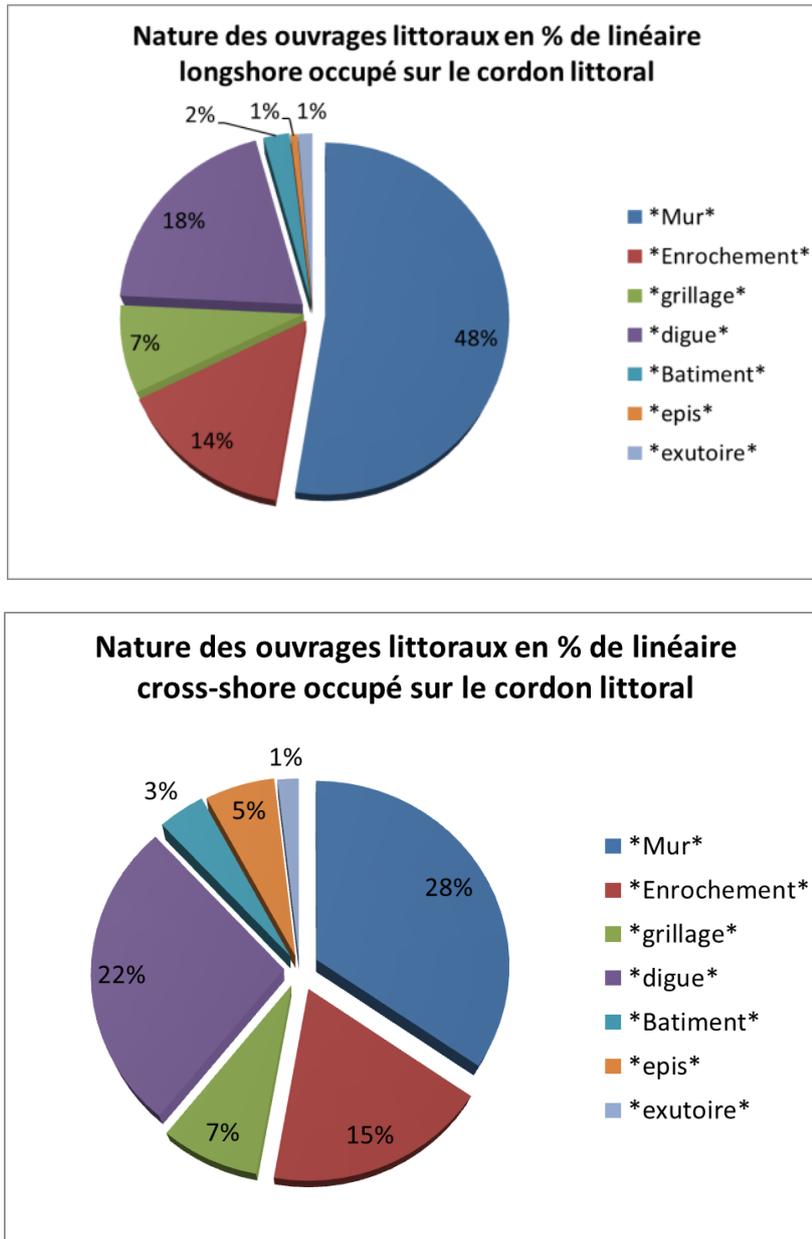
Figure 9 : Répartition typologique des ouvrages en termes d'implantation long-shore (en haut) et cross-shore (en bas)

Près de la moitié des ouvrages *long-shore* est constituée par des ouvrages de type « mur ». Ces ouvrages ont la plupart du temps une fonction de délimitation de parcelles bâties positionnées sur le front de mer. 18% du linéaire sont des digues, 14% sont des enrochements, 7% des grillages. Les bâtiments, épis et exutoire n'occupent que 4% du linéaire.

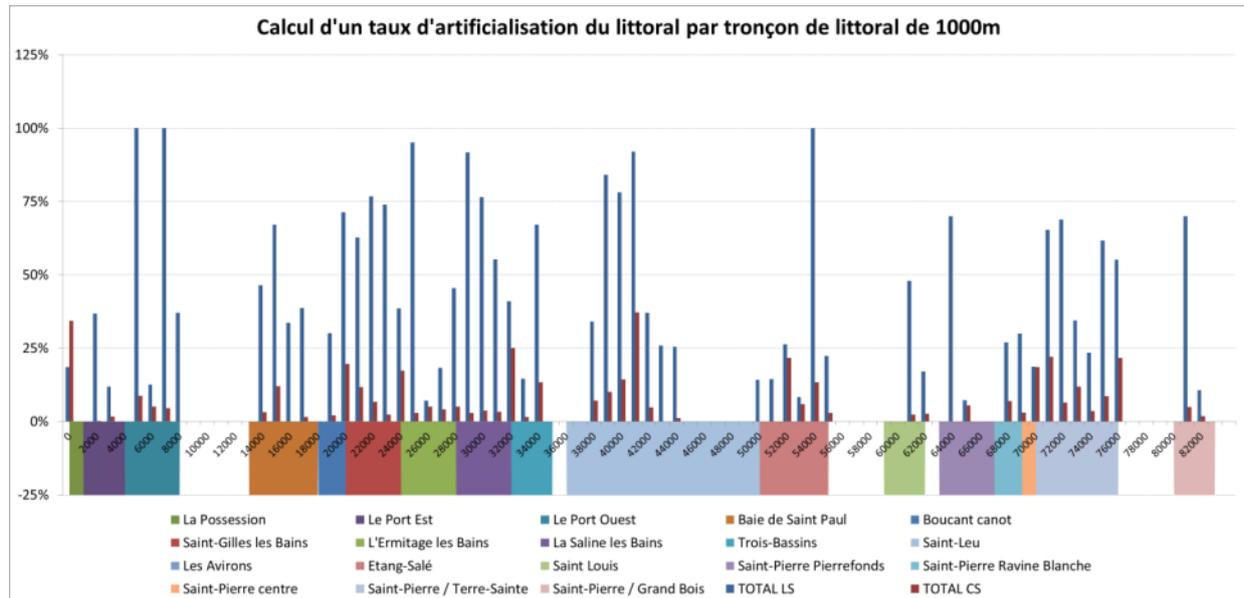
Figure 10 : Calcul du taux d'artificialisation du littoral par tronçon de littoral de 1000 m. En bleu : linéaire longshore – En rouge : linéaire cross-shore

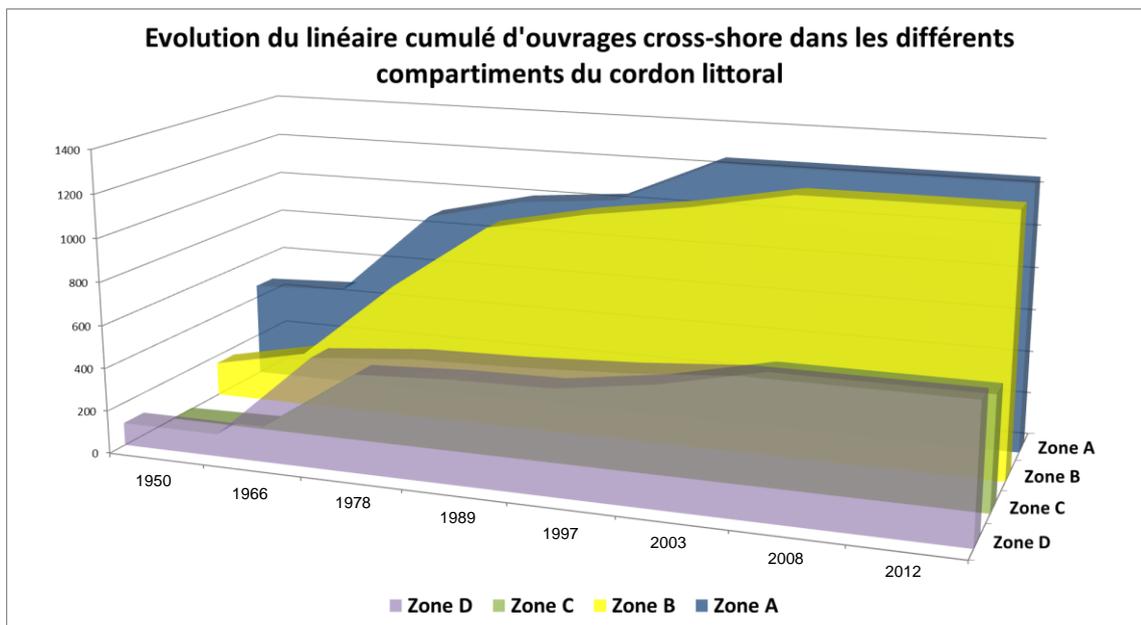
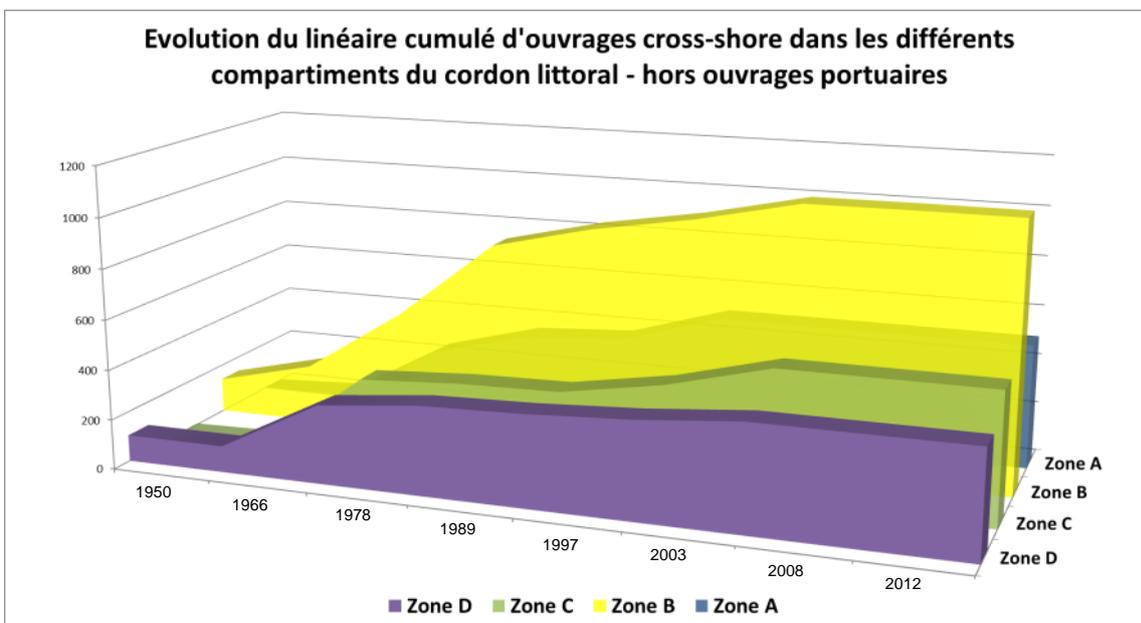
Figure 11 : Evolution historique de l'urbanisation des différents compartiments de plage au cours des 60 dernières années. En haut l'analyse tous ouvrages confondus – En bas sans les ouvrages portuaires

Ces graphiques montrent qu'historiquement, l'urbanisation des espaces littoraux s'est réalisée en plusieurs étapes caractéristiques. On constate une première vague de création d'ouvrages dans les années 70. En analysant dans le détail les données, on constate que cette première vague correspond à la réalisation des ouvrages portuaires de Saint Leu et de Saint Gilles. Ces aménagements ont amené à la réalisation d'ouvrages de grande taille en mer et perpendiculaires au trait de côte (épis). L'accumulation d'ouvrages de ce type se traduit par une forte augmentation du linéaire *cross-shore* dans les zones A, B et C. On peut toutefois noter qu'en 1950, le linéaire *cross-shore* de la zone A est déjà important en raison de la présence des ouvrages du port de Saint Pierre à cette époque.

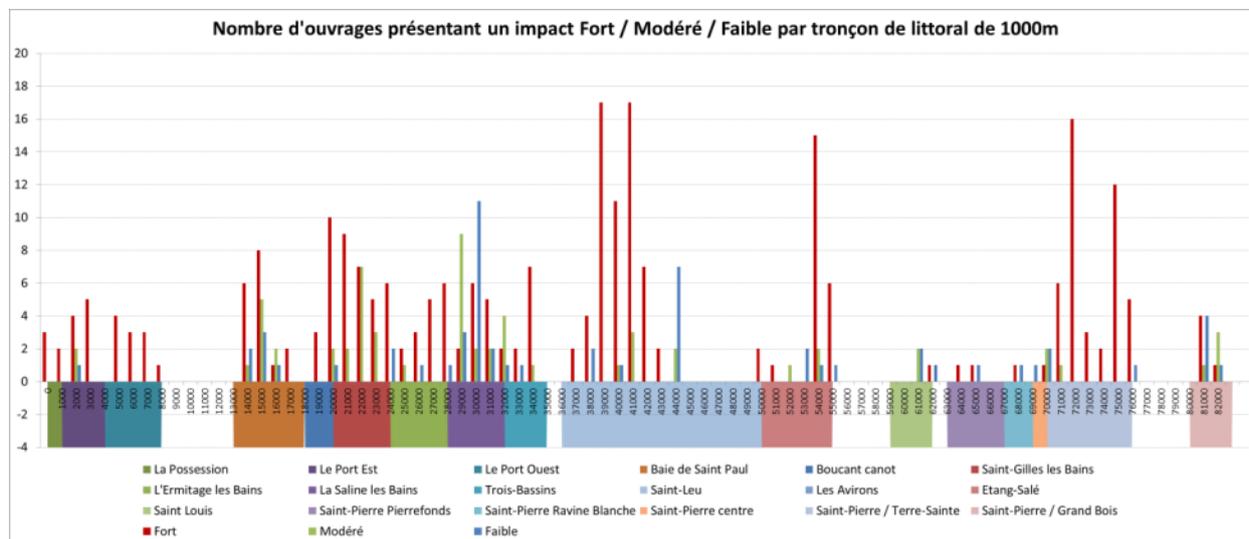
Figure 12 : Nombre d'ouvrages présentant un impact Fort / Modéré / Faible par secteur géographique. Impact retenu = max de tous les impacts de l'ouvrage. Analyse menée par tronçon de littoral de 1000m.

La majorité des ouvrages semblent avoir un impact fort sur la dynamique littorale tout en étant répartis de manière hétérogène le long du linéaire côtier. Les communes de Saint-Leu, l'Etang-Salé et Saint-Pierre présentent des tronçons kilométriques particulièrement occupés par ces ouvrages.

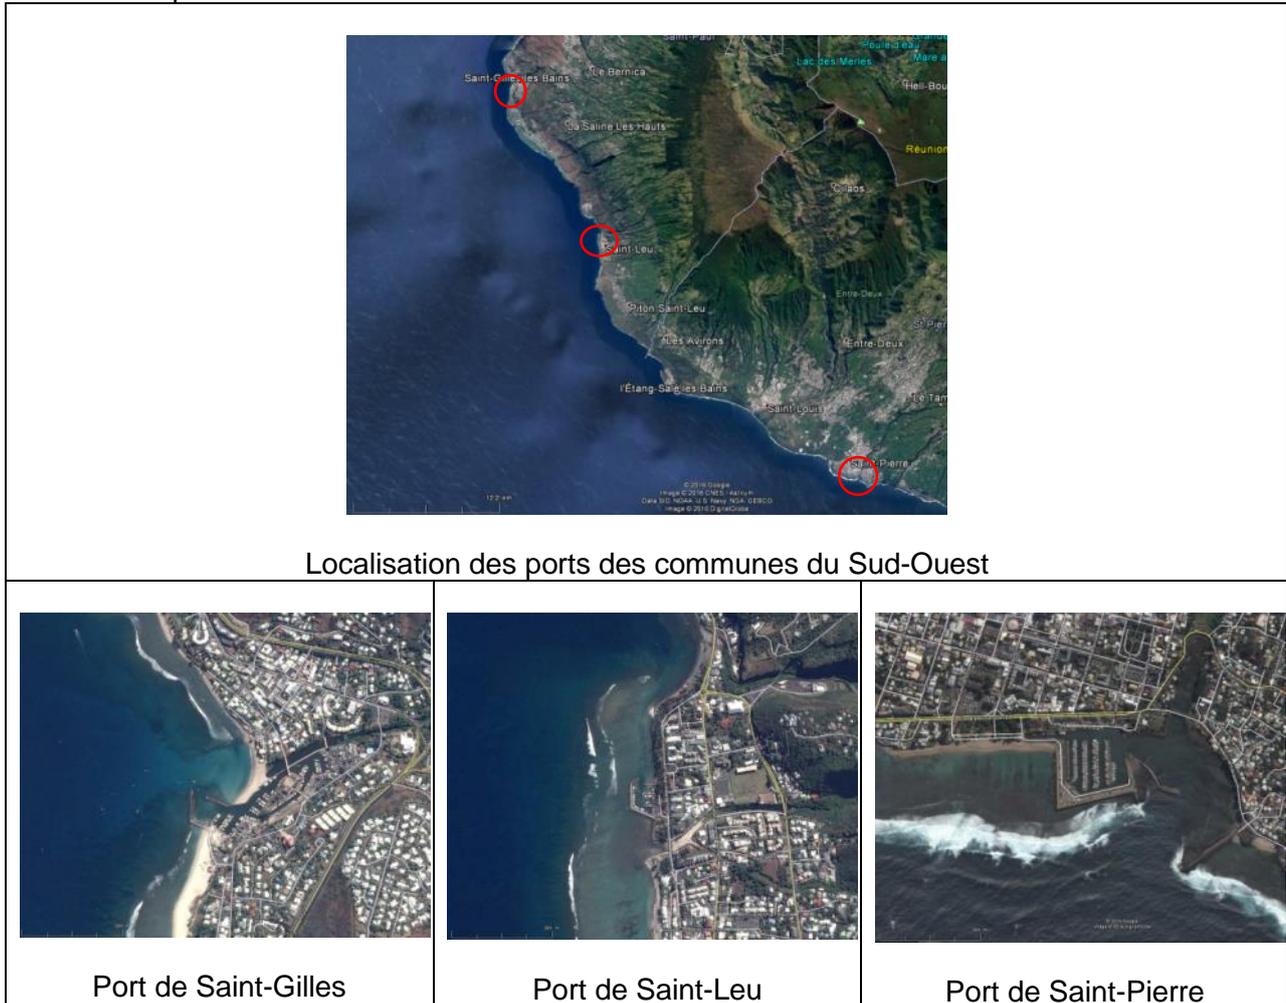
Figure 13 : Localisation des ouvrages portuaires étudiés (Google Earth 2016)

- Le port de Saint-Gilles-les-Bains, sur la commune de Saint-Paul, situé au niveau de la passe de la ravine Saint-Gilles ;
- Le port de Saint-Leu, situé dans le lagon de la commune éponyme, près de l'exutoire à la confluence des ravines du Grand et du Petit Etang ;

- Le port de Saint-Pierre, situé à l'exutoire de la rivière d'Abord, en contact direct avec le complexe récifal.

Pour ces trois aménagements, une méthode d'analyse diachronique des images aériennes (IGN) disponibles a été retenue pour quantifier leurs impacts sur les processus hydro-sédimentaires environnants. La profondeur historique des images aériennes à La Réunion permet d'envisager de mener une analyse différenciée des dynamiques d'évolution du trait de côte avant et après l'implantation de ces aménagements sur le littoral considéré.

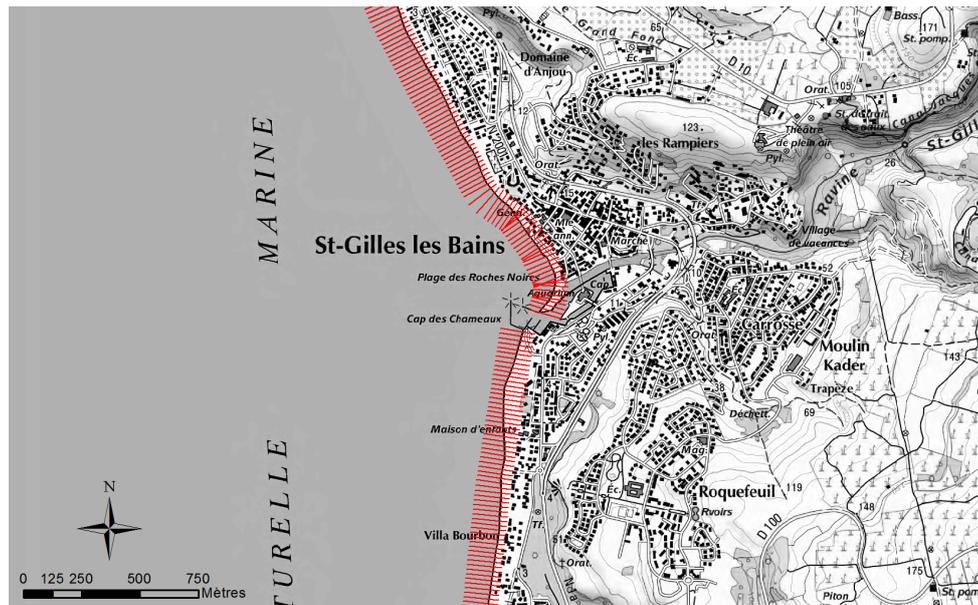
Figure 14 – Implantation des transects DSAS autour du port de Saint-Gilles

Les transects ont été implantés tous les 20 m et le taux d'évolution a été calculé à partir d'une régression linéaire pondérée (Weight Linear Regression - WLR) adaptée à l'échantillon de traits de côte.

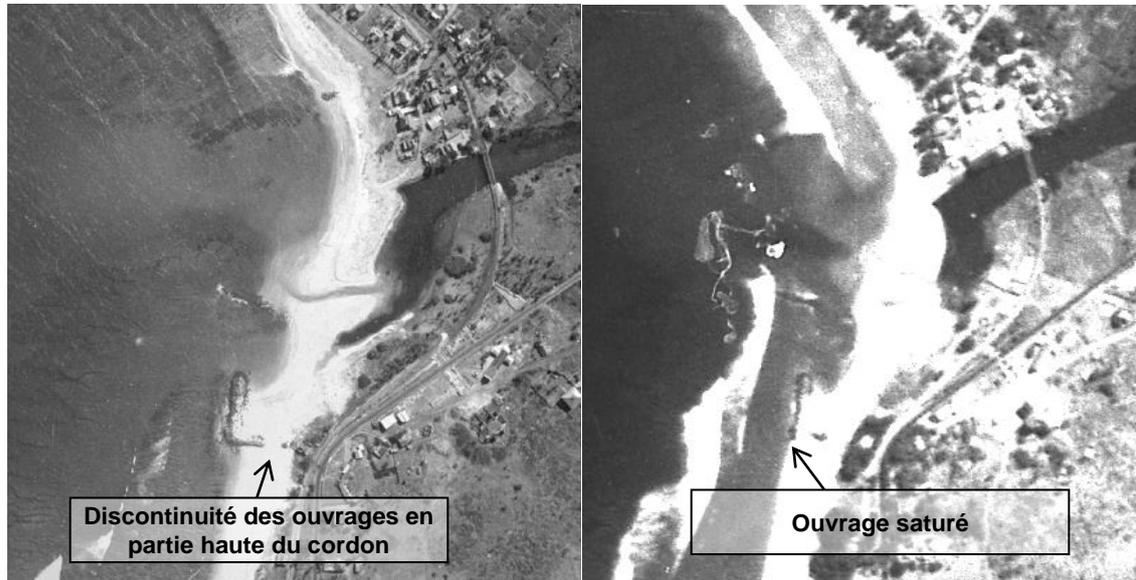
Figure 16 : Situation du port de Saint-Gilles en 1950 (à gauche) et 1966 (à droite) – source ©IGN.

Comme on peut le voir sur la Figure 16, ces ouvrages n'interceptent pas entièrement le *cordon littoral* : il semble y avoir toujours une certaine continuité du cordon de la partie haute de la plage. Cependant, malgré cette perméabilité partielle, on peut supposer que ces ouvrages participaient déjà à une modification des échanges sédimentaires entre le nord et le sud de la ravine. On note notamment que l'ouvrage sud (au nord de la plage des Brisants), est à environ 15 m d'une saturation potentielle en 1950 alors qu'il semble déjà totalement saturé sur la photographie de 1966.

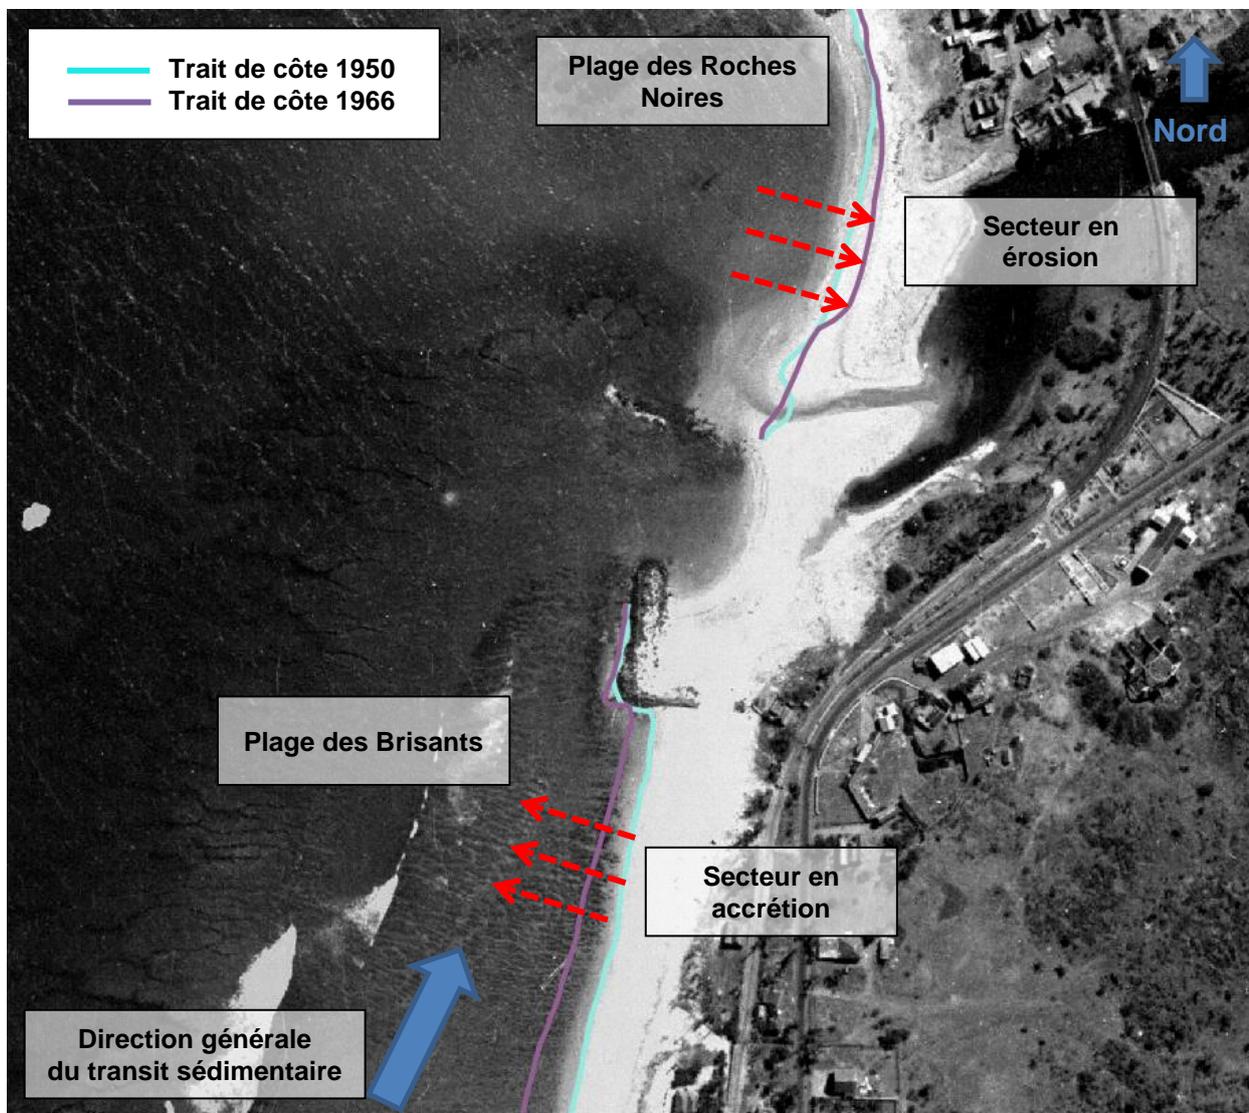
Figure 17 : Traits de côte 1950 (en bleu) et 1966 (violet). Les flèches rouge indiquent la dynamique générale du déplacement du trait de côte entre ces deux dates (Fond Orthophoto IGN 1950)

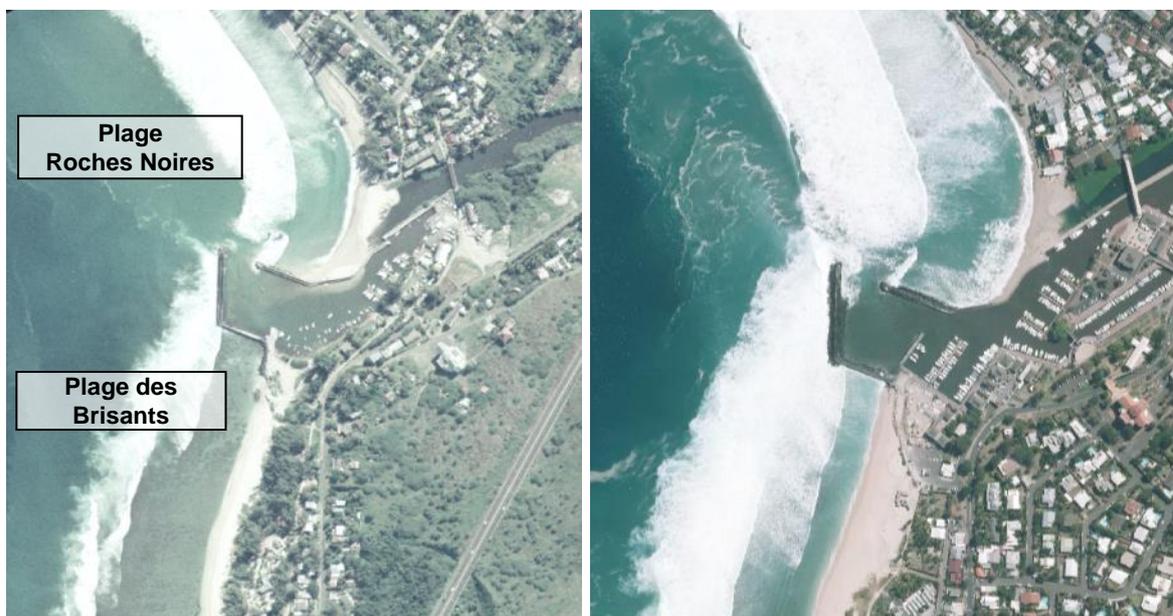
Figure 18 : Situation du port de Saint-Gilles en 1978 (à gauche) et 2012 (à droite) – source ©IGN

L'analyse des différents traits de côte de 1978, 1989, 1997, 2003, 2008 et 2012 montre plusieurs tendances assez nettes.

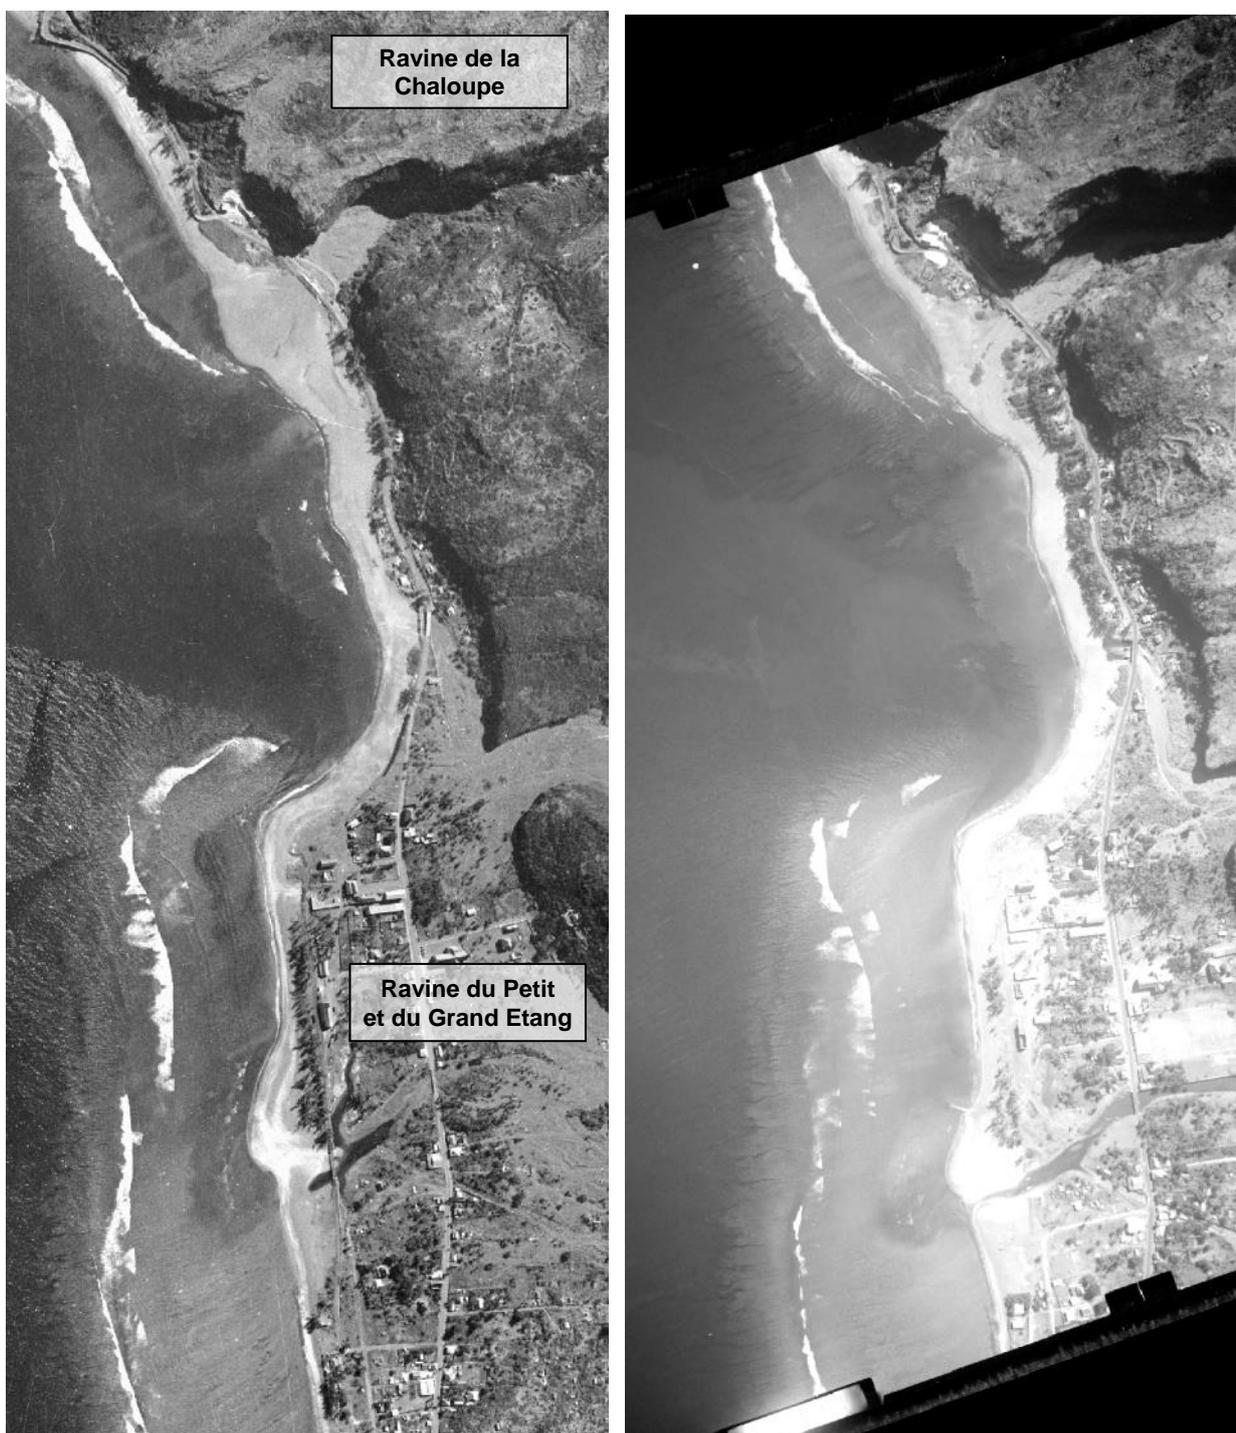
Figure 20 : Situation du port de Saint-Leu en 1950 (à gauche) et 1966 (à droite) – source ©IGN

En 1950 (Figure 20), le littoral de Saint-Leu était peu urbanisé, avec des bâtiments espacés. Une large plage naturelle (entre 30 à 50 m) est en place au nord de l'exutoire des ravines du Petit et du Grand Etang, au sud de l'actuel port. Au sud de la ravine (au niveau de l'actuelle plage communale), on observe une densité de bâti un peu plus importante et plus proche du rivage. De nombreux bâtiments sont par ailleurs situés à une dizaine de mètres de l'eau.

En termes de tendance érosive, on observe deux dynamiques dissociées. Le tronçon nord, de l'exutoire des ravines du Petit et du Grand Etang à celui de la ravine de la Chaloupe, connaît une accrétion très nette entre 1950 et 1966, ce qui est corrélé avec le bon état du stock sédimentaire observé sur les photographies aériennes. L'analyse DSAS fait état d'une accrétion moyenne de 0,13 m/an sur l'ensemble de ce secteur, avec un maximum à 1,28 m/an au niveau de la passe nord du système récifal, face à l'actuelle école de surf.

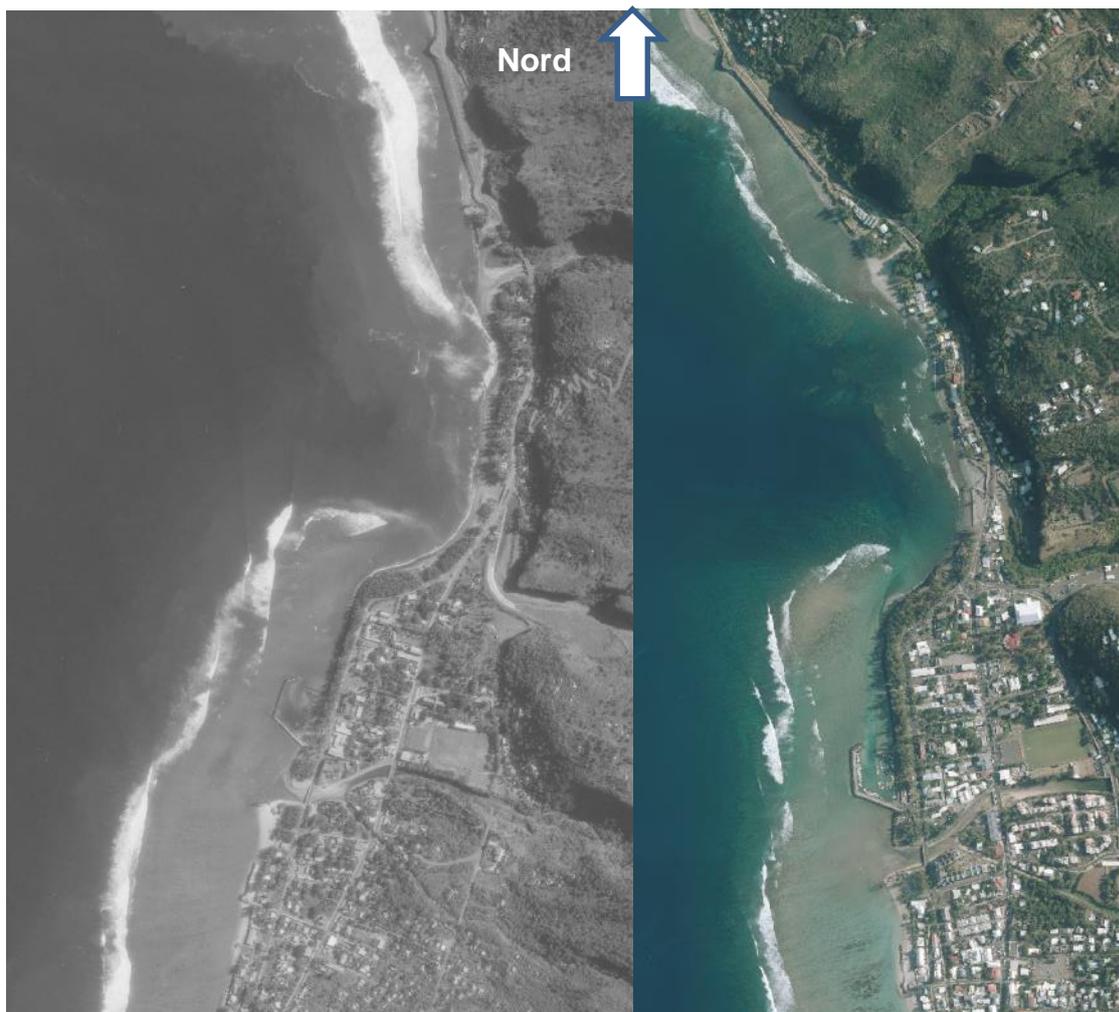
Figure 21 : Situation du port de Saint-Leu en 1978 (à gauche) et 2012 (à droite) – source ©IGN

Par ailleurs, on peut constater sur l'image de 1978 (Figure 21) que le trait de côte a été fixé sur un linéaire de près de 400m au nord du port, entre le port et la passe, avec la mise en place d'une promenade sur le front de mer. Cet aménagement est protégé par un talus en enrochement qui fige la position du trait de côte et entraîne la disparition de la plage.

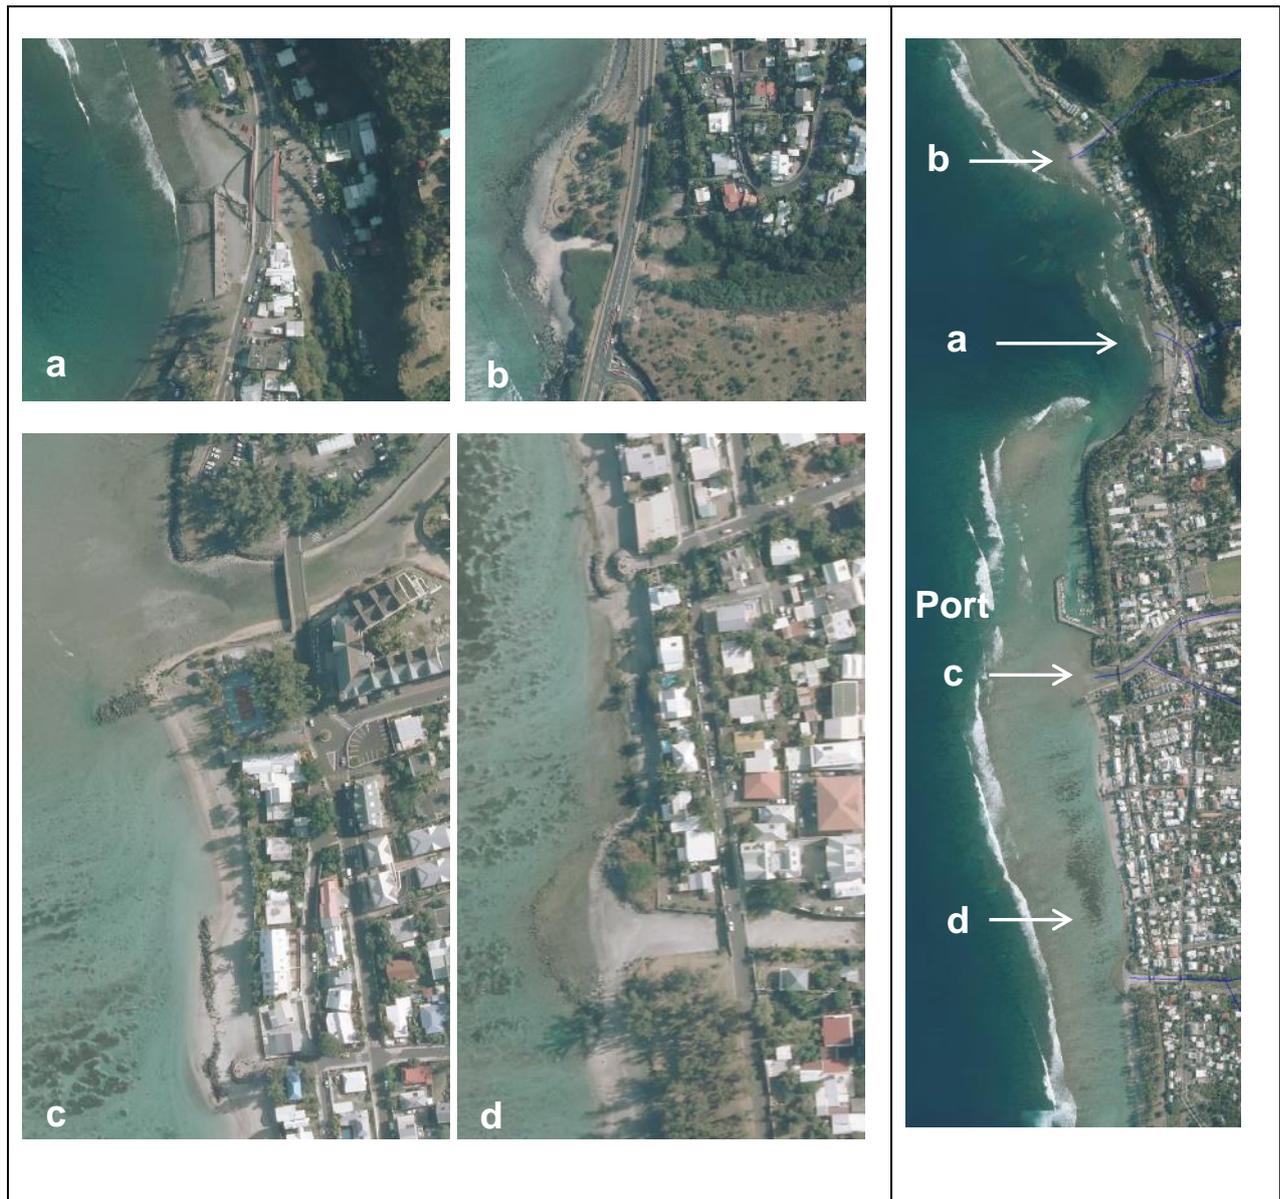
Figure 22 : Artificialisation des embouchures de ravine sur le littoral de Saint-Leu en 2012 – a : ravine de la Chaloupe ; b : ravine de la Fontaine ; c : ravine du Petit et du Grand-Etang ; d : ravine des Poux, - fond orthophoto ©IGN 2012

Troisième évolution majeure, l'exutoire des ravines principales de Saint-Leu (ravine des Poux, ravine du Petit et du Grand-Etang, ravine de la Fontaine et ravine de la Chaloupe), ont été canalisées et endiguées au niveau de l'interface littorale. On constate par ailleurs une urbanisation des anciens cônes de déjection de ces ravines, sur l'*Estran* supérieur (Figure 22).
