IMOCOR - Evaluation de l'Impact Morphodynamique des Ouvrages COTiers de La Réunion

Rapport final

BRGM/RP-65261-FR

Jun 2016

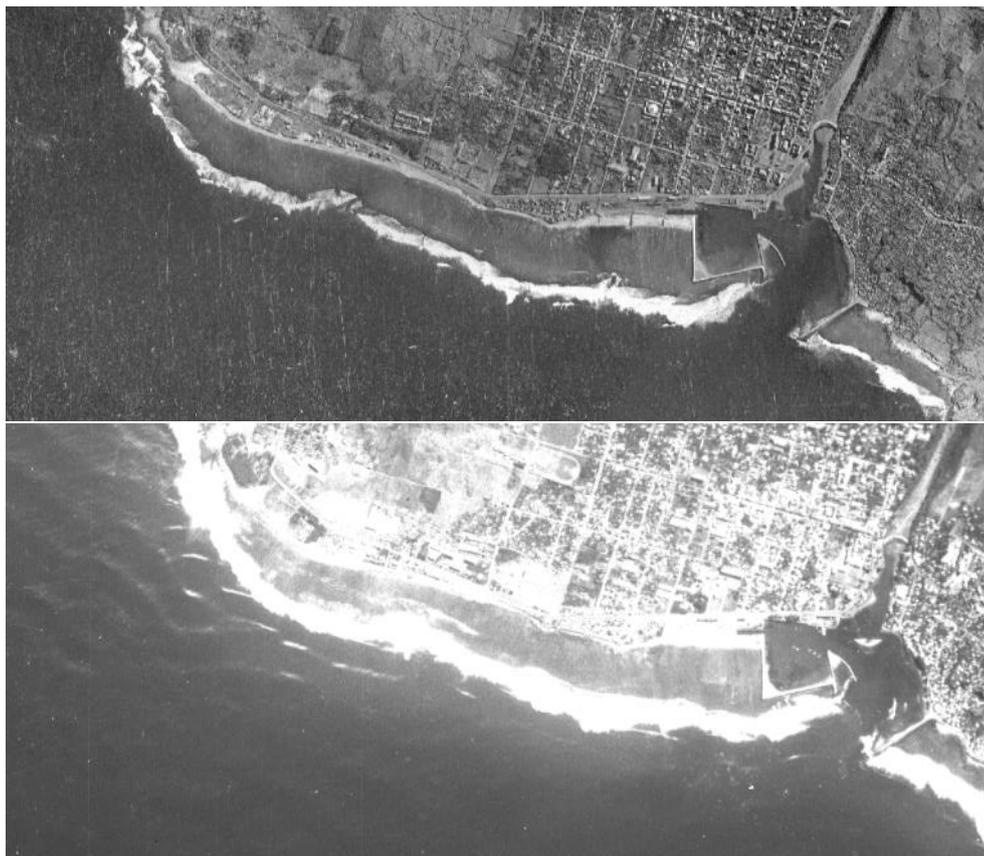
Figure 23 : Littoral de Saint-Pierre en 1950 (en haut) et 1966 (en bas)

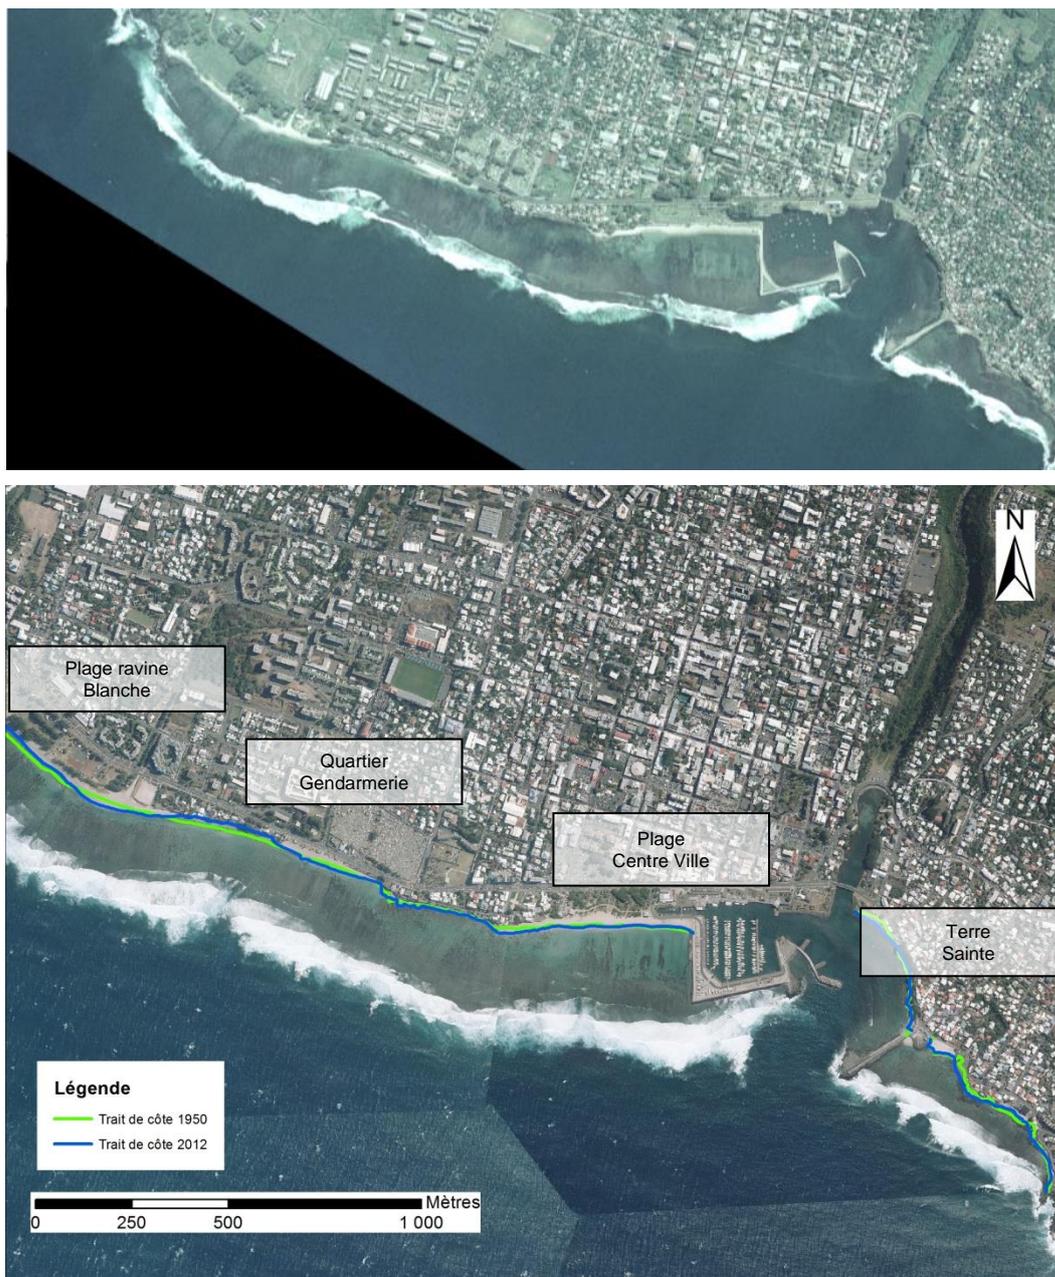
Figure 24 : Littoral de Saint-Pierre en 1978 (en haut) et 2012 (en bas)

L'analyse de l'évolution des positions des traits de côte historiques nous permet de caractériser les dynamiques sur les 60 dernières années. De l'ouest vers l'est, on observe une alternance d'accrétion et d'érosion :

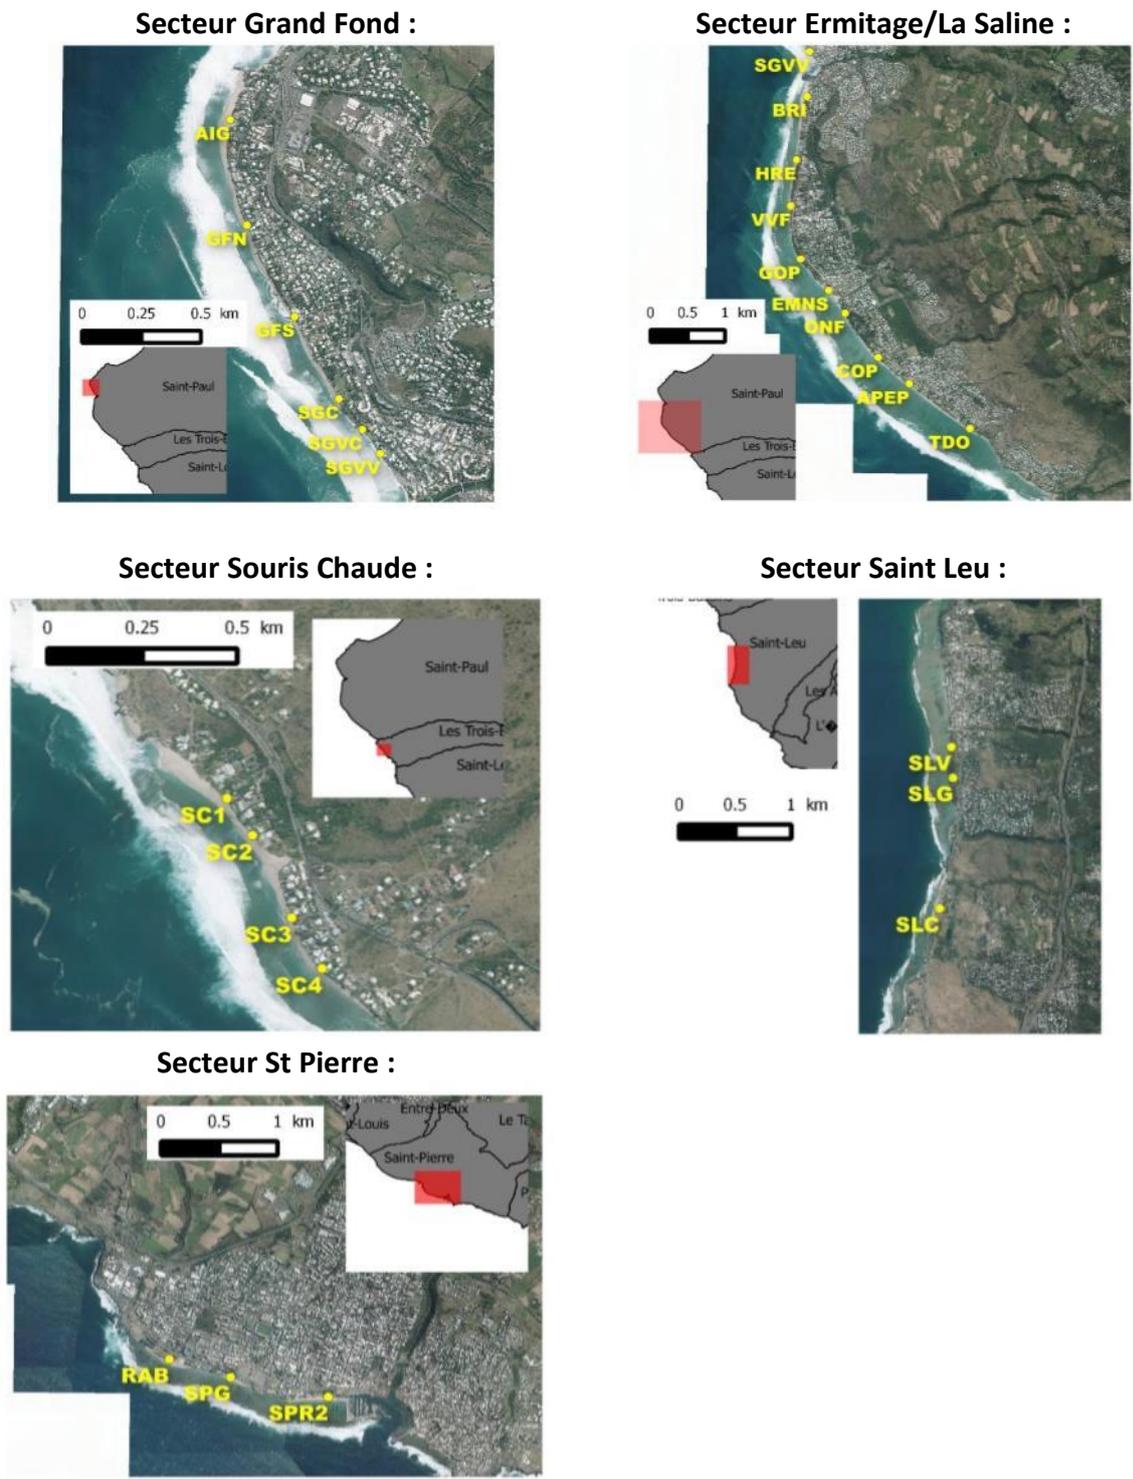
Figure 25 : Localisation des profils suivis par le Laboratoire Géosciences Réunion depuis 1991

Au total, **40 profils différents** ont été suivis de façon plus ou moins régulière **sur les plages coralliennes comprises entre le Cap Champagne au nord et Grand Anse au sud** (Figure 25).
