# Observatoire de la dynamique côtière de Guyane – Année 2

Rapport final

BRGM/RP-65281-FR

Janvier 2016

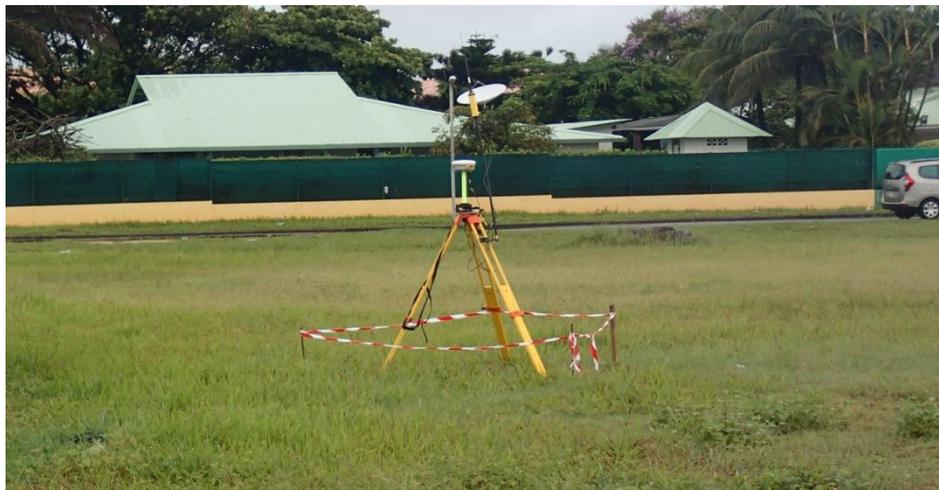
Figure 3 - Station fixe du GPS positionnée sur un repère fixe à Kourou

Sur le terrain, la position de la station fixe doit être matérialisée au sol par une borne (Annexe 1) pour faciliter la répétitivité de l'opération, et écartée des arbres ou des bâtiments afin d'avoir une bonne couverture de satellites et ne pas masquer les émissions radio vers la station mobile

(Figure 3). La hauteur des appareils doit être renseignée afin de ramener la mesure au niveau du sol (soustraction de la hauteur pour obtenir l'altitude au sol).

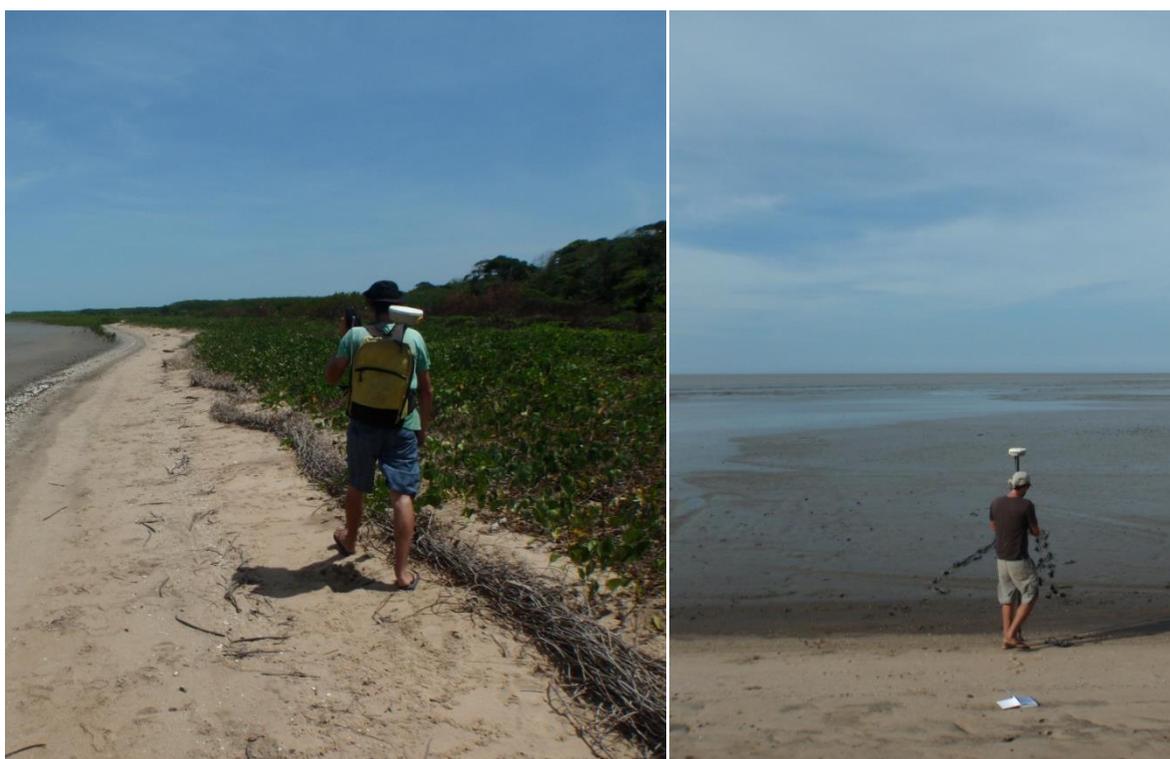
Figure 4 - Station mobile du GPS positionnée sur une canne pour les profils de plage (photo de droite) et sur un sac à dos pour le levé du trait de côte (photo de gauche)

La station mobile est déplacée pour réaliser les levés. Elle est fixée sur une perche pour effectuer les profils de plage ou sur un sac à dos pour lever le trait de côte (Figure 4).

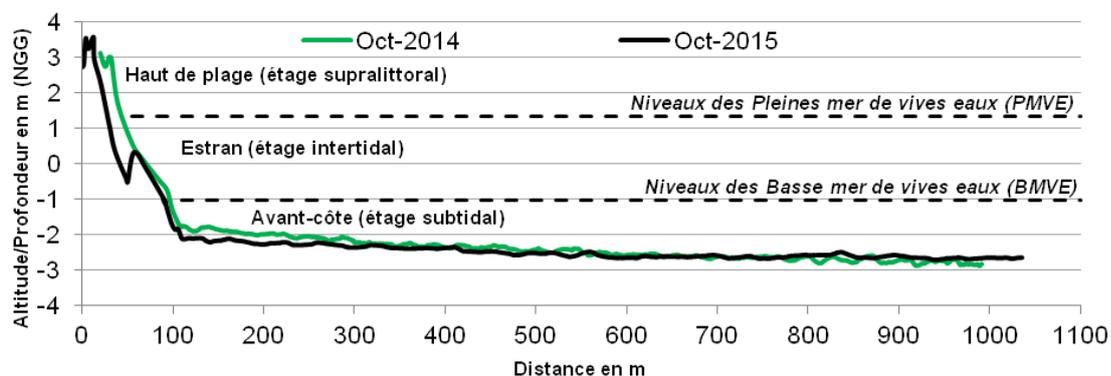
Figure 5 - Profil topo-bathymétrique type et étages associés (niveaux de marée d'après SHOM, 2014)

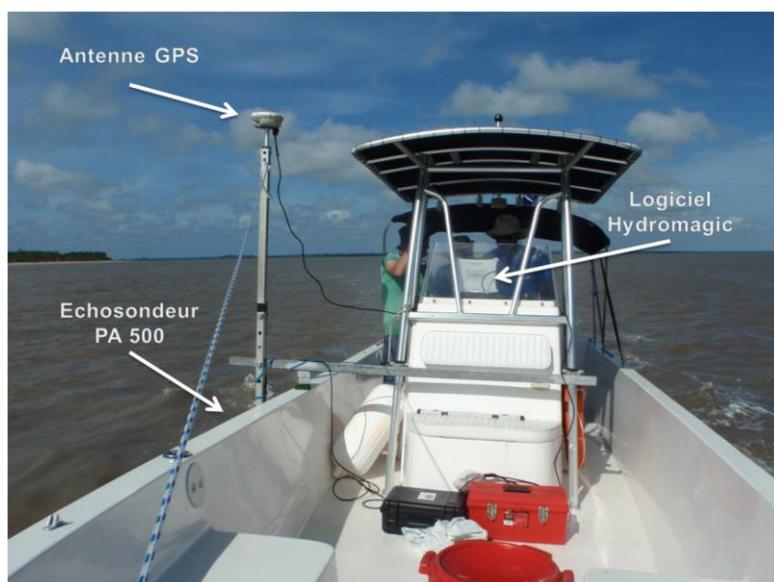
Figure 6 - Dispositif d'acquisition des données bathymétriques (Awala, novembre 2015)

La synchronisation des appareils (DGPS et échosondeur monofaisceau Tritech PA500), le positionnement du bateau et l'acquisition des données sont réalisés avec le logiciel Hydromagic®. Le bateau utilisé est mis à disposition par le PNRG<sup>1</sup>, sur lequel une armature spécifique a été adaptée (Figure 6).

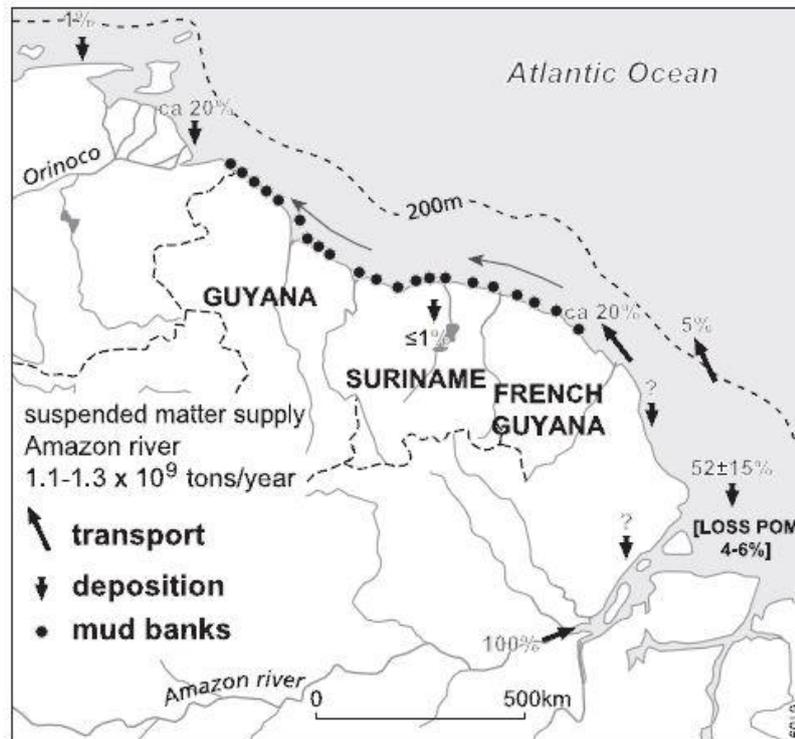
Figure 7 - Système de dispersion des sédiments amazoniens sur le plateau des Guyanes d'après Augustinus et al., 2004

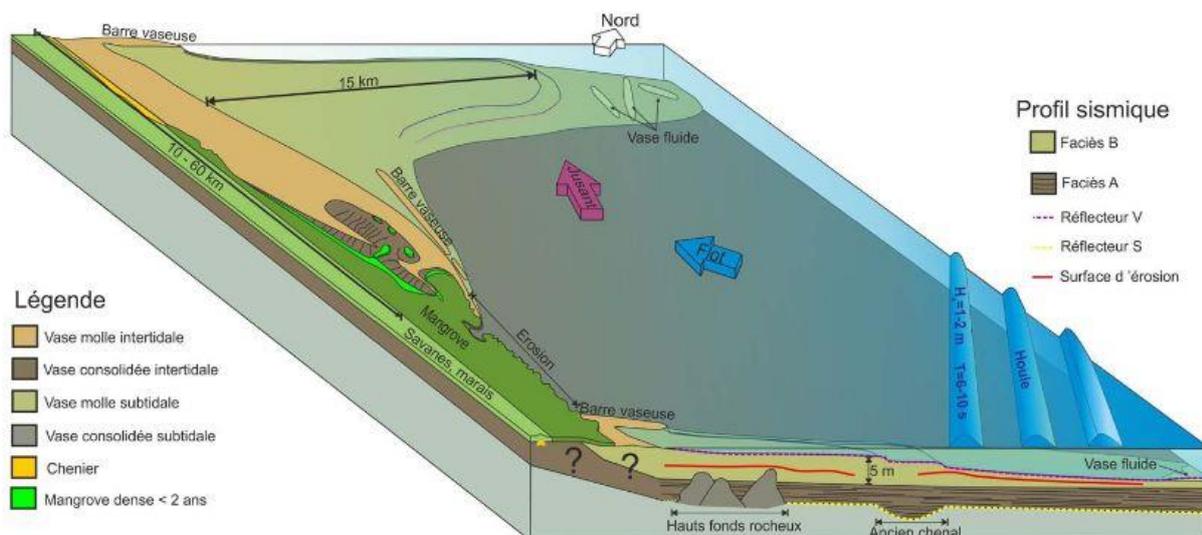
Ces bancs de vase, peuvent mesurer entre 10 et 50 km de large et sont espacés entre eux de 10 à 25 km. Ils sont constitués d'une partie intertidale qui forme une vasière rapidement colonisée par la mangrove et d'une partie subtidale composée de vases fluides qui peut s'étendre jusqu'à une vingtaine de kilomètres vers le large.

Figure 8 - Structure d'un banc de vase à la côte d'après Gensac, 2012

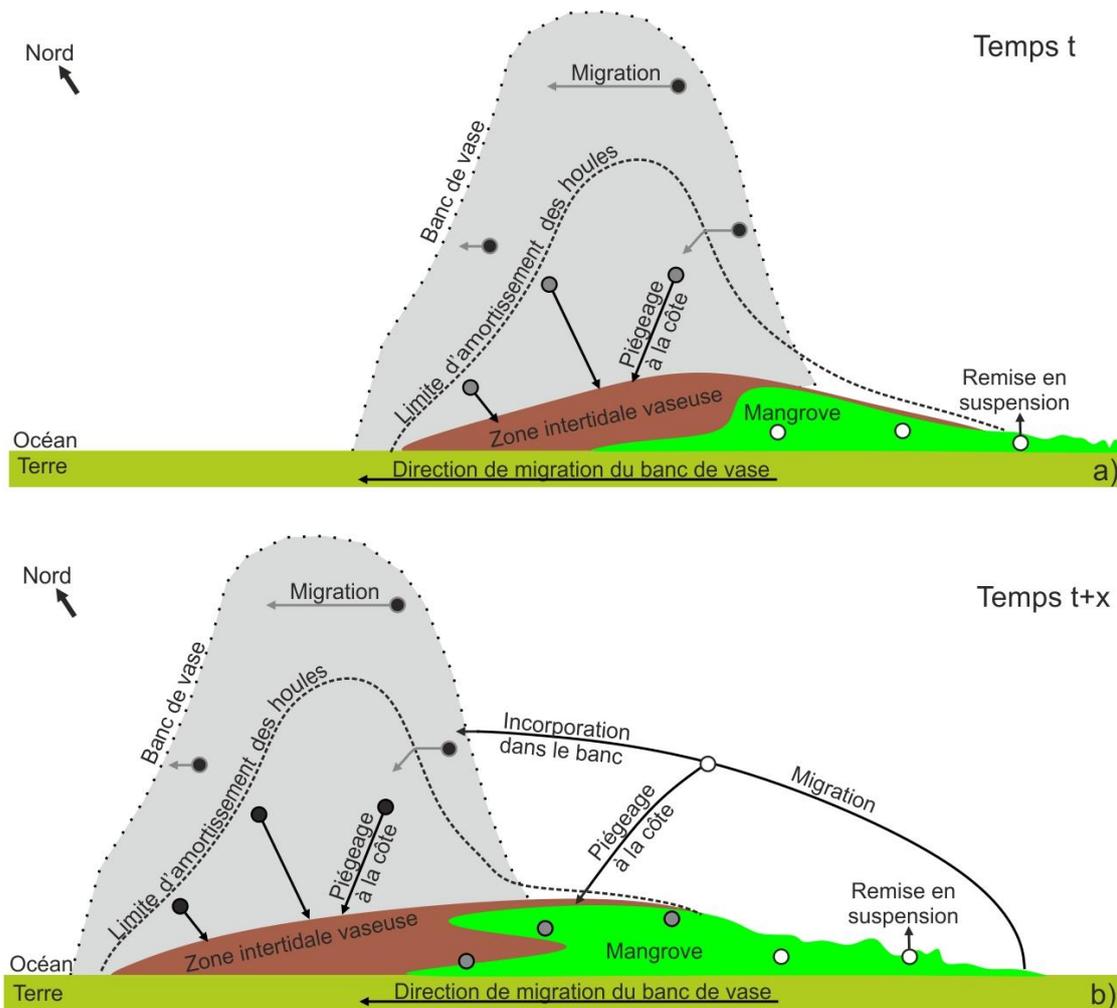
Figure 9 - Système de migration des bancs de vase d'après Gensac 2012

Dans les espaces situés entre les bancs de vase, la houle du large (Nord-Nord-Est) n'est plus amortie sur les fonds vaseux, le littoral n'est donc plus protégé et tend à reculer jusqu'à l'arrivée d'un nouveau banc. Ainsi, les phénomènes d'érosion se déplacent dans le temps et l'espace en suivant la progression des bancs de vase d'Est en Ouest (Figure 9).

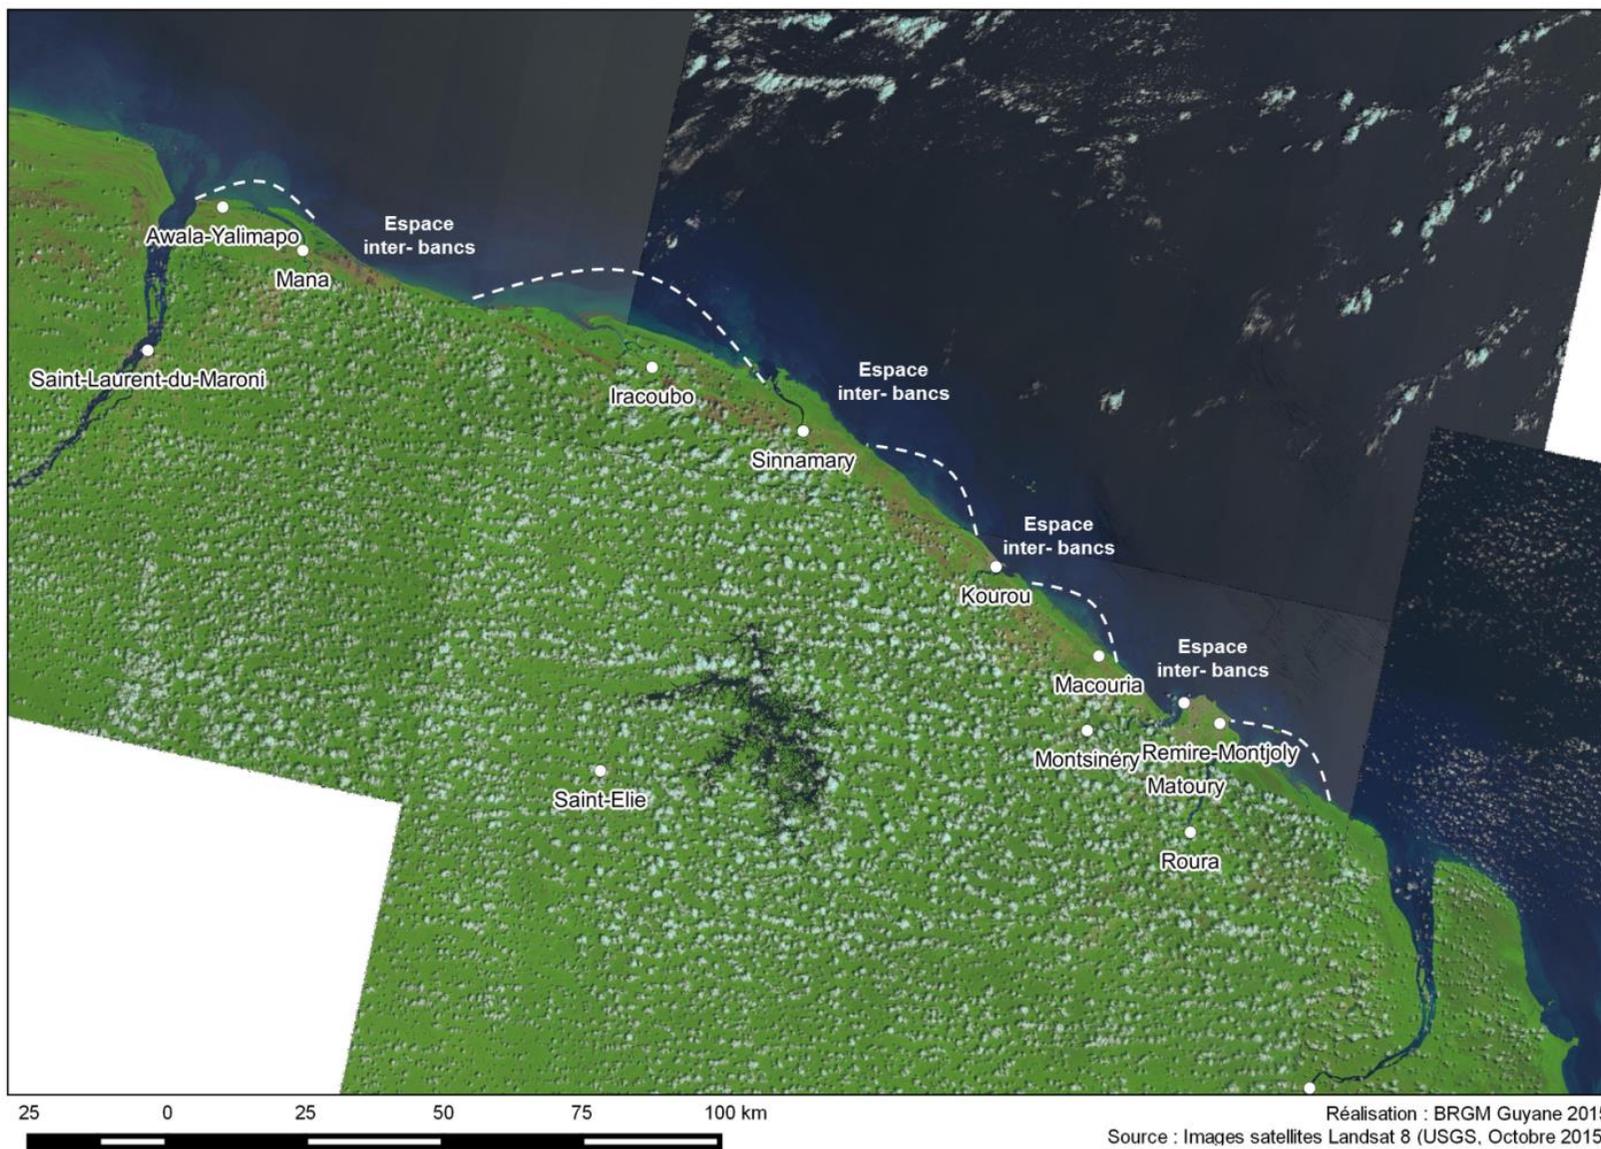
Figure 10 - Position théorique des bancs de vases le long du littoral de Guyane (d'après des images satellites Landsat 8 USGS, Octobre 2015)

- à l'Est de l'île de Cayenne ;
- à Macouria entre Cayenne et Kourou ;
- à l'Ouest de Kourou ;
- entre Sinnamary et Mana ;
- et en face du village d'Awala-Yalimapo.

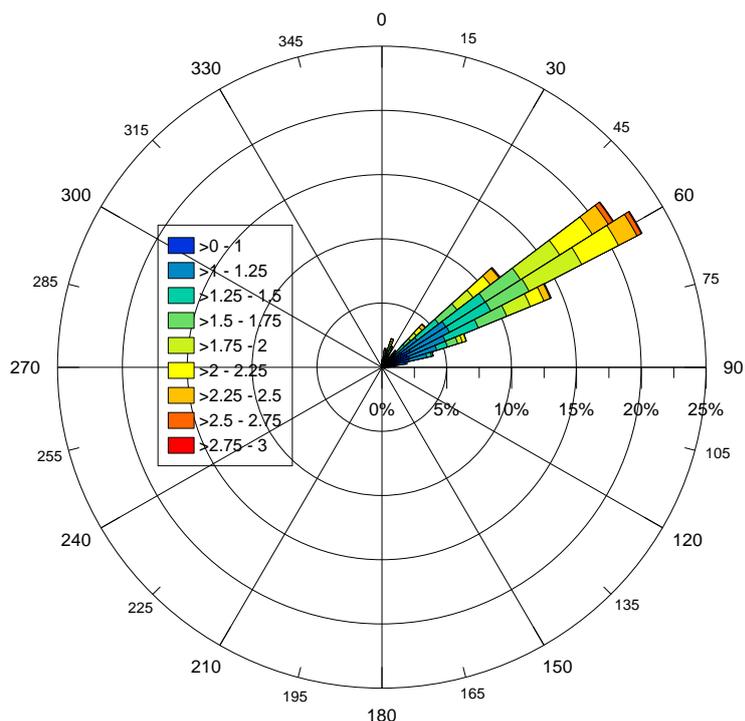
Figure 12 – Directions et hauteurs significatives de la houle au large de la presqu'île de Cayenne entre juillet 1999 et Juillet 2007 (Créocéan-BRGM, 2008). Les données sont issues du modèle WNA de la NOAA.

Les houles les plus fortes s'observent pendant la petite saison des pluies de décembre à mars et peuvent atteindre occasionnellement les 4 m (< 1% du temps). Tandis que durant la saison sèche, de juillet à novembre, les houles sont plus faibles en lien avec la saisonnalité du régime des alizés.

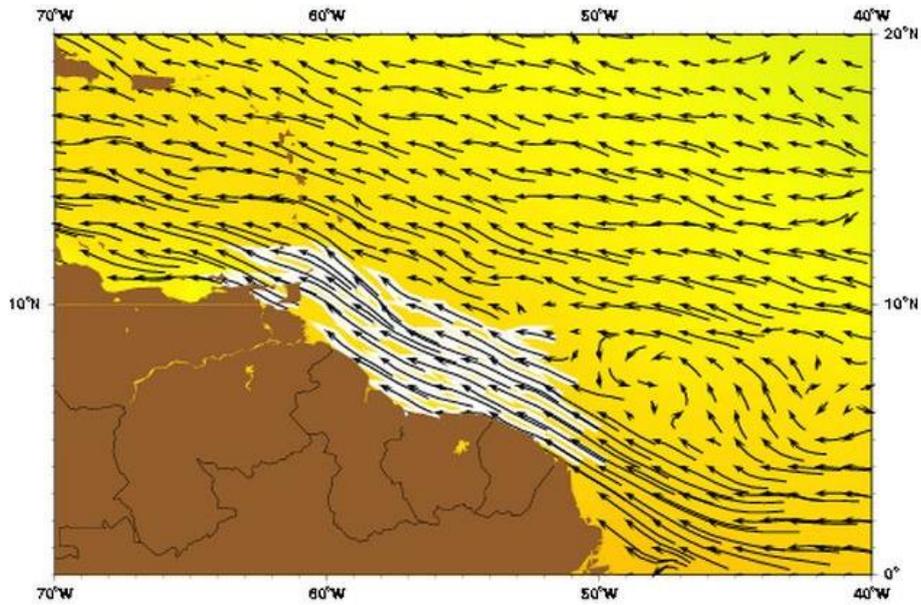
Figure 13 - Courant des Guyanes janvier-février-mars d'après le modèle Coast Guard MGSVA (Gyory, 2005)

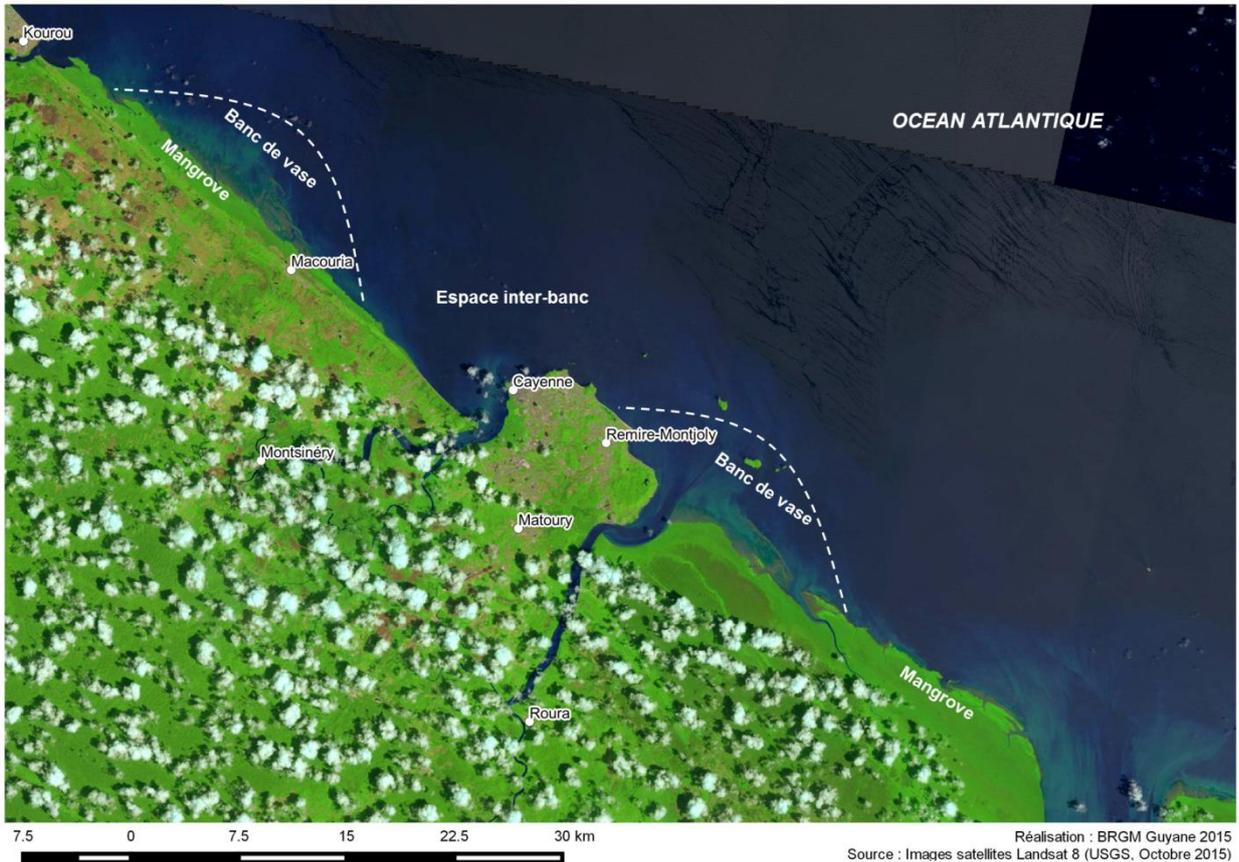
Figure 15 - Position théorique des bancs de vase à proximité de la presqu'île de Cayenne (d'après une image satellite Landsat 8, Octobre 2015)

La presqu'île de Cayenne se trouve dans une situation intermédiaire vis-à-vis de son ensablement. La moitié occidentale de la presqu'île est en situation inter-banc (centre urbain de Cayenne notamment) et l'autre moitié orientale se trouve en phase d'ensablement.

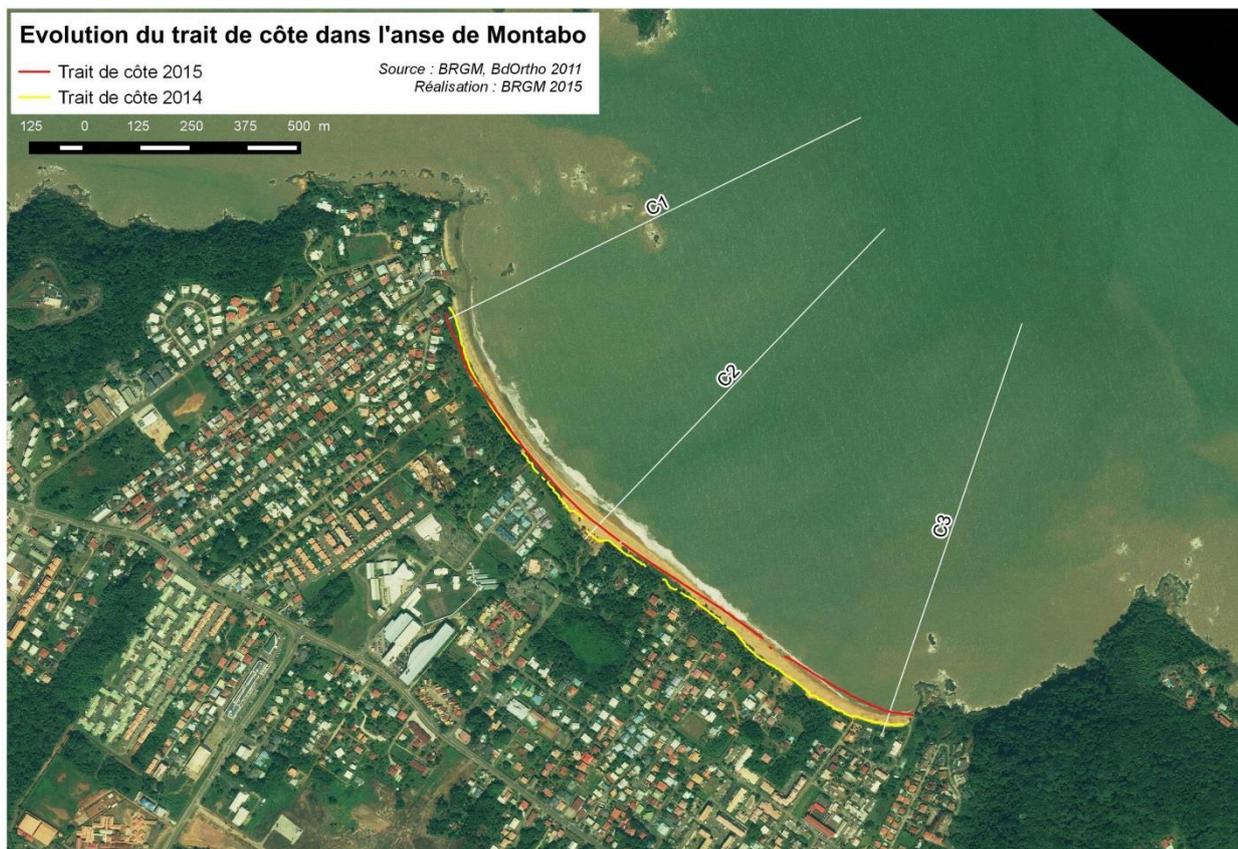
Figure 16 - Evolution du trait de côte de l'anse de Montabo entre 2014 et 2015

transit sédimentaire vers l'Est à l'approche d'un nouveau banc de vase. En effet, au début du cycle d'envasement, les houles du large, de secteur Nord-Est, sont réfractées sur la tête du banc de vase et le sens de la dérive littorale s'inverse. On observe alors un recul de l'extrémité Ouest des plages des grandes anses de la presqu'île de Cayenne et une avancée sur leur extrémité Est. Le trait de côte s'adapte donc au changement du sens de la dérive littorale provoqué par la présence d'un banc de vase et son interaction avec le régime des houles du large.

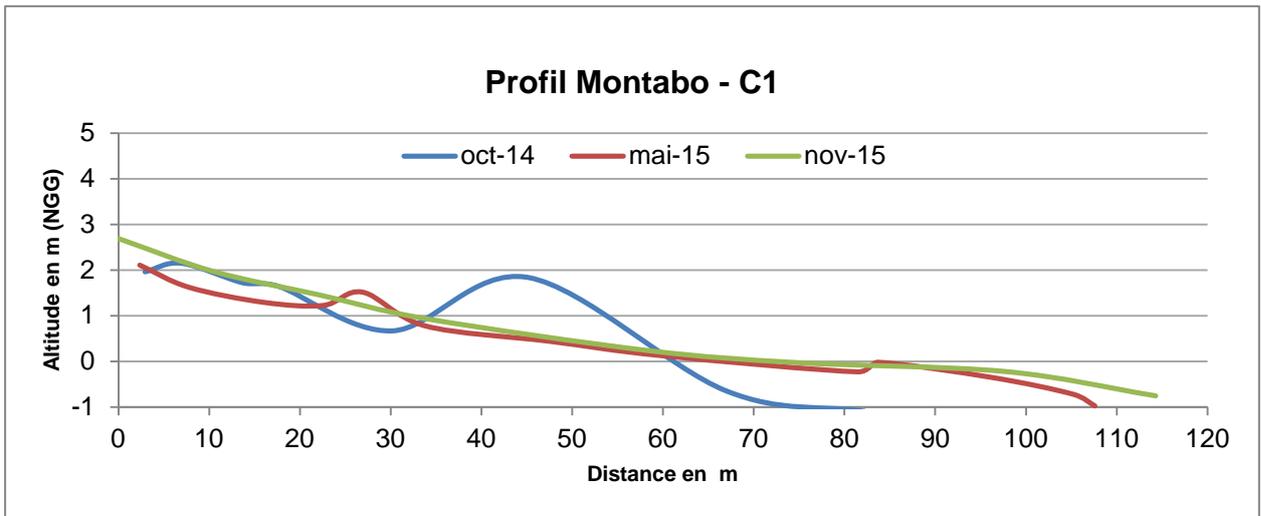
Figure 17 – Evolution du profil de plage C1

Sur la période d'octobre 2014 à mai 2015, on observe ainsi une érosion des profils de plage C1 et C2 et un engraissement du profil C3 lié au transit des sédiments vers l'Est. Ce transit sédimentaire constitue le phénomène de rotation de plage décrit plus haut. A partir de mai 2015, le transit semble avoir atteint sa limite et la situation s'est stabilisée jusqu'au mois de novembre 2015.

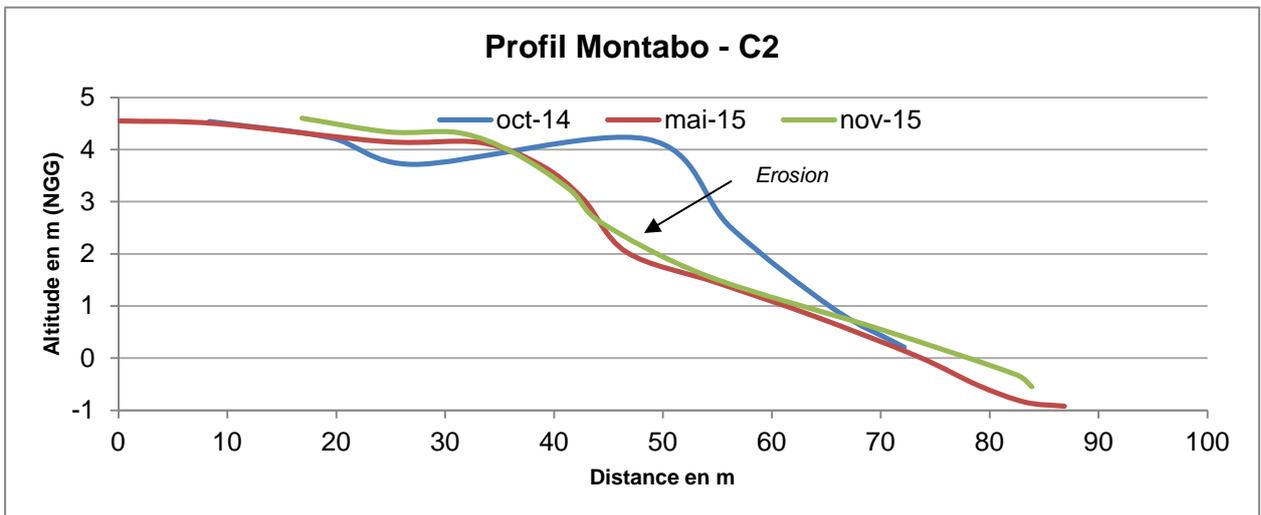
Figure 18 – Evolution du profil de plage C2

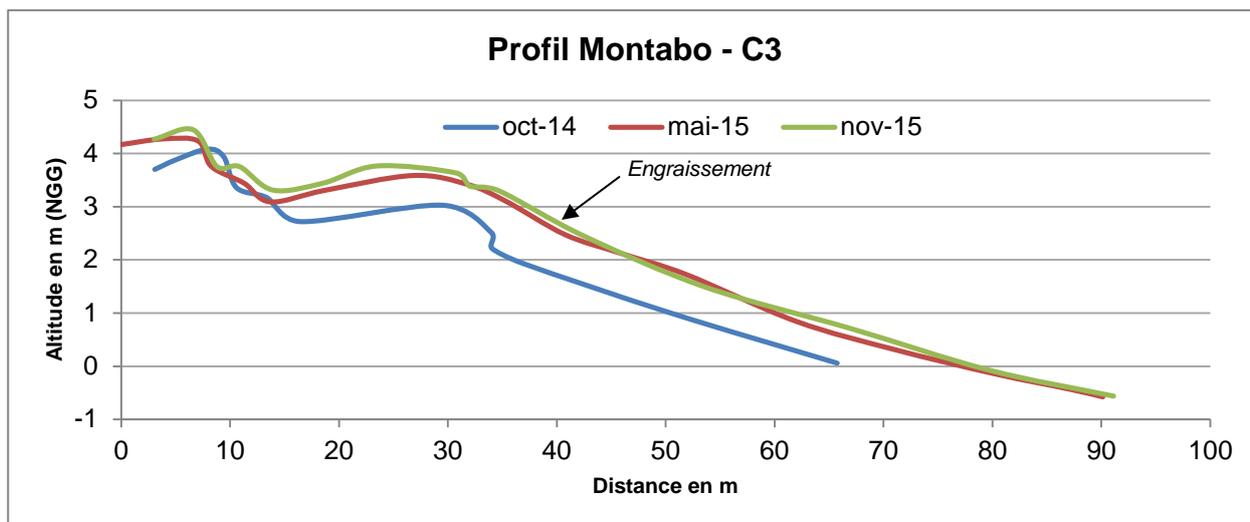
Figure 19 – Evolution du profil de plage C3

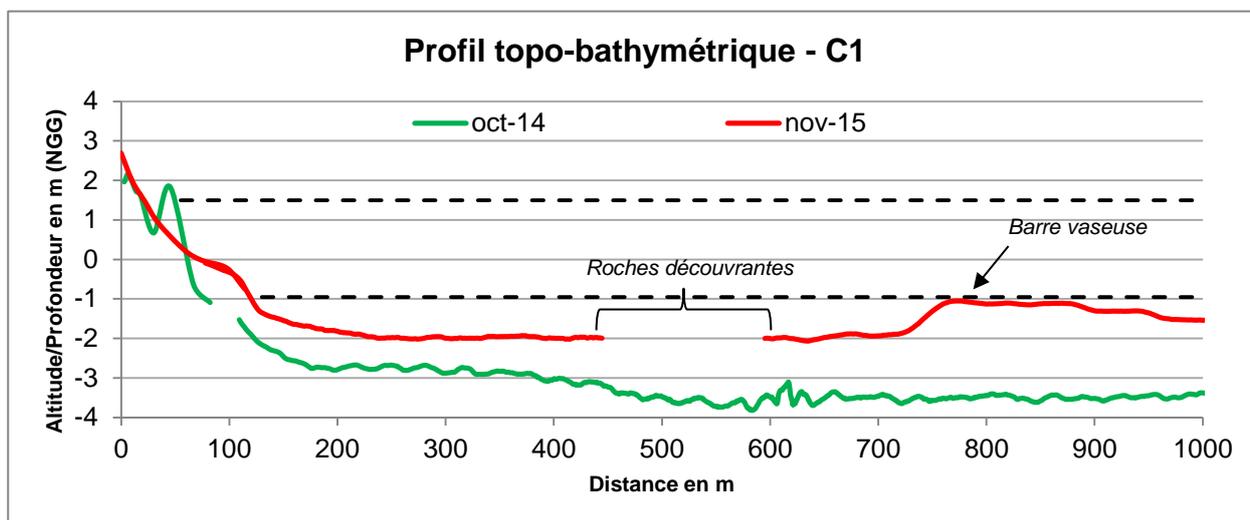
Figure 20 – Evolution du profil topo-bathymétrique C1

**NB :** l'absence de roches découvrantes sur le profil d'octobre 2014 est due au contournement de l'obstacle lors de la prise de mesure tandis qu'en 2015, les levés ont été stoppés.

Sur le profil C1, on observe une figure sédimentaire particulière avec la formation d'une barre vaseuse à partir de 700 m de distance. Les barres vaseuses se forment en général sur les parties proximales des banc de vase sous l'influence des conditions hydrodynamiques (Gardel *et al.*, 2011).

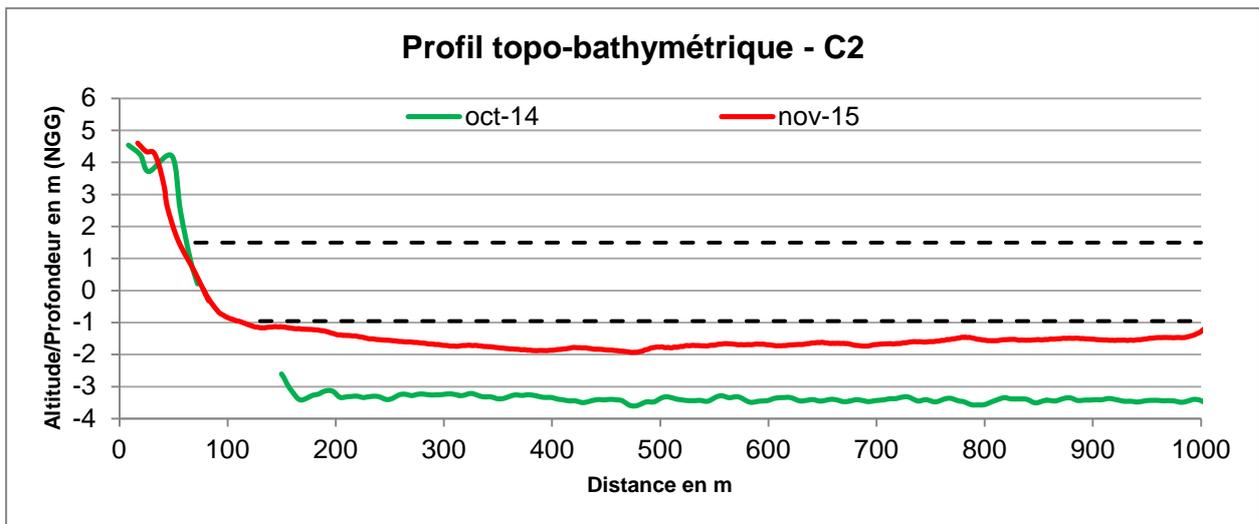
Figure 21 – Evolution du profil topo-bathymétrique C2

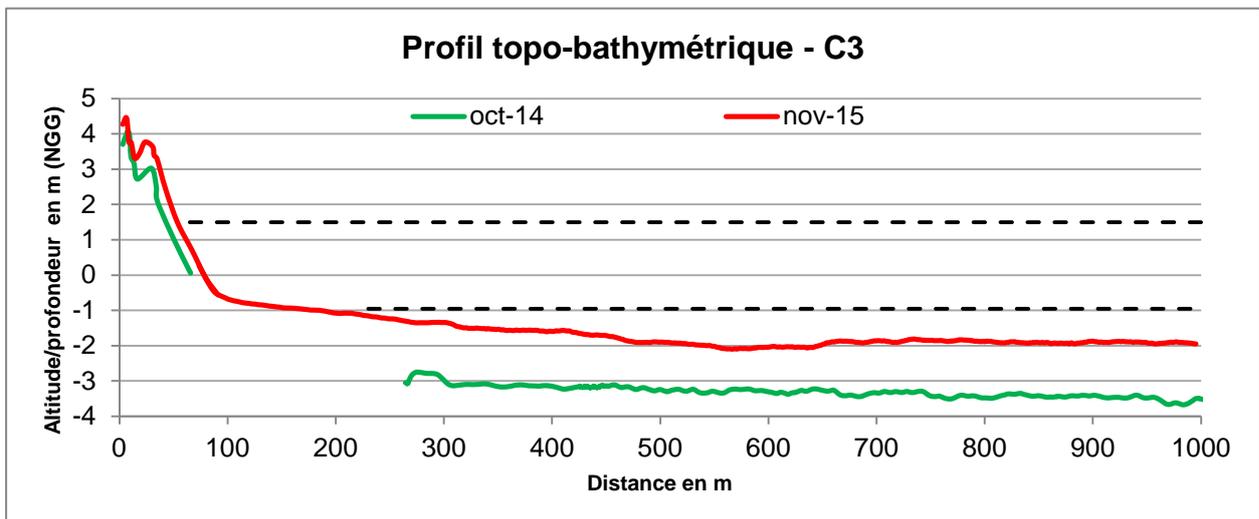
Figure 22 – Evolution du profil topo-bathymétrique C3

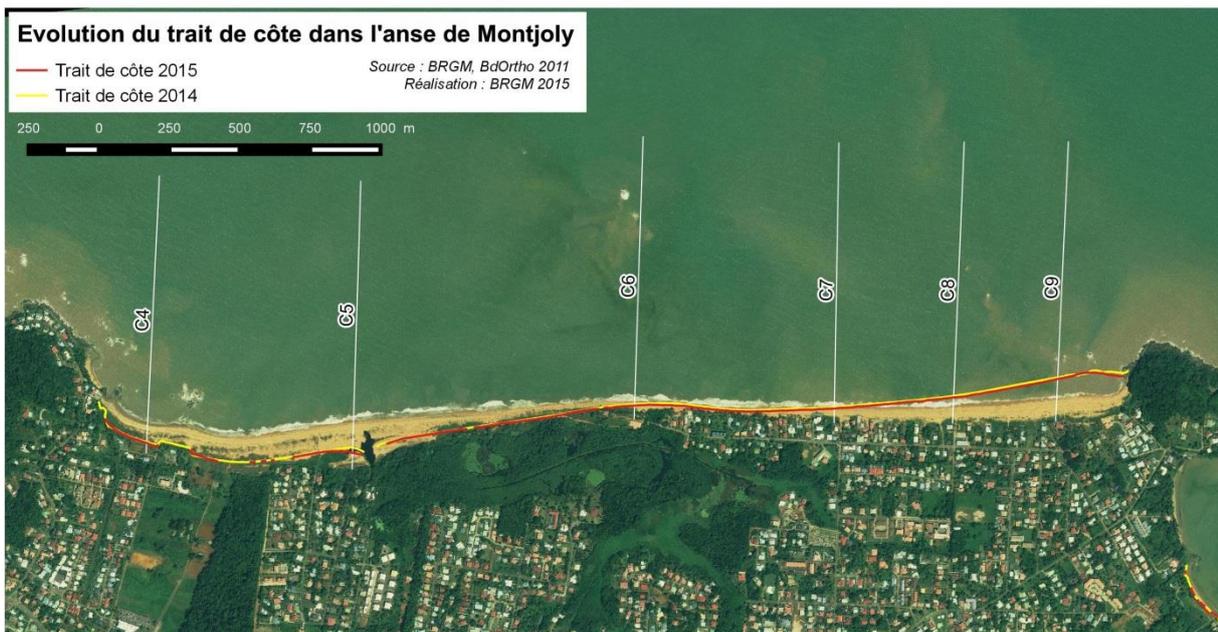
Figure 23 - Evolution du trait de côte de l'anse de Montjoly entre 2014 et 2015

L'évolution du trait de côte entre 2014 et 2015 est peu significative sur la plage de l'anse de Montjoly (Figure 23). On peut observer que la « bascule » sédimentaire observée à partir de 2013 de l'extrémité Ouest (Bourda) vers l'extrémité Est (Montravel) (De La Torre et Moisan, 2014) s'est stoppée et on ne constate pas de recul et d'avancée du trait de côte. On peut donc supposer que la plage de l'anse de Montjoly est arrivée à la fin de sa phase de transition, d'après le modèle d'évolution sédimentaire des plages de la presqu'île de Cayenne sous l'influence des bancs de vase, proposé par Anthony *et al.* (2004).

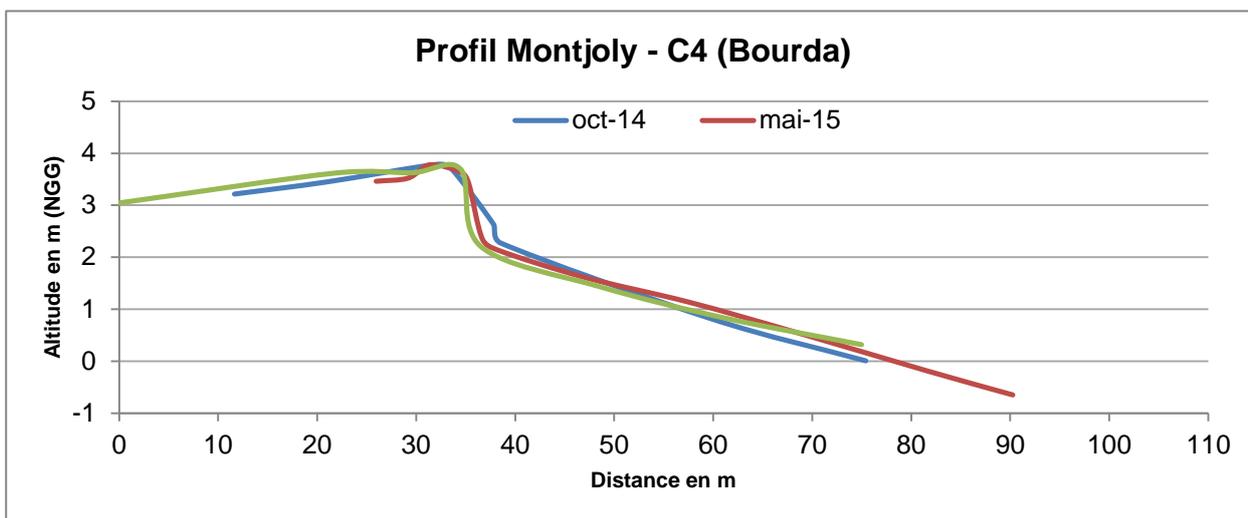
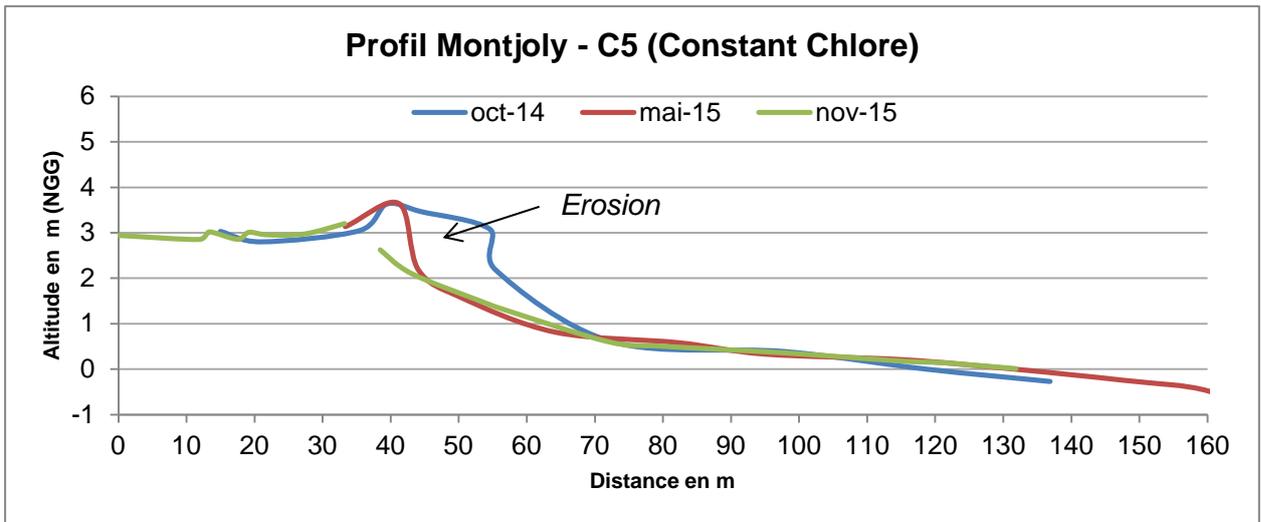
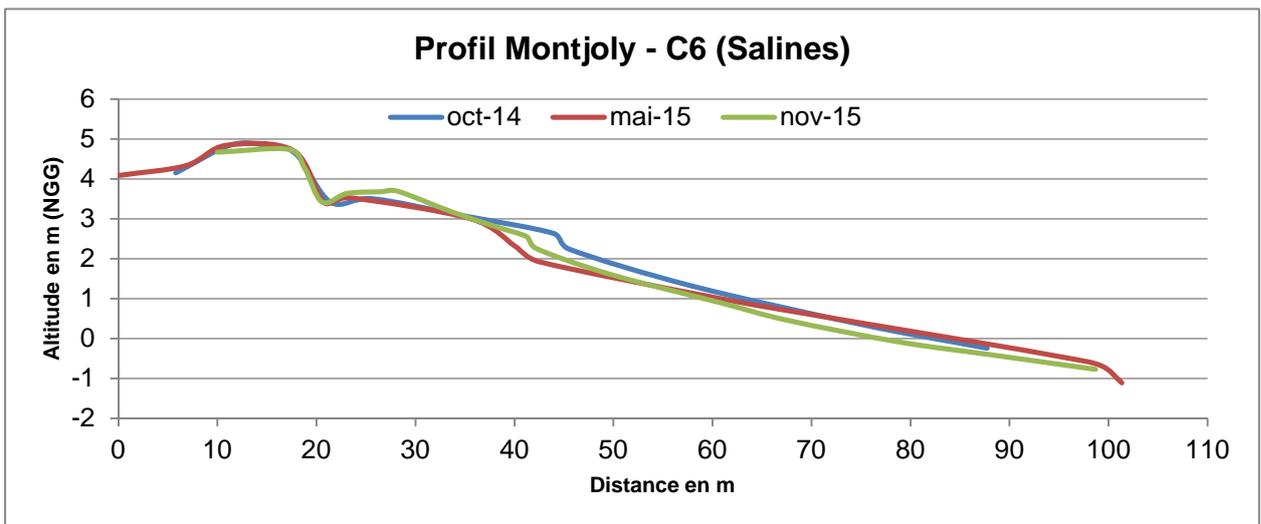
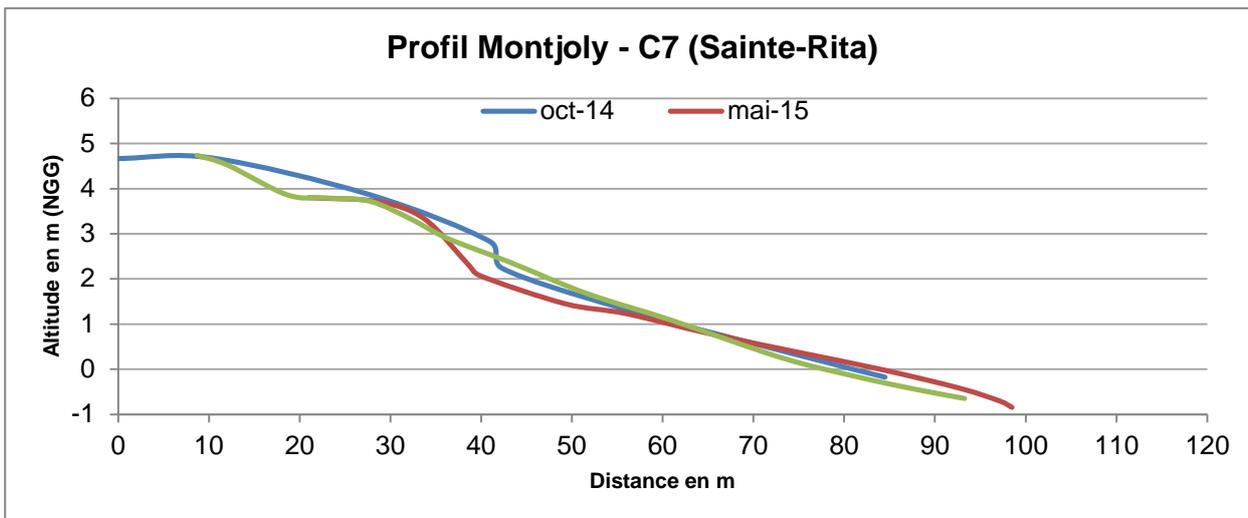
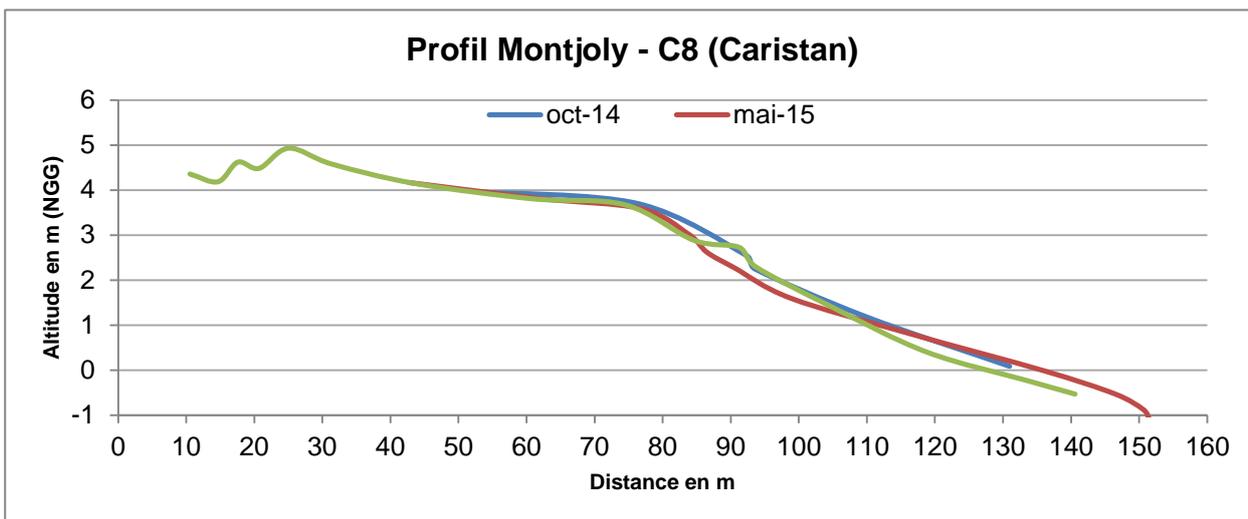
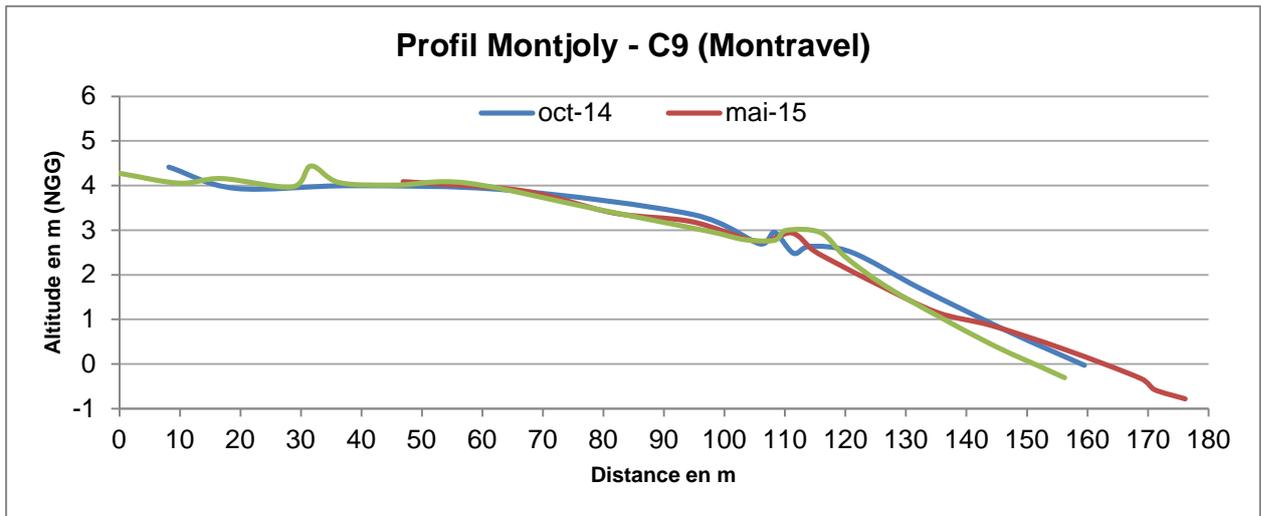
Figure 24 – Evolution du profil de plage C4

Figure 25 – Evolution du profil de plage C5

Figure 26 – Evolution du profil de plage C6

Figure 27 – Evolution du profil de plage C7

Figure 28 – Evolution du profil de plage C8

Figure 29 – Evolution du profil de plage plage C9

Sur la période 2014-2015, il n'y a pas de variations significatives des profils de plage dans l'anse de Montjoly (Figures suivantes). La morphologie des plages est quasiment figée depuis une année avec de très légères évolutions saisonnières. Toutefois, une évolution du haut de plage est observée au niveau du profil C5, vraisemblablement liée au déplacement de l'exutoire des salines de Montjoly.
