# Observatoire de la dynamique côtière de Guyane – Année 2

Rapport final

BRGM/RP-65281-FR

Janvier 2016

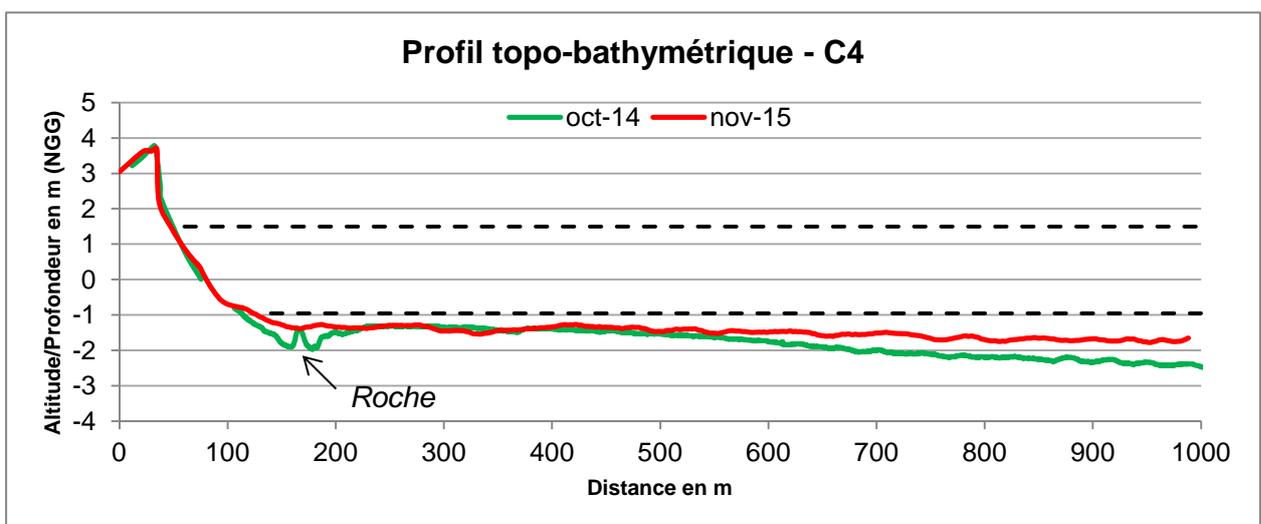
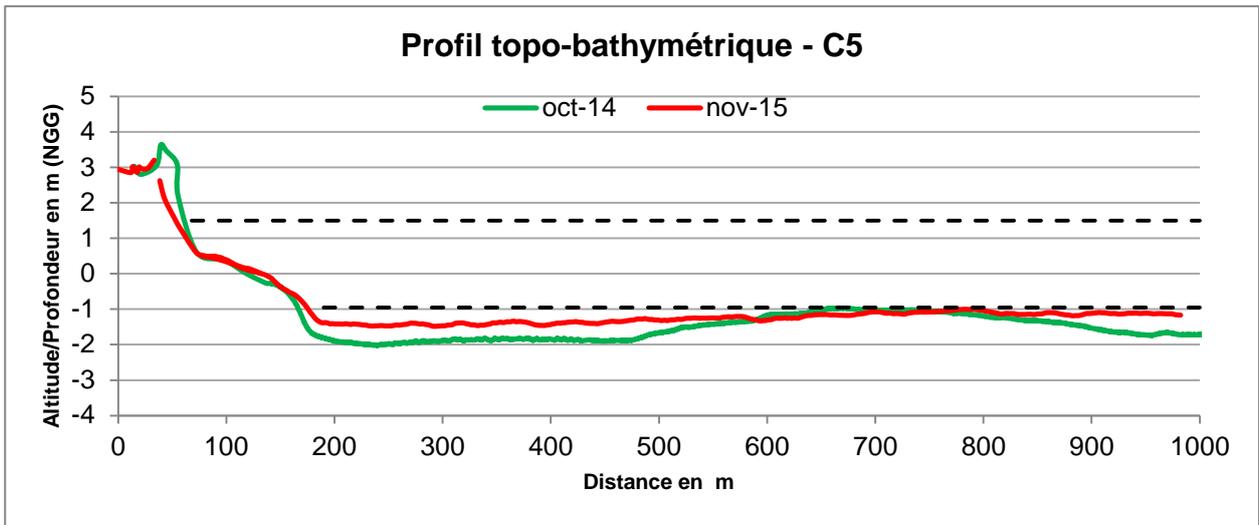
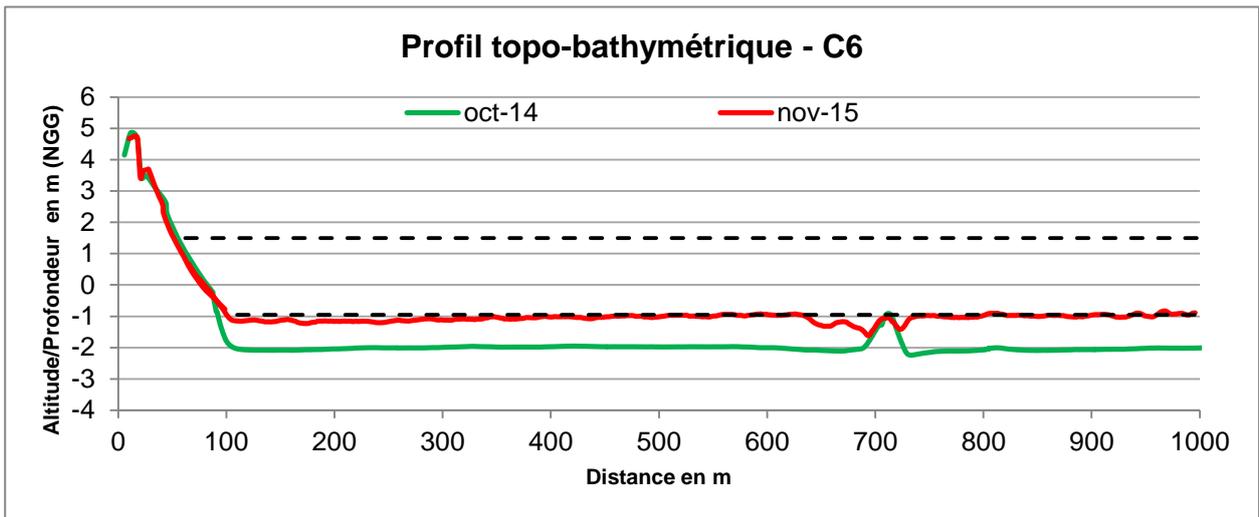
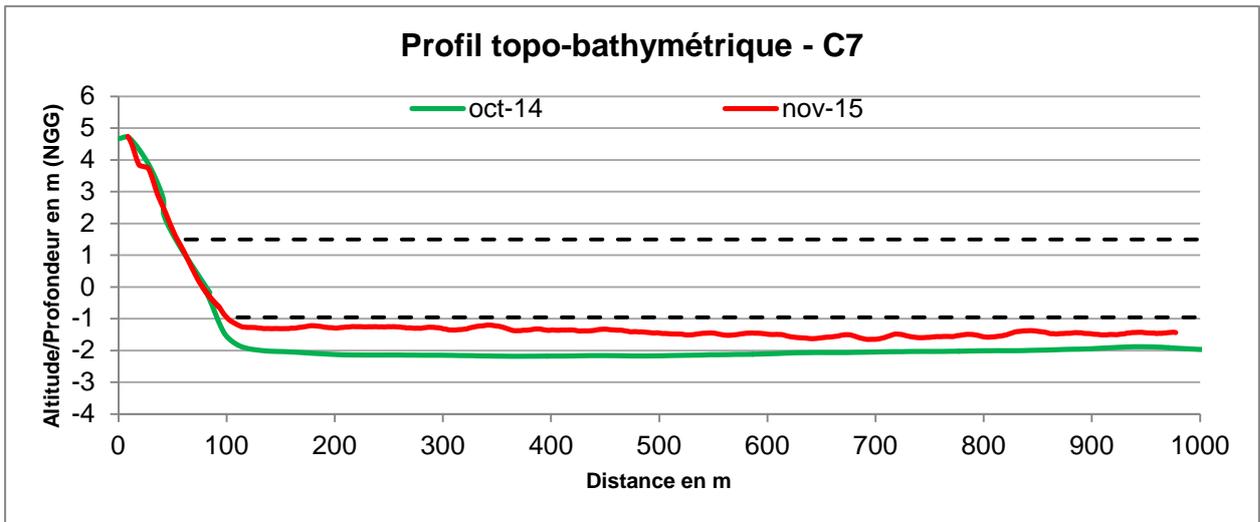
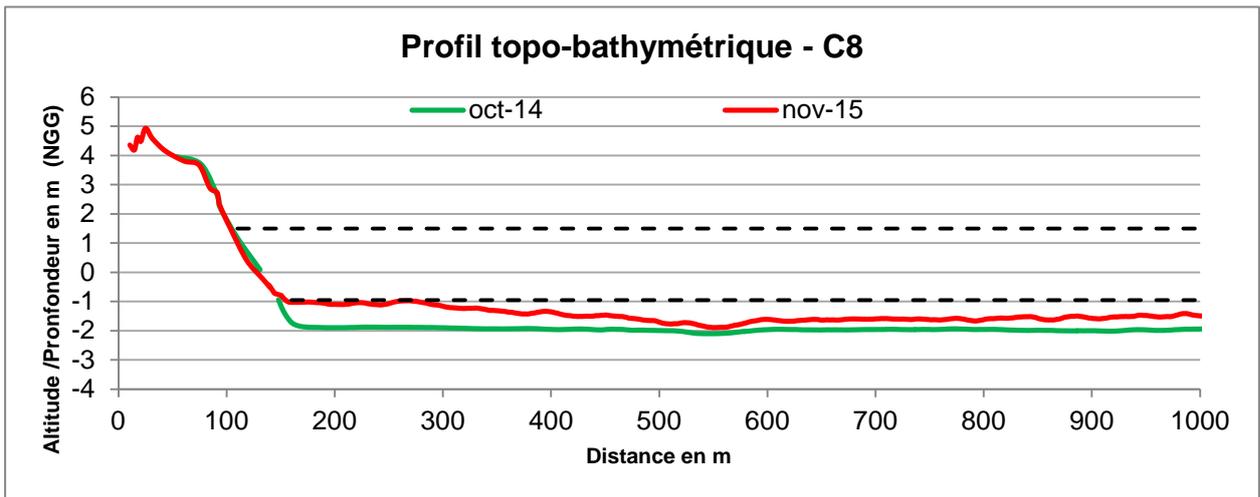
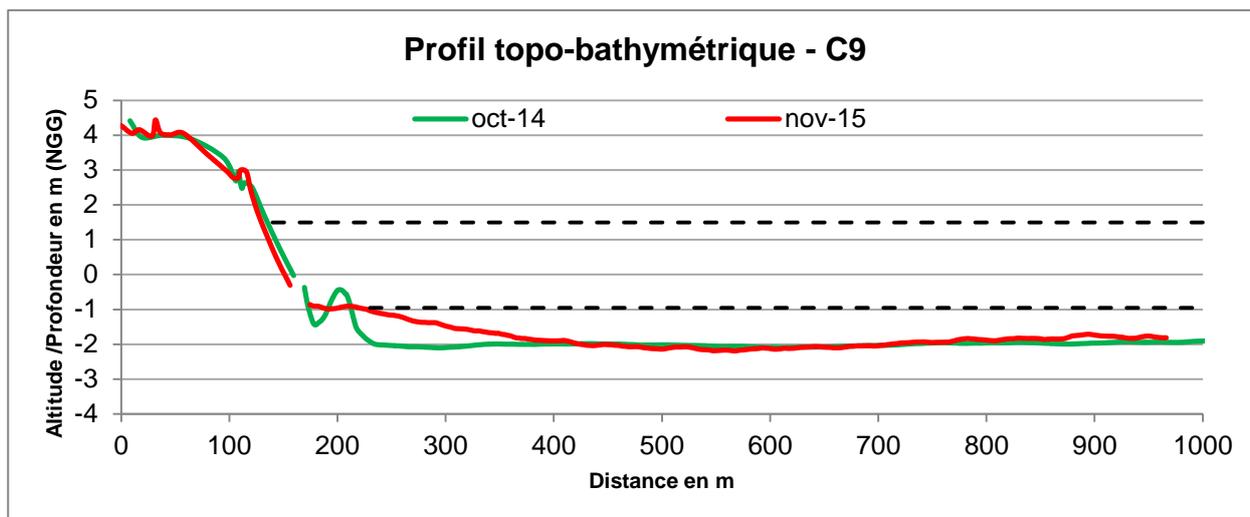
Figure 30 – Evolution du profil topo-bathymétrique C4

Figure 31 – Evolution du profil topo-bathymétrique C5

Figure 32 – Evolution du profil topo-bathymétrique C6

Figure 33 – Evolution du profil topo-bathymétrique C7

Figure 34 – Evolution du profil topo-bathymétrique C8

Figure 35 – Evolution du profil topo-bathymétrique C9

Dans le détail, l'évolution de l'envasement entre 2014 et 2015 est plus ou moins complexe selon les profils étudiés. Par exemple le profil C5, présentait une morphologie particulière en octobre 2014 avec la formation d'une barre sédimentaire (sableuse ou vaseuse) marquée par un relèvement des fonds entre 500 et 1 000 m de distance. Celle-ci a complètement disparue en 2015 et les fonds se sont régularisés en lien avec l'envasement de la baie.

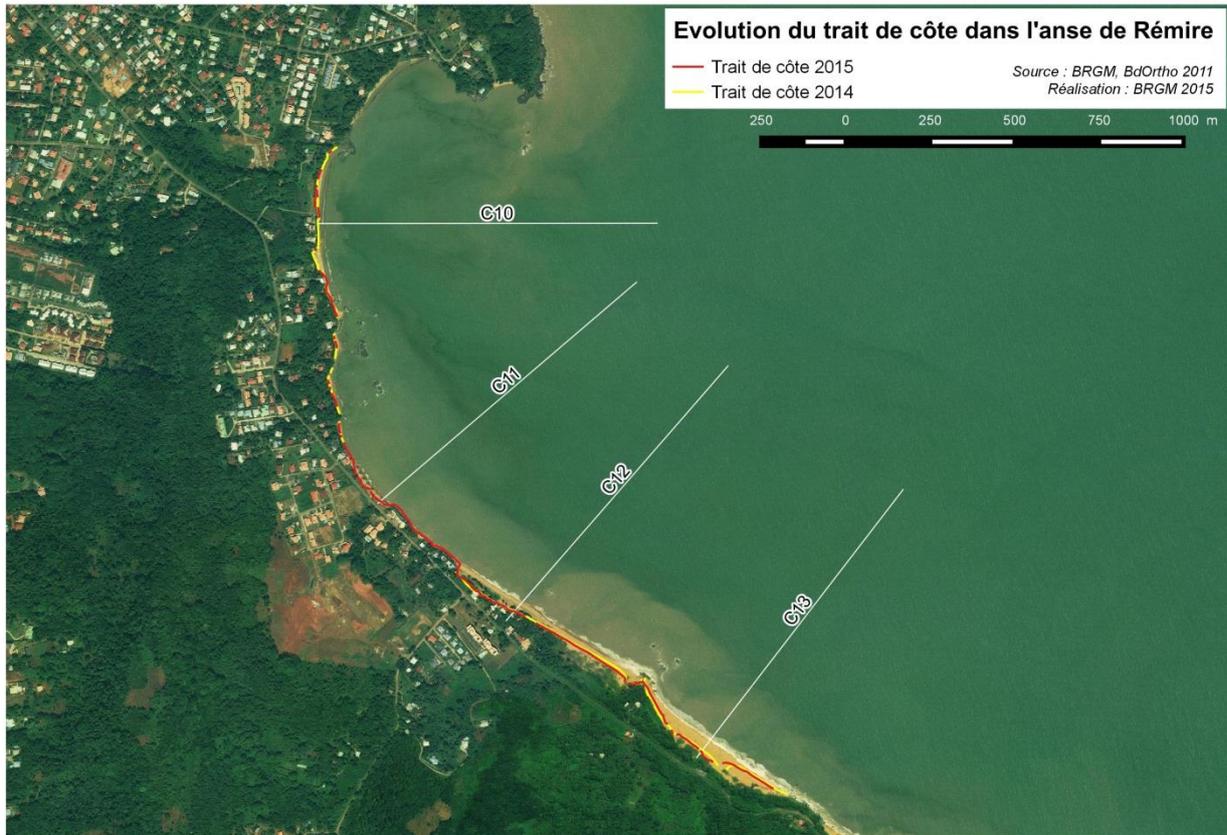
Figure 36 - Evolution du trait de côte de l'anse de Rémire entre 2014 et 2015

Entre 2014 et 2015, dans le secteur de l'anse de Rémire, le trait de côte ne présente pas d'évolution significative. Les quelques évolutions observées sont très localisées et liées à la déviation de l'exutoire des cours d'eau qui s'écoulent le long des versants du plateau du Mahury.

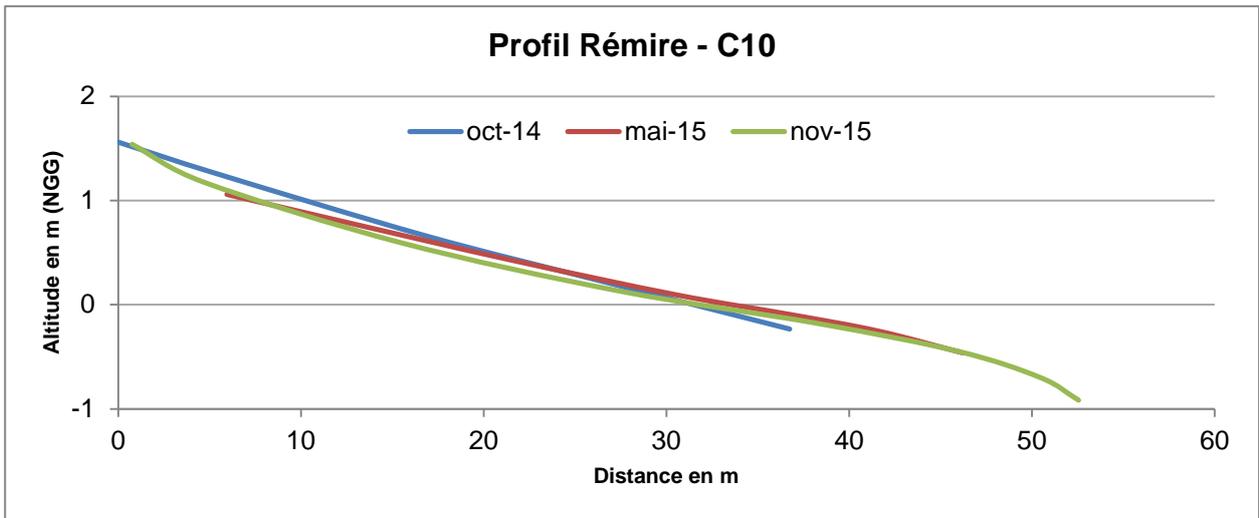
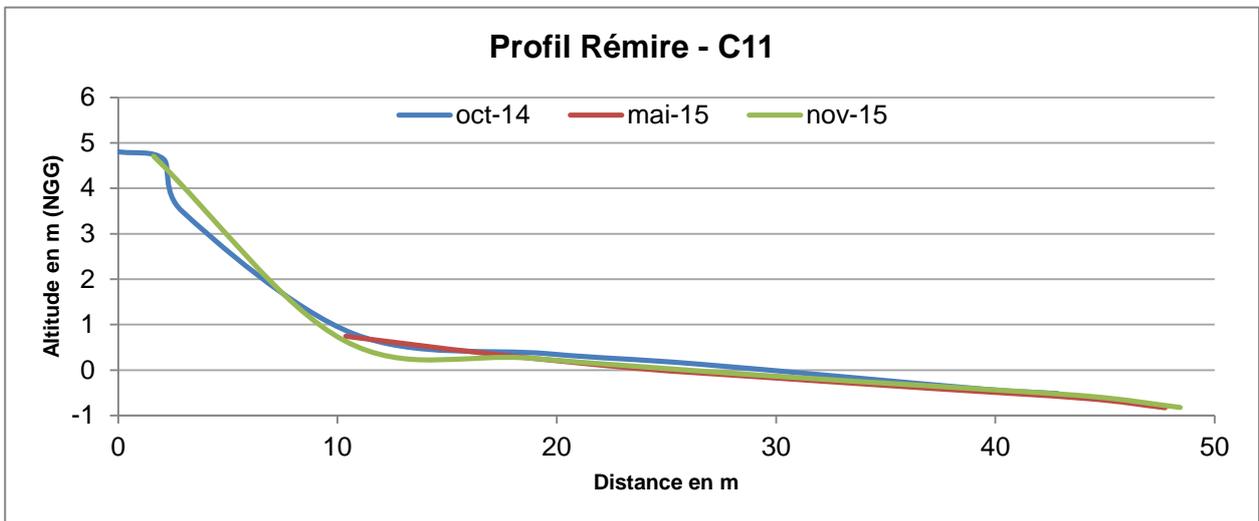
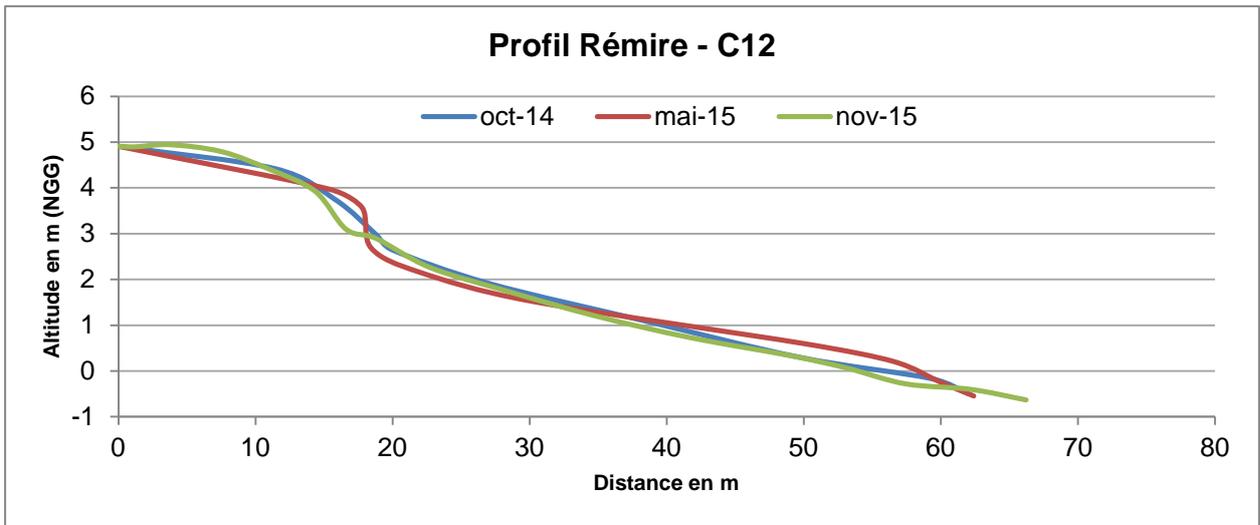
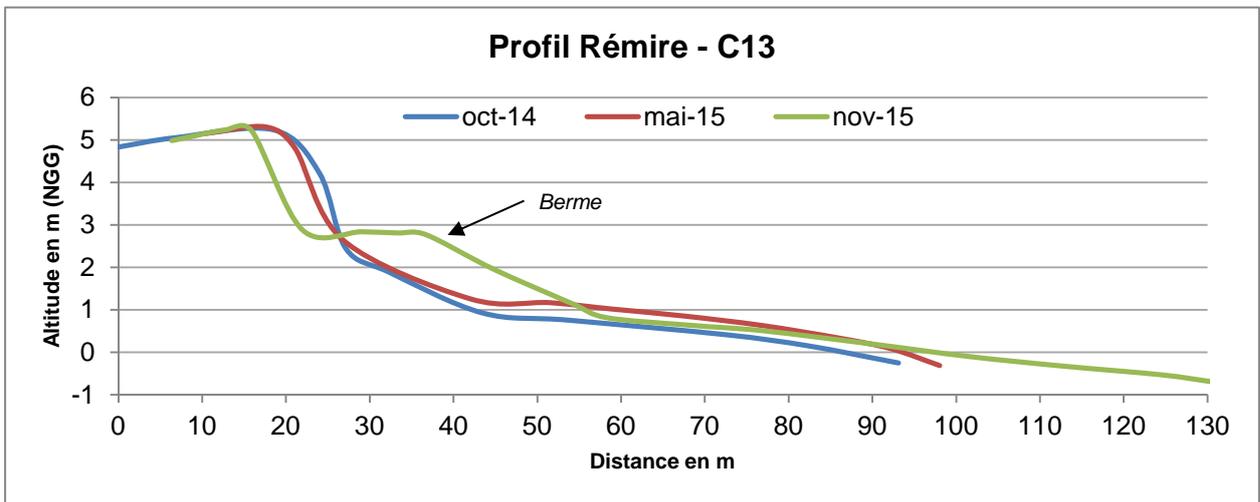
*Figure 37 - Profil de plage C10*

*Figure 38 – Evolution du profil de plage C11*

Figure 39 – Evolution du profil de plage C12

Figure 40 – Evolution du profil de plage C13

Les profils de plage C10, C11 et C12, ne présentent pas d'évolution significative sur la période d'observation, on constate une grande stabilité de la morphologie des plages dans ce secteur. Seul le profil de plage C13 montre un net recul du haut de plage et la mise en place d'une berme en haut de l'estran (Figure 40). L'évolution morphologique de ce profil est probablement liée à la déviation de l'exutoire d'une petite crique côtière en face du profil et la remobilisation du sable par la houle.

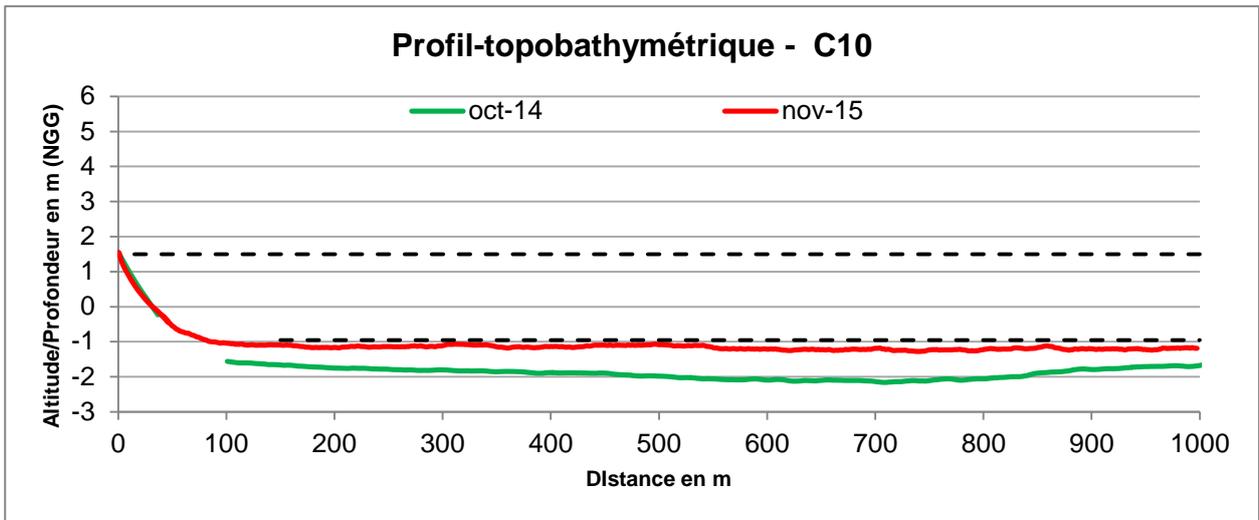
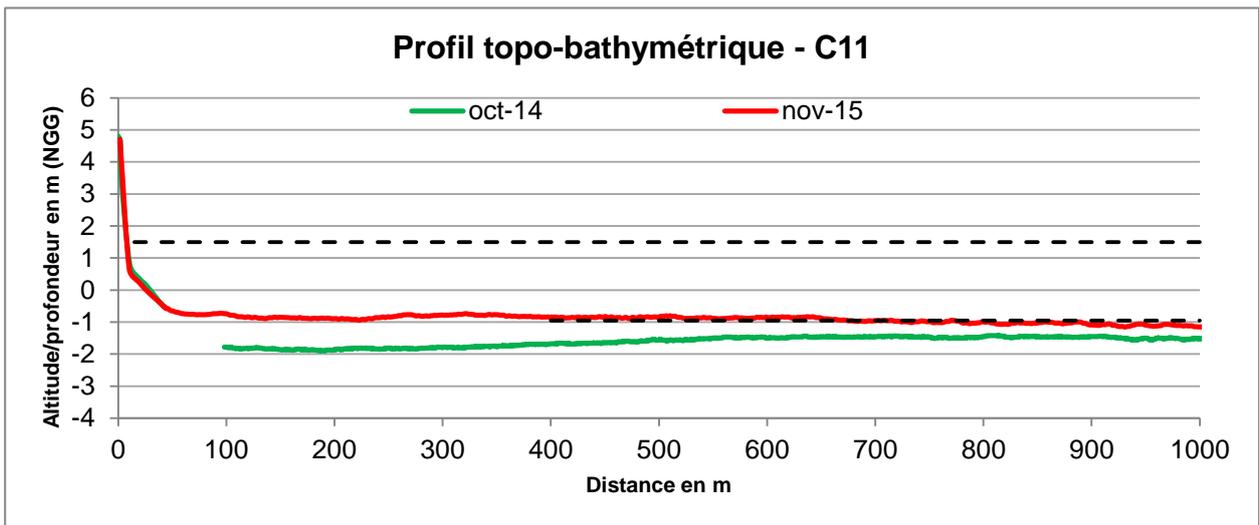
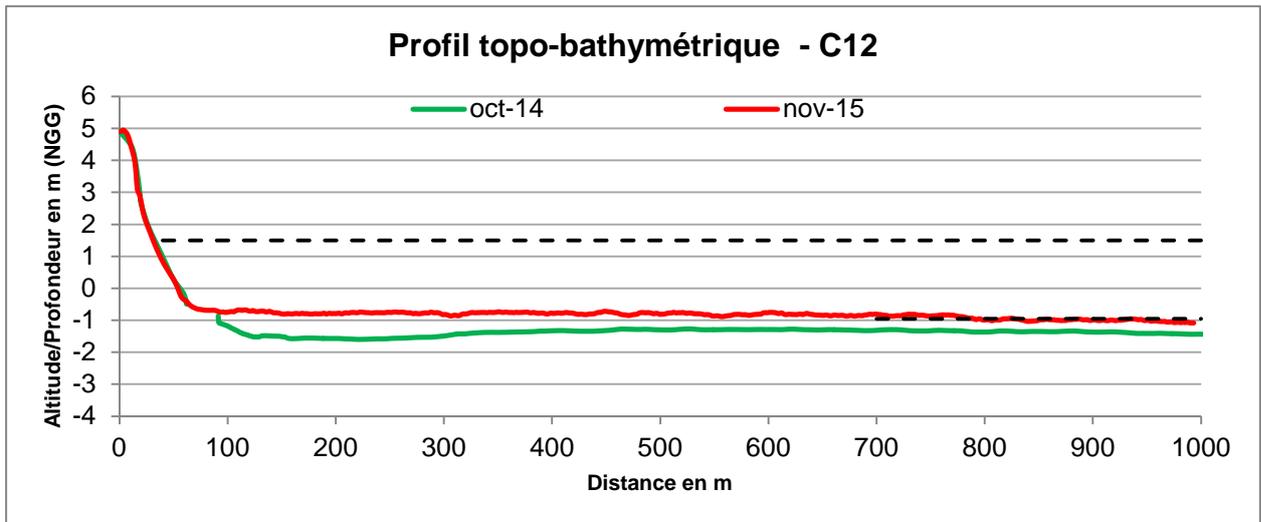
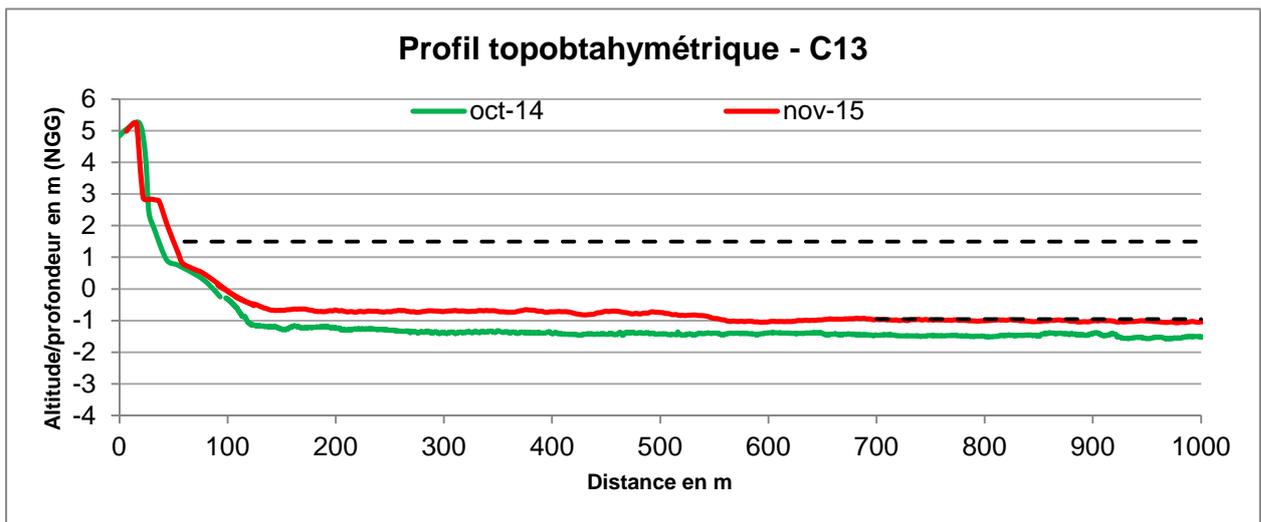
Figure 41 - Evolution du profil topo-bathymétrique C10

Figure 42 - Evolution du profil topo-bathymétrique C11

Figure 43 - Evolution du profil topo-bathymétrique C12

Figure 44 - Evolution du profil topo-bathymétrique C13

L'ensemble des profils topo-bathymétriques réalisés dans l'anse de Rémire présente un exhaussement des fonds compris entre 50 cm et 1 m (figures 37 à 40). Cela confirme bien la progression de l'envasement du littoral de la presqu'île de Cayenne.

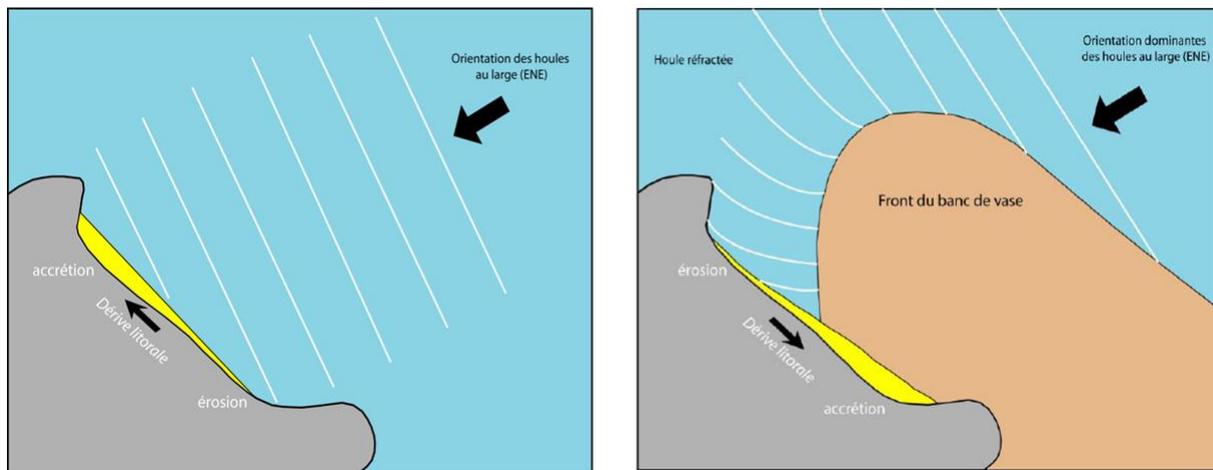
Figure 46 - Interaction entre la houle du large et le passage des bancs de vase sur les plages de la presqu'île de Cayenne d'après Moisan, 2011

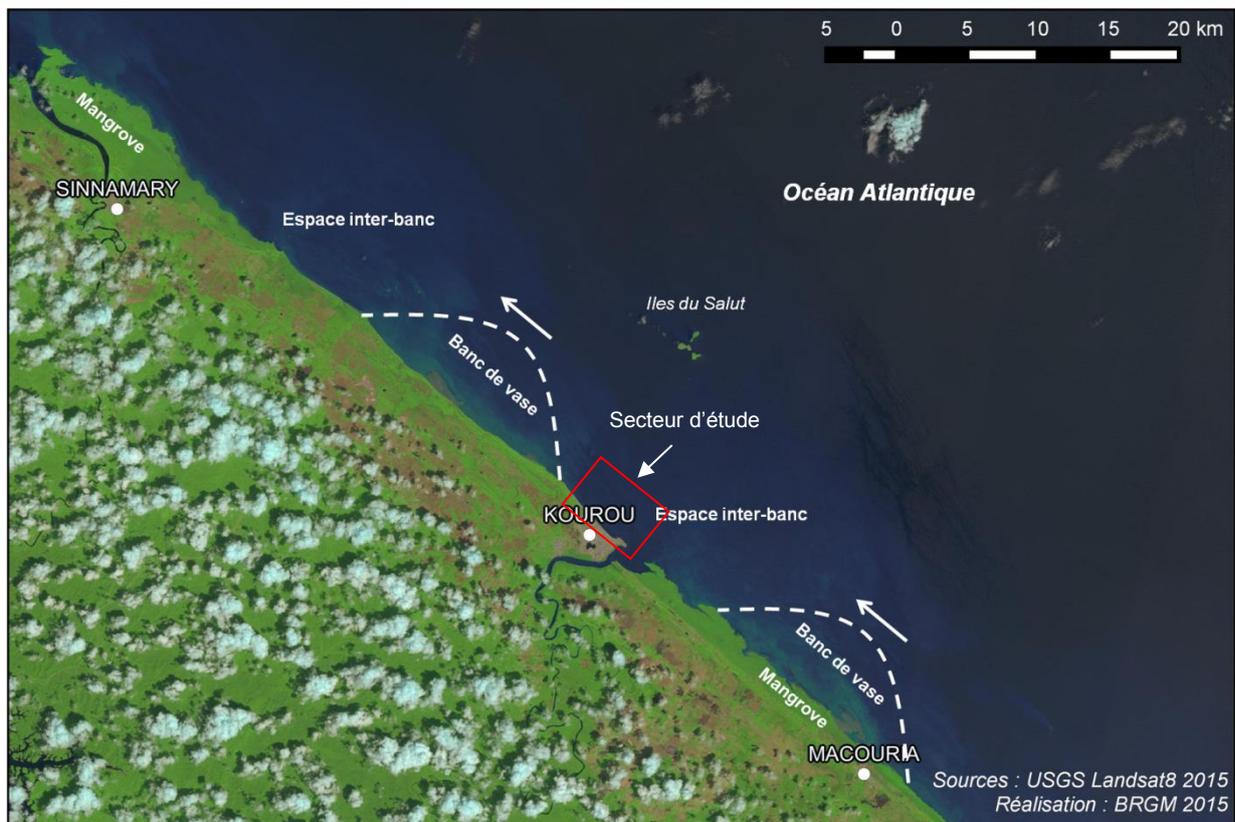
Figure 47 - Positions théoriques et sens de déplacement des bancs de vase entre Macouria et Sinnamary (d'après une image satellite Landsat 8, Octobre 2015)

Un banc de vase est actuellement situé à l'Ouest de Kourou et progresse vers Sinnamary, alors qu'un autre banc situé à Macouria se dirige vers Kourou.

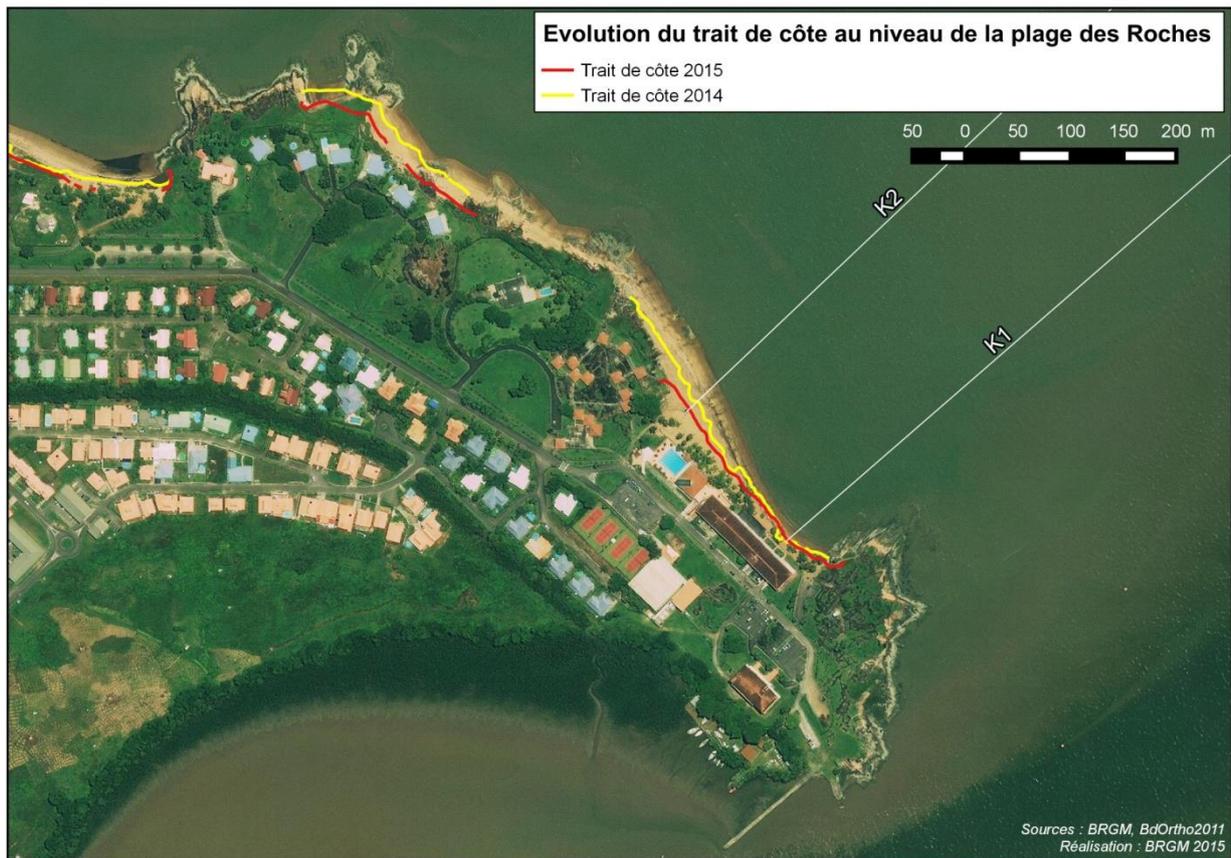
Figure 48 - Evolution du trait de côte au niveau de la plage des Roches entre 2014 et 2015 (Kourou)

Dans le secteur de la plage des Roches, on observe également le même schéma d'évolution, avec une relative stabilité du trait de côte dans la partie Est de cette plage, en face de l'Hôtel des Roches, et un recul de 5 à 10 m à l'Ouest (Figure 48).

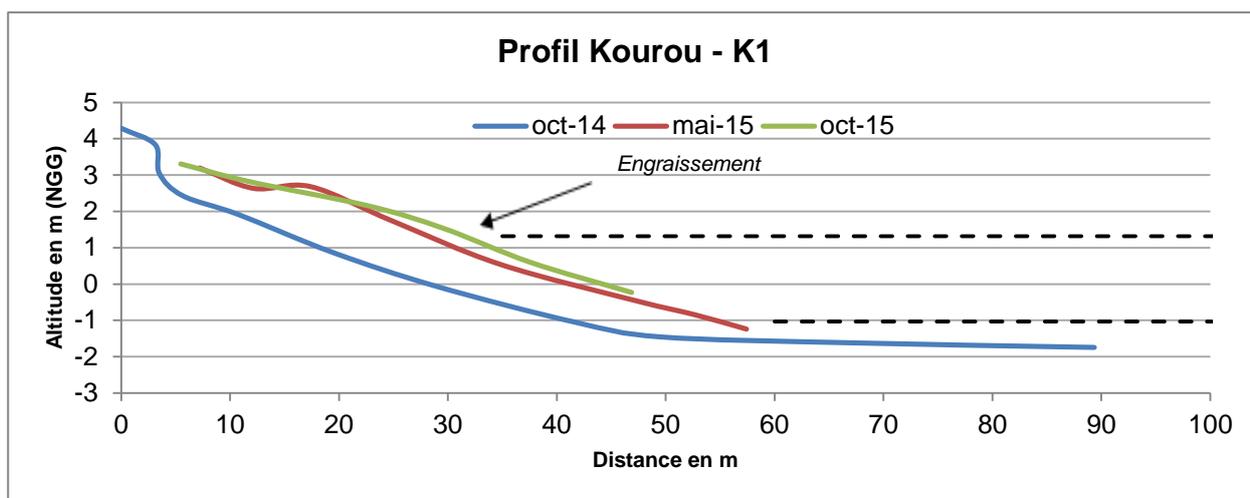
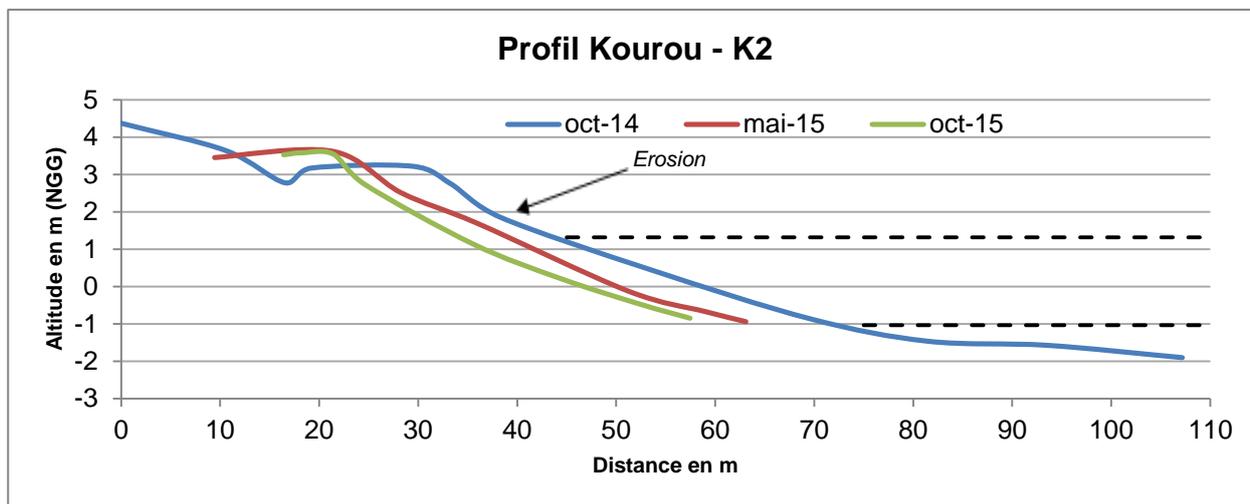
Figure 50 - Evolution du profil de plage K1

Figure 51 - Evolution du profil de plage K2

L'évolution du profil de plage K1 (Figure 50), qui se situe en face de l'enrochement de l'Hôtel des Roches, montre un engraissement du haut de plage et de l'estran d'environ 10 m entre octobre 2014 et mai 2015, puis une stabilisation en octobre 2015. A l'inverse, le profil de plage K2 présente un démaigrissement continu d'environ 10 m entre octobre 2014 et 2015 (Figure 51).

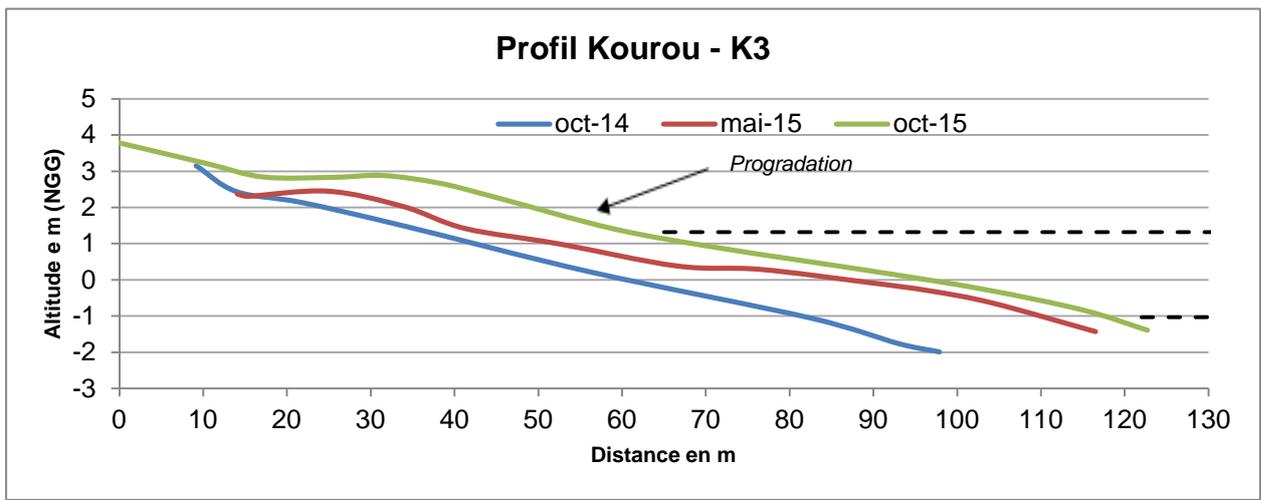
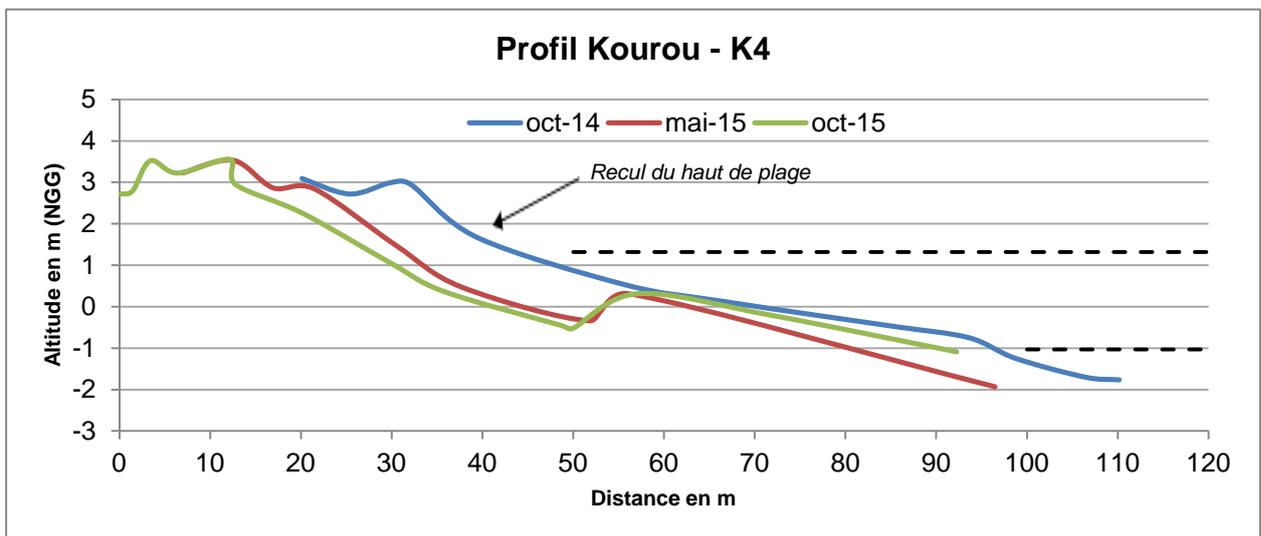
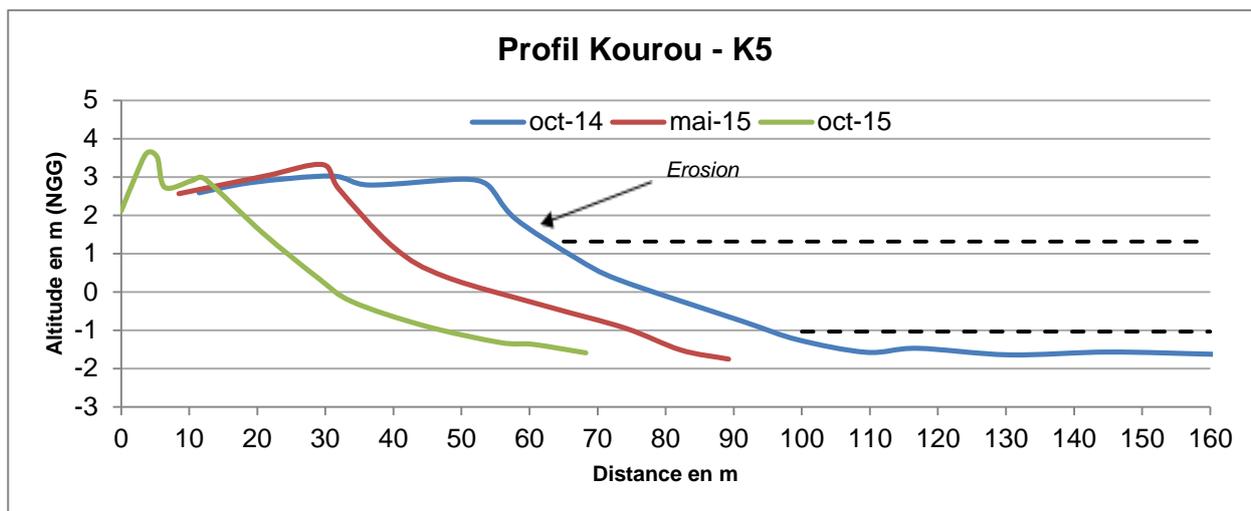
Figure 52 - Evolution du profil de plage K3

Figure 53 - Evolution du profil de plage K4

Figure 54 - Evolution du profil de plage K5

Le profil K4 (Figure 53), plus à l'Ouest, présente une érosion continue avec un recul du haut de plage d'une vingtaine de mètres depuis octobre 2014. La tendance à l'érosion, active sur l'ensemble de la partie Ouest de la grande plage de Kourou, est encore plus marquée au niveau du profil K5 (Figure 54) avec un recul continu sur l'ensemble du profil de l'ordre de 40 m.

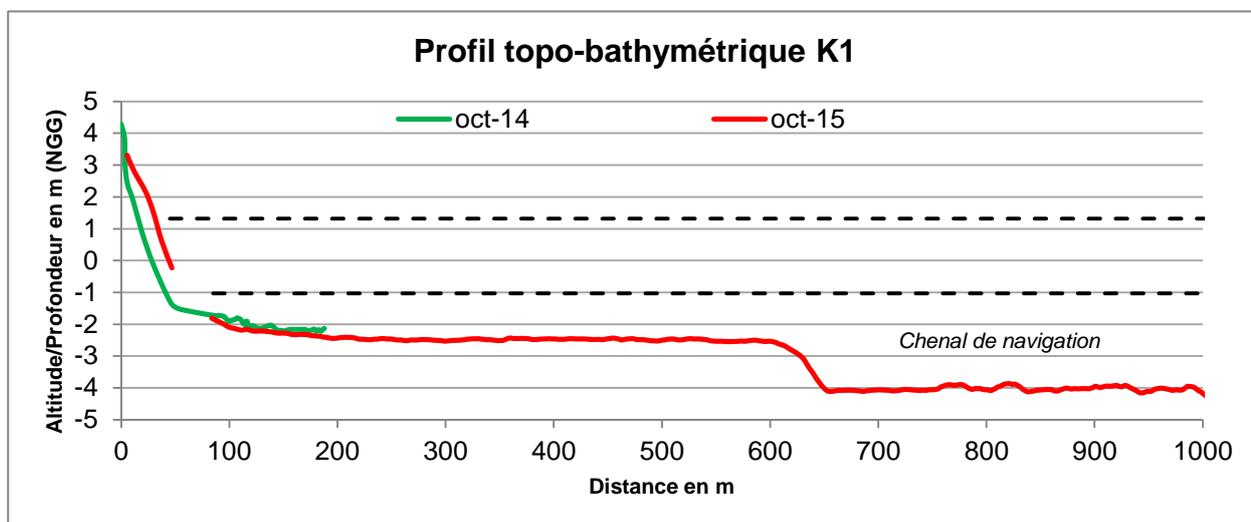
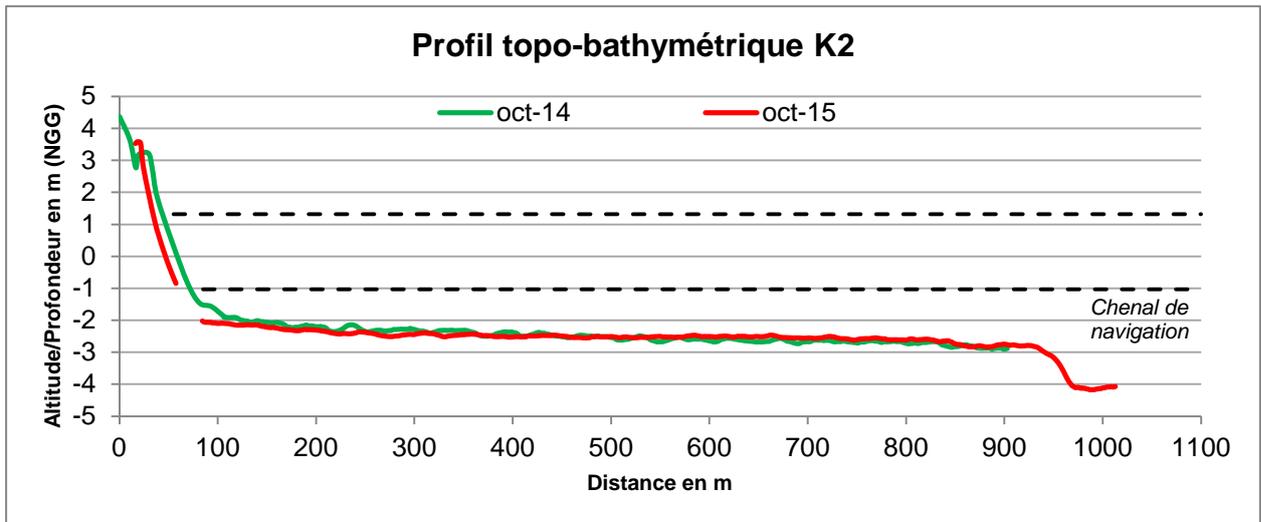
Figure 55 - Evolution du profil topo-bathymétrique K1

Figure 56 - Evolution du profil topobathymétrique K2

Les profils topo-bathymétriques en face de la plage des Roches ne présentent pas d'évolution significative entre 2014 et 2015 (Figure 55 et Figure 56). On peut observer à l'extrémité de ces deux profils bathymétriques la morphologie du chenal de navigation du port de Pariacabo.

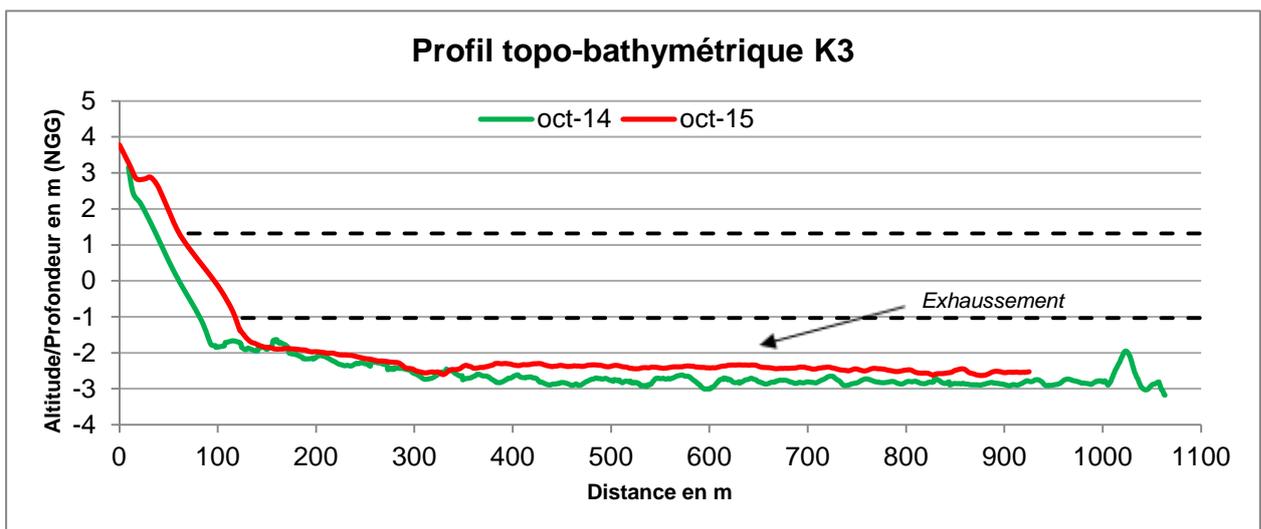
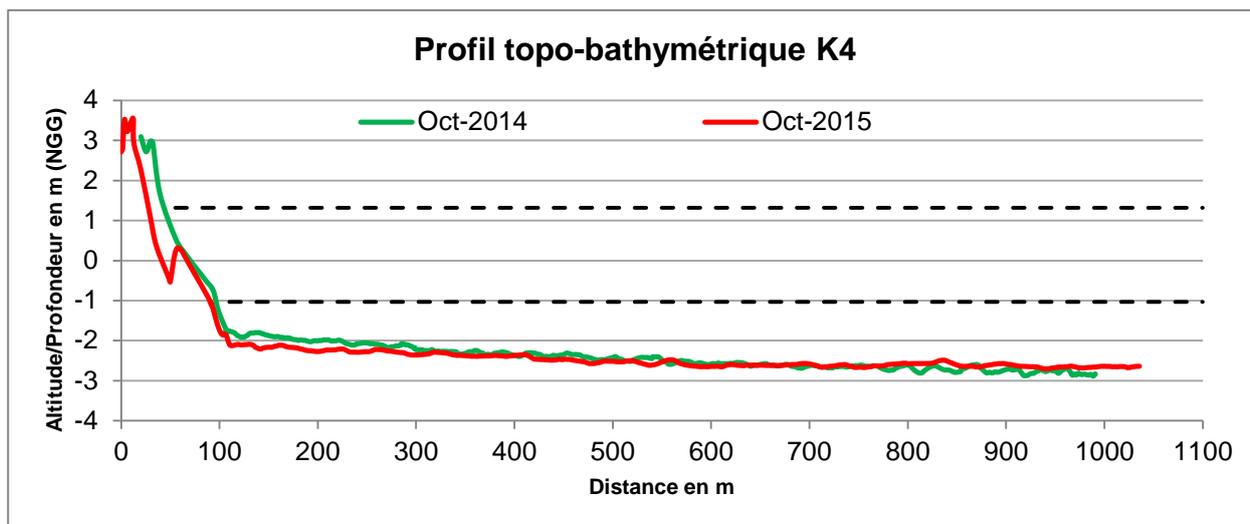
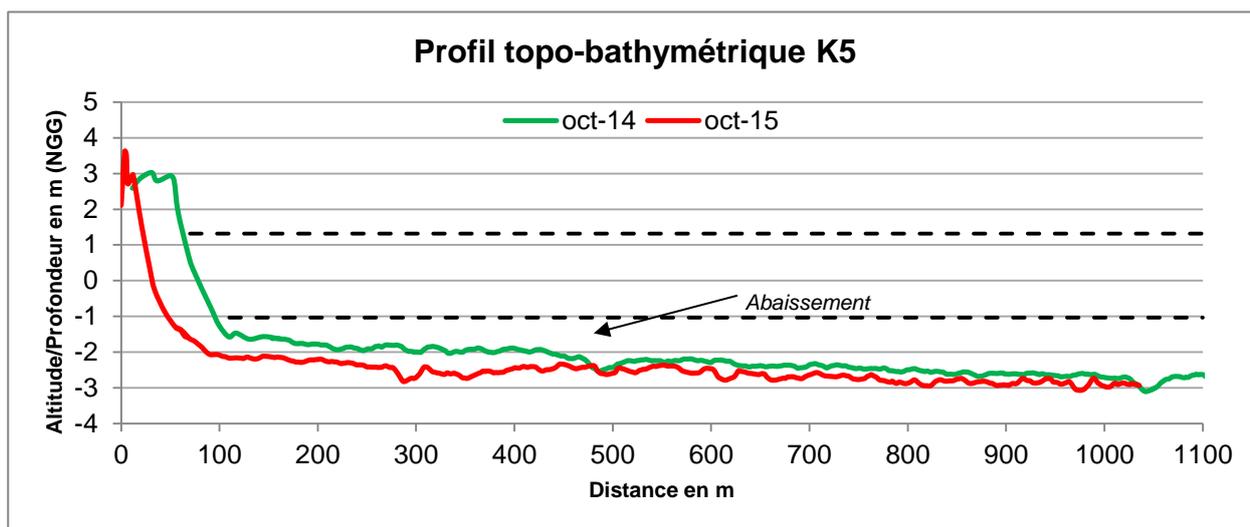
Figure 57 - Evolution du profil topobathymétrique K3

Figure 58 - Evolution du profil topobathymétrique K4

Figure 59 - Evolution du profil topobathymétrique K5

Au niveau du profil K4 (Figure 58) où l'on constate un recul du haut de plage, l'évolution du profil bathymétrique n'est pas significative. Par contre, sur le profil K5 (Figure 59) on observe un abaissement de l'avant-côte sur presque l'ensemble du profil bathymétrique. Cette évolution est certainement à mettre en lien avec le désenvasement de l'avant-plage et le recul important du cordon sableux dans ce secteur.

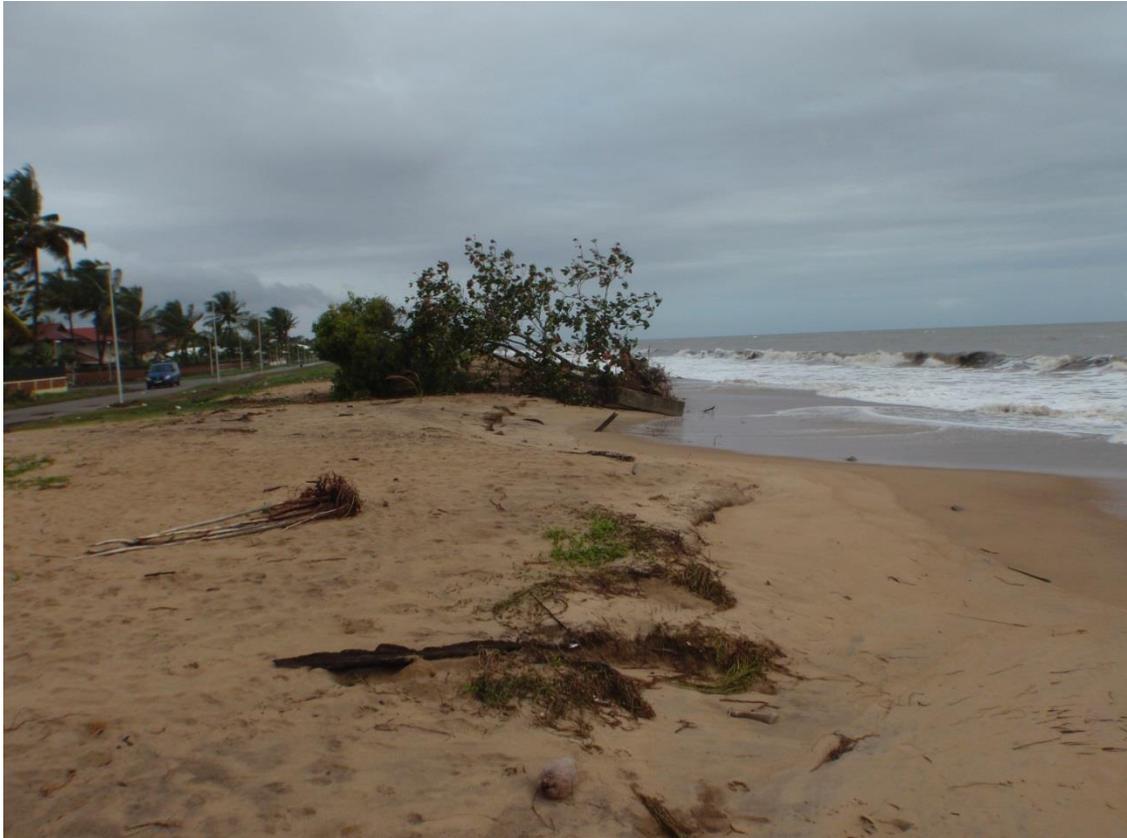
*Figure 60 - Recul du cordon sableux au niveau de la Route de l'Anse (Kourou, février 2015)*

Le recul du cordon sableux est particulièrement préoccupant entre le Village Indien et la Route de l'Anse où les valeurs de recul atteignent entre 20 et 40 m pour une année d'observation (Figure 60).

D'après ces observations et la position actuelle des bancs de vase, aucun signe ne laisse penser à une inversion de tendance à court terme. Il faudra donc être particulièrement vigilant dans ce secteur pour les prochaines tempêtes hivernales car le cordon sableux y est très fragilisé. Les observations de terrain réalisées au cours de la dernière campagne de suivi ont par ailleurs montré de nombreux indices de franchissement du cordon par la mer au cours des grandes marées du mois d'octobre (3,55 m CM aux Iles du Salut). Les secteurs se situant en arrière du cordon sont donc très exposés aux phénomènes de submersion marine qui peuvent se produire lors d'une conjonction d'une marée de vives eaux avec une forte houle.

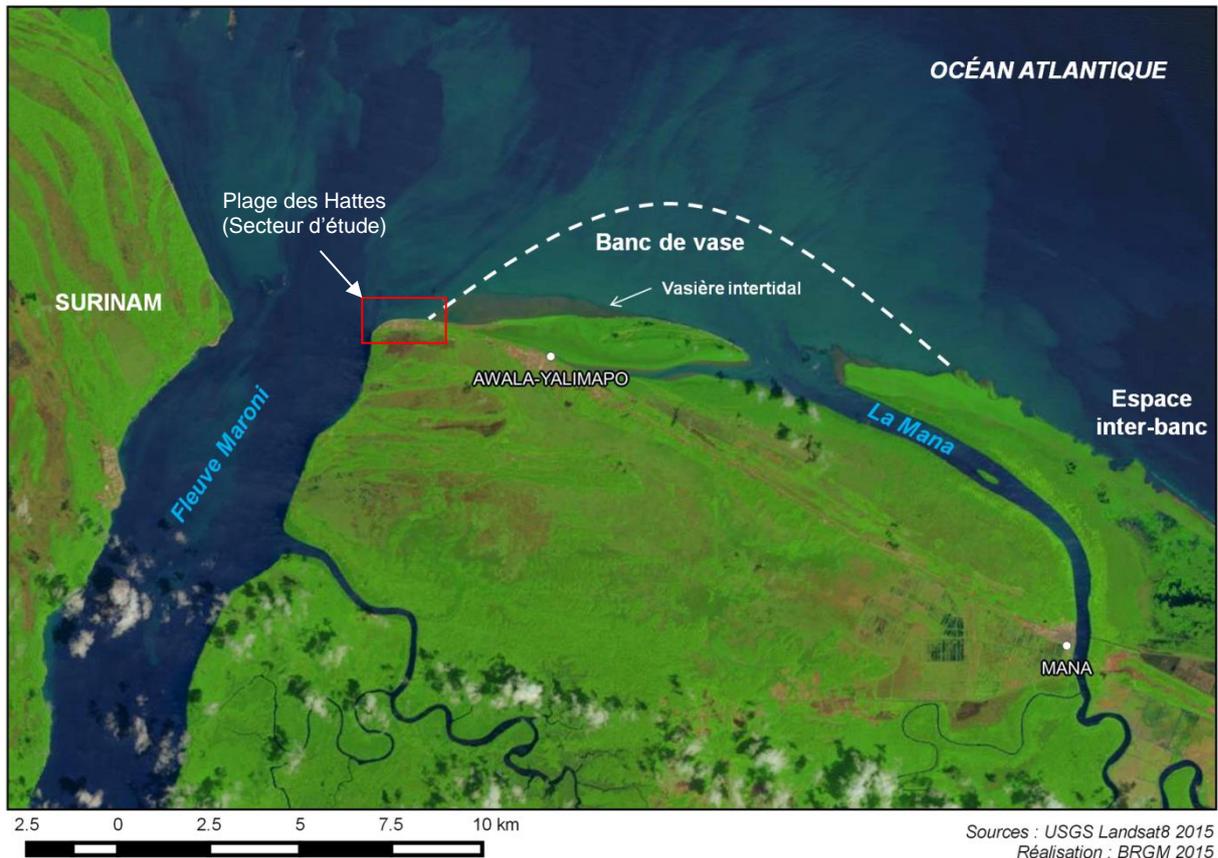
Figure 61 - Position théorique du banc de vase au niveau de Mana et Awala-Yalimapo (d'après une image satellite Landsat 8 USGS, octobre 2015)

Une importante vasière s'étend à l'Est de la plage des Hattes. La tête du banc de vase se situe approximativement au niveau de l'auberge de jeunesse de Simili et progresse actuellement vers l'Ouest en direction du village de Yalimapo.
