# Observatoire de la dynamique côtière de Guyane – Année 2

Rapport final

BRGM/RP-65281-FR

Janvier 2016

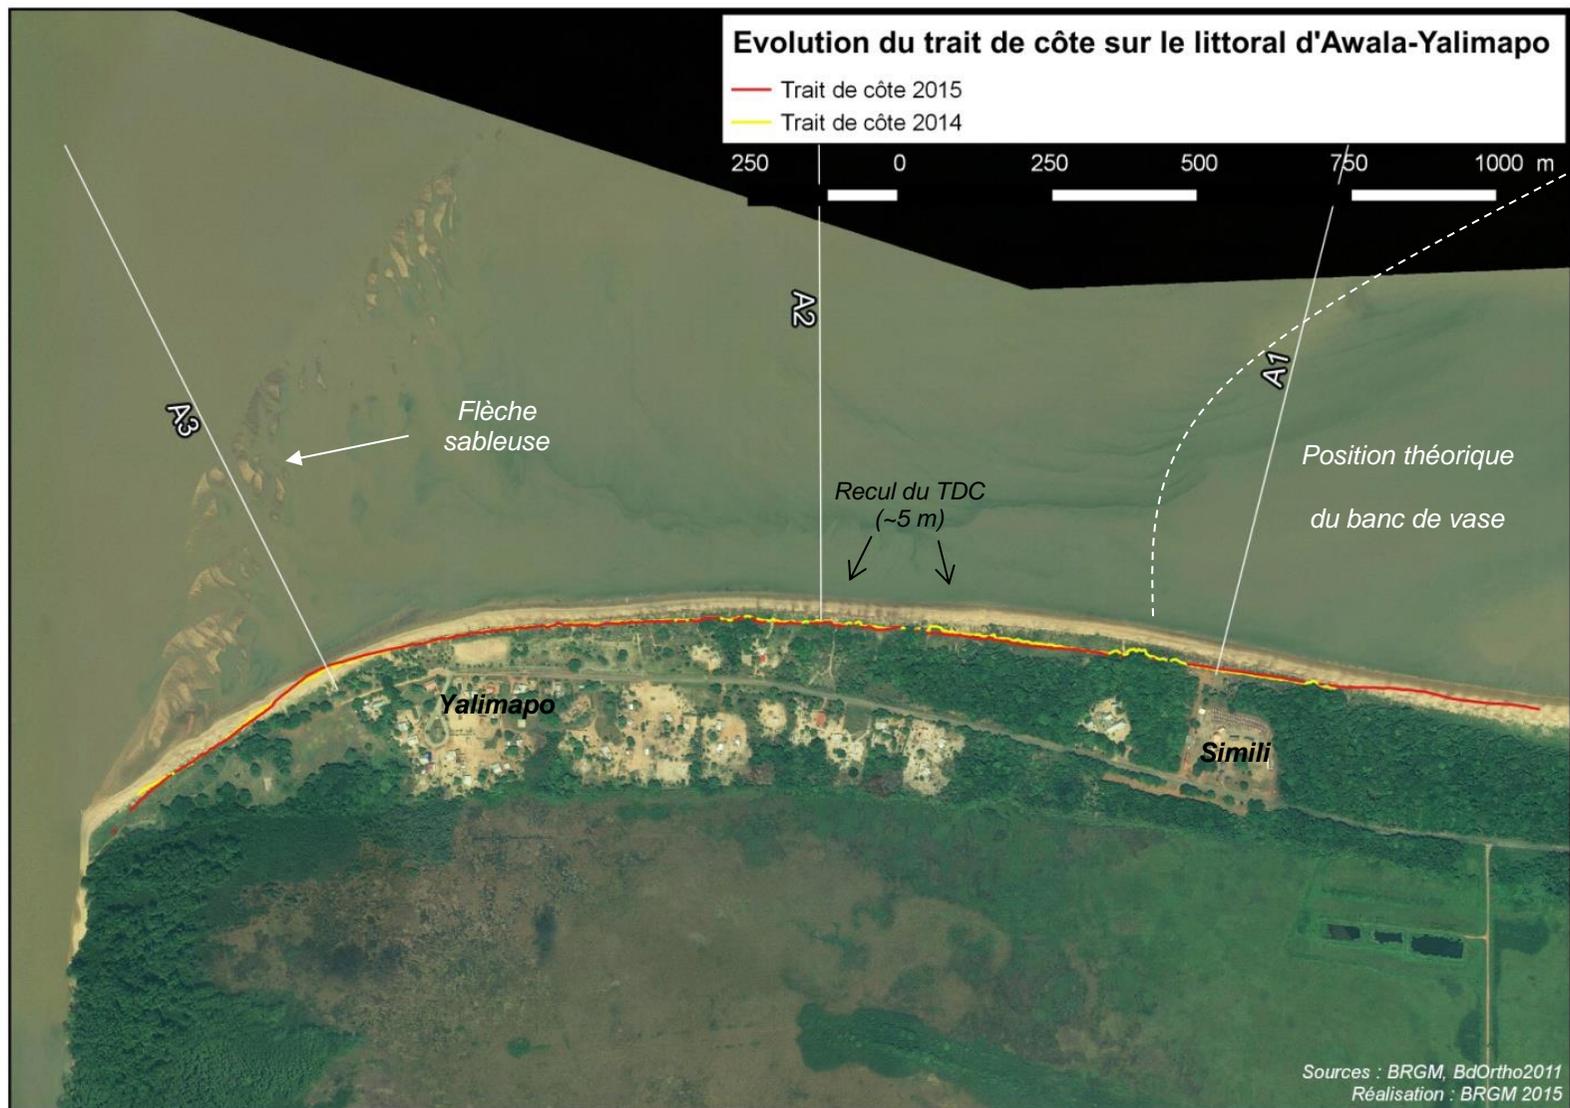
Figure 62 - Evolution du trait de côte sur le littoral d'Awala-Yalimapo entre 2014 et 2015

Plus à l'Est, en face du village de Yalimapo et jusqu'au niveau du profil A2, le trait de côte est stable. Encore plus à l'Est, dans le secteur situé entre les profils A1 et A2 on constate un léger recul régulier d'environ 5 m. A l'inverse, en face de Simili on observe une légère avancée du trait de côte de quelques mètres.

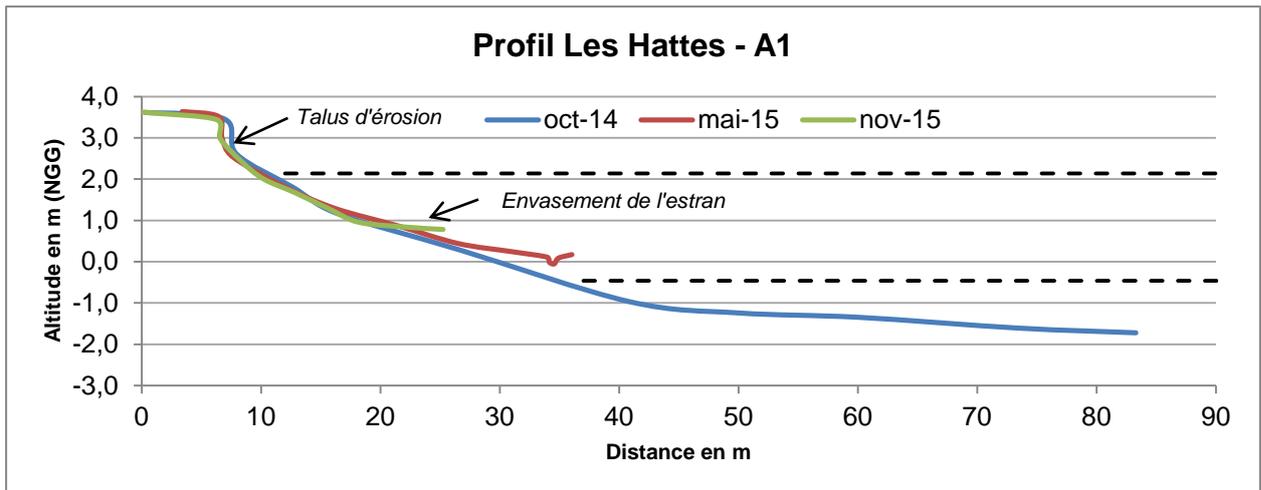
Figure 63 – Evolution du profil de plage des Hattes A1

Le profil A1 (Figure 63) est caractérisé par un talus d'érosion en haut de plage, après un très léger recul observé entre octobre 2014 et mai 2015, il tend à se stabiliser en novembre 2015. Par ailleurs, on remarque une élévation importante de l'estran de l'ordre de 2 mètres entre octobre 2014 et novembre 2015. Ceci est à mettre en lien avec la progression du banc de vase vers l'Ouest et la mise en place d'une vaste vasière sur la partie intertidale, en face de Simili (Figure 64).

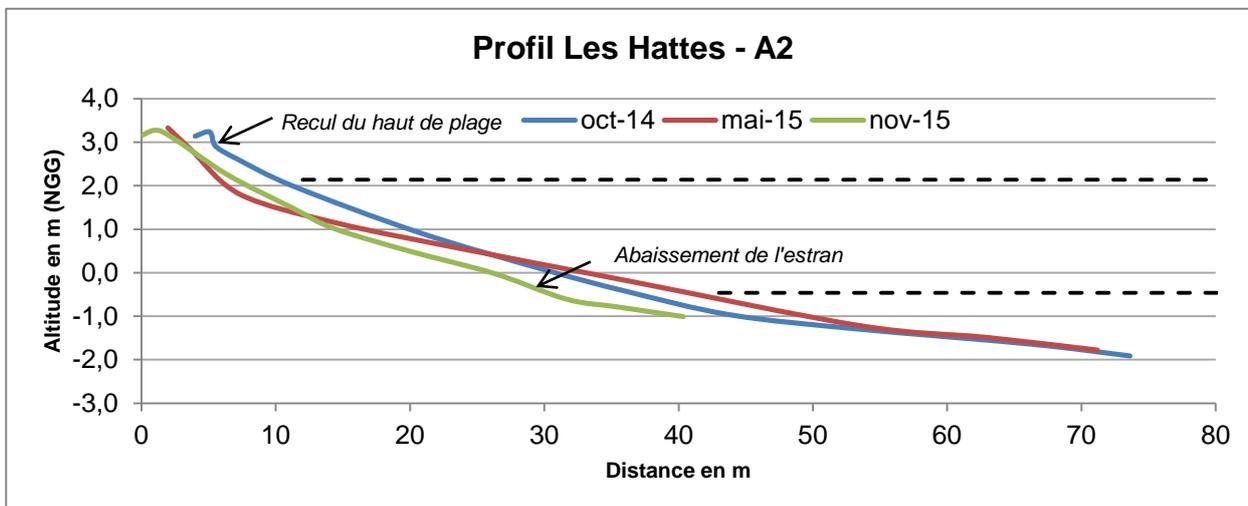
Figure 65 – Evolution du profil de plage des Hattes A2

Au niveau du profil A2 (Figure 65), qui se situe au centre de la plage des Hattes, on observe un recul du haut de plage entre octobre 2014 et mai 2015, puis une stabilisation en novembre 2015. Le profil de l'estran tend également à s'abaisser légèrement entre mai 2015 et novembre 2015.

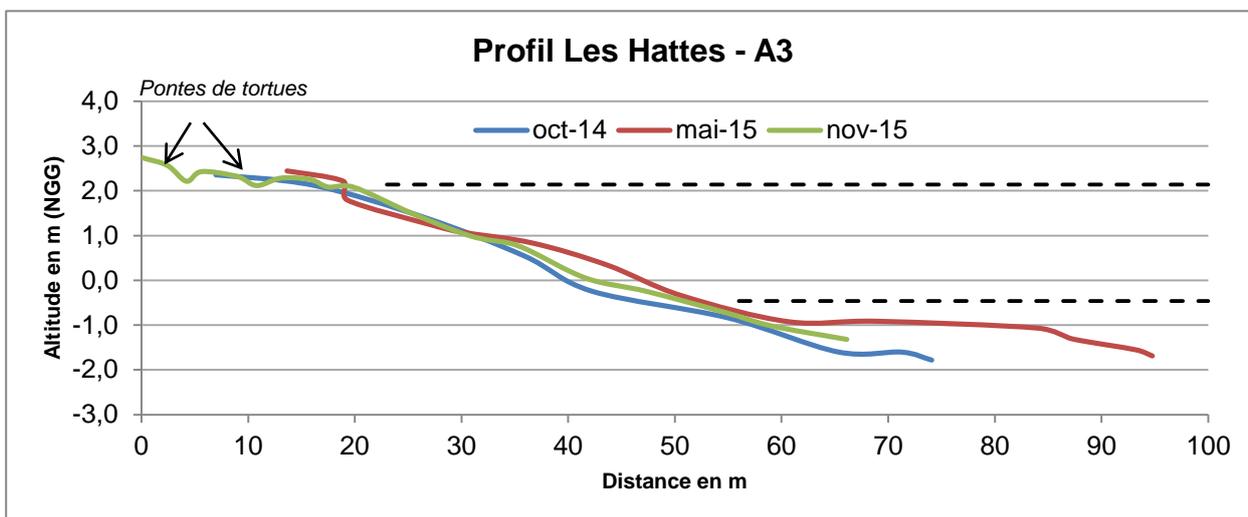
Figure 66 – Evolution du profil de plage des Hattes A3

Ce profil a la particularité de présenter une morphologie convexe qui atteste d'une plus grande disponibilité des sédiments sableux dans ce secteur de la plage.

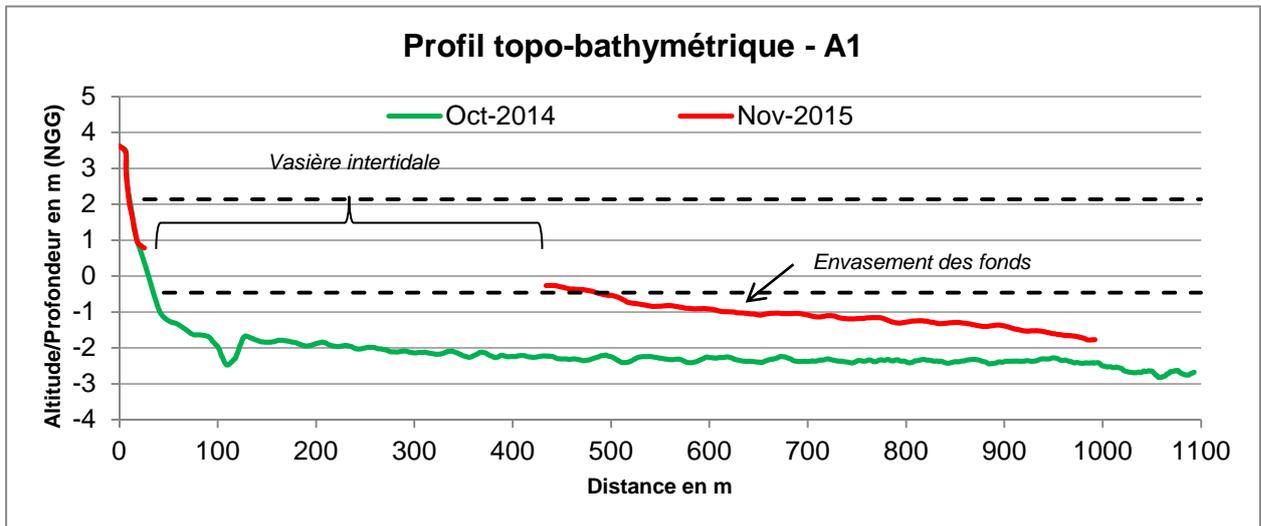
Figure 67 - Evolution du profil topo-bathymétrique de la plage des Hattes A1

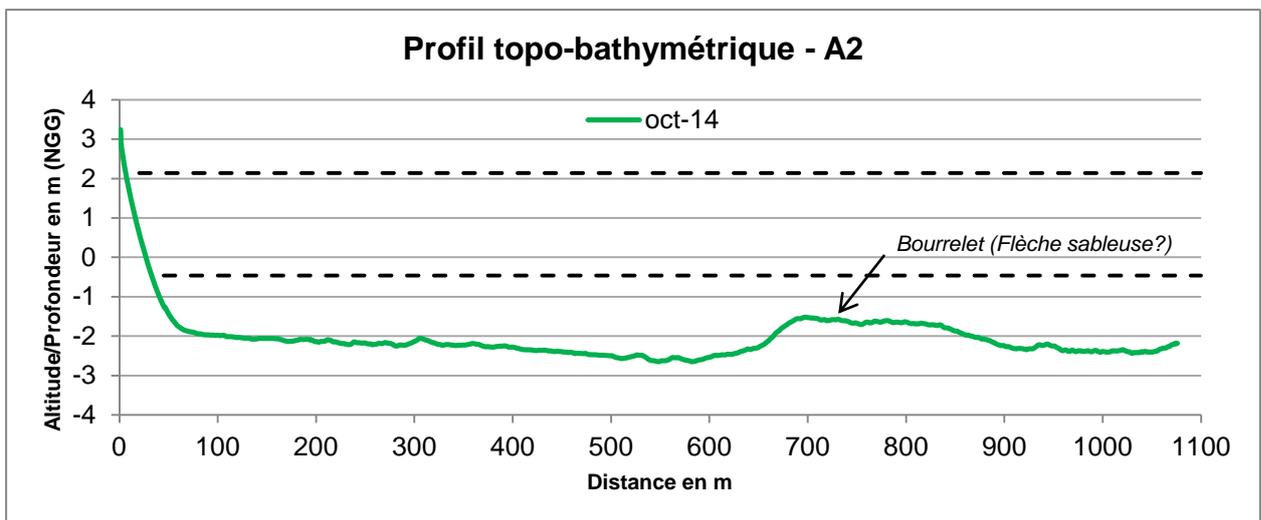
Figure 68 - Profil topo-bathymétrique de la plage des Hattes A2 (Octobre 2014)

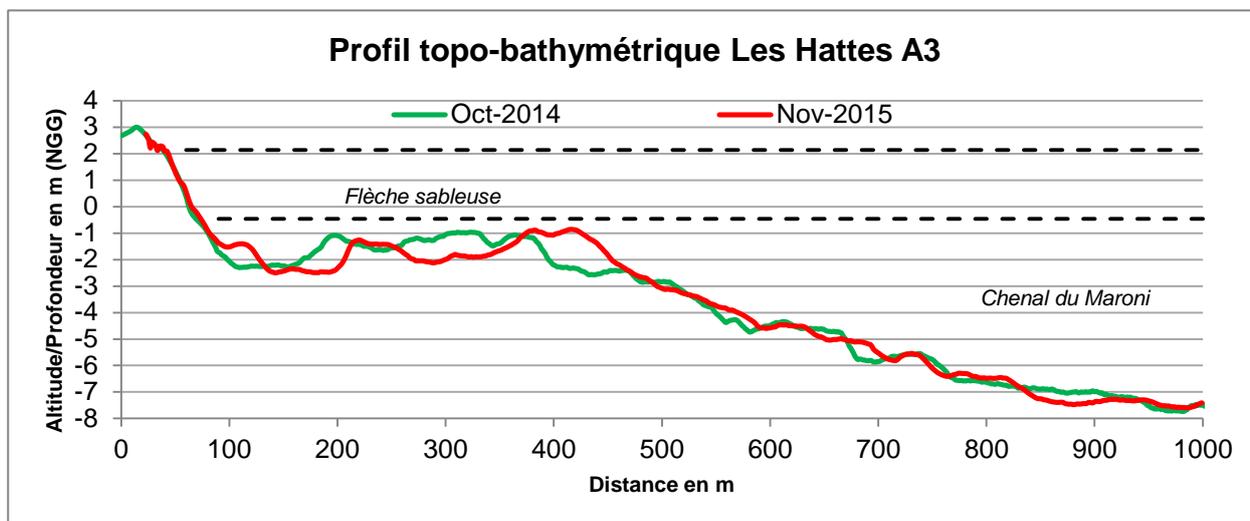
Figure 69 - Evolution du profil topo-bathymétrique de la plage des Hattes A3

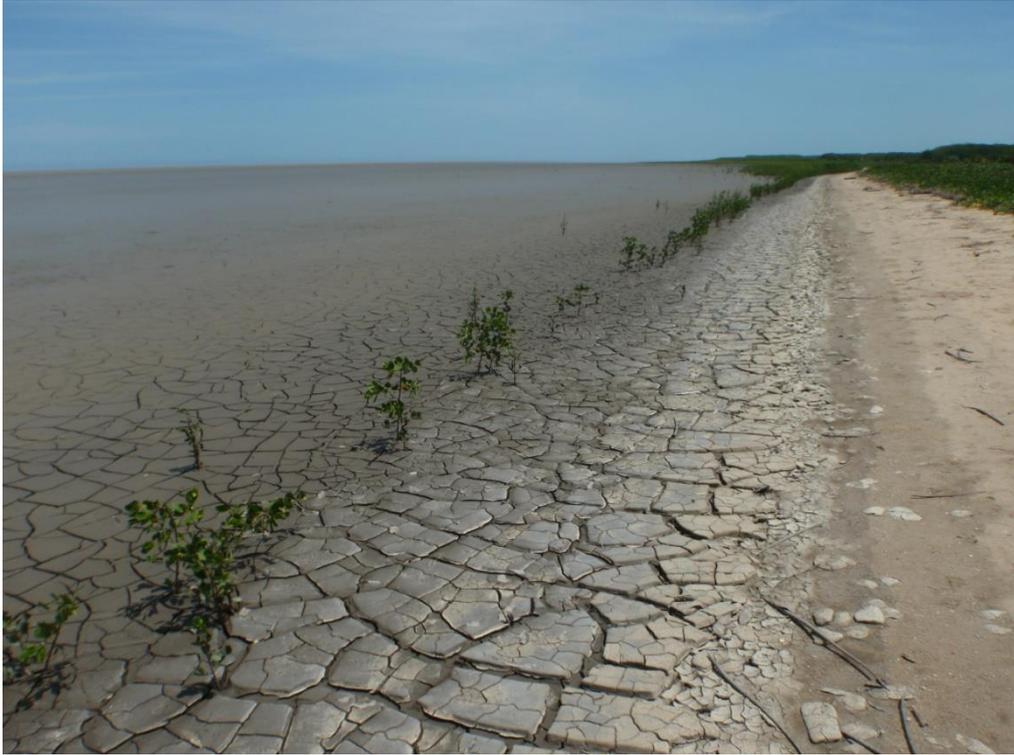
*Figure 70 - Colonisation de la vasière intertidale par la mangrove à l'Est de Simili et « fossilisation » du cordon sableux en arrière (Awala-Yalimapo, novembre 2015).*
