Rapport d'expertise CATNAT :

**Avis hydrogéologique suite
aux inondations par remontée
de nappe survenue du 30
janvier au 06 février 2014 sur la
commune de Landéda
(Finistère), dans le cadre d'une
demande de reconnaissance
de l'état de catastrophe
naturelle**

BRGM/RP-65328-FR

Novembre 2015

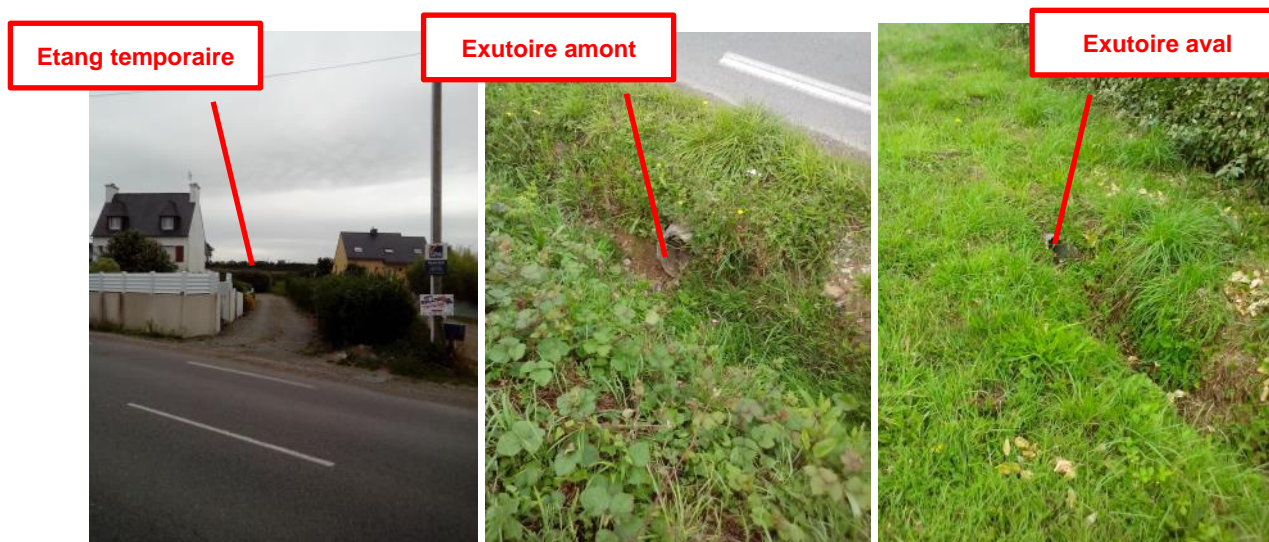
Un étang s'est créé en amont de l'habitation et la montée des eaux a envahi cette habitation située sur le chemin hydraulique. Cet étang s'est créé dans une dépression (Illustration 8) dont l'exutoire passe sous la route en provenant du bourg et en direction de Croaz Huella.

Les exutoires de cette dépression sous la chaussée ont pour diamètre 20/30 cm en béton (Illustration 8). Le témoignage d'un riverain donne une durée de un mois pour l'inondation. L'habitation impactée présente des fissures horizontales.

Illustration 8 – En haut : Photographie de l'étang temporaire (source Ouest-France) ; En bas : à gauche, photo de l'aval de l'habitation (en arrière de l'habitation présence de l'étang temporaire) – au centre, exutoire en amont de la route – à droite, exutoire en aval de la route, secteur 1 inondé.

L'inondation du **site 1** est vraisemblablement la conséquence la conséquence d'un phénomène de ruissellement et d'exutoire sous dimensionné (Illustrations 8 et 9).

A ceci peut s'être ajouté un sous dimensionnement des buses bétons qui sont l'exutoire de ce petit bassin versant perché (Illustrations 2 et 9). Au moment de notre visite sur le terrain, ces deux ouvrages pluviaux montraient des signes de saturation et un manque d'entretien (curage ?) (Illustration 8).

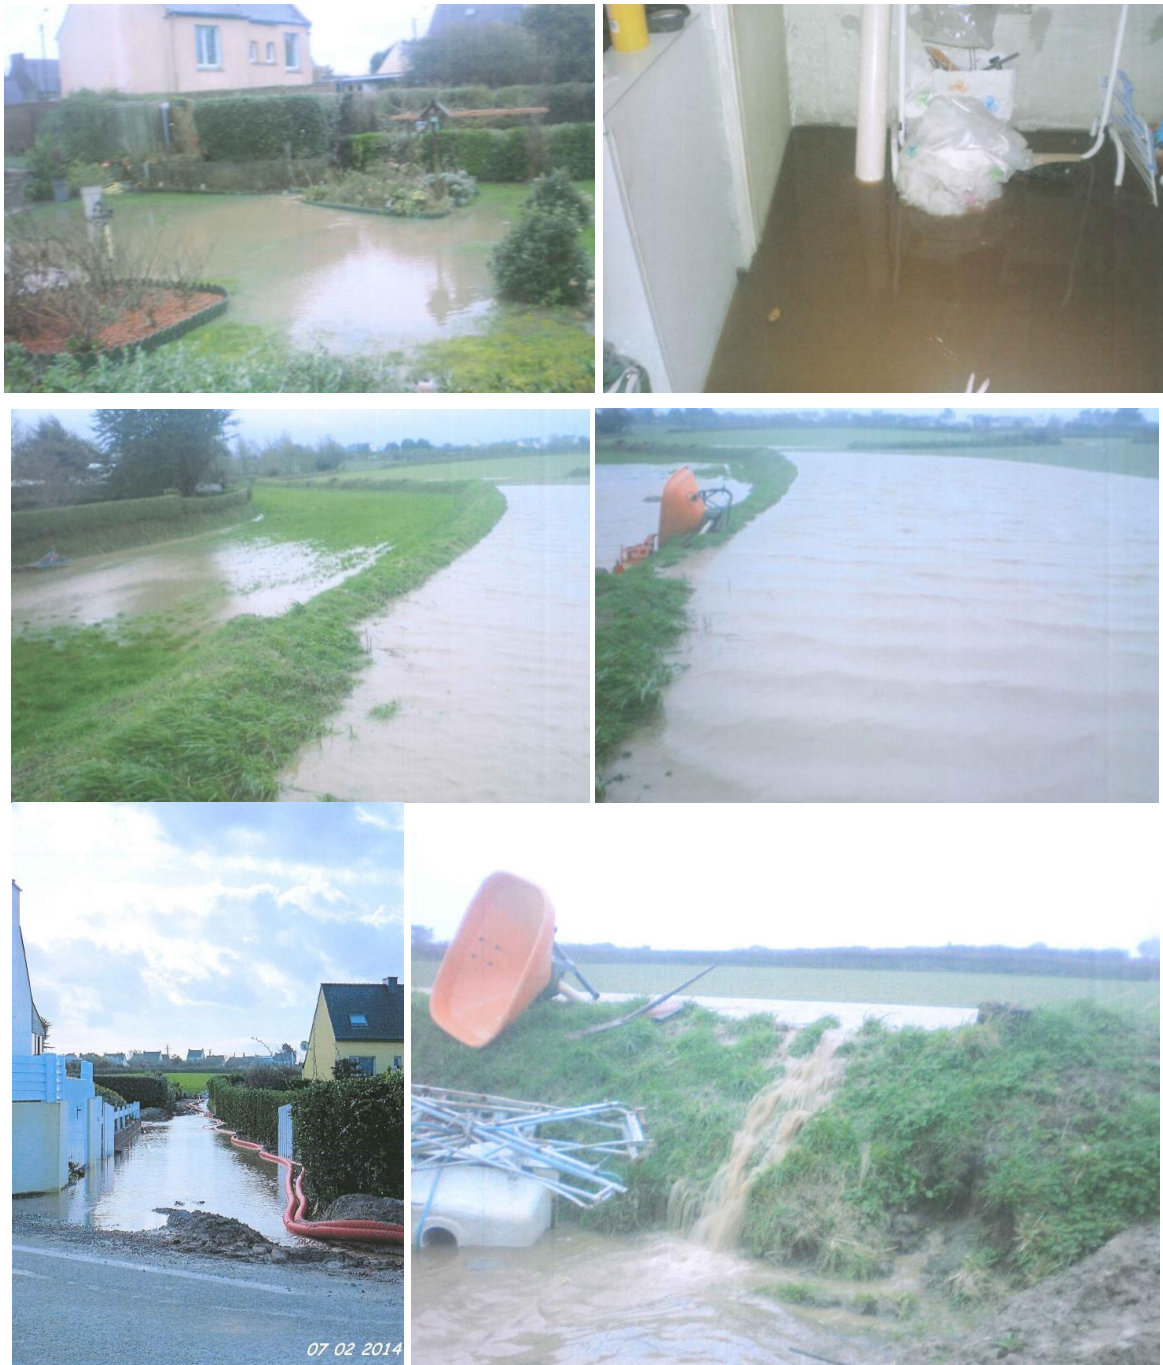
- *Date de survenue du phénomène et chronologie évolution* ; Les quatre sites impactés de la commune de Landéda ont été inondés entre le 30 janvier et le 6 février 2014.
- **Pour le site 1**, extrait de l'article de Ouest-France du 15 février 2014 : [...] *malgré l'amélioration des intempéries, l'impressionnante masse d'eau qui avait commencé à envahir la maison, a dû être contenue par un talus de protection et évacuée par des pompes et longs tuyaux pour ramener l'eau jusqu'à la route (Illustrations 8 et 9).*

Illustration 9 : Photographies de l'inondation du site 1 : En haut, inondations du jardin et du sous-sol de l'habitation ; Au centre, étang temporaire formé par les intempéries ; En bas, Evacuation des eaux et débordement des parcelles du versant vers la dépression (Source le propriétaire impacté)

Le volume d'eau étant plus important sur le versant que dans le fond du vallon en amont de l'habitation impacté montre qu'il y a eu accumulation d'eau le long du bourrelet résiduel d'une ancienne haie, et traduit un phénomène de ruissellement (Illustration 9).

Un phénomène de remontée de nappe aurait montré l'inverse avec un volume d'eau plus important du vallon vers les versants.

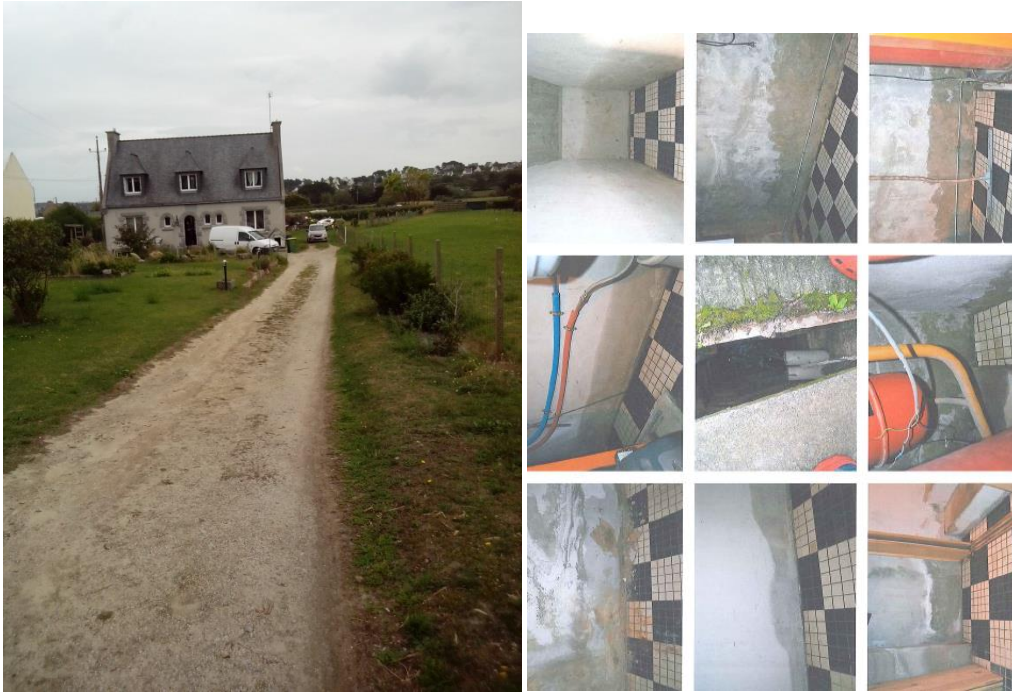
Pour le **site 3**, l'eau est remontée par la cave et l'a inondée au deux tiers. La durée de l'inondation a été de deux mois. L'habitation présente des fissures horizontales pouvant correspondre à la pression et à la dépression de la nappe sur la structure due au phénomène (Illustration 10).

Illustration 10 : Photographie du site 3 (Source BRGM) et des dégâts (source le particulier)

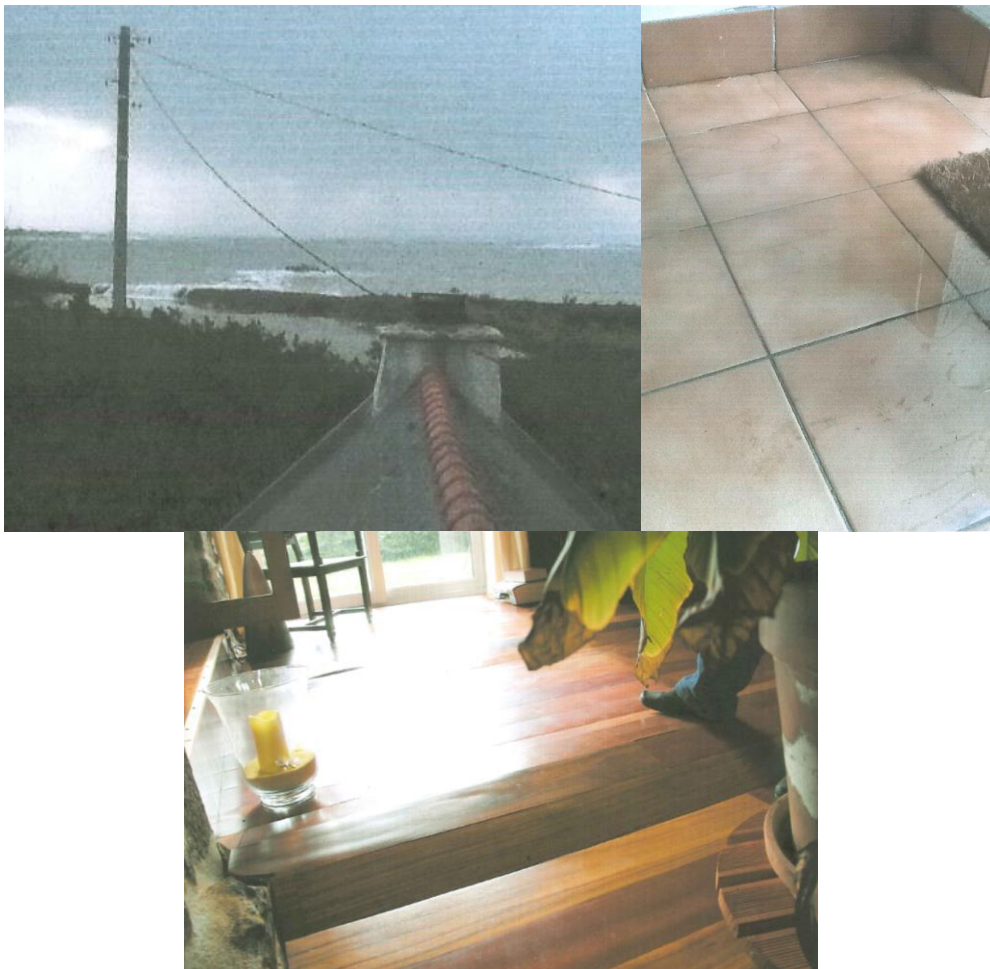
Pour le **site 4**, la description du site est issue de la lettre faite par la propriétaire complétée des renseignements recueillis lors de la visite de terrain. L'habitation a été inondation suite à un évènement de submersion marine qui n'a pas atteint l'habitation mais était en concomitance avec les eaux qui descendaient des collines environnantes. L'eau a pénétré à la jonction entre les murs et le sol, soulevant le parquet (Illustration 11).

Illustration 11 : Photographie de la submersion marine (en haut à gauche) et des dégâts dans l'habitation (en bas)
(Source le propriétaire)

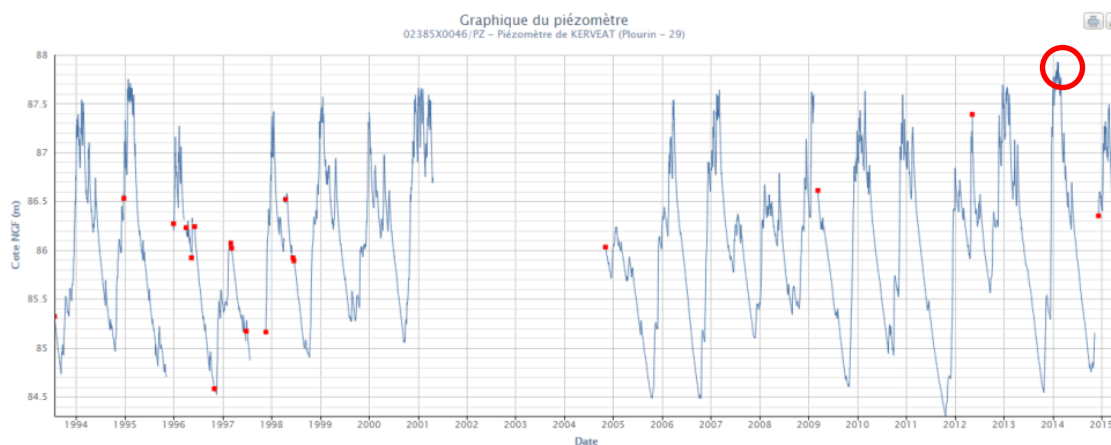
Cette cote piézométrique est la plus élevée jamais observée (87,93 m NGF) sur ce piézomètre depuis le début de son suivi en 1993 (illustration 10).

Illustration 13 - Chronique piézométrique de l'ouvrage de 02385X0046/PZ entre 1993 et 2015 (source : <http://www.ades.eaufrance.fr/>)

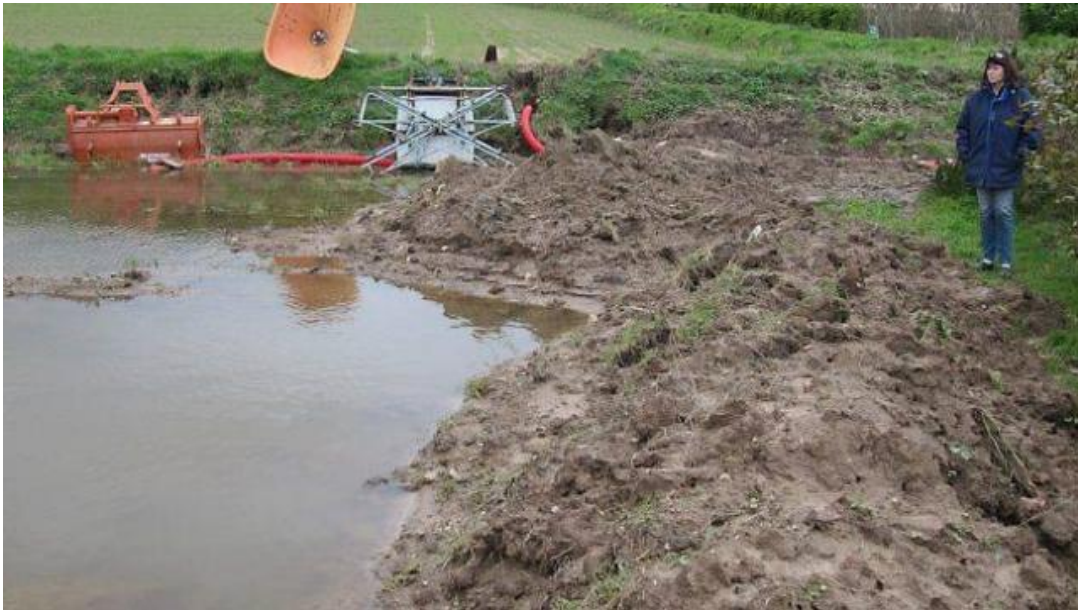
Toujours présente malgré l'amélioration des intempéries, l'impressionnante masse d'eau qui avait commencé à envahir la maison, a dû être contenue par un talus de protection et évacuée par des pompes et longs tuyaux pour ramener l'eau jusqu'à la route.
