Synthèse et analyse critique de la pollution au tétrachloroéthylène dans les eaux souterraines du secteur de Scherwiller et de Sélestat (67)

BRGM/RP-65486-FR
janvier 2016

Demandeur : ARS Alsace

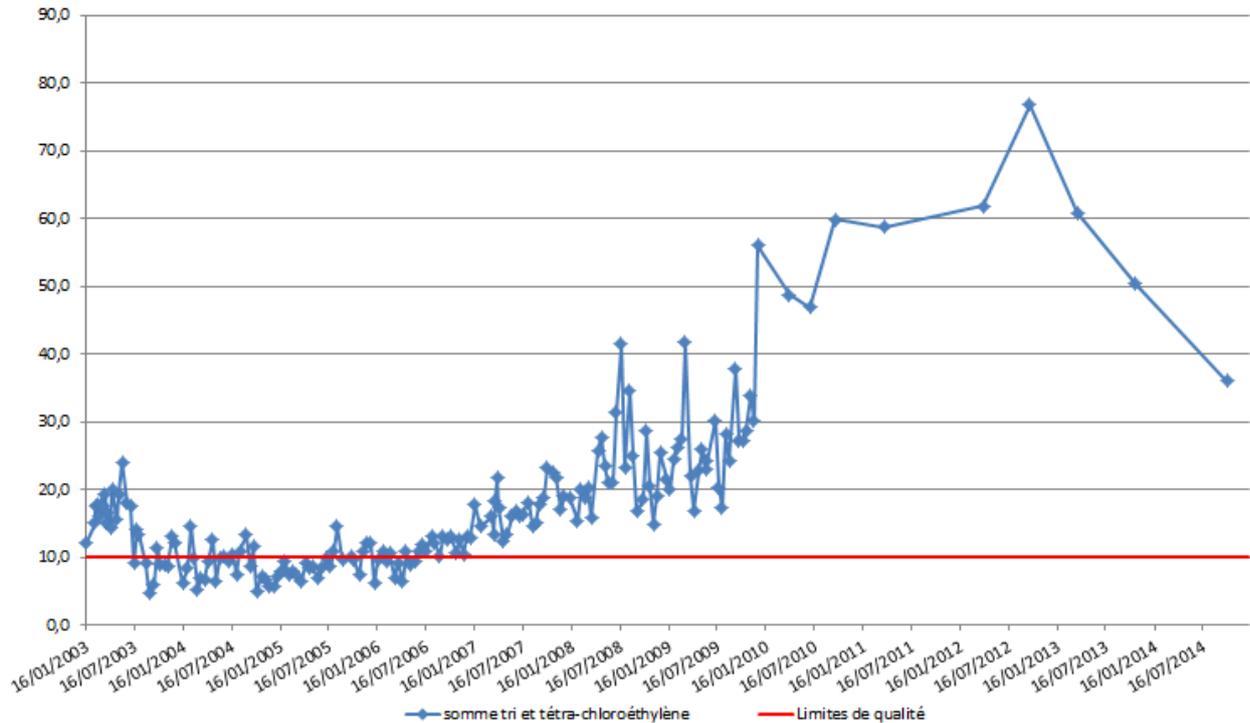
Le graphique ci-dessous présente la courbe d'évolution de la concentration en trichloroéthylène et tétrachloroéthylène dans l'eau brute du forage, de janvier 2003 à avril 2015 :

Il y a lieu de noter que le gestionnaire du réseau d'eau potable a bénéficié du 22/08/2005 au 17/02/2010 d'une dérogation préfectorale, pour les paramètres tri- et tétrachloroéthylène, pour pouvoir continuer à distribuer l'eau d'une qualité non conforme à une limite de qualité réglementaire.

En 2009, devant l'impossibilité de maîtriser le flux de pollution capté par le forage, le SDEA a réalisé une interconnexion entre le réseau d'eau de Châtenois-Scherwiller et le réseau d'Ebersheim-Ebersmunster, nécessitant la création d'un pompage complémentaire dans le puits n°2 d'Ebersheim. Cette interconnexion a été mise en service fin 2009 et a été accompagnée d'une déconnexion au réseau d'eau potable du forage pollué de Châtenois-Scherwiller. Ces travaux ont permis au SDEA de distribuer une eau conforme à la limite de qualité pour les COV, dans le secteur de Châtenois-Scherwiller.

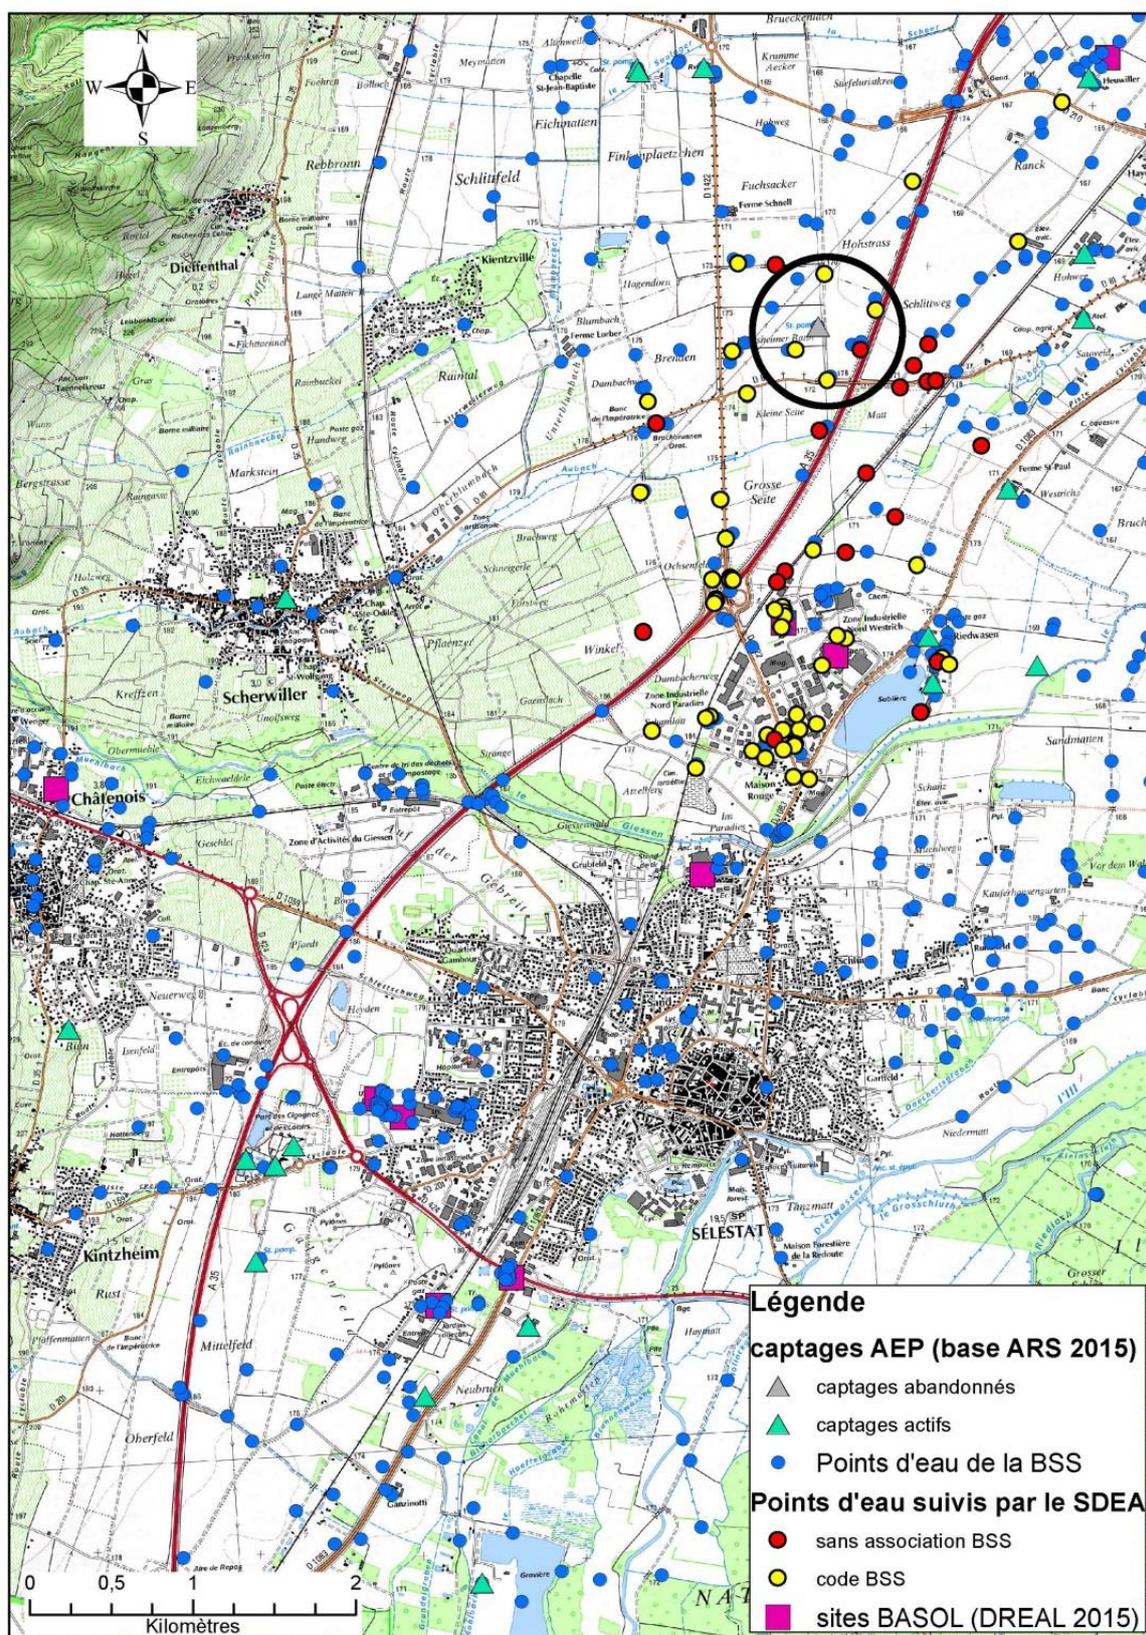
Figure 2 : Localisation des différents points d'eau du secteur d'études

Une synthèse à la date du 15 décembre 2015 est présentée en figure 2.

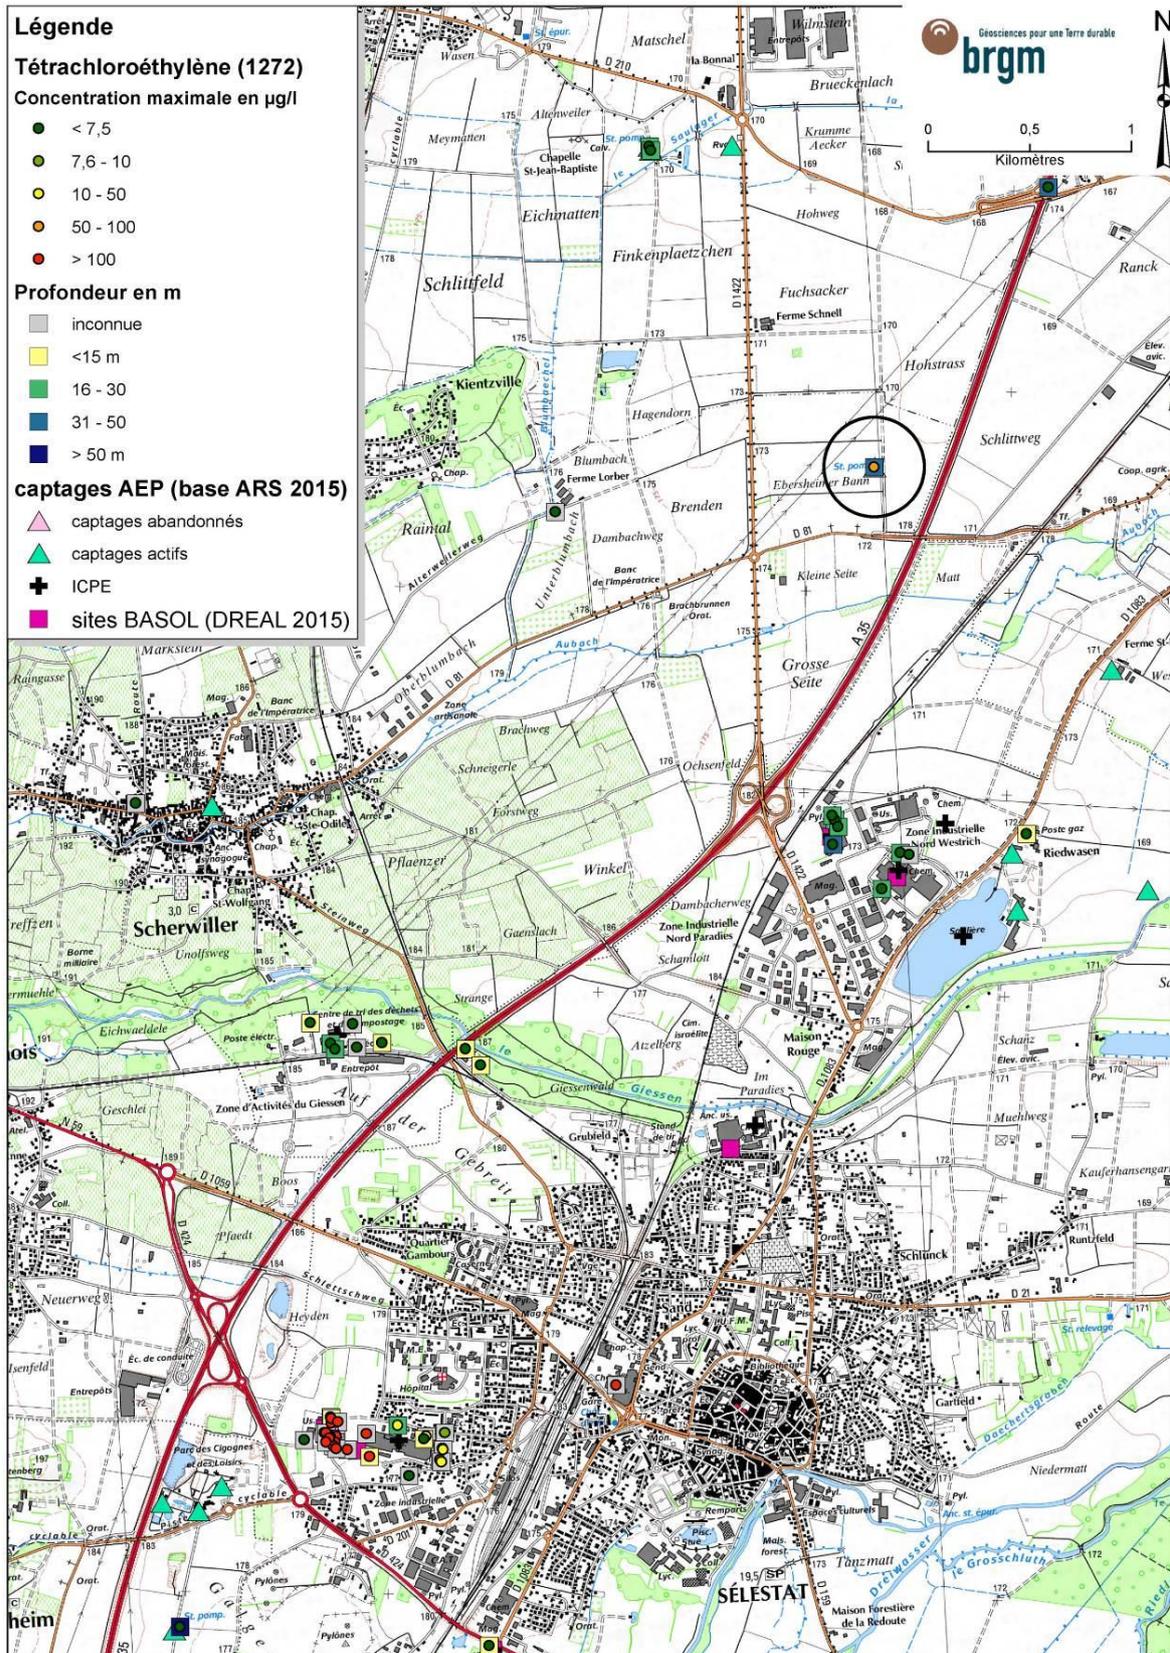
Figure 3 : Localisation des concentrations en COHV disponibles dans la base ADES au droit du secteur d'études en fonction de la profondeur des points d'eau

Pour la période 2007-2010, DHJ présente toujours les concentrations en PCE les plus élevées (> 100 µg/L) comme en aval d'AMCOR. En revanche, la concentration en PCE au droit du site de MARTEL CATALA a encore diminué et est alors comprise entre 11 et 50 µg/L. Plus au nord dans la ZI Nord de Sélestat et au droit du captage d'AEP de Scherwiller, la situation est identique à la période précédente (< 10 µg/L au droit de la ZI Nord et concentration entre 11 et 50 µg/L au droit du captage d'AEP).

Enfin, pour la période la plus récente, 2011-2015, il est à noter que le site de DHJ reste le plus marqué par le PCE et présente toujours des concentrations en PCE supérieures à 100 µg/L. Ce n'est plus le cas pour le site AMCOR situé en bordure est de DHJ (concentrations en PCE inférieures à 10 µg/L) et qu'il n'y a plus d'analyses disponibles pour la fonderie MARTEL CATALA. Il apparaît, en revanche, des concentrations en PCE comprises entre 10 et 100 µg/L dans différents ouvrages situés dans la zone industrielle nord de Sélestat. Il faut signaler que ce sont des ouvrages (piézomètres notamment) qui n'existaient pas avant 2006, ce qui ne permettait pas d'avoir ainsi une image qualitative représentative de la nappe phréatique d'Alsace du point de vue du PCE.

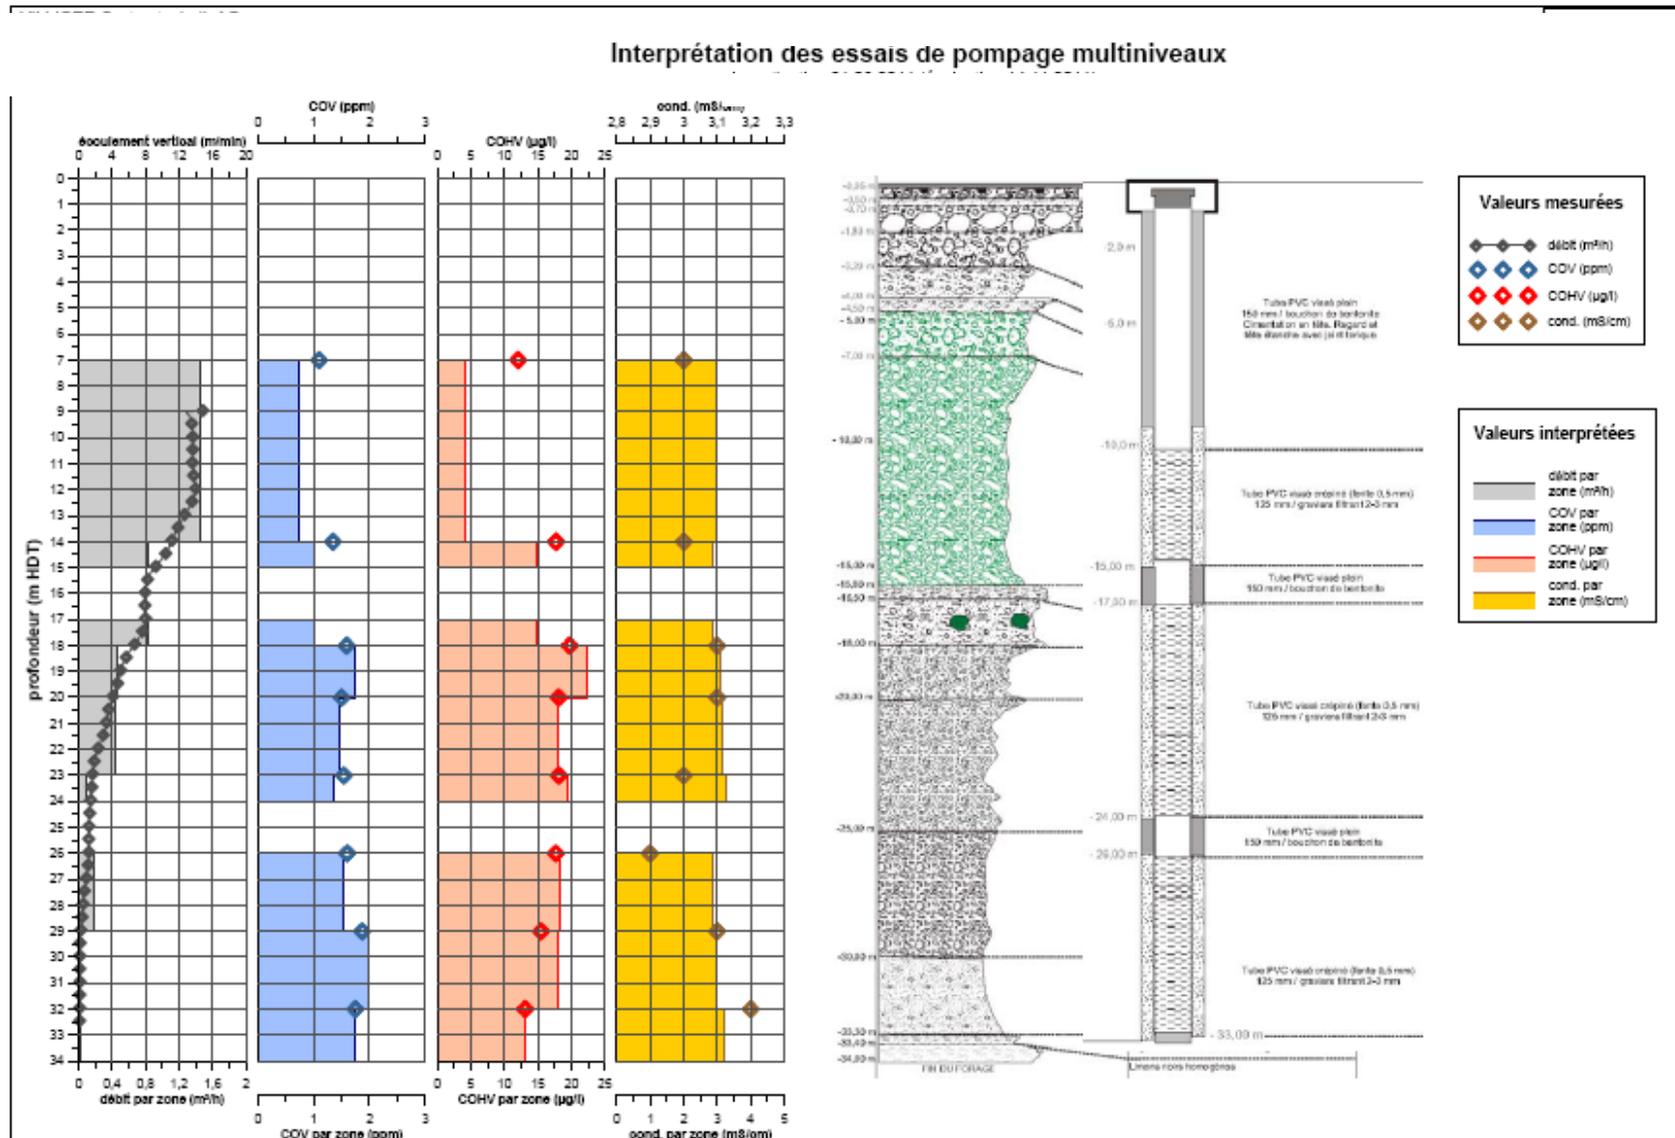
Figure 6 : Exemple de résultats suite à un diagnostic multiniveaux réalisé au droit d'un piézomètre

Compte tenu de la conception du forage de Scherwiller (une seule crépine de 20 à 46 m de profondeur), l'utilisation de packers hydrauliques c'est-à-dire de systèmes de pompage permettant d'isoler différentes parties du forage sera privilégiée (« *Separative Pumping Technique* » ou SPT).

Un exemple de résultats associés à ce type de diagnostic est présenté en figure 6.

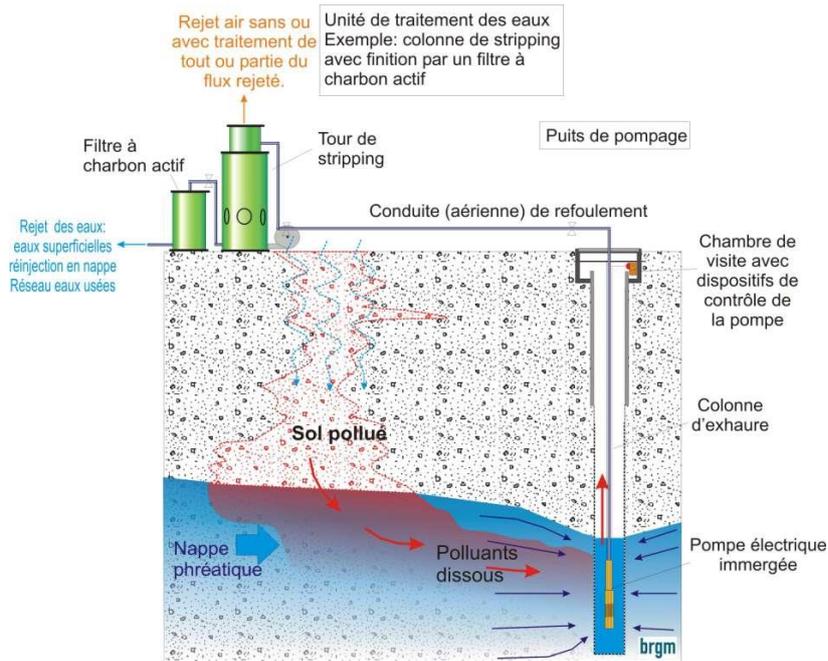
Figure 7 : Schéma de principe d'un dispositif de pompage / traitement

Au niveau du captage de Scherwiller (c'est-à-dire dans le panache de pollution), les techniques susceptibles d'être mises en œuvre sont différentes. Il y a davantage lieu d'étudier une solution de pompage / traitement (cf principe en figure 7) après avoir réalisé une étude de faisabilité. Cette étude permettra de déterminer l'ensemble des équipements à mettre en place au regard du débit de prélèvement souhaité par le SDEA. Une installation de ce type fonctionne au niveau des puits de fixation et de dépollution à Erstein et Benfeld ; dans le cas de Scherwiller, elle devrait être plus simple et moins coûteuse surtout avec un débit réduit par rapport au débit actuel.

1. Réalisation d'une étude de faisabilité par une entreprise spécialisée dans le traitement de l'eau afin de dimensionner une unité de pompage / traitement positionnée au niveau du puits de Scherwiller ;
2. Si nécessaire, mise en œuvre d'un essai pilote au niveau du puits afin de valider le procédé de traitement en conditions réelles.

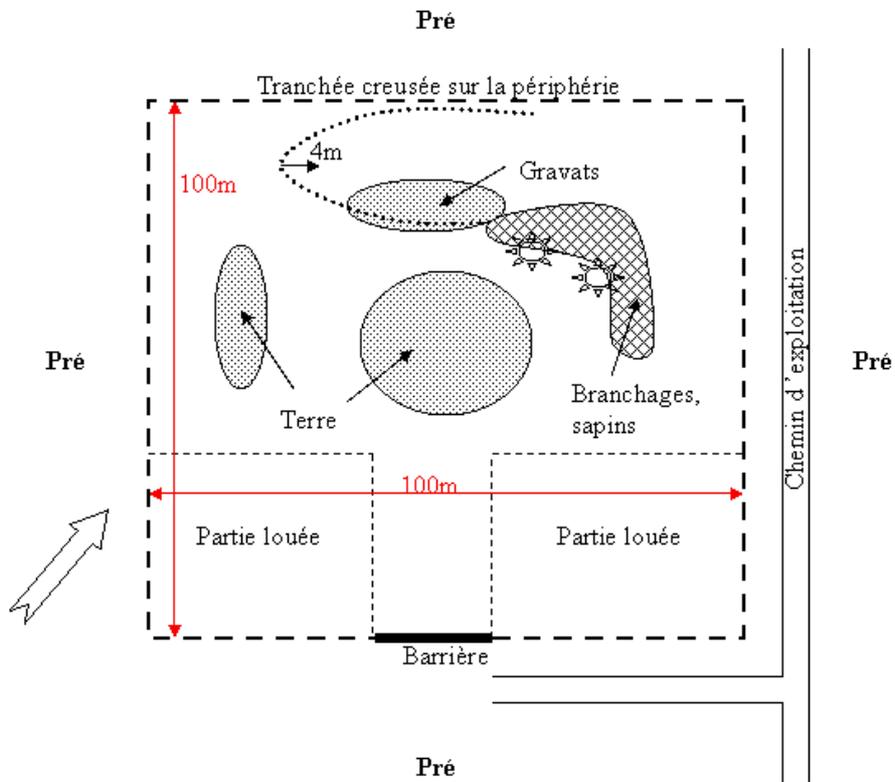
Décharge brute communale de KINTZHEIM
67D673 - Croquis -
Lieu dit « Galgenfeld »
Visitée le 16/03/04

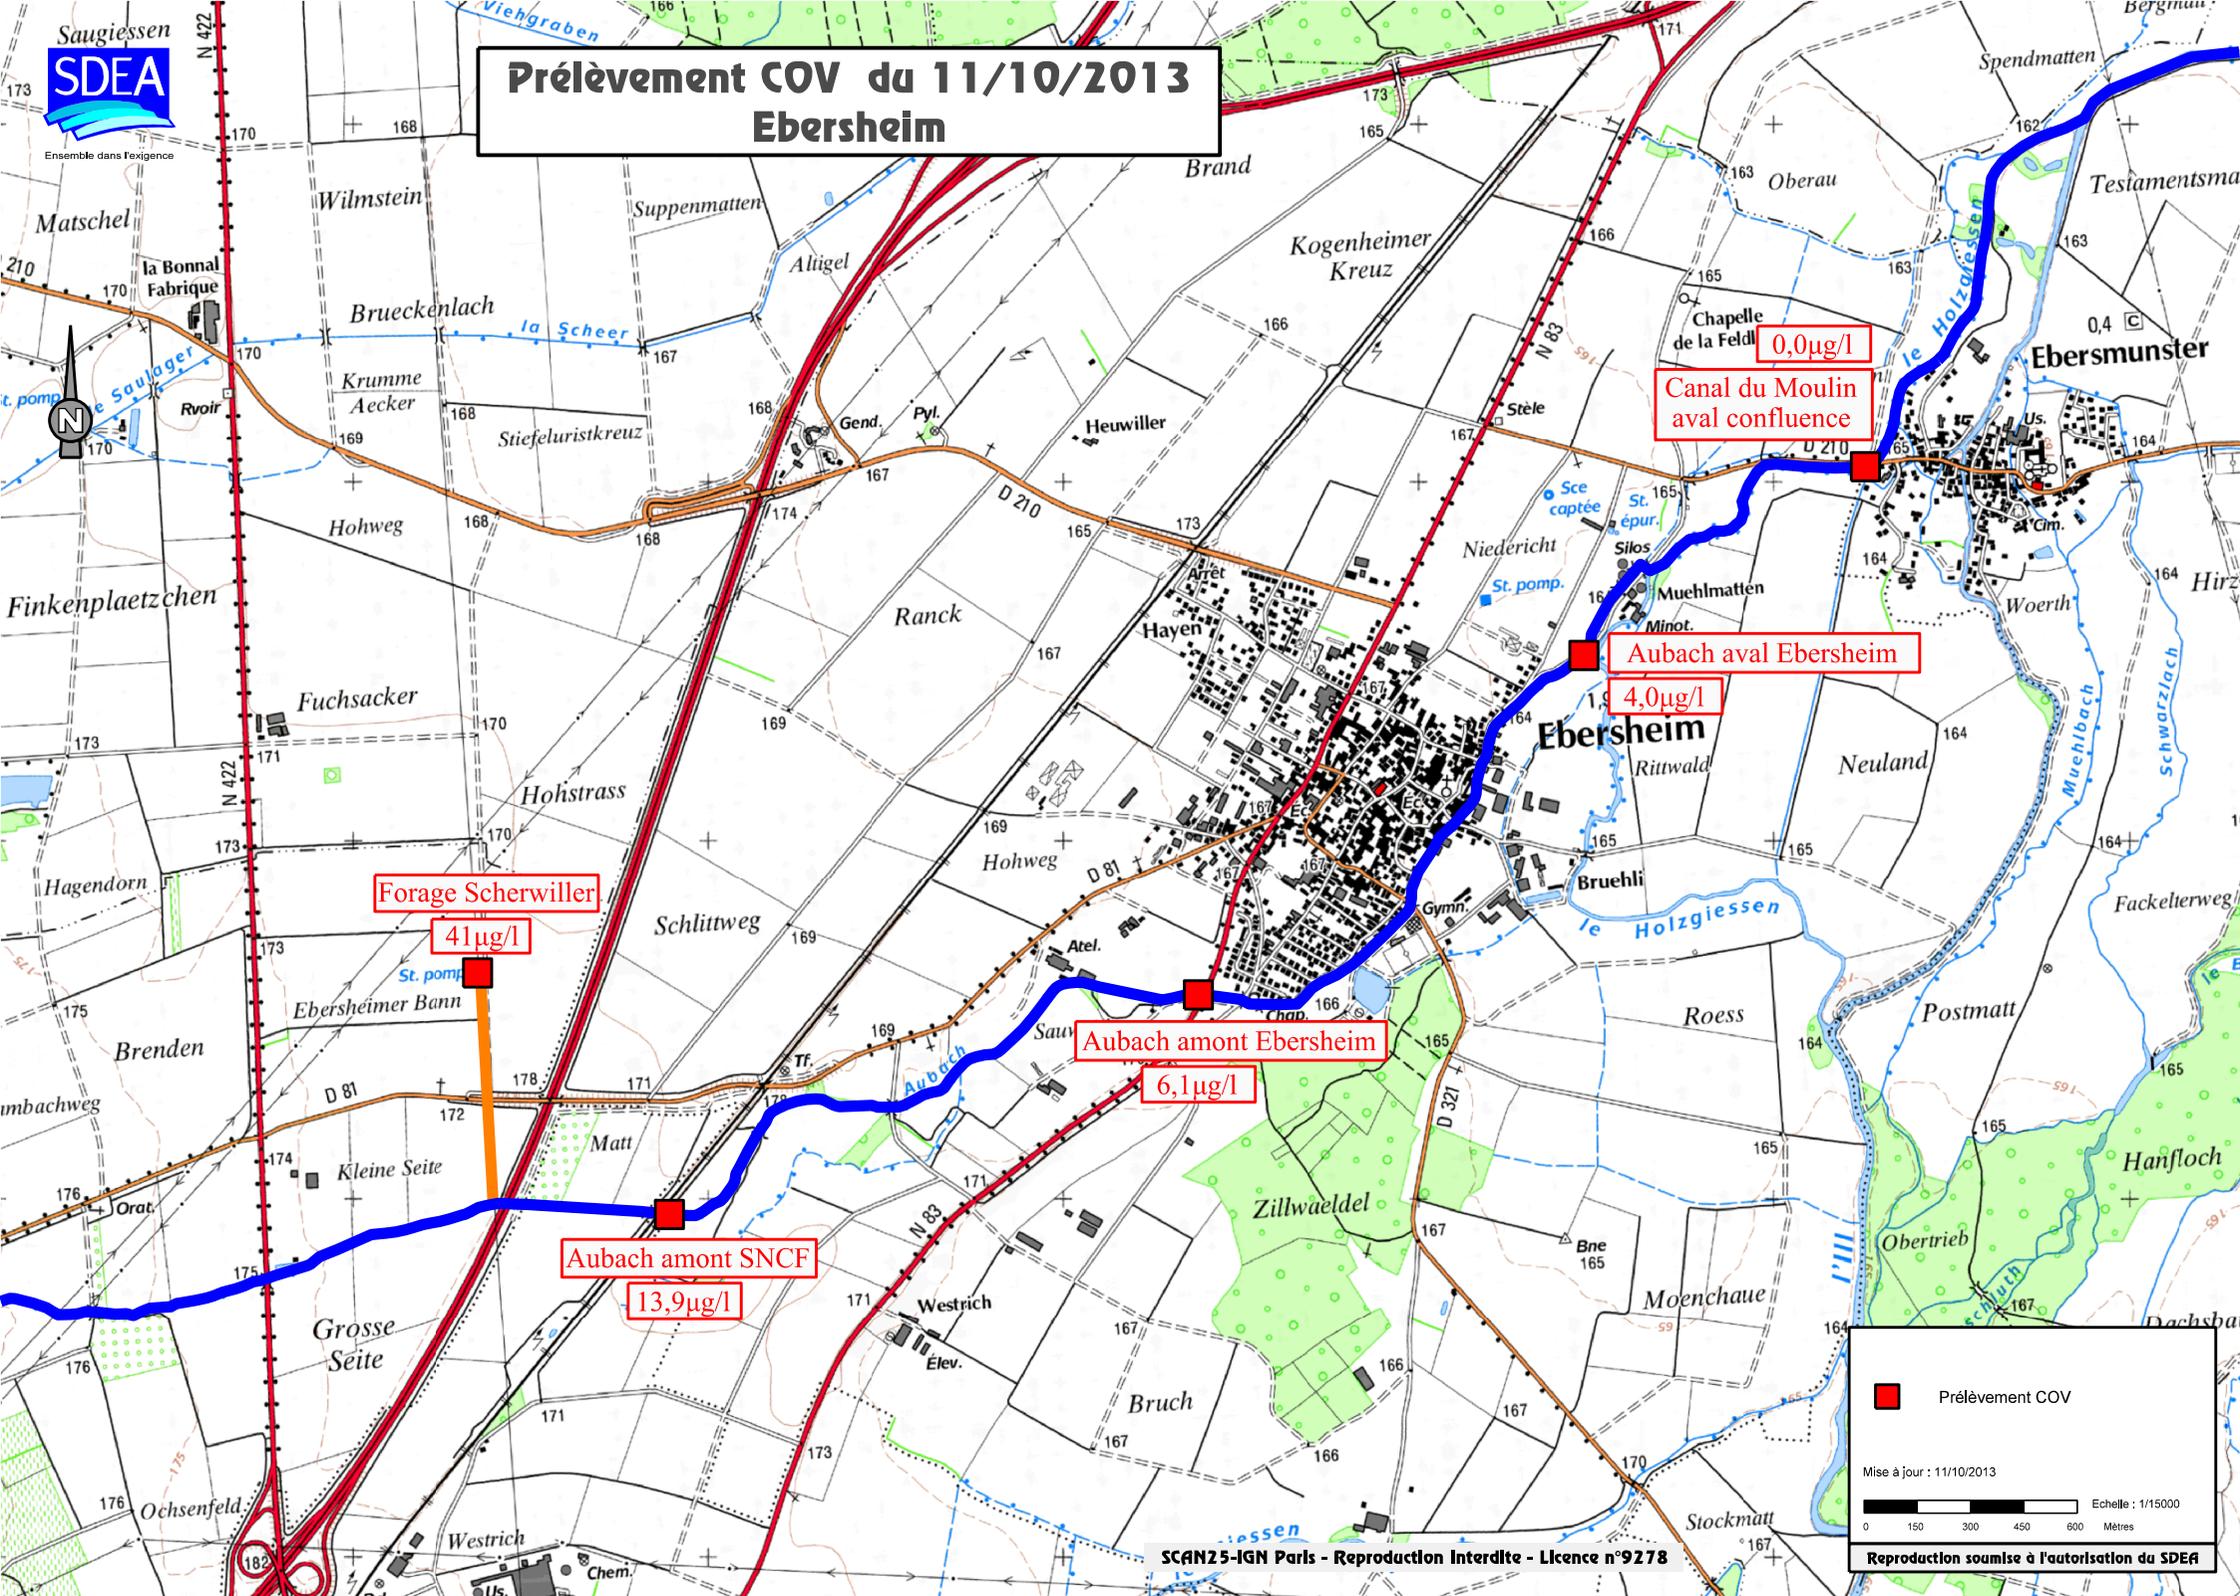
Synthèse des résultats d'analyses en PCE de la campagne de prélèvements d'eau réalisée par le SDEA dans l'Aubach (11/10/2013)

Prélèvement COV du 11/10/2013 Ebersheim
