Suivi par vidéo numérique de l'expérimentation de techniques de protection du littoral du lido de Sète à Marseillan – Volume 1 : Atténuateur de houle et rechargement

Rapport final

BRGM/RP-65607-FR

Janvier 2016

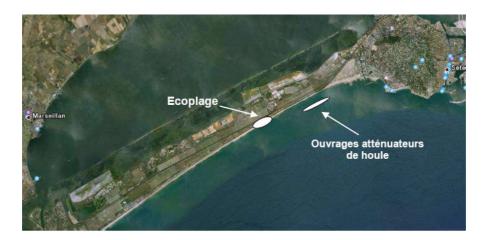
Illustration 1 - Localisation des ouvrages expérimentaux de protection du littoral (Egis-Eau, 2009).

A ces aménagements terrestres sont associés des travaux maritimes qui ont pour objectif de protéger la plage lors des événements érosifs en atténuant l'énergie de la houle et de maintenir la position du trait de côte. Une phase d'expérimentation de plusieurs techniques douces de protection marine est menée sur une portion du littoral du Lido afin d'évaluer la pertinence technique et économique de ces systèmes. Deux systèmes de protection sont expérimentés : un système de drainage de plage ©Ecoplage et un atténuateur de houle. La position approximative de ces ouvrages est indiquée sur l'Illustration 1.

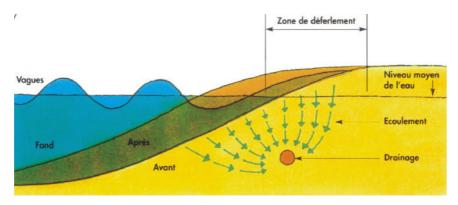
Illustration 2 - Schéma de fonction du système drainant ©Ecoplage.

Le système ©Ecoplage vise à favoriser le dépôt sableux en bas de plage par rabattement de la nappe phréatique par drainage (Illustration 2). L'objectif du drainage est de favoriser le dépôt lors de la progression du jet-de-rive et de diminuer l'entrainement du sable lors du retour de la nappe de retrait. Les résultats attendus sont donc une accrétion du bas de plage et une augmentation du volume de la berme de jet de rive. La longueur totale de l'ouvrage expérimental est de 700 m.

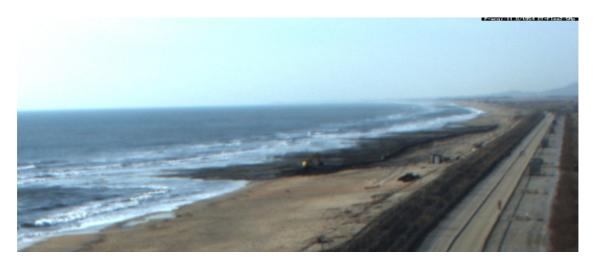
Illustration 4 - Opération de rechargement de plage face à l'atténuateur de houle, image de la caméra 6 le 15/01/2015.

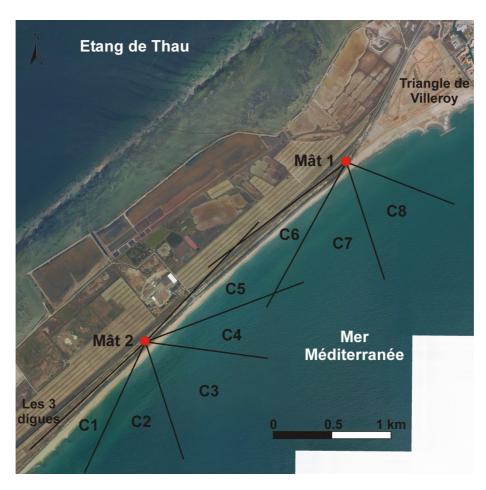
Illustration 5 - Position des 2 mâts implantés sur le Lido de Sète et champs de vision des 8 caméras (fond © Orthophoto IGN).

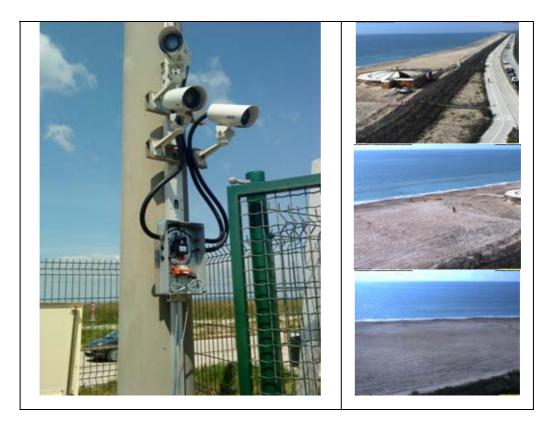
Illustration 6 - Photos des 3 caméras (C6,C7 et C8) du mât n°1 (à gauche) et des 3 points de vue correspondants.

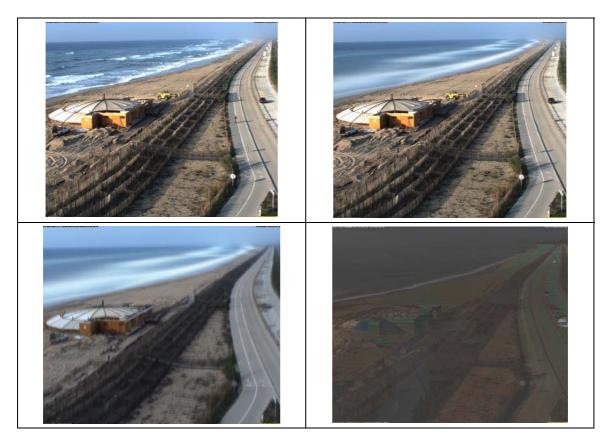
Illustration 8 - Types d'images collectées : image instantanée (en haut à gauche), image moyennée sur dix minutes (en haut à droite), image moyennée sur la journée(en bas à gauche) et image variance (en bas à droite).

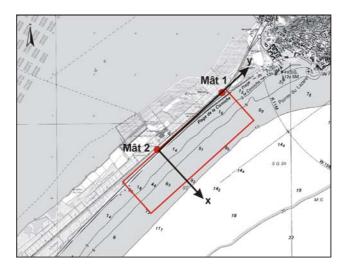
Illustration 9 - Système de coordonnées ARGUS pour le lido de Sète.

Pour faciliter les traitements d'images, un repère Argus a été mis en place (**Erreur ! Source du renvoi introuvable.**). La coordonnée X est positive vers la mer (perpendiculairement au trait de côte) avec pour origine le mât 2 ; la coordonnée Y est positive vers le NE avec pour origine le mât 2.

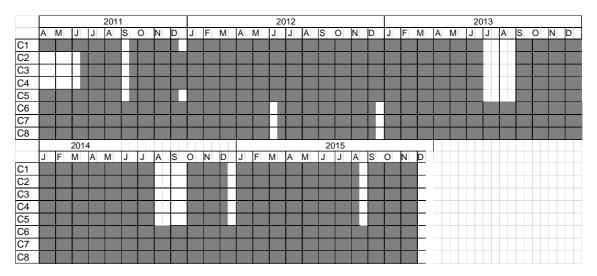
Illustration 10 - Synthèse des acquisitions vidéo des différentes caméras (1 à 8). Les interruptions sont signalées en blanc.

Quelques interruptions ont eu lieu suite à la rupture des communications radio entre les deux mâts ou suite à des coupures électriques. L'Illustration 10 présente la synthèse des acquisitions pour les 8 caméras.

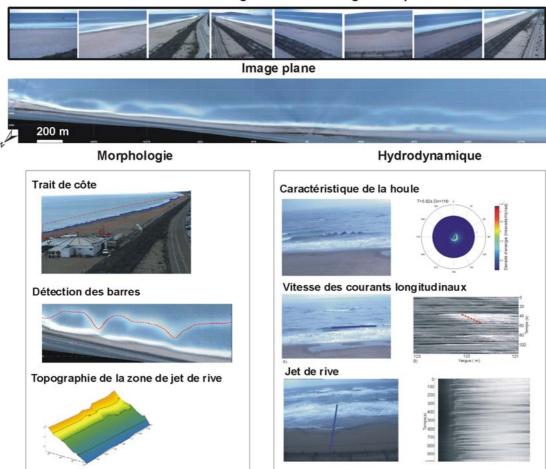
Illustration 11 - Présentation des indicateurs morphologiques et hydrodynamiques obtenus par l'outil Argus.

Afin d'évaluer l'évolution du site et l'efficacité potentielle des ouvrages de défense, deux indicateurs principaux sont suivis sur le long terme (Illustration 11) : la position du trait de côte à intervalle de temps régulier (à minima tous les 15 jours) et pour des conditions hydrodynamiques de très faible énergie ; la position des barres d'avant-côte qui sont détectées par le système dès lors que la houle atteint 1 m de hauteur significative pour la barre interne, et lorsqu'elle atteint 3 m pour la barre externe plus lointaine et plus profonde. Les Illustration 12 et Illustration 13 indiquent les dates choisies pour le suivi de ces deux indicateurs.

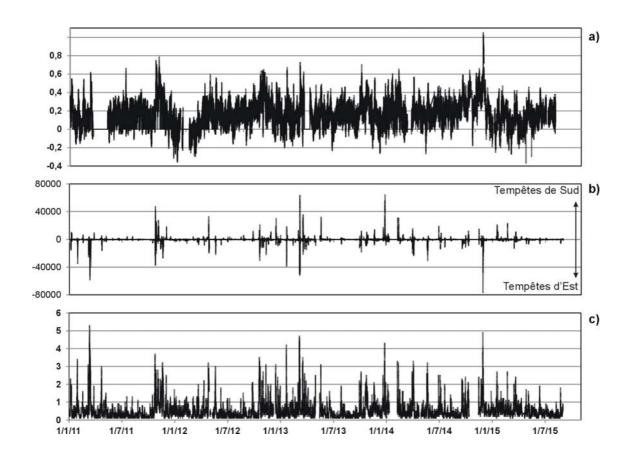
Illustration 14 - Conditions hydrodynamiques lors de la période de suivi ; a) niveau marin dans le port de Sète (en m, REFMAR), b)puissance longitudinale de la houle en kW/0.5h et c) Hauteur significative de la houle à la bouée de Sète (en m, CANDHIS).

Lors de la période de suivi, on constate une assez grande variabilité des conditions hydrodynamiques. Si les périodes hivernales présentent généralement des hauteurs de vagues supérieures, on observe, notamment en 2014, un étalement de la période des tempêtes qui surviennent jusqu'à la fin du printemps avec des coups de mer encore significatifs début Juillet.

Le secteur étant plutôt caractérisé par une énergie globale modérée, les périodes intertempêtes sont le plus souvent caractérisées par des vagues inférieures à 50 cm, des périodes de l'ordre de 4 à 6 secondes et des directions de provenance principalement d'Est/Sud-Est.

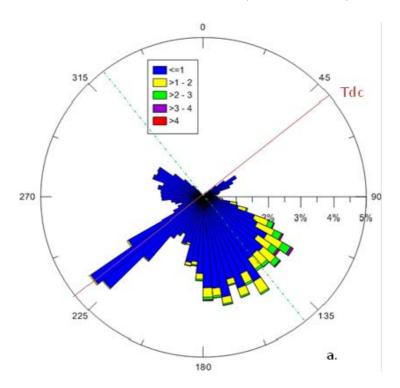
Illustration 15 - Rose des houles à la bouée de Sète de Janvier 2011 à Septembre 2015. Le trait rouge indique l'orientation du trait de côte sur le Lido.

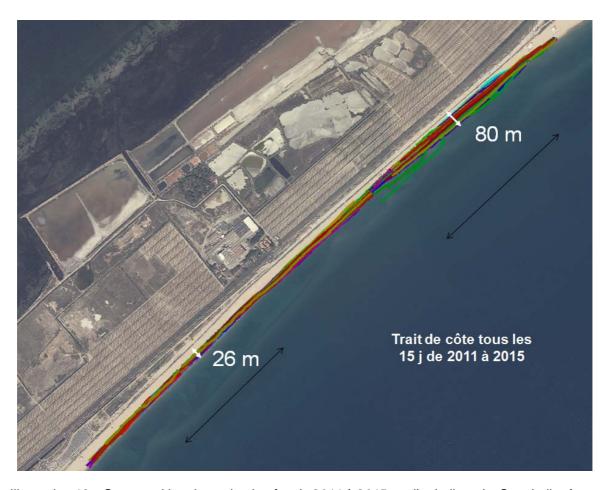
Illustration 16 – Superposition des traits de côte de 2011 à 2015 sur l'ortholittorale. Sont indiqués sur différents secteurs de la plage les amplitudes maximales des mouvements enregistrés en mètres.

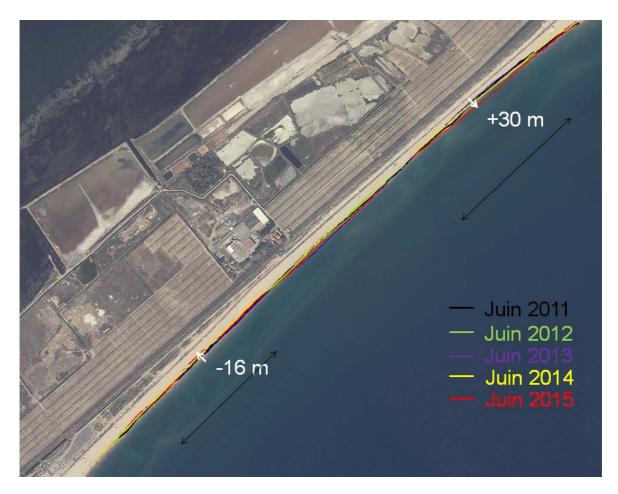
Illustration 17 – Position respective des traits de côte en 2011 et 2015. Les valeurs en blanc indiquent le mouvement résultant (en m).

L'évolution générale de la position du trait de côte est présentée sur l'Illustration 17. On constate que le mouvement résultant du trait de côte est très variable. Ainsi, la position des traits de côte des mois de Juin 2011 à juin 2015 met en évidence un très fort contraste entre le secteur NE et le secteur SO. Dans le secteur NE, l'avancée du trait de côte est importante, atteignant 30 m. La quasi-totalité de cette avancée est observée entre juin 2013 et 2014 et entre juin 2014 et juin 2015. Dans la partie SO de la zone suivie (secteur ©Ecoplage), le recul est progressif et atteint plus de 16 m sur la totalité de la période (4.5 ans).

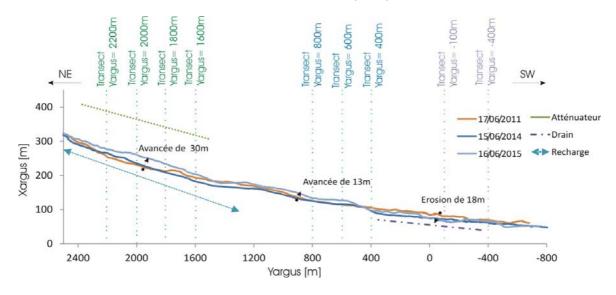
Illustration 18 – Superposition de traits de côte de 2011 à 2015 dans le repère ARGUS.

L'Illustration 18 présente la même superposition, mais dans un repère Argus (en mètre, avec pour point d'origine le mât SO). Seuls quelques traits de côte y sont reportés pour pouvoir identifier les périodes de plus grands reculs ou de plus grandes avancées. On note ainsi que la plus grande avancée observée au NE correspond à la période comprise entre juin 2014 et juin 2015. Dans la partie centrale, c'est également lors de la dernière année que la position du trait de côte a le plus évolué, alors que dans la zone de drainage, le recul semble progressif tout au long de la période de suivi (2011-2015).

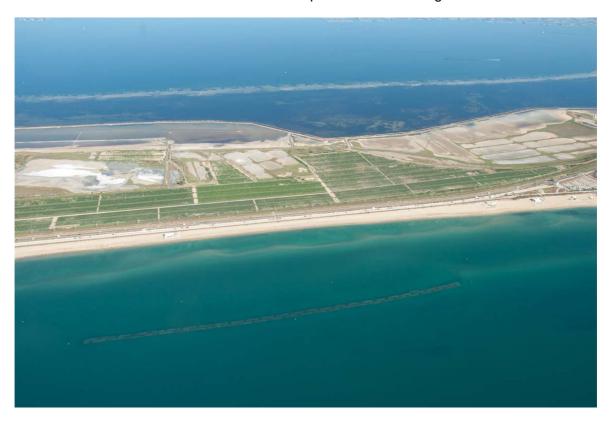
Illustration 19 – Photographie aérienne de la zone de l'atténuateur de houle (crédit photo : Thau Agglo)

L'atténuateur déployé début 2013 (Illustration 19) a eu une incidence importante sur la morphologie de l'avant-côte et de la plage émergée. Pour évaluer cette incidence, plusieurs indicateurs ont été évalués : la dynamique naturelle du système plage/avant-plage avant l'installation du géotextile ; la dynamique après installation et l'évolution dans le temps de la position du trait de côte au cours des différentes phases des aménagements.

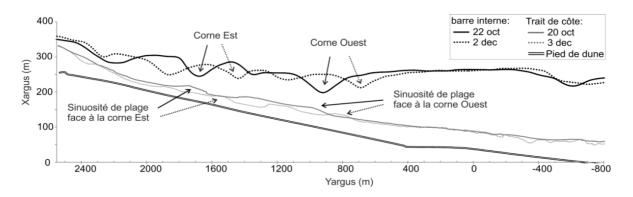
Illustration 20 - Migration des cornes de la barre interne et des sinuosités de plage (Tesson, 2012)

La dynamique des barres a un impact direct sur la dynamique du trait de côte (Wright et Short, 1984; Tesson, 2012). Il a été montré sur le site de Sète qu'avant l'installation du tube, la plage possédait de grandes sinuosités se matérialisant par une avancée de plage sur la mer et s'étalant sur une centaine de mètres. En état stable, ces « méga-croissants » se situent en face des cornes de barre et lors de la migration des croissants de barre soumis à de fortes houles, un déséquilibre se créé et les sinuosités de plage tendent à se repositionner. Ce phénomène est décrit sur l'Illustration 20 et sera étudié avec la présence de l'ouvrage.

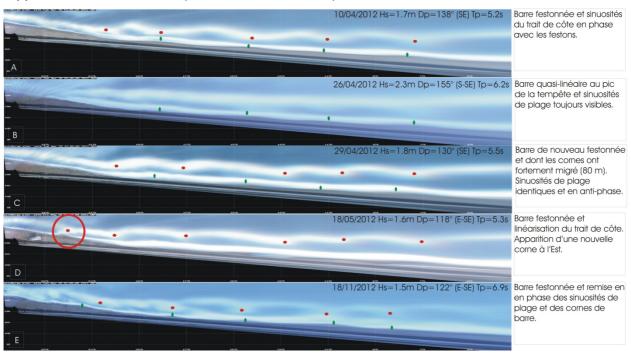
Illustration 22 - Comportement 3D du système plage/avant-plage. Les points rouges indiquent les cornes de barres et les points verts les sinuosités de plage.

se créent au NE (Illustration 22-D), là où la barre d'avant côte est proche du rivage, puis se développent en migrant vers le Sud sous l'effet de la dérive littorale. En réponse aux modifications de la barre, le trait de côte subit des évolutions avec un décalage temporel par rapport à celles de la barre (Illustration 22-A/C/D/E).

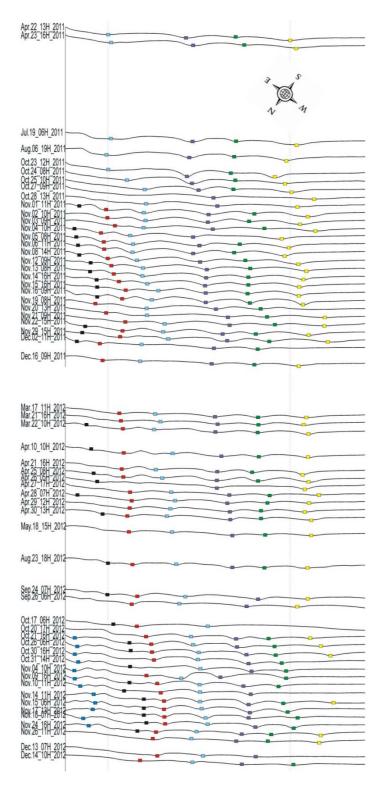
Illustration 23 - Migration des cornes dans la zone Nord (les points de couleur indiquent la position des différentes cornes parallèlement à la côte, et dans le temps).

Le tracé des barres en fonction du temps dans le système de coordonnées Argus lors d'épisodes de forte énergie permet le suivi longitudinal du déplacement des croissants lorsque les barres sont festonnées. Ce suivi est réalisé par pointage en couleur de la position des cornes de barre au cours du temps. On note respectivement les cornes C1 (jaune), C2 (vert), C3 (violet), C4 (bleu), C5 (rouge), C6 (noir), C7 (bleu marine) et C8 (rose), de l'Ouest vers l'Est (Illustration 23).

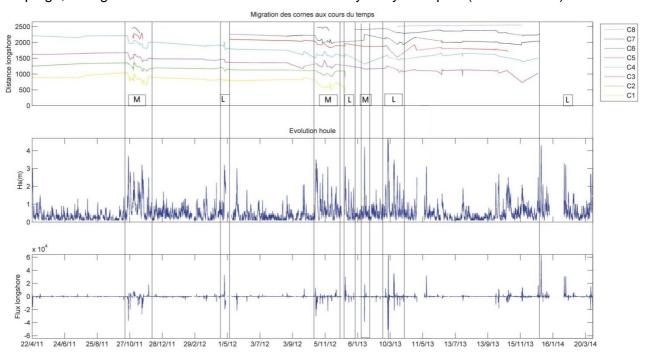
Illustration 24 - Relation entre conditions hydrodynamiques (Hs, Elong (Energie longitudinale)) et déplacement (M) des cornes de barre (C1 à C8) ou linéarisation (L).

De manière à déterminer les raisons de la migration des cornes de barre et des sinuosités de plage, la migration a été confrontée aux données hydrodynamiques (Illustration 24).

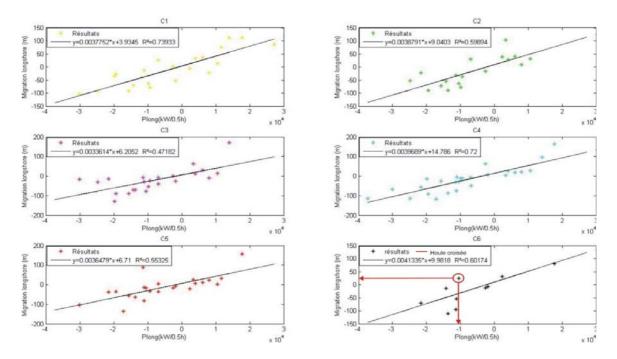
Illustration 25 - Relation entre le déplacement longitudinal des cornes C1 à C6 et la puissance longitudinale maximale (d'après Balouin et al., 2013)

Le déplacement de chacune des cornes de barre montre une forte dépendance vis-à-vis de l'énergie longitudinale maximale de la houle de chaque tempête. Pour une houle de S-SE, les cornes se déplacent vers le NE et inversement pour une houle d'E-SE, elles se déplacent vers le SO. Pour des conditions de « non-agitation » (cycle de tramontane) où l'énergie longitudinale reste faible, la migration est quasiment inexistante. Pour certaines tempêtes, l'utilisation de l'énergie maximale n'est pas représentative de la migration car il y a des changements de direction des vagues de houle en intensification sur toute la période d'agitation (houle croisée). C'est notamment le cas pour des données de la corne C6 où la migration se fait vers le SO alors que la puissance longitudinale maximale est négative (c'est-à-dire dirigée vers le NE).

On confronte ensuite les taux de déplacement longitudinal de chaque corne à l'énergie longitudinale maximale de la houle au large (Illustration 25). Des études préliminaires comparant la migration de la barre en fonction du pic du flux longitudinal d'énergie et la migration en fonction du flux d'énergie intégré sur toute la période d'agitation (puissance longitudinale) ont montré que la migration est majoritairement induite par le pic de la tempête (Balouin et al., 2013).

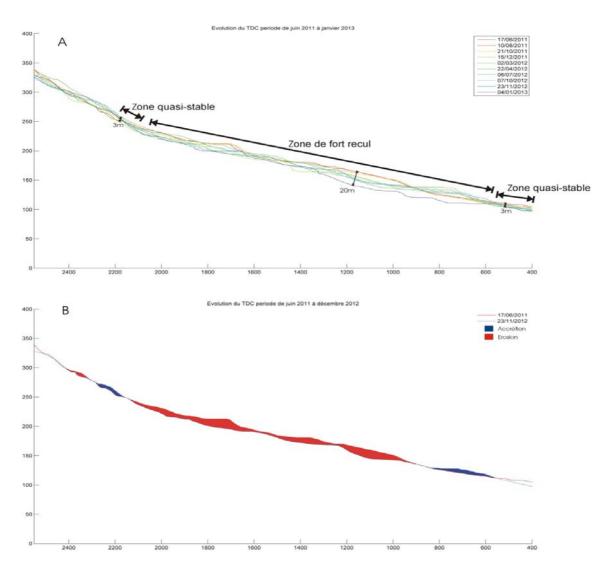
Illustration 26 – Evolution naturelle du trait de côte sur la partie Nord. A) superposition de trait de côtesur l'ensemble de la période et B) bilan des déplacements de juin 2011 à Novembre 2012.

L'Illustration 26-B montre très nettement la tendance érosive subit par la côte entre 900 m et 2200 m. Sur l'année et demi d'enregistrement, la plage a reculé sur cette portion d'environ 20 m. Les deux sections quasi-stables sont visibles et se situent entre 2200 m et 2550 m et 500 m et 900 m avec une tendance à l'accrétion.

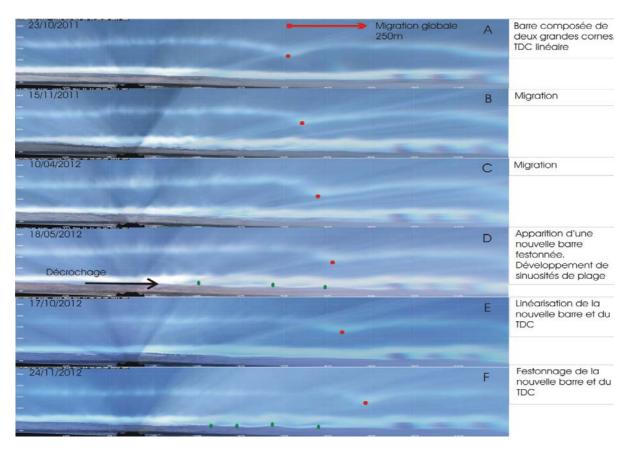
Illustration 28 – Morphodynamique du système de plage/avant-plage, zone Sud.

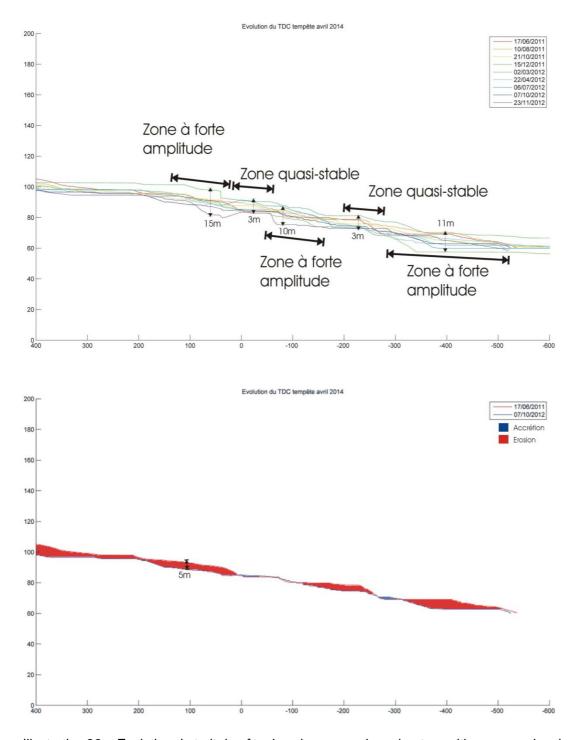
Illustration 29 – Evolution du trait de côte dans la zone sud : en haut : position successive du trait de côte pendant la période de suivi ; en bas : variation de position du trait de côte de juin 2011 à Octobre 2012.

Le suivi du TDC sur cette période montre un recul général d'environ 5 m sur les deux dernières années avec certaines zones qui n'ont quasiment pas bougées (Illustration 29).

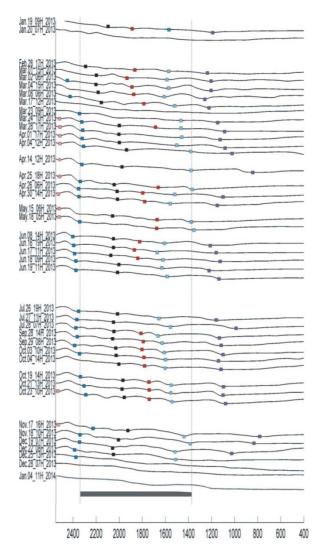
Illustration 30 - Migration longshore de la barre interne en post-installation. Les points colorés indiquent la position des différentes cornes de barres.

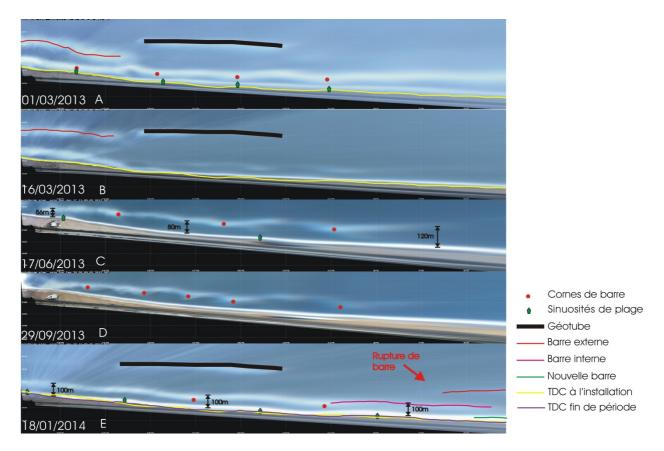
Illustration 31 – Ensemble des évolutions du trait de côte et de la barre interne après l'installation du géotextile

La migration des sinuosités de plage reste en adéquation avec la migration des cornes de barre (Illustration 31). En position stable, les cornes et les sinuosités sont en phase et lors de coups de mer d'énergie importante, elles sont en antiphase. La migration des sinuosités se fait avec un temps de décalage par rapport aux cornes de barre.

Avant installation du tube géotextile, il a été montré que la barre interne d'avant-côte alternait entre morphologie linéaire (suite de coups de mer obliques) et morphologie festonnée (reconstruction par houle frontale). La barre externe n'étant que rarement visible (nécessité de houle de Hs supérieure à 3 m) car immergée profondément, son changement de morphologie (migration, linéarisation) était peu perçu. Elle se présentait majoritairement sous forme festonnée avec de très larges croissants (l'un est visible Illustration 31-A).

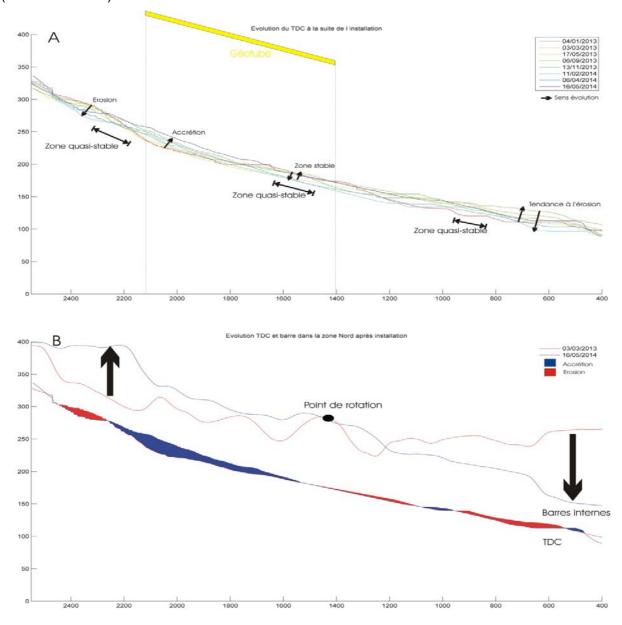
Illustration 32 – Evolution de la position du TDC après installation du tube géotextile

Entre mars et mai 2013, plusieurs épisodes très énergétiques à dominante Est ont fait reculer le trait de côte d'environ 5 m, excepté au niveau des zones de quasi-stabilité qui sont caractérisées par un changement de position du trait de côte de faible amplitude. Une avancée du trait de côte est visible entre la période de calme de mai à septembre 2013, avec le repositionnement du trait de côte à sa situation d'origine, voire un dépassement à l'Est. Les coups de mer frontaux d'octobre font fortement reculer la plage à l'ouest (~10 m) alors qu'elle n'a que très peu bougé à l'Est et à l'arrière du tube. La forte tempête de Sud de décembre 2013 semble avoir causé un recul hétérogène du trait de côte puisque celui-ci s'est déplacé d'environ 5 m à l'Est, 10 m à l'arrière du tube et 20 m à l'ouest. Enfin, le retour au calme d'avril 2014 a permis une forte avancée du trait de côte à l'arrière du tube et à l'extrémité Est de celui-ci (Illustration 32-A).

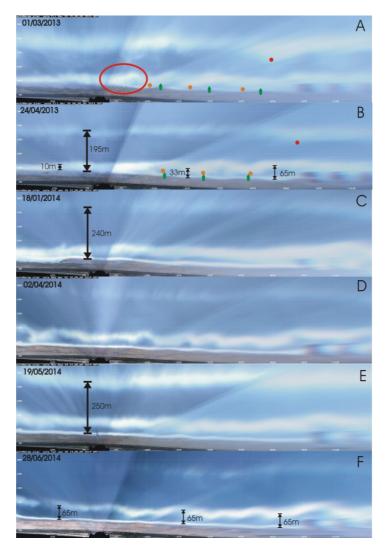
Illustration 34 – Morpho-dynamique de la zone Sud après le déploiment du géotextile

apparaît à la suite du coup du SE de mai 2013. L'éloignement de la barre apparaît brutalement à la suite de la tempête de Noël 2013 au moment de la rupture de barre au Nord (Illustration 34Erreur ! Source du renvoi introuvable.-C).

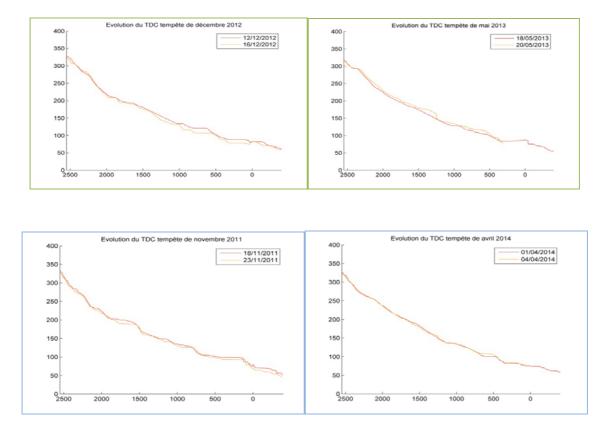
Illustration 36 – Evolution du trait de côte causée par les tempêtes comparées : déc. 2012 et mai 2013 (en haut) novembre 2011 et avril 2014 (en bas)

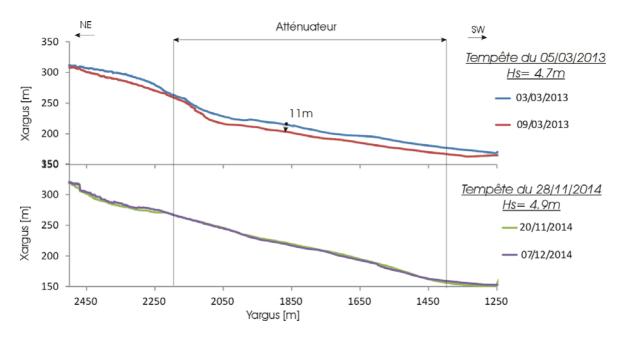
Illustration 37 - Position du trait de côte dans le repère Argus avant et après la tempête de Mars 2013 sans géotube (en haut) et avant et après la tempête de Novembre 2014 avec géotube (en bas)

Les tempêtes de Mars 2013 et celle de novembre 2014 ont été des tempêtes très énergétiques. Les hauteurs significatives pour ces deux événements sont respectivement de 4.7 et 4.9 m (Illustration 37). Les deux tempêtes ont la même puissance (~180 000 W/0.5h) et sont de même direction (~120°N). La différence entre les deux est l'état initial du milieu. L'un est pendant la période de pose du géotextile (tempête de Mars 2013) et l'autre est après (tempête de Novembre 2014).

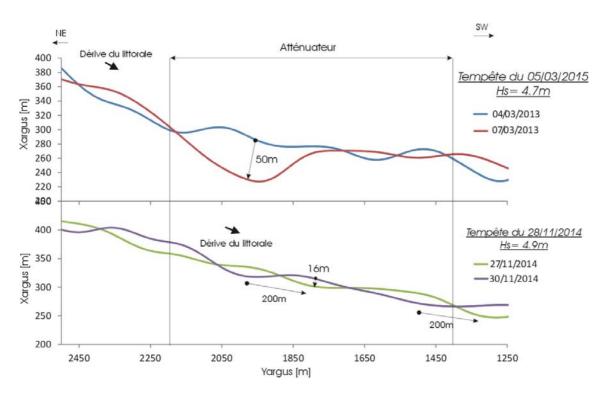
Illustration 38 - Comparaison de la position relative de la crête de barre interne lors de deux tempêtes.

L'Illustration 38 compare la position de la barre interne pendant la tempête de Mars 2013 (avant la pose de l'atténuateur) avec celle pendant la tempête du 28 Novembre 2014 (après l'installation du géotube). Les migrations de la barre sont maximales pendant le pic de la tempête, mais les images à ce moment-là sont difficiles à analyser la comparaison de la position des barres se fait donc en prenant des hauteurs significatives identiques pendant le montant puis le tombant de la tempête.

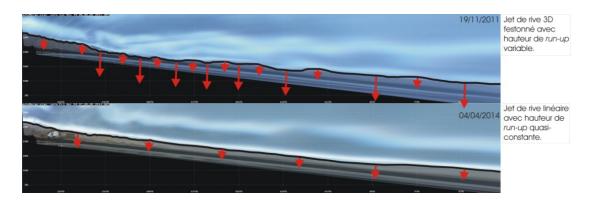
Illustration 39 – Variation des longueurs de swash pour des tempêtes hydrodynamiquement équivalentes

La morphologie 3D de la plage et la forme du trait de côte ont une importance capitale en ce qui concerne la longueur de submersion et la force des courants d'arrachement. L'Illustration 39 compare l'extension de la submersion des tempêtes équivalentes de novembre 2011 et d'avril 2014. Pour la tempête de novembre 2011, le trait de côte se compose de sinuosités et la submersion de plage est très importante au niveau des baies alors qu'elle est peu élevée au niveau des bosses de plage. Pour la tempête d'avril 2014, le trait de côte étant quasi-linéaire permet une élévation du jet de rive constante le long du rivage.

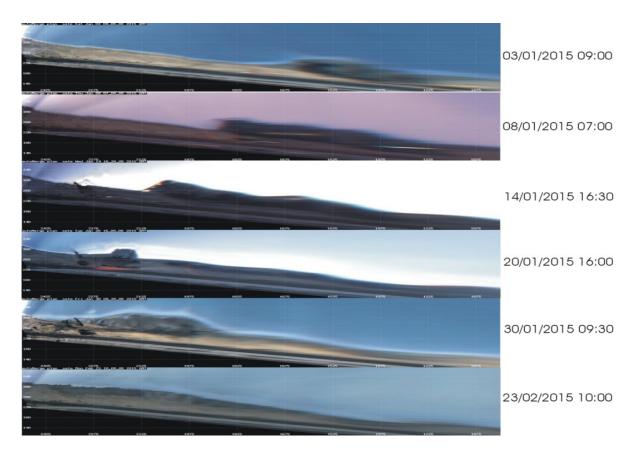
Illustration 41 - Images orthorectifiées des caméra c6, c7 et c8 mettant en évidence la progression du rechargement en Janvier et Février 2015.

- la première était de déposer le sable linéairement en remontant vers le NE ;
- la seconde était de partir du point final et de constituer un dôme de sable qui ensuite s'étalerait sur l'ensemble de la zone.

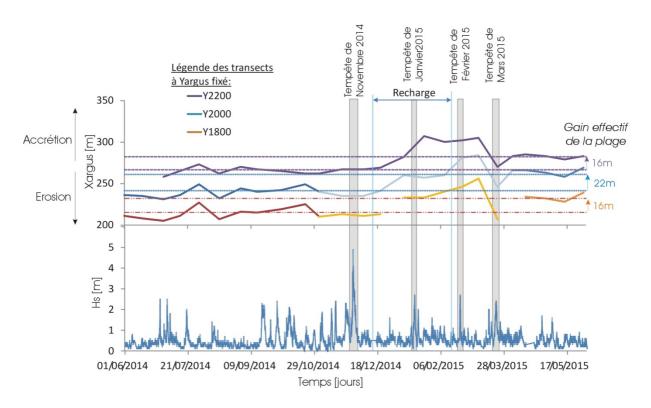
Illustration 44 - Position transverse du trait de côte sur 3 profils de la zone de rechargement (en haut) en relation avec les conditions de houle (hauteur significative des vagues, en bas).

De Juin à Décembre 2014, la position du trait de côte sur les trois profils est homogène et se traduit par une très faible mobilité. On observe notamment l'absence de recul lors de la tempête de Novembre 2014, malgré une hauteur de vagues atteignant près de 5 m.

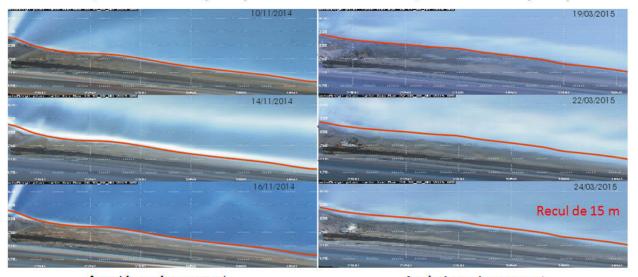
Tempête Novembre 2014 Hs=2,4m Direction: SE (148°N) Tempête Mars 2015 Hs=2,4m Direction: SE (150°N)

Avant le rechargement

Cette variation de réponse de la plage émergée entre novembre 2014 et Mars 2015 traduit la non-stabilité du stock sableux au mois de mars. Le sédiment ayant juste été déposé présente probablement des volumes et des pentes qui ne correspondent pas à l'hydrodynamique du site, et cette érosion massive de la plage aérienne n'est pas surprenante. L'Illustration 44 montre bien sur les différents transects ce recul important, qui est suivi d'une reconstruction naturelle partielle rapide. Sans cet événement, la plage aurait probablement atteint un nouvel équilibre en quelques semaines, avec une largeur résultante légèrement plus importante.

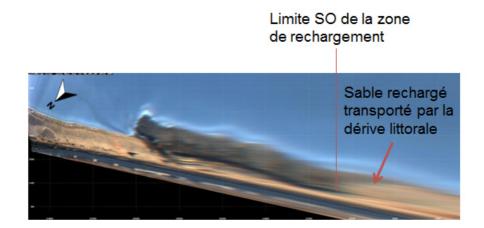
Illustration 46 – Image orthorectifiée de la zone de rechargement illustrant le transport des sédiments rechargés (plus sombres) vers le SO par la dérive littorale dominante.

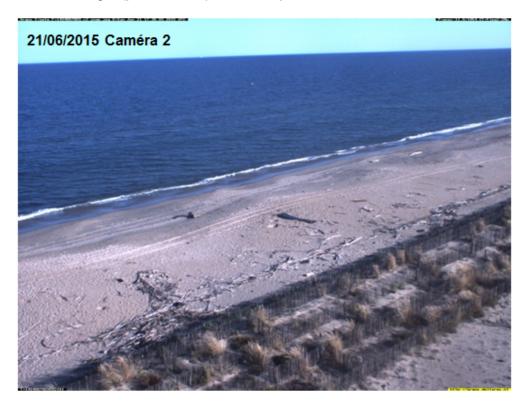
Illustration 47 – Image oblique de la caméra C2 le 21 juin 2015 mettant en évidence la présence de sable rechargé (plus sombre) en bas de plage, à plus de 1 km de la zone rechargée.

Le taux de transport reste délicat à établir en raison de l'absence de données sur l'épaisseur du sable rechargé. Toutefois, on note l'apparition de sable plus sombre rechargé face au mât SO à partir de juin 2015, ce qui représente un déplacement de plus de 1500 m en 6 mois.

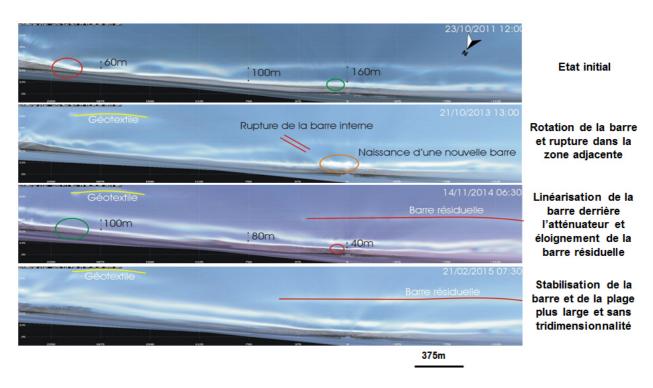
Illustration 49 – images vidéo rectifiées illustrant l'évolution du littoral du Lido de Sète de 2011 à 2015.

La rotation de la barre en face du géotextile a également eu des effets sur la côte adjacente. En effet, une rupture de la barre a été observée à environ 800 m au sud-ouest de la zone de l'atténuateur (Illustration 49). Cette rupture, liée à la rotation de la barre interne, a entrainé la migration vers le large de l'ancienne barre interne, dite résiduelle, et l'apparition d'une nouvelle barre proche de la côte. Ce mécanisme de migration, appelé NOM (Net offshore migration) prend généralement plusieurs années et s'est effectué ici en quelques semaines.

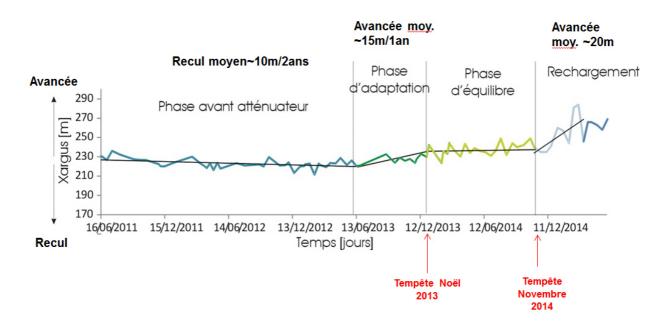
Illustration 50- Evolution du trait de côte depuis le début du suivi en 2011 mettant en évidence les différentes étapes de réponse morphologique suite aux aménagements (atténuateur en 2013 et rechargement début 2015).
