Observatoire de la dynamique côtière de Guyane - Campagne d'Avril 2016

Compte rendu de mission

BRGM/RP-65825-FR

Avril 2016

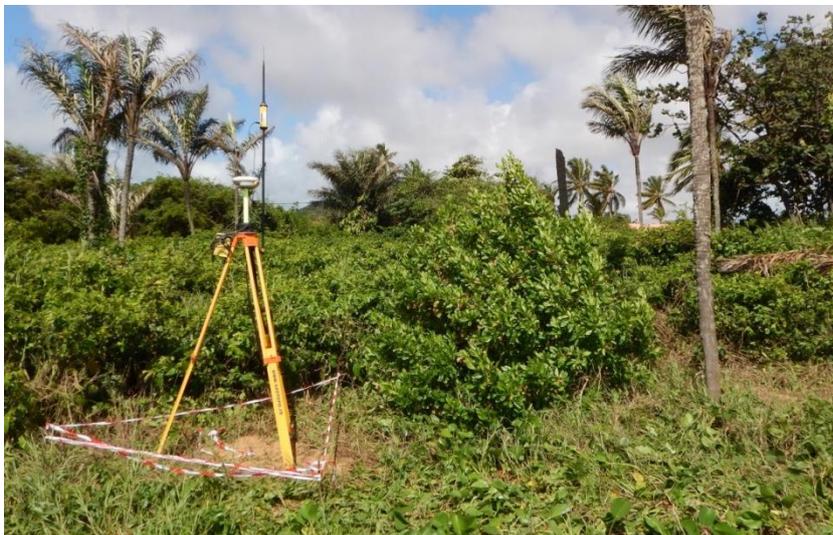
Sur le terrain, la position de la station fixe doit être matérialisée au sol par une borne (Annexe 1) pour faciliter la répétitivité de l'opération, et écartée des arbres ou des bâtiments afin d'avoir une bonne couverture de satellites et ne pas masquer les émissions radio vers la station mobile (Illustration 1). La hauteur des appareils doit être renseignée afin de ramener la mesure au niveau du sol (soustraction de la hauteur pour obtenir l'altitude au sol).

Illustration 1: Station fixe du GPS positionnée sur un repère fixe dans l'anse de Montabo (BRGM)

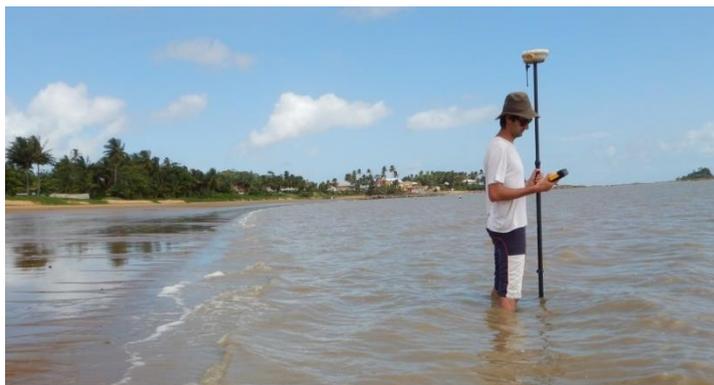
La station mobile est déplacée pour réaliser les levés. Elle est fixée sur une perche pour effectuer les profils de plage (Illustration 2).

Illustration 2: Station mobile du GPS positionnée sur une canne pour les profils de plage (BRGM)

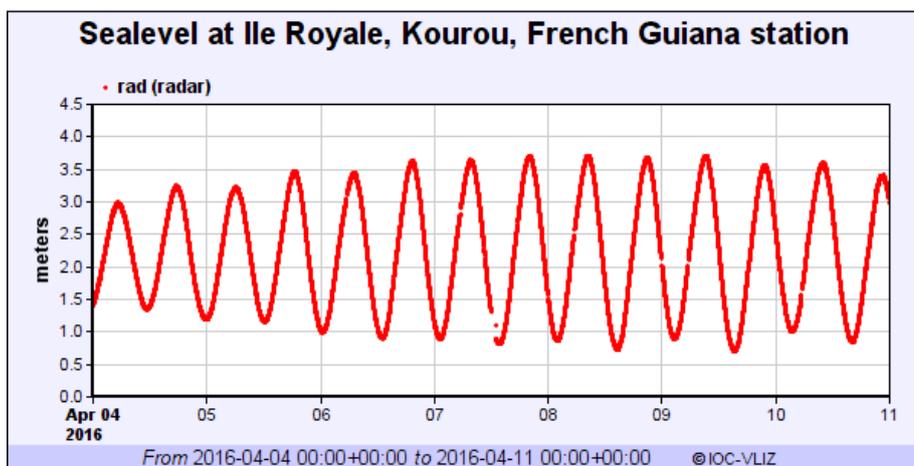
Pour cette campagne, la variation du niveau d'eau, qui prend en compte l'influence de la marée et les surcotes atmosphériques, est représentée sur le graphique ci-dessous (Illustration 3).

Illustration 3: Courbe du niveau d'eau (marée + surcôte atmosphérique) entre le 4 avril et le 11 avril 2016 (site de l'UNESCO-IOC⁶)

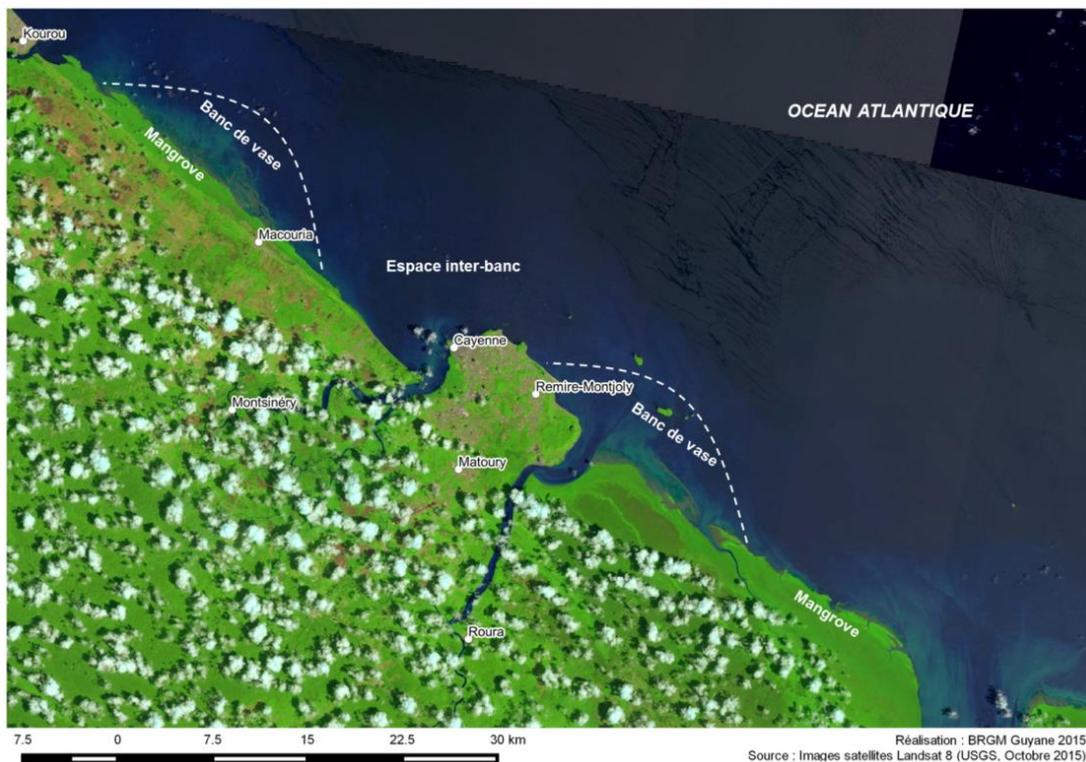
Les résultats de la campagne de novembre 2015 ont montré les effets de l'arrivée d'un banc de vase sur la moitié Est de la presqu'île de Cayenne, notamment au niveau de l'Anse de Rémire et de celle de Montjoly et, de manière plus discrète, au niveau de l'Anse de Montabo. En effet, l'arrivée du banc de vase par l'Est (cf. Illustration 4) a entraîné la stabilisation et le ralentissement du transit sédimentaire.

Illustration 4: Photo satellite Landsat de la position des bancs de vase en octobre 2015 (Moisan et al., 2015)

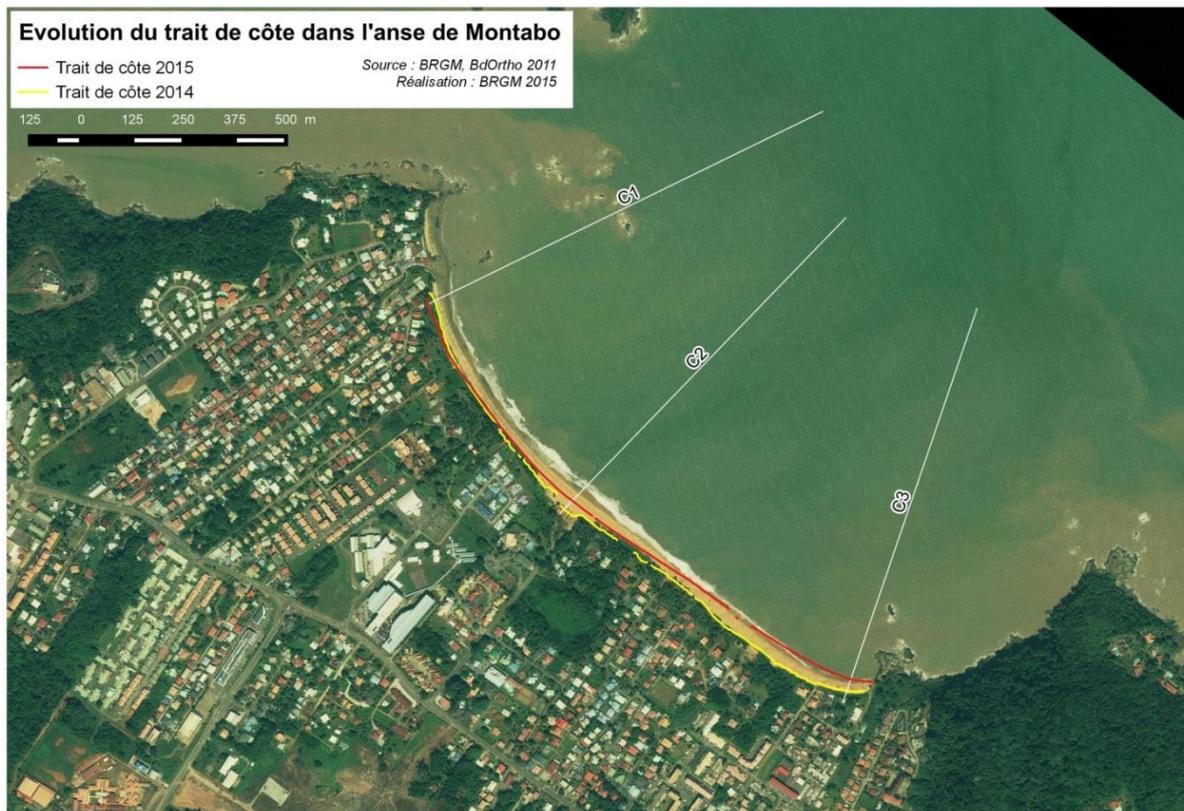
La plage de l'anse de Montabo est située entre le promontoire rocheux éponyme et celui du mont Bourda. Trois profils topographiques fond l'objet d'un suivi, distant d'environ 800 m entre eux (Illustration 5).

Illustration 5: Position des différents transects d'étude sur l'anse de Montabo (Moisan et al, 2015)

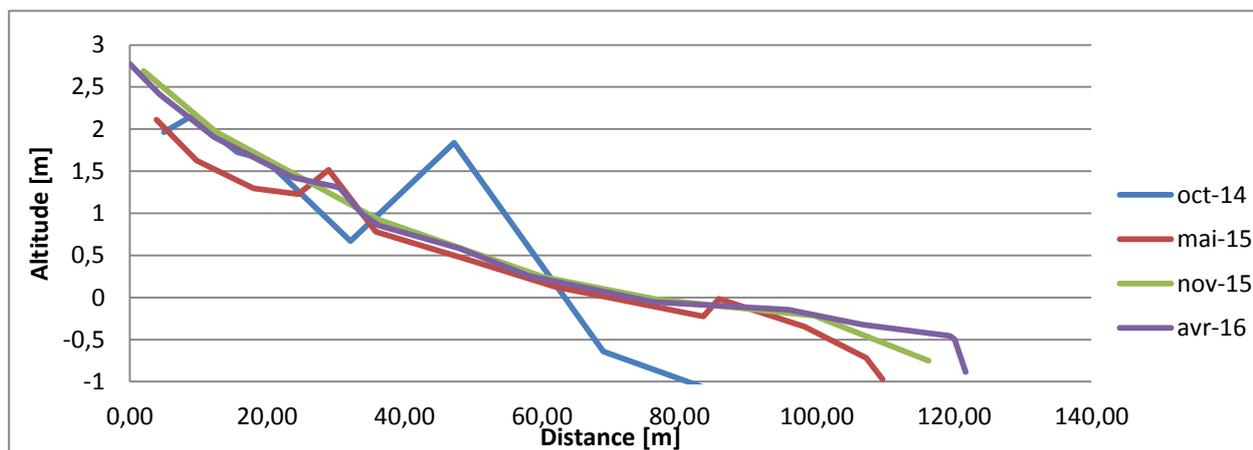
Par rapport aux observations effectuées lors de la dernière campagne (Moisan et al, 2015), entre octobre 2015 à avril 2016, les profils n'ont pratiquement pas évolué. Seul le profil C2 (Illustration 7) montre que l'érosion se poursuit légèrement en pied du talus qui matérialise le trait de côte.

Illustration 6: Evolution du profil topographique C1, Anse de Montabo

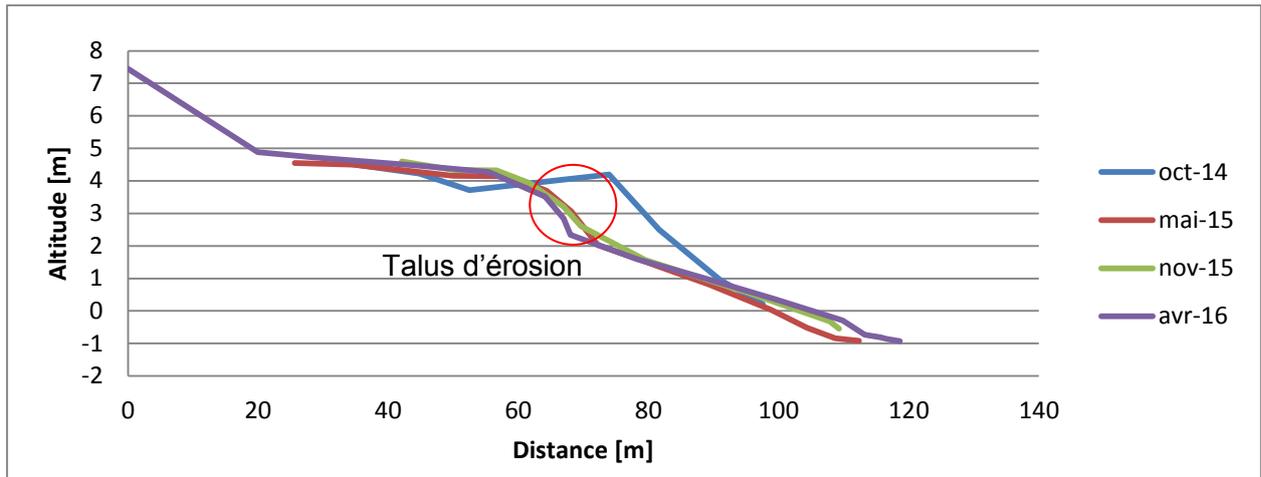
Illustration 7: Evolution du profil topographique C2, Anse de Montabo

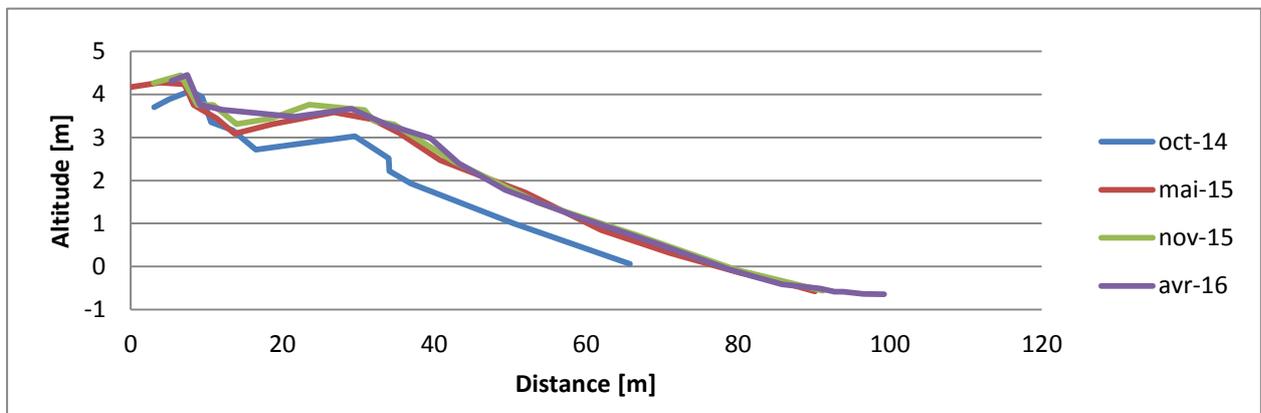
Illustration 8: Evolution du profil topographique C3, Anse de Montabo

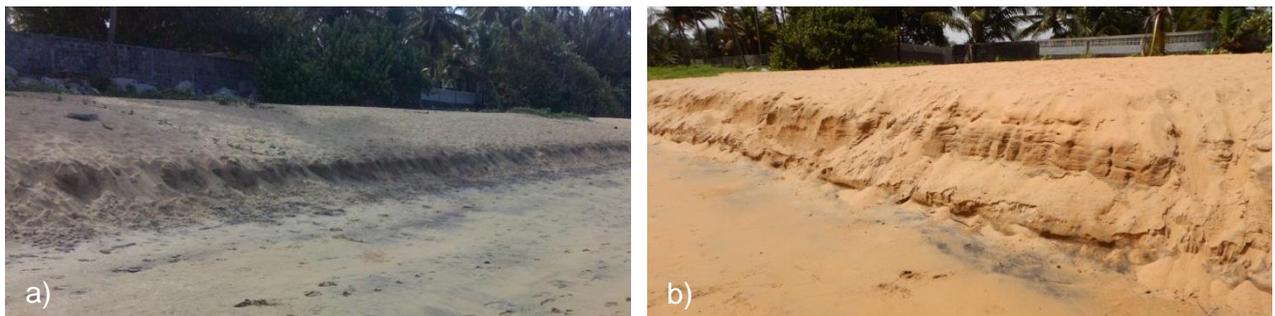
L'évolution du talus d'érosion visible sur le profil C2, est due aux forts épisodes énergétiques qui ont frappé la côte au court du mois de janvier et février 2016 (Illustration 9).

Illustration 9: Talus d'érosion au niveau du profil C2 en Octobre 2015 (a; BRGM) et en avril 2016 (b; BRGM)

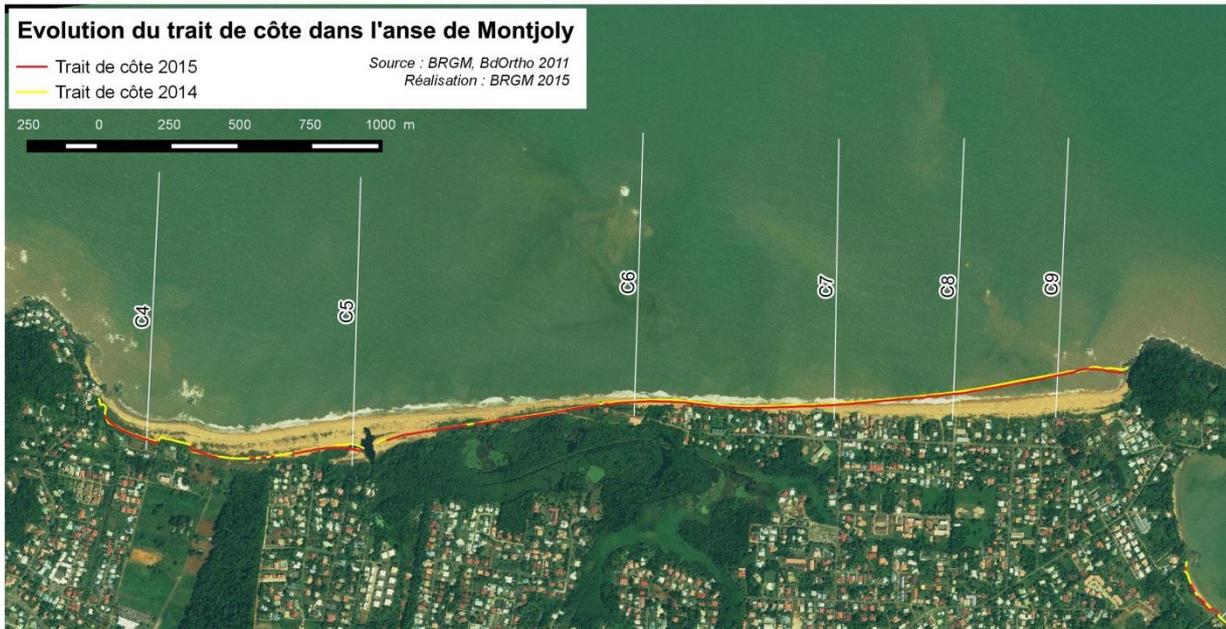
L'anse de Montjoly, située entre le Mont Bourda et Montravel, fait l'objet d'un suivi topographique par le biais de 6 profils sur lesquels sont effectués des levés bisannuels (Illustration 10).

Illustration 10: Position des différents transects sur l'anse de Montjoly (Moisan et al., 2015)

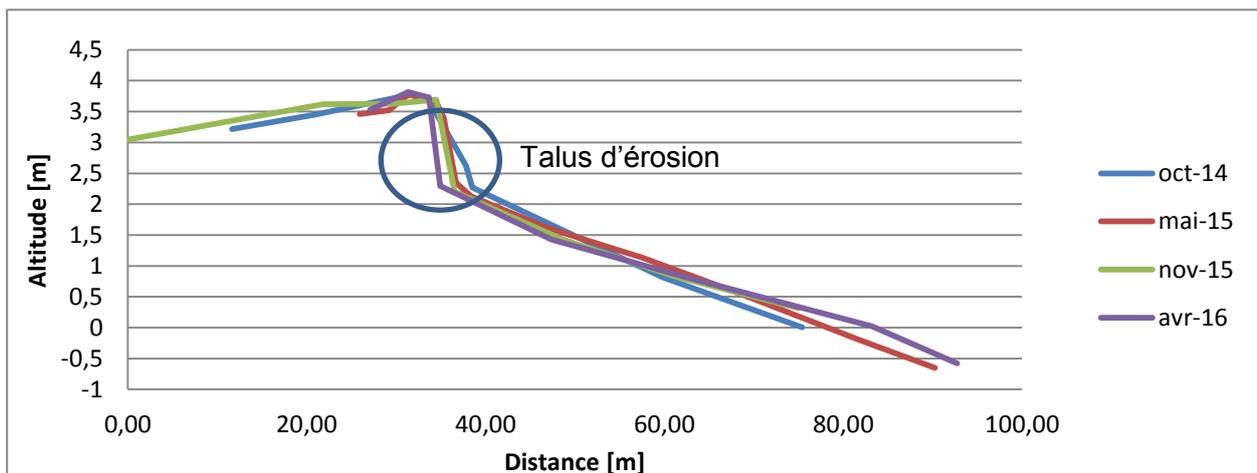
La plage subissant un envasement généralisé, les six profils ne présentent pas d'évolution notable par rapport aux observations menés en octobre 2015 (Moisan et al., 2015). Toutefois l'érosion de la plage s'est accentuée avec le recul d'1,5 m du talus d'érosion et d'environ un mètre de hauteur au niveau du profil C4 (Illustration 11). Le même phénomène est observé sur le profil C6 (Illustration 13), avec un talus d'érosion d'une hauteur d'environ 50 cm.

Illustration 11: Evolution du profil topographique C4, Anse de Montjoly

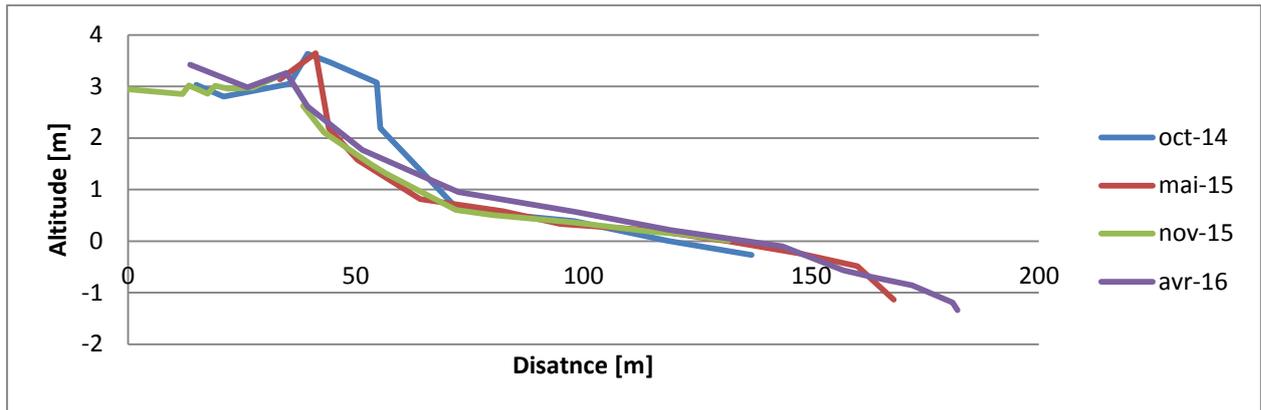
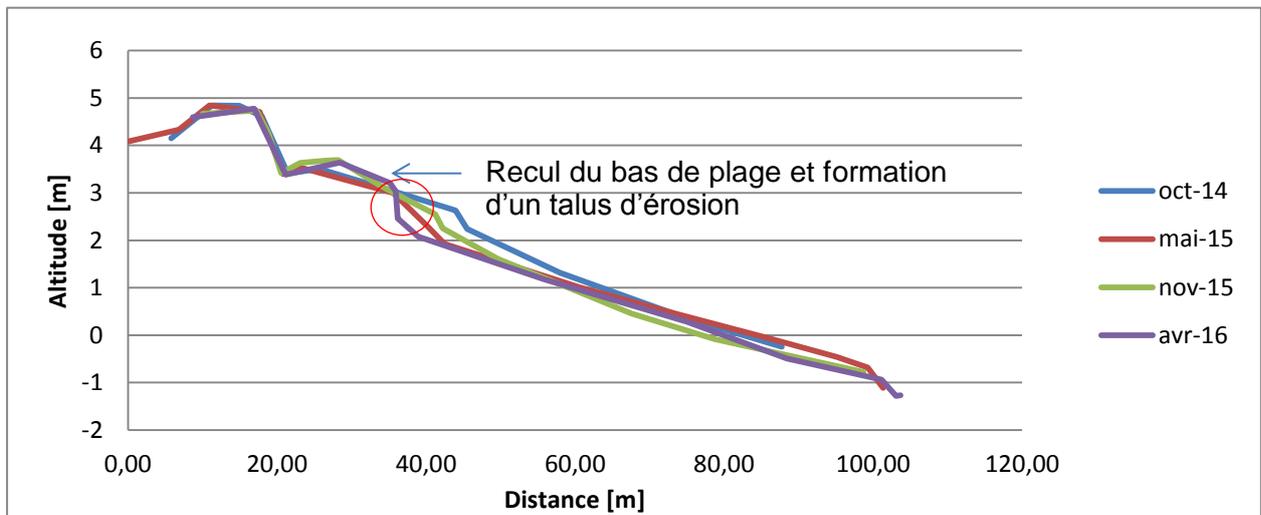
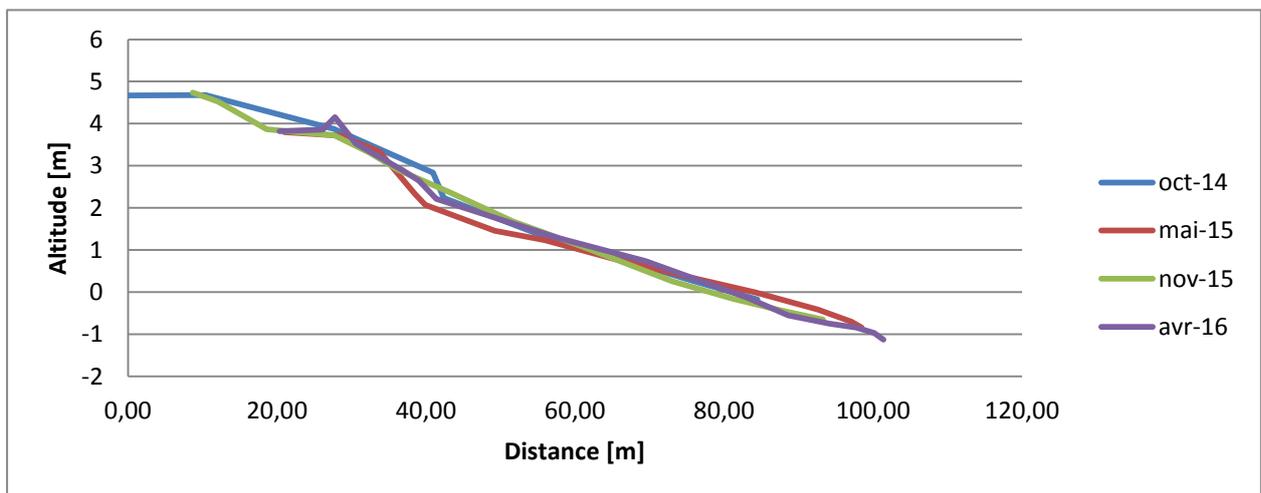
Sur le profil C5 (Illustration 12), une légère accrétion est enregistrée par rapport à novembre 2015. Ce phénomène s'explique par la localisation géographique du profil qui est situé juste à côté de l'exutoire. L'exutoire a charrié une quantité de sable qui s'est retrouvé sur la plage.

L'ensemble des profils de l'anse de Montjoly présente un faible phénomène d'érosion. Seul le profil C5 de par l'exutoire était en accrétion. Le banc de vase est en train de s'installer la plage commence à se stabiliser mais il y a encore un léger recul. Entre les profils C6 et C7 le haut de plage est très artificialisé bloquant le transit de la plage et favorisant l'érosion.

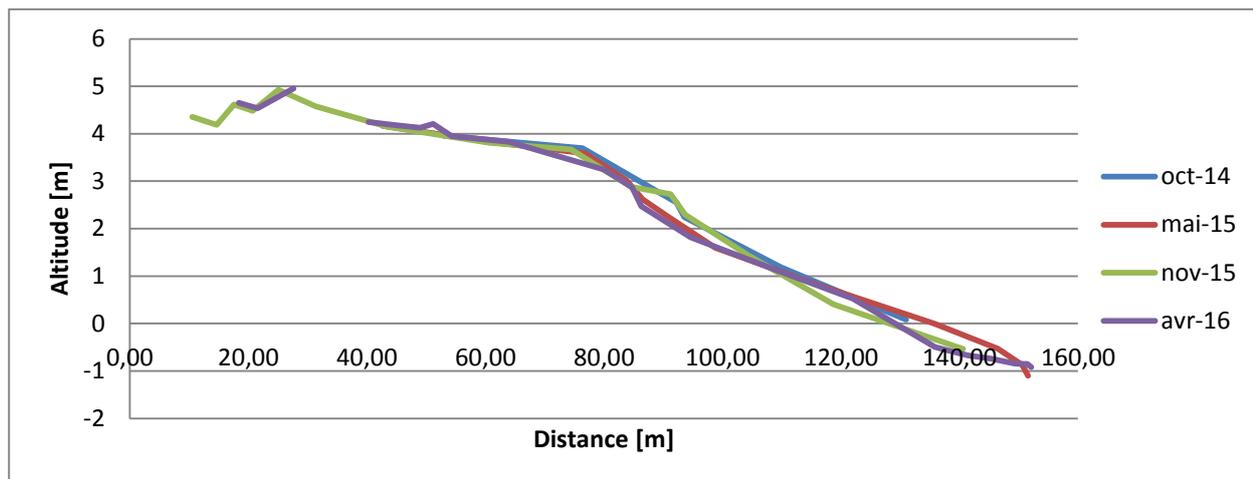
Illustration 15: Evolution des profils topographiques C8, Anse de Montjoly

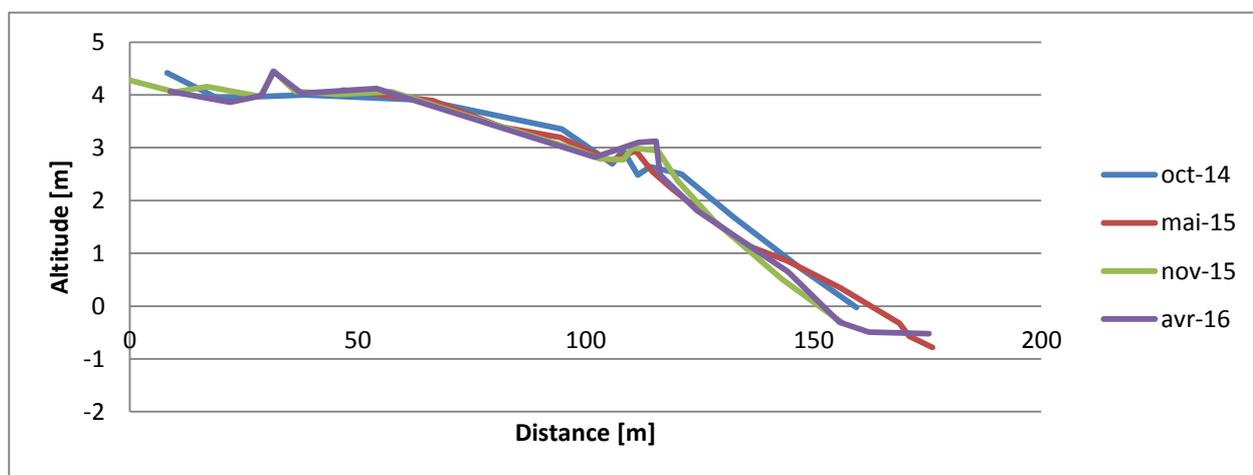
Illustration 16: Evolution des profils topographiques C9, Anse de Montjoly

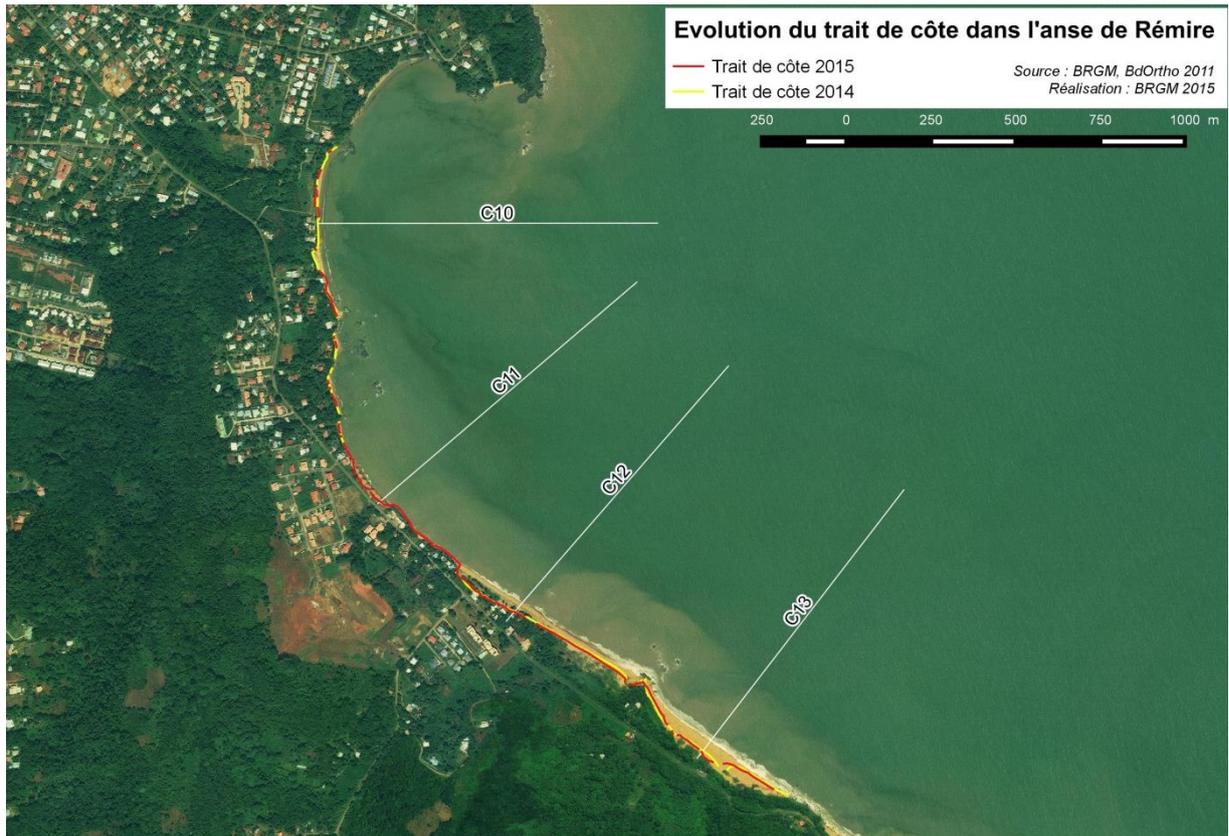
L'anse de Rémire, située au sud et à l'Est de Montravel, comprend de nombreux ouvrages en enrochements installés le long de sa côte, en haut de plage, notamment au niveau de l'auberge des plages ou des blocs supplémentaires ont été ajoutés jusqu'à récemment (après Novembre 2015). Quatre profils de plage font l'objet de levés bisannuels sur l'anse de Rémire. Leur position est présentée sur l'illustration suivante :

Illustration 17: Position des différents transects dans l'anse de Rémire (Moisan et al., 2015)

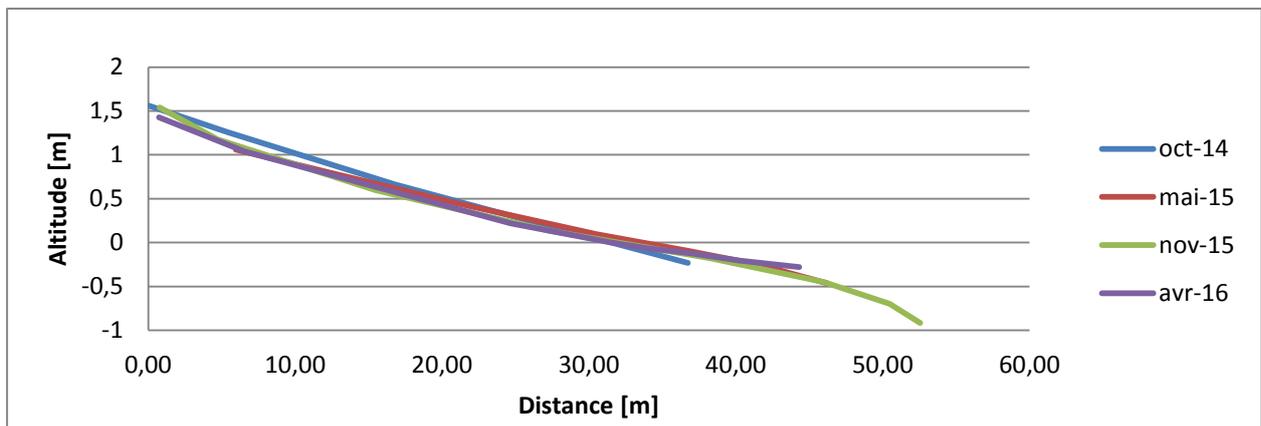
La plage a en partie disparue au niveau du secteur Ouest de l'anse, comme on le remarque au niveau des profils C10 et C11 (Illustration 18 & Illustration 19) ou nous avons seulement un levé de la zone de l'estran⁷, sans stock sableux en haut de plage.

Illustration 18: Evolution du profil topographique C10, Anse de Rémire

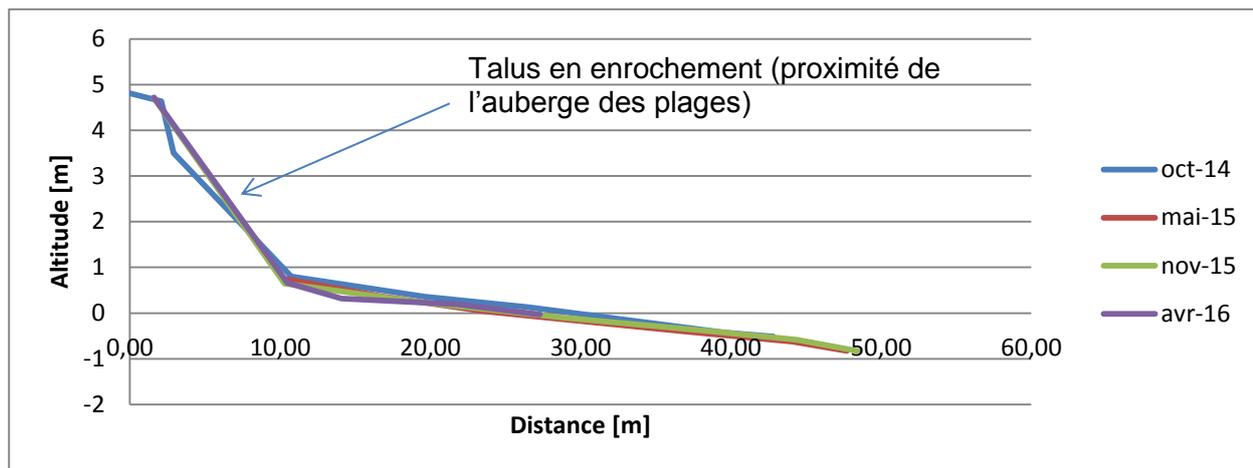
Illustration 19: Evolution du profil topographique C11, Anse de Rémire

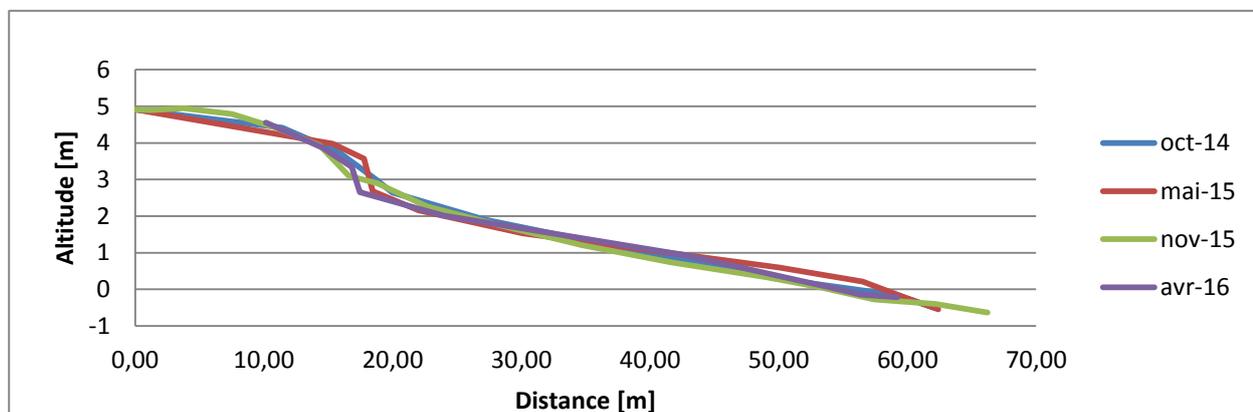
Au niveau des profils C12 et C13 (Illustration 20 & Illustration 22), nous retrouvons un profil avec la présence d'une morphologie de haut de plage bien caractérisée.

Illustration 20: Evolution du profil C12, Anse de Rémire

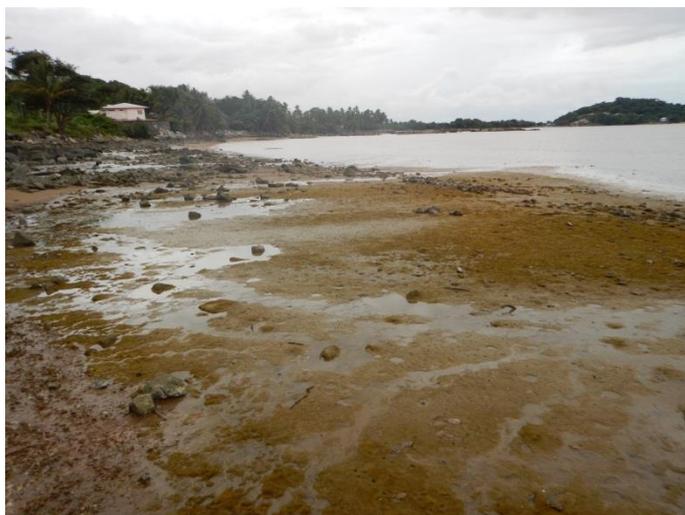
Ces plages sont envasées (Illustration 21) donc il n'y a pas de variations majeures observées au niveau des profils depuis les derniers levés de novembre 2015.

Illustration 21: Banc de vase installé sur la plage de Rémire (BRGM, Avril 2016)

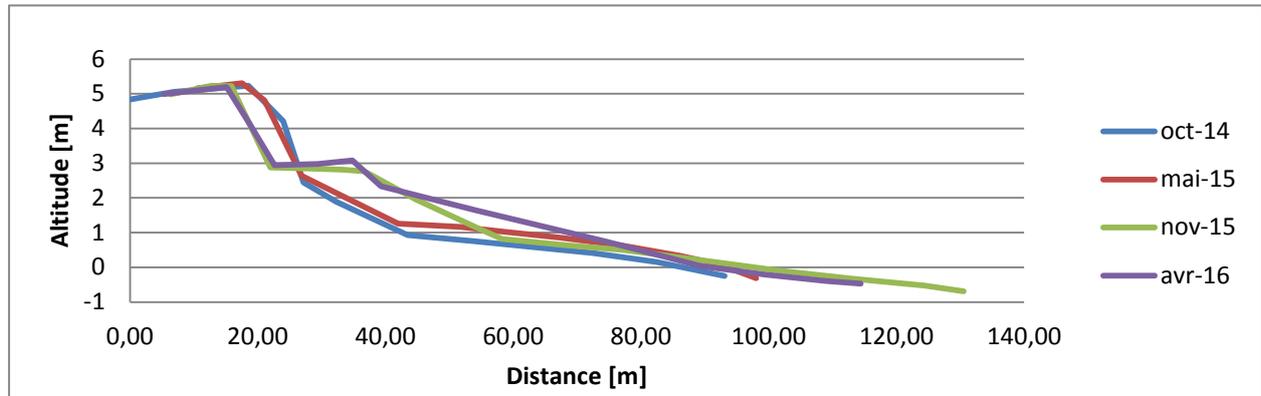
Entre mai 2015 et novembre 2015 pour le profil C13, une partie du haut de plage est descendu sur le bas de plage, depuis le profil s'est stabilisé (Illustration 22).

Illustration 22: Evolution du profil topographique C13, Anse de Rémire

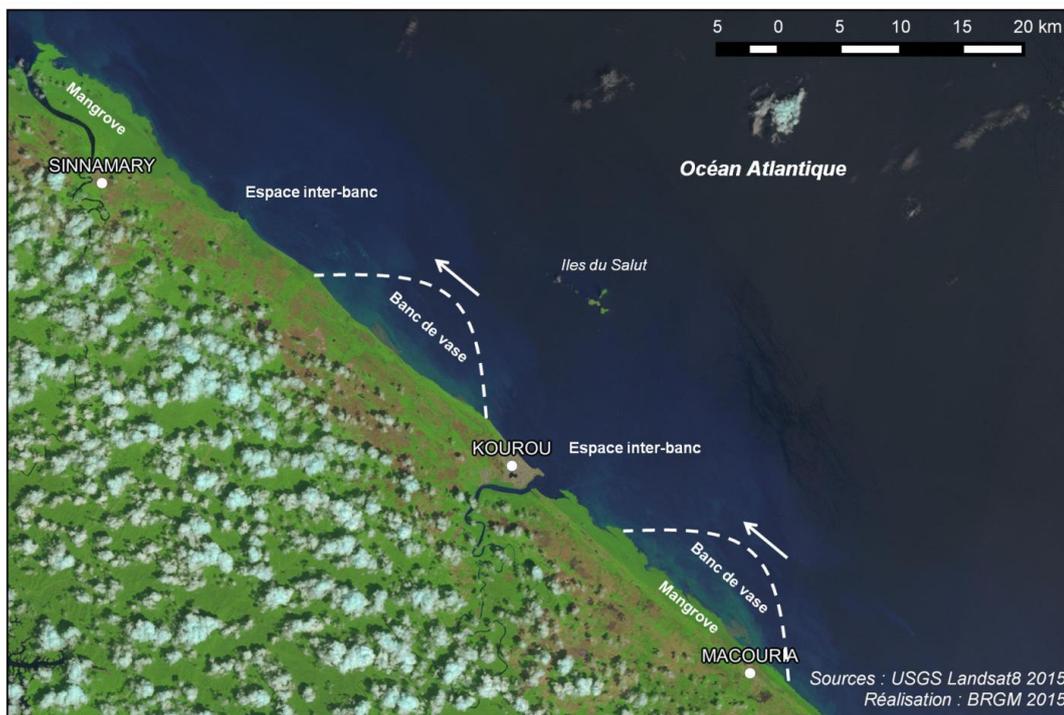
Le littoral de Kourou est actuellement situé en zone dite « inter-banc », c'est-à-dire qu'il ne bénéficie pas en ce moment de la « protection » du banc de vase contre les houles du large. De ce fait, il est donc très vulnérable vis-à-vis des phénomènes d'érosion et de submersion marine. Les fortes houles couplées avec les forts coefficients de marée et les précipitations qui ont eu lieu en Février 2016 ont entraîné plusieurs épisodes de submersions marines qui ont fortement impactés certaines zones situées en arrière plage. A la suite des premiers épisodes de submersions, une protection d'urgence de type digue de sable a été mise en place le long de la plage de la Cocoteraie.

Illustration 23: Photo satellite landsat de la localisation des banc autour de Kourou (Moisan et al., 2015)

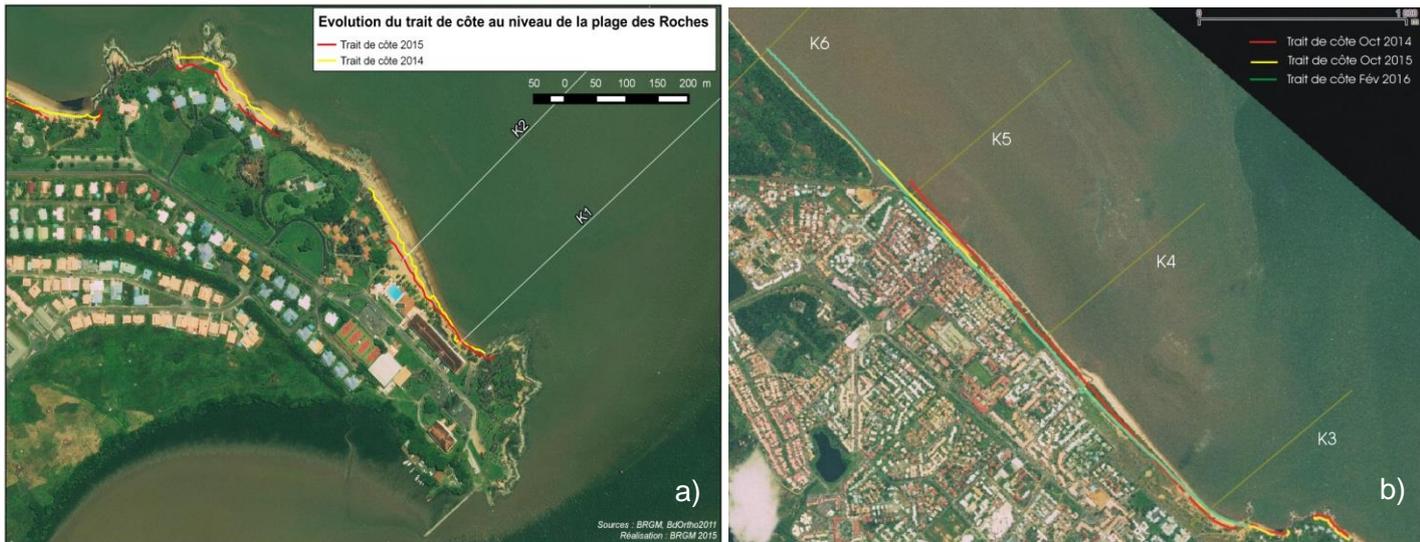
Cinq profils font l'objet d'un suivi bisannuel depuis 2014 sur les plages de Kourou : 2 sur la plage des Roches et 3 sur la plage de la Cocoteraie. En février 2016, à l'occasion d'une série de levés complémentaires faisant suite aux épisodes de submersion, un nouveau profil a été ajouté au Nord-ouest du centre hippique. En effet, la décolonisation de la mangrove ces dernières années a laissé place à une côte de type sableuse. Cette zone, appartenant au CNES, est libre de tout aménagement en arrière plage, et demeure donc à l'état naturel (Illustration 24).

Illustration 24: Position des transects sur la plage des Roches ((a) ; (Moisan et al., 2015)) et sur la plage de la Cocoteraie (b).

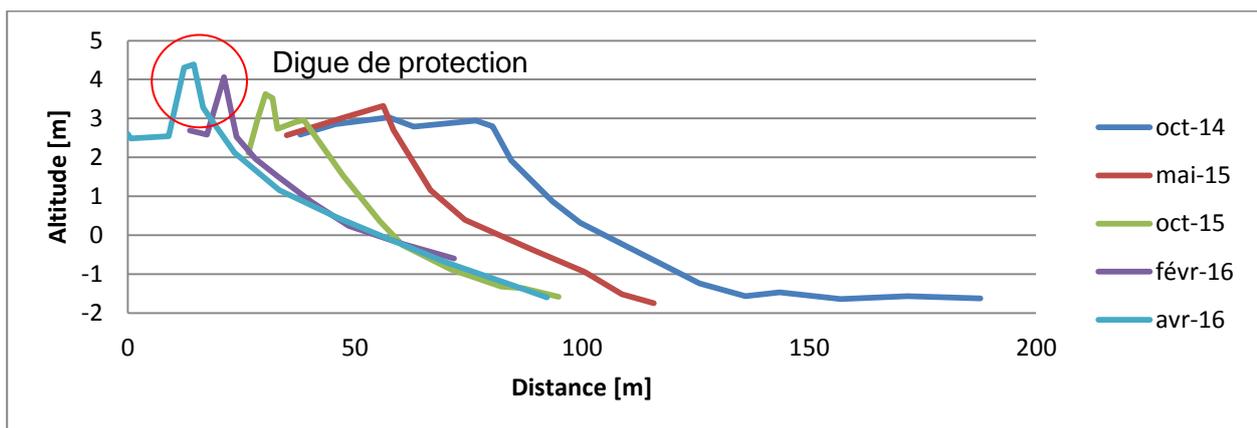
Les profils K5 et K4 (Illustration 26 & Illustration 25), sont donc les plus vulnérables à l'érosion. Etant donné que le haut de plage est figé par des ouvrages anthropiques, le transit sédimentaire naturel entre le haut et le bas de plage est bloqué favorisant un départ massif de sable. Ce phénomène se remarque sur les profils au niveau de l'estran avec un retrait de plus de 14 m par rapport à octobre 2015.

Illustration 25: Evolution du profil topographique K5, plage de la Cocoteraie à Kourou

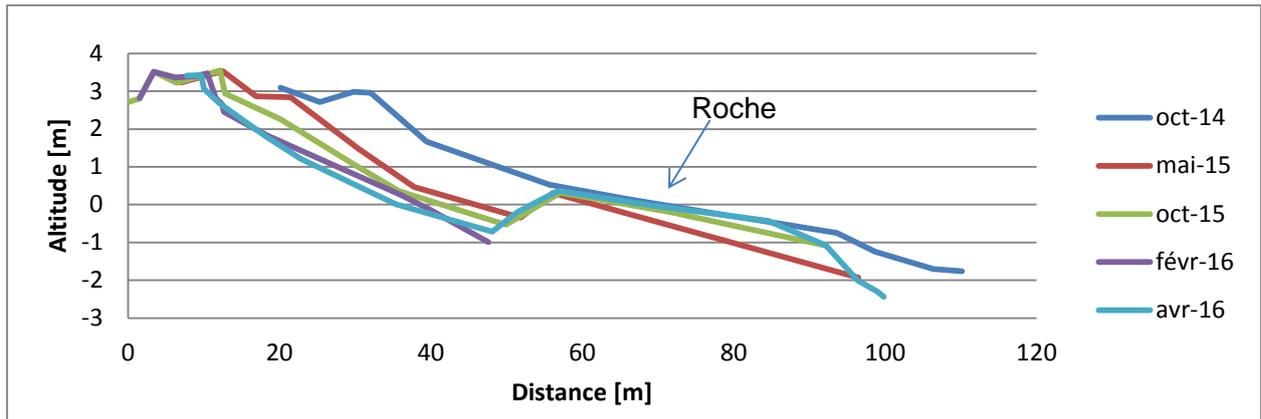
Le profil K4 (Illustration 26), est en situation d'érosion, même si minime par rapport aux autres. Le profil K3 (Illustration 27) est quant à lui en situation d'engraissement, lié à la dérive littorale vers le Sud-Est, notamment lorsque la houle incidente provient du Nord.

Illustration 26: Evolution du profil topographique K4, plage de la Cocoteraie à Kourou

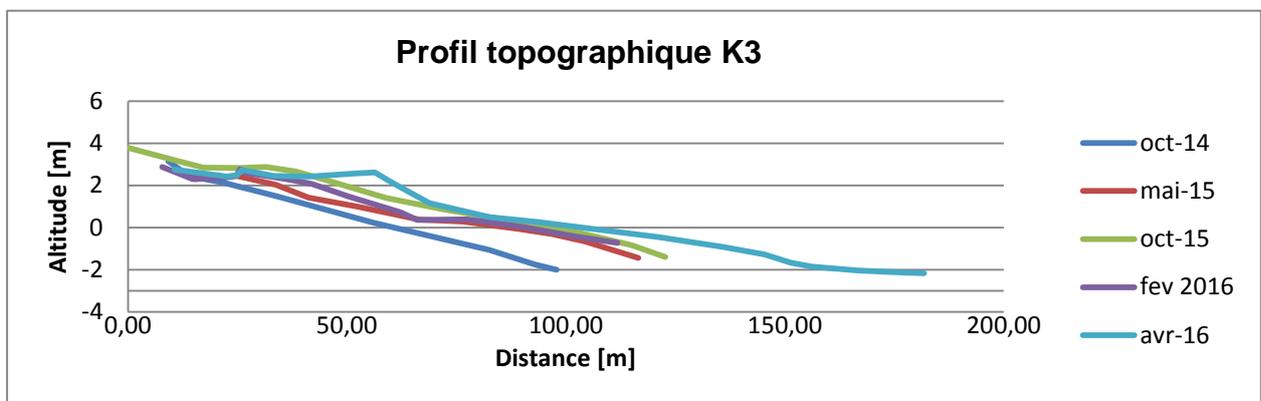
Illustration 27: Evolution du profil topographique K3, plage de la Cocoteraie à Kourou

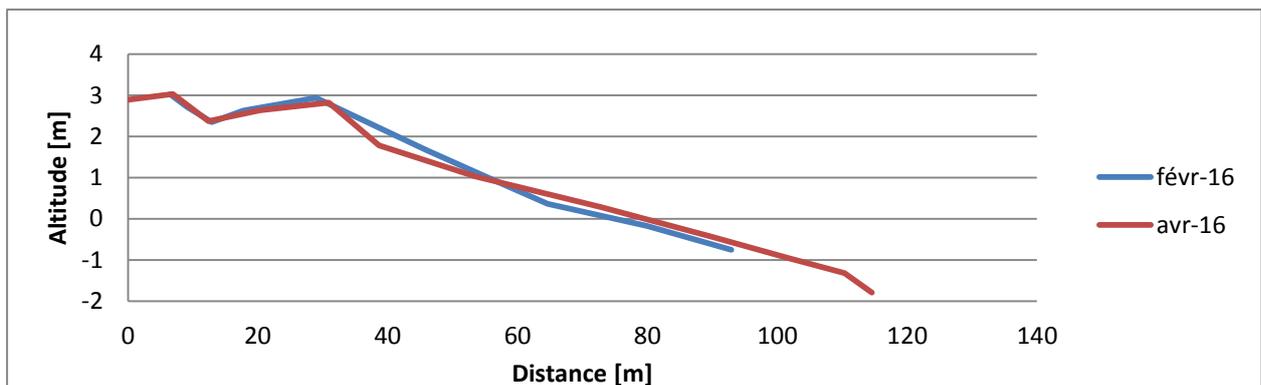
Les données obtenues sur le profil K6 (Illustration 28) ne permettent pas d'avoir encore assez de recul pour pouvoir interpréter une évolution morphologique.

Illustration 28: Evolution du profil topographique K6, plage du CNES à Kourou

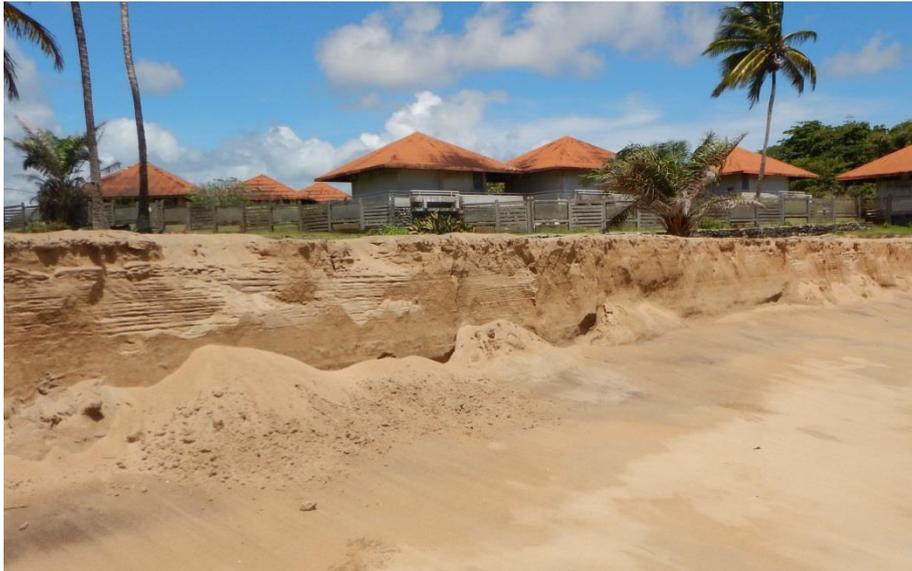
Au niveau de la plage des Roches, une forte érosion est enregistrée au niveau du profil K2 avec un net retrait du profil par rapport au levé d'octobre 2015 d'environ 8 m et l'apparition d'un talus d'érosion de plus d'un mètre de hauteur (Illustration 29 & Illustration 31).

Illustration 29: Talus d'érosion, profil K2 à Kourou (BRGM avril 2016)

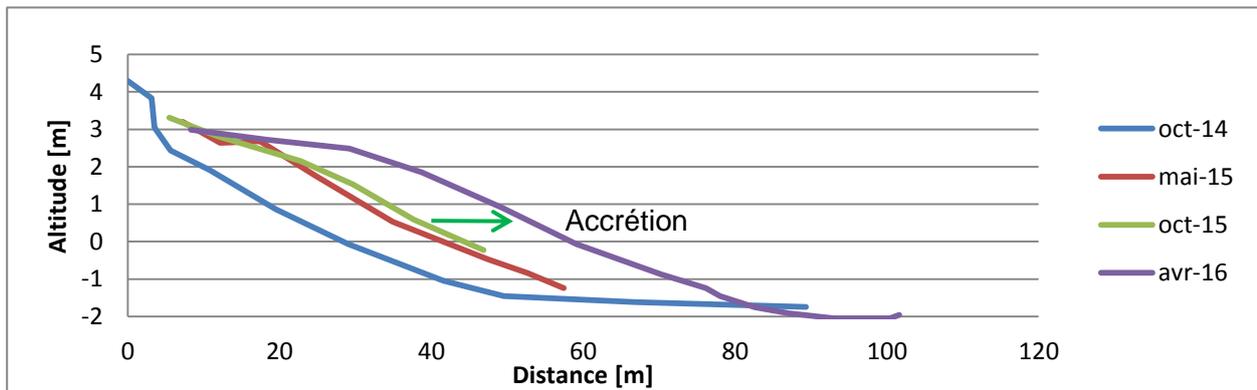
En revanche le profil K1 (Illustration 30), est à l'inverse de K2, en situation d'accrétion avec une progradation de la plage d'une dizaine de mètres par rapport au profil d'octobre 2015. Cette différence peut s'expliquer par le déplacement d'une partie du volume sableux de K2 vers K1, sous l'action de la dérive littorale vers le Sud-Est (même phénomène de rotation de plage observée sur les plages de Cayenne (Moisan et al., 2016)).

Illustration 30: Evolution du profil topographique K1, plage des Roches à Kourou

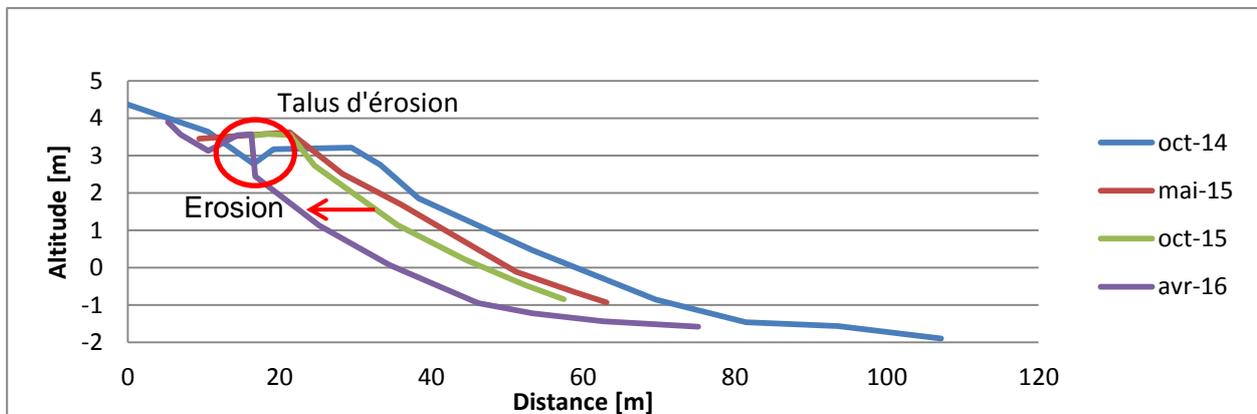
Illustration 31: Evolution du profil topographique K2, plage des Roches à Kourou

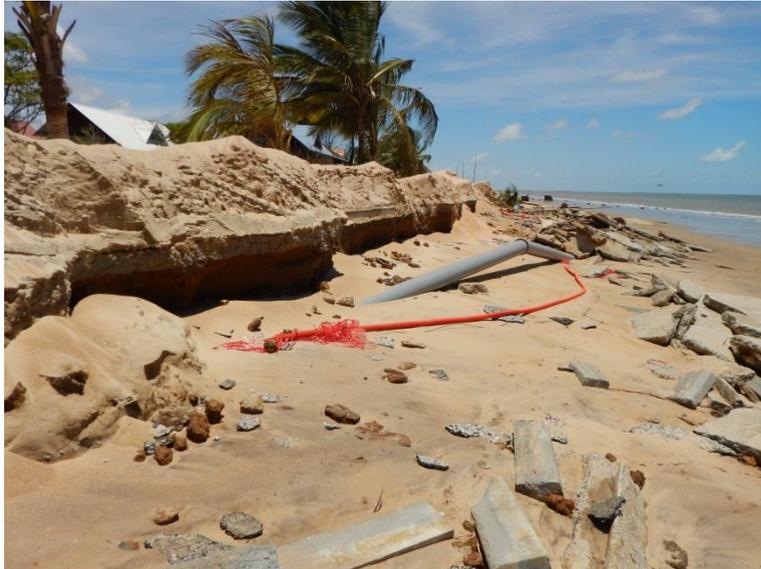
La plage de Kourou, de par sa situation en « inter-banc », est soumise à l'action directe de la houle et de la marée, entraînant des phénomènes d'érosion et de submersion. Certains quartiers sont plus vulnérables vis-à-vis de ces phénomènes. En effet les houles incidentes qui viennent du Nord déplacent le stock de sable vers le Sud-Est, en entraînant une érosion sur les secteurs situés au Nord-Ouest. Ainsi, l'avenue de l'anse a particulièrement été touchée, avec notamment la disparition récente d'une partie de la route (Illustration 32).

Illustration 32: Avenue de l'Anse partielle détruite au niveau du coude avec le Rue Henri de Toulouse Lautrec (BRGM avril 2016)

L'étude du fonctionnement hydrodynamique du secteur de Kourou est nécessaire pour en améliorer la connaissance et mieux comprendre les transits sédimentaires. A ce titre, des levés par sonar à balayage latéral, seront réalisés lors de la prochaine mission de levés de l'observatoire en octobre 2016.

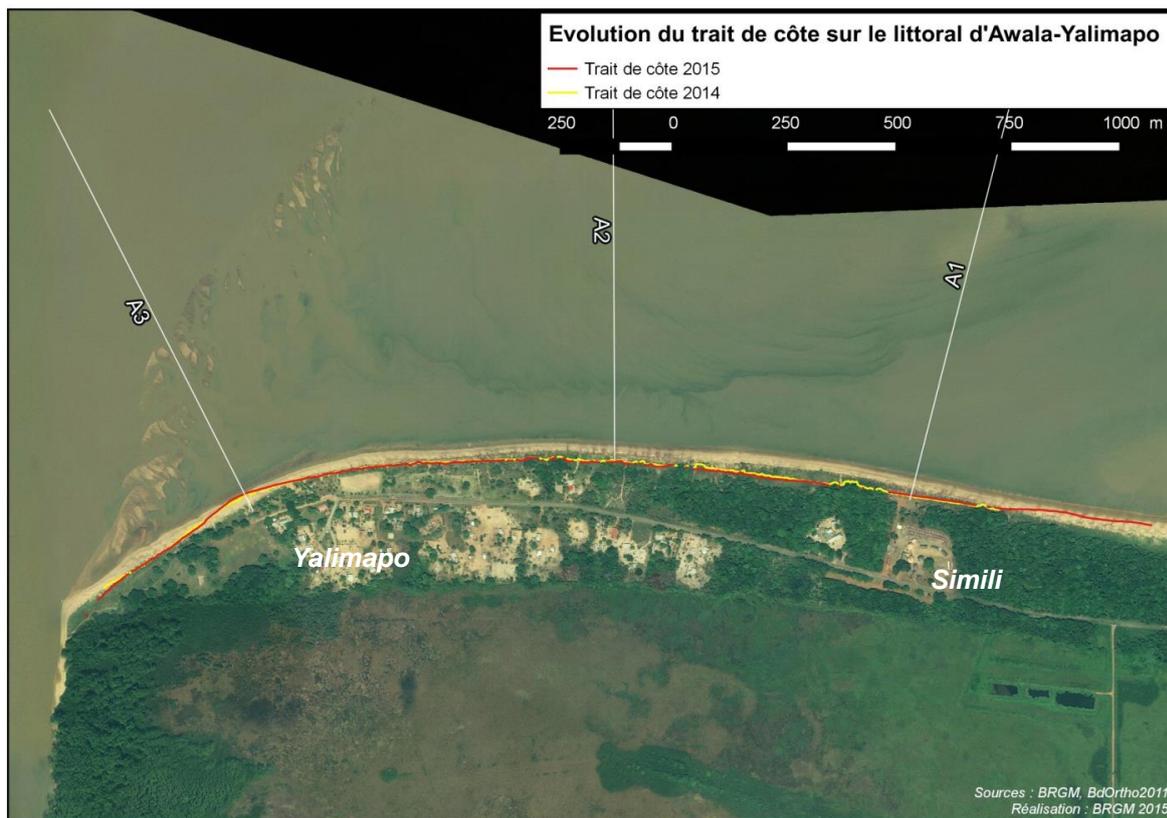
Trois profils font l'objet du suivi de la plage des Hattes située entre l'estuaire du Maroni et le village de Simili (Illustration 33).

Illustration 33: Positions des différents transects au niveau de la plages des Hattes sur la commune d'Awala-Yalimapo (Moisan et al., 2015)
