Observatoire de la dynamique côtière de Guyane - Campagne d'Avril 2016

Compte rendu de mission

BRGM/RP-65825-FR

Avril 2016

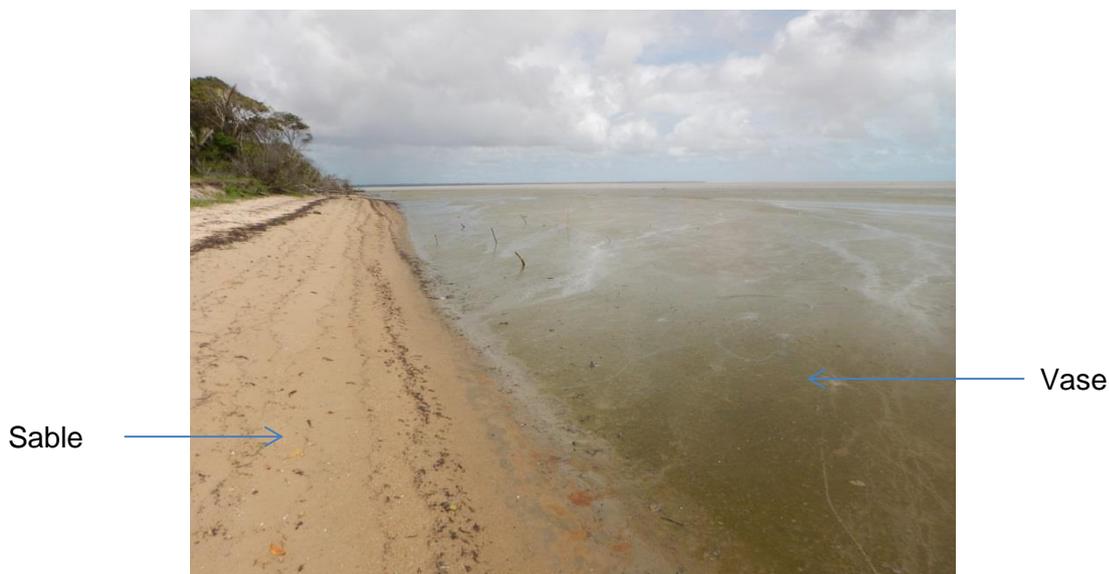
Le profil A1 (Illustration 35) étant complètement ensasé, la plage située en arrière de la vasière est totalement figée (Illustration 34).

Illustration 34: Banc de vase installée face au profil A1 en face du village de Simili (BRGM, avril 2016)

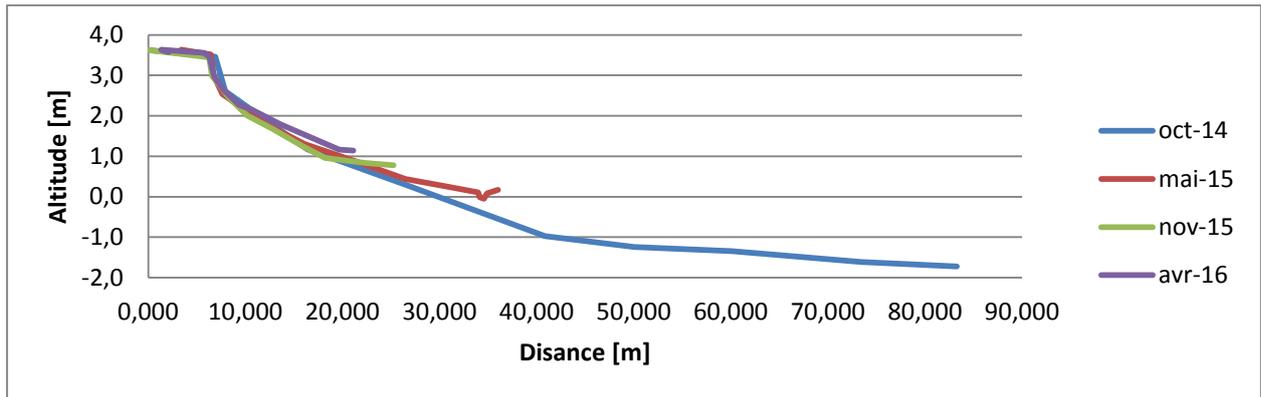
Illustration 35: Evolution du profil topographique A1, Awala-Yalimapo

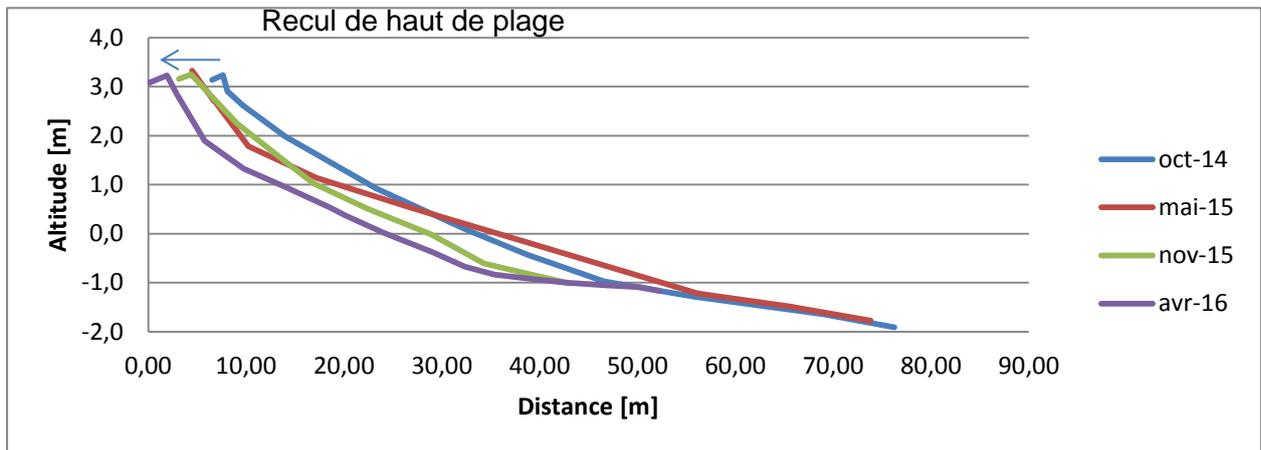
Le profil A2, situé au front du banc de vase, a subi un recul d'environ 2,5 m de haut de plage par rapport à novembre 2015 (Illustration 36). En effet lorsque les houles incidentes déferlent sur le front du banc de vase une partie de l'onde est absorbée et une autre partie est réfléchiée. Cette onde réfléchiée vient directement déferler et couplé avec les houles incidentes et les forts coefficients de marée entraînent une érosion du haut de plage.

Illustration 36: Evolution du profil topographique A2, Awala-Yalimapo

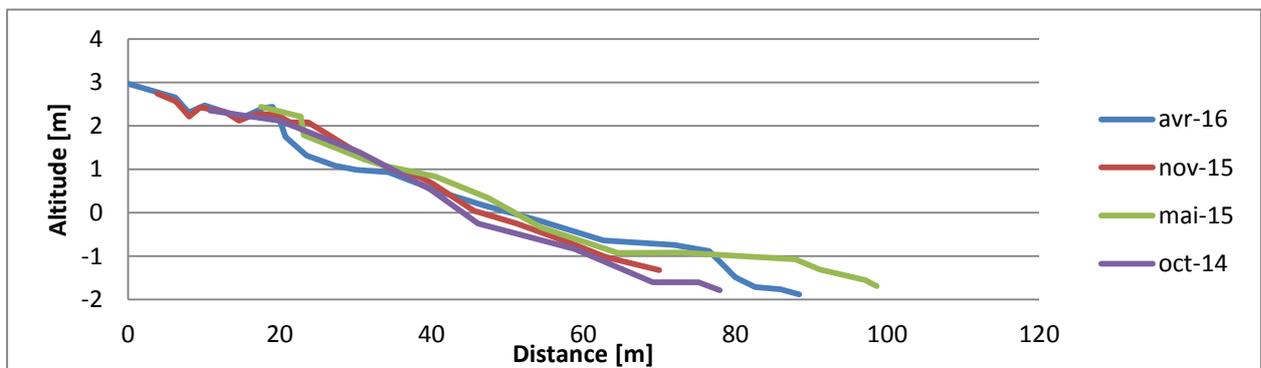
Seul le profil A3 le plus à l'Ouest du secteur n'est pas envasé. Ce phénomène est peut-être dû au Maroni qui avec son fort débit contraint le dépôt de la vase (Illustration 37).

Illustration 37: Evolution du profil topographique A3, Awala-Yalimapo
