**Projet LESELAM**  
**(Lutte contre l'Erosion des Sols et**  
**'Envasement du L'Agon à Mayotte)**

Rapport Avancement n°2 – Décembre 2016

**BRGM/RP-66321-FR**

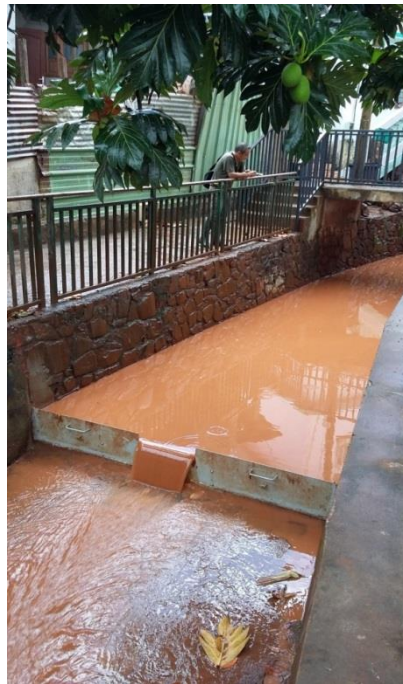
*Illustration 5 : MTS aval - Seuil de jaugeage (en haut, schéma vue de face, depuis l'aval, en bas Photo : Vue aval, rive gauche*

m.et d'une longueur de 2,70 m. Le seuil est amovible grâce à une glissière métallique insérée dans le fond du canal et dans les parois verticales. En amont du seuil, une faible couche de ciment a été ajoutée sur le fond du canal sur 10 m de longueur pour améliorer le nivellement du fond et constituer une aire de charriage des sédiments.

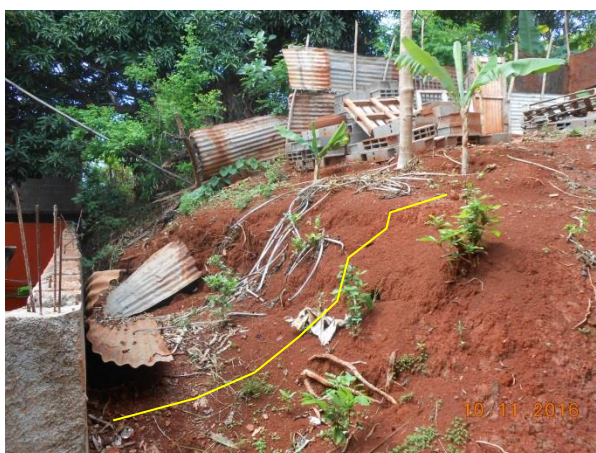
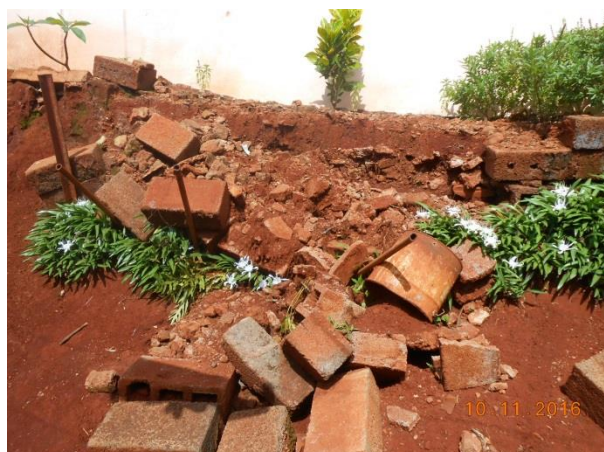
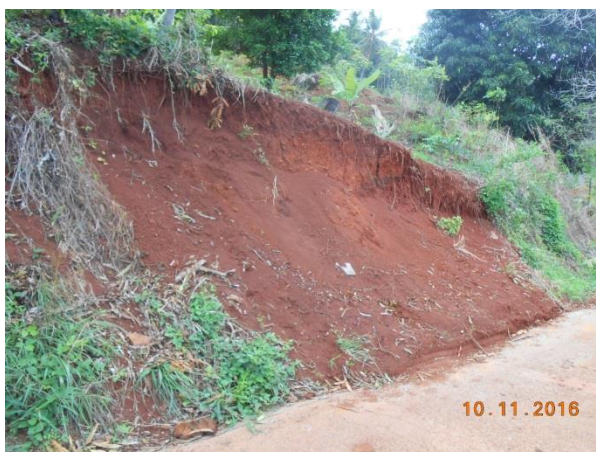
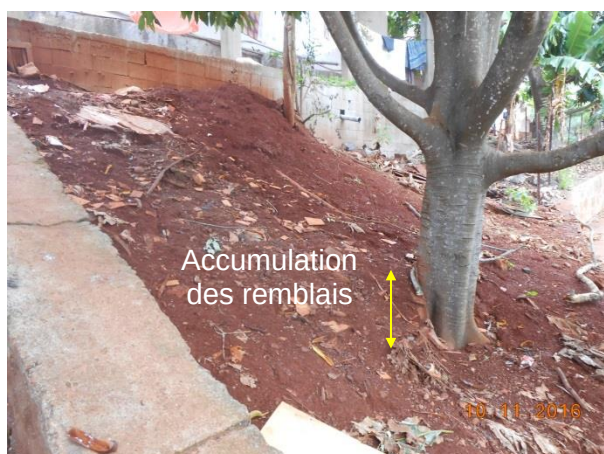
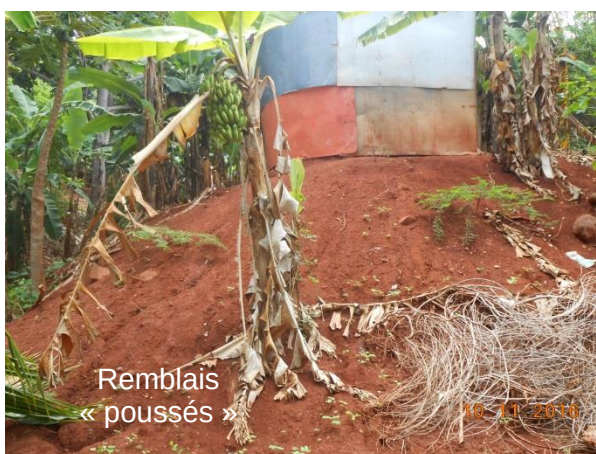
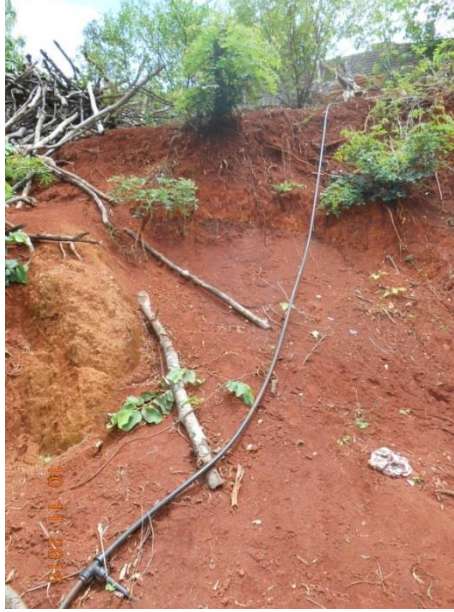
- o A1 - Glissement superficiel de talus de déblai ou de remblai anthropique ;

*Illustration 19 : Glissement superficiel de talus de déblai ou de remblai anthropique*

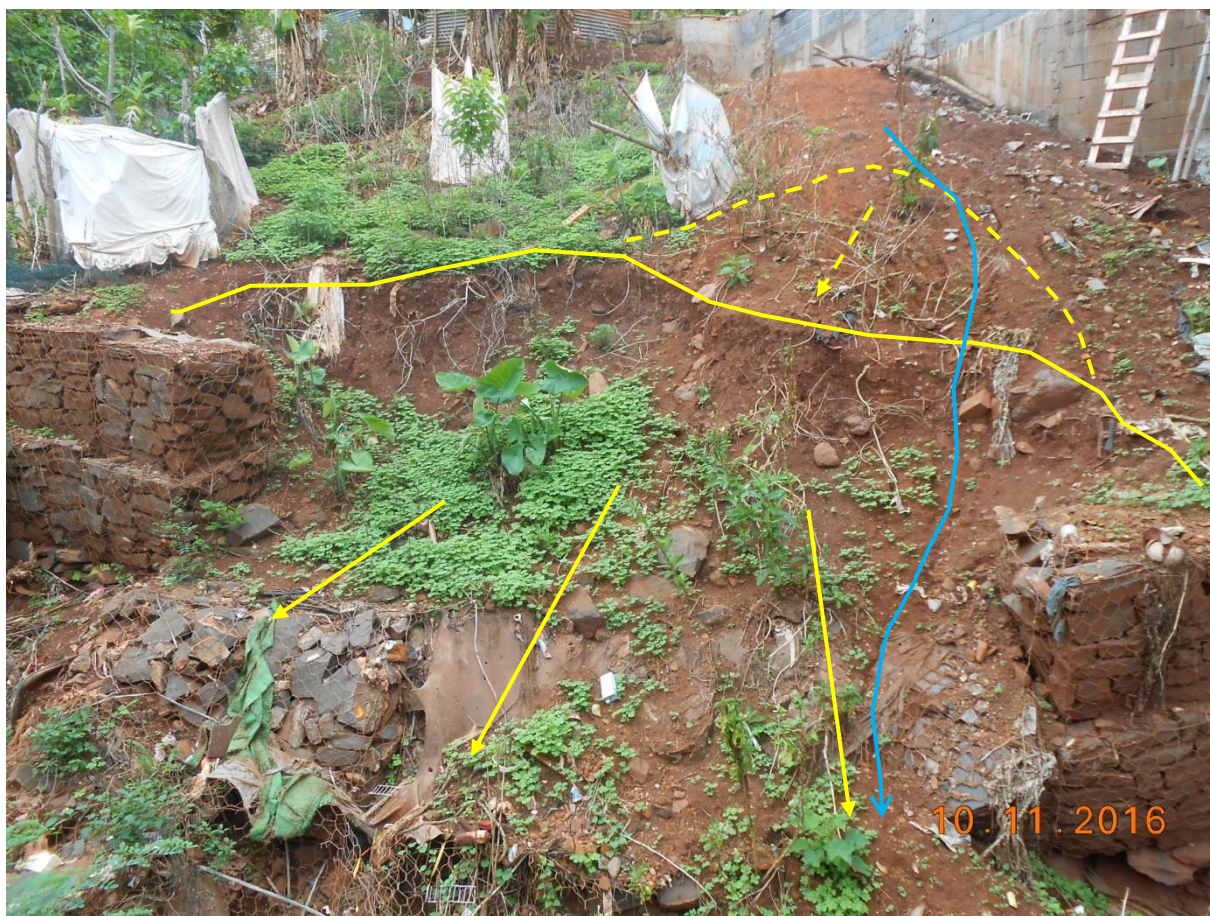
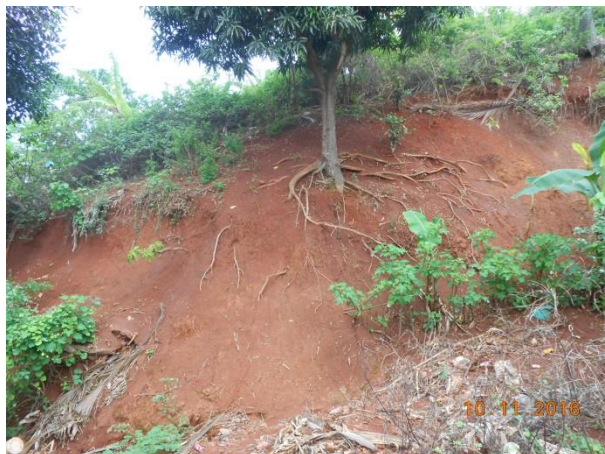
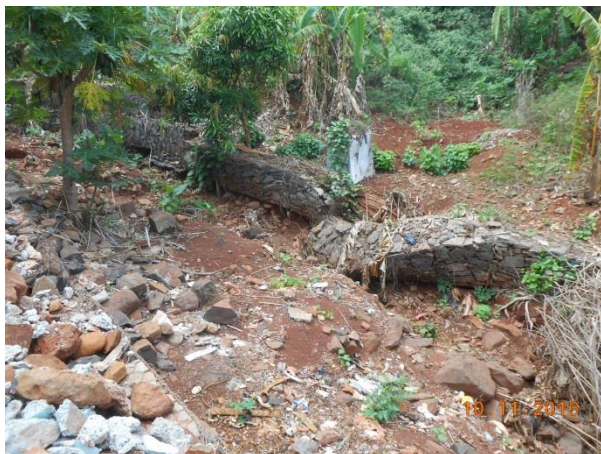
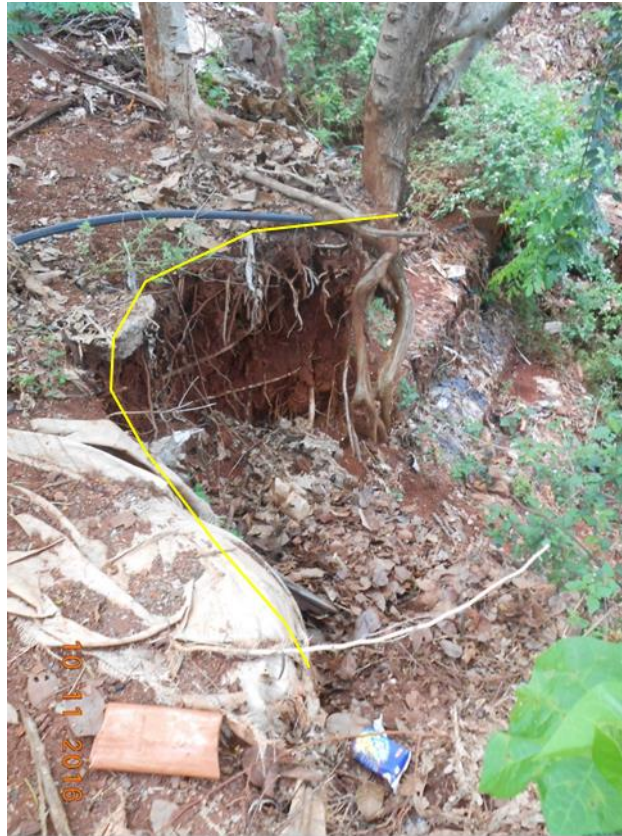
○ A2 - Glissement de berge

*Illustration 20 : Glissement de berges*

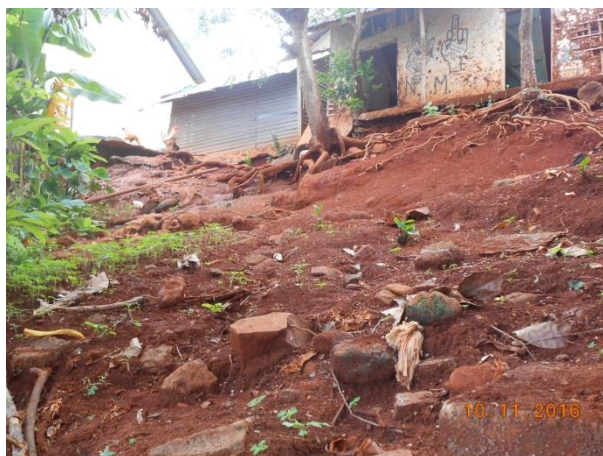
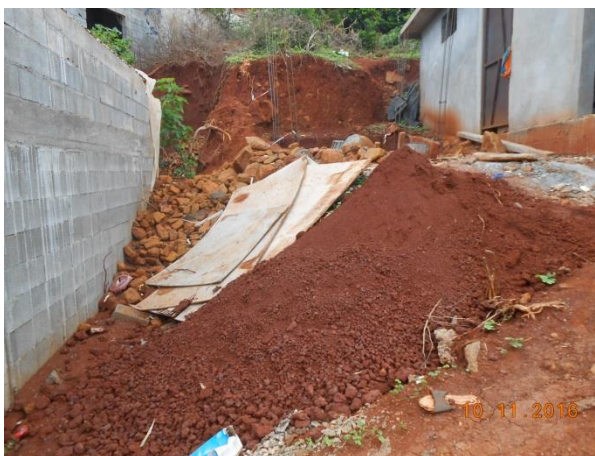
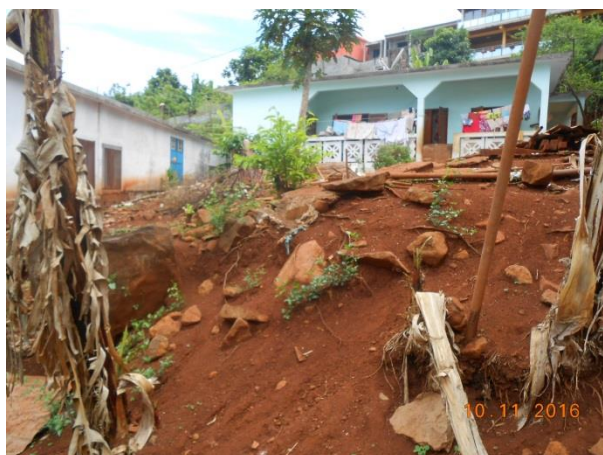
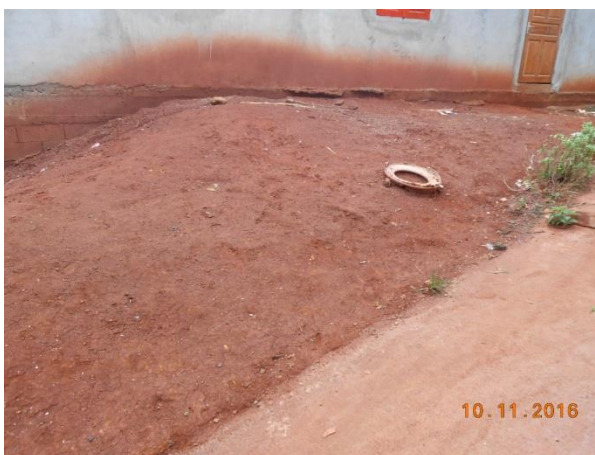
- B1 - Remobilisation de masses glissées en talus ou en ravine

*Illustration 21 : Remobilisation de masses glissées en talus ou en ravine*

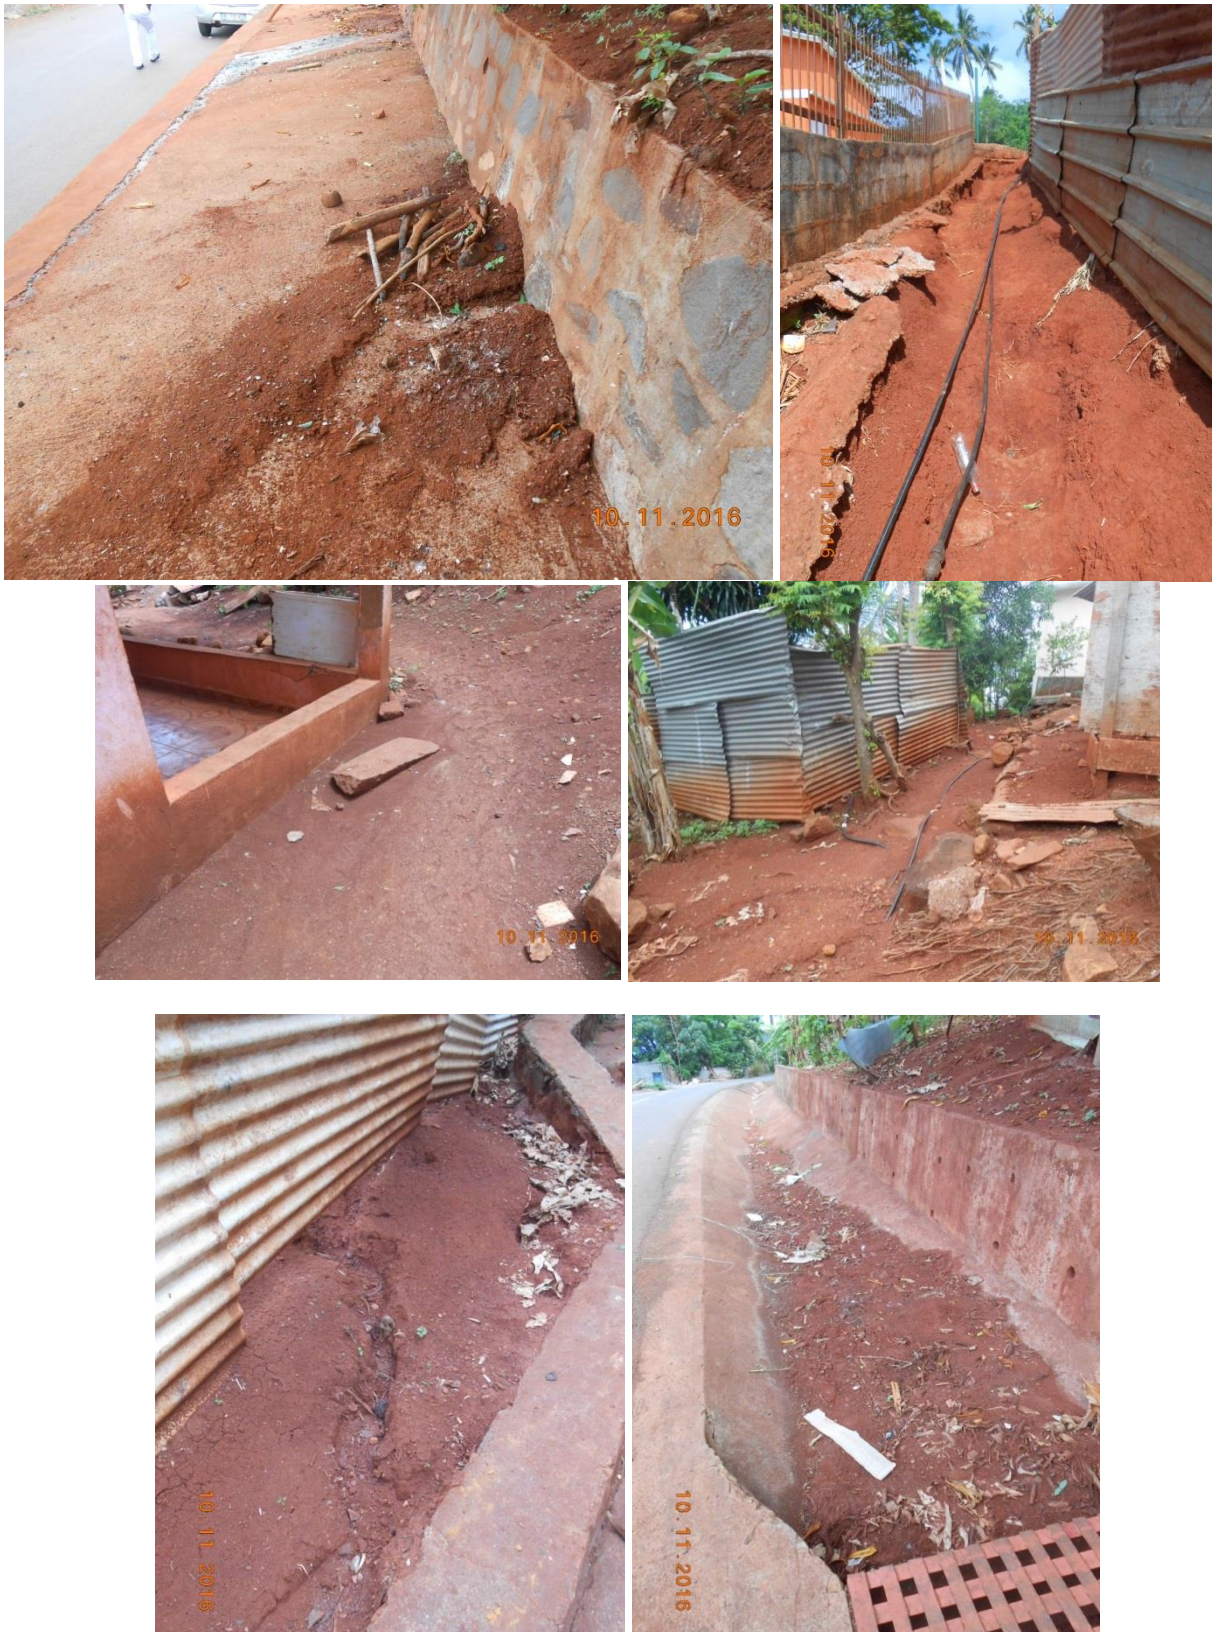
○ B2 - Ravinement localisé avec concentration des écoulements

*Illustration 22 : Ravinement localisé avec concentration des écoulements*

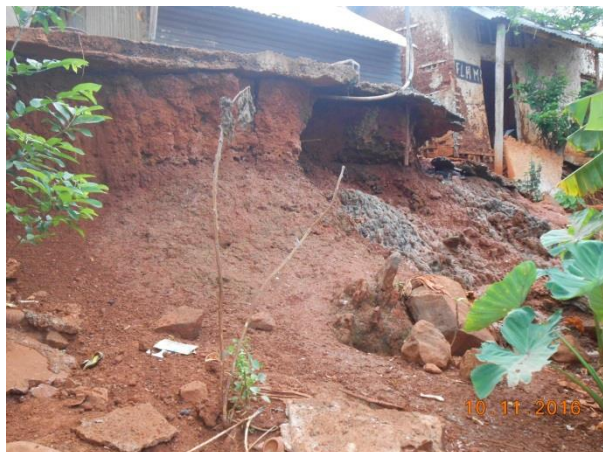
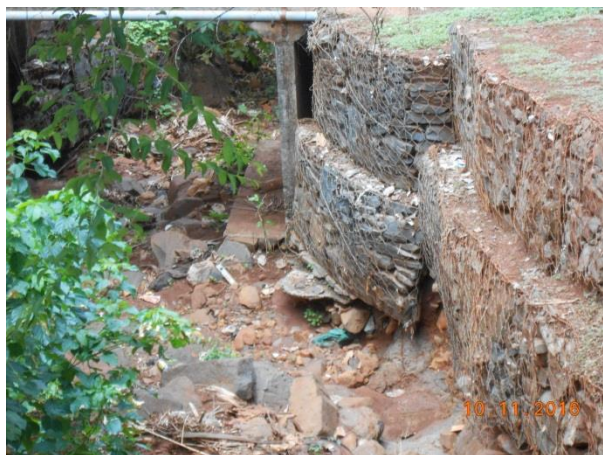
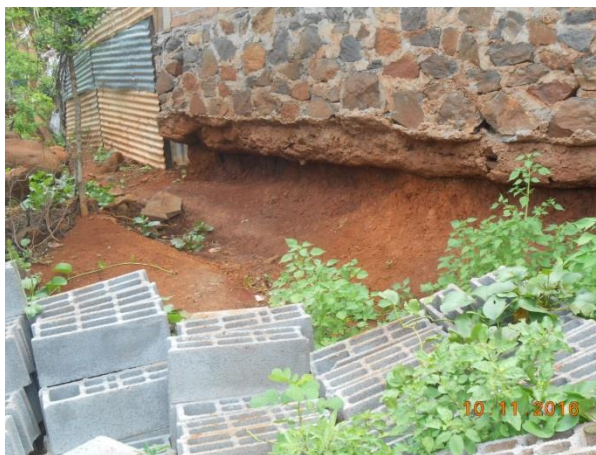
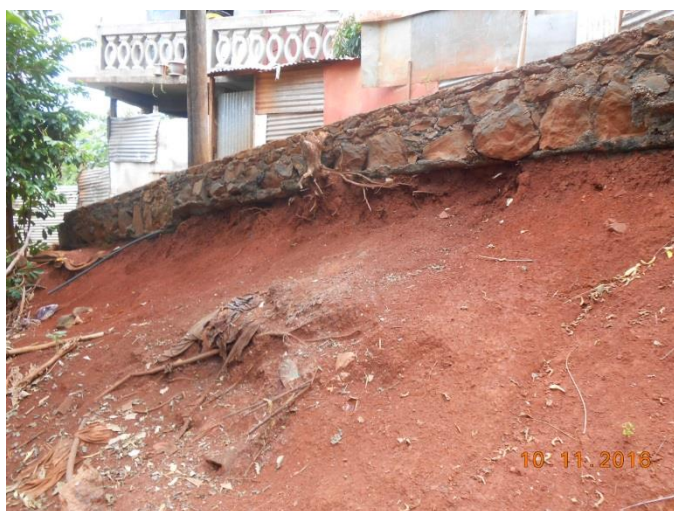
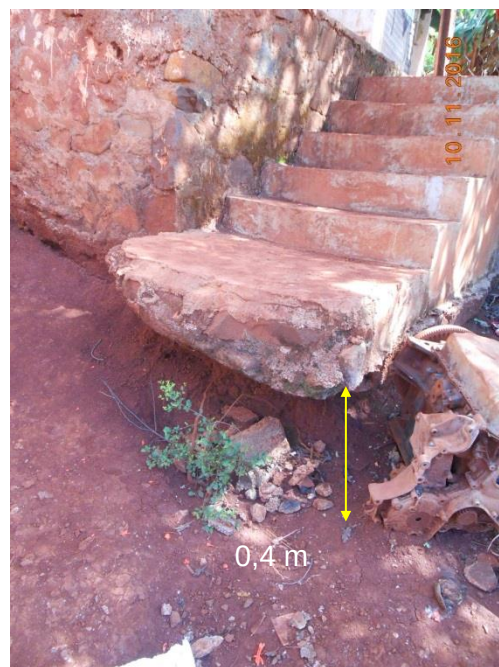
○ B3 - Sous-cavage

*Illustration 23 : Sous-cavage*

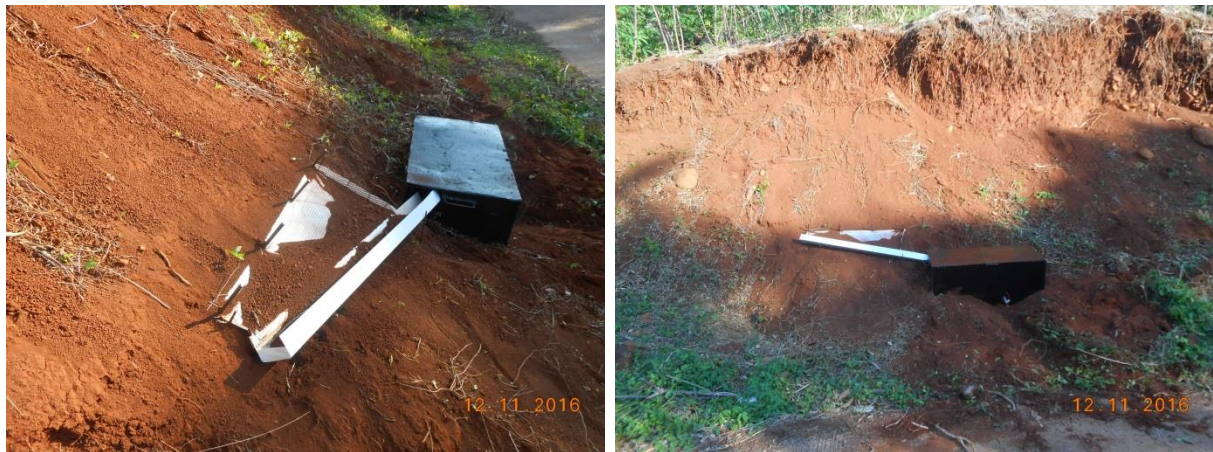
*Illustration 26 : Ruissellomètre de talus Mtsamboro amont*

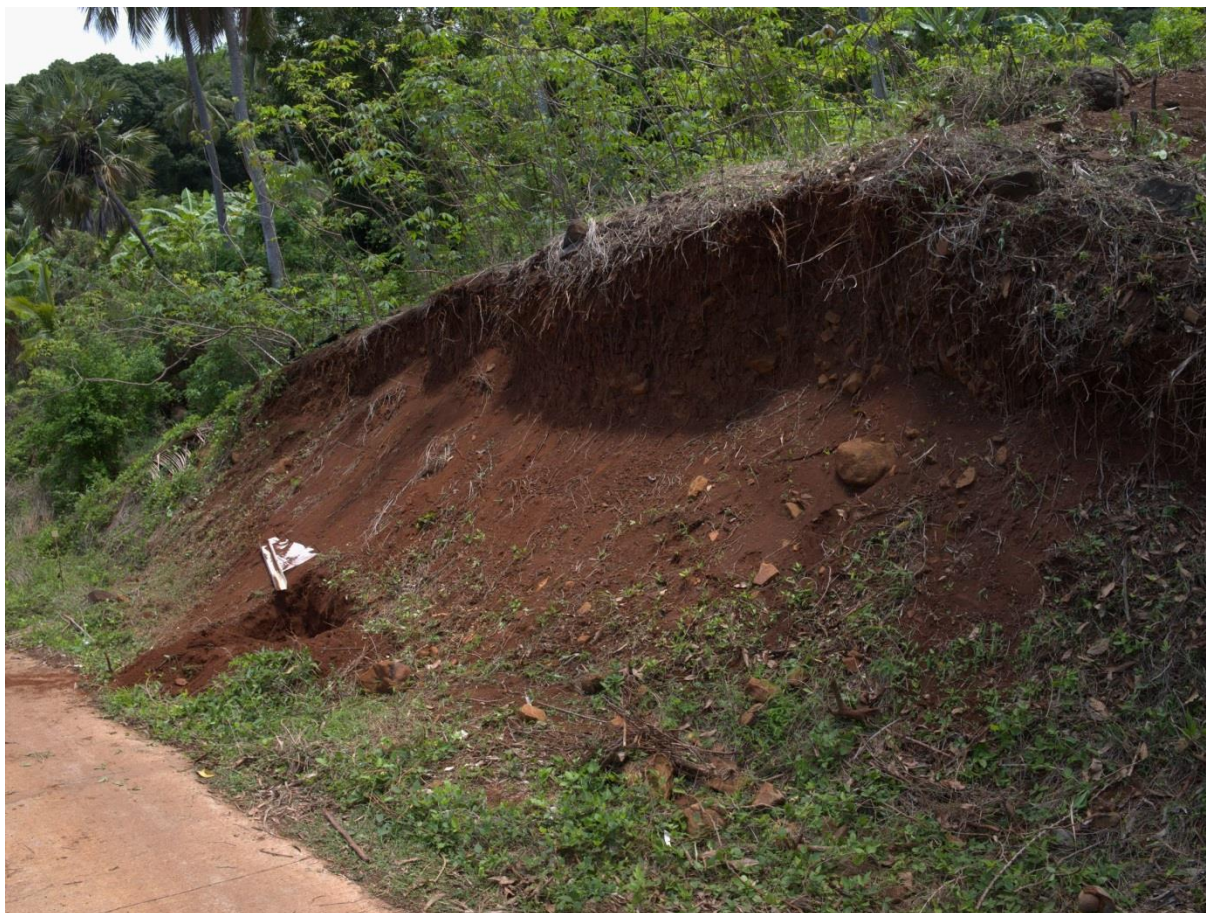
*Illustration 28 : Hamjago talus de plate-forme de terrassement en déblai de 8 m de hauteur.*

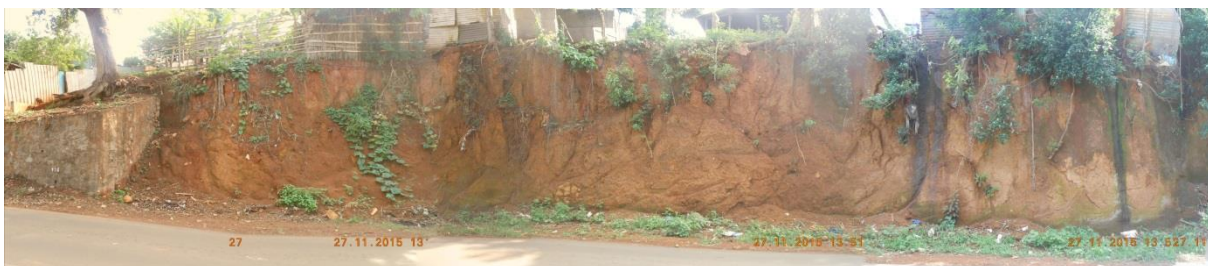
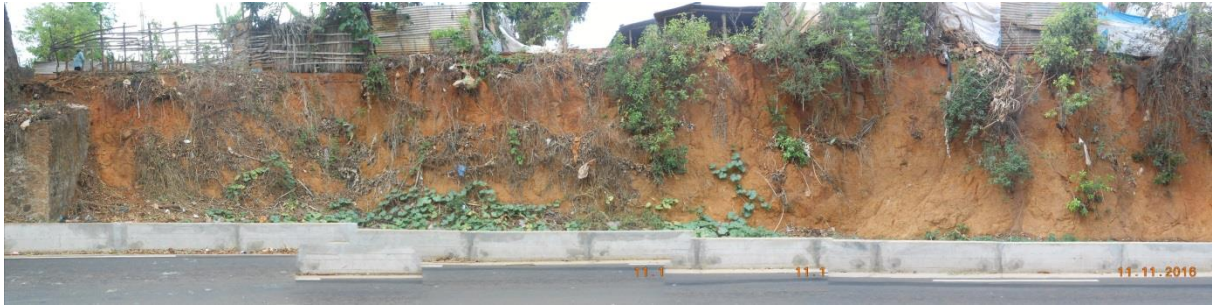
En complément, un suivi visuel est réalisé sur divers points identifiés sur le bassin versant et en dehors. Notamment le talus de déblai de la RN2 à Ongoujou a fait l'objet de clichés réguliers qui seront à comparer.

Illustration 30 : Suivi « visuel » des talus de déblai de la RN2

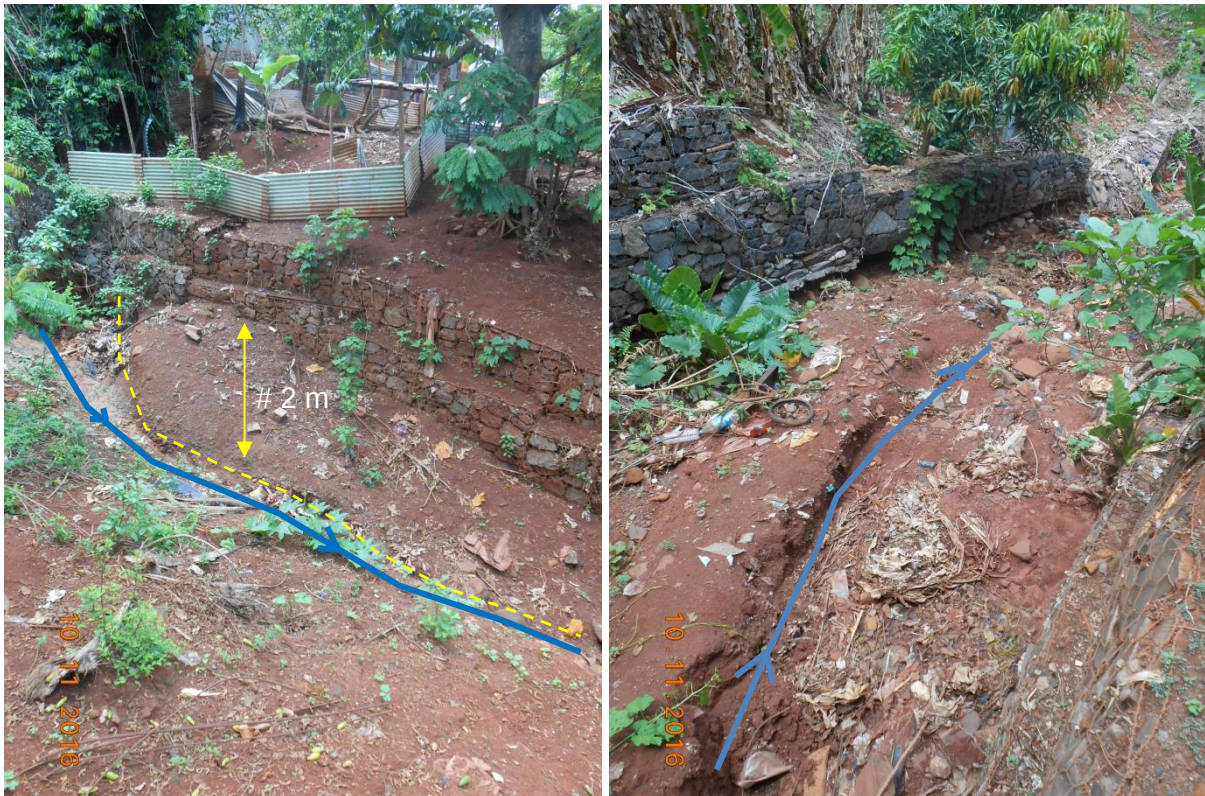
Au regard des observations formulées, et en particulier du surcreusement du lit des ravines depuis 2009 (date de réalisation des travaux de confortement des berges par gabions localement) et des glissements de berges actifs repérés, un suivi spécifique sur ravines a été engagé sur le bassin versant de Mtsamboro.

Illustration 31 : Chenalisation dans la ravine et stock de sédiments mobilisables

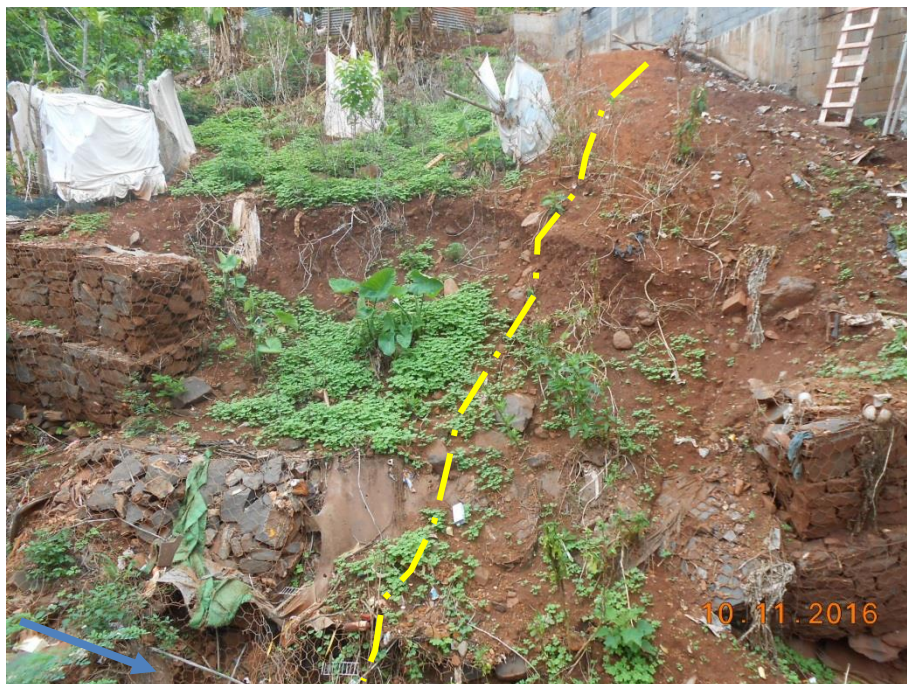
- 244 : glissement actif et fond de ravine (lignes de rupture en jaune)

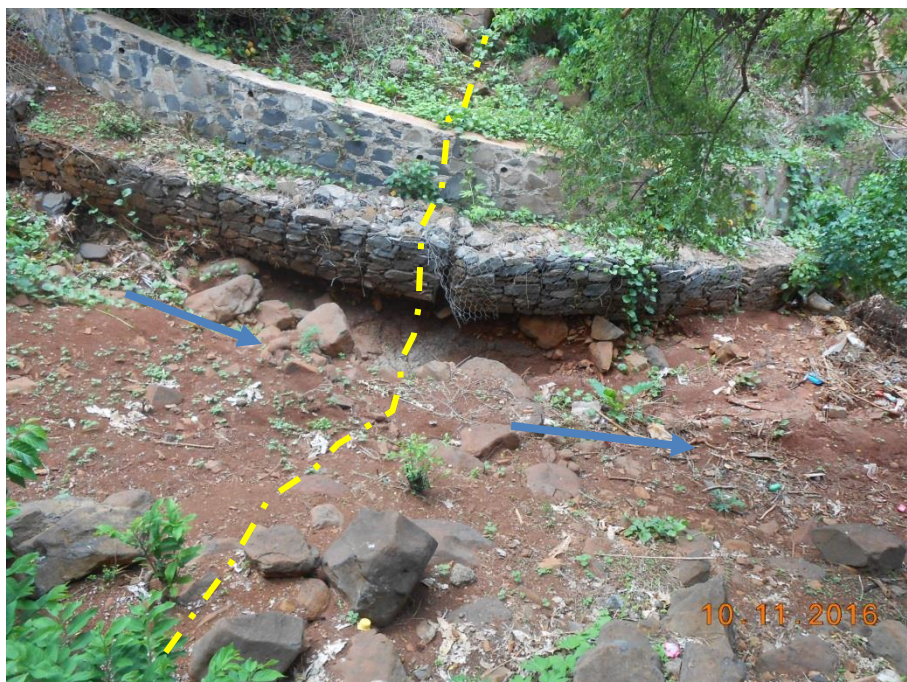
- 250 : surcreusement du lit et dépôts de matériaux en extrados (lignes de rupture en jaune)

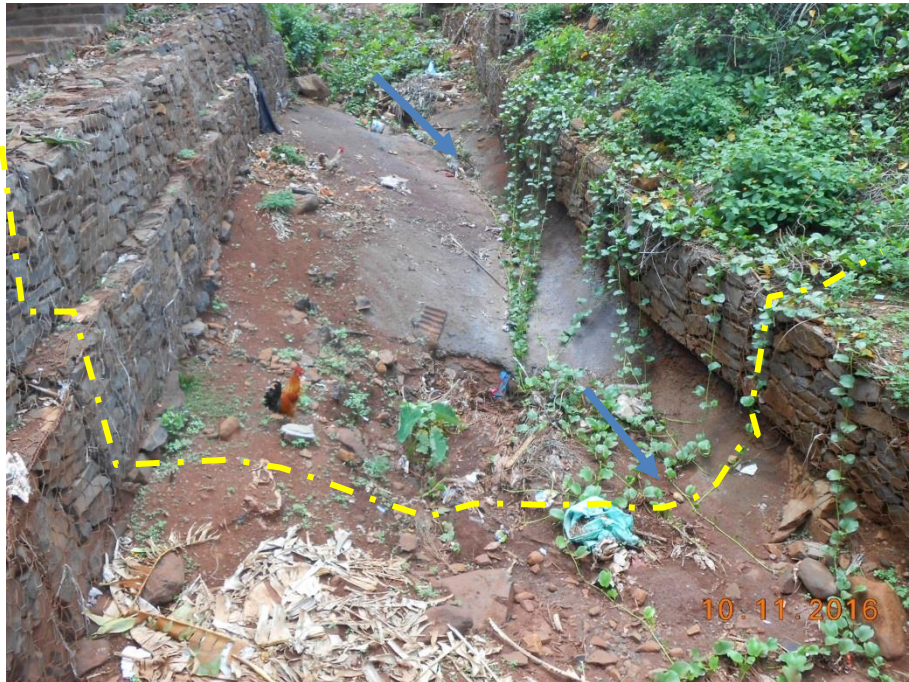
- 251 : surcreusement du lit et dépôts de matériaux (chenalisation)

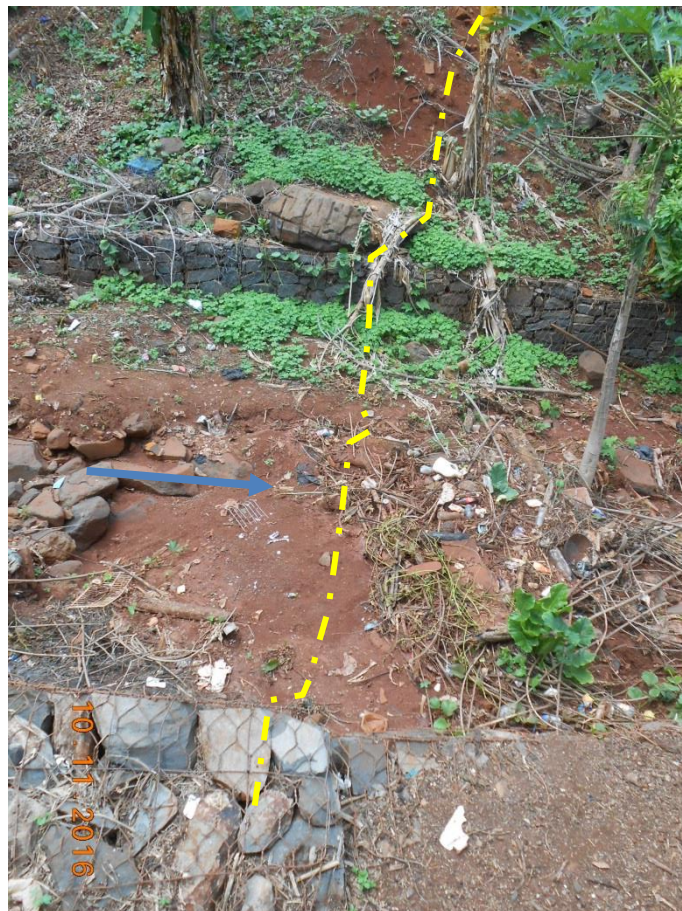
- 253 : chenalisation et remblais amont ravine

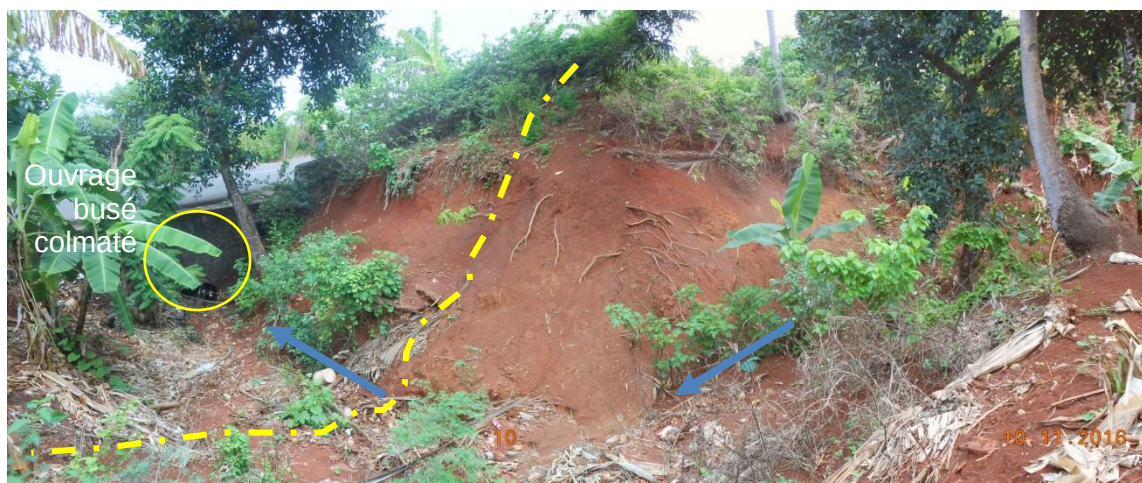
- 267 : glissement chronique de berges, érosion régressive

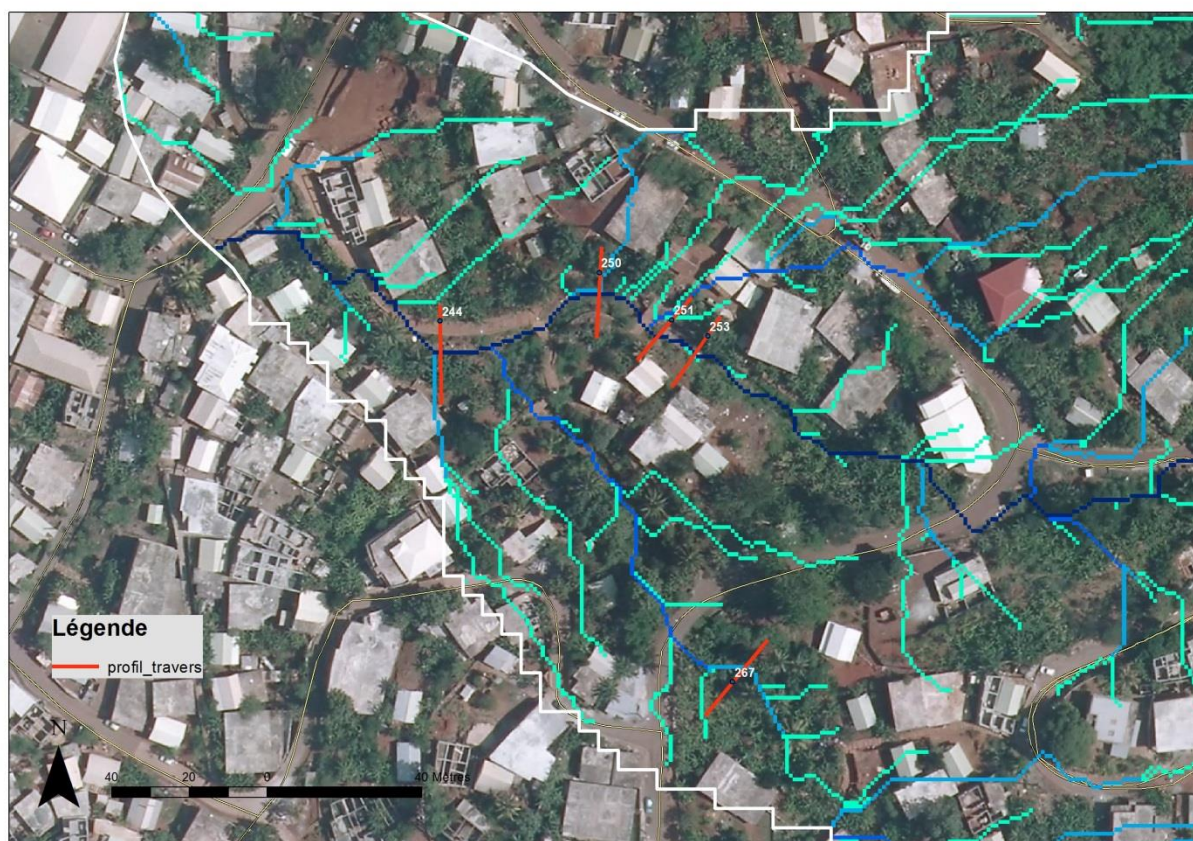
Illustration 32 : Proposition de suivi de profils en travers

Le report en plan des zones cibles est figuré sur l'illustration 32.

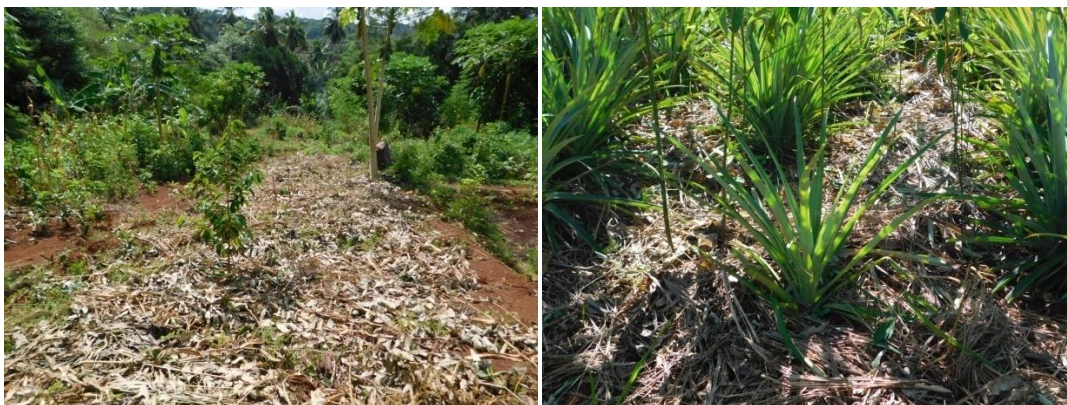
- **Poster 4** : présentation de la première pratique agricole antiérosive pratiquée par les agriculteurs de Mayotte, le paillage. (*Illustration 45*)

*Illustration 45 : Photos de pratique agricole anti-érosive : paillage*

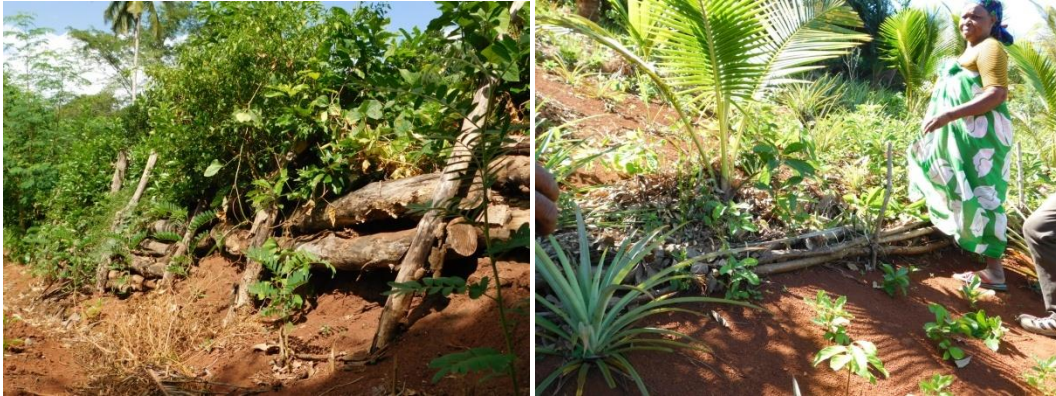
- **Poster 5** : Présentation de la pratique consistant à créer des fascines dans les parcelles en pente et des rigoles permettant de réduire la vitesse de l'écoulement et d'augmenter l'infiltration d'eau dans le sol.

*Illustration 46 : Photos de pratique agricole anti-érosive : fascines*

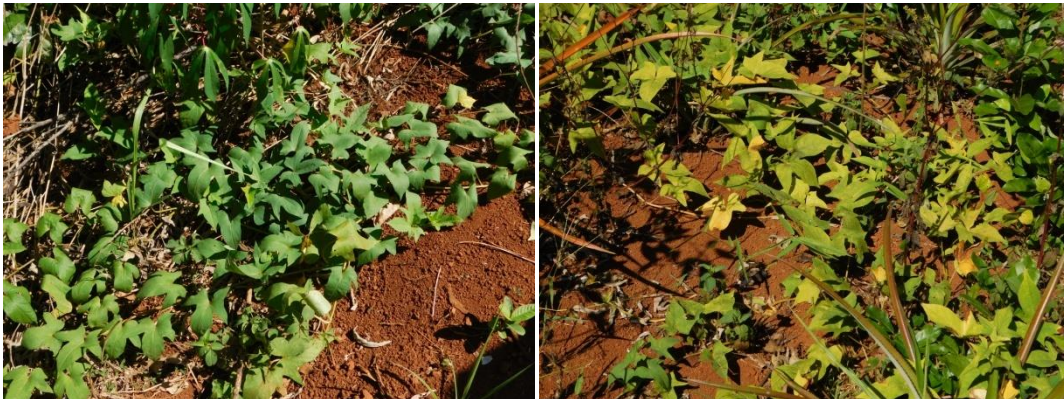
- **Poster 6** : présentation de la pratique consistant à utiliser diverses plantes de couverture pour réduire l'érosion.

*Illustration 47 : Photos de pratique agricole anti-érosive : associations de cultures*

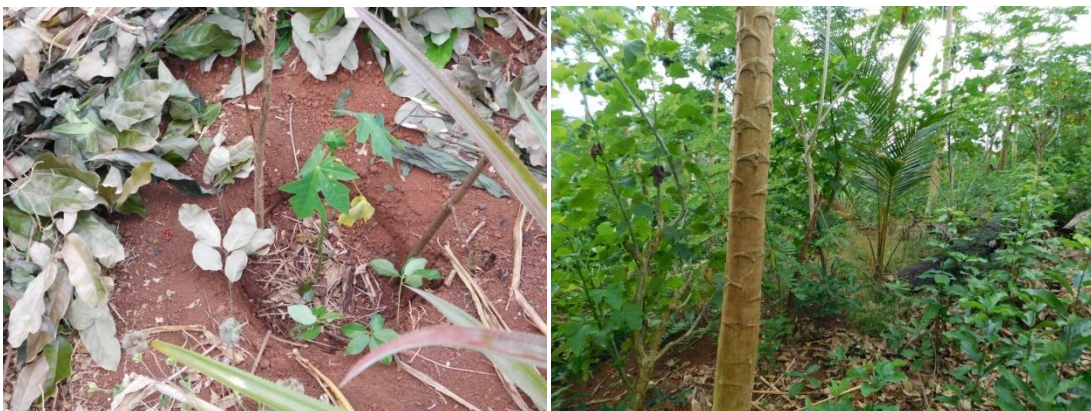
- **Poster 7** : présentation de diverses pratiques relatives à l'implantation des cultures (le long des courbes de niveau, en quinconce, avec alternance de diverses espèces, installations de haies d'arbustes)

*Illustration 48 : Photos de pratique agricole anti-érosive : plantations haies*
