Réseau d'Observation du Littoral de la Corse – Rapport d'observations 2015

Rapport final

BRGM/RP-66351-FR

Décembre 2016

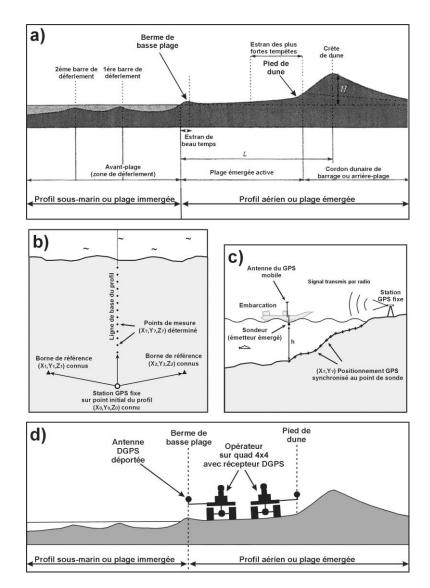
Illustration 3 - Méthodologies des mesures réalisées dans le cadre du ROL. a : Schéma type d'un profil de plage méditerranéen ; b : Principe d'acquisition du profil aérien ; c : Principe d'acquisition du profil sous-marin ; d : Technique utilisée pour le levé du trait de côte.

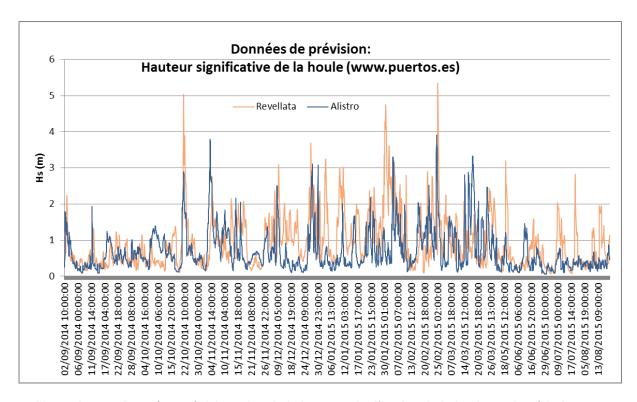
Illustration 5 – Données prévisionneles de la hauteur significative de la houle sur la période hivernale 2014-2015 (www.puertos.es)

Les données de prévisions donnent une idée des conditions hydrodynamique pendnat cette période hivernale 2014-2015 (Illustration 5).

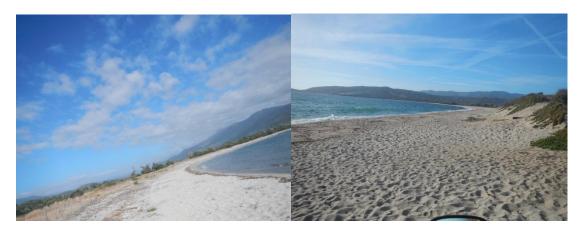
Illustration 6– Secteur Ouest (à gauche) et secteur Est (à droite) du site de Taravo – Tenutella présentant des caractéristiques géomorphologiques différentes (ROL/BRGM, 08/10/2015).

Les levés du trait de côte sur Taravo-Tenutella ont débuté en 2009 suite à un constat d'érosion chronique, menaçant la zone urbanisée au Sud et la zone humide classée NATURA 2000 en arrière du cordon dunaire au centre de la baie. Ce site présente deux contextes géomorphologiques différents avec un secteur à l'ouest de l'embouchure du Taravo caractérisé par une plage de sable fin, une pente douce et un codon dunaire de faible altitude alors que le secteur situé à l'Est est constitué par un sable plus grossier et un cordon dunaire de plus haute altitude. Ces caractéristiques montrent le caractère plus abrité du secteur Ouest alors que l'Est est beaucoup plus exposé (Illustration 6).

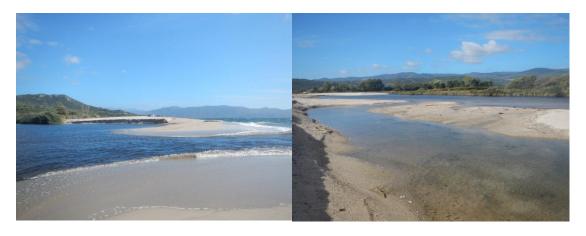
Illustration 7 – Présence de bancs sableux au niveau de l'embouchure (ROL/BRGM, 08/10/2015).

Le secteur de l'embouchure située au centre du site présente une forte dynamique avec la présence de bancs sableux dynamiques notamment lorsque l'embouchure est ouverte suite à de fortes pluies (Illustration 7).

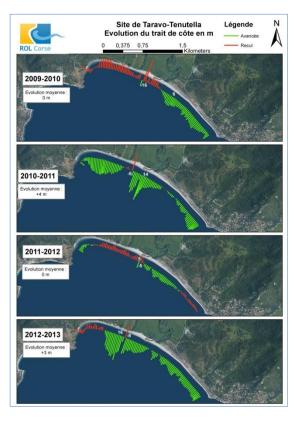
Illustration 8 – Evolutions interannuelles du trait de côte entre 2009 et 2015 sur la plage de Taravo-Tenutella (©IGN SCAN 25).

Le bilan 2009-2015 montre un haut de plage en avancée sur la partie Ouest et en recul sur la partie Est.

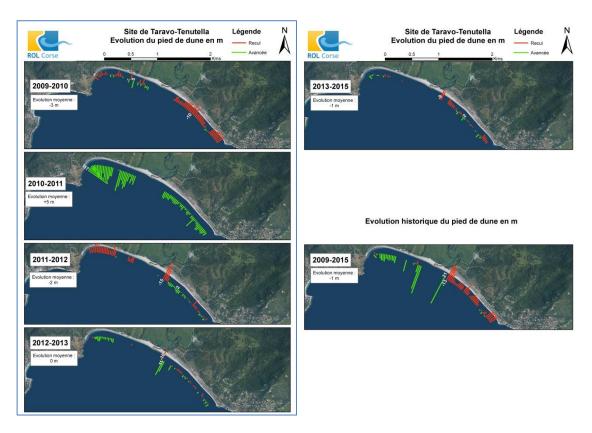
Illustration 9 – Evolutions interannuelles du pied de dune entre 2009 et 2015 sur la plage de Taravo-Tenutella (©IGN SCAN 25).

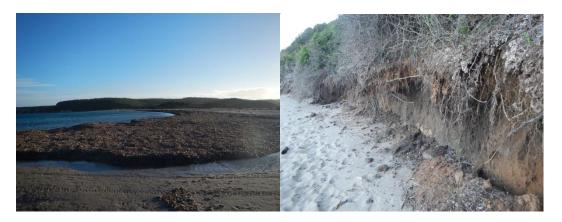
Illustration 11 – Dépôt de posidonie sur l'extrémité Nord et falaise d'érosion à l'extrémité Sud du site de Balistra (ROL/BRGM, 08/10/2015).

Il est à noter la présence d'un dépôt important de feuilles mortes de posidonies sur l'extrémité Nord de la plage alors que l'extrémité Sud est marquée par une érosion du haut de plage (Illustration 11).

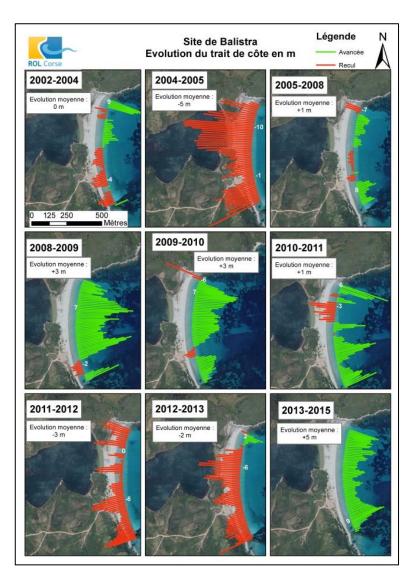
Illustration 12 - Site Balistra, évolution de la position du trait de côte 2002-2015 (© IGN BD-ORTHO 2007).

La plage de Balistra subit des alternances de phases d'avancée et de recul du trait de côte au cours du temps. Cependant, deux secteurs semblent se dissocier avec une partie au Nord constitué d'une plage et d'un cordon dunaire de faible altitude qui semble progresser vers la mer alors que la partie au Sud malgré une avancée de la berme de bas de plage voit sa falaise en haut de plage s'éroder.

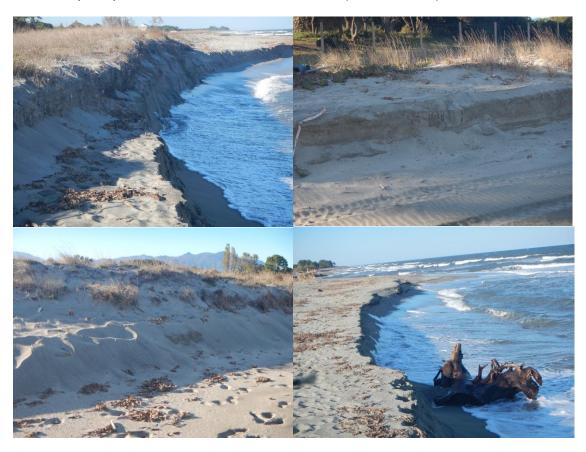
Illustration 14 – Indicateurs d'érosion en bas de plage et sur la dune du site d'Alistro (ROL/BRGM, 23/10/2015).

Les observations sur le terrain réalisées le 23 octobre 2015 ont montré des d'érosion localisés principalement sur la moitié Nord du site (Illustration 14).

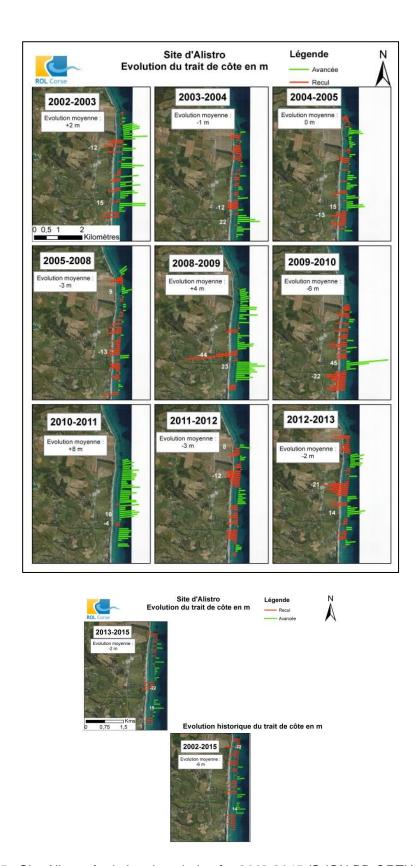
Illustration 15 - Site Alistro, évolution du trait de côte 2002-2015 (© IGN BD-ORTHO 2007).

En 2015, le pied de dune ne subit pas d'évolutions importantes et le trait de côte montre des alternances de secteurs en avancée et en recul. Deux secteurs semblent toutefois se dégager avec une partie au Nord plus sujette à l'érosion (recul du trait de côte et du pied de dune alors qu'au Sud cette tendance du trait de côte est moins marquée avec également un système dunaire qui progresse.

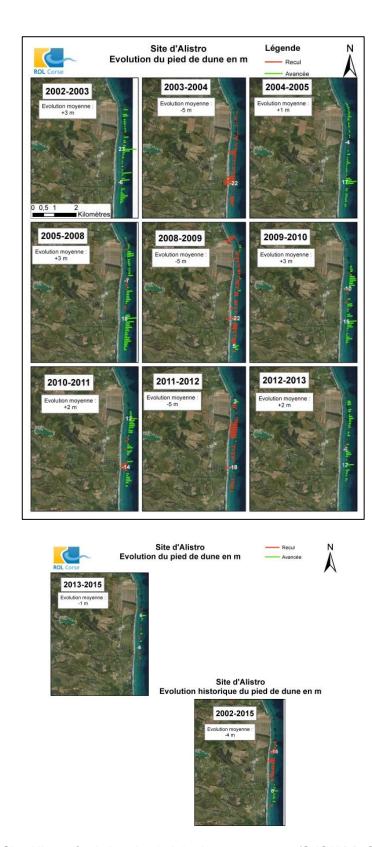
Illustration 16 - Site Alistro, évolution du pied de dune 2002-2015 (© IGN BD-ORTHO 2007).

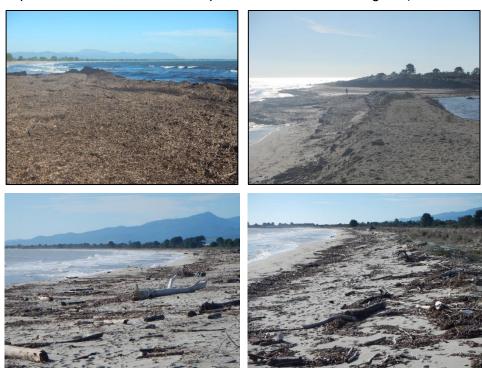
Illustration 17 - Flèche sableuse de l'étang de Palu ouverte au sud avec la présence d'un dépôt important de feuilles mortes de posidonies (photos du haut) et débris de végétaux présents sur l'ensemble du linéaire (photos du bas) (ROL/BRGM, 23/10/2015).

Le site de Palu est caractérisé par la présence d'un étang, séparé du domaine marin par une flèche sableuse ouverte au Sud. Les photographies prises sur le terrain le 23 octobre 2015 montrent la présence de débris végétaux sur l'ensemble du linéaire certainement dû à des évènements récents de crues et de vagues ainsi qu'un dépôt important de feuilles mortes de posidonies au niveau du grau (Illustration 17).

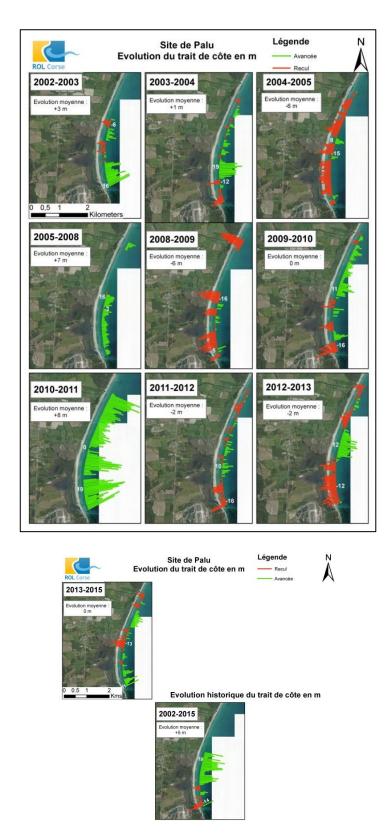
Illustration 19 - Site Etang de Palu, évolutions pluriannuelles du trait de côte 2002-2013 (© IGN BD-ORTHO 2007).

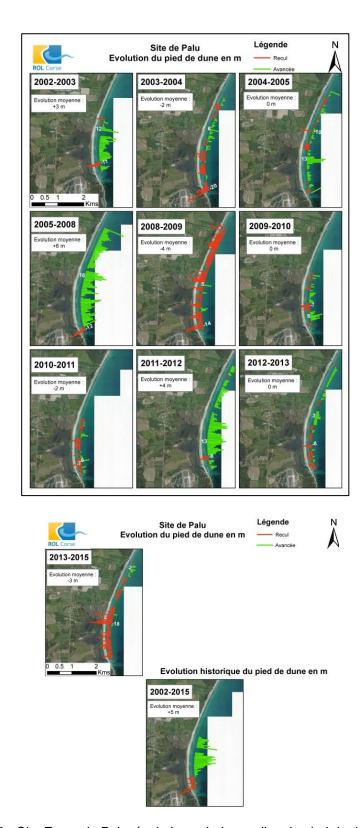
Illustration 20 - Site Etang de Palu, évolutions pluriannuelles du pied de dune 2002-2015 (© IGN BD-ORTHO 2007).

Cependant, il est intéressant de noter que le site possède une bonne capacité de récupération avec notamment une avancée importante observée sur la période 2011-2012. Force est de constater que cette récupération nécessite du temps pour que la dune se reforme avec une recolonisation de la végétation qui permet de fixer le sable en haut de plage. Malgré cette période particulièrement impactante de 2008-2009, tout comme pour le trait de côte, deux comprtements distincts semblent se dégager avec un secteur Nord en avancée et un secteur

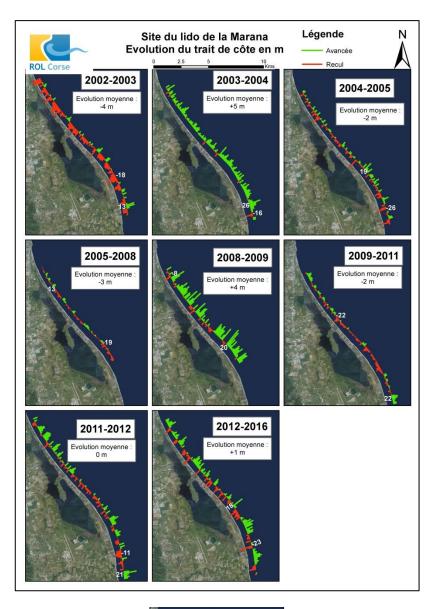
Illustration 22 - Evolution du trait de côte entre 2002 et 2016 sur le Lido de la Marana. (© IGN BD-ORTHO 2007).

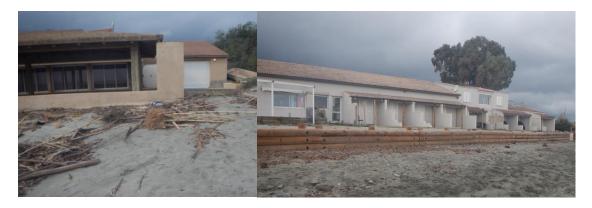
Illustration 24 – Présence d'enjeux plus ou moins proches du rivage sur Camploro Nord (ROL/BRGM,26/10/2015).

Le secteur situé au Nord du port de Taverna commence généralement au Nord de Vanga di l'Oru jusqu'au village CCAS de Talasani. Ce littoral présente des enjeux plus ou moins proche du rivage avec notamment le secteur de Moriani plage qui est particulièment vulnérable à l'érosion côtière (Illustration 24).

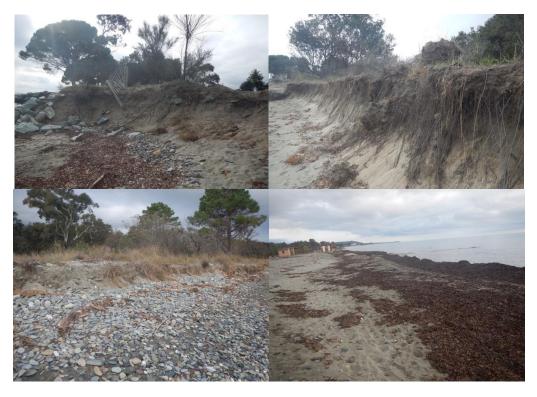
Illustration 25 – Présence de falaises d'érosion en haut de plage, apparition de galets et présence de feuilles mortes de posidonies en bas de plage (ROL/BRGM,26/10/2015).

Les laisses de haute-mer ainsi que les falaises d'érosion du haut de plage illustrent bien les assauts de la mer et son impact sur cette partie du littoral. Il est à noter toutefois la présence de feuilles mortes de posidonies en bas de plage qui pourraient partiellement jouer un rôle protecteur face à l'érosion de la plage (Illustration 25).

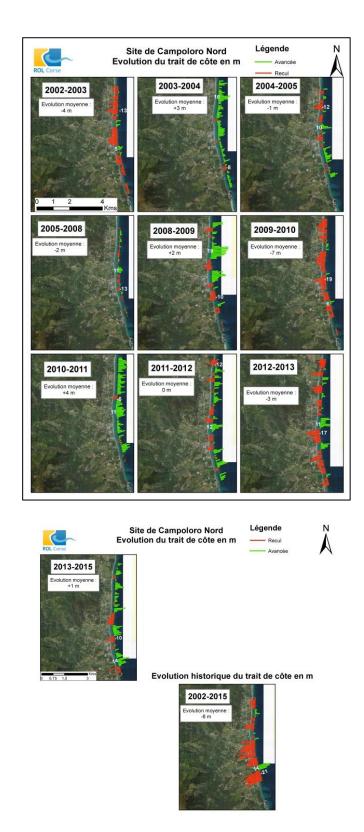
Illustration 27 - Site Campoloro nord – Evolution pluriannuelle du trait de côte entre 2002 et 2015 (© IGN BD-ORTHO 2007).

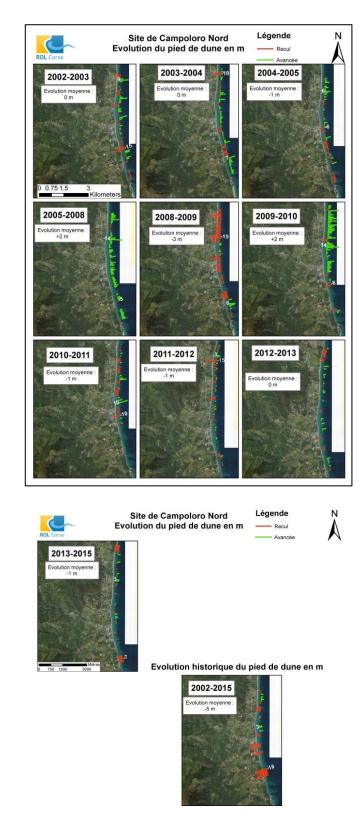
Illustration 28 - Site Campoloro nord – Evolution pluriannuelle du pied de dune entre 2002 et 2015 (© IGN BD-ORTHO 2007).

Le bilan 2002-2015 confirme celui du trait de côte avec un recul généralisé du pied de dune et notamment sur le secteur situé directement au nord du port de Taverna (Illustration 28).

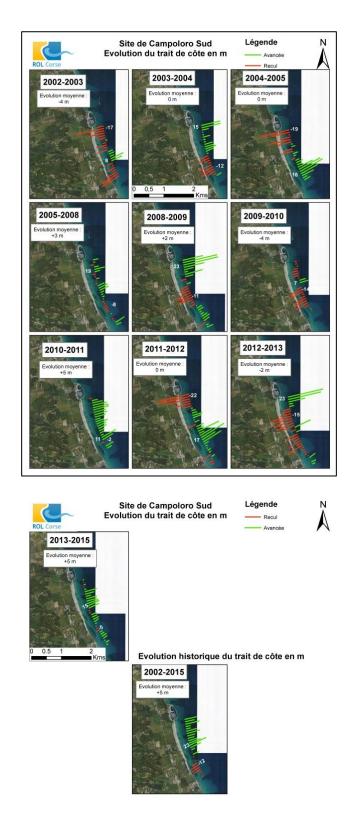
Illustration 31 - Site Campoloro sud – Evolution pluriannuelle du trait de côte entre 2002 et 2015 (© IGN BD-ORTHO 2007).

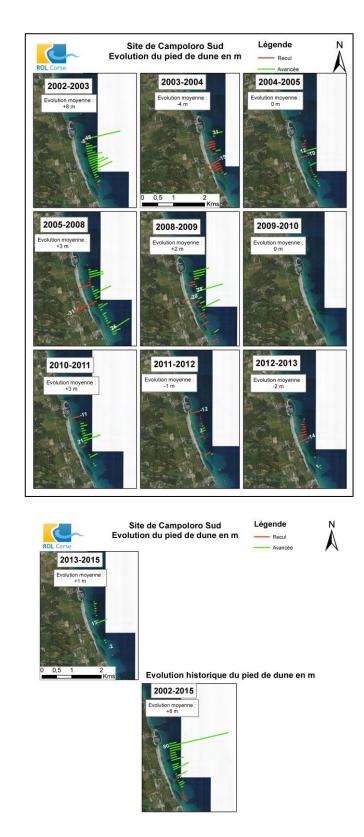
Illustration 32 - Site Campoloro sud – Evolution pluriannuelle du pied de dune entre 2002 et 2015 (© IGN BD-ORTHO 2007).

L'évolution de la position du pied de dune est cohérente avec les observations faites sur la position du trait de côte avec une avancée sigificative de l'environnement dunaire au sud de la digue et un recul sur l'extrémité sud du site (Illustration 32).

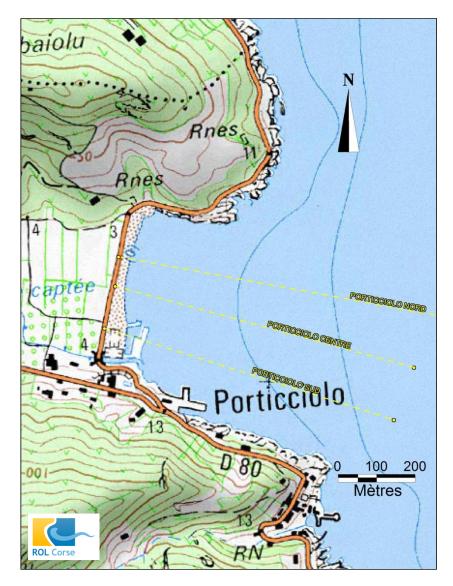
Illustration 33 – Localisation des profils levés en 2015. Les profils Centre et Sud sont suivis depuis 2008, le profil Nord depuis 2001.

Sur le secteur de Porticciolo, un profil situé au Nord de la baie est suivi depuis 2001. Depuis 2008, deux profils supplémentaires ont été implantés : l'un au centre de la baie, l'autre dans la partie sud au niveau de l'ancienne zone portuaire (Illustration 33). En 2015, les relevés bathymétriques n'ont pas été réalisés et ont été remplacés par deux campagnes topographiques. La première a eu lieu le 22 octobre 2015 et la deuxième le 06 avril 2016, soit au début et à la fin de l'hiver.

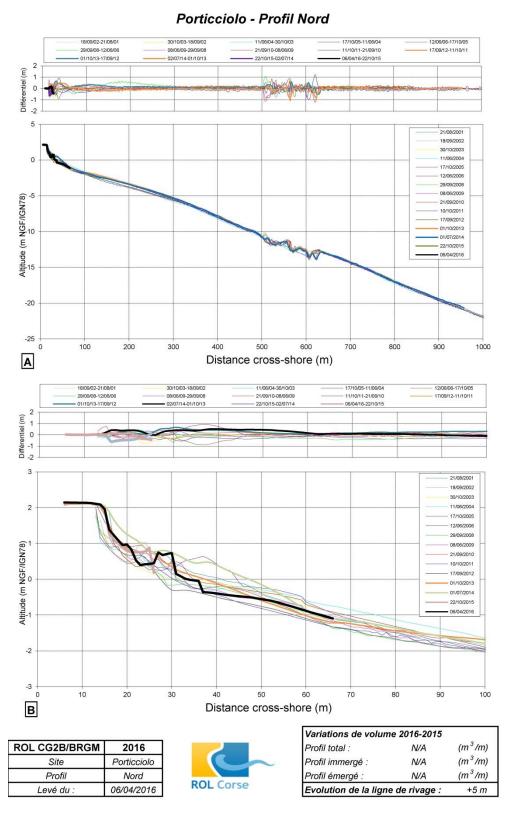
Illustration 34 – Porticciolo, profil Nord – 2001 à 2016.

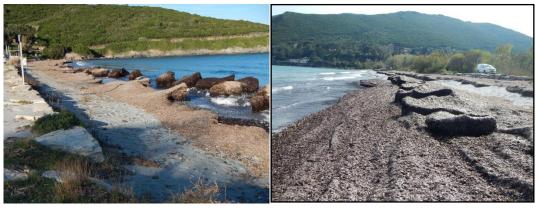
Illustration 35 – Porticciolo le 02/07/2014 (en haut) partie nord de la plage, le 22/10/2015 (en bas à gauche et le 06/04/2016 (en bas à droite).

Au niveau de ce profil, les évolutions constatées reflètent variabilité naturelle de la dynamique de la plage, et comme les années précédentes, les débris de posidonies sont bien présents sur la plage sous forme de banquettes (Illustration 35).

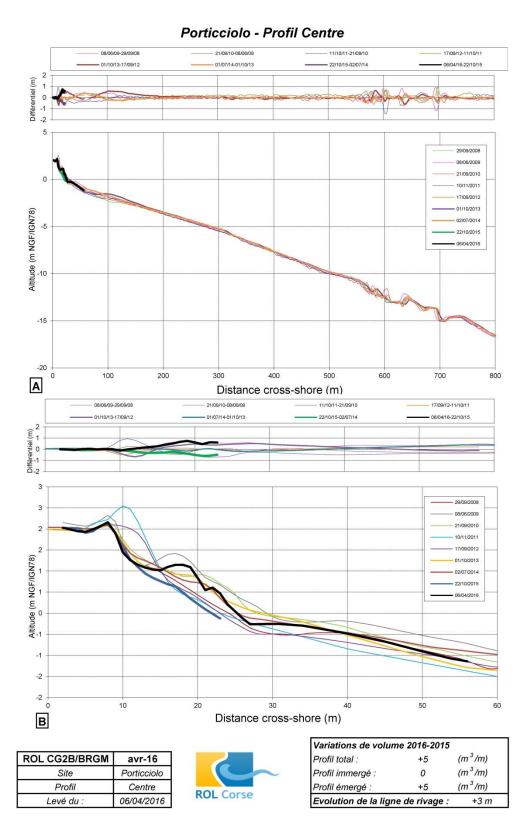
Illustration 37 – Porticciolo, profil Centre - 2008 à 2016.

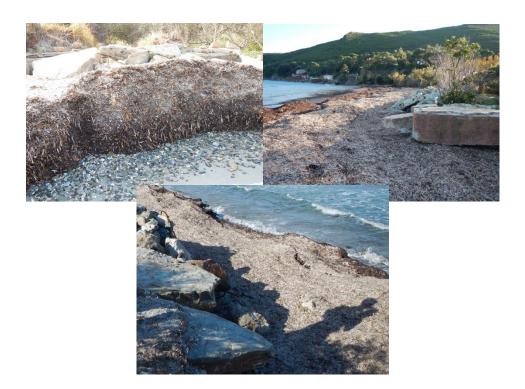
Illustration 38 – Photos prises au niveau du profil sud le 06/04/2016 (en haut à gauche), le 22/10/2015 (en haut à droite) et le 02/07/2014 (en bas)

Le fait qu'à la fin de l'hiver 2015-2016, le profil de plage en l'absence de banquette de posidonies soit proche d'une position estivale de 2014 montre une bonne capacité de plage à rester dans un équilibre dynamique (Illustration 38).

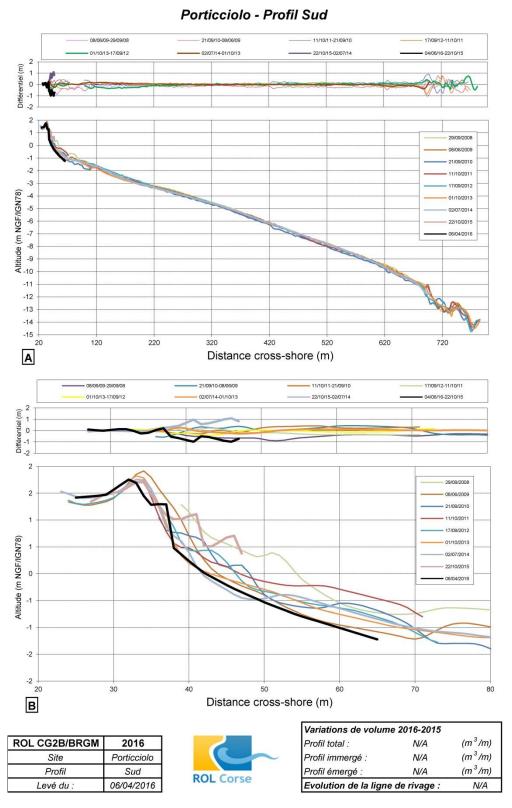
Illustration 39 – Porticciolo, profil Sud – 2008 à 2016.

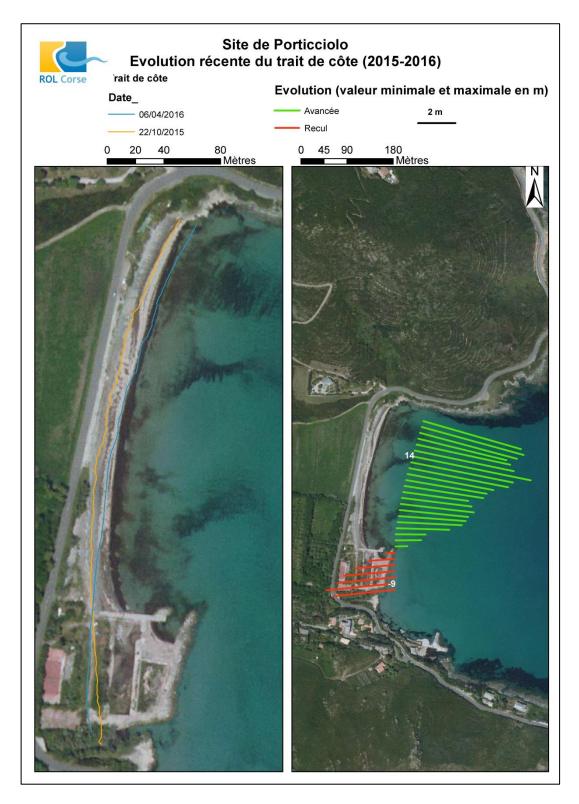
Illustration 40 – Site de Porticciolo, levé DGPS – Comparaison des levés 2015 et 2016

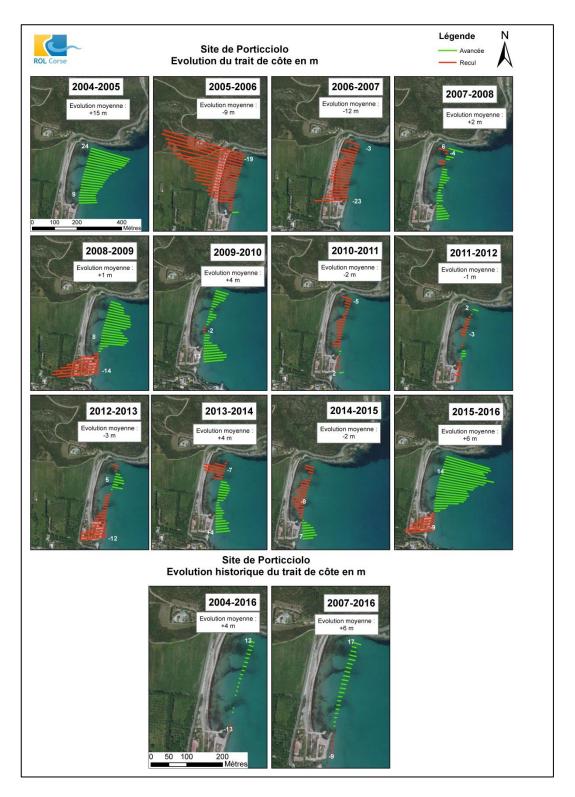
Illustration 41 – Site de Porticciolo, évolution interannuelle du trait de côte entre 2004 et 2016 (fond BD-ORTHO IGN, 2007).

Depuis 2006, cette tendance semble s'inverser. Le trait de côte a fortement reculé en 2007, atteignant presque la situation de 2003, et l'accrétion modérée observée en 2008 était négligeable. Entre 2009 et 2011, l'évolution de la plage est fortement conditionnée par la dynamique des posidonies (apports naturels, extraction artificielles). Après une période stable en 2012 et un recul inédit de la partie sud en 2013, la situation s'améliore avec une avancée prépondérante de la plage en 2014. Entre 2014 et 2016, la plage semble rester en équilibre dynamique avec tantôt une avancée au sud et un recul au nord entre 2014 et 2015 alors que cette tendance s'inverse entre 2015 et 2016.

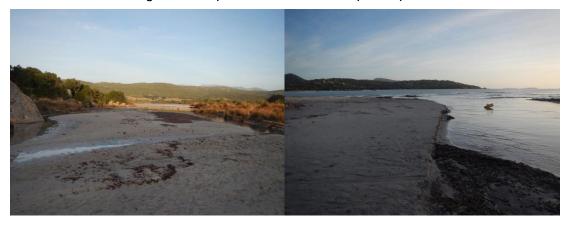
Illustration 45 – Flèche sableuse présente au sud de la plage de Santa-Giulia (ROL/BRGM,08/10/2015)

Comme les sites de Balistra ou de l'étang de Palu, le site de Santa Giulia est constitué d'une flèche sableuse séparant l'étang du domaine marin (Illustration 45). Les levés des traits de côte longitudinaux par DGPS ont été acquis depuis 2002.

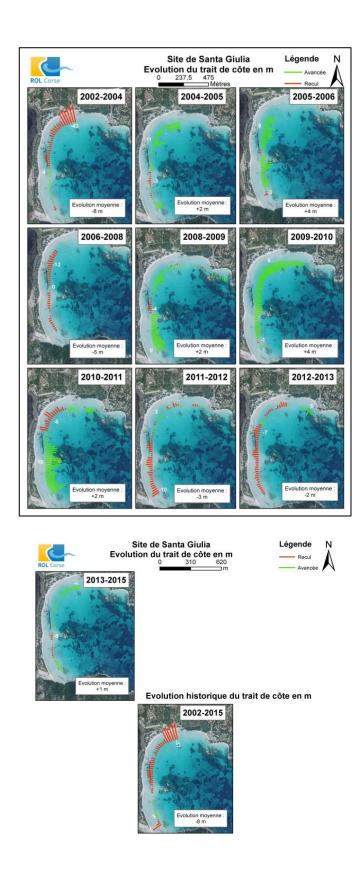
Illustration 47 - Santa Giulia, évolution pluriannuelle du trait de côte entre 2002 et 2015 (© IGN BD-ORTHO 2007).

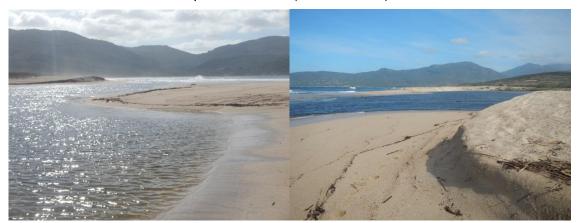
Illustration 48 – Embouchure du Rizzanese, vue vers le sud à gauche et vue vers le nord à droite (ROL/BRGM,08/10/2015).

La plage est séparée en deux secteurs par la zone de débouché du Rizzanese, en avant de l'aérodrome de Propriano-Tavaria (Illustration 48).

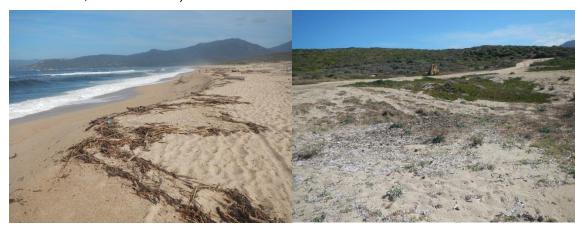
Illustration 49 – Berme de bas plage marquée en forme de croissants à gauche et haut de plage présentant des signes de détériorations à droite (ROL/BRGM,08/10/2015).

La morphologie de la plage est caractérisée par une berme de bas de plage en général bien marquée avec parfois des croissants de plage, à l'image de la morphologie sousmarine. L'environnement dunaire du haut de plage est relativement détérioré surtout sur la moitié nord de la plage certainement en raison du piétinement (piétons, véhicules..., Illustration 49).

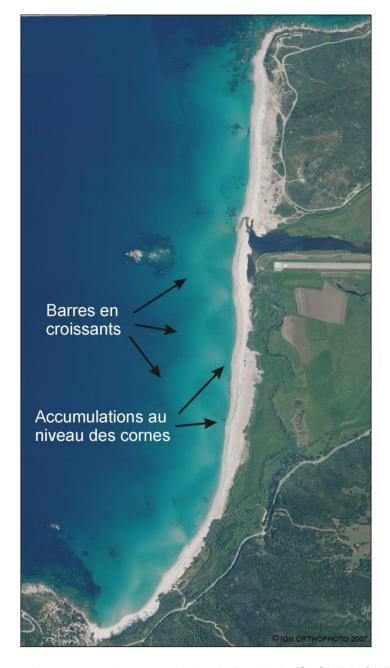
Illustration 50 - Barres en croissant sur le site de Portigliolo (© IGN BD-ORTHO 2007).

La plage sous-marine de Portigliolo est caractérisée par des systèmes de barres sousmarines de grande ampleur qui présentent une morphologie en croissants (Illustration 50). Elles se développent ici dans un environnement très énergétique en termes de conditions de houles. Cette situation, trés exposée aux fortes houles incidentes, se traduit également par une granulométrie plus grossière (sables et graviers) et des profils de plage présentant une forte pente.

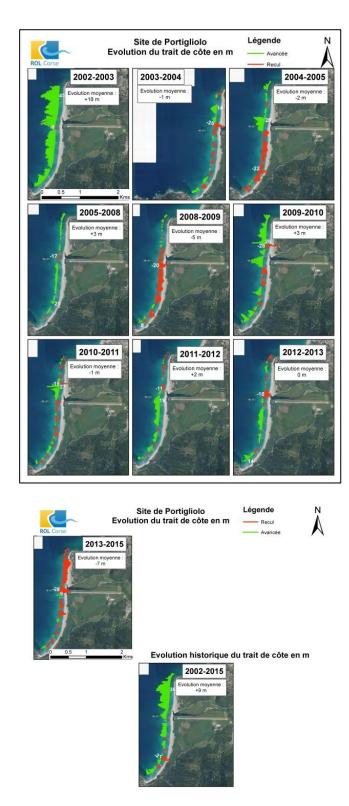
Illustration 51 - Site de Portigliolo, évolution pluriannuelle du trait de côte entre 2002 et 2015 (© IGN BD-ORTHO 2007).

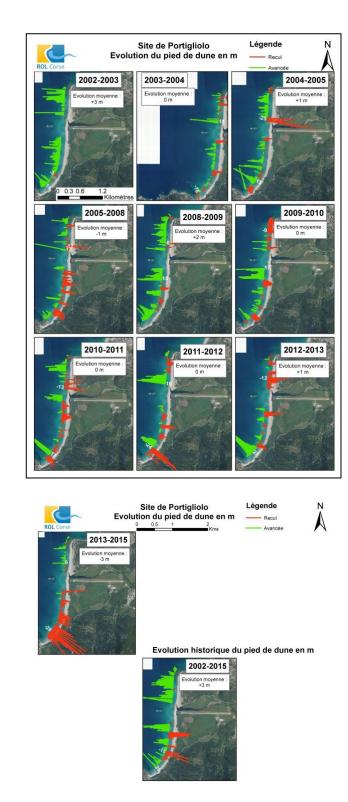
Illustration 52 - Site de Portigliolo, évolution pluriannuelle du pied de dune entre 2002 et 2015 (© IGN BD-ORTHO 2007).

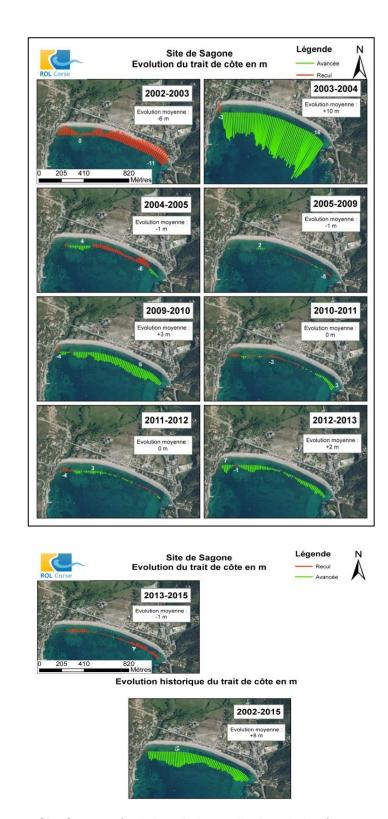
Illustration 54 - Site Sagone, évolution pluriannuelle du trait de côte entre 2002 et 2015 (© IGN BD-ORTHO 2007).

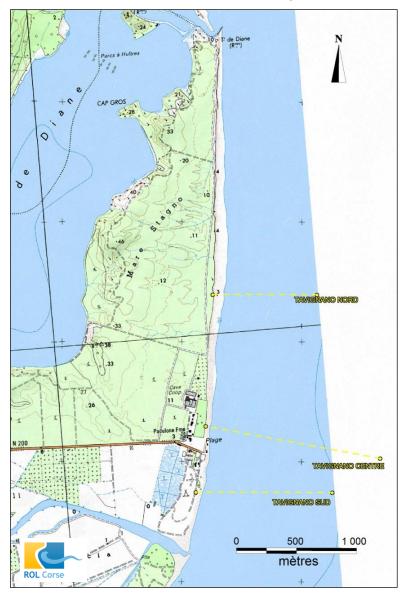
Illustration 55 – Localisation des profils topo-bathymétriques réalisés sur le site de Padulone – Embouchure du Tavignano (© IGN SCAN 25).

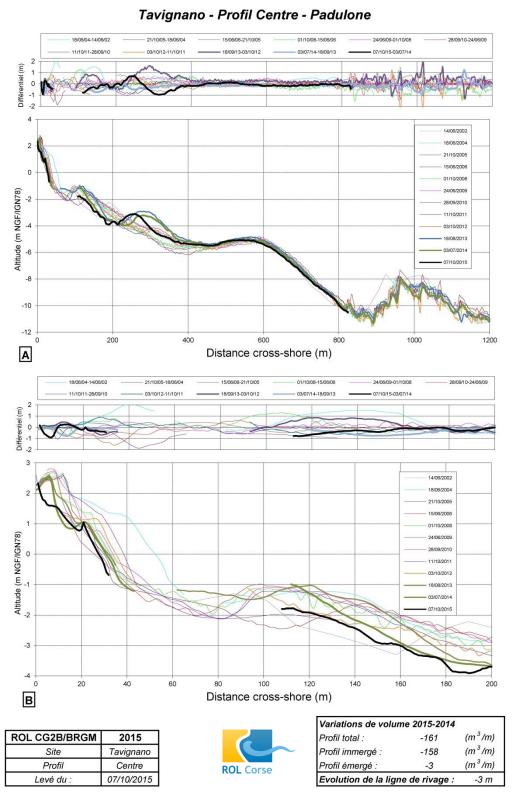
Illustration 56 – Tavignano, profil Centre. 2002-2015.

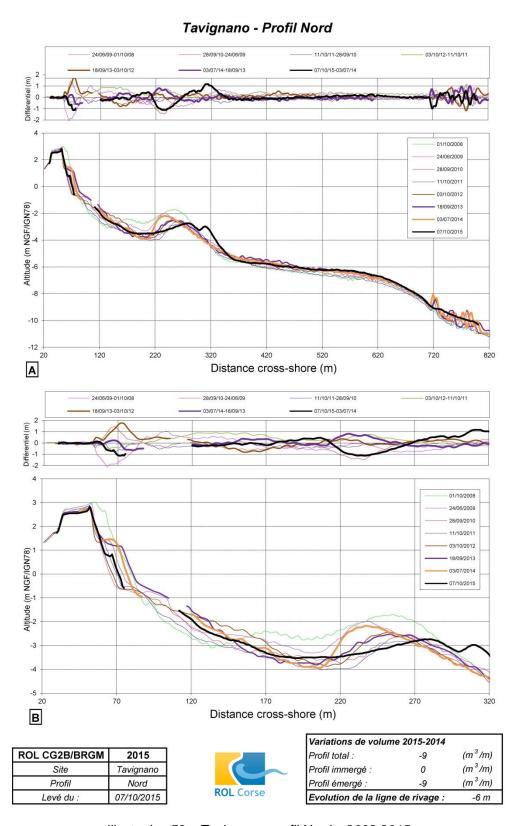
Illustration 59 - Tavignano, profil Nord - 2008-2015.

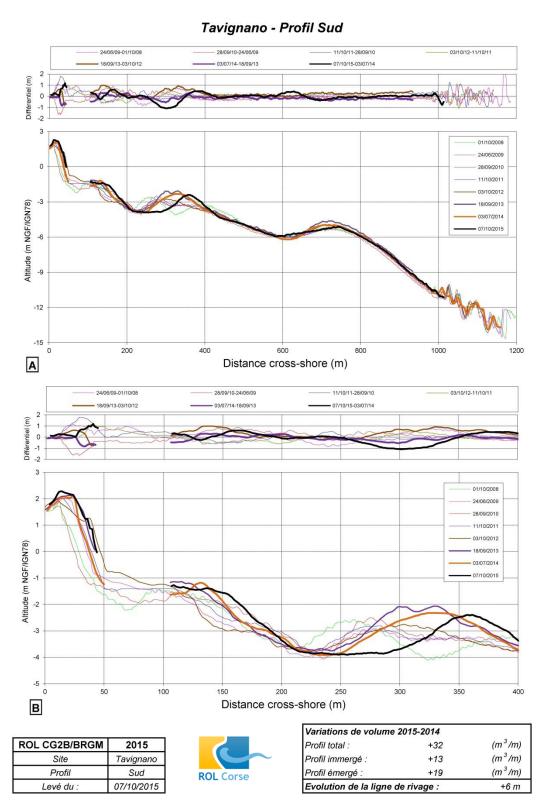
Illustration 61 – Tavignano, profil Sud – 2008-2015.

Depuis 2008, l'évolution du profil a montré une évolution contrastée (Illustration 61, et 10). Sur le profil sous-marin, la morphologie à deux barres reste pérenne, bien que ces dernières réagissent rapidement aux changements de conditions hydrodynamiques, avec un aplanissement important au cours de l'hiver 2008-2009, et une accrétion significative depuis 2010, avec un comblement de la fosse de la barre interne en 2011. En 2013, les principales évolutions se concentrent sur l'accrétion des deux barres internes, de l'ordre de 1 m chacune au niveau des crêtes.

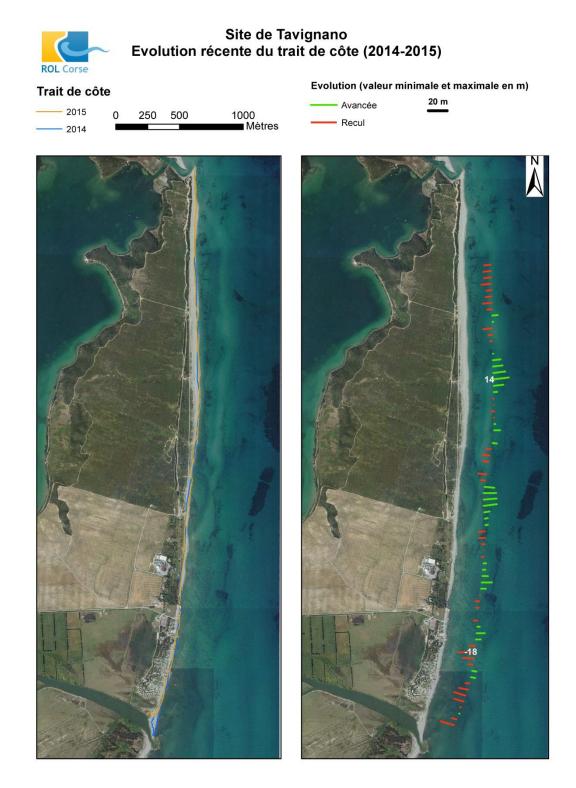
Illustration 62 – Evolution récente de la position du trait de côte sur le secteur de Tavignano entre 2014 et 2015 (Fond : Orthophotographie, IGN, 2007).

L'évolution récente de la position du trait de côte entre 2014 et 2015 est caractérisée par une alternance de secteurs en recul et en avancée dont l'amplitude est comprise entre -18 m (au niveau du camping d'Aléria) et +14 m (à environ 1 km au sud de la digue de Diana (Illustration 62). Ces oscillations sont très probablement liées à la morphologie sous-marine des barres d'avant-côte en réaction aux conditions hydrodynamiques.

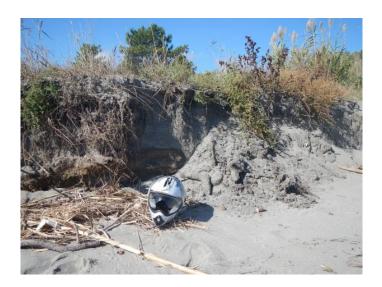
Illustration 63 – Erosion marquée du haut de plage dans le secteur du profil centre, le 07/10/2015

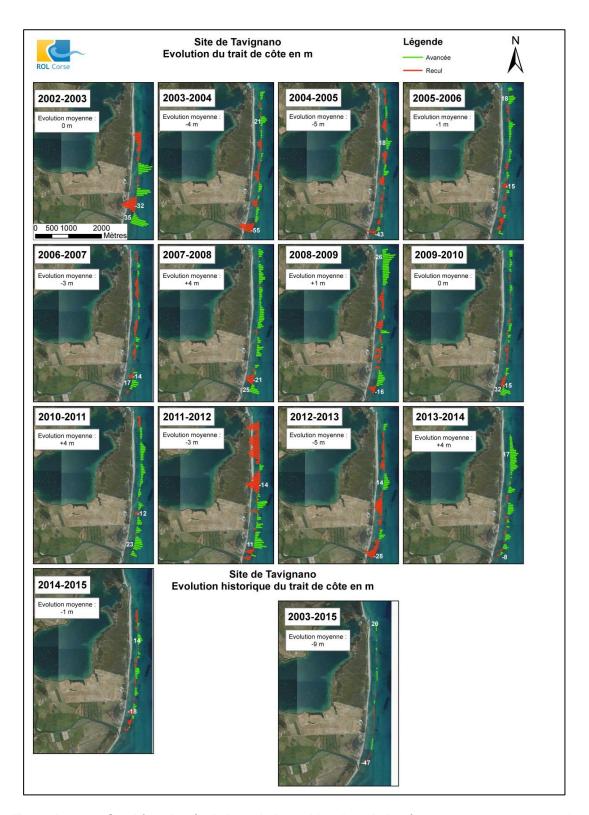
Illustration 64 – Synthèse des évolutions de la position du trait de côte entre 2002 et 2015 sur le site de Tavignano (fond BD-ORTHO IGN, 2007).

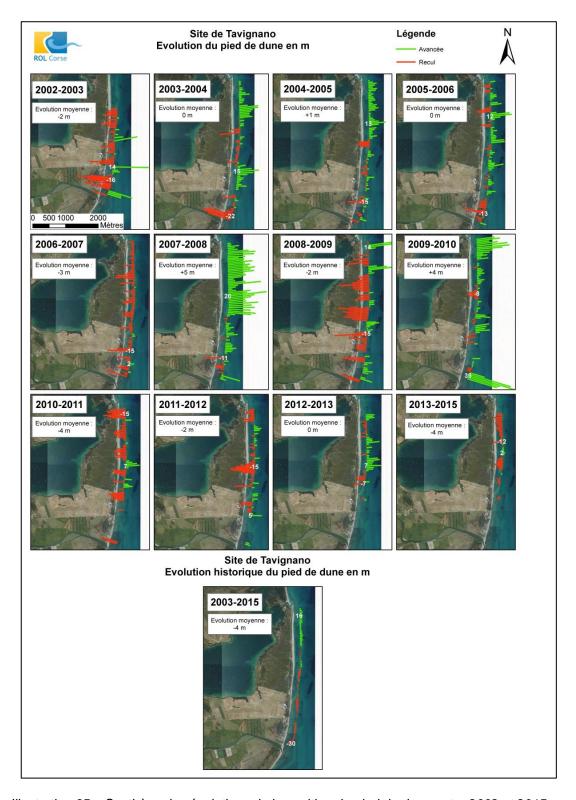
Illustration 65 – Synthèse des évolutions de la position du pied de dune entre 2002 et 2015 sur le site de Tavignano (fond BD-ORTHO IGN, 2007).
