# Programme d'évolution des outils de gestion du risque lié aux cavités souterraines sur le territoire de l'Eurométropole de Strasbourg Bilan des actions 2016

Rapport final

BRGM/RP-66577-FR

Janvier 2017

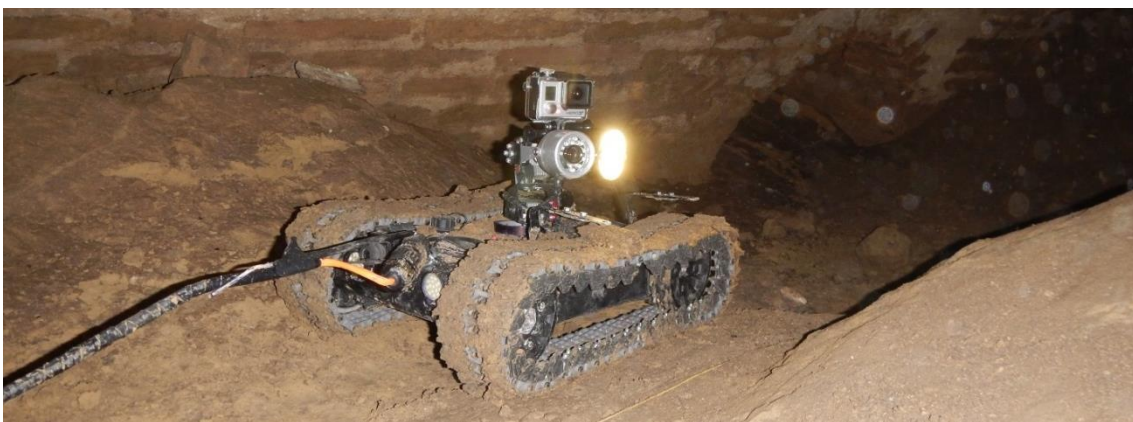
L'inspection de la galerie G1 à l'aide d'un robot équipé de caméras HD a permis de réaliser les observations suivantes :

*Illustration 1 : Photographie du robot Magellan de la société CAMEXPLO utilisé lors de l'inspection de la galerie G1*

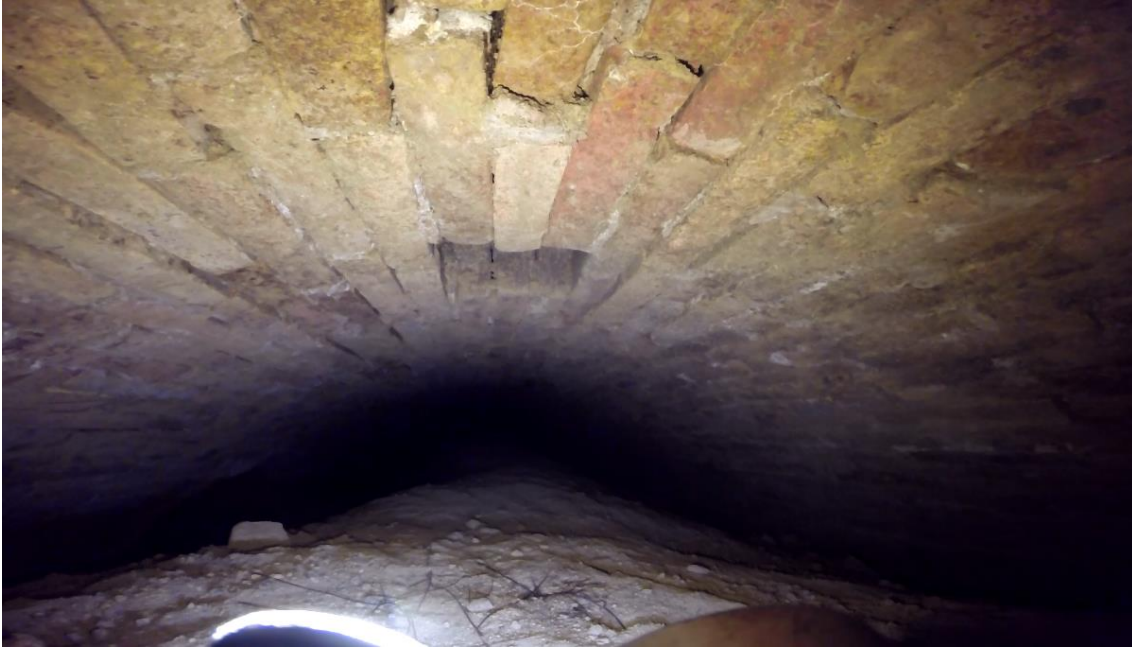
- De manière générale, la galerie G1 est comblée sur les  $\frac{3}{4}$  de sa hauteur. L'espace restant entre le sommet des remblais et la voûte est compris entre 50 et 70 centimètres et diminue à moins de 30 cm sur le dernier secteur.
- Lors de l'inspection robotique du 25 novembre 2016, il a été observé que, de manière générale, les joints entre les briques, notamment au droit de la voûte de la galerie, étaient en mauvais état de conservation. Le défaut de joint entre les briques facilite l'infiltration des terrains loessiques sus-jacents dans les galeries, pouvant entraîner l'apparition de zones de vide entre les galeries souterraines et la surface.
- Plusieurs cheminées sont le siège de débousses (arrivées de terrains naturels) importants.
- Les galeries de communications entre les galeries G1 et G2 sont comblées et ne permettent pas de circuler entre les deux galeries.

*Illustration 2 : Taux de remplissage de la galerie G1 du réseau ST009 – Capture d'écran de l'inspection vidéoscopique*

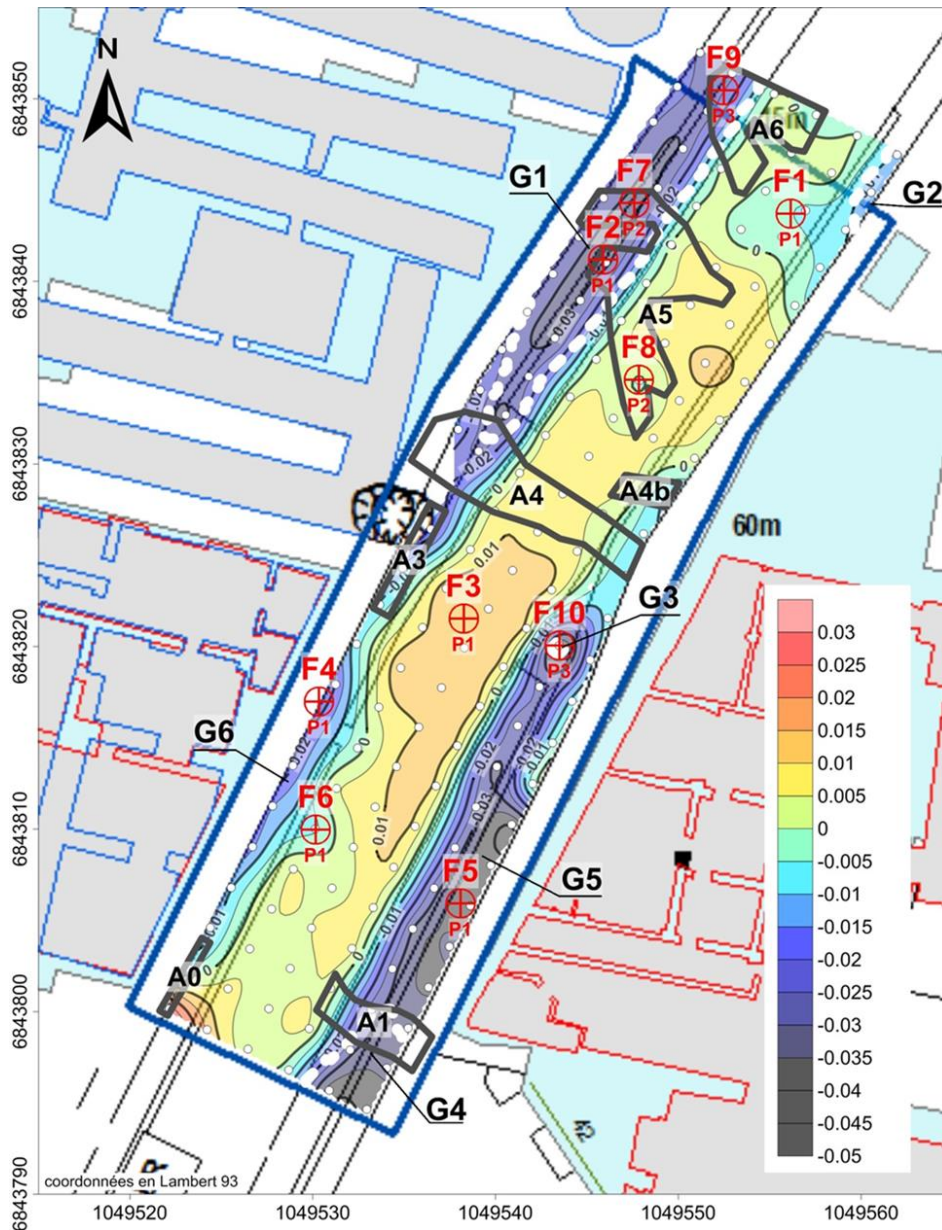
Six anomalies gravimétriques ont été décelées, dont quatre anomalies significatives, pouvant correspondre :

Six anomalies radar ont été décelées, dont au moins 3 ne correspondaient pas à des réseaux (eau/électricité/gaz) connus (Illustration 3).

Illustration 3 : Carte d'anomalie gravimétrique et anomalies radar (A0 à A6)

Les anomalies ont fait l'objet de validation par des sondages de reconnaissances qui ont permis de confirmer l'existence de zones de terrains décomprimés pouvant devenir, à terme, des zones de fragilité. Une zone de vide de faible emprise a été mise

en évidence grâce à la géophysique et confirmée par les forages. Cette zone de vide, située sur un autre secteur par rapport à la zone effondrée a pu faire l'objet d'un comblement.

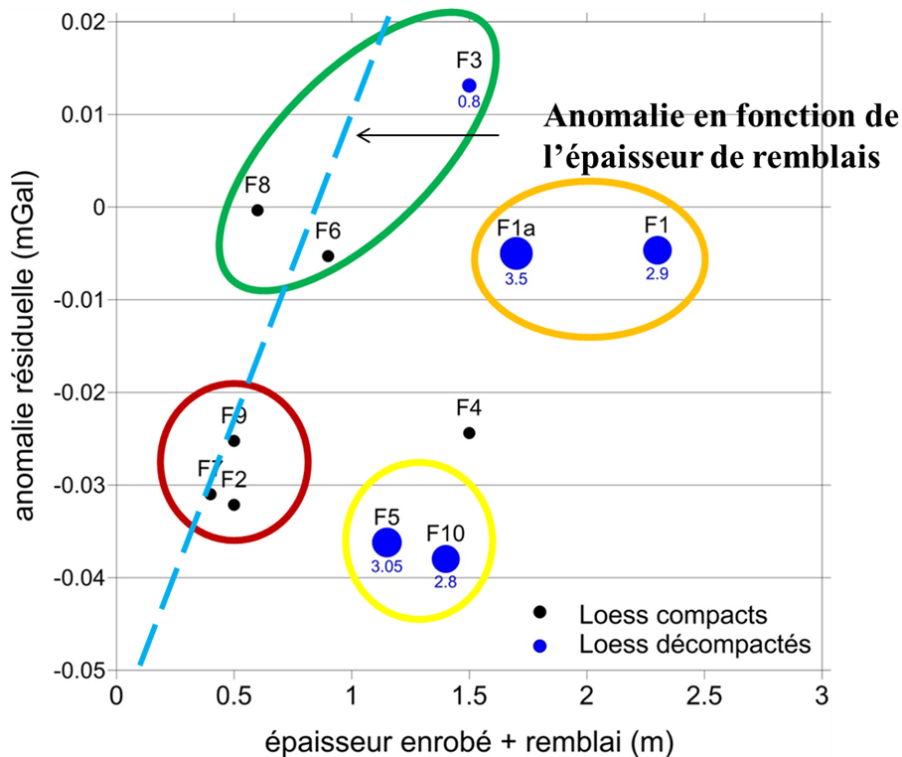
Le diagramme suivant (Illustration 4) présente une explication des différentes anomalies recensées.

Illustration 4 : Diagramme de mise en relation des anomalies résiduelles et des épaisseurs de remblais

Les points suivants la ligne bleue correspondent majoritairement au forage ne montrant pas de loess décompactés. Les familles de points encerclées selon une couleur correspondent à des ensembles de points de foration présentant une épaisseur de remblais et enrobé similaire. Les points s'éloignant de cette droite présentent des zones de décompactations des loëss ou des zones de vides. La connaissance de l'anomalie résiduelle et de l'épaisseur de remblais anthropique permet de qualifier rapidement la présence de loess décompactés.

Les anomalies de gravimétrie observées sur le trottoir au Nord-Ouest de la zone d'étude sont dues à des paramètres anthropiques (forage F2, F7 et F9). L'épaisseur, la composition et le compactage des remblais présents sous le trottoir étant différents des remblais de chaussée. Les forages en question ne montrent pas de vides ou de passages décompactés au sein des loëss. L'anomalie la plus importante, située au sud-est de la zone (forages F5 et F10) est due à la présence de loess décompactés sur 2 à 3 mètres d'épaisseur.
