# Rapport d'expertise :

## Observations suite aux épisodes d'érosion marine de fin d'année 2016 sur le littoral de Kourou (Guyane)

BRGM/RP-66669-FR

Plage de la cocoteraie et hôtel des roches, commune de Kourou

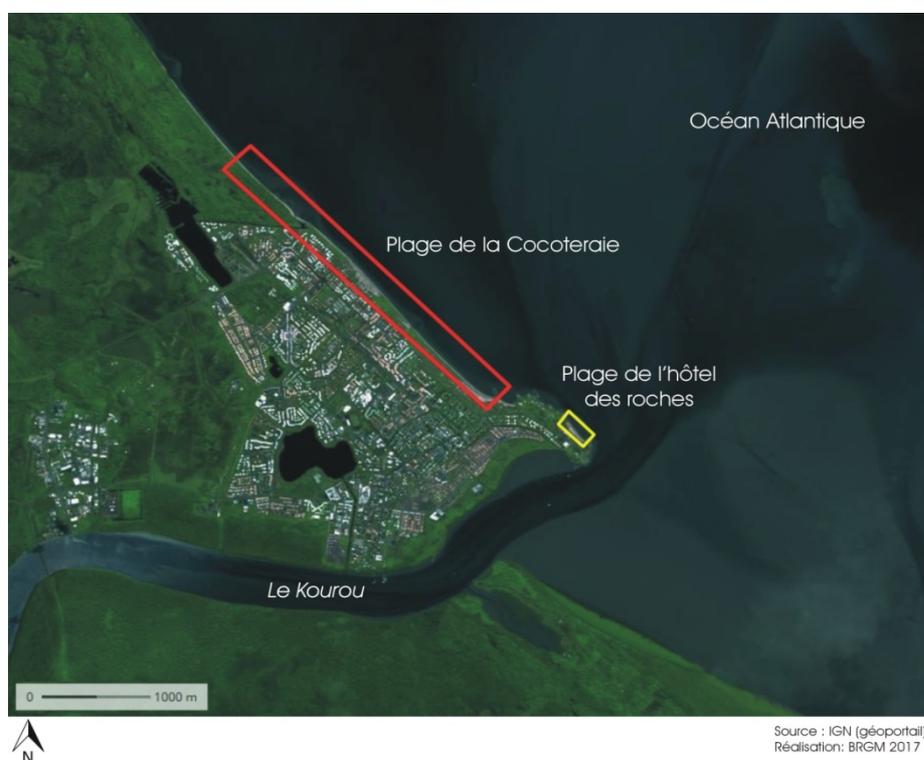
Le littoral suivi dans le cadre de cette expertise est partagé en deux cellules sédimentaires (Illustration 1) :

Illustration 1: Délimitation de la zone d'étude.

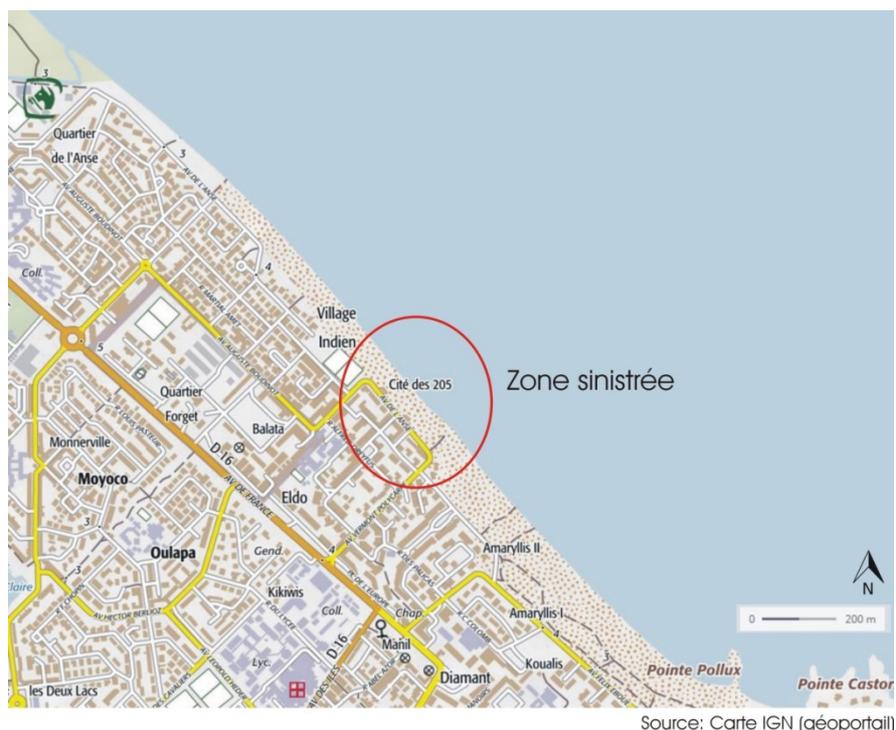
La zone la plus sinistrée face à l'érosion marine est la zone « cité des 205 » au niveau de l'avenue de l'Anse située au centre de la plage de la Cocoteraie (Illustration 2).

Illustration 2: Localisation de la zone la plus touchée par les phénomènes d'érosion de décembre 2016.

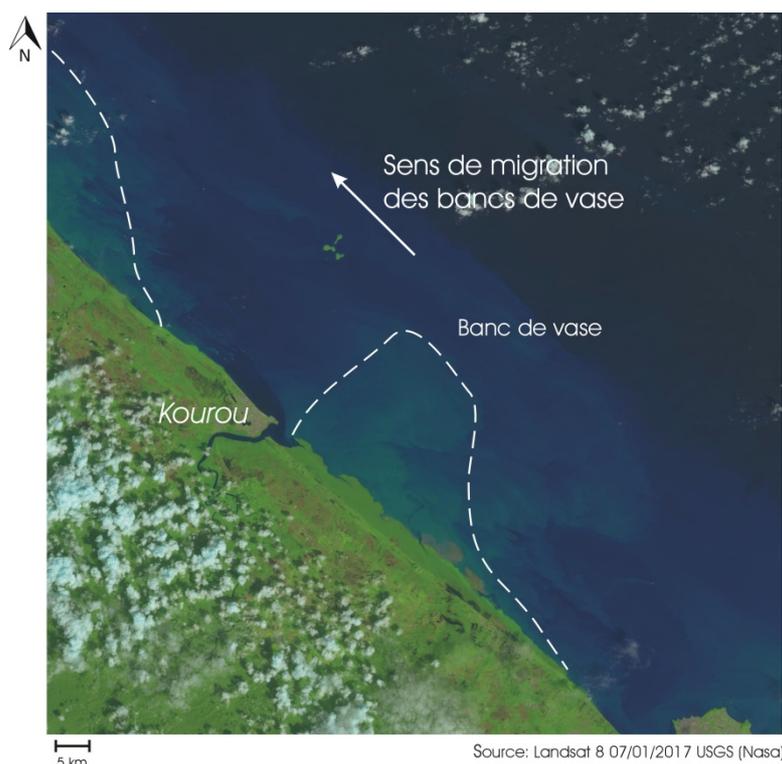
Actuellement, le littoral de Kourou est en position « inter-banc ». Le banc de vase le plus proche est positionné sur la rive est de l'estuaire du fleuve Kourou (Illustration 3).

Illustration 3: Position du banc de vase proche de Kourou à partir de l'image satellite Landsat 8 prise le 07 janvier 2017

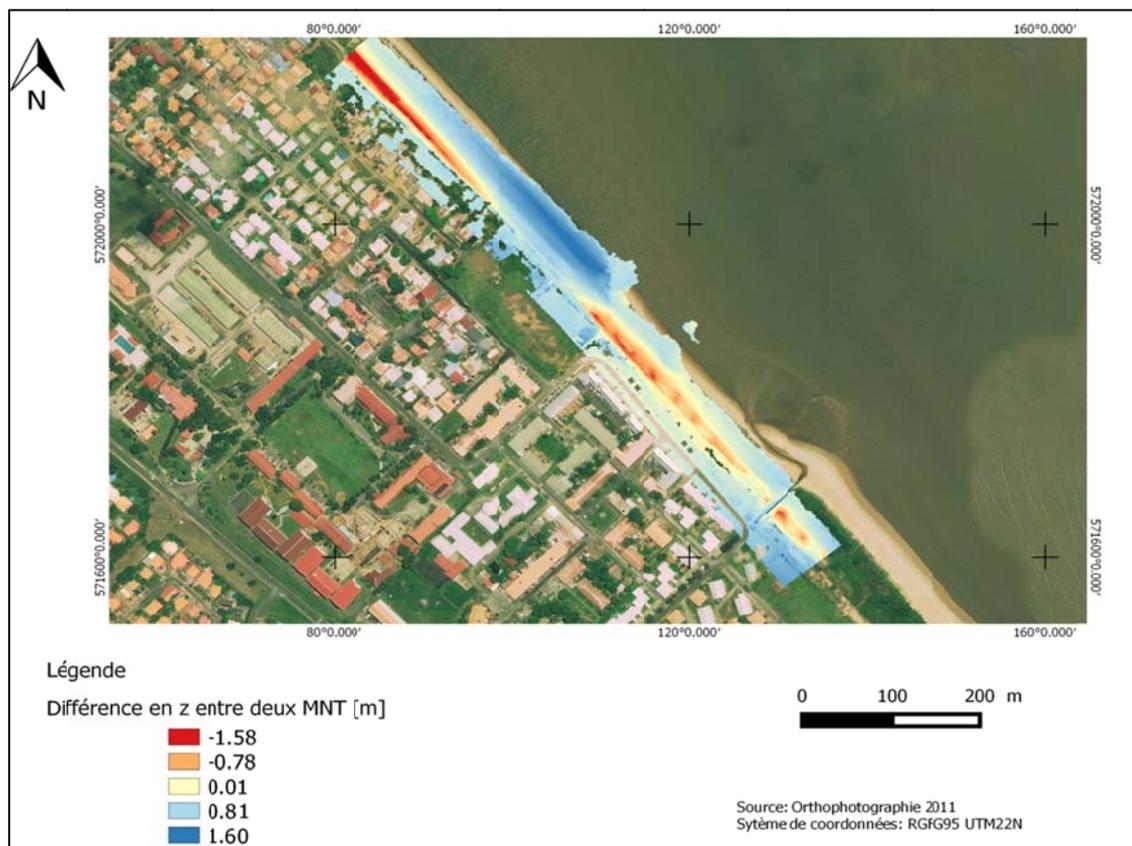
L'an passé, en février 2016, des cas de submersions marines ont été observés au niveau de la route de l'anse proche du centre hippique. Dans le même cadre que la présente étude, une expertise a eu lieu pendant laquelle un levé de la position du trait de côte et des levés topographiques le long de profils ont été effectués (Longueville et Bourbon, 2016). Suite à cette expertise, les résultats ont montré un déplacement du stock sableux du nord-ouest de la plage vers le sud-est. Ce déplacement fut stoppé par la présence de l'exutoire qui joua le rôle d'épi. En parallèle, un levé par drone a été déclenché en juin 2016, permettant d'estimer le départ du stock sableux sur l'ensemble du littoral de Kourou de manière volumique (environ 22 000 m<sup>3</sup>) et de comprendre sa répartition spatiale (Illustration 4).

Illustration 4: MNT différentiel entre juin 2016 et novembre 2015 localisé sur la cité 205.

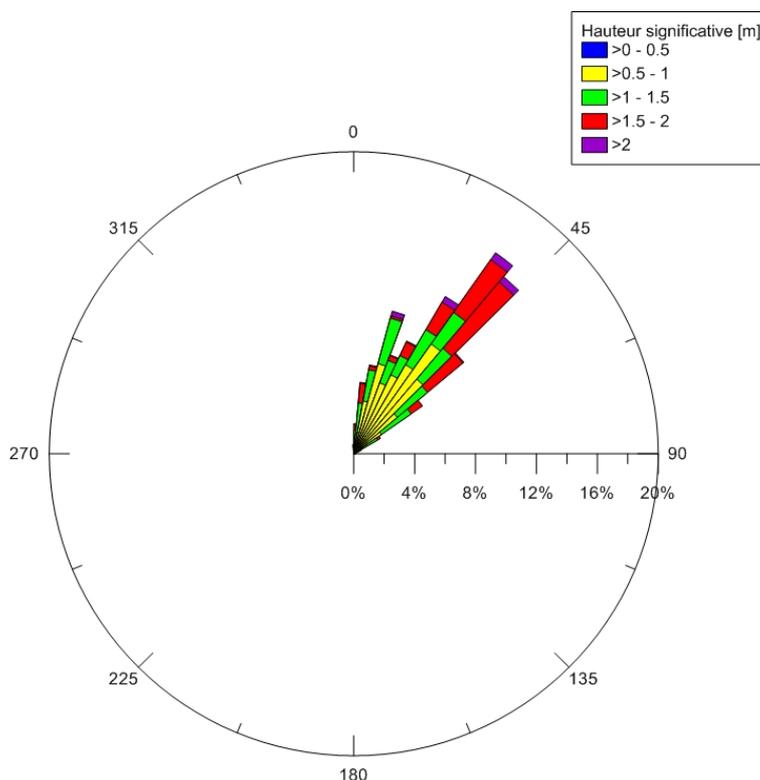
La rose des houles représentée ci-dessous (Illustration 5), regroupe les houles du 01 septembre 2016 au 02 février 2017. La majorité des houles présentant une hauteur significative supérieure à 2 m proviennent du nord-est lors de cette période. Elles sont donc susceptibles d'arriver à la côte avec une très faible incidence pouvant générer une dérive littorale résiduelle faible et orientée vers le sud-est.

Illustration 5: Rose des houles de la répartition entre le 01 septembre 2016 et 02 février 2017.

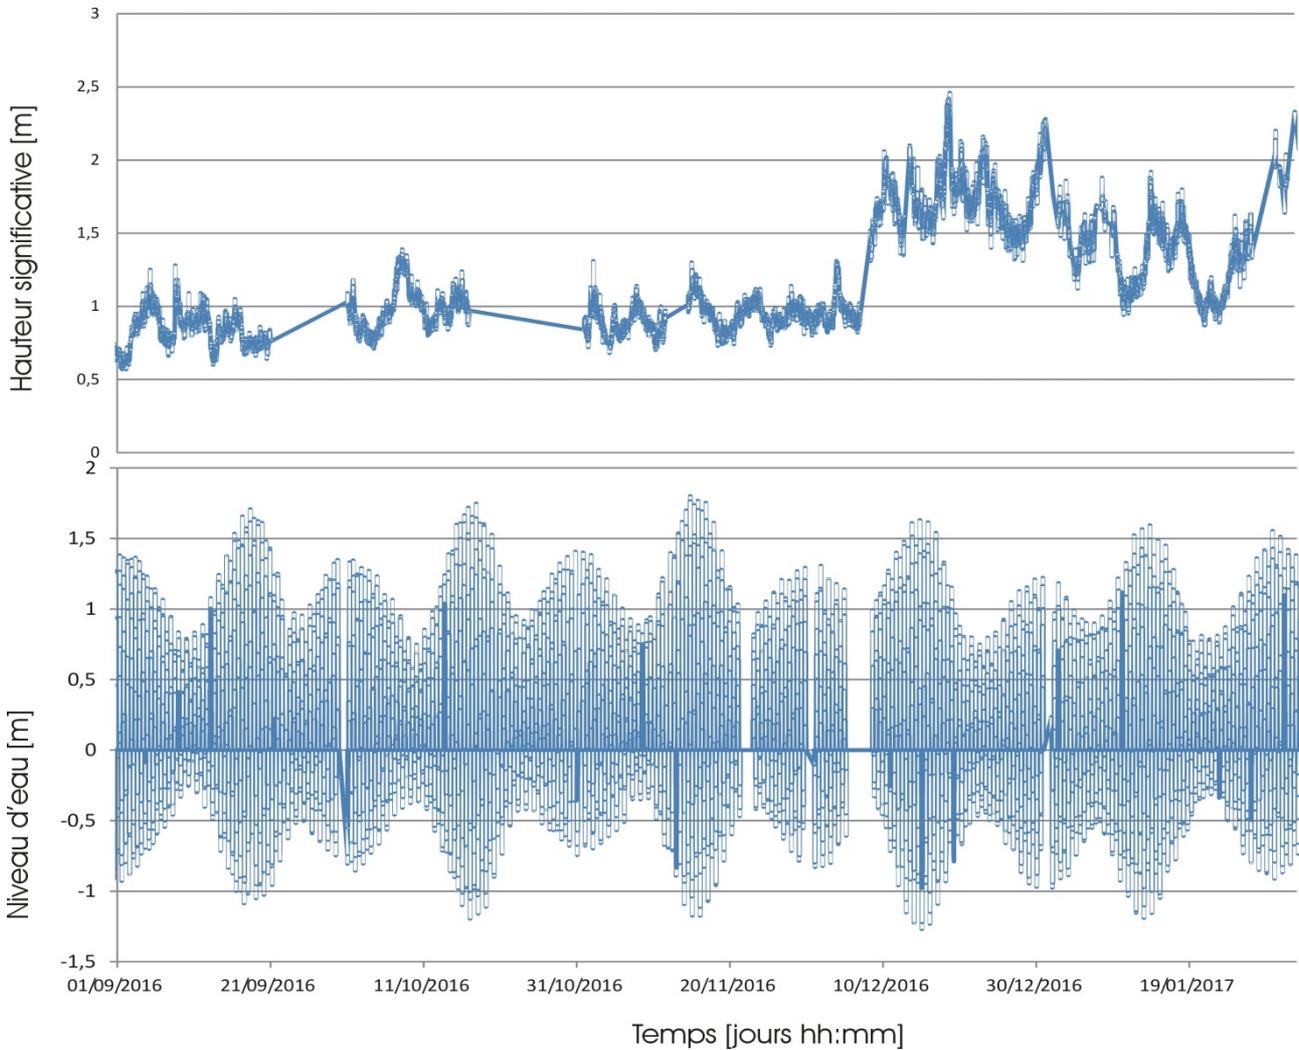
Lors des coups de mer de décembre, la marée était dans son cycle de vives-eaux avec des hauteurs atteignant 1,16 m (NGG) (Illustration 6).

La comparaison du niveau d'eau avec la hauteur significative des houles incidentes (Illustration 6) permet d'observer le cumul d'une forte houle avec une marée de vives-eaux lors des phénomènes d'érosion de fin d'année 2016. Ce graphe montre la présence de plusieurs coups de mers courant le mois de décembre, avec des hauteurs significatives pouvant atteindre 2,45 m comme le 18 décembre 2016. De manière générale, les hauteurs de vagues restent significatives du 8 décembre 2016 jusqu'à la fin janvier 2017.

*Illustration 6 : Comparaison de la hauteur du niveau par rapport à la hauteur significative des houles entre le 01 septembre 2016 et le 02 février 2017.*

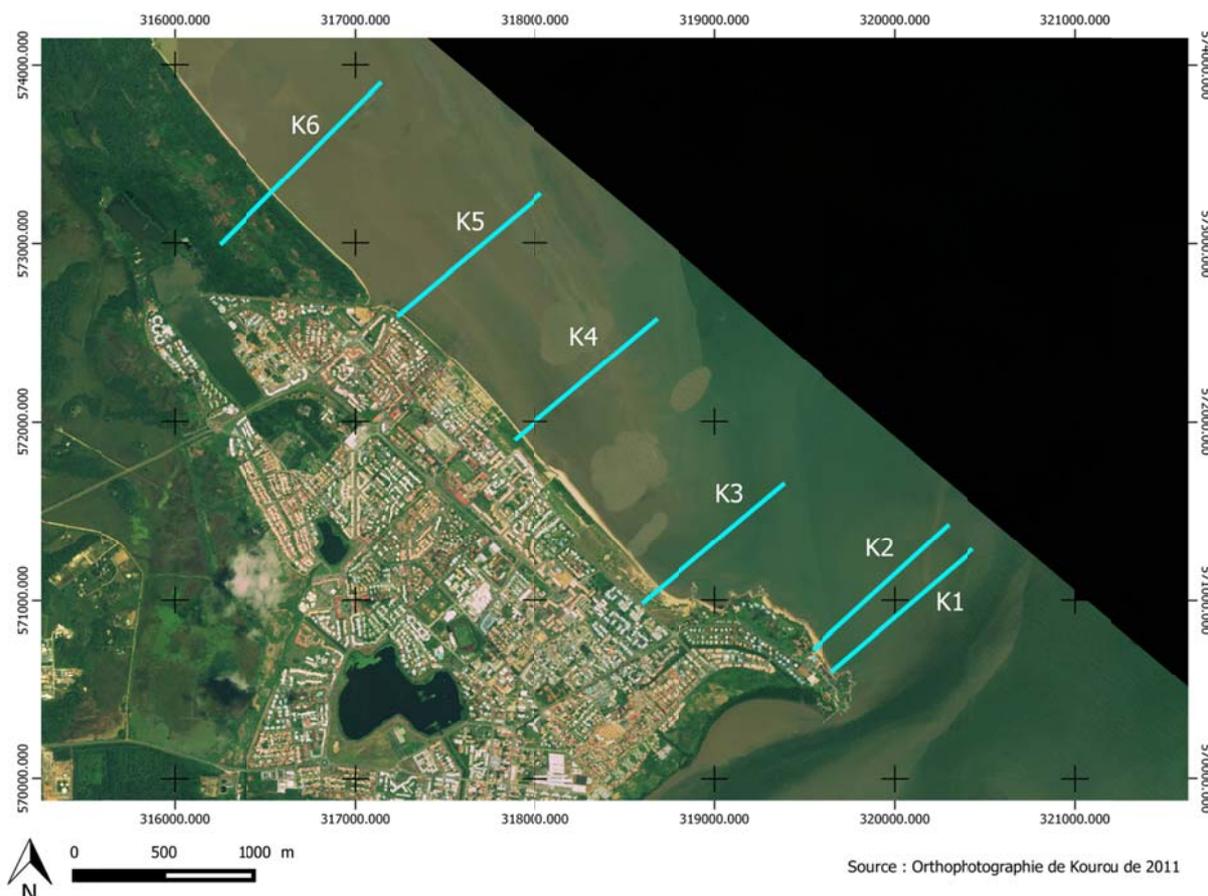
Les levés des profils topographiques sont au nombre de 6 le long de la zone suivie (Illustration 7). Ce sont les mêmes que dans le cadre de l'observatoire de la dynamique côtière de Guyane. Les altitudes des profils sont mesurées en mètre NGG.

Illustration 7: Position de profils topographiques suivis dans le cadre de l'observatoire de la dynamique côtière de Guyane

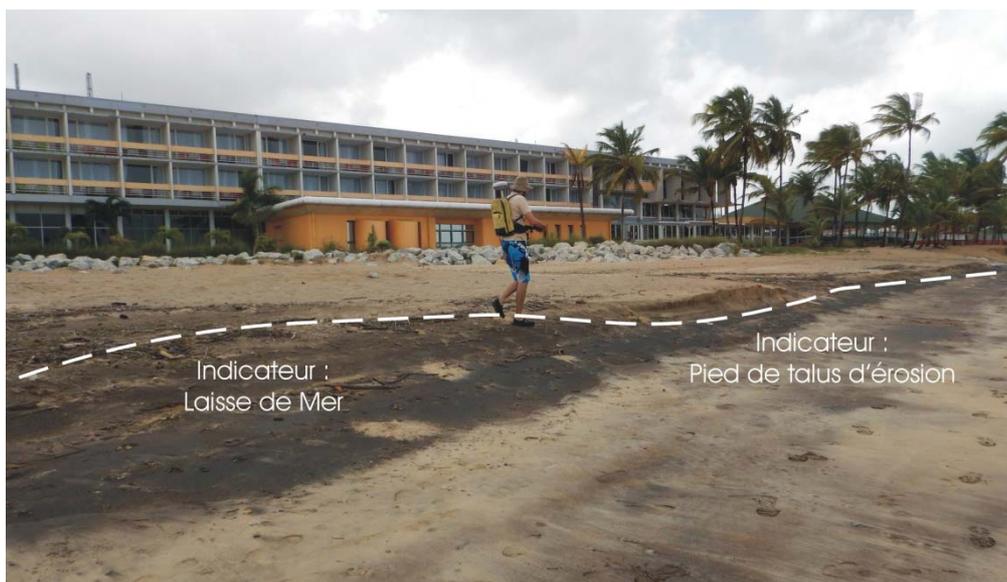
Pour relever la position du trait de côte, trois indicateurs morphologiques de la plage sont utilisés : le pied des talus d'érosion, la limite de laisse de mer et la limite de végétation. Le choix entre ces indicateurs se fait à dire d'expert sur le terrain. Le matériel utilisé pour ces levés est le même que pour les levés des profils, à savoir le DGPS R8s (Illustration 8).

Illustration 8: Relevé de la position du trait de côte via deux indicateurs différents, au niveau de la plage de l'hôtel des roches, février 2017 (©BRGM)

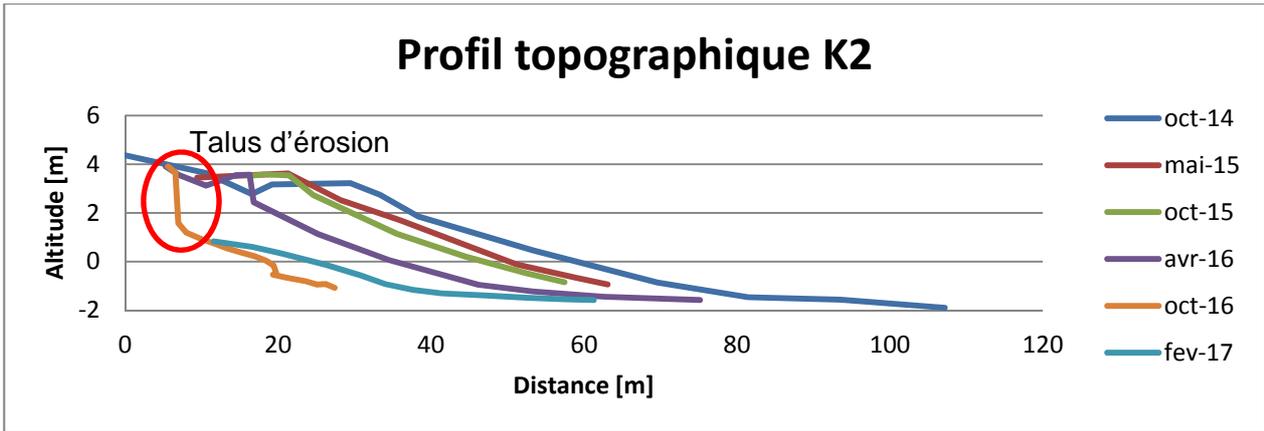
Cette anse située entre deux promontoires rocheux a subi une évolution morphologique radicale en cours de ces dernières années. En l'espace d'un an, le profil K2, situé à l'ouest de la plage, a reculé de 10 m (Illustration 9), faisant apparaître un talus d'érosion d'environ 2 mètres de haut (Illustration 10).

Illustration 9: Profils topographiques au niveau du profil K2 entre octobre 2014 et février 2017.

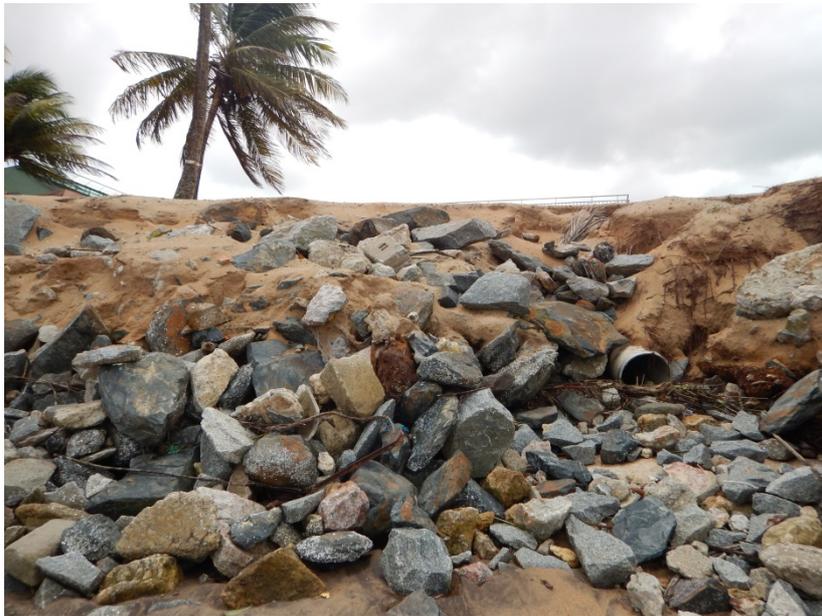
Illustration 10: Talus d'érosion face au profil K2 prise en février 2017 (©BRGM)

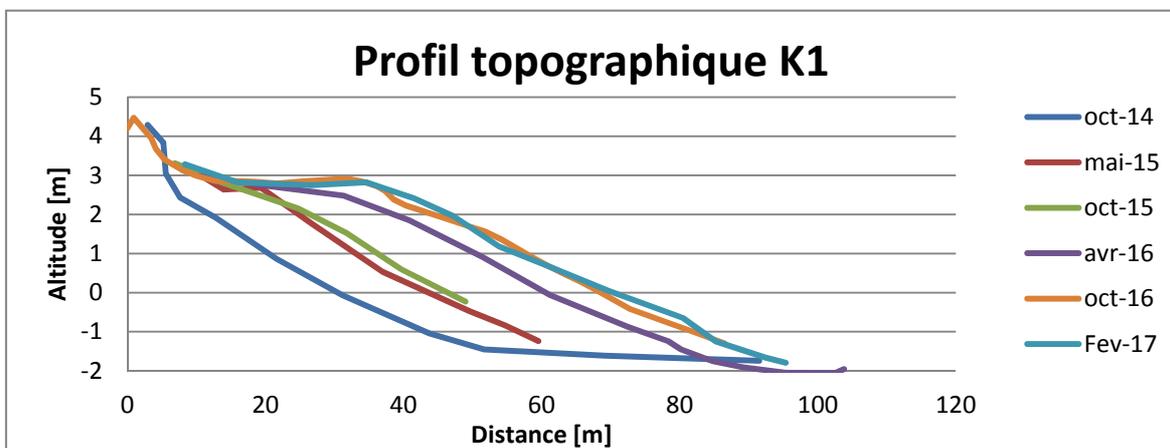
A l'opposé, côté est de la plage, au niveau du profil K1 une accrétion d'environ 25 m est observée entre octobre 2015 et février 2017 (Illustration 11). Cette accrétion s'est faite progressivement avec une forte avancée entre octobre 2015 et avril 2016, d'environ 12 m et une d'environ 8 m entre l'année 2016 et 2017. Le profil est en revanche stable entre Octobre 2016 et Février 2017.

Illustration 11: Profils topographiques au niveau du profil K1 entre octobre 2014 et février 2017.

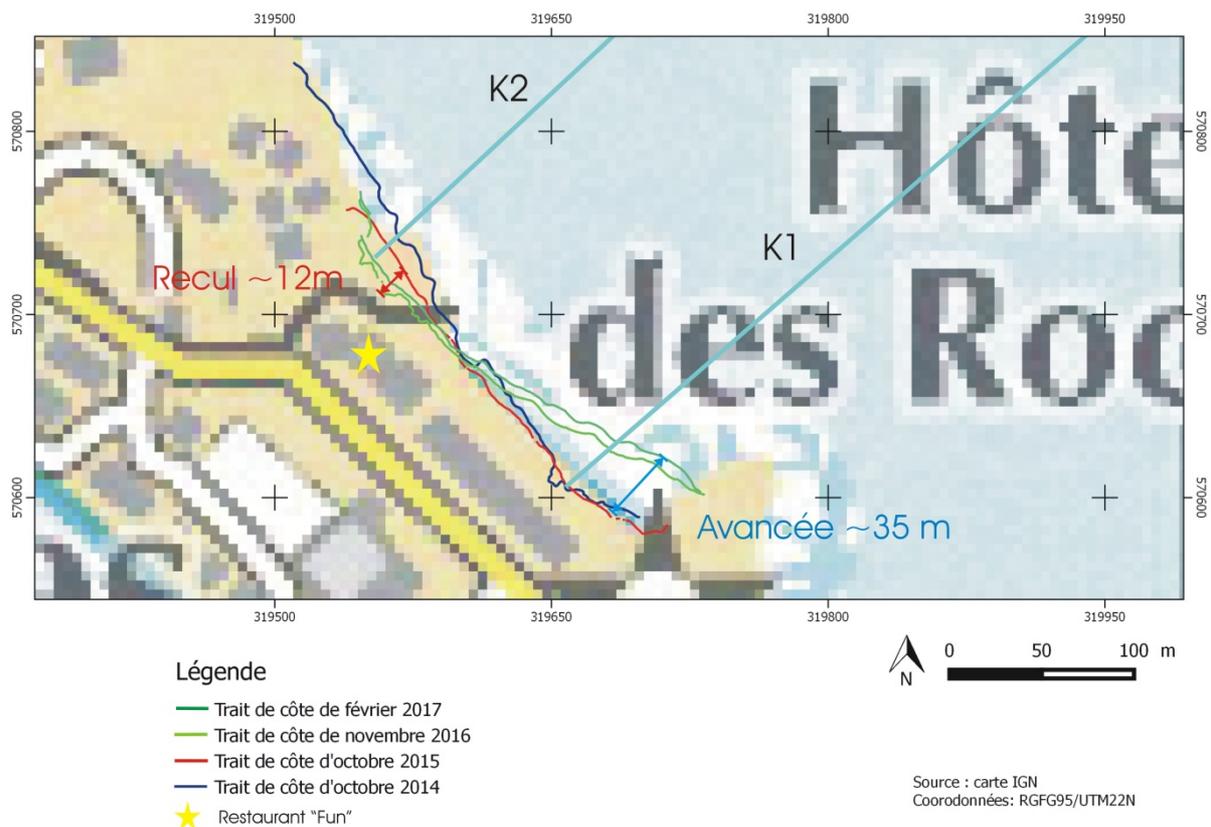
Cette accrétion se traduit par une avancée maximale de la position du trait de côte de plus de 30 m entre octobre 2015 et février 2017 au niveau du profil K1. Au niveau du profil K2, le trait de côte a reculé de 12 m entre octobre 2015 et février 2017 (Illustration 12).

Illustration 12: Position des traits de côte au niveau de la plage des roches entre octobre 2014 et février 2017

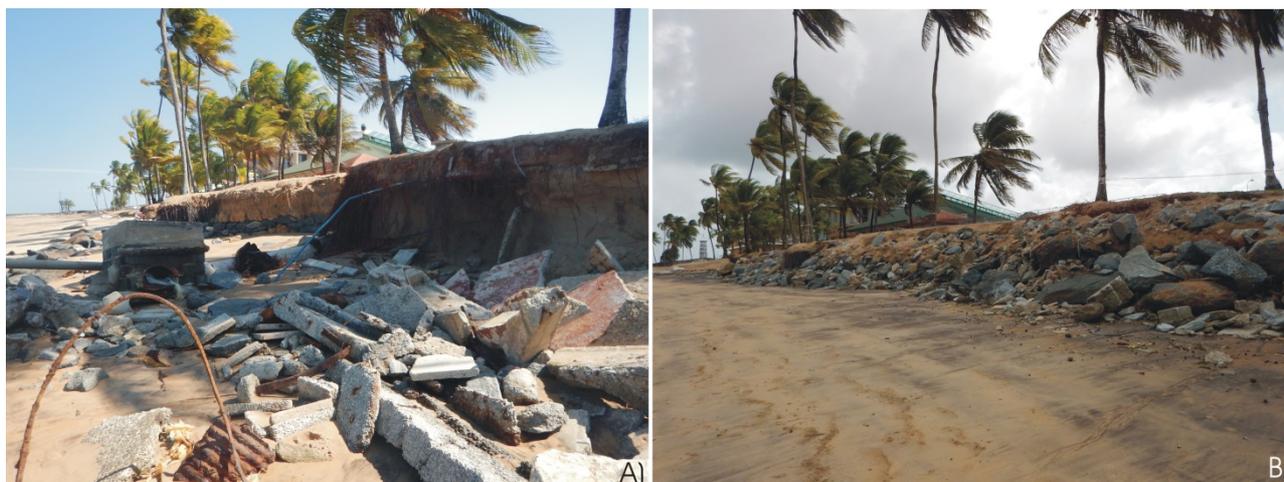
Depuis novembre 2016, suite à ces gros phénomènes de recul face au restaurant « le Fun », une opération de nettoyage de la plage et d'enrochement partiel a eu lieu (Illustration 13).

Illustration 13: Plage face au restaurant "fun" en octobre 2016 (A) et en février 2017 (B) (©BRGM).

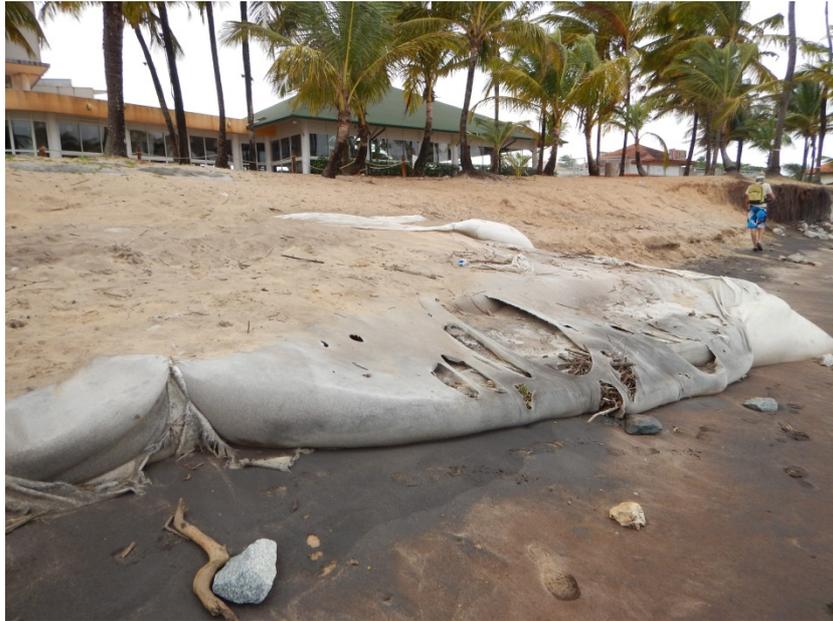
Pour lutter contre l'érosion des mesures ont déjà été prises dans le passé en installant notamment des boudins géotextiles remplis de sables face à l'hôtel des roches. Ces boudins installés

parallèlement au trait de côte sont éventrés et affleurent actuellement à l'extrémité ouest de l'hôtel des roches (Illustration 14).

*Illustration 14: Mise au jour du boudin « Stabiplate » installé parallèlement au trait de côte, février 2017 (©BRGM).*

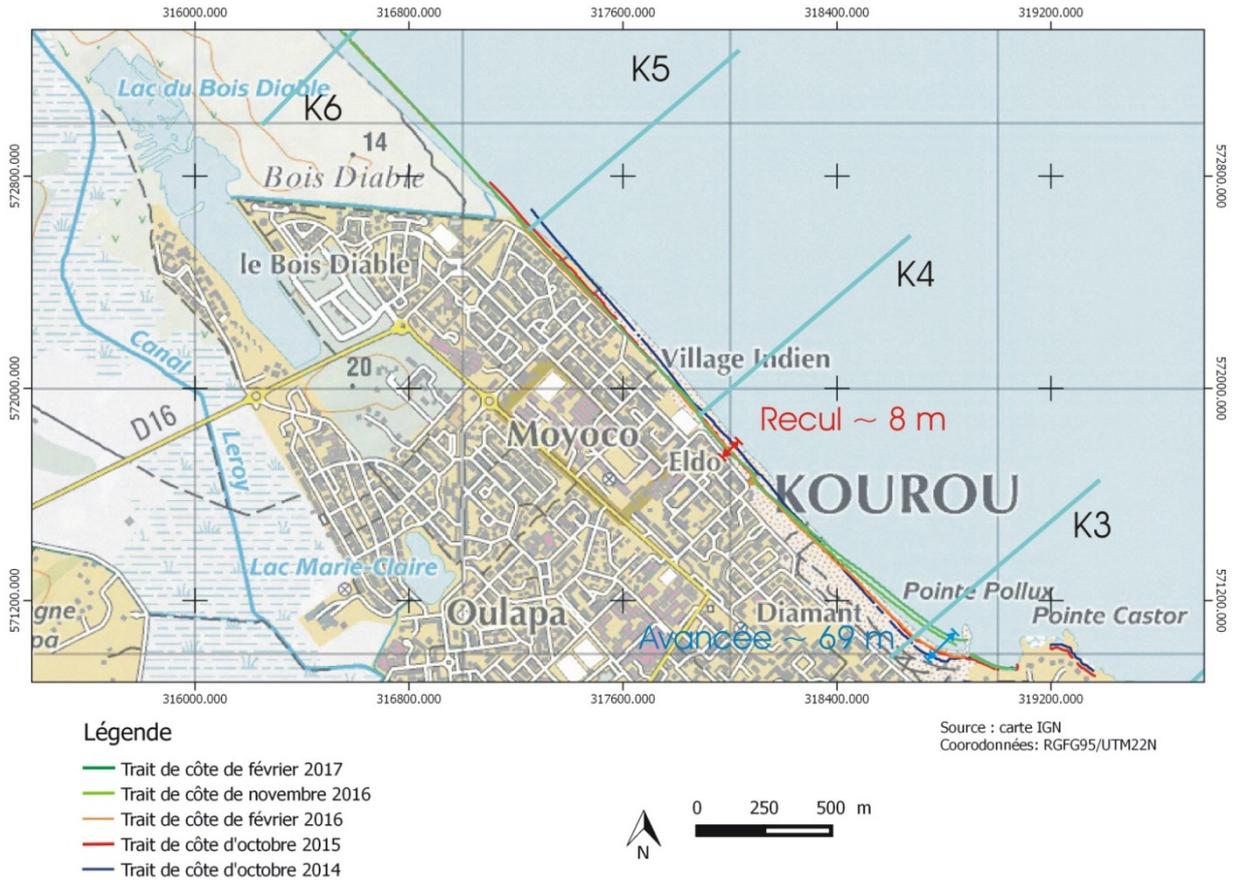
La plage de la cocoteraie longue de 3 km a subi une forte évolution morphologique très hétérogène. La tendance à l'accrétion au niveau du profil K3 a continué avec une avancée maximale du trait de côte de 69 m par rapport à février 2016 (Illustration 15).

Illustration 15: Position du trait de côte face à la plage de la Cocoteraie

En opposition à cette zone d'accrétion, le secteur qui a enregistré le plus fort recul est situé au niveau de la cité 205 à 150 mètres vers l'ouest du profil K4. Ce recul maximal est estimé à 8

mètres pour la position du trait de côte entre février 2016 et février 2017 (Illustration 15). Le profil topographique le plus proche à savoir K4 a enregistré un recul d'environ 2 m au niveau du front et un abaissement de la plage entre octobre 2016 et février 2017 (Illustration 17).

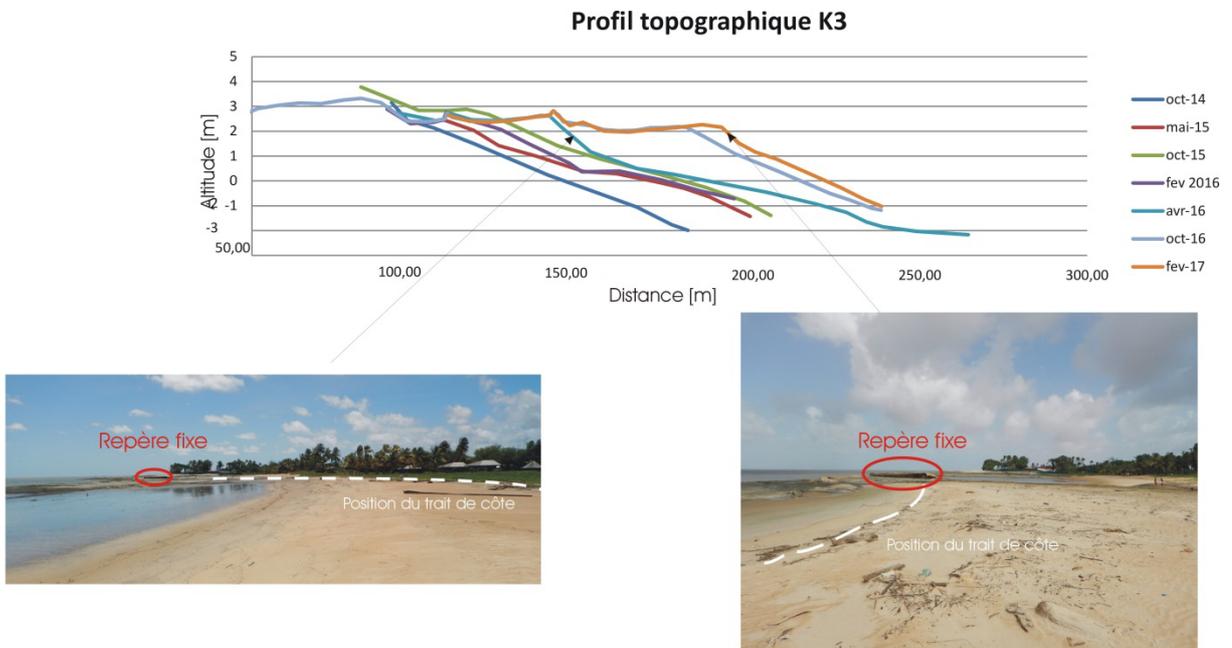
Cette tendance se retrouve également sur le profil K3 qui enregistre une avancée du profil de 42 m entre février 2016 et février 2017 (Illustration 16).

Illustration 16: Profils topographiques d'octobre 2014 à février 2017 au niveau de K3

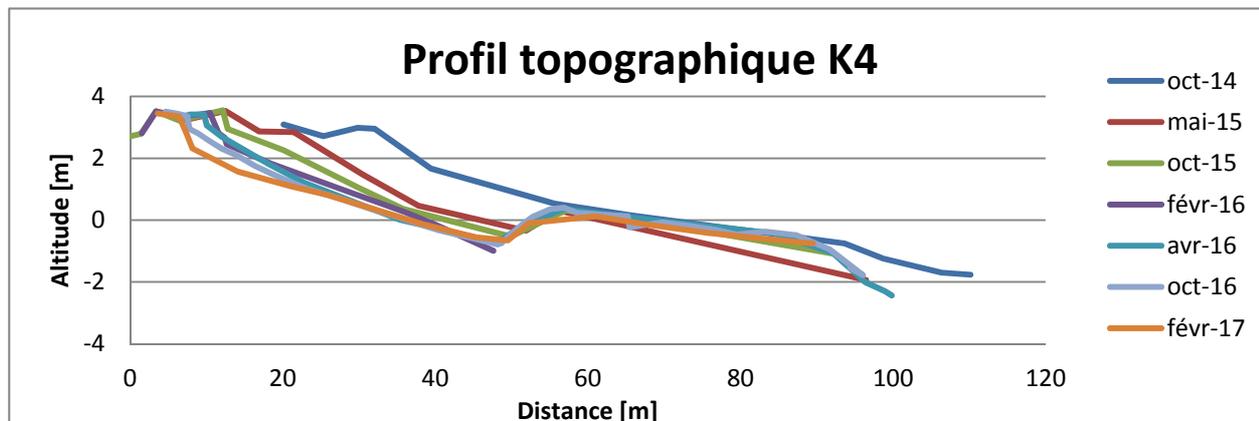
Illustration 17: Profils topographiques entre octobre 2014 et février 2017 au niveau de K4

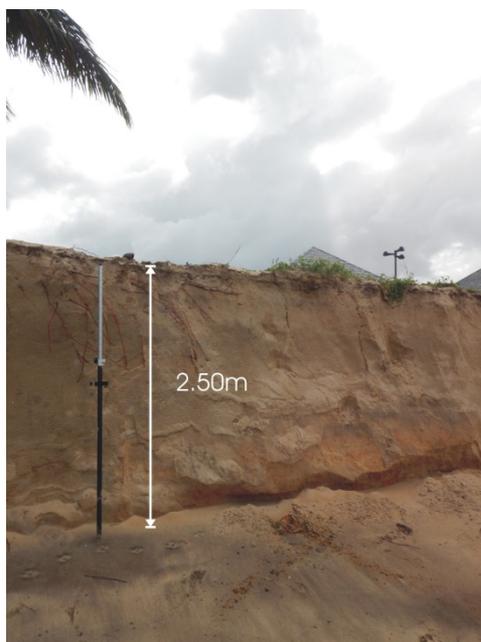
Même si le recul est moindre que l'accrétion enregistrée au niveau de K3, la hauteur des talus d'érosion apparents (~2.50m) et surtout l'abaissement de près d'un mètre de la haute plage traduisent la grande quantité de volume de sable déplacé (Illustration 18). A certains endroits les cocotiers et leurs racines ont permis de fixer pour un temps le trait de côte diminuant ainsi le recul.

Illustration 18: Talus d'érosion d'une hauteur de 2,50 m situé 10 m à l'est des carbets communaux, février 2017 (© BRGM).

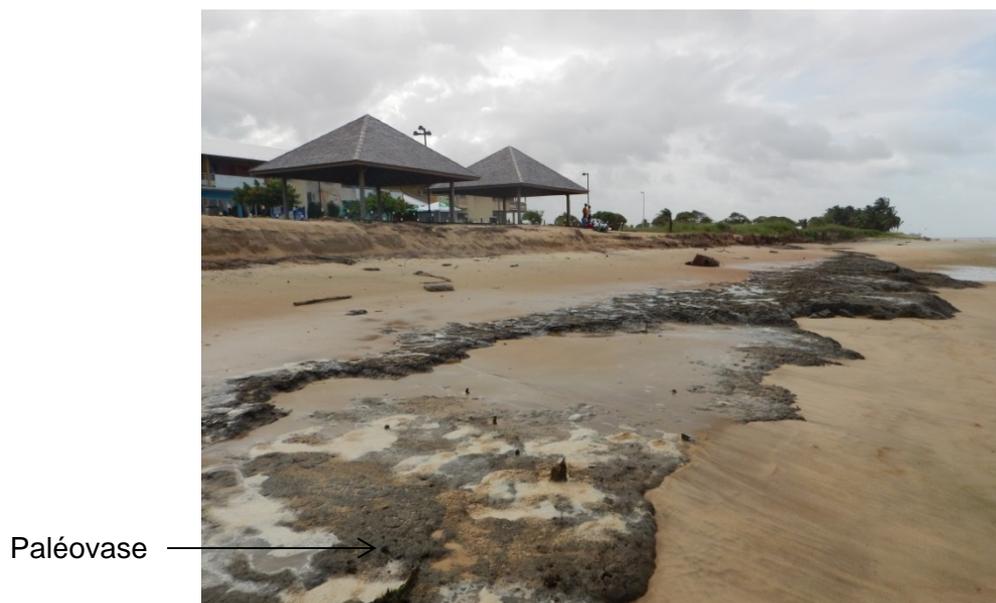
Face aux carbets communaux, de la vase originaire des bancs de vase antérieurs présents sur le littoral de Kourou a été mis à jour suite à ces phénomènes d'érosion (Illustration 19).

Illustration 19: Paléovase mis à jour face aux carbetts communaux, février 2017 (©BRGM).

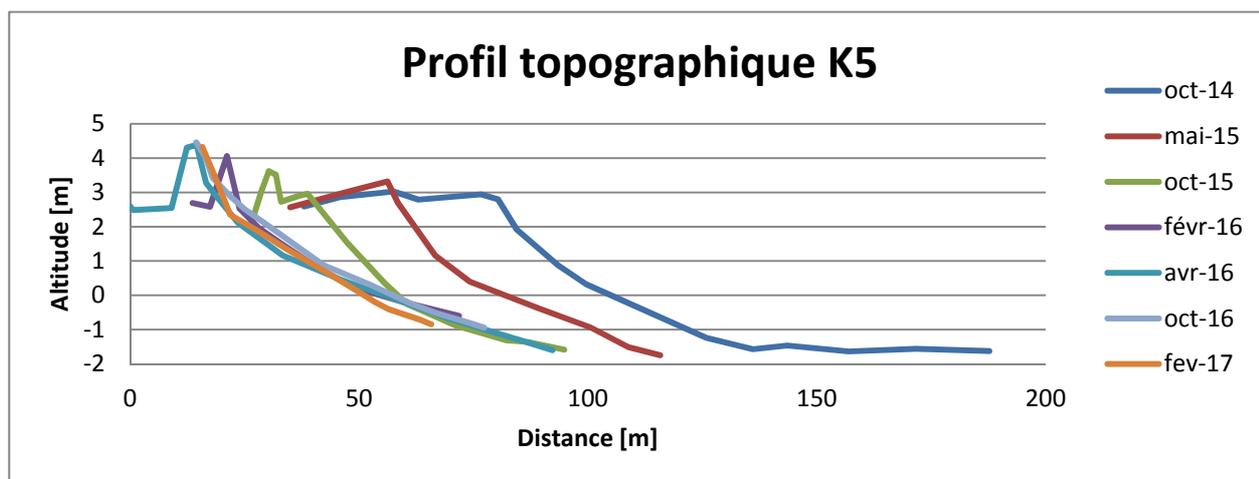
L'évolution du profil topographique K5 est restée stable entre février 2016 et février 2017 (Illustration 20), notamment grâce à l'intervention de la mairie qui a entretenu le bourrelet érigé face à l'avenue de l'anse.

Illustration 20: Profils topographiques au niveau de K5 entre octobre 2014 et février 2017.

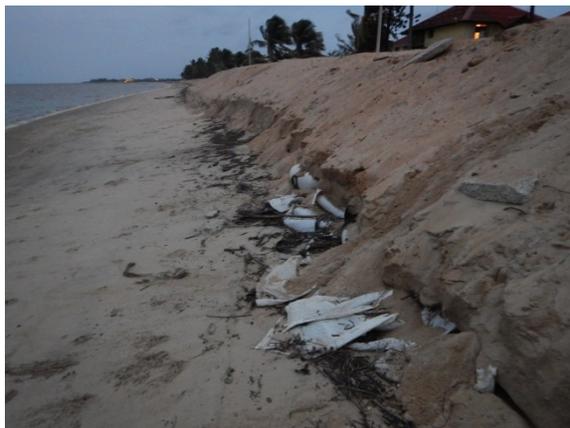
Toutefois, nous notons un affaissement du pied de digue et un affouillement de cette dernière. Cela est probablement dû à la réflexion des houles incidentes sur la digue et les big-bags, favorisant le départ de sable. La digue affouillée, a laissé affleurer les big-bags (Illustration 21).

Illustration 21: Big-bags affleurant face à l'avenue de l'anse, février 2017 (©BRGM).

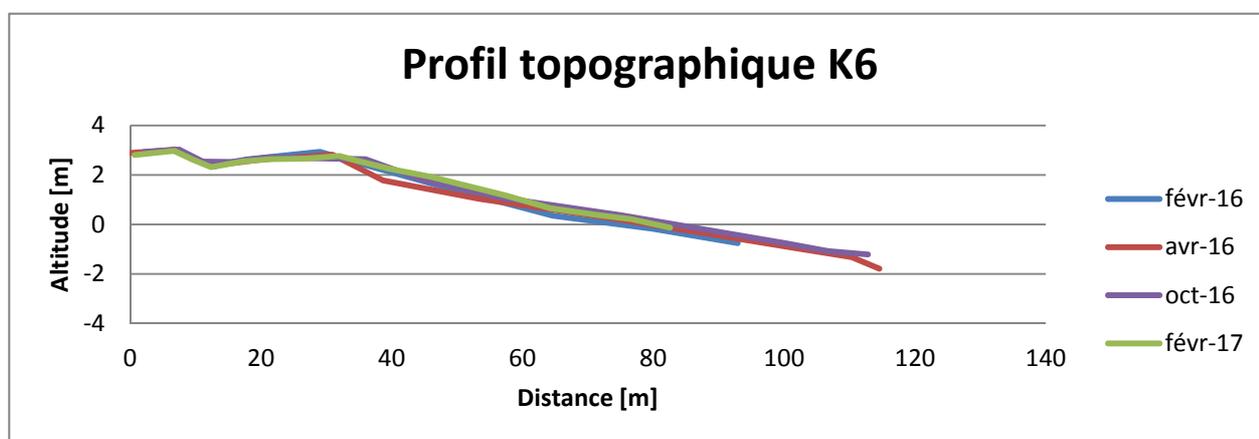
L'évolution du profil topographique K6 est restée stable sur un an (Illustration 22).

Illustration 22: Profils topographiques entre février 2016 et février 2017: K6

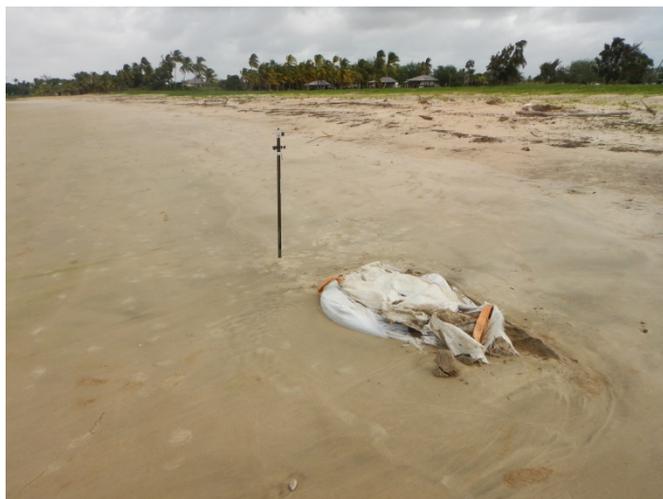
Une partie du sable présent au centre hippique a donc migré vers la pointe Pollux comme le traduit la présence d'un big-bag de la digue construite l'année dernière et qui s'est retrouvée emportée par la mer puis redéposée par les courants au niveau de la pointe Pollux (Illustration 23).

Illustration 23: Big bag, originaire de l'avenue de l'anse et retrouvé pointe Pollux, transporté par les courants longitudinaux à la côte. Février 2017 (©BRGM).

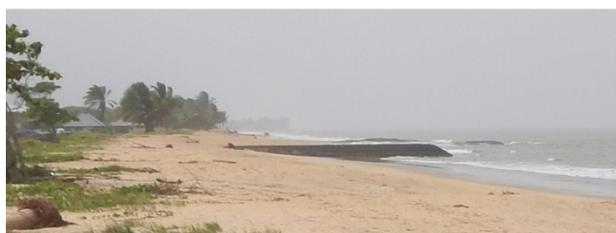
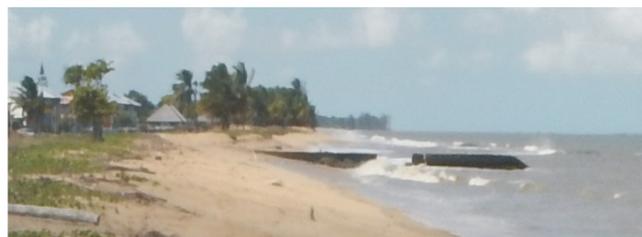
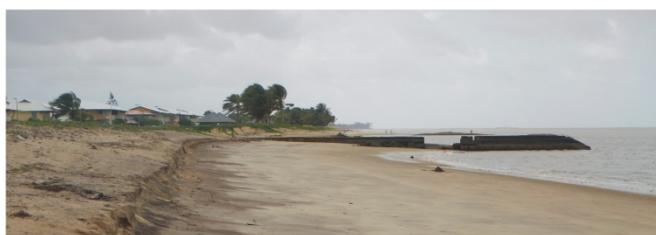
Illustration 24: Evolution de l'état de l'exutoire entre février 2016 et février 2017, (©BRGM).

Le phénomène d'inversion de la dérive littorale a été déjà observé l'année dernière lors des submersions de février 2016 (Longueville et Bourbon, 2016) mais le trait de côte au niveau de la pointe Pollux était resté stable. Cette différence s'explique par la dégradation au cours du temps de l'exutoire au niveau de la cité 205. En effet comme le montre l'illustration 24, en février 2016, l'exutoire était complètement fermé et a joué le rôle d'épis bloquant le transit sédimentaire permettant de stabiliser la position du trait de côte face aux carbets communaux.

Février 2016: exutoire en état

Novembre 2016: destruction de l'exutoire

Février 2017: présence de la brèche

En cours de novembre 2016 celui-ci s'est brisé, libérant une partie du sable piégé au nord-ouest (amont-transit) qui a ainsi pu franchir l'ouvrage sous l'action de la houle et des courants parallèles à la côte. La destruction de cet ouvrage est certainement dû à différents facteurs :

- ouvrage obsolète et non entretenu ;
- poids du sable le long de ces parois ;
- déstabilisation de l'ouvrage par curage de l'exutoire pour permettre aux eaux pluviales de s'écouler (Illustration 25).

La première des recommandations est de continuer d'assurer un suivi de l'évolution topographique de la plage de Kourou. Un suivi particulier de l'exutoire doit être effectué, afin de suivre les impacts potentiels qu'il pourrait engendrer. Pour évaluer les volumes mobilisés, un levé par drone est prévu courant le mois de mars 2017, afin de créer un MNT qui sera comparé à celui de l'année dernière. La saison des pluies n'étant qu'à ses débuts, le risque d'être confronté à de fortes marées et de fortes houles n'est pas négligeable. Face aux risques d'érosion, un plan de stratégie de gestion, avec différents scénarios de protection va voir le jour afin de permettre à la mairie de choisir la gestion qu'elle envisage pour son littoral. En attendant cette stratégie à moyen et long-terme, des mesures d'accompagnement du processus naturel peuvent être envisagées. Celles-ci devront être totalement réversibles et non-fixantes. Dans les secteurs fortement érodés sur lesquels des enjeux sont présents, notamment devant la cité des 205, il est ainsi préconisé de réaliser un reprofilage de plage doux, en reconstituant un bourrelet sableux qui permettra de jouer le rôle de tampon lors des prochains coups de mer. La plage étant étroite, et l'arrière-plage végétalisée constituant une défense naturelle importante à préserver, il est recommandé un apport sableux modéré pour la formation de ce bourrelet sableux. Le sable peut provenir de la pointe de Pollux qui a connu une forte accumulation, ce qui constituerait un retour du stock à sa source. Contrairement à un ouvrage fixe (tel qu'un enrochement ou une digue), ce bourrelet sableux mobile permettra d'atténuer le phénomène d'érosion sans induire d'effets pervers (tel que l'abaissement de la plage lors de la mise en place d'un enrochement). L'objectif premier d'une telle manipulation est d'équilibrer la position du trait de côte, en sachant que le transit naturel, en situation d'inter-banc et avec des houles du secteur nord-nord-est, remportera le sable vers la pointe Pollux en cas de coups de mers.

En parallèle de ces actions d'accompagnements, un suivi photographique de l'exutoire serait pertinent pour mieux comprendre son rôle dans les transits littoraux et sur la localisation des points où l'érosion est la plus intense.

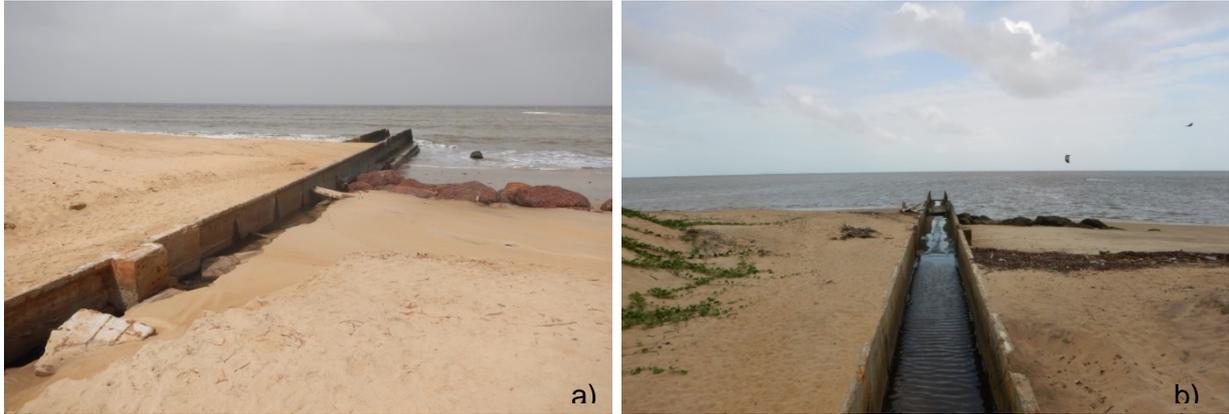
*Illustration 25: Départ du sable présent dans l'exutoire entre février 2016 (a) et février 2017 (b), (©BRGM).*

Ce transit sableux via la brèche, a contribué au départ vers le sud-est du stock de sable généré par l'érosion et le recul de la position du trait d'environ 8 m en un an, face aux carbets communaux. D'importants volumes de sable ont donc été mobilisés comme le montre la présence des talus d'érosion au niveau de la cité 205 d'une hauteur d'environ 2,50 m.
