Propection hydrogéologique du socle fracturé sur Sparouine. Sondage de reconnaissance SR1, SR2, SR3 et forages de reconnaissance FE1 et FE2. Rapport de fin de travaux

Rapport final

BRGM/RP-66742-FR
Mars 2017

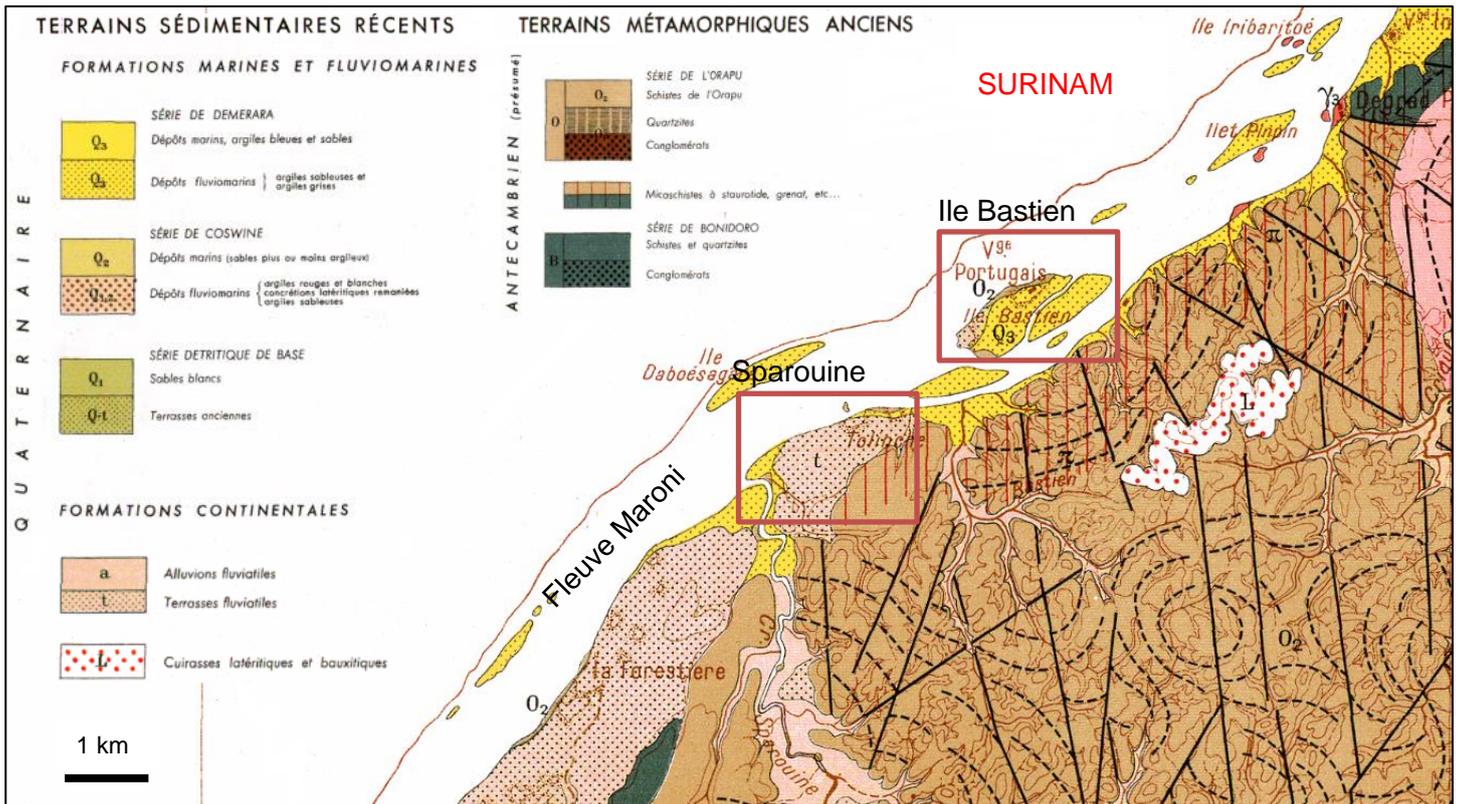
Illustration 2 : Carte géologique de la zone d'étude au 1/500 000

La géologie du secteur d'étude est essentiellement constituée par les séries métamorphiques anciennes de l'Orapu et de Bonidoro constituées de schistes, quartzites et conglomérats recoupées d'intrusions de granites « Caraïbe ». Ces terrains forment un massif fracturé dans les directions NNE-SSW et WNW-ESE qui accuse des vallons encaissés (Illustration 2).

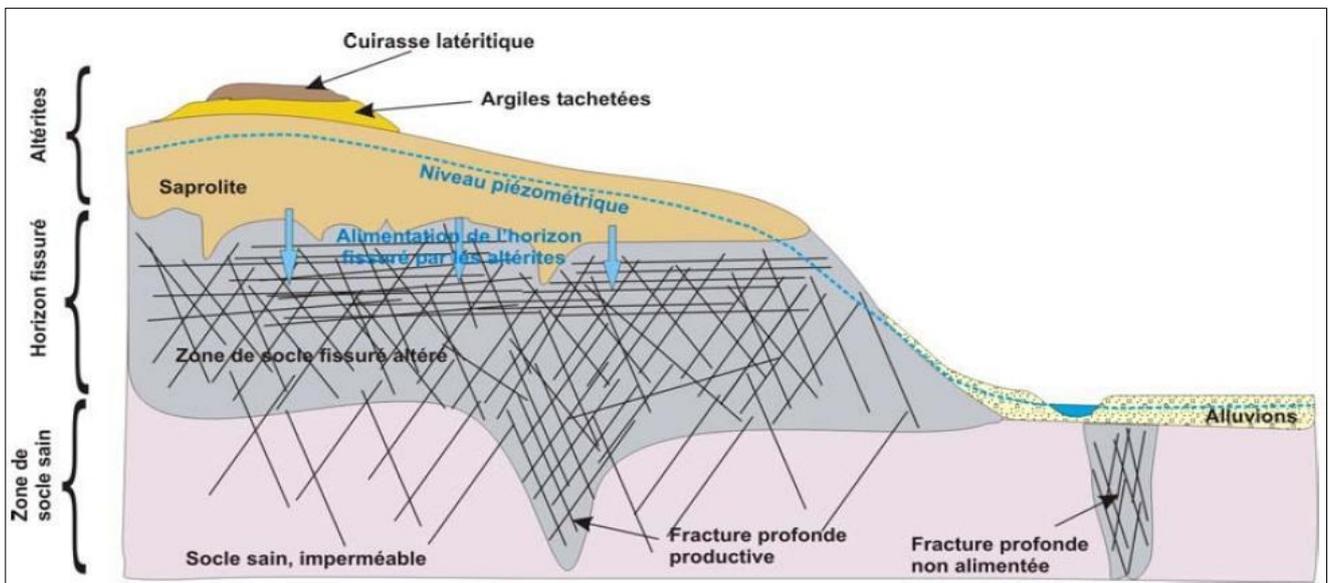
Illustration 3 : Schéma conceptuel des aquifères de socle (Wyns et al. 1999, 2004)

L'essentiel de la réserve en eau souterraine est située dans les aquifères de socle, au niveau de l'horizon fissuré, ou parfois également à la base d'anciens profils d'altération (latéritiques). L'horizon fissuré, situé sous la saprolite (altérite meuble, argileuse ou sableuse selon la nature lithologique de la roche mère), est lié au développement de l'altération au sein de la roche dure. Les fissures résultent du gonflement de certains minéraux, principalement la biotite (mica noir) au stade précoce de l'altération. Les propriétés hydrogéologiques de cet horizon fissuré sont déterminées par la densité des fractures (pour la porosité) et par leur interconnexion (pour la perméabilité). La densité des fractures est maximale au sommet de l'horizon fissuré et décroît vers le bas (voir l'illustration 3). On peut généralement diviser l'horizon fissuré en deux parties : une partie supérieure, épaisse de 15 à 25 m (horizon fissuré supérieur), où la porosité moyenne et la perméabilité sont optimales et une partie inférieure, épaisse de 40 à 60 m ou plus, où la porosité et la perméabilité décroissent régulièrement avec la profondeur.

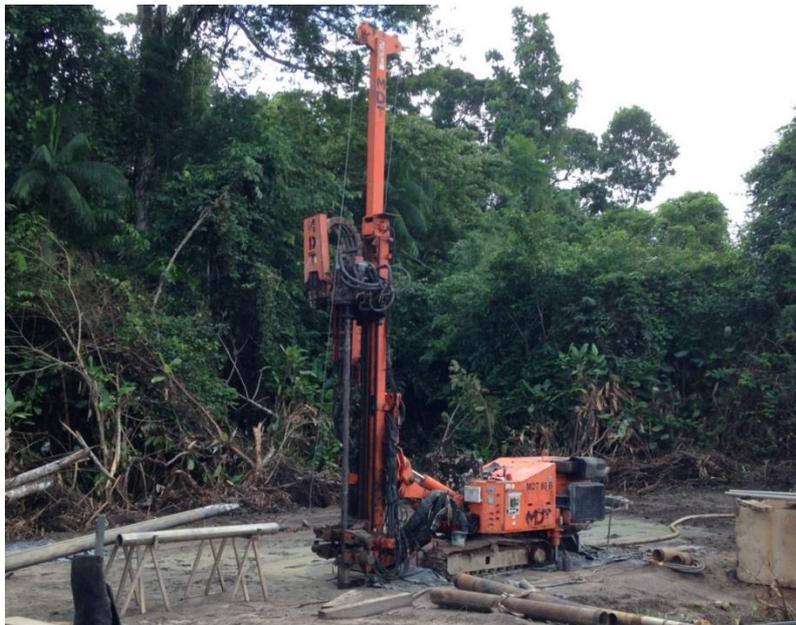
Illustration 8 : Machine MDT 80 B sur SR1 (BRGM)

Les sondages carottés ainsi que les forages d'exploitation ont été réalisés à l'aide d'une même foreuse, MDT 80 B montée sur chenilles (Illustration 8). Une colonne de soutènement provisoire (tubage) d'un diamètre adapté aux outils de foration a été utilisée pour masquer les altérites pendant la foration des terrains du socle. Le tubage de soutènement est déposé à l'avancement (environ chaque 3 mètres) jusqu'au toit du socle.

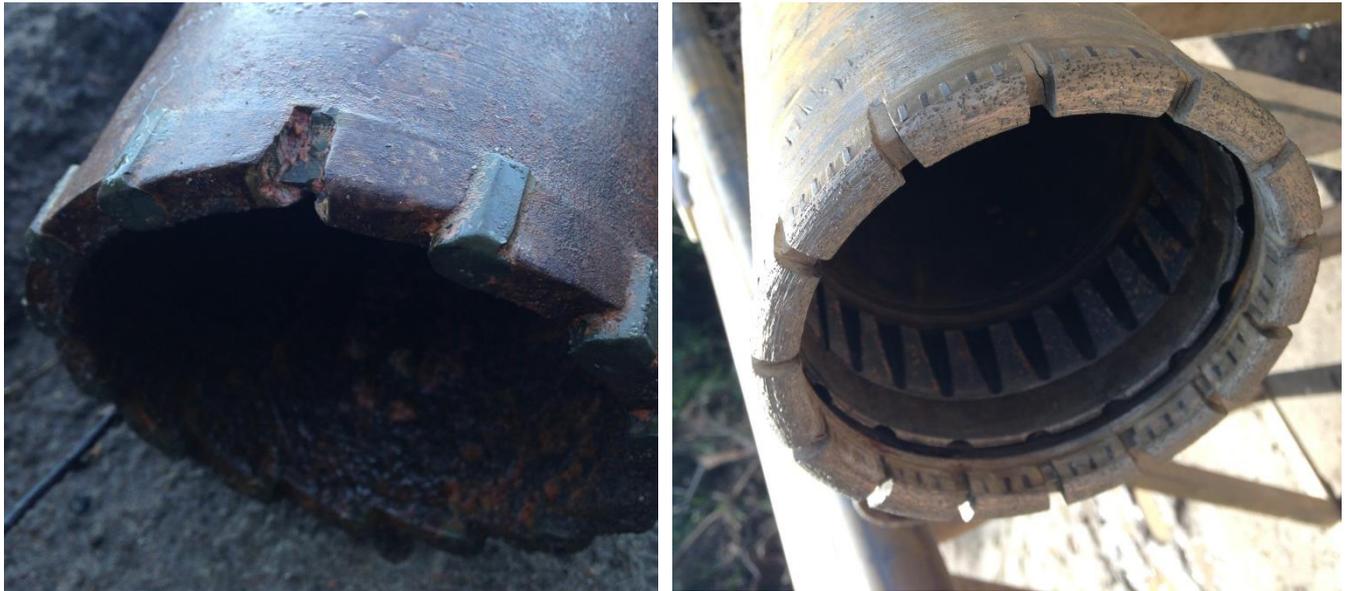
Illustration 9 : Deux différents carottiers utilisés, celui pour les parties meubles (à gauche) et pour le socle (à droite). (BRGM)

Le carottage est une technique de prélèvement d'échantillons de la formation géologique qui consiste à découper avec un tube creux équipé d'une couronne (carottier) pour obtenir un cylindre de roche. Le but du carottage est d'obtenir une description géologique détaillée de la formation traversée au niveau du forage et de pouvoir réaliser après, différentes analyses sur la carotte. Les carottes obtenues sont stockées dans un premier lieu dans le dépôt de **SAFOR**. Ils seront transférés dans un deuxième temps dans la carothèque du BRGM Guyane, en cours de réhabilitation.

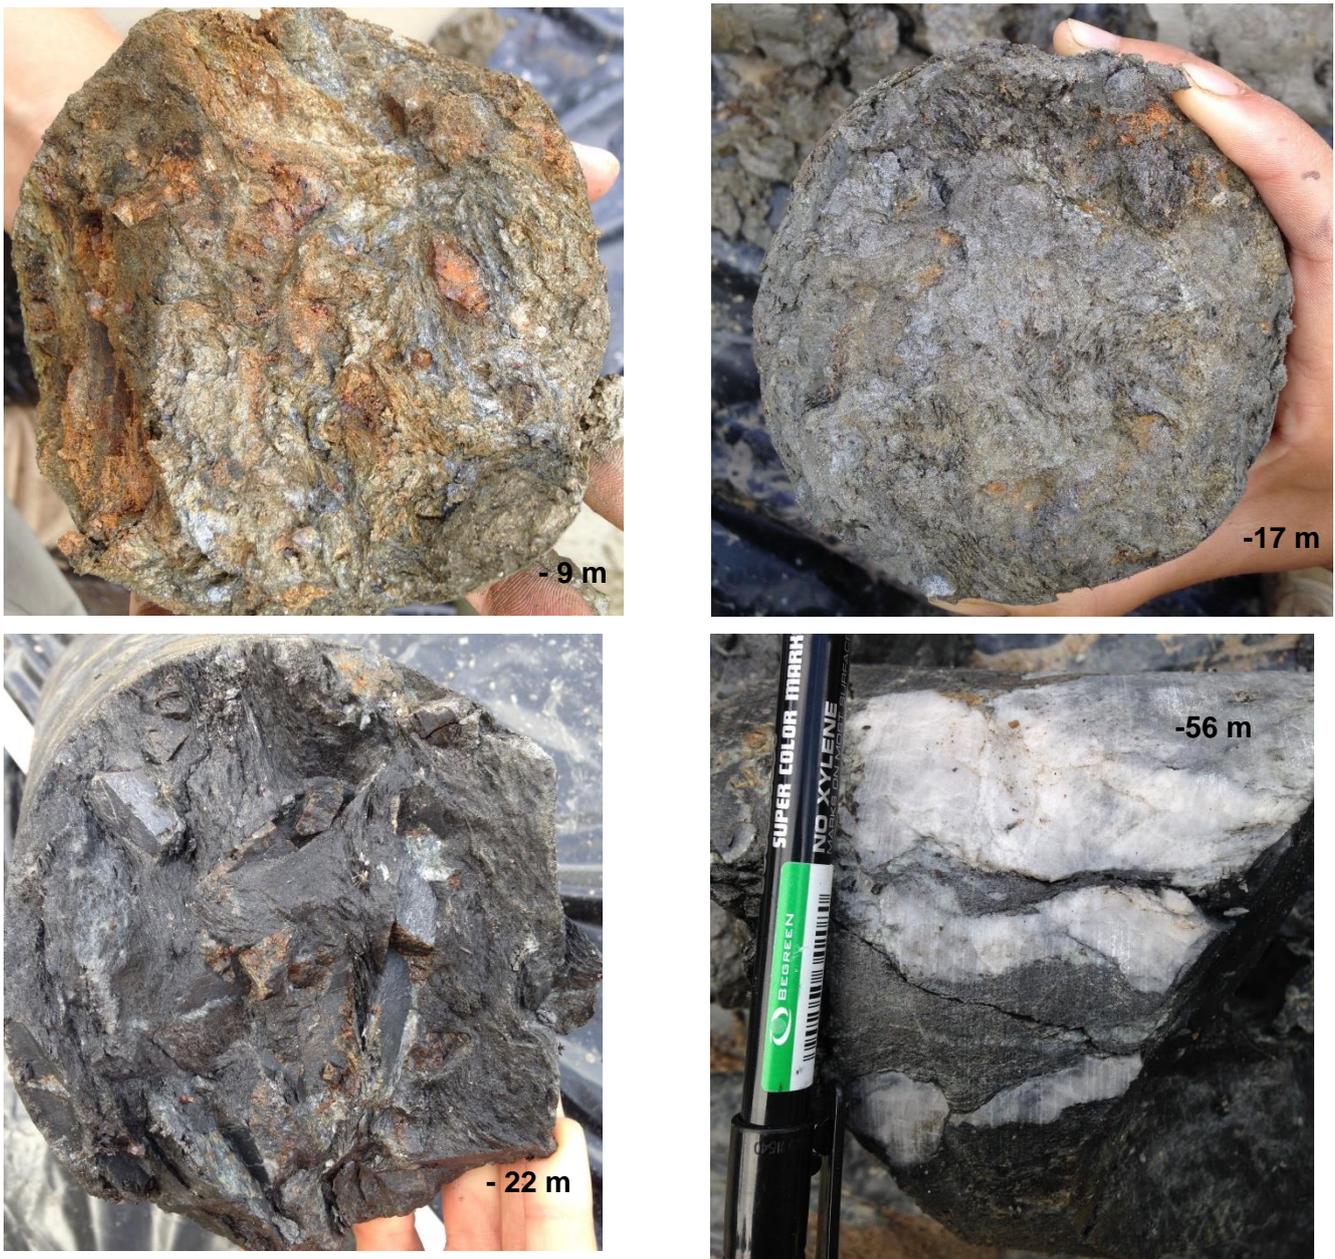
Illustration 10 : Saprolite oxydée (en haut à gauche), saprolite (en haut à droite), schiste fracturé avec staurotide (en bas à gauche) et schiste avec veine de quartz (en bas à droite). (BRGM)

- De 0 à 0,5 m : Terre végétale ;
- De 0,5 à 1,70 m : Limon sableux beige-orange ;
- De 1,70 à 2,7 m : Sable grossier hétérogène dans une matrice argileuse gris-bleue ;
- De 2,7 à 5 m : Argile gris-bleue, très micacée ;
- De 5 à 5,3 m : Bloc de quartz ;
- De 5,3 à 6,2 m : Sable argileux gris bleu avec morceaux de quartz ;
- De 6,2 à 7,7 m : Saprolite, schiste altéré friable, gris métallique ;
- De 7,7 à 13,2 m : Saprolite, schiste altéré marron-vert-ocre ;
- De 13,2 à 13,4 m : Bloc de quartz ;
- De 13,4 à 16,5 m : Saprolite, schiste altéré marron-vert-ocre avec alternance de noir ;
- De 17,6 à 73.2 m : Socle fracturé, schiste noir-vert avec micas, grenats et staurotide avec quelques veine de quartz ;
- De 73,2 à 73,9 m : Quartzite grisâtre (filon) ;
- De 73,9 à 80,5 m : Socle sain, schiste noir-vert avec micas, grenats et staurotide.

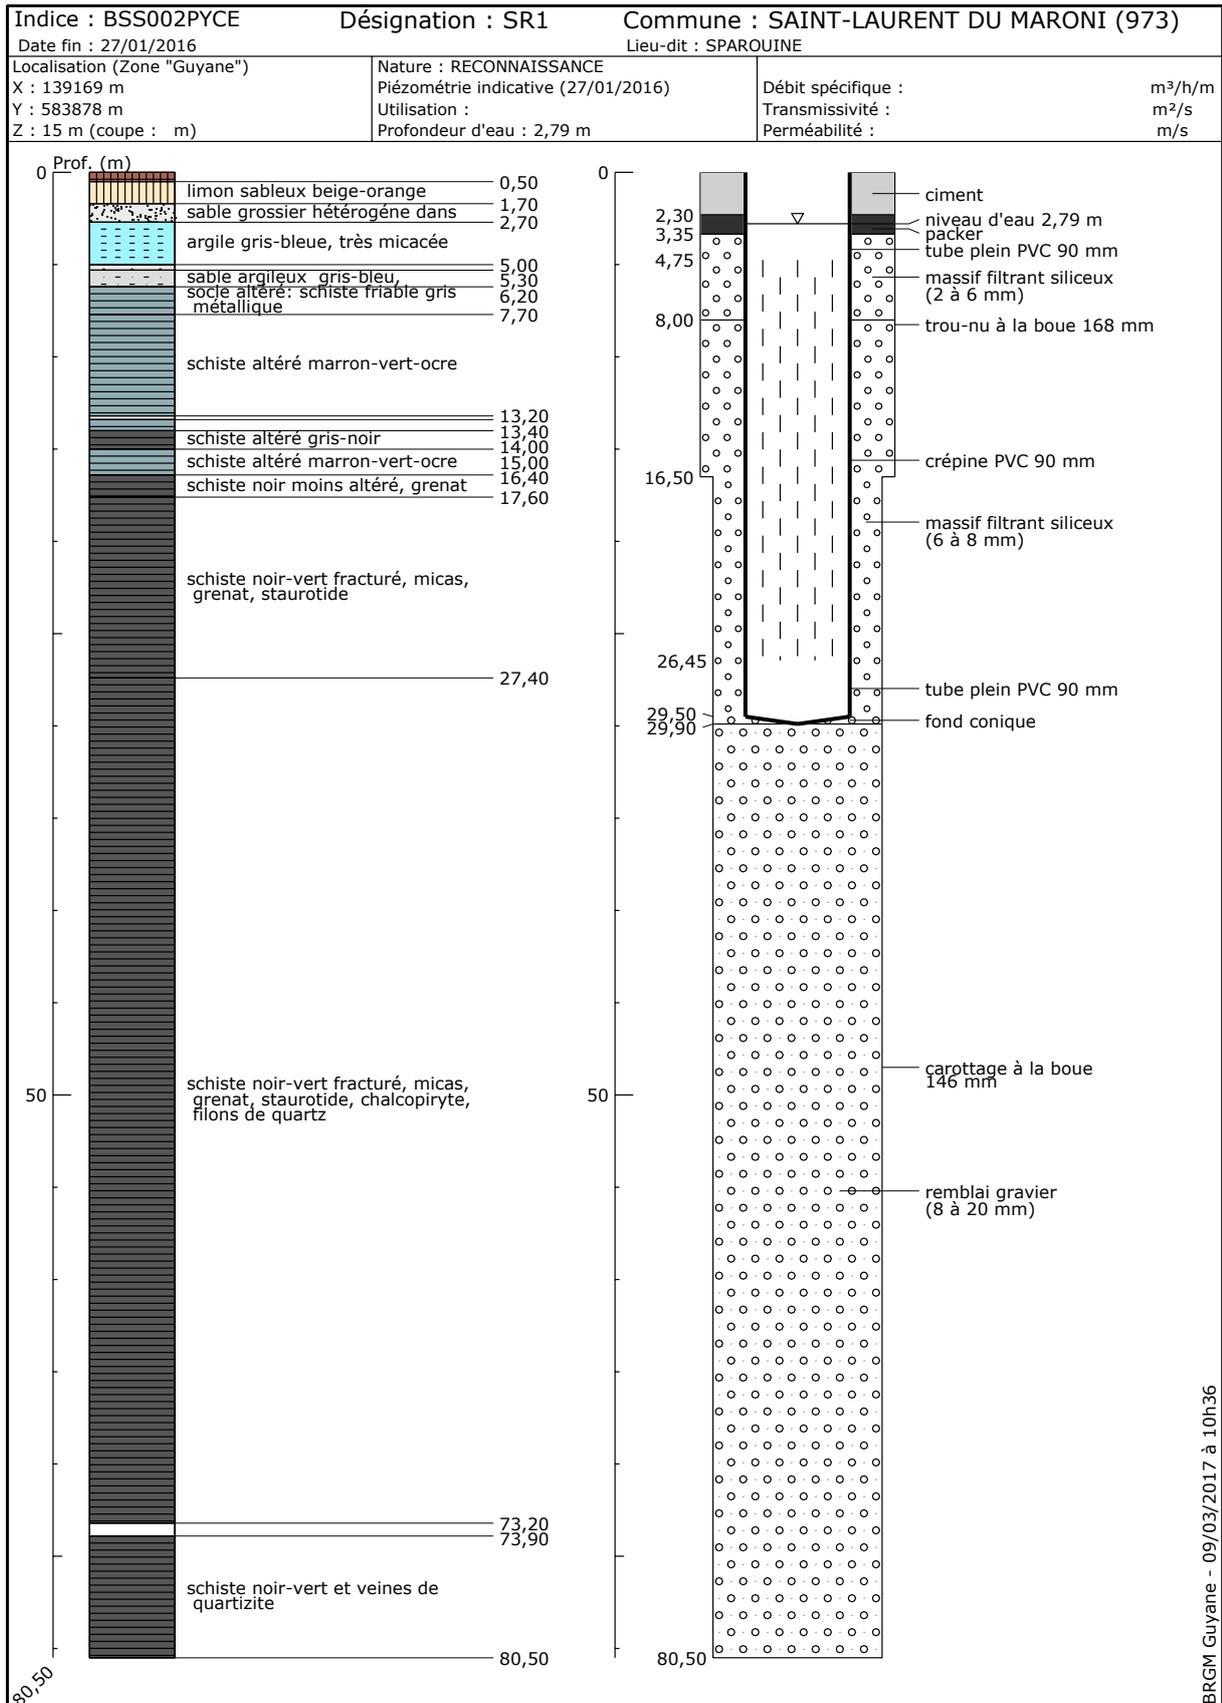
Illustration 11 : Coupe géologique et technique du sondage SR1

- De 0 à 2,30 m : Ciment ;
- De 2,30 à 3,35 m : Bouchon d'argile (réalisé à base d'Oregonite, une argile gonflante permettant d'isoler le massif filtrant de la cimentation) ;
- De 3,35 à 8 m : Massif filtrant constitué de gravier siliceux (tamisé en 2-6 mm), afin de retenir les fines des horizons sablo-argileux supérieurs ;
- De 8 à 29,9 m : Massif filtrant constitué de gravier siliceux (tamisé en 6-8 mm), afin de retenir les fines des horizons inférieurs, de soutenir les zones fracturées du socle et servir de support pour les aménagements supérieurs de l'espace annulaire ;
- De 29,9 et 80,50 m : Remblai constitué de gravier siliceux (tamisé en 8-20 mm), afin de reboucher le trou jusqu'à la côte souhaitée.

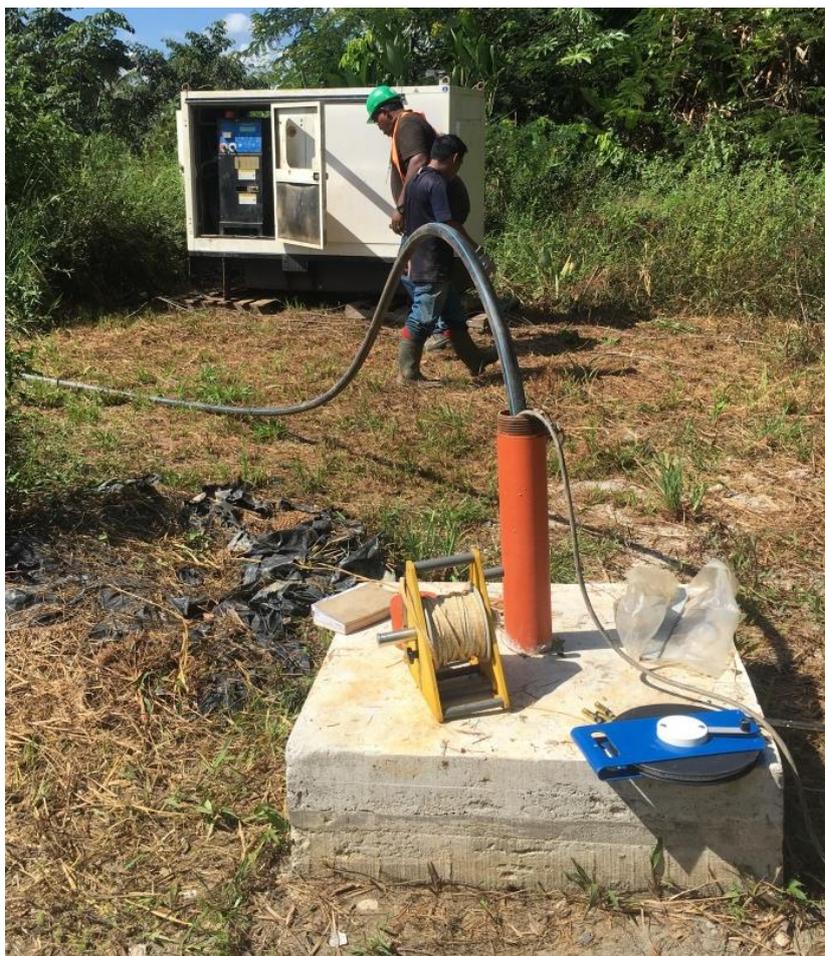
Illustration 12 : Mise en place pompage longue durée sur SR1 (BRGM)

Dans l'éventualité d'équiper le sondage de reconnaissance SR1 par une pompe à bras, un pompage longue durée a été réalisé afin d'étudier la qualité des eaux. Ainsi entre le 22 septembre à 12h18 et 26 septembre 2016 à 12h22, un pompage de 72h a été réalisé (Illustration 12).

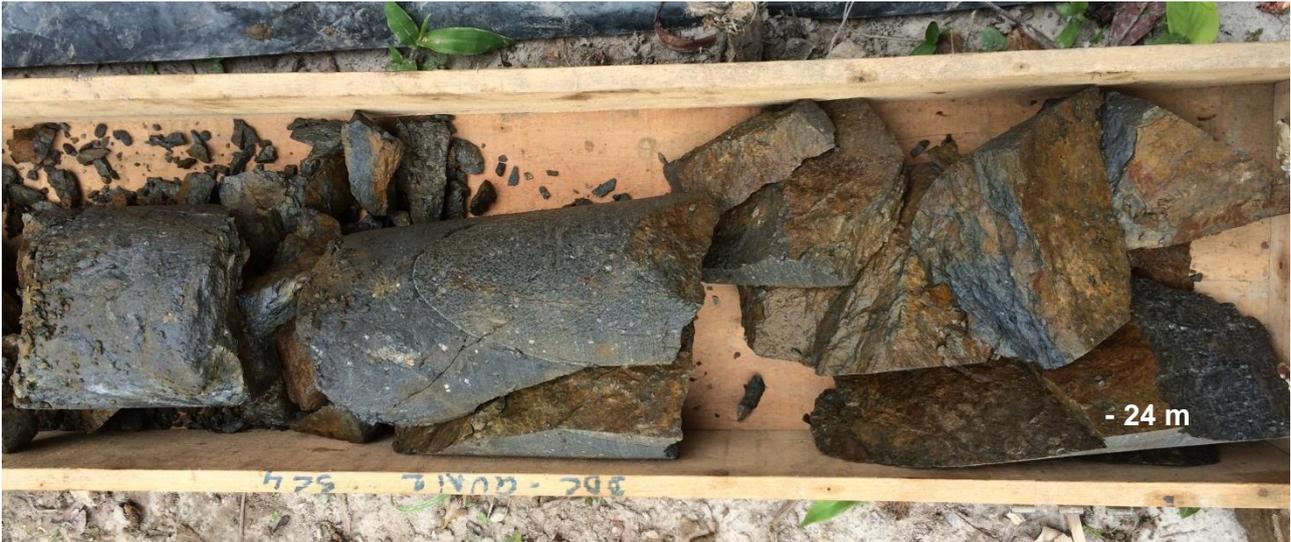
Illustration 13 : Zone fortement fracturée avec dépôts de « rouille » à 24 m de profondeur sur SR2 (BRGM)

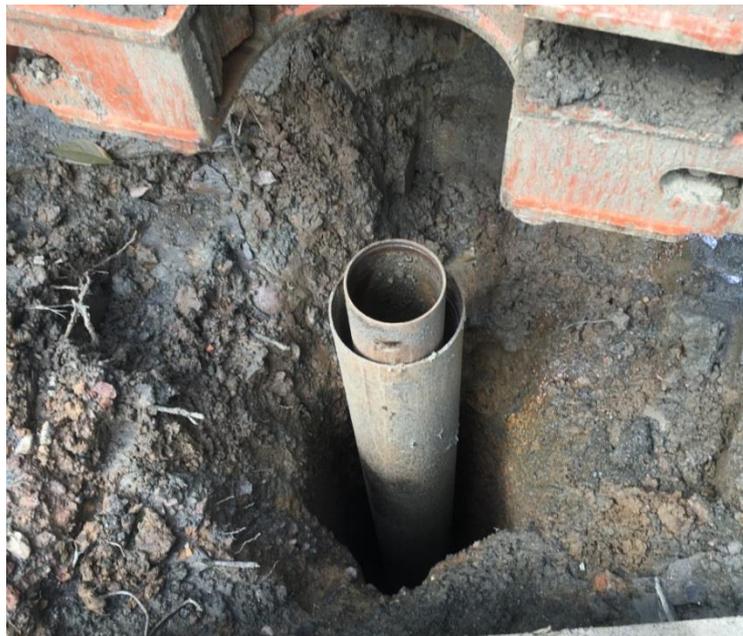
Illustration 16 : Deux tubages provisoires sur SR3 (BRGM)

Après la sur-foration au tricône Ø 300 mm, il a été constaté que le tubage provisoire en acier Ø 160 mm, s'était cassé à 15 m de profondeur. La partie supérieure du tubage a été retirée, après de nombreuses tentatives d'opération de repêchage, laissant ainsi la partie inférieure du tubage coincé entre 15 et 66 m de profondeur dans le socle fracturé. Une ultime tentative de repêchage du tubage, a été réalisée avec un tubage en acier de Ø 250 mm, descendu jusqu'à 44 m afin de chapoter le tubage coincé et le remonter. Malheureusement, l'opération a échoué, laissant ainsi les deux tubages dans le forage (Illustration 16).

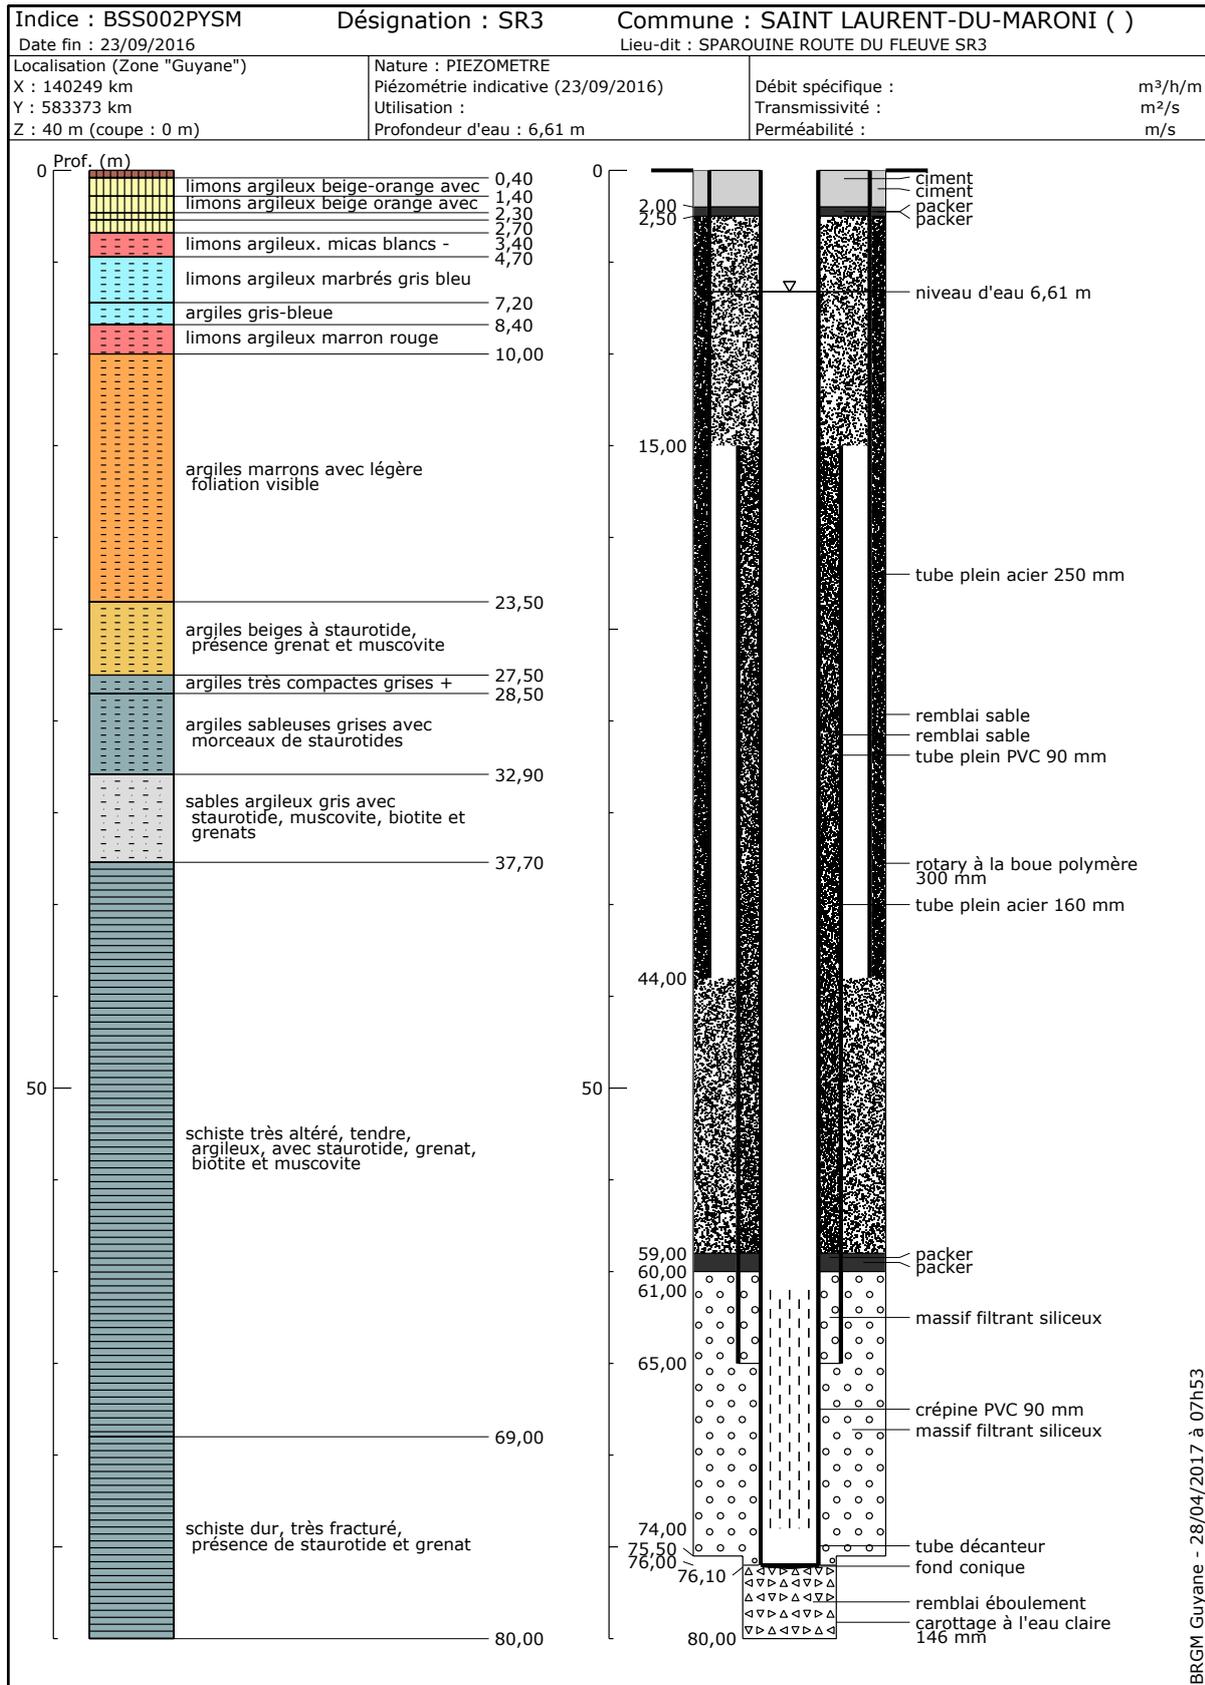
Illustration 18 : Coupe géologique et technique du sondage SR3

- De 0 à 2,00 m : Ciment ;
- De 2,00 à 2,50 m : Bouchon d'argile (réalisé à base d'Oregonite, une argile gonflante permettant d'isoler le remblai sableux de la cimentation) ;
- De 2,50 à 59 m : Remblai sableux ;
- De 59 à 60 m : Bouchon d'argile ;
- De 60 à 76,10 m : Massif filtrant constitué de gravier siliceux (tamisé en 2-6 mm), afin de soutenir les horizons fracturés ;
- De 76.10 à 80 m : Remblai d'éboulement.

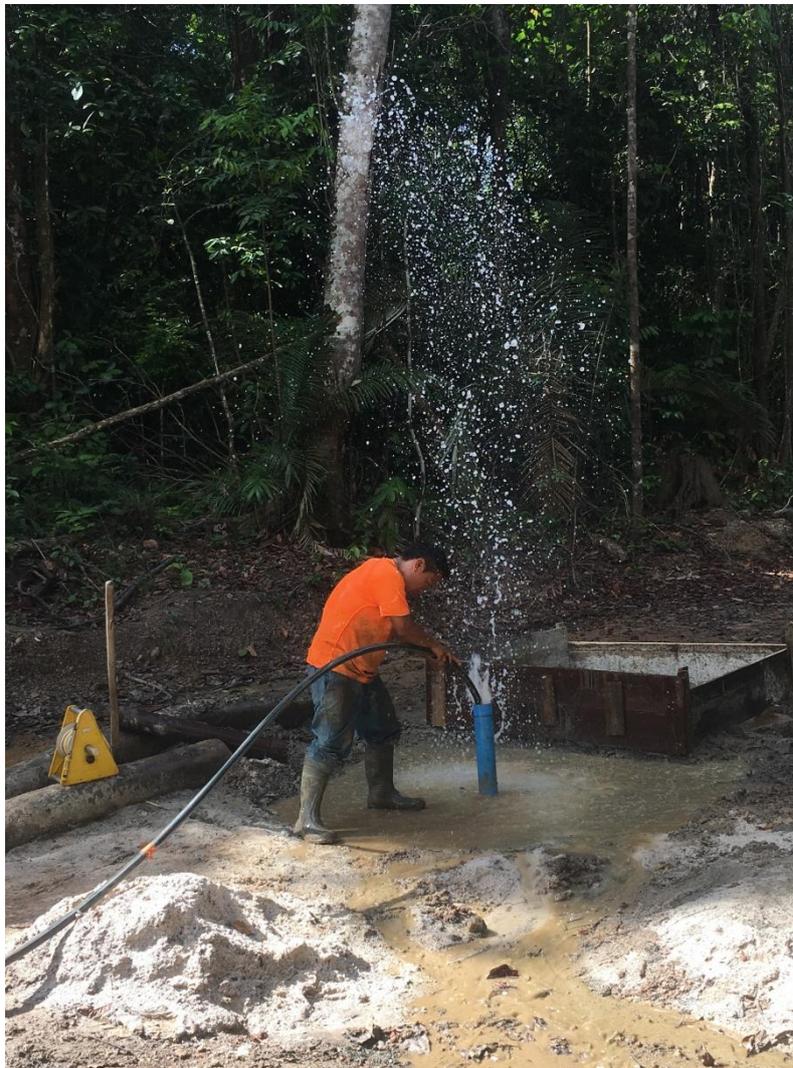
Illustration 19 : Soufflage sur SR3 (BRGM)

Puis, après équipement, le soufflage a été exécuté au fond de l'ouvrage (Illustration 19). Pour nettoyer l'ouvrage, le BRGM a préconisé un programme de soufflage simple, à l'aide d'un tuyau PE et d'un compresseur. Cela a permis d'évacuer les fines (argiles) présentes dans le forage et d'augmenter les arrivées d'eau. Le nettoyage s'est déroulé sur une journée, le 23 septembre 2016. Au vu de la petite partie captée, le sondage a été nettoyé relativement rapidement. Les opérations de nettoyage par soufflage ont duré 1h10. Le débit n'a pas été mesuré. Par ailleurs, comme pour le sondage SR1 et le SR2, une légère odeur H_2S était ressentie sur le site lors du soufflage.

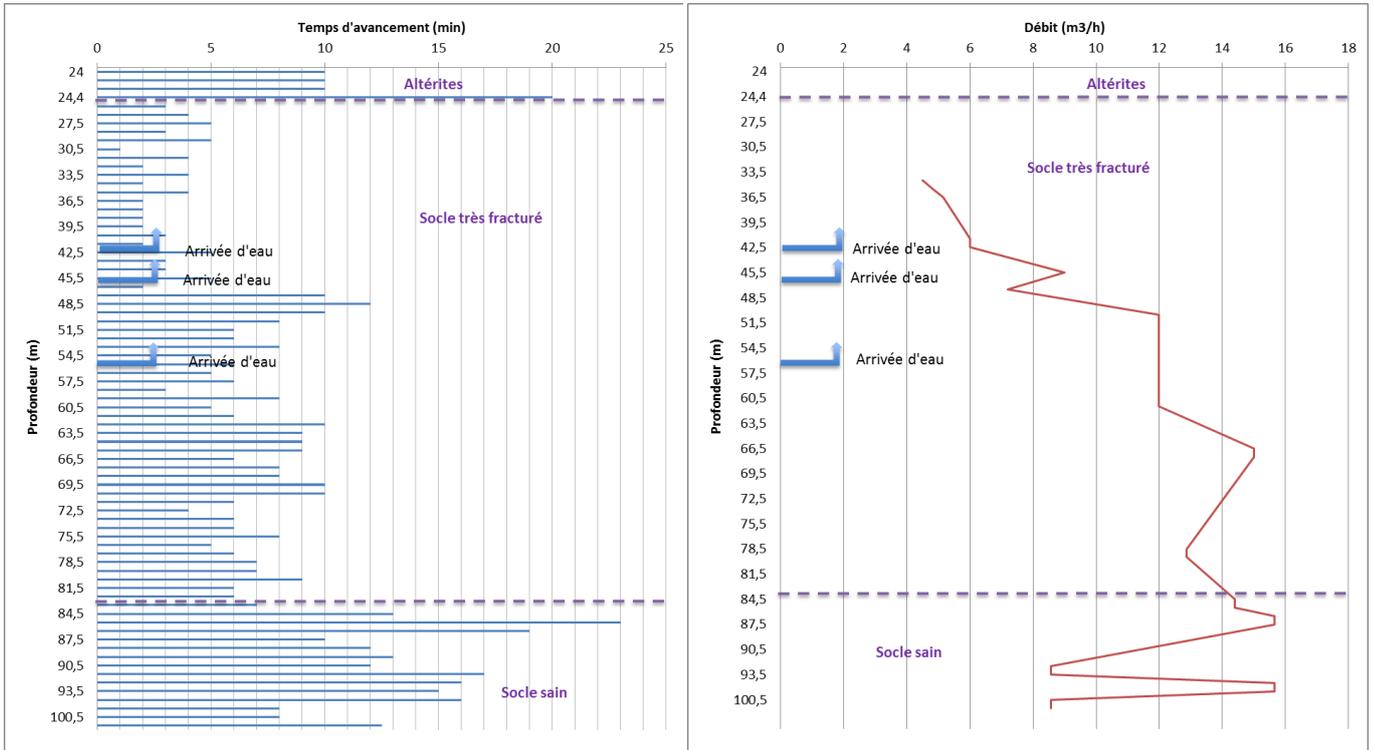
Illustration 20 : Vitesses d'avancement au cours de la foration dans les différentes formations géologiques traversées (à gauche) avec les arrivées d'eau (flèches bleues) et les débit en fonction de la profondeur (à droite) sur FE1

du forage et son développement. On observe une forte augmentation entre 35 et 50 m de profondeur (Illustration 20).

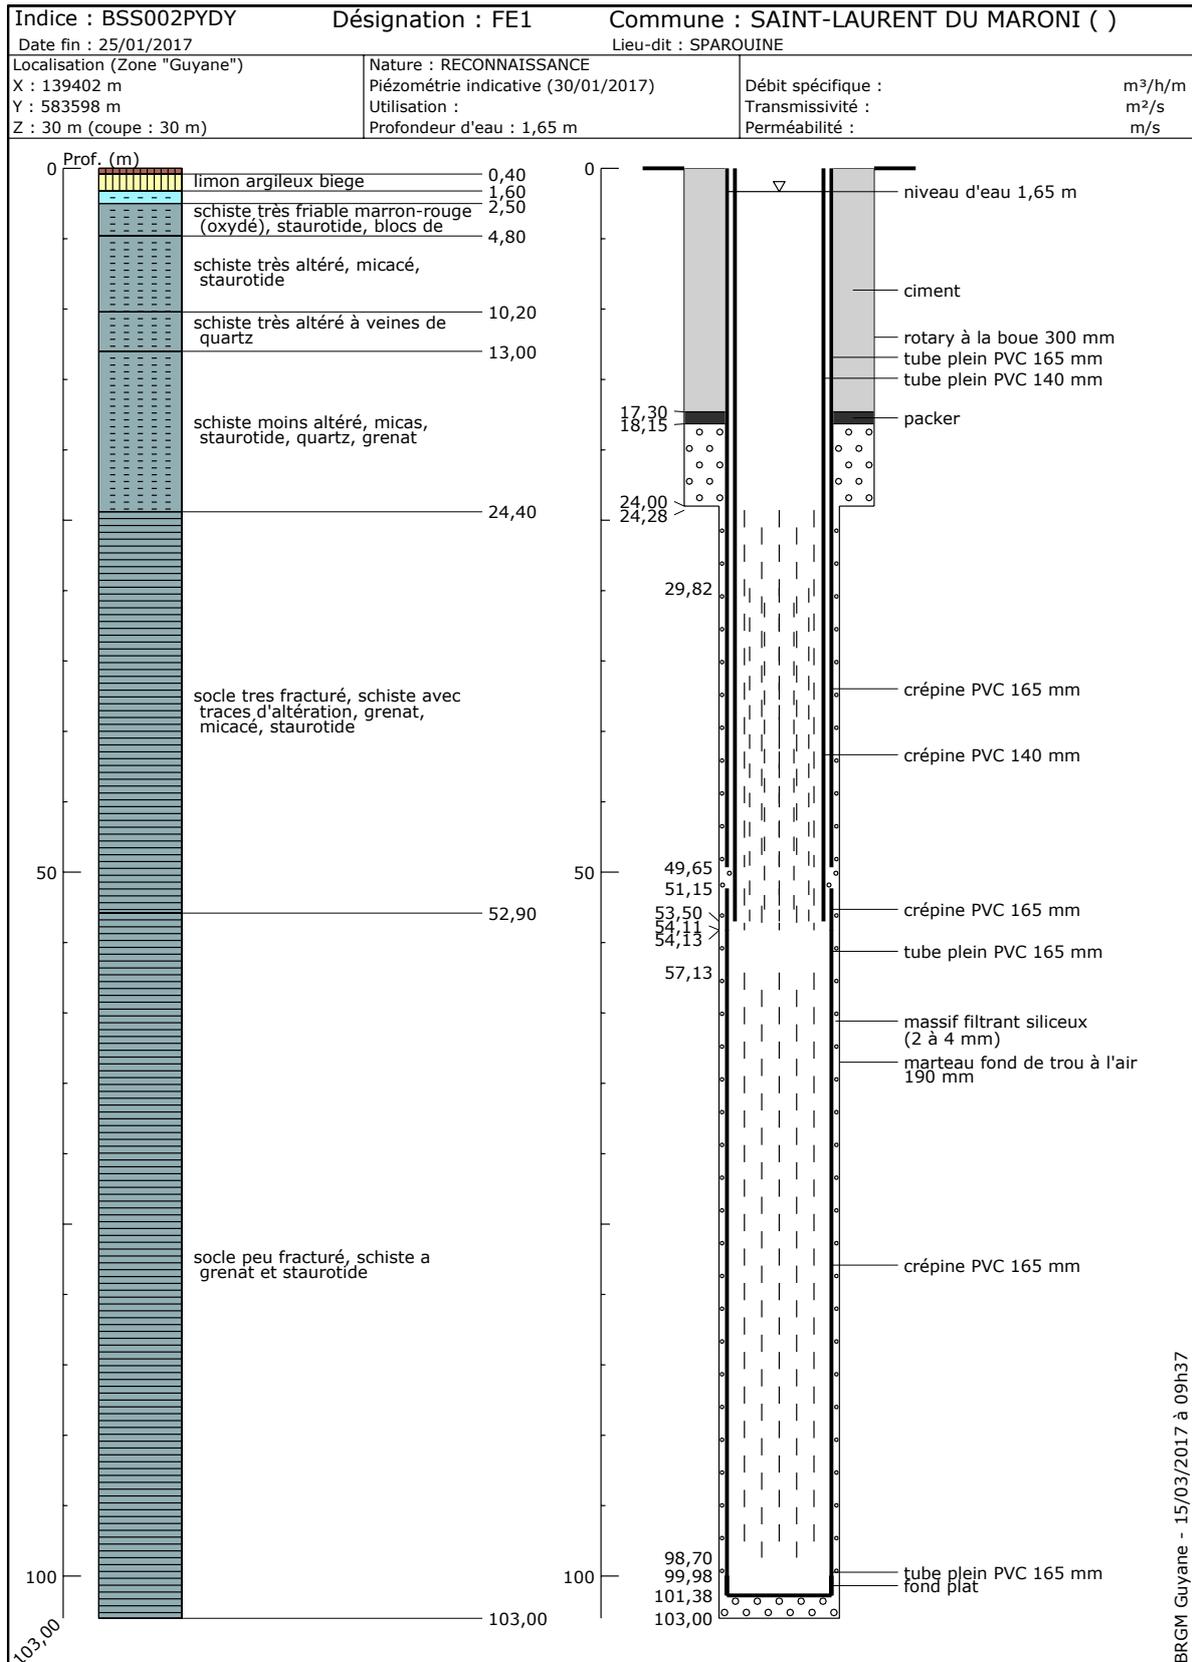
Illustration 21 : Coupe géologique et technique du forage FE1

- De 17,30 à 18,15 m : Bouchon d'argile (réalisé à base d'Oregonite, une argile gonflante permettant d'isoler le massif filtrant de la cimentation) ;
- De 18,15 à 101,38 m : Massif filtrant constitué de gravier siliceux (tamisé en 2-6 mm), afin de retenir les fines des horizons argileux et de soutenir les horizons fracturés ;
- De 101,38 à 103 m : Remblai d'éboulement.

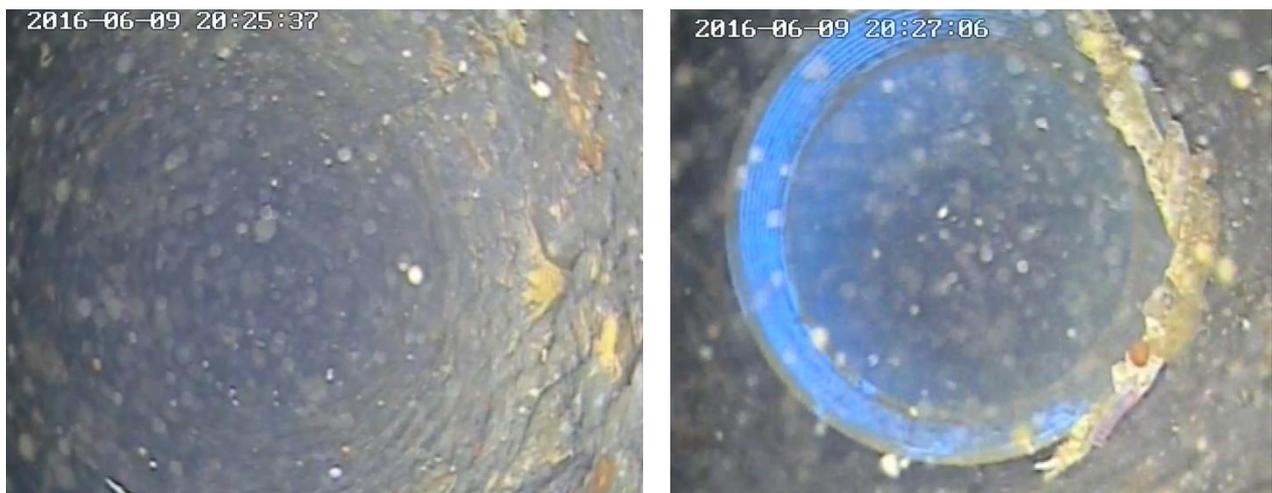
Illustration 22 : Socle à nu (à gauche) et tube PVC déboîté (à droite). (BRGM)

L'inspection caméra sur FE1 a été réalisée le 9 juin 2016. Il a été observé un décrochement du tube PVC crépiné (Illustration 22) entre 49,65 et 51,15 m de profondeur (par rapport au sol). La partie supérieure de l'équipement est remontée vers la surface, sûrement lors du retrait du tubage provisoire (un pont de gravier aurait coincé le PVC avec le tubage provisoire).

La réparation de l'ouvrage a été réalisée par SAFOR le 25 janvier 2017. La réparation consistait à chemiser l'ouvrage avec des tubes PVC pleins de diamètre 126-140 mm entre la surface et 29,82 m de profondeur et des tubes crépinés de diamètre 126-140 mm et slots de 4mm entre 29,82 et 53,50 m de profondeur (visible sur l'illustration 23). Une bride inox de 148 mm a été installée en haut du forage afin de tenir l'ensemble. La réparation a donc engendré un rétrécissement de la partie supérieure de l'ouvrage (Illustration 21). Un air-lift double colonne a ensuite été réalisé le 26 janvier 2017.

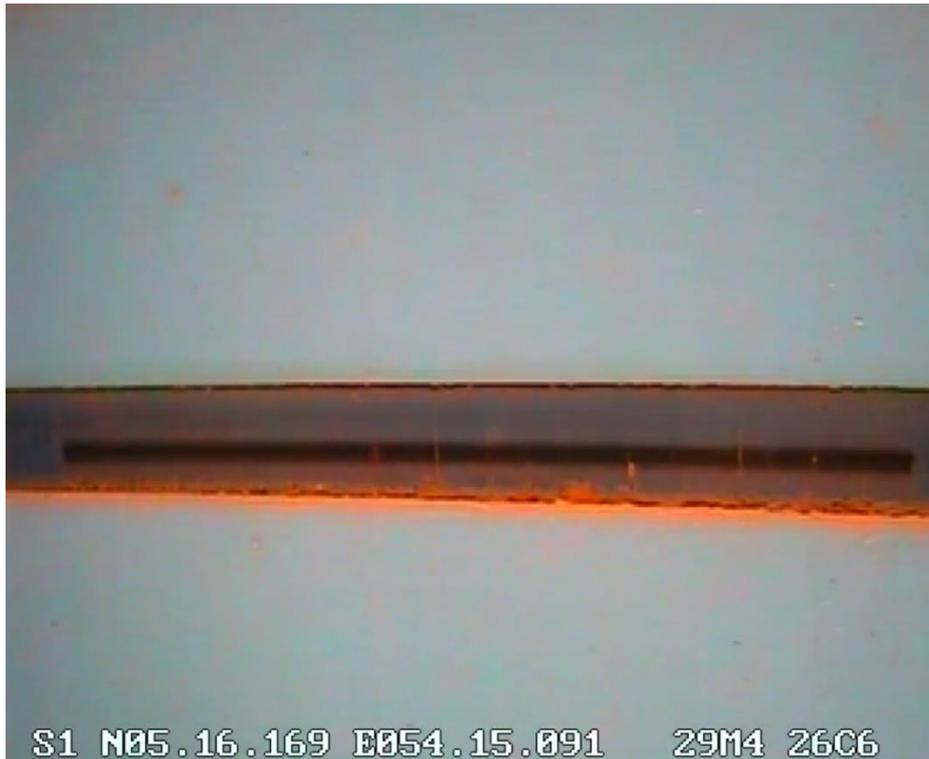
Illustration 23 : Deux différentes crépines : slot de 1,5 mm (en arrière plan) et slot de 4 mm (au premier plan). (BRGM)

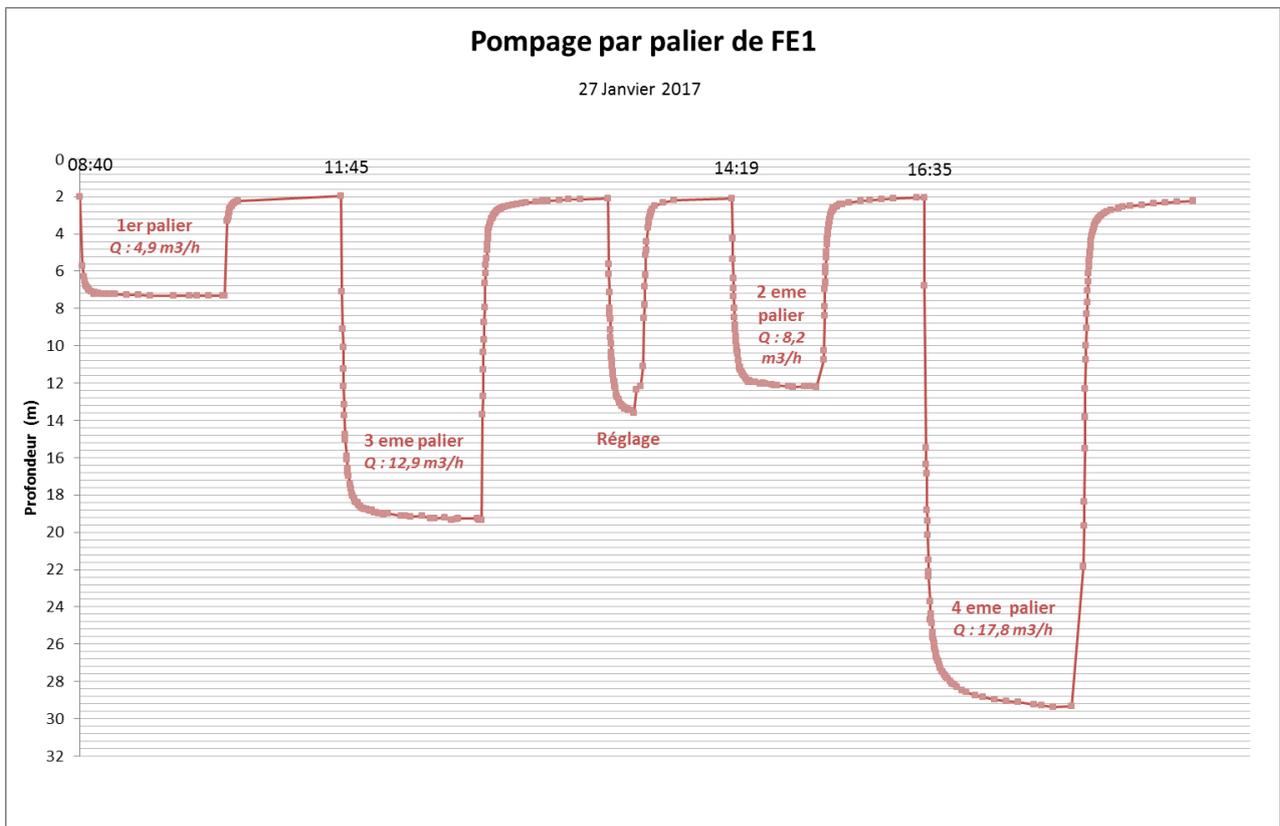
Illustration 24 : Différents pompages par palier sur FE1

Les essais de puits ou essais par paliers consistent à réaliser plusieurs pompages successifs de courtes durées séparés par des arrêts permettant la remontée du niveau d'eau (Illustration 24). Ces essais permettent d'obtenir les caractéristiques de l'ouvrage ainsi que le débit à ne pas dépasser en cours d'exploitation (ou débit critique) et les pertes de charges de l'ouvrage. On préconise de les réaliser de manière croissante en respectant entre chaque palier, de durée rigoureusement identique, un temps de repos qui permet à la nappe de retourner à son état initial. Ainsi, après chaque pompage d'égale durée (1 heure), un arrêt suffisant a été réalisé pour permettre la remontée de la nappe. Toutefois, un des quatre paliers a été arrêté avant les 1h de pompage requis.

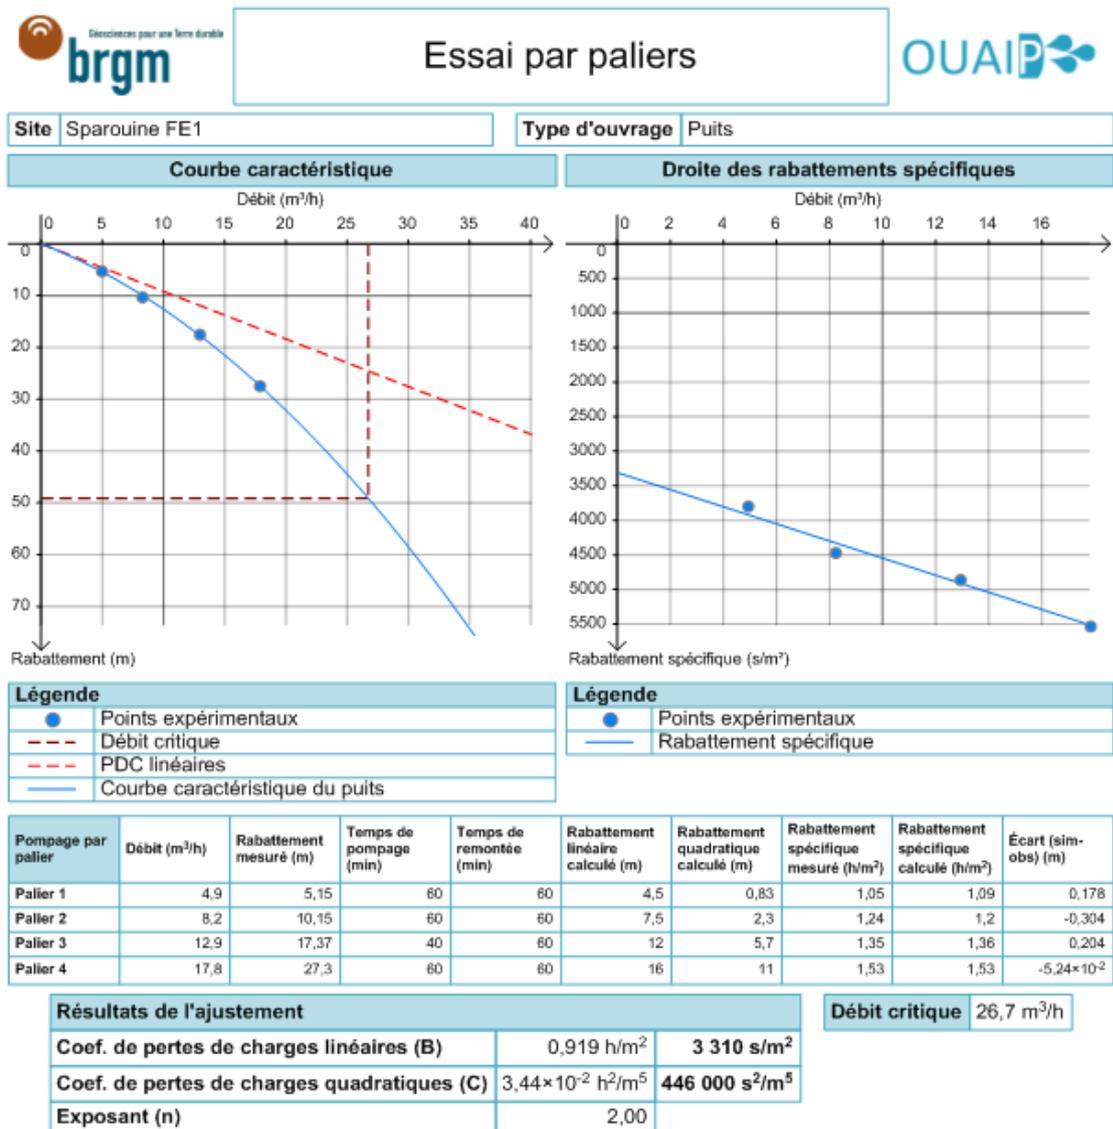
Illustration 25 : Interprétation des pompages par palier (sous le logiciel Ouaip)

Il est évident que l'on cherche à obtenir des pertes de charges (quadratiques) induites par l'ouvrage qui soient les moins élevées possibles, tout en maximisant le débit. Toutefois, sur le forage, le facteur limitant en exploitation sera le haut des crépines (à ne pas dénoyer) et non le débit critique qui est relativement élevé.
