Propection hydrogéologique du socle fracturé sur Sparouine. Sondage de reconnaissance SR1, SR2, SR3 et forages de reconnaissance FE1 et FE2. Rapport de fin de travaux

Rapport final

BRGM/RP-66742-FR
Mars 2017

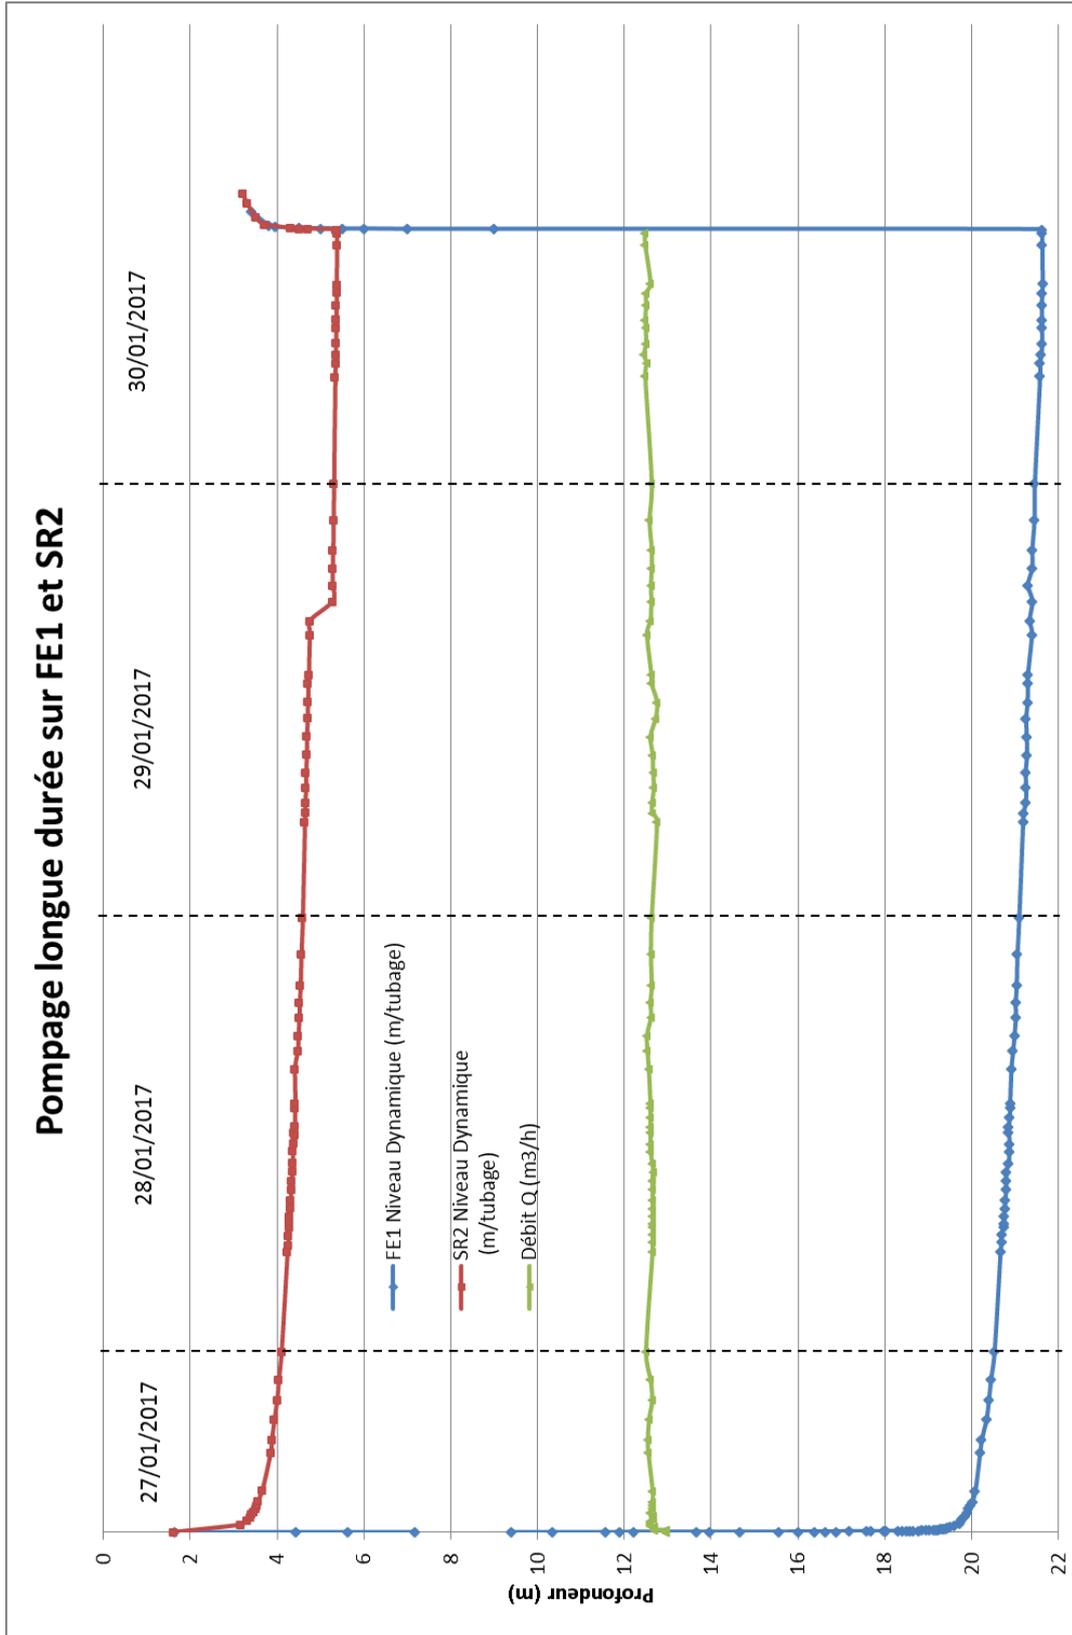
Illustration 27 : Evolution des niveaux d'eau et du débit pompé lors du pompage longue durée sur FE1

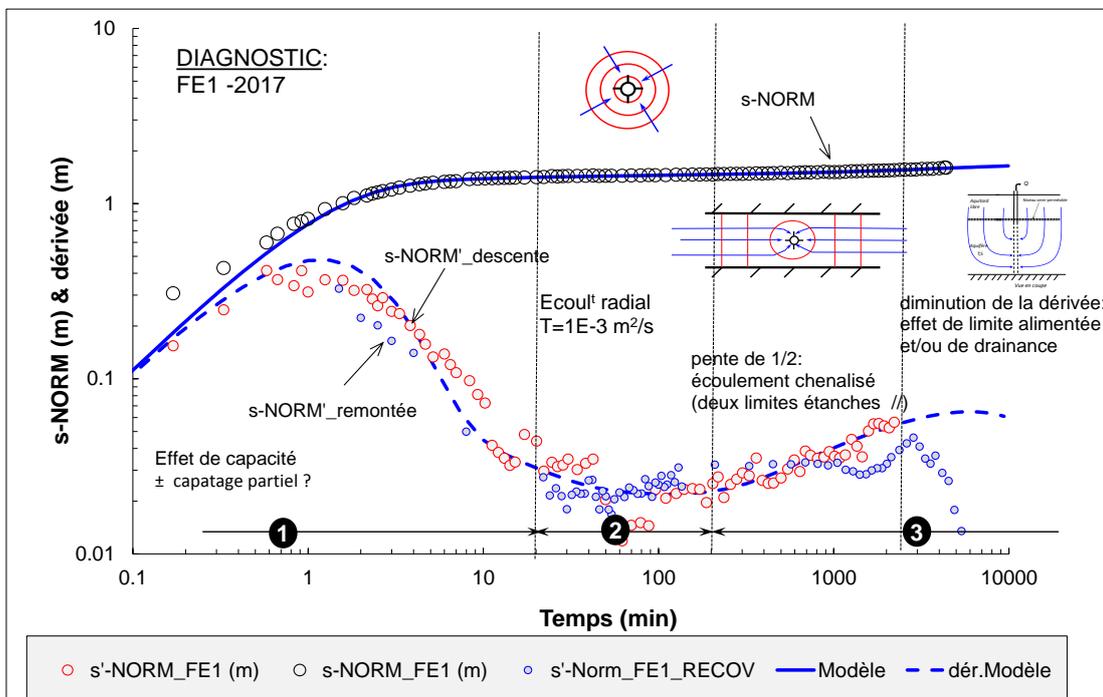
Illustration 28 : Diagnostic à l'aide de la méthode des dérivés sur FE1

- Du début de l'essai à environ 20 minutes : un effet capacitif du puits, pouvant éventuellement masquer un effet de captage partiel de l'ouvrage ;
- De 20 à environ 200 min : un écoulement radial à partir duquel la transmissivité de l'aquifère peut être évalué, aux environs de $10^{-3} \text{ m}^2/\text{s}$;
- De 200 à 2500 min environ, la dérivée suit une pente de 0.5, caractéristique d'un écoulement chenalisé (atteinte de limites étanches parallèles) ;
- Puis de 2500 min à la fin de l'essai, la dérivée diminue, ce qui traduit vraisemblablement un effet de drainance ou l'atteinte d'une limite alimentée.

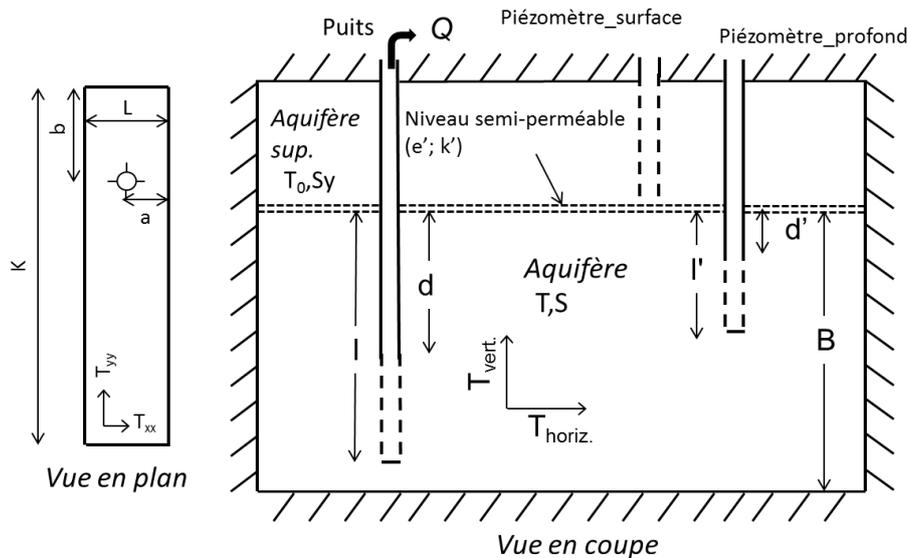
Illustration 29 : Modèle à effet de drainance d'un aquitard supérieur avec abaissement de son niveau, anisotropie de perméabilité 3-D, jusqu'à quatre limites étanches orthogonales, captage partiel ou non du puits (ou du piézomètre). Modifié de la solution de Hunt et Scott (2007).

- un aquifère multicouche surmonté d'un aquitard séparé du premier par un semi-perméable (effet de drainance). Durant l'essai, la variation du niveau dans l'aquitard de surface est supposée non-négligeable ;
- prise en compte d'une anisotropie de perméabilité 3-D. Option non utilisée ici car nécessitant plusieurs piézomètres d'observation ;
- possibilité d'introduire le captage partiel du forage dans l'aquifère, au puits et au piézomètre,
- jusqu'à 4 limites étanches orthogonales ;
- positionnement quelconque du puits et du piézomètre dans l'aquifère ;
- et prise en compte des effets liés au puits (capacité de puits, skin, pertes de charge quadratiques).

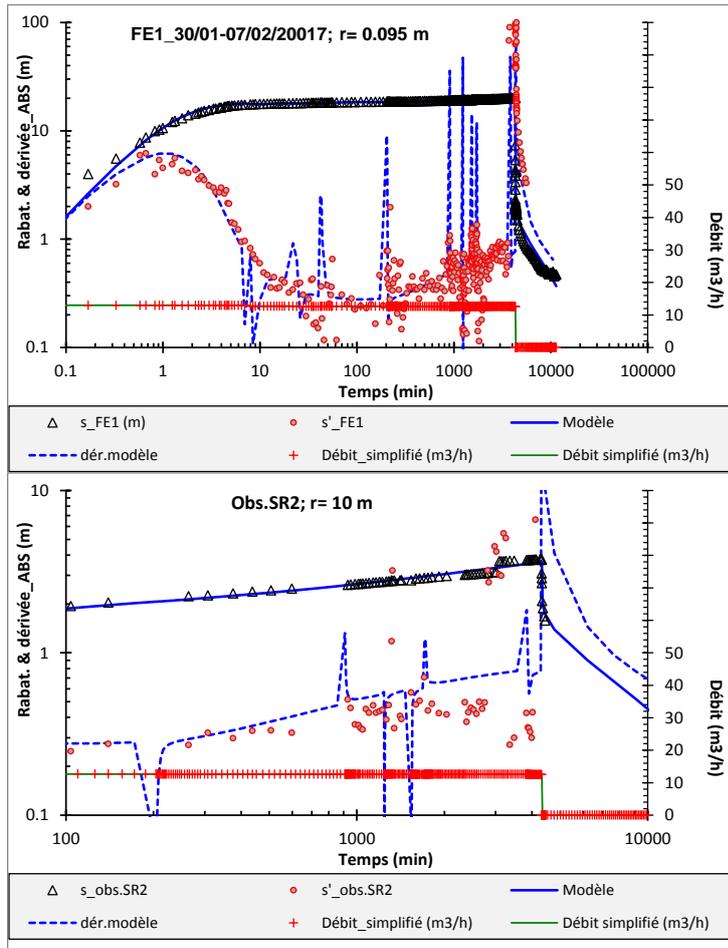
Illustration 30 : Modélisation du pompage longue durée et dérivées au forage FE1 (pompage) et SR2 (observation)

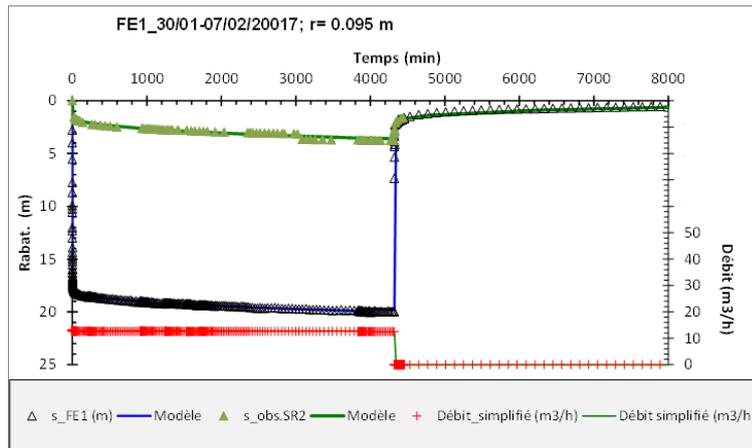
Illustration 31 : Représentation linéaire de la modélisation de l'essai de pompage longue durée

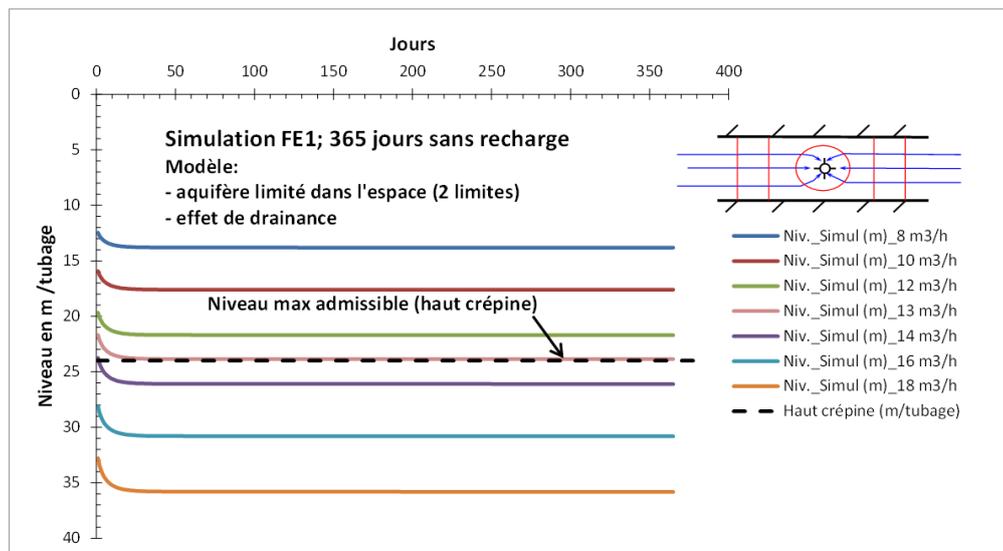
Illustration 33 : Evolution des niveaux dynamiques en fonction de différents débits sur une année de pompage

Une simulation avec différents débits d'exploitation a été réalisée sur le forage FE1 en condition d'exploitation seule (pompage 24h/24 pendant 365 jours). Les résultats sont présentés sur l'illustration 33.

Les simulations indiquent un **débit maximum d'exploitation entre 12 et 13 m³/h** (lors de pompage 24h/24), pour ne pas dénoyer les crépines.

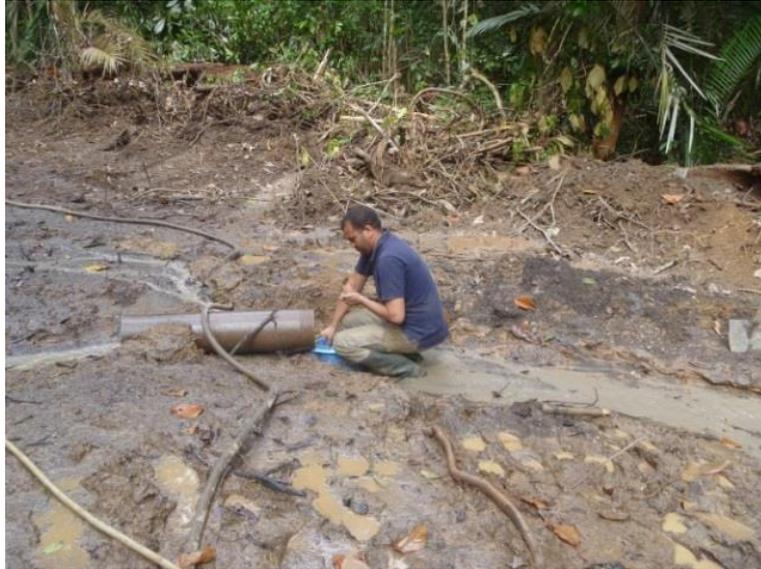
Illustration 35 : Dispositif de mesure du débit mis en place au cours de la foration avec le MFT (BRGM)

Lors de la foration avec le MFT, les débits d'eau en sortie d'ouvrage ont été mesurés chaque trois mètres à l'aide d'un seau gradué et un chronomètre comme le montre l'illustration 34. Le débit obtenu à la fin de foration est approximatif et il est de l'ordre de 20 m³/h. Cette valeur reste à confirmer par le test hydraulique qui sera réalisé en fin d'équipement du forage et son développement. On observe une forte augmentation entre 32 et 50 m de profondeur (Illustration 35 et Illustration 36).

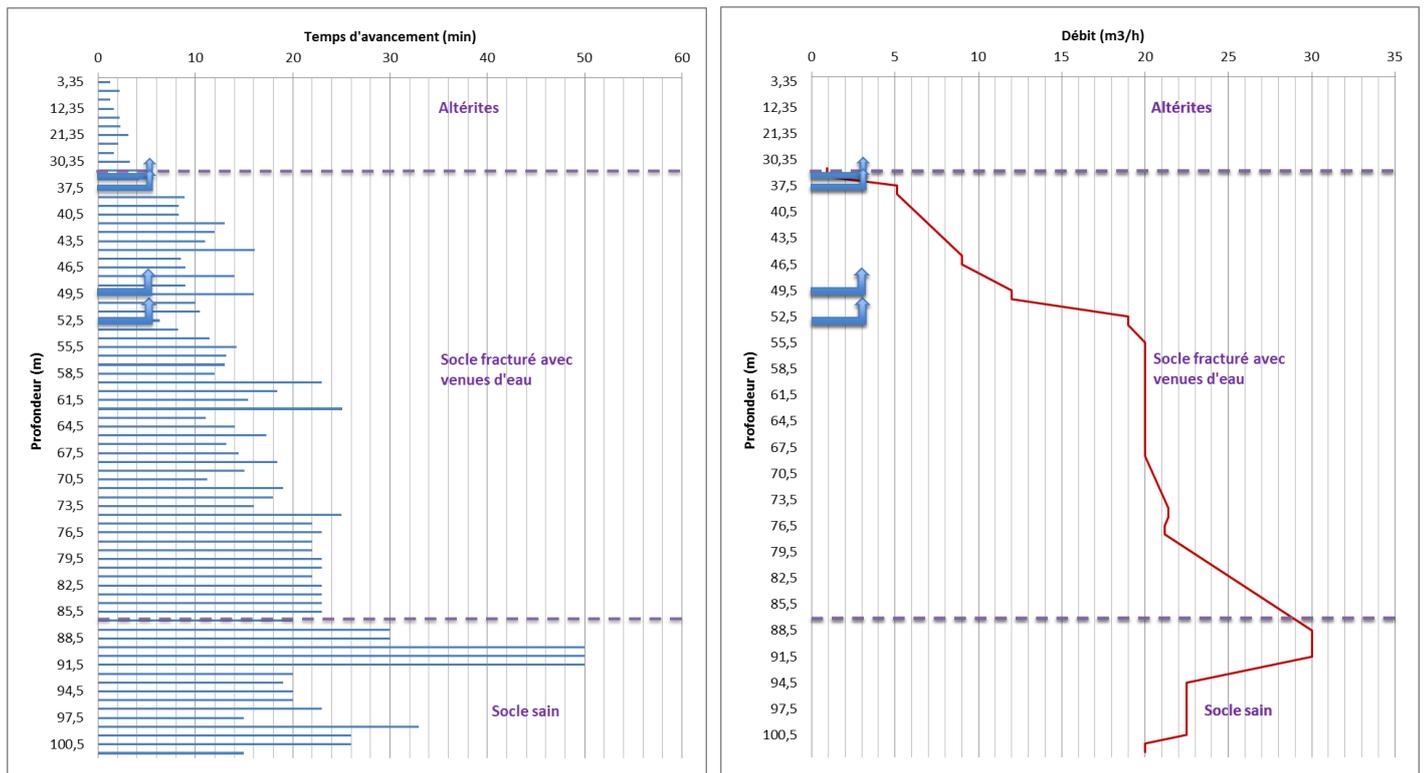
Illustration 36 : Vitesses d'avancement au cours de la foration dans les différentes formations géologiques traversées (à gauche) avec les arrivées d'eau (flèches bleues) et les débits en fonction de la profondeur (à droite) sur FE2

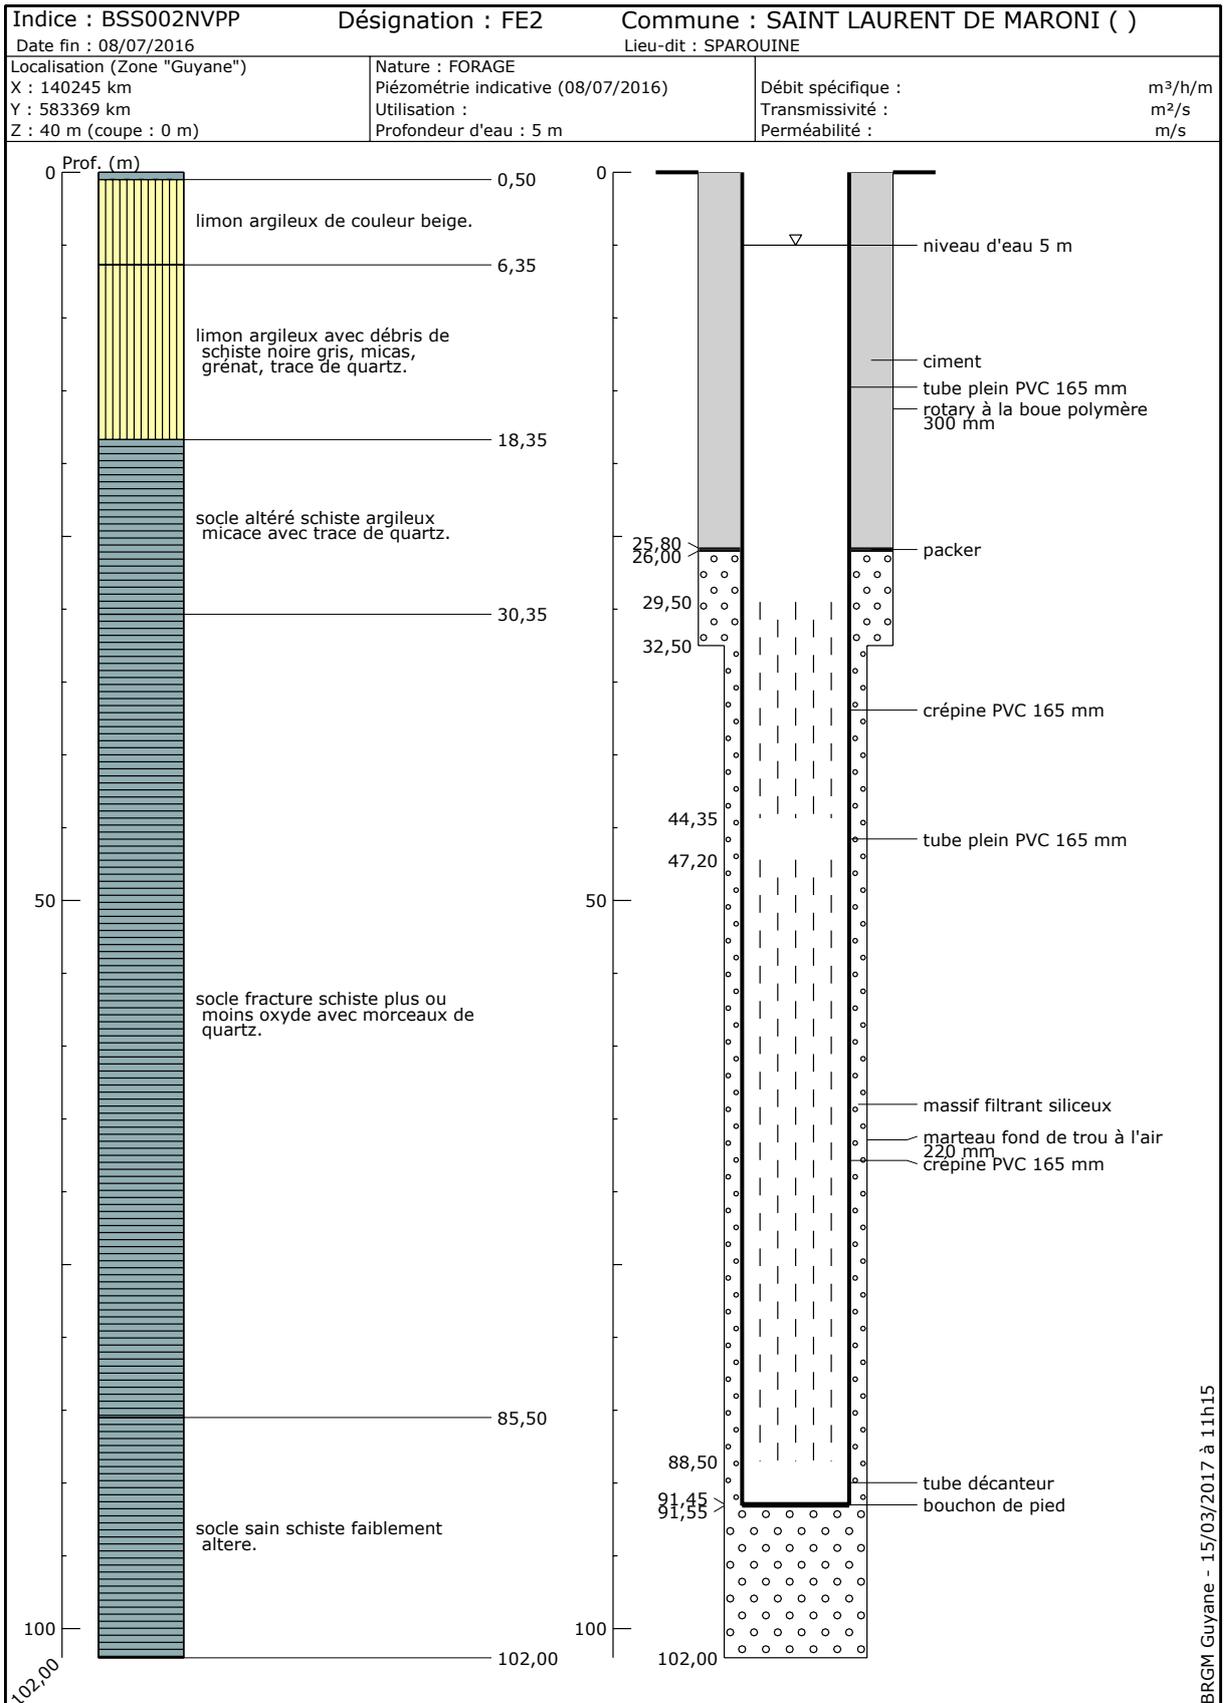
Illustration 37 : Coupe géologique et technique de FE2

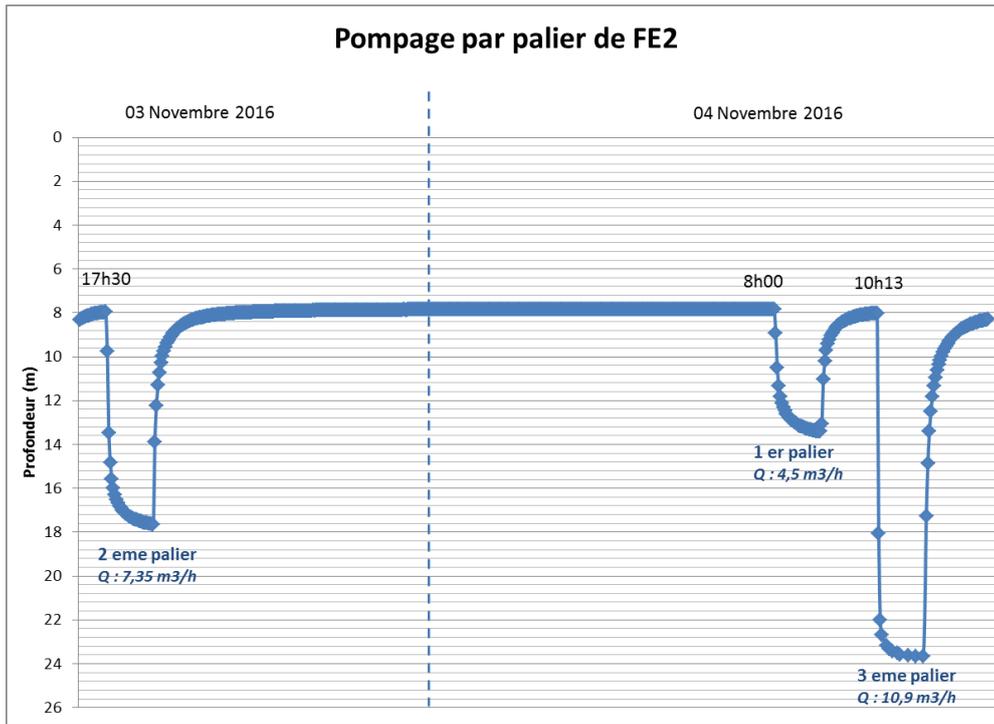
Illustration 38 : Différents pompages par palier sur FE2 (avant pompage longue durée)

Les essais de puits ou essais par paliers consistent à réaliser plusieurs pompages successifs de courtes durées séparés par des arrêts permettant la remontée du niveau d'eau (Illustration 38) Ces essais permettent d'obtenir les caractéristiques de l'ouvrage ainsi que le débit à ne pas dépasser en cours d'exploitation (ou débit critique) et les pertes de charges de l'ouvrage. On préconise de les réaliser de manière croissante en respectant entre chaque palier, de durée rigoureusement identique, un temps de repos qui permet à la nappe de retourner à son état initial. Ainsi, après chaque pompage d'égale durée (1 heure), un arrêt suffisant a été réalisé pour permettre la remontée de la nappe.

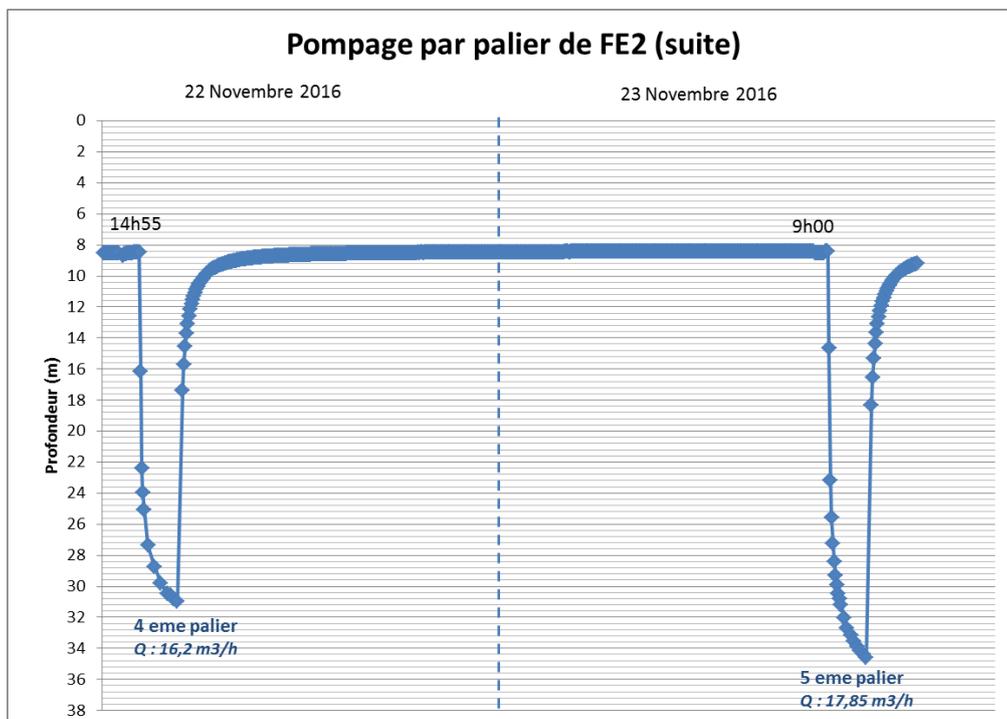
Illustration 39 : Différents pompages par palier sur FE2 (après pompage longue durée)

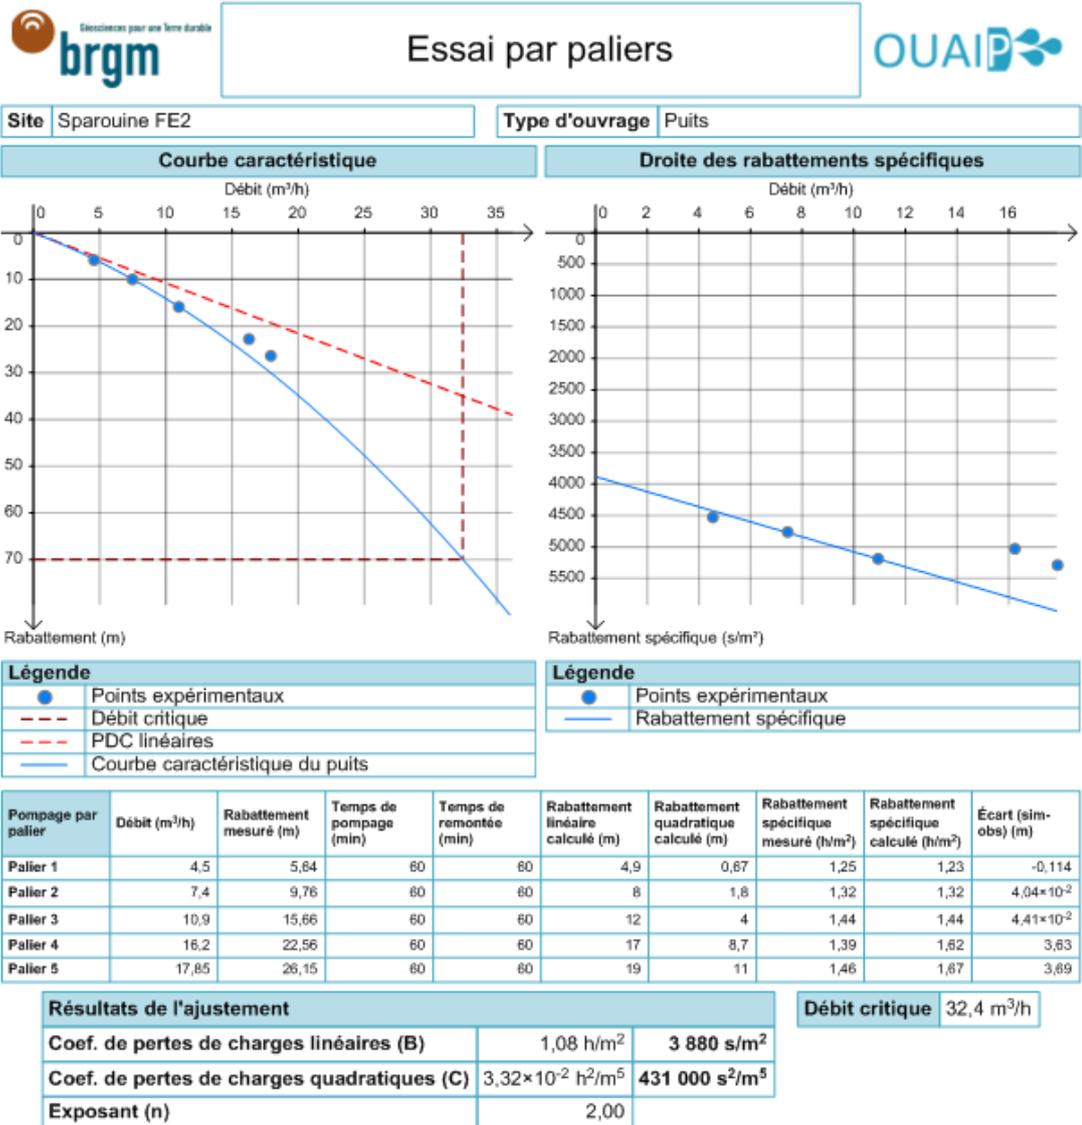
Illustration 40 : Interprétation des pompages par palier avant pompage longue durée (sur Ouaip)

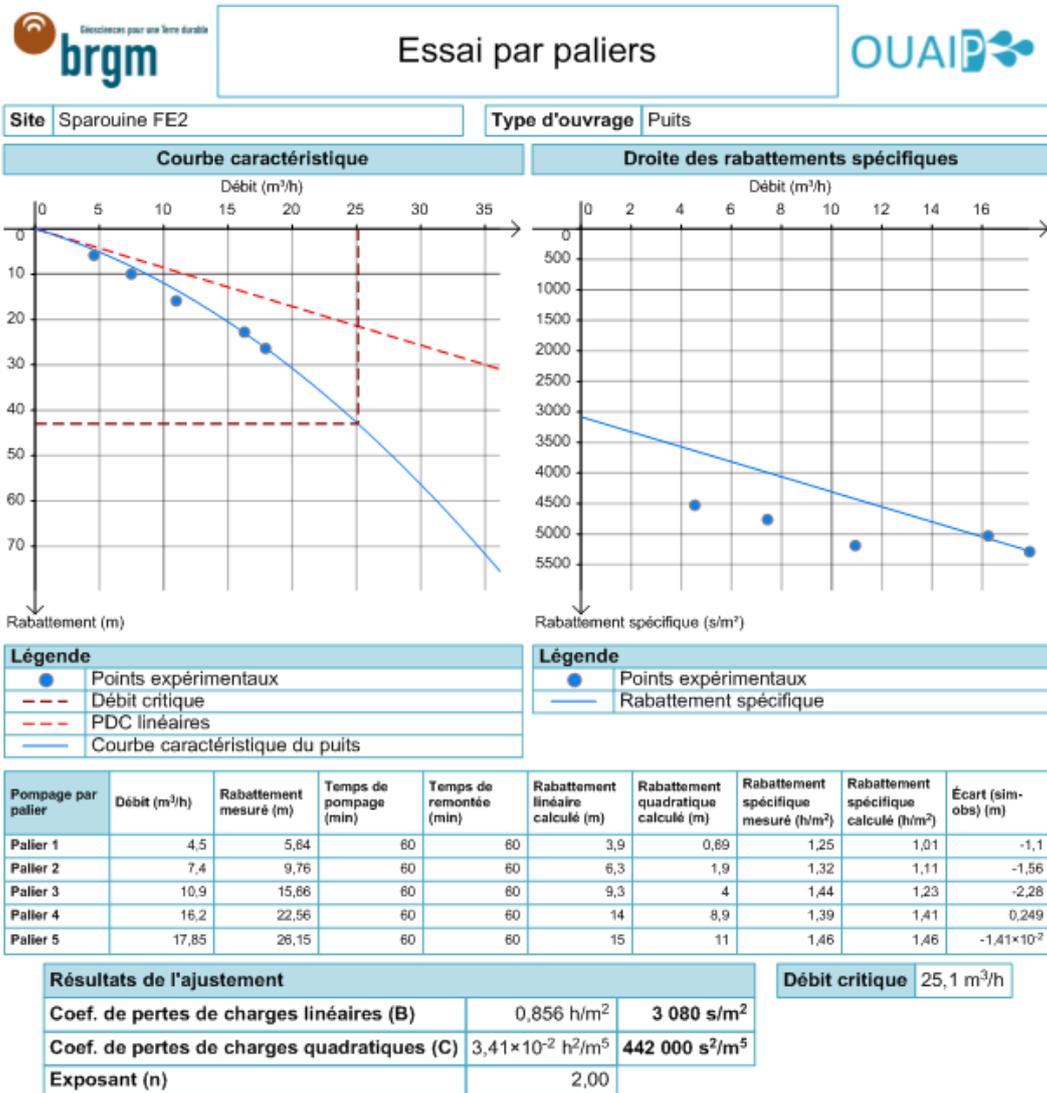
Illustration 41 : Interprétation des pompages par palier après pompage longue durée (sur Ouaip)

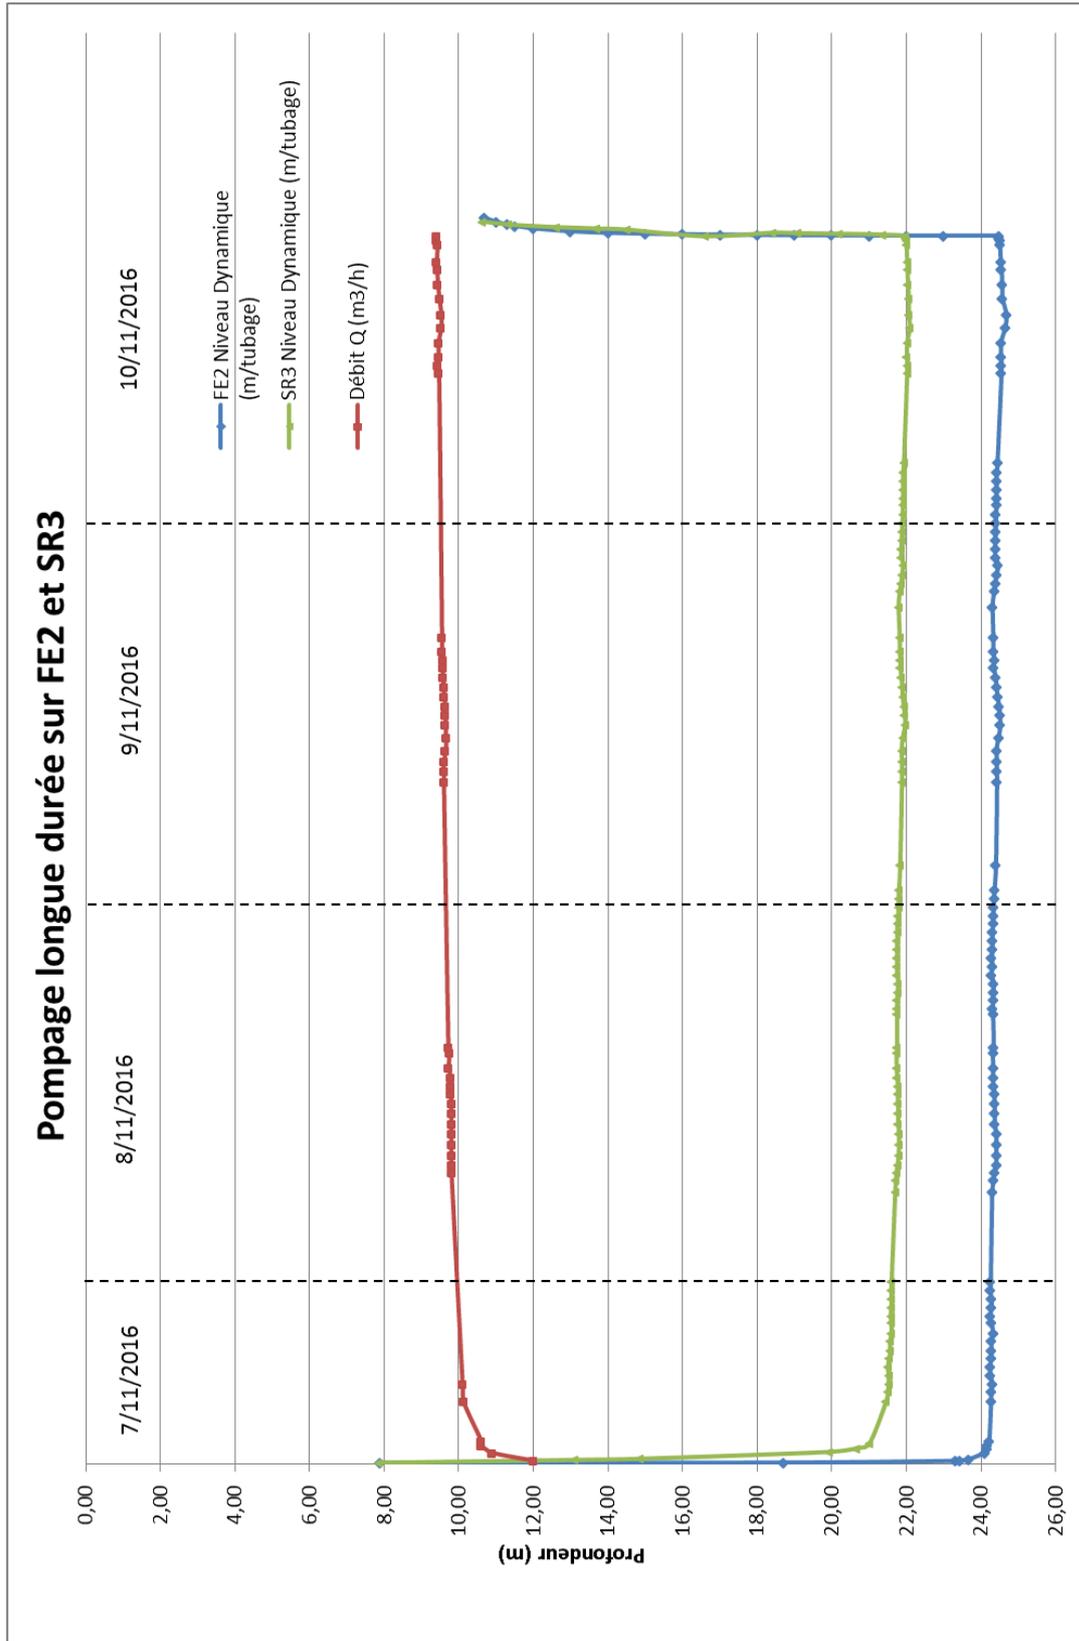
Illustration 43 : Evolution des niveaux d'eau et du débit pompé lors du pompage longue durée sur FE2

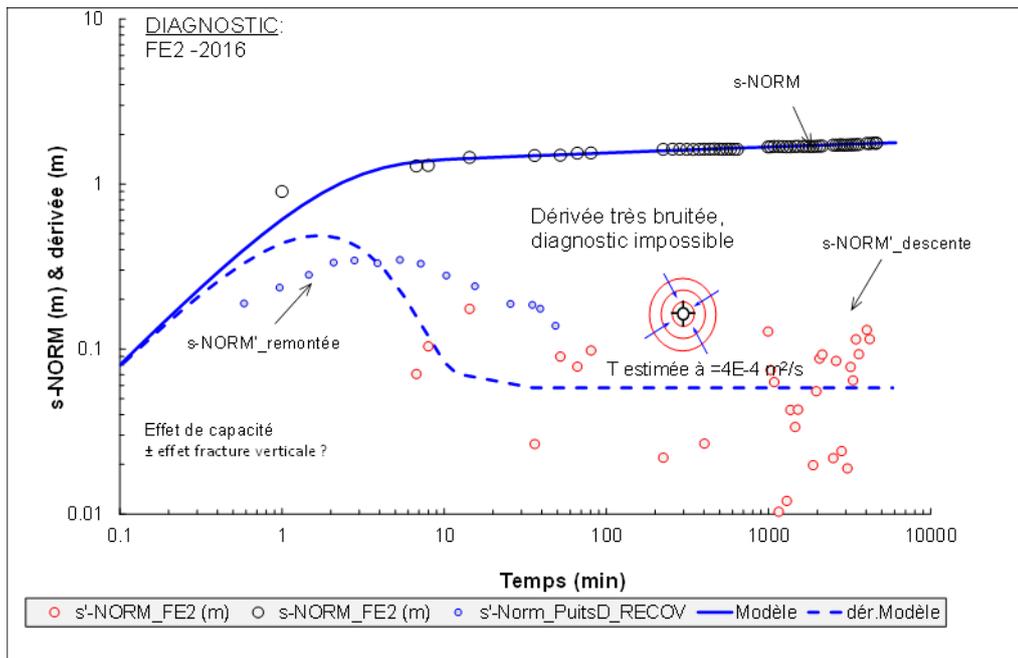
Illustration 44 : Diagnostic à l'aide de la méthode des dérivés sur FE2

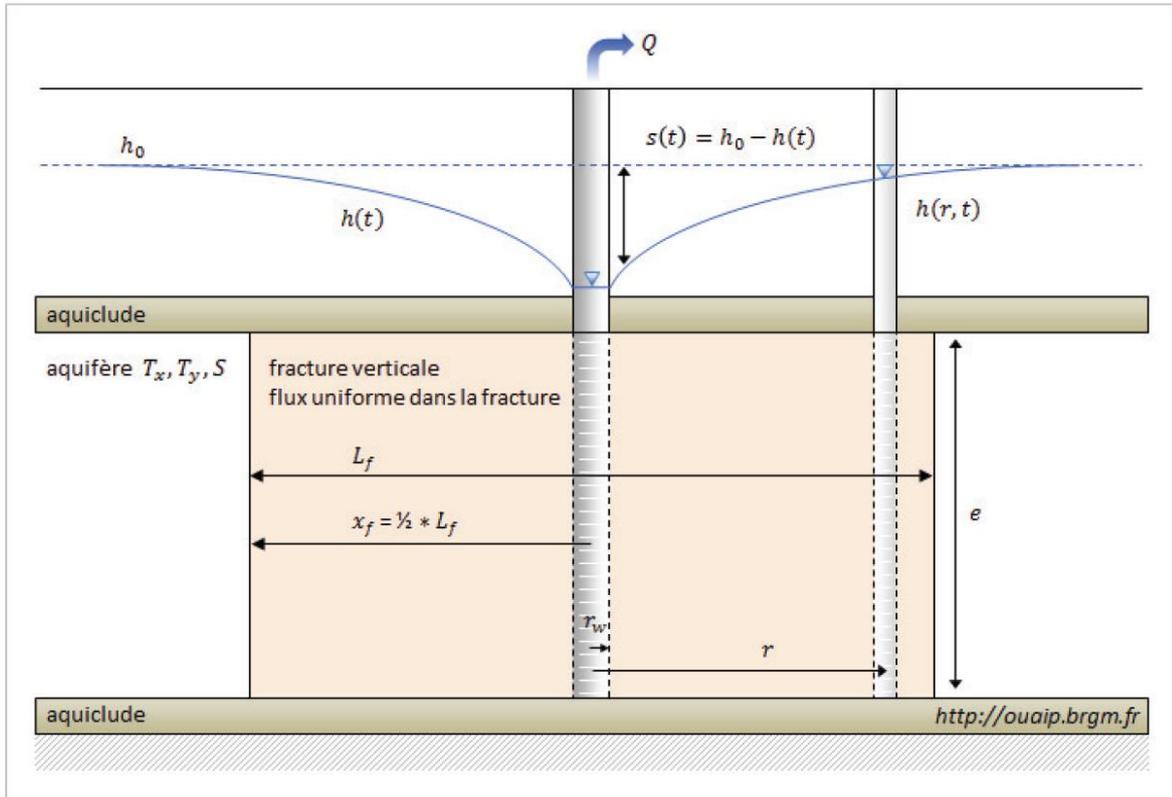
Illustration 45 : Schéma de la configuration de la solution de Gringarten-Witherspoon (source : Manuel Ouaip)

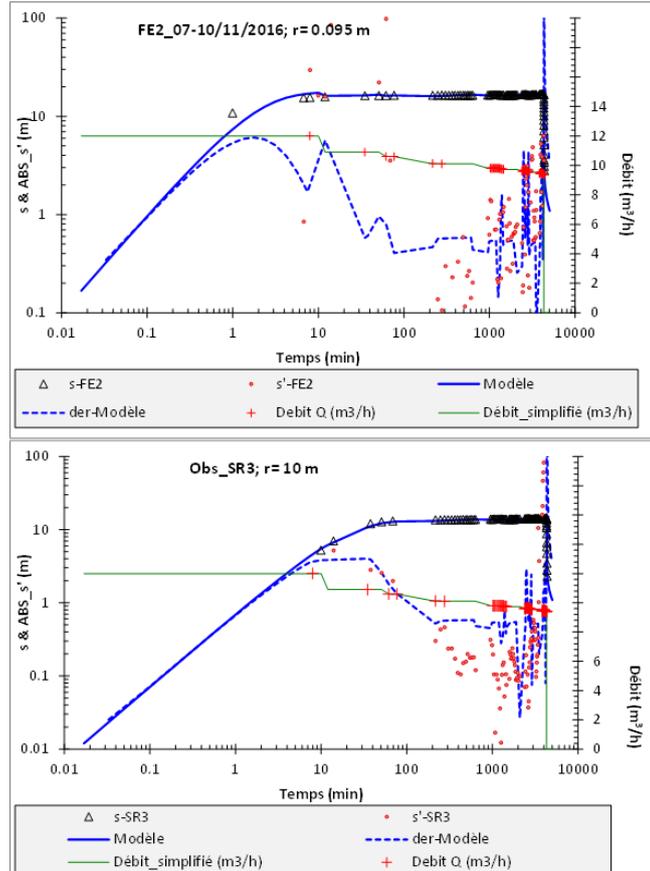
Illustration 46 : Modélisation du pompage longue durée et dérivées au forage FE2 (pompage) et SR3 (observation)

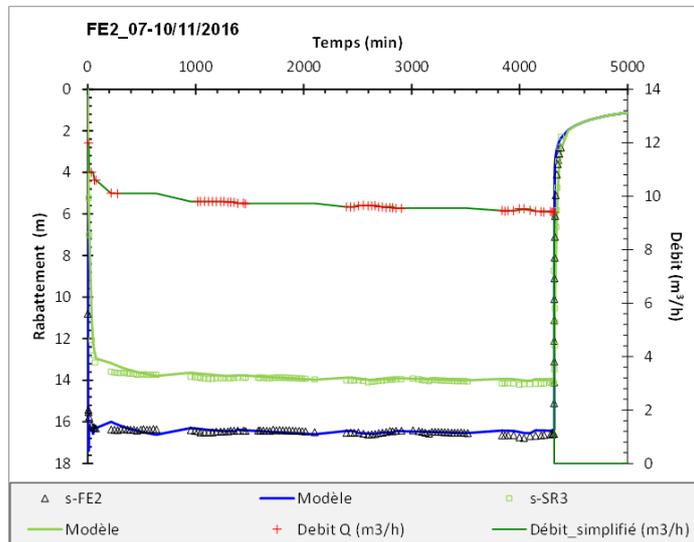
Illustration 47 : Représentation linéaire de la modélisation de l'essai de pompage longue durée sur FE2 avec suivi sur SR3

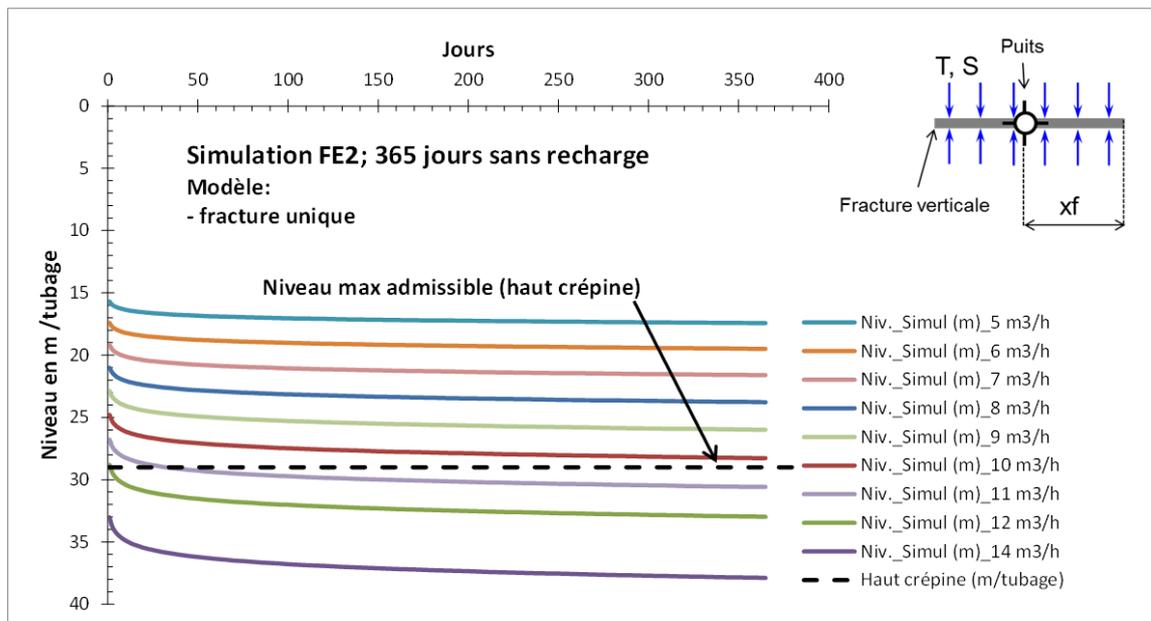
Illustration 49 : Evolution des niveaux dynamiques en fonction de différents débits sur une année de pompage

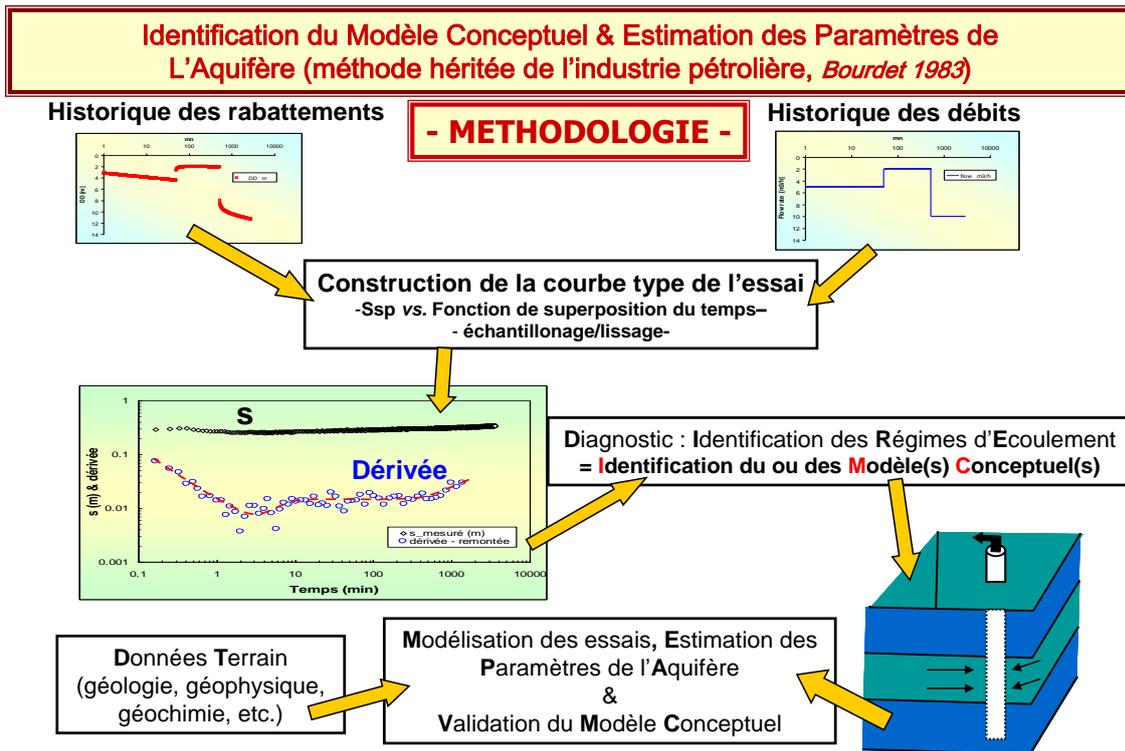
Illustration 50 : Méthodologie mise en œuvre pour l'interprétation de pompages d'essai. Utilisation des dérivées des rabattements pour diagnostiquer les essais.

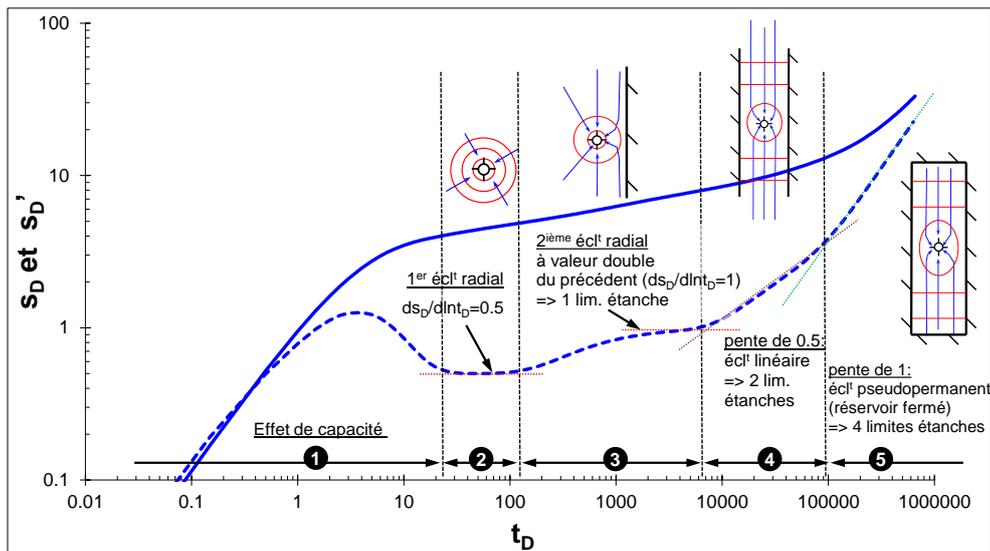
Illustration 51 : Exemple de succession des régimes d'écoulement lors d'un pompage dans un aquifère rectangulaire clos. t_D : temps adimensionnel, s_D (courbe pleine) et s_D' (courbe tiretée) : rabattement et dérivée du rabattement (adimensionnel).
