**Glissement de terrain du quartier
Foumbouni – Commune de Mtsamboro
(976)
Bilan du suivi réalisé de novembre
2015 à mars 2017**

Rapport final – phase 2

BRGM/RP-67004 -FR
Octobre 2017

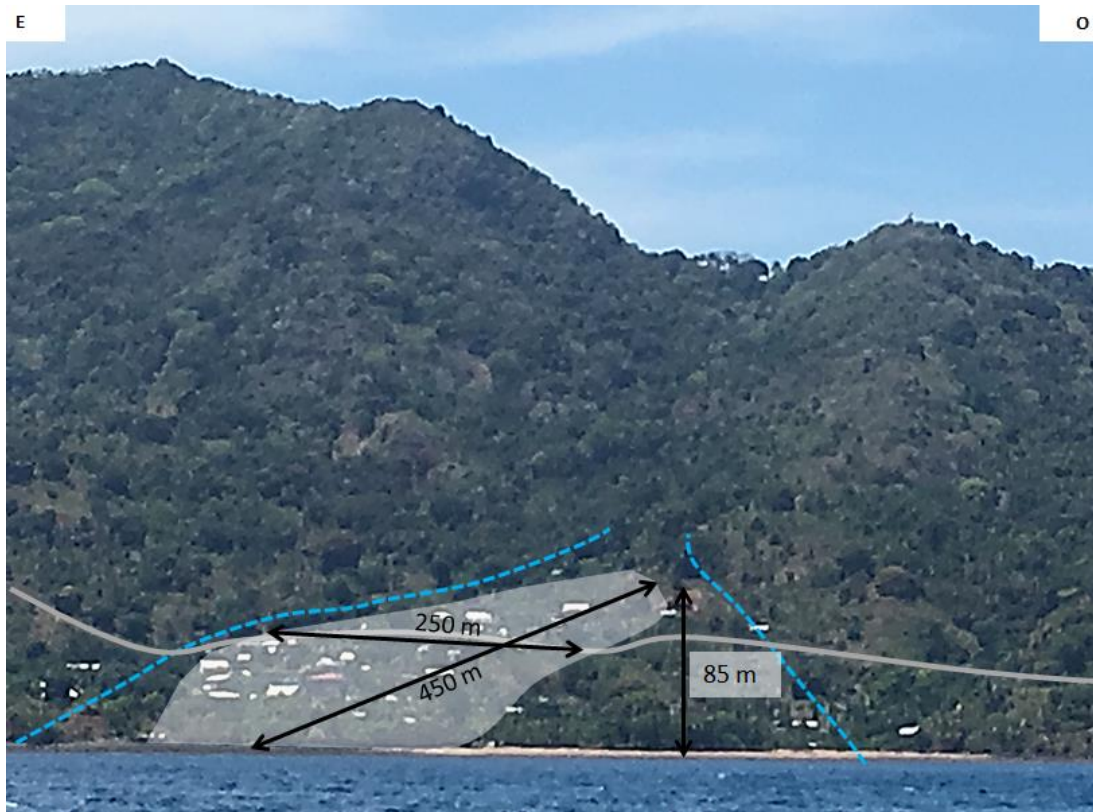
Figure 2 : Quartier de Foubouni vu de la mer (emprise du glissement figurée en blanc)

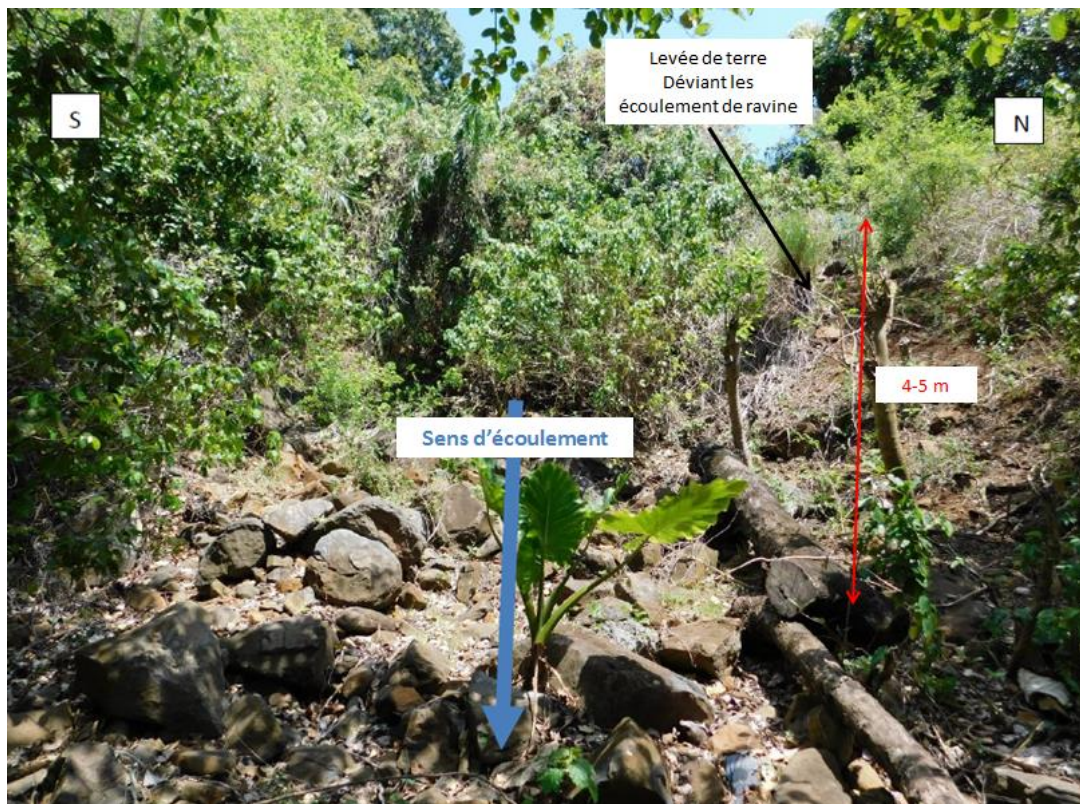
Figure 3 : Configuration de la ravine et de l'«ouvrage» (levée de terre) de déviation des écoulement en amont immédiat du glissement

Il est à noter qu'un ouvrage de déviation de la ravine vers l'Est constitué d'une levée de terre a été observé lors de la phase 1 de l'étude dévie le cours de la rivière en amont immédiat du glissement. Cet ouvrage ne constitue pas une retenue d'eau (Figure 4).

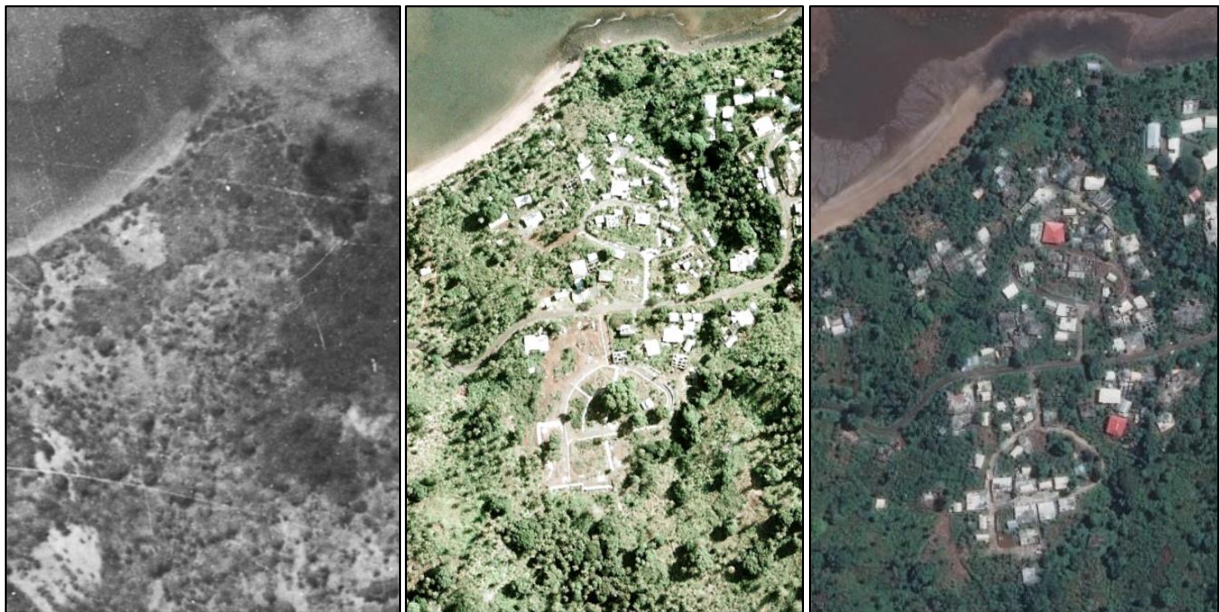
Figure 7 : Évolution de l'occupation du secteur de Foubouni à partir des orthophotos de 1950, 2003 et 2011 (de gauche à droite) Fond : Orthophoto IGN, 1950, 2003, 2011

L'extension du village de Mtsamboro vers le sud est à l'origine de la création du quartier de Foubouni (également appelé quartier de Mafoumboujou). L'installation d'habitations dans ce secteur s'est faite progressivement avant 2003 (d'après les orthophotos, Figure 7) mais ce n'est que récemment que les constructions se sont multipliées et que la taille des habitations s'est fortement accrue, augmentant *de facto* leur surface au sol. Actuellement, le secteur est recouvert de plus d'une centaine d'habitations.

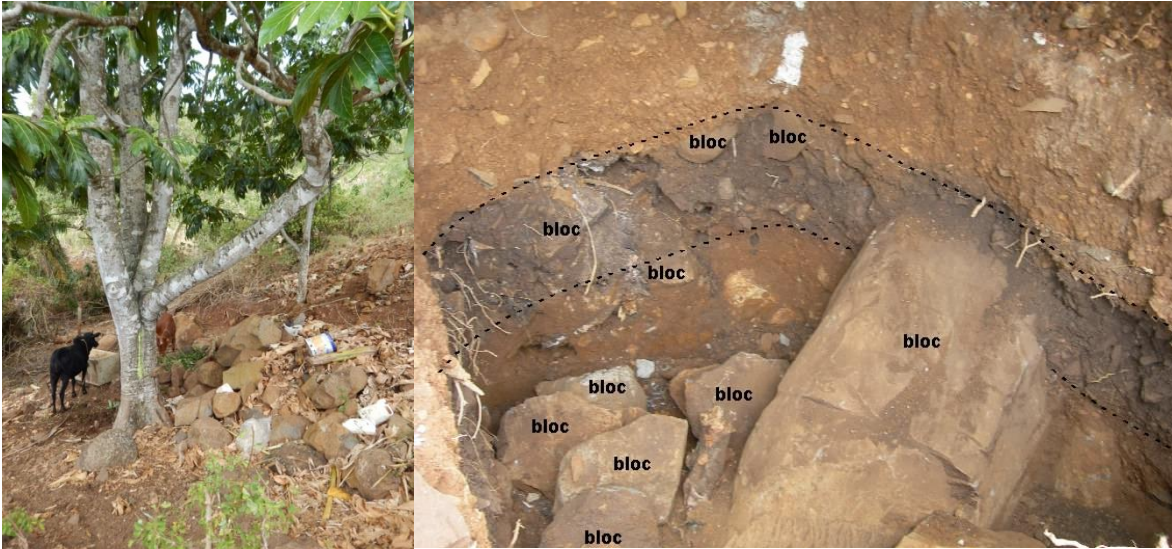
Les rares affleurements observés montrent en bordure du glissement un substrat lavique stratifié, très altéré. Au sein de la zone où sont observés les déplacements, les quelques affleurements observés sont des dépôts lités riches en blocs de basalte et de phonolite sains de tailles variables dans une matrice sablo-silteuse ainsi que des dépôts scoriacés à blocs soudés (Figure 10).

L'abondance de blocs sains plus ou moins arrondis de tailles variables observés en surface sur **la quasi-totalité du secteur suggère que l'ensemble de la zone en déplacement est situées sur un dépôt alluvionnaire torrentiel** (Tardy D., 2013 - BRGM/RP-62274-FR).

Figure 10 – Dépôts torrentiels de conglomérats lités observé en amont du glissement (à gauche) et en aval du glissement (à droite)

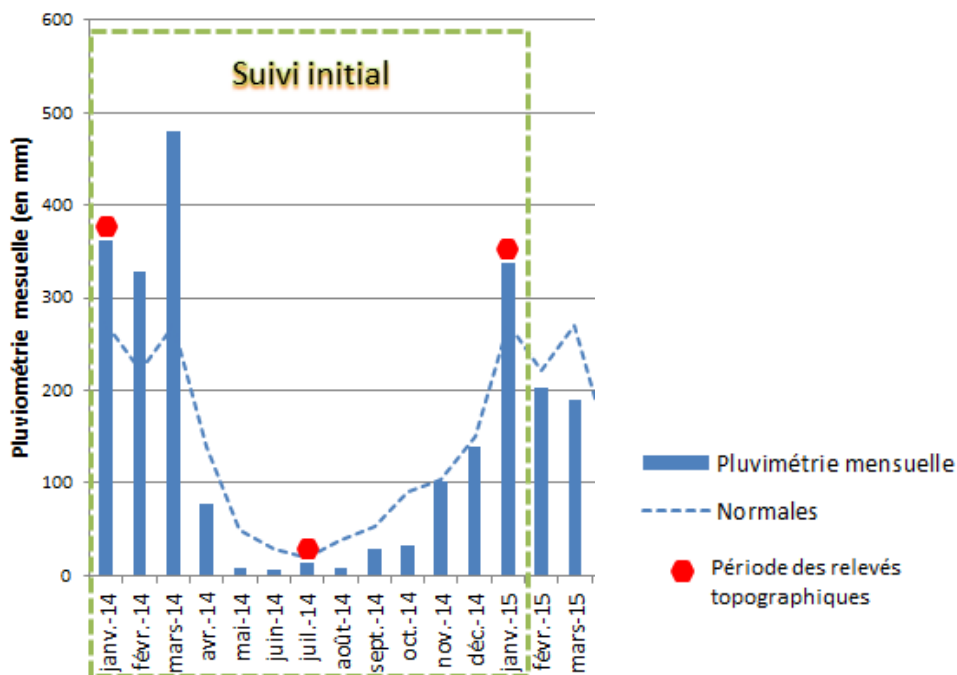
Le suivi topographique du glissement a débuté en janvier 2014 lors d'une saison humide plus pluvieuse que les normales (+30%) pour cette saison (Figure 14).

La saison sèche ayant suivie fut marquée par une pluviométrie très en retrait par rapport aux normales (-70%).

Enfin le dernier relevé réalisé dans le cadre de ce premier suivi à la fin du mois de janvier a été effectué à la suite d'un mois très pluvieux (+25% par rapport aux normales).

Figure 14 – Relevé des précipitations mensuelles au niveau de la station de Mtsamboro comparés aux normales pluviométriques

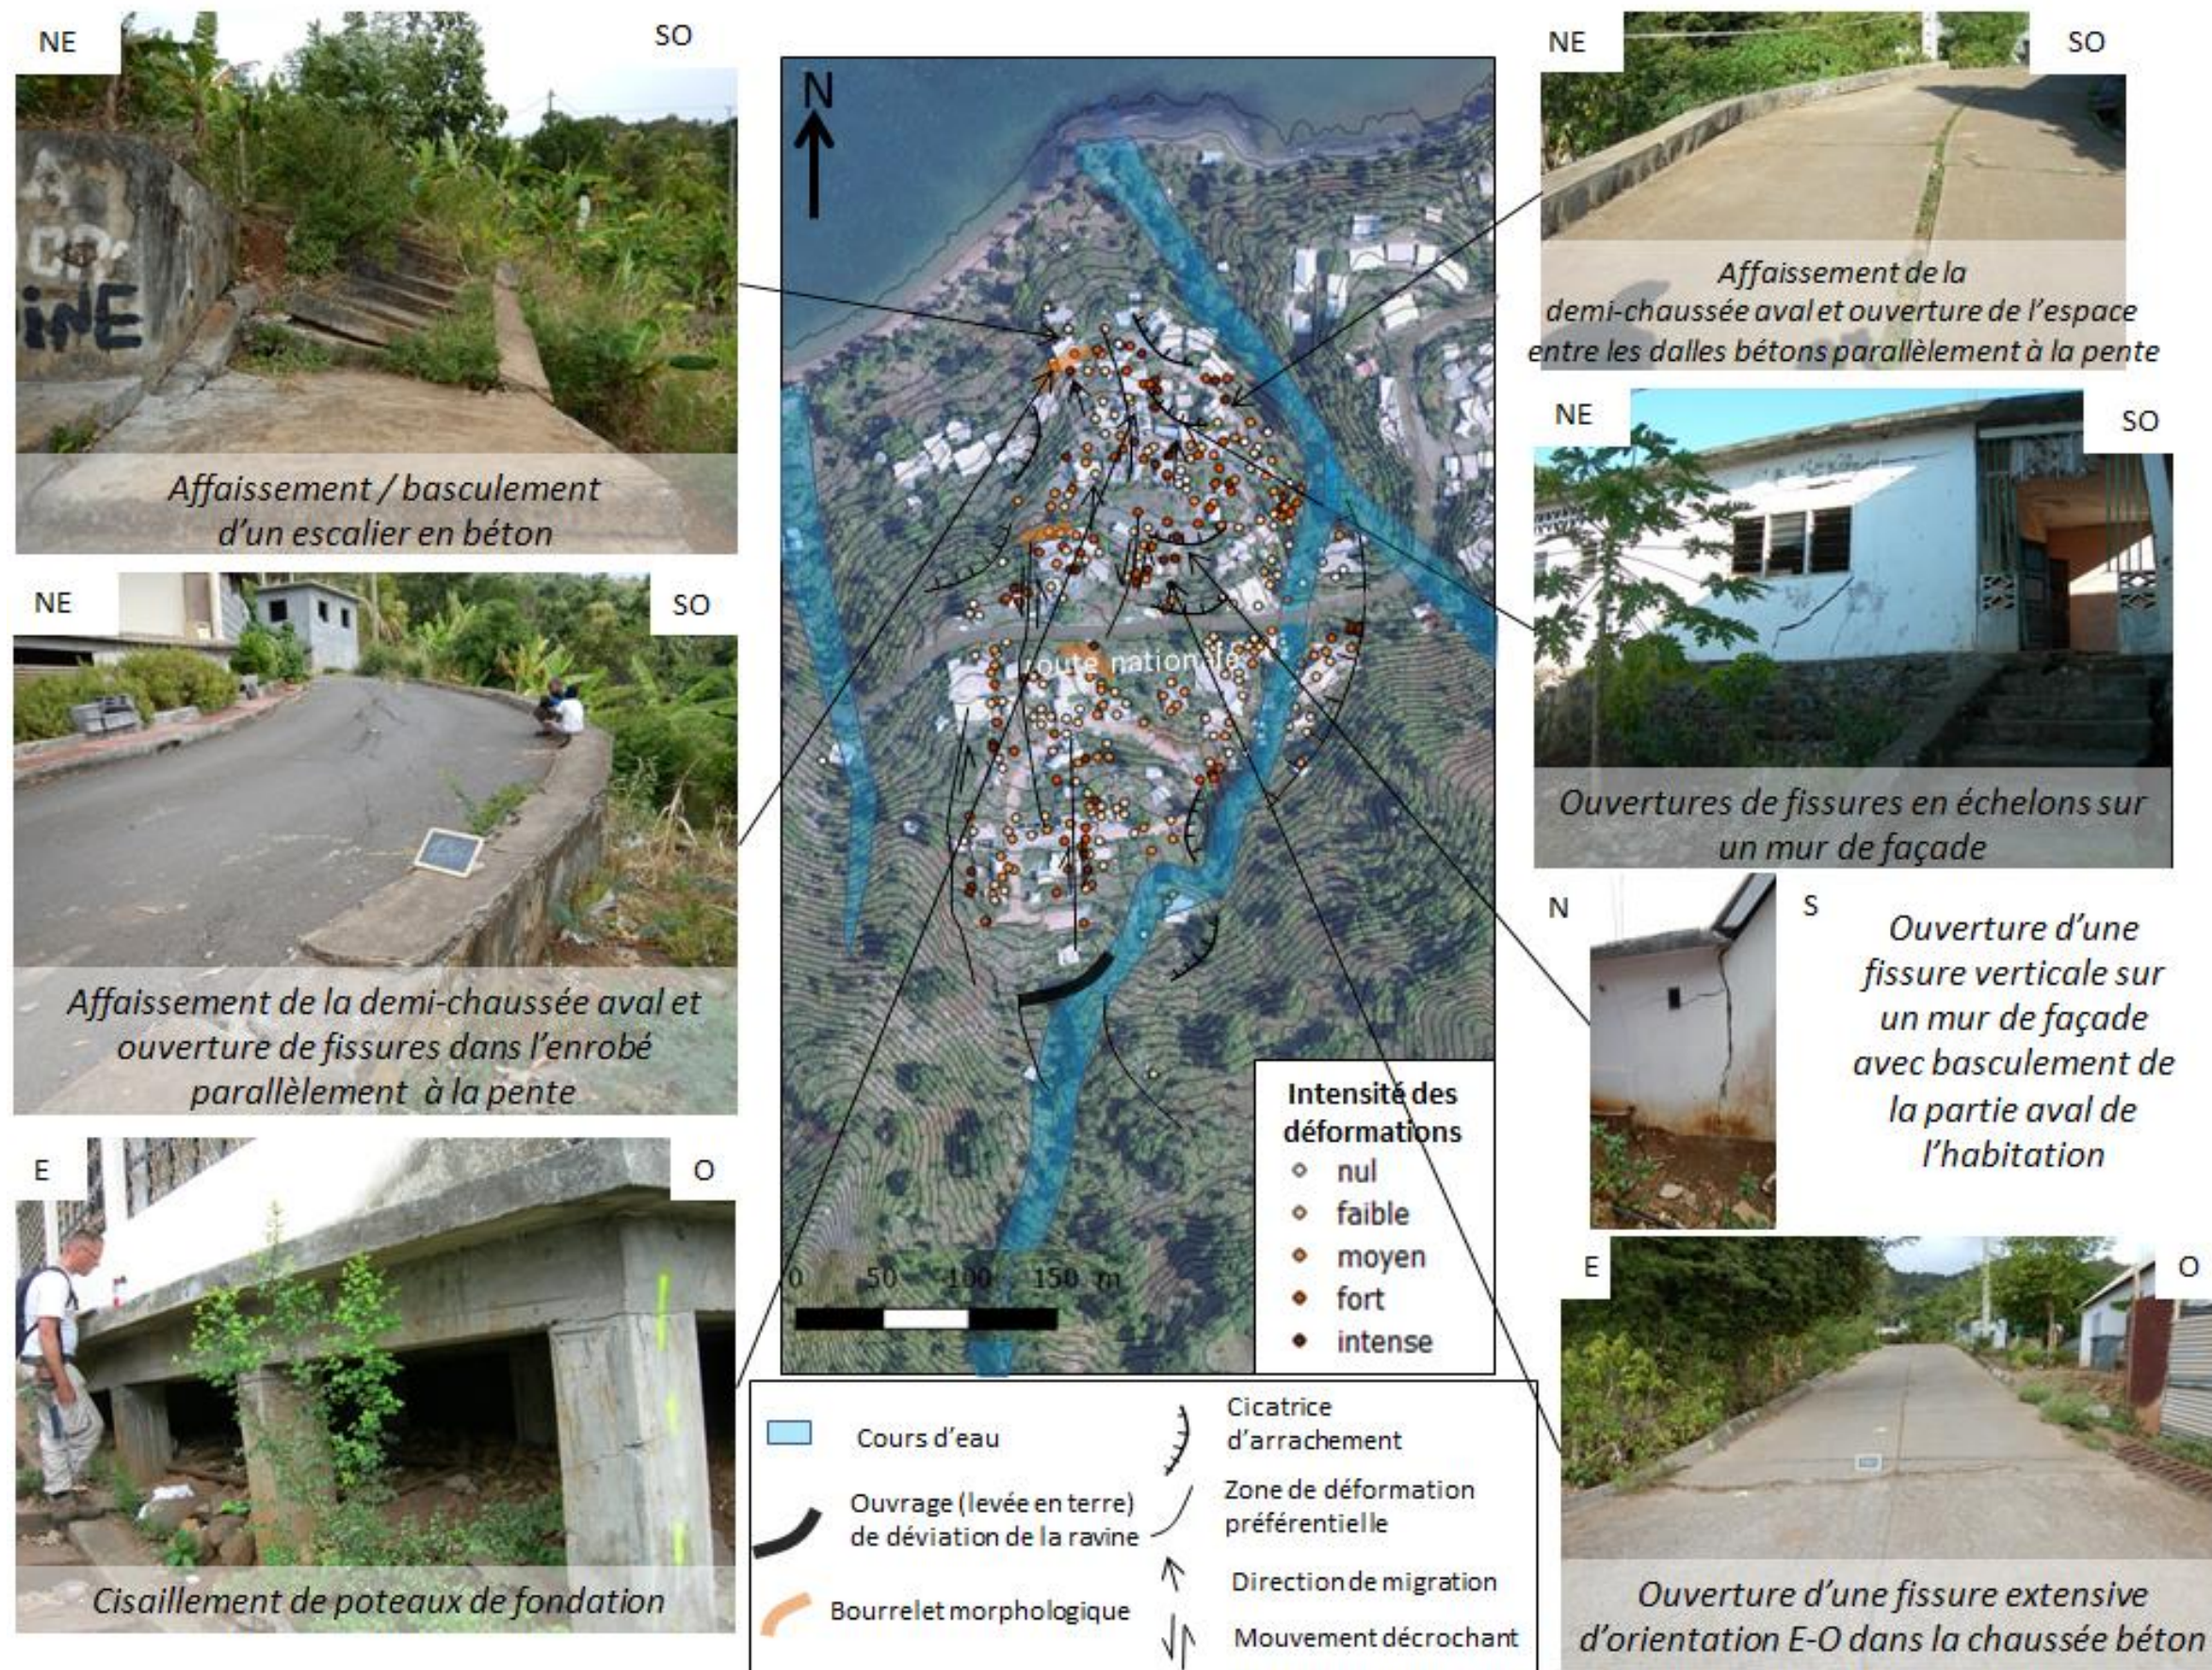
- Au niveau de la voirie :
 - de très nombreuses fissures de traction de direction globalement E-O ;
 - quelques failles normales extensives de direction E-O ;
 - des fractures ouvertes généralement de direction N-S subverticales ressemblant à des fentes d'extrados ;
- Au niveau des maisons :
 - des cisaillements subhorizontaux des pylônes des fondations ;
 - des fentes subhorizontales ouvertes parfois en échelon affectant les murs parallèles à la pente dans la partie sud des maisons ;
 - des fissures subverticales ouvertes parfois pluricentimétriques de direction N-S affectant les murs Nord ou Sud des maisons ainsi que les murs de soutènement

Ces observations des désordres exposent des mécanismes extensifs internes se manifestant par l'ouverture de fissures perpendiculairement à la pente et l'affaissement de compartiments. Cette dynamique traduit un différentiel de vitesse interne au glissement entre l'amont et l'aval du glissement. Par ailleurs, des discontinuités N-S semblent disjoindre des compartiments ne se déplaçant pas aux mêmes vitesses induisant des mouvements décrochants le long des discontinuités observées. Enfin dans la partie aval du glissement, des fissures et des affaissements se développent en recul des sommets de berges, à l'est et à l'ouest du glissement.

Figure 16 - Carte structurale de la zone de glissement de Foubouni proposée à partir des observations de surface effectuées lors de la phase 1 de l'étude lors de l'hiver austral 2015

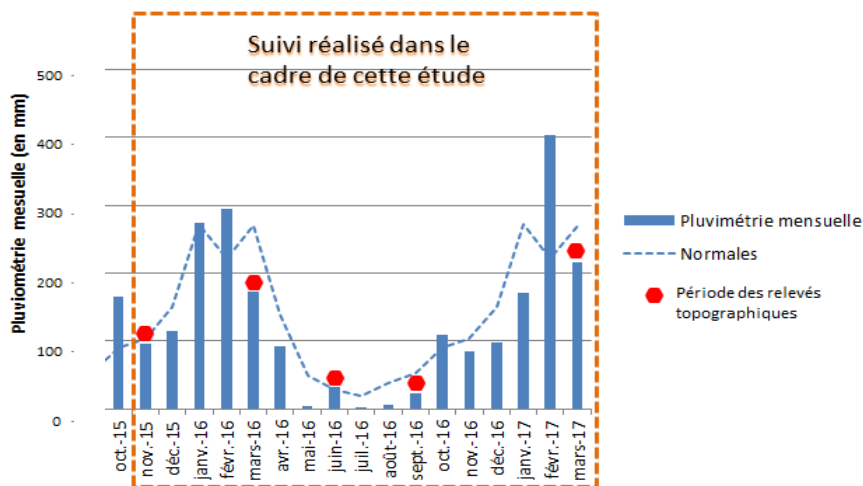
- La saison des pluies 2015/2016 présente un déficit pluviométrique de l'ordre de 10% ;
- La saison sèche 2017 marque une pluviométrie en retrait de 35 % par rapport aux normales sur cette période ;
- Sur la saison humide 2016/2017, la pluviométrie est légèrement inférieure à la pluviométrie normale sur cette période (-4%), même si dans le détail, le mois de février 2017 fut particulièrement pluvieux (+82%).

Figure 19 – Relevé des précipitations mensuelles au niveau de la station de Mtsamboro comparés aux normales pluviométriques⁴
