Bilan de l'Observatoire de la dynamique côtière de Guyane- année 2016

Rapport final

BRGM/RP-67090-FR

Juin 2017

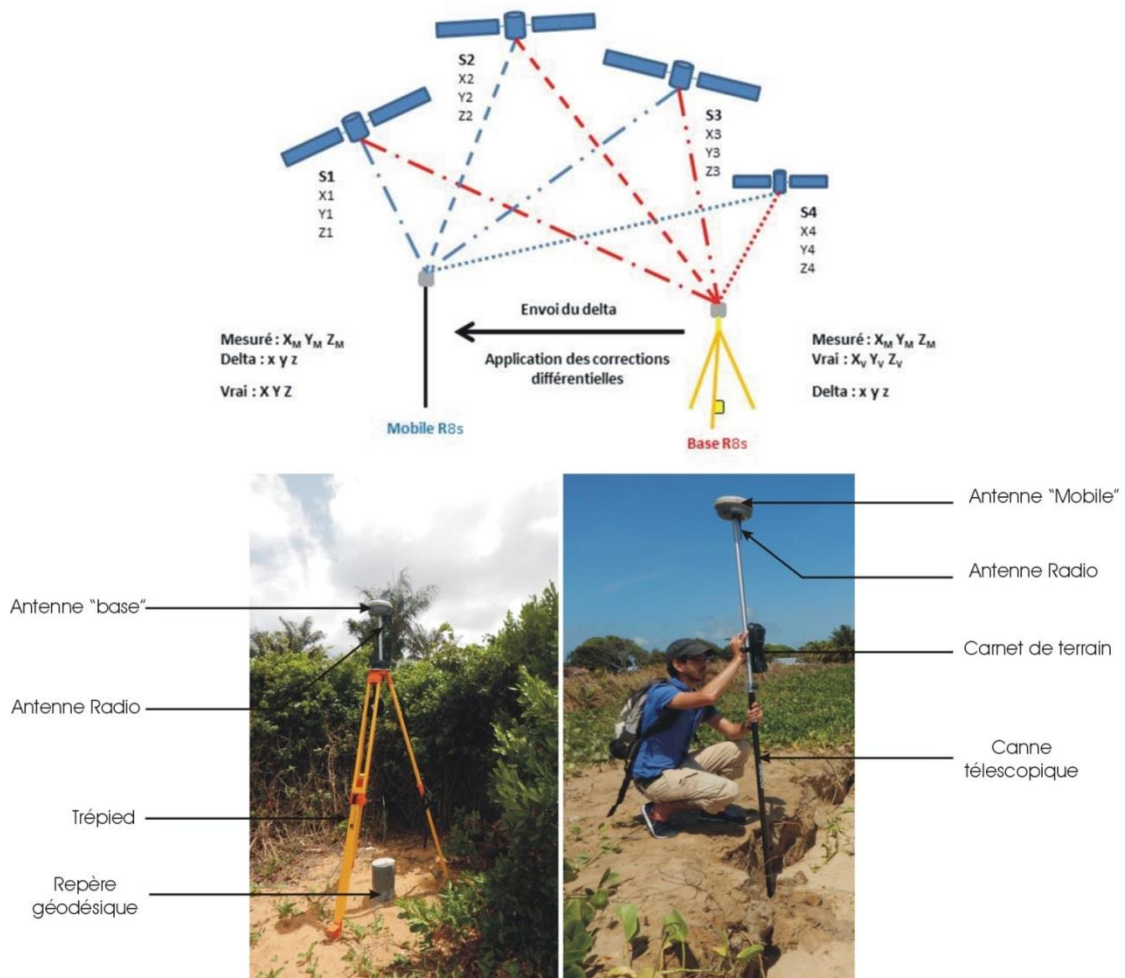
Illustration 1: En haut, schéma explicatif du fonctionnement d'un DGPS (Hoareau, 2016) en bas illustration de la base et d'un mobile R8s (©BRGM).

Le DGPS consiste à utiliser un récepteur placé sur un repère géodésique (base) dont les coordonnées sont connues. En comparant les données calculées par ce récepteur et les données de référence du point connu, il est possible de déterminer l'erreur des satellites. Cette correction est ensuite transmise, via un système radio, vers une antenne mobile (Hoareau, 2016). Les levés RTK (Real Time Kinematic), signifiant en français cinématique temps réel, présente l'intérêt de donner en temps réel, la position du mobile (Illustration 1).

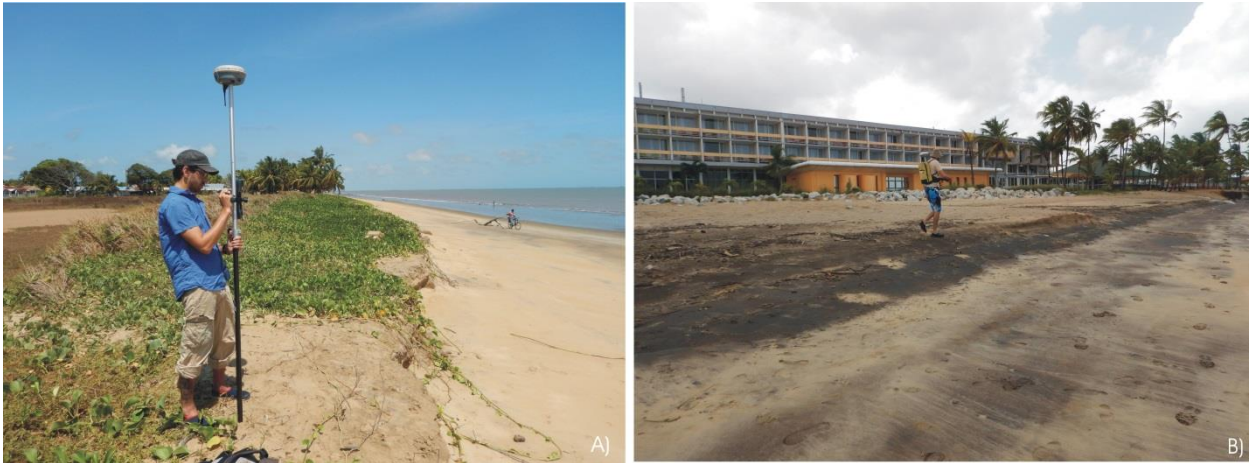
Illustration 2 : Levés des profils de référence (A) et de la position du trait de côte (B)

En 2014, des profils topographiques ont été définis selon des axes invariables au cours des campagnes, sur l'ensemble des secteurs d'intérêt du littoral étudié. Ces profils dits « profils de référence » permettent de suivre l'évolution du cordon sableux, du haut de plage et de l'estran² en effectuant des mesures récurrentes à chaque campagne (De la Torre, 2015). Les profils de références sont levés à la canne en prenant un point à chaque inflexion de la pente (Illustration 2, A).

La position du trait de côte est levée à pied en suivant des indicateurs prédéfinis et invariables entre les campagnes (Illustration 2, B). Les trois indicateurs géomorphologiques utilisés pour la délimitation de la position du trait de côte sont : la limite de végétation, la laisse de mer³ et le pied du talus d'érosion (Illustration 3).

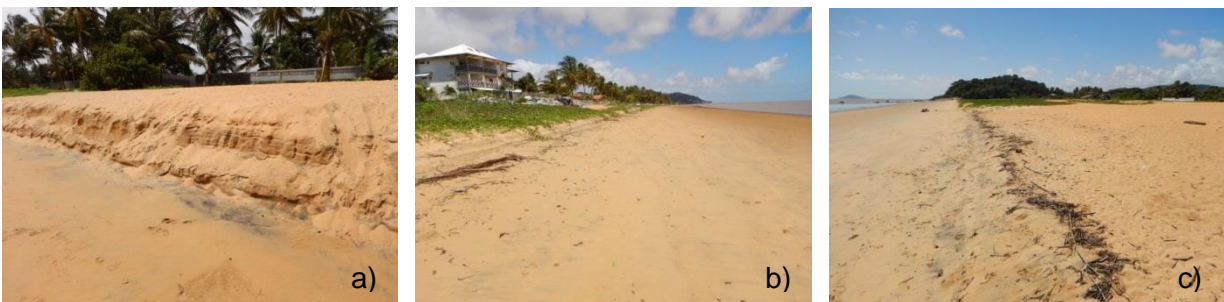
Illustration 3: Exemples d'indicateurs de la position du trait de côte, a) pied de talus d'érosion, b) limite de végétation et c) laisse de mer.

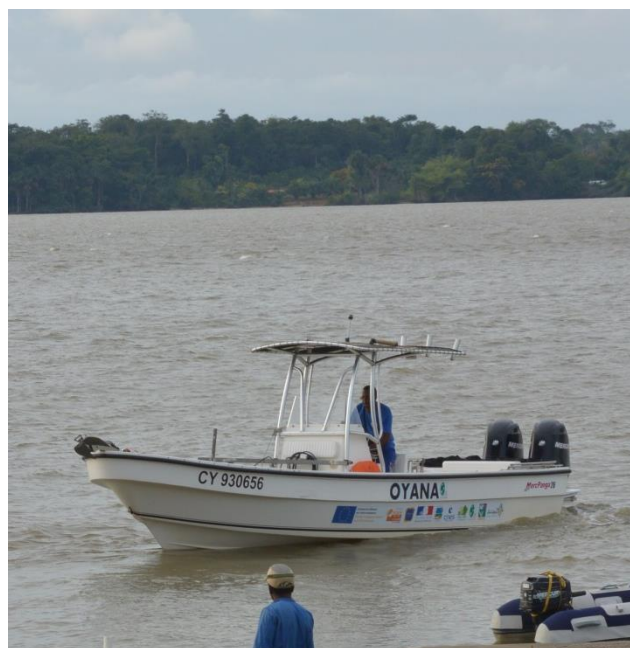
Illustration 4: Bateau d'acquisition pour la bathymétrie: "l'Oyana"

Les levés bathymétriques ont eu lieu sur un bateau de type « Mercpanga 26 », appartenant au Parc Naturel Régional de Guyane (PNRG) et piloté par deux skippers de la Direction de l'environnement, de l'aménagement et du Logement de Guyane (DEAL) (Illustration 4).

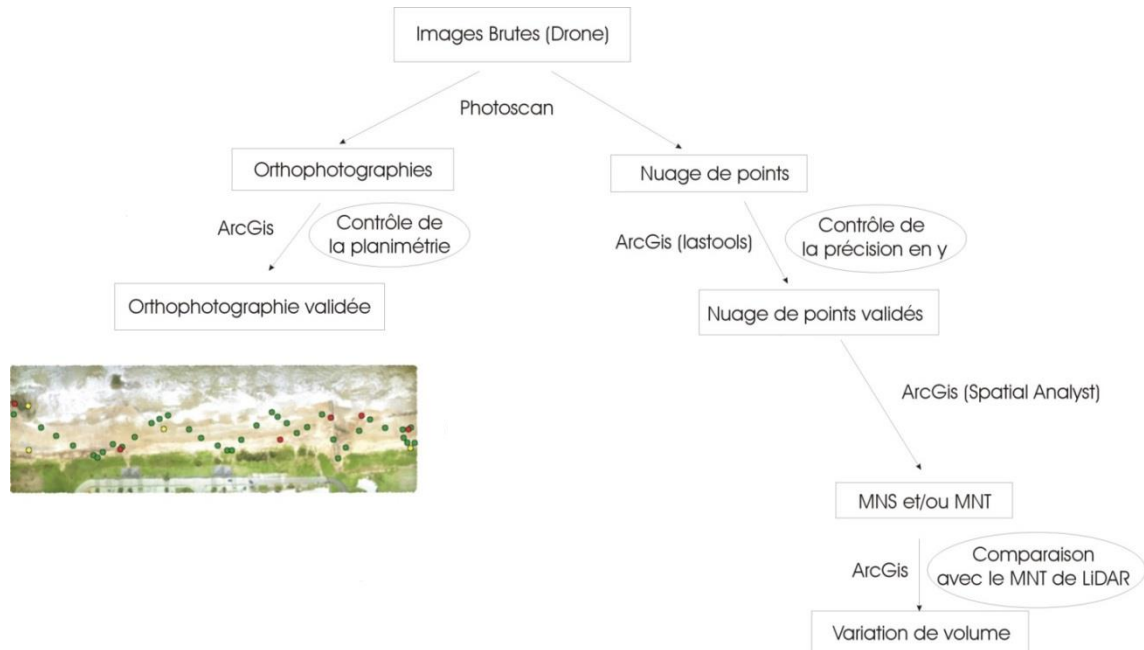
Illustration 6 : Synthèse du processus de traitement des images drone

Les données ainsi acquises dans le cadre du suivi par drone ont été comparées avec le modèle numérique de terrain construit à partir de données LiDAR. Ces données ont été commandées par la DEAL et acquises à en novembre 2015 par le bureau d'étude Altoa. Cette comparaison permet de déterminer le volume de sable déplacé et les apports ou départs en sédiments.

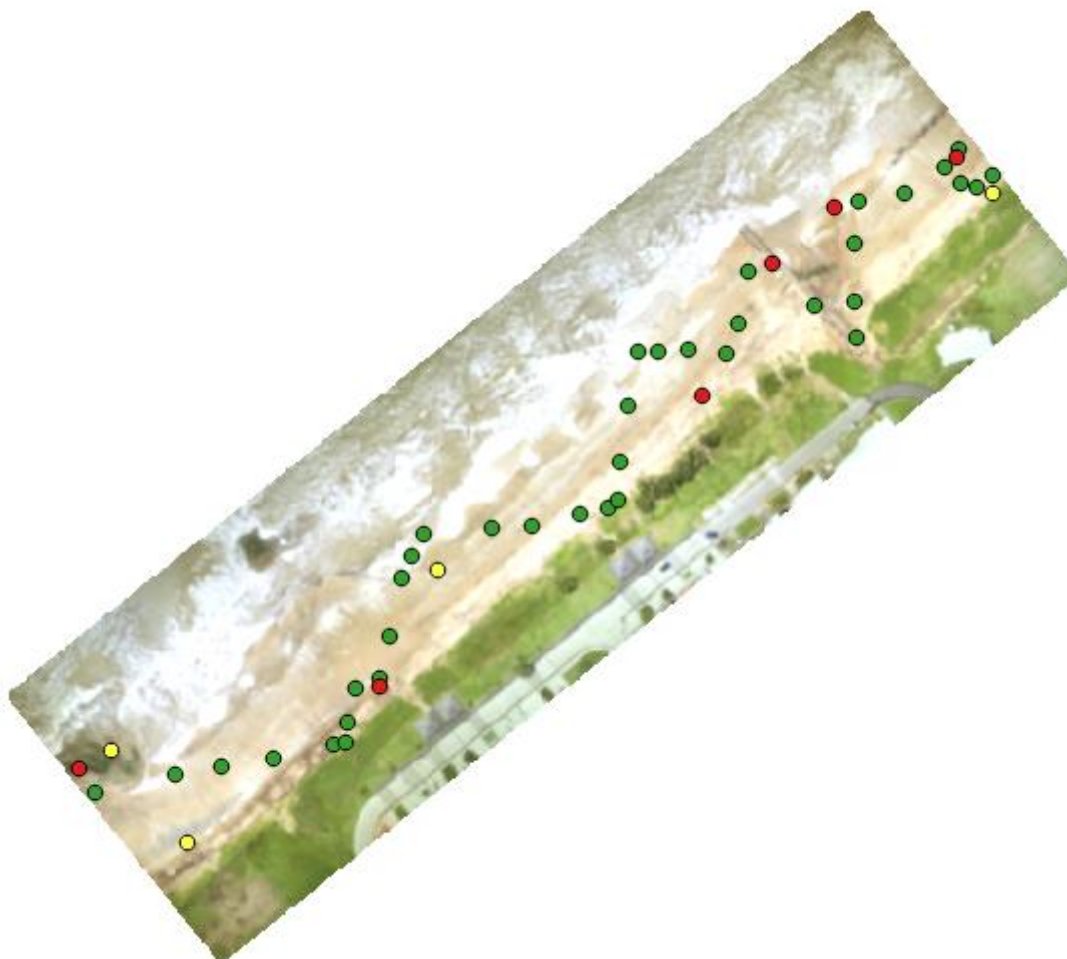
Illustration 7: orthophotographie avec les points de contrôle (en vert), les points homologues (en rouge) et les cibles (en jaune).

L'erreur moyenne sur l'acquisition de la mesure par drone est donc inférieure à 7 cm aussi bien d'un point de vue planimétrique qu'altimétrique.

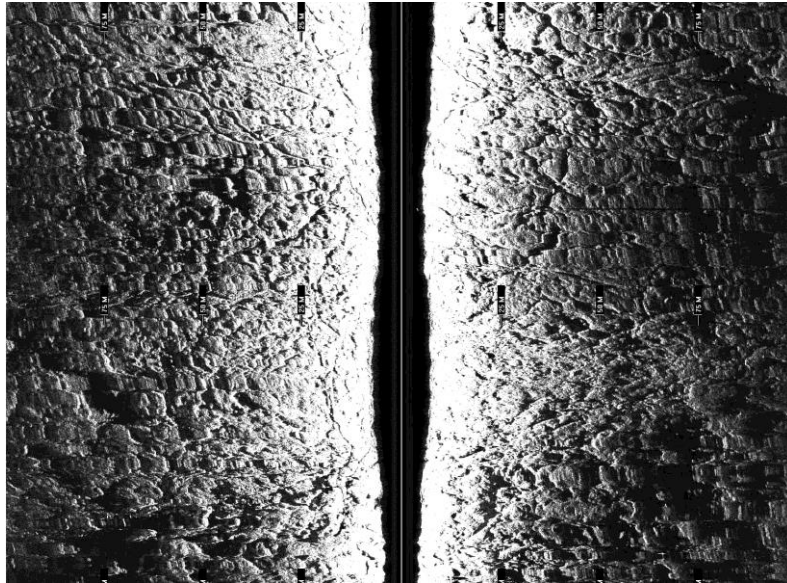
Illustration 9: Exemple d'image acquise à l'aide d'un sonar à balayage latéral, fond marin au large de Cayenne (Septembre 2016)

Le signal acoustique réfléchi par le fond marin est restitué à bord du navire via le logiciel d'acquisition : *EdgeTech Discover®*, sous la forme d'une image de réflectivité du fond (appelée sonogramme) et de la présence d'irrégularité ou de petits obstacles (ombres). Ces images renseignent sur la morphologie et la nature texturale du fond. L'amplitude des ondes réfléchies est traduite en nuances de gris. Classiquement, un enregistrement blanc ou gris clair correspondra à des sédiments fins (ex : vase) et un enregistrement gris foncé à des sédiments grossiers ; la roche paraissant plus sombre et pourvue de fractures et zones d'ombres. Les "ombres" sont induites par la présence d'obstacles qui interceptent une partie du signal. L'écho reçu sera de très faible niveau pendant une durée dépendant de l'angle de l'onde incidente rasante et de la hauteur de l'objet masquant. La limite entre deux zones ayant des coefficients de rétrodiffusion différents se traduit sur l'enregistrement graphique par une modification des niveaux de gris (Illustration 9).

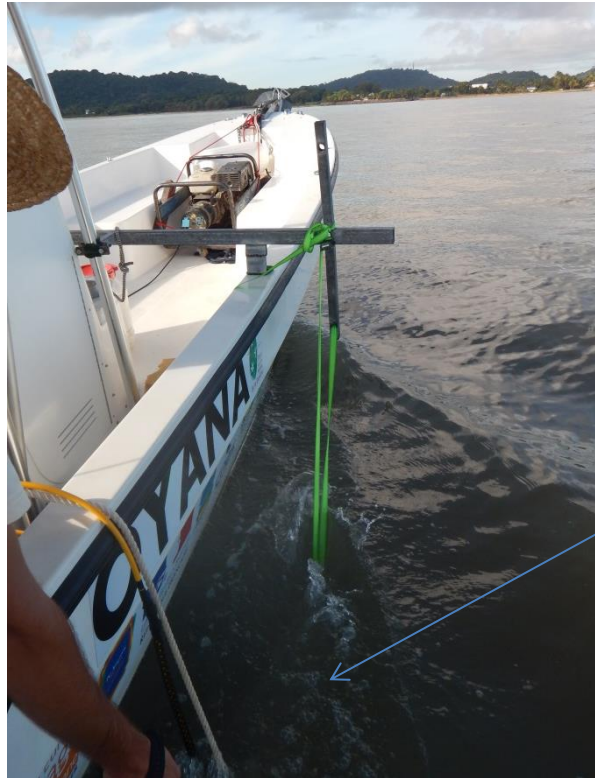
Poisson
du sonar à
balayage
latéral

Illustration 10: géométrie d'acquisition du sonar. Le poisson est maintenu au niveau de sa tête à la perche via des sangles et à l'arrière à bout de bras.

Le SBL est habituellement tracté à l'arrière du bateau et immergé au-dessus des fonds à environ un dixième de la portée efficace maximale choisie (Longueville et *al.*, 2016 c)). Compte-tenu de la très faible tranche d'eau (< à 5m) du littoral guyanais, le SBL n'a pu être tracté. Il a été maintenu :

- dans un premier temps : proche de la surface à proximité du bateau, à bout de bras à l'arrière tribord du bateau ;
- dans un second temps : proche de la surface à proximité du bateau, tenu par la tête à la perche de la sonde bathymétrique via des sangles et à l'arrière à bout de bras. (Illustration 10).

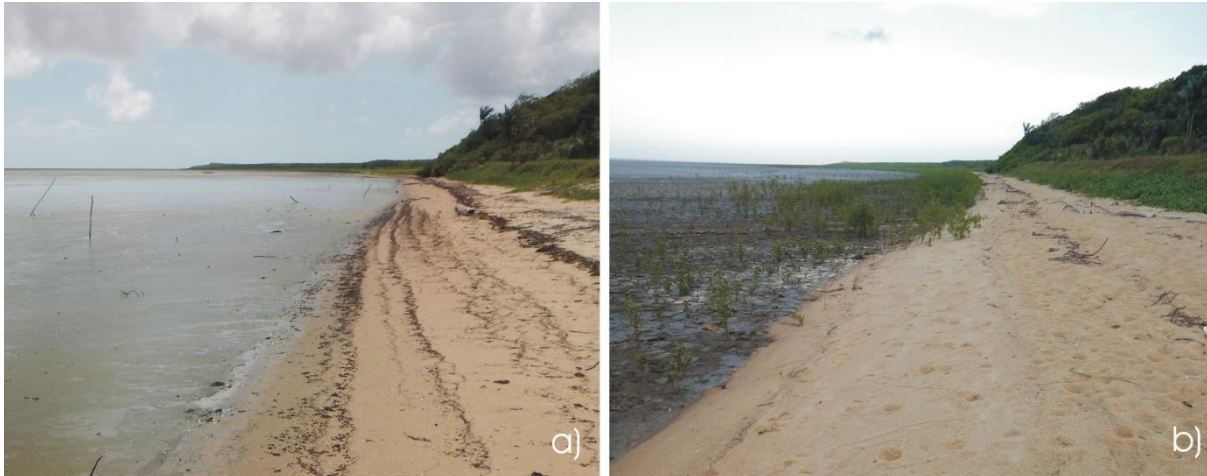
Illustration 13: Evolution de la mangrove au niveau du profil A1 entre avril 2016 (a) et octobre 2016 (b).

La vase déposée se situe essentiellement dans la zone subtidale⁶, mais lors du retrait de la marée au niveau de la vasière intertidale, des fentes de dessiccation apparaissent dans la vase, permettant à la mangrove de se développer et de coloniser le banc au niveau du littoral. Il est peu probable que ce dernier continue de se déplacer vers l'ouest car le Maroni joue le rôle d'épi hydraulique empêchant le dépôt de la vase.

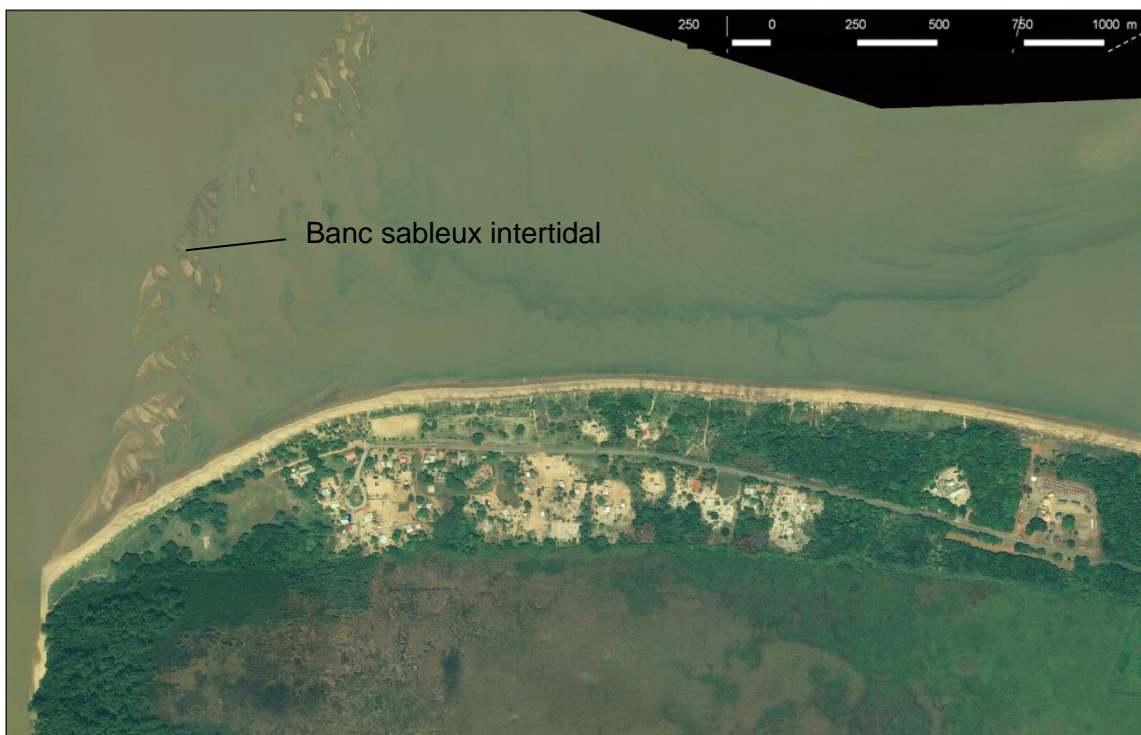
Illustration 14: Position du banc sableux en 2011

L'embouchure du Maroni est caractérisée par de très faibles profondeurs d'eau et par la présence d'un banc sableux intertidal qui se développe perpendiculairement à la plage des Hattes. La position de ce banc, mal cartographié et complexe, est variable au cours du temps (Illustration 14).

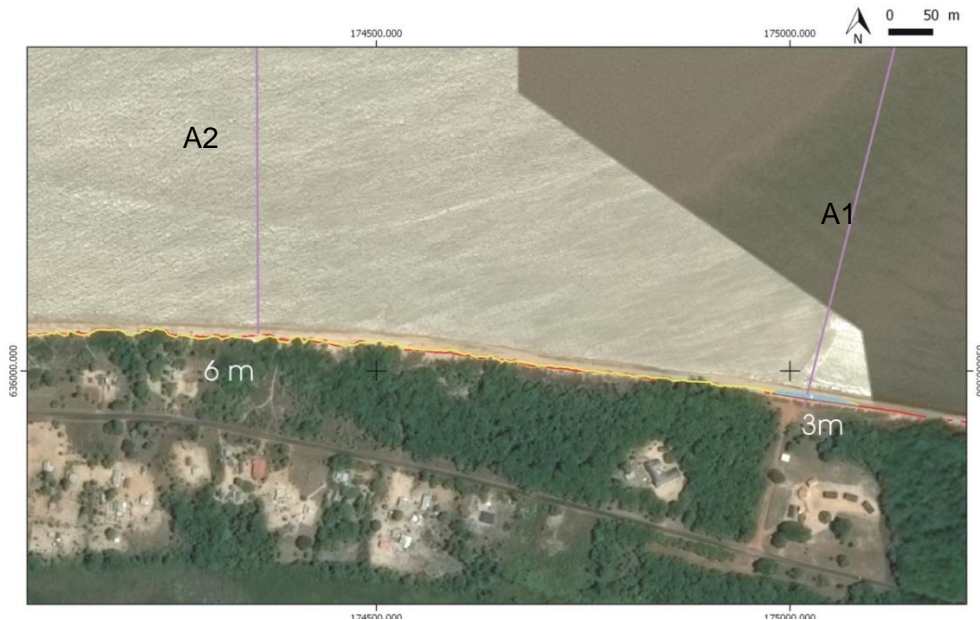
Illustration 15: Evolution du trait de côte entre novembre 2015 et octobre 2016 face du village de Simili

envasée. En effet, au regard de l'illustration 15, la position du trait de côte a avancé de 3 m face au village de Simili et a reculé de 6 m face au profil A2, au cours de l'année 2016.

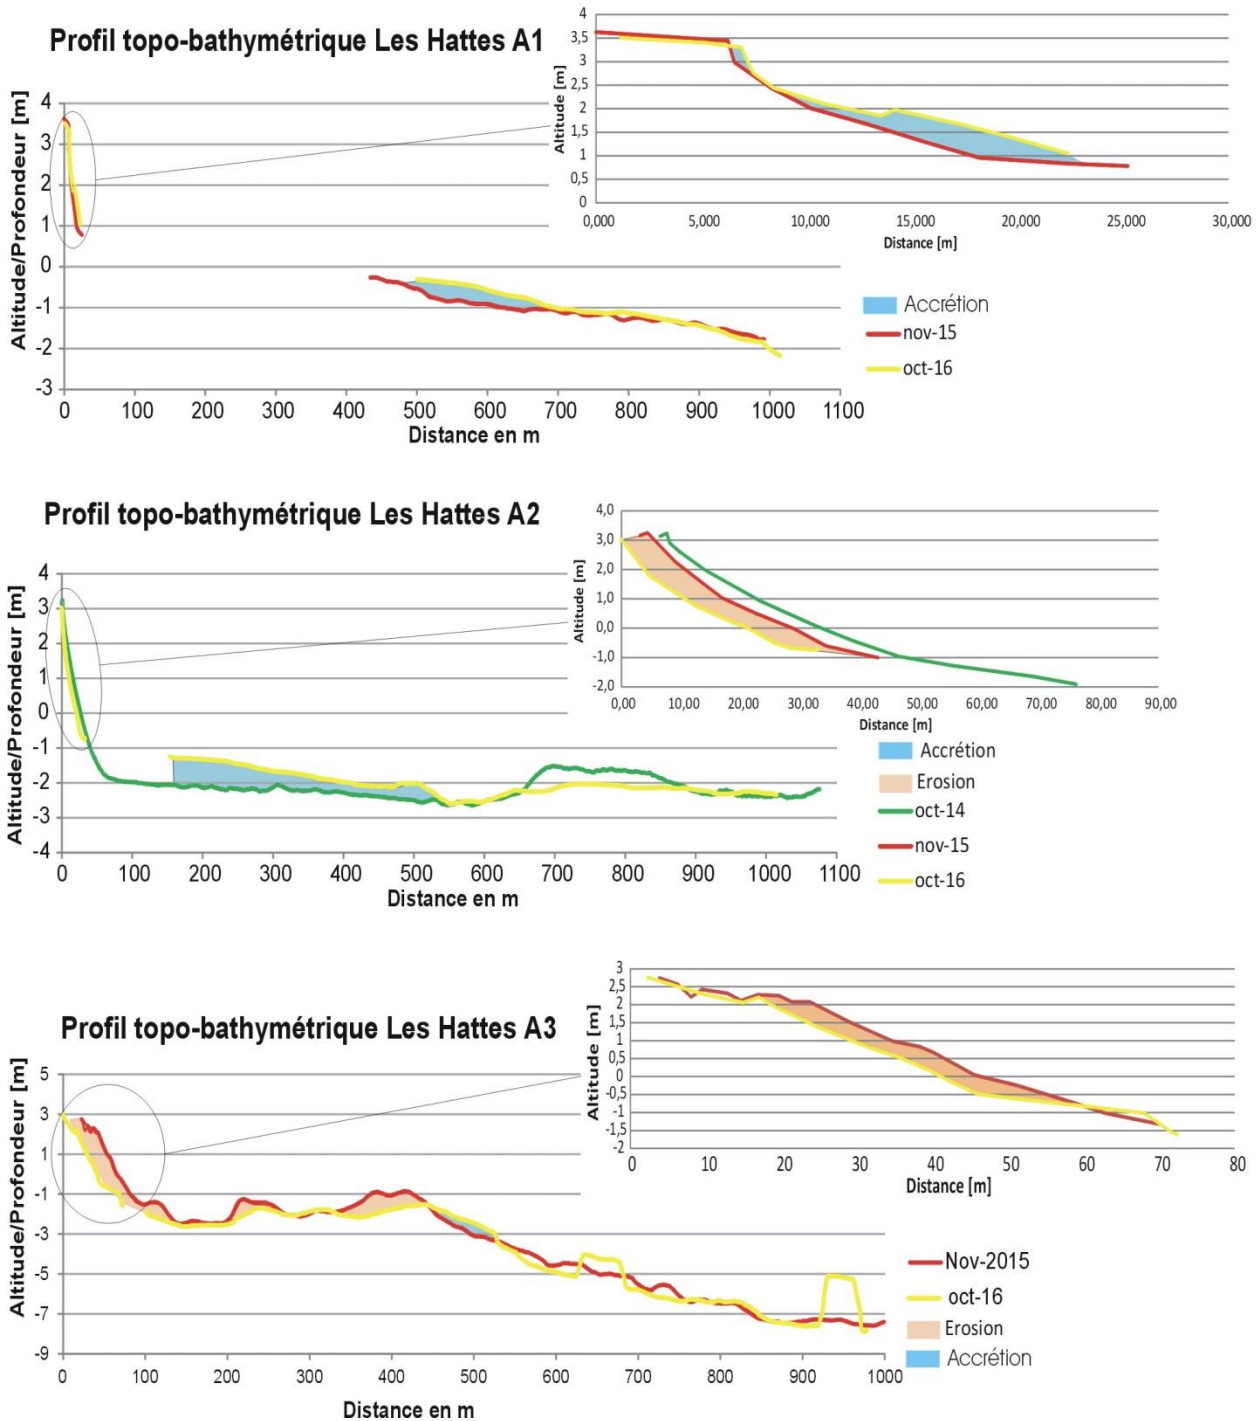
Illustration 17: Profils topo-bathymétriques A1, A2, A3 situés au niveau de la plage des Hattes.

L'évolution topographique et bathymétrique annuel du profil A3 montre une érosion généralisée avec un abaissement de ce profil d'environ 50 cm au niveau du haut de plage (Illustration 17). Cette évolution du haut de plage localisée sur le profil mesuré n'est pas significative de l'ensemble de la zone jouxtant le profil A3, car d'autres secteurs de plages adjacentes montrent des signes d'accrétion. En domaine subtidal, les données bathymétriques de 2016 montrent la présence de bancs estuariens plus marqués qu'en 2015 sur le profil. Mais cette évolution n'est pas non plus significative étant donné l'aspect fortement tridimensionnel de ces bancs.

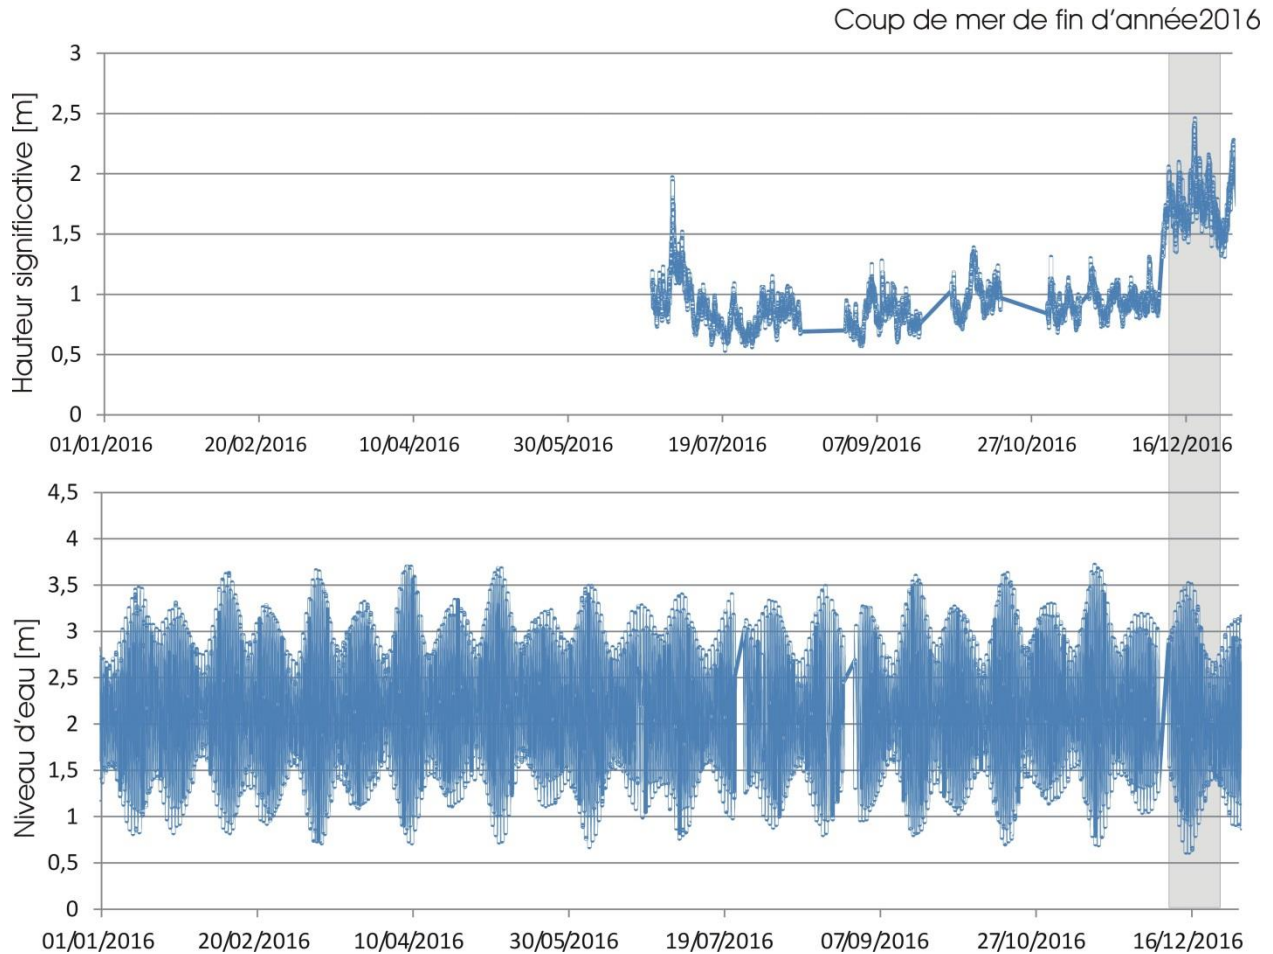
Illustration 22: Comparaison entre la hauteur significative et le niveau d'eau face à kourou (<http://candhis.cetmef.developpement-durable.gouv.fr/> et <http://data.shom.fr/donnees/refmar>).

En Guyane, le niveau d'eau est principalement contrôlé par les phénomènes de marée. En effet, la Guyane est soumise à un marnage méso-tidale avec un niveau moyen de 2.00 m à Kourou, (Shom, 2016). La comparaison de la courbe des hauteurs significatives avec le niveau d'eau permet de caractériser les coups de mer de fin d'année 2016, qui se sont déroulés lors des périodes de vives eaux et avec des hauteurs significatives supérieures à 2m (Illustration 22).

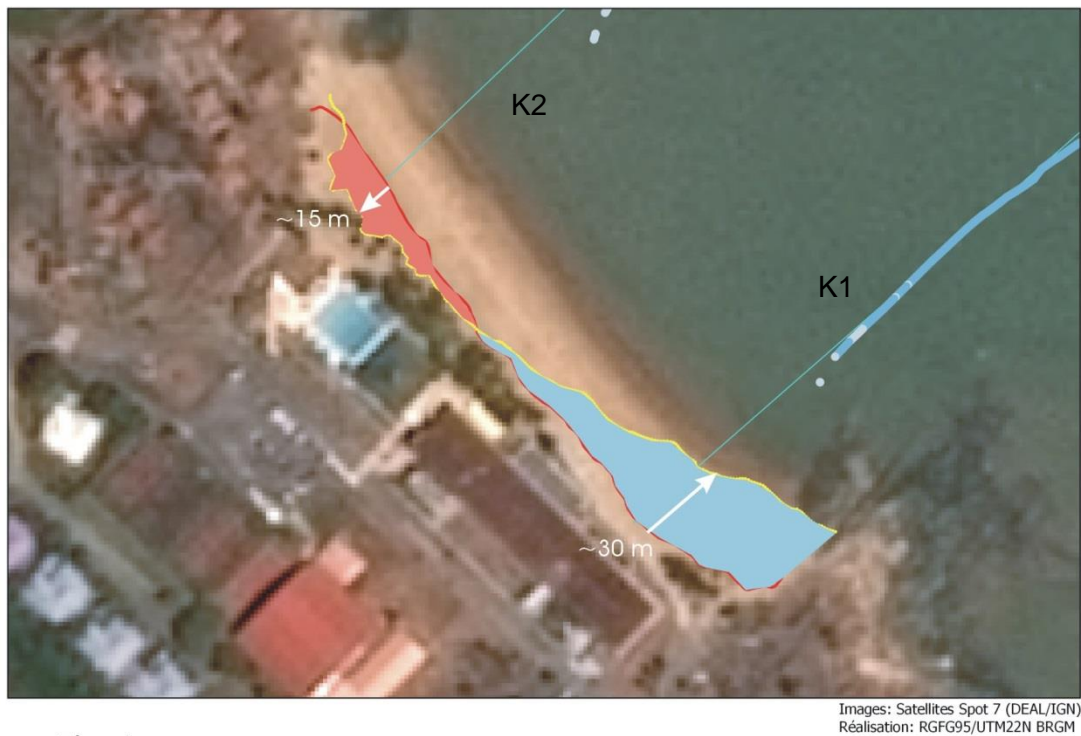
Entre octobre 2015 et novembre 2016, la position du trait de côte a varié de manière contrastée sur l'ensemble du secteur. Un recul maximal d'environ 15 m a été observé proche du profil K2 au niveau de la partie nord-ouest de la plage. A l'opposé, une avancée maximale de la position du trait de côte d'environ 30 m a été observée au niveau de la partie sud-est de la plage (Illustration 23).

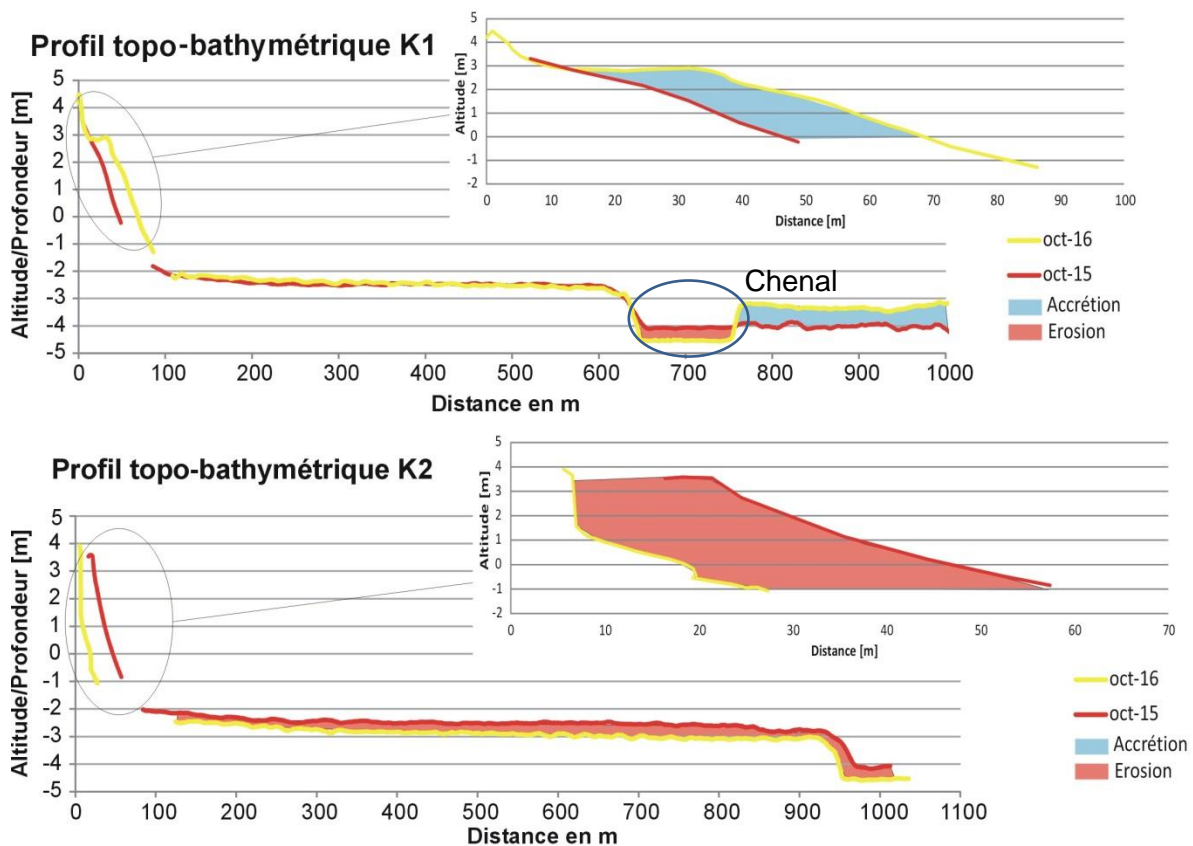
Illustration 24: Profils topo-bathymétrique K1 et K2 de la plage de l'hôtel des roches

En ce qui concerne le profil K2, la comparaison des données acquises entre 2015 et 2016 montre une tendance généralisée à l'érosion, à la fois dans la partie topographique et dans la partie bathymétrique. Ces résultats sont cohérents avec les résultats de l'évolution du trait de côte.

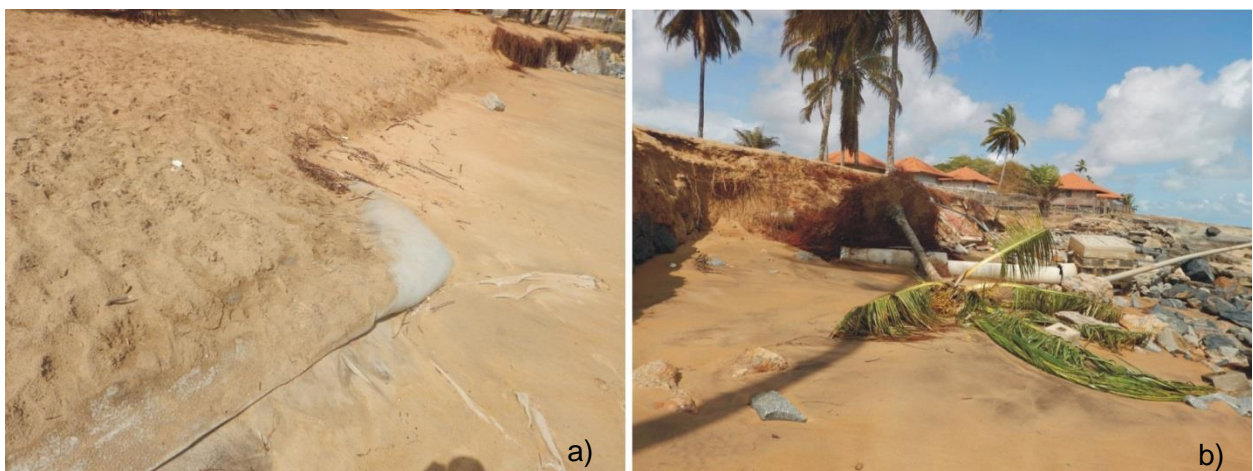
Illustration 25 : Dégradation du stabiplage (a) ; chute des cocotiers et présence de gravats (b) octobre 2016.

Sur le terrain, les marqueurs de l'érosion de la plage au niveau du profil K2 sont particulièrement frappants. Ils sont représentés par plusieurs phénomènes tels que la chute et le déracinement de nombreux cocotiers et la destruction de la route située en arrière-plage. Cette route détruite par l'action érosive de la mer est responsable de la présence de gravats sur la plage (Illustration 25). A noter aussi que cette érosion est par ailleurs matérialisée par le démantèlement de l'ouvrage de protection StabiPlage© installé perpendiculairement au trait de côte et par la dégradation de celui installé parallèlement.

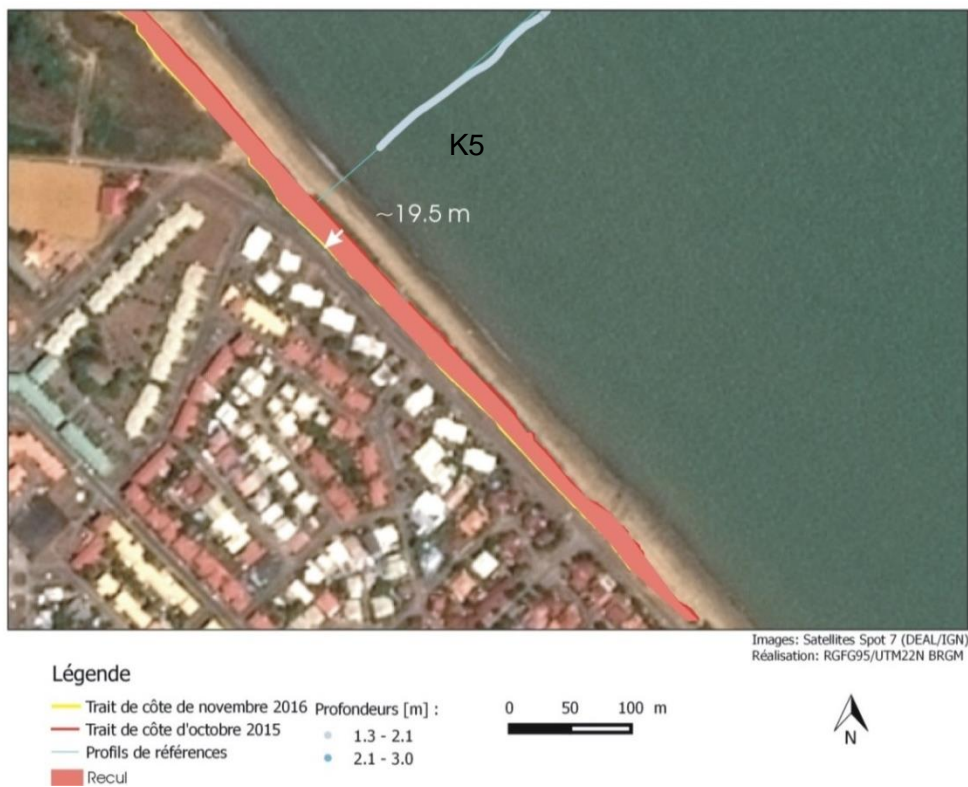
Illustration 30: Evolution de la position du trait de côte entre octobre 2015 et novembre 2016 face à l'avenue de l'anse.

A l'extrémité sud-est vers la pointe Pollux, l'évolution du trait de côte enregistre une avancée de l'ordre de 60 m (Illustration 29). A l'inverse, et de manière similaire à ce qui a été observé pour la plage des Roches, la comparaison des données entre 2015 et 2016 montre un recul d'environ 20 m de la position du trait de côte dans la partie nord-ouest de la plage (Illustration 30).

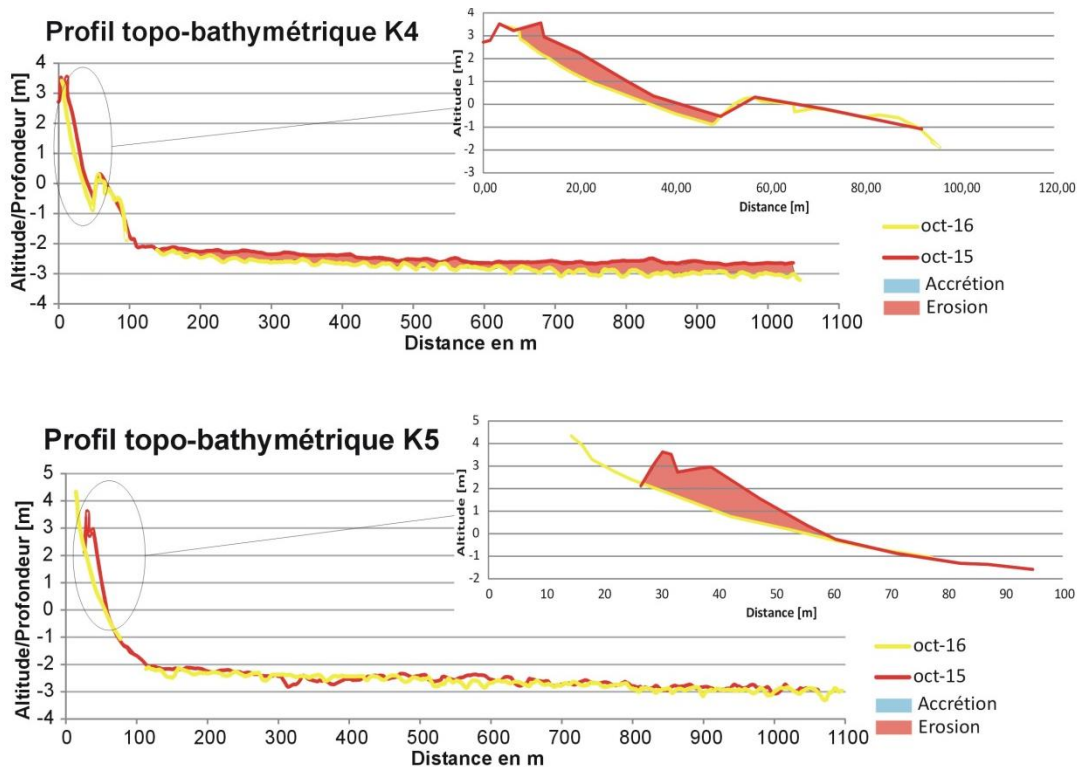
Illustration 31: Evolution des profils topo-bathymétriques K4 et K5 situés à au Nord ouest de la plage de la cocoteraie.

A la lecture des graphiques, les profils K4 et K5 situés à l'extrémité nord-ouest se sont érodés respectivement d'environ 1 m et 2 m (Illustration 31) et le profil K3 situé à la pointe Pollux a enregistré une accrétion de 2 m (Illustration 32).

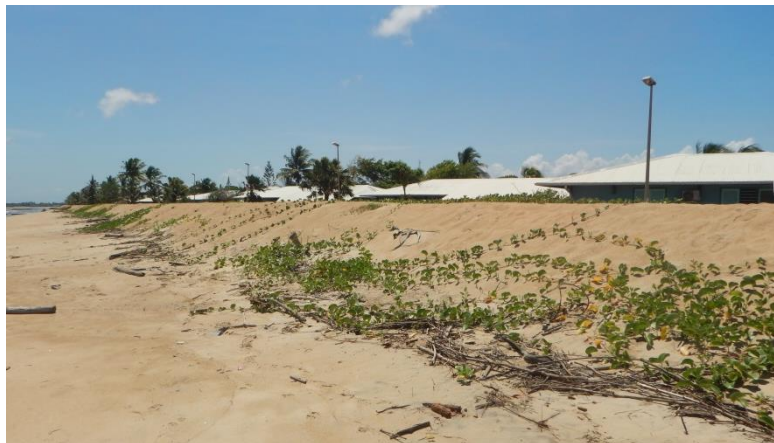
Illustration 34: Cordon de protection artificiel avec revégétalisation de celle-ci, octobre 2016

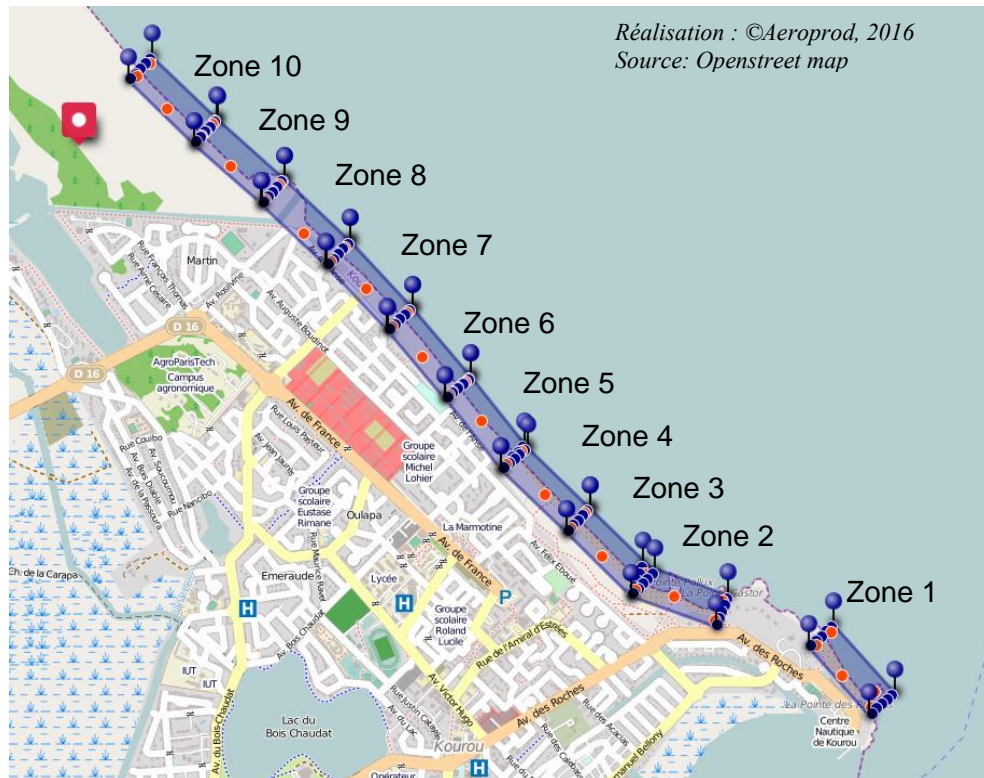
Illustration 5: Plan de vol des drones de juin 2016.

Le tableau suivant présente l'évolution volumique des différentes zones survolées par drone (rappel : Illustration 5).

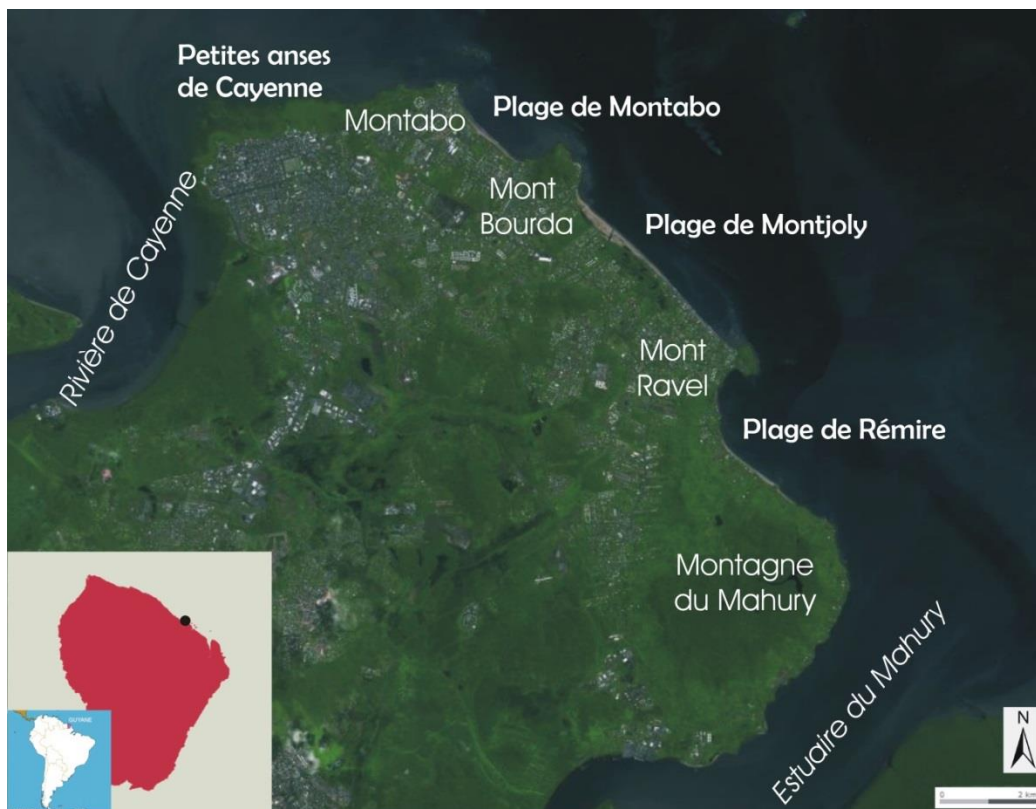
Illustration 38: Secteur d'étude sur l'île de Cayenne (fond de carte géoportail)

Les plages de l'île de Cayenne suivies dans le cadre de l'observatoire de la dynamique côtière correspondent à trois anses (Illustration 38) :

- l'anse de Montabo, longue d'1,5 km c'est une plage de poche délimitée par le mont bourda et le mont Montabo ;
- l'anse de Montjoly, longue de 3,6 km, elle est la plus grande de l'ensemble des plages de l'île de Cayenne. Elle se situe entre le Mont Bourda et le Mont Ravel. Cette plage est fortement urbanisée au sud-est et l'est moins au nord-ouest
- l'anse de Rémire, longue d'environ 3 km, est l'anse la plus urbanisée des anses de Cayenne avec des ouvrages de protections de type enrochement et la présence de la « Route des Plages ». Cette plage se situe entre la montagne du Mahury et le Mont Ravel.

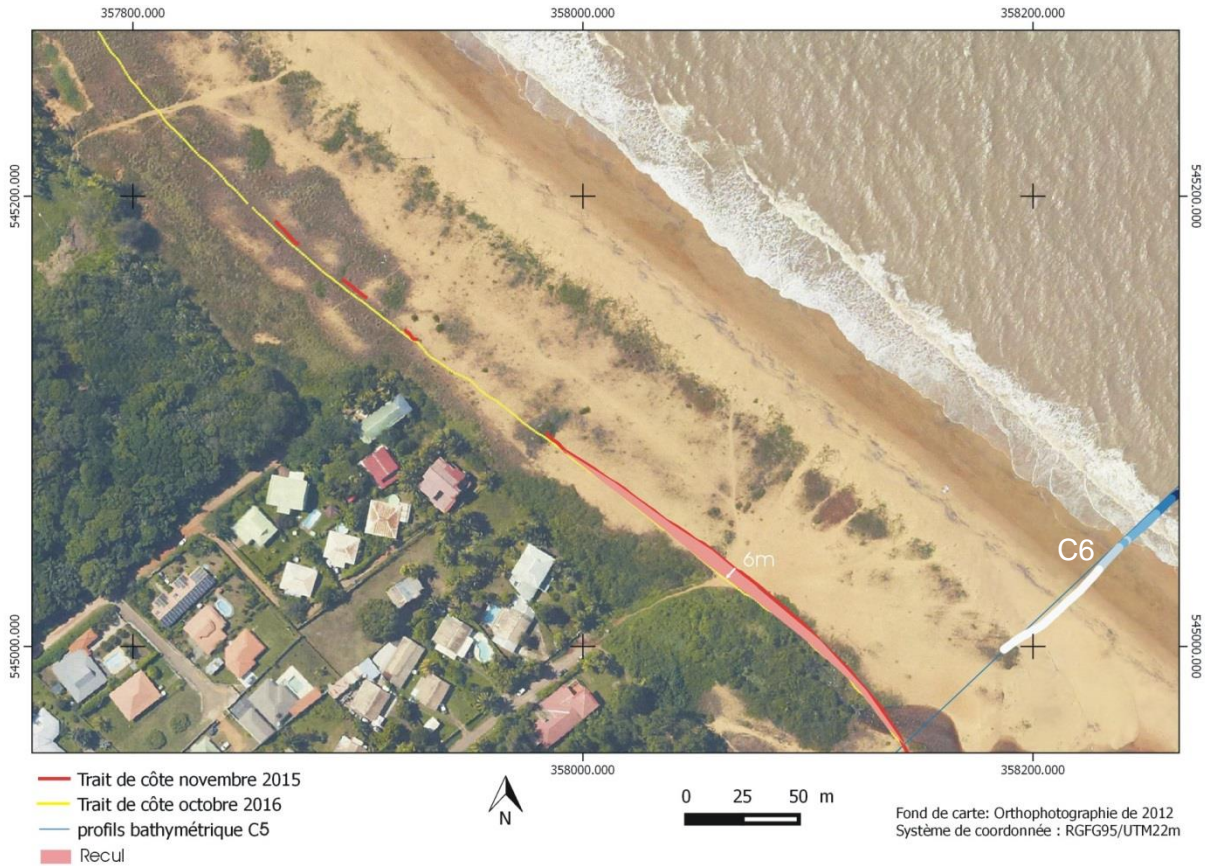
Illustration 46: Evolution de la position du trait de côte entre 2015 et 2016, face au secteur des Salines proche du profil C6, anse de Montjoly.

De plus, la comparaison entre la position du trait de côte sur l'orthophotographie de 2012 et la position du trait de côte actuel, montre le fort recul de la position du trait de côte survenu en 2013 (Moisan, 2013) (Illustration 46), illustrant ainsi la rapide évolution pluri-annuelle du secteur.

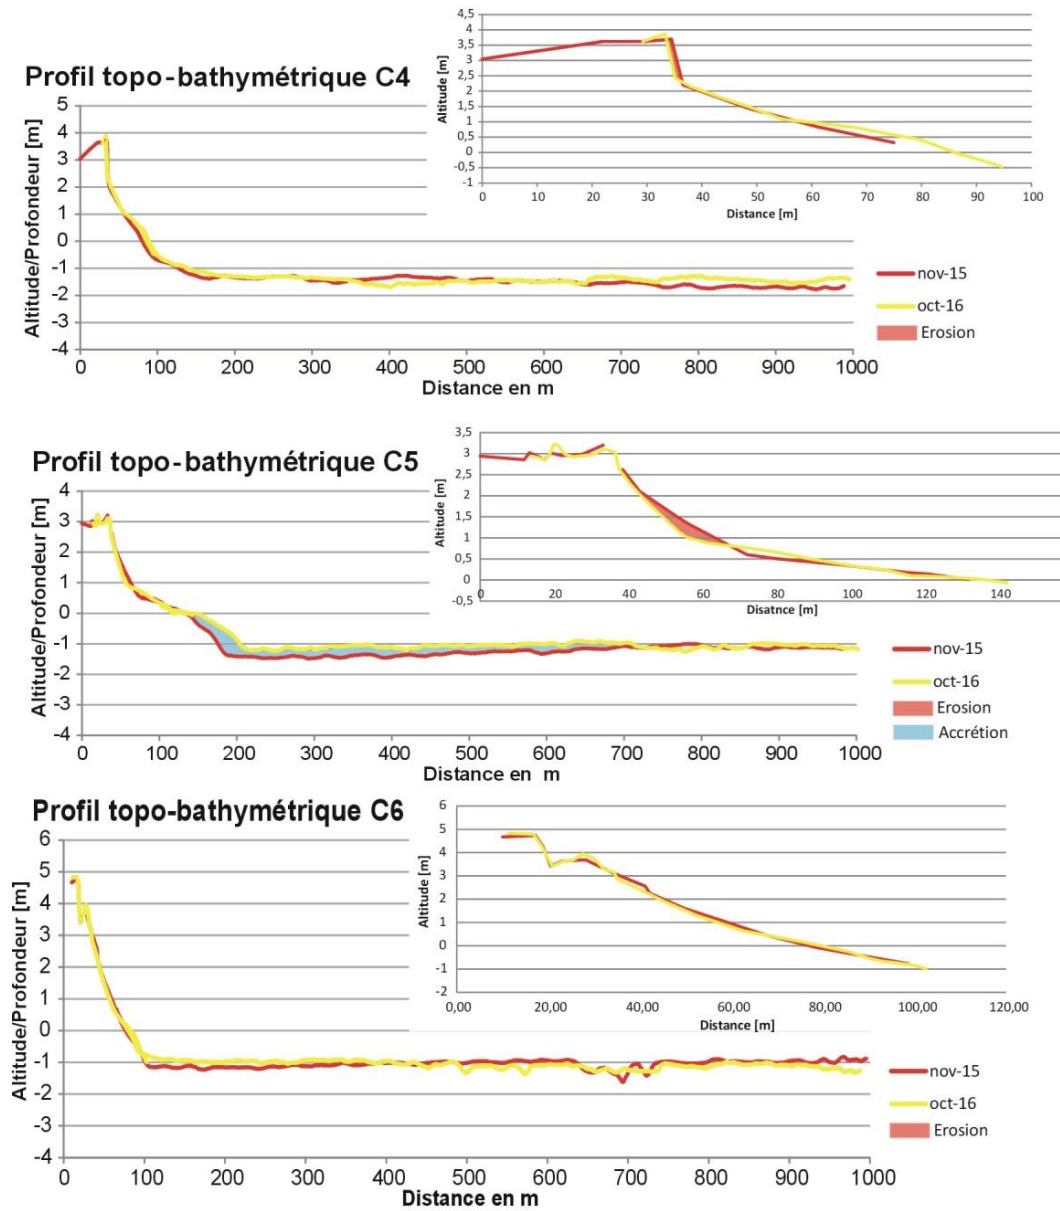
Illustration 47: Evolution des profils topo-bathymétriques C4 à C6 situés au nord-ouest de l'anse de Montjoly.

Cette érosion au nord-ouest de la plage se retrouve également dans le suivi topo-bathymétrique des profils de plage. En effet, entre 2015 et 2016, le recul du talus d'érosion a augmenté d'environ 0,50 cm pour le profil C5 (Illustration 47). La comparaison de la bathymétrie entre les deux dates est plus stable que sur l'anse de Montabo avec tout de même une légère diminution de la profondeur pour le profil C9 caractéristique de la présence du banc de vase.
