Programme d'actions pour l'exploitation et la gestion des eaux souterraines de la Polynésie française

Inventaire des données existantes sur les îles de Moorea,
Maiao, Huahine, Raiatea, Taha'a, Ua Pou, Makatea et
Rangiroa

Rapport final

BRGM/RP-67128-FR

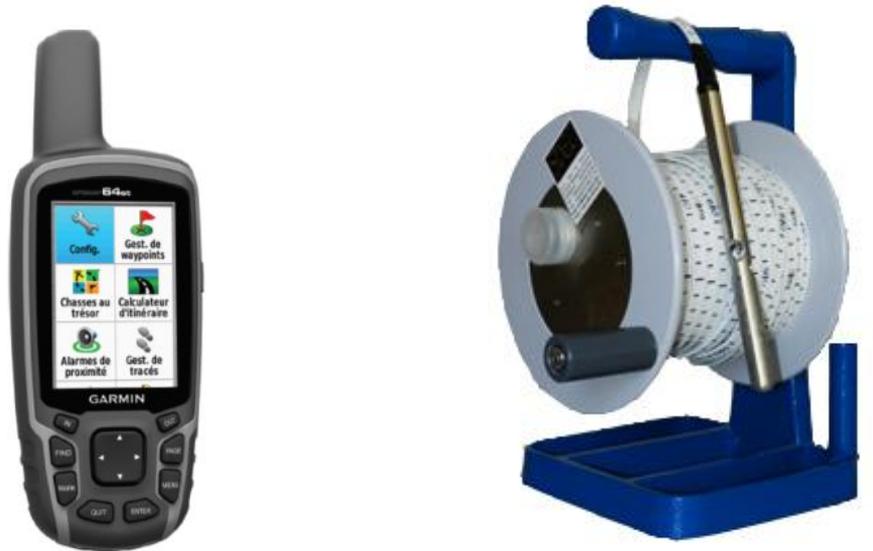
Illustration 1 : GPS GARMIN et sonde piézométrique manuelle.

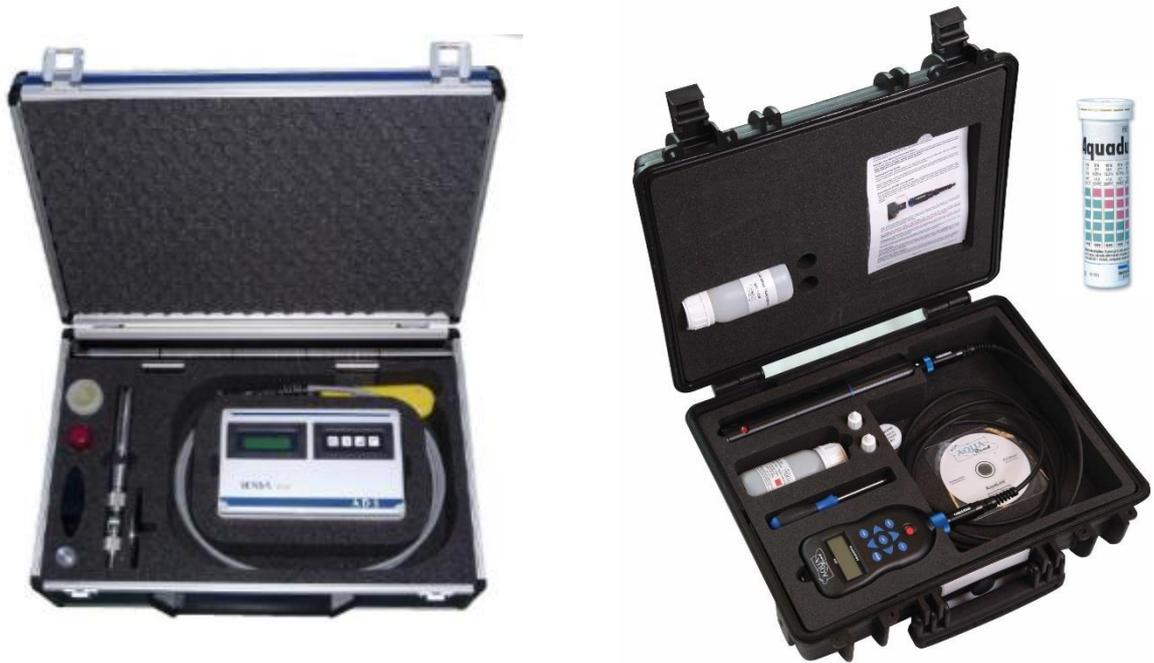
Illustration 2 : Courantomètre électromagnétique, sonde multiparamètres et tests colorimétriques.

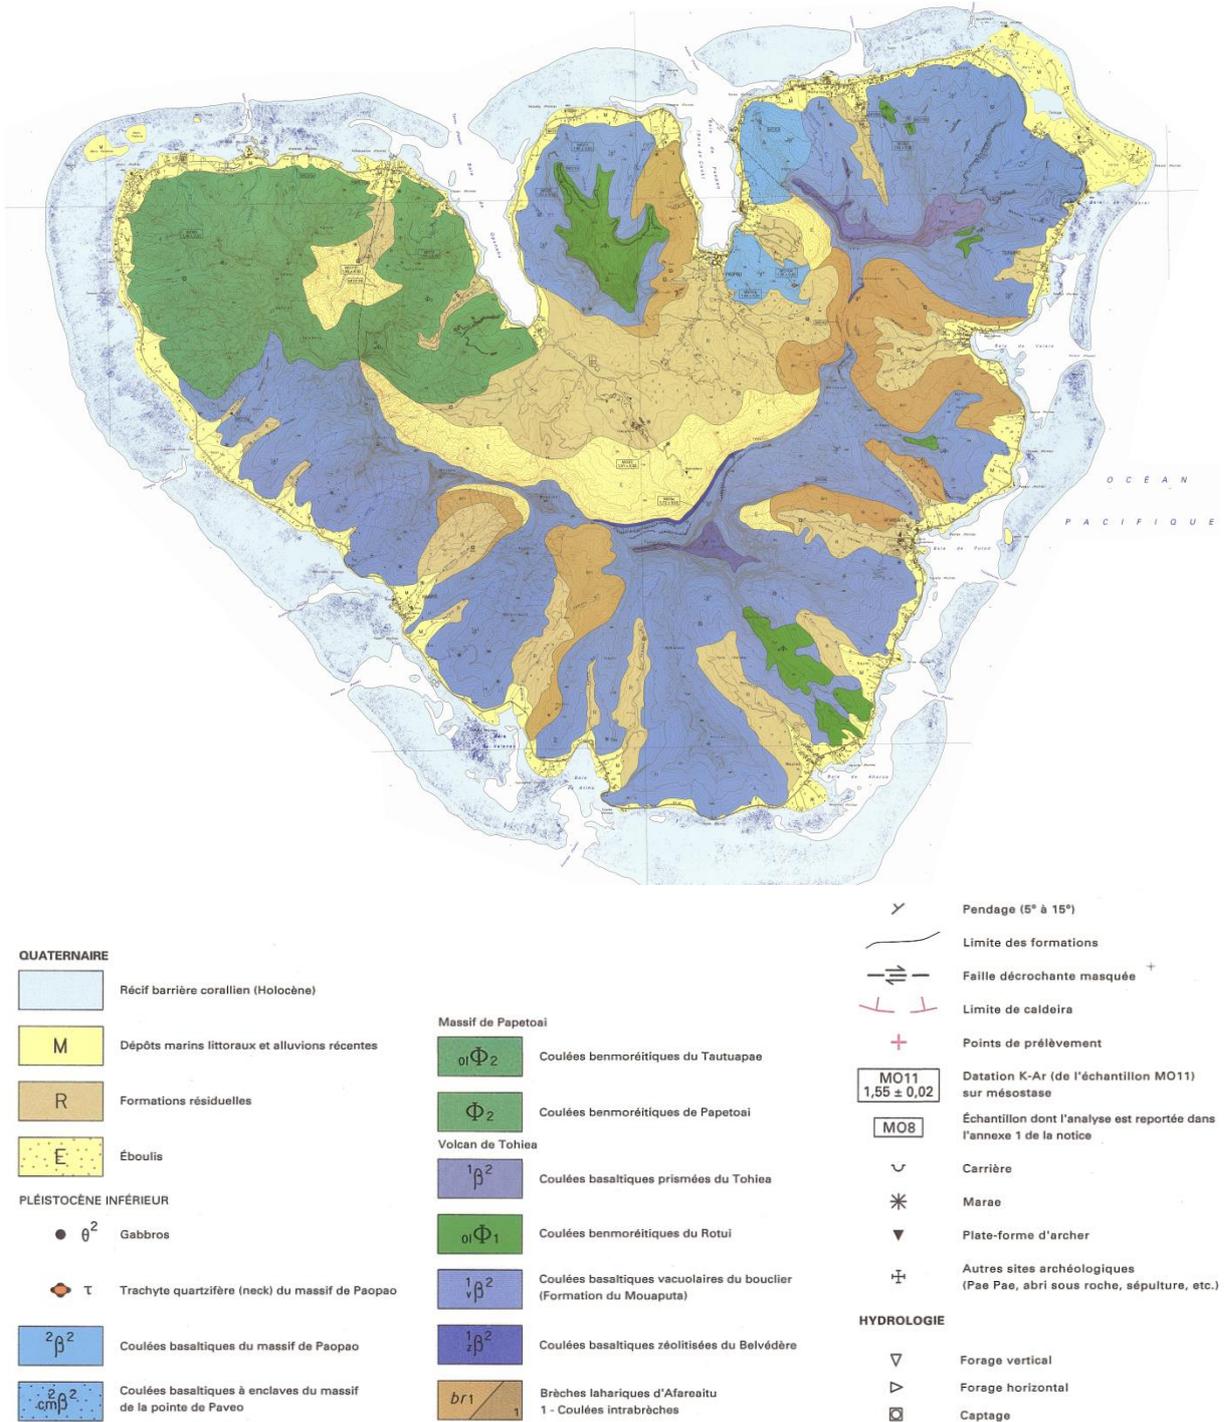
Illustration 6 : Carte géologique de l'île de Moorea (Maury et al., 2000).

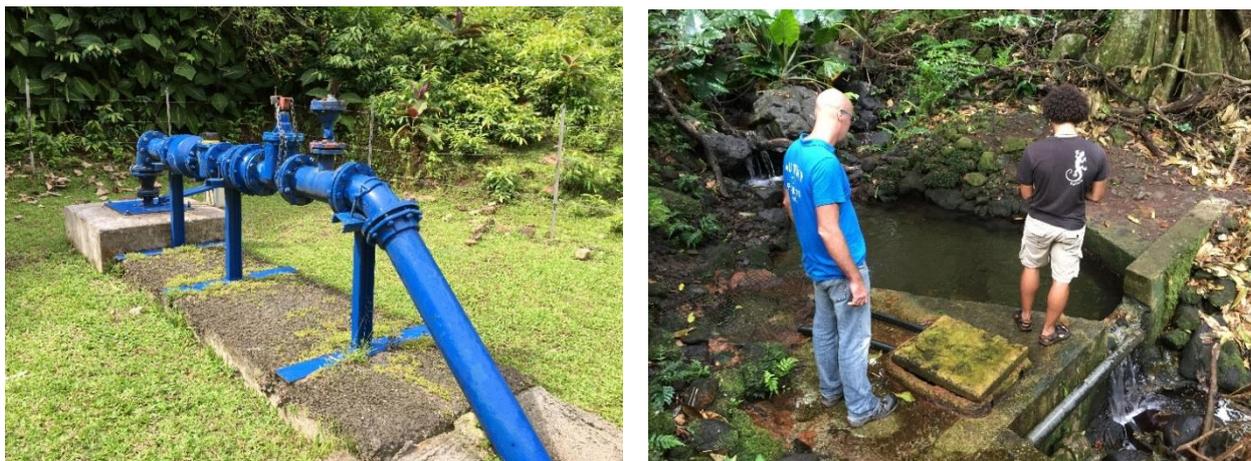
Illustration 11 : Forage de Nuuroa et captage superficiel de Haumi à Moorea.

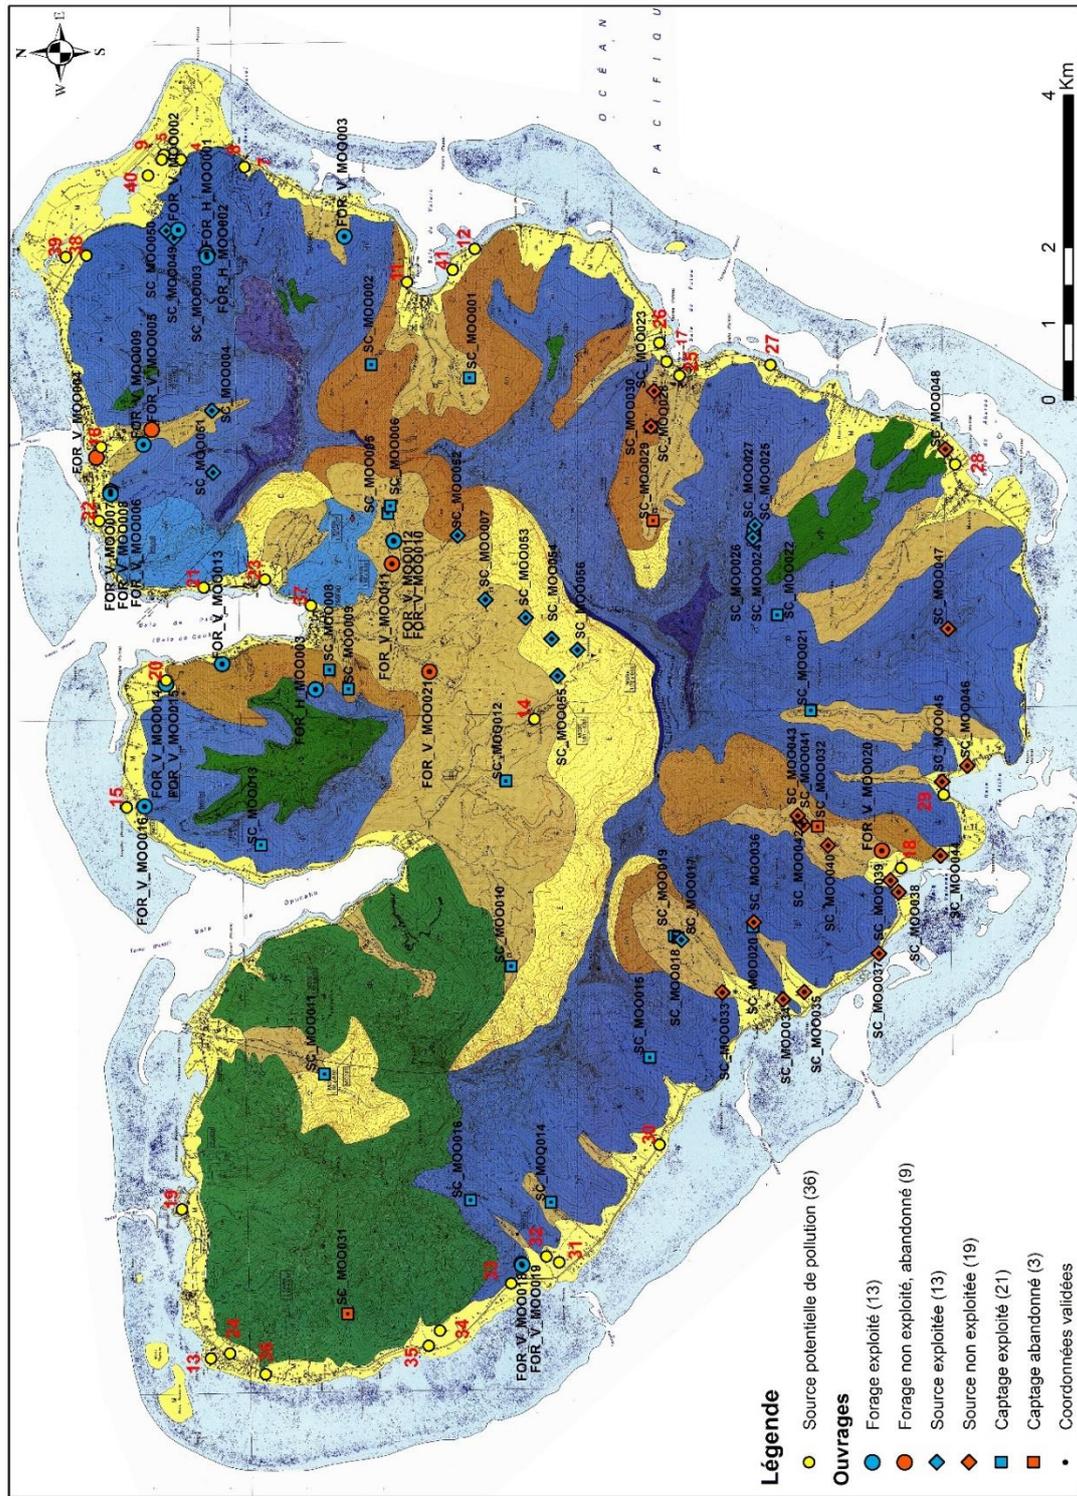
Illustration 13 : Ouvrages et sites inventoriés à Moorea.

Les données géoréférencées ont été reportées sur l'illustration 13 et les caractéristiques des points sont données en annexe 1.

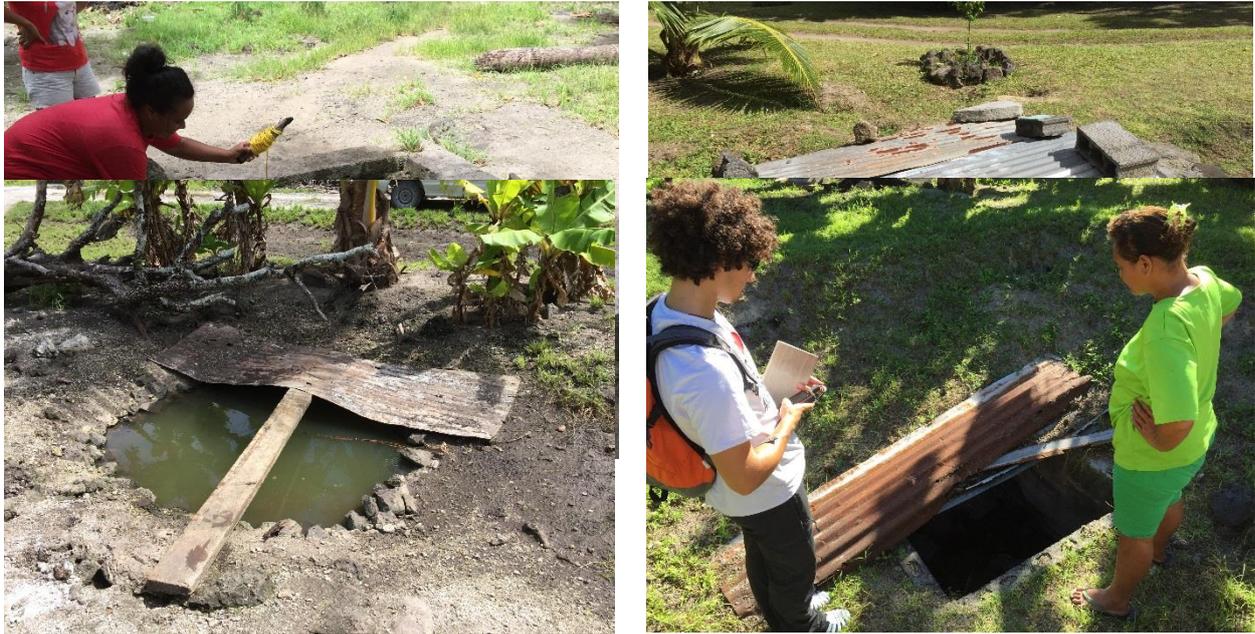
Illustration 16 : Exemples de puits permettant de solliciter les eaux souterraines à Maiao.

Ces ouvrages ne connaissent pas de tarissement, même en période de sécheresse. Ils peuvent par contre être contaminés du fait de leur proximité avec les habitations et de l'absence de dispositifs d'épuration efficaces (rejets directs des eaux usées, fosses septiques mal entretenues...).

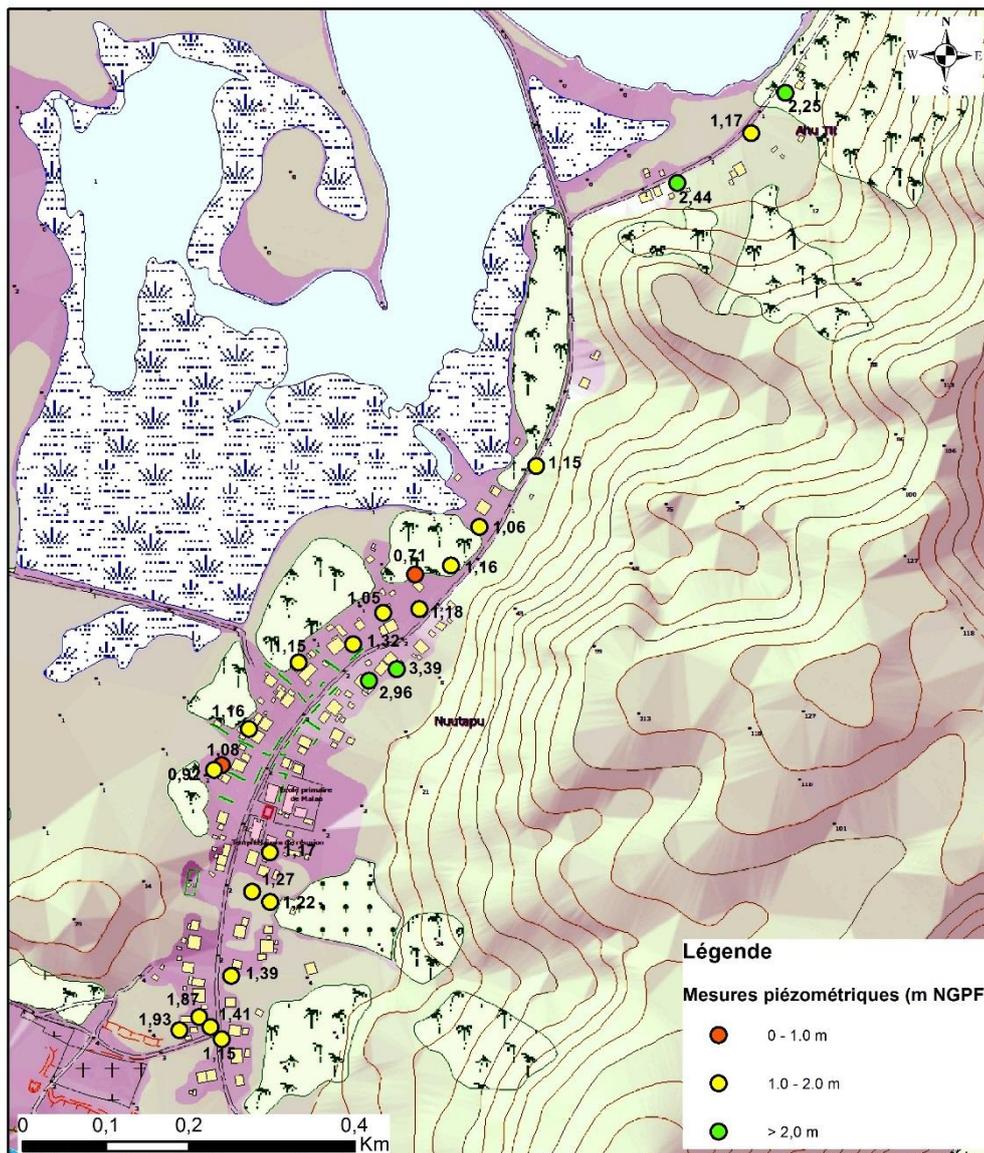
Illustration 17 : Mesures piézométriques (en m NGPF) réalisées à Maïao.

Les 24 mesures réalisées entre le 21 et le 24 avril ont indiqué la présence d'une nappe d'eau souterraine entre 0,20 m et 1,67 m de profondeur. L'illustration 17 représente l'altitude du plan d'eau au droit de chaque ouvrage (altitude donnée par le MNT - profondeur). Malgré les imprécisions (ouvrages non nivelés), une légère tendance semble se dégager avec des niveaux piézométriques qui semblent plus élevés côté montagne. En toute logique, les puits seraient donc alimentés par les eaux s'infiltrant sur le versant ouest du Mont Rave'a.

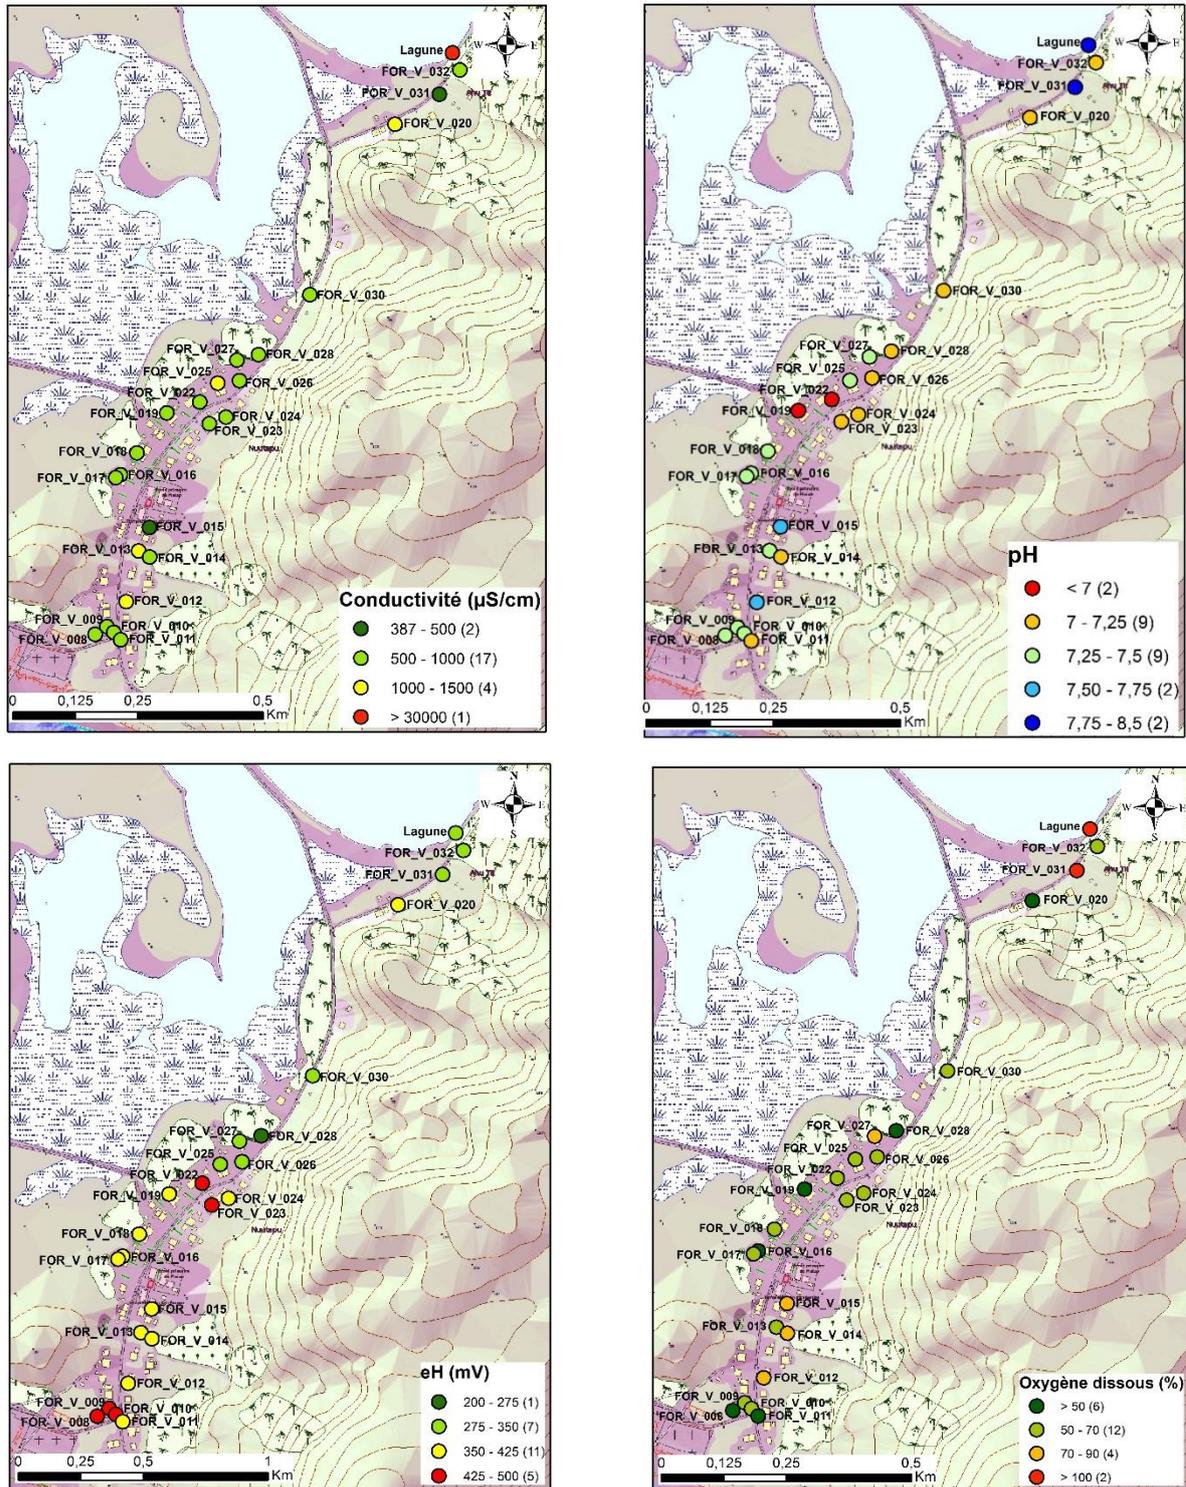
Illustration 18 : Mesures physico-chimiques réalisées à Maiao.

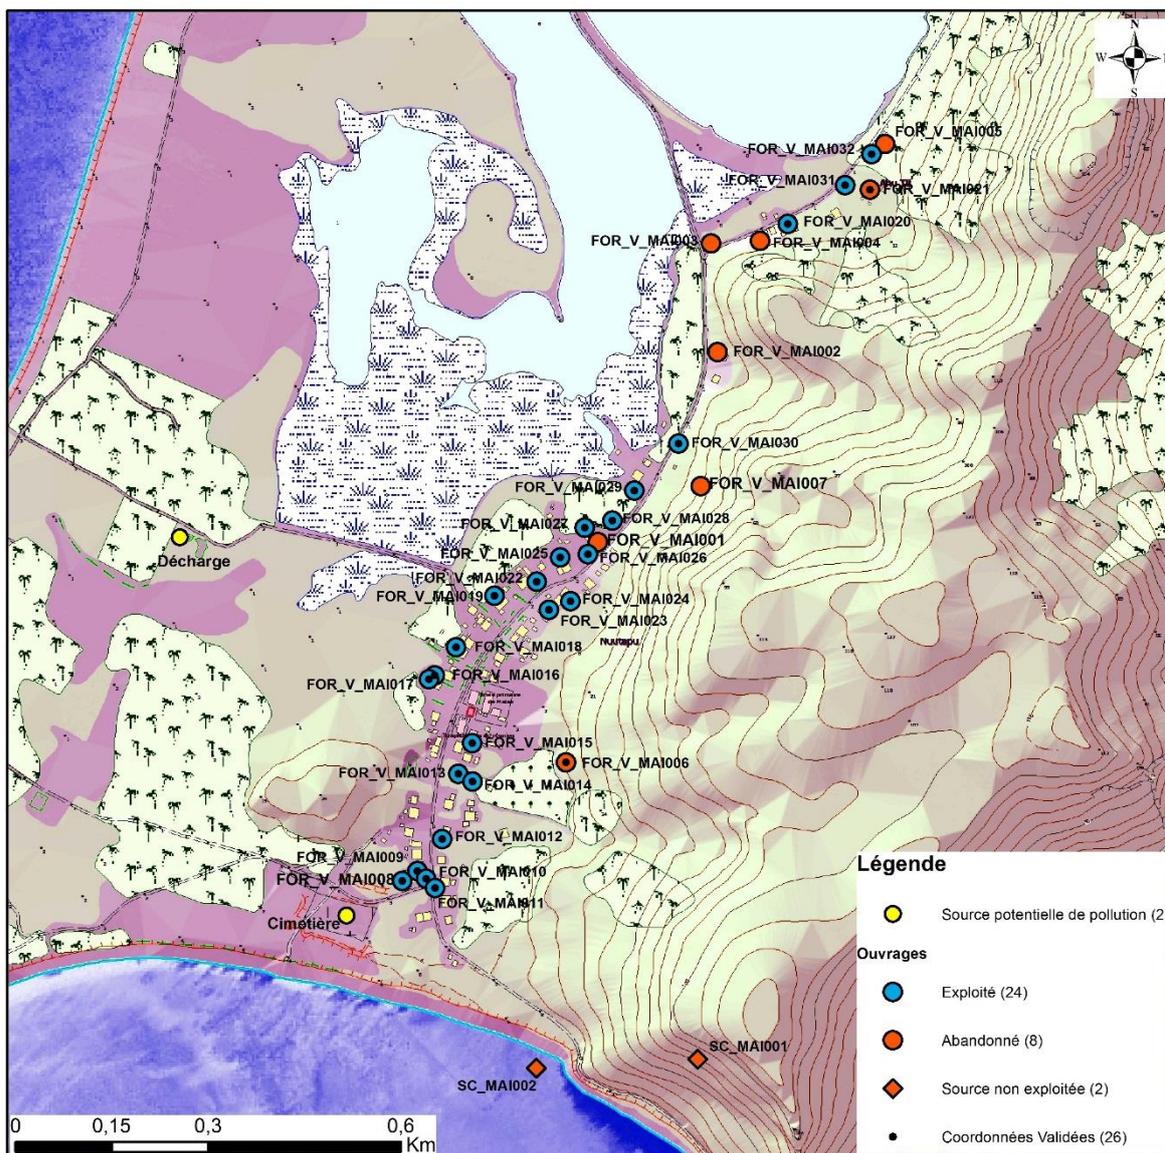
Illustration 19 : Ouvrages et sites inventoriés à Maiao.

Du point de vue des sources potentielles de pollution, la localisation du cimetière et de la décharge communale ont aussi été représentées sur l'illustration 19.

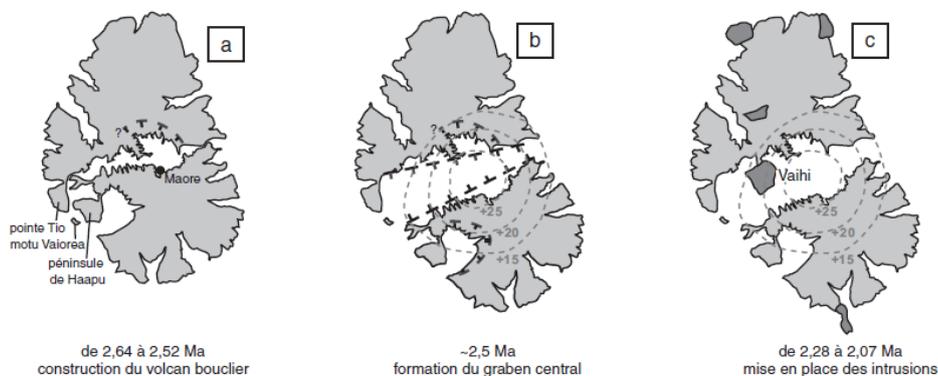
Illustration 22 : Évolution volcano-structurale de Huahine (Legendre *et al.*, 2003).

La dernière étape de l'évolution de Huahine correspond à la mise en place, au moins 0,25 Ma après la fin du magmatisme basaltique et intermédiaire, de 5 protrusions trachyphonolitiques, toujours selon une direction privilégiée N 160°/N 170°. Cette direction correspondrait à l'orientation d'importantes fractures dans le substratum océanique de l'île.

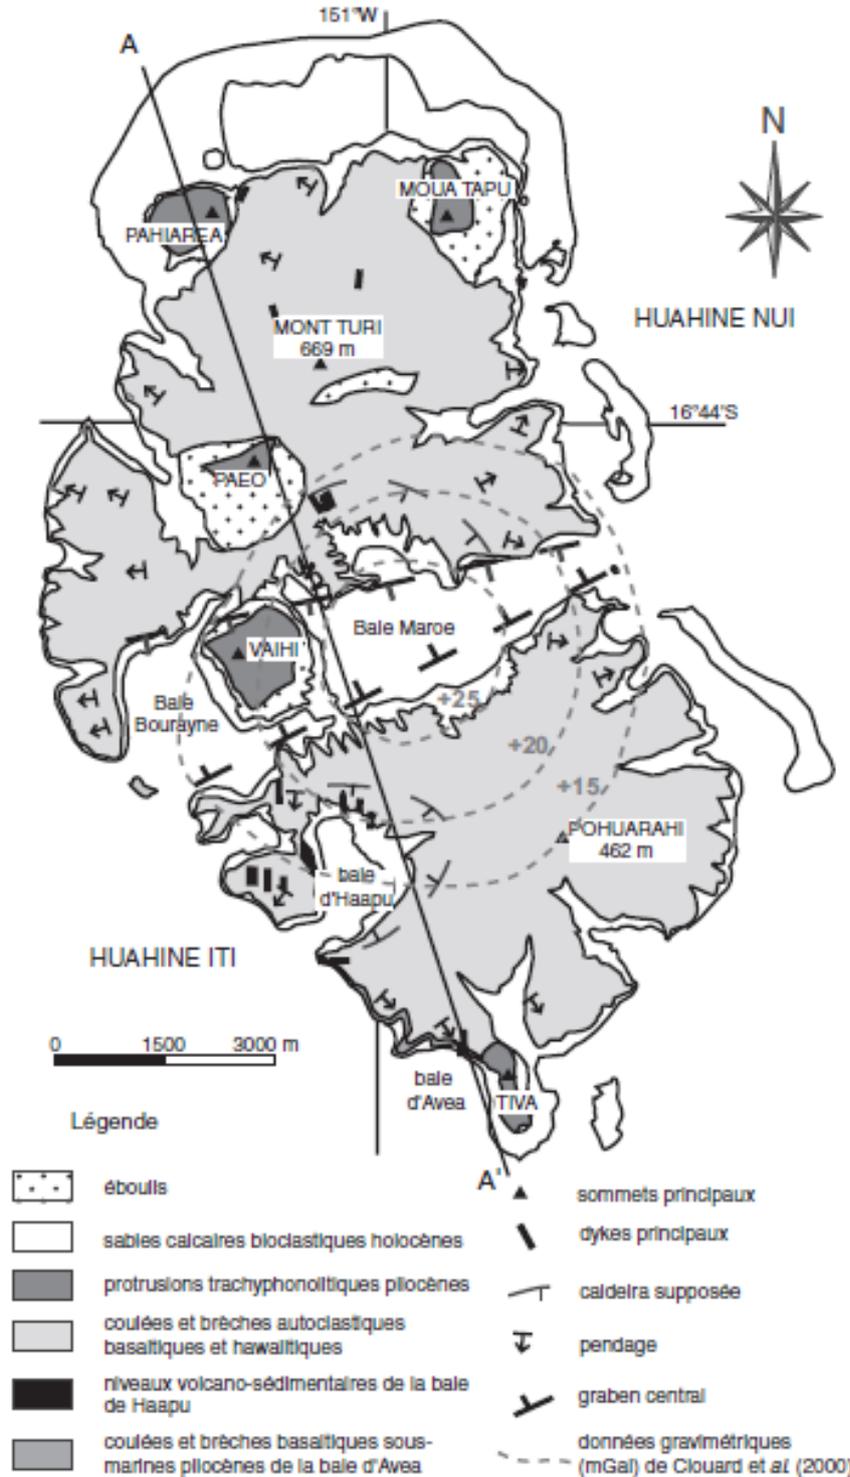
Illustration 25 : Carte géologique simplifiée de Huahine (Legendre et al., 2003).

L'illustration 25 représente une carte géologique simplifiée de Huahine. On y distingue :

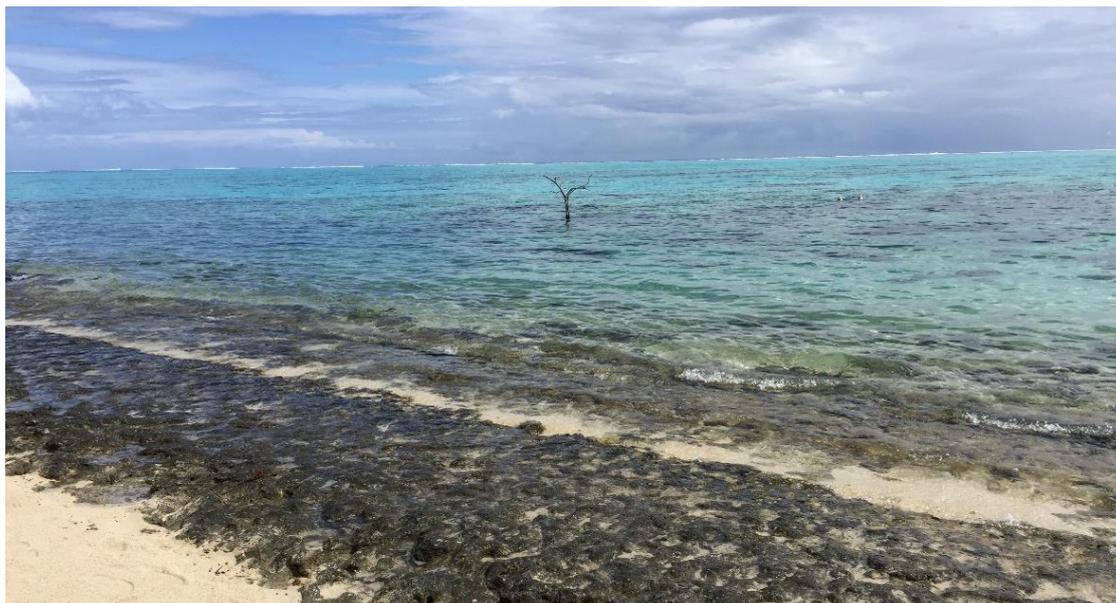
Illustration 26 : Grès de plage.

Ces terrains affleurent exclusivement dans les zones côtières et au niveau des motu. Il s'agit principalement de sables calcaires bioclastiques d'origine corallienne. Au fond des vallées, ils contiennent des fragments volcaniques plus ou moins arrondis ainsi qu'une composante argileuse provenant du lessivage des sols ferrallitiques. En bordure de lagon, ces sables sont fréquemment cimentés, formant de grandes dalles aussi appelées « grès de plage » (Illustration 26).

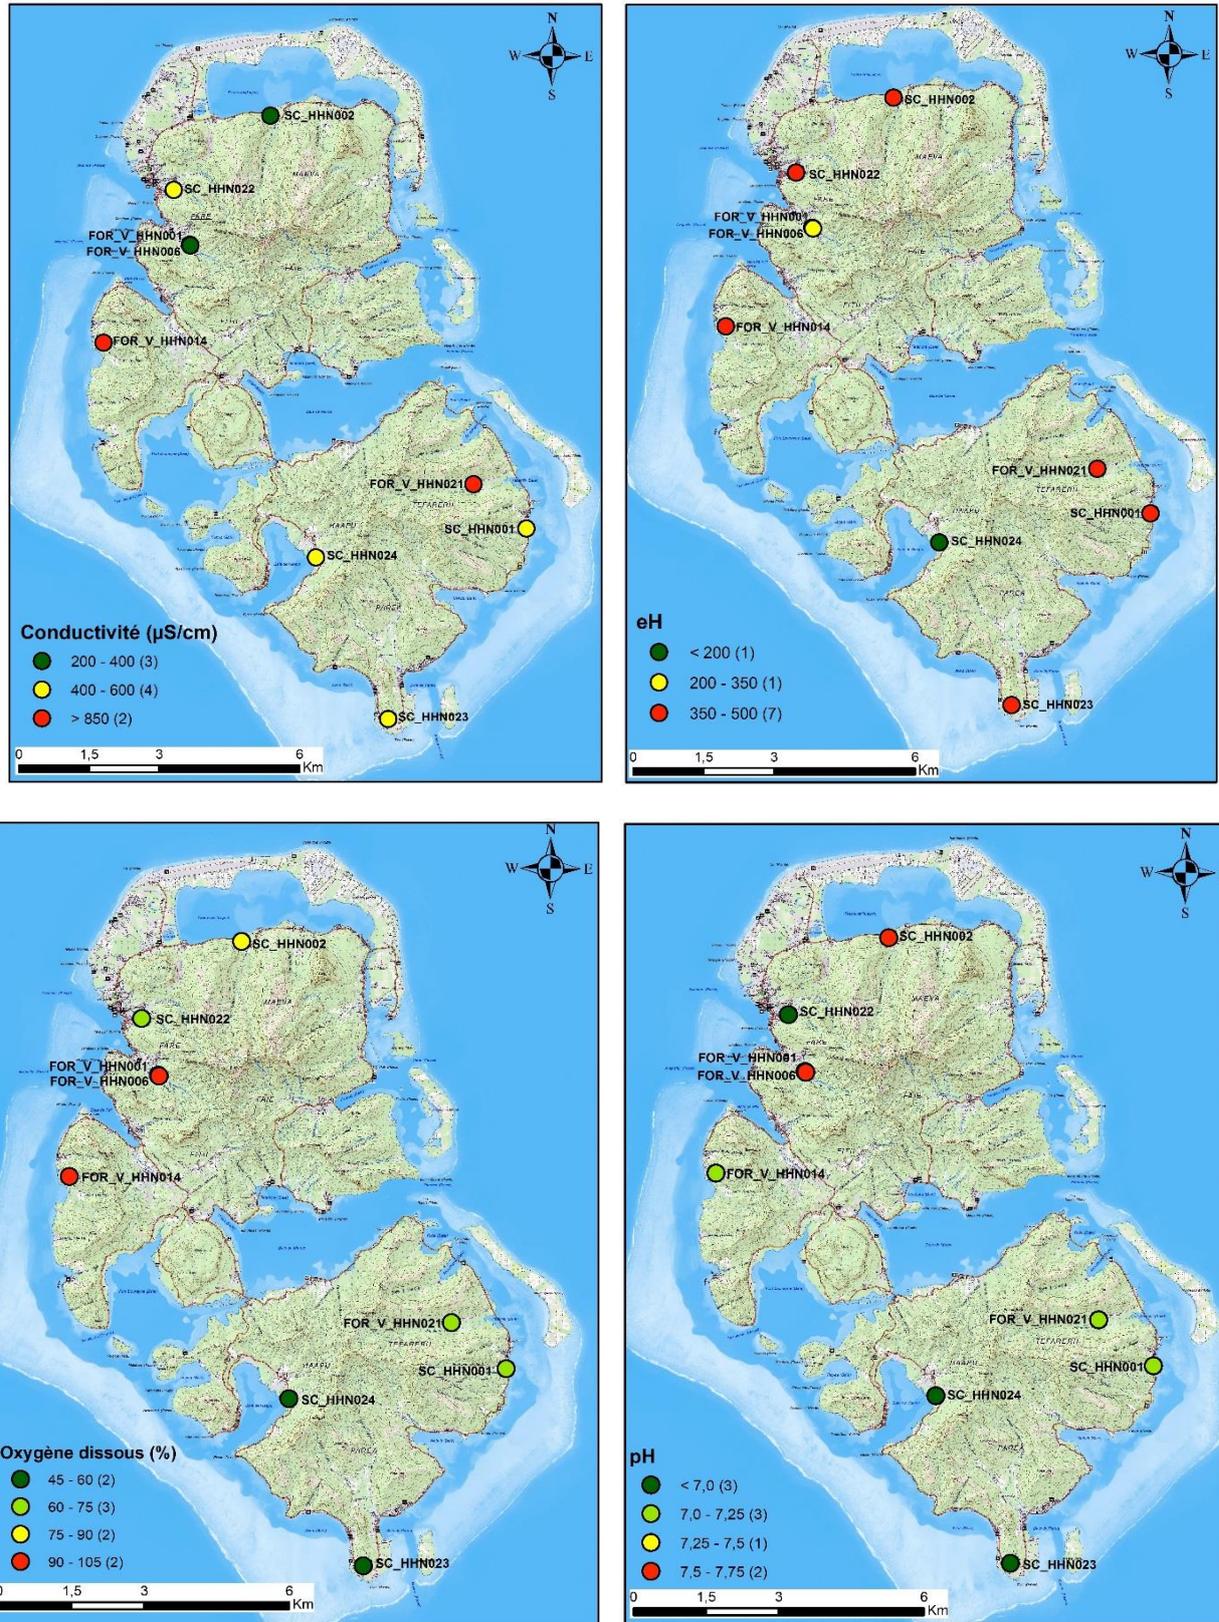
Illustration 31 : Paramètres physico-chimiques des eaux mesurés lors de la mission de mai 2017.

La plupart des valeurs de potentiel d'oxydo-réduction sont comprises entre 350 et 500 mV avec des taux d'oxygène relativement variables (influence importante des modalités de prélèvement).

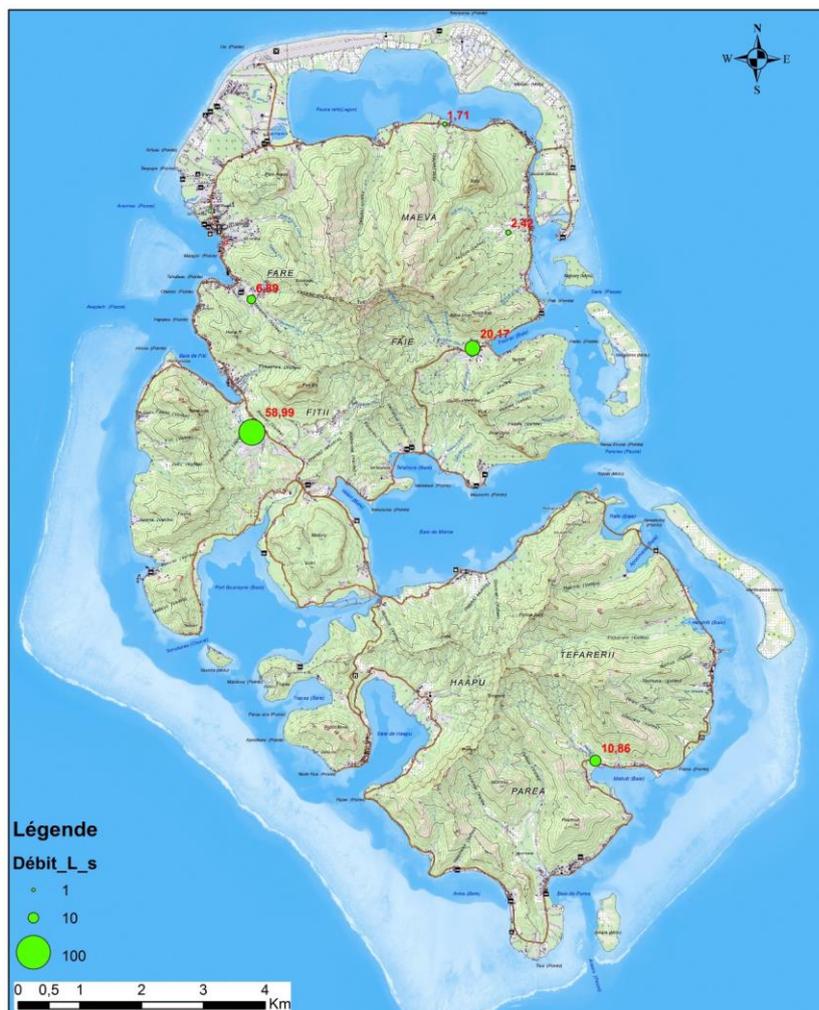
Illustration 32 : Localisation des rivières jaugées à Huahine.

À part les rivières de Faie (20 l/s) et de Fitii (près de 60 l/s), tous les cours d'eau ont présenté de faibles débits. Le rapport du débit à la superficie des bassins versants jaugés met en évidence des débits spécifiques variant dans un rapport de 1 à 14 (Illustration 33).

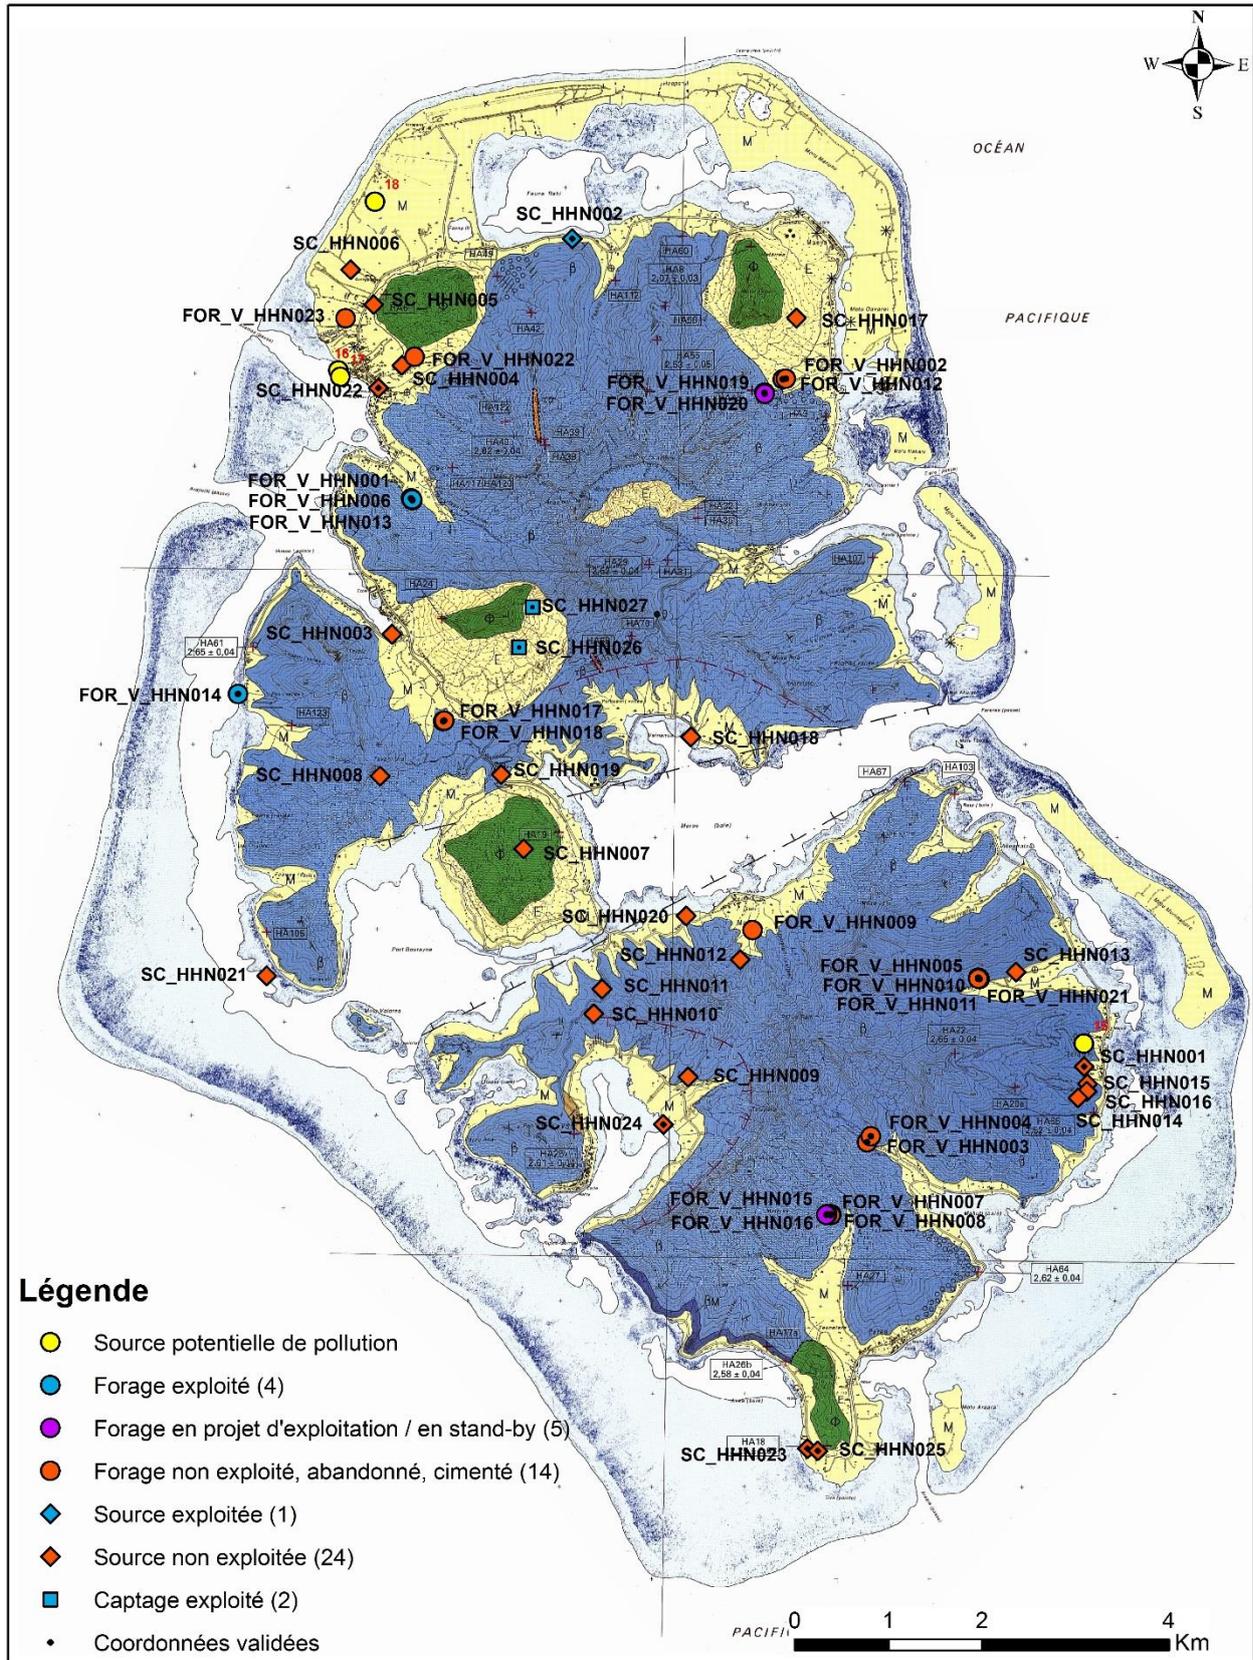
Illustration 35 : Ouvrages et sites inventoriés à Huahine.

Comme pour les précédentes îles, les données inventoriées ont été compilées dans une figure synthétique (Illustration 35) et dans les tableaux de l'annexe 1.

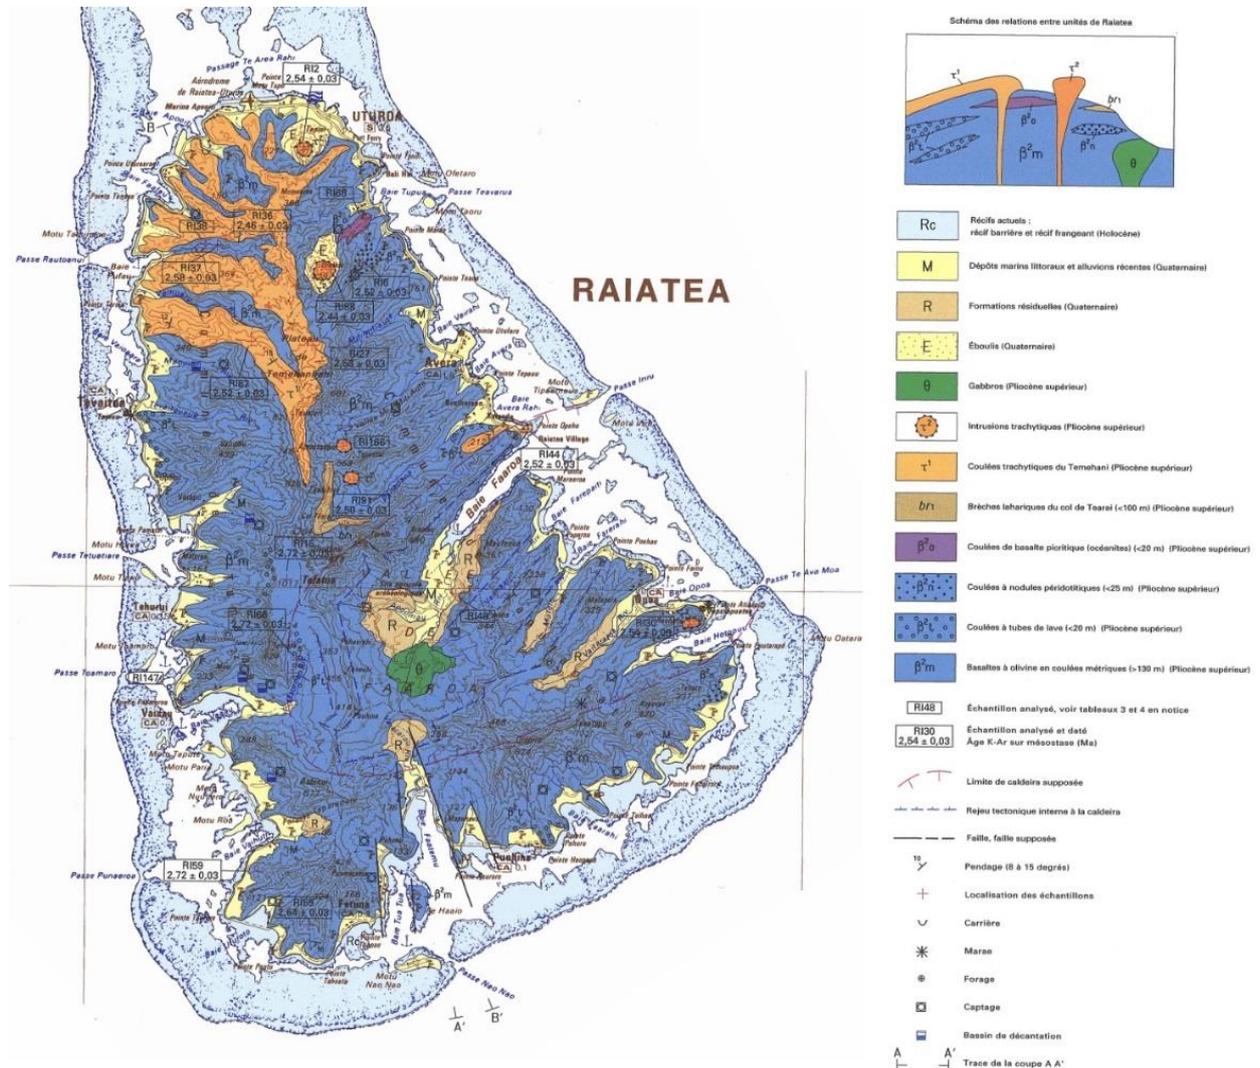
Illustration 39 : Carte géologique de l'île de Raiatea (Blais et al., 2004).

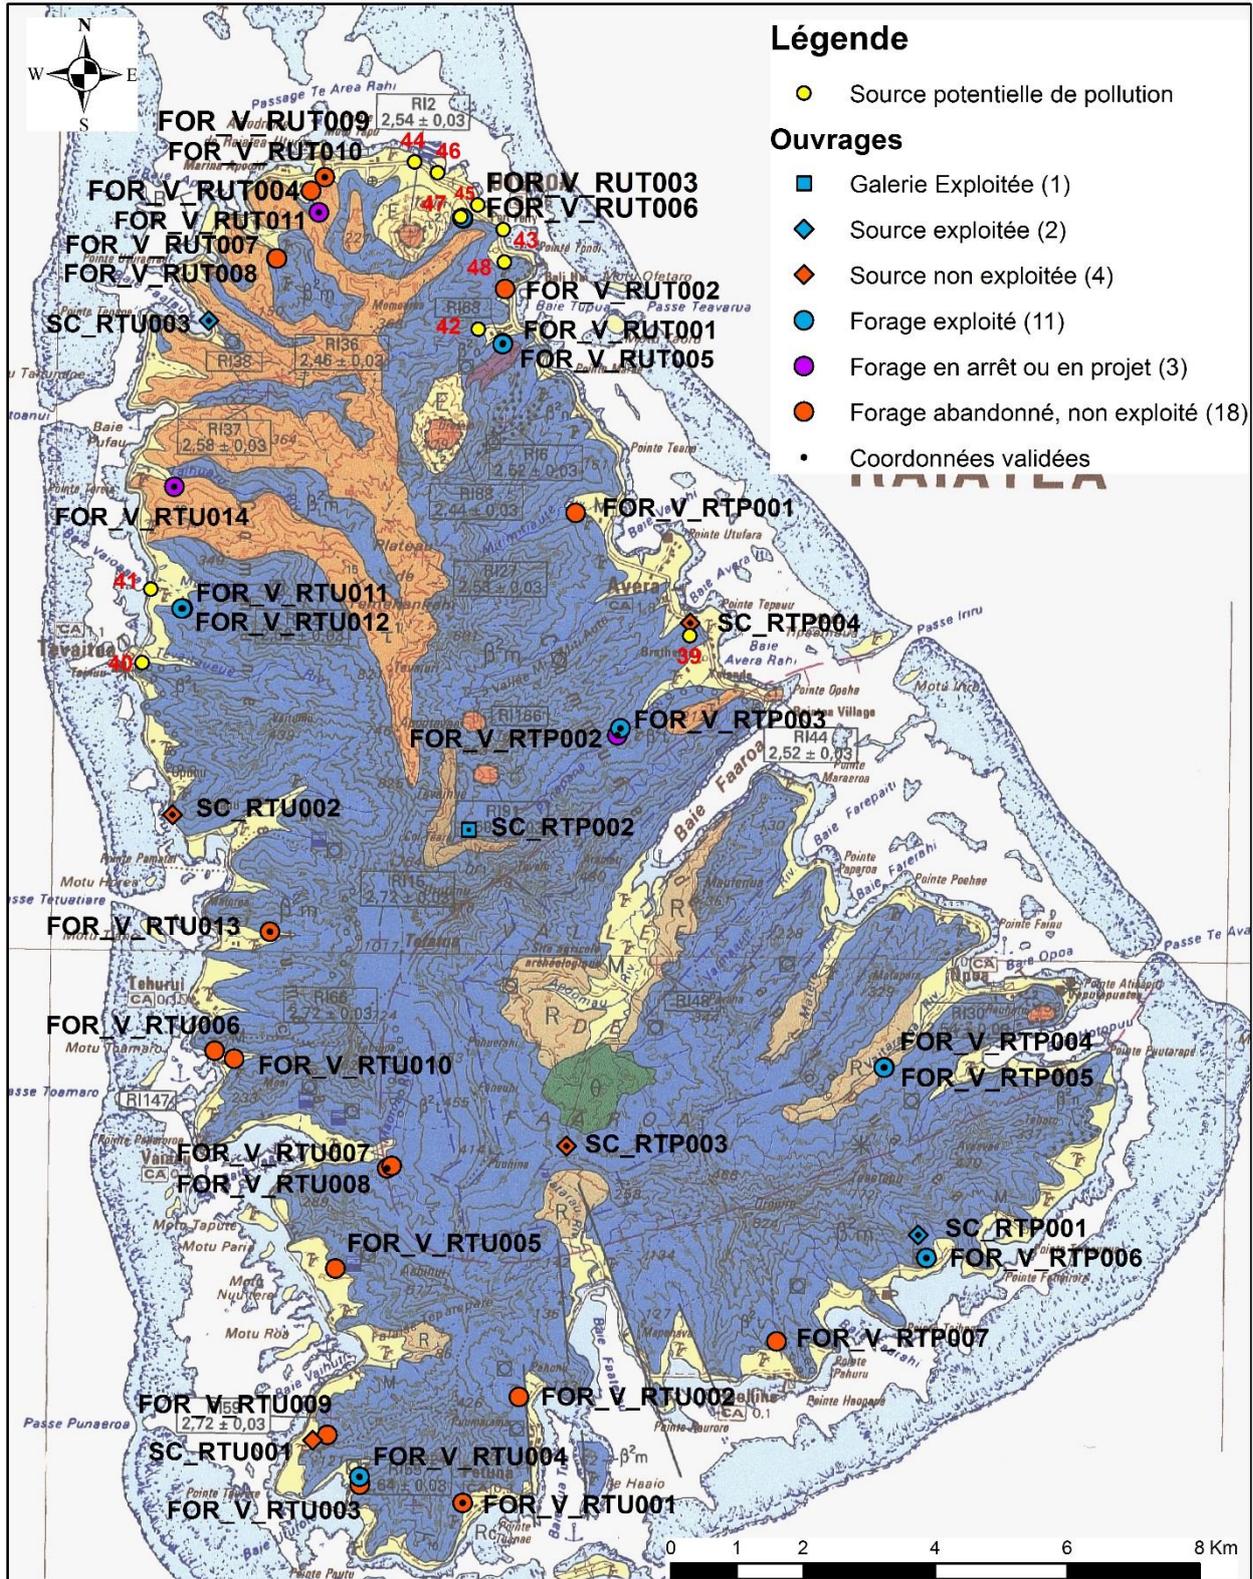
Illustration 48 : Ouvrages et sites inventoriés sur l'île de Raiatea.

L'ensemble des informations a été reporté sur l'illustration 48 et dans l'annexe 1.
