Programme d'actions pour l'exploitation et la gestion des eaux souterraines de la Polynésie française

Inventaire des données existantes sur les îles de Moorea,
Maiao, Huahine, Raiatea, Taha'a, Ua Pou, Makatea et
Rangiroa

Rapport final

BRGM/RP-67128-FR

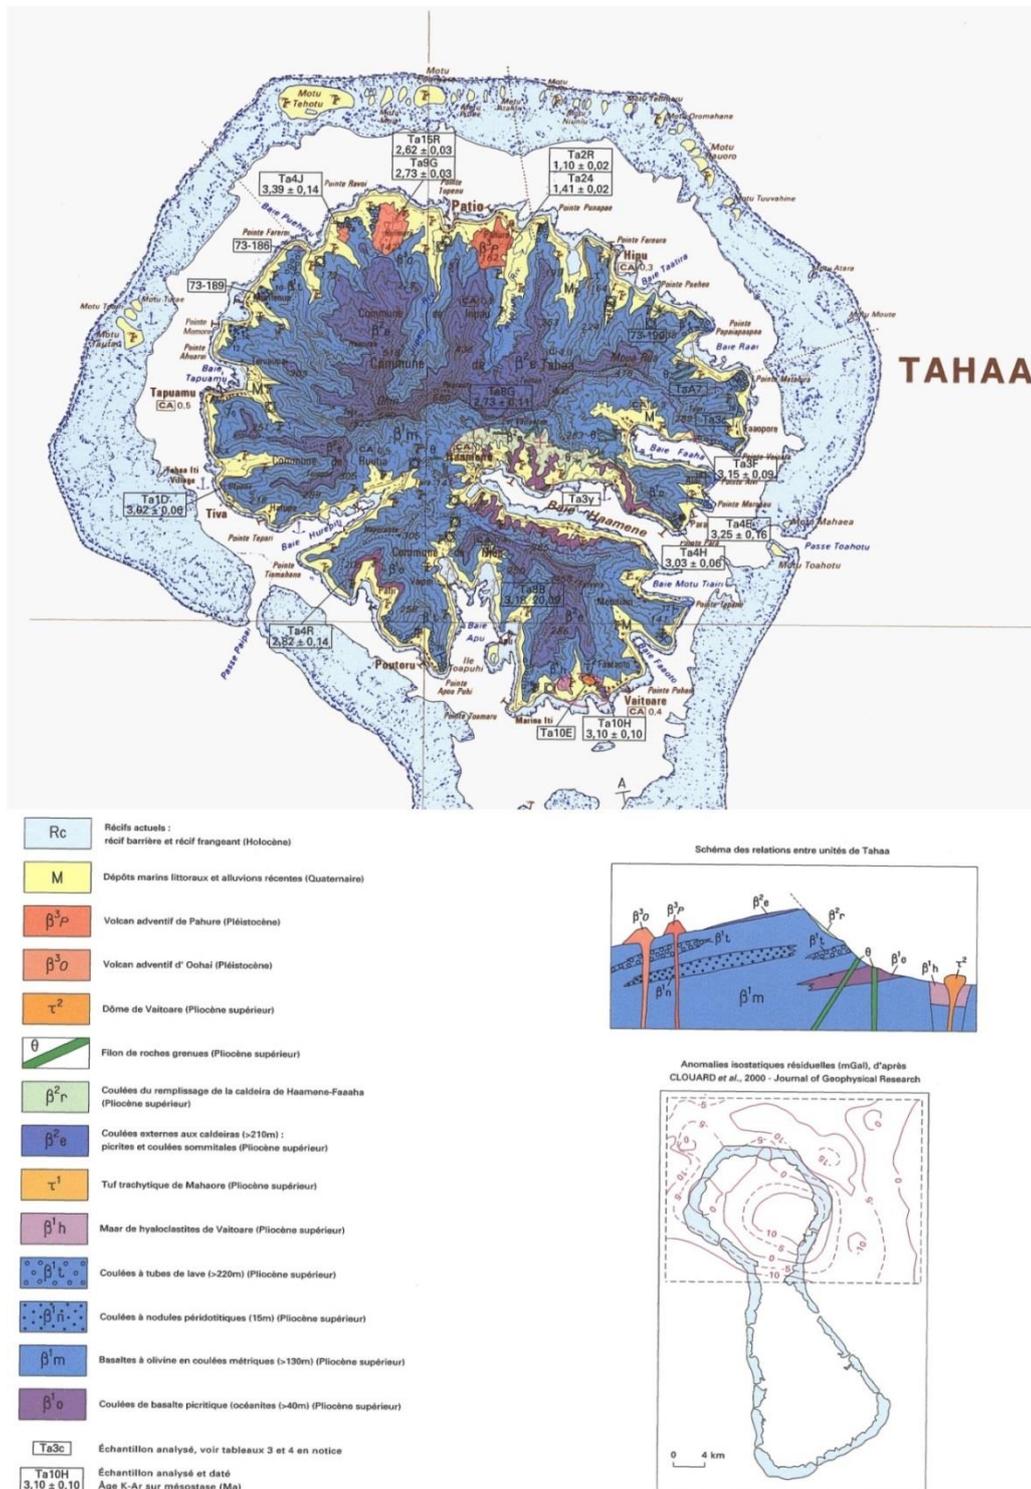
Illustration 51 : Carte géologique de l'île de Taha'a (Gisbert *et al.*, 2004).

Les éléments présentés dans cette partie sont essentiellement issus de la notice de la carte géologique de Raiatea-Taha'a (Blais *et al.*, 2004) (Illustration 51). Les auteurs y précisent notamment la chronologie de mise en place et décrivent les formations en place.

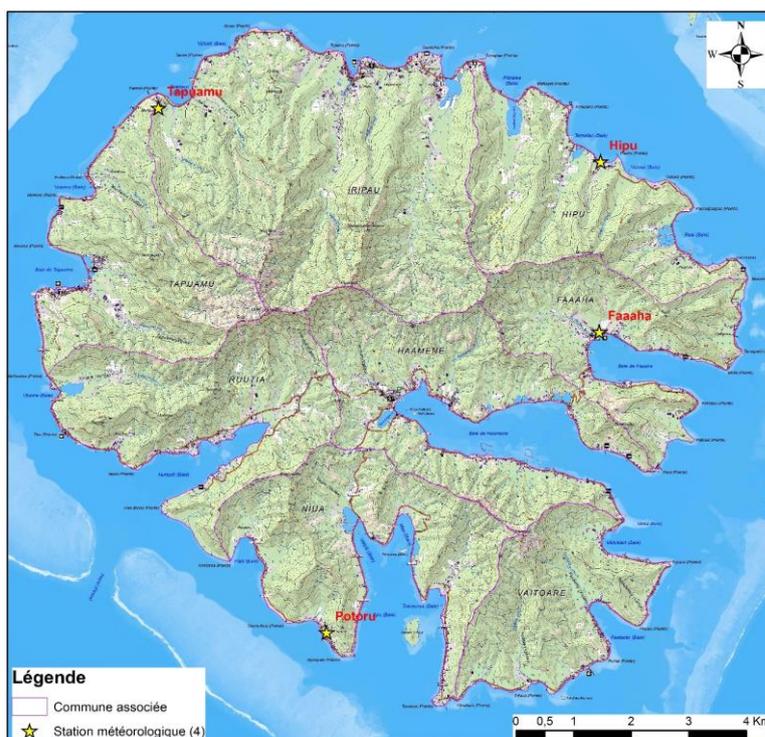
Illustration 53 : Localisation des stations météorologiques de Taha'a.

Code Station	Nom	Lieu-dit	Date ouverture	Producteur
98745005	Faaaha	Tevainui	01/01/2005	Météo-France
98745006	Tapuamu	Paripari	01/01/2006	Météo-France
98745007	Hipu	Vaima pK 15 SDR	11/12/2008	Météo-France
98745008	Potoru		01/01/2011	Météo-France

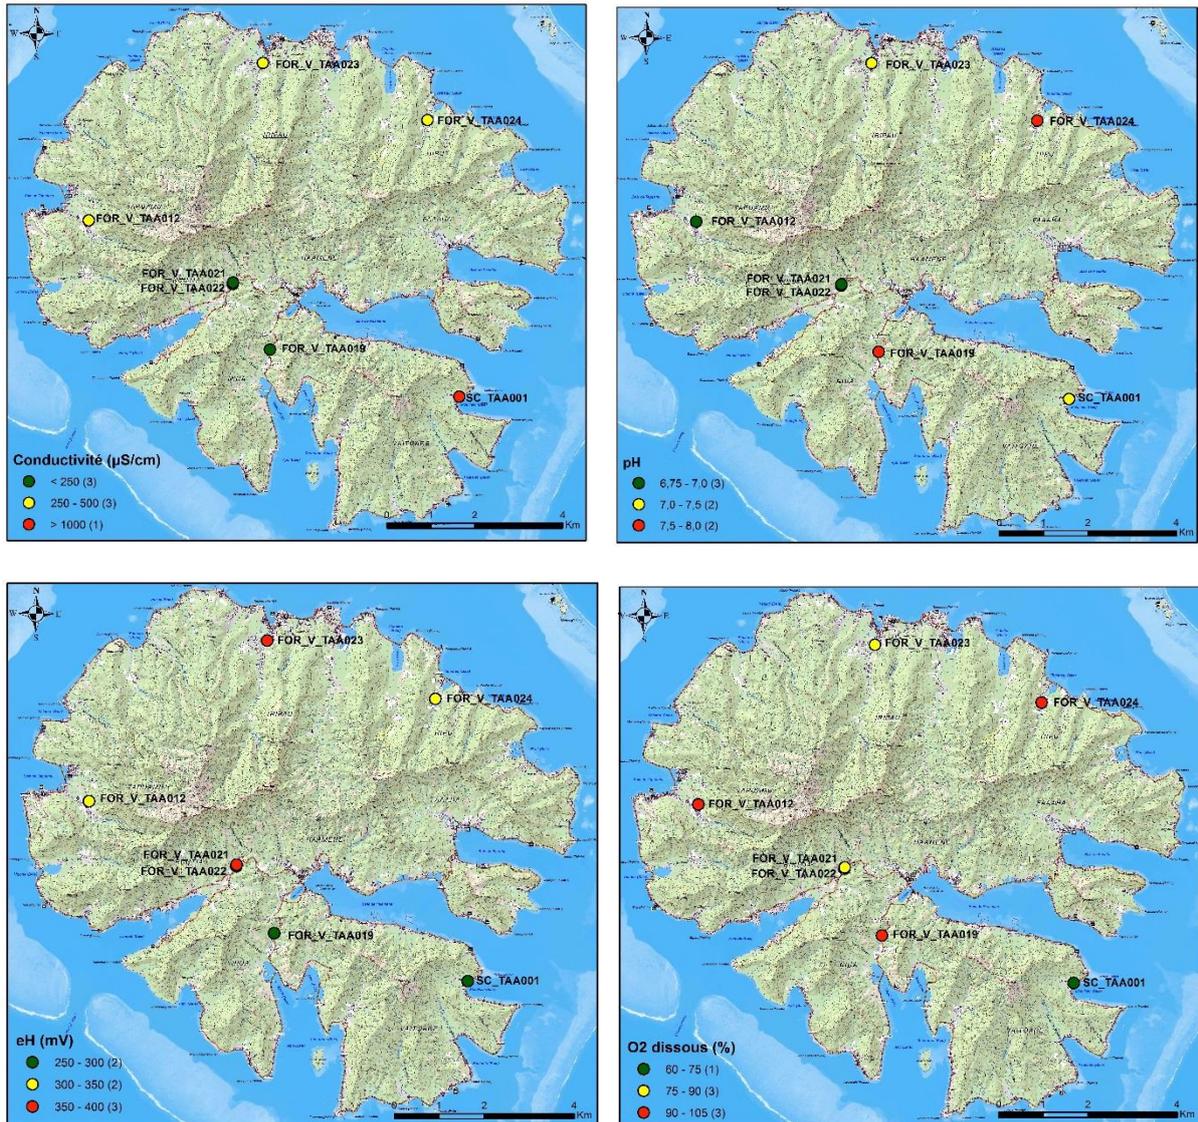
Illustration 56 : Paramètres physico-chimiques des eaux mesurés lors de la mission de juin 2017 à Taha'a.

Comme à Raiatea, de nombreux points d'eau échantillonnés ont par contre présenté une teneur en phosphates supérieure à 10 mg/l (seuil des eaux destinées à la consommation humaine = 5 mg/l phosphore). Ce marquage reste à vérifier par des analyses en laboratoire mais pourrait provenir du rejet direct d'eaux non traitées dans le milieu, l'hypothèse d'une origine naturelle étant peu probable.

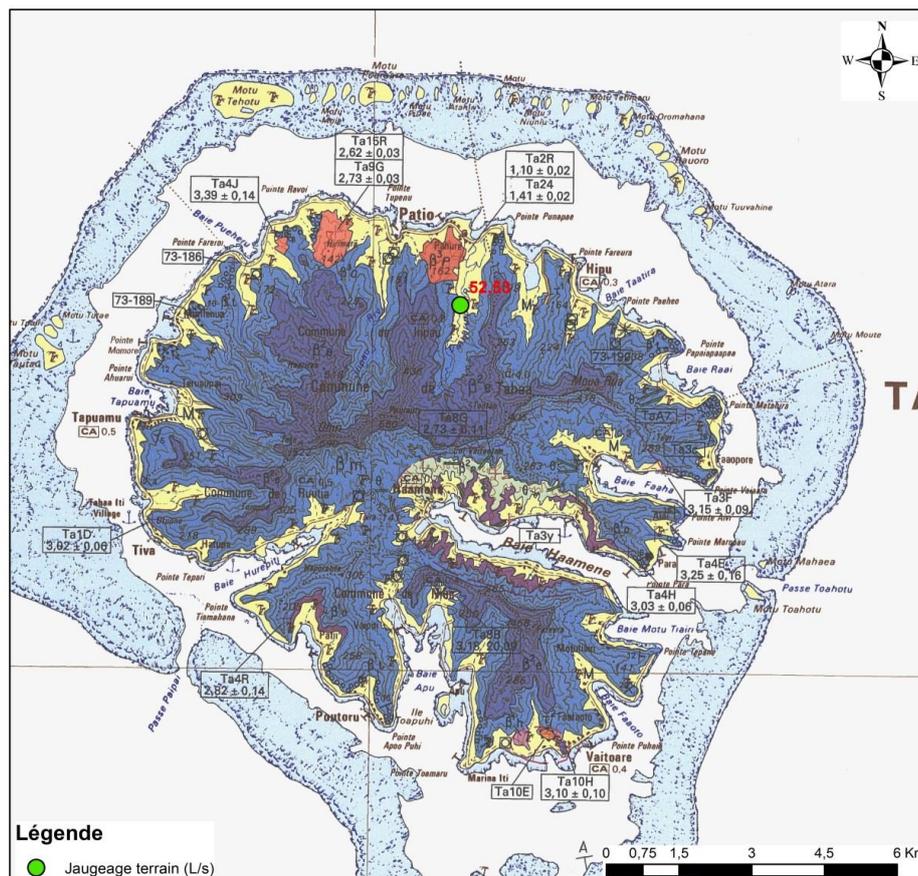
Illustration 57 : Localisation du jaugeage effectué à Taha'a.

Un débit 52,5 l/s a pu être mesuré le 2 juin 2017. Rapporté à la superficie du bassin versant (4,91 km²), le débit spécifique du bassin versant a pu être évalué à 10,7 l/s/km².

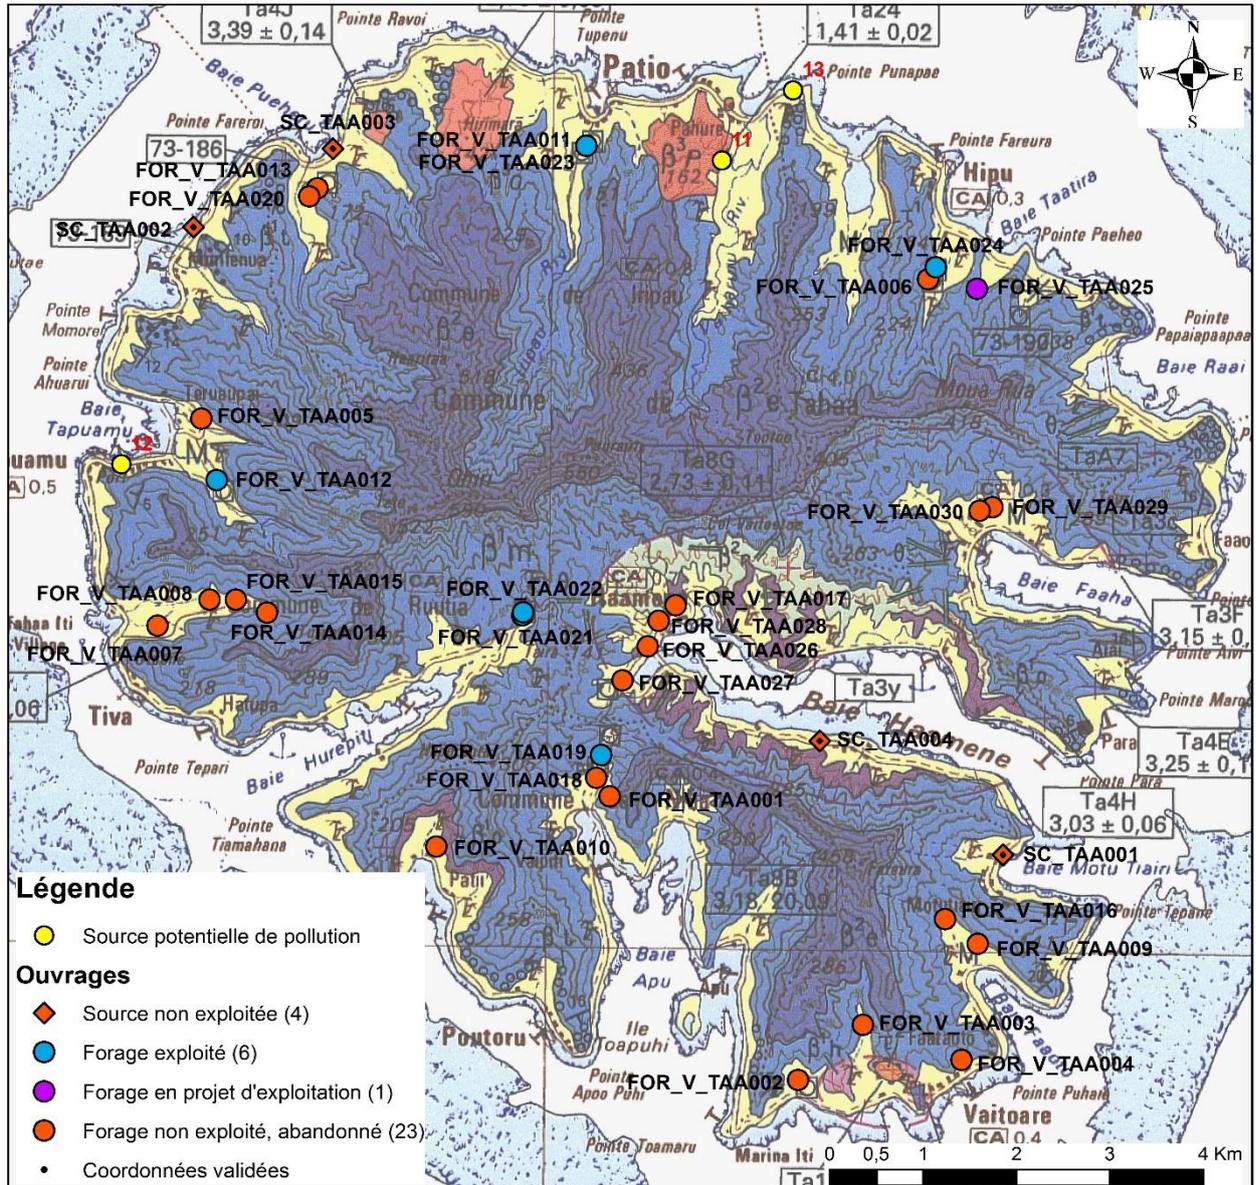
Illustration 59 : Ouvrages et sites inventoriés sur l'île de Taha'a.

L'ensemble des informations a été reporté sur l'illustration 59 et dans l'annexe 1.

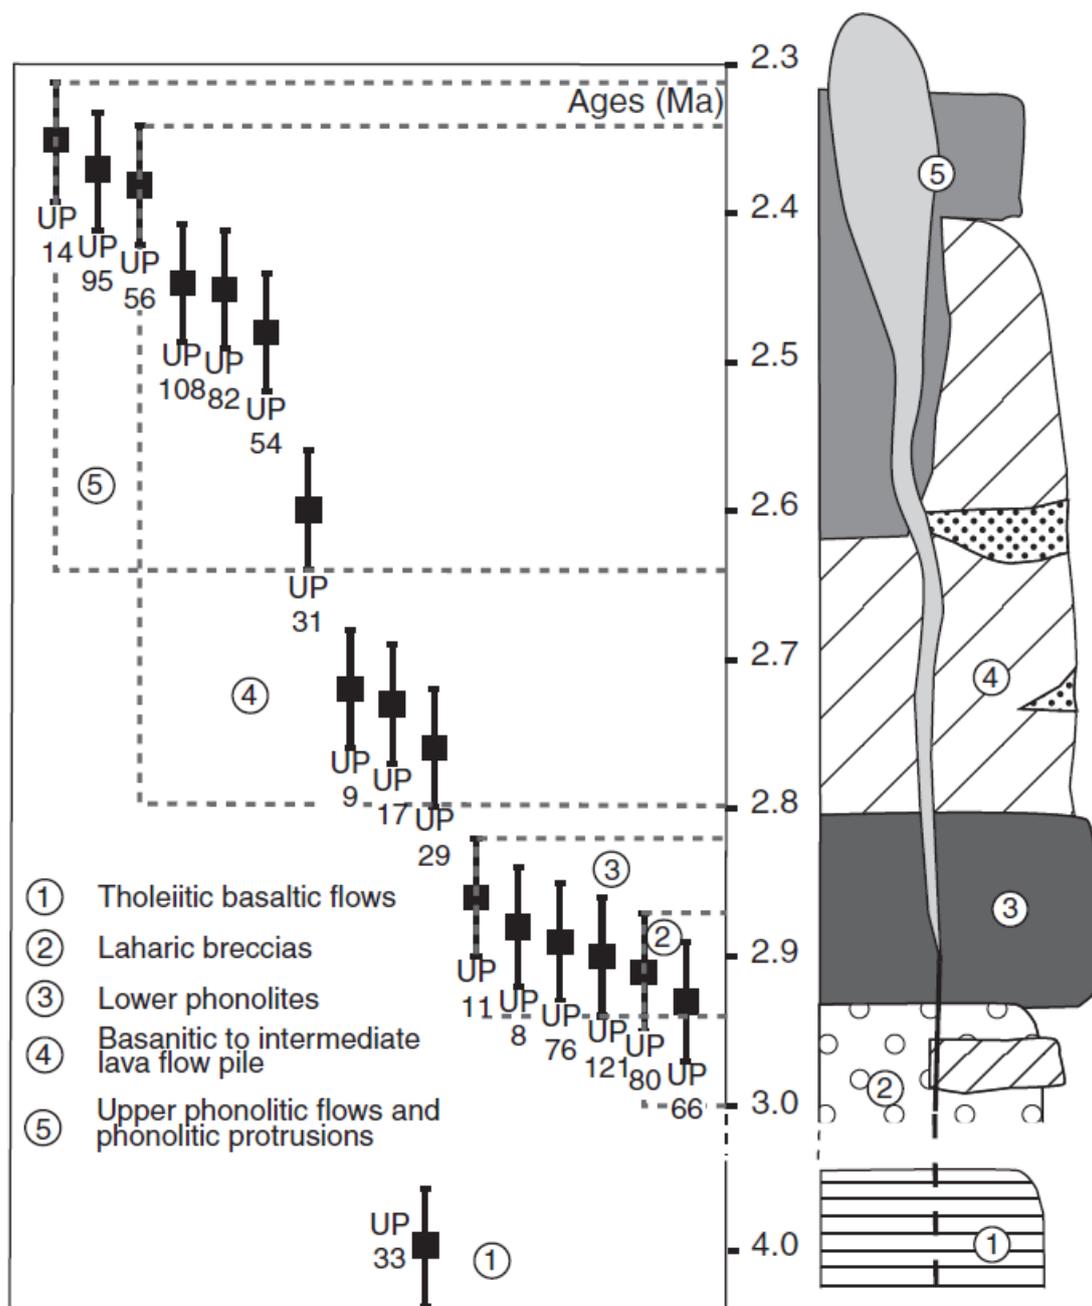
Illustration 63 : Stratigraphie et âge des roches de Ua Pou (Legendre et al., 2005).

Le reste de l'île s'est édifié entre 2,95 et 2,35 Ma avec l'émission successive de laves sous-saturées en silice (lahars à coulées intercalées de basanites et de laves intermédiaires puis phonolites précoces puis coulées d'ankaramite, de basanites et de laves intermédiaires formant un bouclier peu épais au sein duquel s'intercalent de nouvelles émissions phonolitiques). Les phonolites sommitales se mettent alors en place, d'abord sous forme d'une succession de coulées épaisses puis d'une quinzaine d'aiguilles qui les recourent.

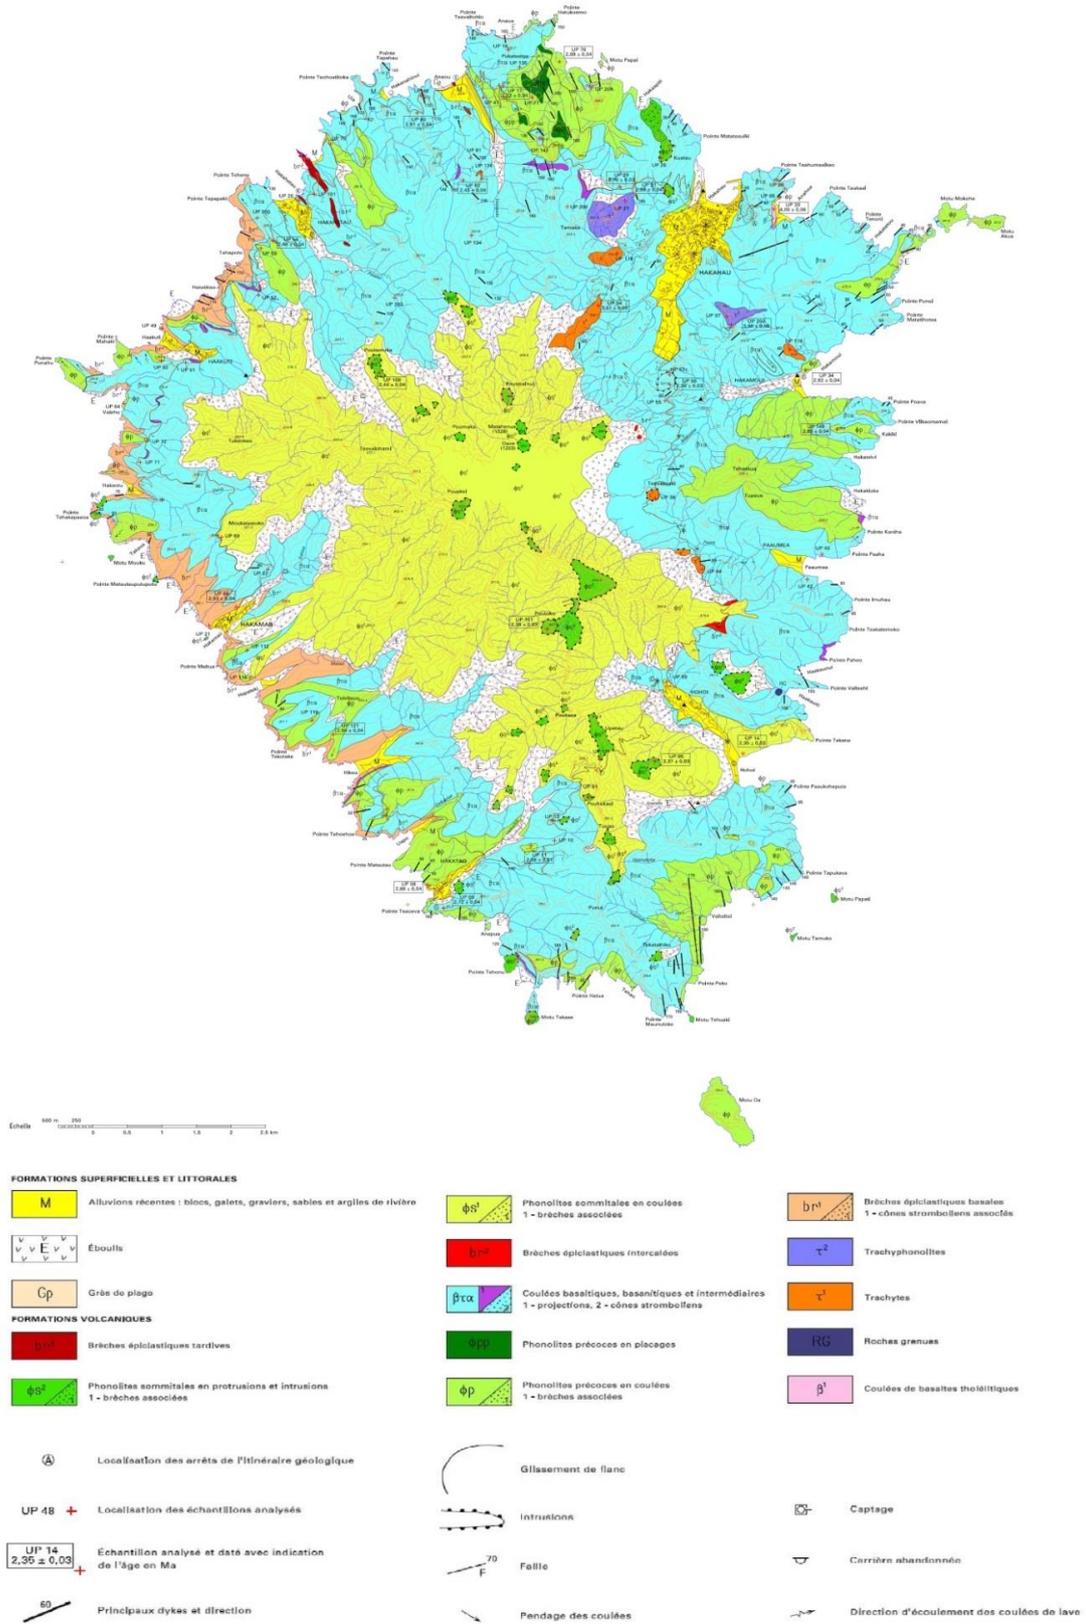
Illustration 64 : Carte géologique de l'île de Ua Pou.

L'illustration 64 représente la carte géologique établie en 2010. On y observe l'exceptionnelle abondance en phonolites (représentées en vert) qui se présentent sous forme de coulées et de pitons. Les laves basaltiques (représentées en bleu clair) sont aussi abondantes et recouvrent 27 % de la surface de l'île.

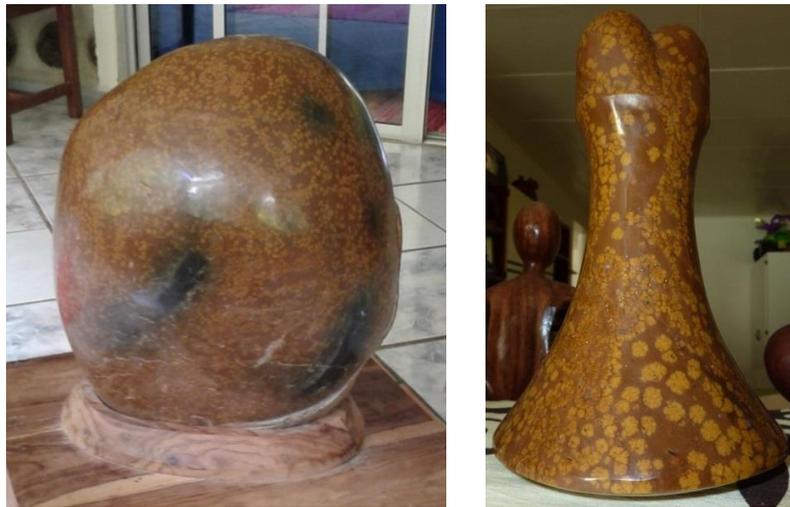
Illustration 65 : « Caillou fleuri » de la baie de Hohoi.

Ua Pou est également célèbre pour ses « cailloux fleuris », très appréciés par les sculpteurs locaux. Il s'agit de phonolites hyperalcalines à grenats (de type andradite titanifère) qui se présentent sous la forme d'une matrice brunâtre renfermant des pétales jaune d'or de diamètre centimétrique (Illustration 65) et se trouvent essentiellement dans la baie de Hohoi.

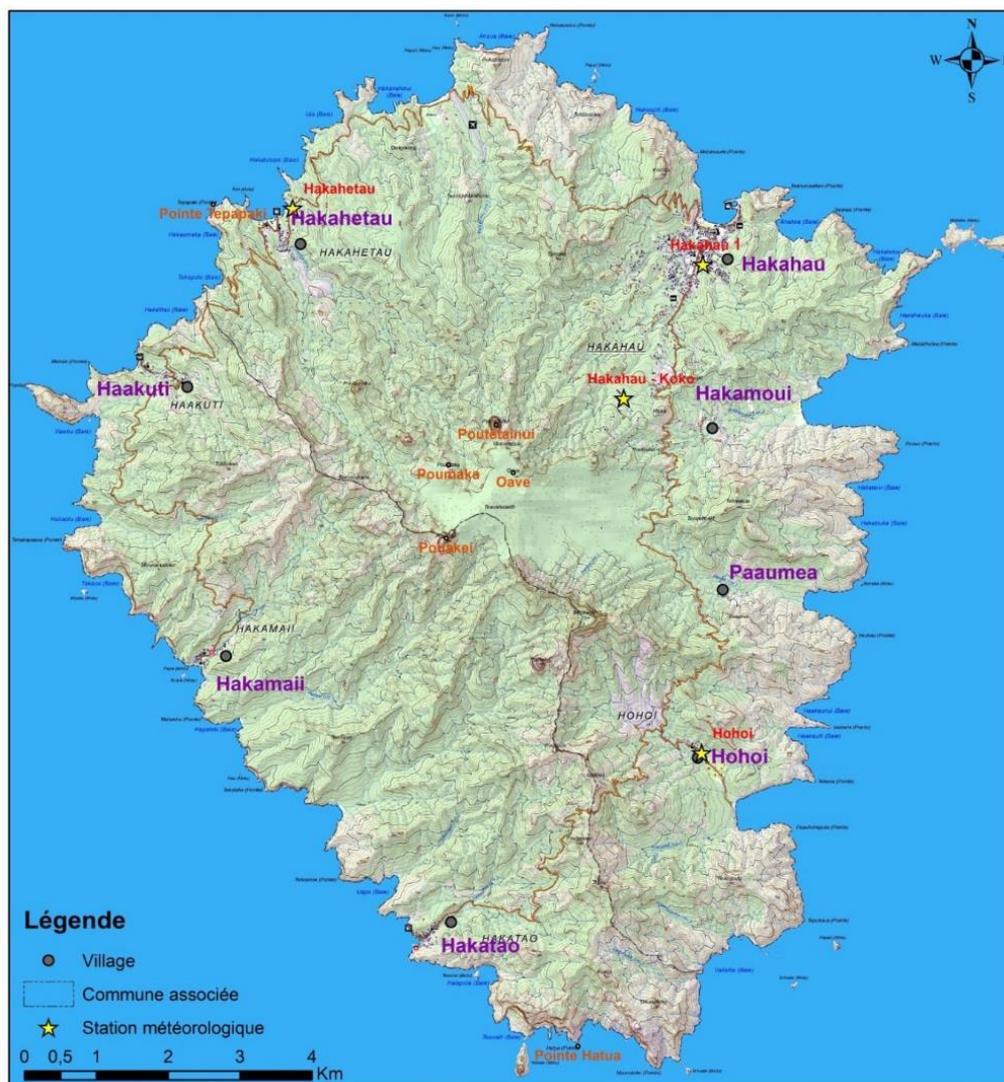
Illustration 67 : Localisation des stations météorologiques de Ua Pou.

Code Station	Nom	Lieu-dit	Date ouverture	Producteur
98757001	Hakahau 1	Pukeu	01/10/1959	Météo France
98757002	Hakahetau	Hakahetau	01/01/1978	Météo France
98757003	Hohoi	Hohoi village	01/11/1983	Météo France
98757004	Hakahau - Koko	Hakahau Kokomovai	01/08/1997	Météo France

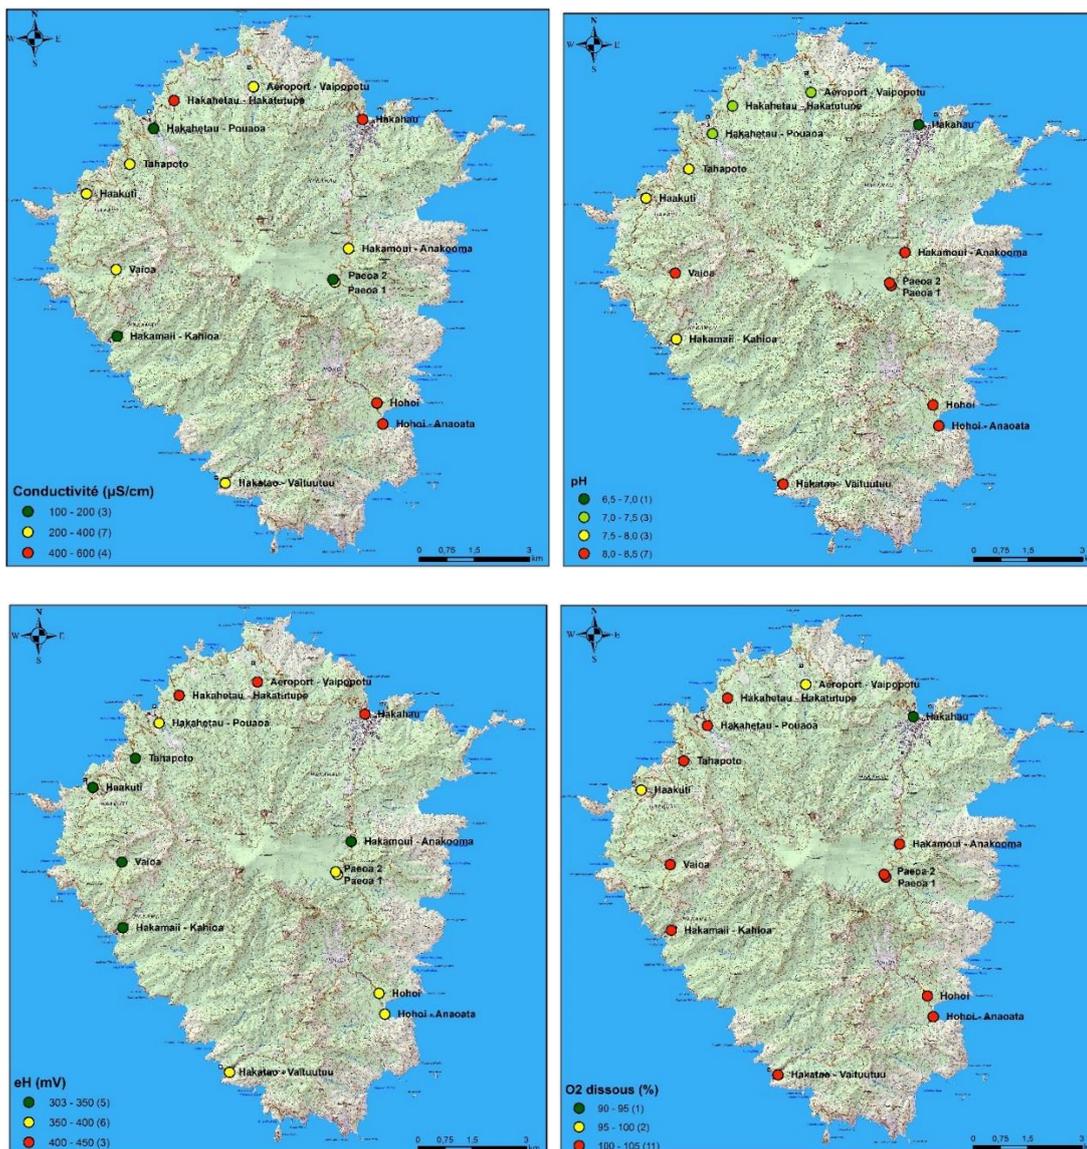
Illustration 69 : Paramètres physico-chimiques mesurés à Ua Pou lors de la mission de mai 2017.

Aucun cours d'eau échantillonné n'a présenté de teneur en nitrates supérieure à 10 mg/l ni de teneur en nitrites supérieure à 0,5 mg/l. Les duretés se sont avérées faibles et les teneurs en chlorures, non significatives. Les nombreuses teneurs en phosphates supérieures à 10 mg/l mises en évidence au moyen de bandelettes restent, quant à elles, à expliquer.

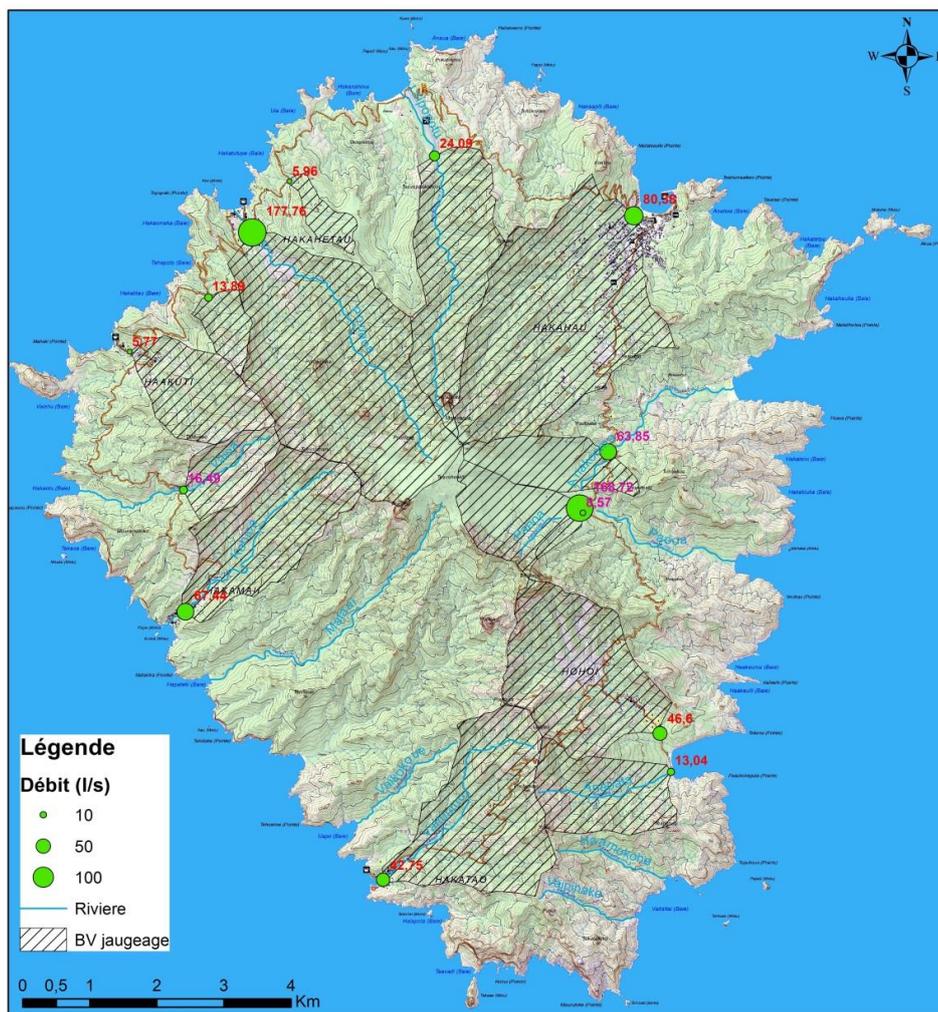
Illustration 71 : Jaugeages effectués et bassins versants correspondants (en rouge : résultats obtenus avec le courantomètre électromagnétique, en rose : résultats obtenus avec le flotteur)

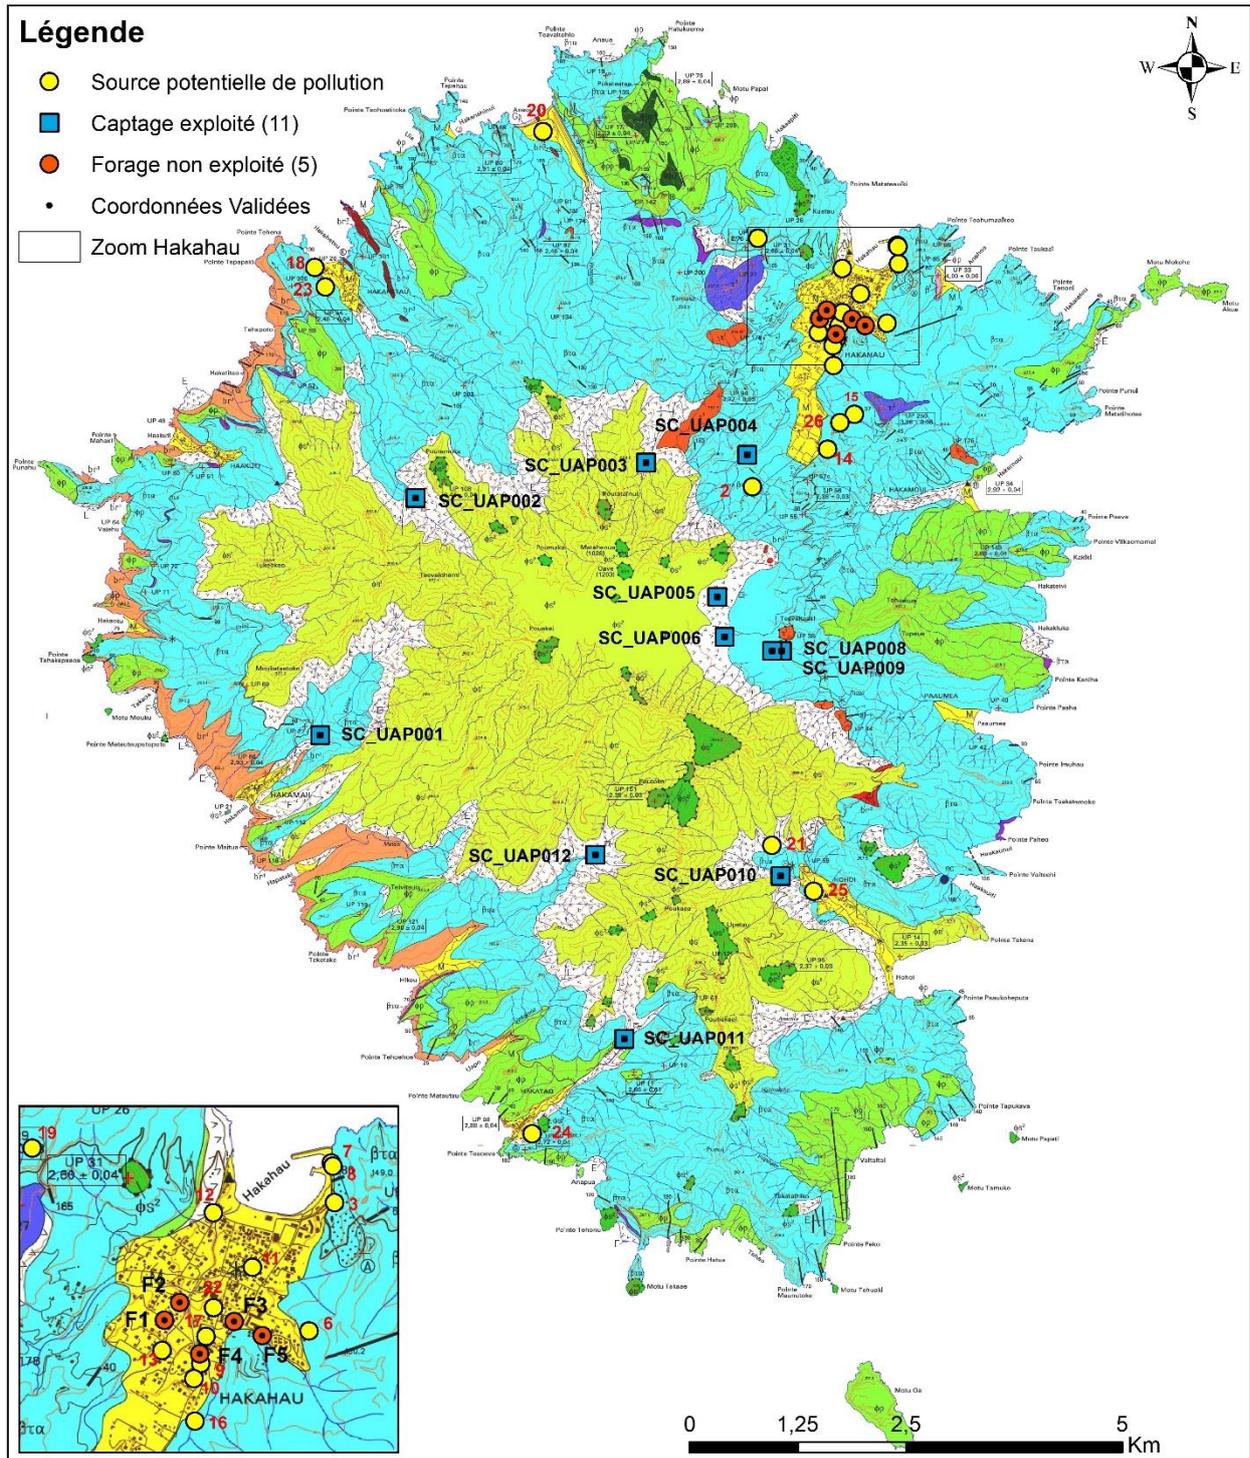
Illustration 72 : Ouvrages et sites inventoriés sur l'île de Ua Pou.

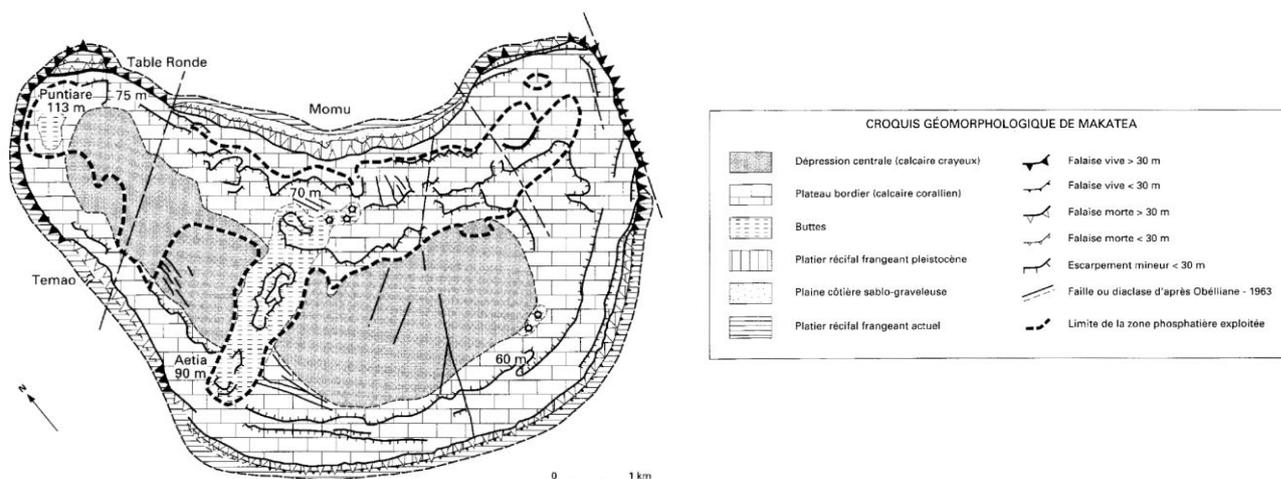
Illustration 74 : Croquis géomorphologique de l'île de Makatea (Bonvalot, 1993).

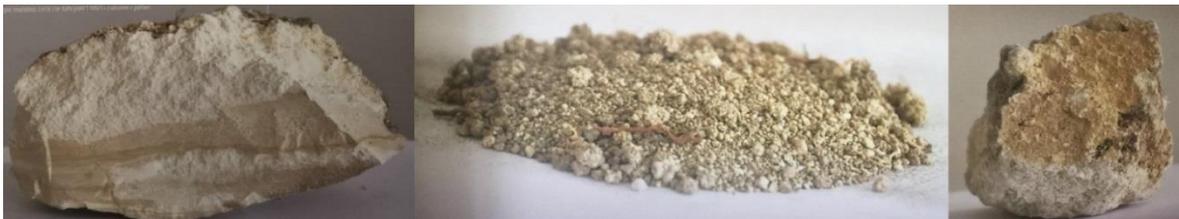
Illustration 77 : Différentes formes de phosphates (masse, sables ou bloc conglomératique).

La karstification importante de l'île (avens de 5 à 30 m de diamètre pouvant atteindre 15 m de profondeur) a permis le développement d'une minéralisation phosphatée importante. Le gisement en phosphate de calcium a été évalué à 15 millions de tonnes et les phosphates peuvent se présenter sous différentes formes (Illustration 77) :

- un minerai dur de couleur blanche à crème, en masse à l'affleurement sur 20 à 30 cm d'épaisseur ou remplissant des cavités cylindriques verticales,
- un minerai sableux (sables phosphatés) (forme la plus fréquente),
- un minerai à blocs durs de colophanite à structure bréchique ou conglomératique.

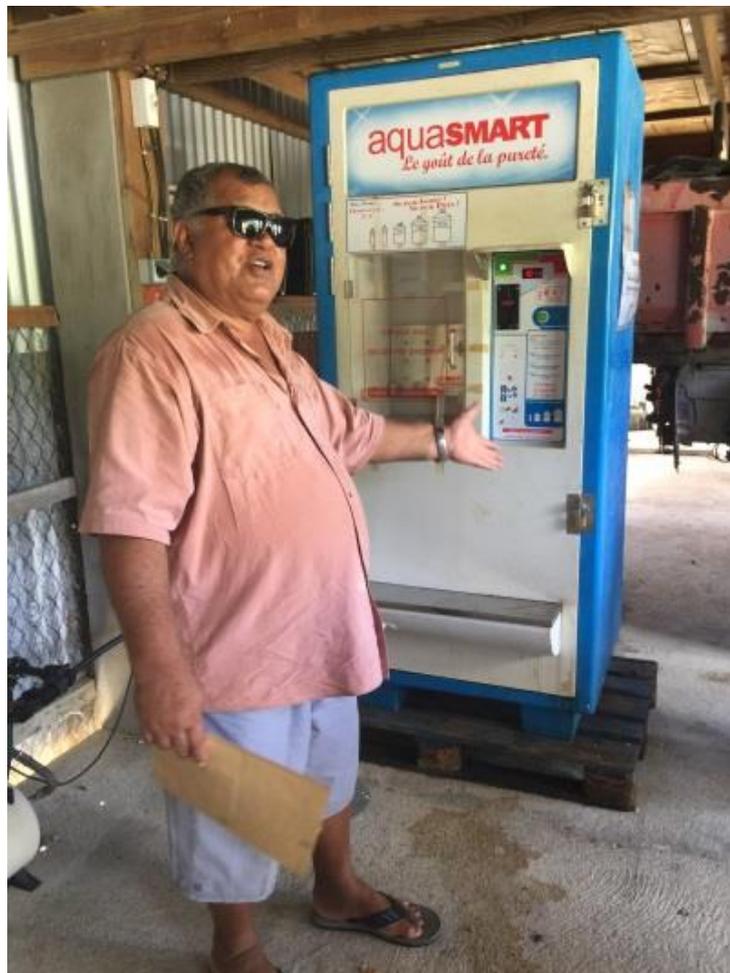
Illustration 78 : Julien Mai présentant l'osmoseur de la commune.

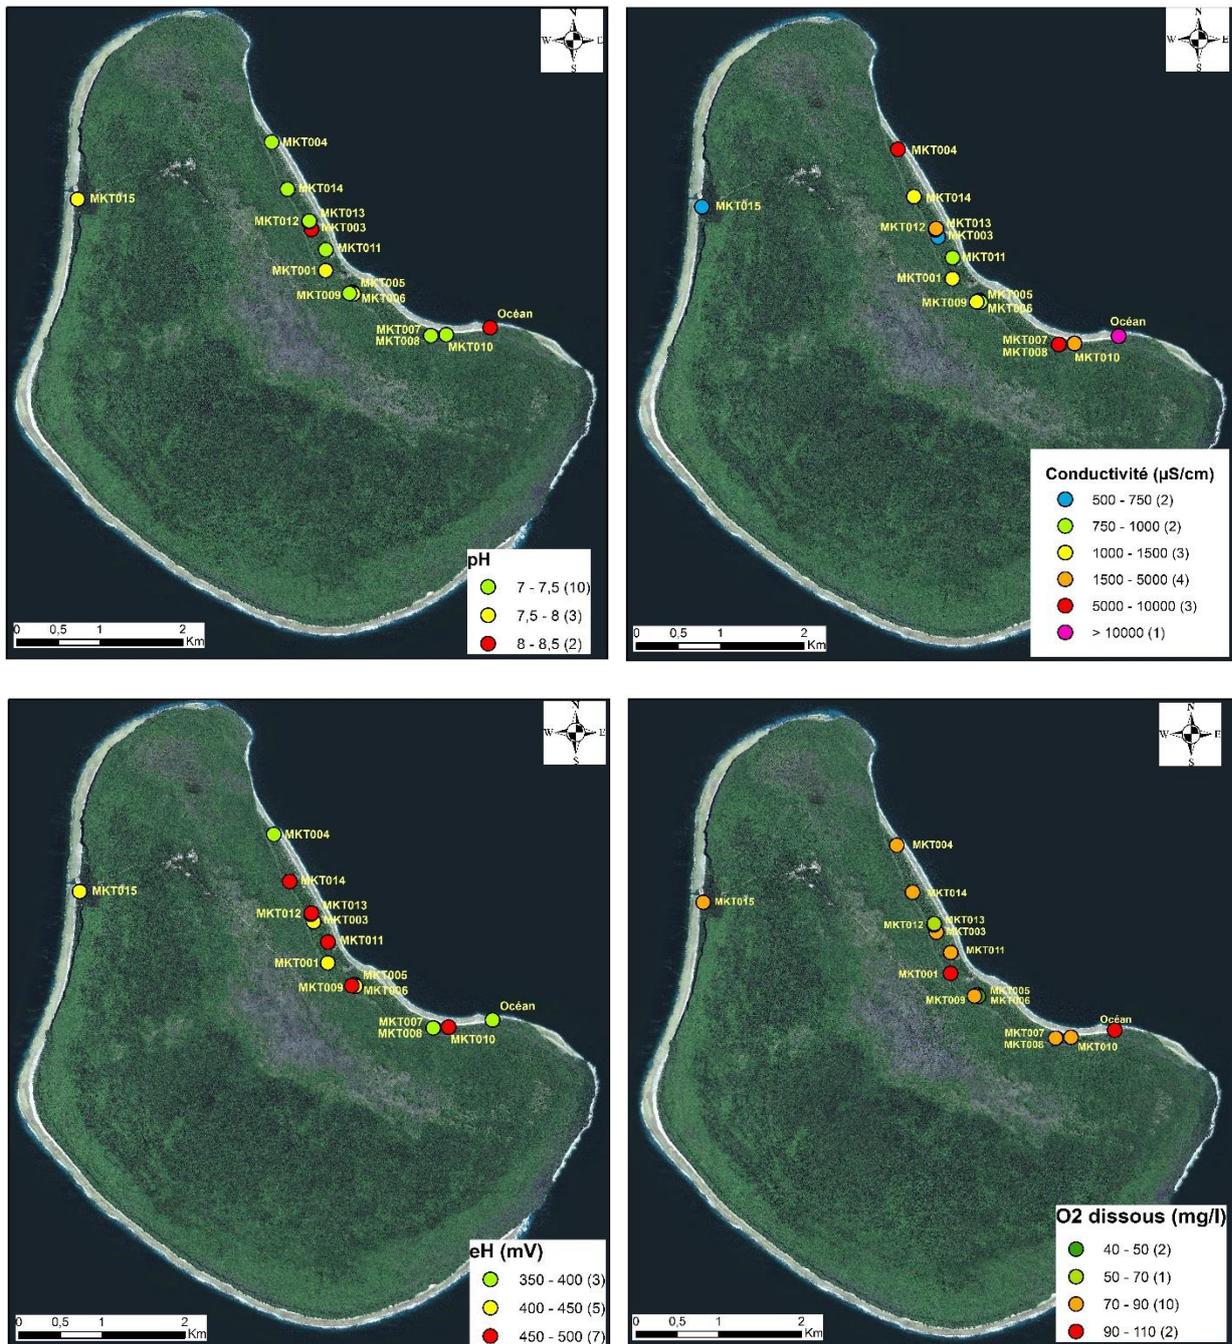
Illustration 80 : Paramètres physico-chimiques mesurés à Makatea.

Au final, la proximité de points présentant une contamination marine plus ou moins importante témoigne de connexions plus ou moins marquées avec l'océan qui sont elles-mêmes conditionnées par le degré de karstification des roches. Ce dernier peut être particulièrement important, notamment au sud-est de l'île (Illustration 81).

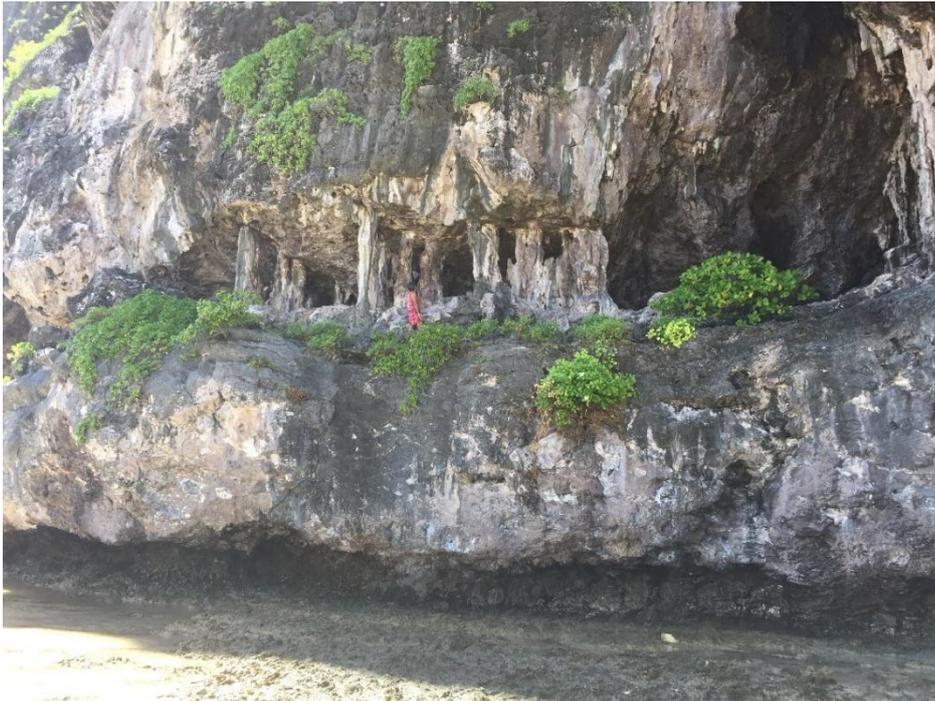
Illustration 81 : Cavités karstiques présentes au sud-est de Makatea.

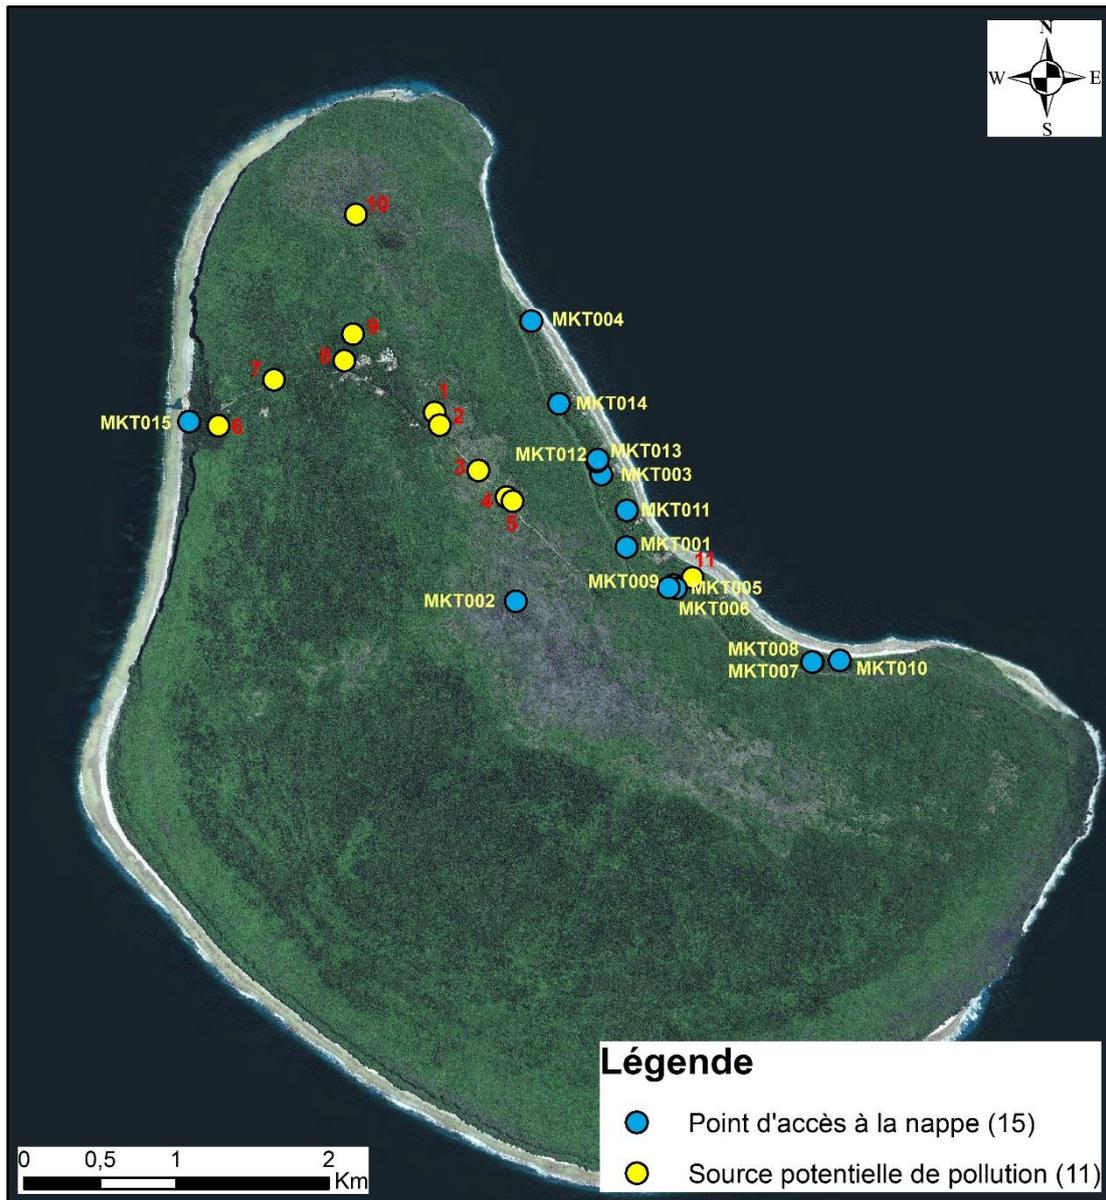
Illustration 82 : Ouvrages et sites inventoriés sur l'île de Makatea.

Une synthèse des données disponibles est également proposée en annexe 1.

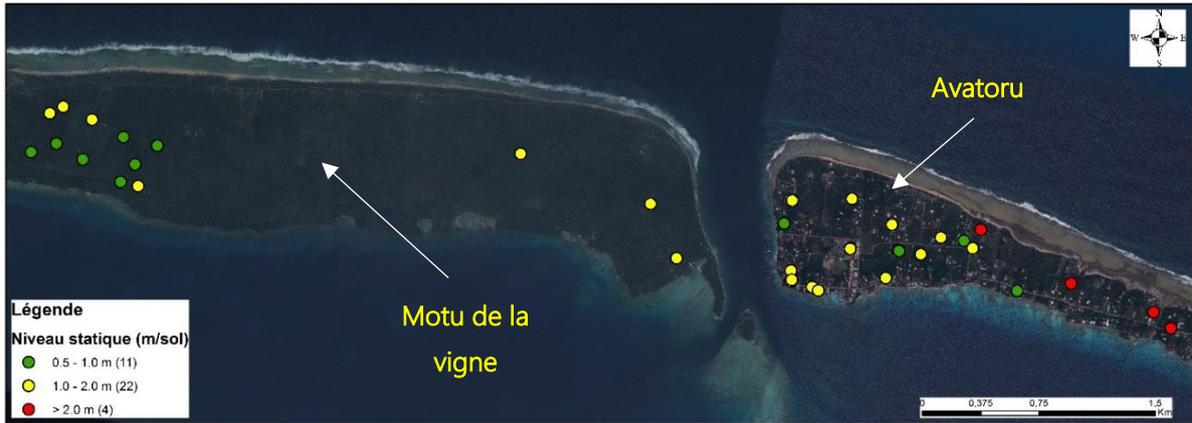
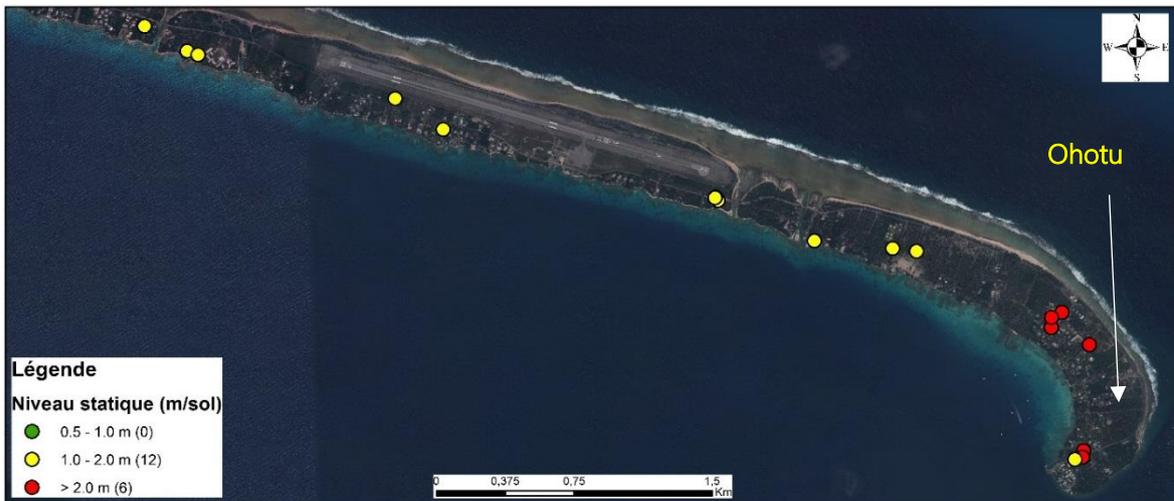
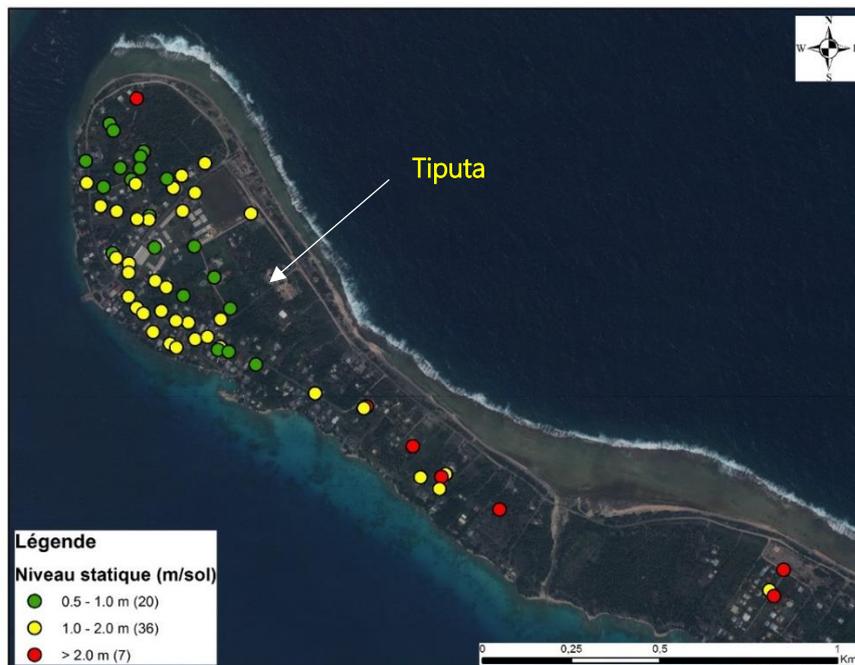
Illustration 87 : Mesures piézométriques (en m/sol) réalisées à Rangiroa.

Les 44 mesures piézométriques réalisées les 24 et 25 juillet ainsi que les 74 mesures réalisées entre le 27 et le 29 septembre indiquent la présence d'une nappe d'eau souterraine entre 0,50 m et 3,00 m/sol (Illustration 87). À noter que plusieurs propriétaires ont signalé des baisses significatives voire des tarissements lors des épisodes de basse mer.
