Programme d'actions pour l'exploitation et la gestion des eaux souterraines de la Polynésie française

Inventaire des données existantes sur les îles de Moorea,
Maiao, Huahine, Raiatea, Taha'a, Ua Pou, Makatea et
Rangiroa

Rapport final

BRGM/RP-67128-FR

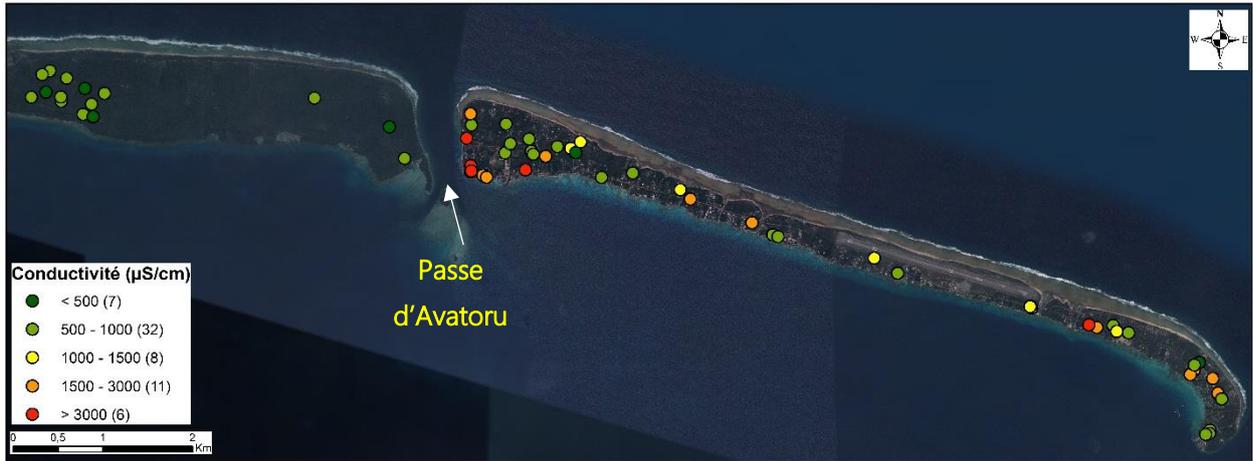
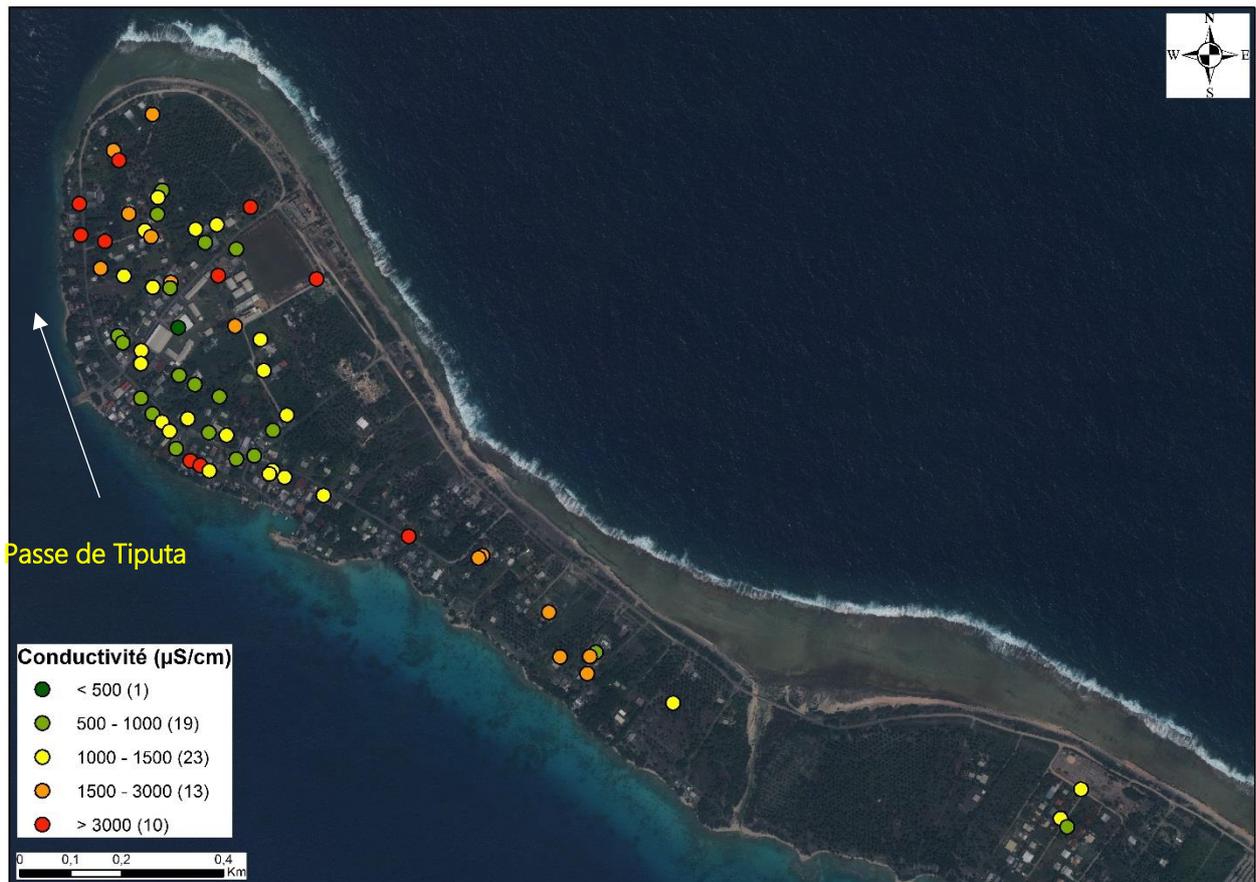
Illustration 88 : Mesures de conductivité effectuées à Rangiroa.

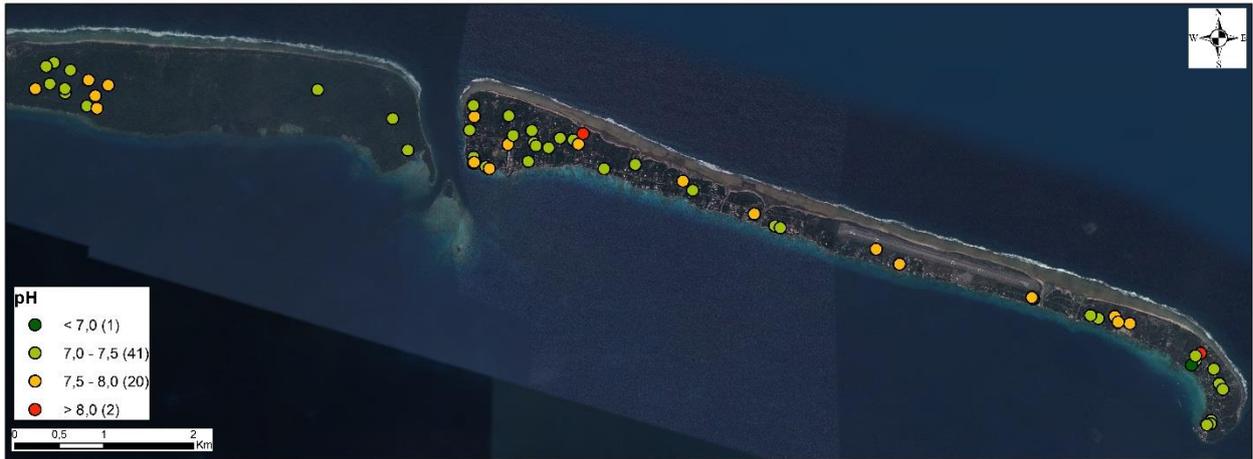
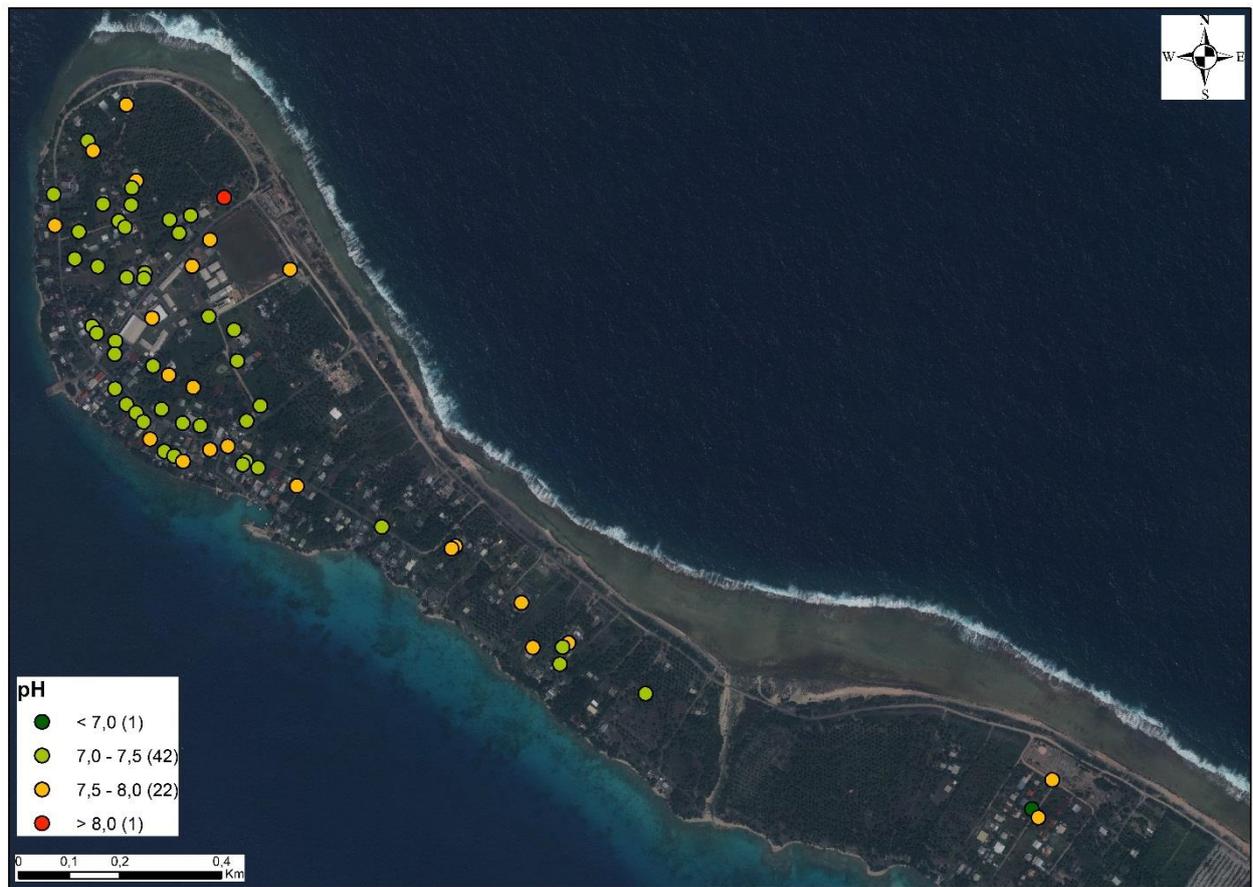
Illustration 89 : Mesures de pH effectuées à Rangiroa.

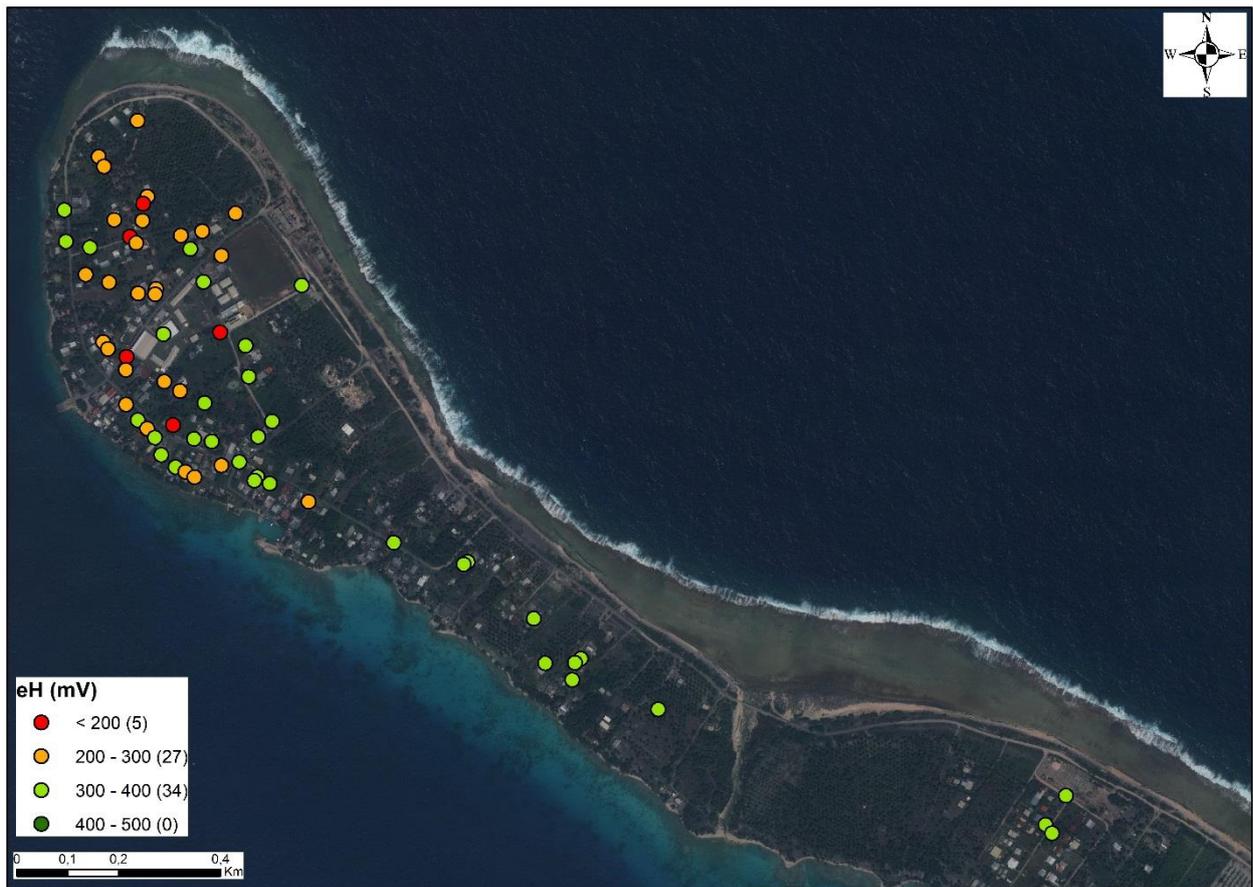
Illustration 90 : Mesures de eH effectuées à Rangiroa.

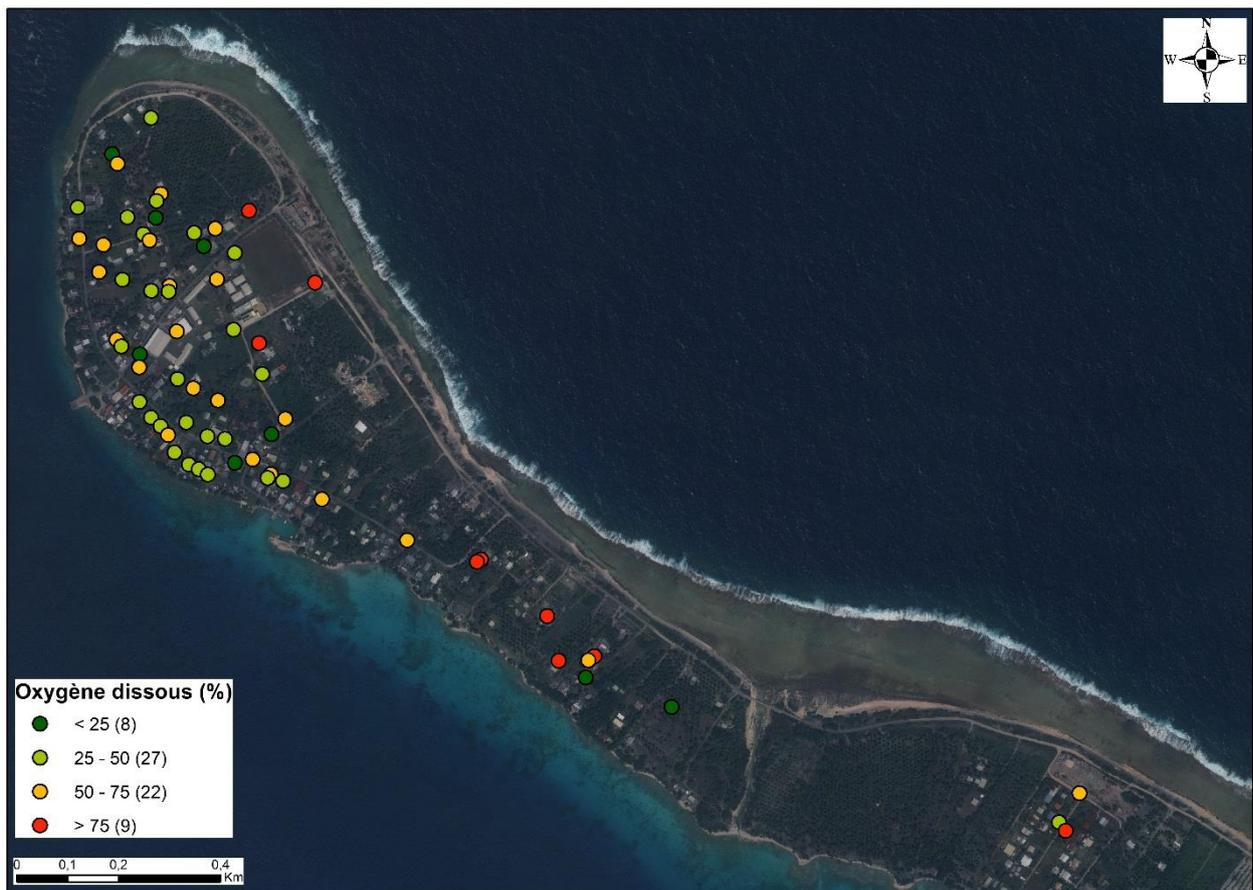
Illustration 91 : Mesures d'oxygène dissous effectuées à Rangiroa.

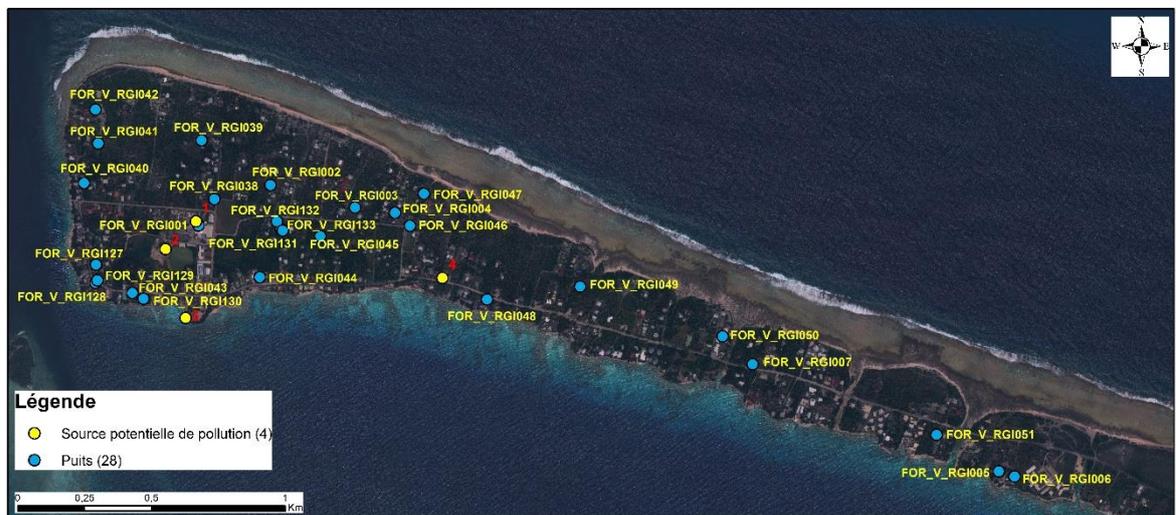
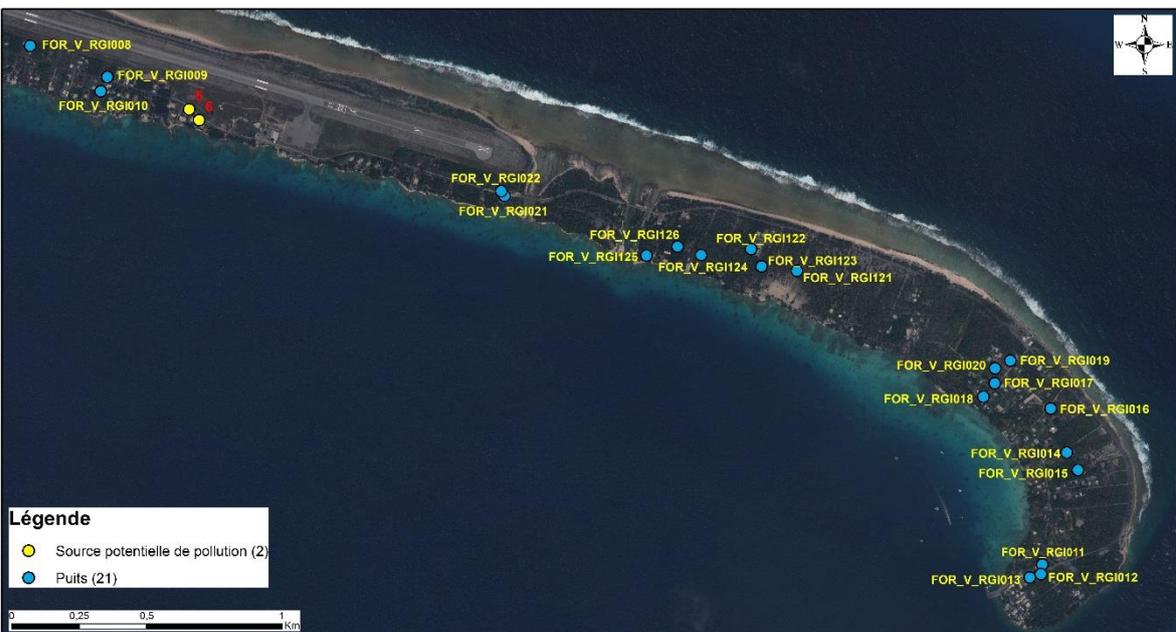
Illustration 92 : Localisation des points d'eau géoréférencés sur le motu d'Avatoru.

La localisation des points d'eau de même que celle des 8 sources potentielles de pollution identifiées sur le terrain ont été reportées sur l'illustration 92 et l'illustration 93. Leurs caractéristiques détaillées sont données en annexe 1.

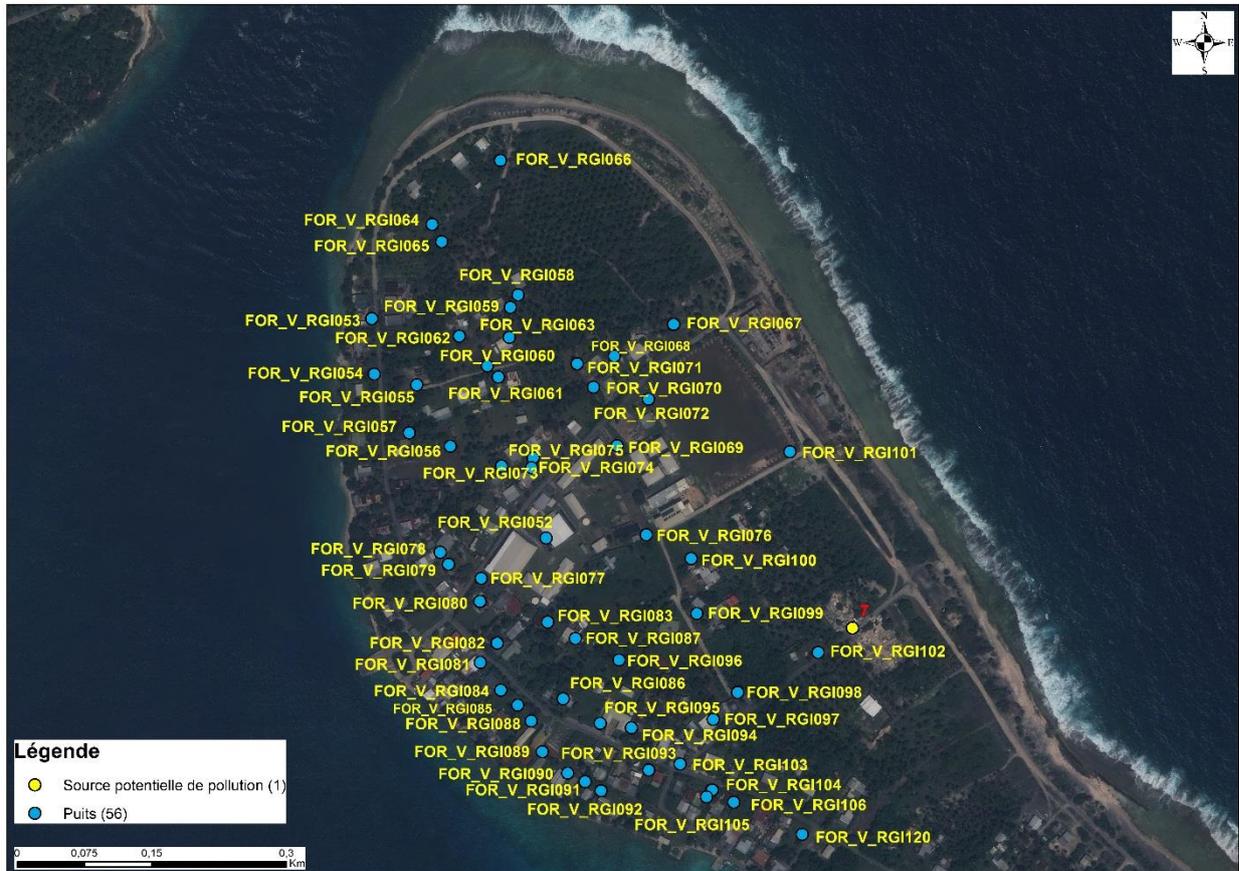
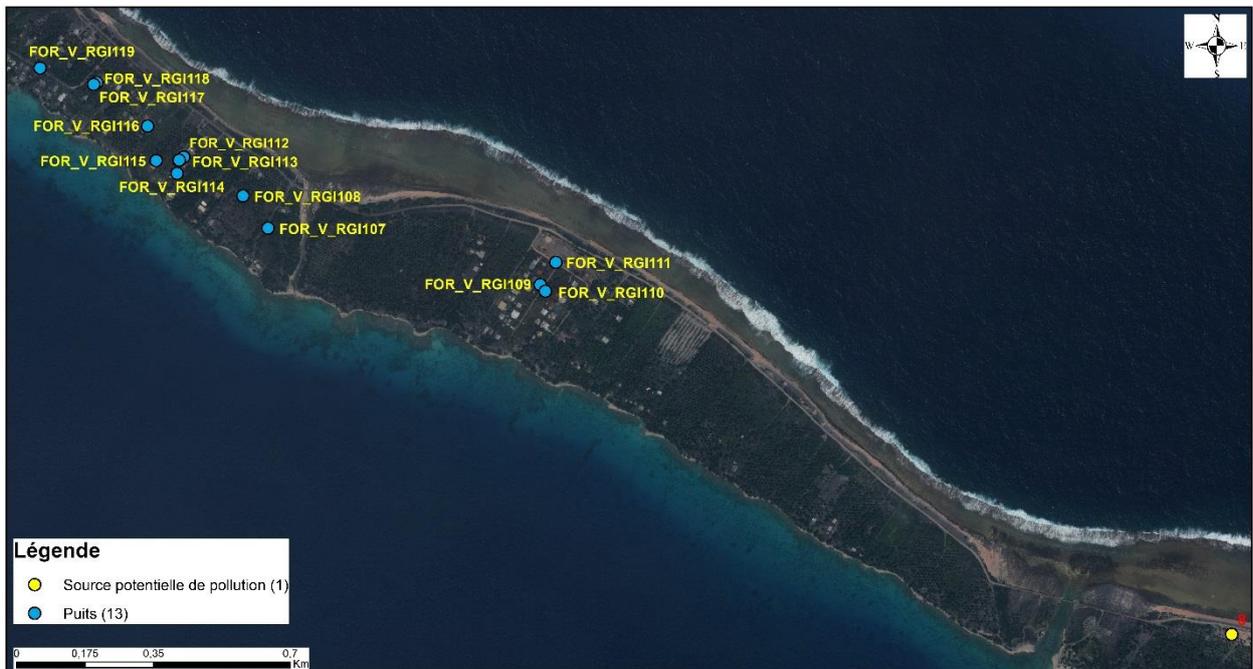
Illustration 93 : Localisation des points d'eau géoréférencés sur le motu de Tiputa.
