Projet LESELAM (Lutte contre l'Erosion des Sols et l'Envasement du Lagon à Mayotte)

Rapport Avancement n°3 – Décembre 2017

BRGM/RP-67392-FR

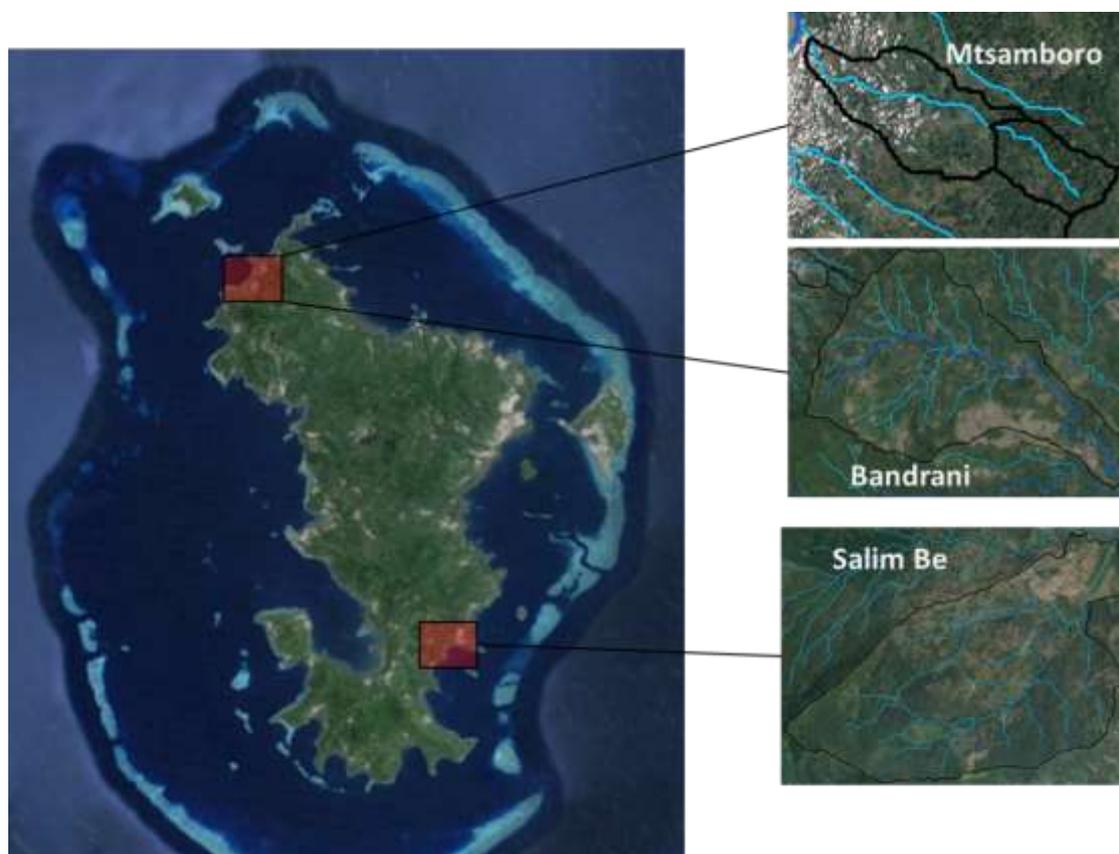
Illustration 3 : Localisation des bassins versants instrumentés dans le cadre du projet LESELAM

Les trois bassins versants ont été identifiés par l'équipe de projet, puis soumis au Comité de Pilotage qui les a validés (juin 2014 pour Mtsamboro et Dzoumogné, mars 2016 pour Salim Be). (*Illustration 3*)

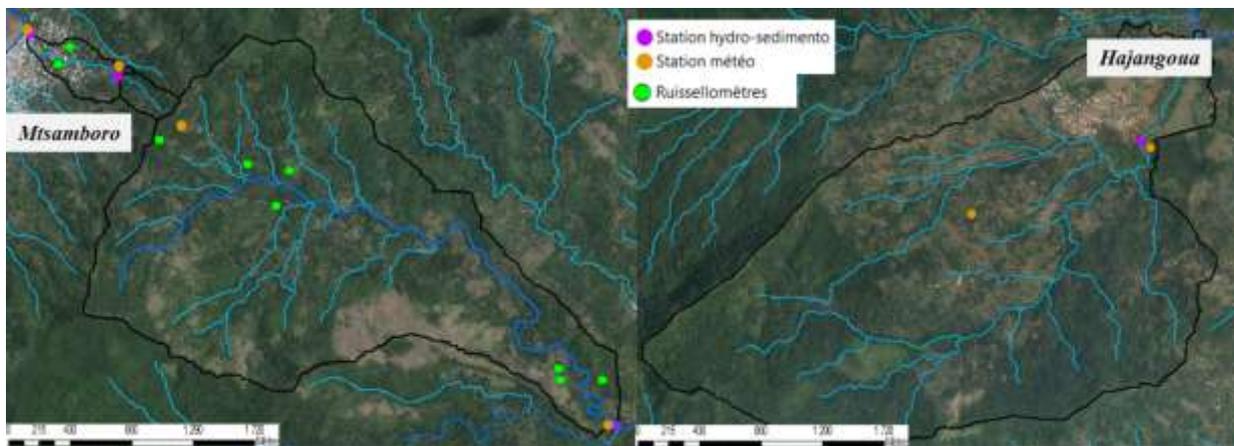
Illustration 6 : Localisation des stations hydro-sédimentologique et météorologiques

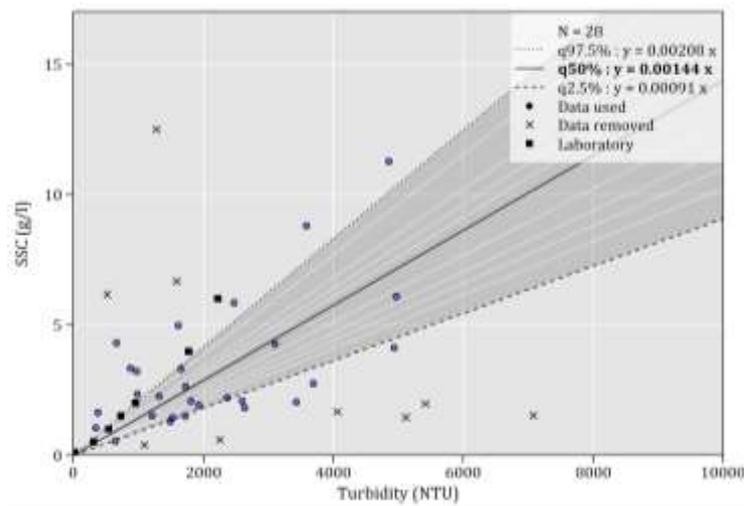
Illustration 15 : Relation de calibration NTU – m.e.s. de la sonde de turbidité installée à l'aval de du bassin de Mtsamboro. Le coefficient a de référence (50%) ainsi que les coefficients a (2.5%, 97.5%) sont détaillés.

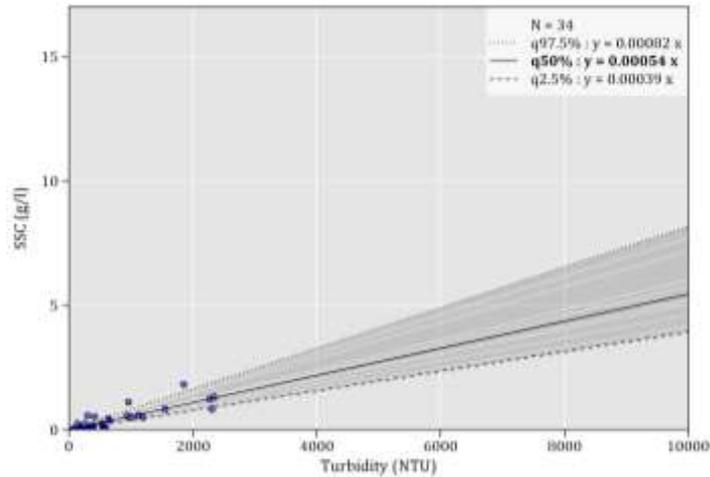
Illustration 16 : Relation de calibration NTU – m.e.s. de la sonde de turbidité installée à l’aval de du bassin de Dzoumogné. Le coefficient a de référence (50%) ainsi que les coefficients a (2.5%, 97.5%) sont détaillés.

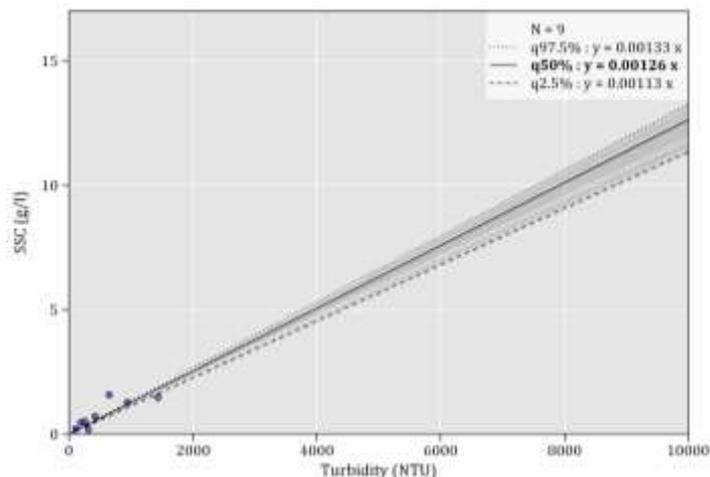
Illustration 17 : Relation de calibration NTU – m.e.s. de la sonde de turbidité installée à l’aval du bassin de Salim Be. Le coefficient a de référence (50%) ainsi que les coefficients a (2.5%, 97.5%) sont détaillés.

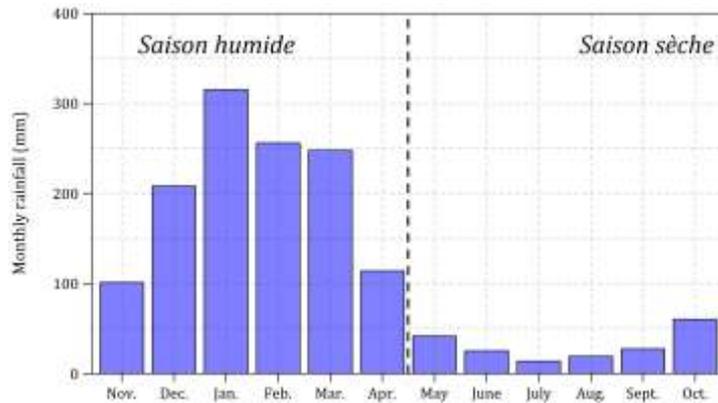
Illustration 18 : Pluviométrie moyenne mensuelle sur l'île de Mayotte calculée sur la période 1991 – 2016 (Données Météo-France).

315 mm en janvier (*Illustration 18*). Cette saison des pluies est suivie par une saison fraîche et sèche allant de mai à octobre. Les précipitations mensuelles varient de 13 mm en juillet à 60 mm en octobre.

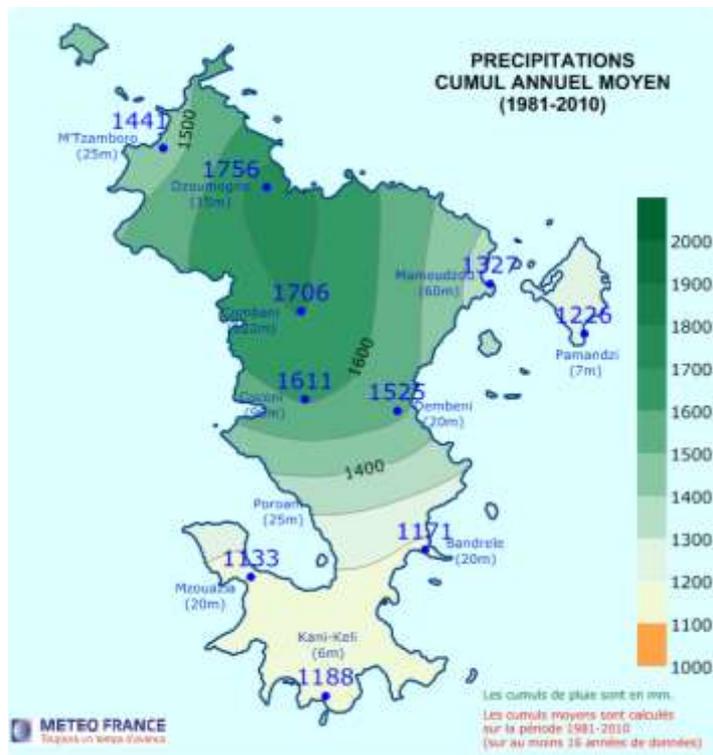
Illustration 19 : Cartographie du cumul moyen annuel de précipitation sur l'île de Mayotte (1981 – 2010) (Source : <http://www.meteofrance.yt>)

Une importante disparité géographique du cumul pluviométrique moyen annuel est observée sur l'île de Mayotte (*Illustration 19*). En effet, malgré la petite taille de l'île, les pluies qui tombent dans le centre (1706 mm à Combani) sont bien plus importantes que celles qui affectent le Sud (1133 mm à Mzouazia).

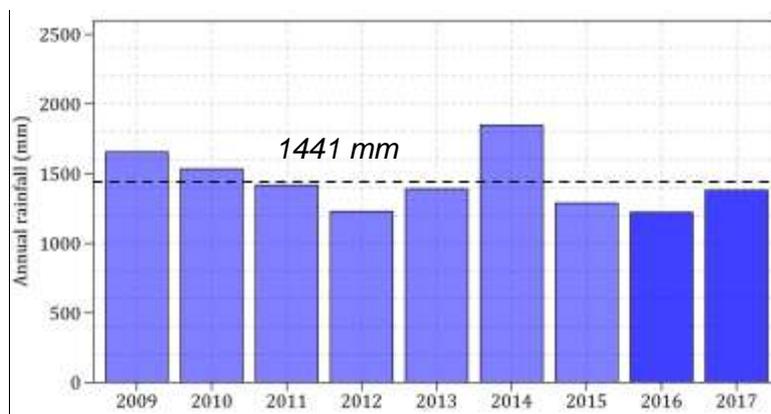
Illustration 20 : Cumul pluviométrique annuel sur la période 2008 – 2017 sur le bassin de Mtsamboro ; 2016 et 2017 correspondent aux années de suivi (Données : Météo France)

L'observation du cumul pluviométrique annuel entre 2009 et 2017 à Mtsamboro (Illustration 20) montre une faible variabilité interannuelle sur cette période, de l'ordre de 15% autour de la moyenne de 1441 mm (calculée sur la période 1981 – 2010, Illustration 20).

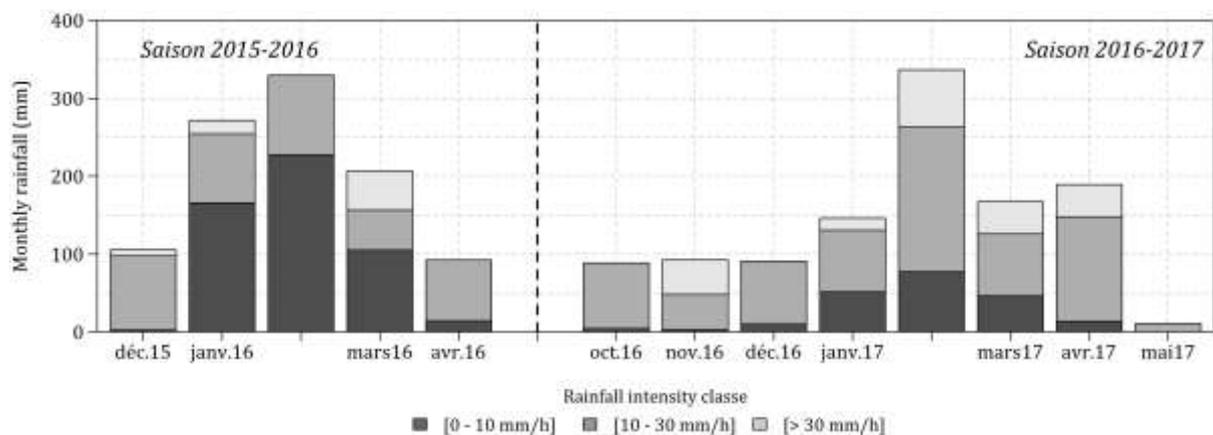
Illustration 22 : Cumul pluviométrique mensuel sur les deux années de suivi et classement des pluies selon leur intensité moyenne

L'intensité moyenne de chaque évènement a été calculée et correspond au ratio entre le cumul pluviométrique et la durée effective de l'évènement (nombre pas de temps avec au minimum une intensité de 2.4 mm/h). Le cumul pluviométrique de chaque évènement a été agrégé par mois en détaillant en trois classes d'intensité moyenne : [0 – 10 mm/h], [10 – 30 mm/h] et [> 30 mm/h] (*Illustration 22*).

Un contraste très marqué de l'intensité moyenne des pluies est observé entre la première et la deuxième année de suivi. La première année se caractérise majoritairement par des pluies de faible intensité, où 51% des pluies sont tombées avec une intensité de [0 – 10 mm/h]. Sur les deux mois les plus arrosés (janvier et février 2016), ce pourcentage augmente à 65%. A l'inverse, la seconde année de suivi se démarque par une forte intensité des pluies, où 81% des pluies sont tombées avec une intensité supérieure à 10 mm/h.

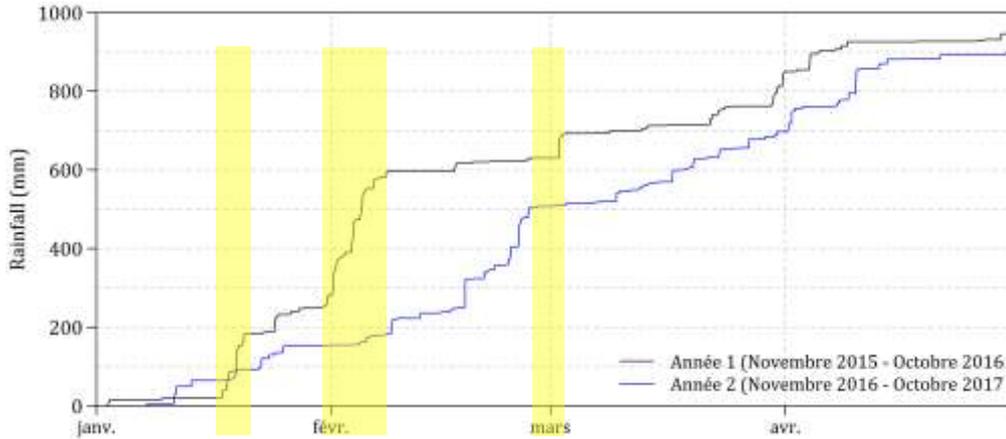
Illustration 23 : Cumul pluviométrique entre janvier et avril pour les deux années de suivi sur le bassin de Mtsamboro.

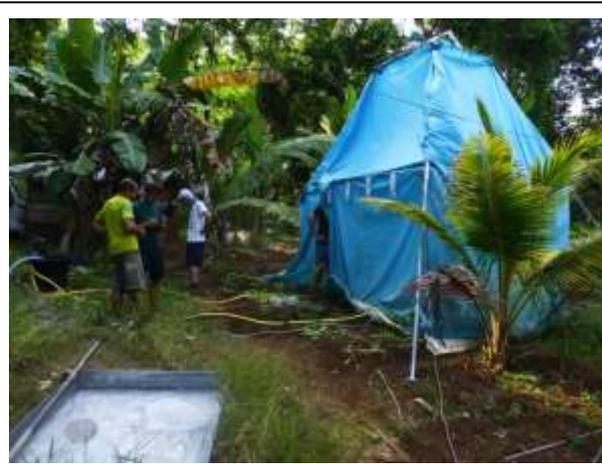
Illustration 31 : Simulations de pluie - le dispositif

- Calage des intensités en début de manip
- Pluie d'imbibition de 40 mm/h pendant 45mn
- Pluie de forte intensité (90mm/h) pendant 20mn
- Pluie de très forte intensité (120mm/h) pendant 10mn
- Vérification des intensités en fin de manip
- Prise d'échantillons de sol en début de manip, puis entre chaque intensité (mesure des humidités en labo)
- Mesure du ruissellement par récupération de l'eau à l'exutoire de la placette
- Prise d'échantillons pour analyse en labo (m.e.s.)

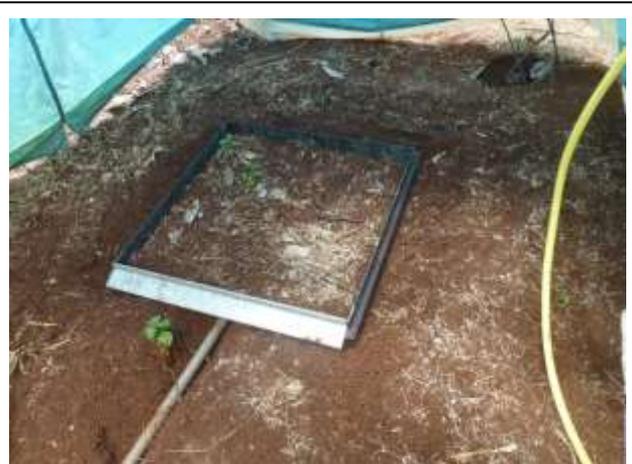
Illustration 32 : Simulations de pluie - placette m²

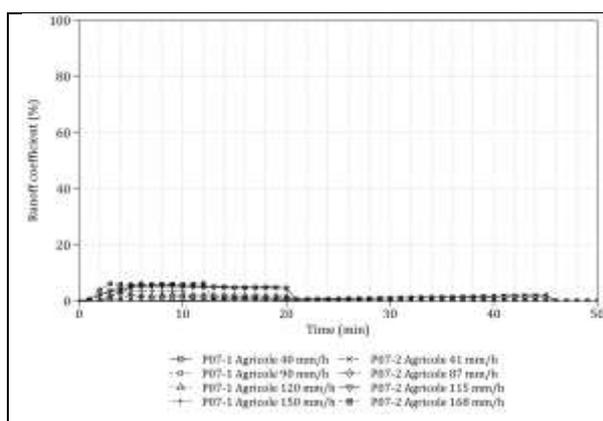
Illustration 34 : Ruissellement sur parcelle agricole

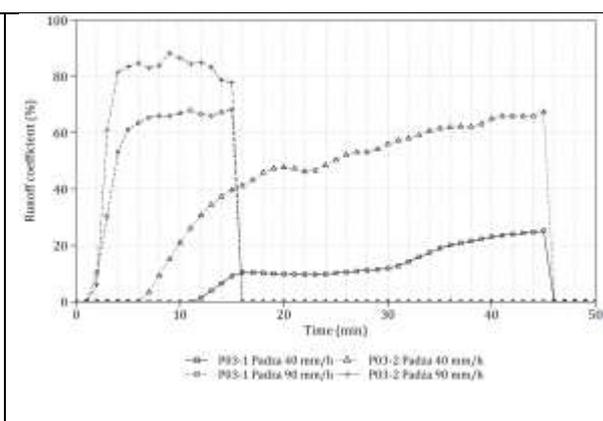
Illustration 35 : Ruissellement sur parcelle padza

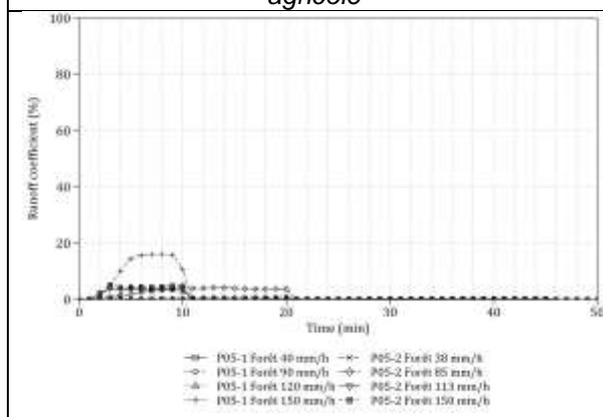
Illustration 36 : Ruissellement sur forêt

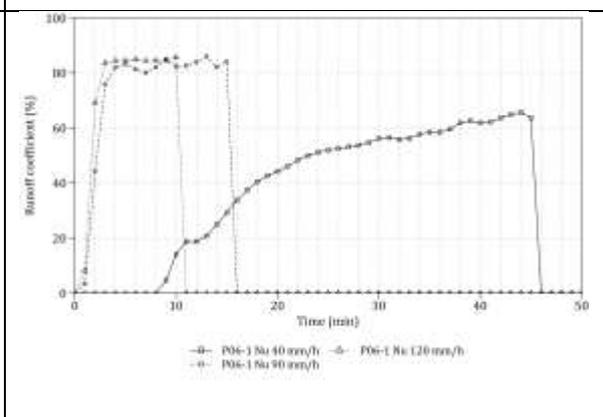
Illustration 37 : Ruissellement sur sol nu (piste)

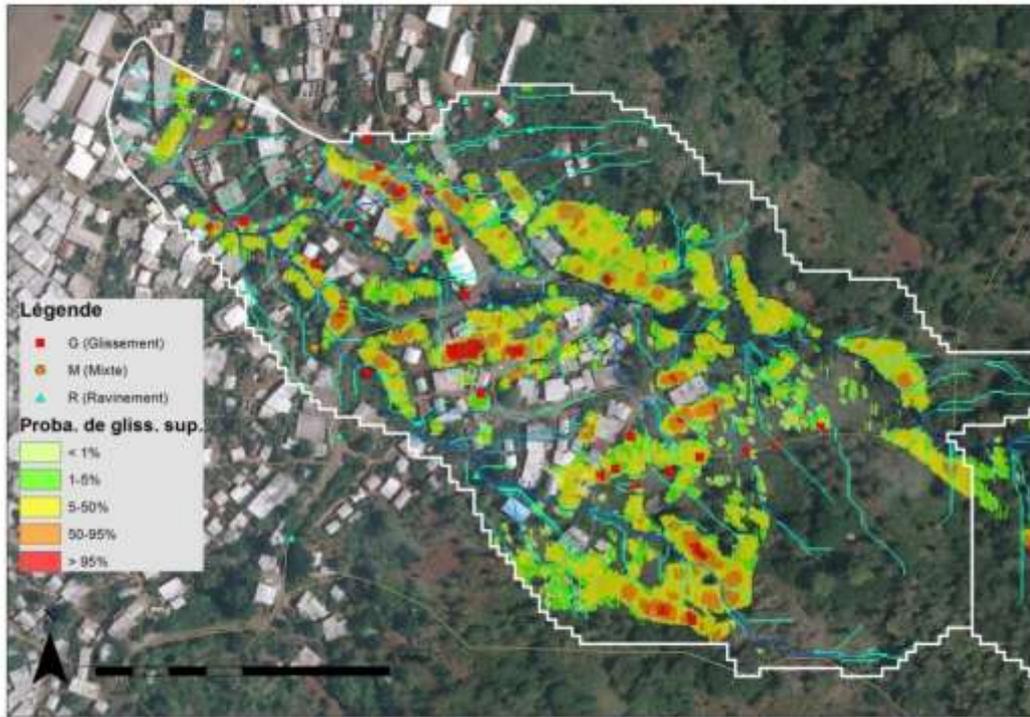
Illustration 38 : Carte de probabilité de glissement superficiel et report des désordres

Cette approche est complétée par une analyse cartographique. Le principe d'identification des zones est mené à partir de l'outil ALICE® (Assessment of Landslides Induced by Climatic Events), logiciel d'aide à la cartographie de l'aléa glissement de terrain, développé par le BRGM. Le « stock » de sédiments mobilisable serait de l'ordre de 10 000 m³ sur le long terme. Selon les hypothèses de durée de référence sur le long terme (20 à 100 ans admis), il viendrait un stock de matériau annuellement mobilisable compris entre 100 et 500 m³ (soit 150 à 750 t). Cette valeur serait à rapprocher des quelques 85 tonnes estimées comme mobilisables dans un délai bref, à dire d'expert, sur la partie inférieure du bassin. Une cartographie de la probabilité des glissements est ainsi produite à l'échelle du bassin versant

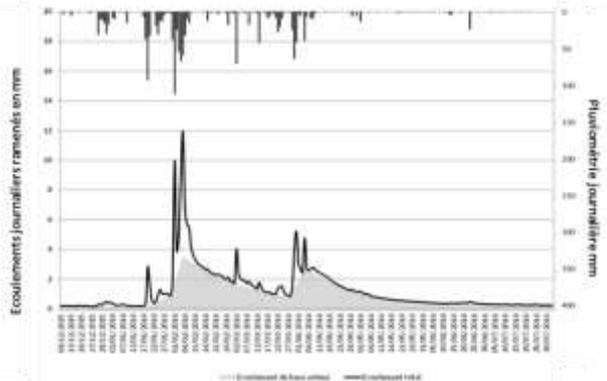
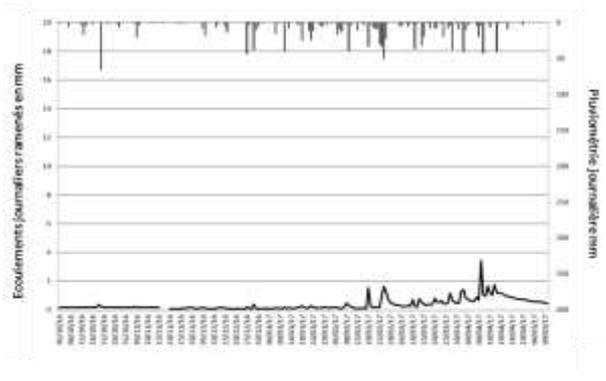
Saison des pluies 2015-2016

Saison des pluies 2016-2017

Illustration 40 : Comparaison des écoulements journaliers mesurés à l'exutoire du bassin versant de Mro Oua Bandrani au cours de 2 années de suivi

Ce phénomène est très bien mis en évidence dans le cas du bassin versant de Dzoumogné (Bandrani) par l'illustration 40 et l'illustration 41 qui montrent l'évolution des débits et des *m.e.s.* au cours des 2 années de suivi. A contrario, dans le cas du bassin versant de Mtsamboro, l'augmentation des sédiments charriés met en évidence l'impact sur l'envasement du lagon d'un décaissement réalisé sans respect des normes de protection de l'environnement ; poids de sédiments charriés multiplié par 2.5 alors que du fait des conditions pluviométriques il aurait dû être en diminution.

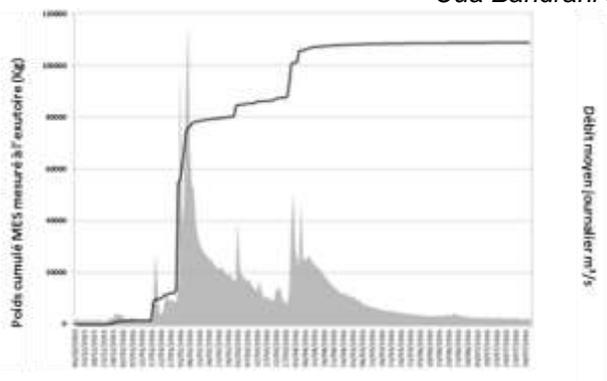
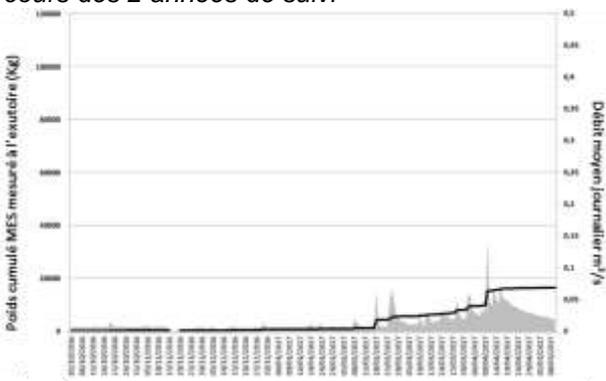
Saison des pluies 2015-2016

Saison des pluies 2016-2017

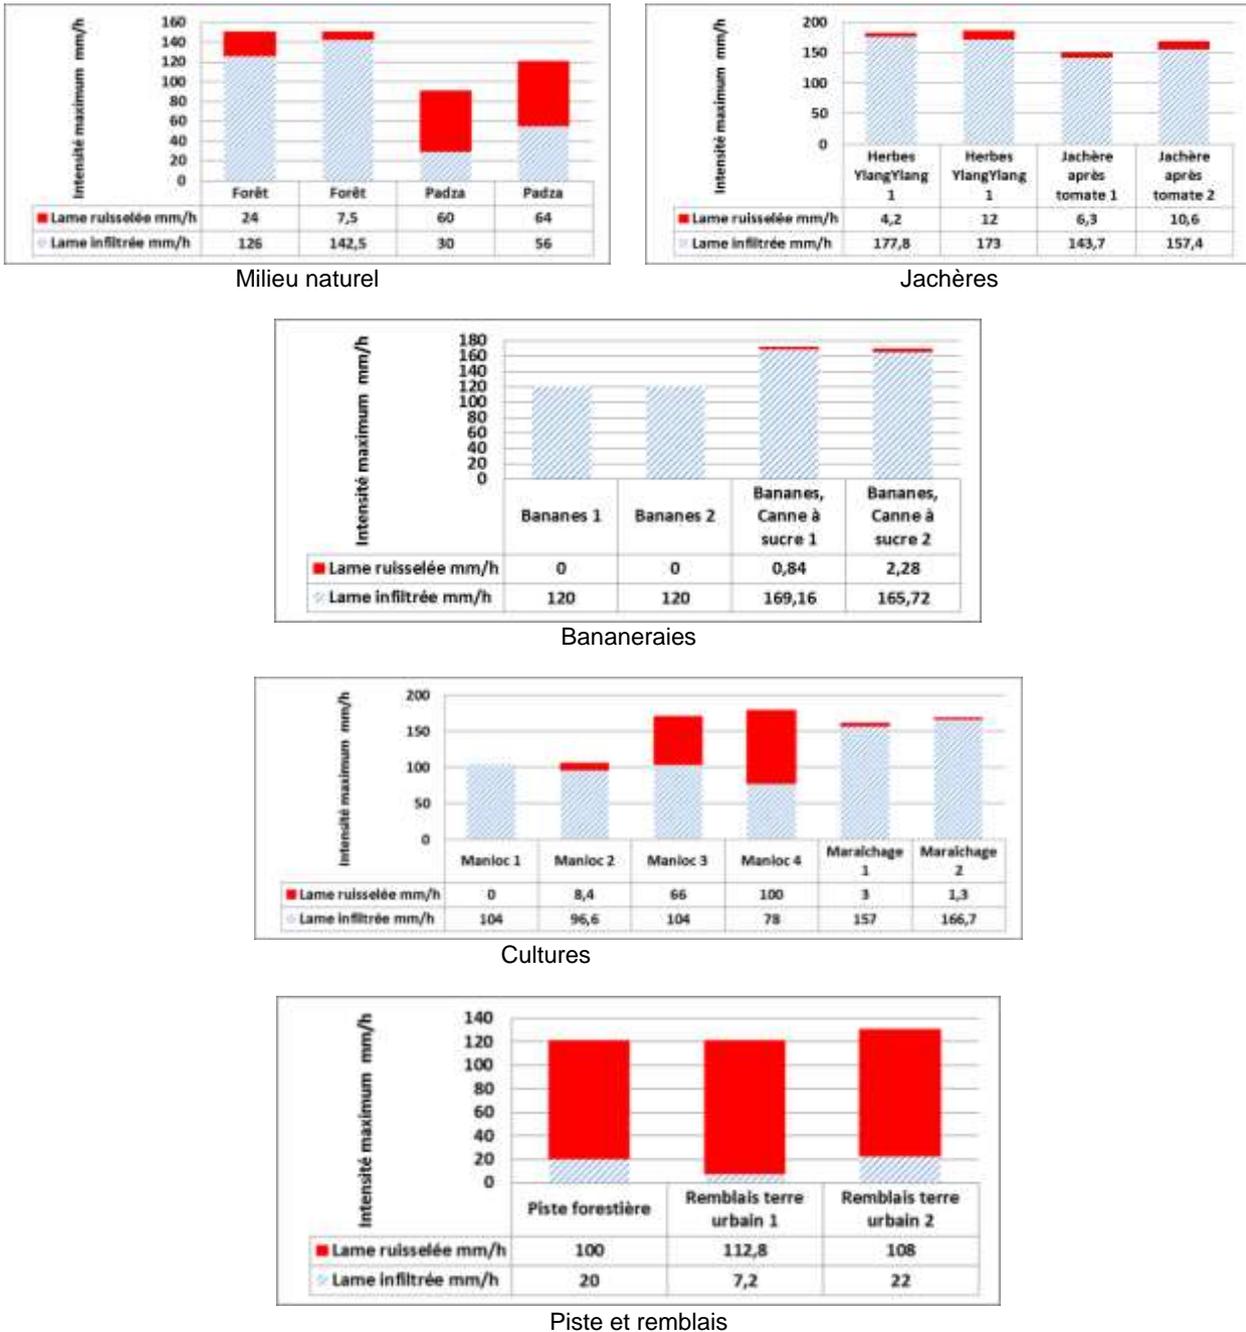
Illustration 43 : Ruissellement évalué par simulation de pluie (1m²) pour des intensités supérieures à 100 mm/h en fonction des différents types de milieu

La campagne de simulation de pluies a mis en évidence que pour des intensités de pluie proches d'évènement cycloniques, les sols conservent une capacité d'infiltration permettant de limiter le ruissellement sauf sur padza, sols remaniés, pistes et quelques parcelles cultivées au sol peu profond (*Illustration 42*).

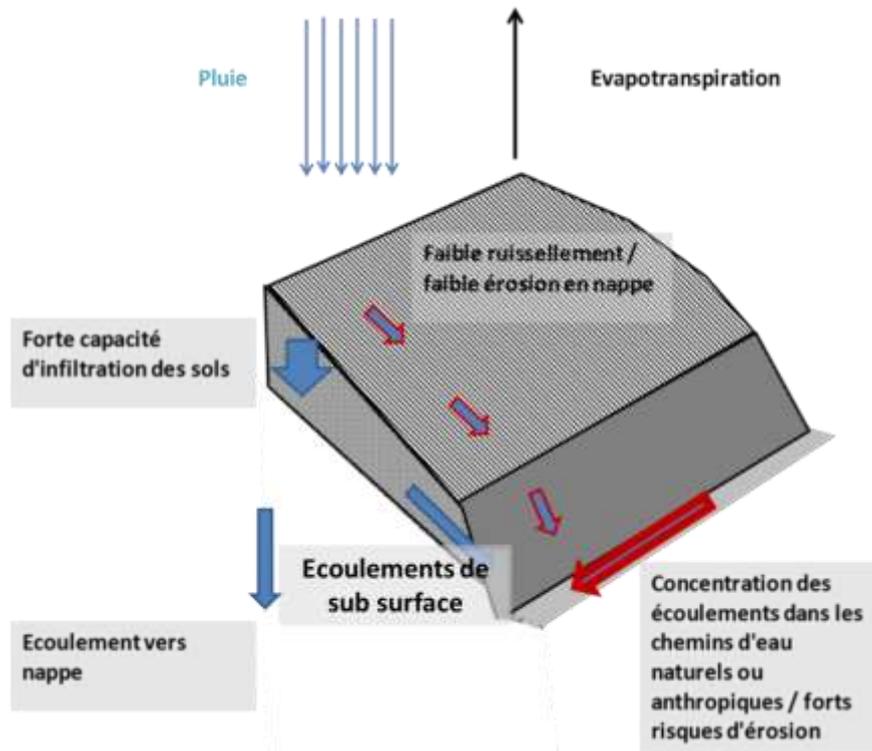
Illustration 44 : Schématisation des flux d'eau et de la genèse de l'érosion dans une toposéquence naturelle dont les sols n'ont pas été endommagés.

Du fait de la forte perméabilité des sols, de forts flux d'eau sont amenés à traverser l'horizon de surface. Du fait d'horizons indurés et/ou moins perméables en profondeur, ces flux ont tendance à être drainés par gravité vers les chemins d'eau qui se sont développés dans le paysage à l'endroit de ruptures de pente naturels ou qui ont été créés artificiellement (i.e fonds de talweg, pistes...). L'illustration 44 schématise ce fonctionnement. En se concentrant dans ces chemins d'eau et en gagnant en énergie du fait du relief, ces flux sont à même de produire en cas de fortes pluies une seconde source d'érosion (érosion le long des fossés et des ravines) qui s'ajoute à l'érosion de surface.

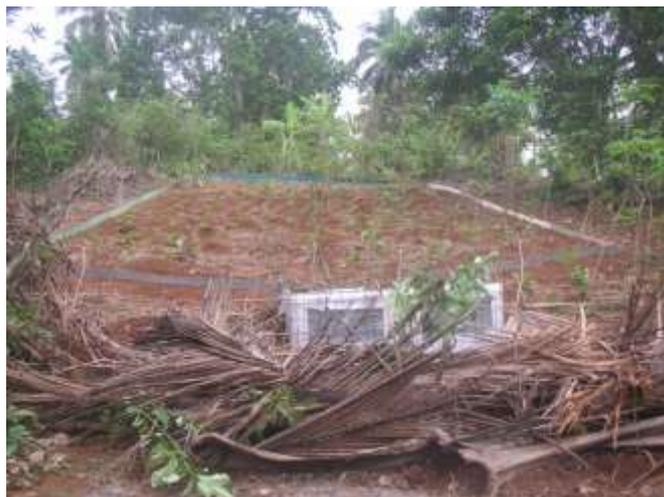
Illustration 46 : Ruissellomètres Agricole

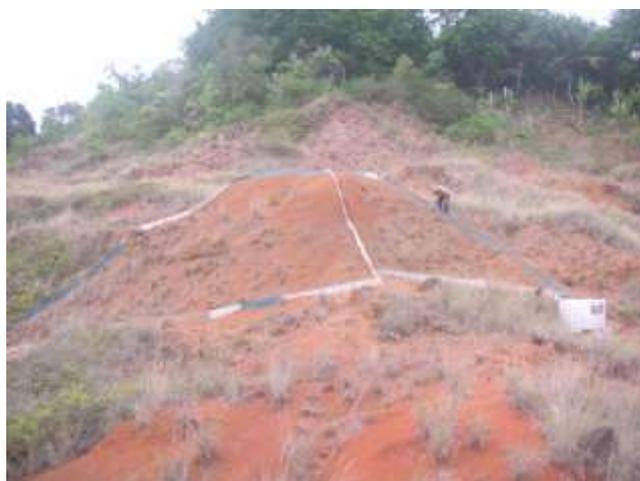
Illustration 47 : Ruissellomètres Padza

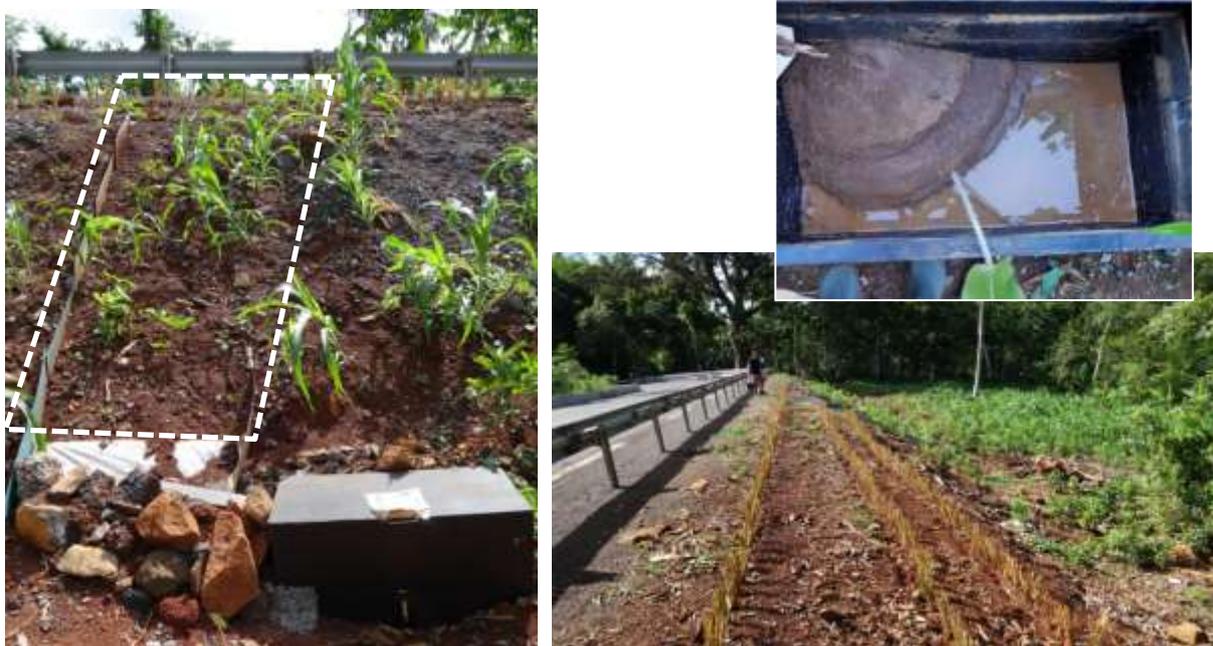
illustration 49 : Ruissellomètre de talus (RN2 Dembeni)

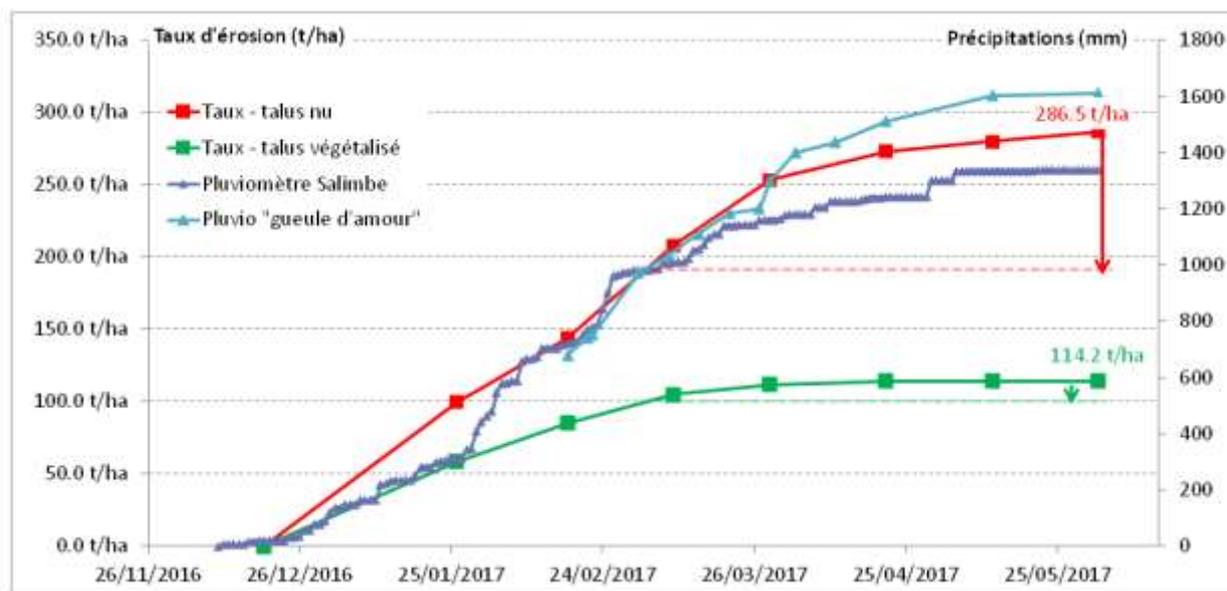
illustration 51 : Bilan des mesures sur talus (RN2 Dembeni)

- 280 t/ha à 110 t/ha (facteur de 2,5 depuis la mise en œuvre) ;
- 90 t/ha à 15 t/ha (facteur de 6,5 depuis la pousse effective du vétiver, sensiblement à partir de fin février 2017. Une validation sur une seconde saison pluvieuse est attendue.

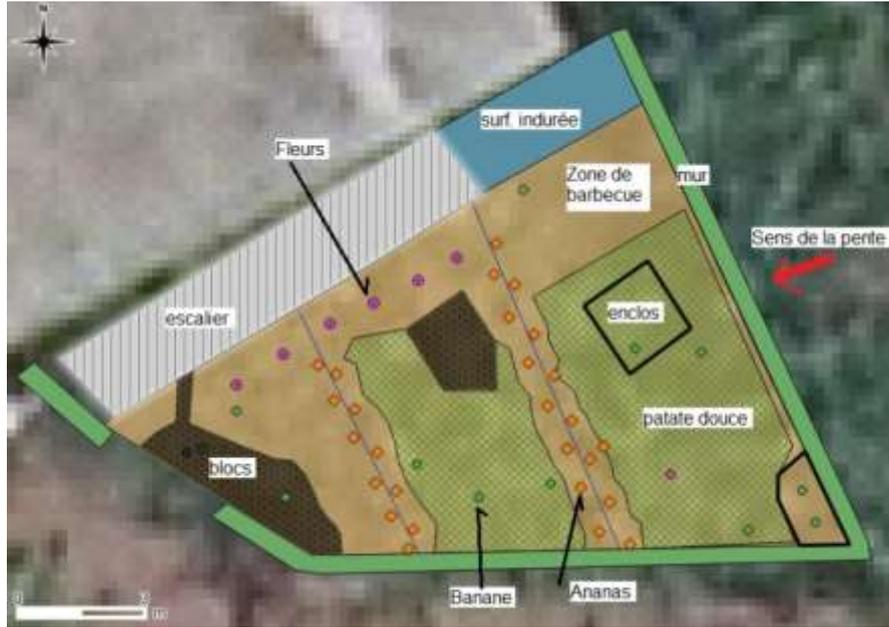
Illustration 52 : Plan d'aménagement

1. deux lignes d'ananas en quinconce parallèles aux courbes de niveaux constituent un barrage à l'écoulement. Ces lignes d'ananas sont complétées d'un andain de pierres (blocs) vers le bas de pente.
2. une plante de couverture (patate douce) entre les lignes va couvrir le sol et s'adapter aux expositions semi-ombragées. L'inconvénient de cette culture est qu'en saison sèche, elle tend à disparaître, mais reprend dès les premières pluies. (condition peu contraignante dans la mesure où en saison sèche les faibles précipitations n'engendrent quasiment pas d'érosion).
3. des plantes ornementales sont implantées pour délimiter un petit chemin de passage au sein du jardin. Le croton a été choisi pour assurer cette délimitation qui se veut esthétique.

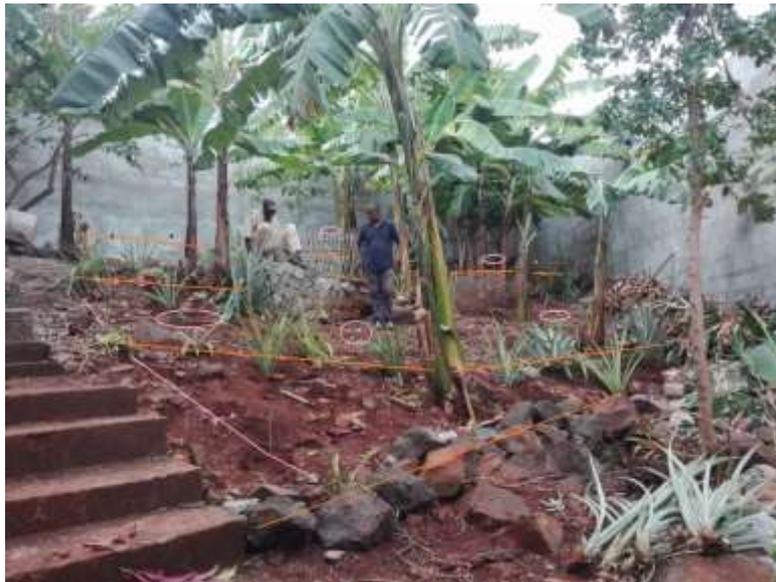
Illustration 53 : Le jardin après aménagement

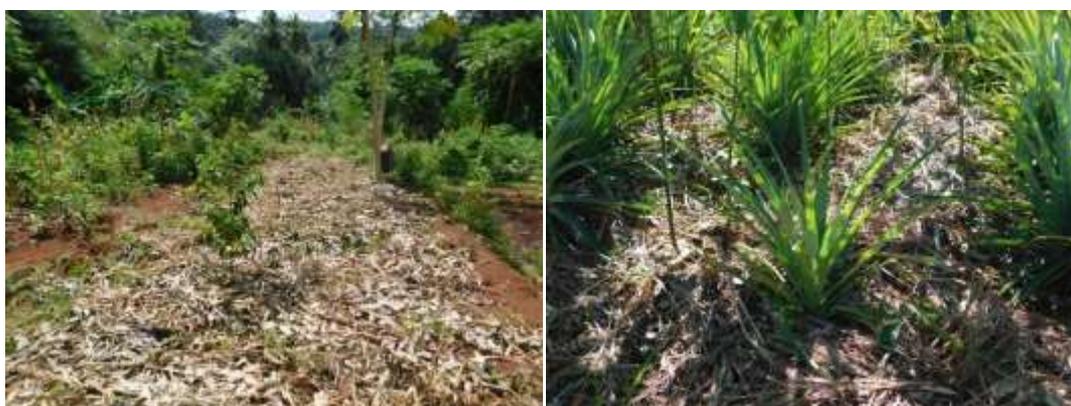
Illustration 57 : Photos de pratique agricole anti-érosive : paillage

- pratique n°1 (pratique agricole antiérosive la plus développée) : le paillage. (*Illustration 57*)

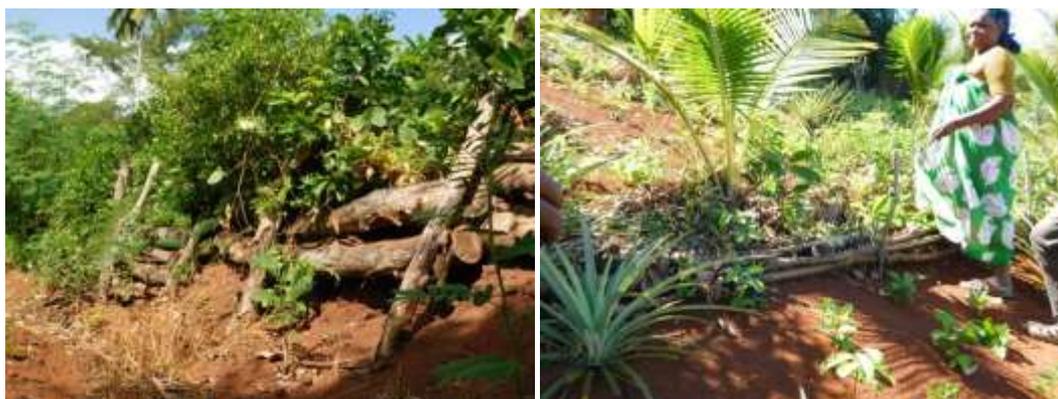
Illustration 58 : Photos de pratique agricole anti-érosive : fascines

- pratique n°2 (fascines dans les parcelles en pente et rigoles permettant de réduire la vitesse de l'écoulement et d'augmenter l'infiltration d'eau dans le sol)

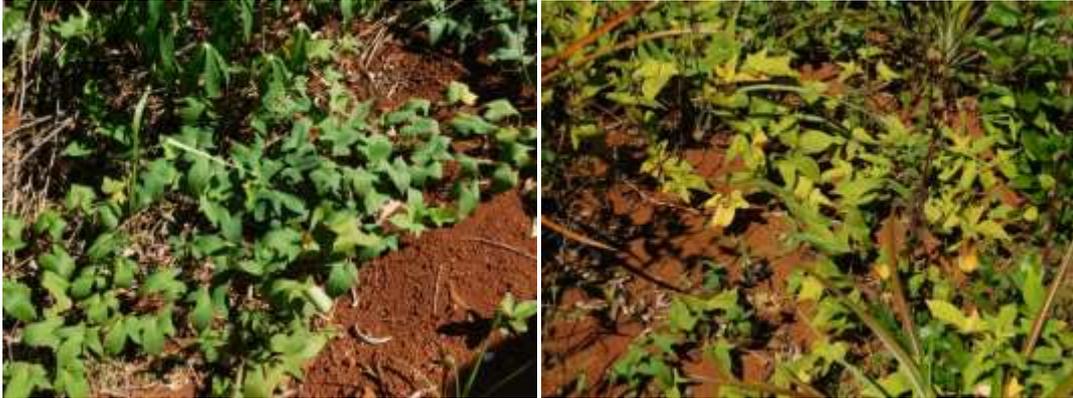
Illustration 59 : Photos de pratique agricole anti-érosive : associations de cultures

- pratique n°3 : association de diverses plantes de couverture pour réduire l'érosion.

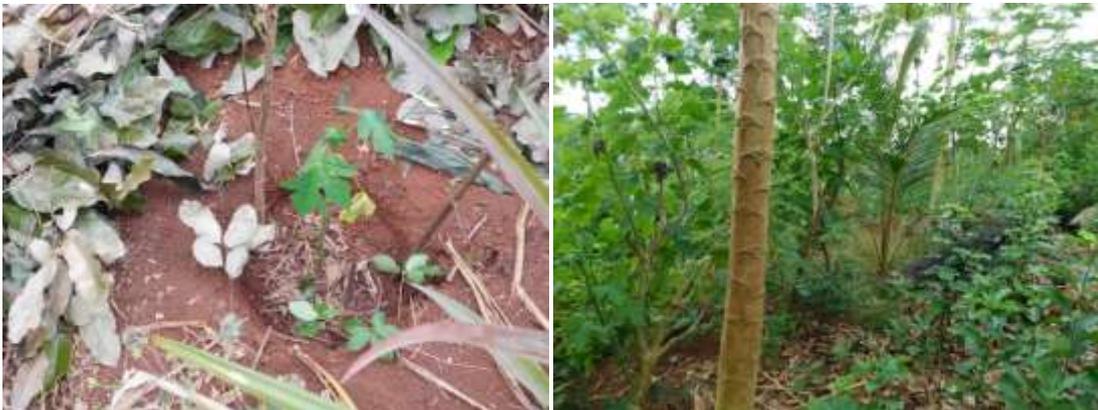
Illustration 60 : Photos de pratique agricole anti-érosive : plantations haies

- pratique n°4 : implantation des cultures le long des courbes de niveau, en quinconce, avec alternance de diverses espèces, installations de haies d'arbustes

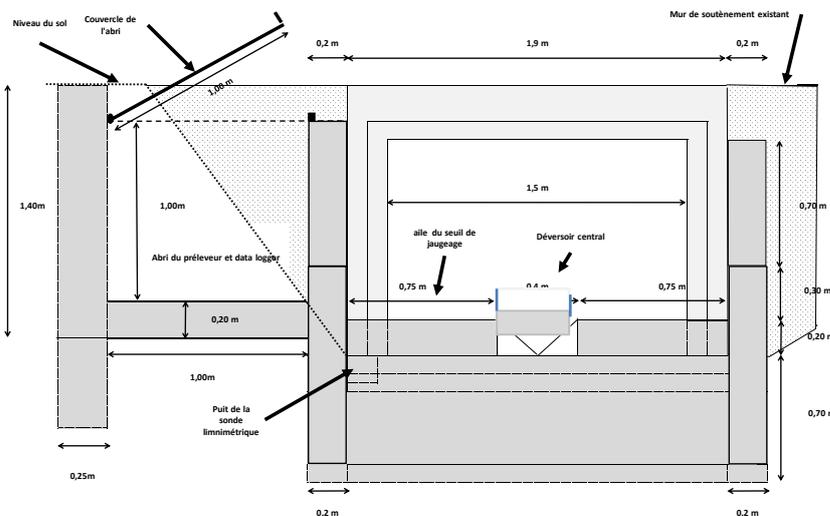
MTS amont - Seuil de jaugeage (à gauche, schéma vue de face, depuis l'aval, à droite Photo : Vue aval)

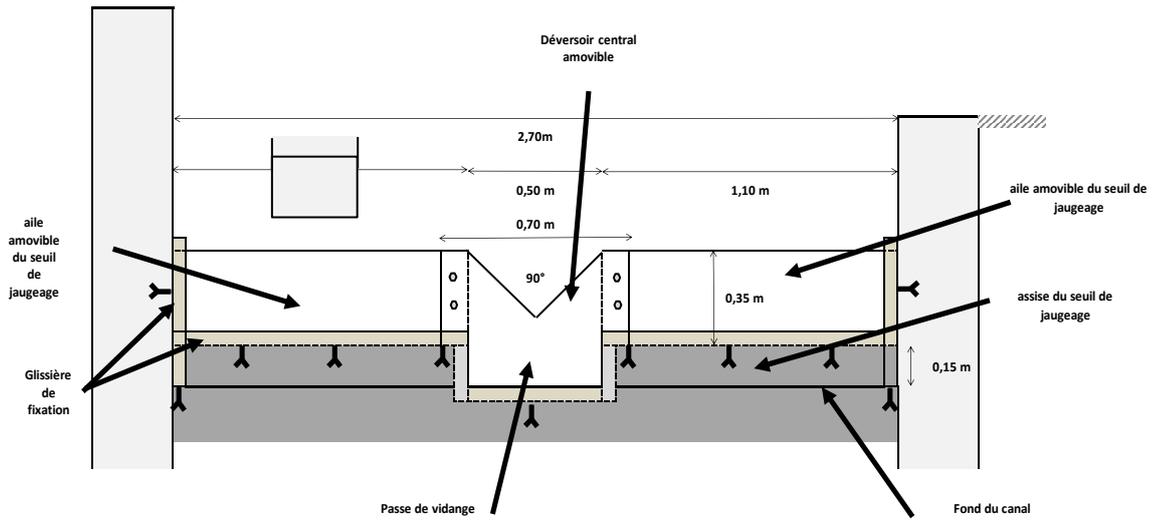
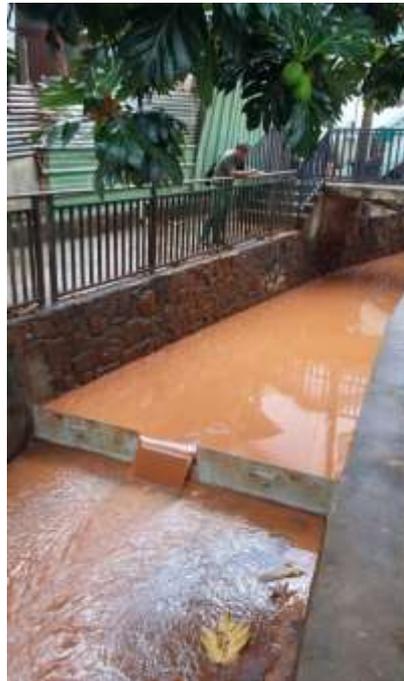
MTS aval - Seuil de jaugeage (en haut, schéma vue de face, depuis l'aval, en bas Photo : Vue aval, rive gauche

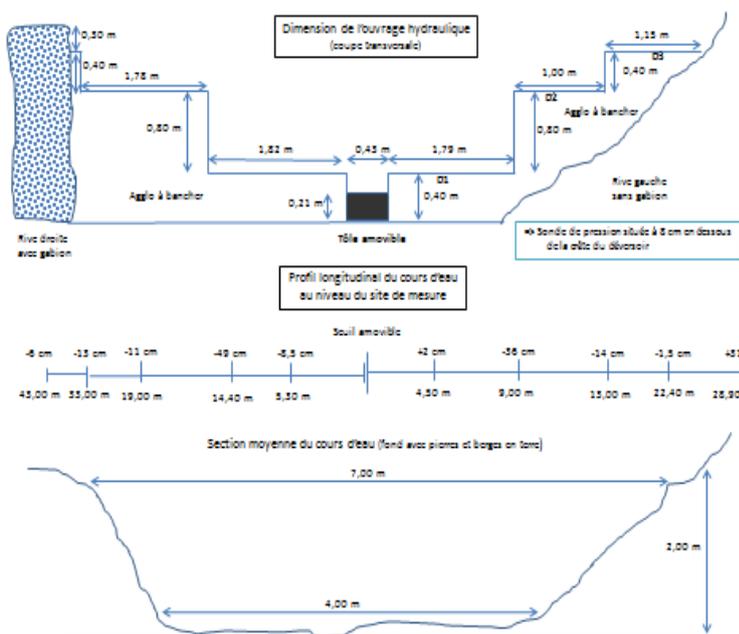
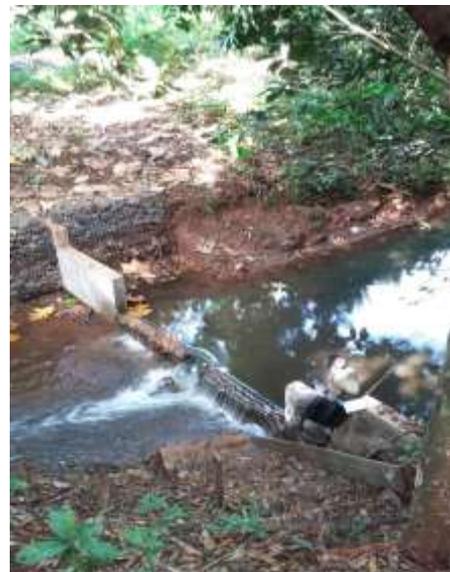
Dzoumgné - Seuil de jaugeage (à gauche, schéma vue de face, depuis l'aval, à droite Photo : Vue aval, rive gauche)

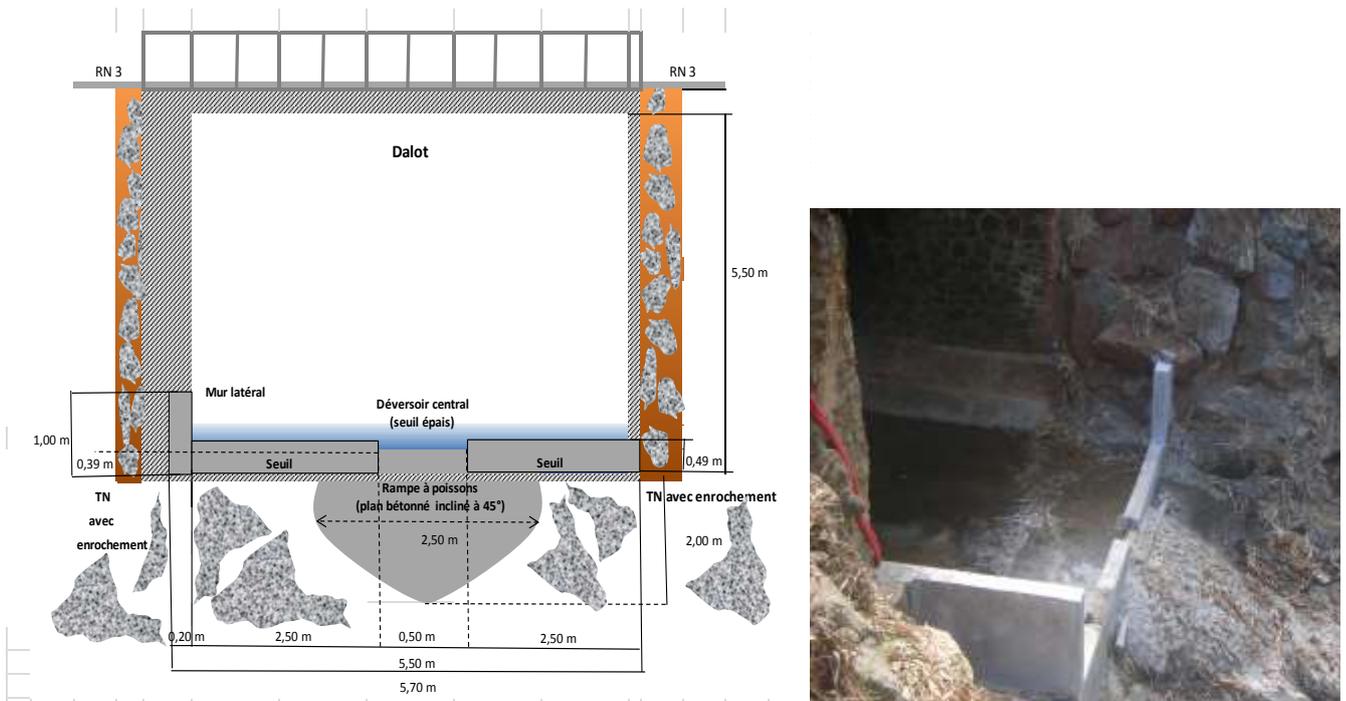
Salim Bé - Seuil de jaugeage (à gauche, schéma vue de face, depuis l’aval, à droite Photo : Vue aval, rive droite)

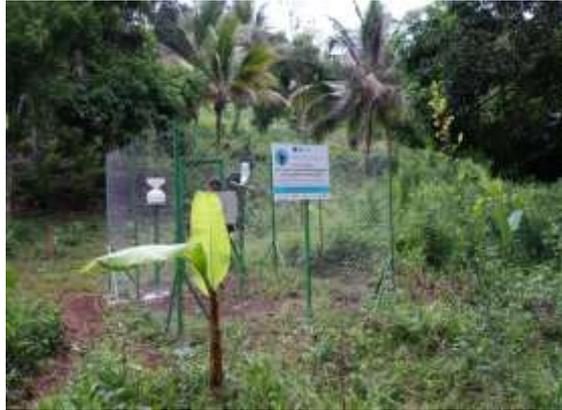
Station météo de Mro Oua Bandrani

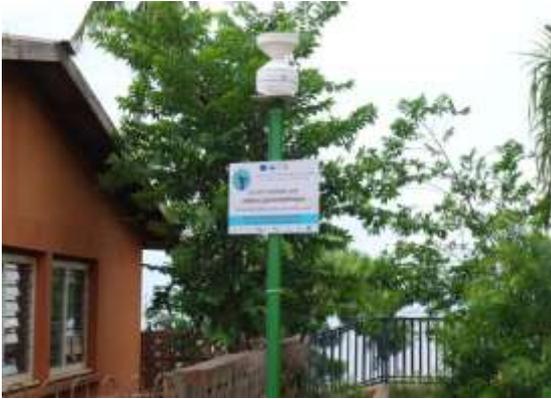
Poste pluviométrique de Mtsamboro aval

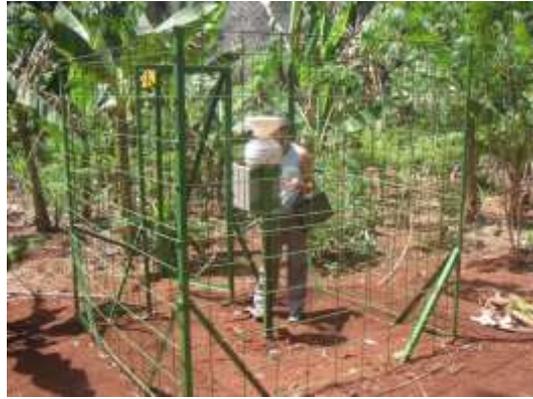
Poste pluviométrique de Mro Oua Bandrani

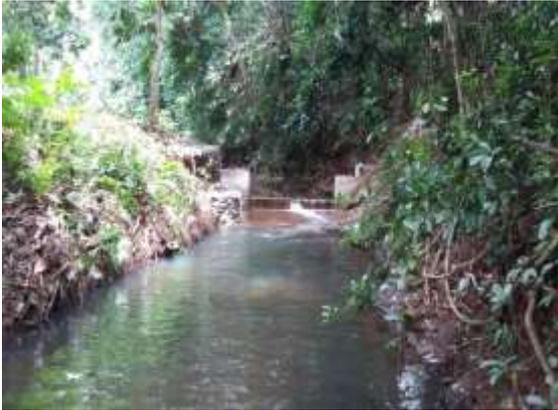
(a) Seuil de Mro Oua Bandrani (vue aval)

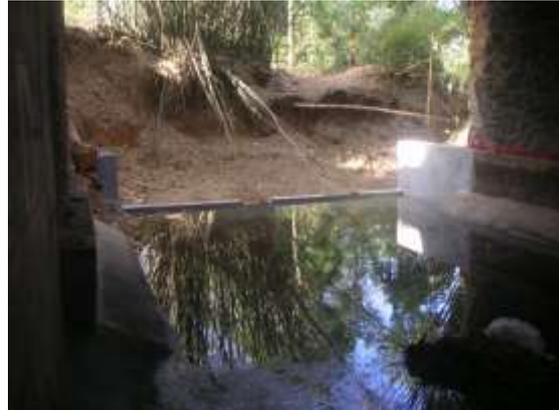
(b) Seuil de de Mro Oua Salim Bé (vue amont)

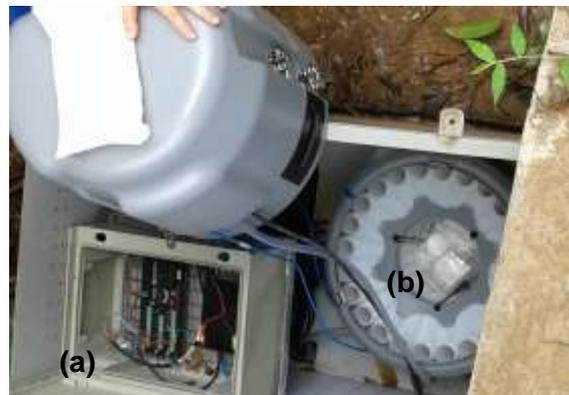
Centrale d'acquisition des données (a) et préleveur de m.e.s (b) d'une station hydro-sédimentologique

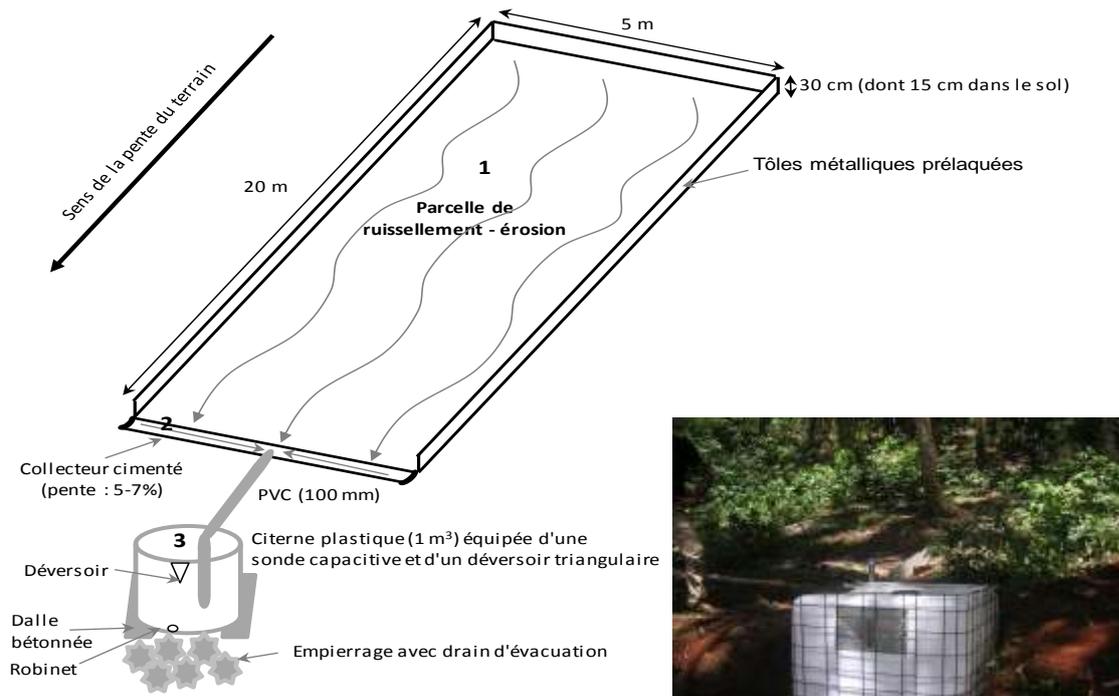
Ruissellomètre – schéma (gauche) et citerne de mesure des eaux de ruissellement et des transports solides (droite)
