Projet LESELAM (Lutte contre l'Erosion des Sols et l'Envasement du Lagon à Mayotte)

Rapport Avancement n°3 – Décembre 2017

BRGM/RP-67392-FR

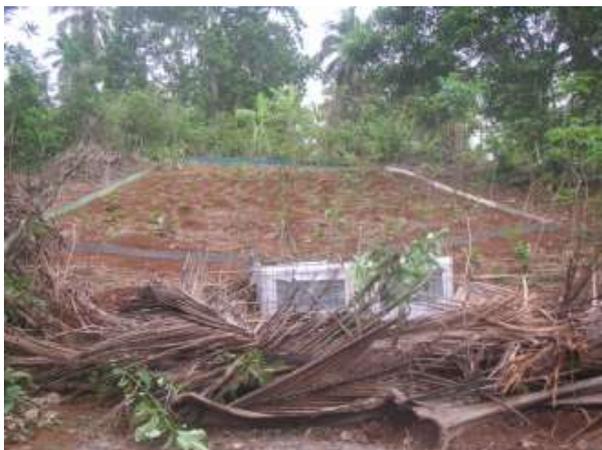
Ruissellomètre sur parcelle agricole

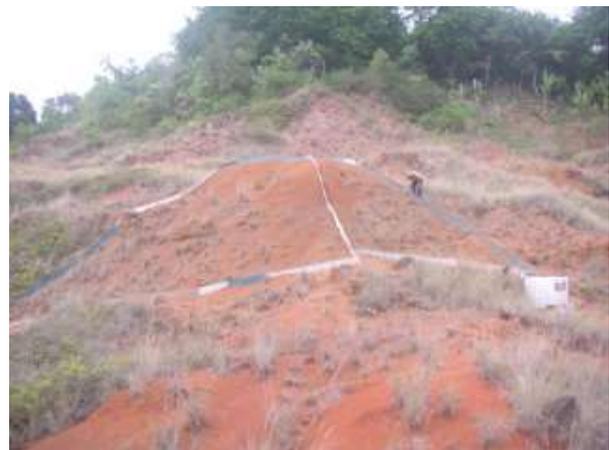
Ruissellomètre sur padza

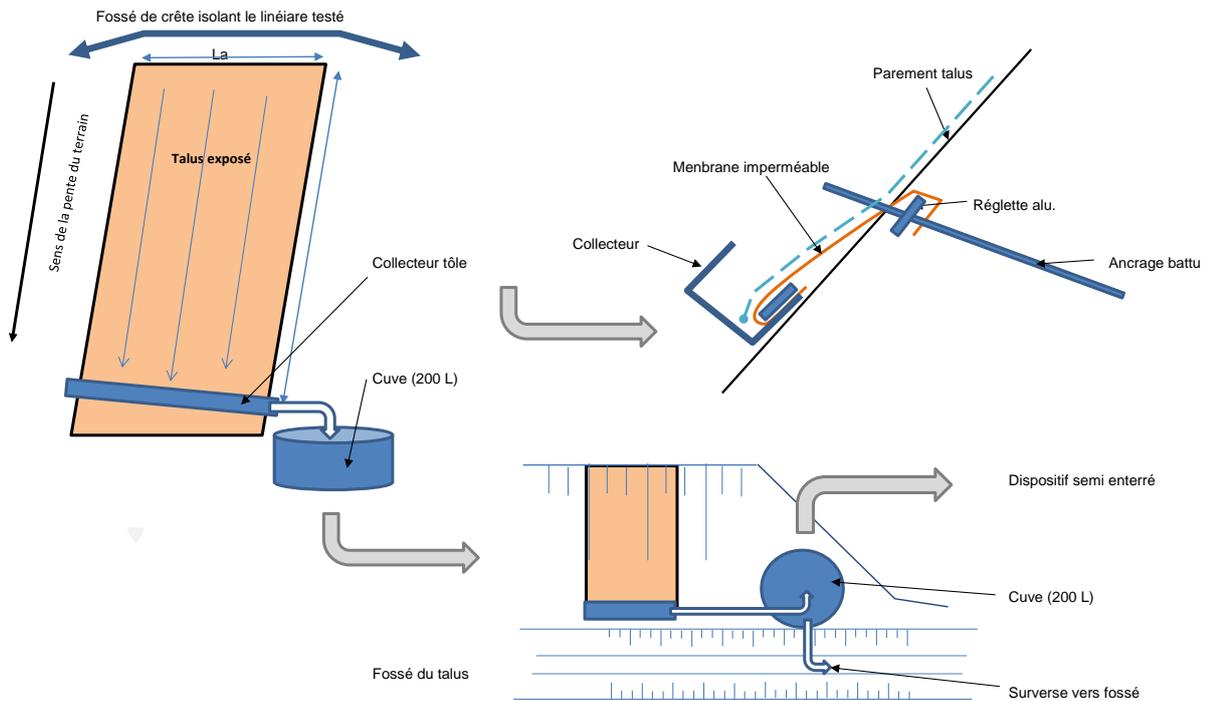
Ruissellomètre de « talus », schéma

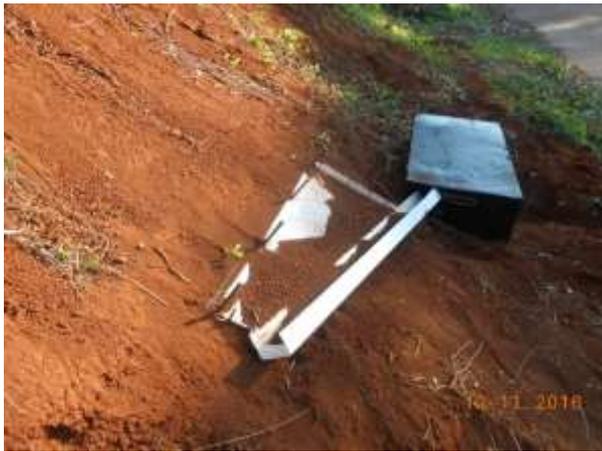
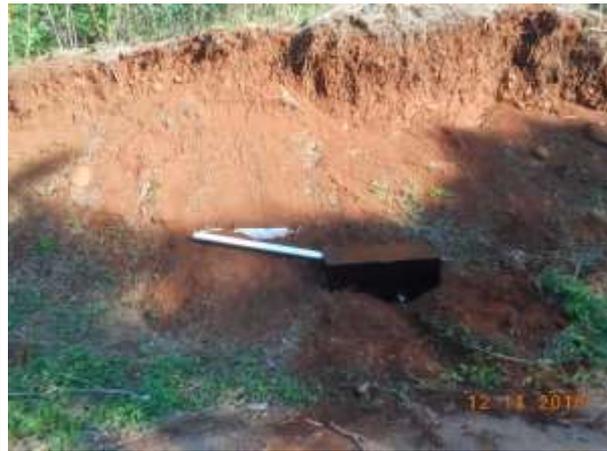
Ruissellomètre de talus Mtsamboro amont
