Projet SAULT - Forage de reconnaissance BLAU à Puivert (11) Dossier de l'Ouvrage Exécuté

Rapport final

BRGM/RP-67479-FR

Décembre 2017

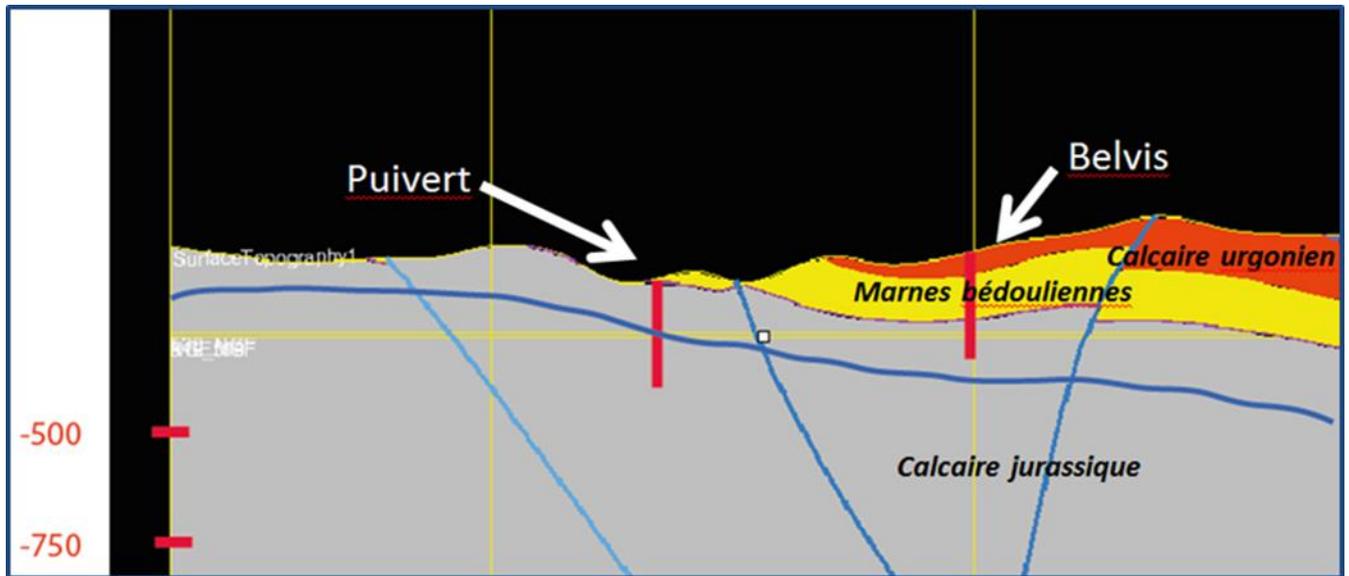
Illustration 2 : Position du forage BLAU sur la coupe géologique simplifiée

Le forage BLAU se situe sur le plateau calcaire du pays de Sault qui s'étend sur les départements de l'Ariège et de l'Aude. Le forage BLAU a été réalisé à proximité de la source de Blau, située à une altitude de 620 m, sur le plateau de SAULT. Les données acquises ont pour objet de préciser le modèle géologique du secteur et les conditions hydrogéologiques locales.

Nota : L'illustration précédente présente deux implantations potentielles de forage. Ce schéma est lié au fait que l'implantation du forage de reconnaissance hydrogéologique du projet de recherche SAULT a été projetée, initialement, sur deux sites distincts situés sur les communes de Belvis et Puivert. L'analyse des caractéristiques géologiques locales a conduit à privilégier le site de la commune de Puivert sur laquelle est implanté le forage BLAU.

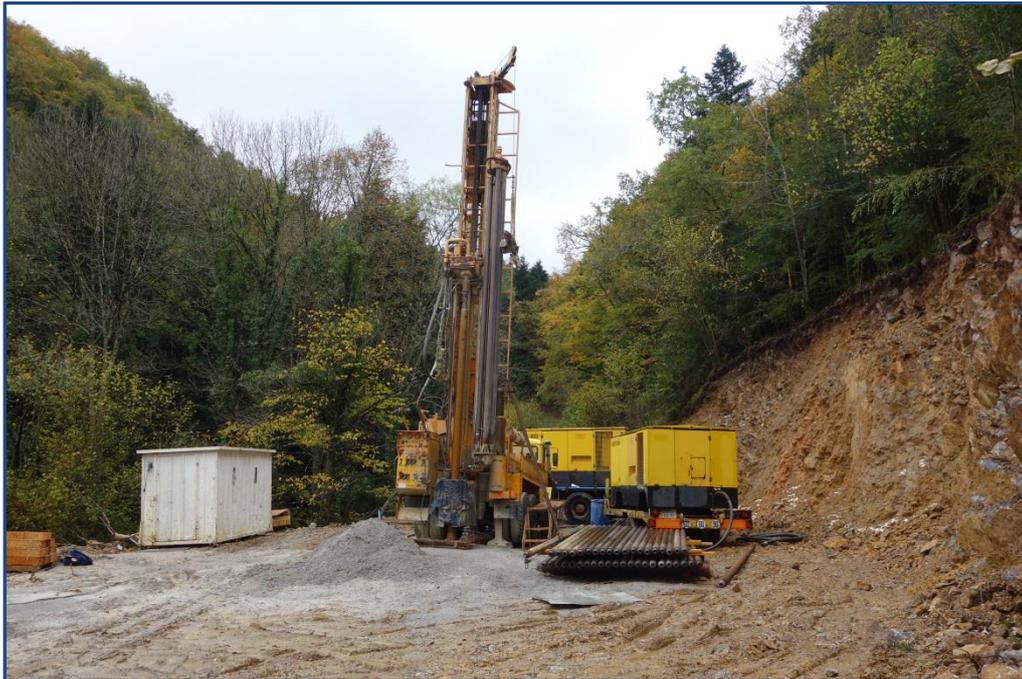
Illustration 3 : Vue du chantier depuis la plateforme du forage BLAU (Novembre 2017)

Le forage BLAU a été réalisé par la société « *FORAGE MASSE* » (adresse : 17380 Chantemerle S/LA-SOIE (17)). Les travaux ont été exécutés du 24/10/2017 au 15/11/2017 (Cf. photos du chantier sur l'illustration 3).

- 24 octobre : Amenée matériel et mise en place de l'atelier de forage ;
- 25 octobre : Réalisation de l'avant trou avec mise en place tubage 244 mm ;
- 25 octobre au 08 novembre : Foration MFT 222 mm de 11,5 m à 254 m ;
- 08 novembre : Soufflage 2h, débit mesuré = 2,2 m³/h ;
- 08 novembre au 09 novembre : Foration MFT 222 mm de 254 m à 285 m ;
- 13 novembre : Diagraphies (Société Hydro-Assistance Ingénierie) ;
- 14 novembre : Pose tubage PVC crépiné de 49 m à 285 m, plein au-dessus ;
- 14 novembre : Cimentation tubage de tête d'ouvrage 244 mm de 0 à 11,5 m ;
- 15 novembre : Réalisation margelle - Repli du chantier, fin des travaux.

Au cours de la foration une cavité karstique a été identifiée entre 0 et 11 m de profondeur. Des venues d'eau diffuses ont été notées en cours de foration mais un débit n'a été mesurable que vers 230 m de profondeur. La seule valeur de débit estimée l'a été en soufflage pour une valeur de 2,2 m³/h.

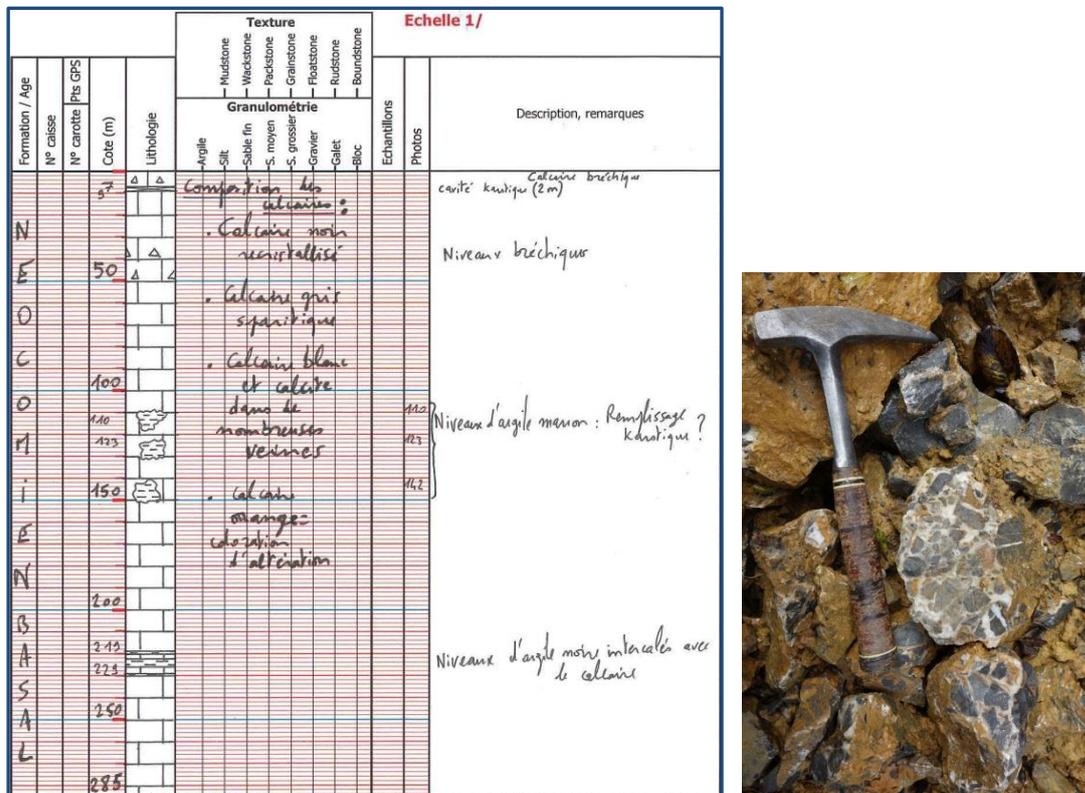
Illustration 5 : Coupe géologique simplifiée du forage BLAU et photo des calcaires du secteur en surface

La coupe géologique simplifiée est présentée par le tableau de l'illustration 5 ci-après.

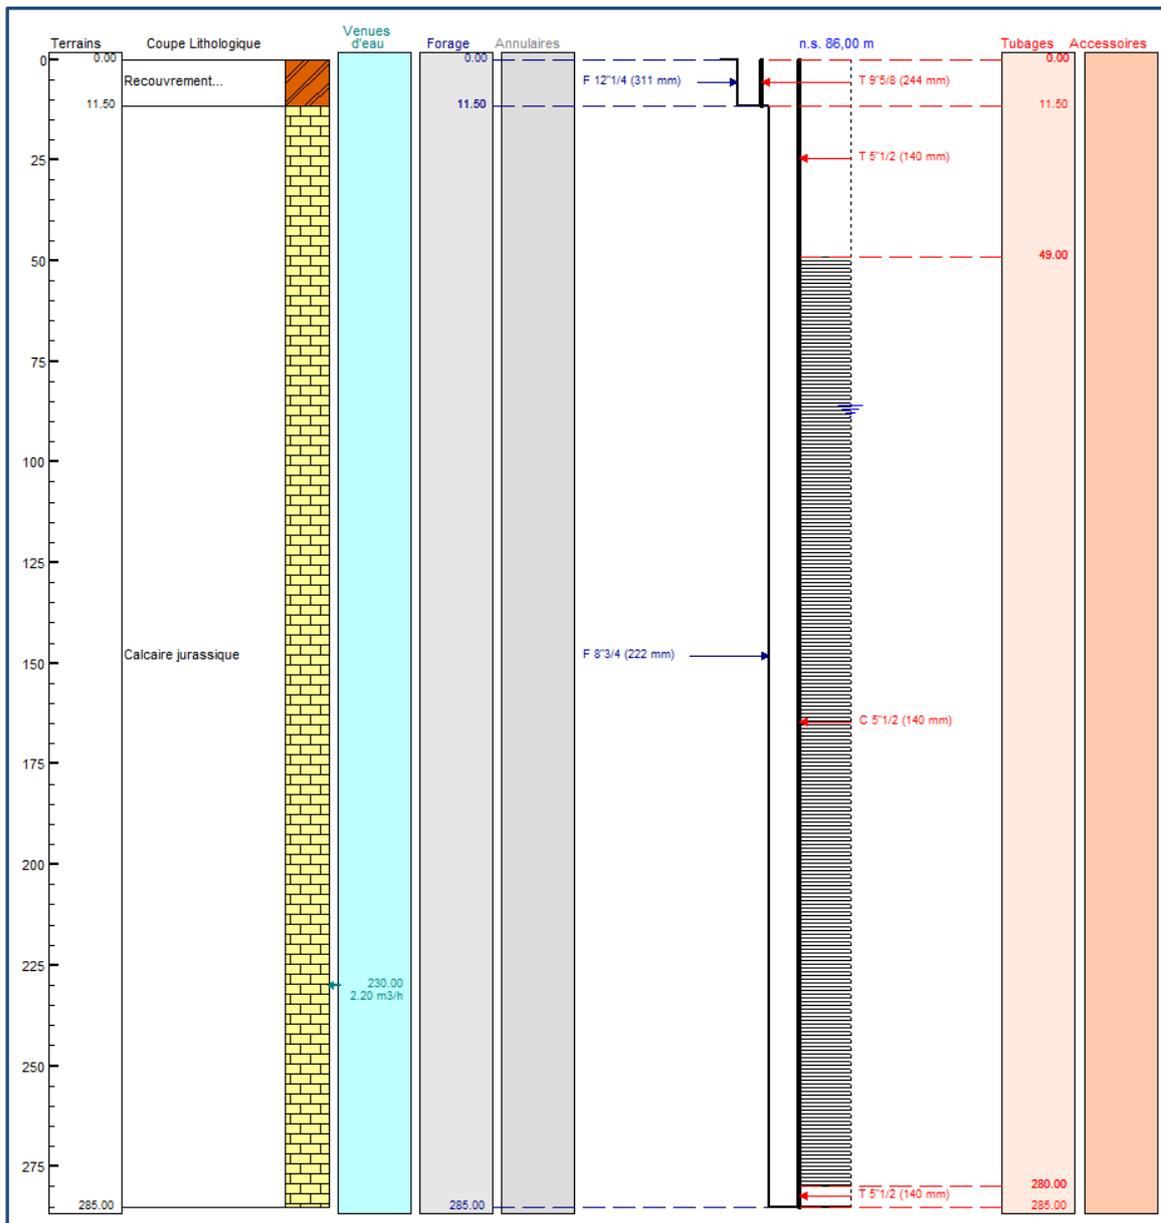
Illustration 6 : Coupe technique du forage BLAU (forage équipé PVC)

En fin de chantier, le forage BLAU a été équipé en tubages PVC crépiné de 49 m à 285 m. La partie supérieure du forage a été équipée en PVC plein (de 0 à 49 m), le reste du forage est équipé en PVC crépiné. Le tubage acier de tête d'ouvrage a été cimenté sur une profondeur de 11,5 m depuis le sol naturel. Le niveau statique a été mesuré à 86 m/sol le 13/11/2017.

Le tubage de la tête de forage a fermé par une bride soudée et une plaque boulonnée dessus. La tête d'ouvrage est protégée par une margelle en ciment qui garantit une bonne sécurité vis-à-vis d'éventuelles agressions extérieures. Les niveaux souterrains traversés et captés sont ainsi totalement protégés d'infiltration de polluants depuis la surface.

Enregistré dans la Banque des données du Sous-Sol (BSS) du BRGM sous la référence BSS003YFXQ, le forage BLAU a été foré au Marteau Fond de Trou (MFT 222 mm) à l'air dans les calcaires du Néocomien, il a atteint 285 m de profondeur et a été équipé en PVC après foration (plein de 0 à 49 m puis crépiné de 49 m à 285 m).
