Observatoire de la dynamique côtière de Guyane - ODYCG : Bilan de l'année 2017

Rapport final

BRGM/RP-67756-FR
Février 2018

(Awala, nov 2017)

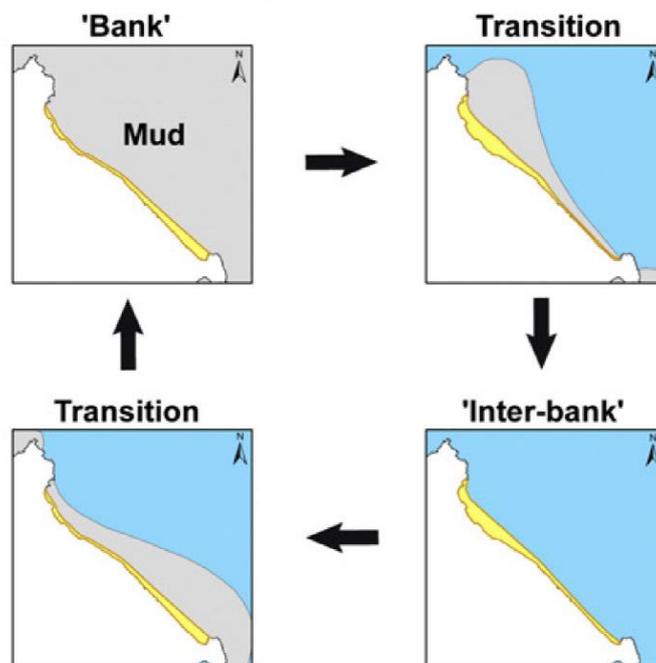
- une phase initiale « Bank » avec le banc de vase installé face à la plage : la houle incidente est atténuée par la vase et l'évolution de la plage sableuse en arrière banc est stabilisée ;
- une deuxième phase « Transition » avec la migration du banc de vase vers l'ouest et la migration du sable de l'est vers l'ouest ;
- une troisième phase dite d'inter-banc « Inter-bank », la plage n'est plus « protégée » par le banc de vase et la dérive littorale s'effectue d'est en ouest ;
- la dernière phase de « Transition » correspond à l'arrivée d'un nouveau banc de vase. Les houles incidentes de direction majoritaire du nord-est se réfractent sur le front du banc de vase entraînant une inversion de la dérive littorale et donc un déplacement du stock sableux d'ouest vers l'est.

Illustration 2: Schéma de synthèse du principe de rotation de plage (d'après Anthony, 2010, modifié par Brunier *et al.*, 2016).

Dans le cadre des suivis de l'ODYCG, le même phénomène a été caractérisé sur les années 2015 et 2016 au niveau des plages de Kourou (Moisan *et al.*, 2016 ; Longueville *et al.*, 2017). Le phénomène de rotation de plage a été observé sur la plage de poche de l'hôtel des roches, mais également de manière plus inattendue sur la plage semi-ouverte de la Cocoteraie.

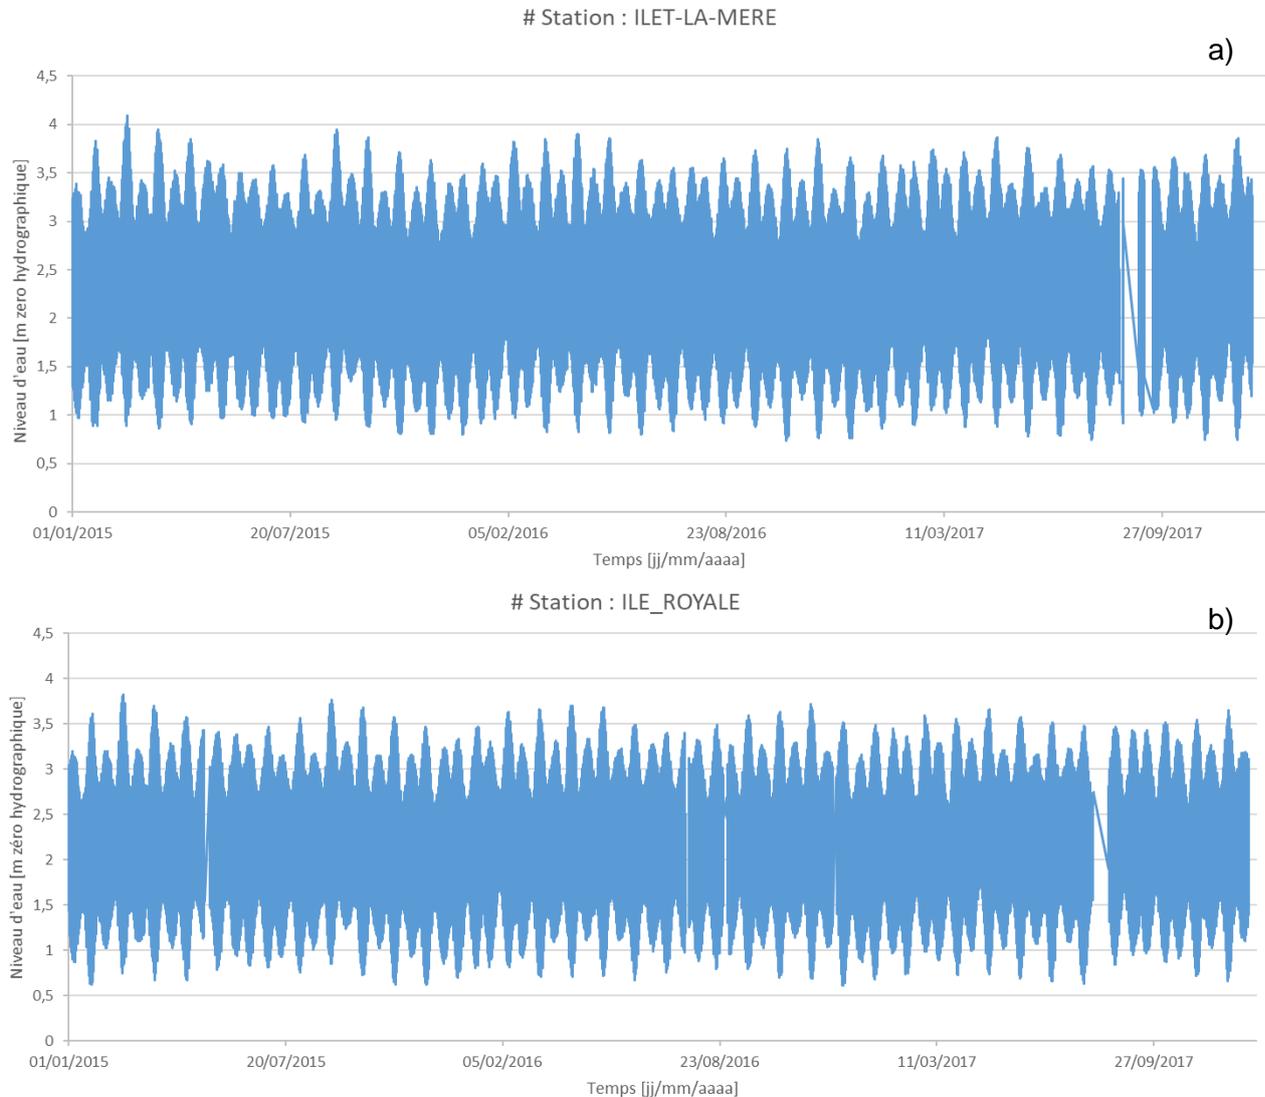
Ces différences sont imputables au cycle nodal des marées. Il est à noter que les plus fortes hauteurs de niveaux d'eau sur les 3 années consécutives ont eu lieu entre octobre/décembre et en février de chaque année, excepté pour 2017 où le pic s'est produit en avril 2017.

Illustration 4: Niveau marin mesuré au niveau du marégraphe de l'îlet la Mère au large de Cayenne (a) et au marégraphe de l'île royale au large de Kourou (b).

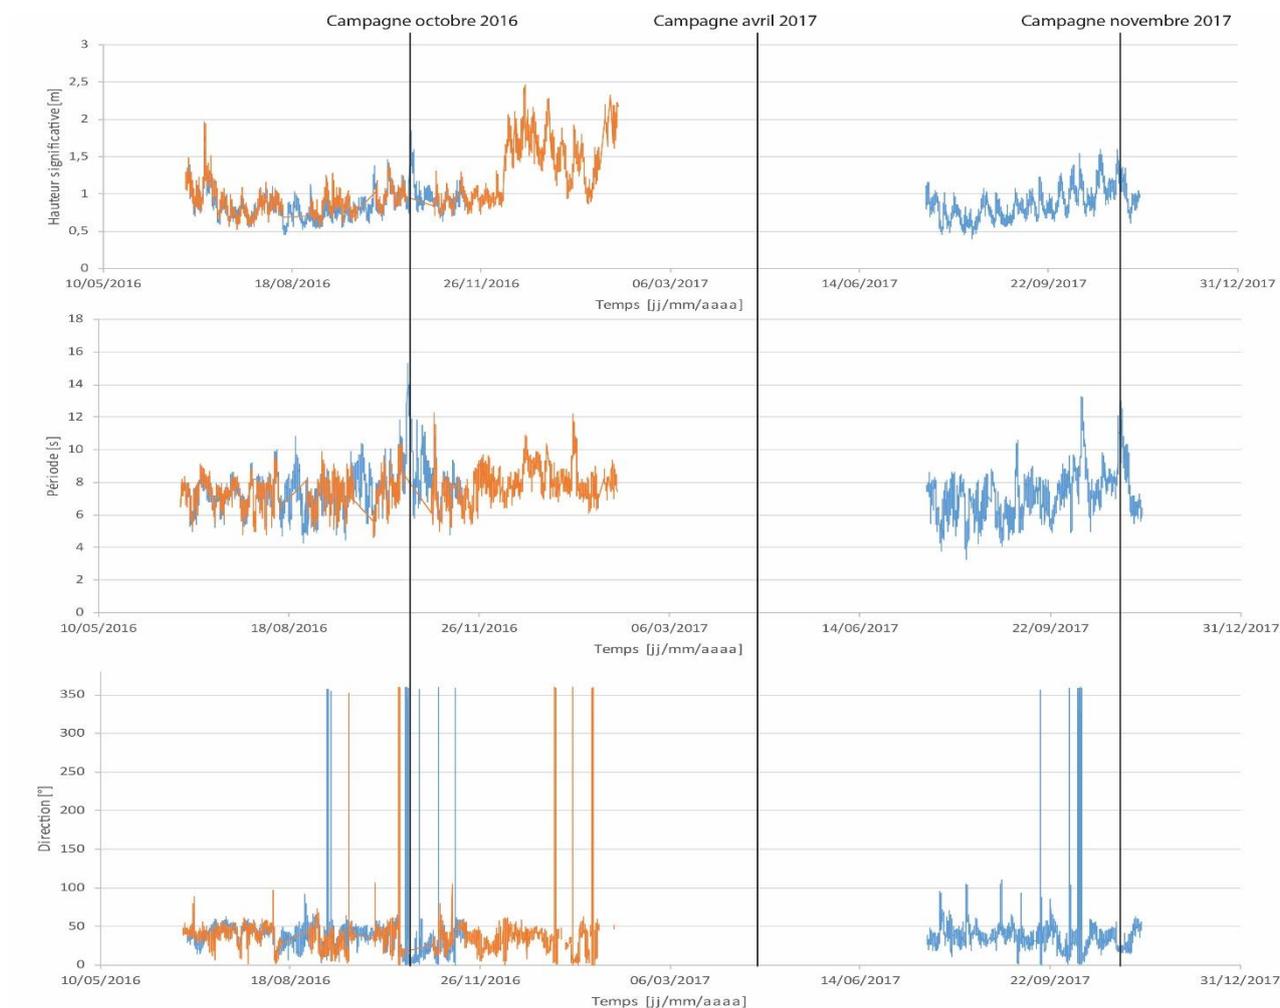
La faible plage temporelle de houle acquise grâce aux houlographes, ne nous permet pas d'avoir l'évolution des houles sur une année entière. Il se dégage néanmoins une tendance de forte activité des houles durant les mois de décembre et février 2017 avec des hauteurs significatives maximales atteignant 2,5 m le 18 décembre 2016 et 2,30 m le 02 février 2017 (Illustration 5).

Illustration 5: Représentation des trois caractéristiques de la houle : hauteurs significatives, période et direction au niveau du houlographe de Kourou (courbes en orange) et du houlographe de Cayenne (courbes en bleu).

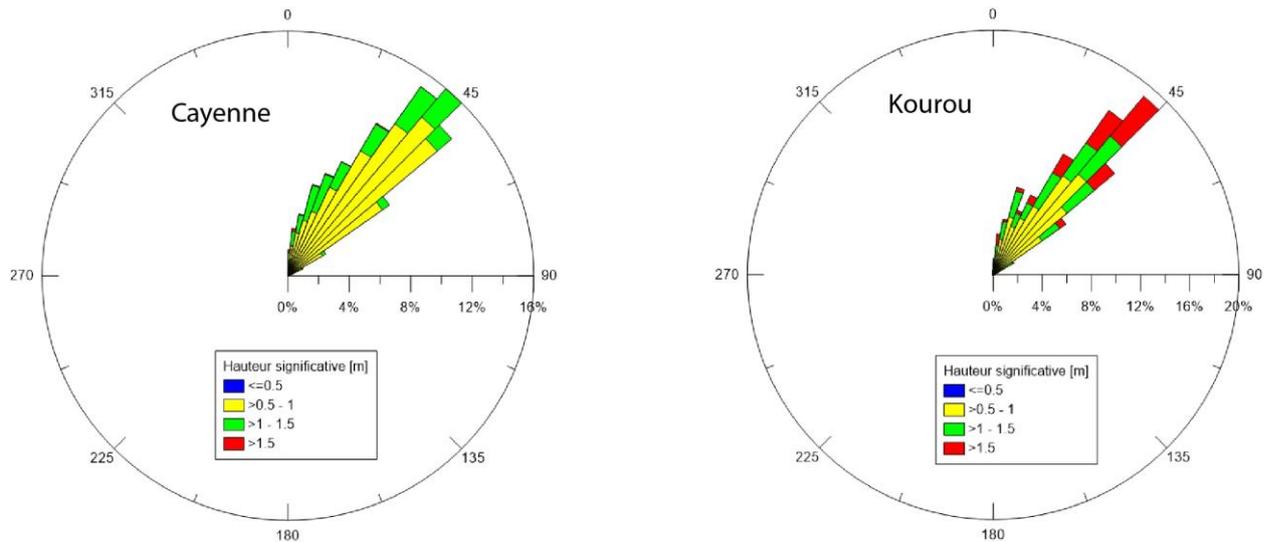
L'enregistrement des houles aux bouées de Kourou et Cayenne indique une prédominance des houles venant du nord-est généré par les alizés (Illustration 6).

Illustration 6: Roses des houles à Cayenne (gauche) et à Kourou (droite) entre juin 2016 et novembre 2017 pour Cayenne et juin 2016 et décembre 2016 pour Kourou.

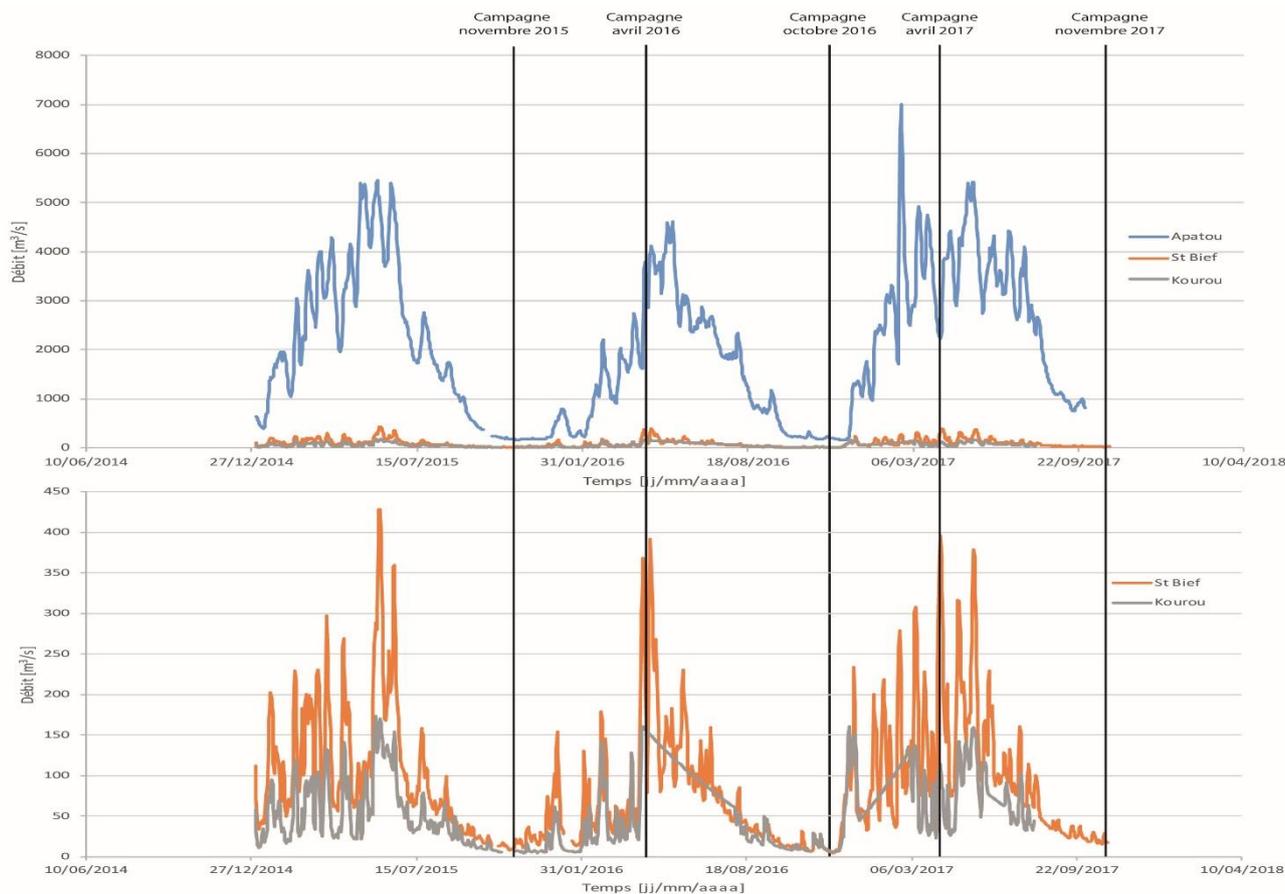
Sur les deux dernières années, l'année 2017 représente une année très pluvieuse avec des débits records atteignant 7000 m³/s en février 2017 sur le fleuve Maroni. Sur le Mahury et le Kourou, les débits journaliers de 2017 sont répartis sur l'ensemble de la saison des pluies en comparaison à 2016 et 2015 (Illustration 7).

Illustration 7: Débits journaliers en [m³/s] au niveau des fleuves du Maroni (Apatou), Mahury (St bief) et Kourou (Kourou) du 01/01/2015 au 31/12/2017.

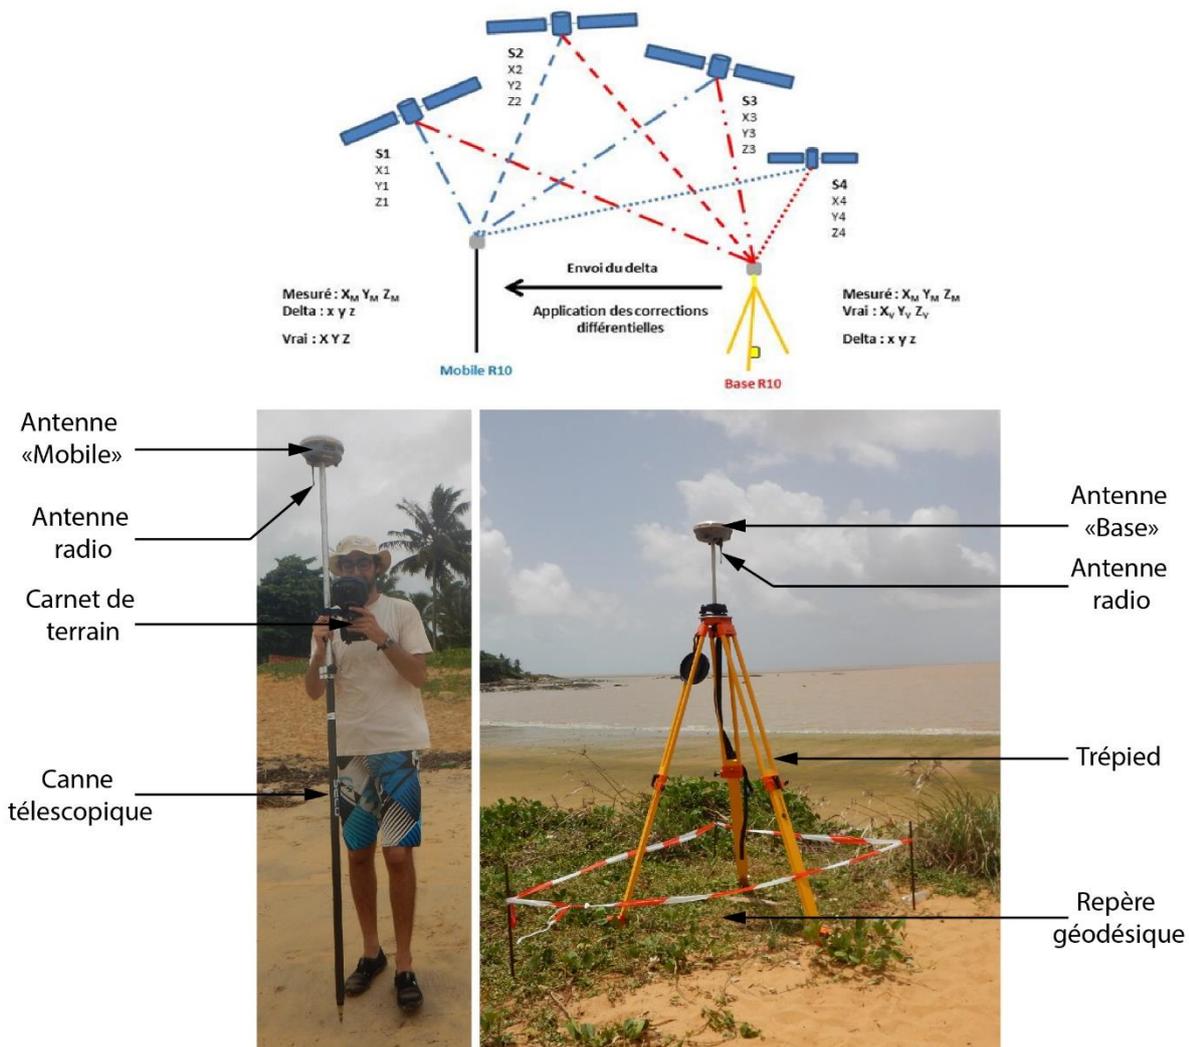
Cette correction est ensuite transmise au mobile en temps-réel par liaison radio.(Illustration 8).

Illustration 8: En haut, schéma explicatif du fonctionnement d'un DGPS (Hoareau, 2016) en bas illustration de la base et d'un mobile R8s (© BRGM).

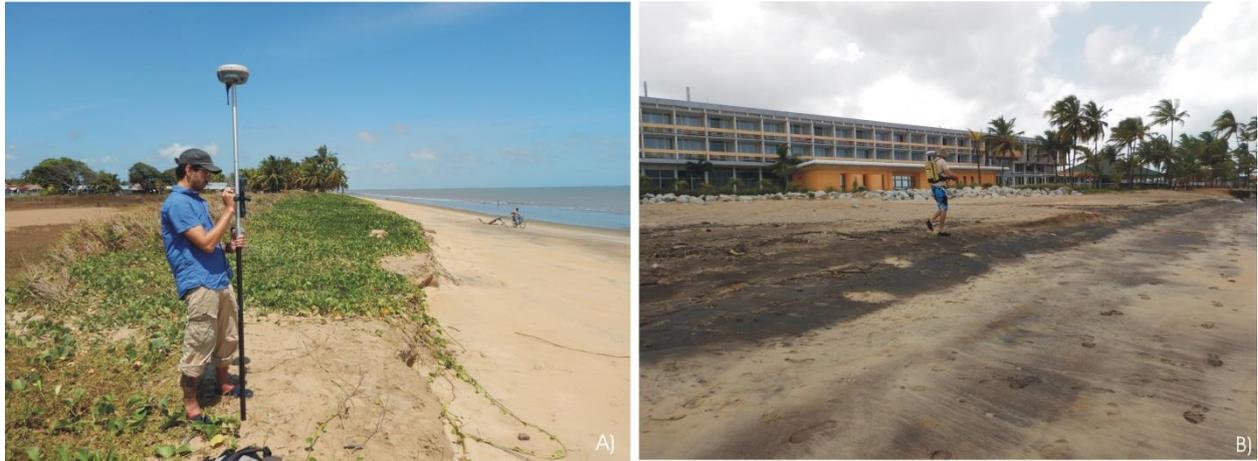
En 2014, des profils topographiques ont été définis selon des axes transversaux au rivage sur l'ensemble des secteurs d'intérêt du littoral étudié. Ces profils dits « profils de référence » permettent de suivre l'évolution du cordon sableux, du haut de plage et de l'estran⁴ en effectuant des mesures récurrentes à chaque campagne (De la Torre, 2015). Les profils de références sont levés à la canne en prenant un point à chaque inflexion du profil au niveau des ruptures de pente pour retranscrire au mieux les morphologies (Illustration 9, A).

Illustration 9 : Levés des profils de référence (A) et de la position du trait de côte (B).

La position du trait de côte est relevée à pied en suivant des indicateurs prédéfinis et constants entre les campagnes (Illustration 9, B). Les trois indicateurs géomorphologiques utilisés pour la délimitation de la position du trait de côte sont : la limite de végétation, la laisse de mer⁵ et le pied du talus d'érosion (Illustration 10).

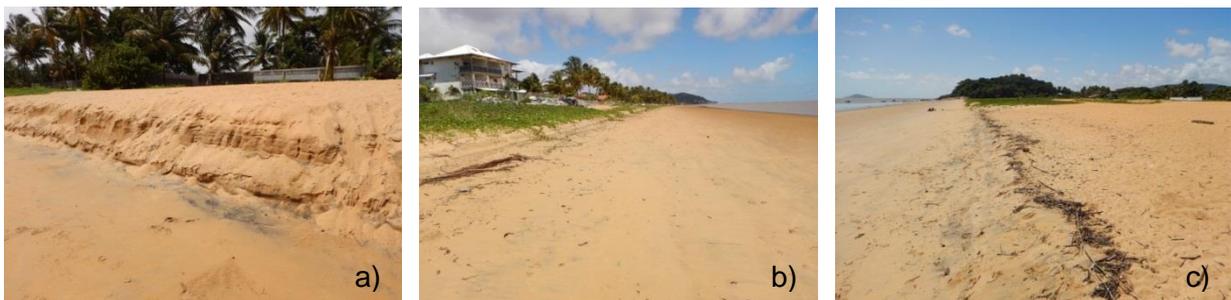
Illustration 10: Exemples d'indicateurs de la position du trait de côte, a) pied de talus d'érosion, b) limite de végétation et c) laisse de mer.

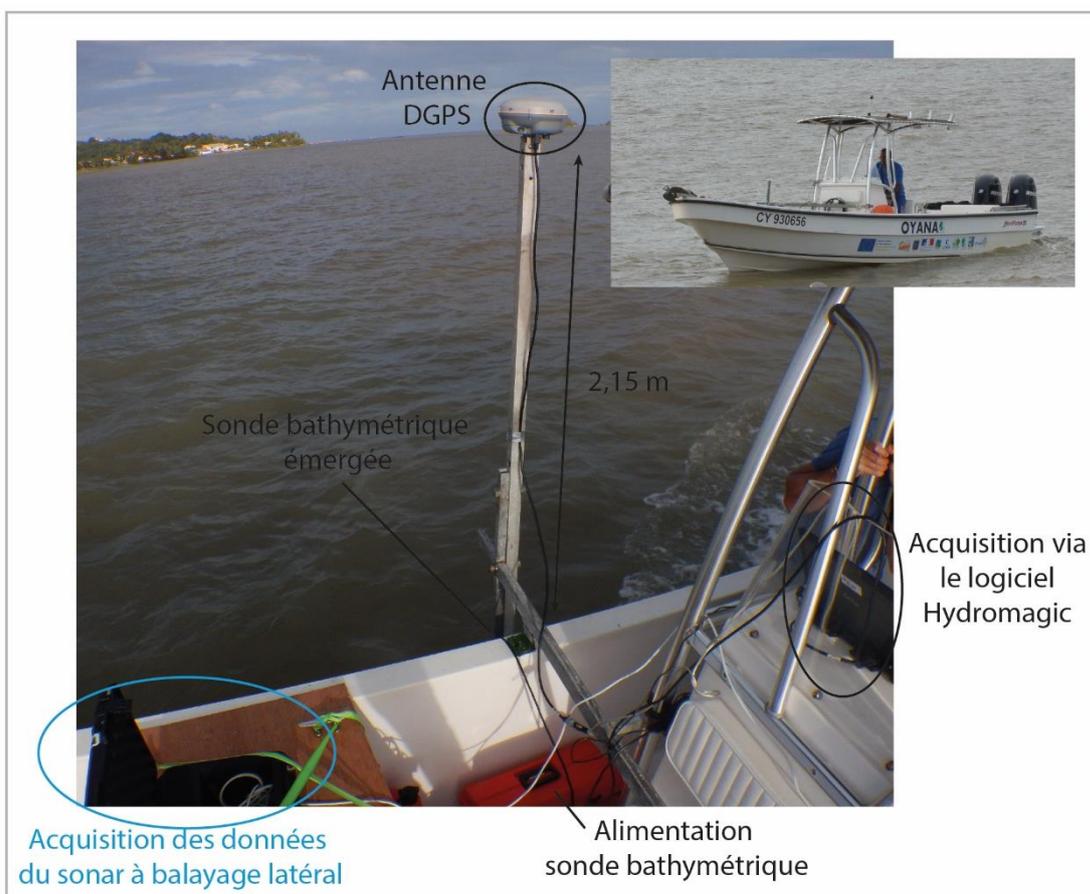
Les levés bathymétriques ont eu lieu sur un bateau de type « Mercpanga 26 », appartenant au Parc Naturel Régional de Guyane (PNRG) et piloté par deux agents de la Direction de l'environnement, de l'aménagement et du Logement de Guyane (DEAL) (Illustration 11).

Illustration 11: Géométrie d'acquisition et bateau utilisé: "Oyana"

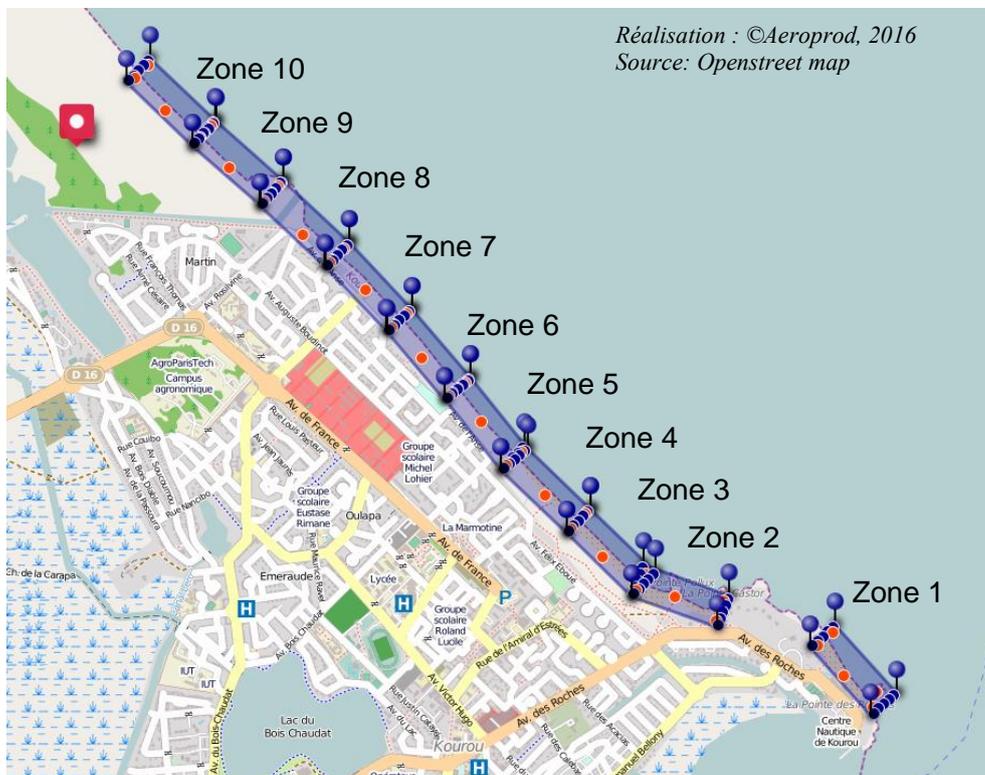
Afin d'obtenir une précision centimétrique, un calage des images a été fait à partir de cibles dont les positions ont été relevées à l'aide d'un DGPS centimétrique. Les cibles correspondaient à des damiers carrés de 30 cm de côté, qui étaient répartis au centre et aux quatre coins de l'image (points rouges sur Illustration 12).

Illustration 12: Plan de vol des drones de mars 2017.

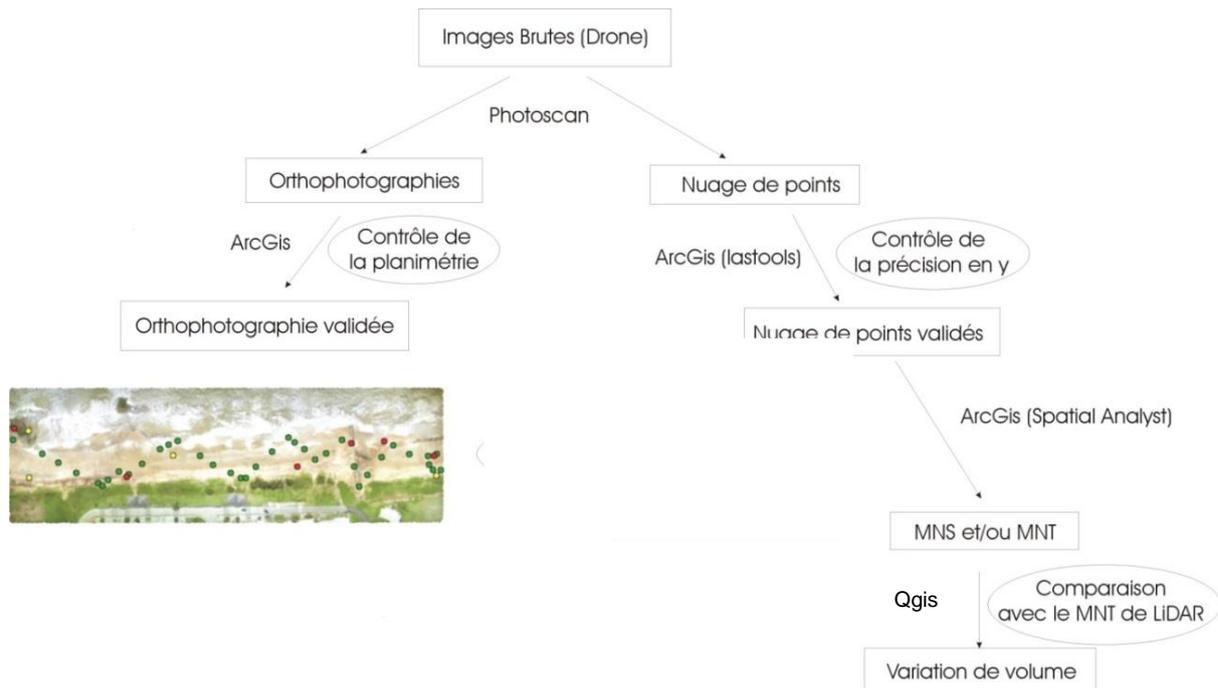
Les données ainsi acquises dans le cadre du suivi par drone ont été comparées avec le modèle numérique de terrain de 2016. Cette comparaison permet de déterminer le volume de sable déplacé et les apports ou départs en sédiments.

Illustration 13 : Synthèse du processus de traitement des images drone

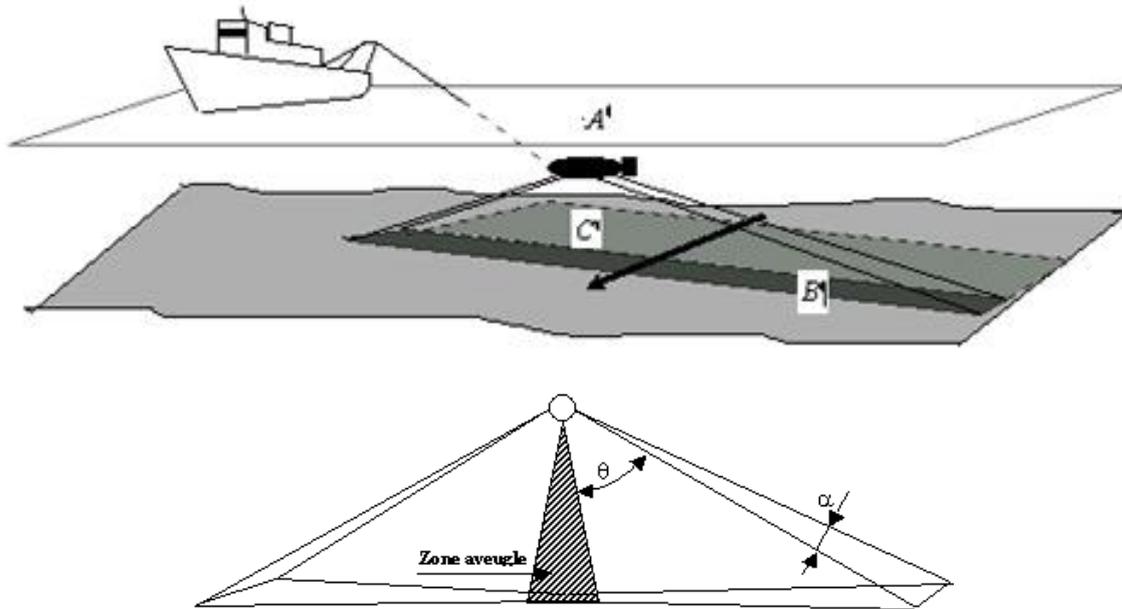
une bande constante de 50 à 1 000 m de largeur en fonction de la profondeur (appelée fauchée ou zone couverte). Le balayage parcourt une fauchée latérale qui s'évase avec la distance (Illustration 15). Les hautes fréquences du sonar EdgeTech 4125 utilisé limitent la portée (largeurs de fauchées limitées à quelques centaines de mètres), mais lui assure une bonne résolution spatiale, de quelques centimètres. Les très faibles tranches d'eau de la zone investiguée limitent aussi la largeur de la zone insonifiée ($<$ à 100 m). Il faut noter l'existence d'une zone aveugle (zone non insonifiée) de 10 à 20° située à l'aplomb du sonar. En effet, le SBL ne reçoit pas d'informations du fond à sa verticale.

Illustration 15 : a) mise en œuvre du sonar à balayage latéral par des profondeurs d'eau supérieures à 10m. b) fauchée d'un sonar latéral (Shom).

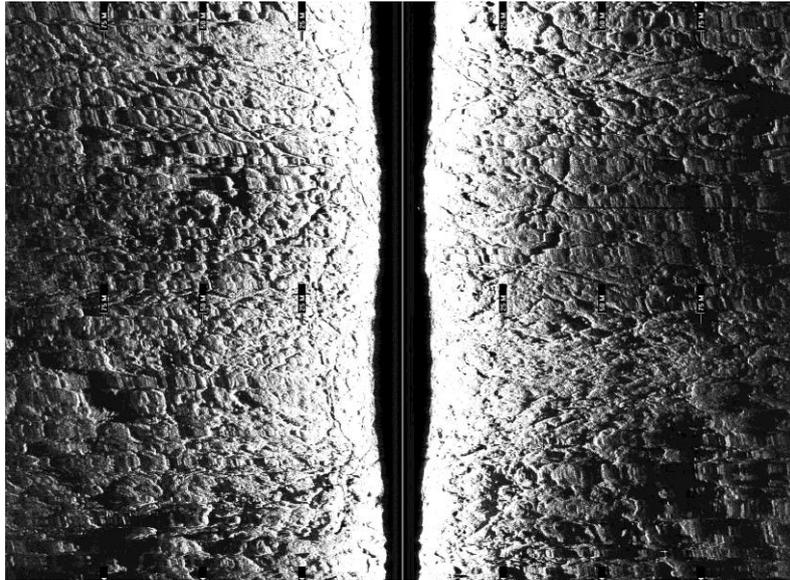
De manière schématique, un enregistrement blanc ou gris clair correspondra à des sédiments fins peu réfléchifs (ex : vase) et un enregistrement gris foncé à des sédiments plus grossiers (sables, graviers, très réfléchifs) ; les affleurements rocheux ressortent, eux, plus sombres et pourvus de fractures et de zones d'ombres. Les "ombres" sont induites par la présence d'obstacles qui interceptent une partie du signal acoustique rétrodiffusé. L'écho reçu sera de très faible niveau pendant une durée dépendant de l'angle de l'onde incidente rasante et de la hauteur de l'objet masquant. La limite entre deux zones ayant des coefficients de rétrodiffusion différents se traduit sur l'enregistrement graphique par une modification des niveaux de gris (Illustration 16).

Illustration 16: Exemple d'image acquise à l'aide d'un sonar à balayage latéral, fond marin au large de Cayenne (septembre 2016)

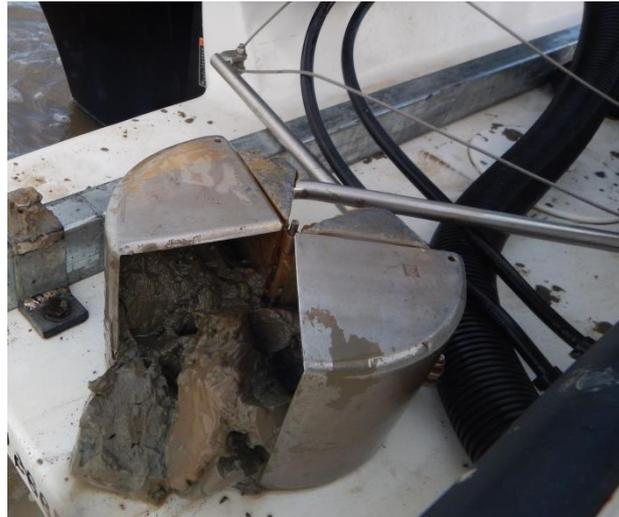
Les prélèvements sédimentaires nécessaires au calibrage des faciès acoustiques ont été réalisés avec une benne à double mâchoire dite « Van Veen », appartenant au CNRS Guyane (Illustration 17).

Illustration 17: Benne Van Veen

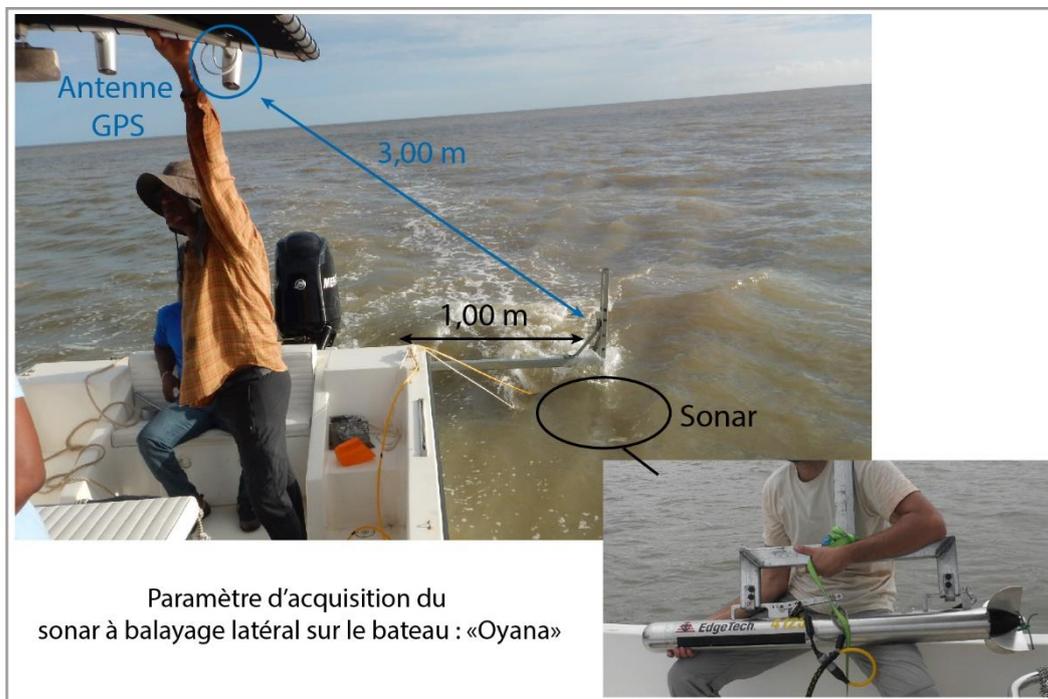
Du fait des très petites profondeurs, le sonar ne peut pas être tracté derrière le bateau comme à la normale. Cette année 2017, un système de fixation installé à l'arrière du bateau via des barres métalliques a été confectionné par les services de la DEAL. Ainsi le sonar est déporté d'un mètre du bateau à l'arrière de la coque et se situe à une distance d'environ 3 m de l'antenne GPS, positionné sur le taud (Illustration 18).

Illustration 18: géométrie d'acquisition du sonar

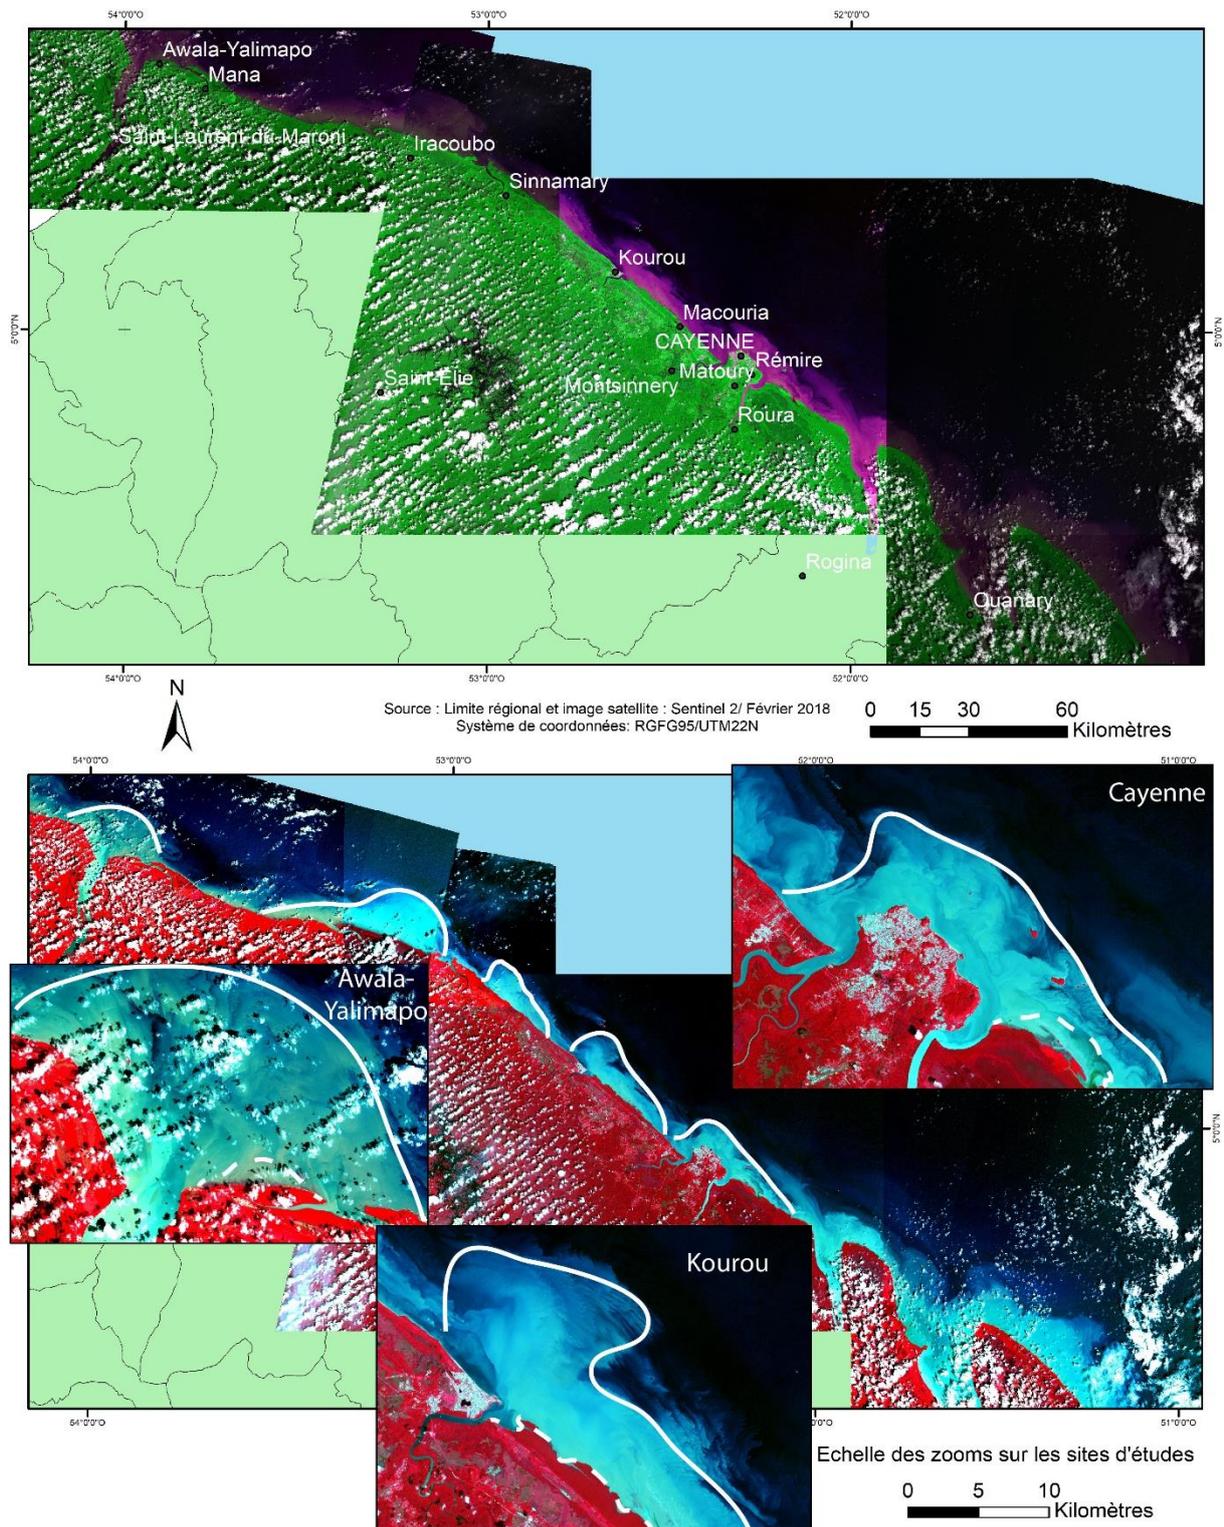
Sur la commune de Kourou, le front du banc de vase présent à l'est du fleuve est en train de franchir l'estuaire et commence à s'installer sur le littoral de la commune. Cette observation est corroborée par les prélèvements sédimentaires, effectués en novembre 2017 avec la benne, qui sont majoritairement vaseux.

Illustration 19: Position des différents bancs de vase le long du littoral guyanais, tiré de l'image Sentinel 2 de février 2018. Le trait blanc continu représente la limite du banc de vase subtidal et le trait blanc en pointillé la limite du banc de vase intertidal et des vasières associées.

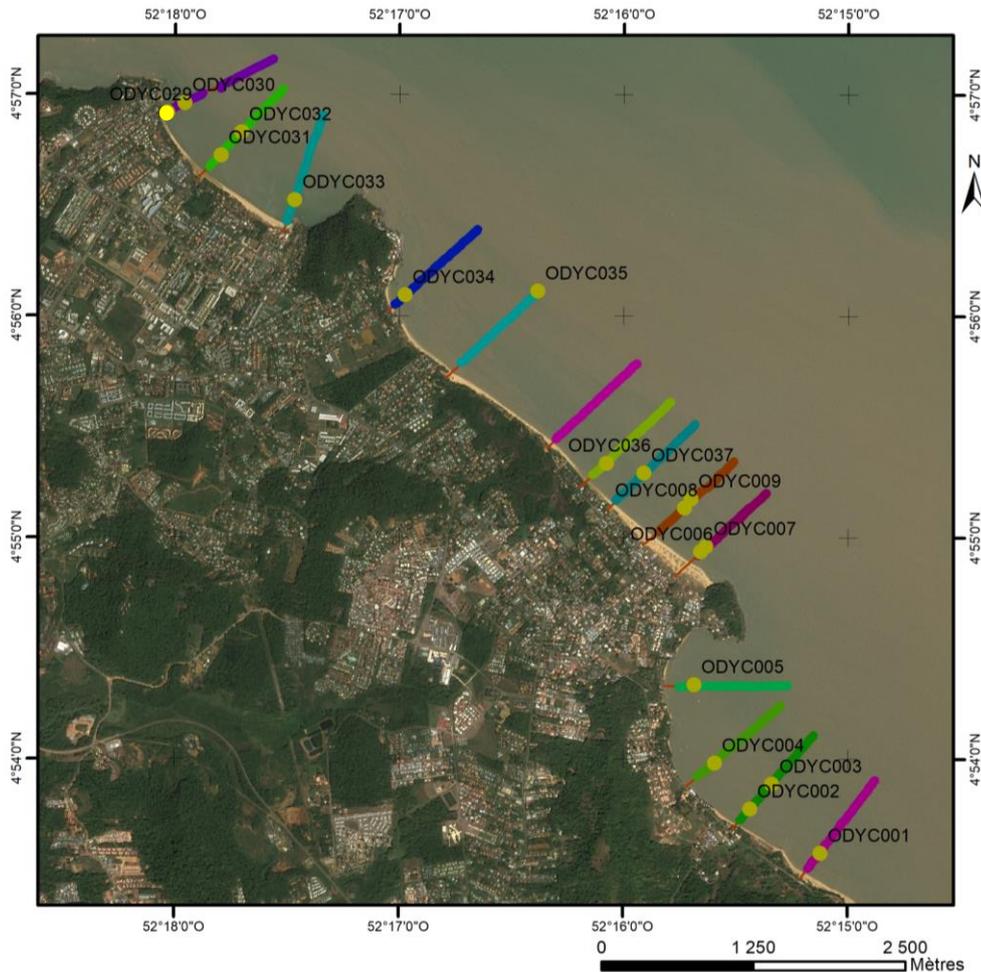
1). Seul un profil sur l'anse de Montabo, le profil C3 présente du sable dans une matrice vaseuse prélevée proche de la plage dans les très petits fonds (Illustration 21).

Illustration 21: Trace du bateau lors des levés bathymétriques ainsi que de la position des prélèvements à la benne Van Veen (les points verts correspondent à la vase, le point jaune au sable).

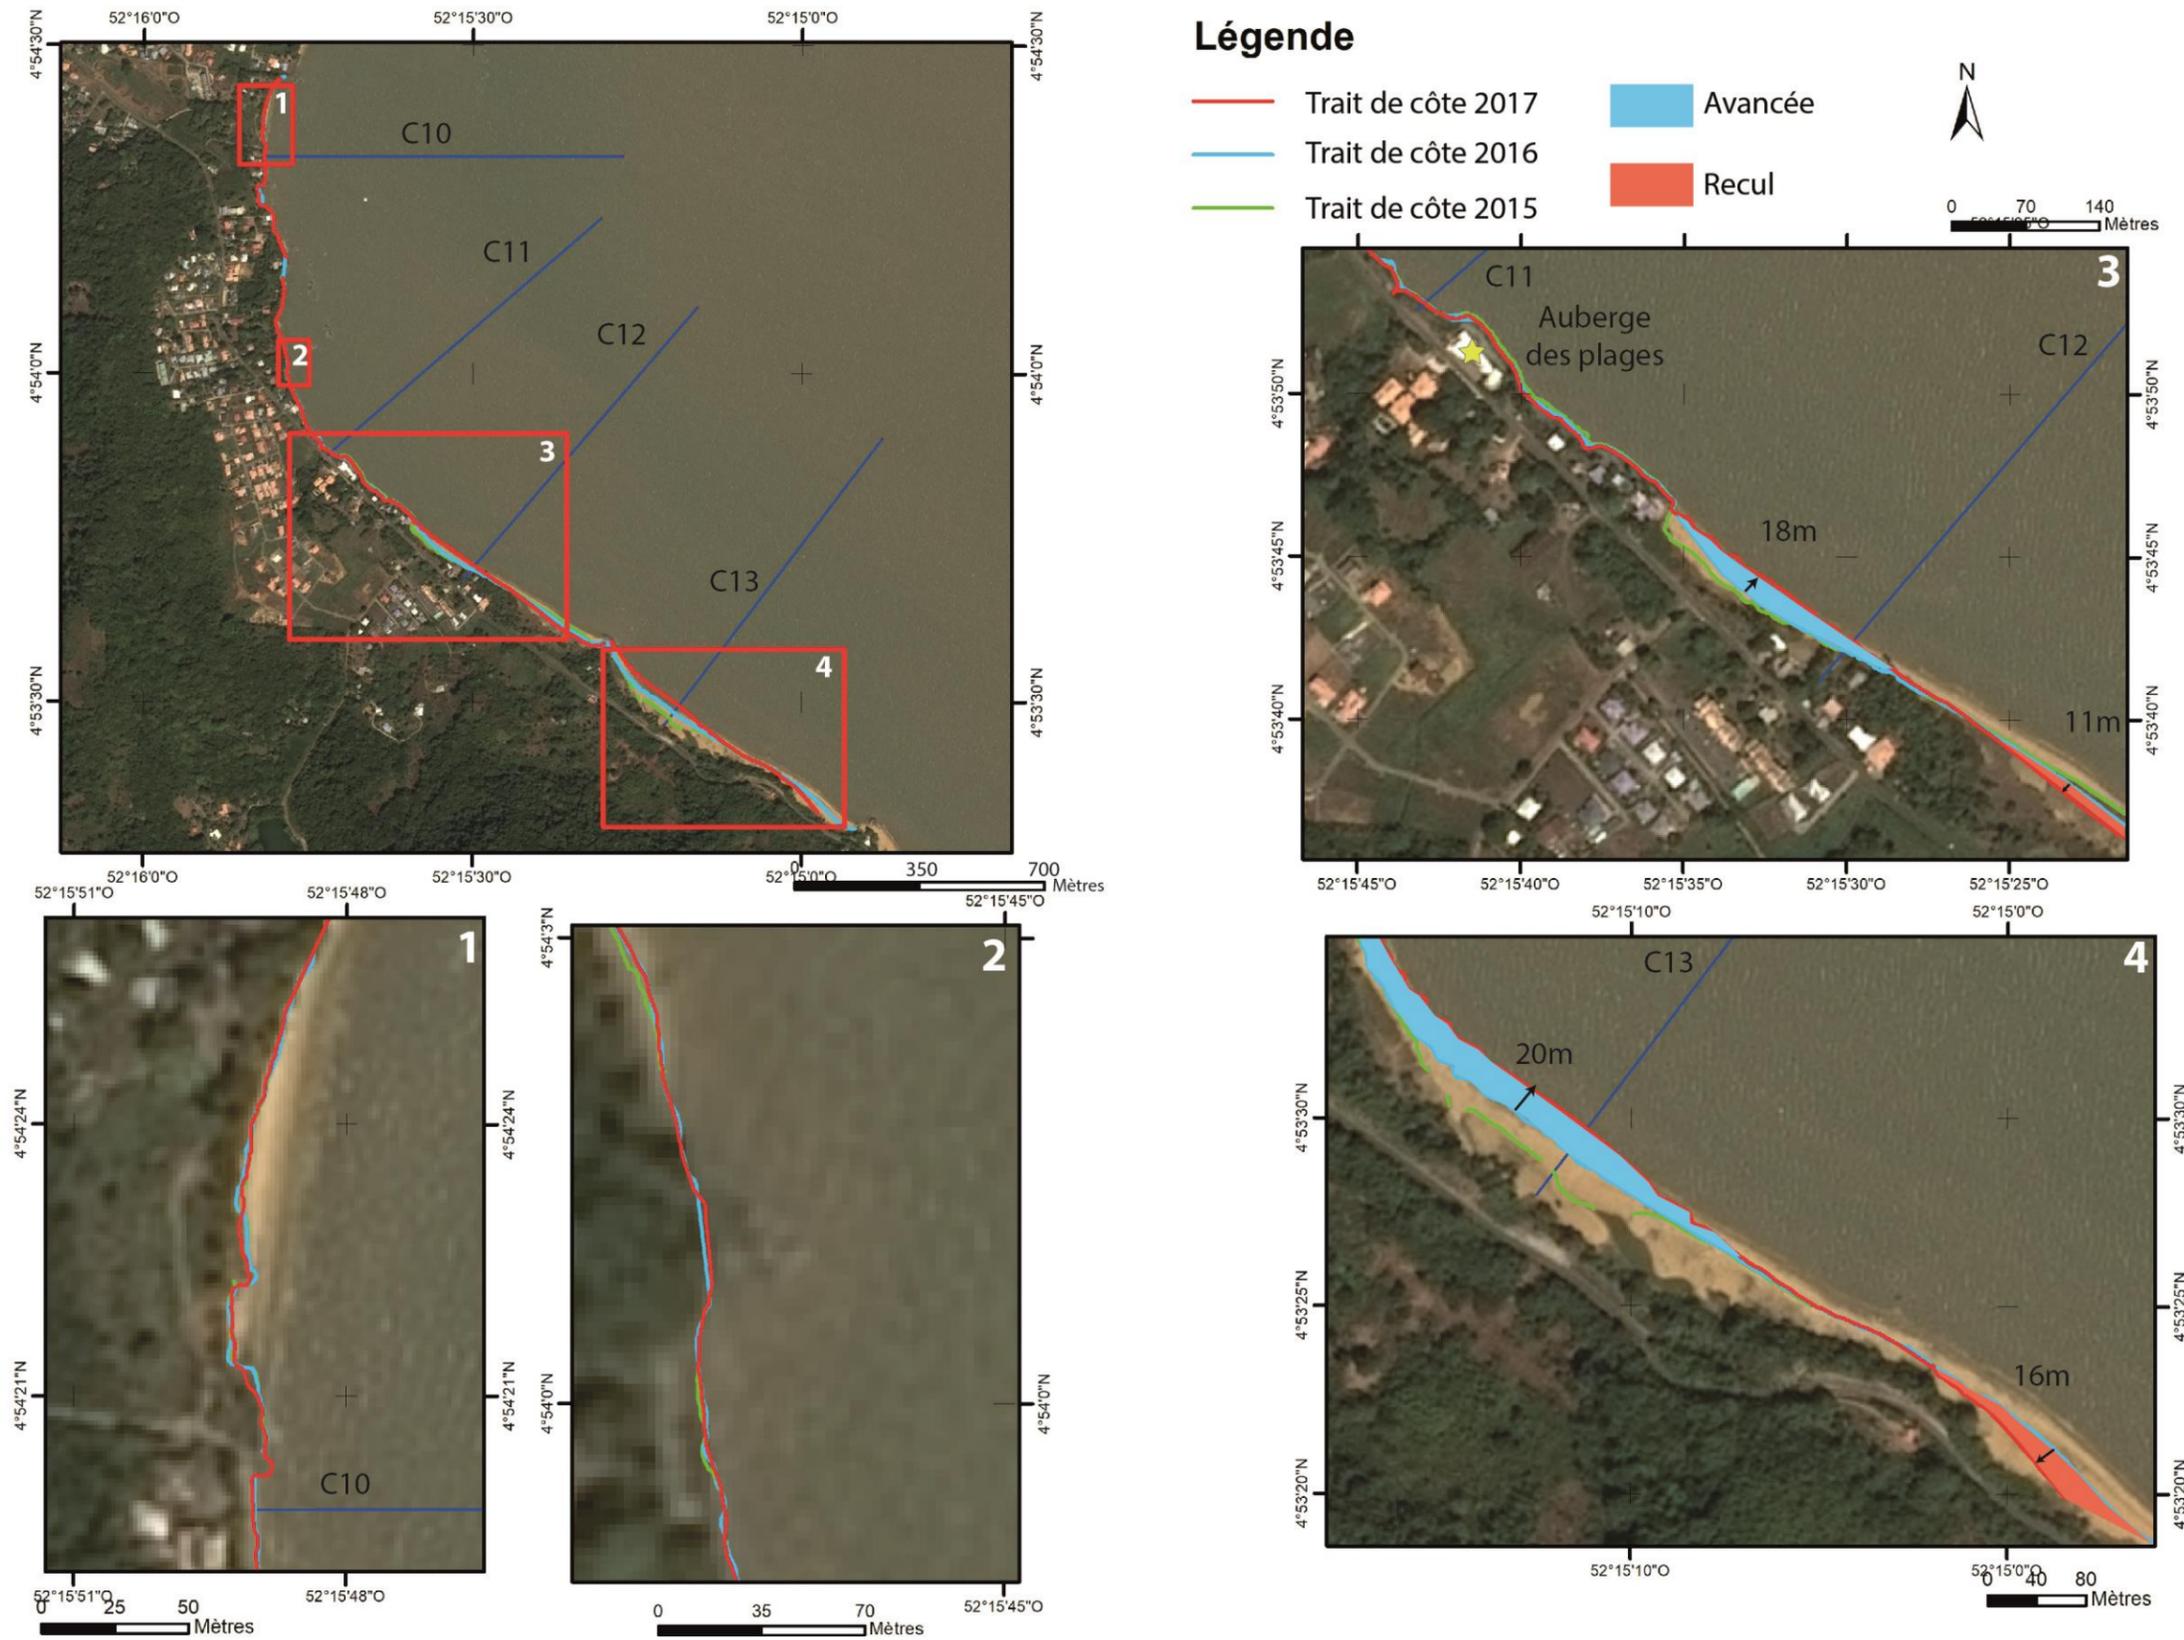
Le trait de côte de la zone orientée nord/sud est resté stable (encart 1 et 2 de l'illustration 22) entre octobre 2016 et novembre 2017.

Illustration 22: Evolution de la position du trait de côte sur l'anse de Rémire entre novembre 2015 et novembre 2017.

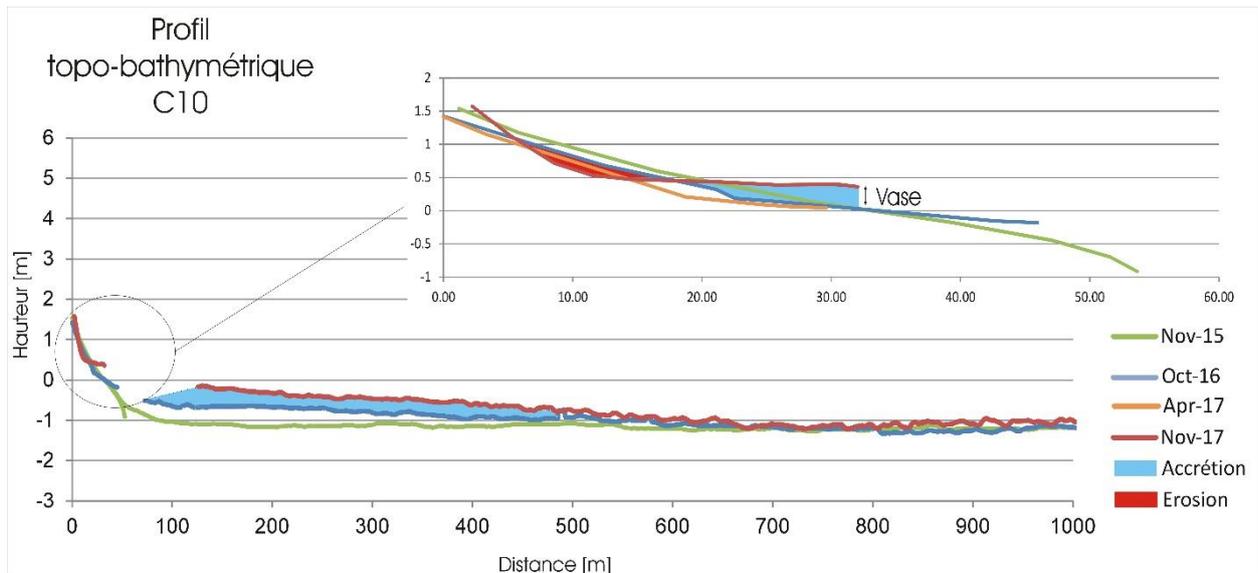
La zone extrême nord du secteur orienté nord/sud est la partie la plus urbanisée avec la présence d’habitations sur le haut de plage. Le suivi topographique de ce secteur (profil C10 référent), se focalise donc principalement sur la zone d’estran. Entre octobre 2016 et novembre 2017, on constate une érosion d’environ 20 cm du profil intertidal et une accrétion au niveau de la plage subtidale en relation avec un dépôt de vases de 30 cm au maximum (Illustration 23).

Illustration 23: Évolution topo-bathymétrique du profil C10 entre novembre 2015 et novembre 2017.

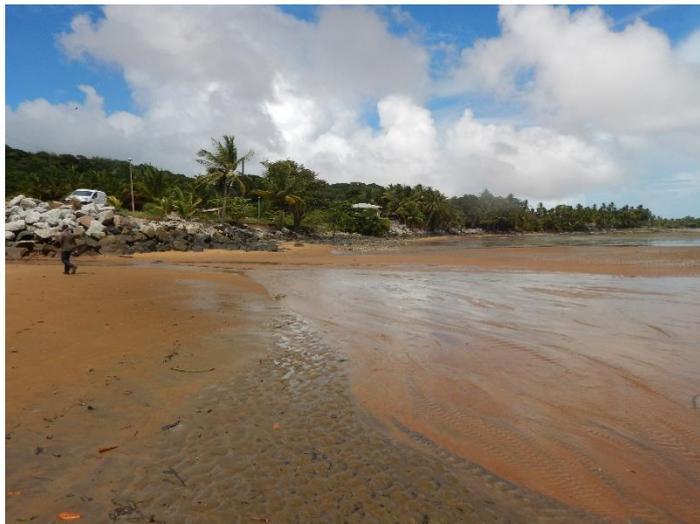
La zone à proximité nord de l’auberge des plages a connu une accrétion au niveau de sa zone intertidale. Les premières observations terrains montrent une accumulation de sables venant recouvrir l’estran du profil C11 entre 2016 et 2017. Le profil C11 a la particularité d’être situé à proximité d’un exutoire des eaux pluviales. En raison, des fortes intempéries du début d’année 2017, une partie du sable présent au niveau de la plage est donc très certainement issu des terres drainées par cet exutoire (Illustration 24).

Illustration 24: la vase et le sable de la plage sont recouverts localement par les sédiments charriés par l'exutoire, octobre 2017.
