Observatoire de la dynamique côtière de Guyane - ODYCG : Bilan de l'année 2017

Rapport final

BRGM/RP-67756-FR
Février 2018

(Awala, nov 2017)

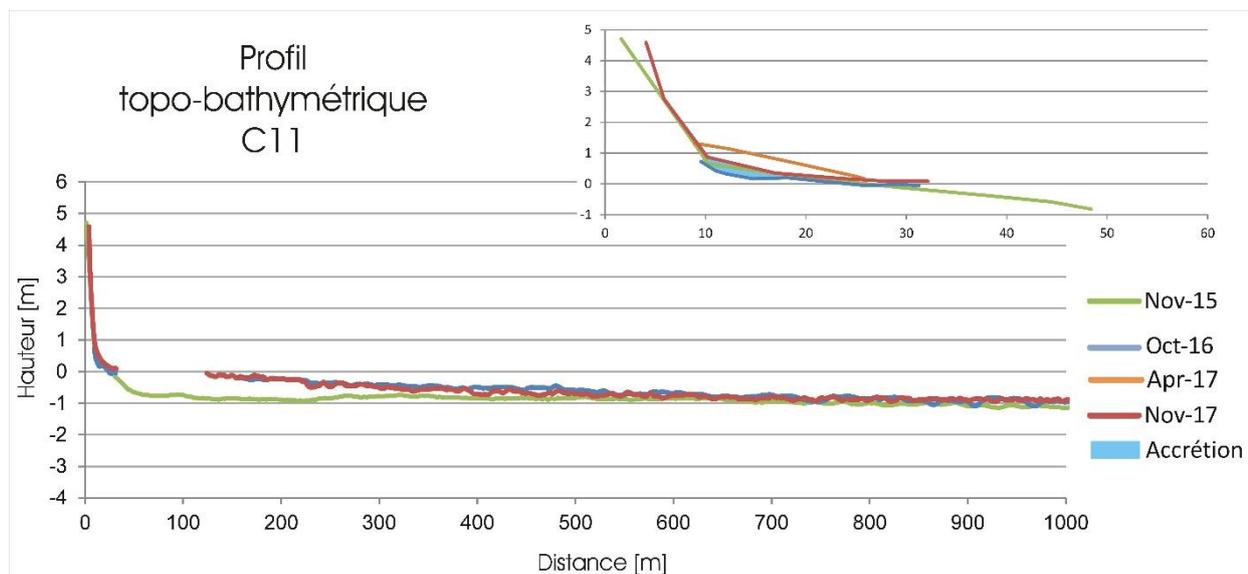
Cette observation est appuyée par l'évolution topographique du profil. En effet, entre octobre 2016 et avril 2017, lors de la saison des pluies, la partie intertidale du profil C11 est en accréation (+0.50 m max), pour revenir en novembre 2017 à une situation semblable à celle d'octobre 2016 (Illustration 25).

Illustration 25: Évolution du profil topo-bathymétrique entre octobre 2016 et novembre 2017.

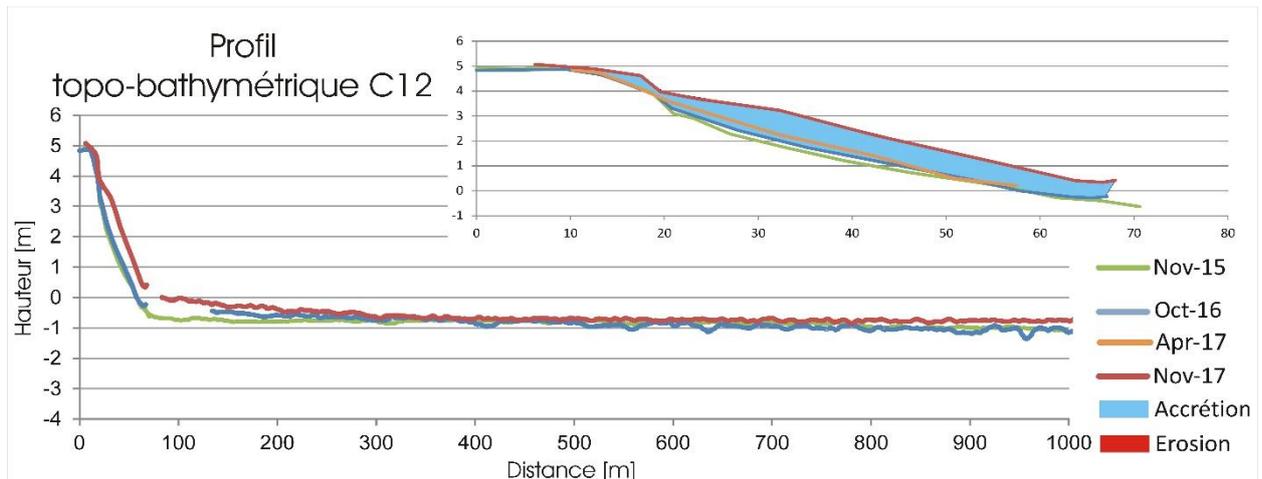
Illustration 26: Évolution topobathymétrique du profil C12 entre novembre 2016 et novembre 2017.

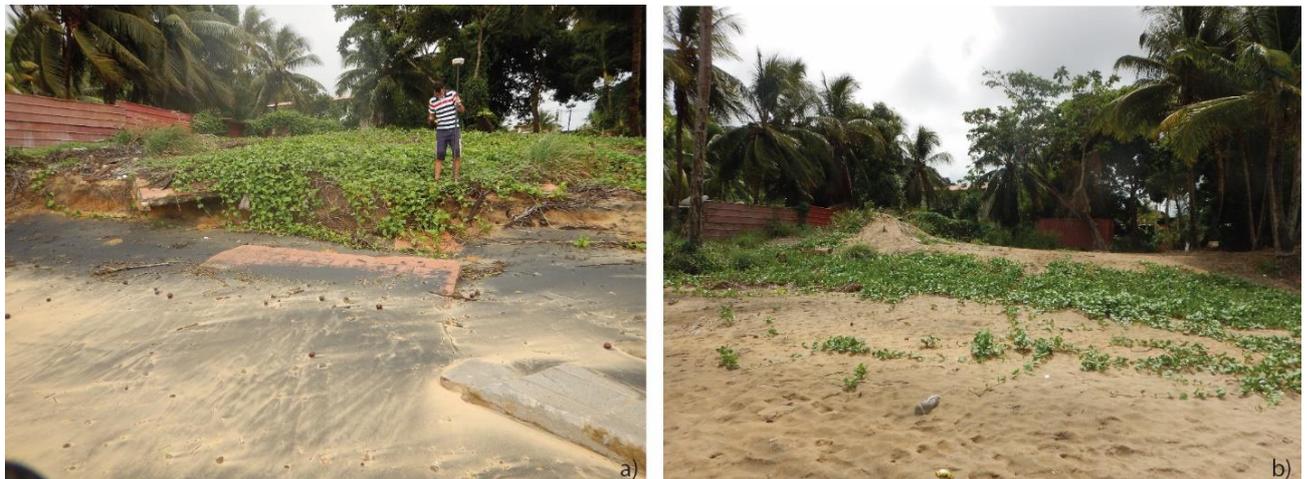
Illustration 27: Evolution du talus d'érosion entre avril 2016 et octobre 2017 au niveau du profil C12, à proximité du club de Kayak l'Aspag

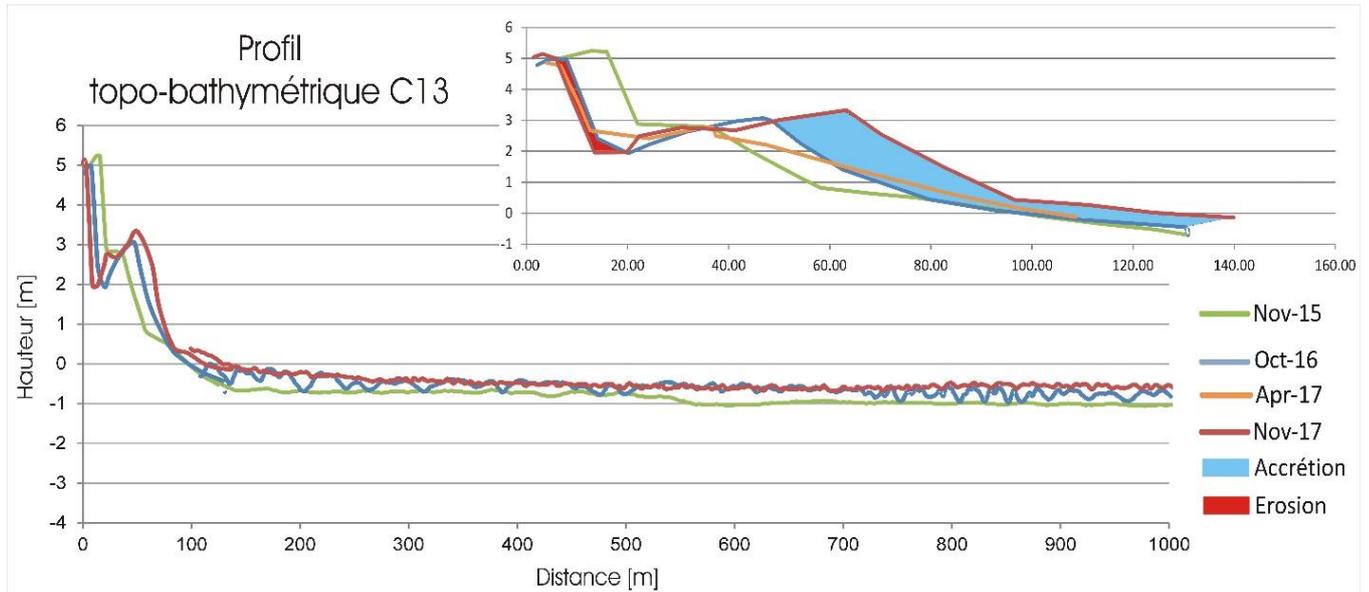
Illustration 28: Évolution topobathymétrique du profil C13 entre novembre 2015 et novembre 2017.

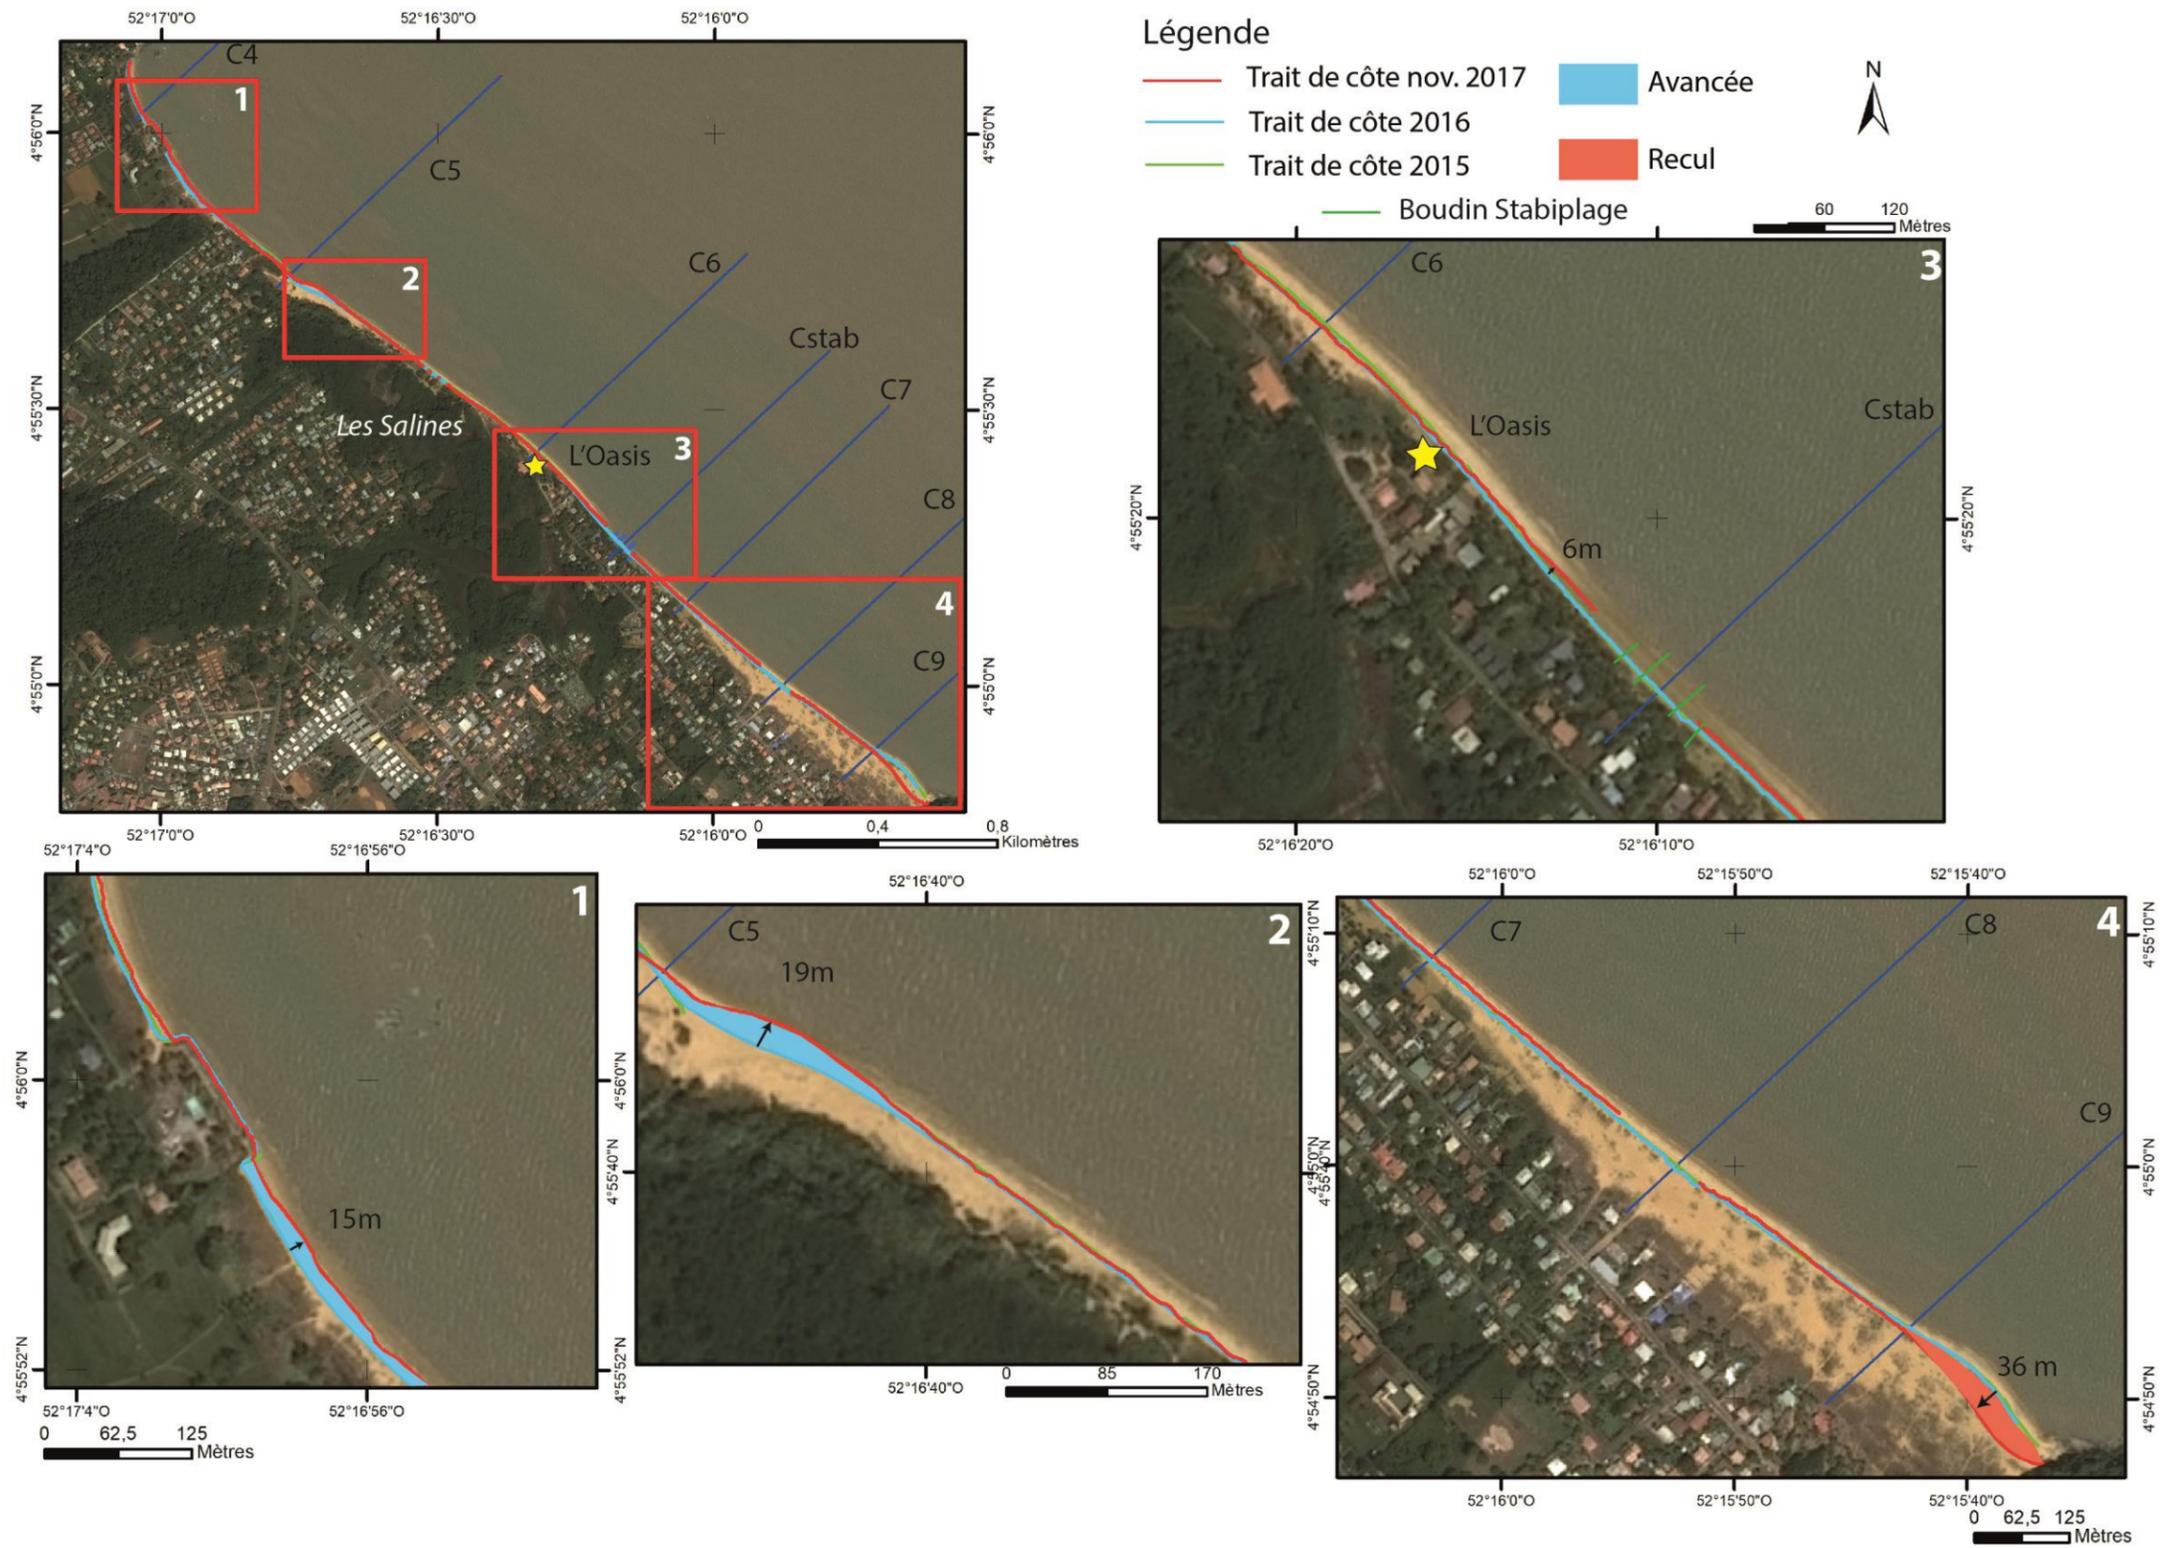
Illustration 29: Evolution de la position du trait de côte sur l'anse de Montjoly entre novembre 2015 et novembre 2017.

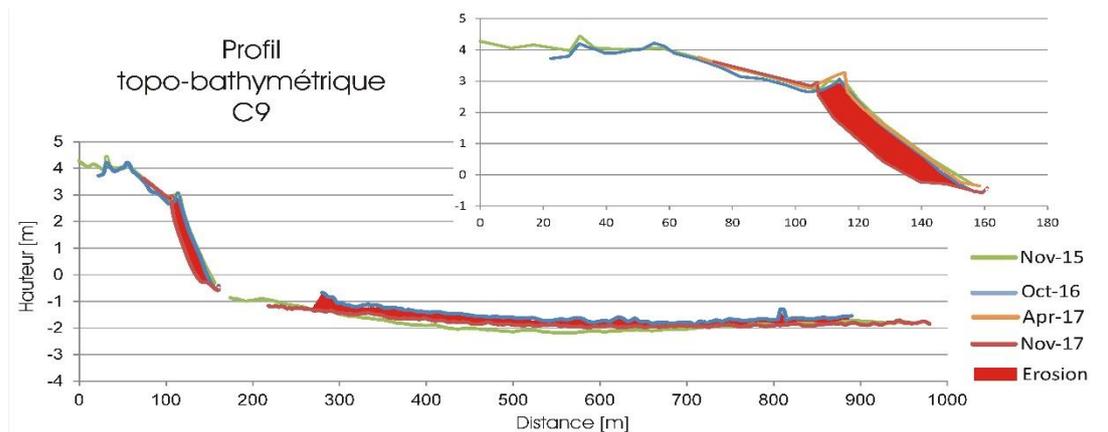
Illustration 30: Évolution topo-bathymétrique du profil C9 entre novembre 2015 et novembre 2017.

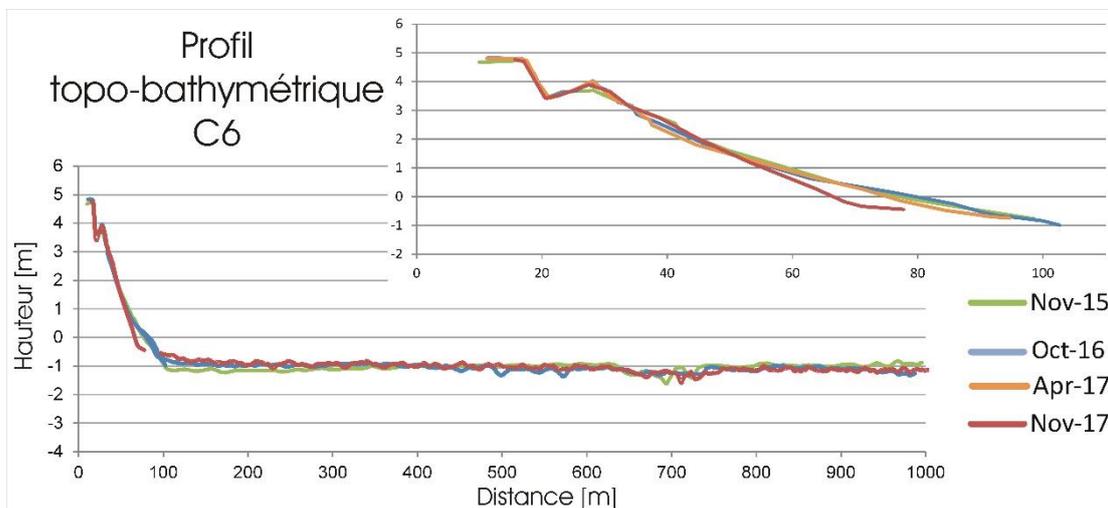
Illustration 31: Évolution topo-bathymétrique du profil C6 entre novembre 2015 et novembre 2017.

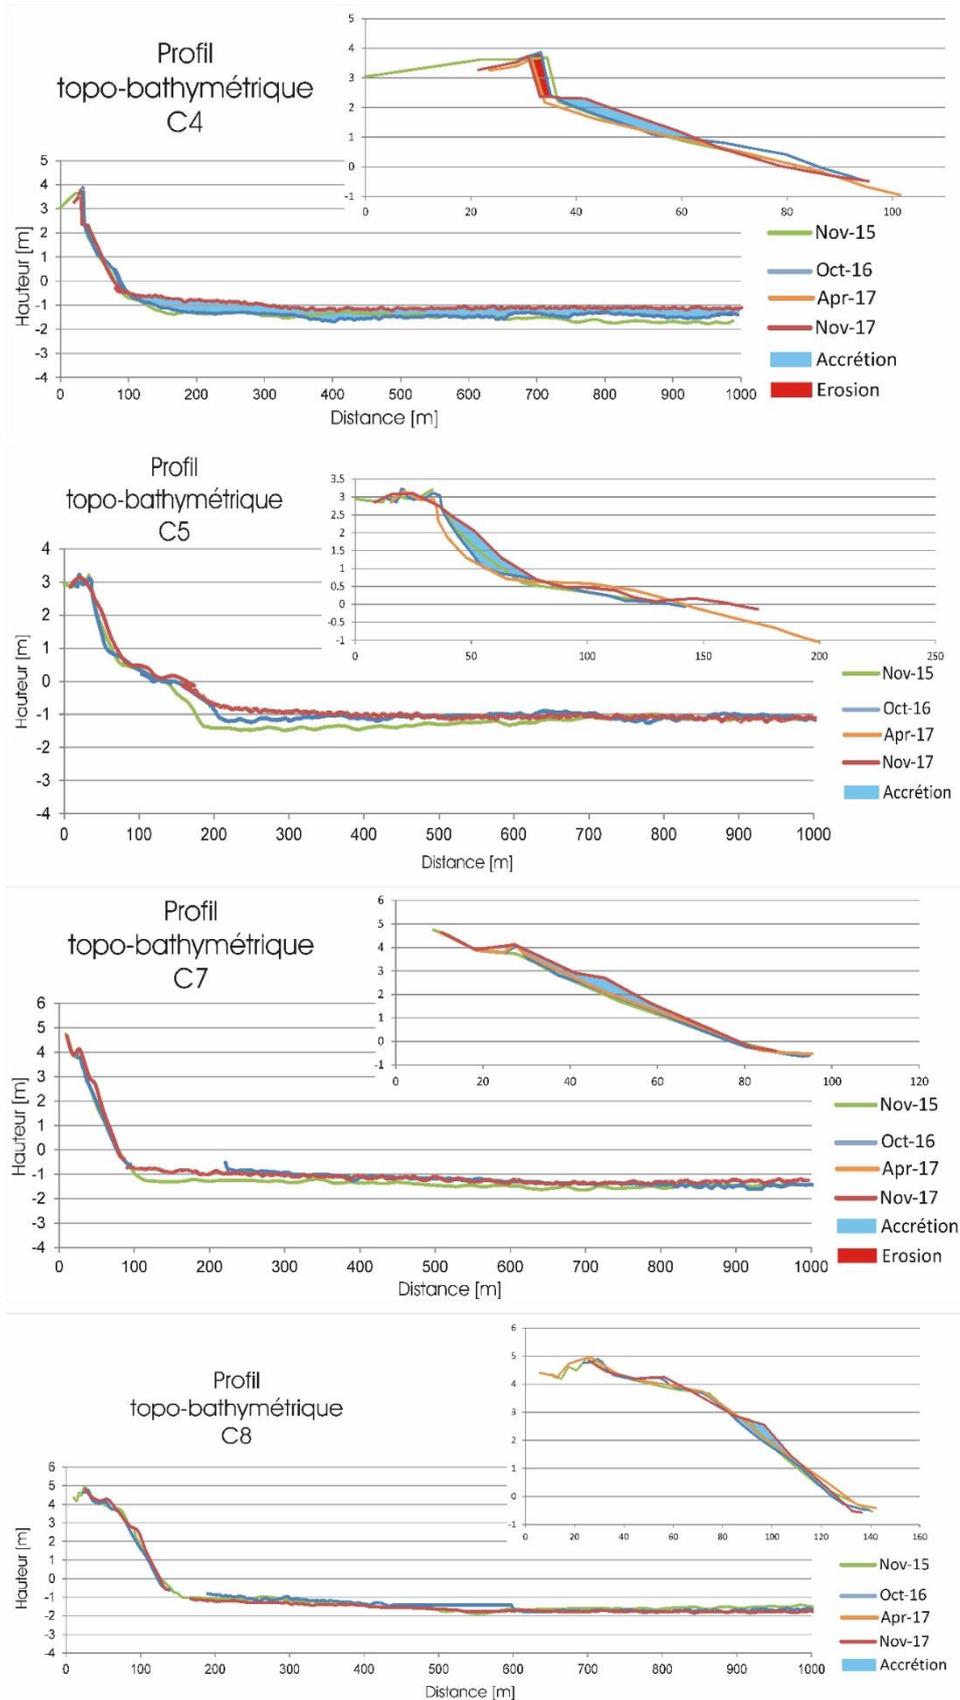
Illustration 32: Evolution des profils topo-bathymétriques C4, C5, C7 et C8 entre novembre 2015 et novembre 2017.

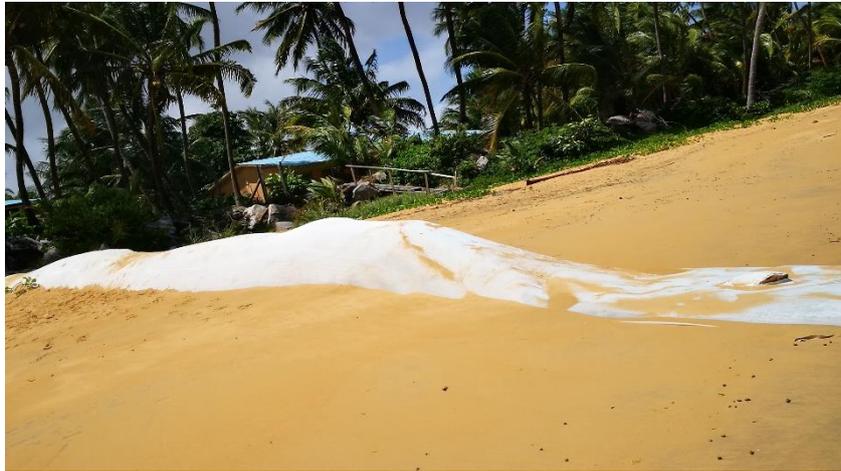
Illustration 34 : Boudin Stabiplage percé, positionné sur la plage de Rémire en février 2018.

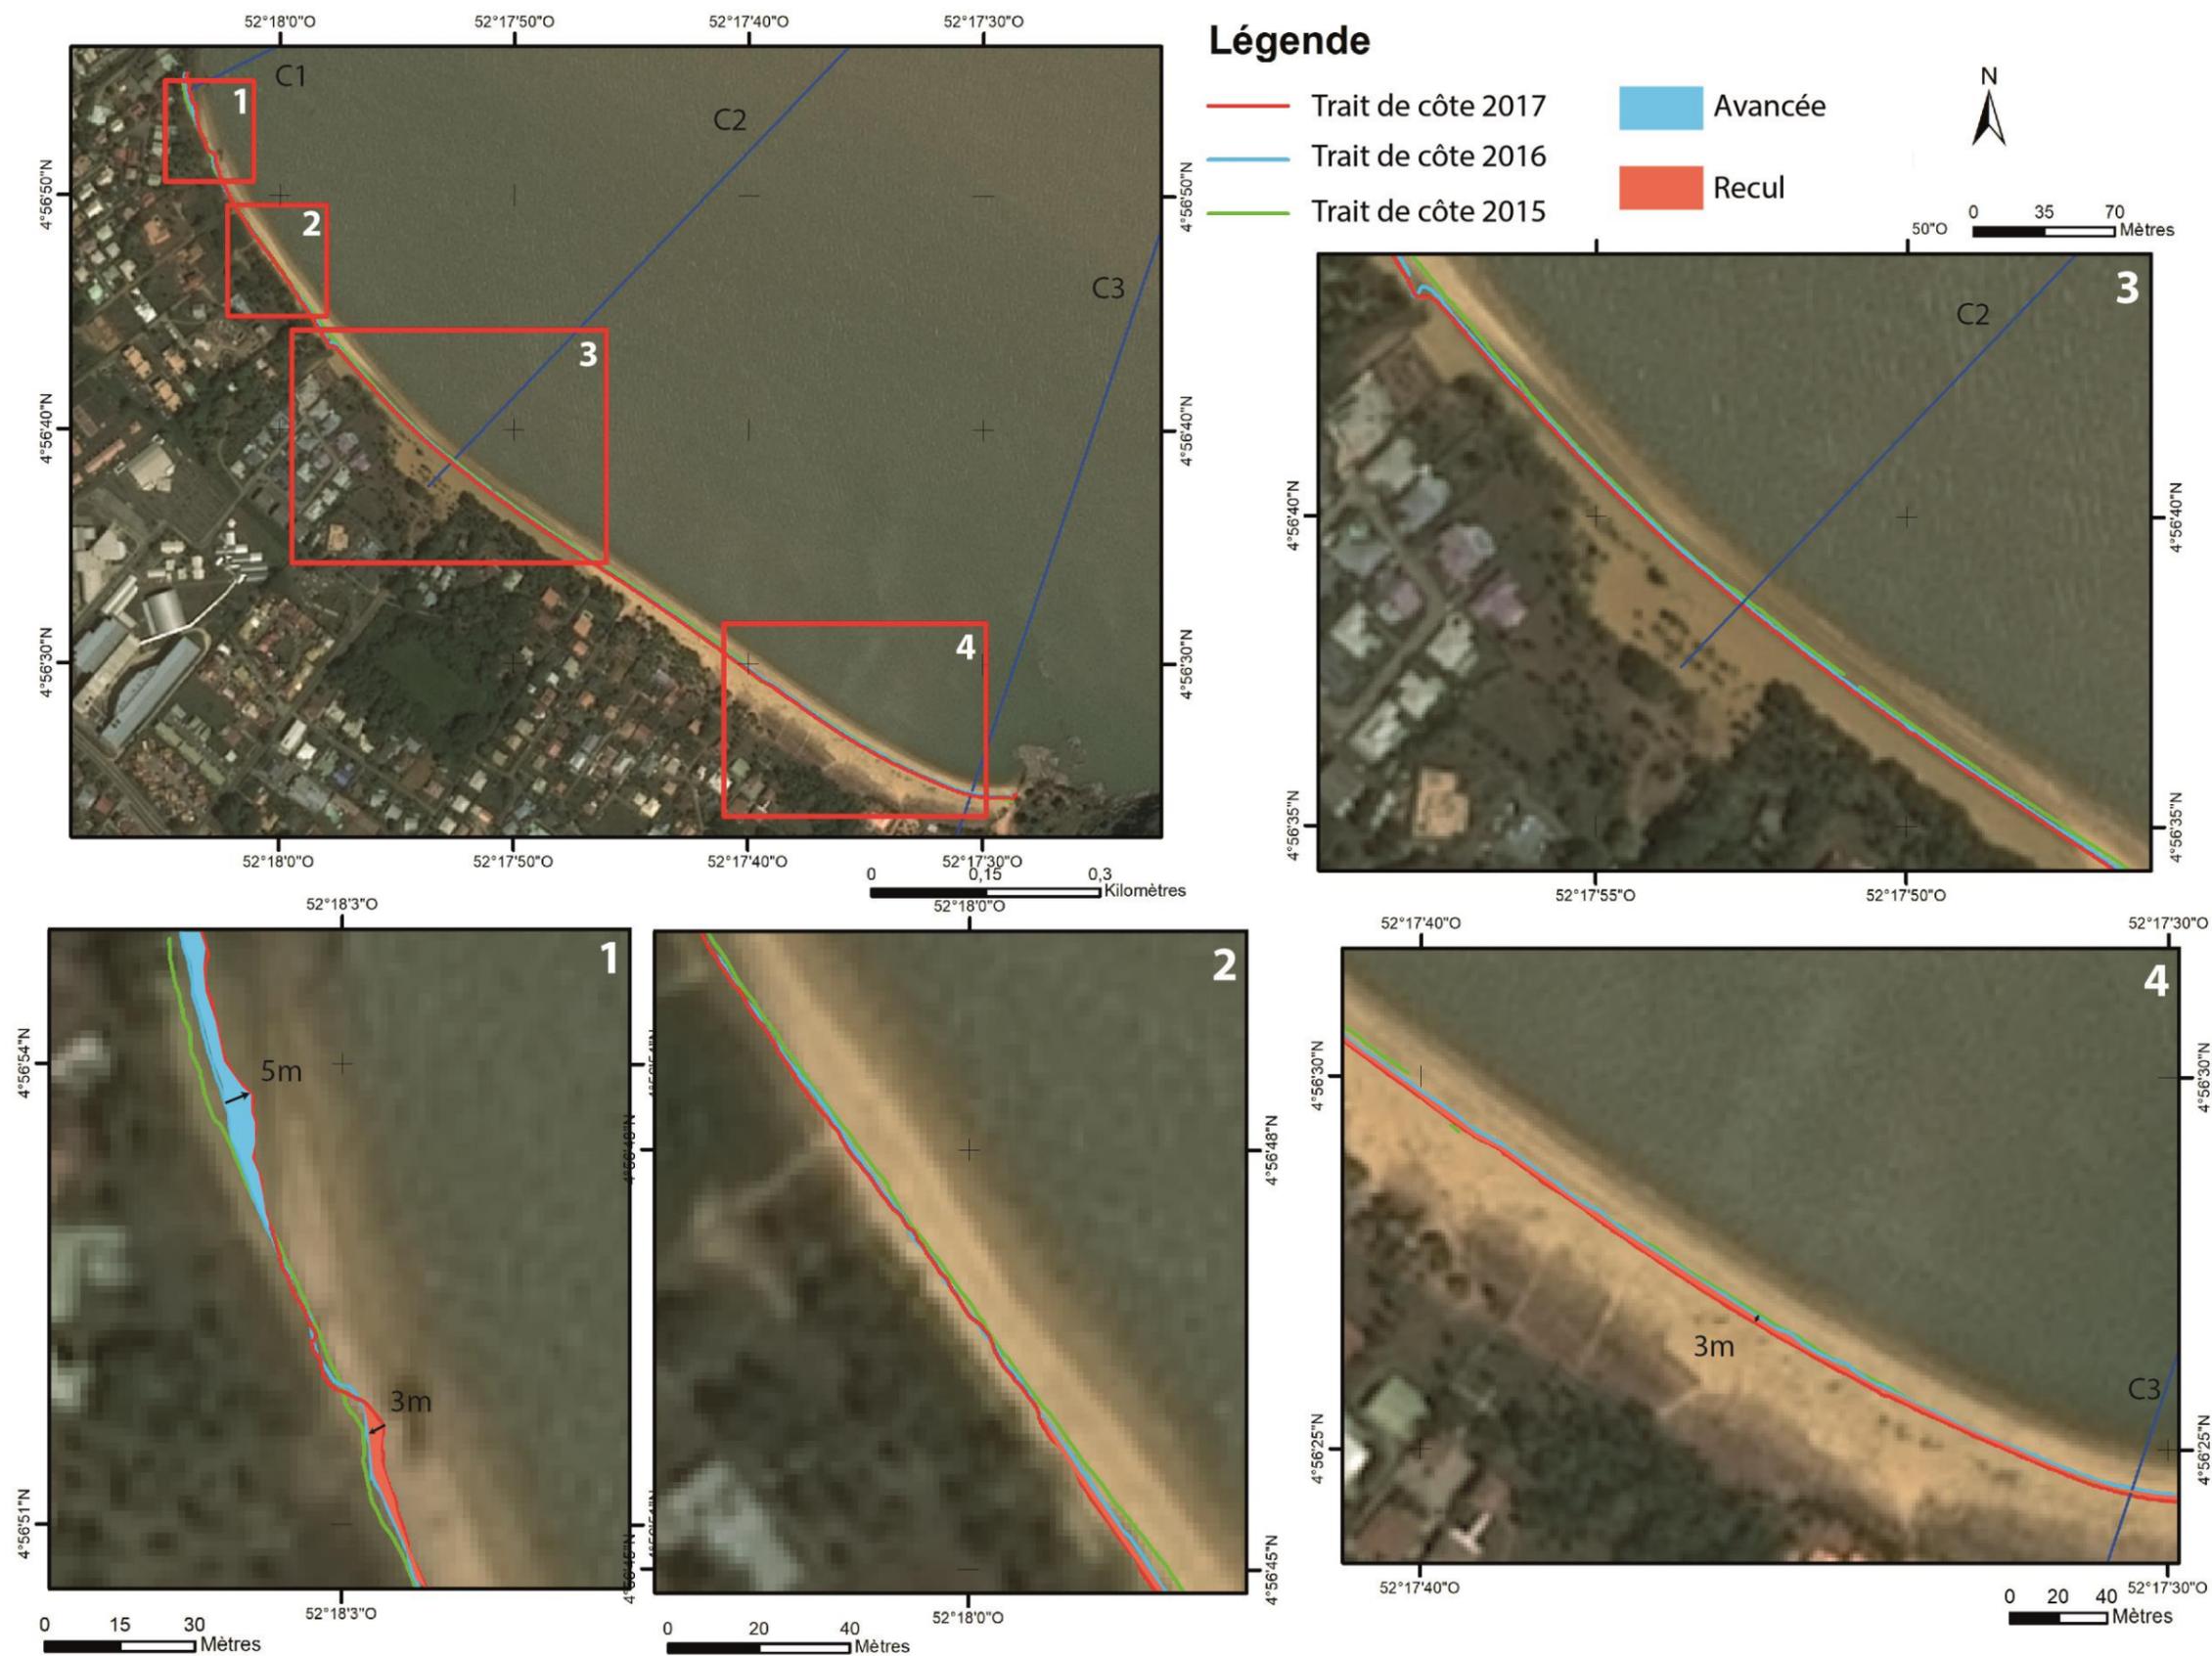
Illustration 35: Evolution de la position du trait de côte sur l'anse de Montabo entre novembre 2015 et novembre 2017.

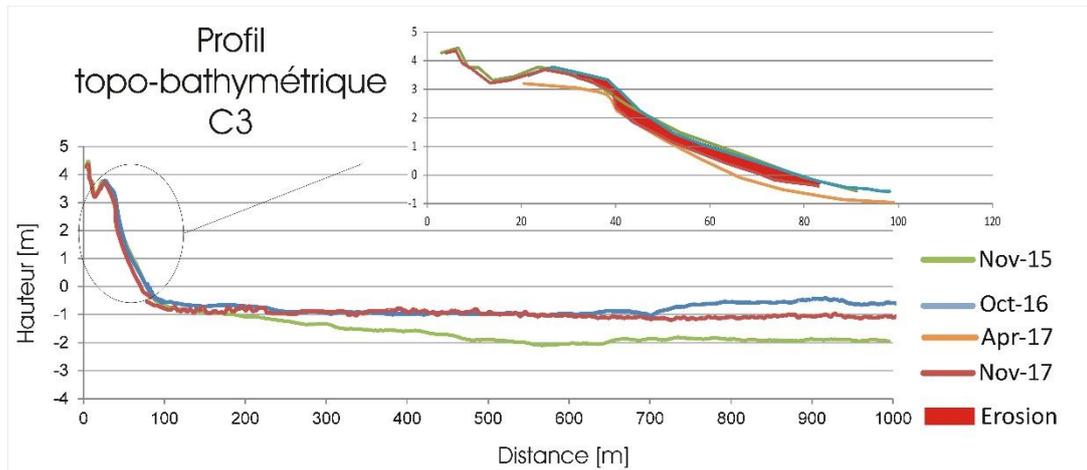
Illustration 36: Évolution topo-bathymétrique du profil C3 entre novembre 2015 et novembre 2017.

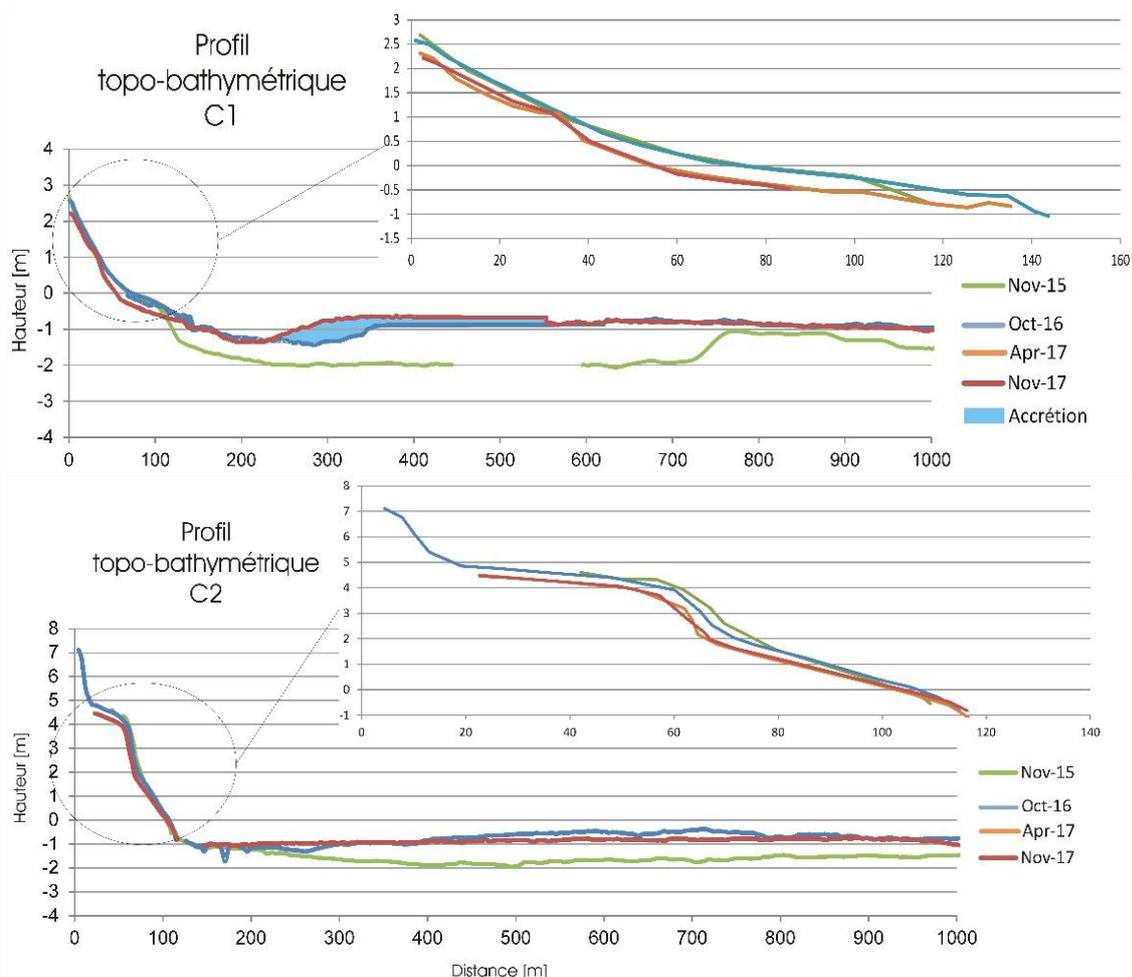
Illustration 37: Évolution topo-bathymétrique des profils C1 et C2 entre novembre 2015 et novembre 2017.

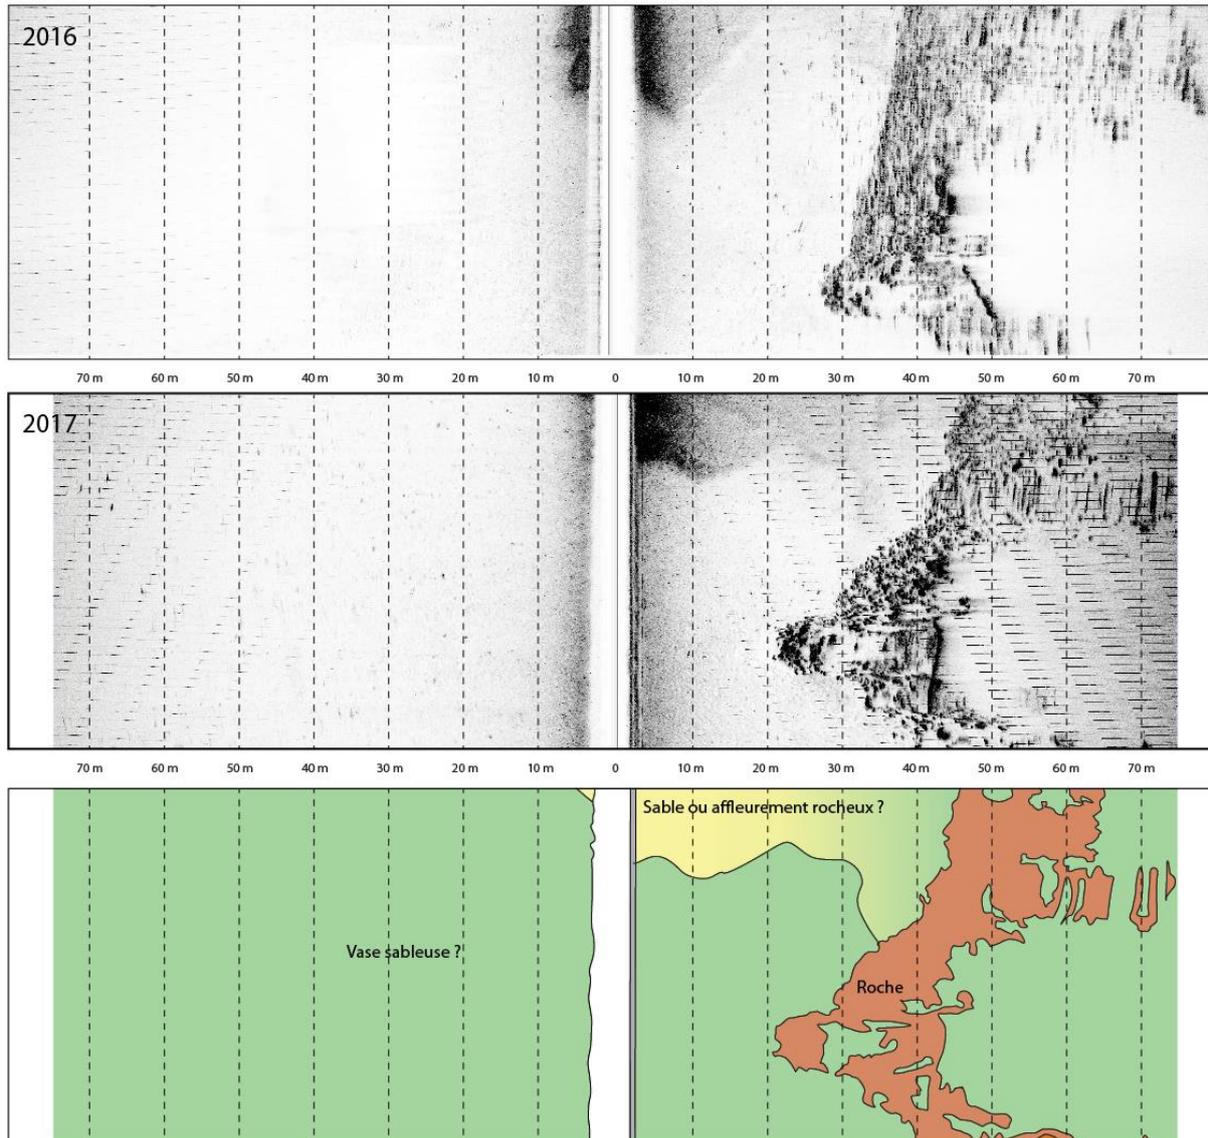
Illustration 38 : extraits des profils C1 de 2016 (haut) et de 2017 (centre) et l'interprétation de l'extrait de 2017. Très peu de différences sont visibles entre les deux levés

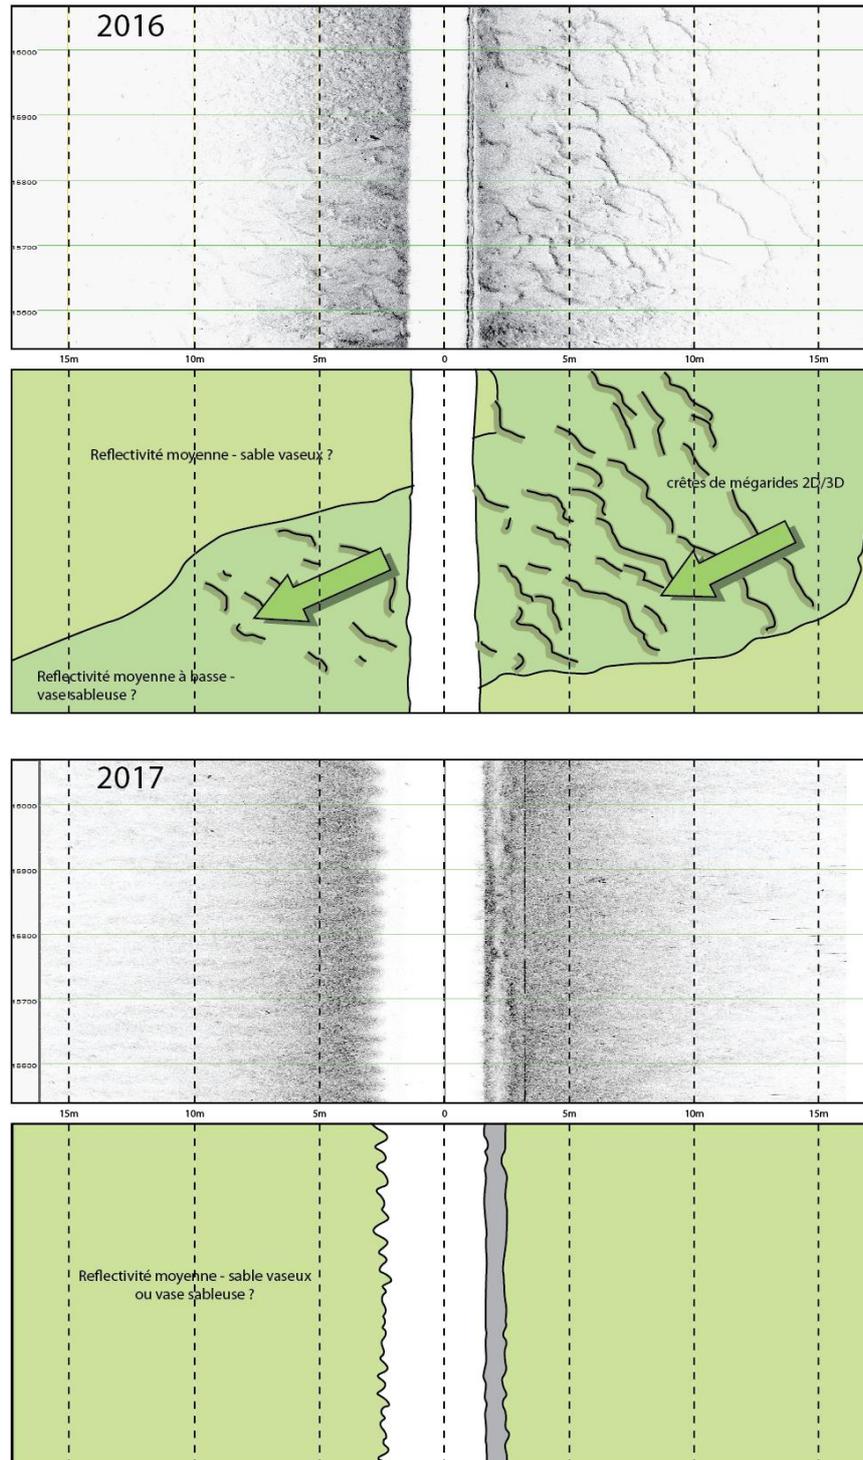
Illustration 39 : comparaison des extraits d'imagerie acoustique du profil C3 en 2016 (haut – Longueville et al. 2016) et 2017 (bas) et leurs interprétations respectives, montrant la disparition des figures sédimentaires (mégarides 2D/3D).

Les premiers résultats de 2017 corroborent ceux de 2016, en mettant en avant l'homogénéité des fonds dus à la présence du banc de vase sur l'ensemble du secteur. De plus, aucune évolution majeure (comblement par de la vase, érosion locale ou autres) n'est observée sur les fonds rocheux. Toutefois, il est à noter des différences locales comme la disparition de figure

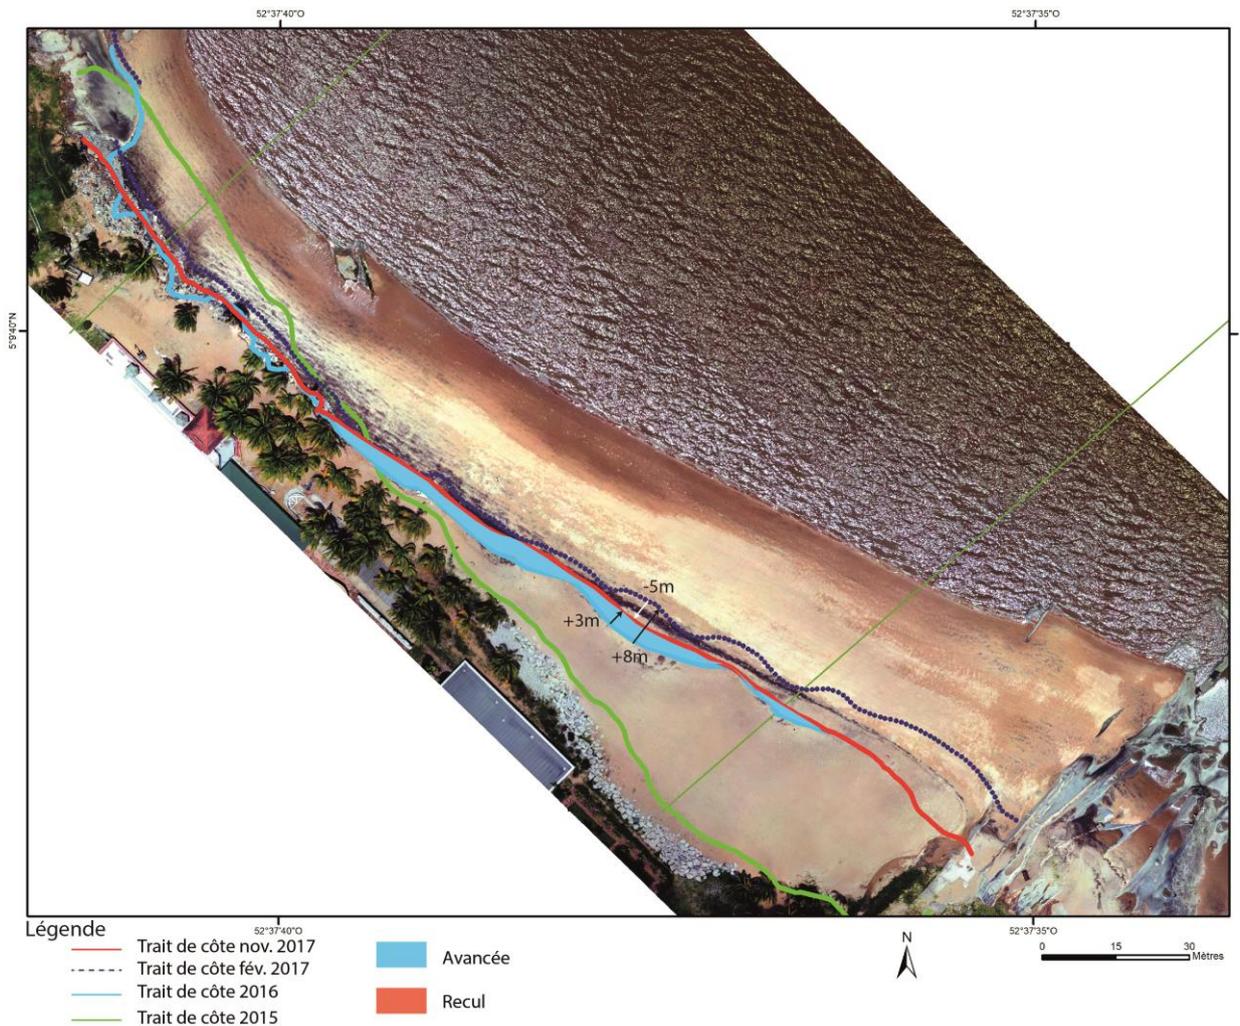
Illustration 43: évolution de la position du trait de côte au niveau de la plage de l'hôtel des roches entre novembre 2015 et novembre 2017 (orthophotographie de mars 2017).

Cette plage de poche, de par sa petite taille et de sa position sur la rive ouest de l'estuaire du fleuve Kourou, est très sensible au changement des conditions hydrodynamiques.

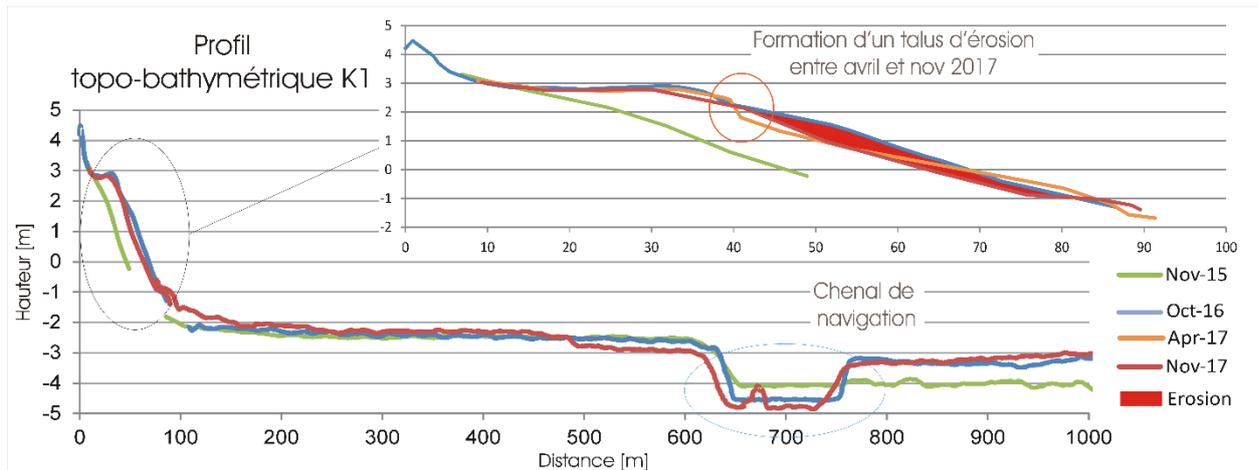
Illustration 44: Évolution du profil K1 face à l'hôtel des roches entre novembre 2015 et novembre 2017

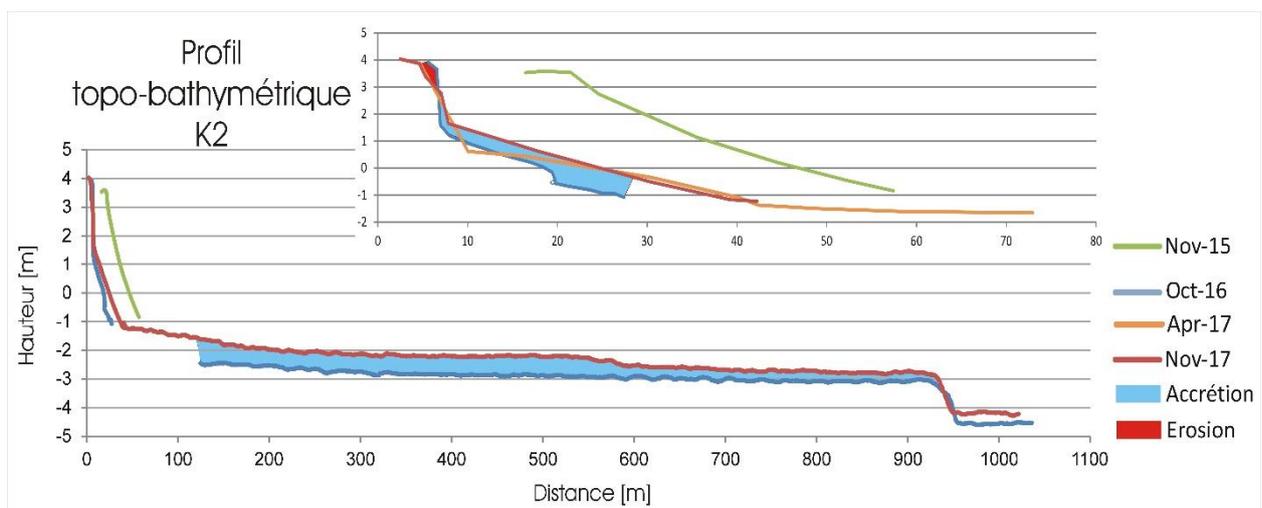
Illustration 45: Évolution du profil K2 à l'ouest de la plage de l'hôtel des roches entre novembre 2015 et novembre 2017.

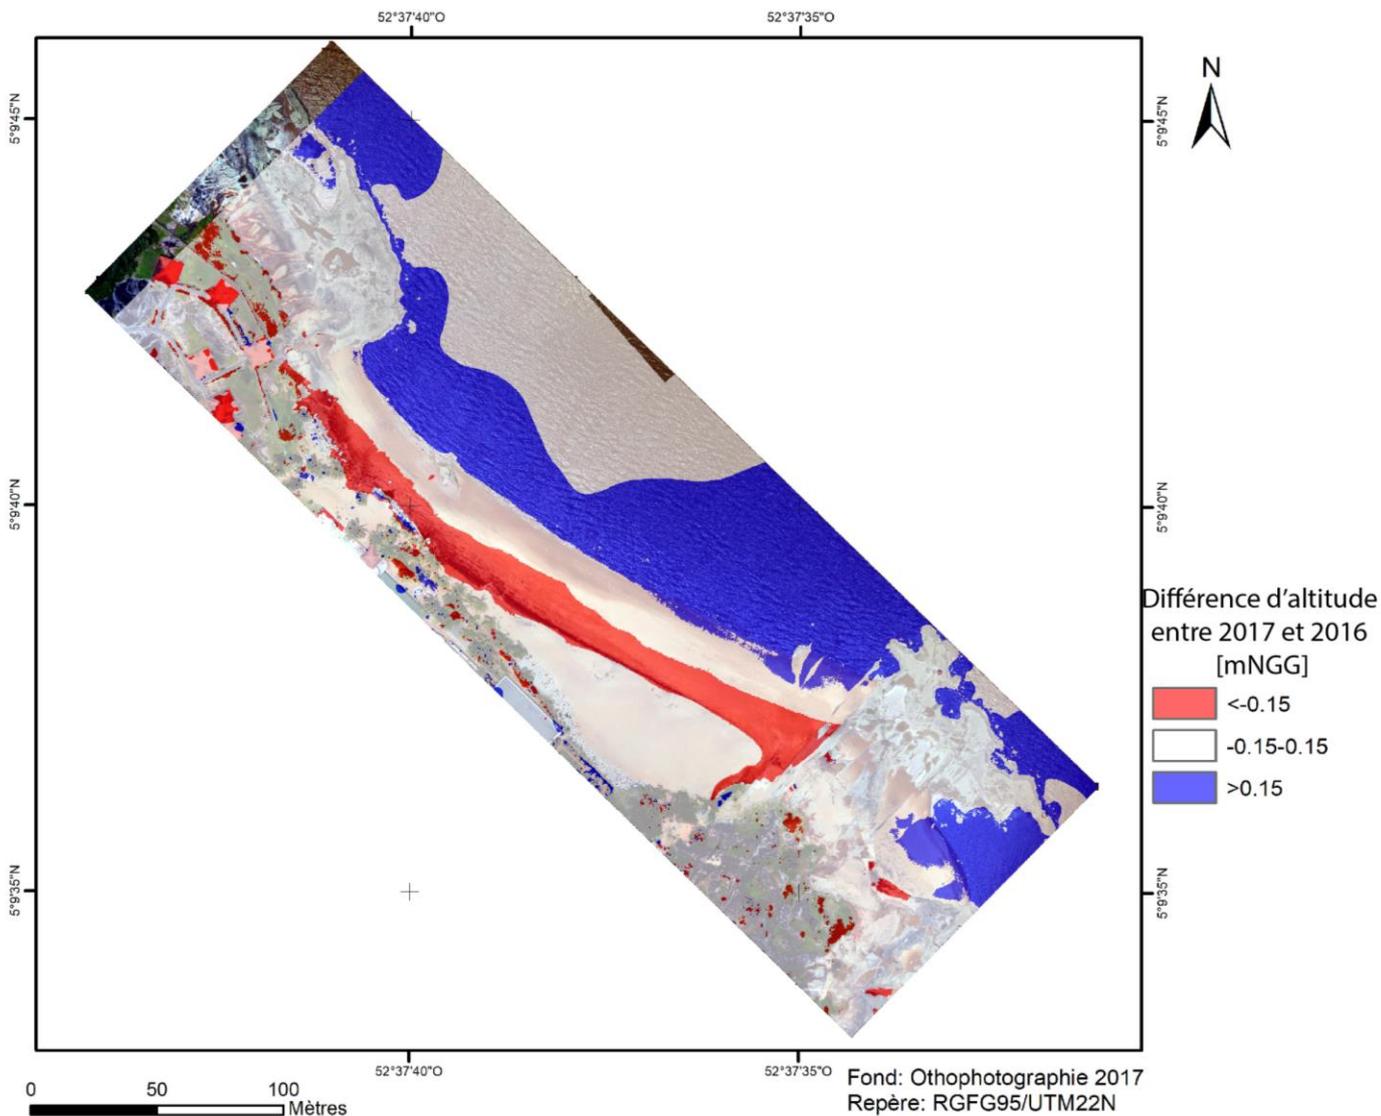
Illustration 46 : MNT différentiel entre mars 2017 et juin 2016, l'ensemble de l'accrétion en bleu est un artefact du à la présence de l'eau et ne rentre pas en compte dans le calcul du volume.
