Observatoire de la dynamique côtière de Guyane - ODYCG : Bilan de l'année 2017

Rapport final

BRGM/RP-67756-FR
Février 2018

(Awala, nov 2017)

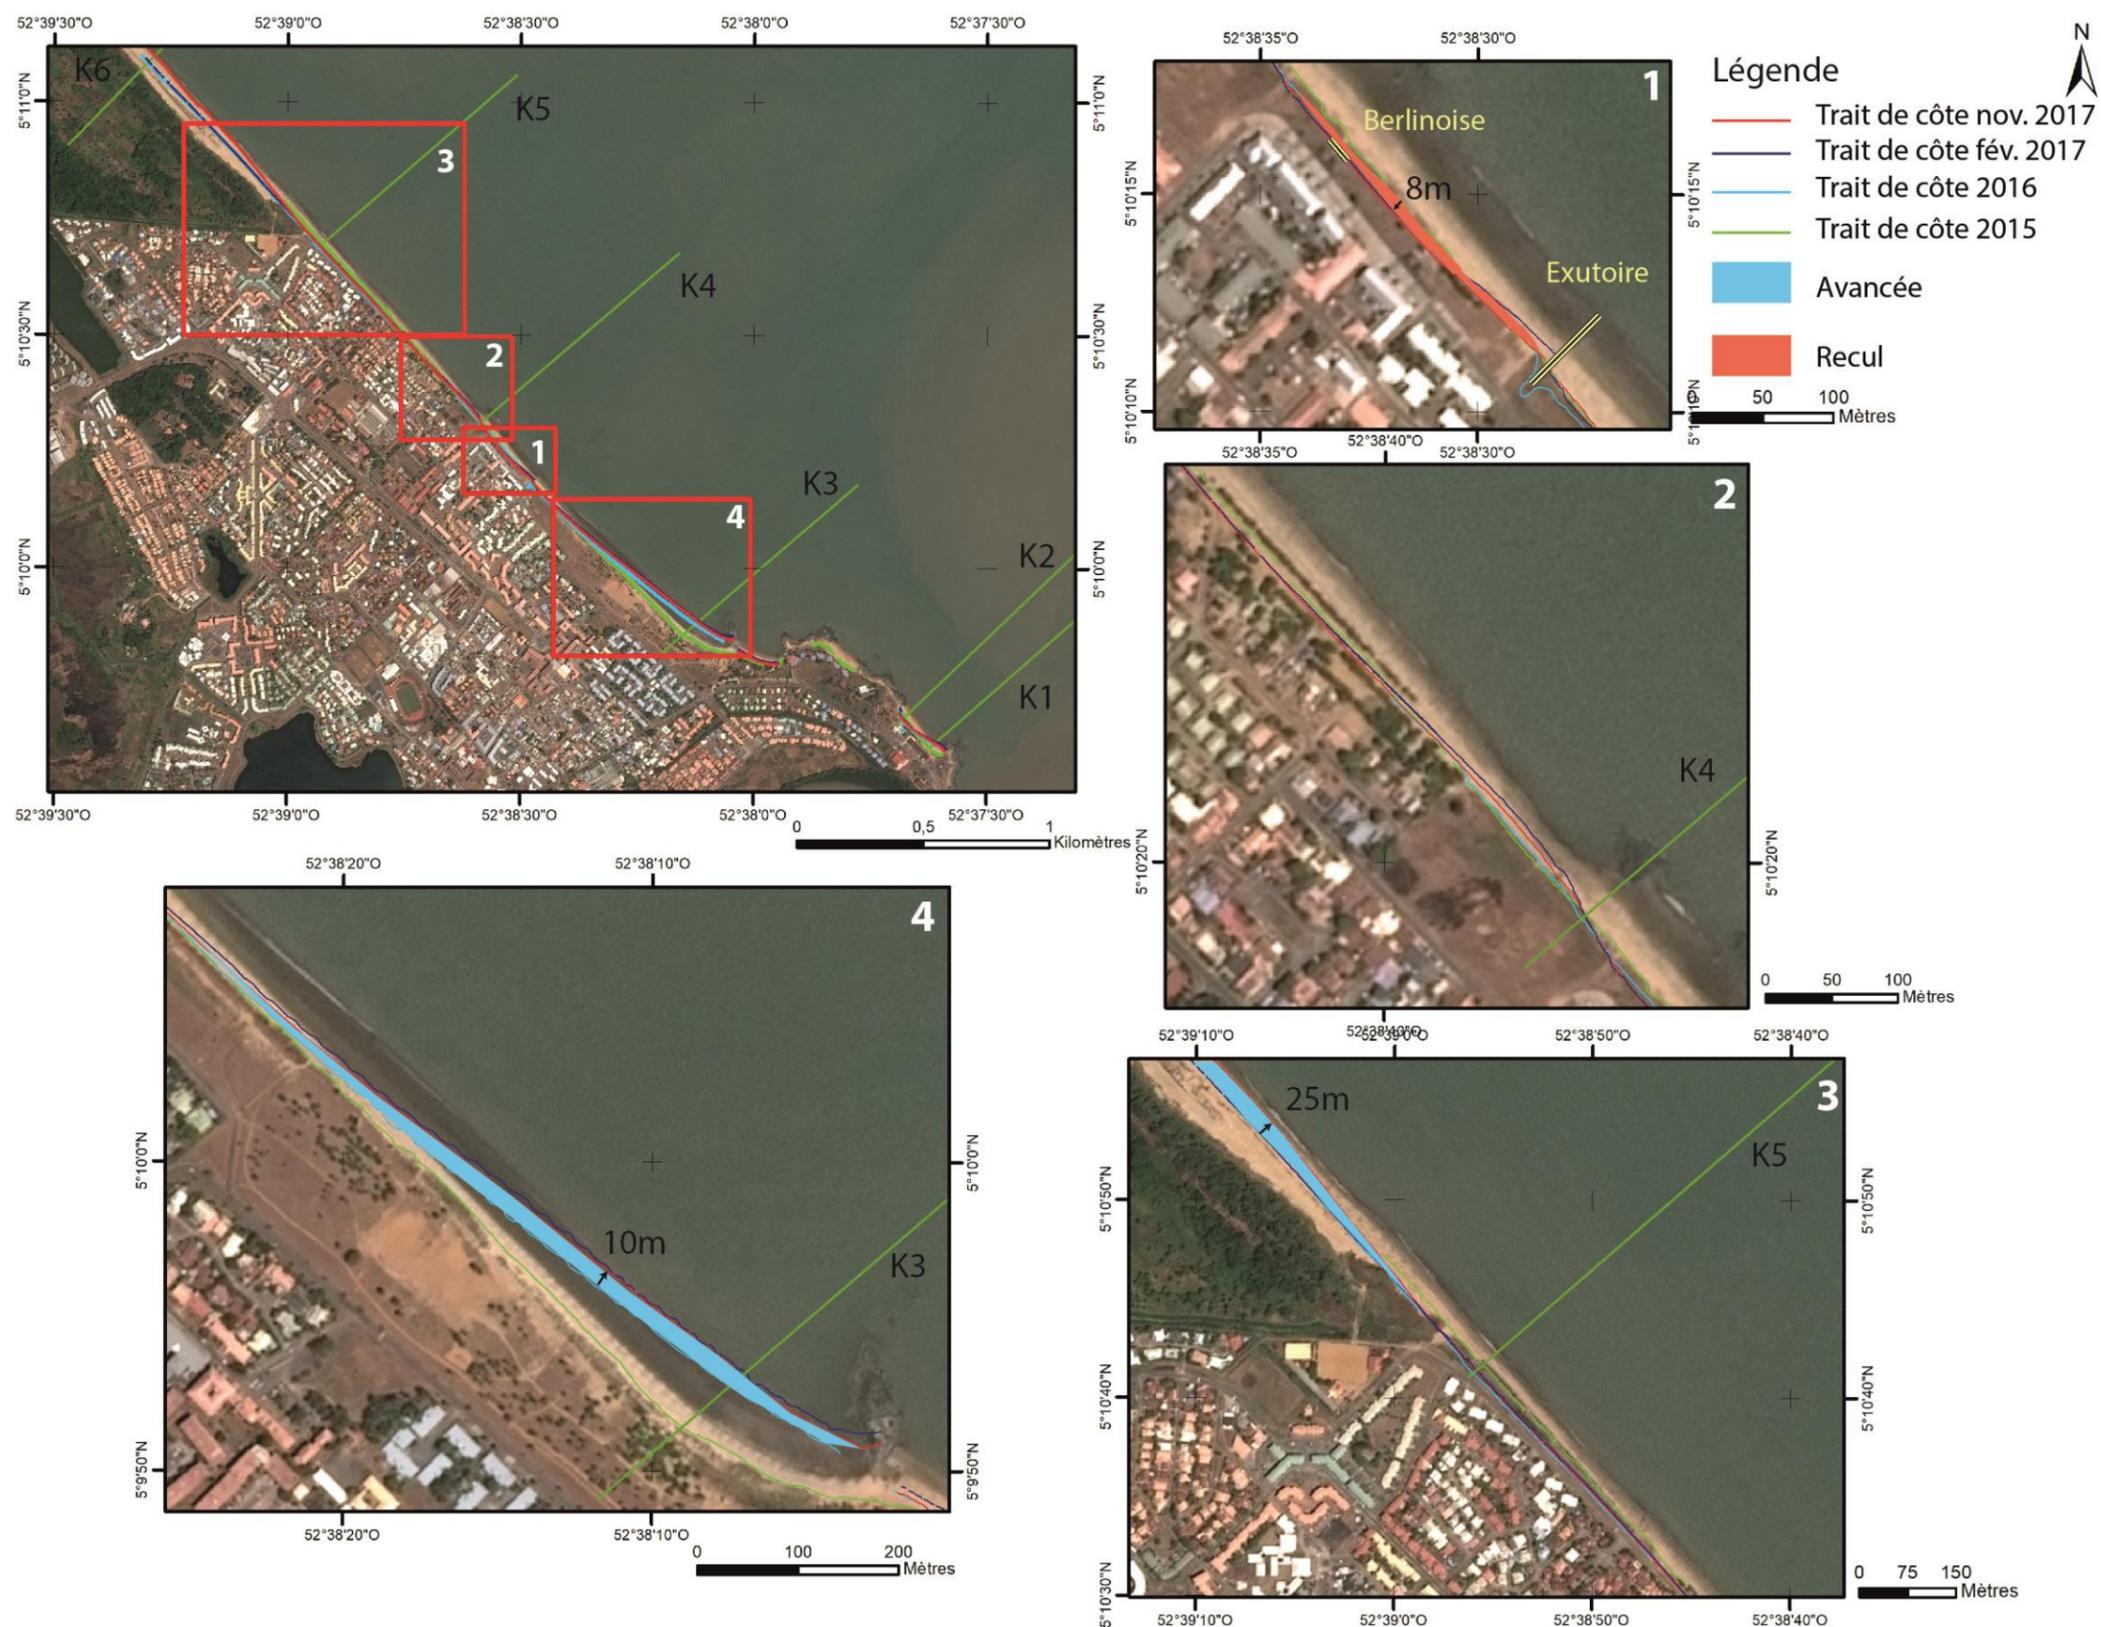
Illustration 47: Evolution de la position du trait de côte sur la commune de Kourou entre novembre 2015 et novembre 2017.

Les berlinoises installées face au carbet de la cité des 205 ont fixé également le trait de côte face à l'ouvrage, mais ont favorisé le départ de sable à ces extrémités directes. En effet, c'est une zone privilégiée de passage pour accéder à la plage et également une zone de faiblesse, car lors des fortes marées et fortes houles les infiltrations d'eau lors de la pleine mer favorisent la remobilisation du sable et sa perte.

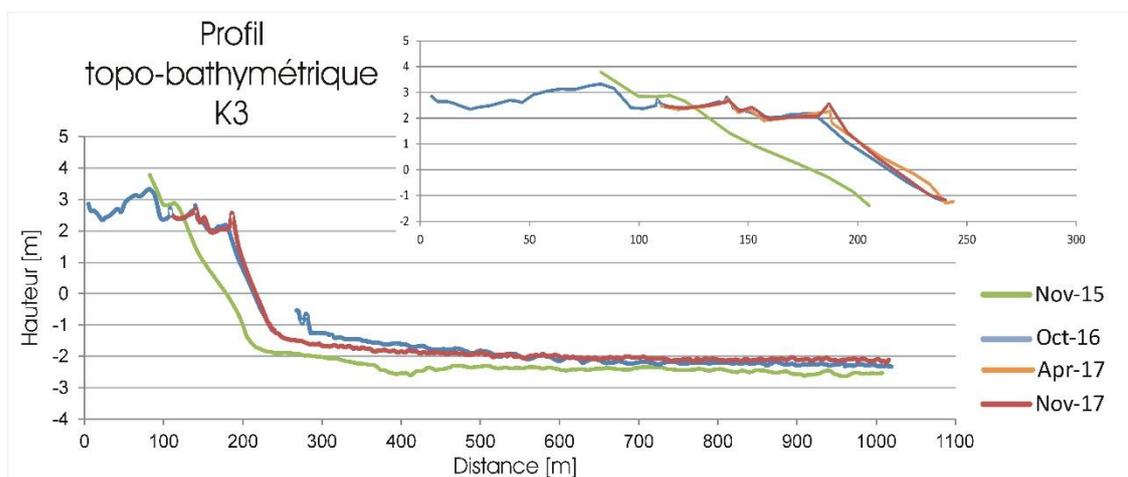
Illustration 48: Évolution topo-bathymétrique du profil K3 entre novembre 2015 et novembre 2017.

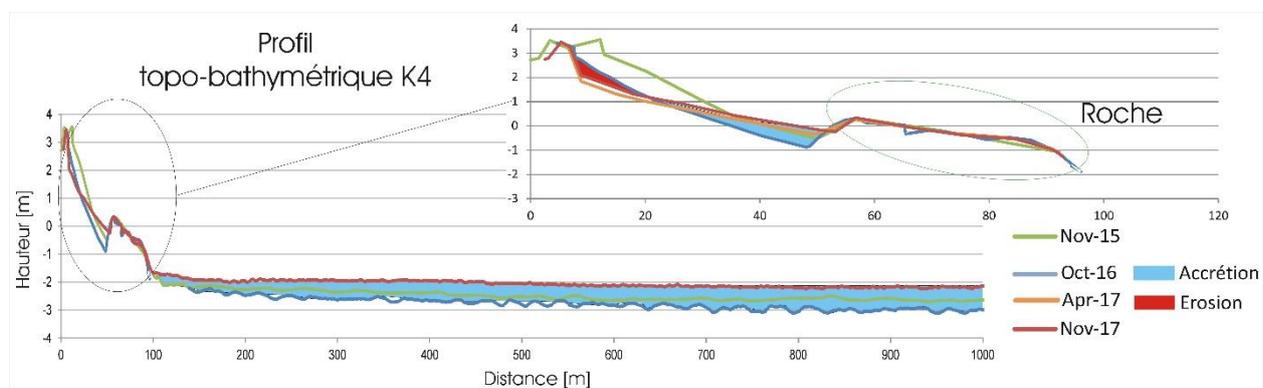
Illustration 49: Évolution topo-bathymétrique du profil K4 entre novembre 2015 et novembre 2017.

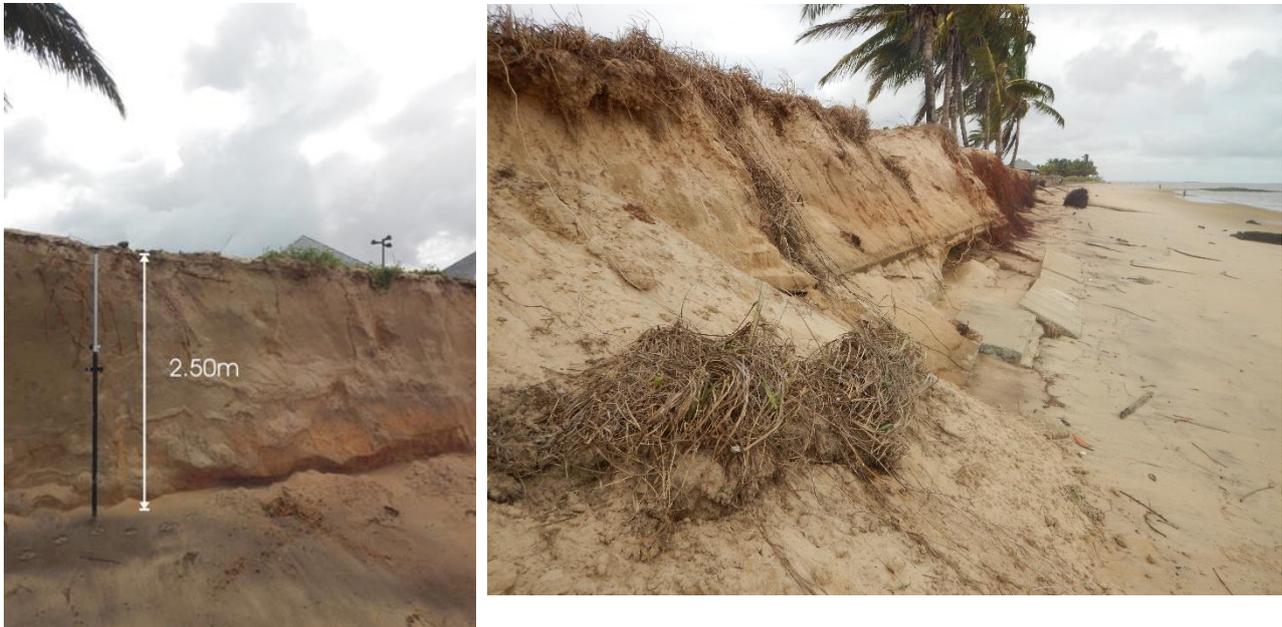
Illustration 50: Talus d'érosion d'une hauteur de 2,50 m situés à 10 m à l'est des Carbets Communaux, février 2017 (gauche) et octobre 2017 (droite).

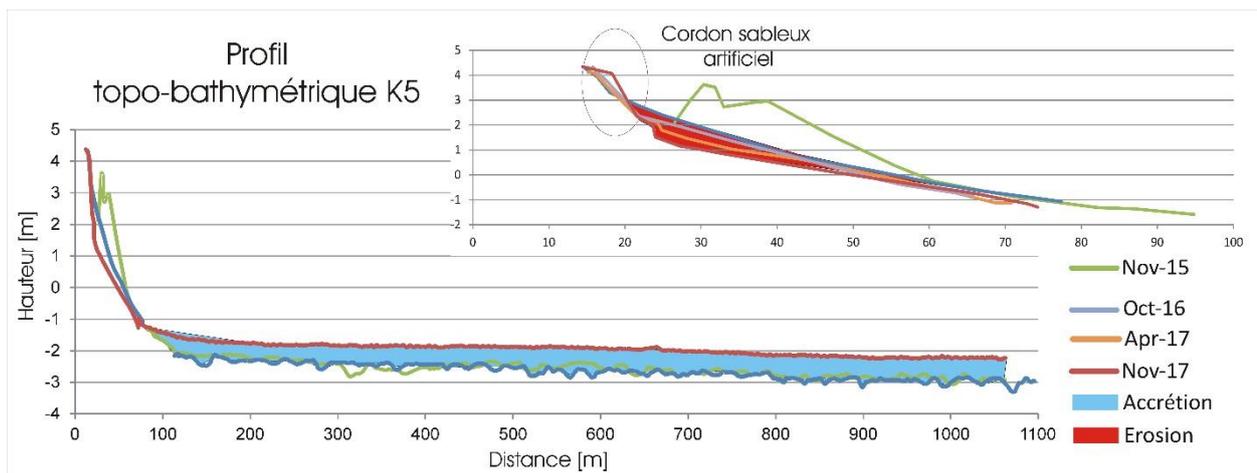
Illustration 51: Évolution topo-bathymétrique du profil K5 entre novembre 2015 et novembre 2017.

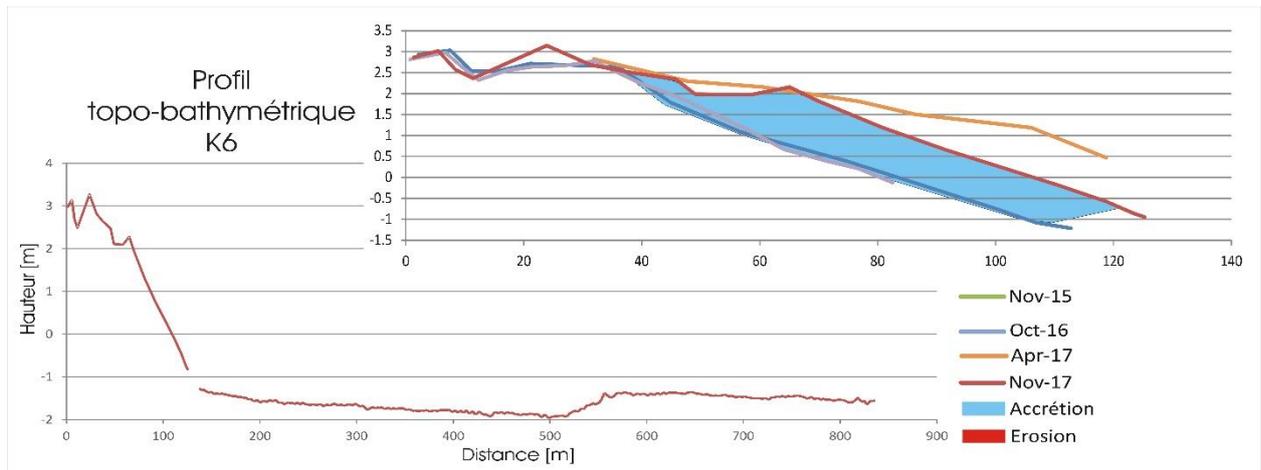
Illustration 52: Évolution topo-bathymétrique du profil K6 entre novembre 2016 et novembre 2017.

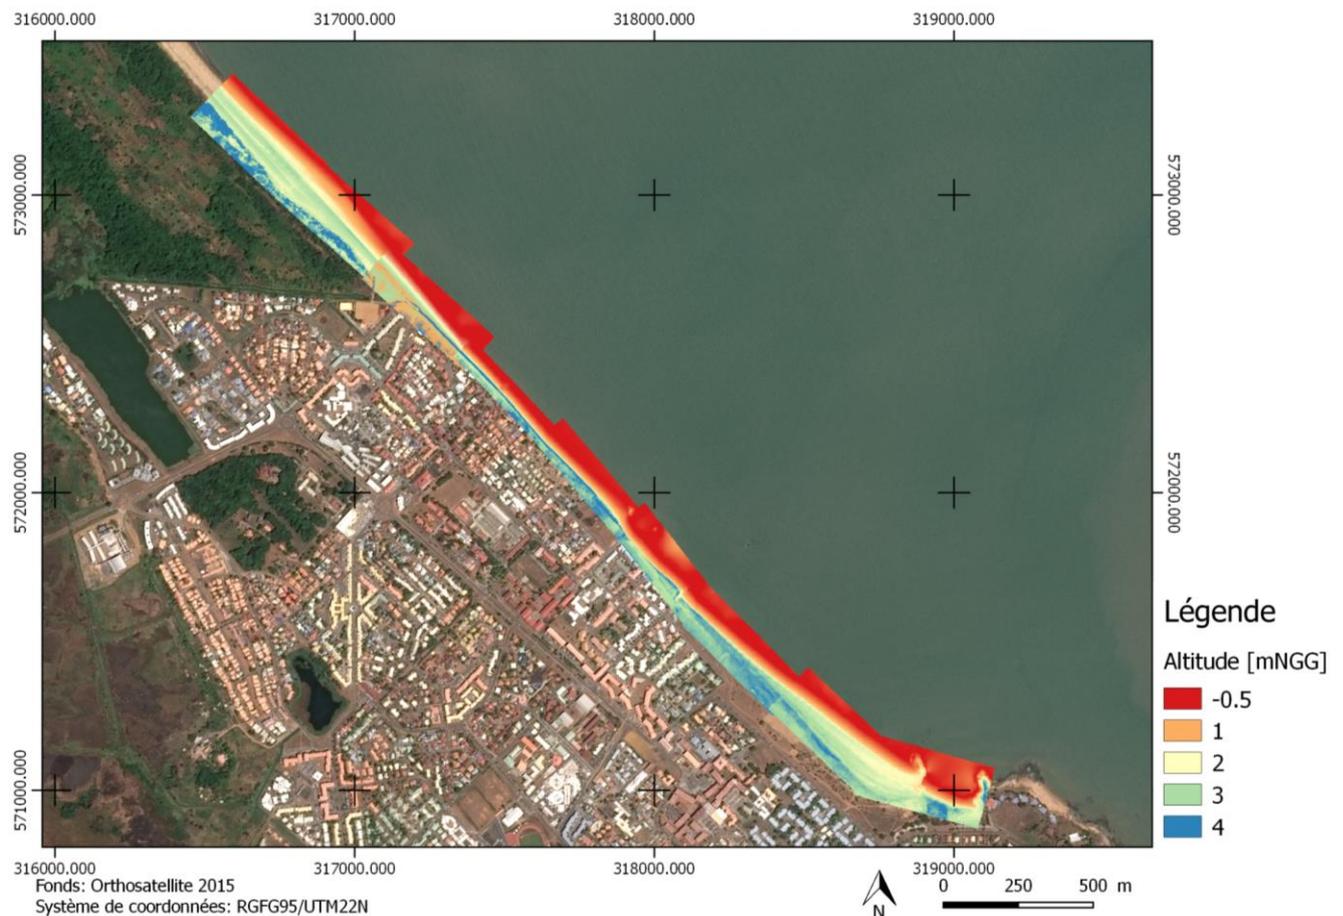
Illustration 53 : MNT de la plage de la Cocoteraie de mars 2017.

Les levés de suivi par drone ont permis d'obtenir le MNT suivant (Illustration 53).

La comparaison des MNT et des orthophotographies ont mis en évidence :

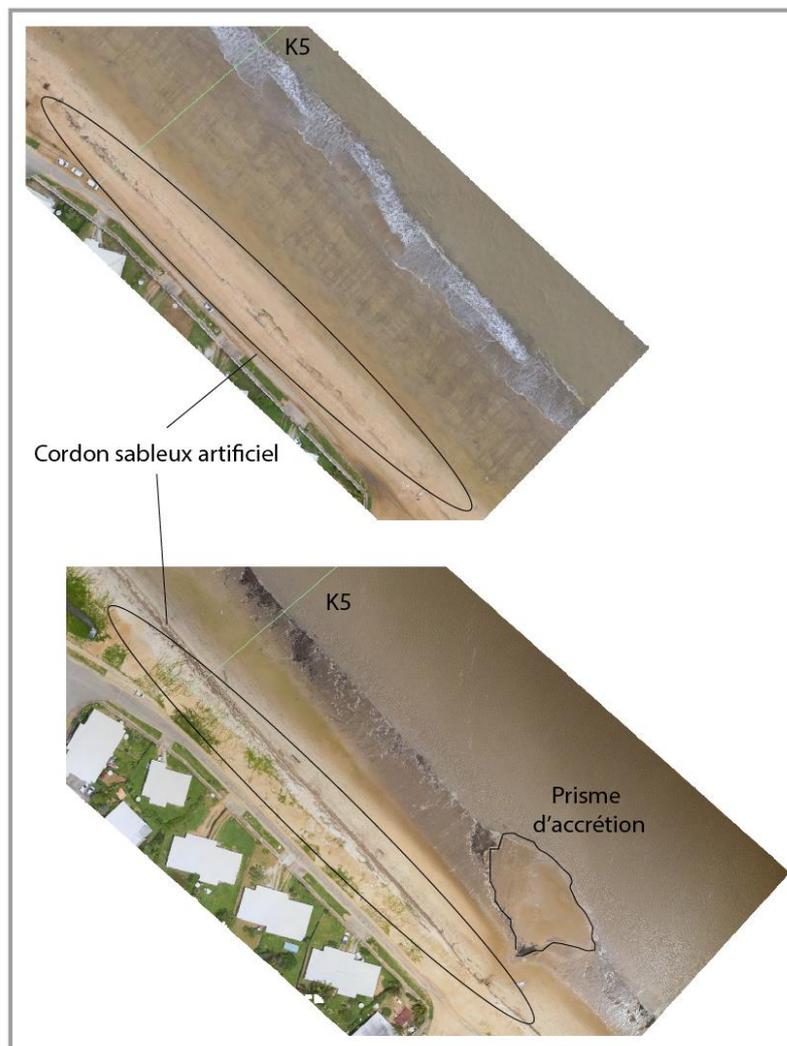
Illustration 54 : Comparaison des orthophotographies entre 2016(en haut) et 2017 (en bas) avec le développement de la végétation.

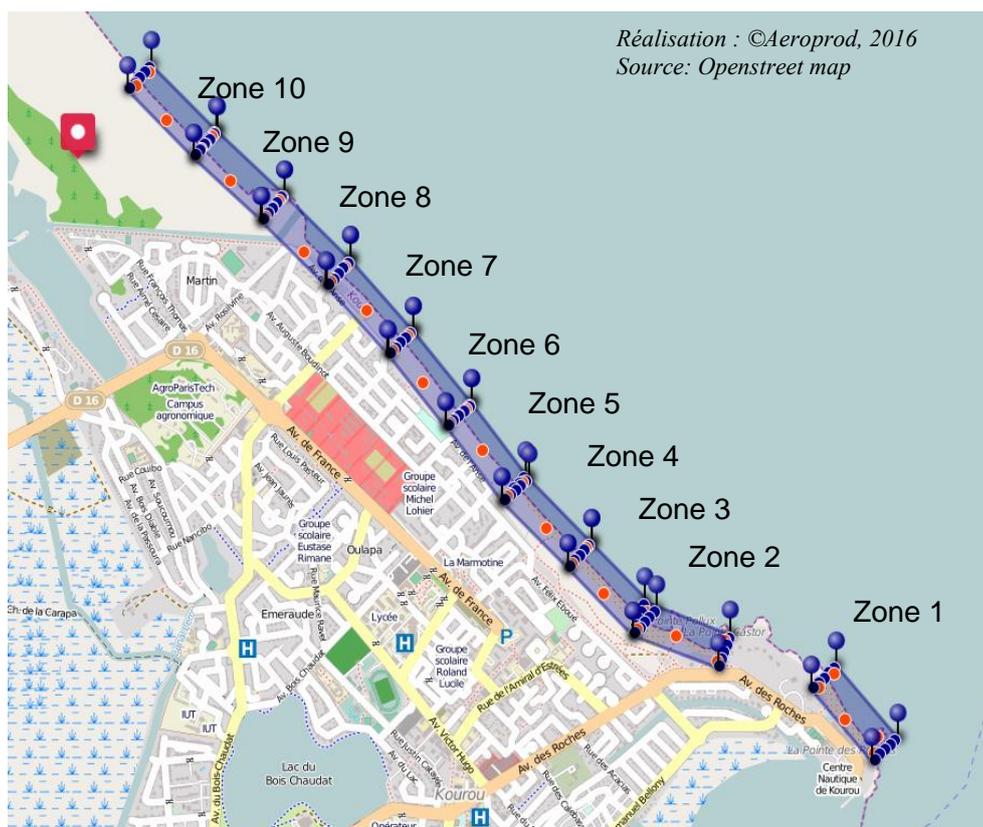
Illustration 12: Plan de vol des drones de mars 2017.

Les différences volumiques ont été calculées sur les différentes zones de la plage. Pour rappel, la plage a été séparée en 10 zones (rappel : Illustration 12)

L'étude volumique quantifie les successions d'érosion et d'accrétion mesurées sur les différents secteurs. Avec un départ massif sur les secteurs face à la cité des 205 (Z5 : -13 413 m³) et face à l'avenue de l'Anse (Z7 : -1 615 m³) (Tableau 2). Pour rappel, la marge d'erreur est calculée par rapport aux 15 cm d'incertitudes sur la valeur en z (cf partie 3.2.3) ramenés à la différence globale.

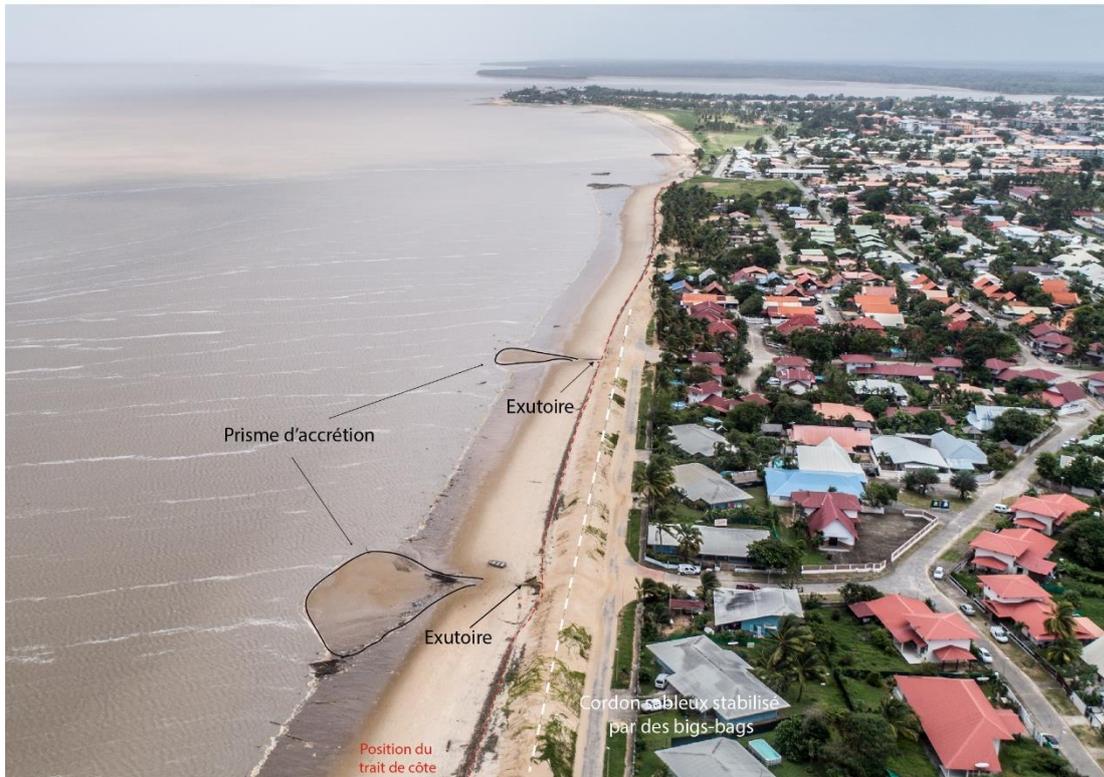
Illustration 55 : Prisme d'accrétion au niveau des exutoires face à l'avenue de l'Anse, mars 2017.

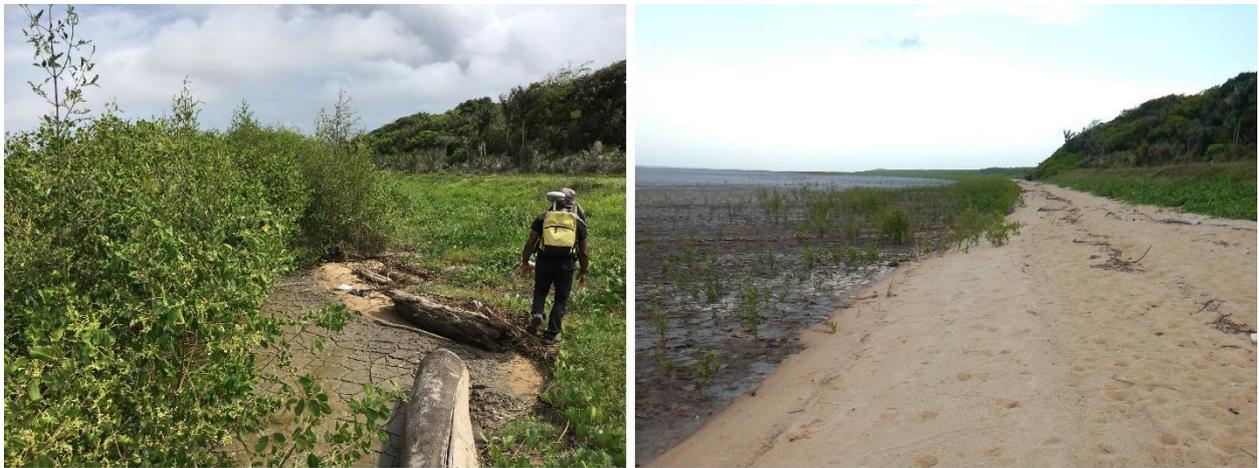
Illustration 58: Evolution de la mangrove face au village de Simili entre novembre 2017 (gauche) et octobre 2016 (droite)

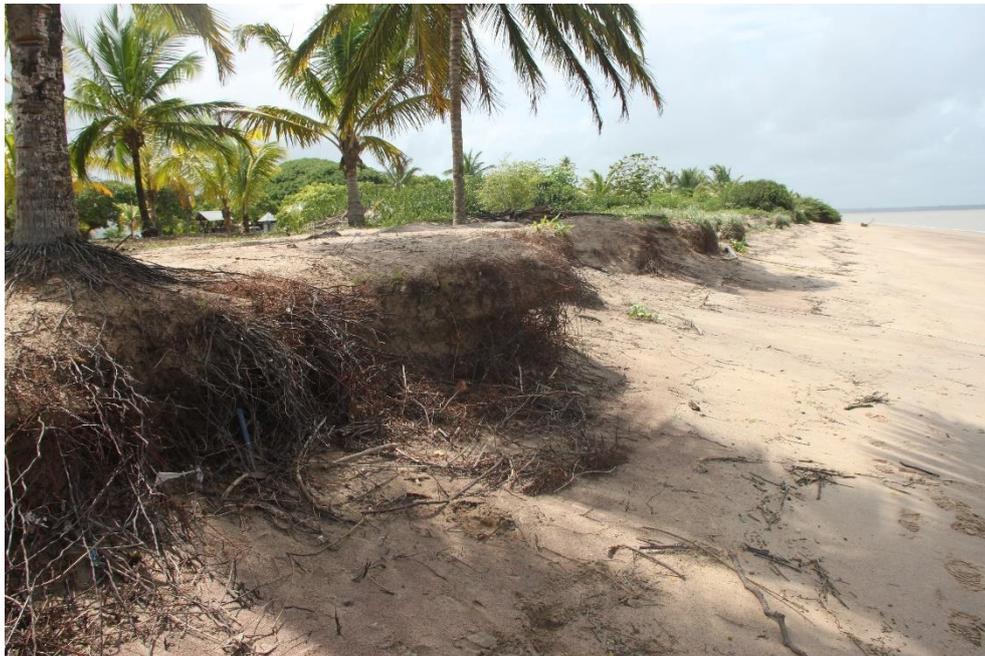
Illustration 60 : Talus d'érosion face aux carbets communaux, novembre 2017, (coord RGFG95/UTM22N :174042, 636042)

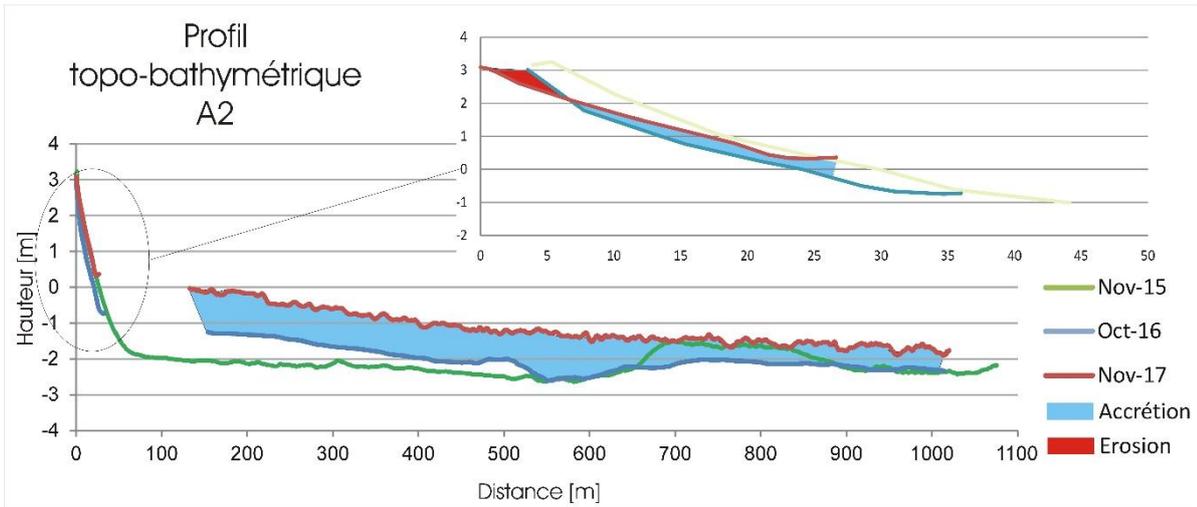
Illustration 61 : Évolution du profil topo-bathymétrique A2, entre novembre 2015 et novembre 2017.

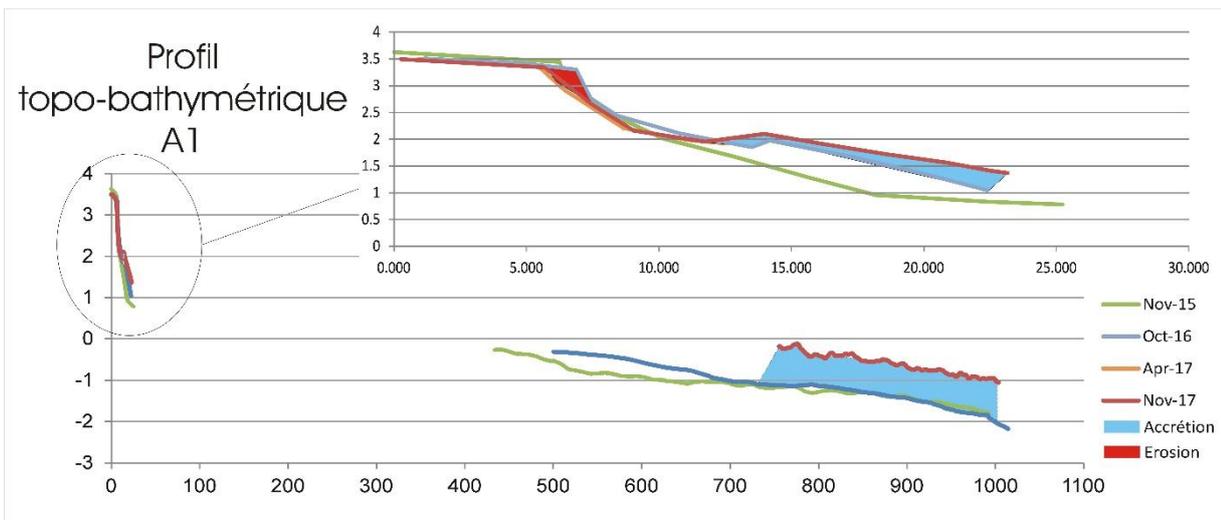
Illustration 62 : Évolution du profil topobathymétrique A1 entre novembre 2015 et novembre 2017.

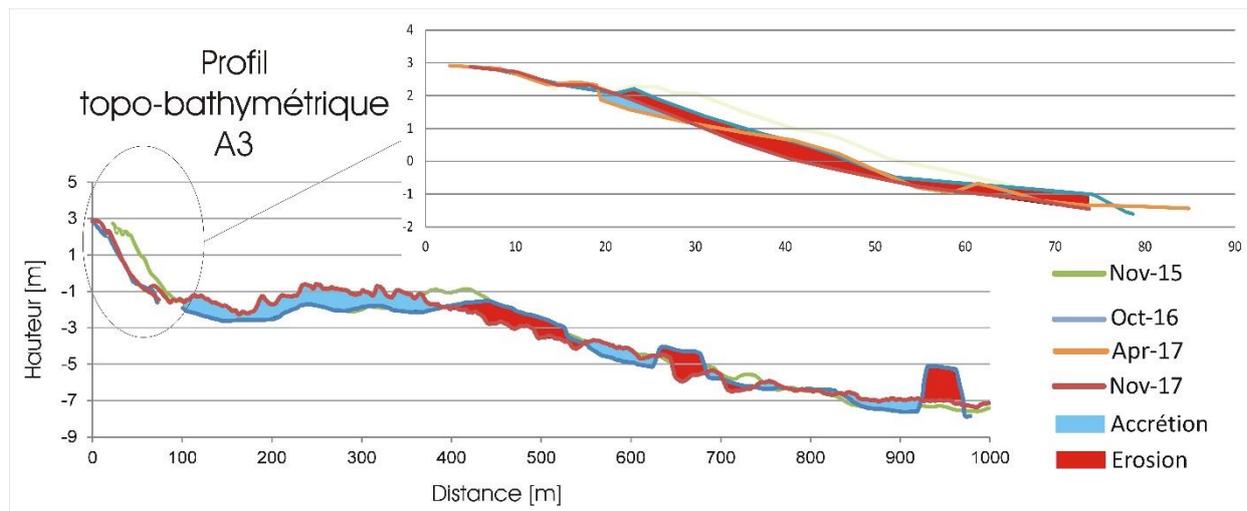
Illustration 63 : Évolution topobathymétrique du profil A3 entre novembre 2015 et novembre 2017.

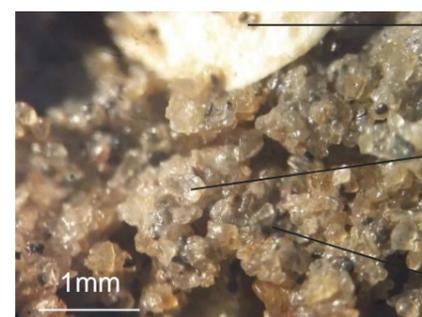
Fragment de coquille

Grain de quartz

Matrice argilo-silteuse

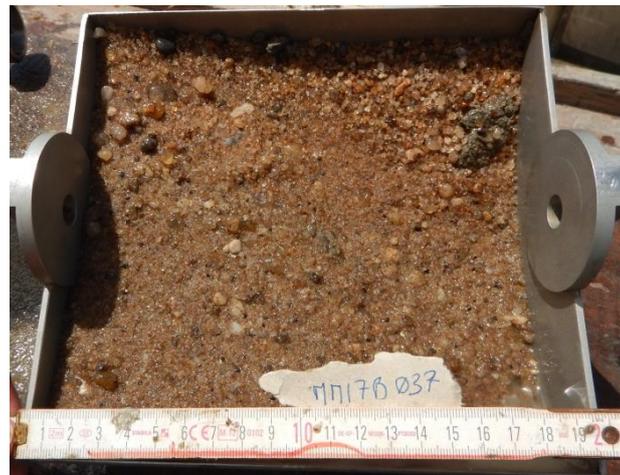
Photographie de la benne MM17B036 : Sable fin
